VISTORIA DE VIZINHANÇA

Balneário Camboriú, 7 de Novembro de 2017

A presente vistoria tem por objetivo identificar as condições atuais da Capela de Santo Amaro, situada à Rua Emanuel Rebelo dos Santos (em frente à praça dos pescadores), bairro da Barra, município de Balneário Camboriú – SC.

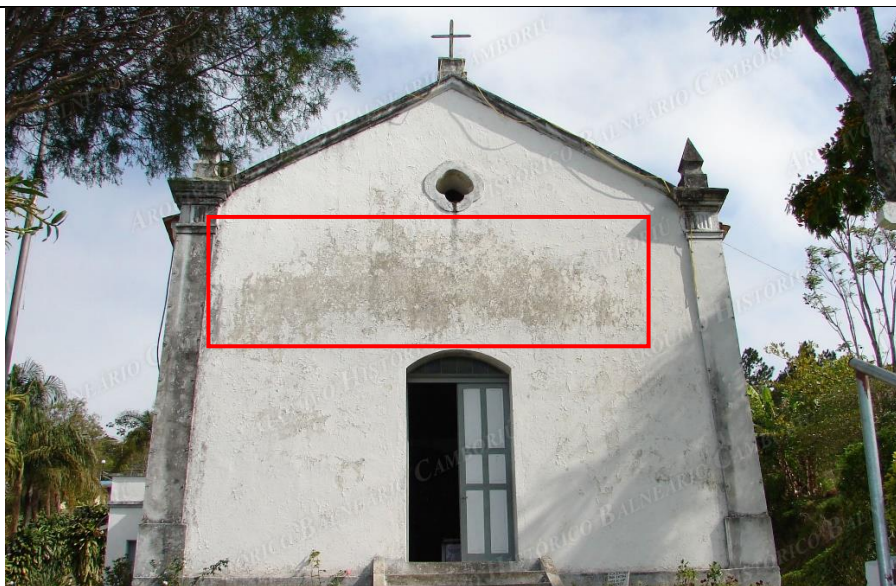
Imagem 05

Foto do arquivo histórico datada do ano de 2006, fica evidente o descolamento com pulverulência da pintura da fachada frontal da capela em função da ação das intempéries.

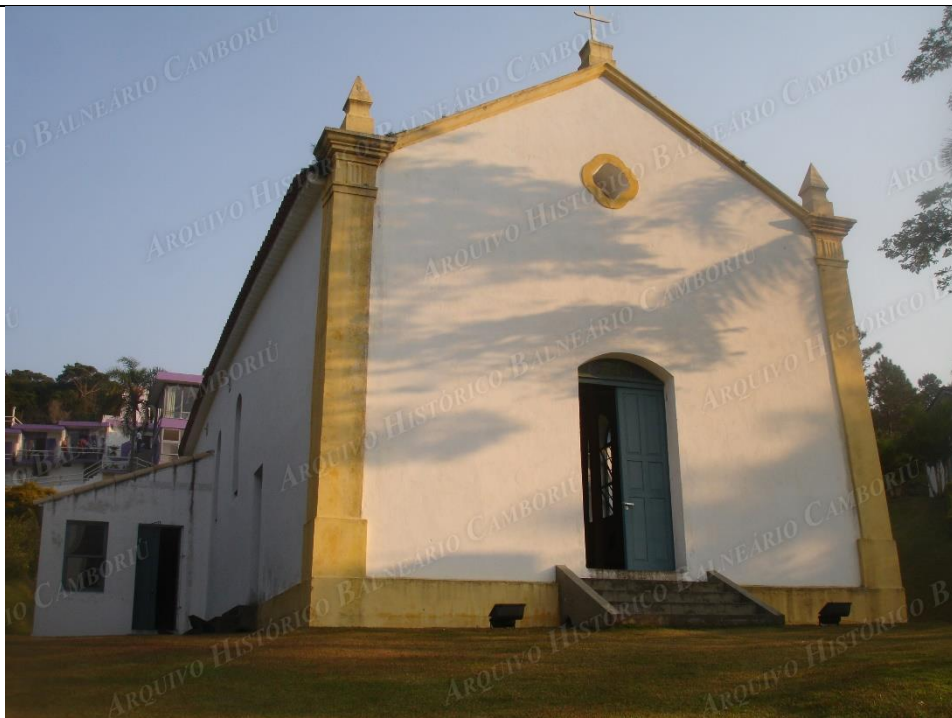
Imagem 06

Foto do arquivo histórico datada de 19/08/2010 (dois anos após a restauração), não apresenta sinais de umidade e descolamento da pintura.

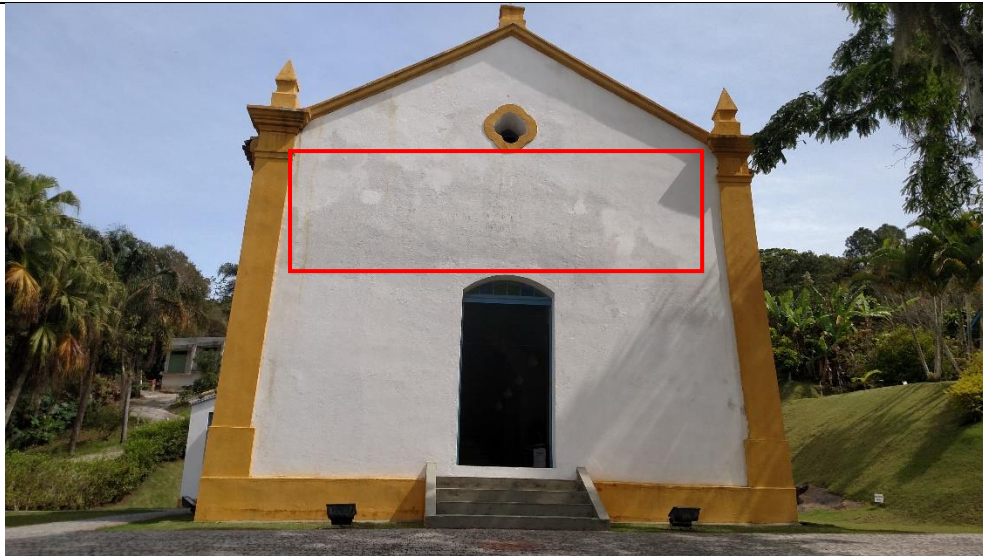
Imagem 07

Foto atual (26/10/2017), umidade aparecendo no mesmo local que apresentava no ano de 2006, forte indicio que futuramente ocorrerá o descolamento com pulverulência da pintura devido a umidade.

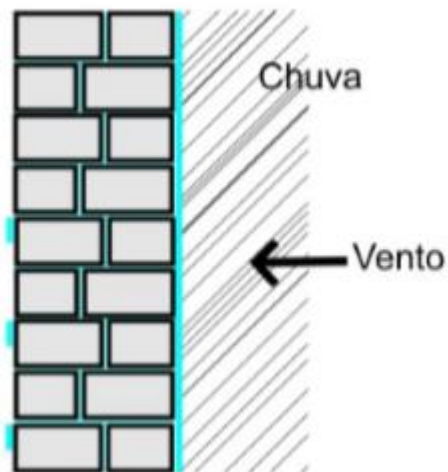
Desenho 01 - Infiltração de água através de meio poroso associada à ação das chuvas associadas a pressão do vento.

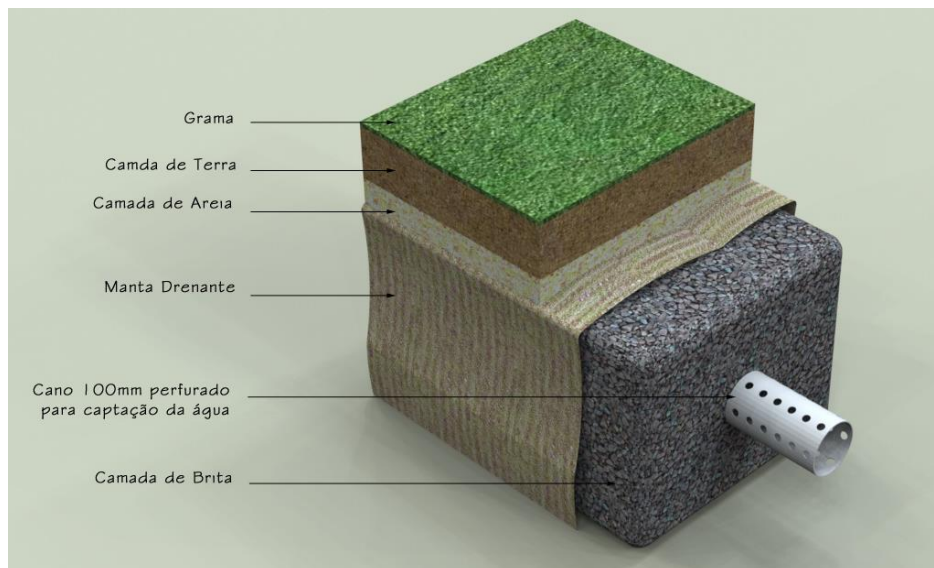
Desenho 02 – Sistema de drenagem no entorno da Capelo, descrito pelo Sr. Júlio.

O sistema de drenagem executado no entorno da Capela (desenho 02), está contribuindo para absorção capilar das águas pelos materiais que constituem a alvenaria, com isso, as alvenarias da Capela estão com sintomas de bolor e umidade, conforme mostra as imagens 14 a 17.

Este técnico não acompanhou a execução do sistema de drenagem quando foi executado, porém é evidente a umidade nas alvenaria, sinais de que a drenagem não está funcionando, por falta de declividade ou por obstrução da tubulação.

O sistema de drenagem no entorno da Capela é ineficiente e está causando umidade nas paredes, tal constatação fica evidente no registro fotográfico deste trabalho. As causas da ineficiência da drenagem podem ser em função da falta de inclinação da drenagem ou obstrução da tubulação da saída das calhas de concreto.

A sugestão deste técnico é que o sistema de drenagem do desenho 02 no entorno da Capela seja suprimido. Aterrar com argila compactada de modo que forme uma barreira hidráulica. Recomenda-se também executar drenagem do terreno conforme (desenho 05), sistema de drenagem similares ao utilizados em campo de futebol.

Recomenda-se a supressão deste sistema de drenagem (desenho 02) no entorno da edificação e aterrar as valas com argila compactada de modo que forme uma barreira hidráulica e se possível impermeabilizar as fundações.

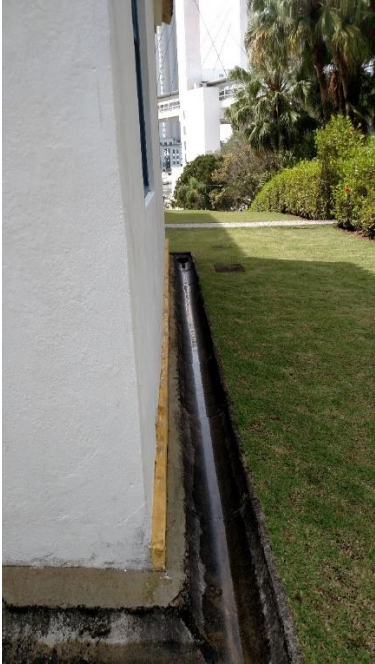
Imagem 14	Imagem 15

Calha no entorno da Capela e sobre o sistema de drenagem.	Calha no entorno da Capela e sobre o sistema de drenagem.

O sistema de calha de concreto superficial no entorno recomendo manter, porém deve-se verificar o dimensionamento tanto da calha quanto da tubulação de saída de drenagem. A impermeabilização da calha de concreto é necessária para evitar o contato das águas com a alvenaria, importante também é corrigir a inclinação, conforme imagem 14 as águas pluviais não estão escoando totalmente, acumulando na calha.

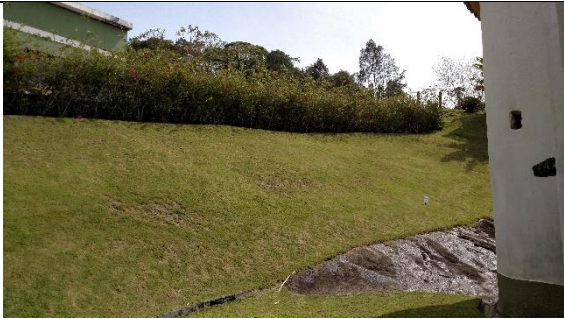
Imagem 16	Imagem 17

Talude e rocha nos fundos da Capela.	Talude e rocha nos fundos da Capela.

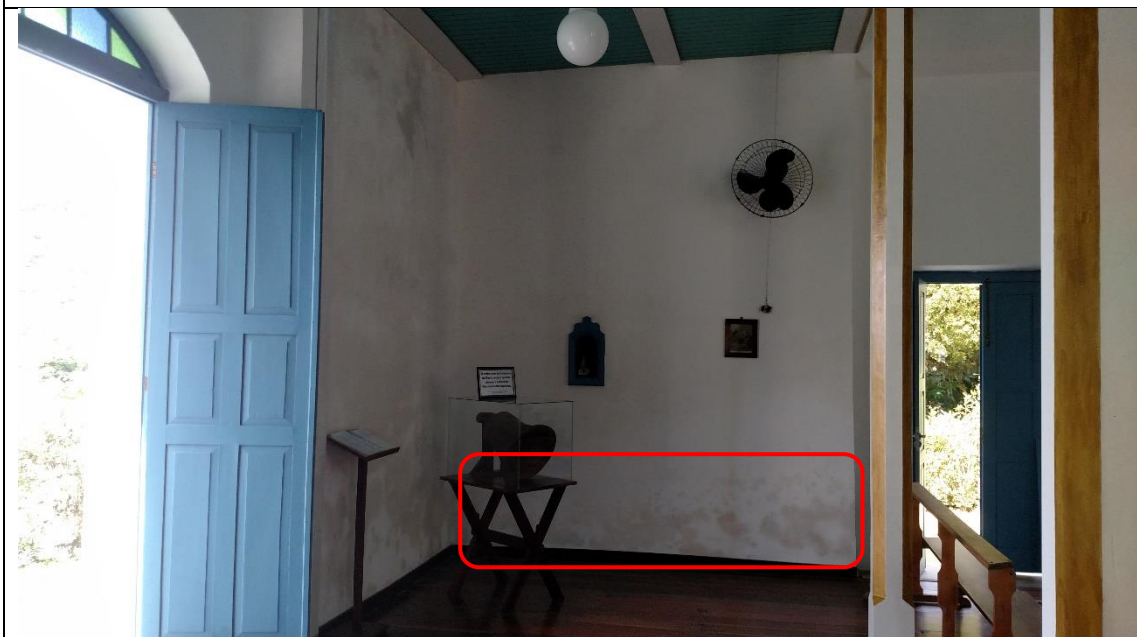
Imagem 18

Umidade na alvenaria proveniente do solo por capilaridade.

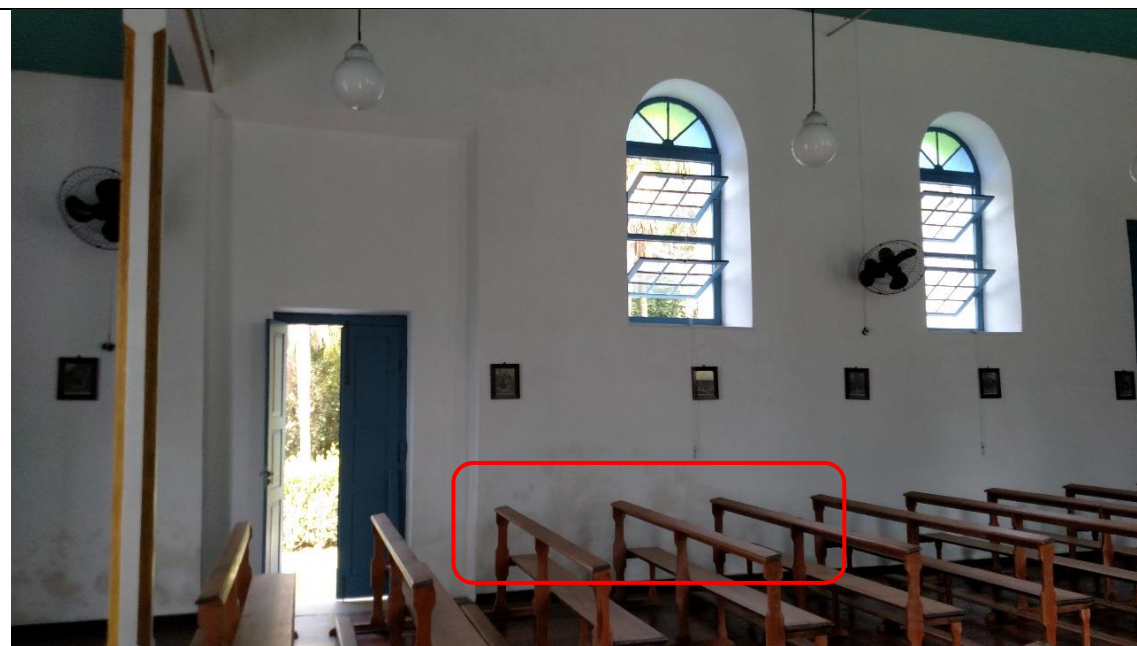
Imagem 19

Umidade na alvenaria proveniente do solo por capilaridade.

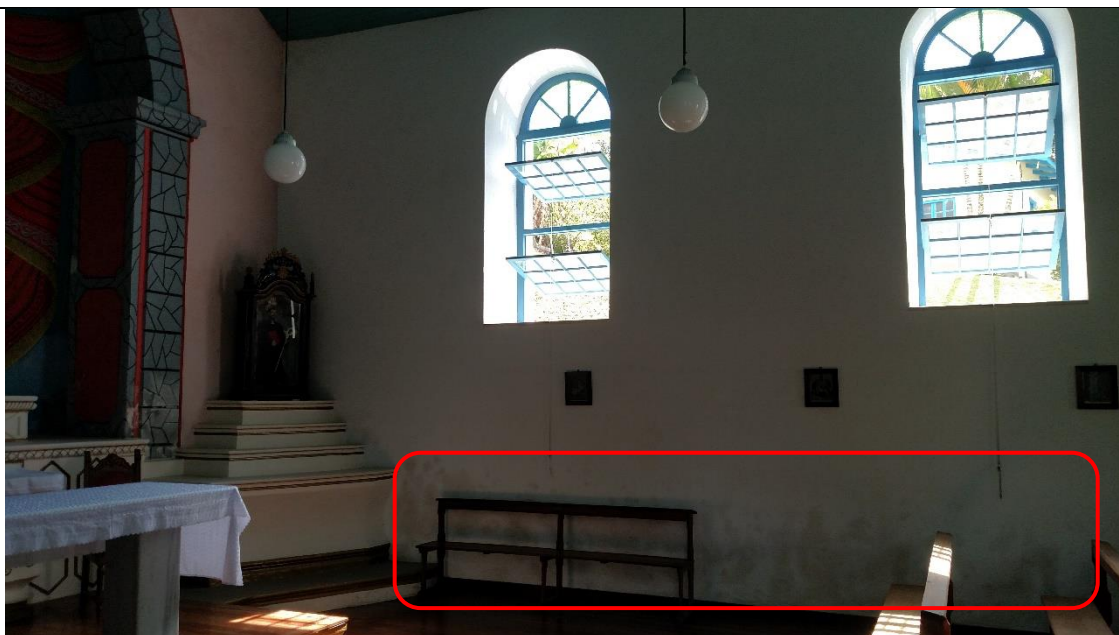
Imagem 20

Umidade na alvenaria proveniente do solo por capilaridade.

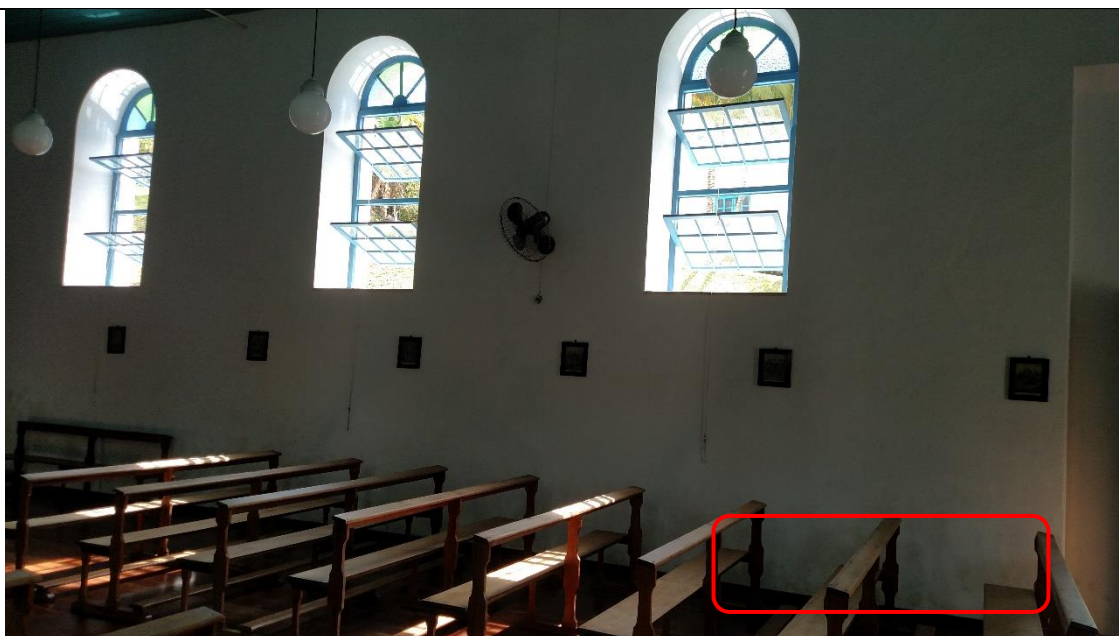
Imagem 21

Umidade na alvenaria proveniente do solo por capilaridade.
