GUILHERME GUIMARÃES, CREA/SC 057151-4, brasileiro, casado, Engenheiro Civil, com escritório na Rua 600, nº 633, Balneário Camboriú, SC, CEP: 88330.632, contratado por **Dr. JOSÉ ALFREDO WITTMANN**, para emitir **VISTORIA CAUTELAR DE VIZINHANÇA**, após, vistoria e estudos, apresenta suas conclusões, expressas na seguinte:

VISTORIA DE VIZINHANÇA

Balneário Camboriú, 10 de outubro de 2023

A presente vistoria tem por objetivo identificar as condições atuais da Capela de Santo Amaro, situada à Rua Emanuel Rebelo dos Santos (em frente à praça dos pescadores), bairro da Barra, município de Balneário Camboriú – SC.

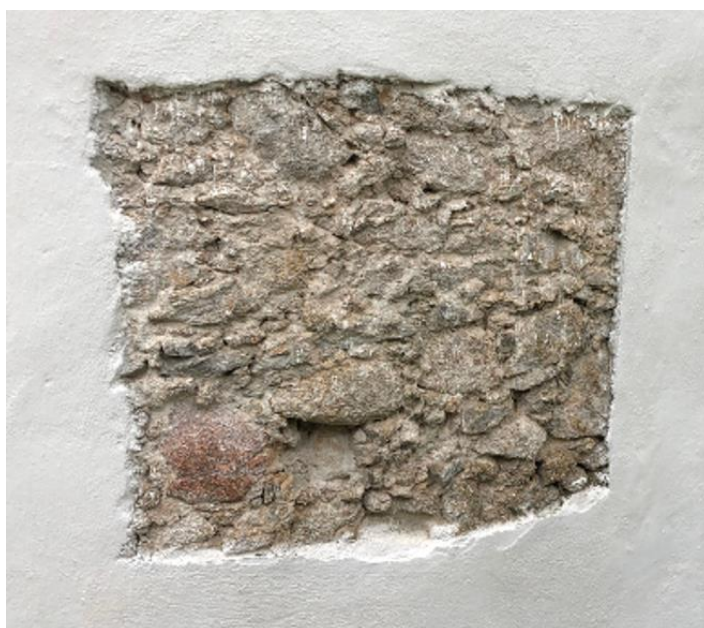
Foto 1 - Parede de pedras empilhadas com revestimento de argamassa composta por cal e areia. Imagem registrada em 13/09/2023.

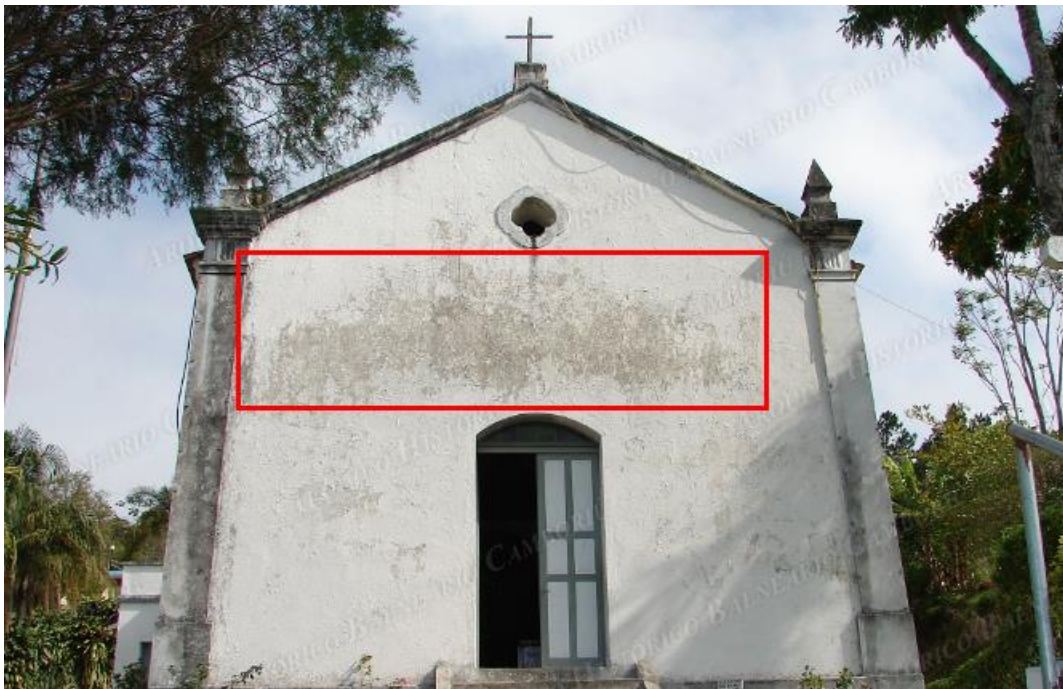
Foto 2 - Foto do arquivo histórico datada do ano de 2006, fica evidente o descolamento com pulverulência da pintura da fachada frontal da capela em função da ação das intempéries.

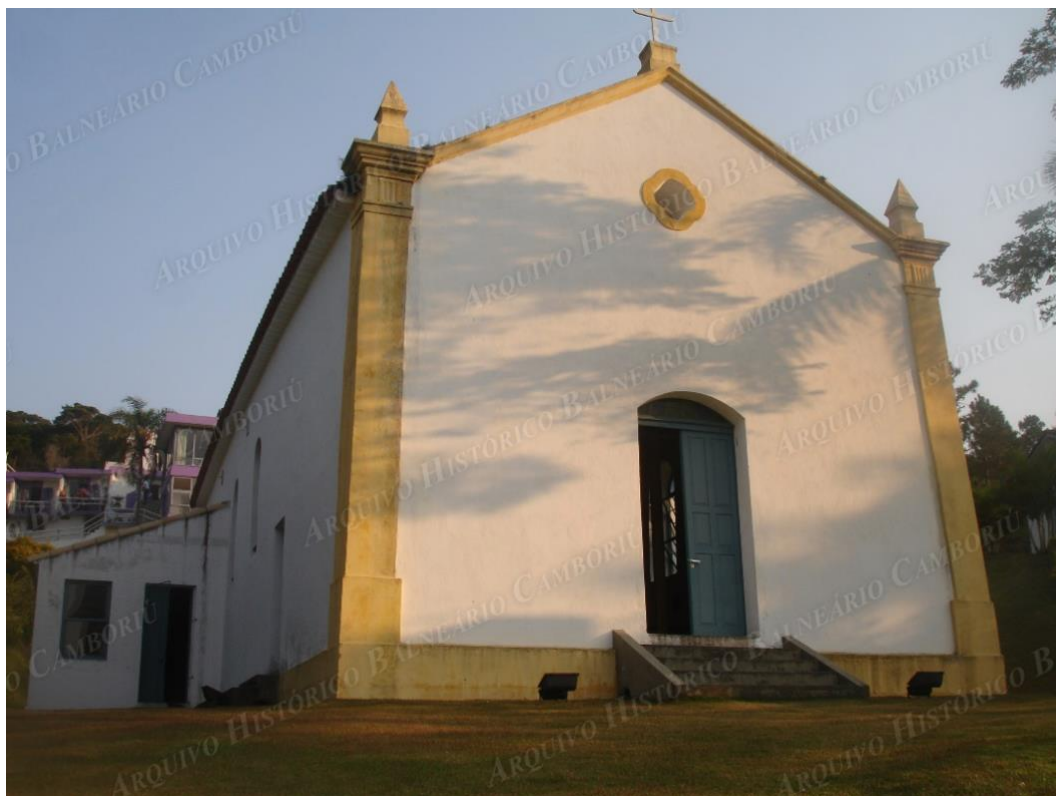
Foto 3 - Foto do arquivo histórico datada de 19/08/2010 (dois anos após a restauração), não apresenta sinais de umidade e descolamento da pintura.

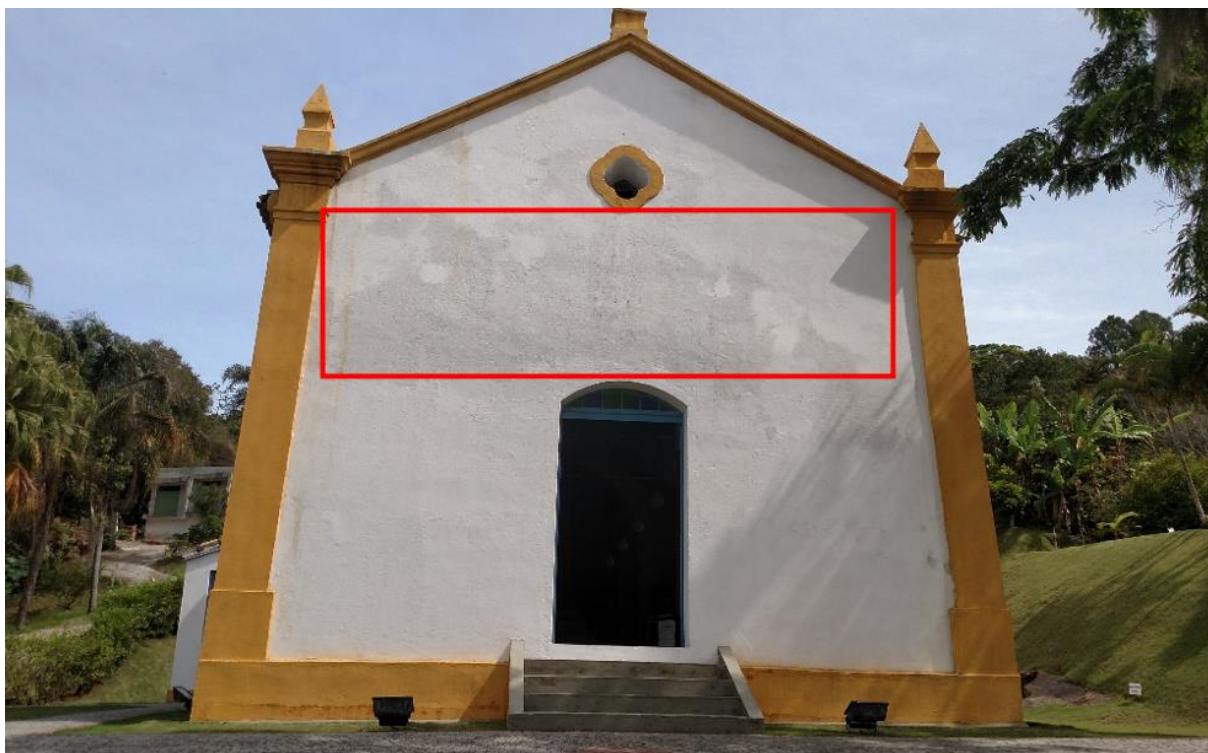
Foto 4 - Foto (26/10/2017), unidade aparecendo no mesmo local que apresentava no ano de 2006.

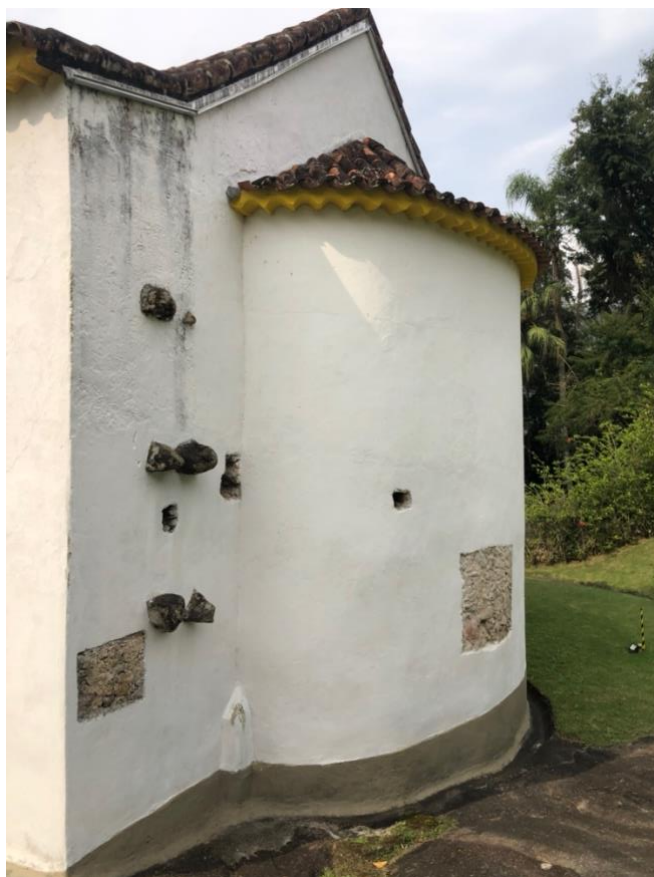
Foto 10 – Mofo/bolor ausência de pingadeira eficiente. Imagem registrada em 13/09/2023, fundos da igreja.

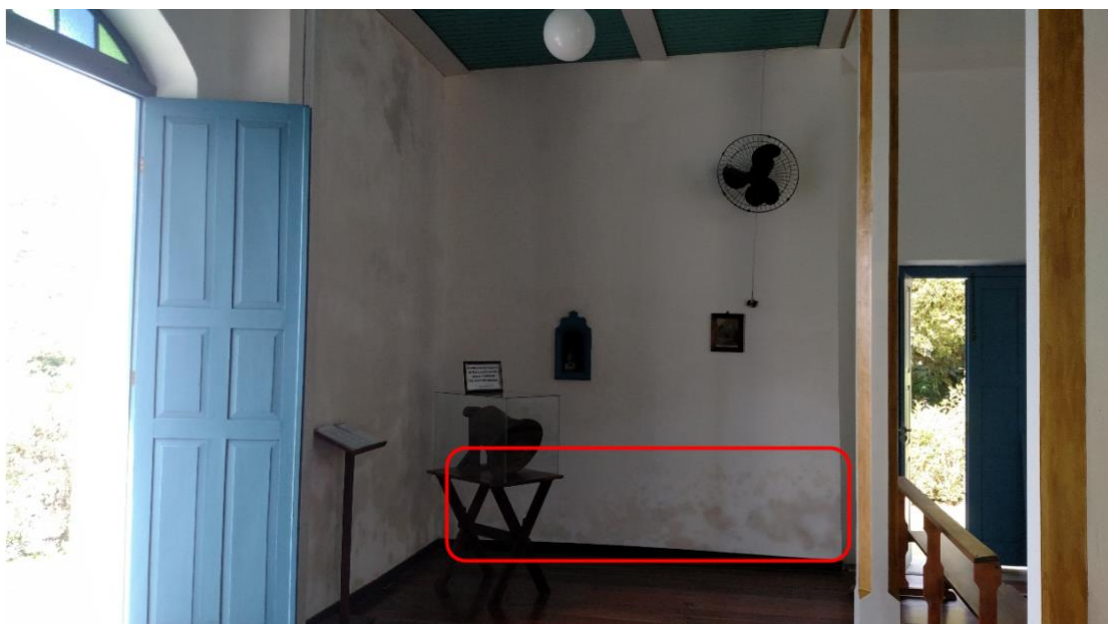
Foto 18 – Imagem face leste interna, registrada em (26/08/2017). Umidade na alvenaria proveniente do solo por capilaridade.

A umidade nas paredes da Capela é causada por capilaridade, umidade ascendente do solo para as paredes, devido a ausência de impermeabilização das funções da edificação.

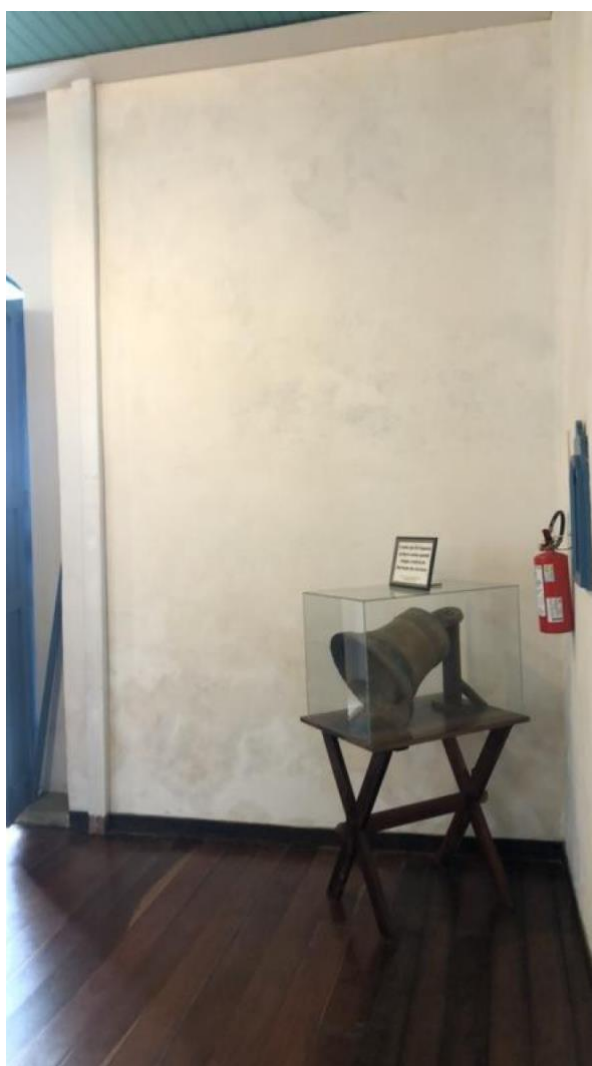
Foto 19 – Imagem face leste interna, registrada em 13/09/2023, umidade por capilaridade.

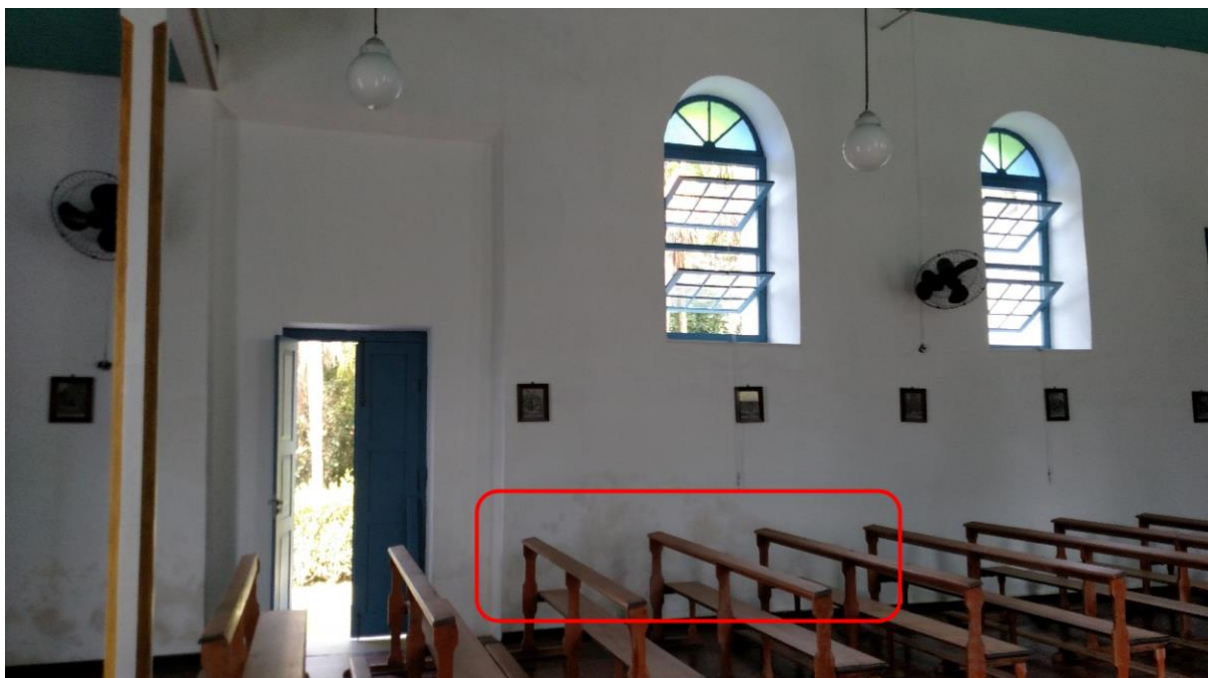
Foto 20 - Imagem face sul interna, registrada em 26/08/2017. Umidade na alvenaria proveniente do solo por capilaridade.

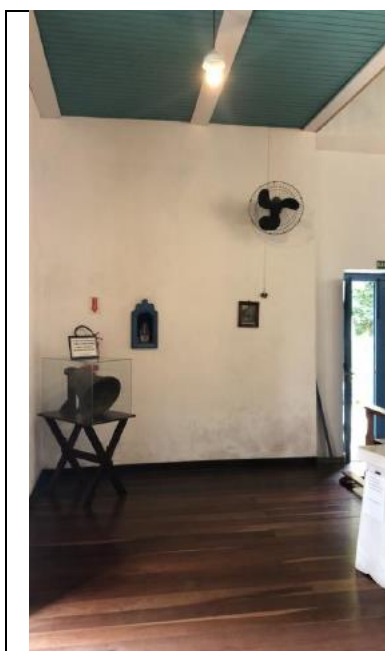
Foto 21 - Umidade ascendente na parede interna face sul, imagem registrada em 13/09/2023.

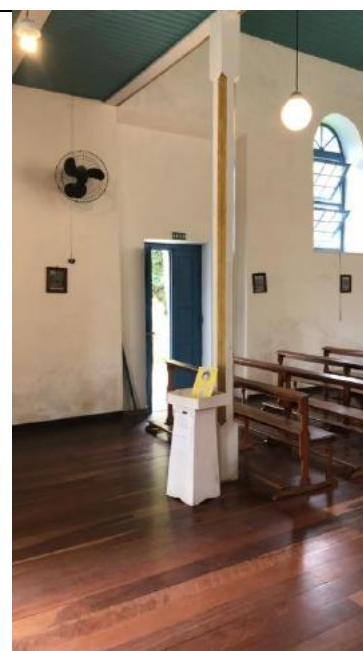
Foto 23 - Umidade ascendente na parede interna face sul, imagem registrada em 13/09/2023.

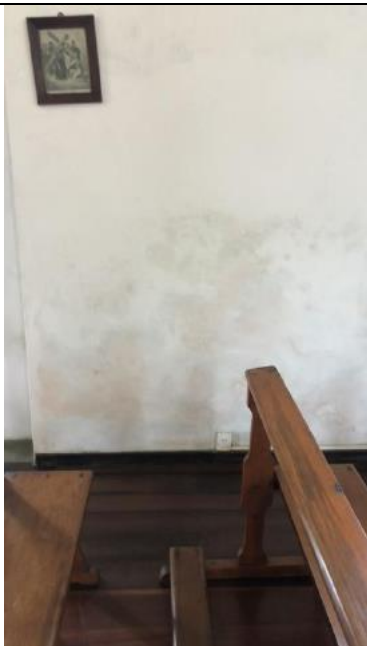
Foto 24 - Umidade ascendente na parede interna face sul, imagem registrada em 13/09/2023.

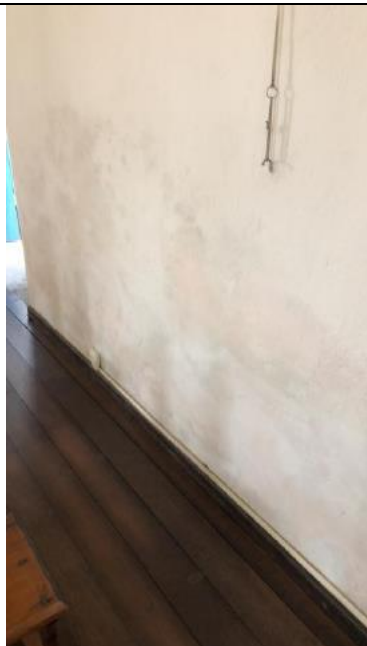
Foto 25 - Umidade ascendente na parede interna face sul, imagem registrada em 13/09/2023.

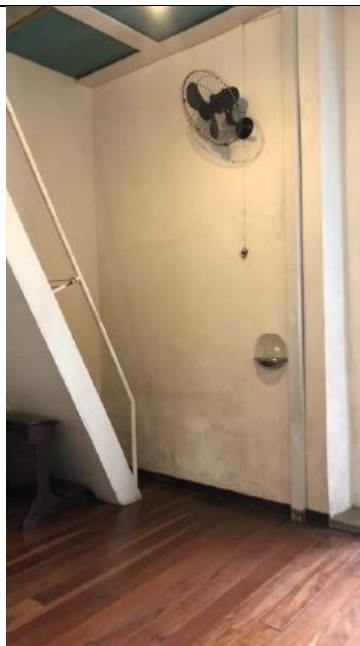
Foto 34 - Imagem face leste interna, registrada em 13/09/2023. Umidade ascendente nas paredes.

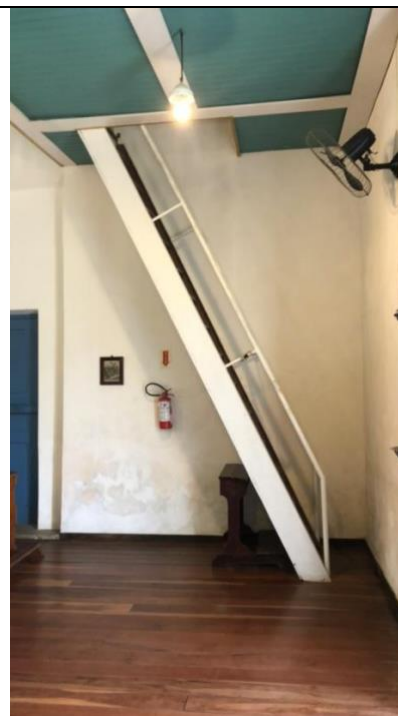
Foto 36 - Imagem face norte interna, registrada em 13/09/2023. Umidade ascendente na parede.

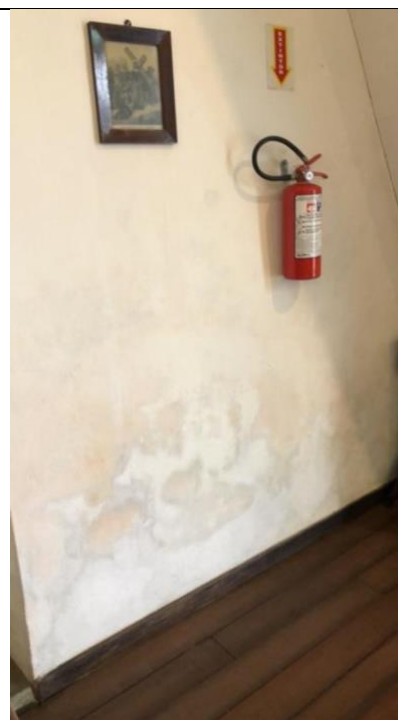
Foto 39 - Imagem face norte interna, registrada em 13/09/2023. Umidade ascendente na parede.

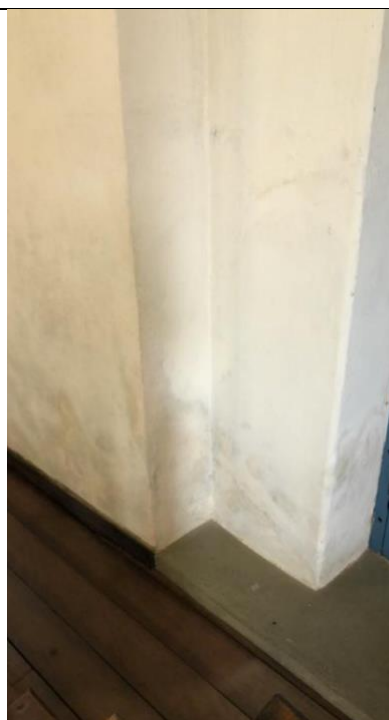
Foto 40 - Imagem face norte interna, registrada em 13/09/2023. Umidade ascendente na parede.

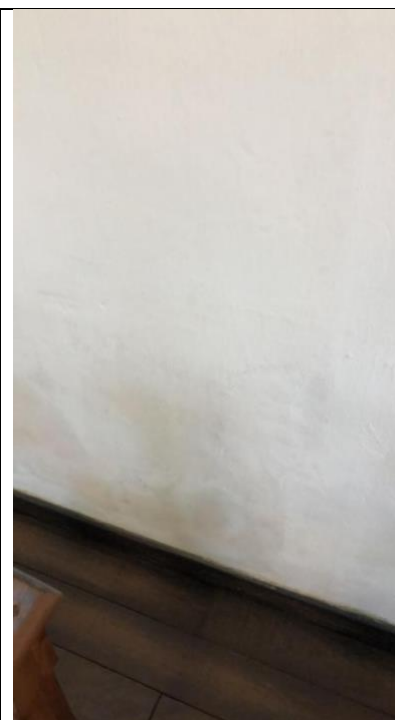
Foto 41 - Imagem face norte interna, registrada em 13/09/2023. Umidade ascendente na parede.

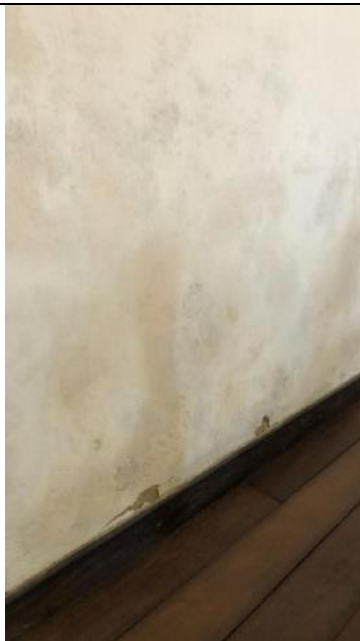
Foto 42 - Imagem face norte interna, registrada em 13/09/2023. Umidade ascendente na parede.

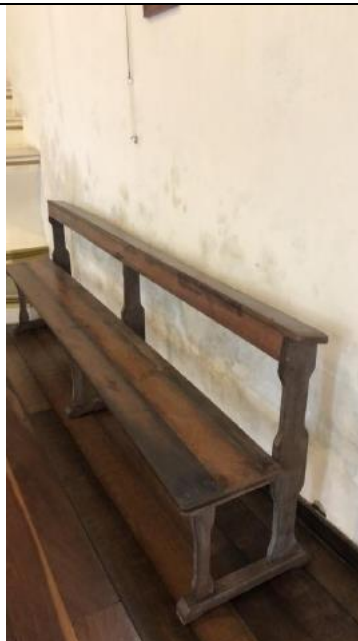
Foto 43 - Imagem face norte interna, registrada em 13/09/2023. Umidade ascendente na parede.

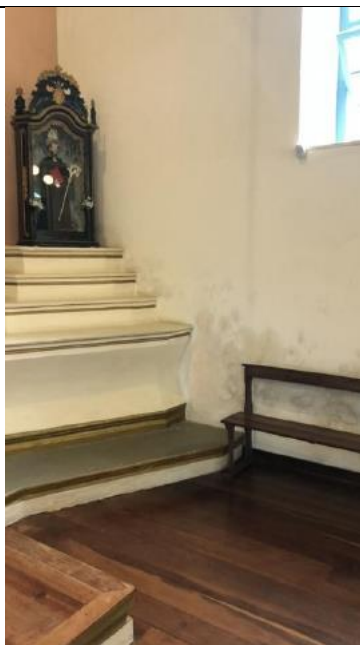
Foto 45 - Imagem face norte interna, registrada em 13/09/2023. Umidade ascendente na parede.

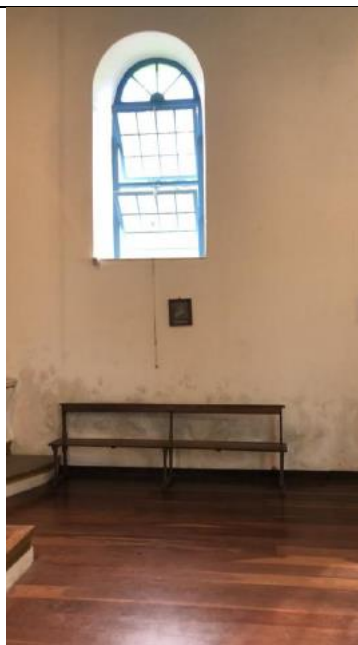
Foto 46 - Imagem face norte interna, registrada em 13/09/2023. Umidade ascendente na parede.

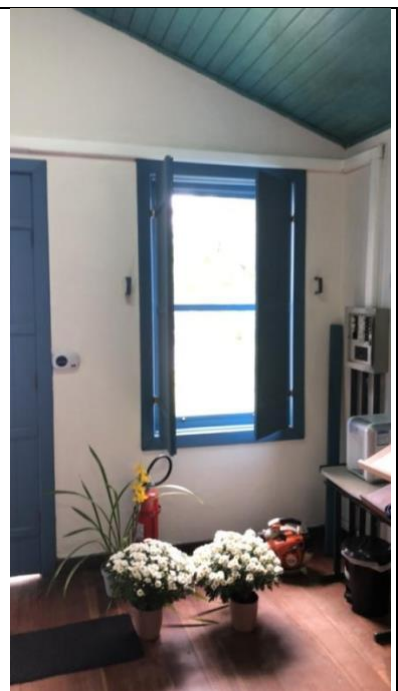
Foto 57 - Face interna lado leste do anexo, esquadria e piso de madeira em bom estado de conservação.

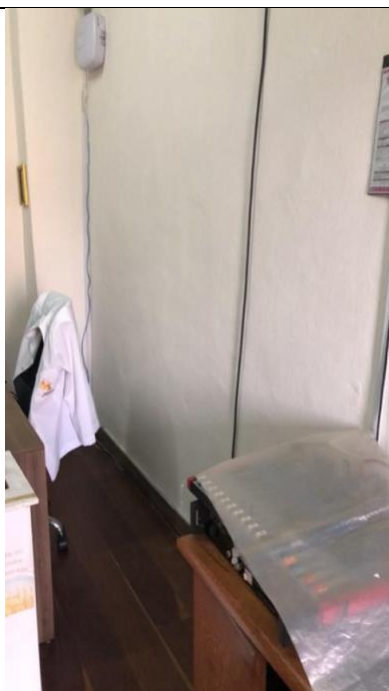
Foto 58 - Revestimento das paredes em bom estado de conservação.

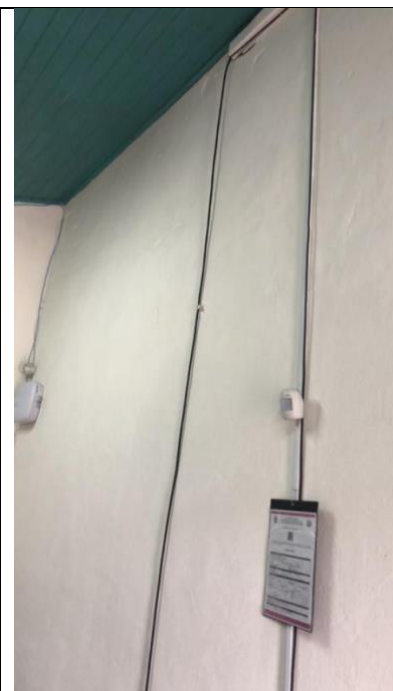
Foto 59 - Revestimento das paredes em bom estado de conservação.

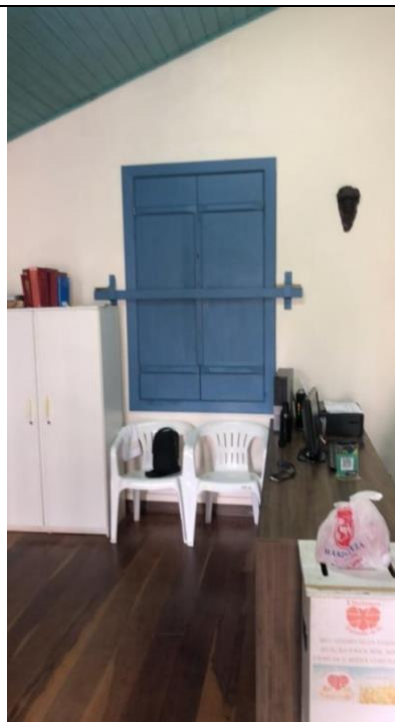
Foto 60 - Piso de madeira e paredes em bom estado de conservação.

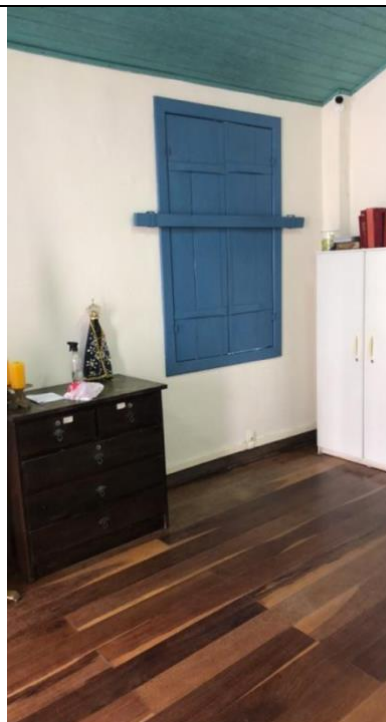
Foto 61 - Piso de madeira e paredes em bom estado de conservação.

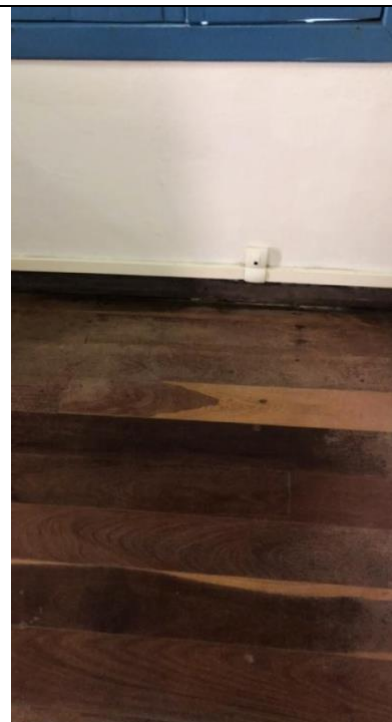
Foto 62 - Piso de madeira e paredes em bom estado de conservação.

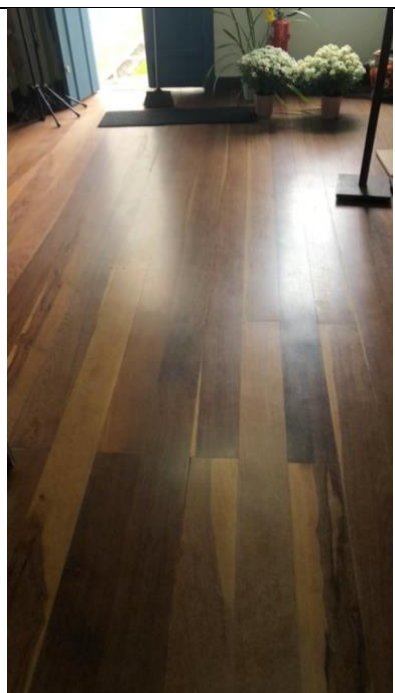
Foto 63 - Piso de madeira em bom estado de conservação.

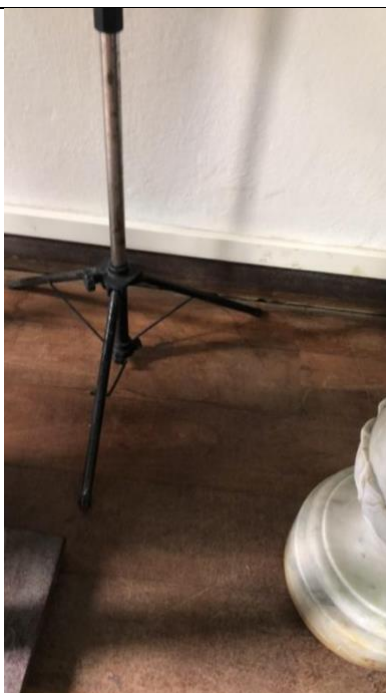
Foto 64 - Piso de madeira em bom estado de conservação.

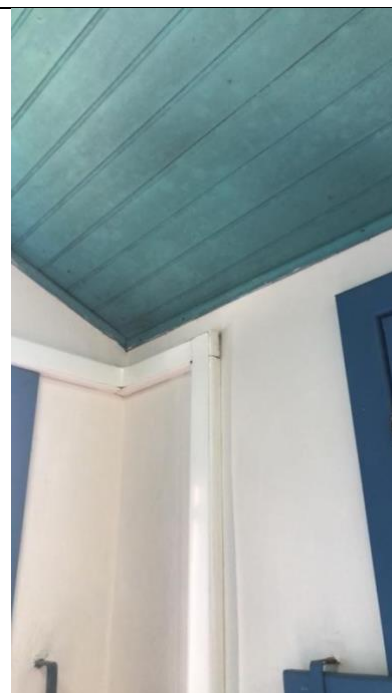
Foto 65 - Forro de madeira necessita de pintura, apresenta coloração heterogênea.
