# **LAUDO TÉCNICO DE VISTORIA CAUTELAR DE VIZINHANÇA**

VISTORIA CAUTELAR EXTRAJUDICIAL  
PROCAVE INVESTIMENTOS E INCORPORAÇÕES LTDA

### **VIVA 360**

**Vlamir Trautwein**, engenheiro civil, CREA/SC 35113-7, contratado pela empresa Procave Investimentos e Incorporações Ltda, para realizar um relatório de vistoria sobre o atual estado das edificações vizinhas à obra do empreendimento Viva 360.

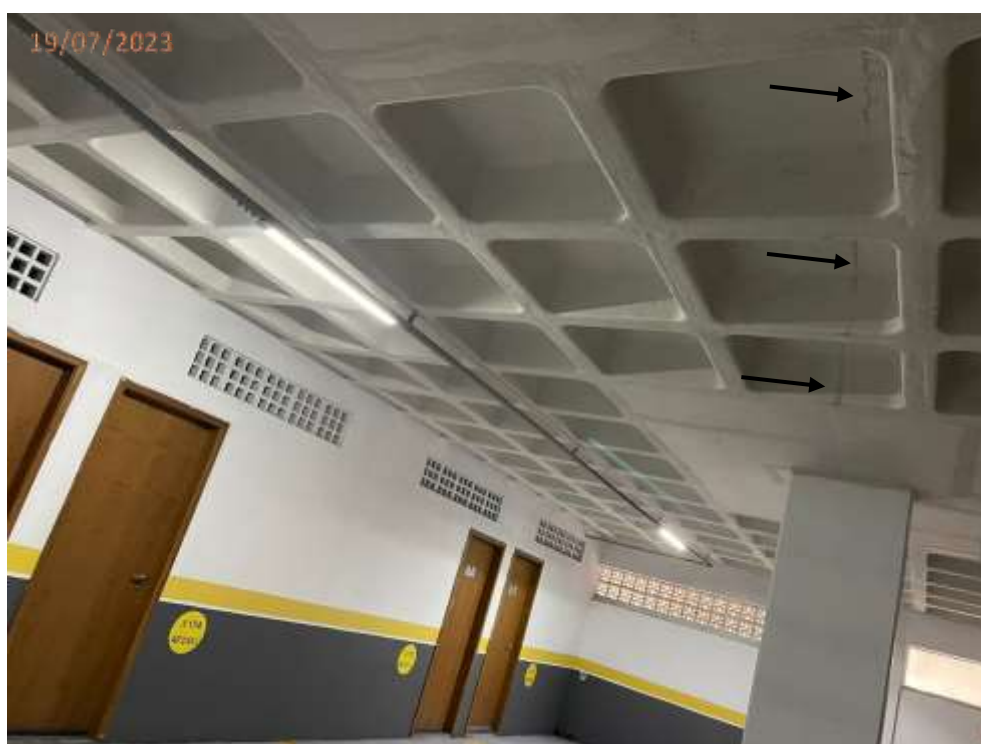
**Foto 55:** Trinca no teto junto a vaga V171.

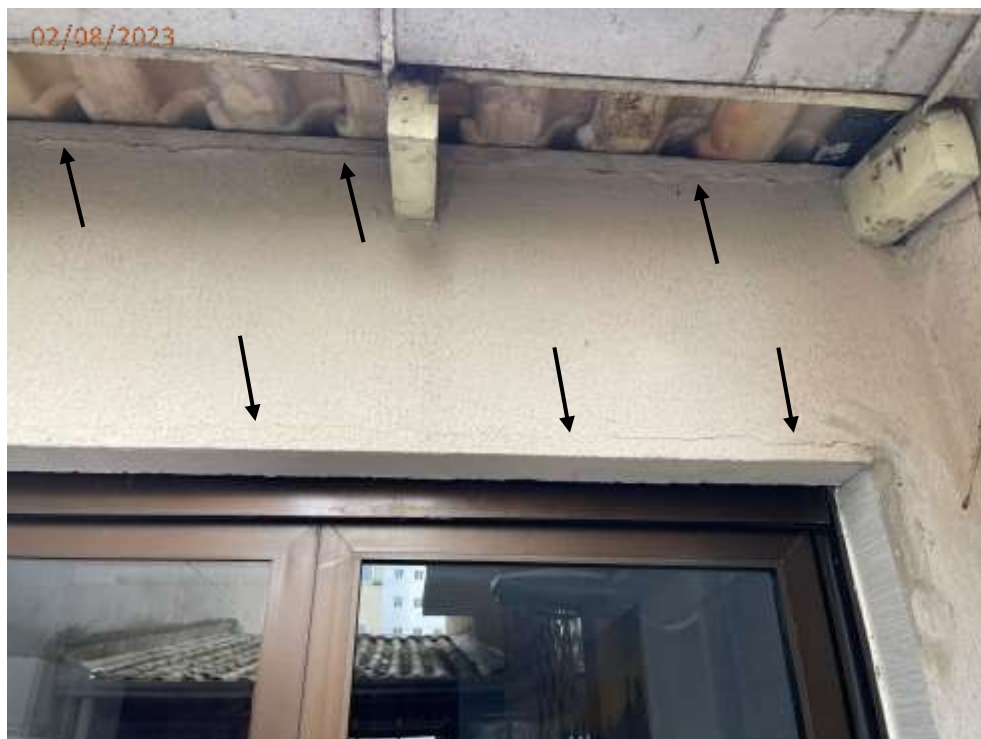
**Fotos 22 e 23:** Trincas nas paredes do hall de entrada do térreo.

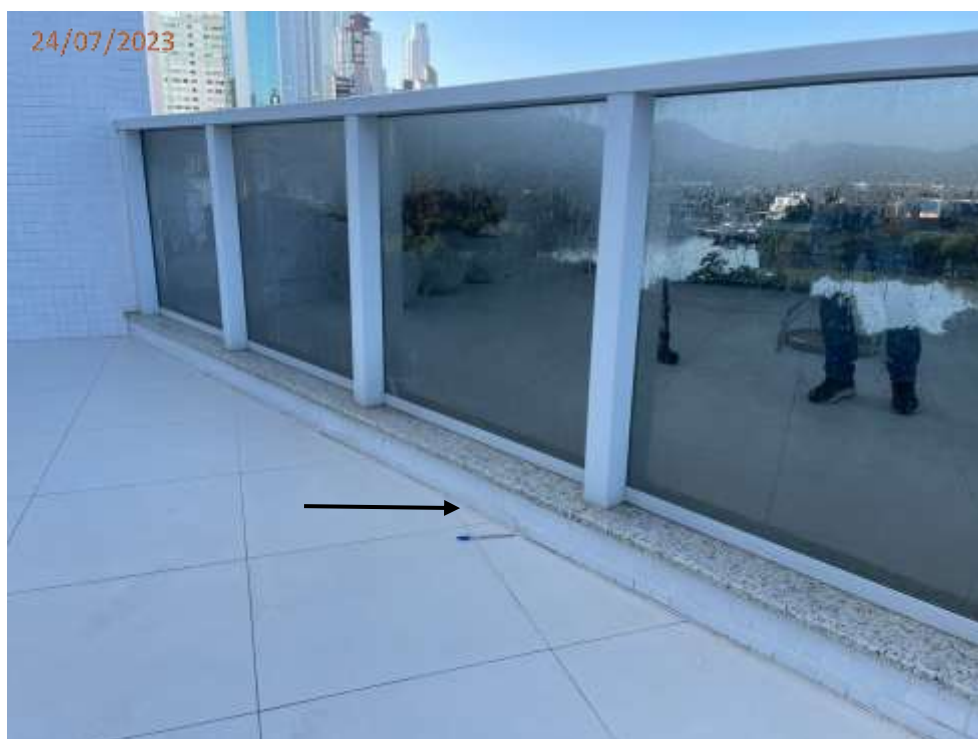
**Foto 22:** Trinca no rodapé cerâmico junto ao guarda corpo.

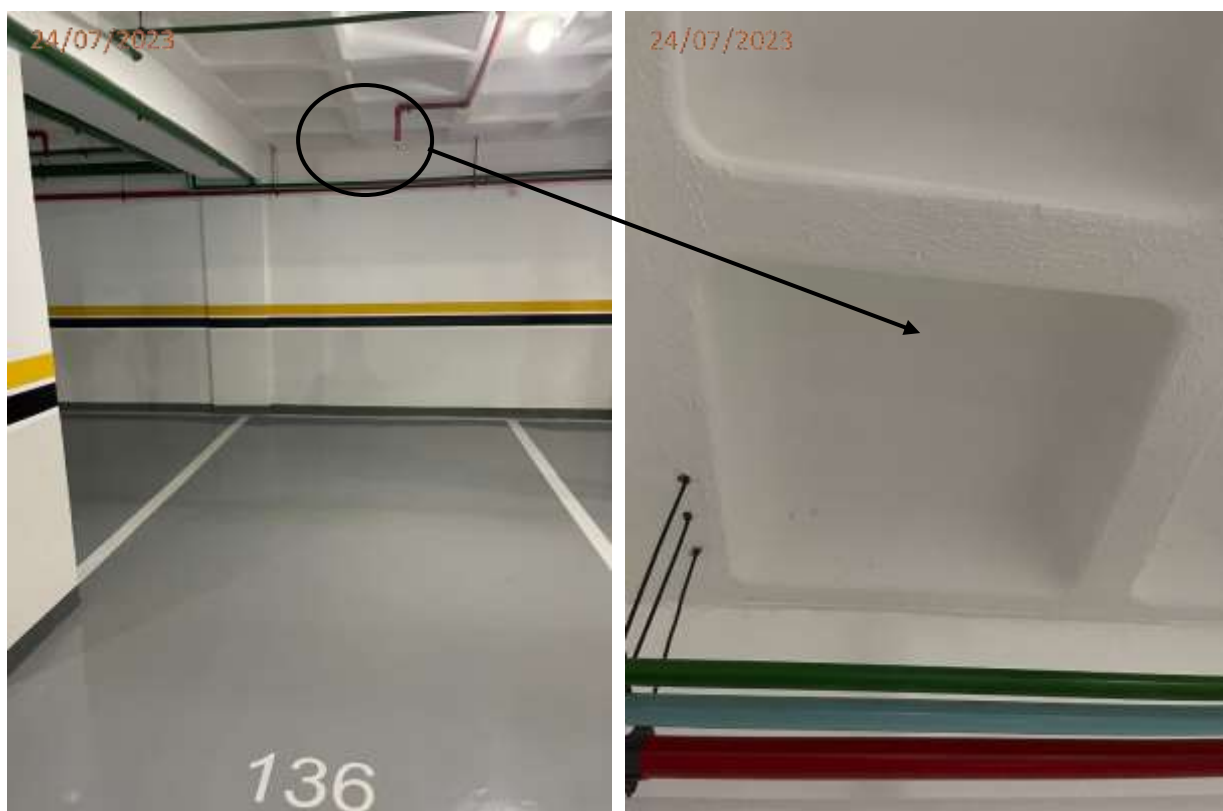
**Fotos 27 e 28:** Fissura no teto junto a vaga V136.

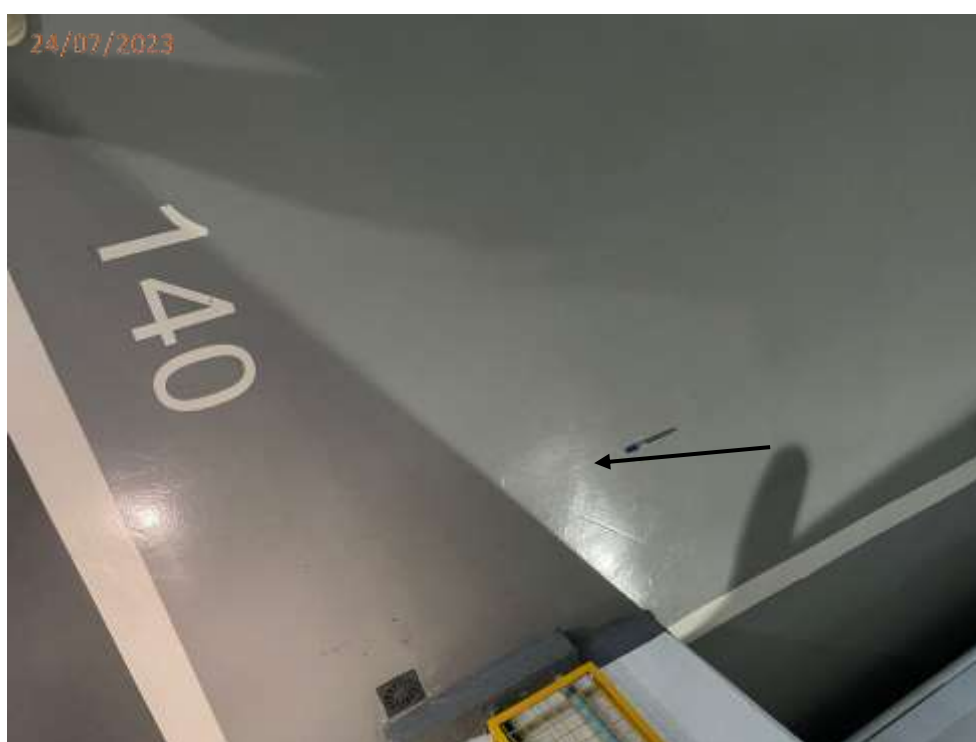
**Foto 29:** Piso trincado junto a vaga V140.

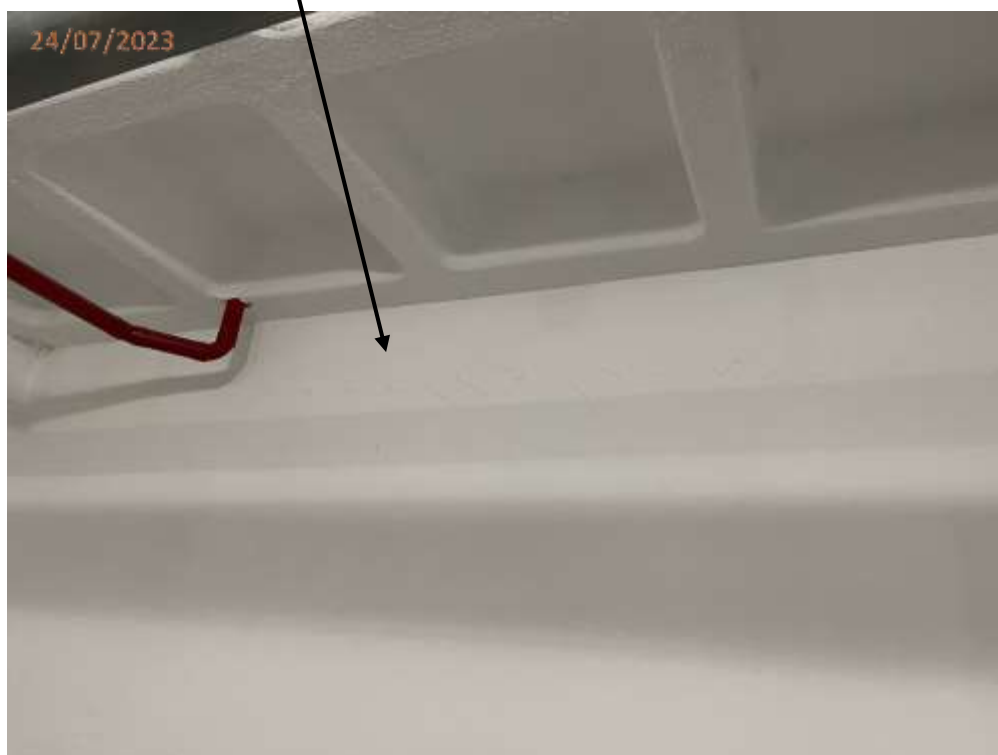
**Fotos 55 e 56:** Trinca na parede junto a vaga V15.

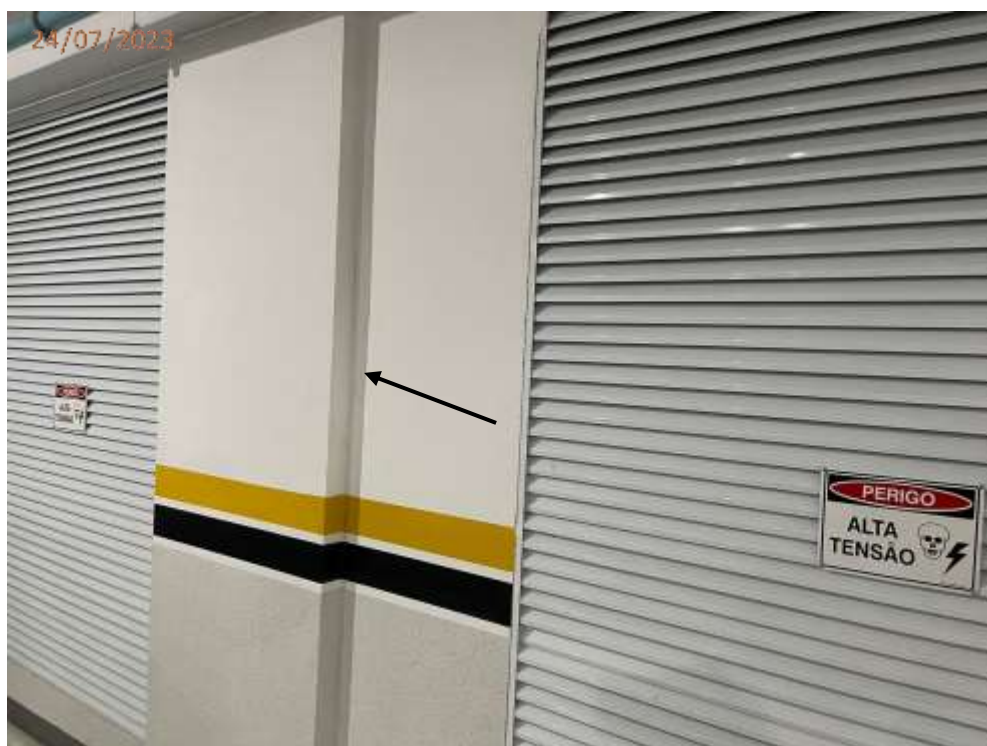
**Foto 57:** Trinca na parede junto a vaga V15.

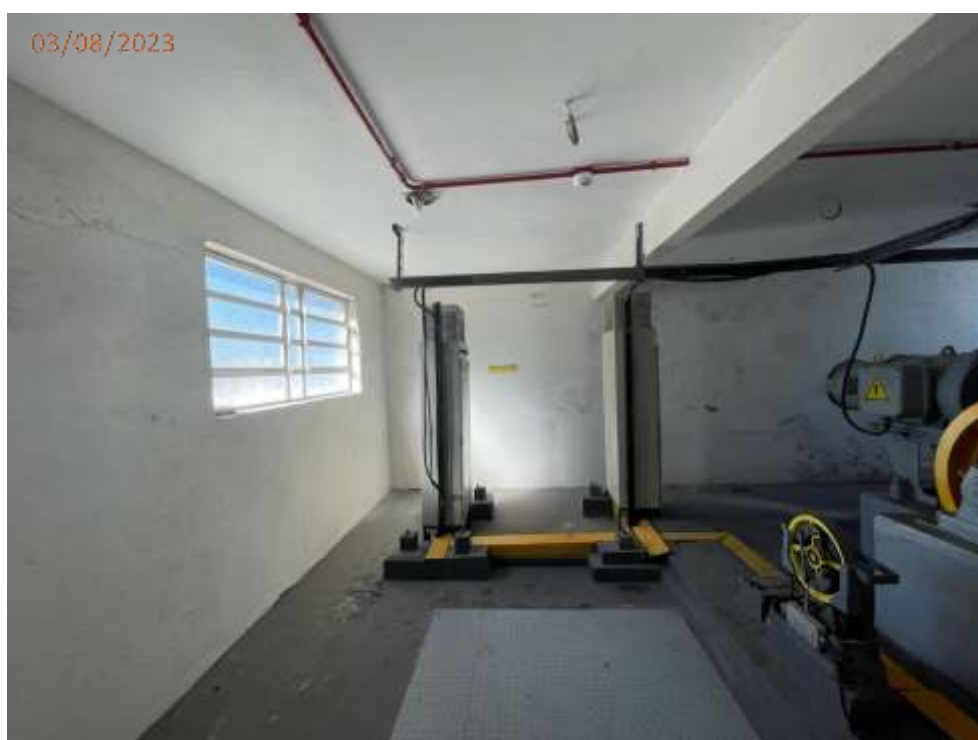
**Fotos 02, 03 e 04:** Trincas, sinais de umidade e desgaste em geral do revestimento na casa de máquinas dos elevadores.

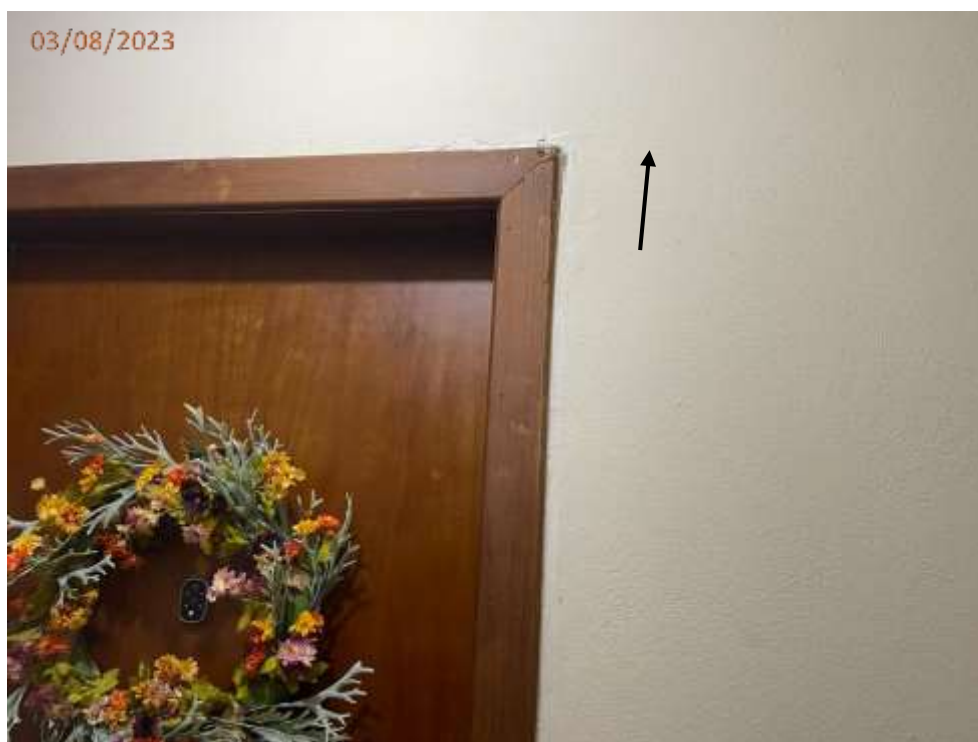
**Fotos 28 e 29:** Trinca na parede junto a porta corta fogo e junto ao Apto 175 no hall do 18º andar.

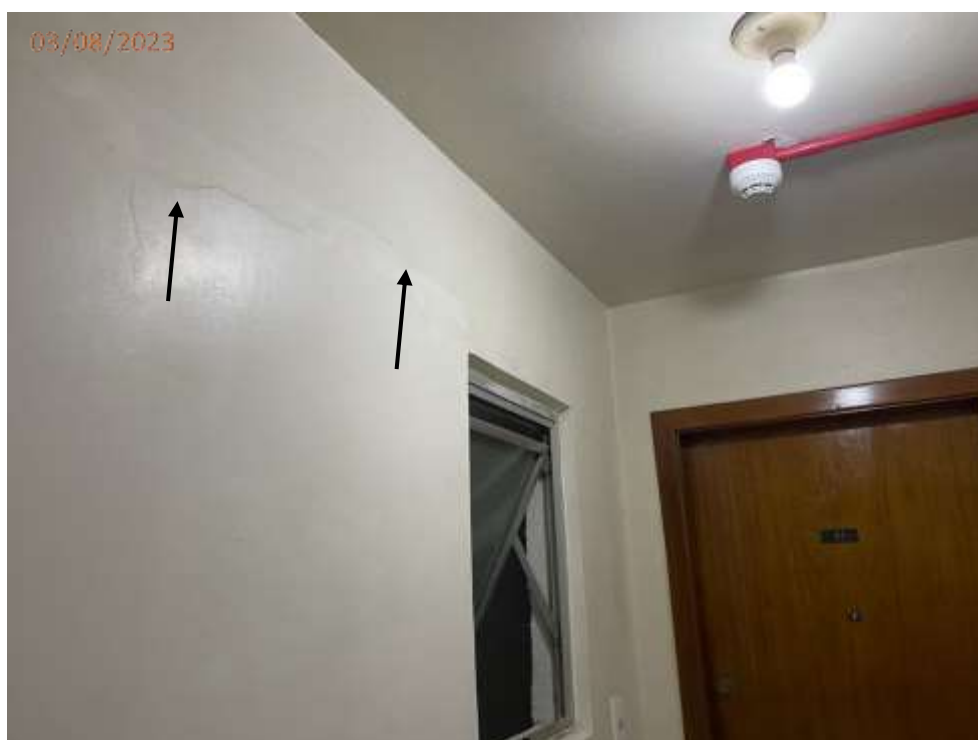
**Foto 40:** Trinca na parede da escada do 9º andar.

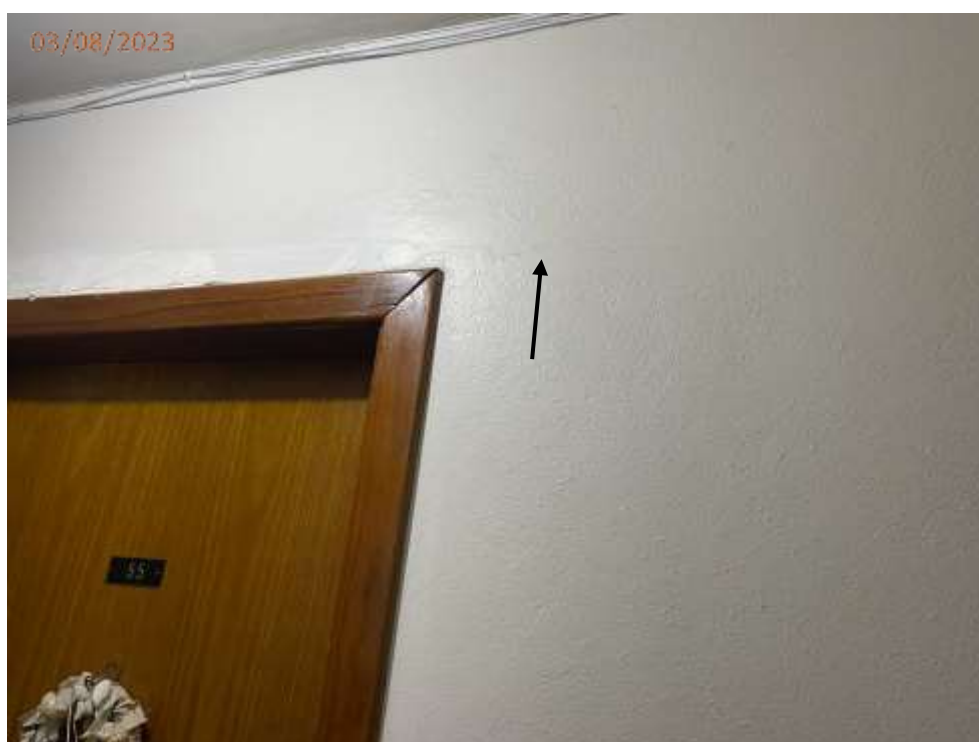
**Foto 53:** Trinca na parede junto a porta corta fogo no hall do 5º andar.

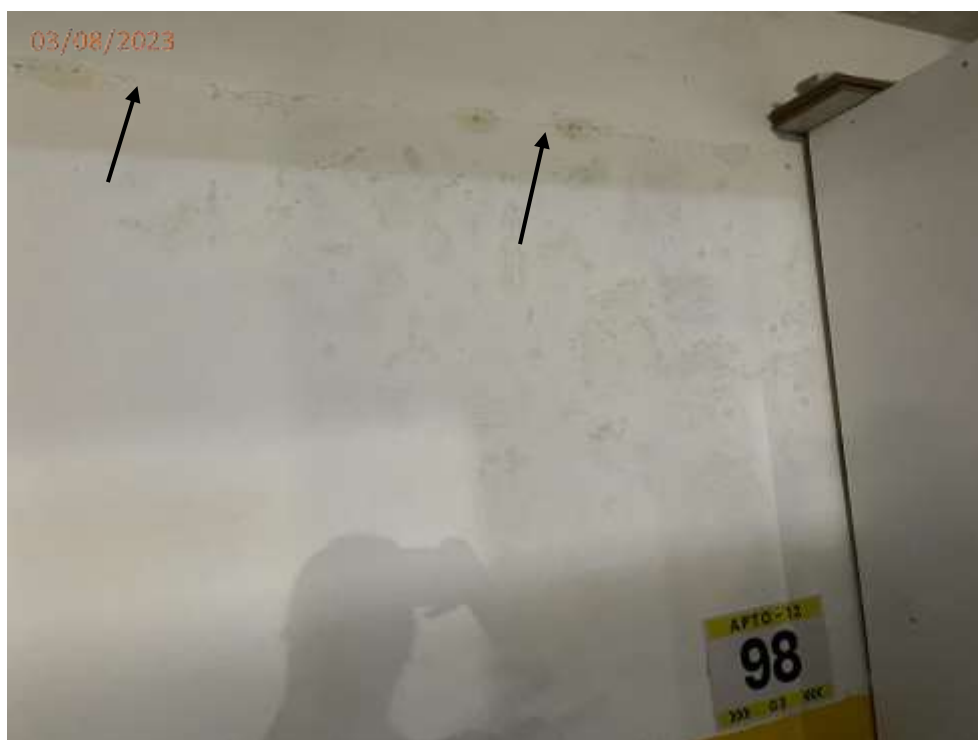
**Foto 73:** Trinca na parede junto a vaga V96.

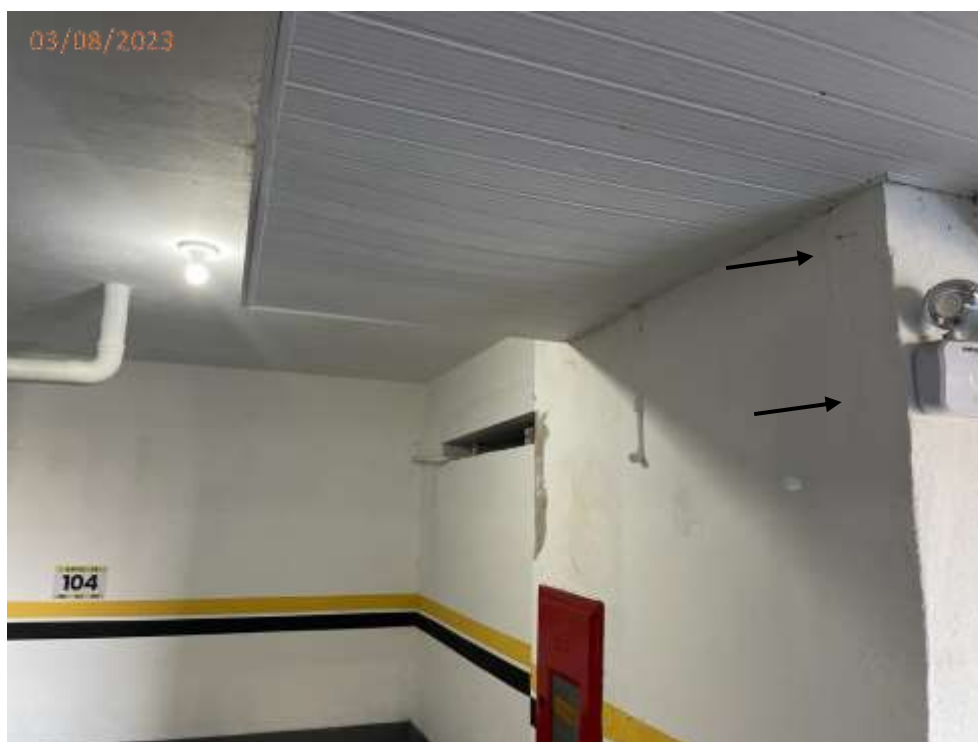
**Foto 70:** Trinca no teto junto a vaga V103.

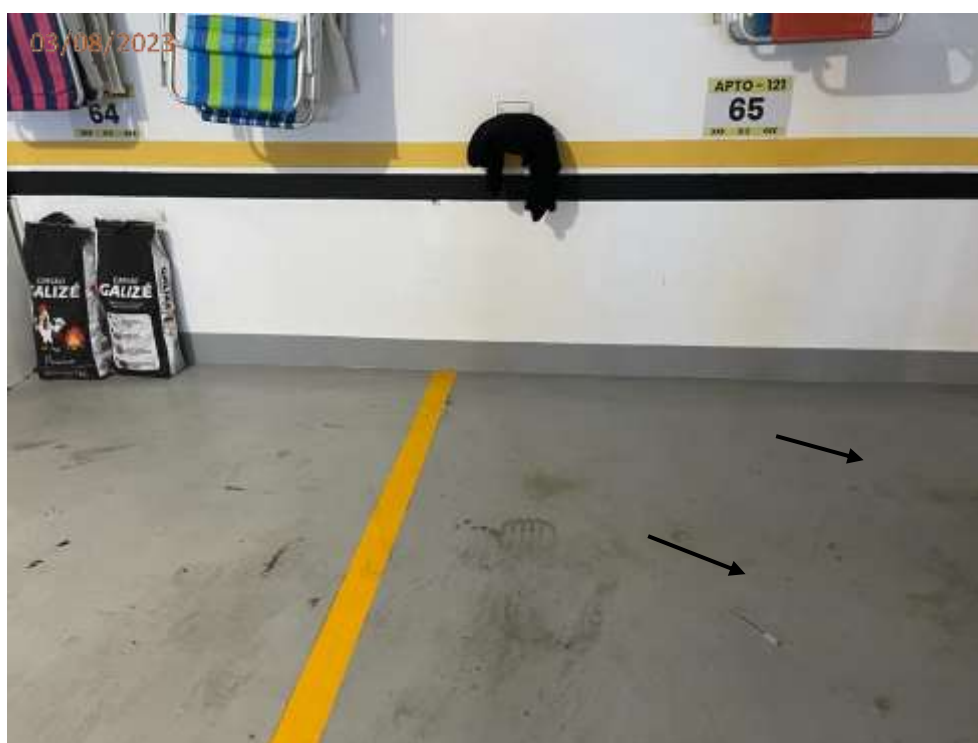
**Foto 85:** Trinca no piso na circulação de veículos em frente a vaga V64.

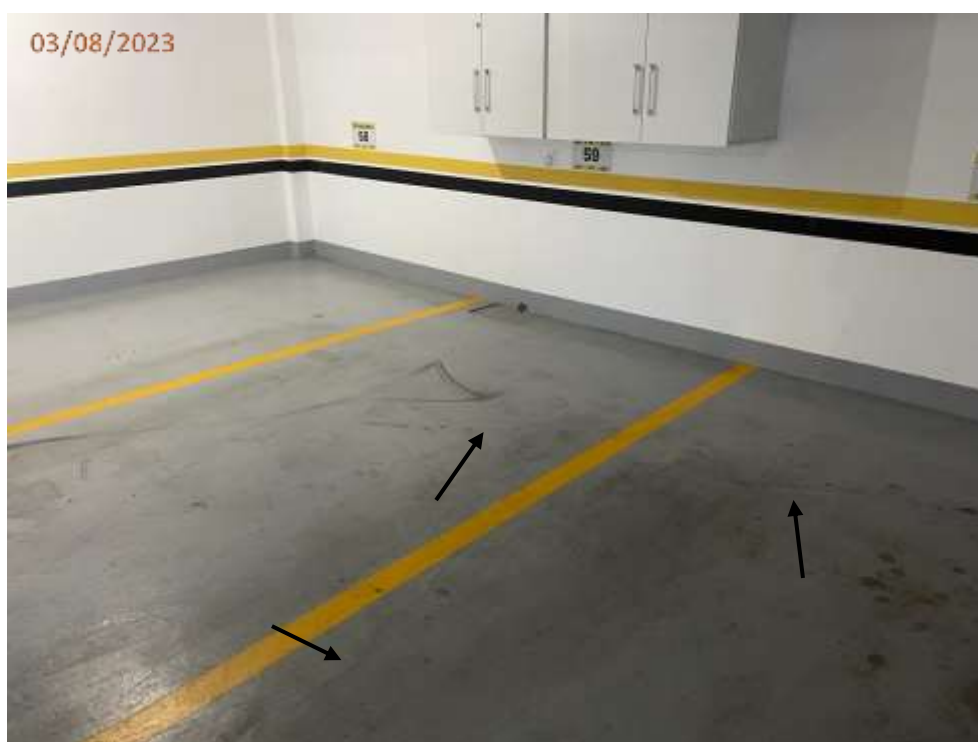
**Foto 86:** Trinca no piso junto a vaga V65/64.

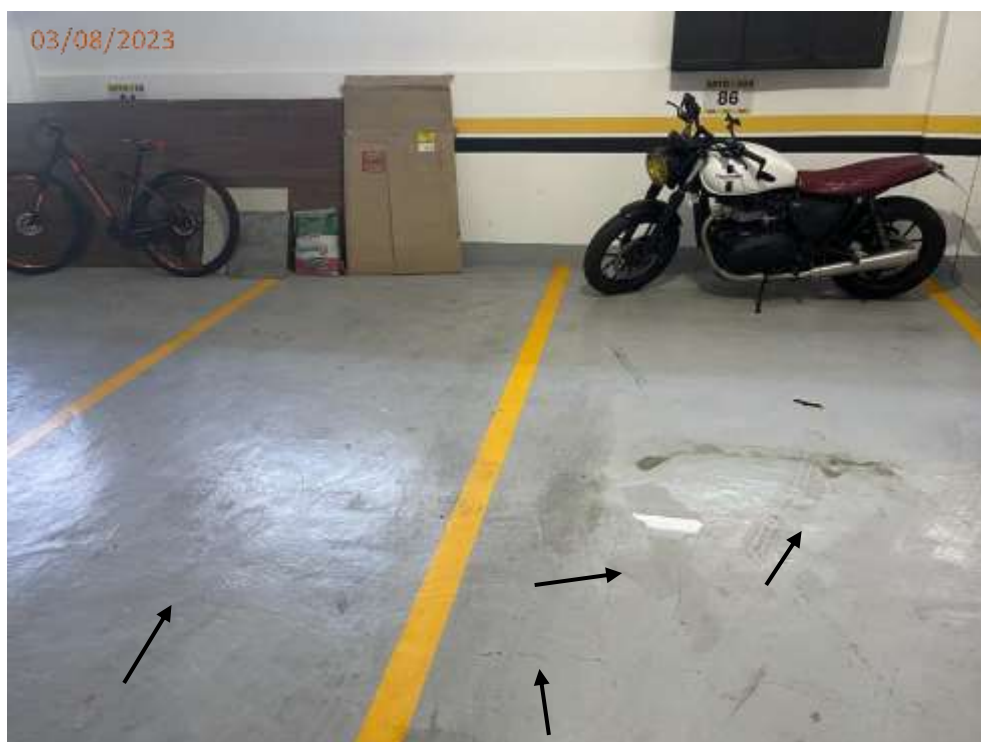
**Fotos 87 e 88:** Trincas no piso junto as vagas V62 e V60/59.

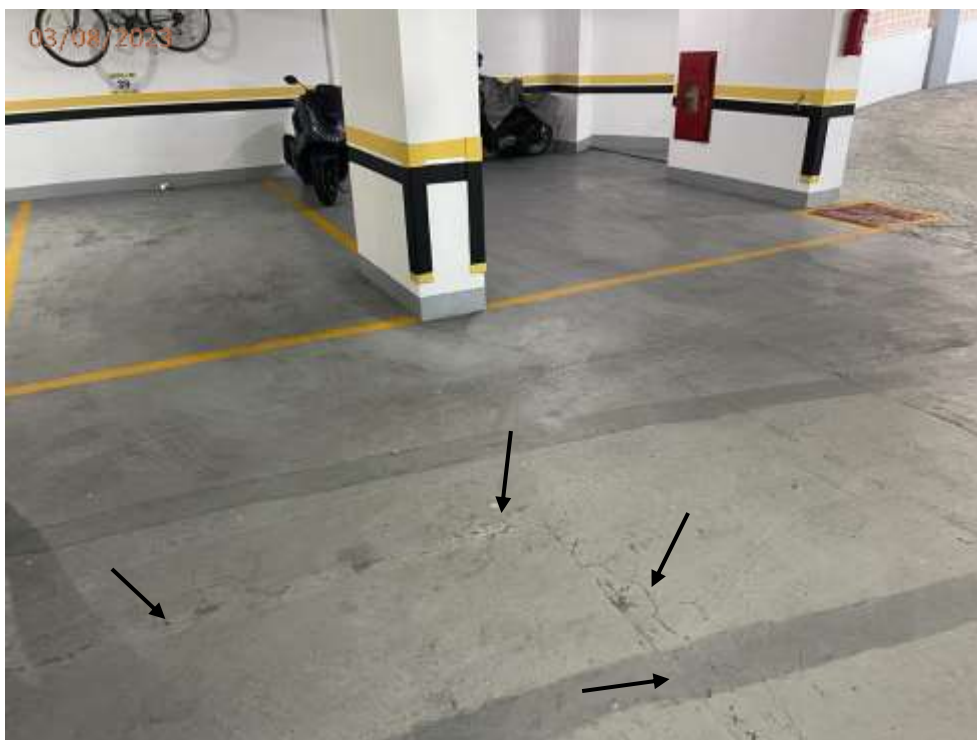
**Foto 93:** Trinca no piso da circulação junto a vaga V40.

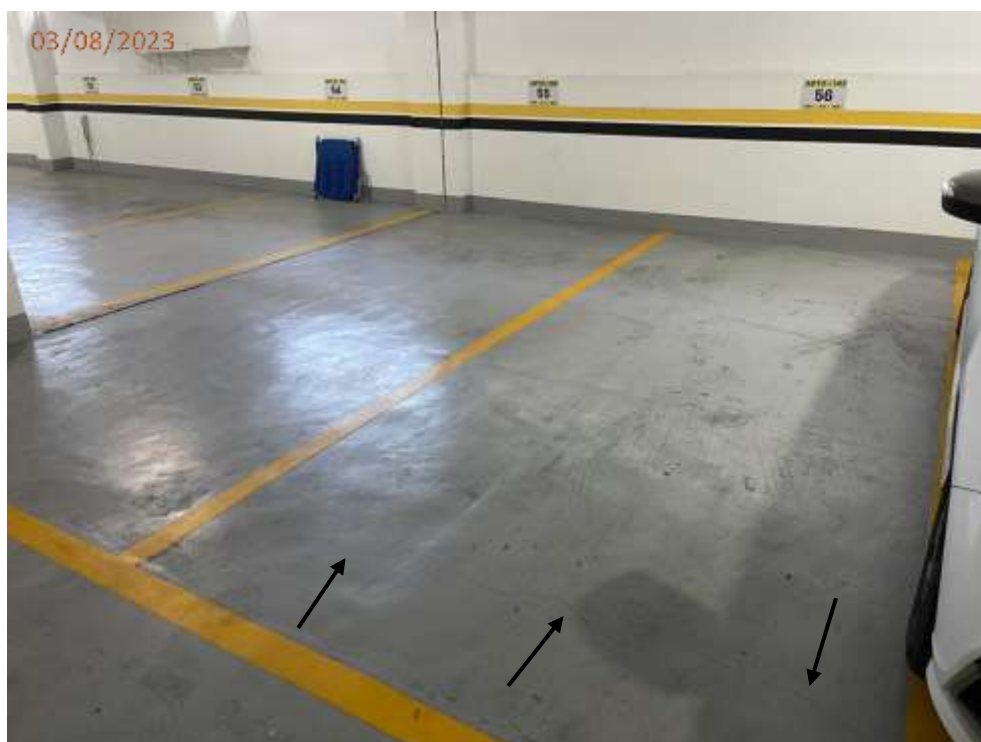
**Fotos 96 e 97:** Trincas no piso da circulação junto a vaga V34 e circulação junto as vagas V30/31

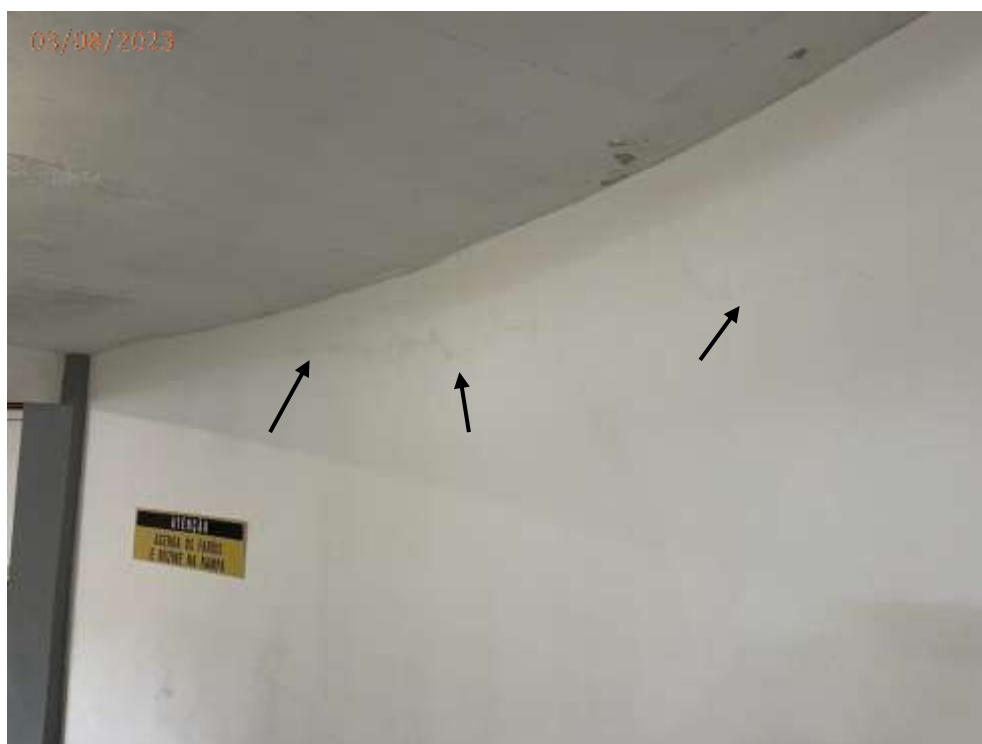
**Foto 101:** Trinca na parede da rampa.

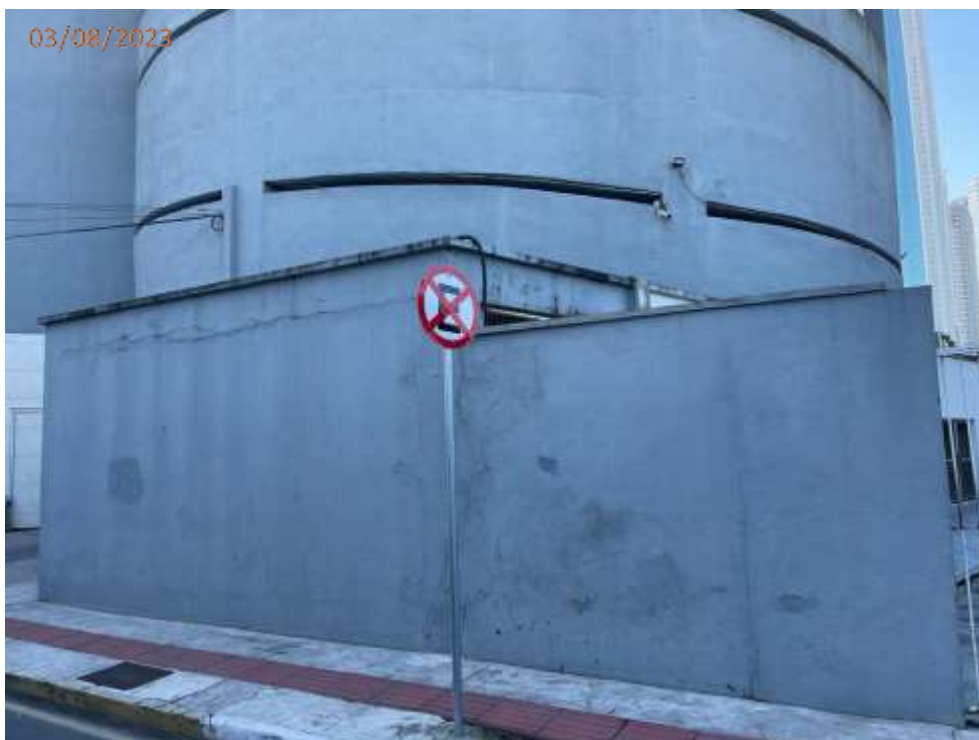
**Fotos 133, 134 e 135:** Trincas no muro da edificação.

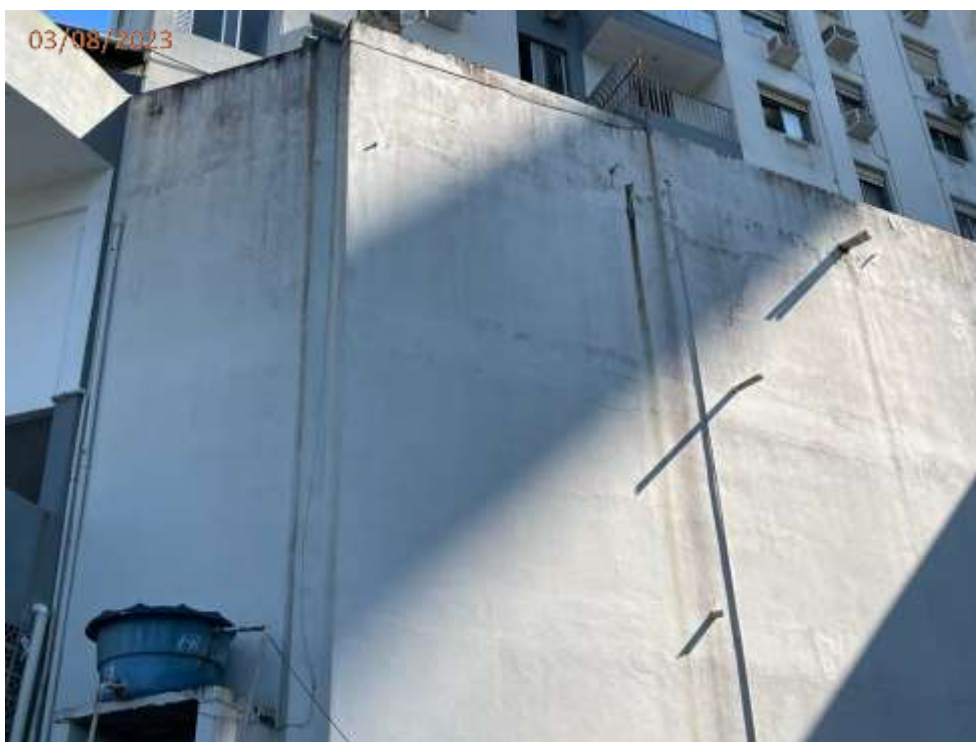
**Foto 142:** Trincas na fachada da cobertura junto ao terreno.

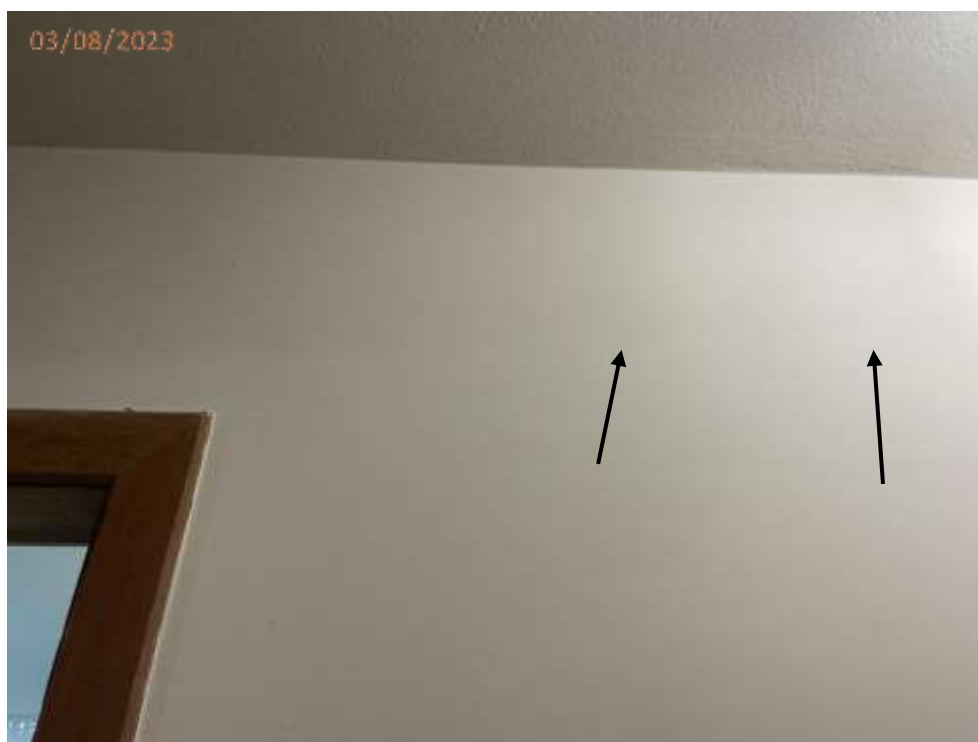
Fotos 09, 10 e 11: Trinca nas paredes da área de serviço.

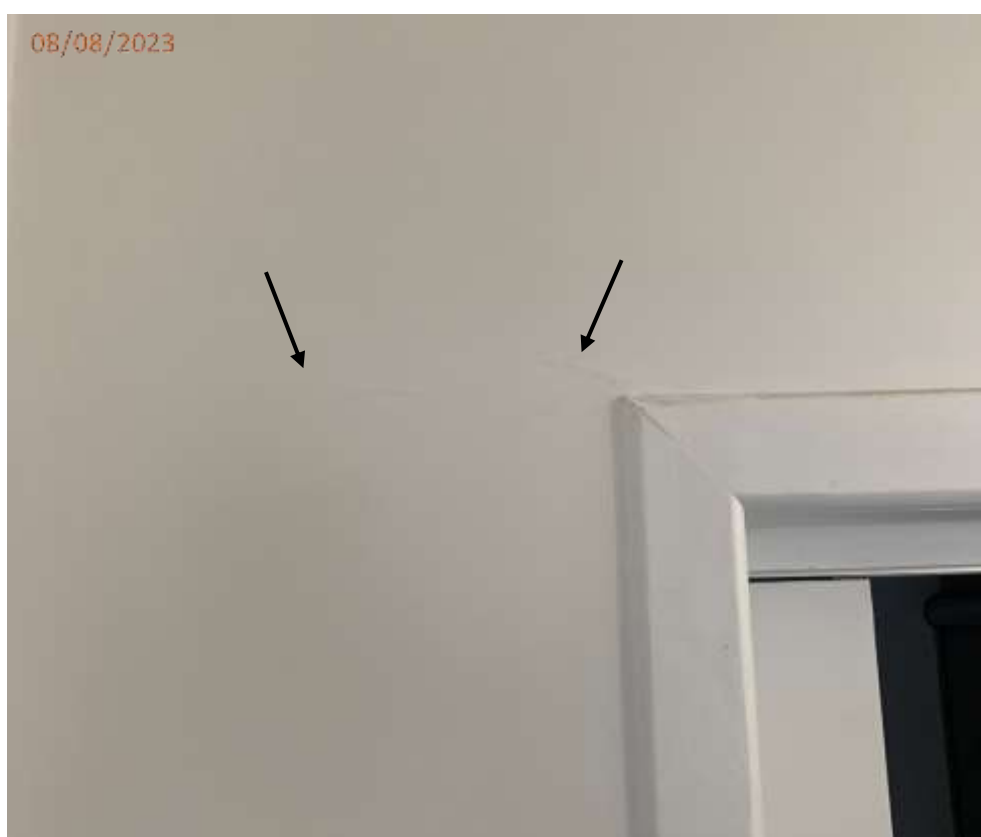
**Foto 03:** Trinca na parede junto ao vão de acesso a cozinha.

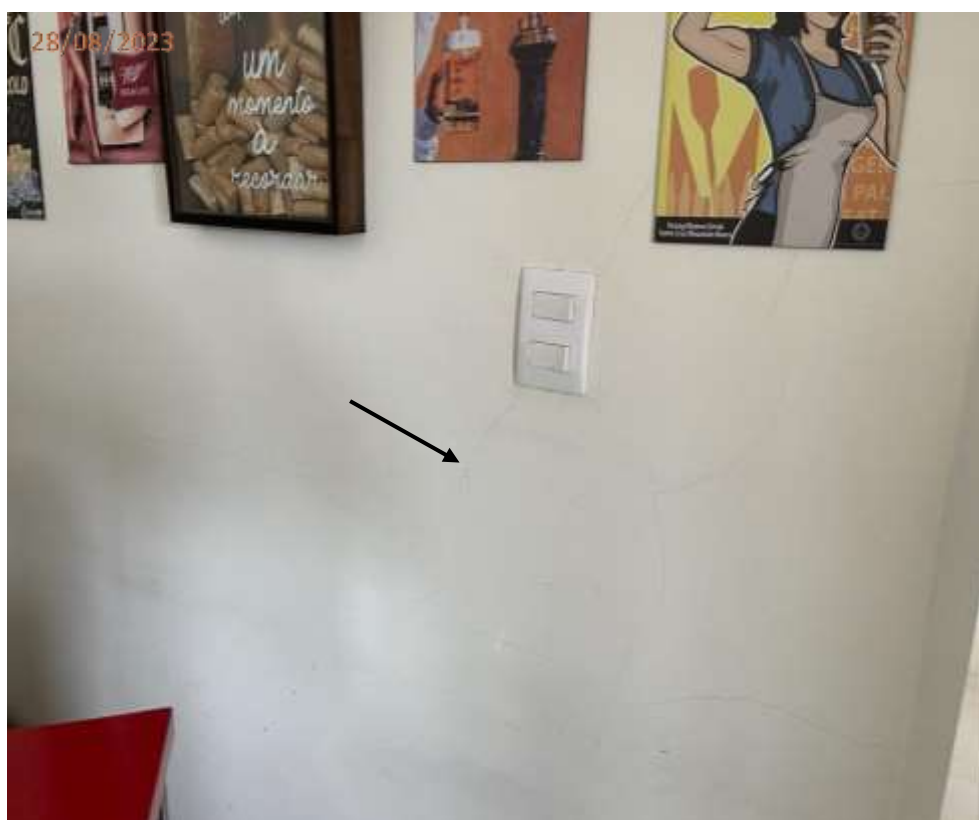
**Foto 15:** Trincas na parede junto aos quadros na ante sala.

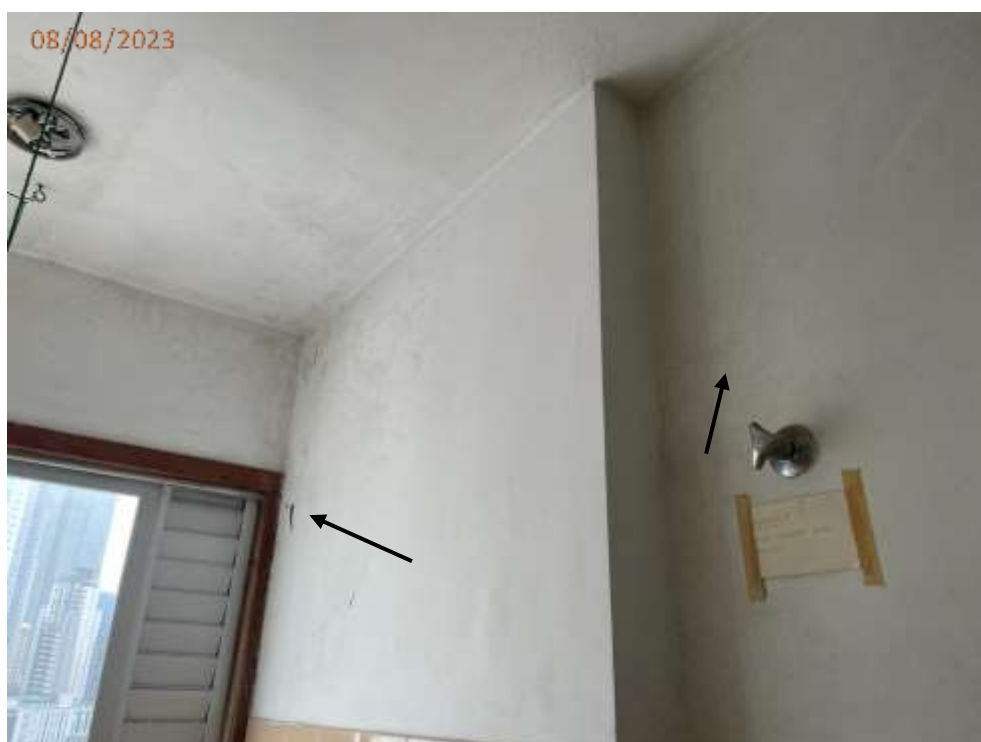
Fotos 06, 07, 08 e 09: Trincas na parede junto a janela da sala.

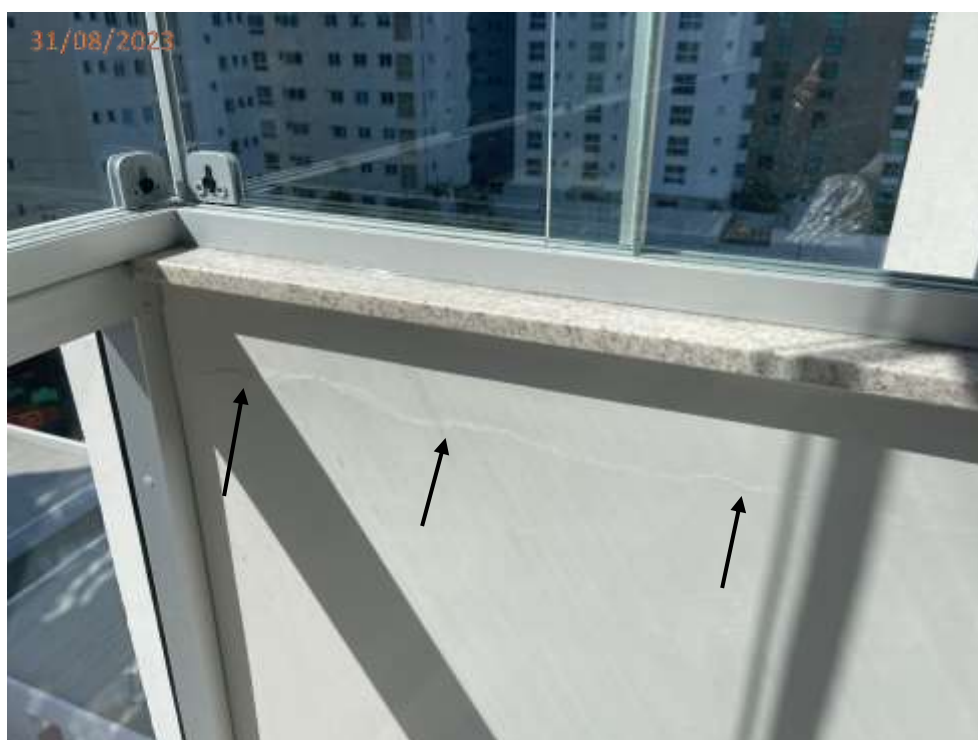
**Fotos 03 e 04:** Trinca nas paredes junto a janela da sala de estar.

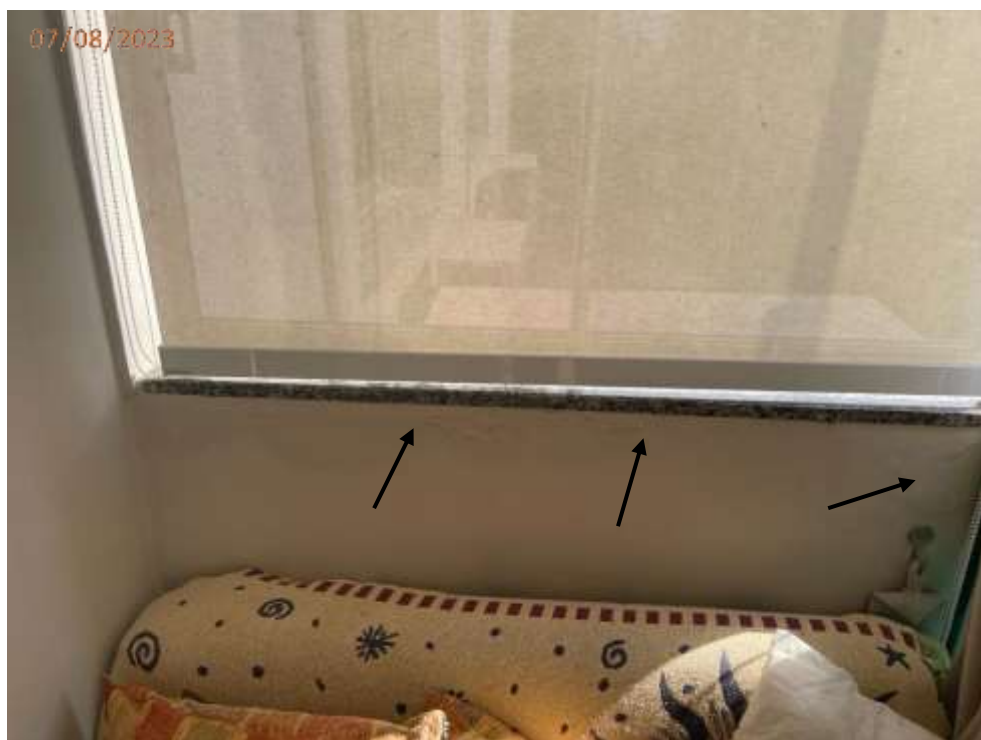
**Fotos 02 e 03:** Trinca na parede da sala divisa com a sacada.

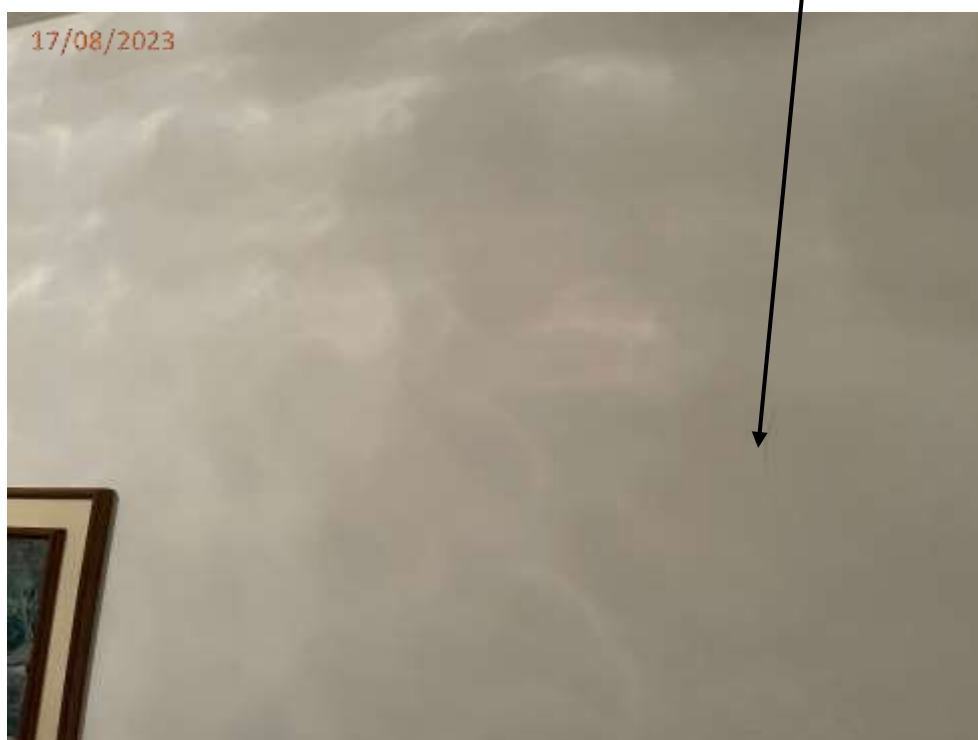
**Foto 10:** Trinca na parede junto ao quadro no dormitório.

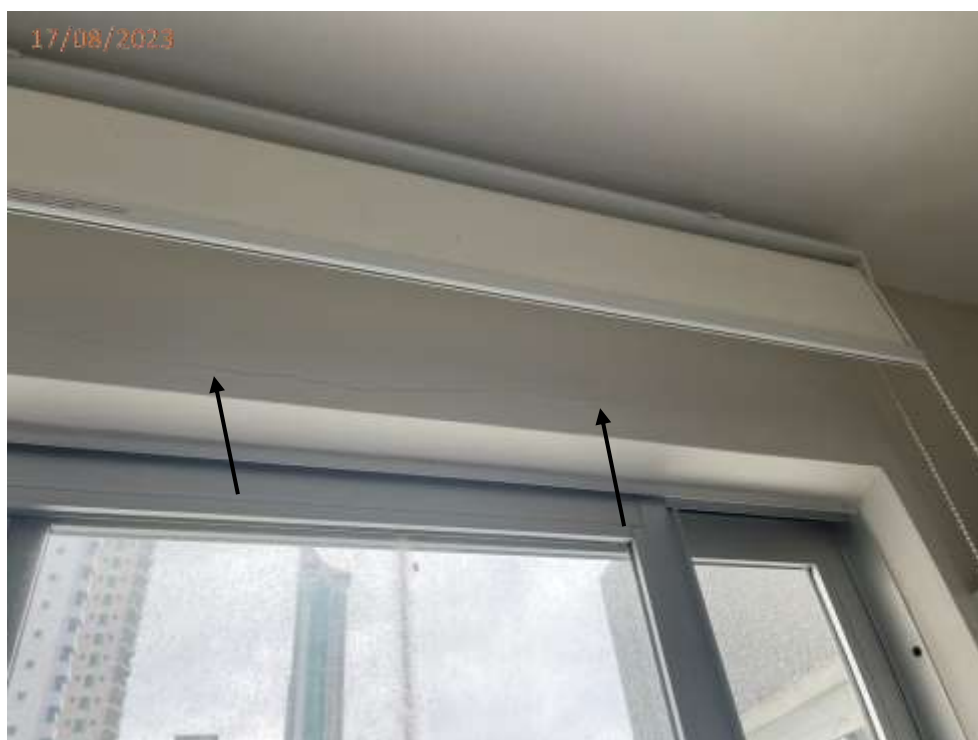
**Fotos 05, 06 e 07:** Trincas no teto e viga da sala de estar.

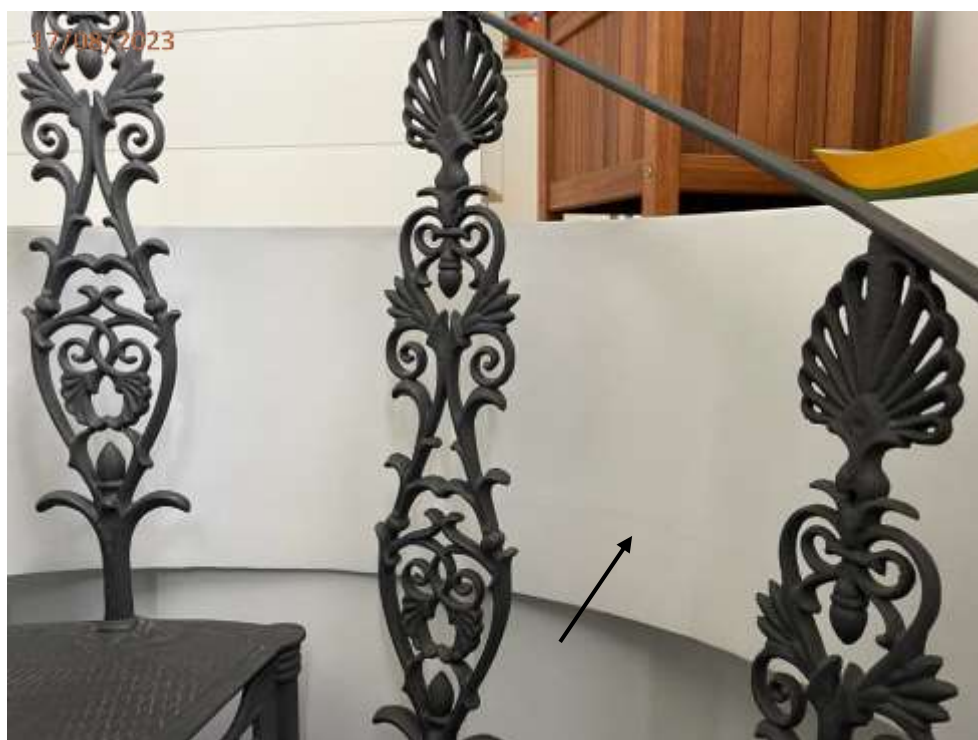
**Foto 23** Trinca Trina na viga junto a escada.
