CONDOMÍNIO RESIDENCIAL AYA

- ESTUDO DE READEQUAÇÃO DE FAIXAS ELEVADAS PARA TRAVESSIA DE PEDESTRES
- ESTUDO PARA IMPLANTAÇÃO DE PARACICLO
- ESTUDO CAUTELAR PARA REGISTRO DAS CONDIÇÕES DAS VIAS DO ENTORNO

BALNEÁRIO CAMBORIÚ, JANEIRO DE 2024

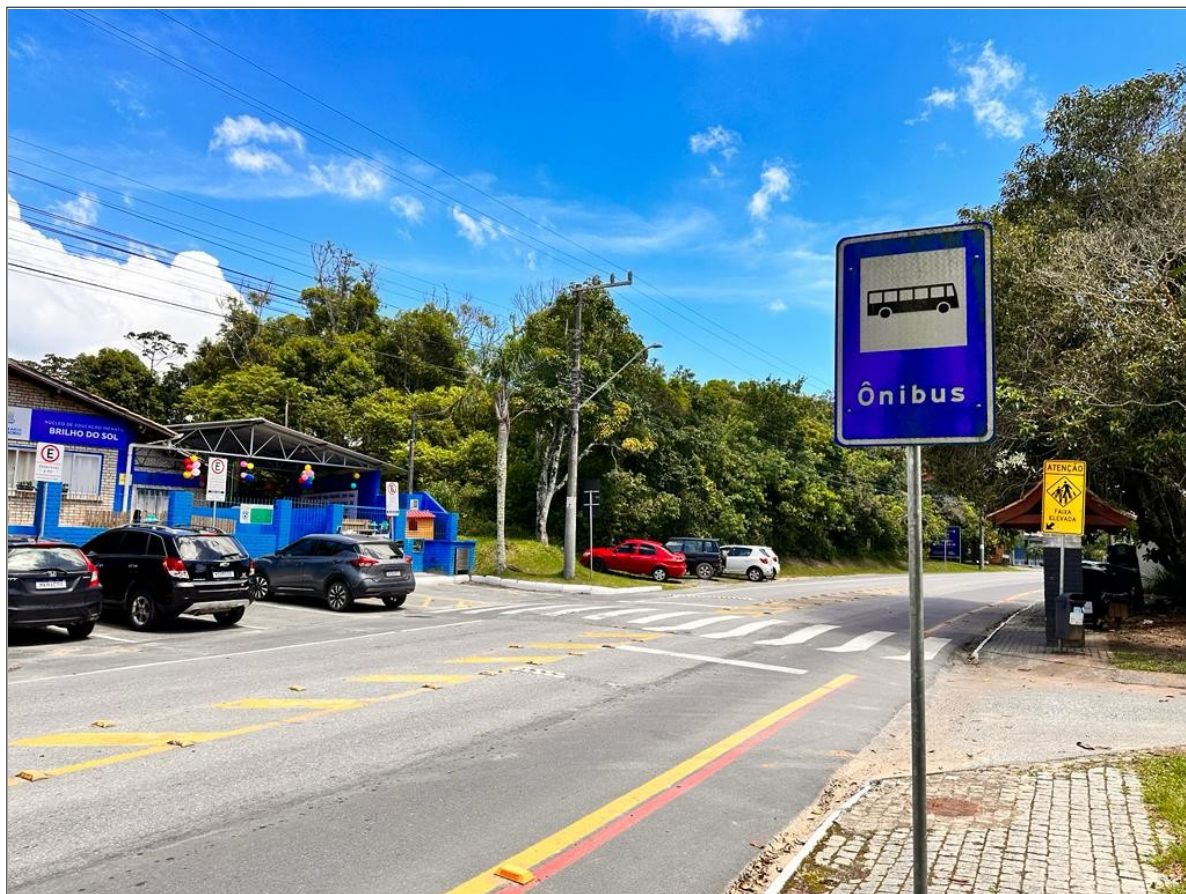
Figura 10 – Faixa Elevada para Travessia de Pedestres defronte ao N.E.I. Brilho do Sol (12/12/2023). Fonte: Autor, 2023.

- Do lado direito (sul/norte), parte da travessia está inserida defronte a um rebaixo de meio-fio e muito próxima a um ponto de ônibus.
- A inclinação da rampa de transição é inferior a 5%.
- Não há placa de advertência A-18 (saliência ou lombada) antecedendo a travessia.

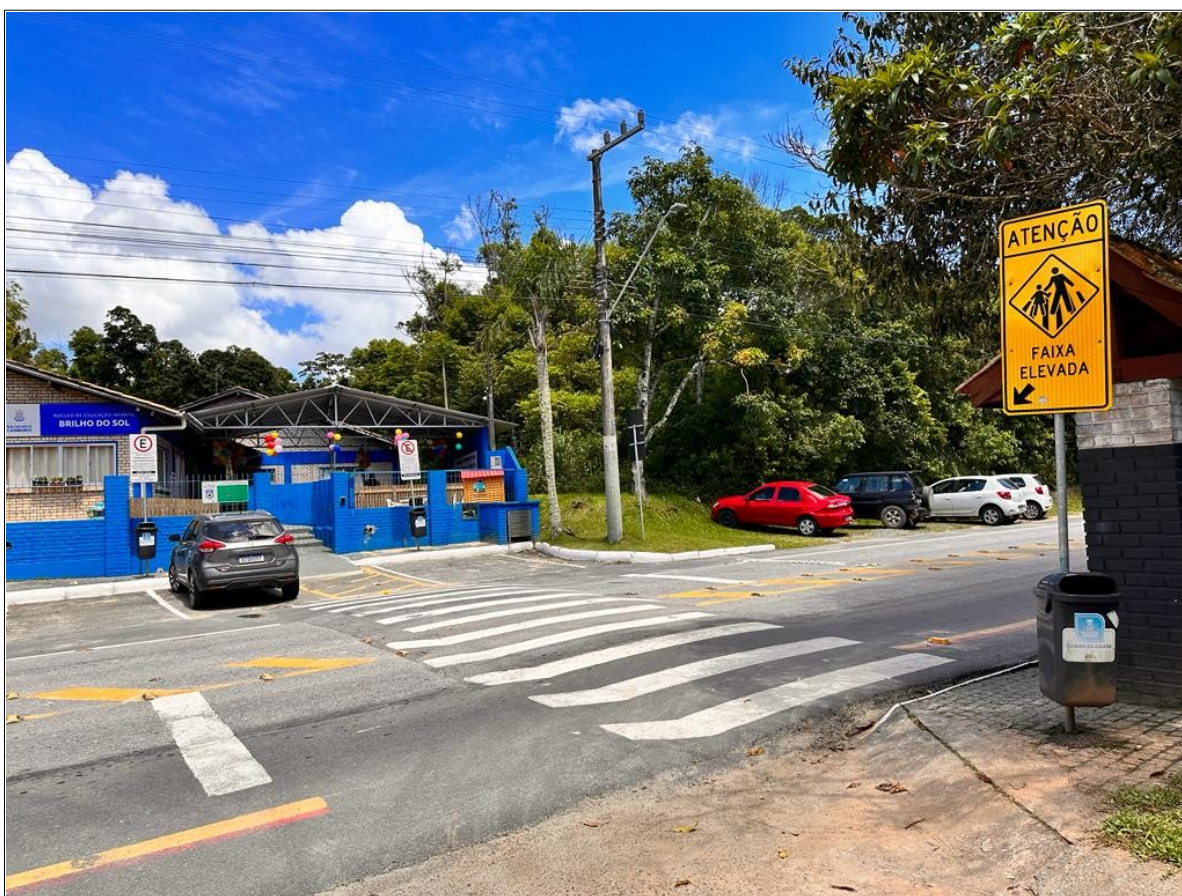
Figura 11 – Travessia desconexa da calçada e inserida na área de rebaixo do meio-fio (12/12/2023). Fonte: Autor, 2023.

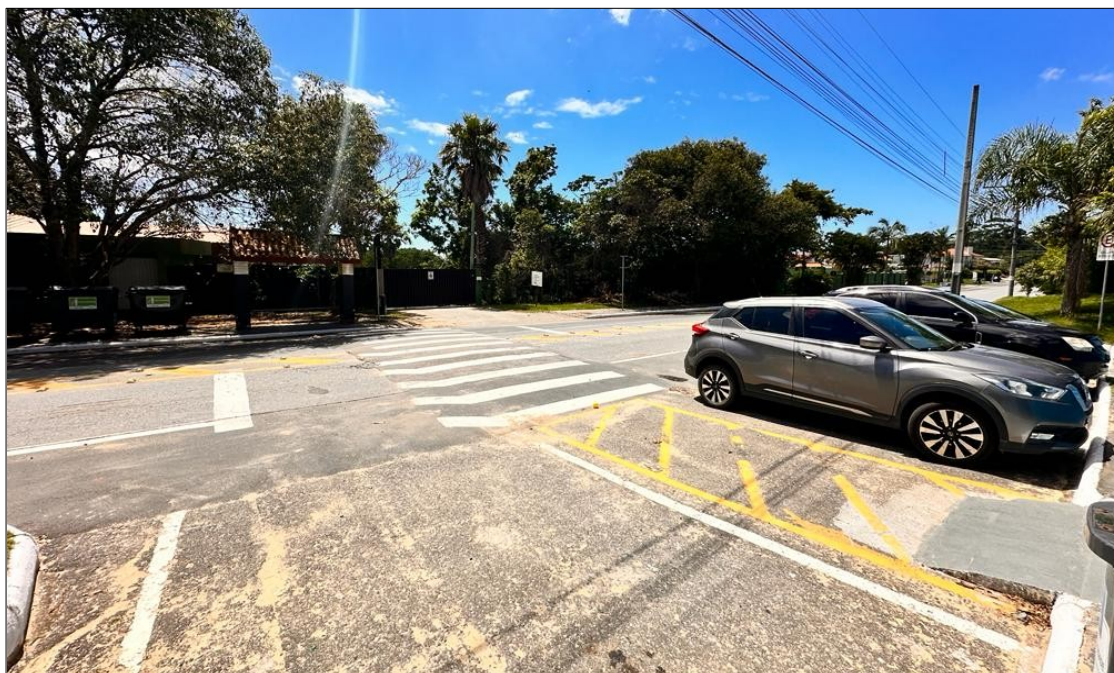
Figura 12 – Rampa de transição com baixa inclinação e plataforma desconexa do passeio (12/12/2023). Fonte: Autor, 2023.

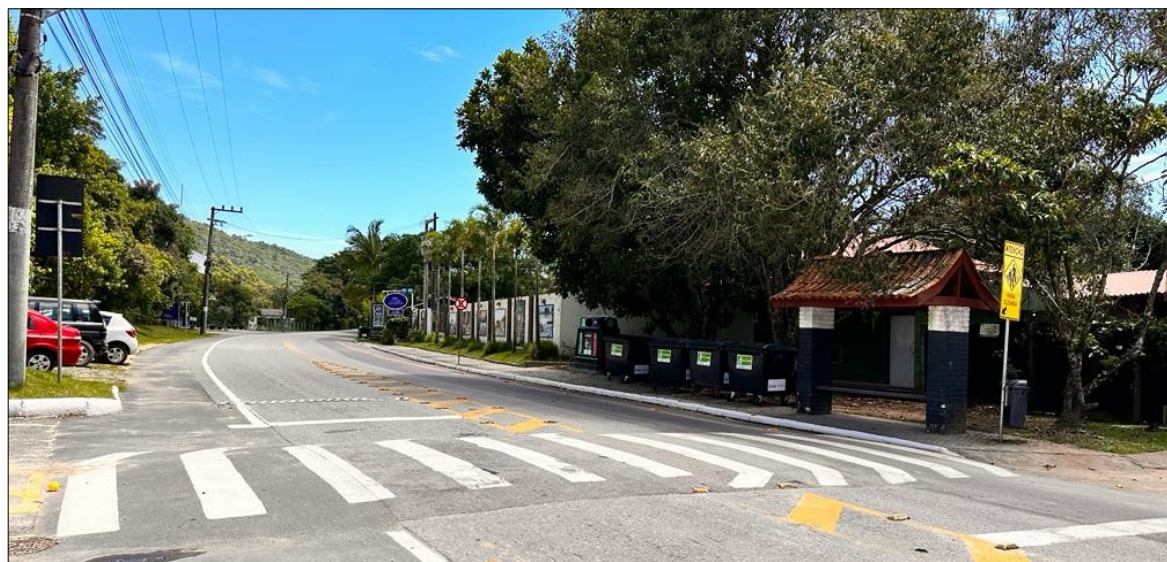
Figura 15 – Ponto de ônibus existente defronte à travessia (12/12/2023). Fonte: Autor, 2023.

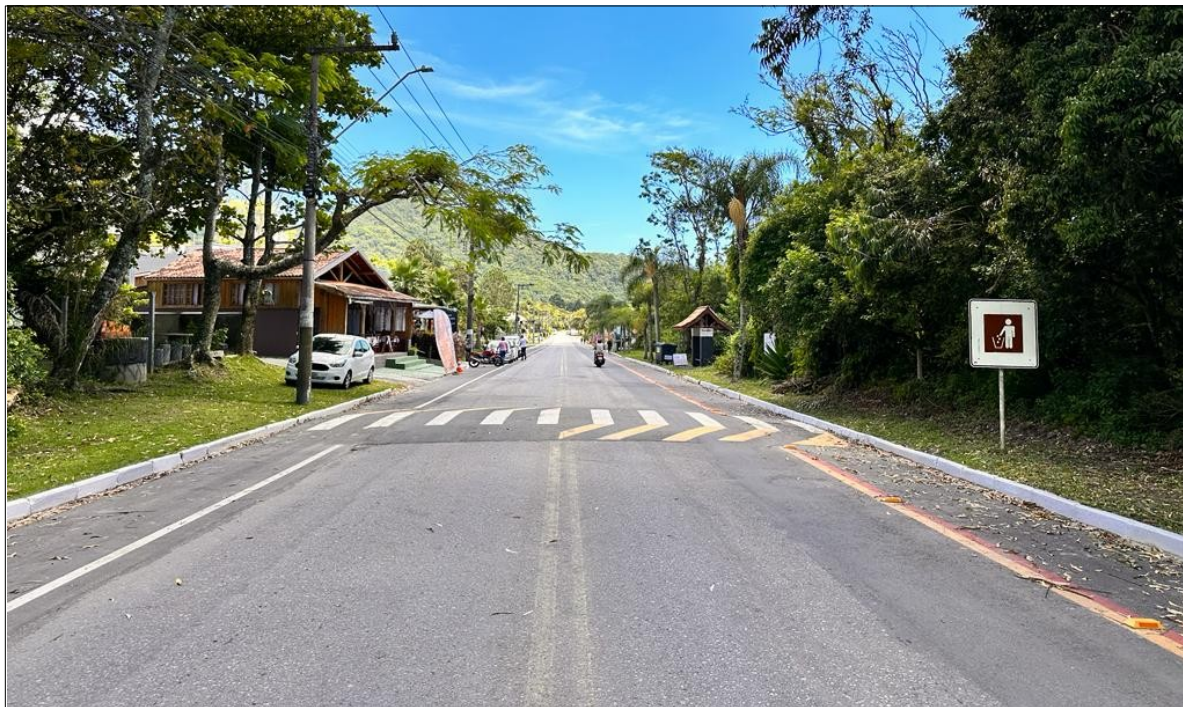
Figura 18 – FETP existente na Avenida Rodesindo Pavan próxima ao empreendimento (12/12/2023). Fonte: Autor, 2023.

- Não há placa de advertência A-18 (saliência ou lombada) antecedendo a travessia.
- Não há placas de advertência A-32b (passagem sinalizada de pedestres) junto ao dispositivo.
- Não há placa de advertência A-32b (passagem sinalizada de pedestres) antecedendo a travessia no sentido norte/sul.

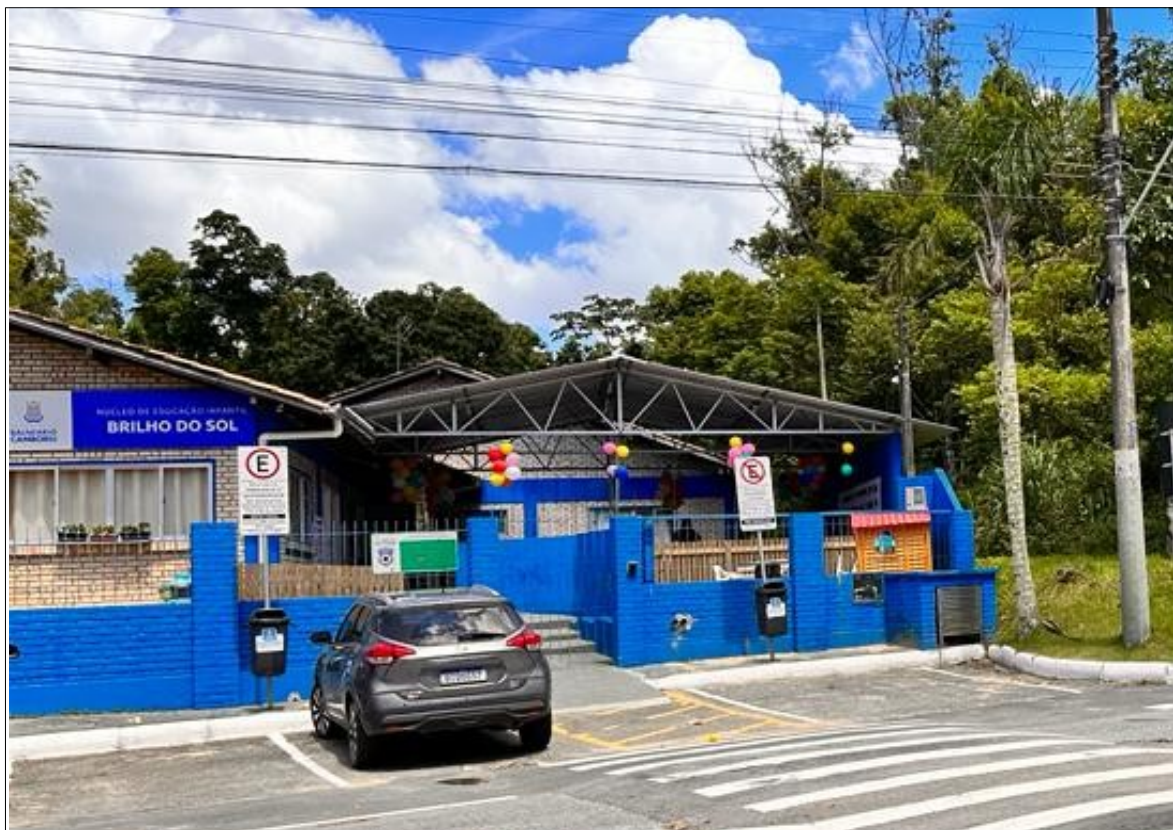
O passeio existente na escola possui largura média de 1,05 m, tendo pontos de estreitamento com 0,94 m (medidas inferiores às regulamentadas pela ABNT NBR 9050/2015).

Figura 21 – Calçada estreita existente - N.E.I. Brilho do Sol. Fonte: Autor, 2023.

Para a regularização da calçada da instituição de ensino é necessária a remoção das vagas perpendiculares de estacionamento existentes (5 vagas para automóveis e 4 para motocicletas), sendo viável, entretanto, a implantação de uma vaga para embarque e desembarque com 10,00 metros de comprimento (equivalente a 2 vagas de automóveis) paralela ao meio-fio, conforme demonstrado na Figura 19.

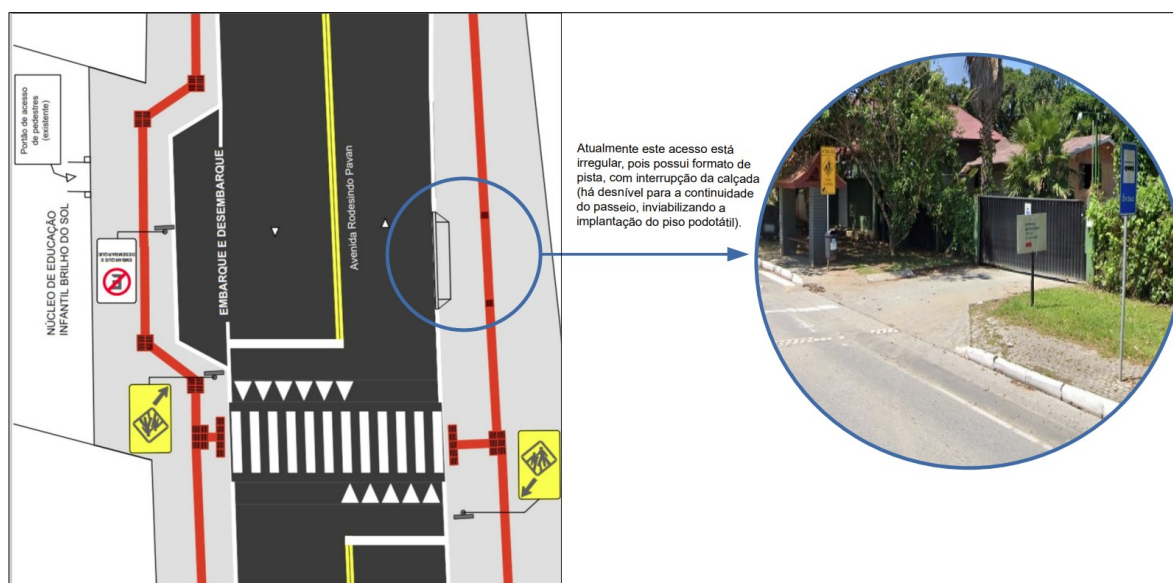
Figura 24 – Acesso de veículos irregular, existente defronte à escola (12/12/2023).

continuidade do piso podotátil). O projeto da Figura 17 considera a correção deste acesso com rebaixo de meio-fio pela calçada.

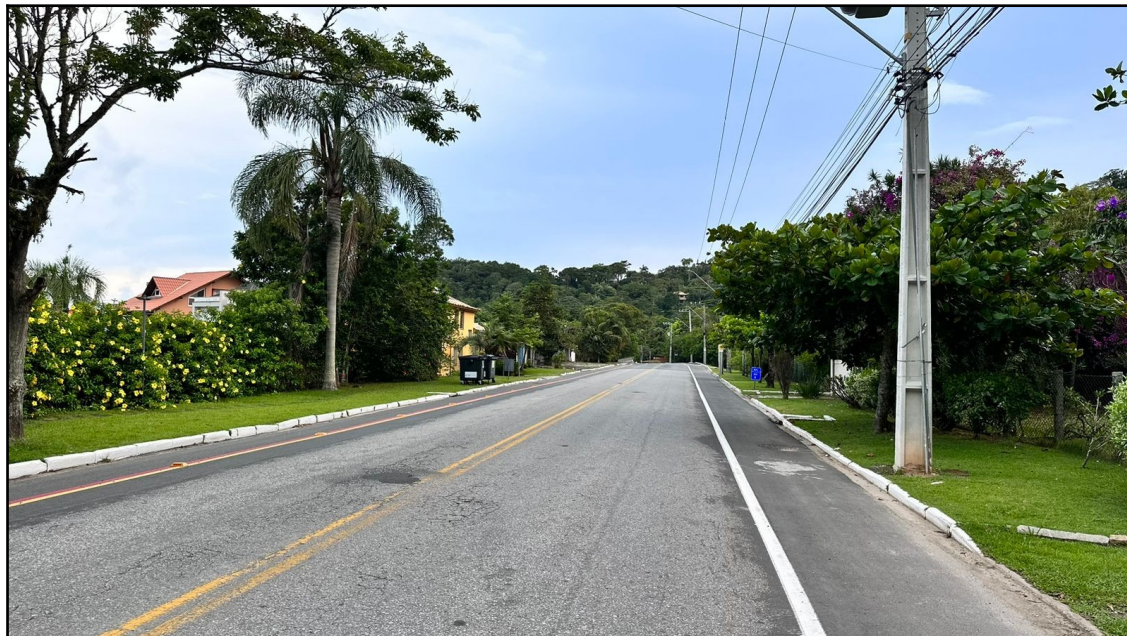
5.2.1 Ponto 1

Figura 37 – Ponto 1: Avenida Rodesindo Pavan – trecho entre as ruas Rodrigues Vergílio Pereira e João Jorge Pio – Norte/Sul (09/01/2024). Fonte: Autor, 2024.

- Pista com área de estacionamento do lado direito (norte/sul) e espaço cicloviário do lado esquerdo (norte/sul).
- Sinalização horizontal de trânsito do espaço cicloviário e da área delimitada para estacionamento de veículos apresenta boas condições de visibilidade.
- Sinalização horizontal de trânsito LFO-3 (Linha de Divisão de Fluxos Opostos Dupla Contínua) sem revitalização (média visibilidade).
- Pavimento com algumas fissuras e imperfeições no recapeamento.
- O espaço cicloviário (lado esquerdo) não possui demarcação para divisão de fluxos opostos, apenas a linha vermelha de delimitação entre as faixas de tráfego de veículos e a de ciclistas (largura insuficiente).
- O espaço cicloviário não apresenta inscrições no pavimento (símbolos, setas e legendas) devido à pequena largura.

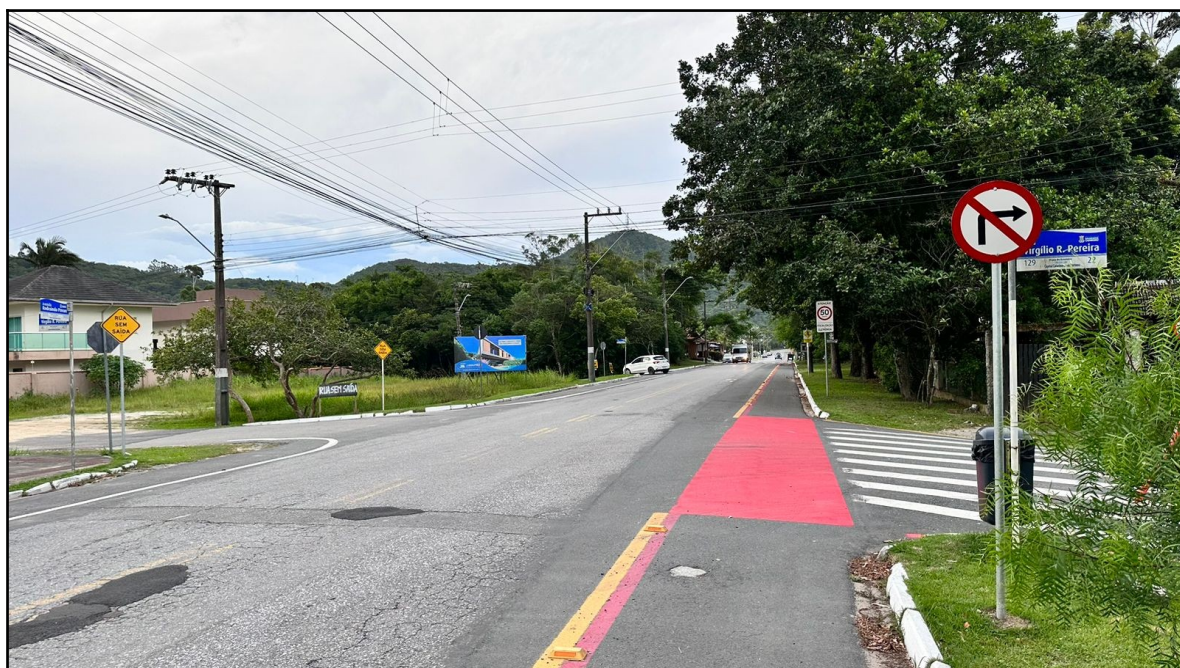
5.2.2 Ponto 2

Figura 38 – Ponto 2: Avenida Rodesindo Pavan interseção com a Rua Vergílio Rodrigues Pereira – Sul/Norte (09/01/2024). Fonte: Autor, 2024.

- Pista com área de estacionamento do lado esquerdo (sul/norte) e espaço cicloviário do lado direito (sul/norte).
- Sinalização horizontal de trânsito do espaço cicloviário e da área delimitada para estacionamento de veículos apresenta boas condições de visibilidade.
- Sinalização horizontal de trânsito para divisão de fluxos opostos não revitalizada (baixa visibilidade).
- Pavimento com fissuras e imperfeições no recapeamento.

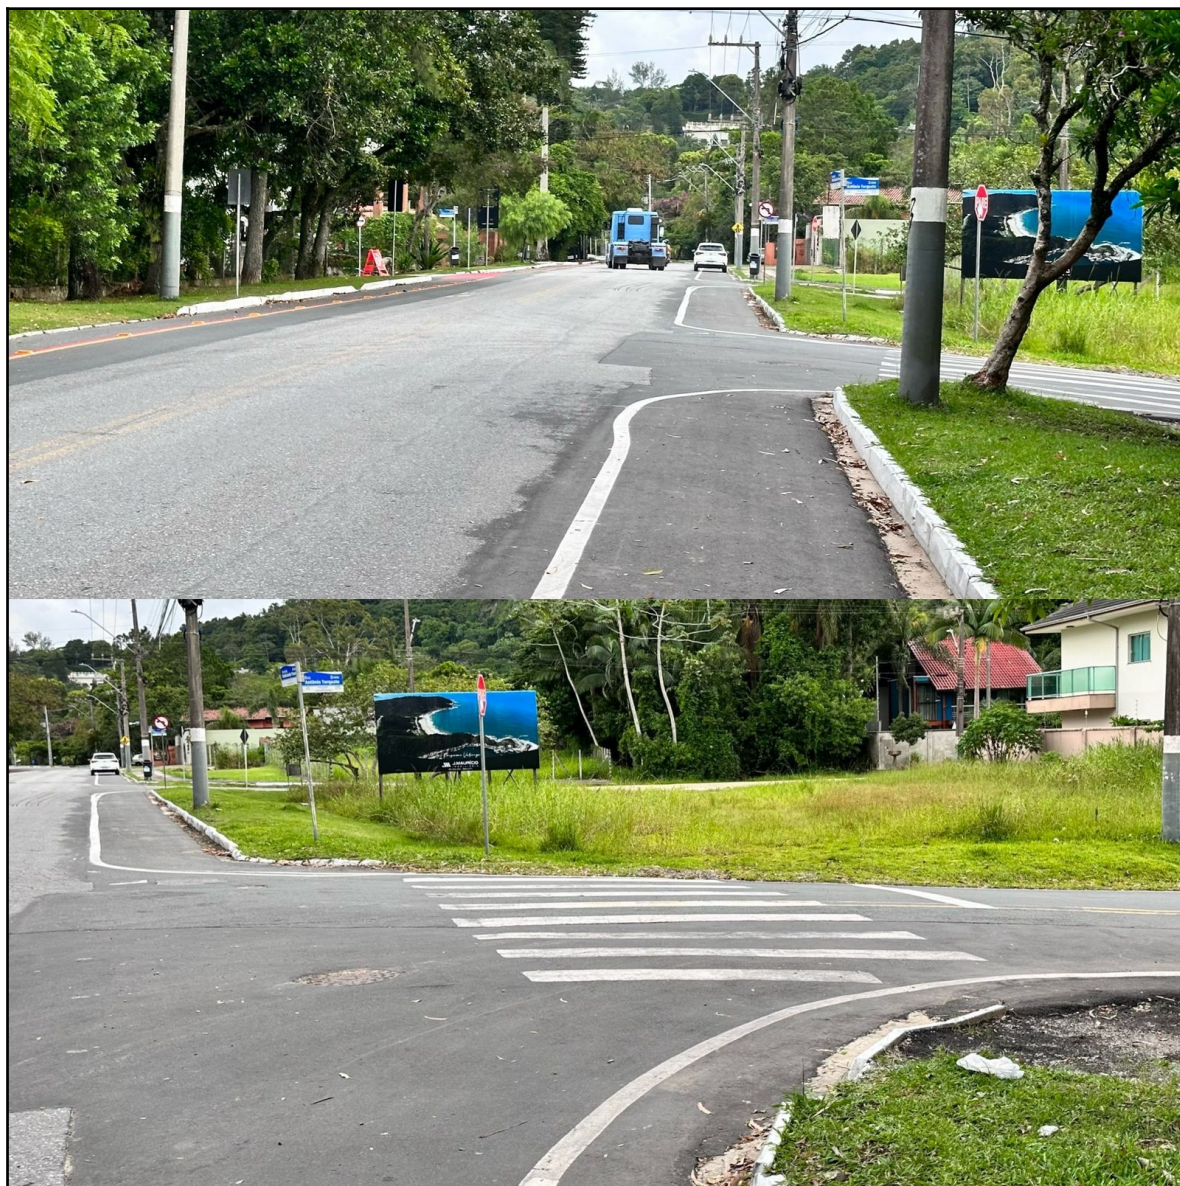
5.2.3 Ponto 3

Figura 39 – Ponto 3: Avenida Rodesindo Pavan interseção com a Rua Antônio Torquato – Norte/Sul (09/01/2024). Fonte: Autor, 2024.

- Sinalização horizontal de trânsito para divisão de fluxos opostos não revitalizada (baixa visibilidade).
- Pavimento com fissuras e imperfeições no recapeamento.
- O espaço cicloviário não possui demarcação para divisão de fluxos opostos, apenas a linha vermelha de delimitação entre as faixas de tráfego de veículos e a de ciclistas (largura insuficiente).
- O espaço cicloviário não apresenta inscrições no pavimento (símbolos, setas e legendas) devido à pequena largura.
- Ausência de sinalização vertical para o espaço cicloviário.
- Passeio permeável, sem sinalização podotátil e acessibilidade para pessoas com deficiência.
- Faixa de travessia de pedestres existente do lado direito (norte/sul) com pintura irregular, condições médias de visibilidade e ausência de rampa de acessibilidade.
- Sinalização vertical existente em bom estado de conservação.

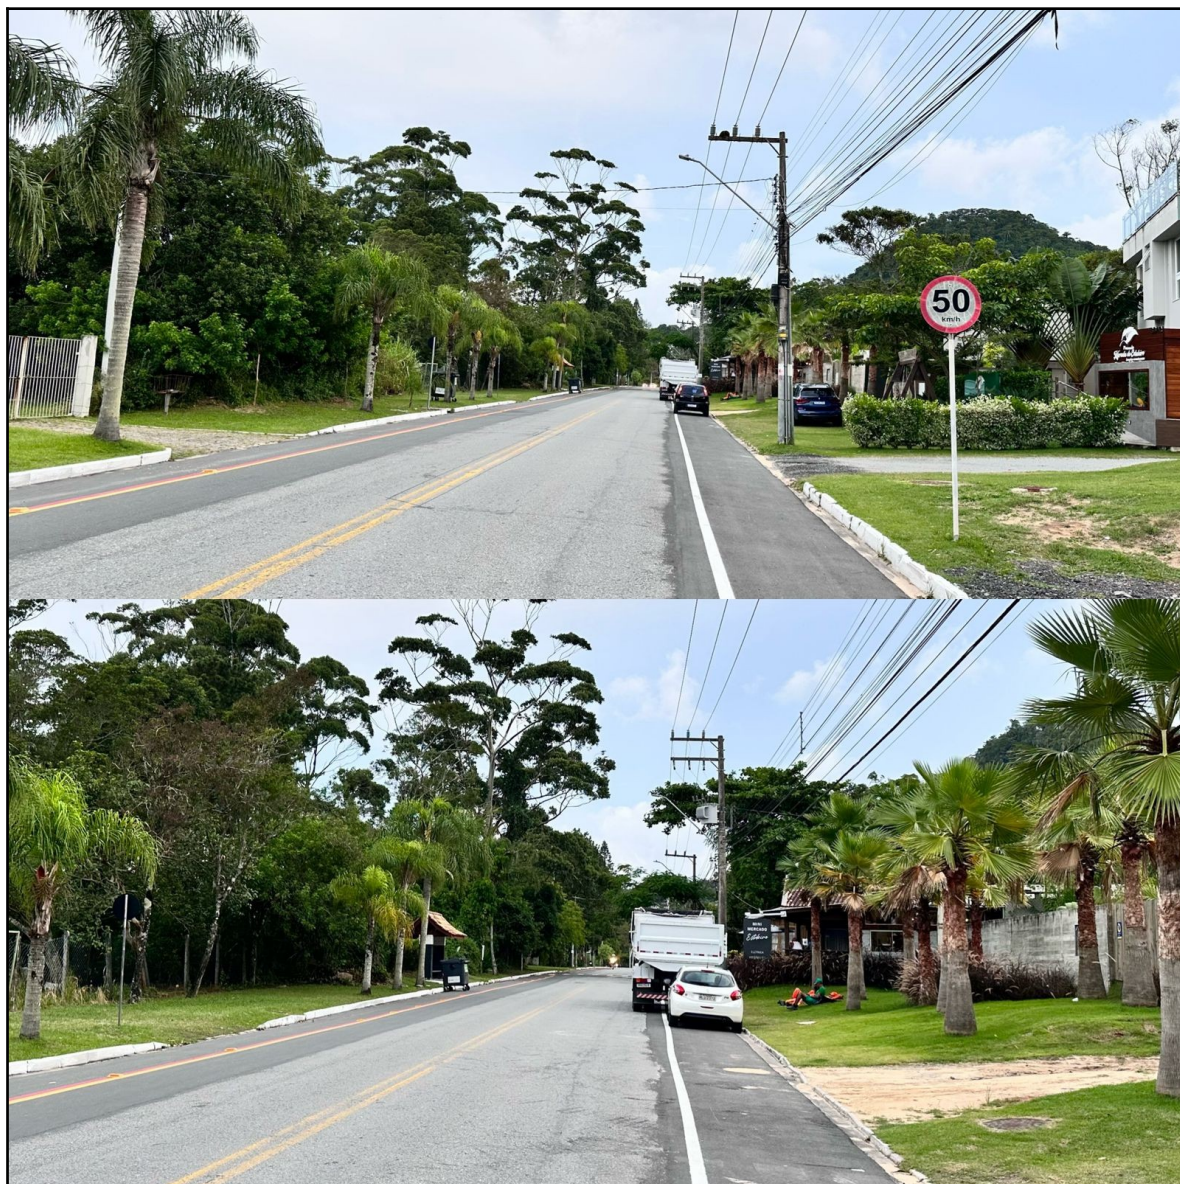
5.2.4 Ponto 4

Figura 40 – Ponto 4: Avenida Rodesindo Pavan – trecho entre as ruas Ver. Domingos da Fonseca e Antônio Torquato – Norte/Sul (09/01/2024). Fonte: Autor, 2024.

- Sinalização horizontal de trânsito para divisão de fluxos opostos não revitalizada (baixa visibilidade).
- Pavimento com fissuras e imperfeições no recapeamento.
- O espaço cicloviário não possui demarcação para divisão de fluxos opostos, apenas a linha vermelha de delimitação entre as faixas de tráfego de veículos e a de ciclistas (largura insuficiente).
- O espaço cicloviário não apresenta inscrições no pavimento (símbolos, setas e legendas) devido à pequena largura.
- Ausência de sinalização vertical para o espaço cicloviário.
- Passeio permeável, sem sinalização podotátil e acessibilidade para pessoas com deficiência.
- Sinalização vertical existente em bom estado de conservação.

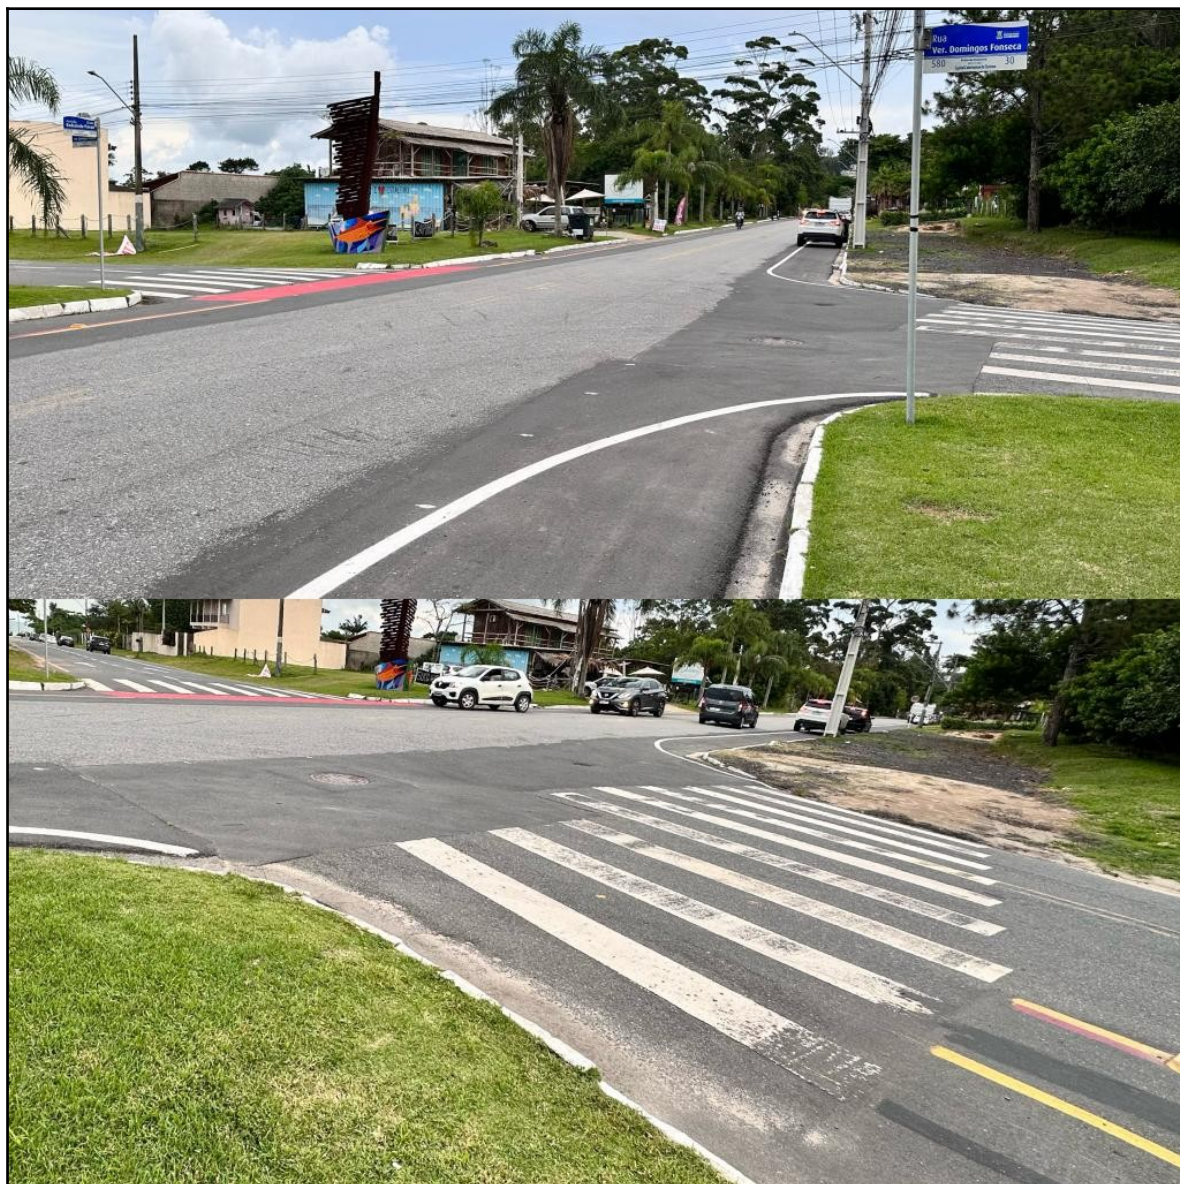
5.2.5 Ponto 5

Figura 41 – Ponto 5: Avenida Rodesindo Pavan interseção Rua Vereador Domingos da Fonseca – Norte/Sul (09/01/2024). Fonte: Autor, 2024.

- Sinalização horizontal de trânsito para divisão de fluxos opostos não revitalizada (baixa visibilidade).
- Pavimento com fissuras e imperfeições no recapeamento.

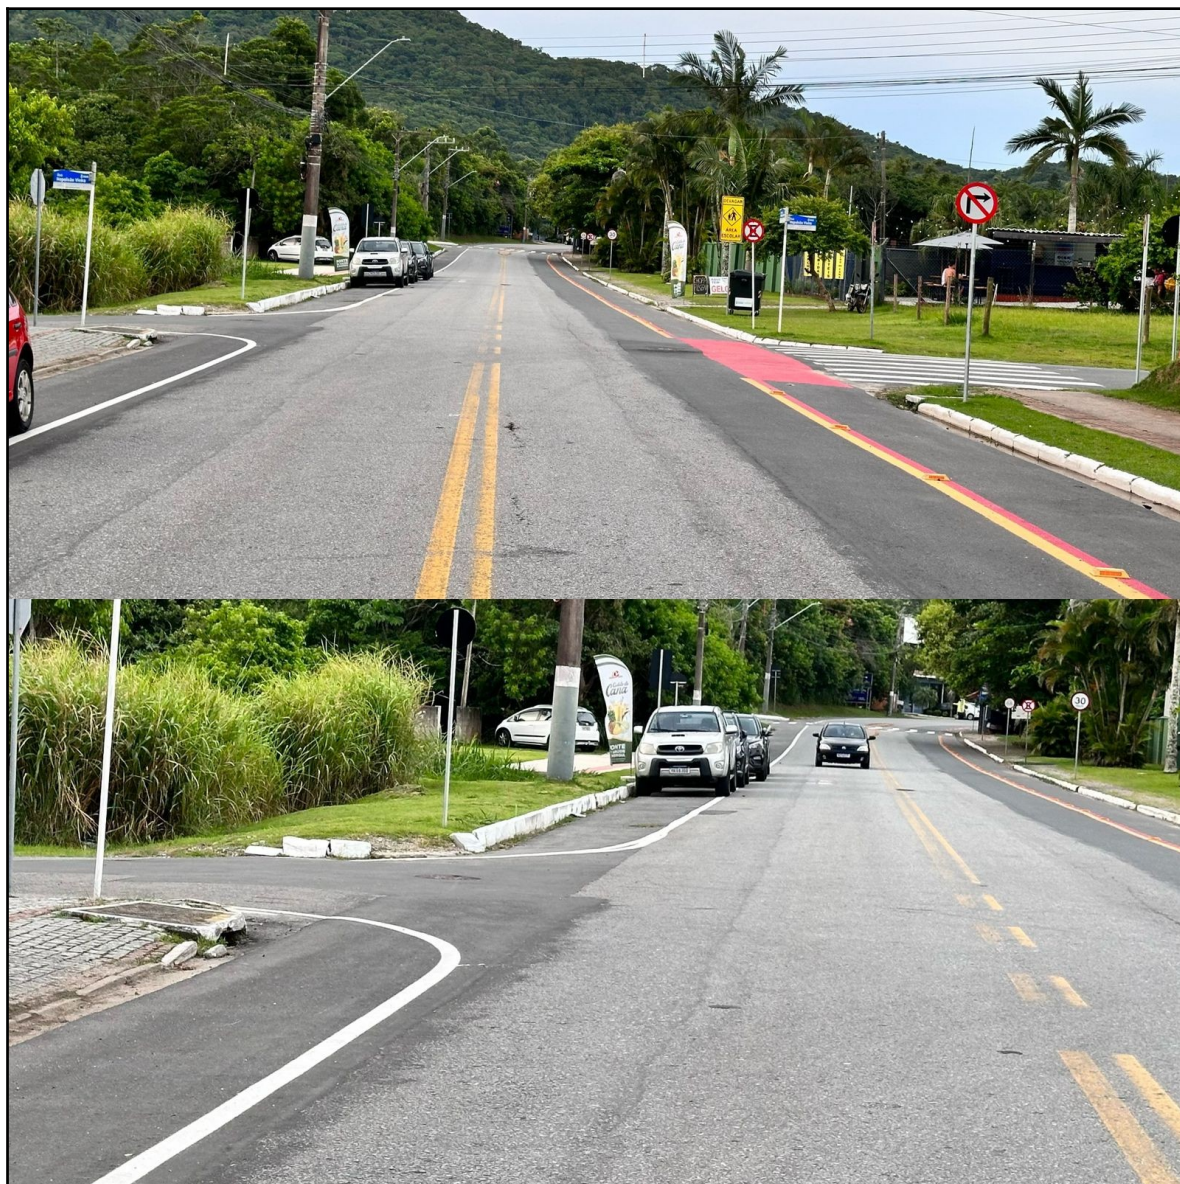
5.2.6 Ponto 6

Figura 42 – Ponto 6: Avenida Rodesindo Pavan interseção Rua Napoleão Vieira – Sul/Norte (09/01/2024). Fonte: Autor, 2024.

- Sinalização horizontal de trânsito para divisão de fluxos opostos não revitalizada (média visibilidade).
- Pavimento com fissuras e imperfeições no recapeamento.

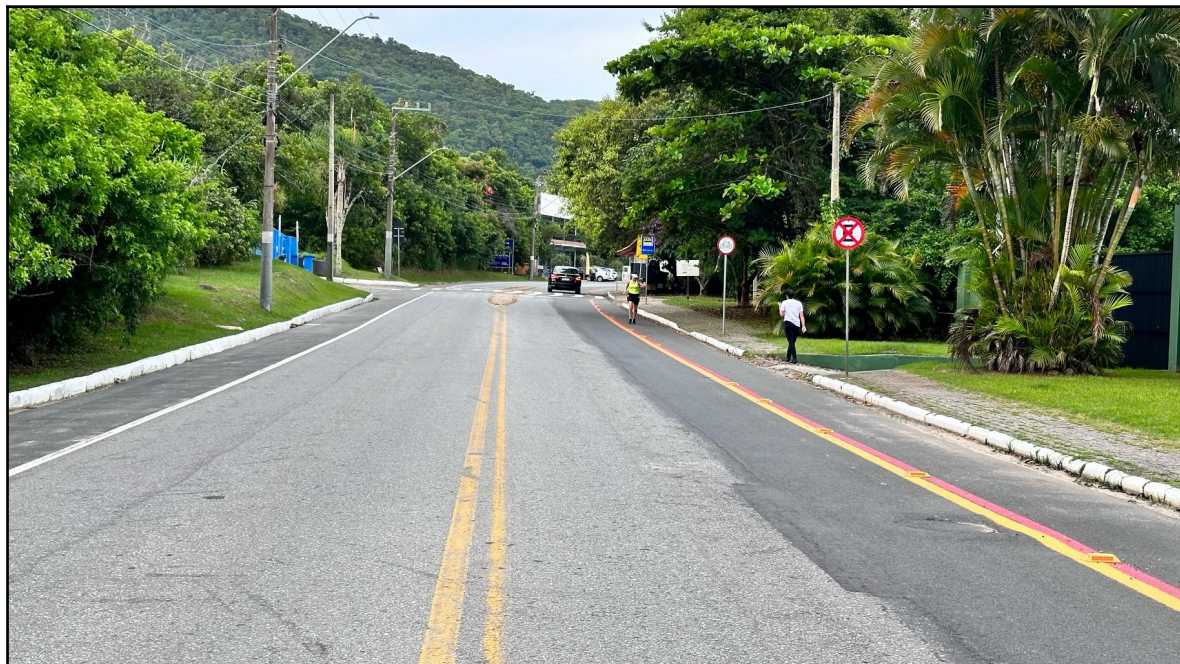
5.2.7 Ponto 7

Figura 43 – Ponto 7: Avenida Rodesindo Pavan - trecho próximo ao N.E.I. Brilho do Sol – Sul/Norte (09/01/2024). Fonte: Autor, 2024.

- Pista com área de estacionamento do lado esquerdo (sul/norte) e espaço cicloviário do lado direito (sul/norte).
- Sinalização horizontal de trânsito do espaço cicloviário e da área delimitada para estacionamento de veículos apresenta boas condições de visibilidade.
- Sinalização horizontal de trânsito para divisão de fluxos opostos não revitalizada (média visibilidade).
- Pavimento com fissuras e imperfeições no recapeamento.
- O espaço cicloviário não possui demarcação para divisão de fluxos opostos, apenas linha vermelha de delimitação entre as faixas de tráfego de veículos e a de ciclistas (largura insuficiente).
- O espaço cicloviário não apresenta inscrições no pavimento (símbolos, setas e legendas) devido à pequena largura.

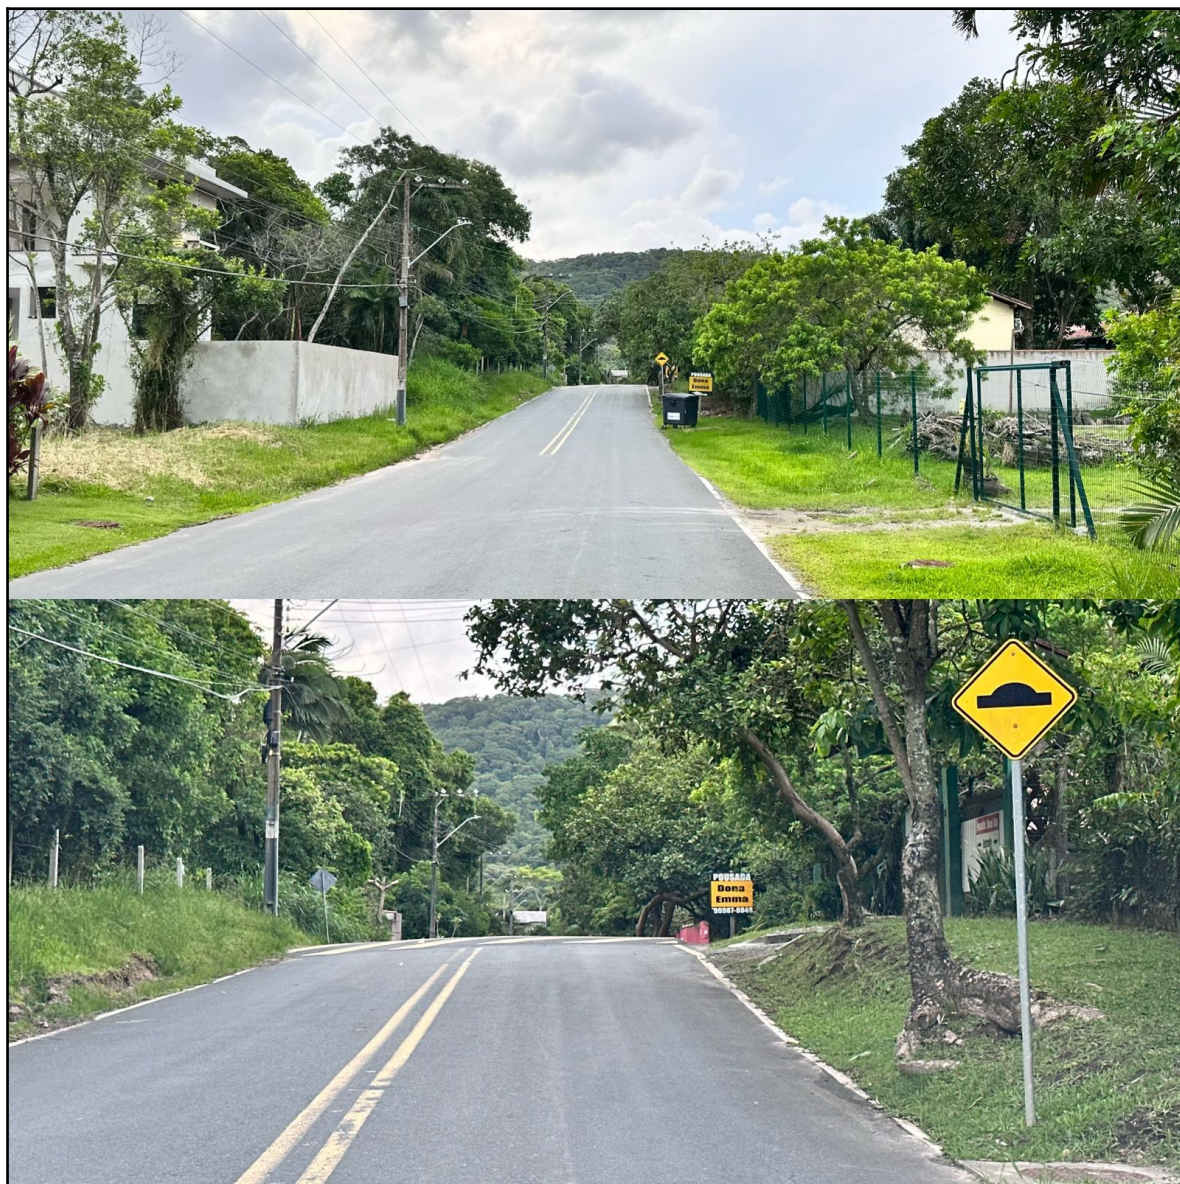
Figura 44 – Ponto 8: Rua Antônio Torquato (Leste/Oeste) – Aproximação Avenida Rodesindo Pavan - (09/01/2024). Fonte: Autor, 2024.

- Sinalização horizontal de trânsito precisa ser revitalizada (em alguns pontos está totalmente apagada e em outros apresenta condições médias de visibilidade).
- Ondulação transversal (lombada) existente dotada de sinalização horizontal em boas condições de visibilidade.
- Pavimento em bom estado de conservação (poucas fissuras e imperfeições no recapeamento).
- Sistema de drenagem inexistente/pouco eficiente.
- Passeio permeável de ambos os lados da via, sem sinalização podotátil e acessibilidade para pessoas com deficiência.
- Sinalização vertical existente em bom estado de conservação.
- Não há placa de regulamentação de velocidade nas proximidades da ondulação transversal.
- O sinal A-18 existente junto/próximo à ondulação transversal deve ser acompanhado de seta de posição.

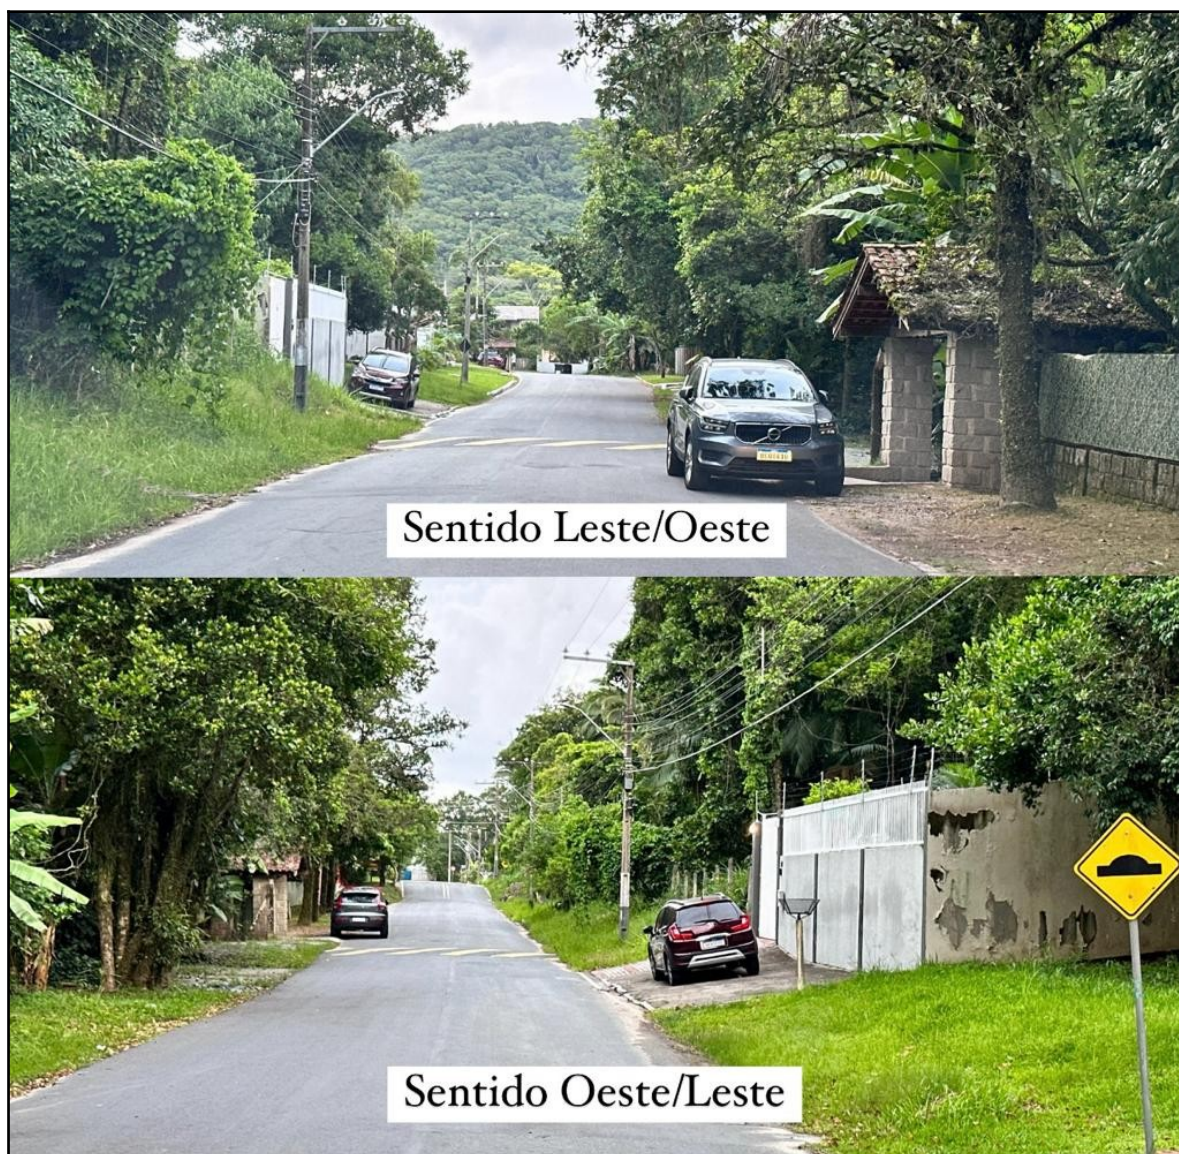
Figura 45 – Ponto 9: Rua Antônio Torquato – Aproximação Rua Domingos Mafra (09/01/2024). Fonte: Autor, 2024.

- Ondulação transversal (lombada) existente dotada de sinalização horizontal em boas condições de visibilidade.
- Pavimento em bom estado de conservação (poucas fissuras e imperfeições no recapeamento).
- Sistema de drenagem inexistente/pouco eficiente.
- Pontos com passeio permeável de ambos os lados da via, sem sinalização podotátil e acessibilidade para pessoas com deficiência.
- Sinalização vertical existente em bom estado de conservação.
- Não há sinal A-18 (saliência ou lombada) antecipando a ondulação transversal no sentido leste/oeste.
- Não há placa de regulamentação de velocidade nas proximidades da ondulação transversal.
- O sinal A-18 existente no sentido oeste/leste deve ser realocado para as proximidades do dispositivo e ser acompanhado de seta de posição.

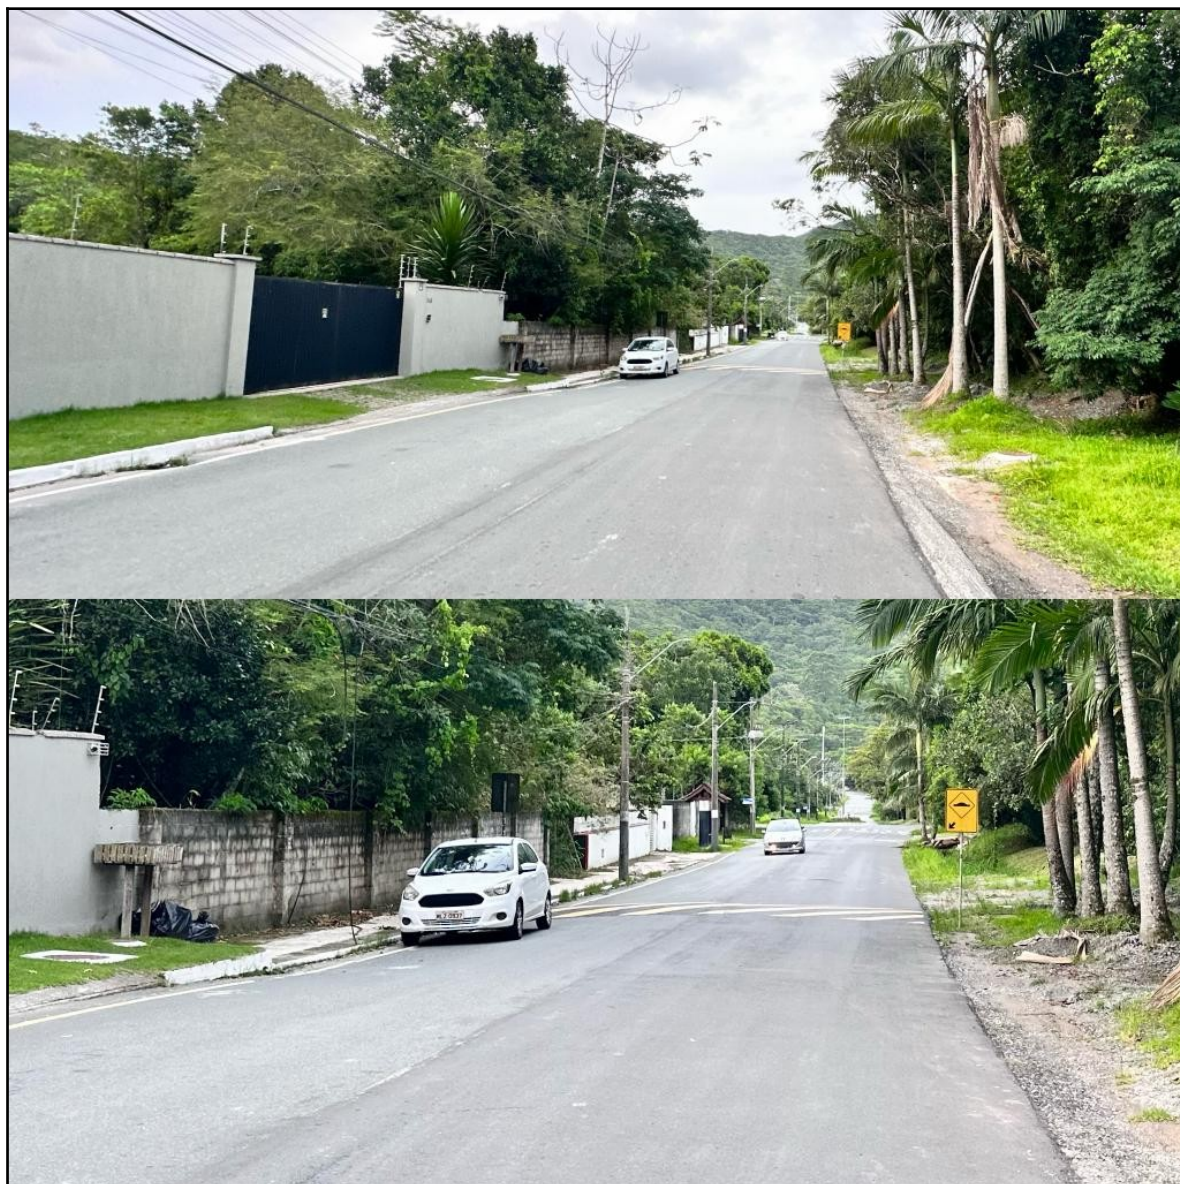
Figura 47 – Ponto 11: Rua Domingos Mafra (Sul/Norte) – trecho entre as ruas Vereador Domingos da Fonseca e Antônio Torquato (09/01/2024). Fonte: Autor, 2024.

- Pavimento em bom estado de conservação (poucas fissuras e imperfeições no recapeamento).
- Sistema de drenagem inexistente/pouco eficiente.
- Pontos com passeio permeável de ambos os lados da via, sem sinalização podotátil e acessibilidade para pessoas com deficiência.
- Sinalização vertical existente em bom estado de conservação.
- Não há placa de regulamentação de velocidade nas proximidades da ondulação transversal.

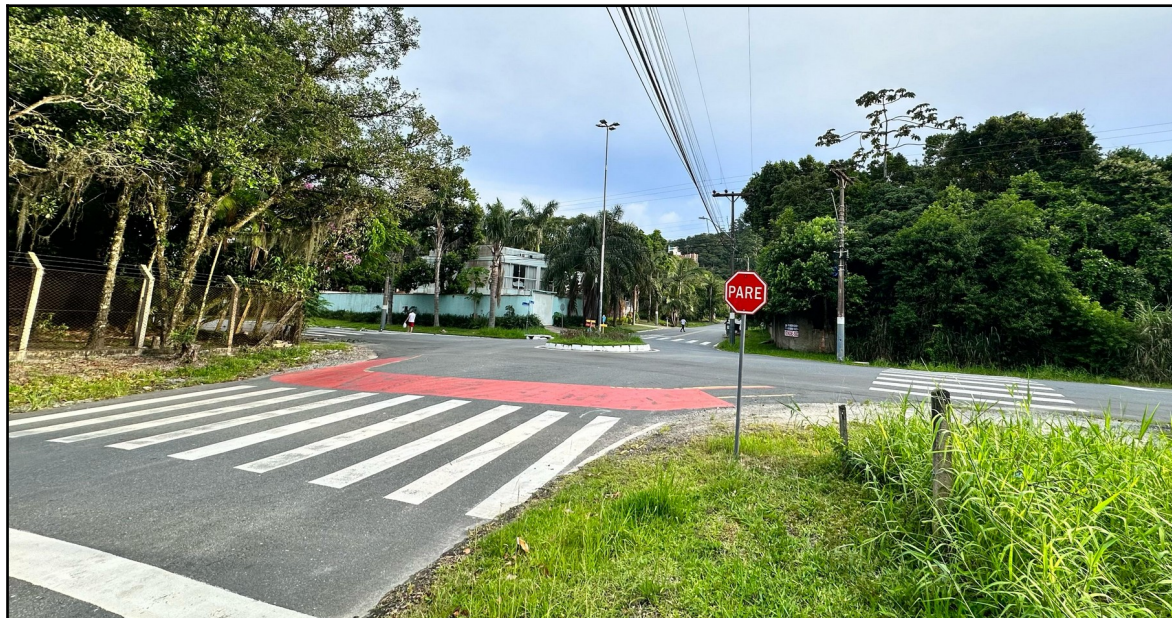
Figura 48 – Ponto 12: Rua Domingos Mafra interseção com a Rua Vereador Domingos da Fonseca – Norte/Sul (09/01/2024). Fonte: Autor, 2024.

- Região de interseção de duas vias por rotatória (quatro ramificações) com área de circulação de pedestres e ciclistas.
- Sinalização horizontal de trânsito em boas condições de visibilidade.
- Sinalização horizontal de trânsito da ciclofaixa precisa ser corrigida conforme os Manuais de Sinalização do CONTRAN.
- Pavimento em bom estado de conservação (poucas fissuras e imperfeições no recapeamento).
- O espaço cicloviário não apresenta inscrições no pavimento (símbolos, setas e legendas).
- Pontos com passeio permeável, sem sinalização podotátil e acessibilidade para pessoas com deficiência.
- As faixas de travessia de pedestres existentes nas proximidades da interseção apresentam boas condições de visibilidade.
