CONDOMÍNIO RESIDENCIAL AYA

- ESTUDO DE READEQUAÇÃO DE FAIXAS ELEVADAS PARA TRAVESSIA DE PEDESTRES
- ESTUDO PARA IMPLANTAÇÃO DE PARACICLO
- ESTUDO CAUTELAR PARA REGISTRO DAS CONDIÇÕES DAS VIAS DO ENTORNO

BALNEÁRIO CAMBORIÚ, JANEIRO DE 2024

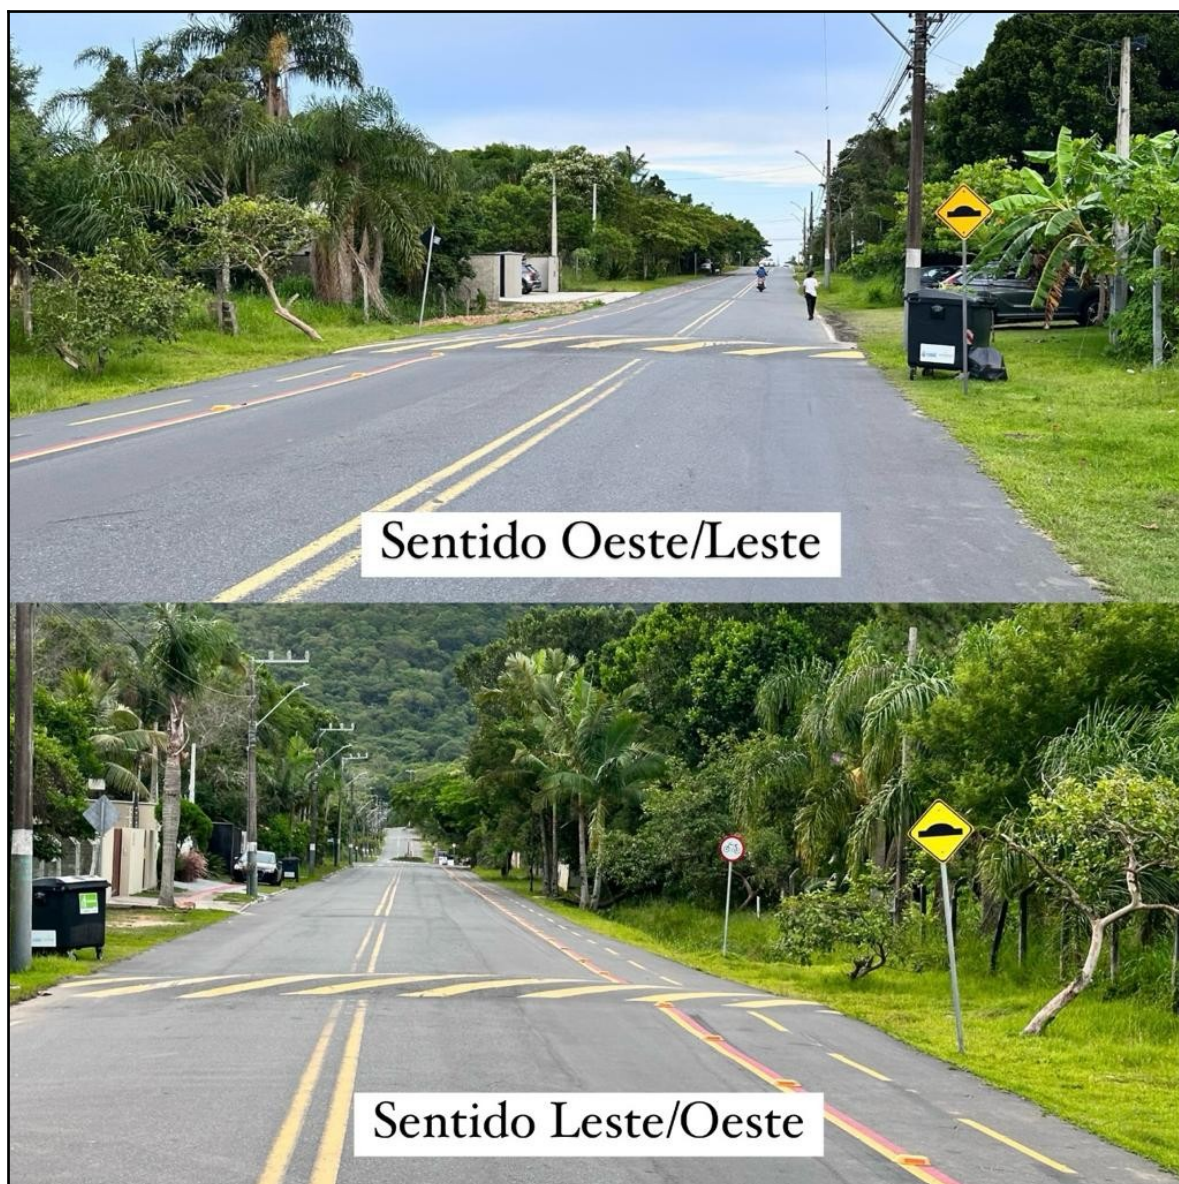
Figura 49 – Ponto 13: Rua Vereador Domingos da Fonseca – trecho entre a Rua Domingos Mafra e a Avenida Rodesindo Pavan (09/01/2024). Fonte: Autor, 2024.

- Ausência de linha de bordo (LBO) do lado esquerdo (leste/oeste).
- Pavimento com poucas fissuras e imperfeições no recapeamento.
- A sinalização horizontal da ciclofaixa precisa ser corrigida na aproximação à ondulação transversal (as marcas viárias devem ser interrompidas a 0,20 m da lombada e deve ser demarcada uma linha de aproximação contínua amarela com 10,0 m de comprimento, conforme o Manual de Sinalização Ciclovitária do CONTRAN).

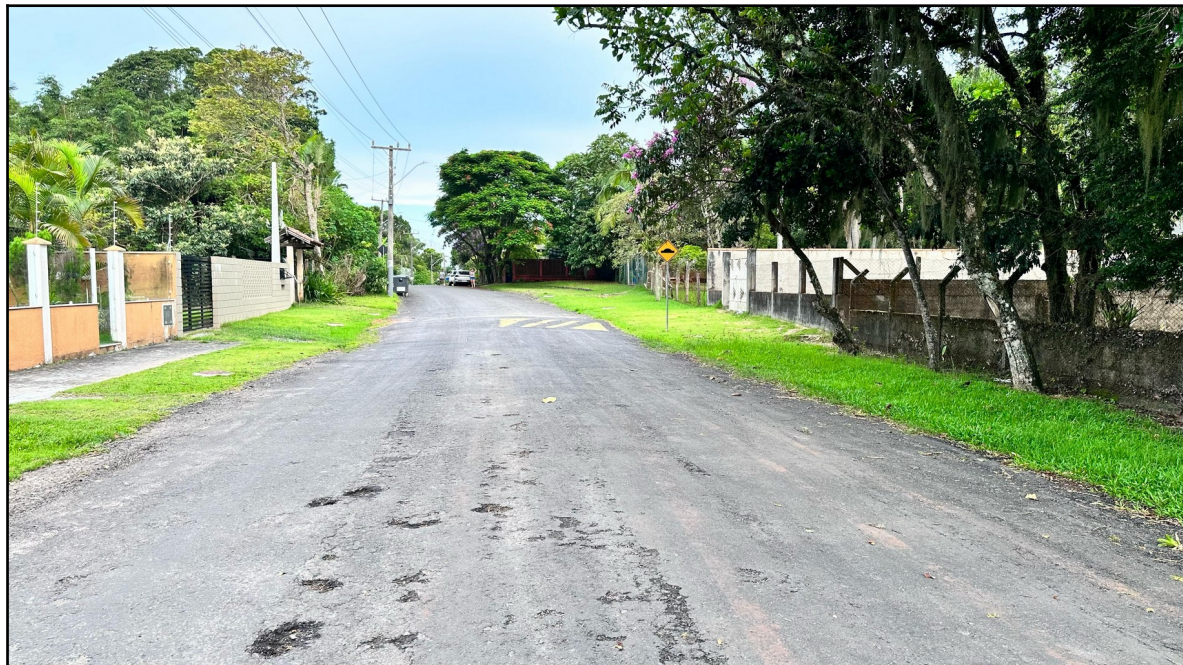
Figura 50 – Ponto 14: Rua Napoleão Vieira (Oeste/Leste) – trecho entre a Rua Domingos Mafra e a Avenida Rodesindo Pavan (09/01/2024). Fonte: Autor, 2024.

- Pista com duas faixas de tráfego, sendo uma por sentido (oeste/leste e leste/oeste).
- Sinalização horizontal de trânsito precisa ser refeita e revitalizada (praticamente inexistente).
- Ondulação transversal (lombada) existente dotada de sinalização horizontal em condições ruins de visibilidade.
- Pavimento deteriorado, com várias fissuras e irregularidades.
- Sistema de drenagem inexistente/pouco eficiente.
- Pontos com passeio permeável de ambos os lados da via, sem sinalização podotátil e acessibilidade para pessoas com deficiência.
- Sinalização vertical existente em bom estado de conservação.

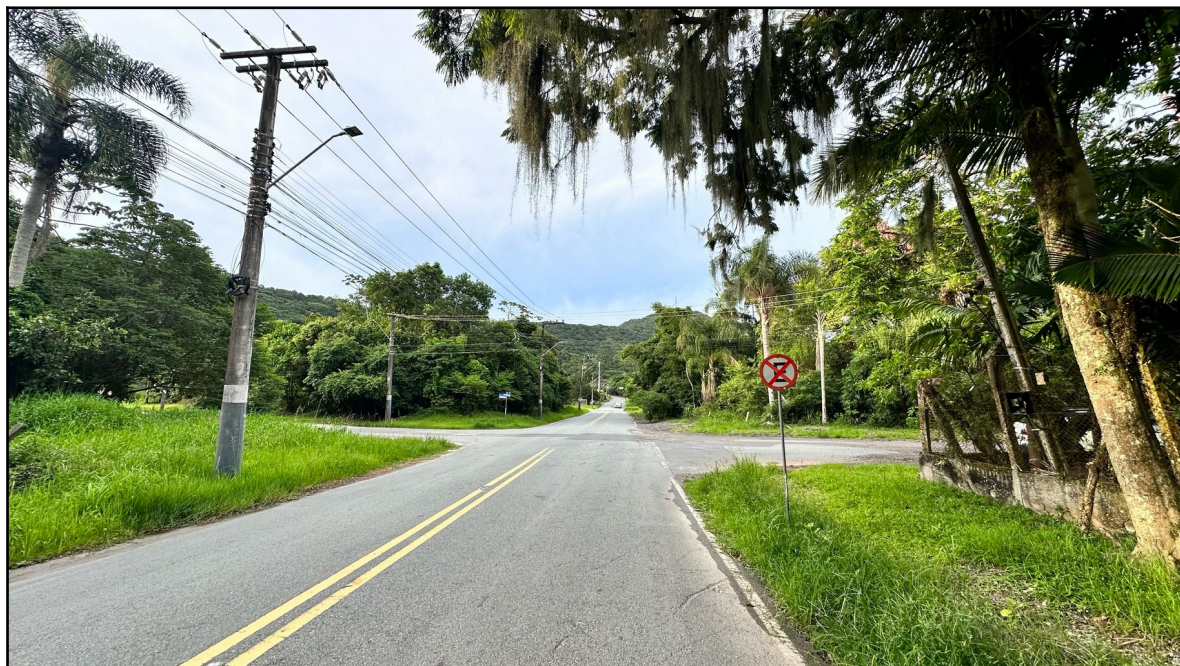
Figura 51 – Ponto 15: Rua Domingos Mafra interseção Rua Napoleão Vieira – Sul/Norte (09/01/2024). Fonte: Autor, 2024.

- Pista com duas faixas de tráfego, sendo uma por sentido (norte/sul e sul/norte).
- Sinalização horizontal de trânsito precisa ser revitalizada (em alguns pontos está totalmente apagada e em outros, em condições médias de visibilidade).
- Pavimento com fissuras e alguns pontos com problemas de recapeamento.
- Sistema de drenagem inexistente/pouco eficiente.
- Não há acostamentos nem passeio em nenhum dos lados da via.
- Ausência de sinalização podotátil e acessibilidade para pessoas com deficiência.
- Sinalização vertical existente em bom estado de conservação.

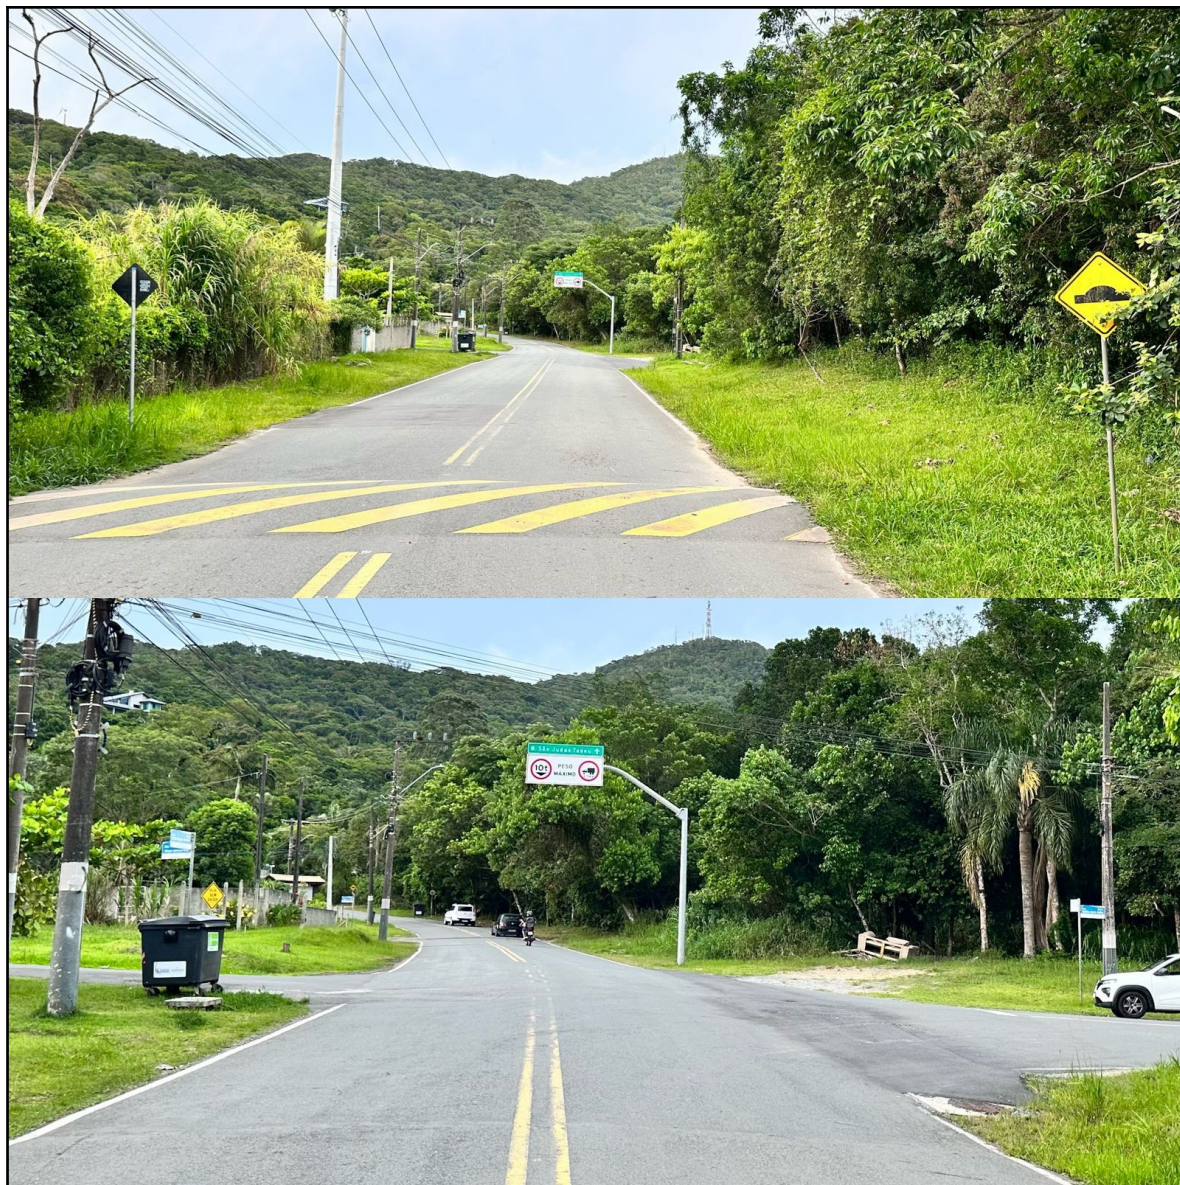
Figura 52 – Ponto 16: Rua Domingos Mafra interseção Rua Osória Mafra – Sul/Norte (09/01/2024). Fonte: Autor, 2024.

- Sinalização horizontal de trânsito apresenta pontos com baixas condições de visibilidade (precisa ser revitalizada).
- Pavimento com algumas fissuras e imperfeições no recapeamento.
- Não há acostamentos nem passeio em nenhum dos lados da via.
- Ausência de sinalização podotátil e acessibilidade para pessoas com deficiência.
- Sinalização vertical existente em bom estado de conservação.
- Não há placas de regulamentação de velocidade.
- Na Rua Osório Mafra não há sinalização para travessia de pedestres.
- Os sinais A-18 existentes nas proximidades ondulação transversal devem ser acompanhados de seta de posição.
- Sistema de drenagem inexistente/pouco eficiente.

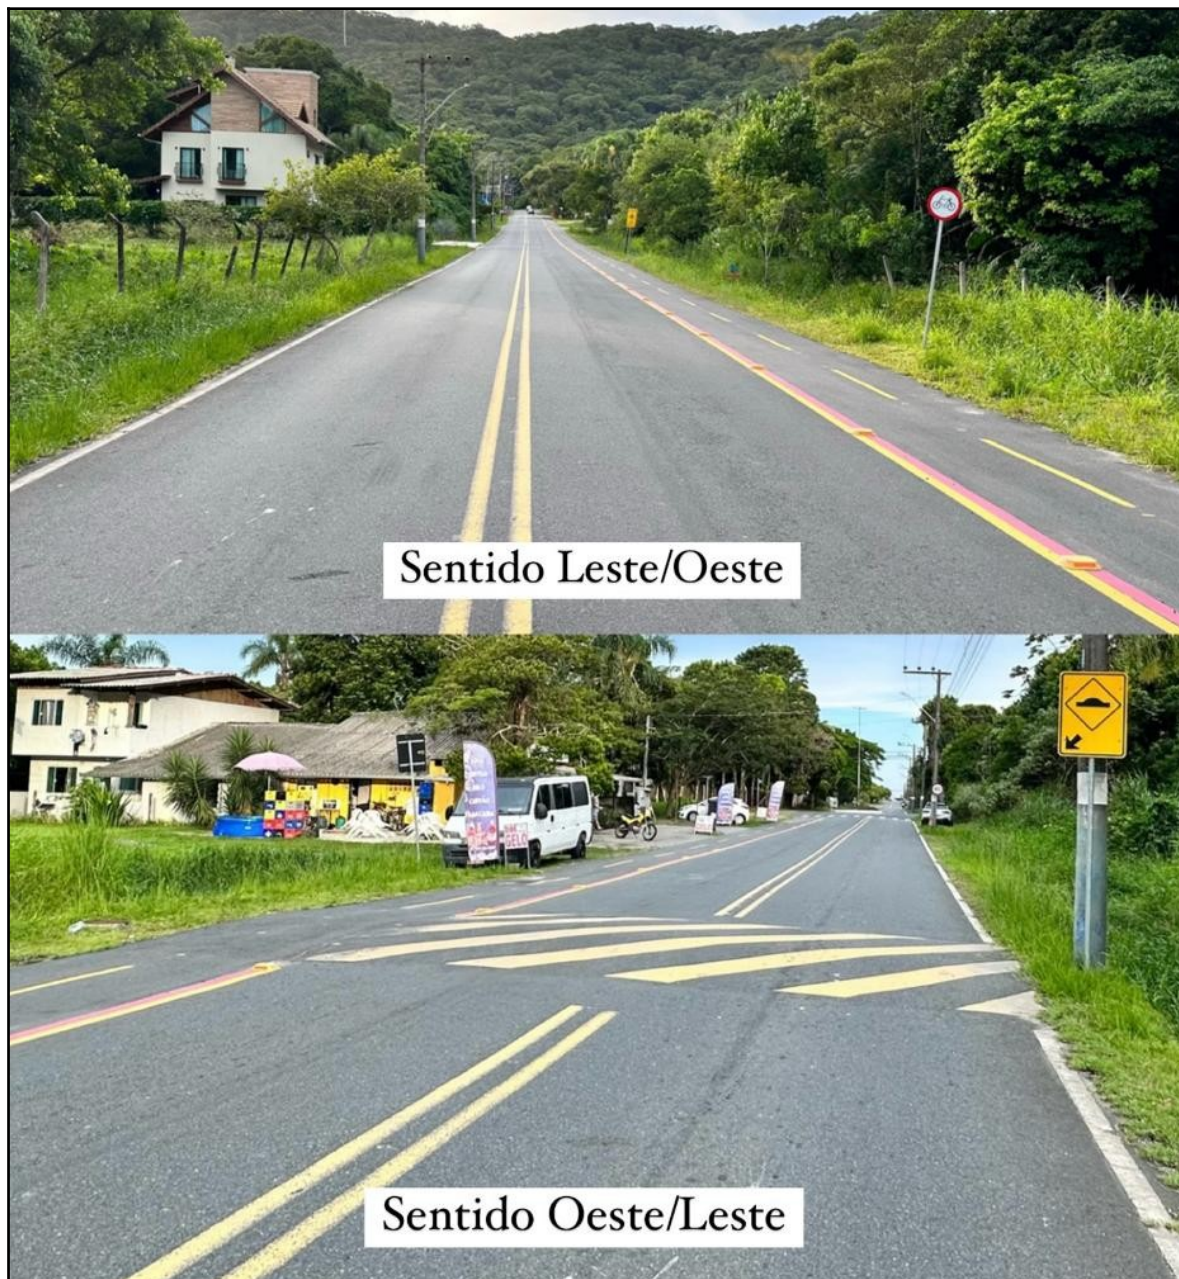
Figura 53 – Ponto 17: Rua Vereador Domingos da Fonseca – trecho entre as ruas Domingos Mafra e Nestor Torquato (09/01/2024). Fonte: Autor, 2024.

- Sinalização horizontal de trânsito apresenta boas condições de visibilidade.
- Pavimento com poucas fissuras e imperfeições no recapeamento.
- A sinalização horizontal da ciclofaixa precisa ser corrigida na aproximação à ondulação transversal (a sinalização da ondulação transversal deve prevalecer sobre a da ciclofaixa, de modo que as marcas viárias sejam interrompidas a 0,20 m da lombada e seja demarcada uma linha de aproximação contínua amarela com 10,0 m de comprimento, conforme o Manual de Sinalização Ciclovitária do CONTRAN).

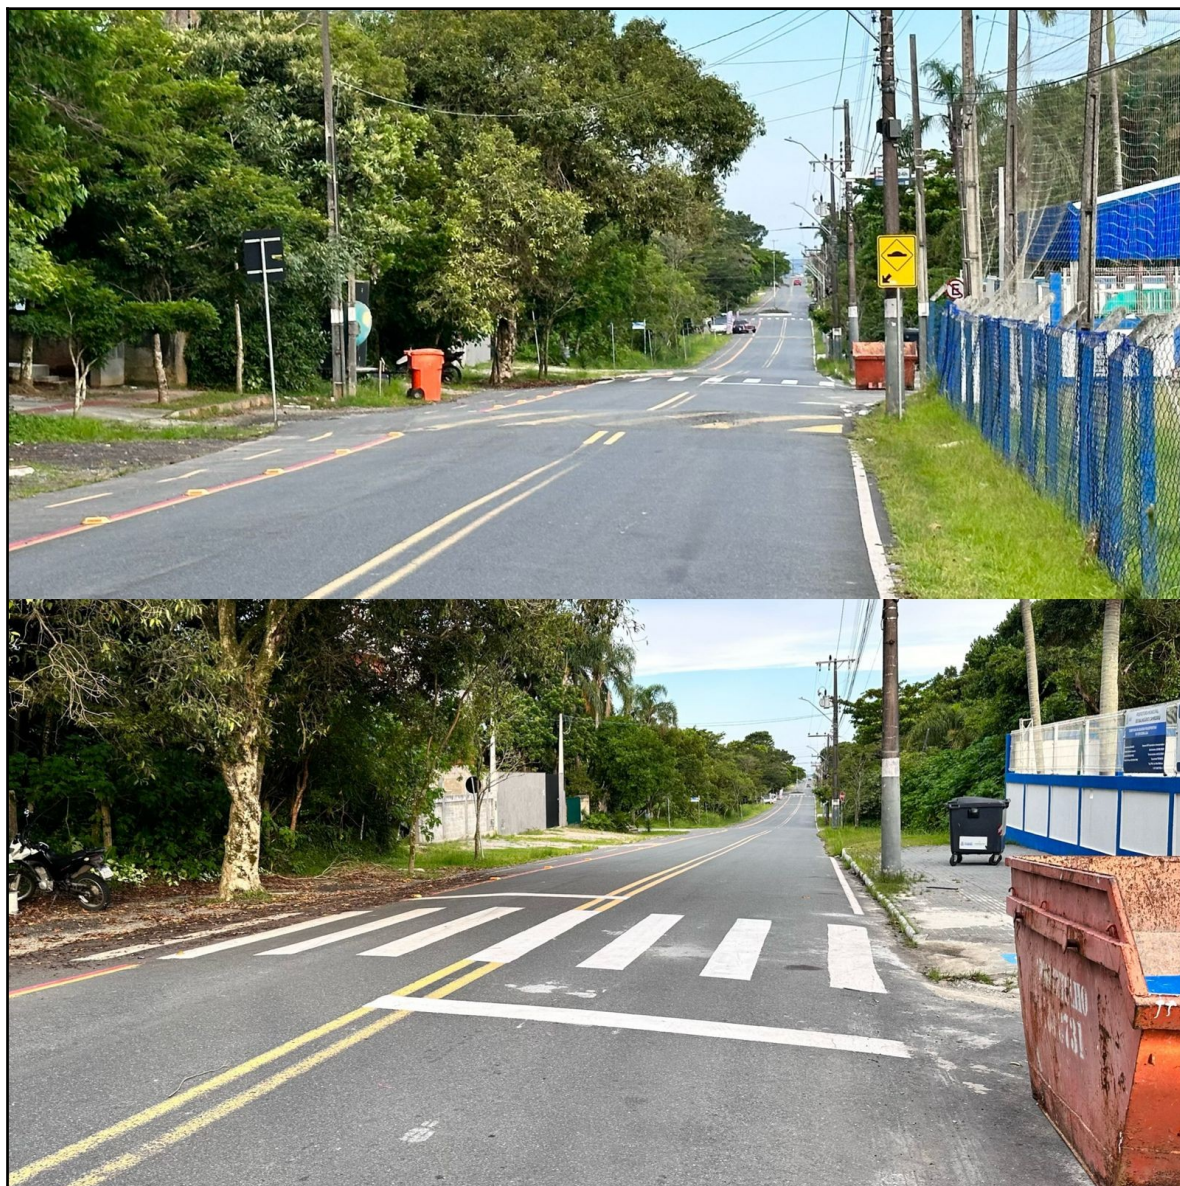
Figura 54 – Ponto 18: Rua Vereador Domingos da Fonseca (Oeste/Leste) – trecho próximo ao C.E.M. Dona Lila (09/01/2024). Fonte: Autor, 2024.

- Pavimento com algumas fissuras e imperfeições no recapeamento.
- Sistema de drenagem inexistente/pouco eficiente.
- A sinalização horizontal da ciclofaixa precisa ser corrigida na aproximação à ondulação transversal (a sinalização da ondulação transversal deve prevalecer sobre a da ciclofaixa, de modo que as marcas viárias sejam interrompidas a 0,20 m da lombada e seja demarcada uma linha de aproximação contínua amarela com 10,0 m de comprimento, conforme o Manual de Sinalização Ciclovitária do CONTRAN).

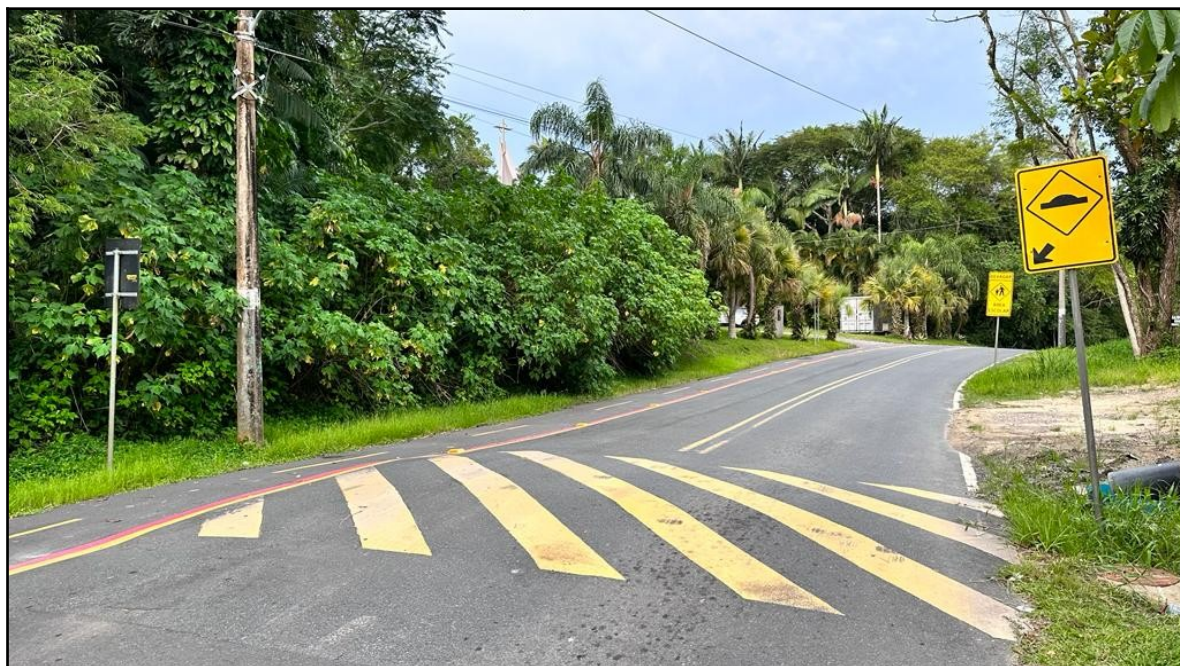
Figura 55 – Ponto 19: Rua Vereador Domingos da Fonseca (Oeste/Leste) – trecho entre a Rua Nestor Torquato e acesso à BR-101 (09/01/2024). Fonte: Autor, 2024.

- Pista com duas faixas de tráfego de sentidos opostos (oeste/leste e leste/oeste) e ciclofaixa do lado esquerdo (oeste/leste).
- Sinalização horizontal de trânsito apresenta boas condições de visibilidade.
- Pavimento com poucas fissuras e imperfeições no recapeamento.
- Sistema de drenagem inexistente/pouco eficiente.
- A sinalização horizontal da ciclofaixa precisa ser corrigida na aproximação à lombada (a sinalização da ondulação transversal deve prevalecer sobre a da ciclofaixa, de modo que as marcas viárias sejam interrompidas a 0,20 m da lombada e seja demarcada uma linha de aproximação contínua amarela com 10,0 m de comprimento, conforme o Manual de Sinalização Ciclovitária do CONTRAN).
- A ciclofaixa não apresenta inscrições no pavimento (símbolos, setas e legendas).

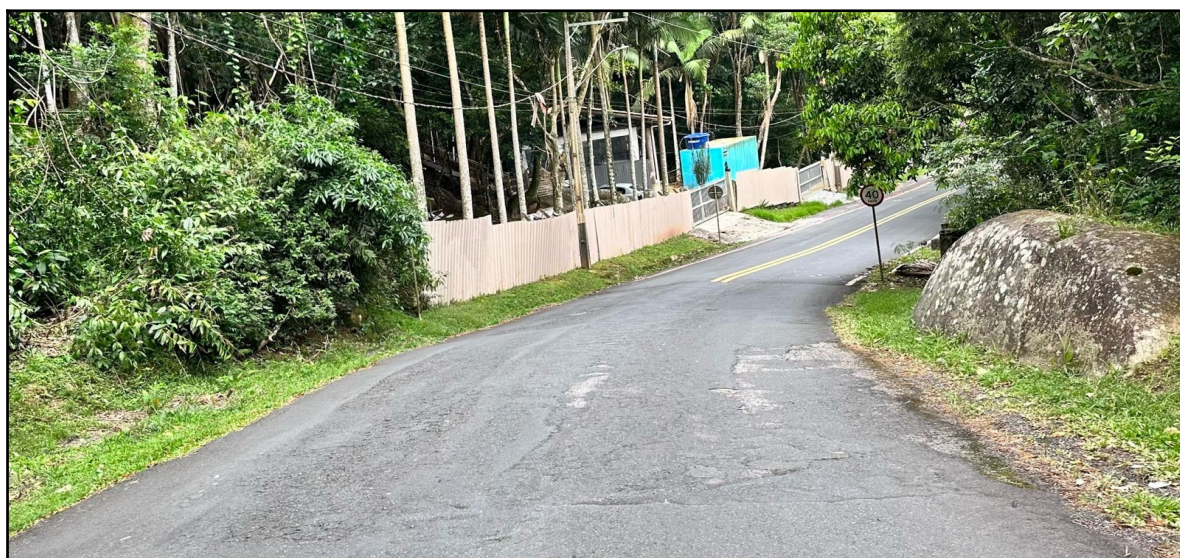
Figura 56 – Ponto 20: Rua Vereador Domingos da Fonseca (Oeste/Leste) – trecho entre a Rua Nestor Torquato e acesso à BR-101 (09/01/2024). Fonte: Autor, 2024.

- Pista com duas faixas de tráfego de sentidos opostos (oeste/leste e leste/oeste).
- Sinalização horizontal de trânsito interrompida na área de saída do perímetro urbano (na região em que está aplicada, apresenta boas condições de visibilidade).
- Pavimento com fissuras e imperfeições no recapeamento.
- Sistema de drenagem inexistente/pouco eficiente.
- Não há passeio nem acostamento nas extremidades laterais da pista (ausência de sinalização podotátil e de acessibilidade para pessoas com deficiência).
- Sinalização vertical existente em bom estado de conservação.

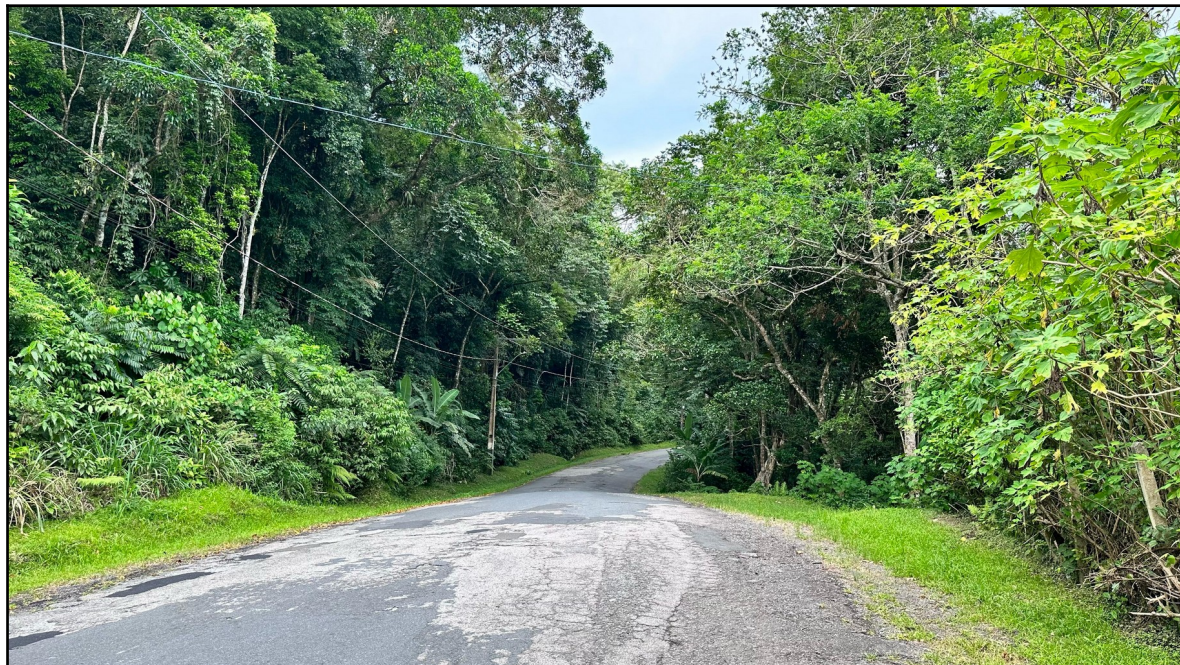
Figura 57 – Ponto 21: Rua Vereador Domingos da Fonseca (Oeste/Leste) – trecho entre a Rua Nestor Torquato e acesso à BR-101 (09/01/2024). Fonte: Autor, 2024.

- Pista com duas faixas de tráfego de sentidos opostos.
- Não há sinalização vertical nem horizontal de trânsito.
- Pavimento deteriorado, com várias fissuras e irregularidades.
- Sistema de drenagem inexistente.
- Não há acostamento nas extremidades laterais da pista nem dispositivos auxiliares de contenção veicular.

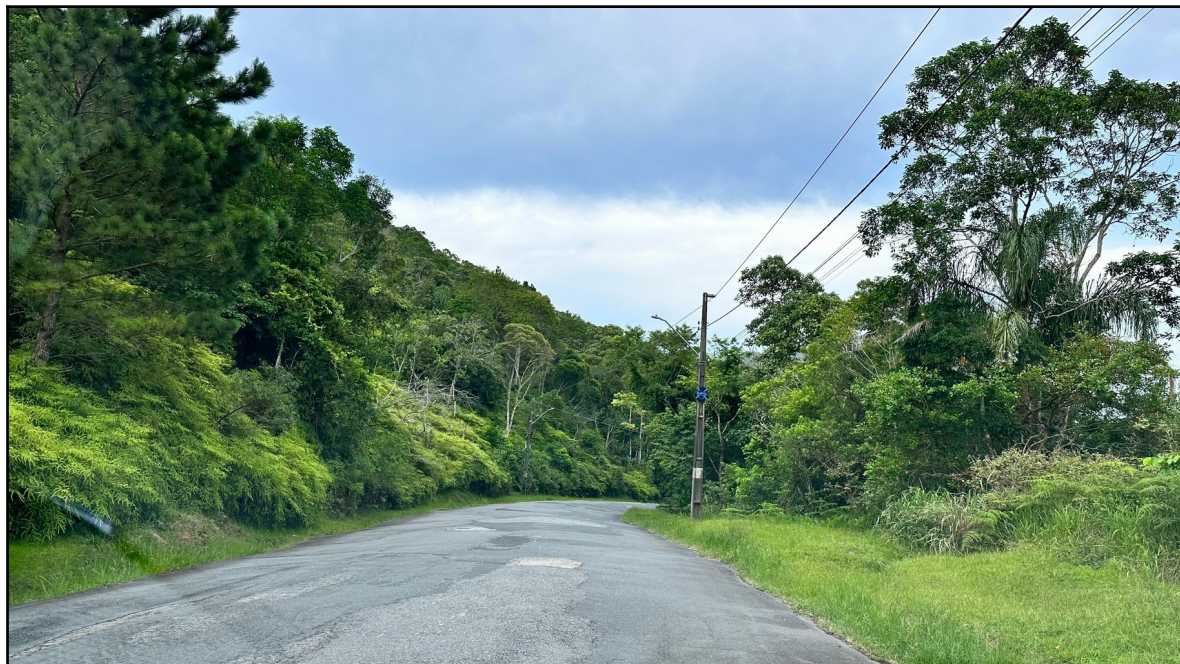
Figura 58 – Ponto 22: Rua Vereador Domingos da Fonseca (Oeste/Leste) – trecho entre a Rua Nestor Torquato e acesso à BR-101 (09/01/2024). Fonte: Autor, 2024.

- Pista com duas faixas de tráfego de sentidos opostos.
- Não há sinalização vertical nem horizontal de trânsito.
- Pavimento deteriorado, com várias fissuras e irregularidades.
- Sistema de drenagem inexistente.
- Não há acostamento nas extremidades laterais da pista nem dispositivos auxiliares de contenção veicular.
