Laudo de Avaliação da Sinalização

RV - Incorporações e Empreendimentos Imobiliários LTDA – EPP

Balneário Camboriú – SC, agosto de 2024

Este laudo tem como objetivo a elaboração do relatório de avaliação da sinalização viária (vertical e horizontal) da Rua 2300, no trecho compreendido entre a avenida Atlântica e a Rua 2380, do município de Balneário Camboriú-SC. A partir das adversidades identificadas no relatório, propõe-se medidas referentes às sinalizações de trânsito junto ao Estudo de Impacto de Vizinhança (EIV), avaliando também as interferências dos controladores de trânsito no sistema de drenagem.

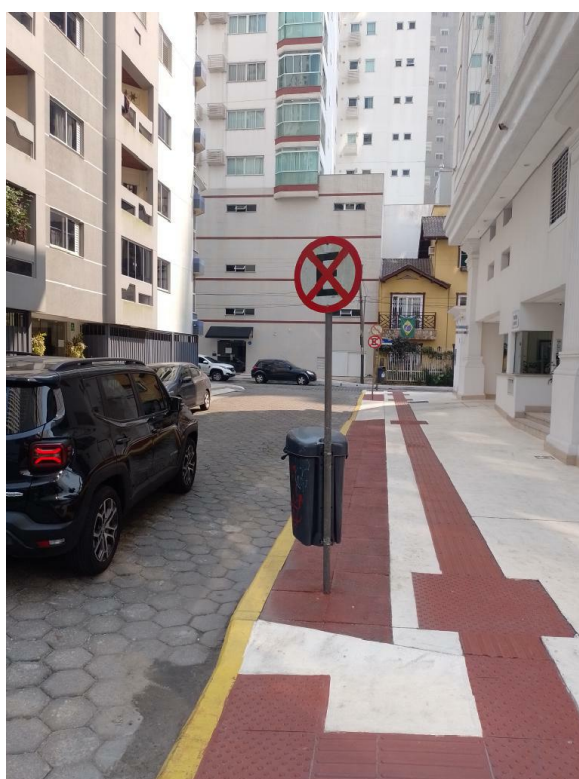
Ponto 3

Sinalização vertical íntegra e horizontal com desgaste.

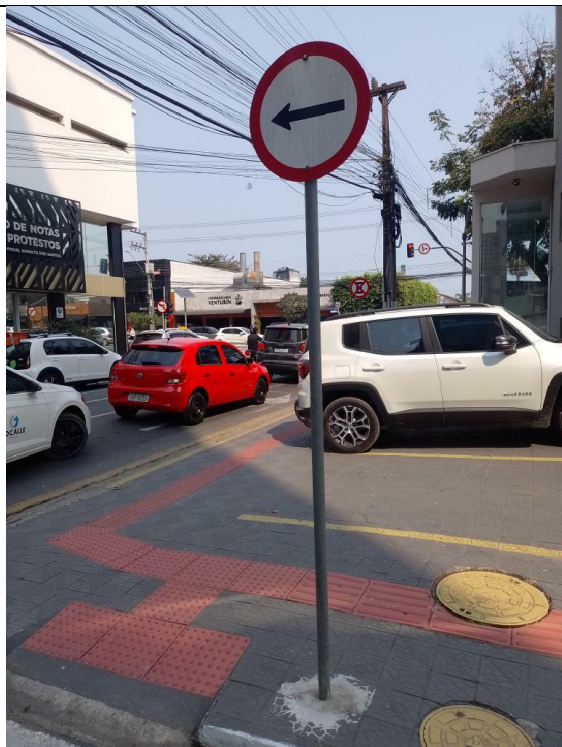
Ponto 20

Sinalização horizontal íntegra e vertical com rabisco.

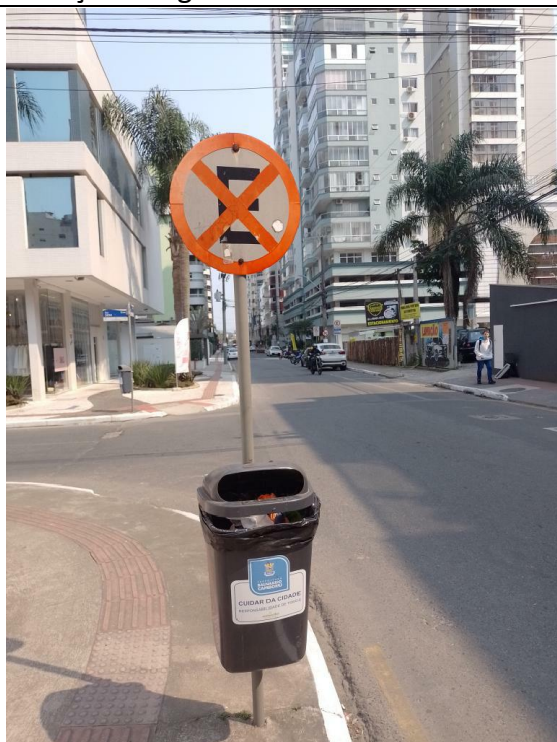
Ponto 49

Sinalização vertical com rabisco.

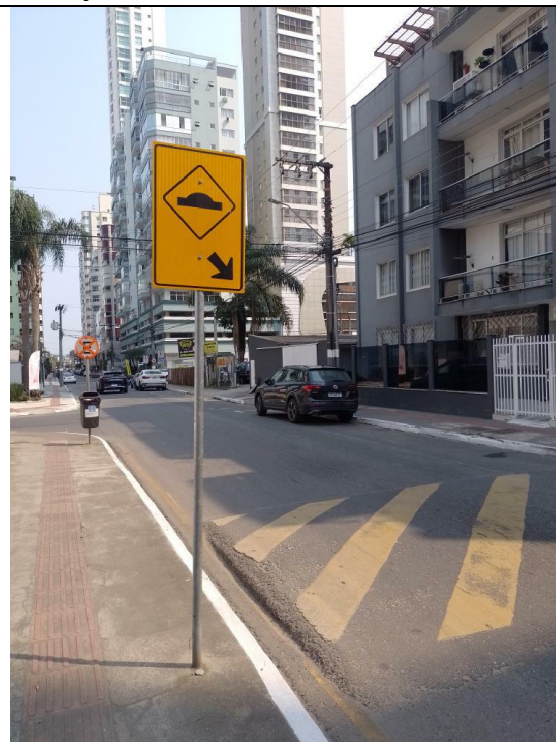
Ponto 49

Sinalização com desgaste.
