Laudo de Avaliação da Sinalização

RV - Incorporações e Empreendimentos Imobiliários LTDA – EPP

Balneário Camboriú – SC, agosto de 2024

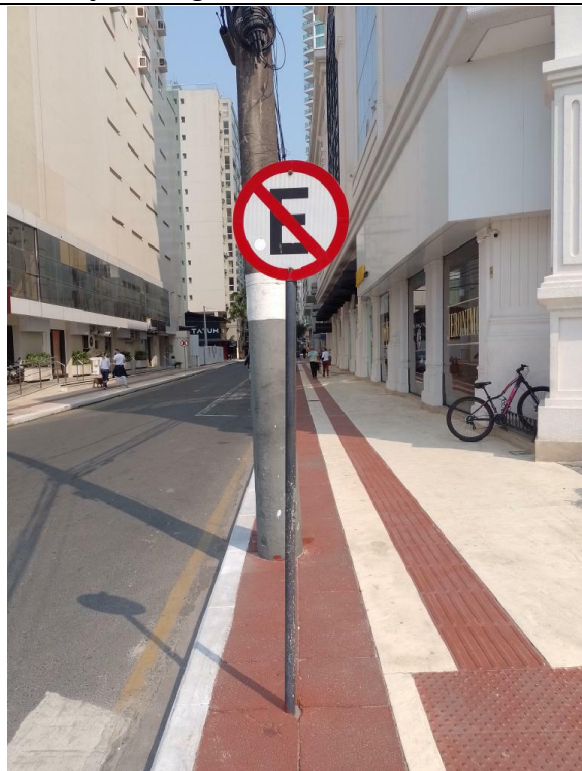
Ponto 1

Sinalização íntegra.

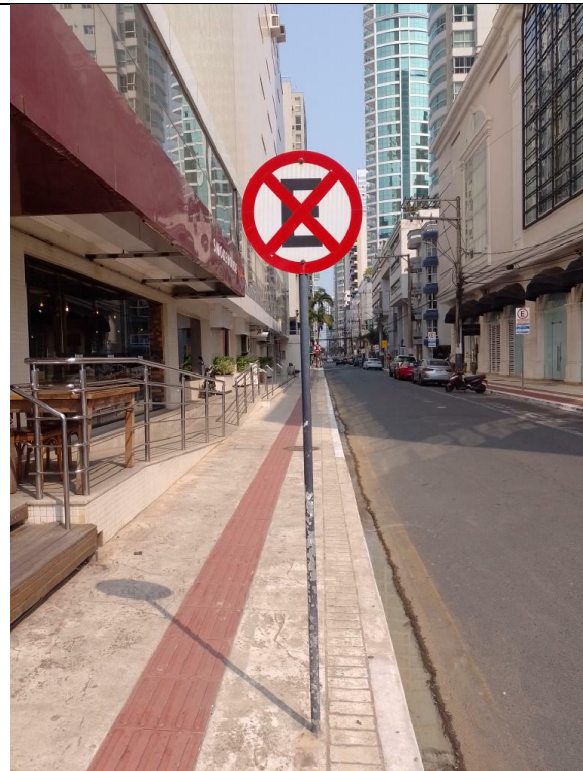
Ponto 1

Sinalização íntegra.

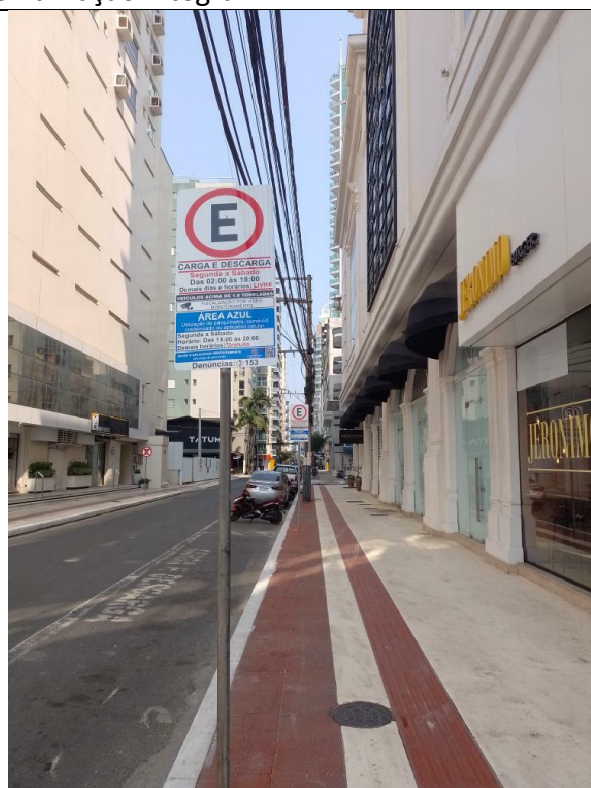
Ponto 2

Sinalização íntegra.

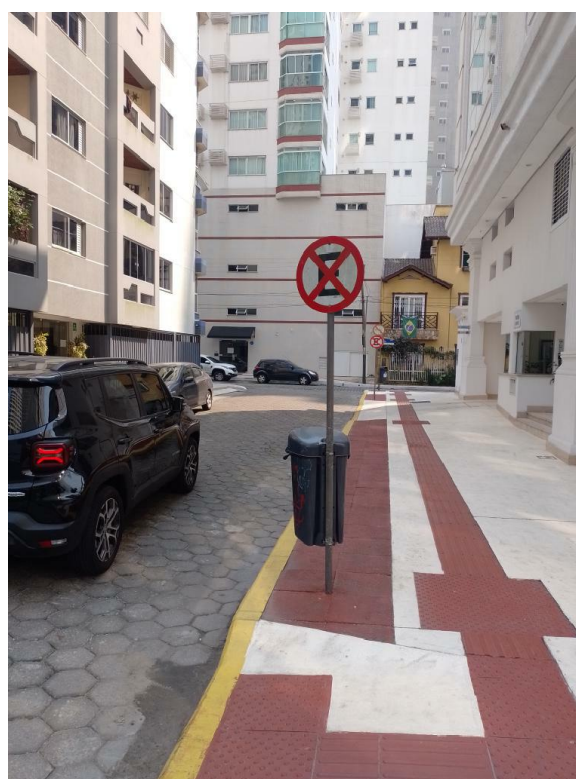
Ponto 3

Sinalização vertical íntegra e horizontal com desgaste.

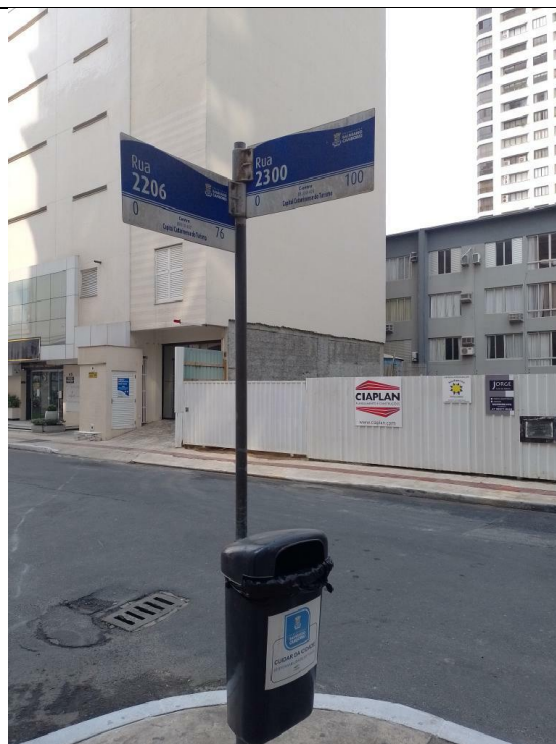
Ponto 5

Sinalização íntegra.

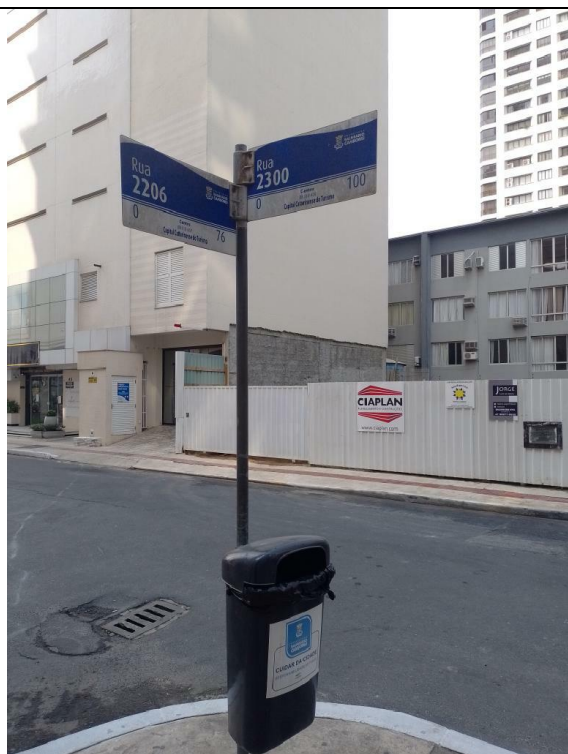
Ponto 5

Sinalização íntegra.

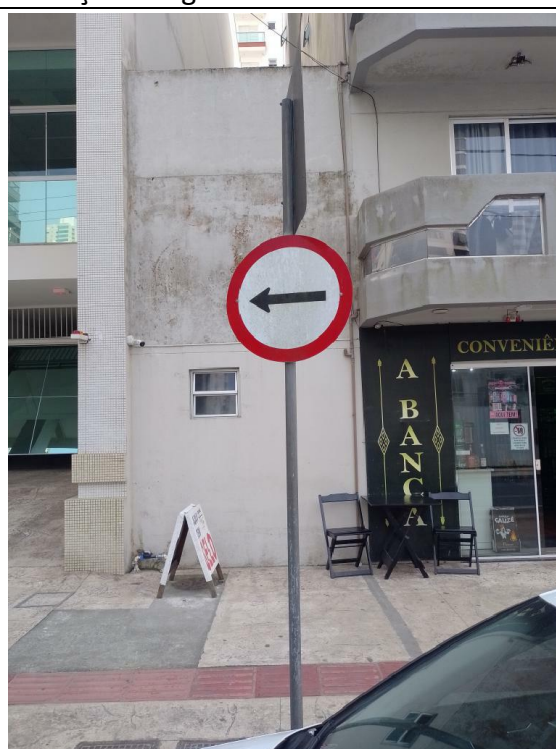
Ponto 5

Sinalização íntegra.

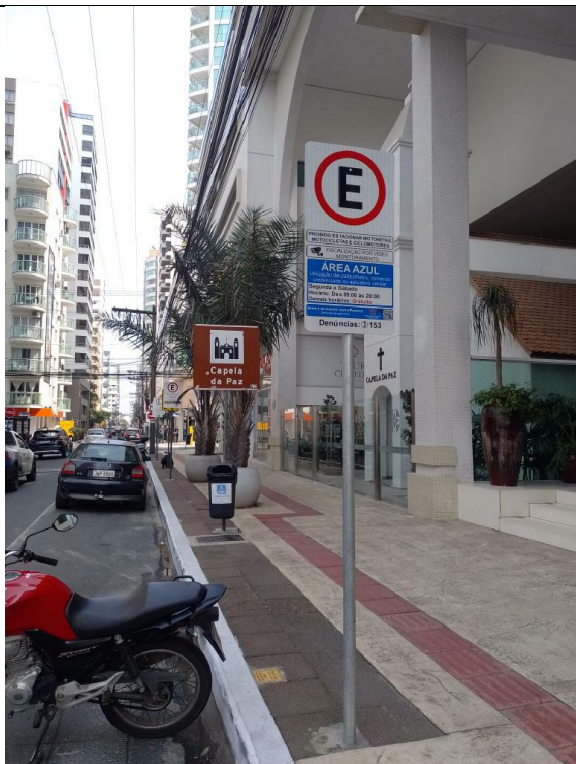
Ponto 6

Sinalização íntegra.

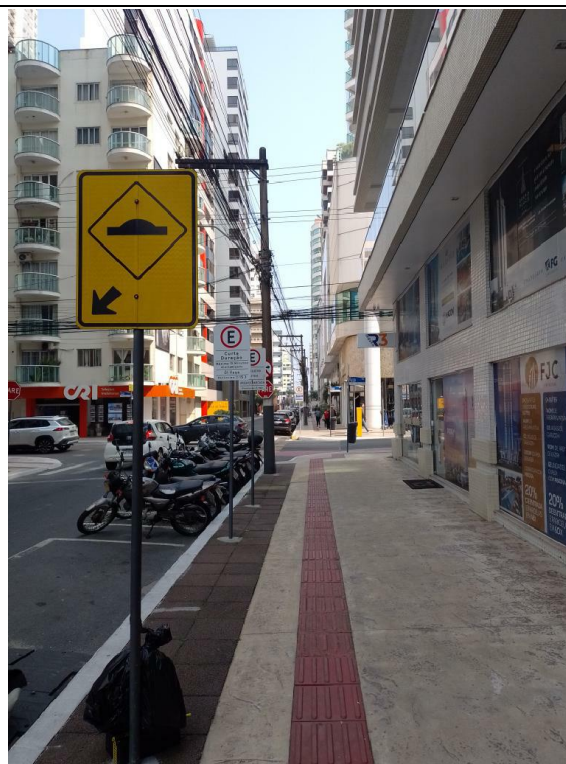
Ponto 7

Sinalização íntegra.

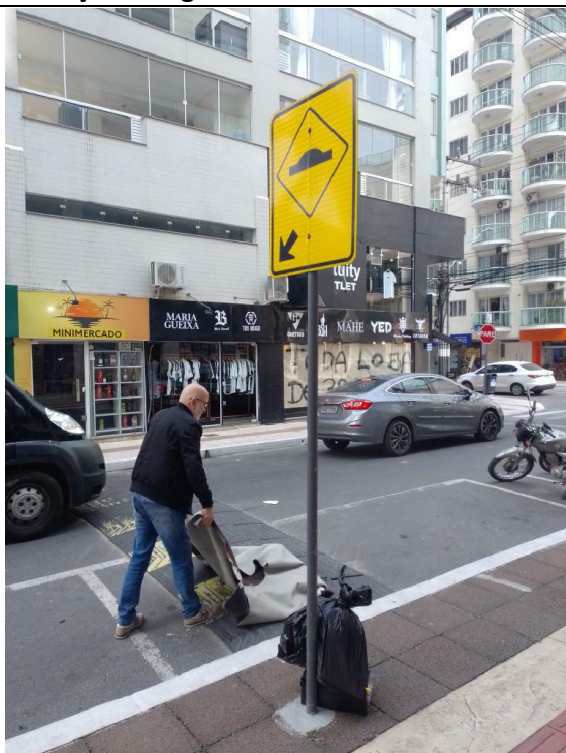
Ponto 8

Sinalização íntegra.

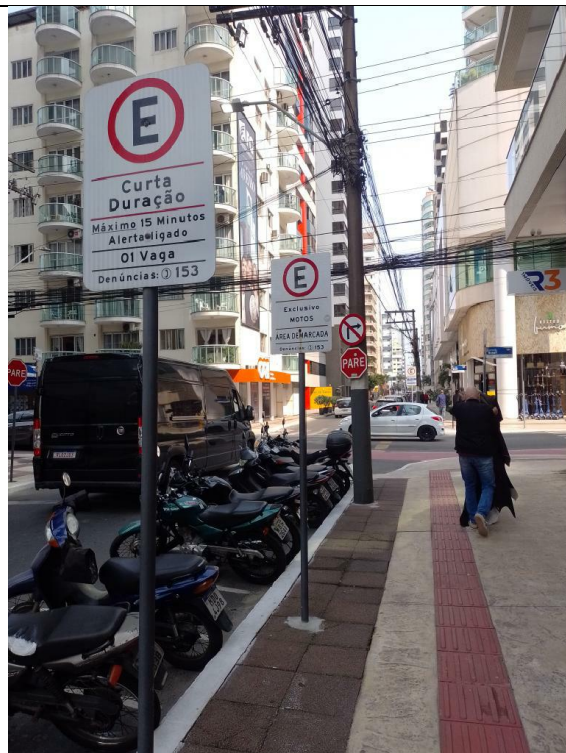
Ponto 8

Sinalização íntegra.

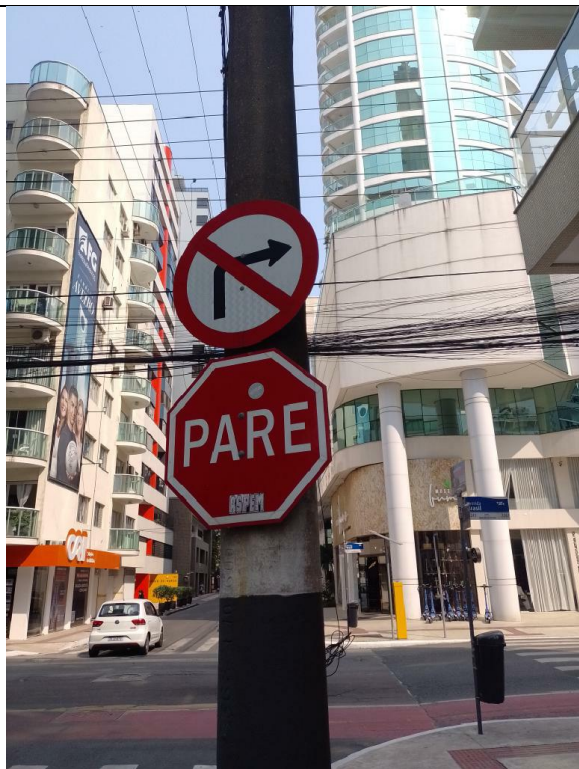
Ponto 9

Sinalização íntegra.

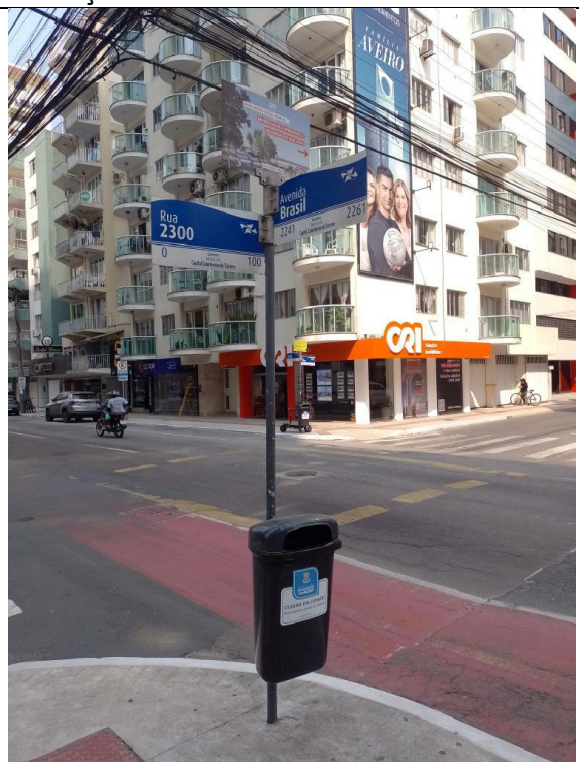
Ponto 9

Sinalização íntegra.

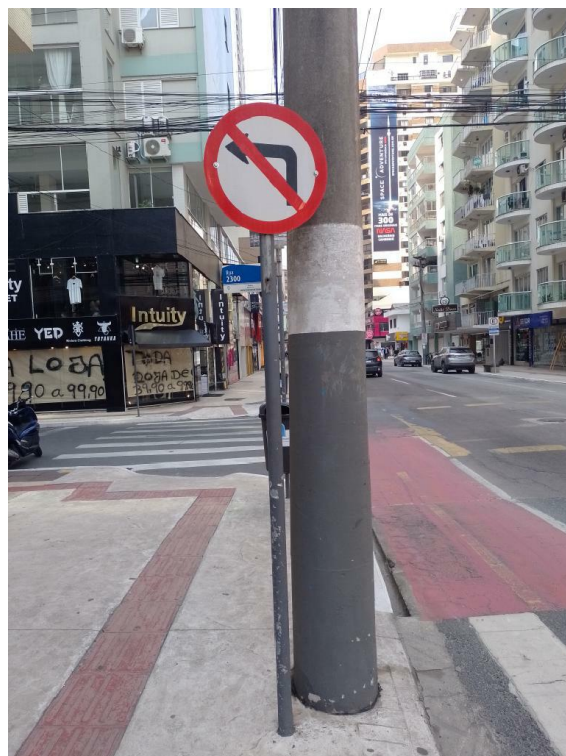
Ponto 9

Sinalização vertical íntegra e horizontal com desgaste.

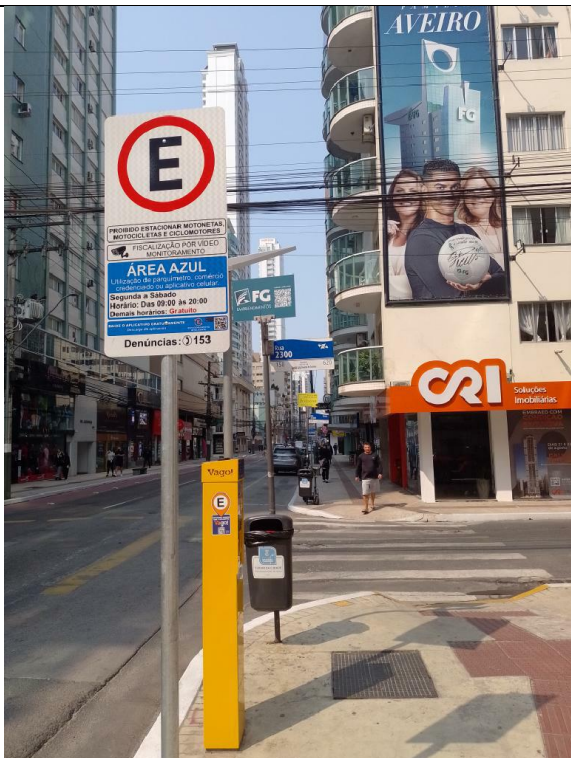
Ponto 9

Sinalização íntegra.

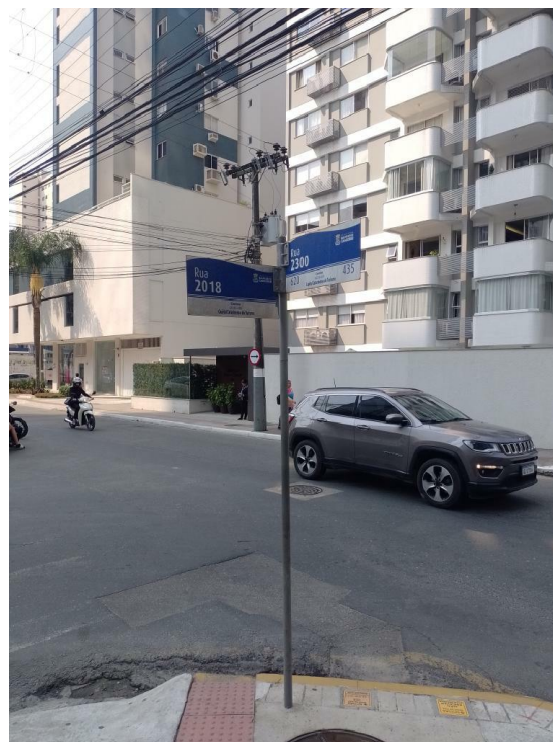
Ponto 16

Sinalização vertical com rasura e horizontal com desgaste.

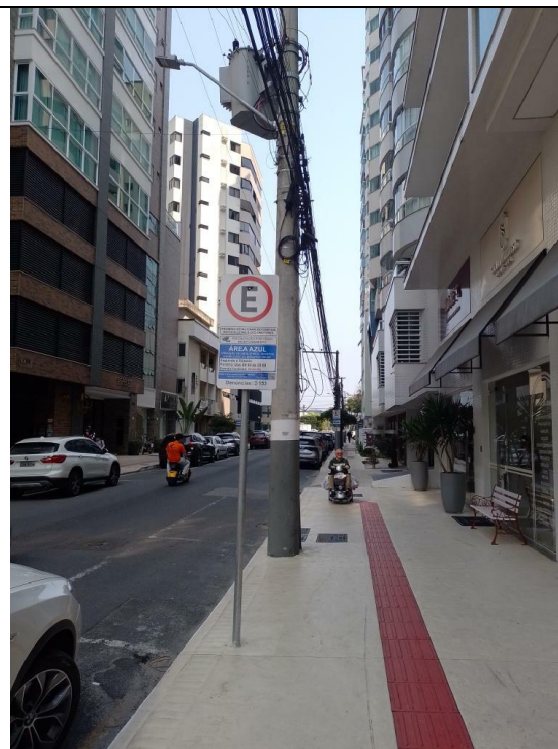
Ponto 17

Sinalização vertical íntegra e horizontal com desgaste.

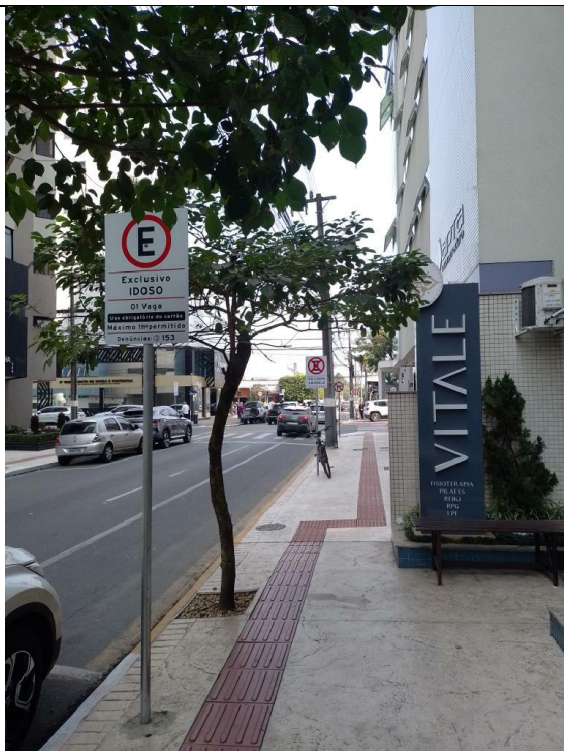
Ponto 18

Sinalização vertical íntegra e horizontal com desgaste.

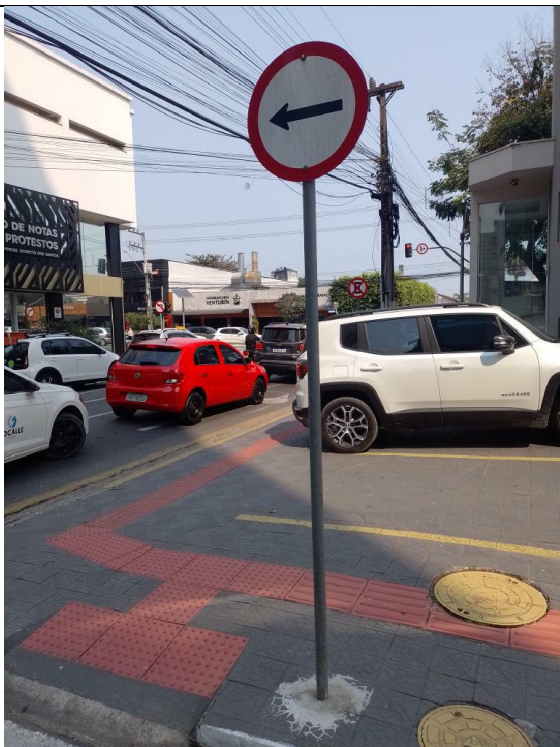
Ponto 20

Sinalização horizontal íntegra e vertical com rabisco.

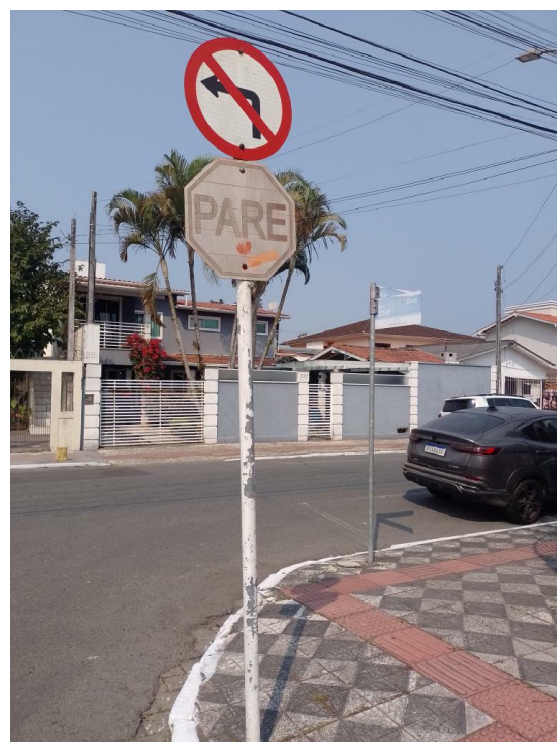
Ponto 24

Sinalização vertical íntegra e horizontal com pequenos desgastes.

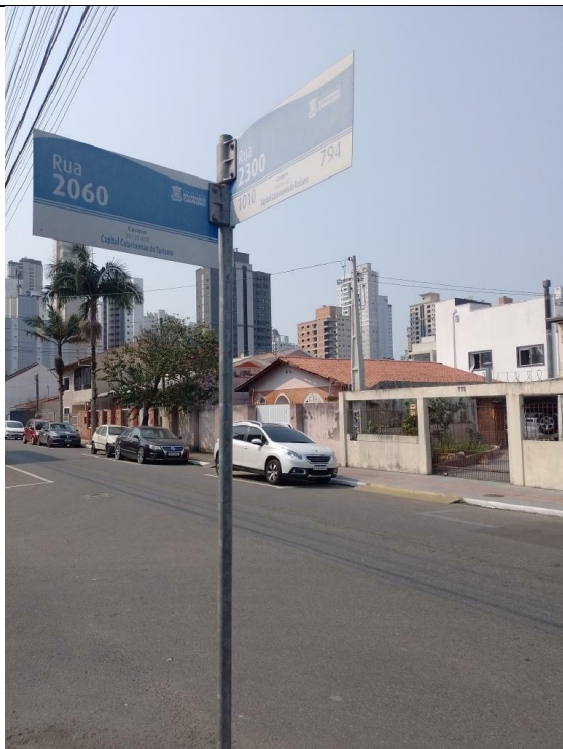
Ponto 25

Sinalização vertical e horizontal com desgastes.

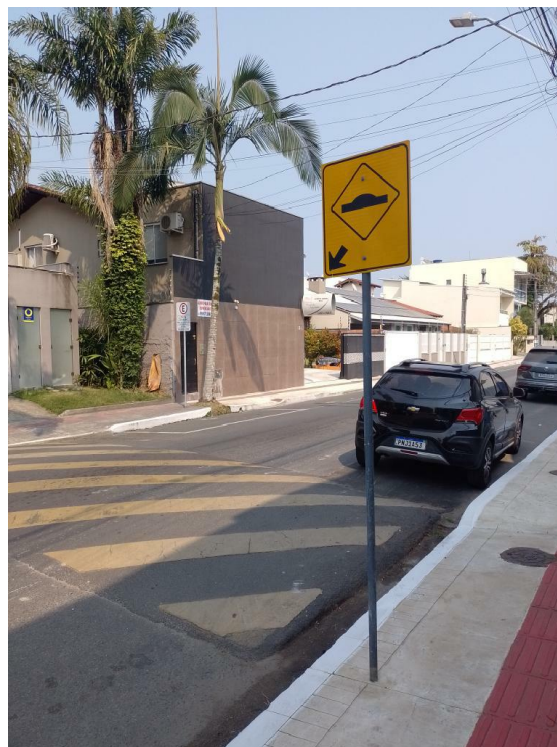
Ponto 25

Sinalização vertical íntegra e horizontal com pequenos desgastes.

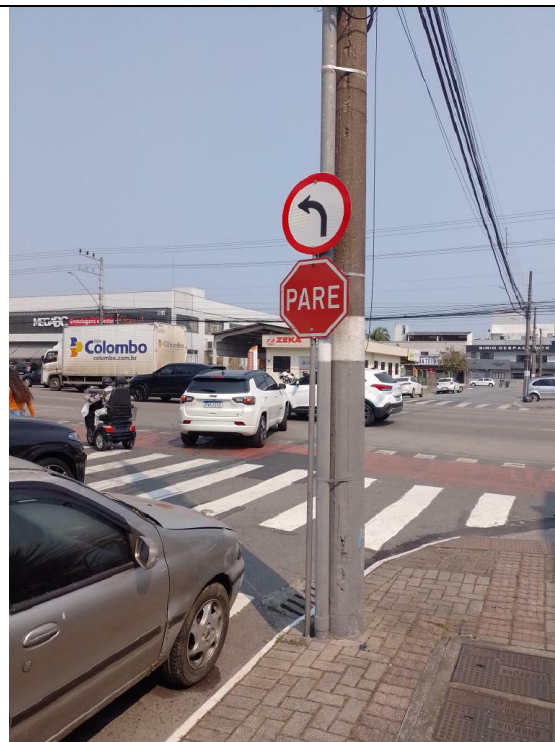
Ponto 29

Sinalização horizontal com desgaste.

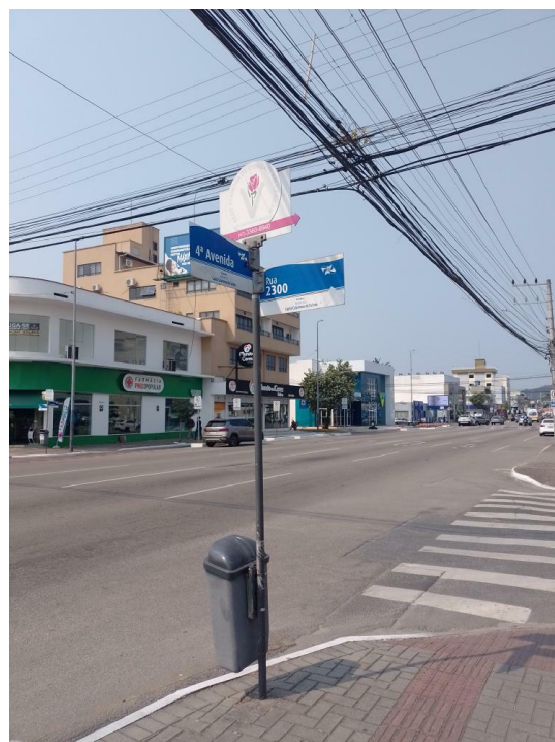
Ponto 30

Sinalização vertical íntegra e horizontal com pequenos desgastes.

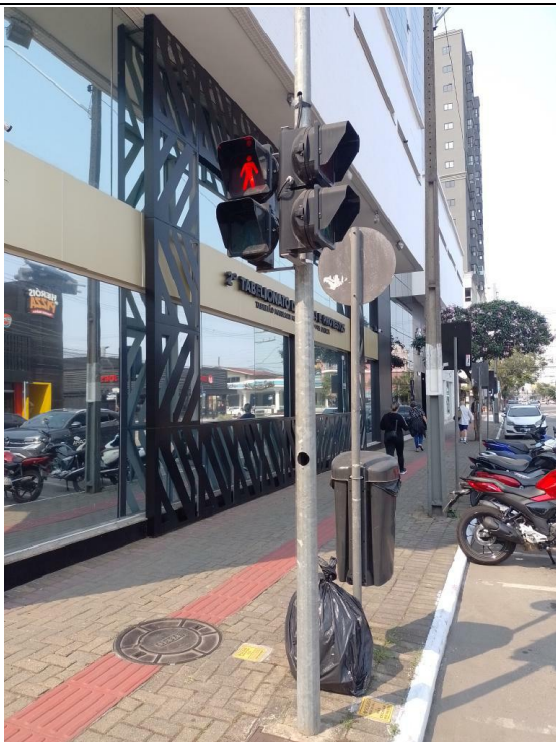
Ponto 41

Sinalização vertical íntegra e horizontal com falhas.

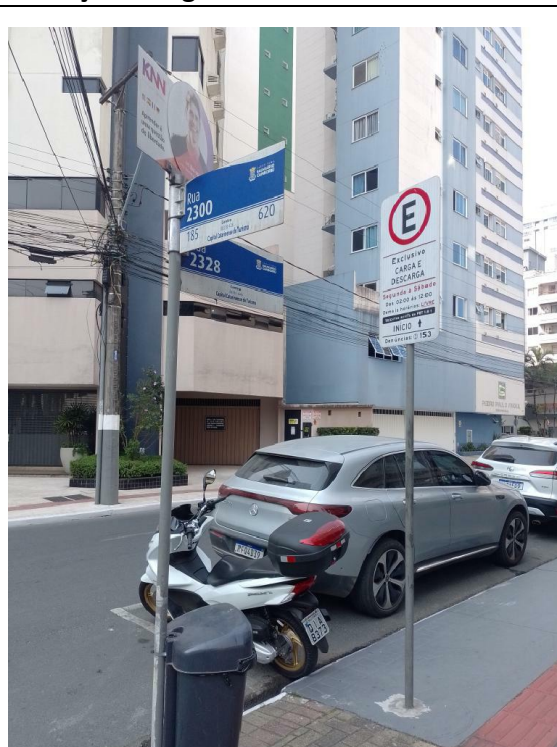
Ponto 42

Sinalização vertical íntegra e horizontal com pequenos desgastes.

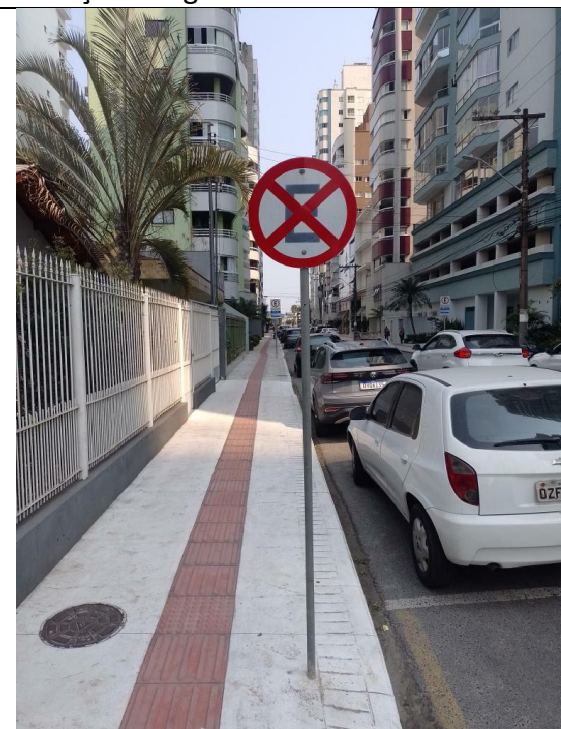
Ponto 46

Sinalização horizontal com desgaste.

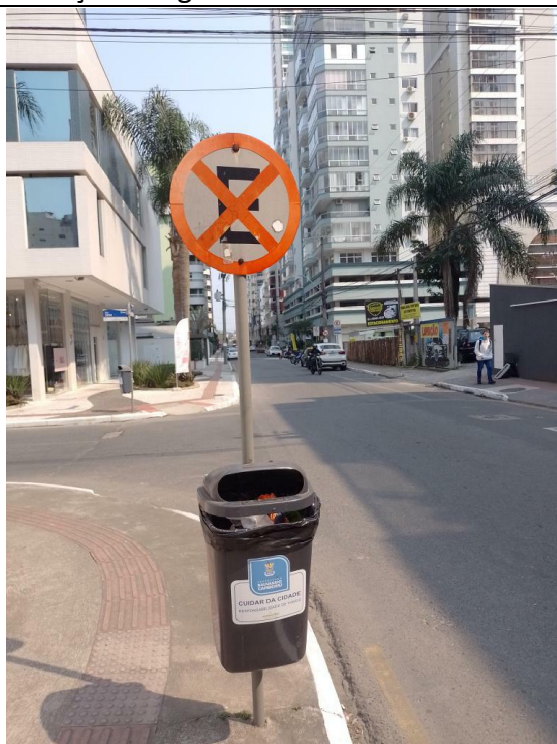
Ponto 49

Sinalização vertical com rabisco.

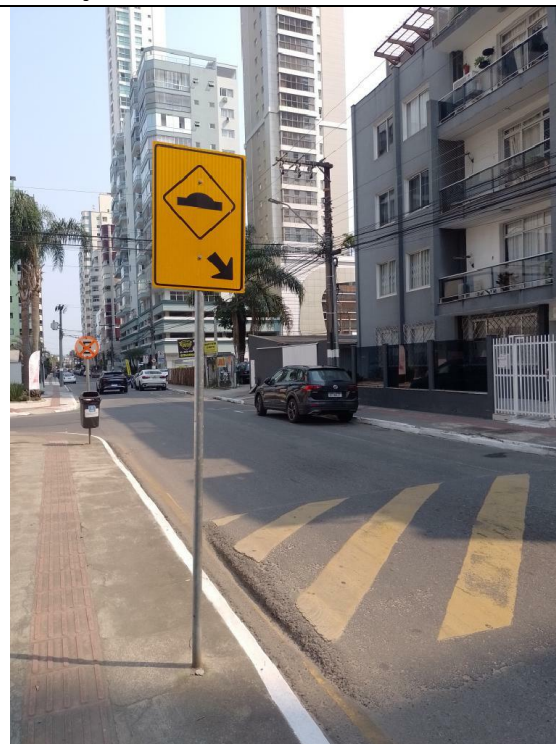
Ponto 49

Sinalização com desgaste.

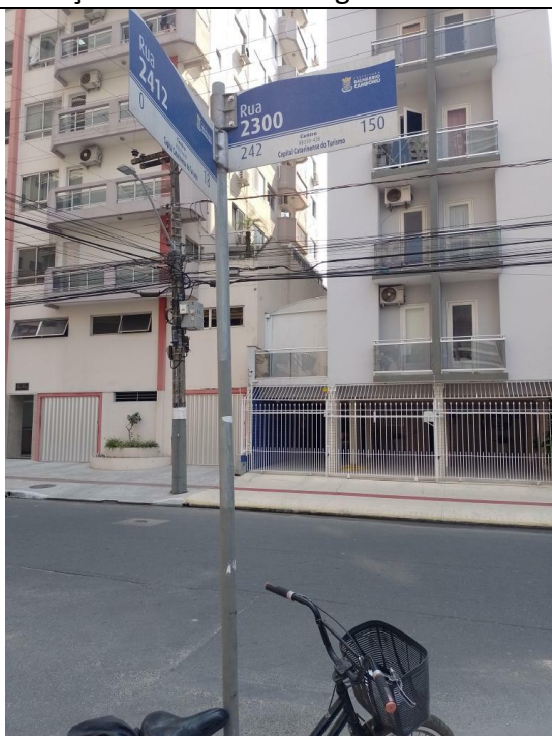
Ponto 52

Sinalização vertical com rabiscos.
