**VISTORIA CAUTELAR DAS CONDIÇÕES DAS VIAS
DO ENTORNO DA OBRA
PARA PRODUÇÃO ANTECIPADA DE PROVA**

OBRA:
KOCH SUPERMERCADOS

LOJA- SUPERKOCH
AV. 5ª Avenida, SN (lado direito da edificação nº 1070)
Bairro dos Municípios- Balneário Camboriú- SC

Balneário Camboriú-SC,
15 de abril de 2025

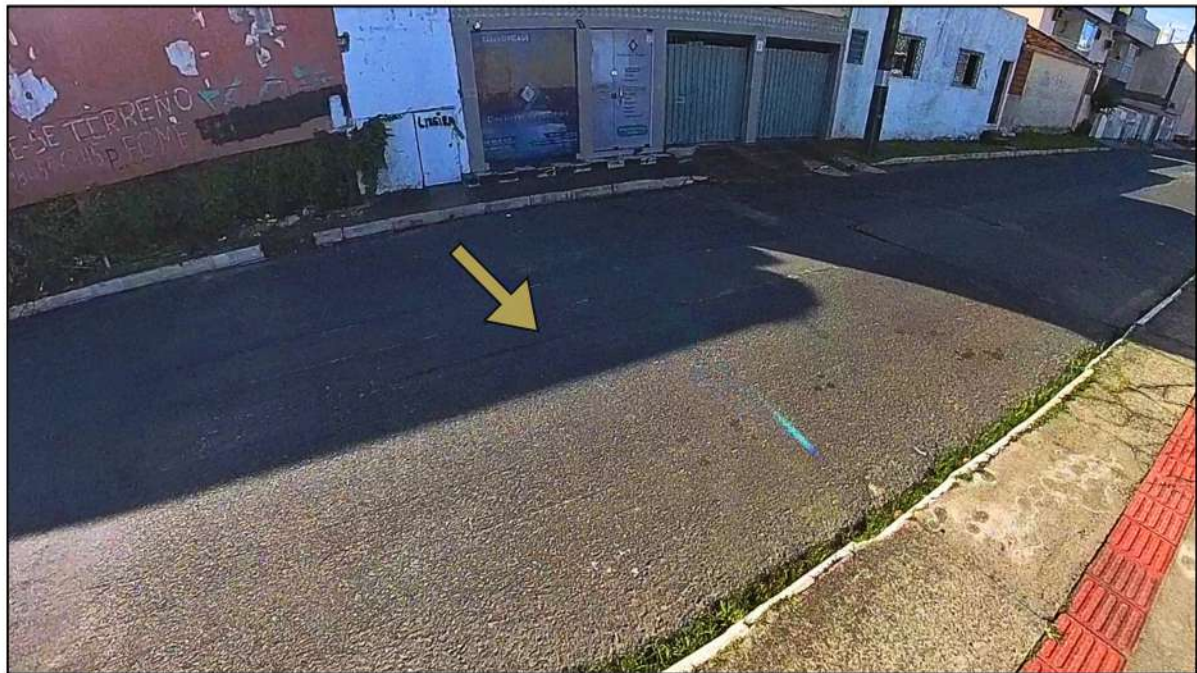
Figura 01- Marca de recorte no asfalto

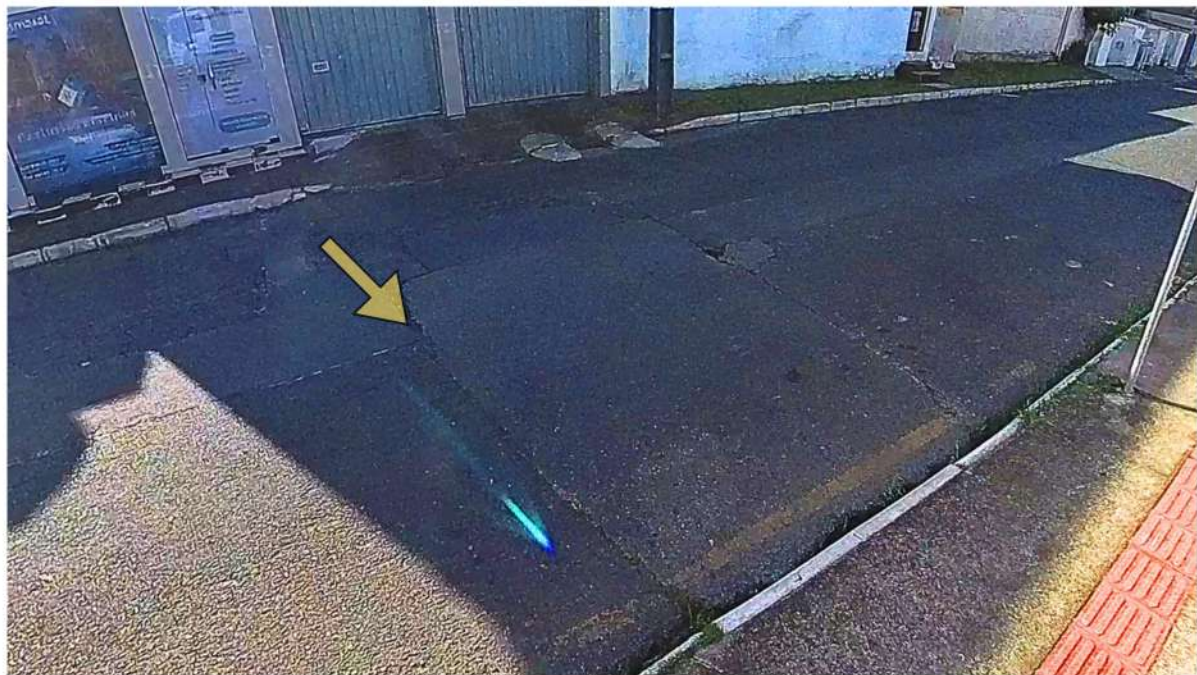
Figura 02- Marca de recorte no asfalto

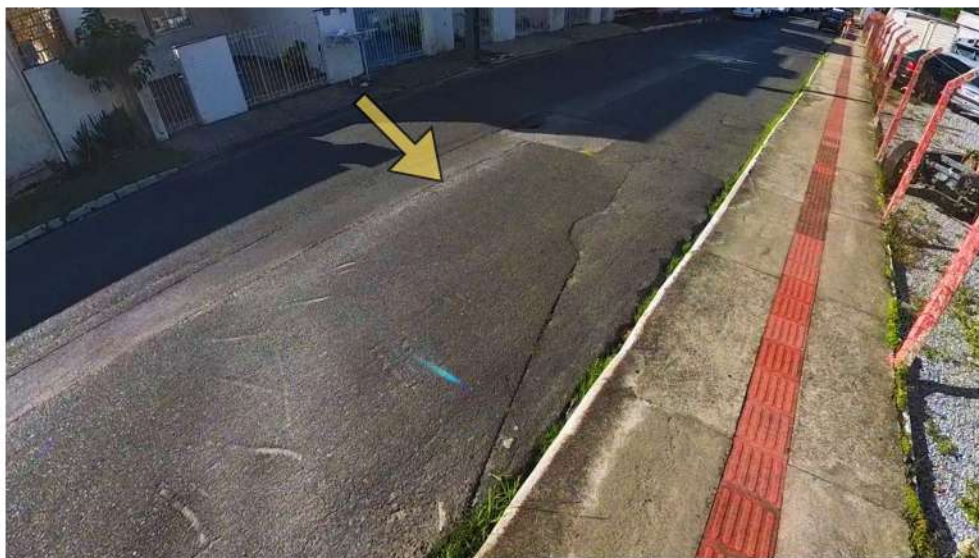
Figura 09- Marca de recorte no asfalto

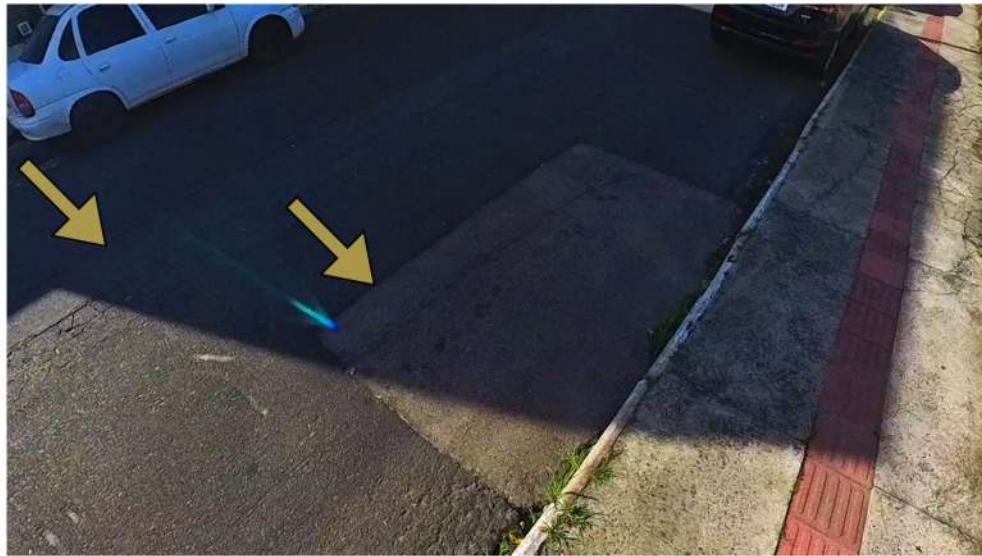
Figura 12- Marca de recorte no asfalto

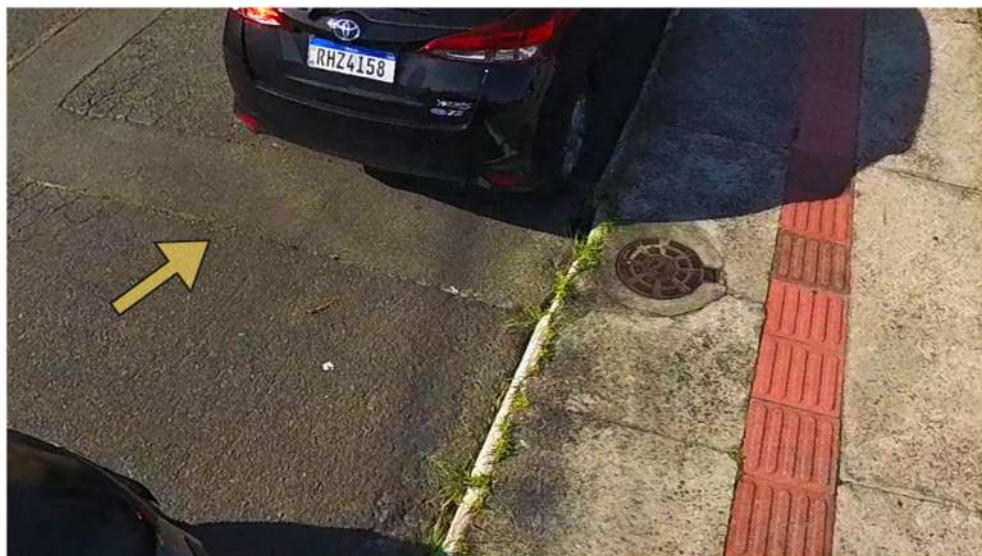
Figura 13- Marca de recorte no asfalto

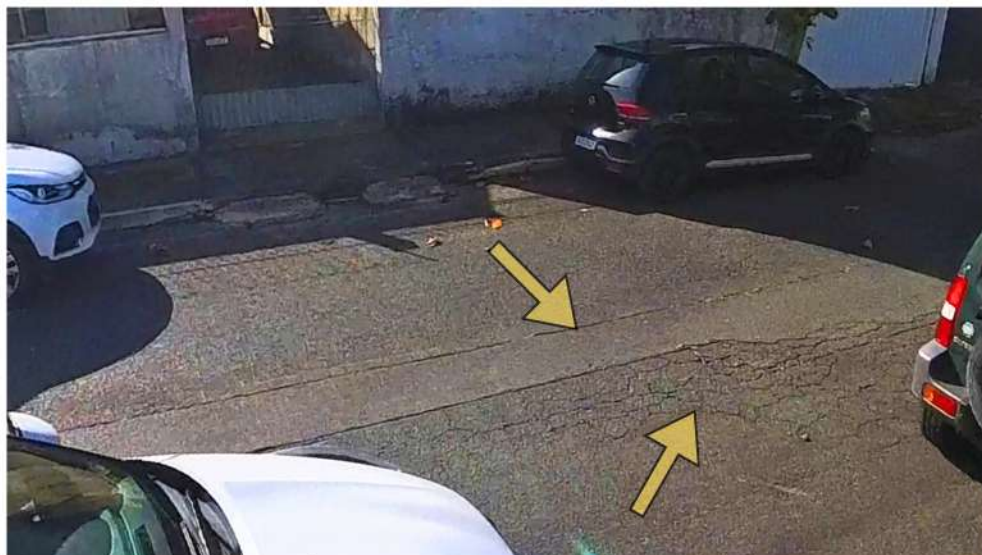
Figura 14- Marca de recorte no asfalto

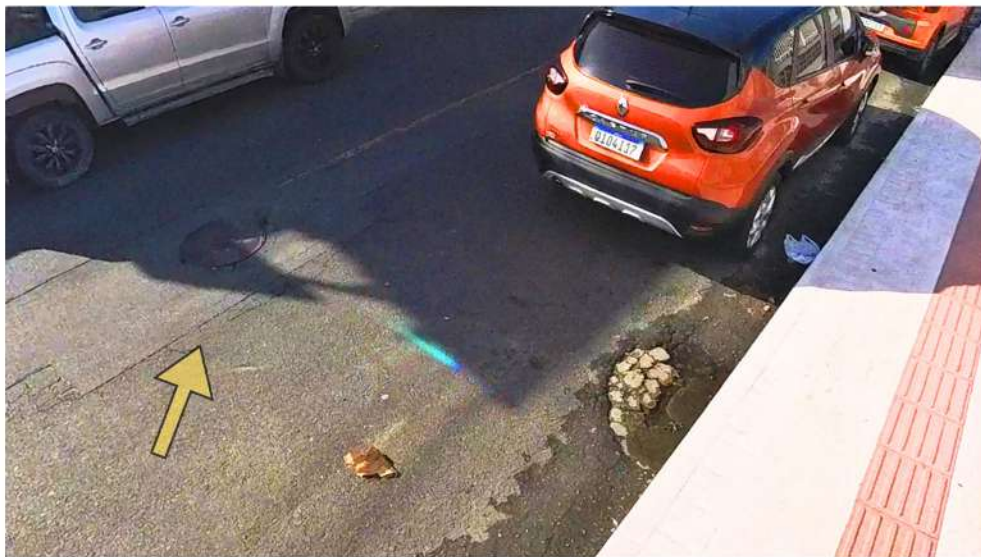
Figura 24- Marca de recorte no asfalto

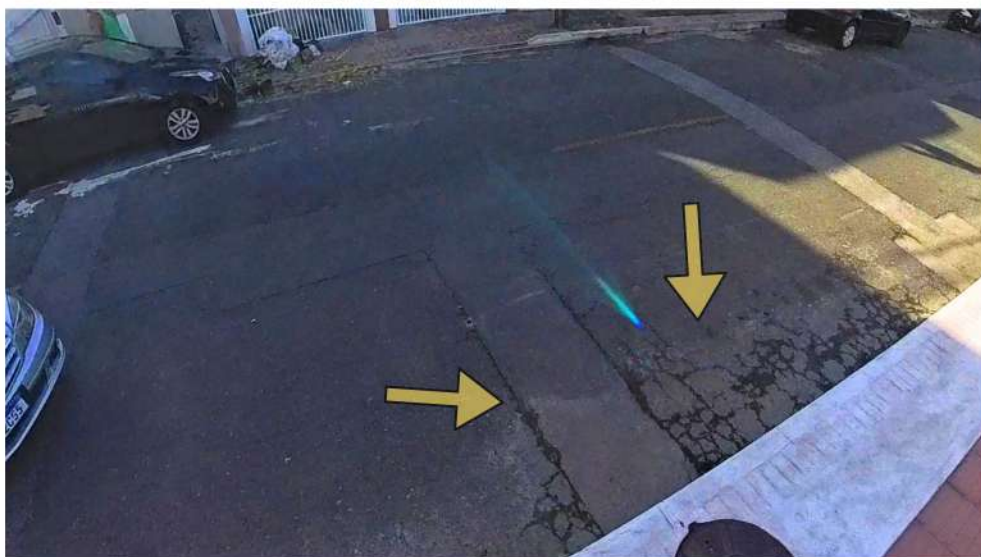
Figura 25- Marca de recorte no asfalto

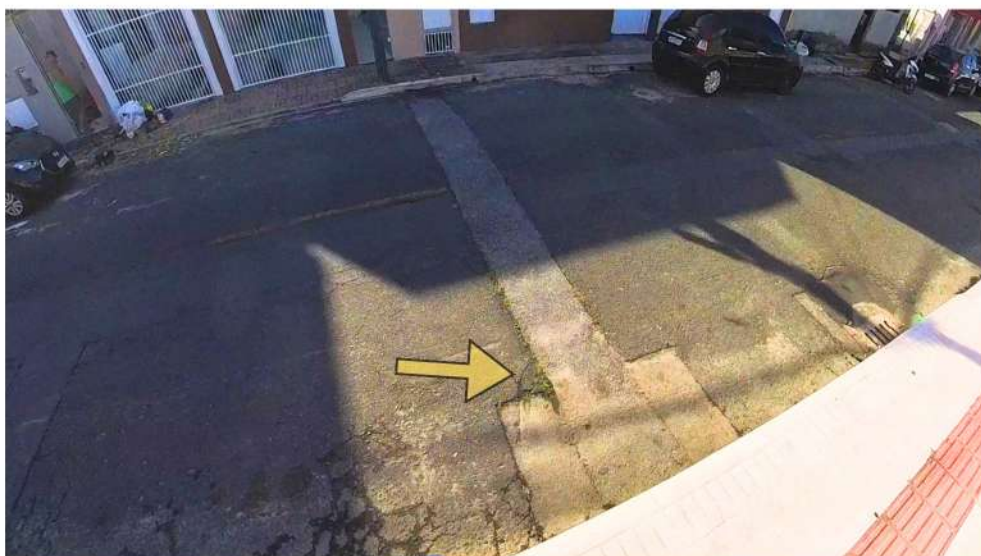
Figura 26- Marca de recorte no asfalto

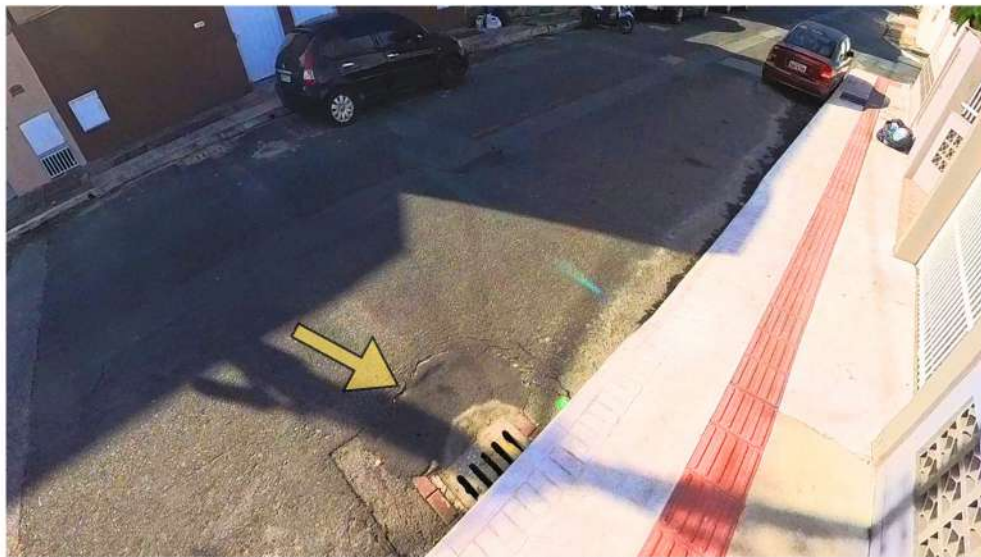
Figura 26- Marca de recorte no asfalto

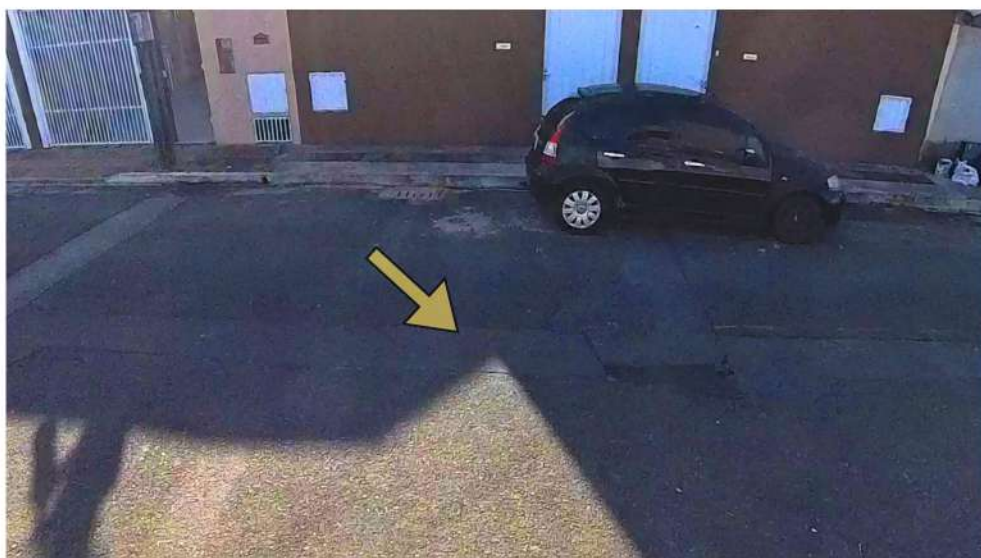
Figura 27- Marca de recorte no asfalto

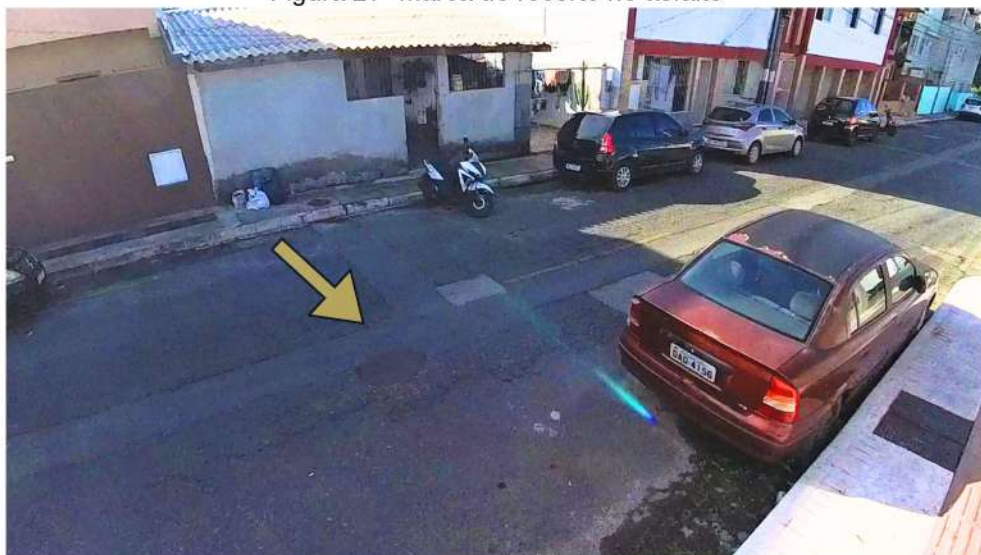
Figura 28- Marca de recorte no asfalto

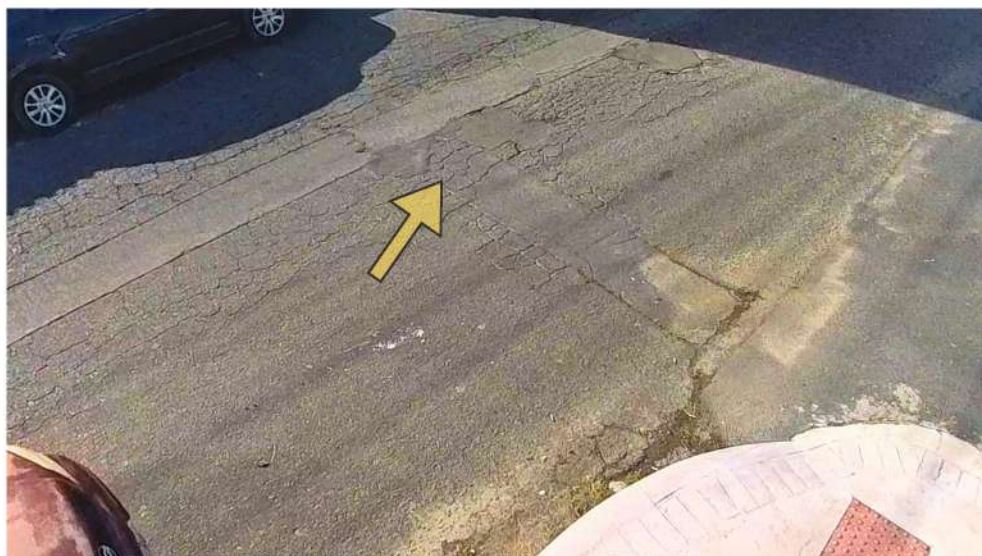
Figura 30- Marca de recorte no asfalto

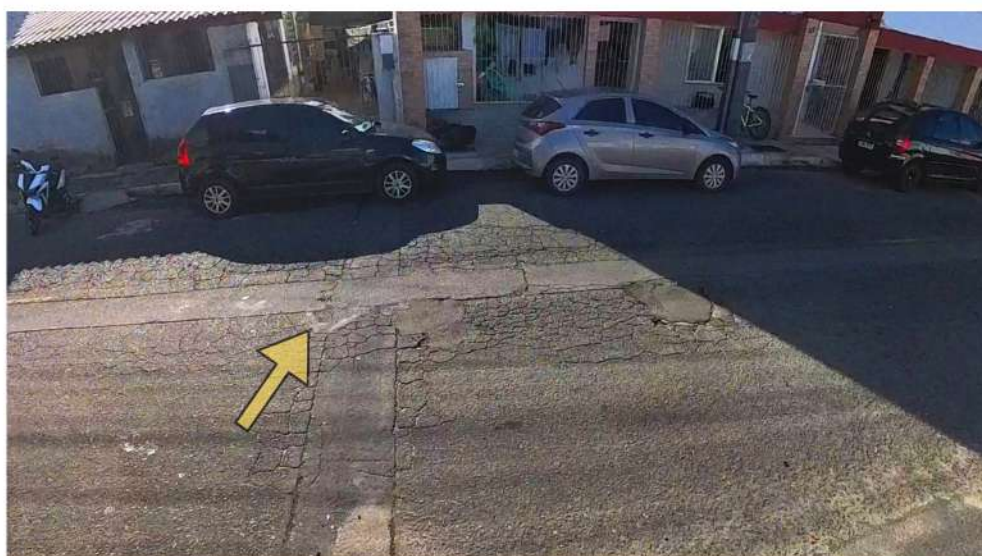
Figura 31- Marca de recorte no asfalto

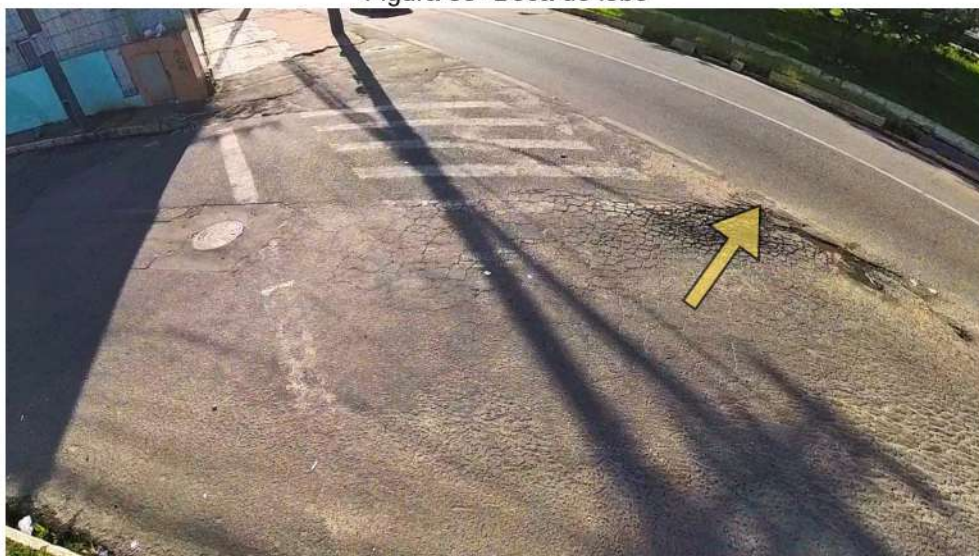
Apresenta também fissuras que se formam na superfície do pavimento, causadas por estresse acumulado, provocados por tráfego intenso, variações climáticas e problemas de construção.

Figura 36- Fissuras no asfalto ocasionados por tráfego intenso, variações climáticas e problemas de construção.

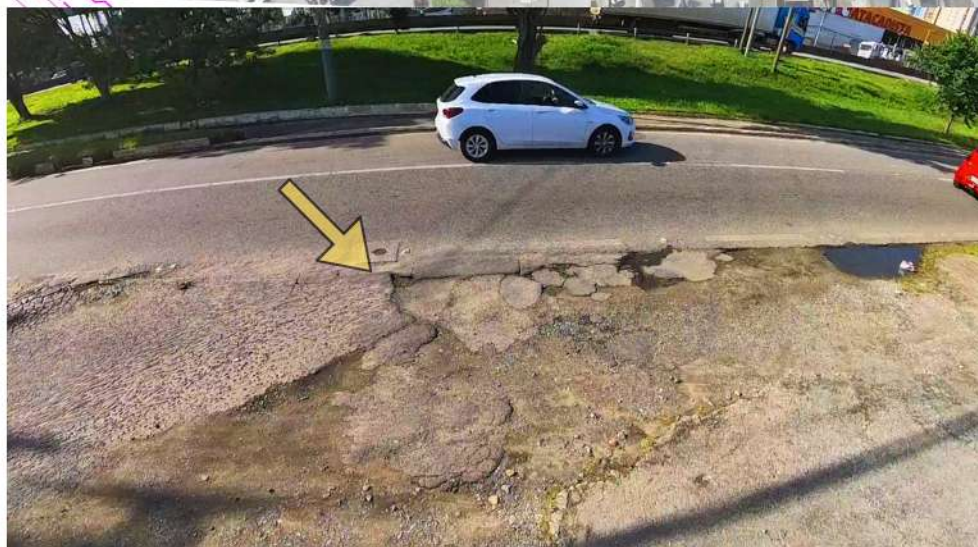
Figura 37- Fissuras no asfalto ocasionados por tráfego intenso, variações climáticas e problemas de construção.

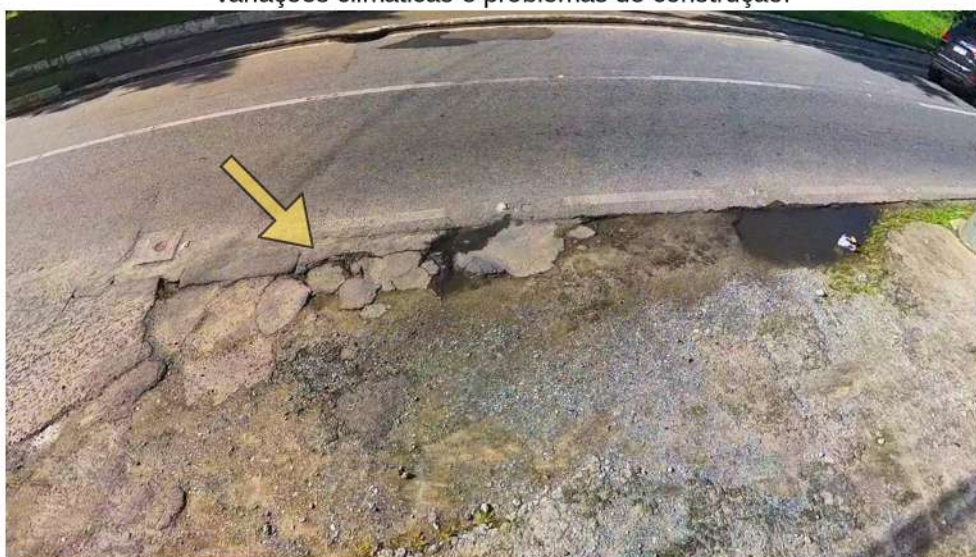
Figura 38- Fissuras no asfalto ocasionados por tráfego intenso, variações climáticas e problemas de construção.

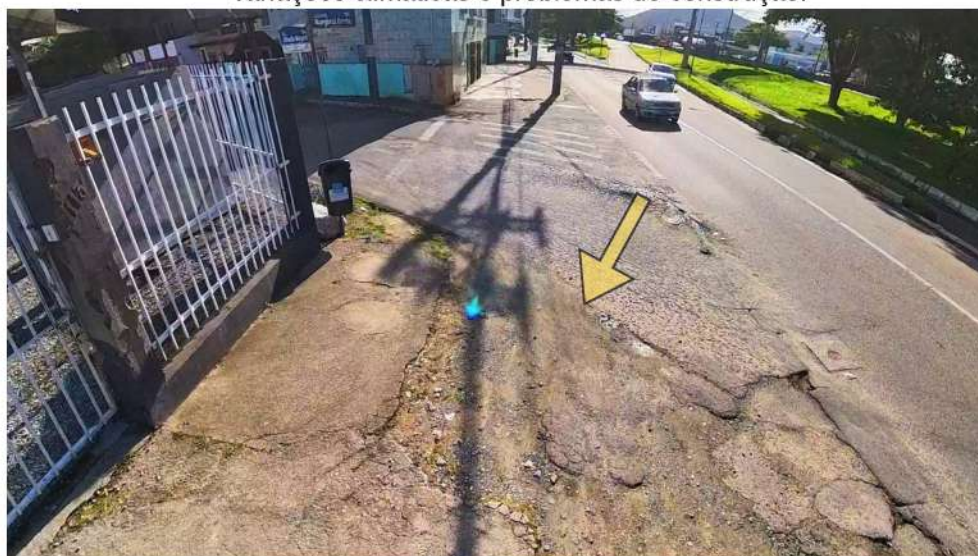
Figura 39- Fissuras no asfalto ocasionados por tráfego intenso, variações climáticas e problemas de construção.

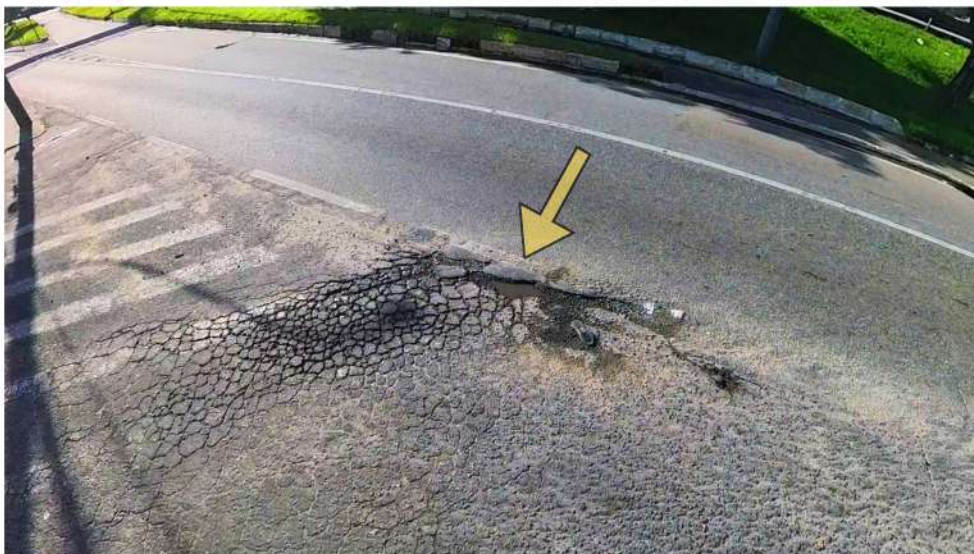
Figura 40- Fissuras no asfalto ocasionados por tráfego intenso, variações climáticas e problemas de construção.

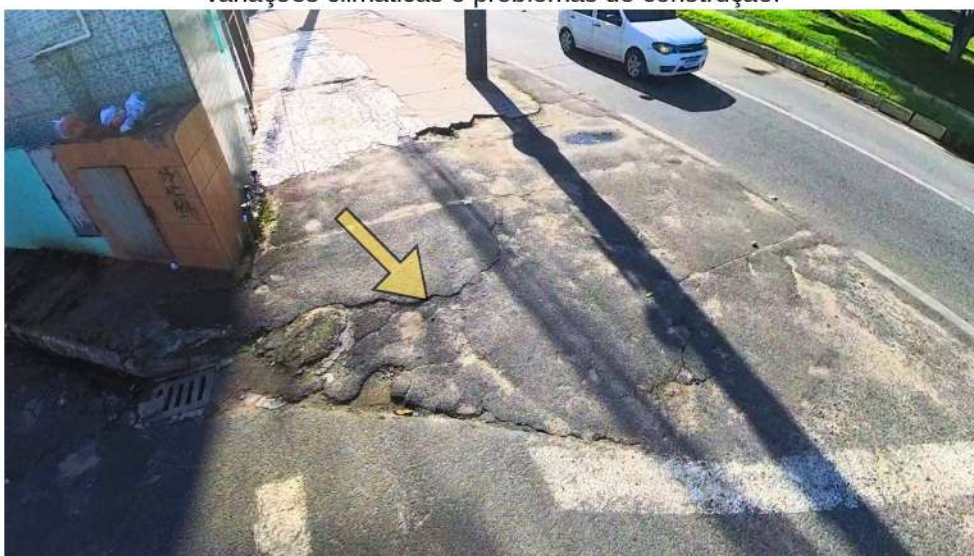
Figura 41- Patologias no asfalto aplicado no passeio público

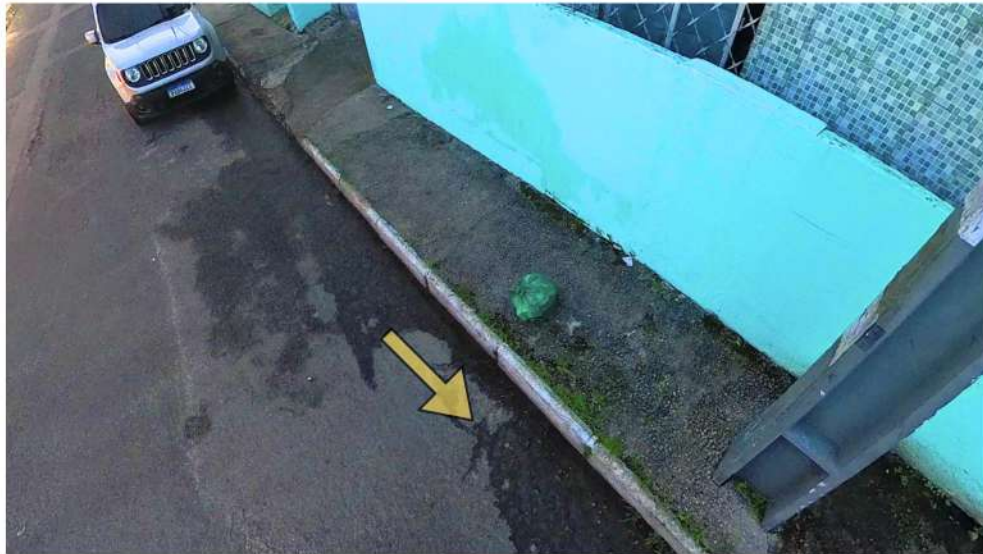
Figura 43 Marca de recorte no asfalto

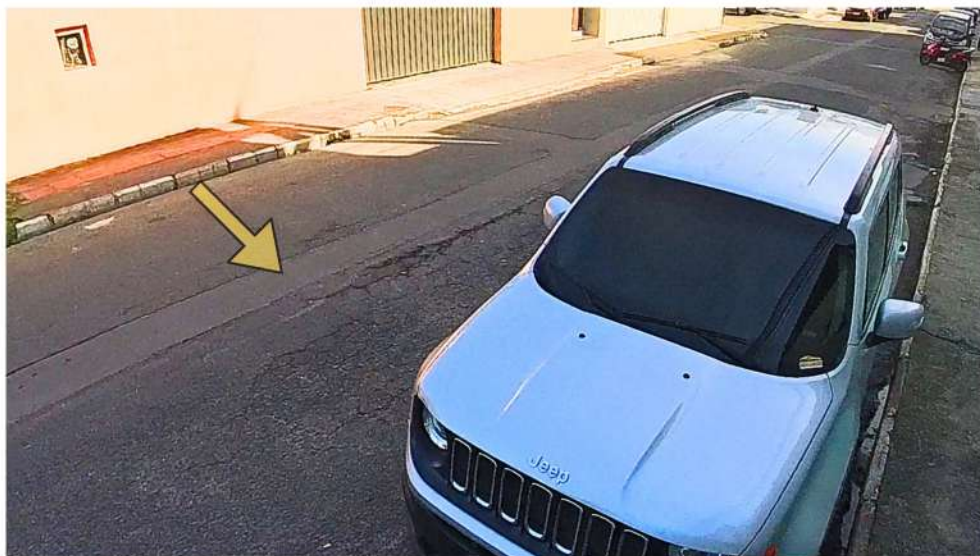
Figura 44- Marca de recorte no asfalto e rachaduras nesse trecho

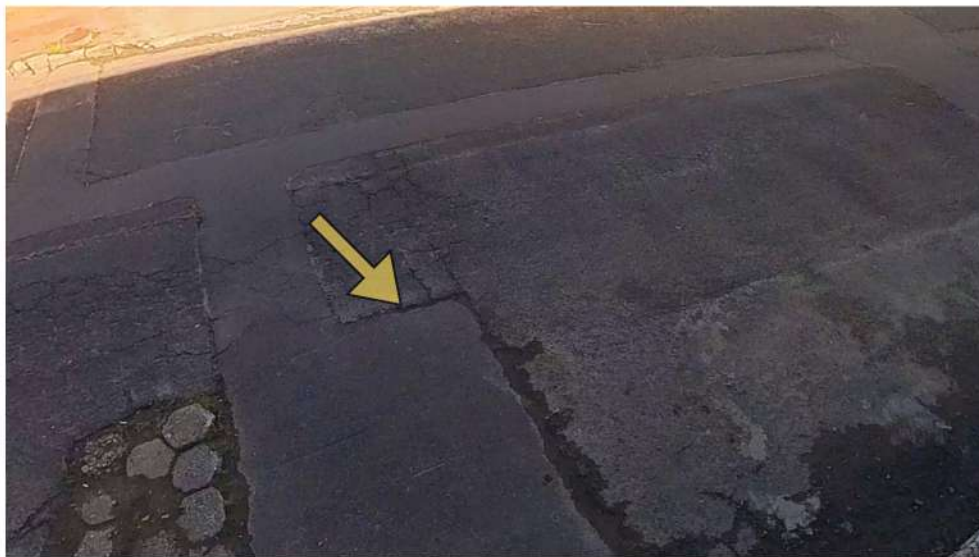
Figura 46- Marca de recorte no asfalto

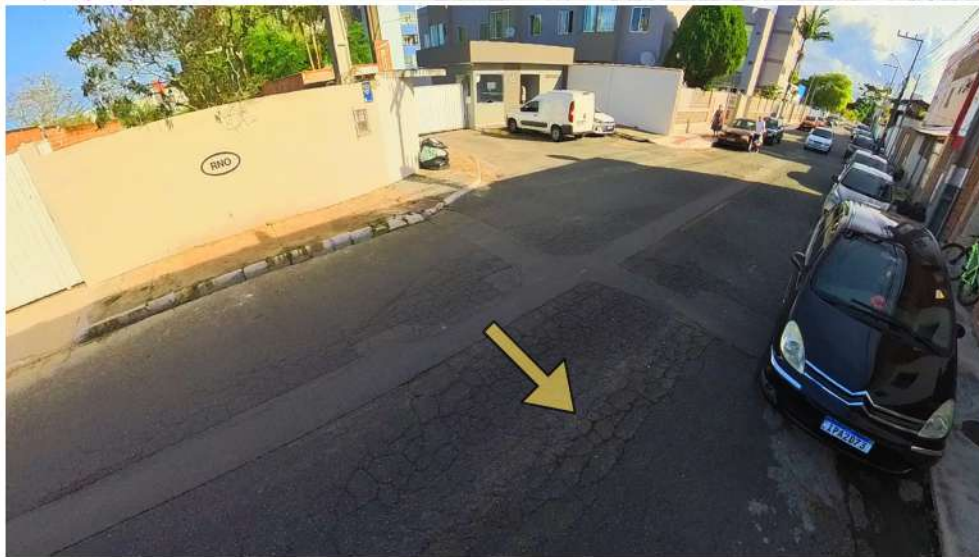
Figura 49- Fissuras na pavimentação

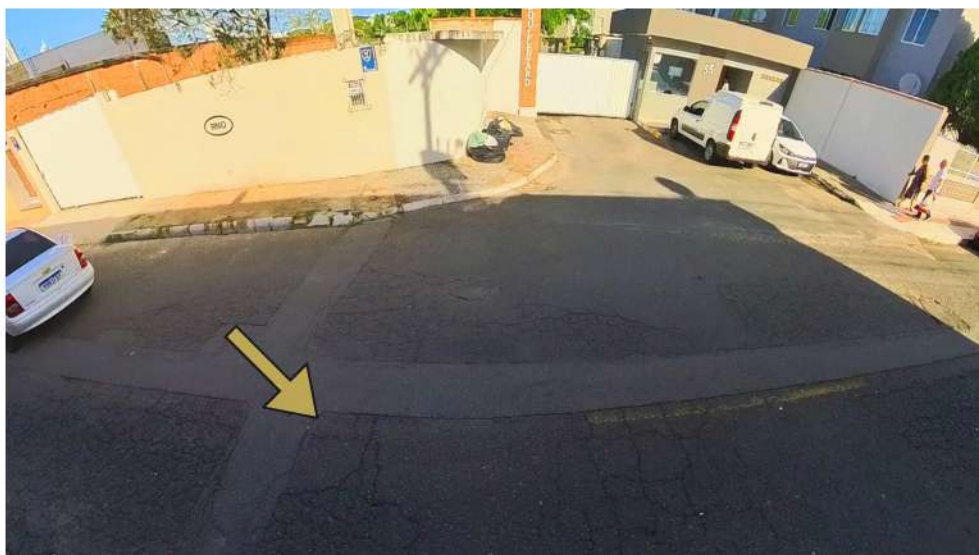
Figura 50- Marca de recorte no asfalto

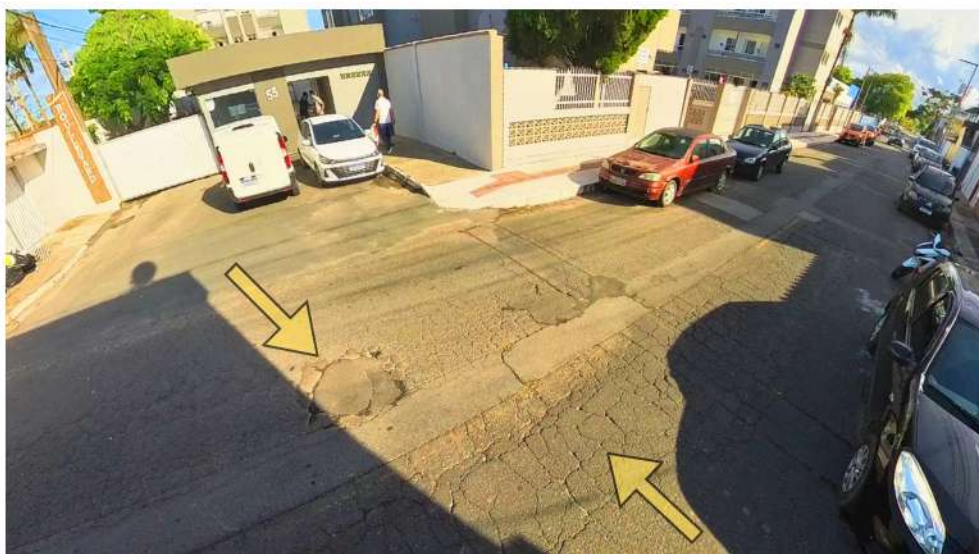
Figura 51- Remendos e fissuras nesse trecho

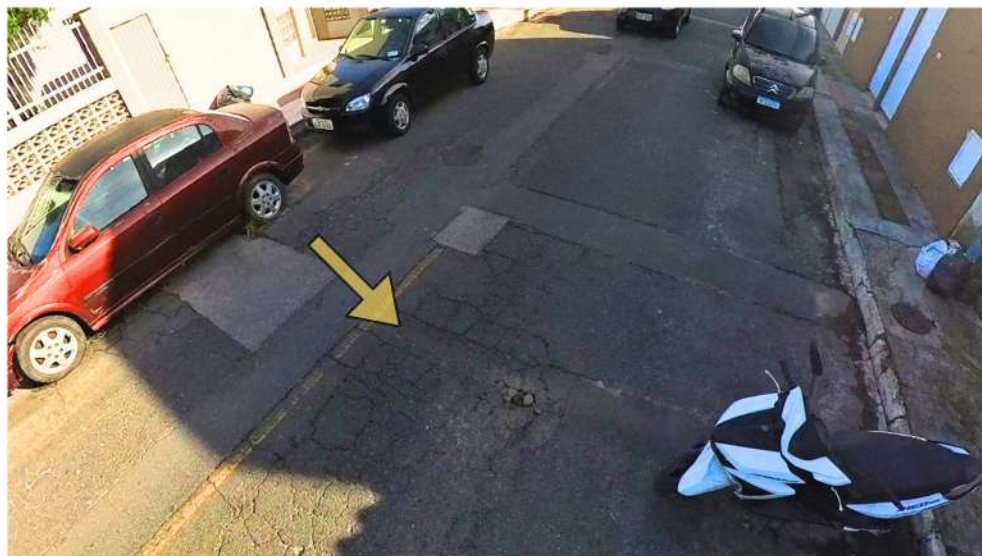
Figura 52- Fissuras na pavimentação

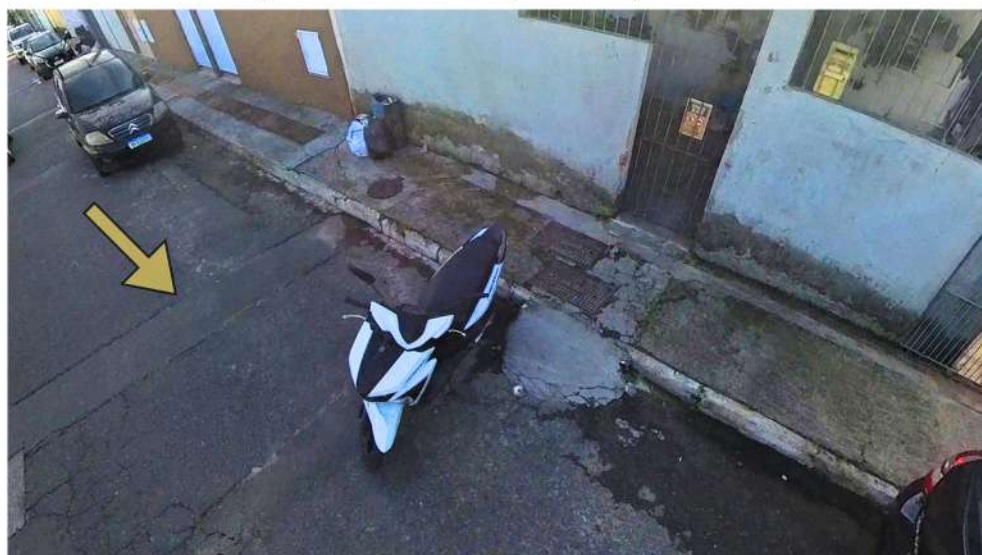
Figura 53- Marca de recorte no asfalto

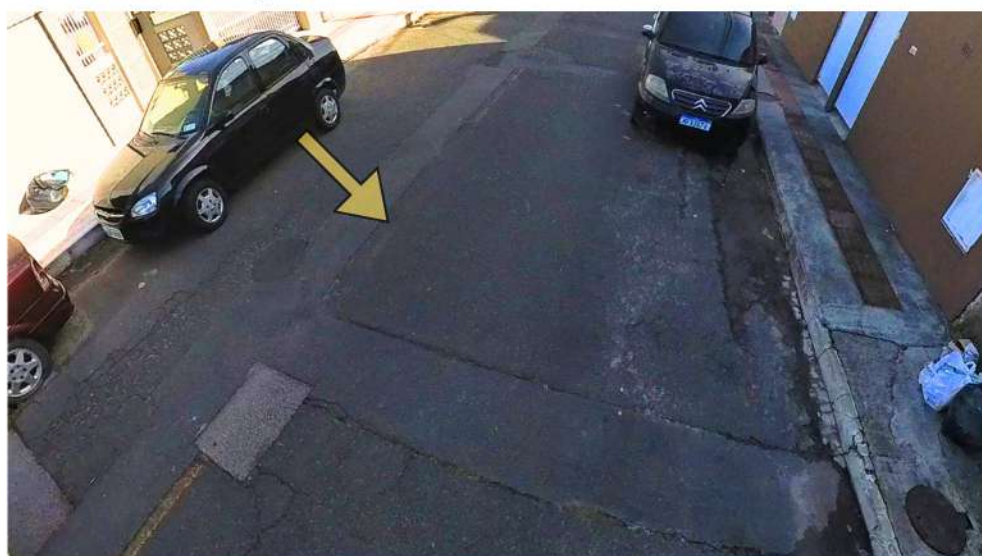
Figura 54- Marca de recorte no asfalto

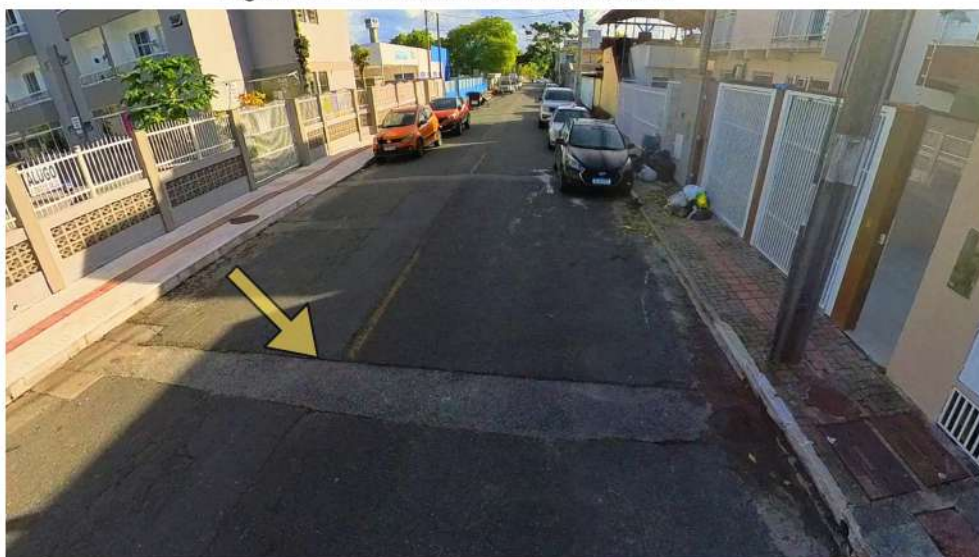
Figura 57- Marca de recorte no asfalto

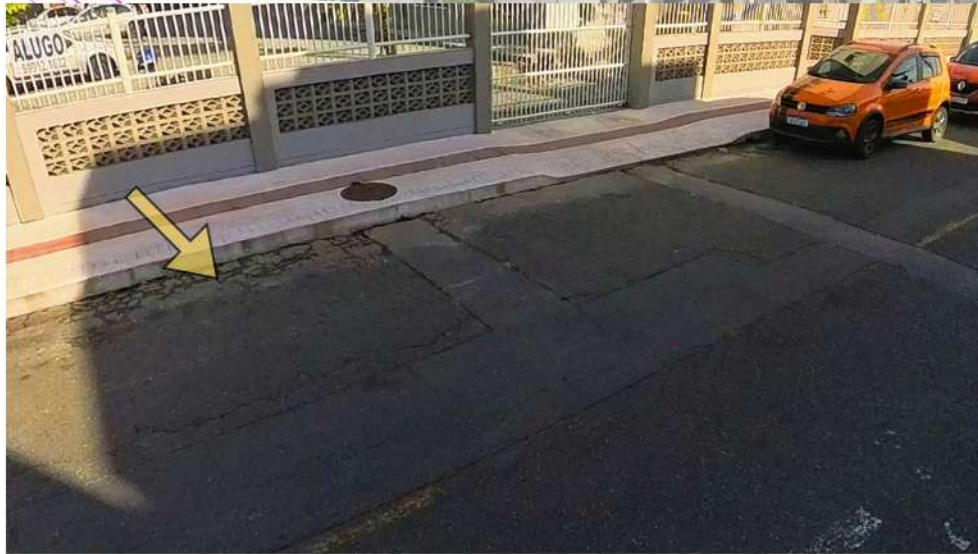
Figura 58- apresenta fissuras

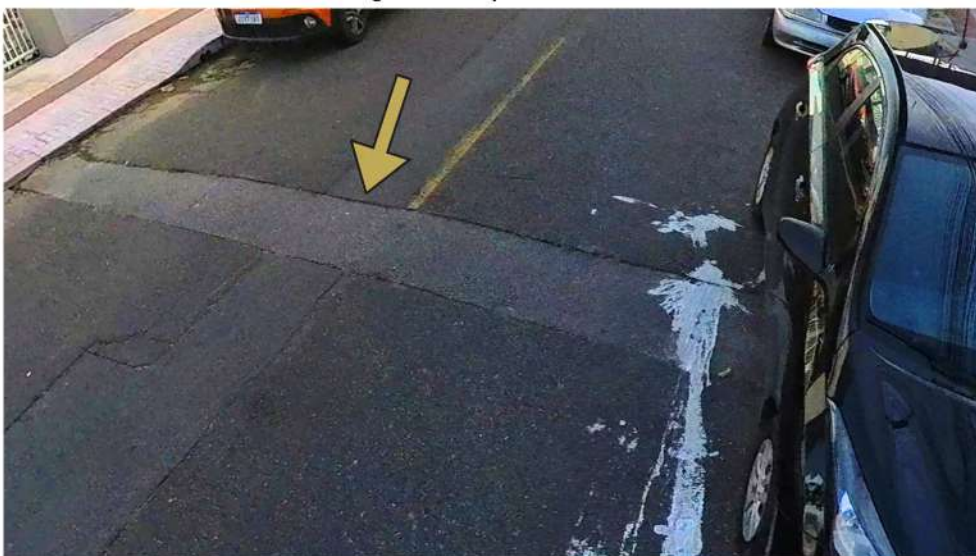
Figura 59- Marca de recorte no asfalto

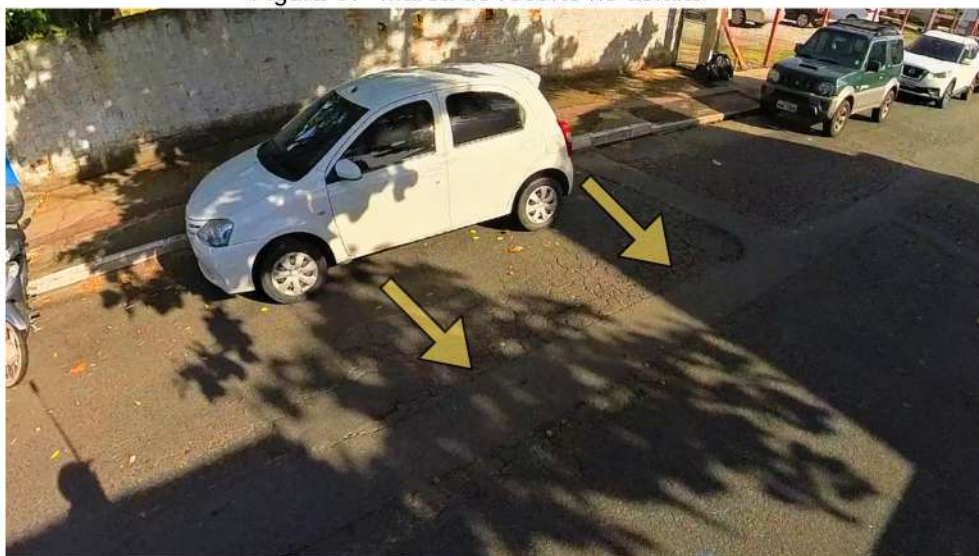
Figura 68- Marca de recorte no asfalto e presença de fissuras

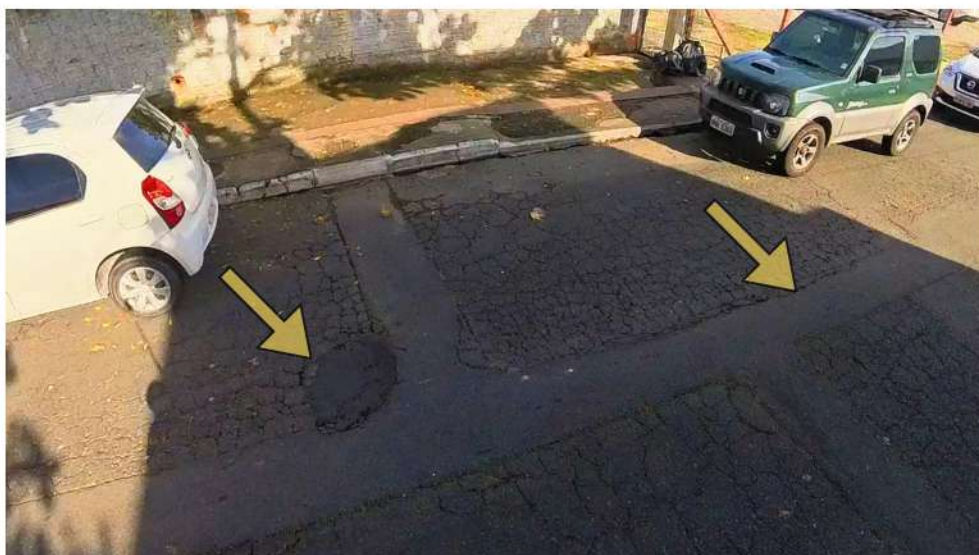
Figura 69- Marca de recorte no asfalto

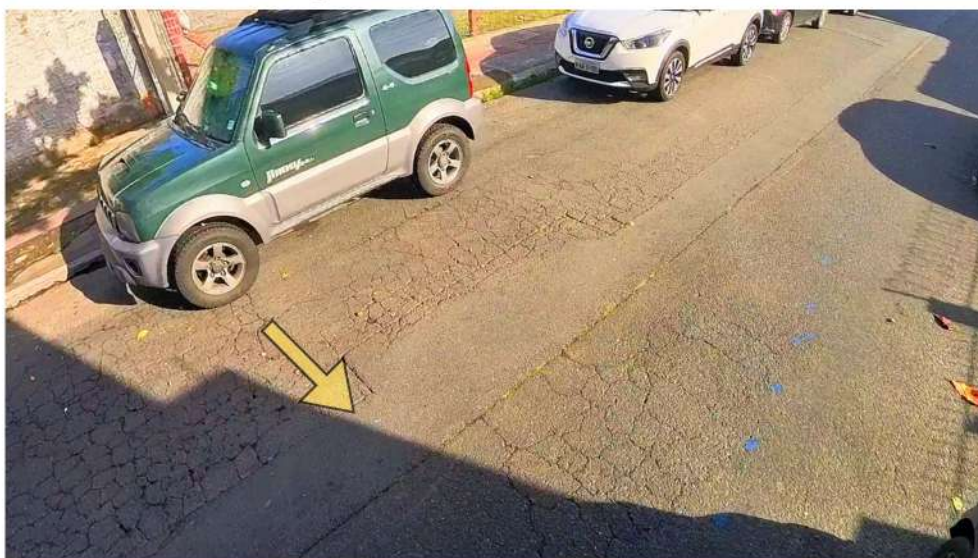
Figura 71- Marca de recorte no asfalto

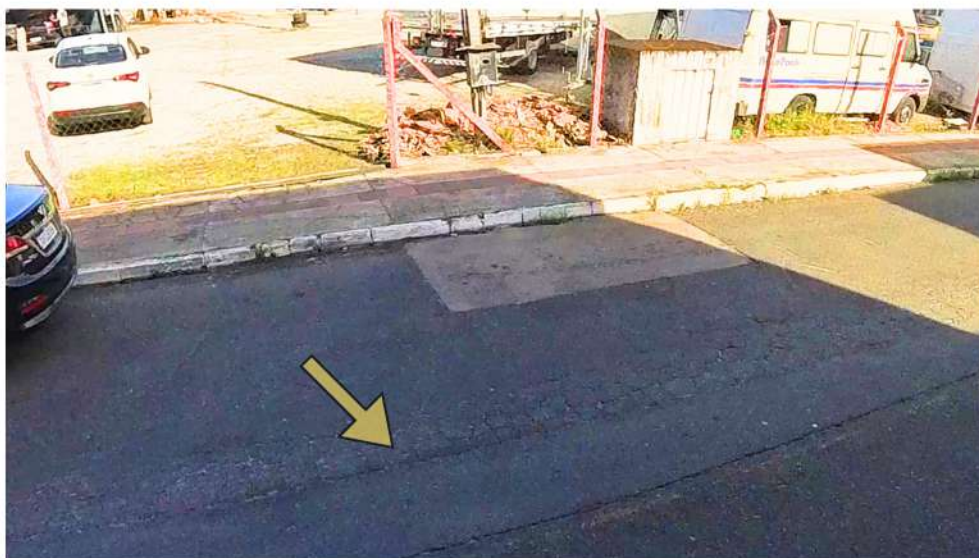
Figura 73- Marca de recorte no asfalto

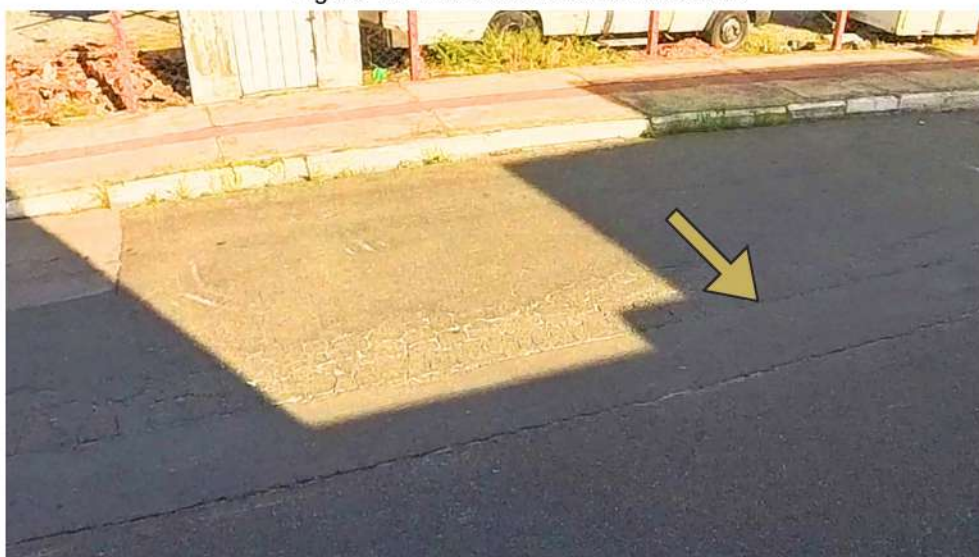
Figura 74- Marca de recorte no asfalto

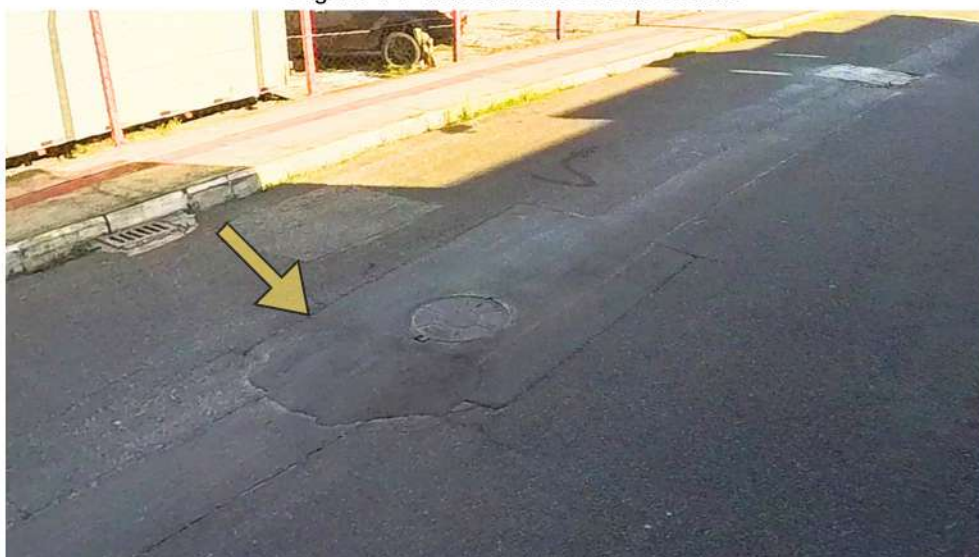
Figura 75- Marca de recorte no asfalto

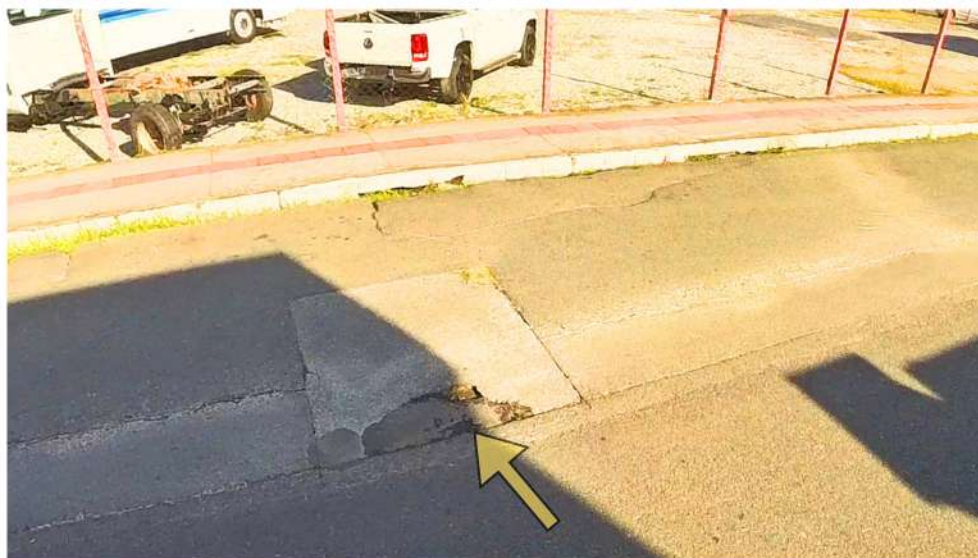
Figura 79- Marca de recorte no asfalto

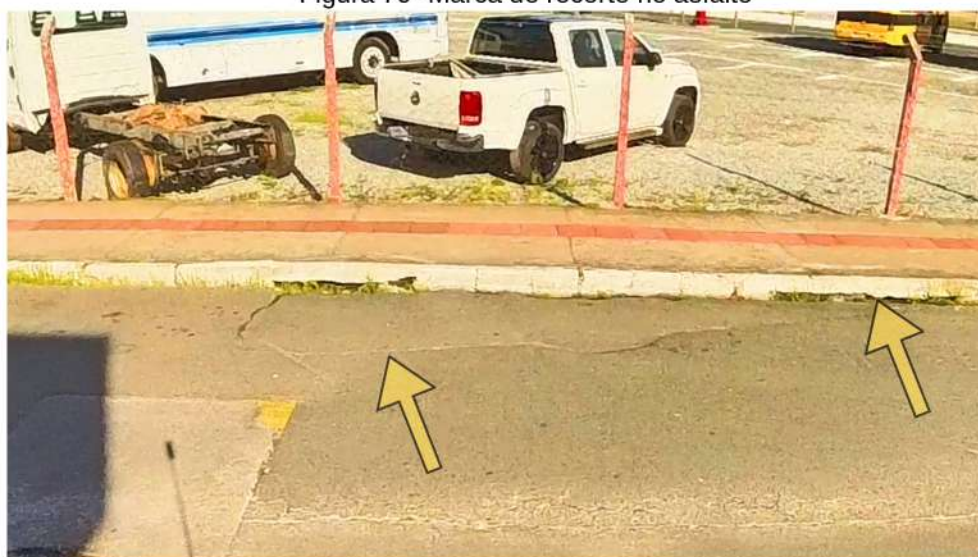
Figura 80- Marca de recorte no asfalto
