**VISTORIA CAUTELAR DAS CONDIÇÕES DAS VIAS
DO ENTORNO DA OBRA
PARA PRODUÇÃO ANTECIPADA DE PROVA**

OBRA:
KOCH SUPERMERCADOS

LOJA- SUPERKOCH
AV. 5ª Avenida, SN (lado direito da edificação nº 1070)
Bairro dos Municípios- Balneário Camboriú- SC

Balneário Camboriú-SC,
15 de abril de 2025

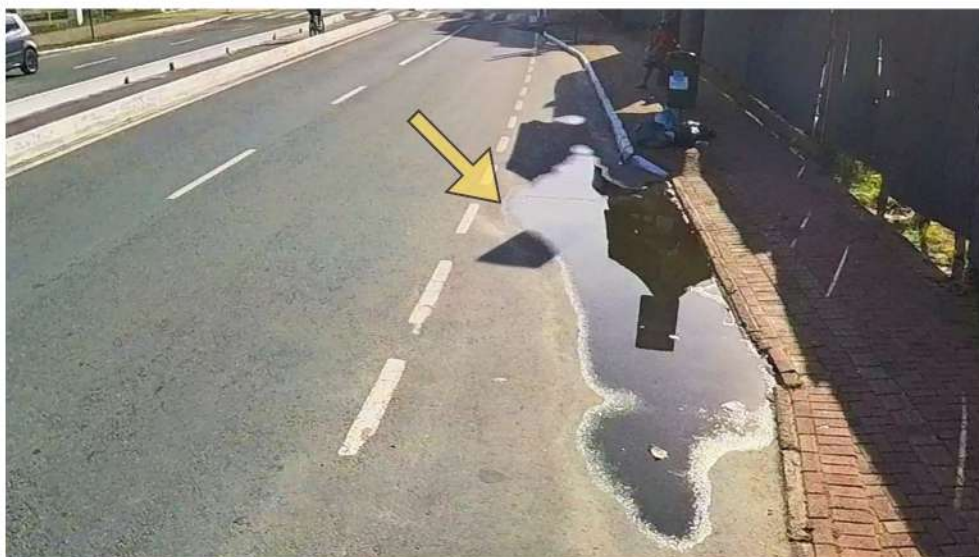
Figura 112- Acúmulo de água na pavimentação - Acesso da futura obra

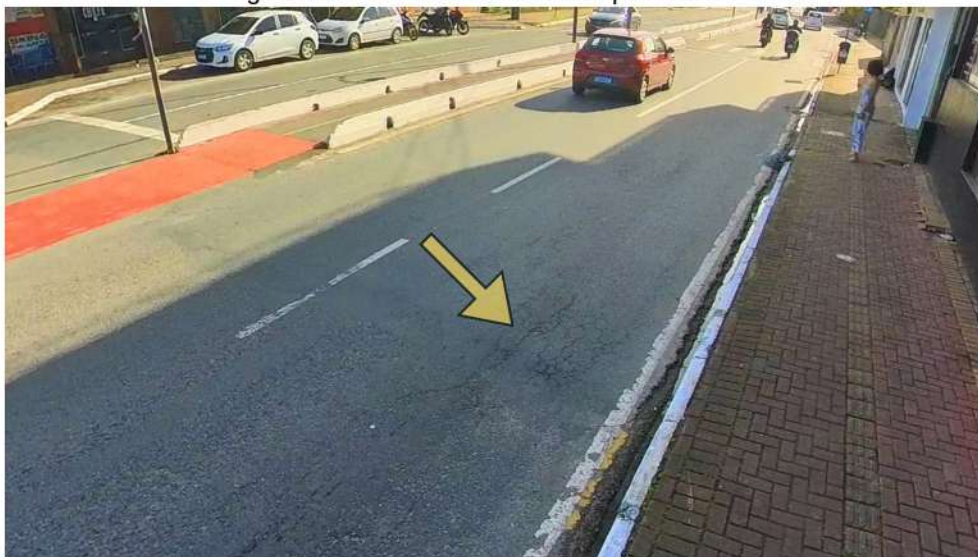
Figura 121- Fissuras no pavimento

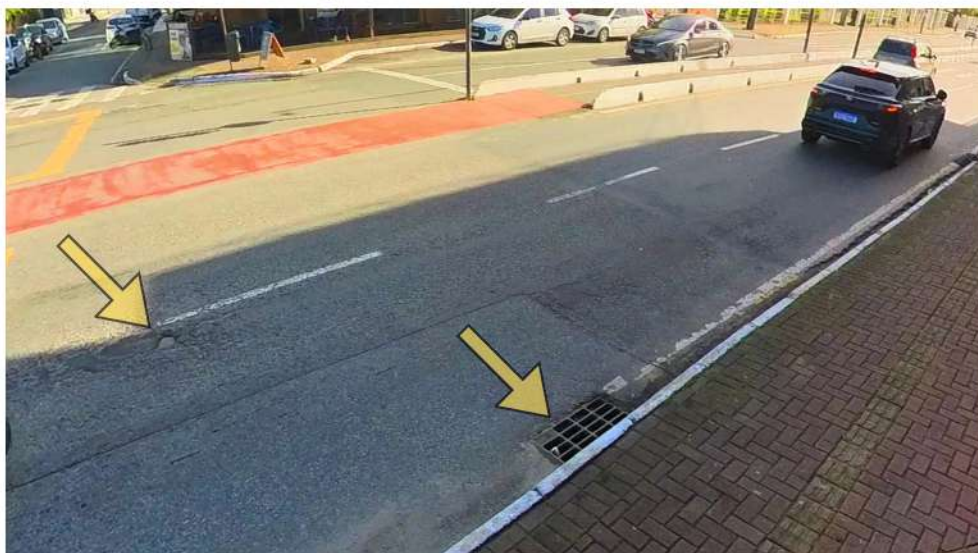
Figura 122- Buraco no pavimento

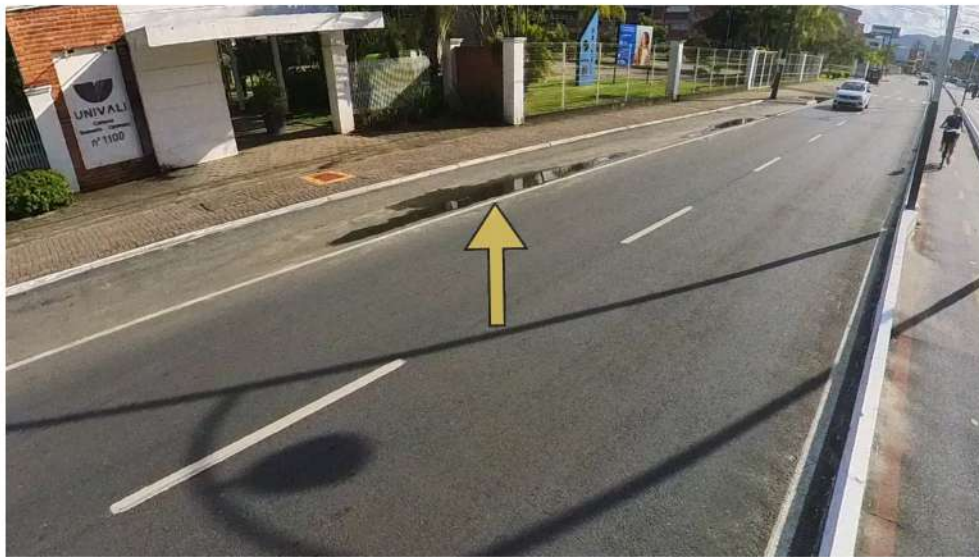
Figura 132- Água acumulada na rua

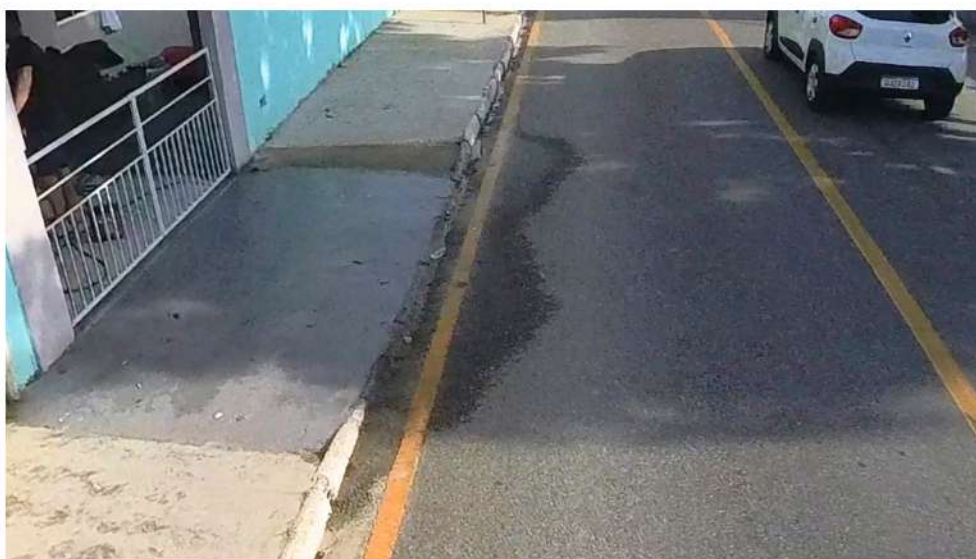
Figura 159- Acumulo de água

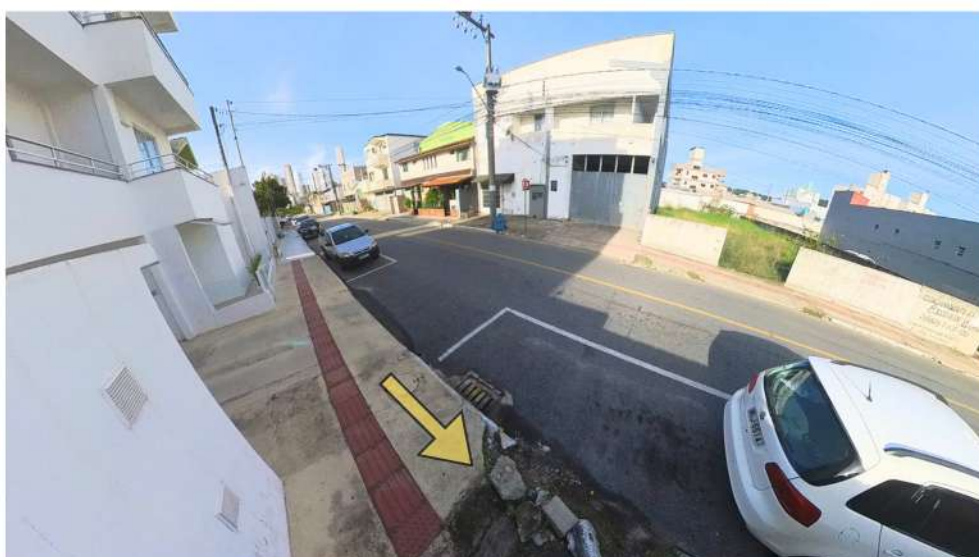
Figura 184- pavimento danificado do passeio

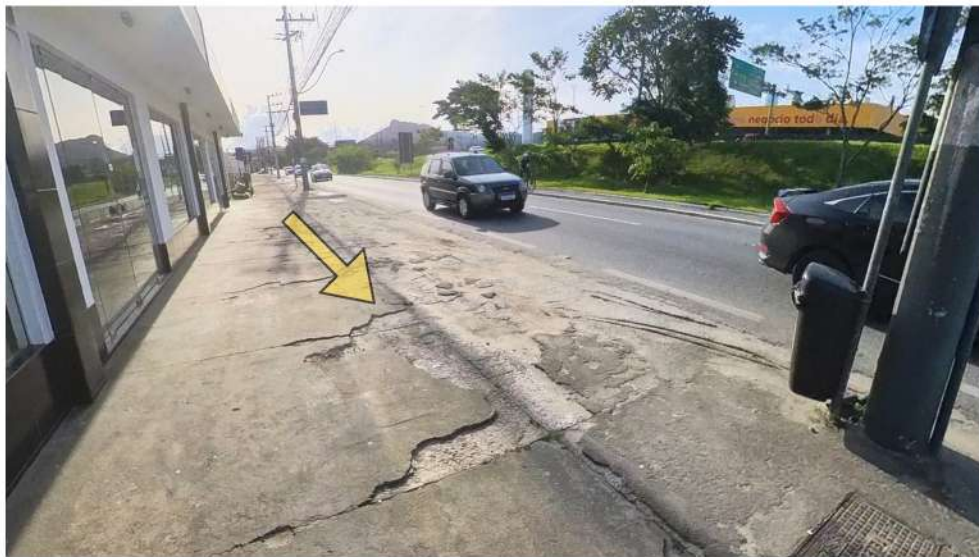
Figura 197-pavimento do passeio danificado
