# **ANÁLISE DE INTERFERÊNCIA NA DRENAGEM PLUVIAL**

Eu, Rudis Cabral, solteiro, portador do RG 184.031 - SESP SC e CPF 181.368.349-20, venho por meio deste como responsável legal pela empresa RUDIS CABRAL ADMINISTRADORA DE BENS LTDA CNPJ 11.683.502/0001-80, proprietária do imóvel de DIC 41759 (Inscrição Imobiliária n.º02.01.009.0942) esclarecer a respeito à análise da manifestação da Comissão de Estudo de Impacto de Vizinhança (CEIV), no âmbito do processo de protocolo nº 47.468/2025, referente ao Estudo de Impacto de Vizinhança do empreendimento “Posto de Combustíveis Quatro Ilhas”, a ser implantado nesse imóvel localizado no município de Balneário Camboriú.

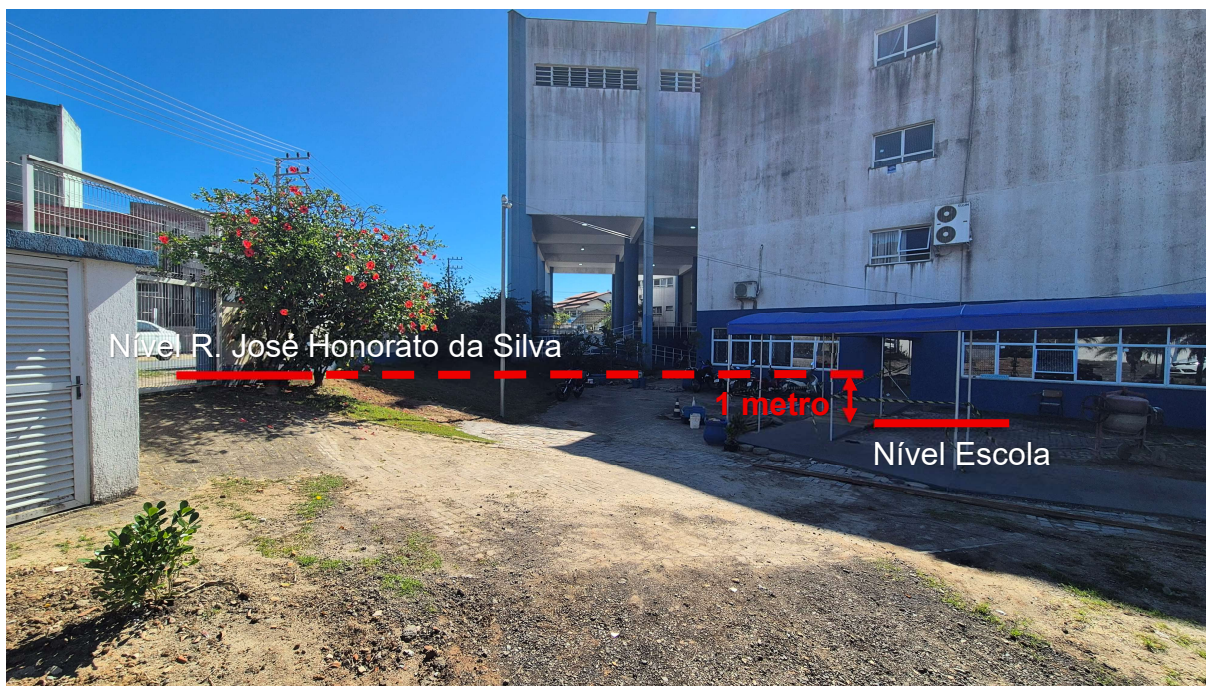
A análise das condições locais evidencia que o imóvel ocupado pela escola municipal se encontra implantado em cota significativamente inferior ao nível das vias públicas adjacentes, Rua José Honorato da Silva e Rua José Alves Cabral, com desnível estimado em aproximadamente 1,00 metro.

**Figura 1 - Desnível escola em relação a R. José Honorato da Silva**

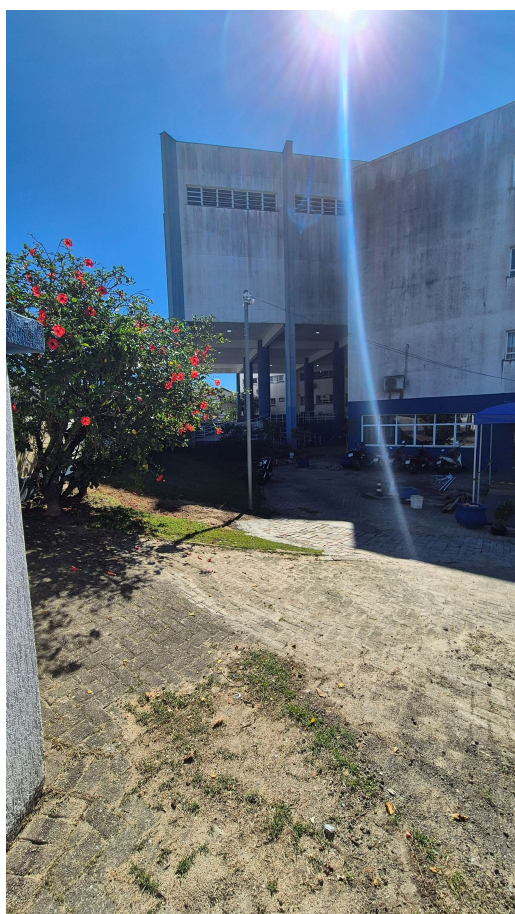
**Figura 2 - Desnível escola em relação a R. José Honorato da Silva**

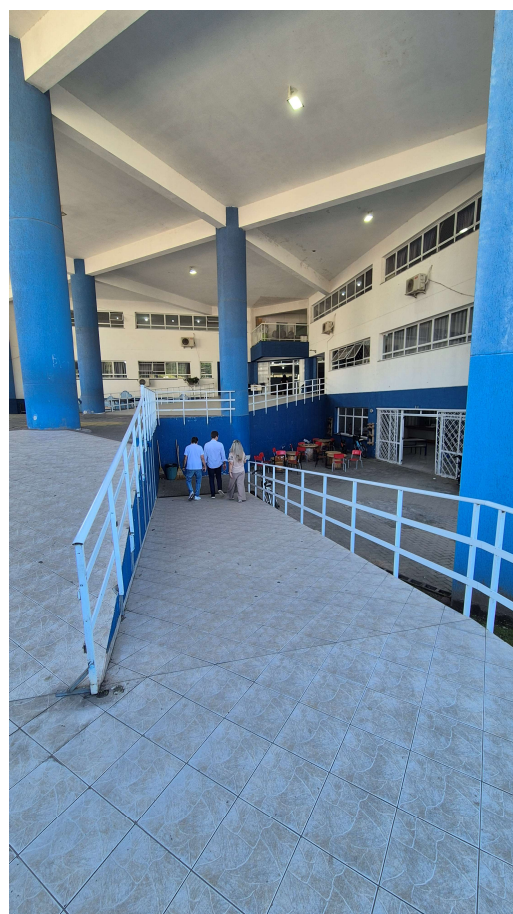
**Figura 3 - Rampa de acesso interno à escola, para vencer os desníveis existentes**

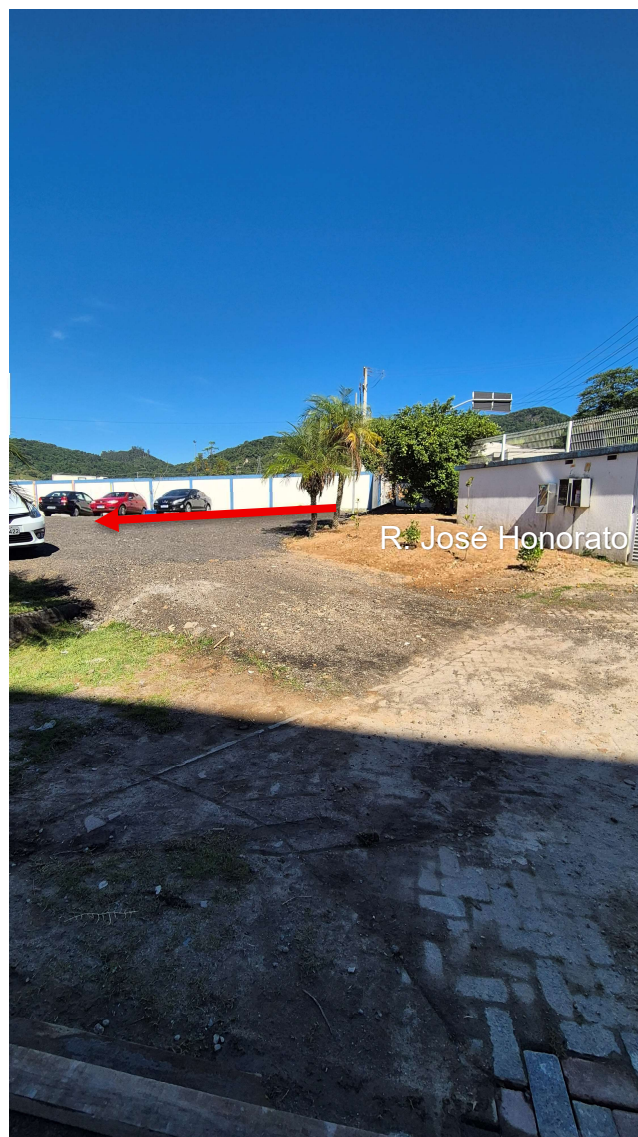
Além disso, a escola passou por ampliações recentes, com movimentação de terra dentro do próprio terreno. Essas intervenções mantiveram o padrão de inclinação em direção às áreas mais baixas do lote, o que pode ter contribuído para intensificar o acúmulo de água no interior do imóvel.

**Figura 4 - Acesso feito recentemente para novo bloco de salas**

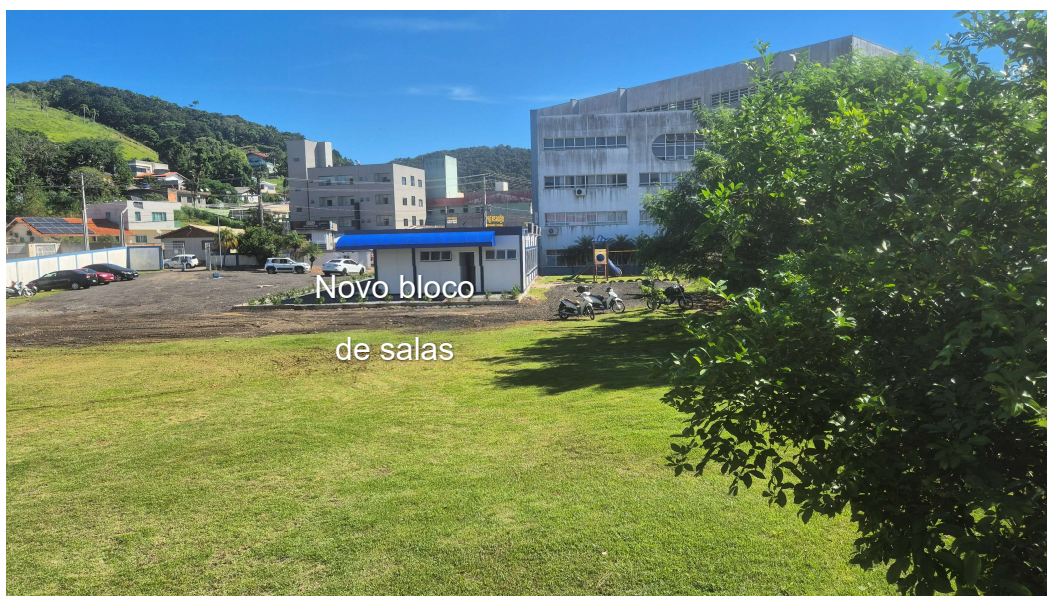
**Figura 5 - Novo bloco de salas de aula em nível inferior a R. José Honorato da Silva**
