## **Parecer Técnico de Caracterização de Cursos d'água nº 09/2023**

**Número do protocolo:** 63.923/2023

Nome Fantasia: Condomínio Residencial Villa Jardim

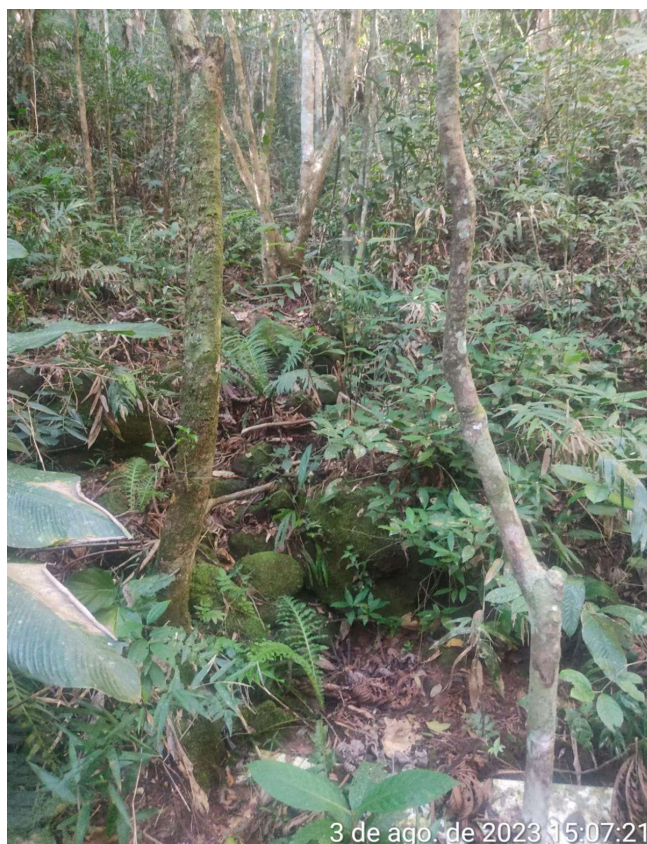
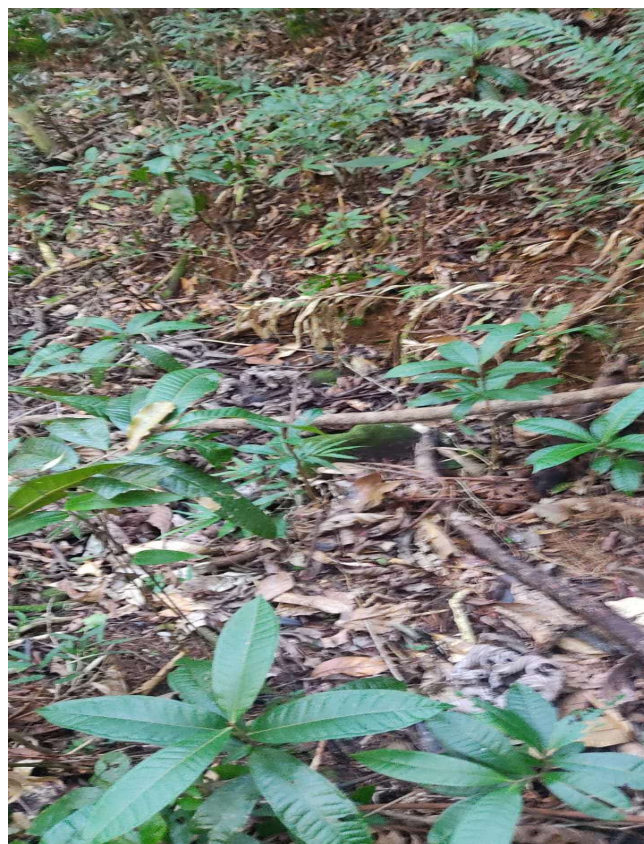
Pode-se verificar um talvegue localizado em área de alta declividade, composto por um leito ocupado predominantemente por blocos de rocha de tamanho centimétrico. Na data da vistoria, o leito do curso d’água encontrava-se seco. O alto desnível topográfico causa um alto grau de escoamento superficial em comparação ao grau de infiltração no solo.

O leito rochoso indica a dificuldade em infiltração de água no solo e assim há a presença de aquífugos e aquícludes.

Não foi possível identificar o local de uma eventual nascente ou olho d’água no interior da propriedade.

Este curso d’água é descrito no laudo hidrogeológico e denominado como trecho de corpo hídrico “A”.

Figura 2 e 3. Leito de curso d’água seco.

Em virtude das informações apresentadas no laudo hidrogeológico e o que foi vitoriado em campo, o corpo hídrico, denominado no laudo como “A”, é classificado como um curso d'água efêmero. Enquanto os corpos hídricos denominados no laudo como “B” e “C” são classificados como cursos d'água intermitente.

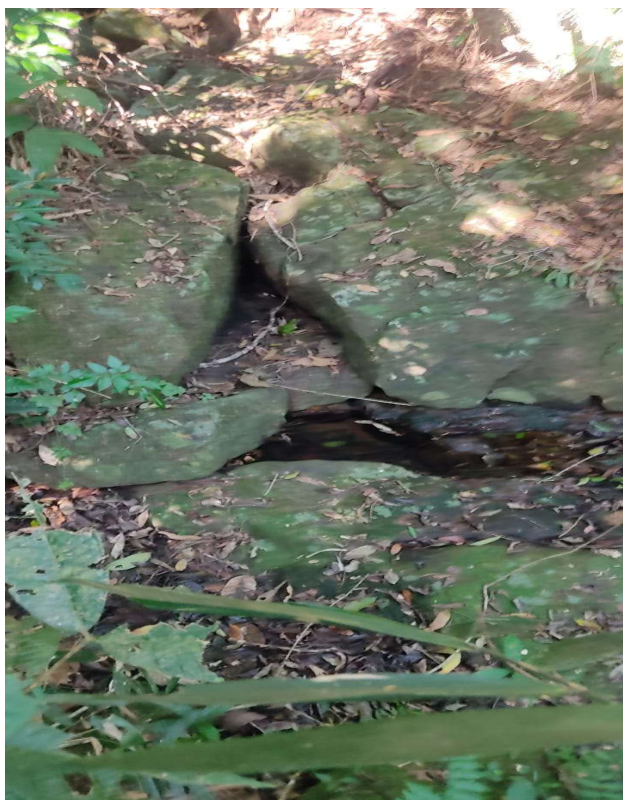
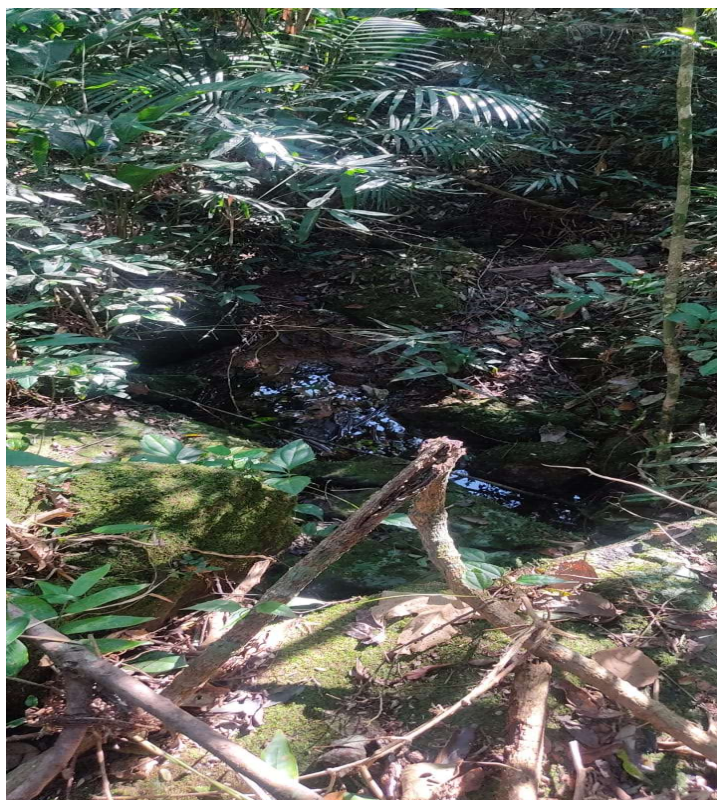
Outro corpo hídrico verificado na propriedade apresenta um talvegue de composto por blocos de rocha e solo, apresentando processos erosivos e deposicionais de origem predominantemente fluvial.

O fluxo d'água é considerado como lótico, apesar do movimento da água ser considerado muito baixo, este baixo fluxo d'água pode ser interpretado devido ao relevo plano observado da calha do corpo hídrico.

Estes corpos hídricos apresentam feições erosivas e deposicionais de sedimentos em alguns pontos.

No Laudo Hidrogeológico, estes corpos hídricos estão descritos como trecho de curso hídrico “B” e “C”.

Figura 4 e 5. Cursos d'água denominados como “B” e “C”.
