Laudo geologico

[Em terreno de propriedade do Sr. Luiz Eduardo Ferencz, na praia do Estaleirinho, Baln. Camboriu SC. para futuras construções de unidades habitacionais.]

Jannio Z. Pineda Aguilar
Engenheiro Geólogo, CREA SC 055254-3
01/12/2017.

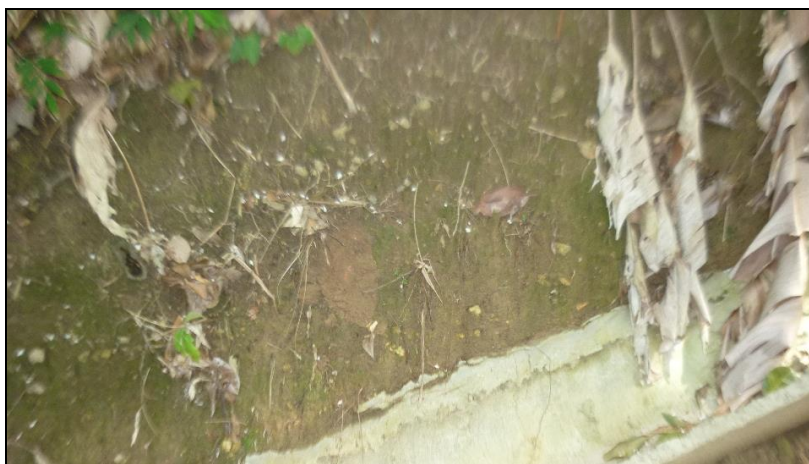
Localmente foram evidenciados rochas migmatítica que após sofrerem intemperismo físico e químico deram origem a solos argilo-arenosos de pouca a média espessura.

Geralmente estes solos apresentam uma boa coesão intergranular, sendo resistentes aos esforços tangenciais de cisalhamento natural. Figura 4.

Figura 4. Exemplo local de solo argilo-arenoso

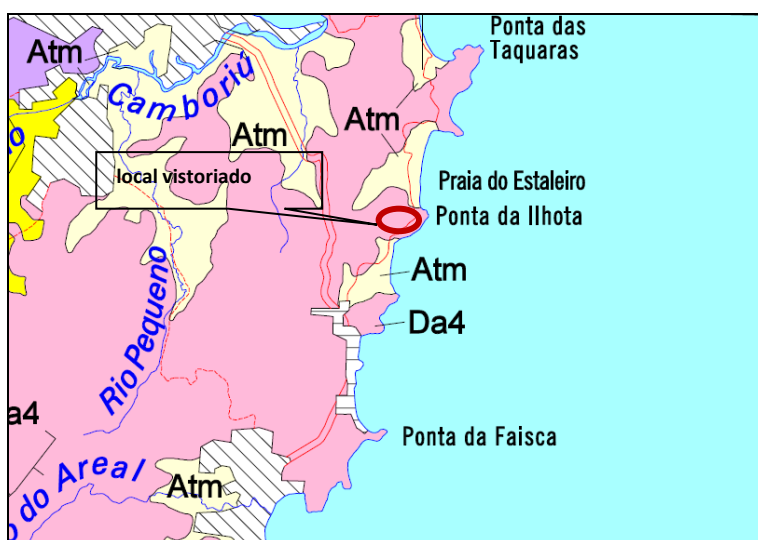
Figura 5. Inserimento do terreno em relação a geomorfologia. IBGE/2004

O terreno esta inserido no Domínio Morfoestrutural :Embasamentos em Estilo Complexos que compreendem as Unidades Geomorfológicas Morrarias Costeiras.

Localmente o modelo de dissecação é representada pela elevação dos maciços cristalino, formado por morros e serras constituídas por rochas migmatíticas e graníticas.

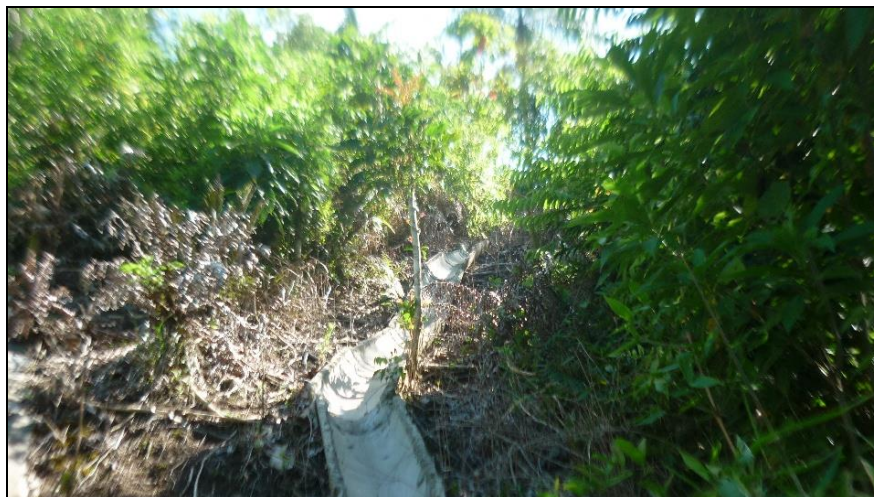
Figura 13. Canaleta de drenagem oriunda de terrenos vizinhos situados no topo do morro. Próximo ao lote 5.
