Estudo de Impacto de Vizinhança – EIV

CARACTERIZAÇÃO DE VIZINHANÇA

Proponente:
LIN LEI ATACADISTA DE MAQUINAS E EQUIPAMENTOS LTDA.
(MATRÍCULA N.º 93.495)

BALNEÁRIO CAMBORIÚ

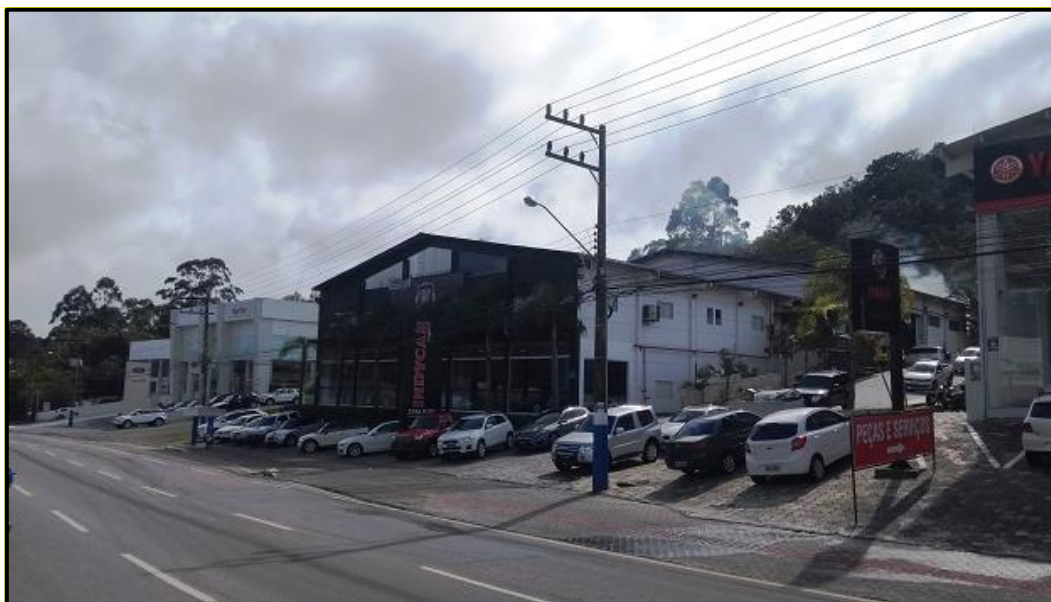
Figura 1. Área do imóvel onde está instalado o empreendimento, no detalhe o galpão já aprovado.

A área do imóvel possui 3 edificações aprovadas (construções regularizadas 3.117,34 m²) em ZACER-A e duas a serem aprovadas, sendo a maior parte da matrícula inserida em ZAN-I e ZAN-III, ambas ocupadas por vegetação secundária em desenvolvimento. Na porção leste da gleba é indicada uma área de preservação permanente de curso d'água intermitente. A parte frontal apresenta uma área já terraplanada e com duas edificações finalizadas (objeto da aprovação) com área de 1.538,66 m² e o fato de este já possuir no momento 2 comércios instalados.

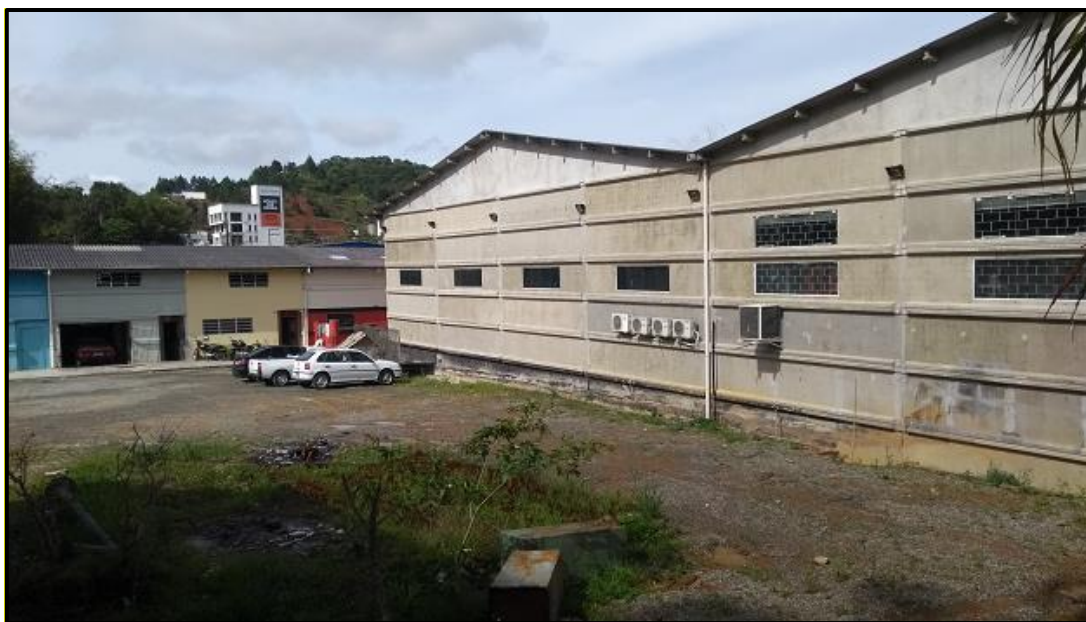
Figura 2. Área do imóvel onde está instalado o empreendimento, no detalhe os galpões em regularização.

Existem 3 galpões comerciais regularizados que somam 3.117,34 m e 2 **Galpões comerciais de 1.538,66 m²** de área construída indicados para regularização, sendo sua estruturação arquitetônica voltada para uso de concessionária de veículos ou loja de departamentos. Compreende 1.279,01 m² de loja no 1º pavimento e 259,65 m² de mezanino (2º pavimento), conforme projeto anexo, uma plataforma para o reservatório de água com 1,5 m², possui 4 banheiros (lavabo), pátio externo, estacionamento com 76 vagas totais.

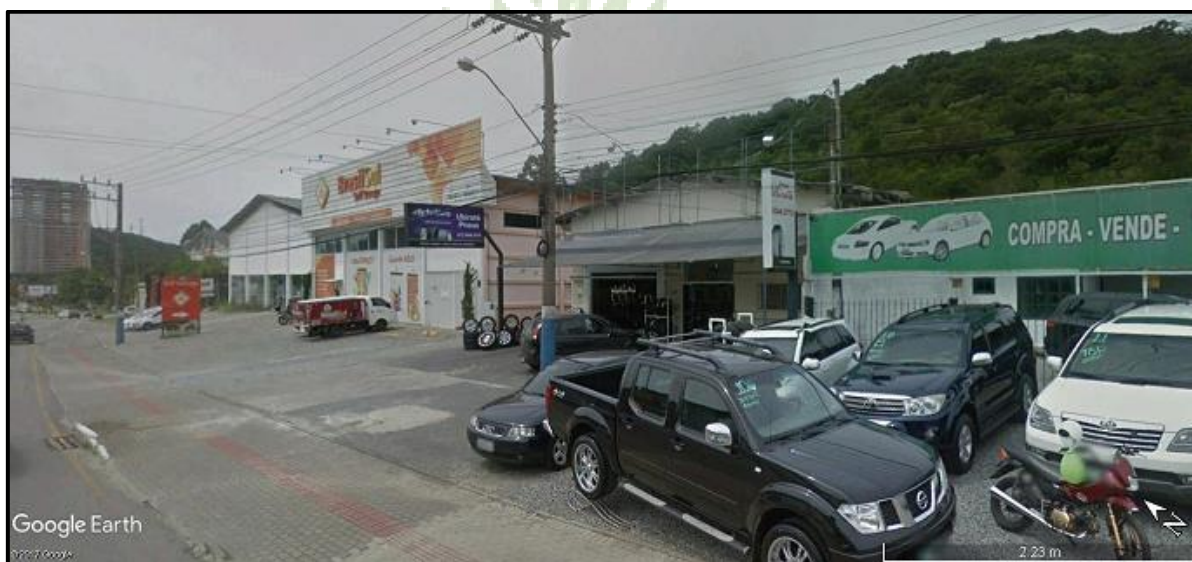
Figura 3. A direita a área do imóvel onde está instalado o empreendimento, com a fachada dos galpões já aprovados e dos em regularização.

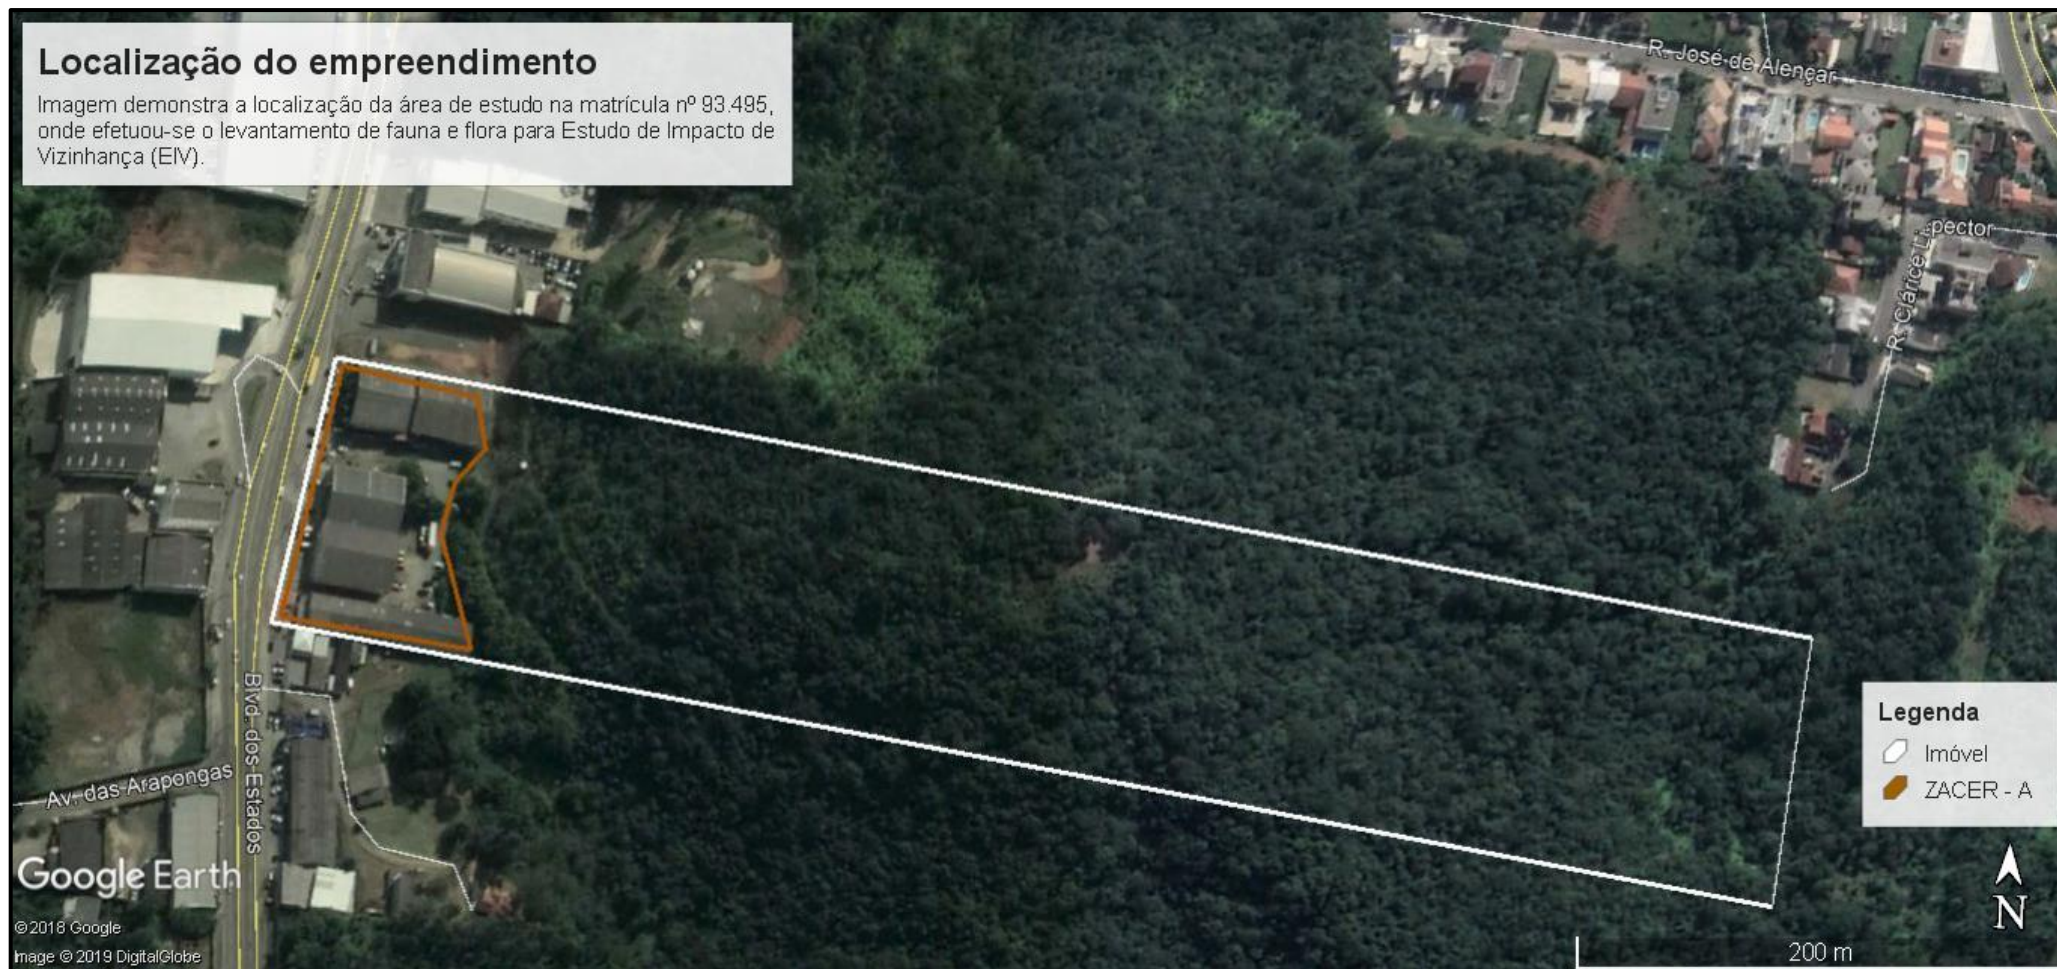
Figura 5. Localização da área de estudo dentro da matrícula do empreendimento ADA (ZACER - A). Fonte: Google Earth 2017.

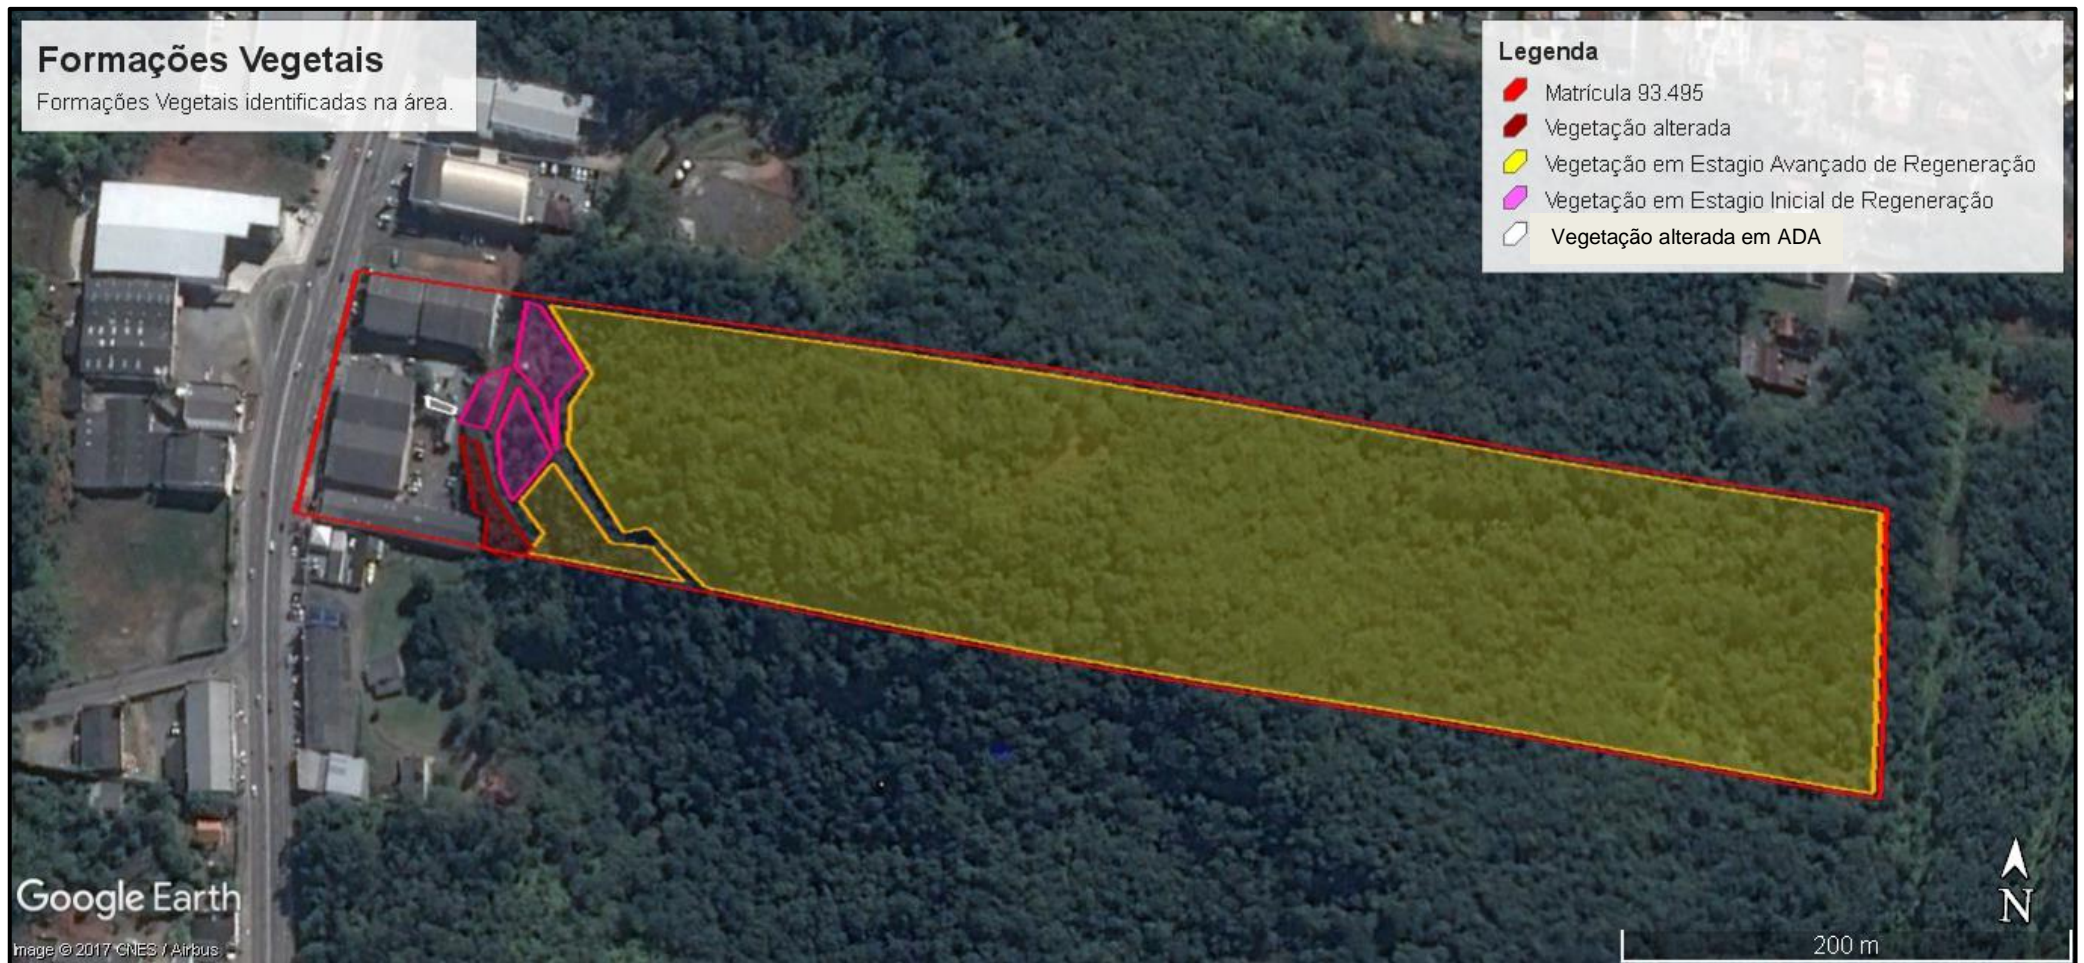
Figura 6. Localização e identificação de formações vegetais presentes. Fonte: Google Earth 2017.

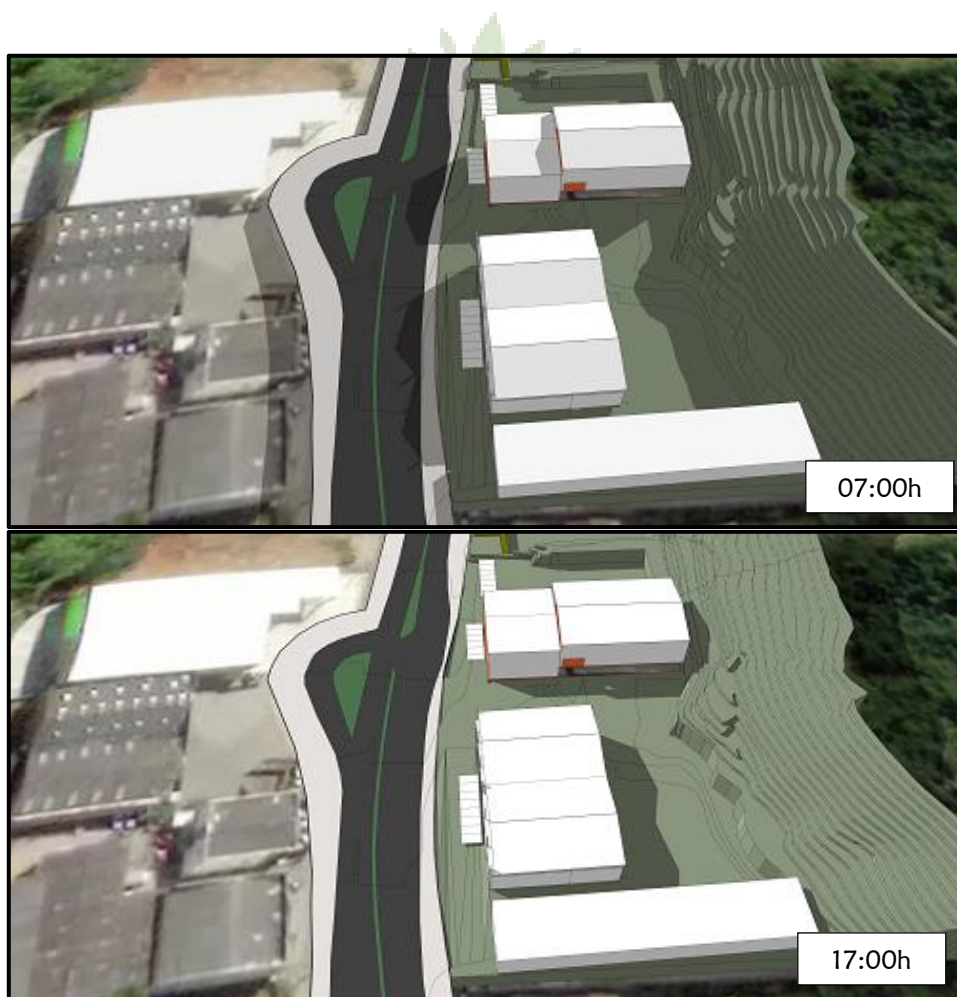
Figura 8. Estudo de sombreamento no equinócio de outono, 21 de março nos horários de 07:00 e 17:00.

Como método para aplicação do estudo de sombreamento, utiliza-se os períodos anuais que representam as quatro estações e consequentemente as características mais peculiares, próximos ou coincidentes com solstícios ou equinócios, onde ocorrem as mudanças de estação. Para este caso adotam-se os dias 21/03, 21/06, 23/09 e 21/12 para elaboração do estudo.

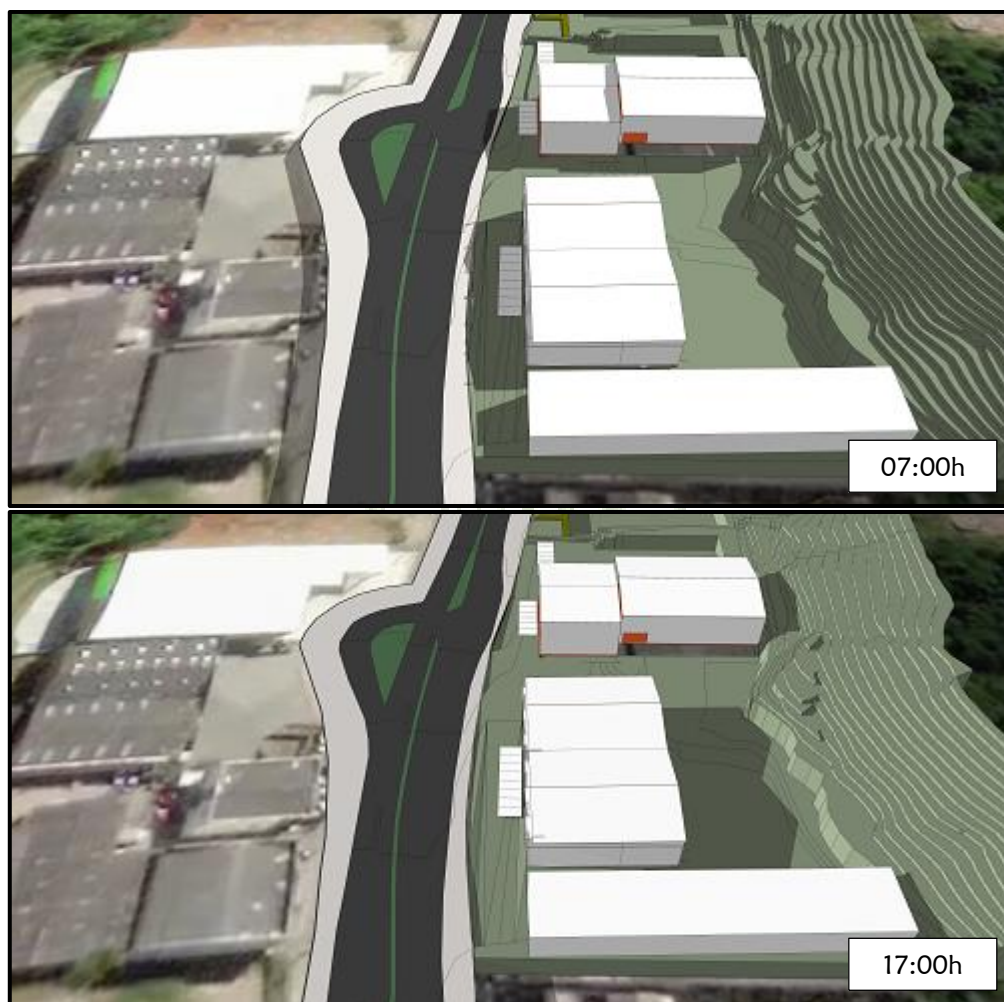
Figura 10. Estudo de sombreamento no equinócio de primavera, 23 de setembro nos horários de 07:00 e 17:00.

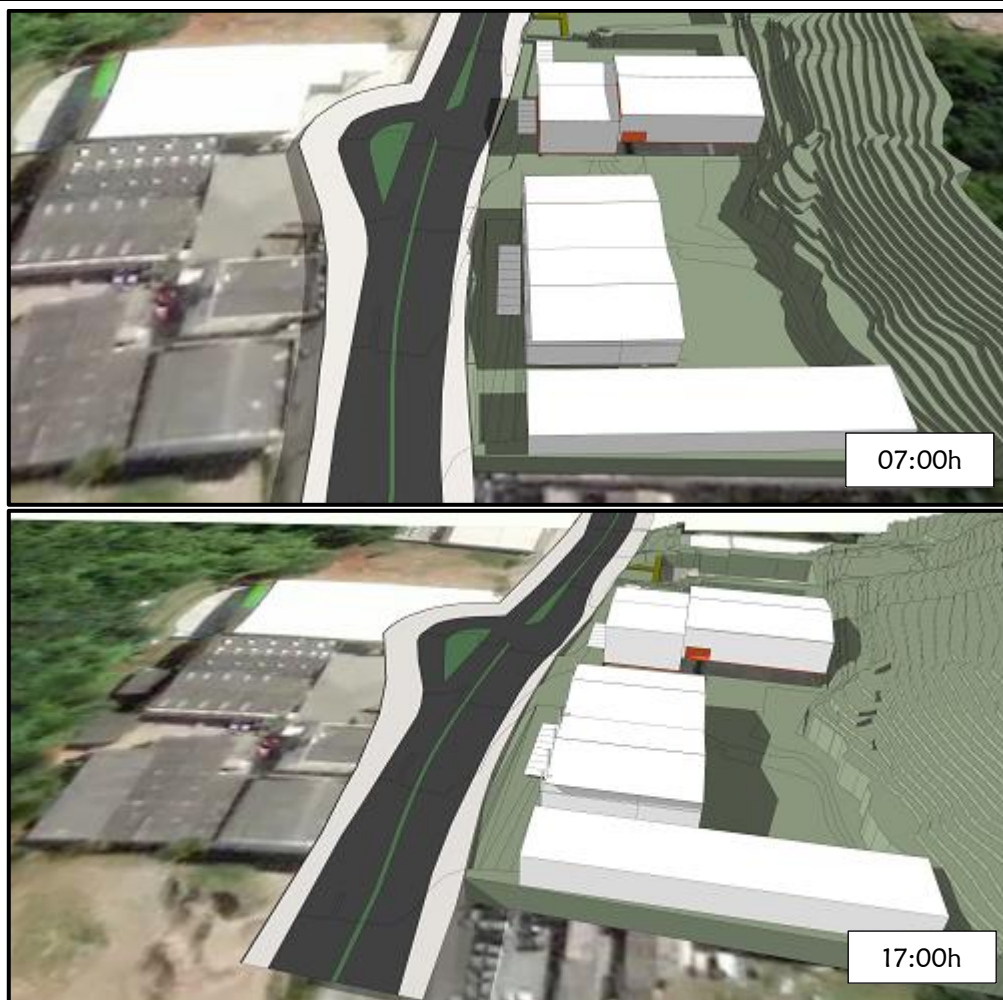
Figura 11. Estudo de sombreamento no solstício de verão, 21 de dezembro nos horários de 07:00 e 17:00.

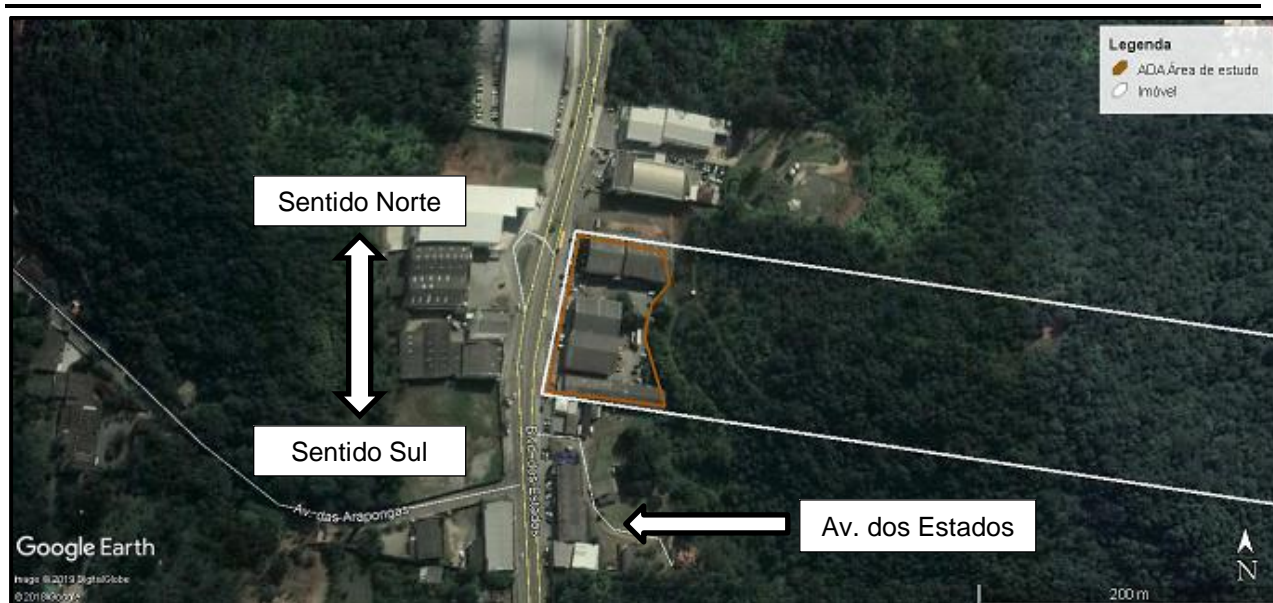
Figura 17. Av. dos Estados principal e única via de acesso a área do empreendimento. Fonte: Google Earth Pro. Datada de 2018.

O número de vagas de estacionamento é no total 76 sendo estas 56 destinadas a veículos de passeio, 10 para motociclistas, 5 para idosos, 5 para pessoas com necessidades especiais e mais 4 vagas destinadas a carga e descarga. O acesso se dará pela Av. dos Estados, não havendo previsão de implementação de faixas de acumulação ou controladores de acesso para o uso do estacionamento. As previsões de viagens atraídas em horas/pico na operação não sofrerão grande incremento, pois, a Av. dos Estados já possui fluxo intenso de veículos diários e o empreendimento não representa aumento significativo de fluxo de veículos e contribuirá com o aumento de vagas de estacionamento (ver item 3.7).

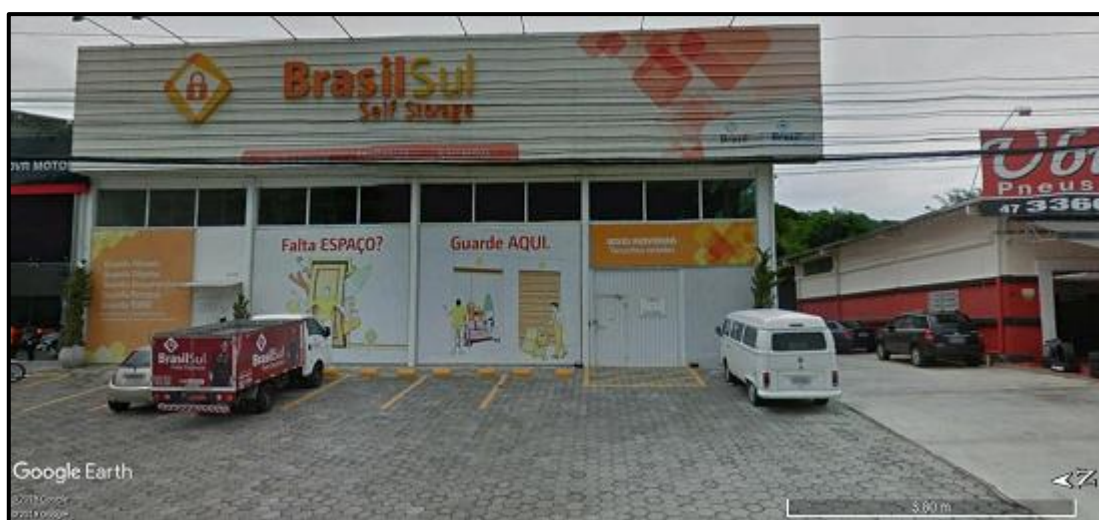
Figura 18. Galpão comercial objeto da regularização na área.

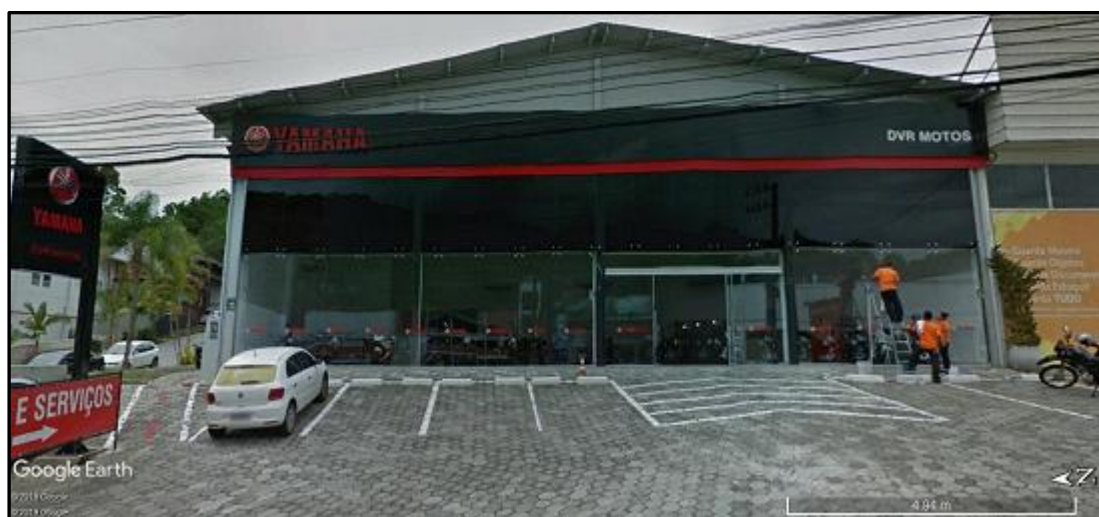
Figura 19. Galpão comercial objeto da regularização na área.

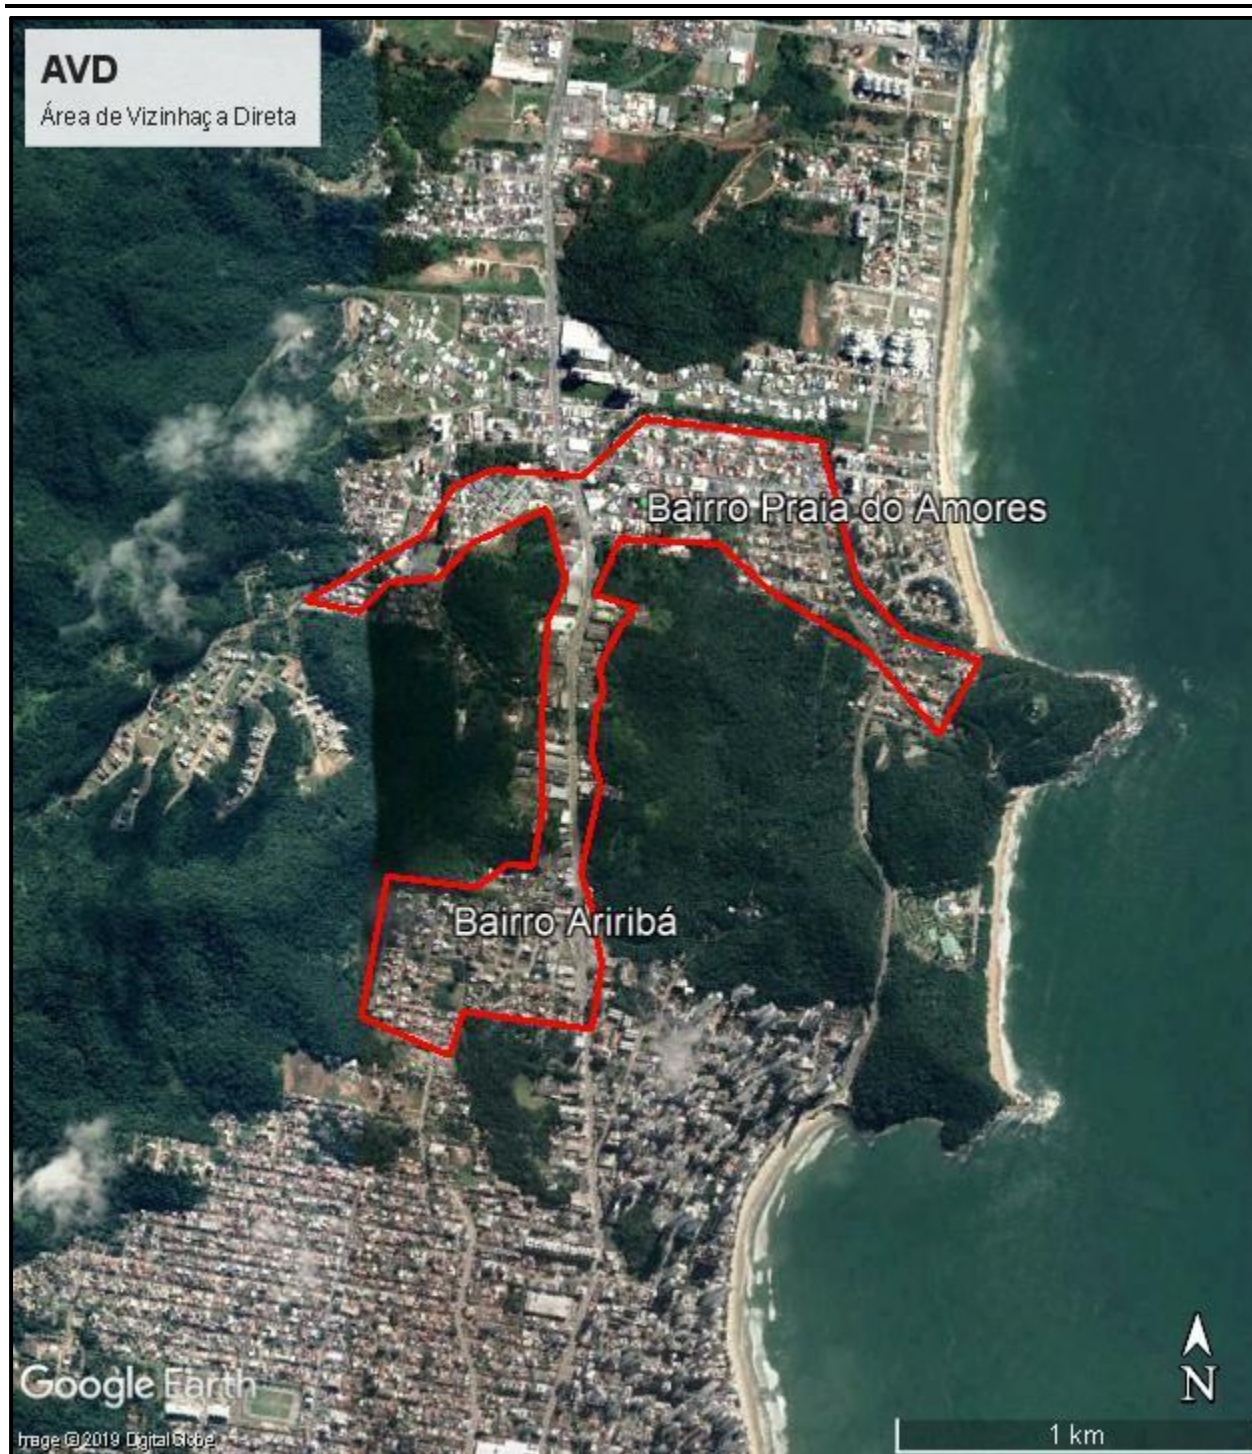
Figura 21. Delimitação da Área de Vizinhança Direta (AVD), nos Bairros Ariribá e Praia dos Amores.

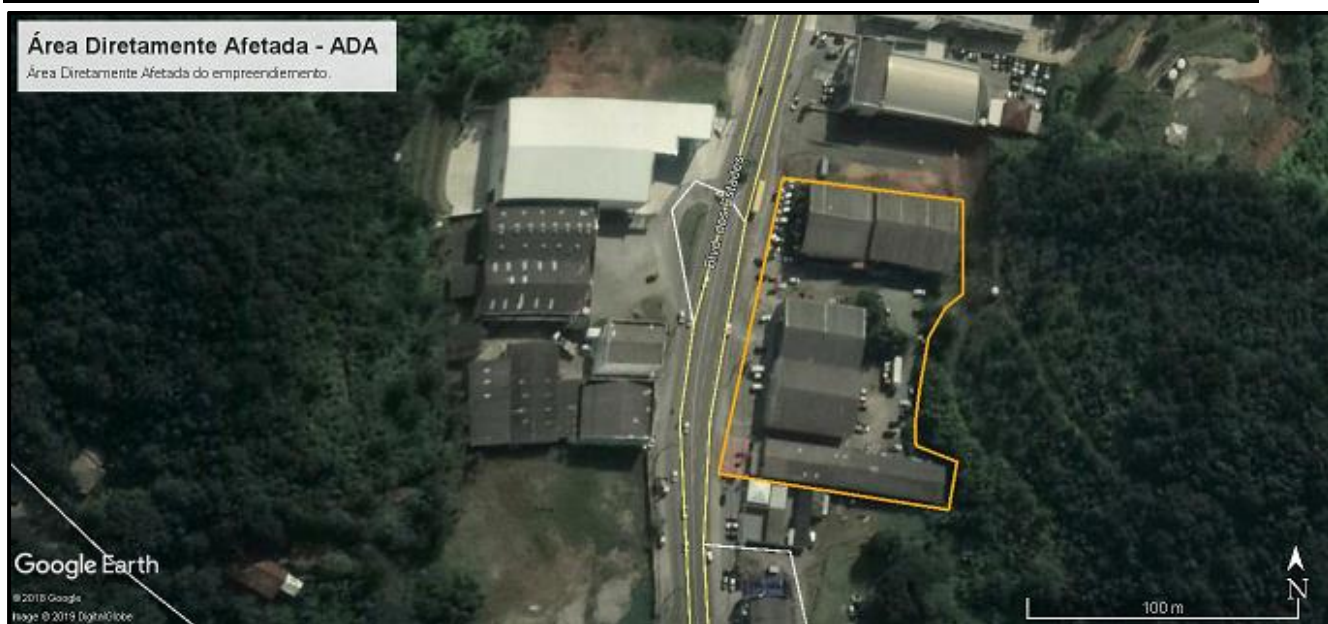
Figura 22. Delimitação da Área Diretamente Afetada (ADA) pelo empreendimento.

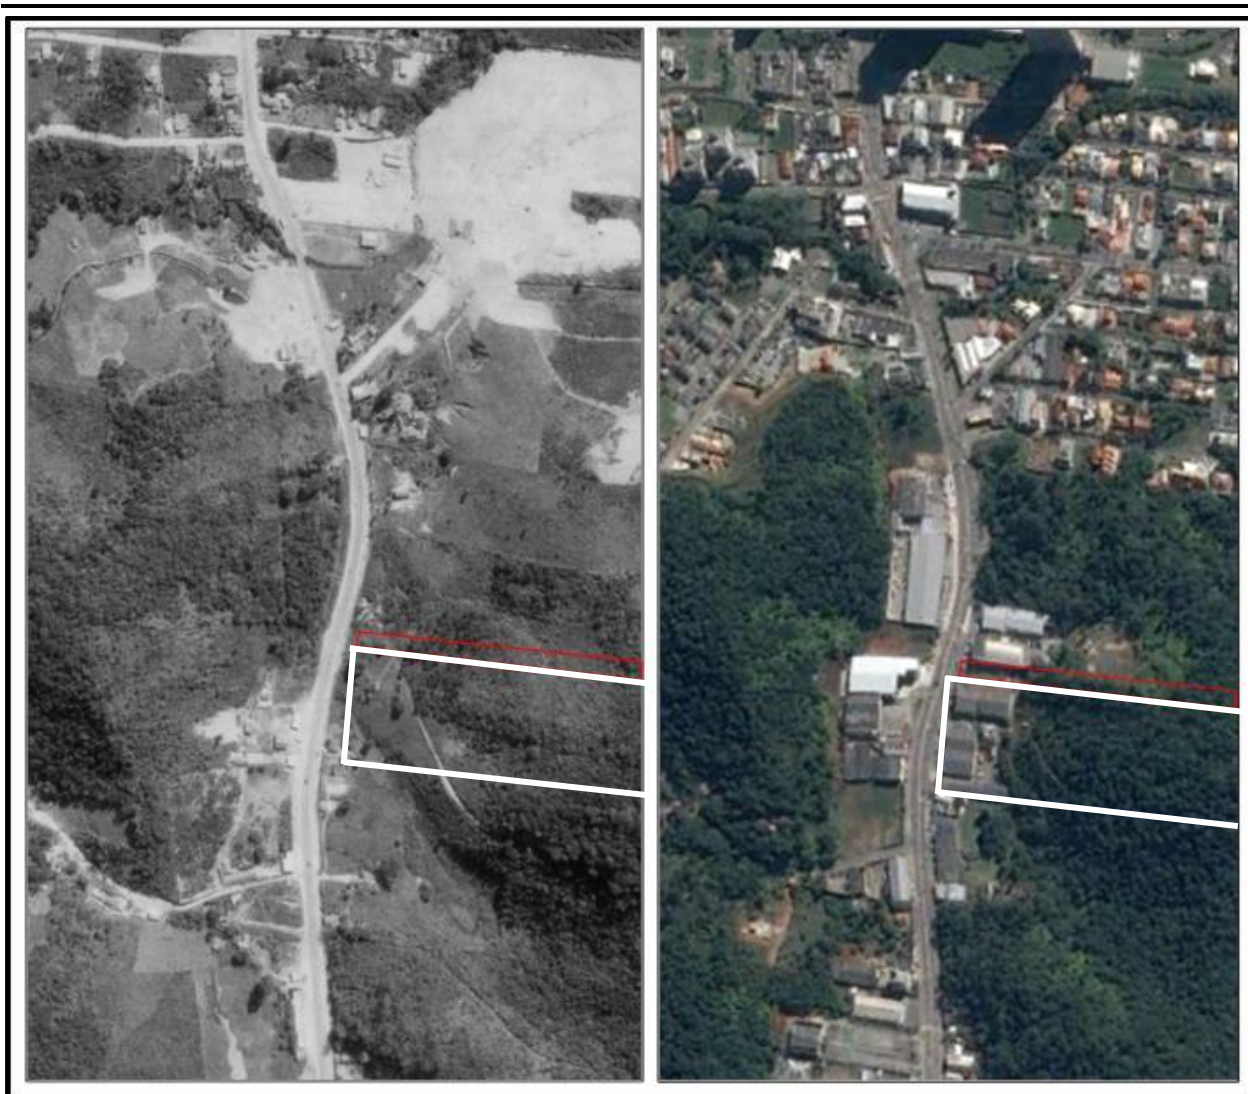
Figura 31. Crescimento urbano observado na área de entorno do empreendimento, eixo da Avenida dos Estados/Rodovia Osvaldo Reis entre os anos de 1978 e 2017, em branco a delimitação do lote junto a via.

Notasse também que esta localidade a algumas décadas era utilizada para cultivo de silvicultura e pastagens (como percebido na Figura 31) o que explica a baixa diversidade de espécies identificadas no local, somado as pressões antrópicas listadas acima. Logo ponderando a respeito dos impactos esperados sobre a fauna; e elencando que esta localidade já apresenta diversas edificações e empreendimentos similares ao pretendido; relacionado também ao fato de não haver supressão de vegetação, entende-se que não ocorrerá impactos significantes a fauna.

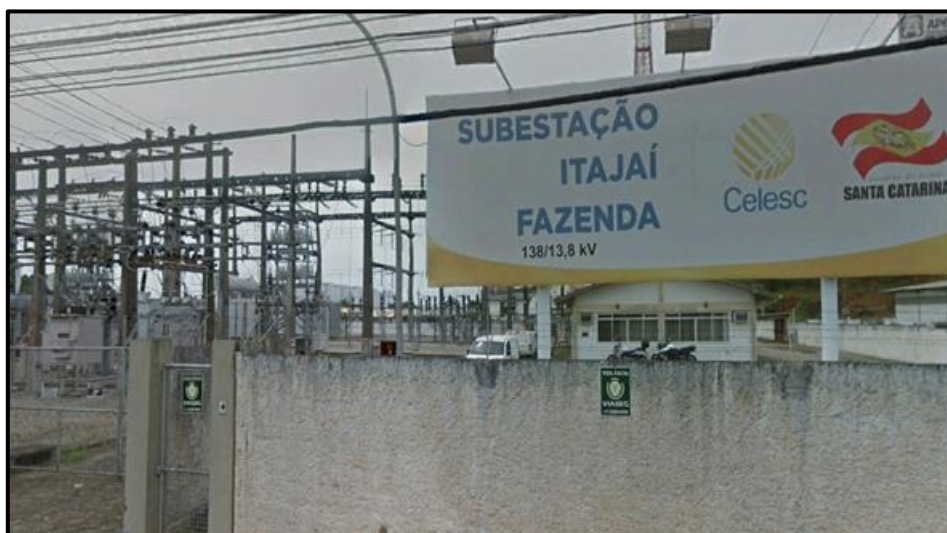
Figura 42. Subestação Itajaí-Fazenda, próxima a área do empreendimento.

O fornecimento de energia elétrica é realizado pela Celesc Distribuição S.A., através de uma subestação de energia Itajaí-Fazenda localizada no bairro Praia Brava, que atende as necessidades da população local dos municípios de Itajaí e Balneário Camboriú através de redes de alta e baixa tensão.

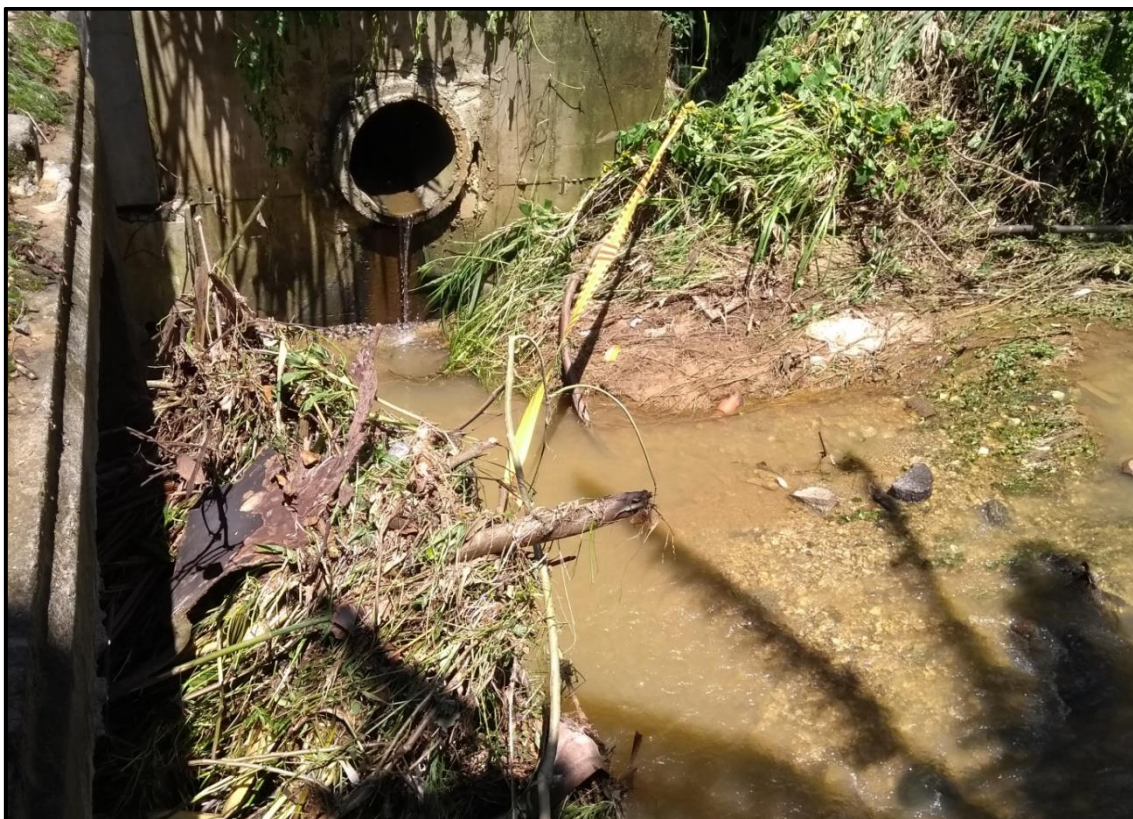
Figura 43. Registro fotográfico após fortes chuvas, em 12/02/2018, mostrando entulhos obstruindo a galeria pluvial que corta a Av. Calos Drumond de Andrade, ocasionando represamentos dos volumes de montante (acima), que resultam em alagamentos nos Bairros Praia Brava, Praia dos Amores e Ariribá.,

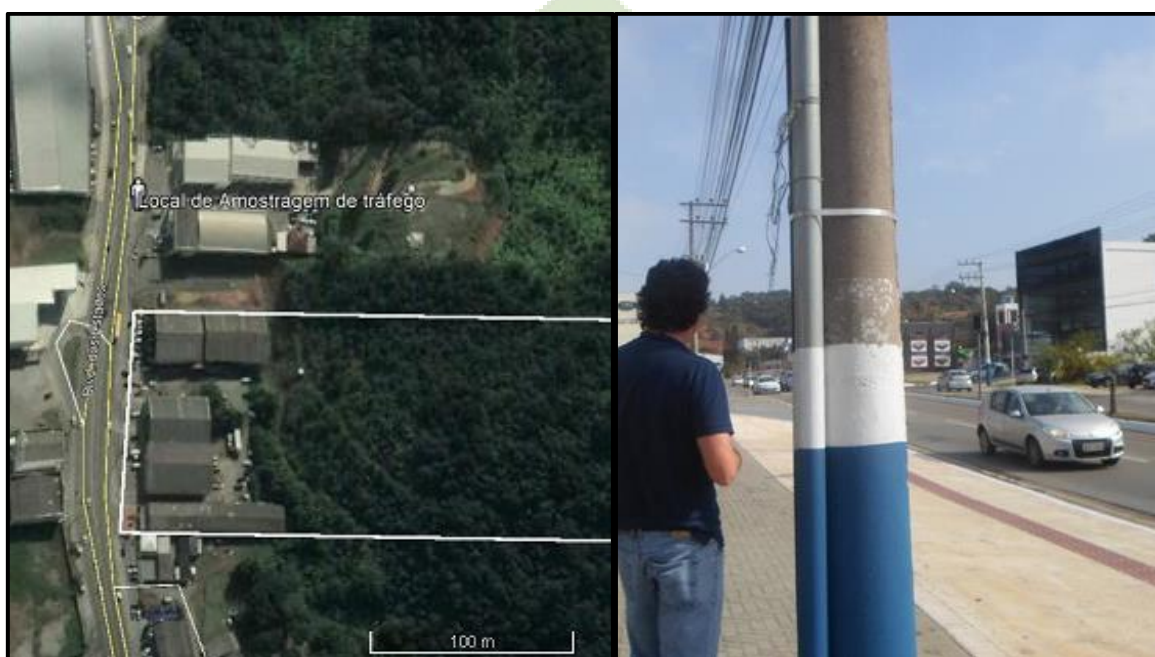
Figura 54. Local de Amostragem de tráfego na Avenida dos Estados, em frente ao imóvel.

Foram realizadas amostragens do tráfego. Para o levantamento foi definido como ponto amostral o segmento da Avenida dos Estados imediatamente em frente à área do imóvel.

A metodologia empregada para estimativa do aumento no tráfego local gerado pelo empreendimento em sua fase de operação consistiu da realização de contagem classificada de automóveis realizada em um dia típico de semana (quarta-feira, 14 de novembro de 2018) em dois períodos de uma hora. Uma contagem foi realizada no período da manhã e outro no período da tarde, buscando abranger o horário comercial de maior movimentação.

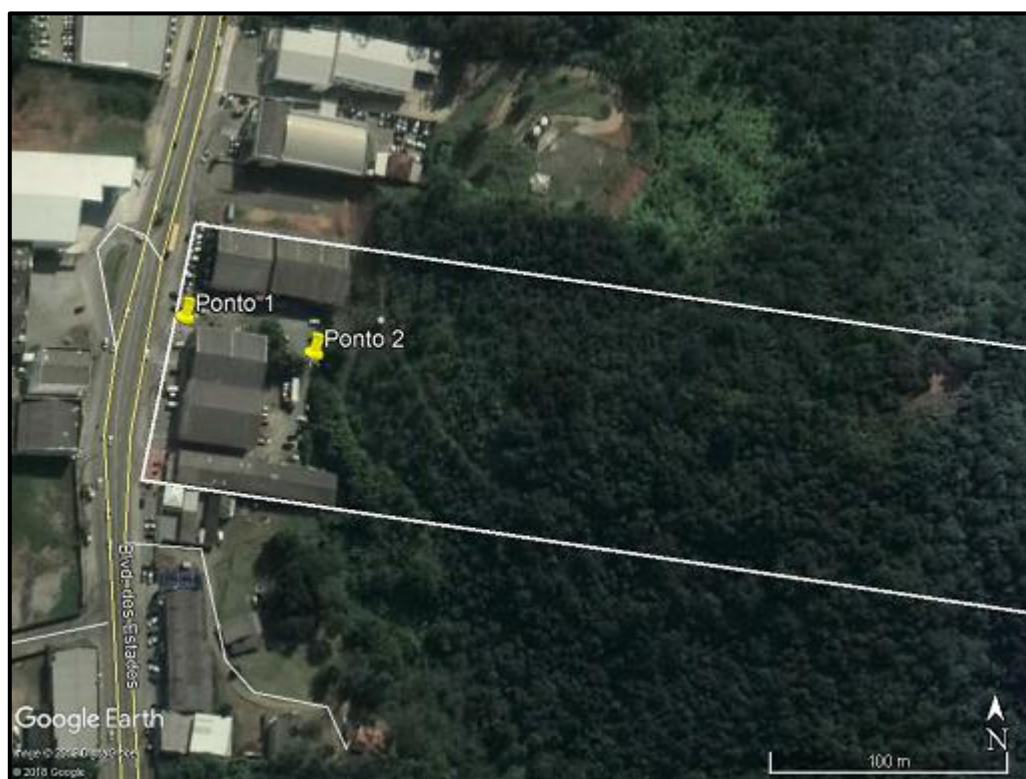
Figura 58. Localização esquemática dos pontos de medição da Filial DICAVE-Volvo Içara.
