LAUDO HIDROGEOLÓGICO

ZM Empreendimentos Imobiliários Ltda

Balneário Camboriú, 11 de Outubro de 2019

Local: Rodovia BR-101 – Marginal Leste

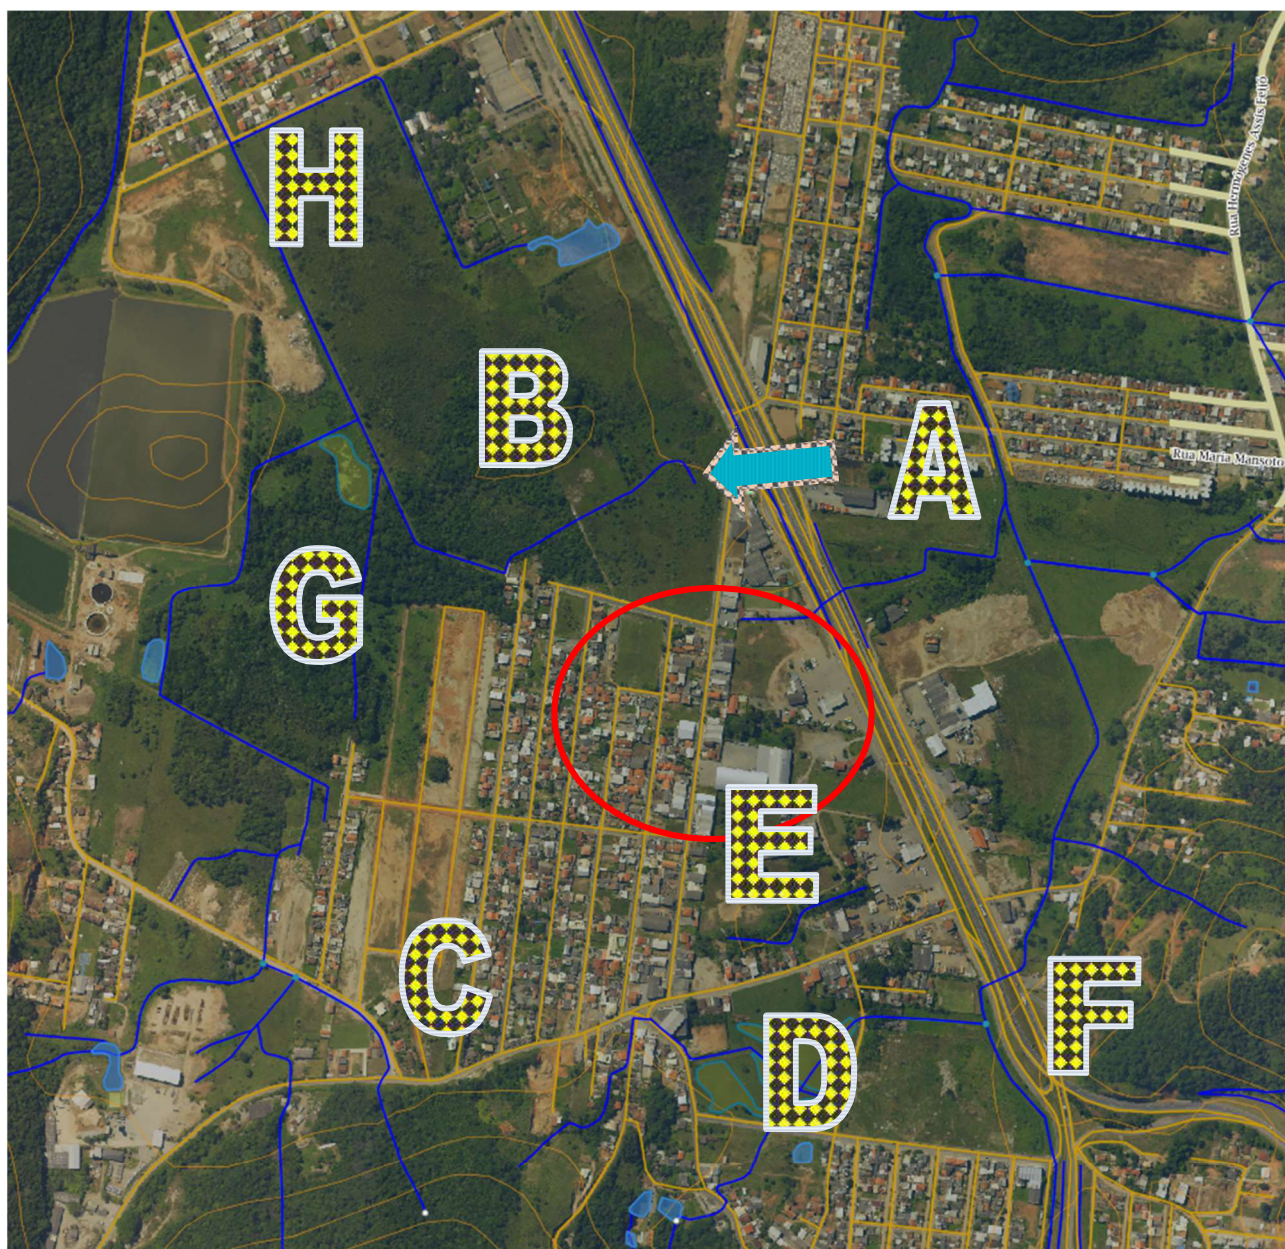
Figura 1: Mostra o local, pela elipse em vermelho, contribuinte principal da região A. A flecha indica o elemento hídrico inexistente naquela porção da região B.

Nas regiões observadas se constatou que o elemento hídrico do local B, apontado pela flecha é inexistente, e as águas pluviais e servidas que podem existir à jusante se direcionam rumo à região H e posteriormente para o rio principal da bacia hidrográfica, Rio Camboriú. O local C tem suas águas direcionadas para G e posteriormente Rio Camboriú.

Nas vistorias foram examinadas todas as regiões em que se cogitou a possibilidade de existirem fontes de águas naturais direcionadas ao córrego em questão. Apenas águas do loteamento marcado pelo contorno em vermelho na Figura 1, e não dele em sua totalidade, além de águas da rodovia tendem a ser direcionadas para a vala de drenagem. Foram encontrados nas regiões B, C, D, E, F, G, H águas servidas, cursos d'água aparentemente naturais e suspeitas de cursos d'água naturais que se direcionavam para outros ribeirões e não para aquele marcado como alvo principal do presente estudo.

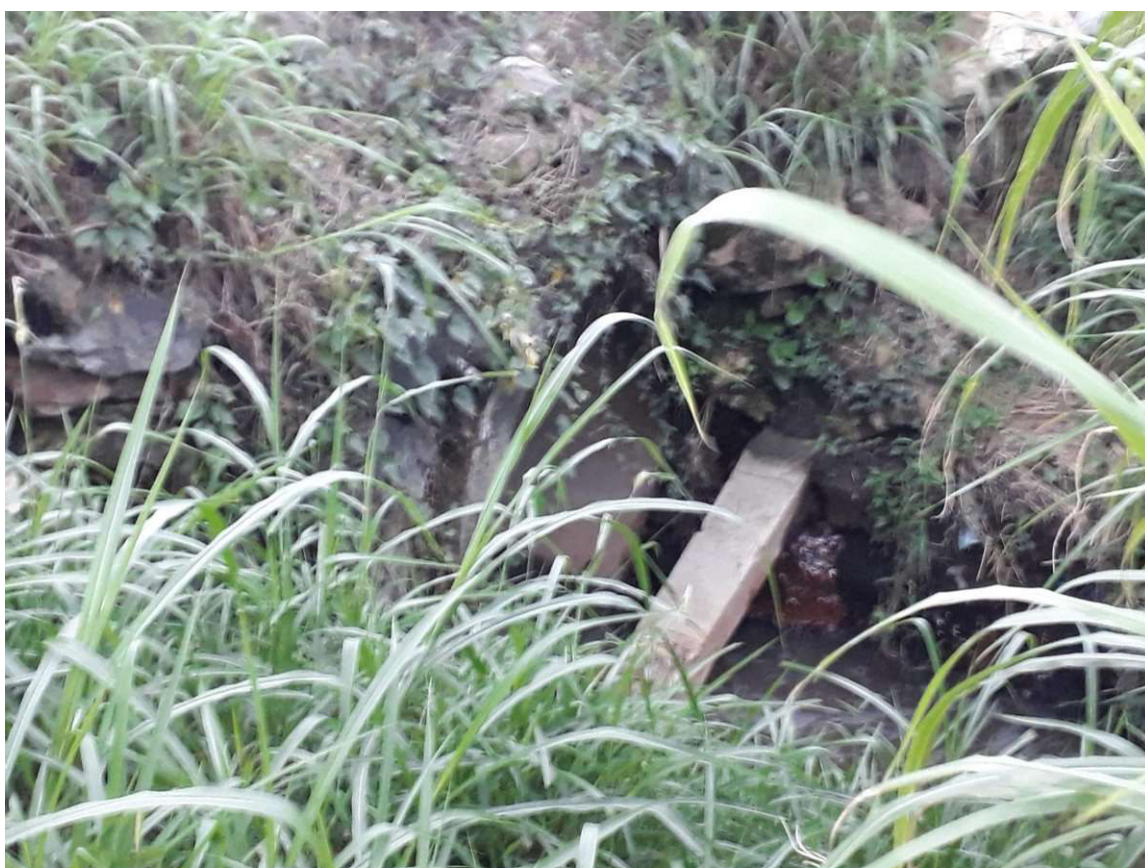
Figura 3: Local principal da avaliação. O local recebe águas servidas de loteamentos, da região em vermelho na Figura 1

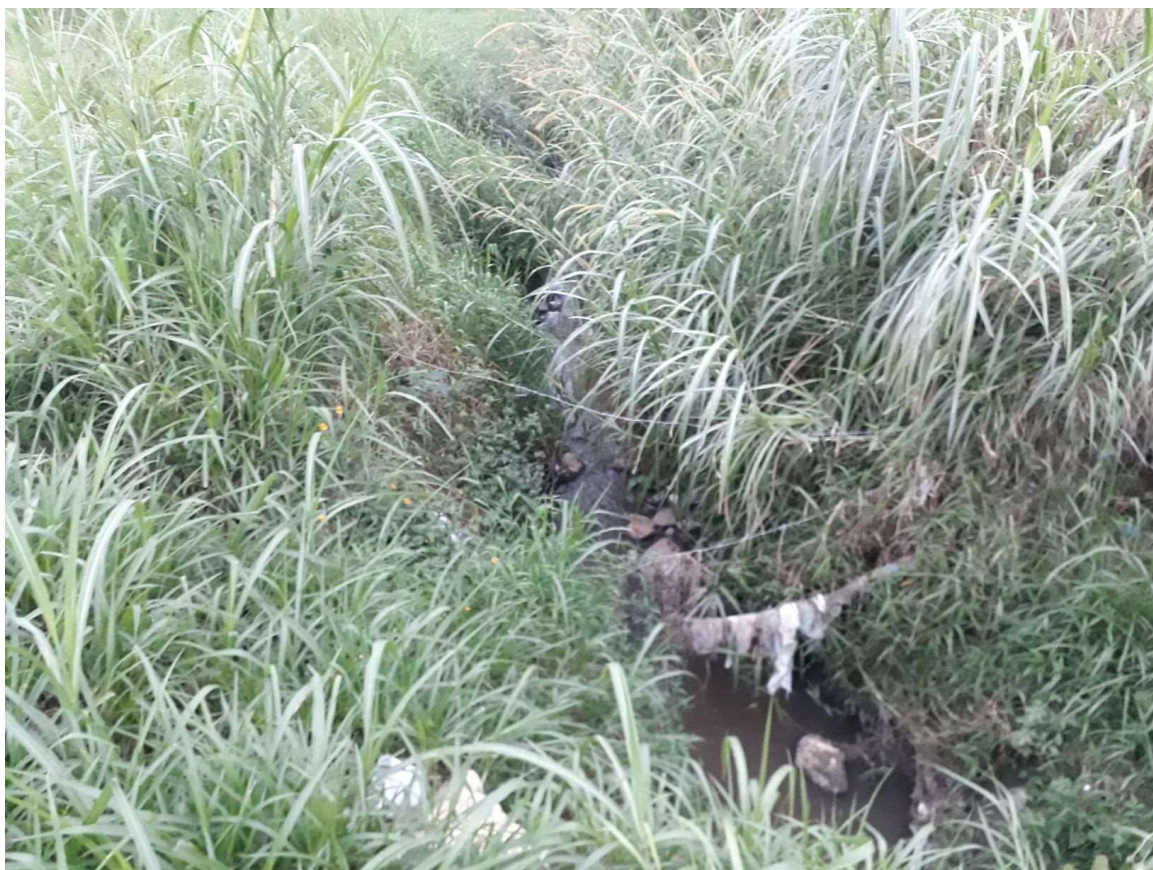
Figura 4: Local principal da avaliação. O local recebe águas servidas de loteamentos, da região em vermelho na Figura 1

No local alvo do presente estudo, há registro de corpo hídrico demarcado na Cartografia de Balneário Camboriú, a qual usa como referência a base estadual. O local marcado pela letra A, na Figura 4, principal alvo do estudo, possui águas correntes, as quais são despejadas a partir de uma tubulação. A característica dessas águas ao saírem da tubulação é de serem águas servidas, pelo odor característico e coloração. Foram verificadas regiões que poderiam contribuir com esse elemento hídrico e as possíveis fontes, entre águas naturais e servidas. Não foram encontradas fontes de água naturais e todas aquelas que poderiam ser naturais estavam direcionadas a outras regiões, a outros corpos hídricos.

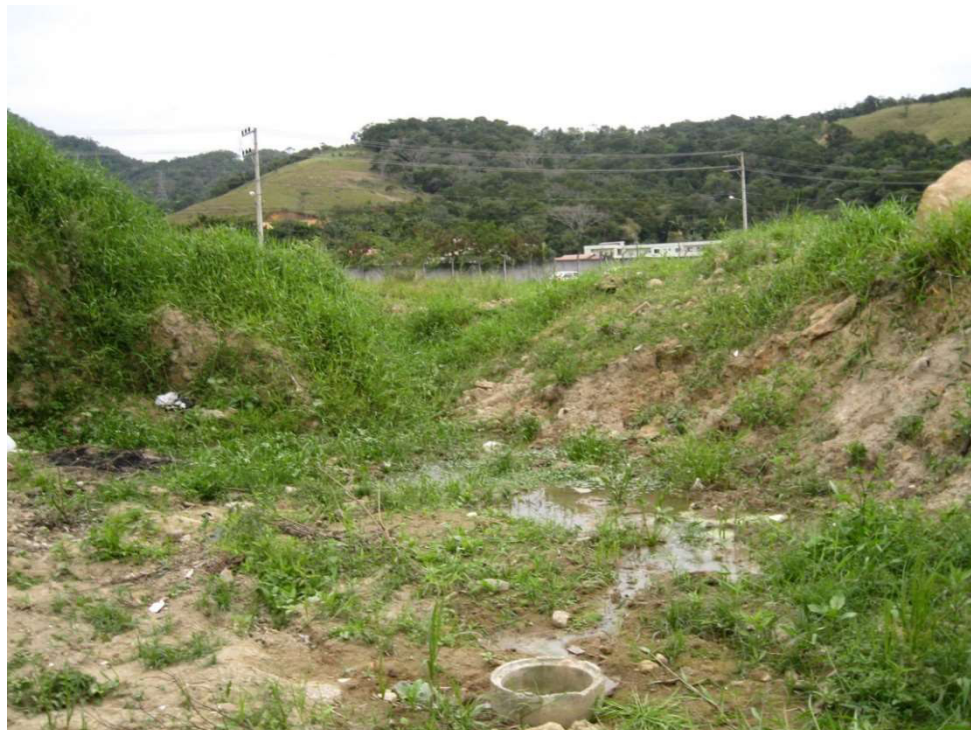
Figura 5: Local na região D, úmido, em que à montante se suspeita haver curso d'água. Em campo se verificou região úmida, com pequeno fluxo d'água, mas que depois ingressa em tubulação. Constatou-se também que não há relação desse elemento hídrico com o aquele da região A

No local D, há a marcação de um curso hídrico na hidrografia SDS estadual, existindo em campo uma suspeita de curso d'água, embora com baixo fluxo, e não tendo sido monitorado, estando em maior parte sob a superfície, especialmente a partir do local observado nas coordenadas UTM WGS 84 737.215/ 7.008.156, não aparecendo mais a céu aberto, mas podendo estar à montante, com fluxo hídrico direcionado para o ribeirão da região F. Este ribeirão é aquele em que as águas pluviais e servidas da região A, alvo do estudo, desembocam e ele seguirá rumo ao Rio Camboriú. O traçado hídrico apontado como natural na região E, é formado apenas por águas servidas e acúmulo de águas pluviais, fluindo para o córrego F. Na região G, em que também se cogitou que pudesse fluir em direção ao corpo hídrico A, mas na realidade flui rumo à região H e posteriormente rumo ao Rio Camboriú.

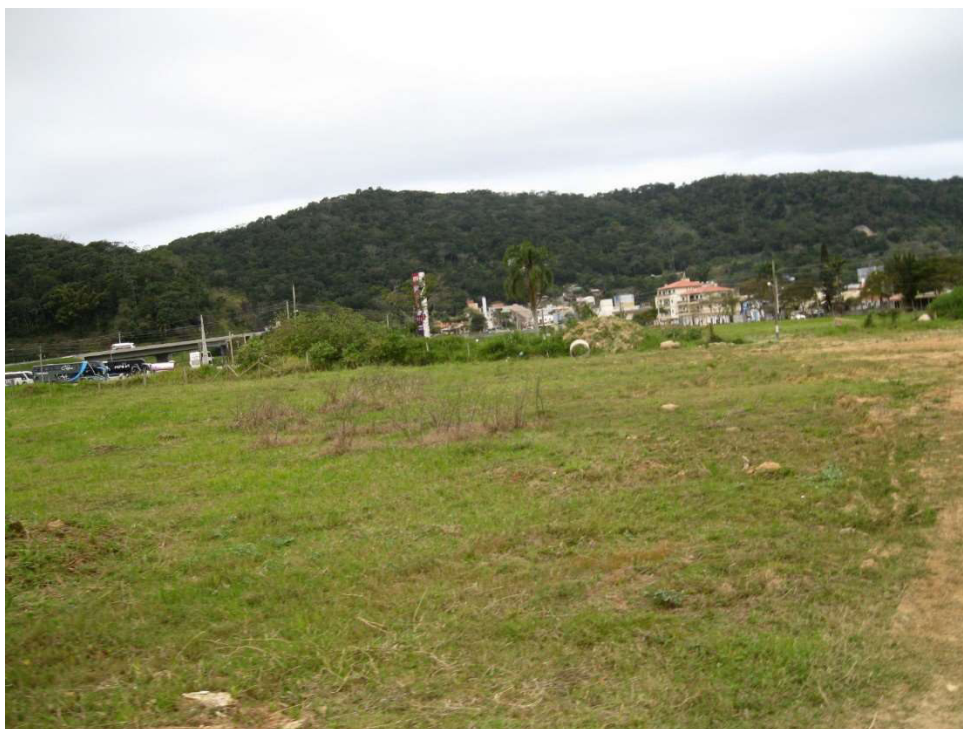
Figura 6: Local na região D em que à montante se suspeita haver curso d'água. Em campo se verificou região úmida, mas que depois ingressa em tubulação. Nesse local ele está sob a superfície. Constatou-se também que não há relação desse elemento hídrico com o aquele da região A

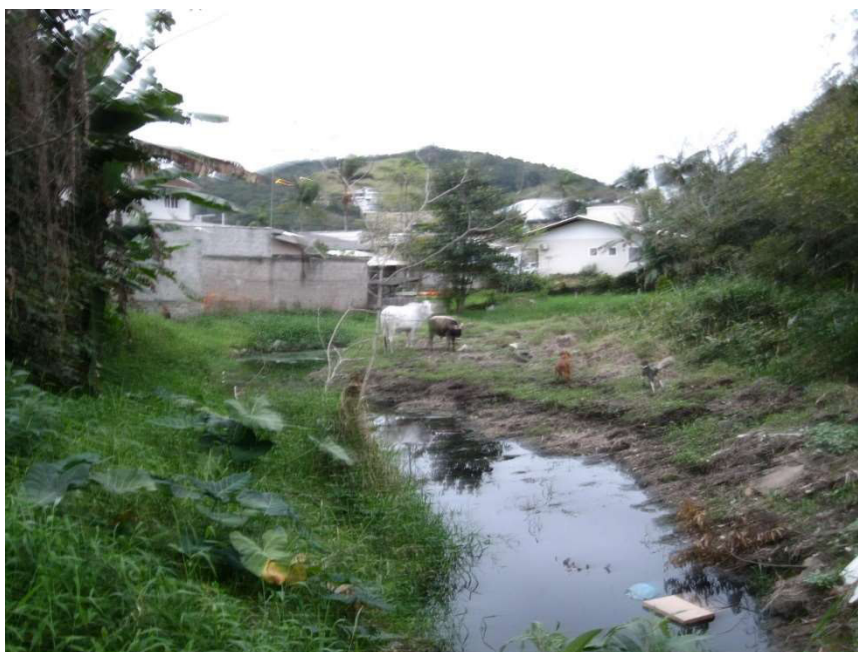
Figura 7: Região E. Águas servidas que se acumulam em região mais baixa, junto a águas pluviais, não estando ligado ao elemento hídrico alvo do estudo, fluindo para o córrego F

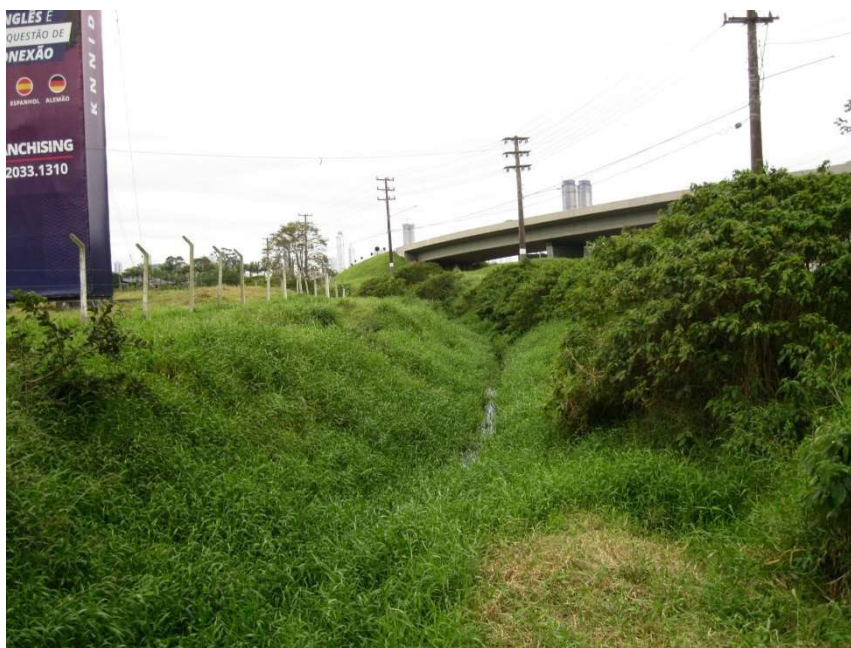
Figura 8: Região F. Curso d'água que passa na região F, que bastante à jusante receberá as águas servidas da região A, que é o alvo do presente estudo

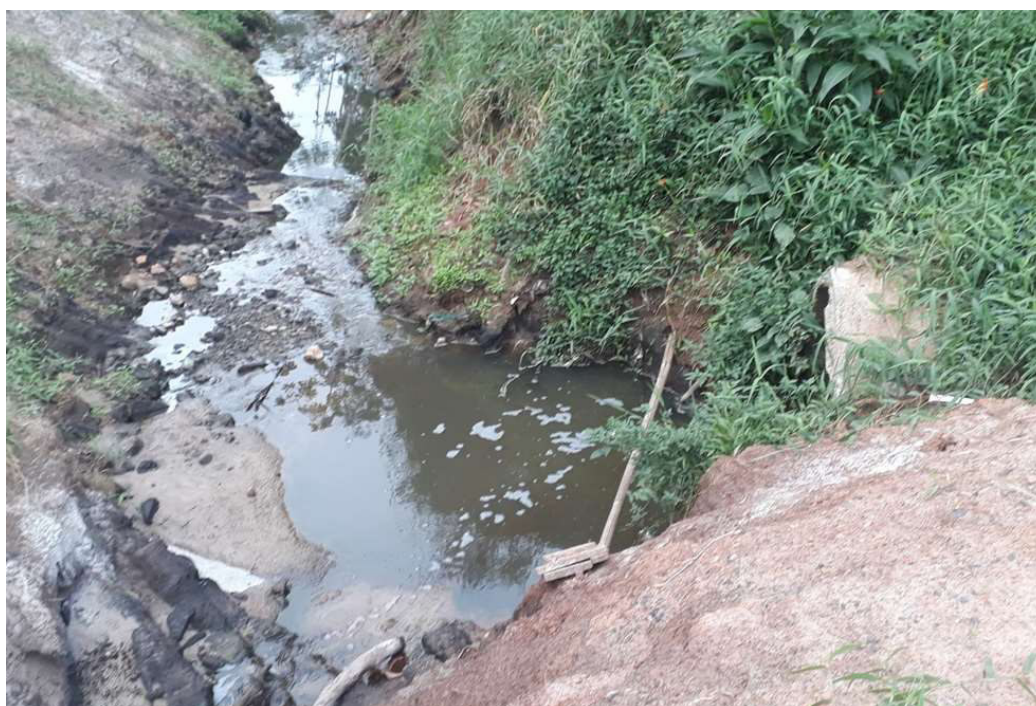
Figura 9: Região G. Elemento hídrico que flui rumo à região H, e foi verificado, para identificar se poderia ser um contribuinte do elemento hídrico A

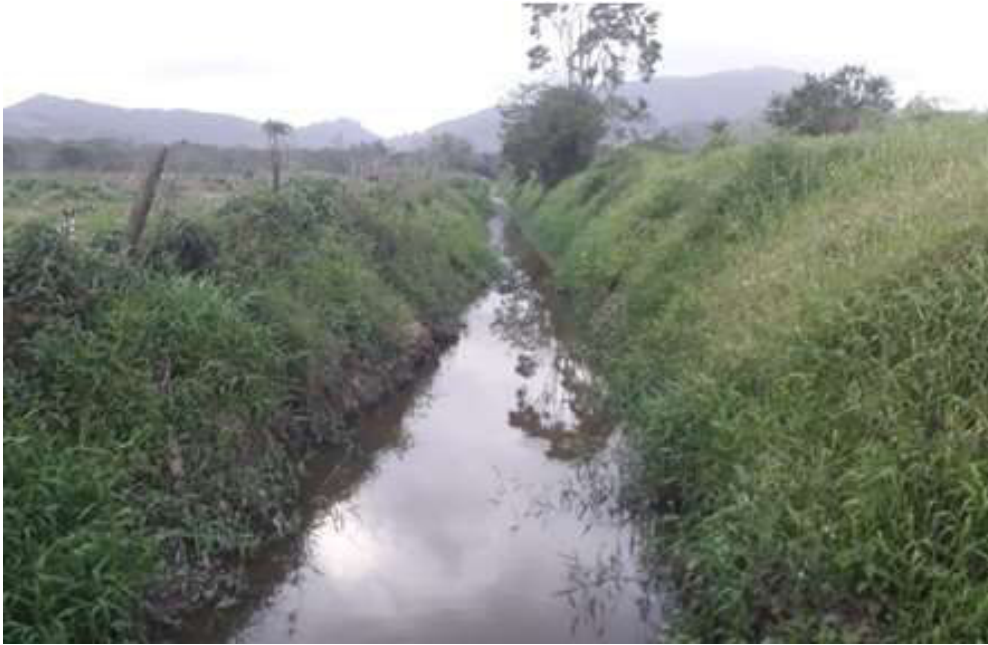
Figura 10: Região H. Curso d'água retificado com acréscimo de águas servidas de regiões à montante fluindo rumo ao Rio Camboriú
