ESTUDO DE IMPACTO DE VIZINHANÇA

SOLARES DA BARRA RESTAURANTE LTDA

Balneário Camboriú – SC

Fevereiro, 2025

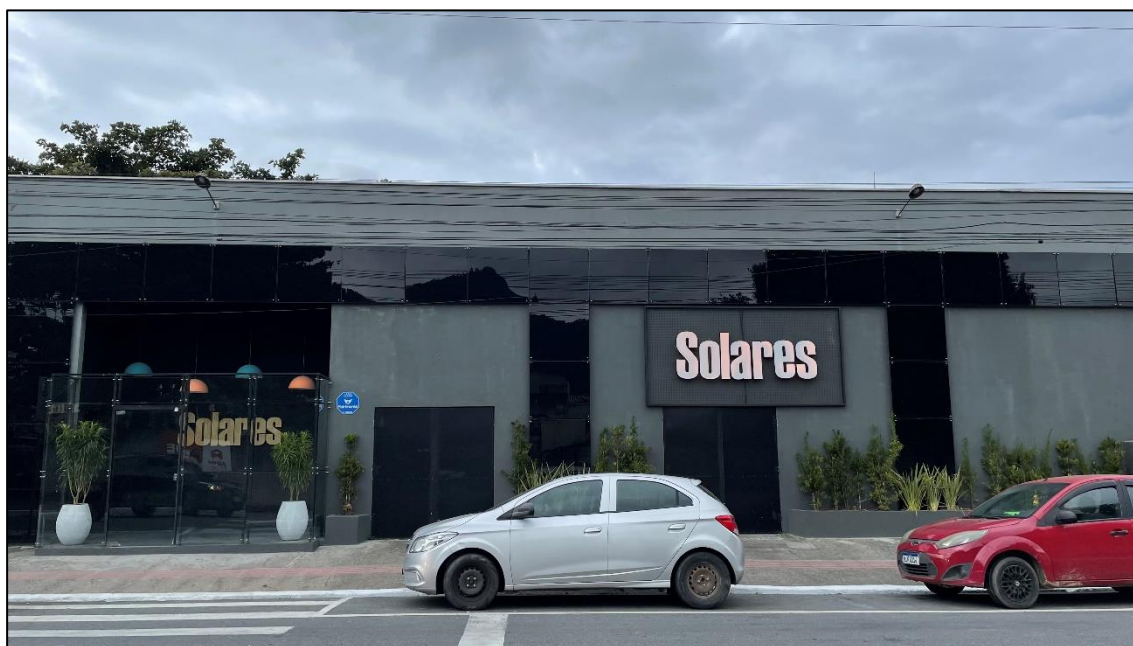
Figura 3: Fachada do empreendimento

Os galpões que compõem a edificação foram construídos na década de 1990 e passaram por diferentes usos ao longo do tempo, resultando em modificações estruturais para adequação às novas finalidades. Atualmente, a fachada, Figura 3, apresenta acabamento com pintura em tinta na cor cinza, detalhes em ACM preto, elementos paisagísticos diversificados, vidros na tonalidade preta, telhas de fibrocimento onduladas e um outdoor fixado em estrutura metálica, posicionado junto a um portão utilizado esporadicamente para entrada de pessoal.

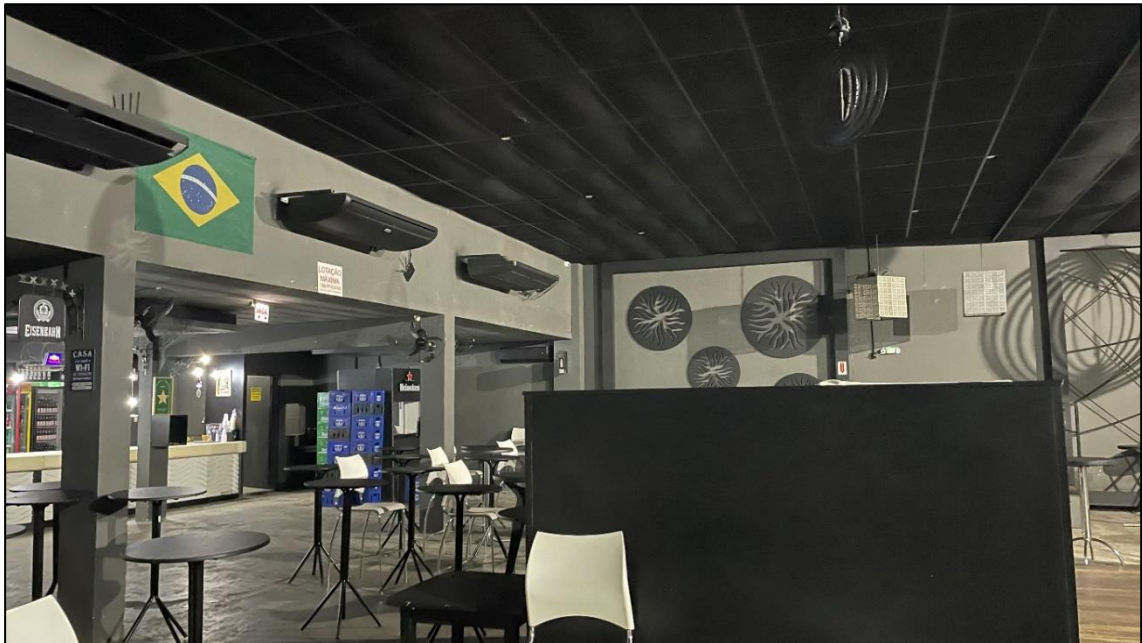
Figura 6: Ares condicionados no interior do empreendimento

Para a climatização dos ambientes, o empreendimento conta com 09 aparelhos de ar-condicionado tipo split, estrategicamente distribuídos em diferentes áreas (Figura 6). A tecnologia split trouxe uma significativa evolução no controle térmico interno, operando por meio de duas unidades distintas: uma interna, responsável pela distribuição do ar e controle da temperatura, e outra externa, que realiza a troca de calor com o ambiente. Esse sistema proporciona um funcionamento eficiente e silencioso, além de contar com recursos avançados, como controle remoto e filtragem de ar, tornando-se uma escolha amplamente adotada em estabelecimentos comerciais e de entretenimento.

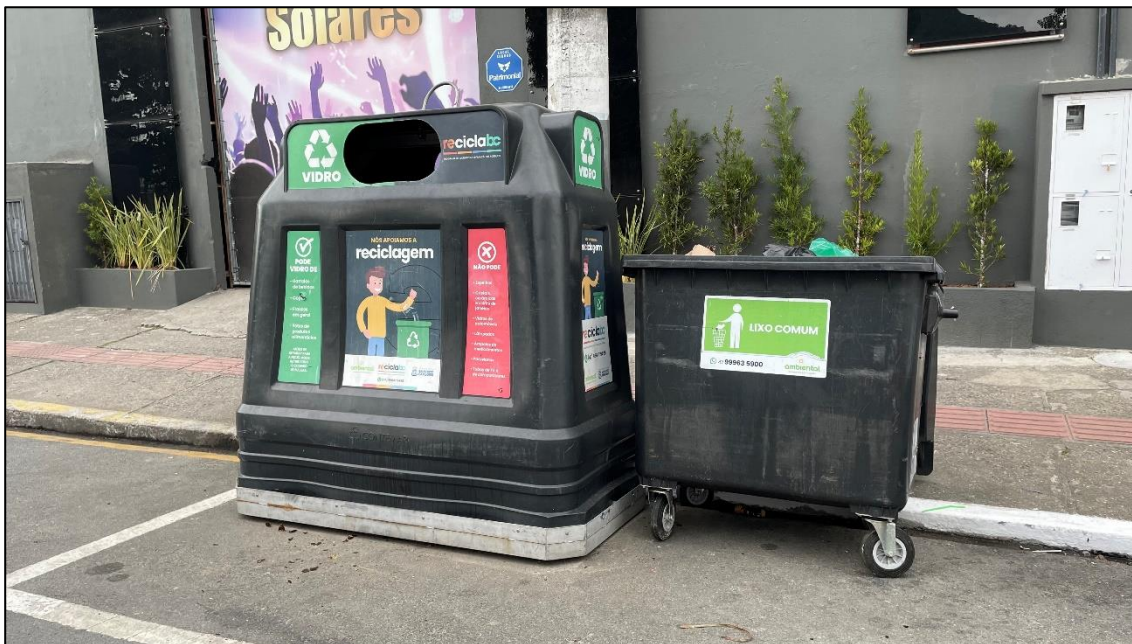
Figura 9: Contentores de resíduos sólidos na área externa do empreendimento

Com base nessas referências bibliográficas e na contabilização dos resíduos sólidos pós-evento, estima-se uma geração diária de aproximadamente 1.898,4 litros de resíduos comuns e 901,0 litros de resíduos recicláveis. Esses resíduos são devidamente acondicionados na lixeira externa (Figura 9) para posterior coleta pela empresa Ambiental Limpeza Urbana e Saneamento LTDA, conforme indicado na "Consulta de Viabilidade de Coleta de Resíduos Sólidos Comuns em Via Pública" (Anexo 11.12).

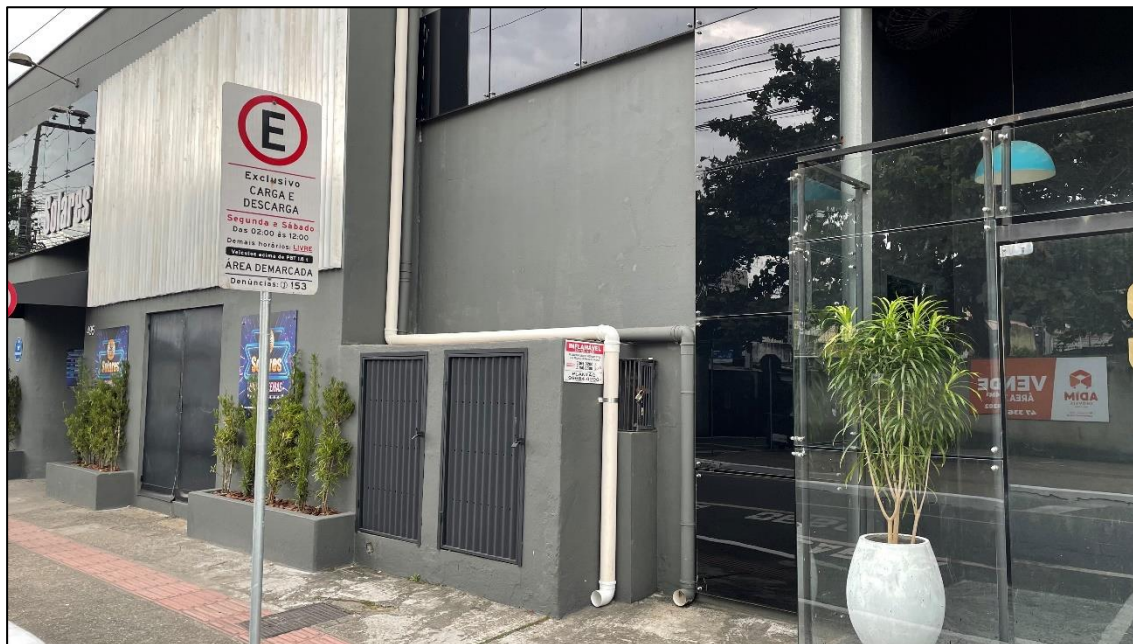
Figura 24: Área de carga e descarga na frente do empreendimento

O empreendimento conta ainda com uma área pública de carga e descarga localizada em sua fachada frontal (Figura 24), utilizada para o abastecimento de insumos e equipamentos sempre que necessário e nos horários permitidos. Essa área possibilita a realização das operações logísticas de forma organizada, sem comprometer significativamente o fluxo viário da região.

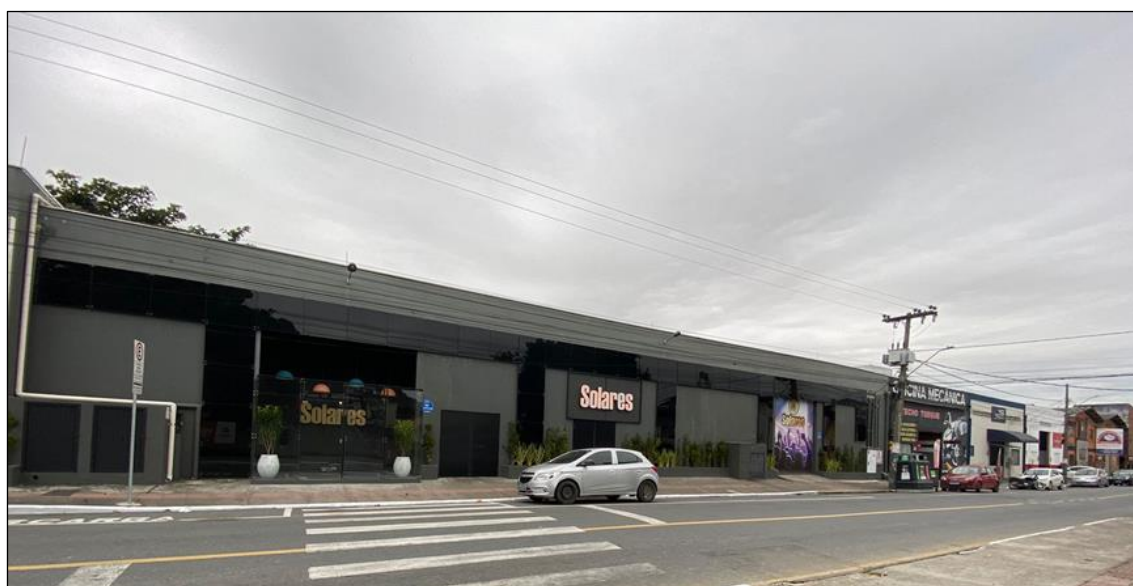
Figura 40: Rede elétrica disponível no local do estabelecimento

As vias de acesso presentes na Área Diretamente Afetada, Área de Vizinhança Direta e Área de Influência Indireta também contam com estrutura de iluminação pública, conforme apresentado na Figura 40 e na Figura 41. A infraestrutura dos serviços de telecomunicação, que abarca telefonia, rádio, televisão e internet, está integrada ao subsistema de abastecimento de energia elétrica do município.

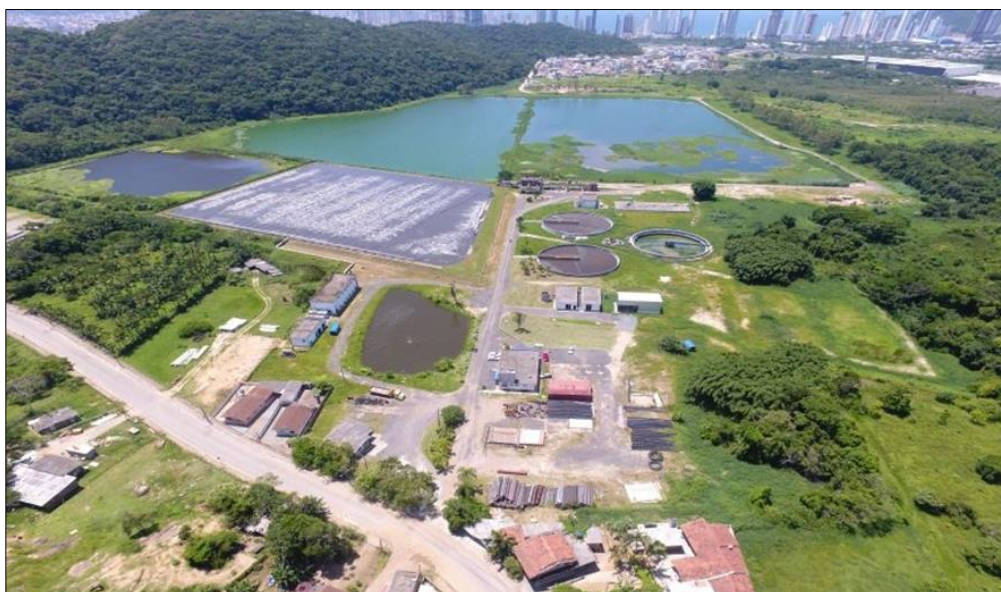
Figura 43: Estação de Tratamento de Efluente da EMASA em Balneário Camboriú/SC
Fonte: FRAL (2020)

Relacionado ao esgoto sanitário, o município possui uma estação de tratamento de efluente – ETE, que opera com tratamentos preliminar, secundário e terciário (Figura 43); rede coletora de esgoto, onde 99,95% do esgoto gerado no município é coletado e 100,00% do esgoto coletado é tratado; e sete estações elevatórias (EMASA, 2020; SNIS, 2020; PMSB, 2023).

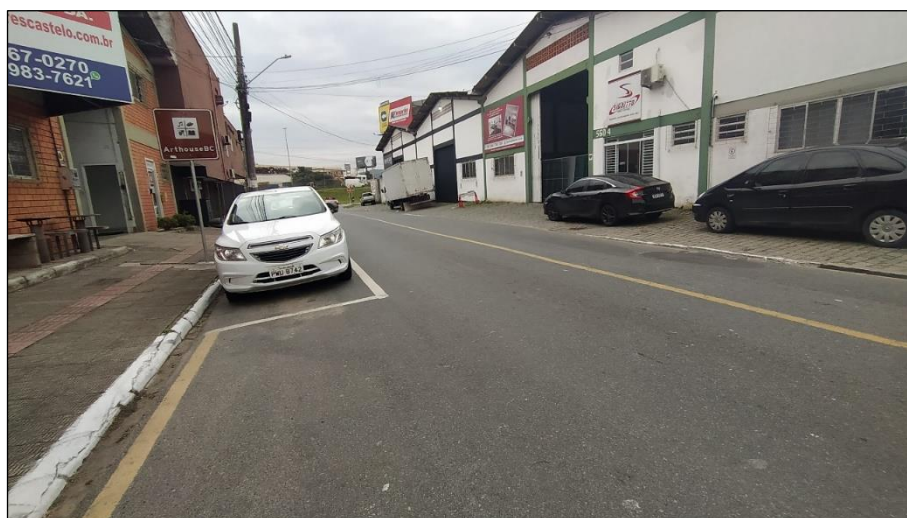
Figura 58: Rua São Paulo no Bairro Estados

O gabarito viário existente e projetado na área do empreendimento segue as determinações estabelecidas na Tabela do Sistema Viário do município de Balneário Camboriú. A **Rua São Paulo** (Figura 57 e Figura 58), onde o empreendimento está localizado, possui uma caixa viária de 16 metros, sendo 4 metros destinados ao passeio. A Avenida Marginal Leste, um destaque na mobilidade da cidade por estar diretamente conectada à BR-101, apresenta uma caixa viária prevista de 40 metros, com passeio de 5 metros, garantindo maior fluidez ao tráfego.

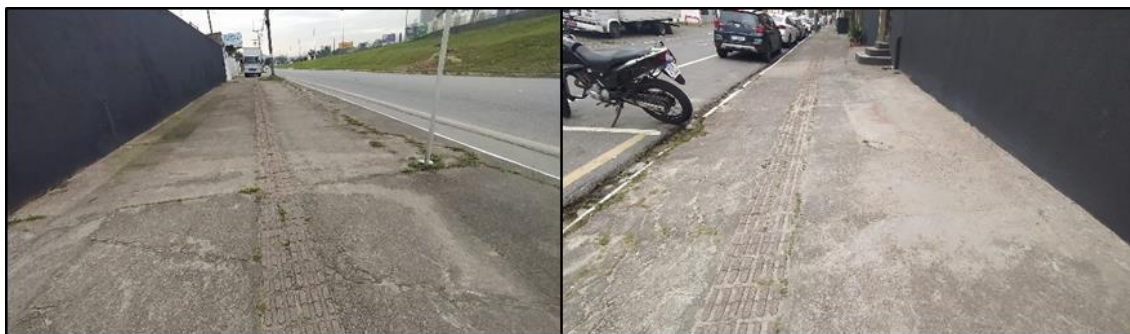
Toda a área apresenta cobertura por pavimentação asfáltica em boas condições, com passeios públicos amplos, onde observa-se adaptação dos acessos em um dos lados da via, apesar de conter rampas pouco conservadas e não sinalizadas, mas incluindo piso podotátil ao longo de toda a extensão da calçada (Figura 60 e Figura 61).

Figura 60: Situação atual dos passeios públicos na intersecção avaliada - à esquerda, Av. Marginal Leste, à direita, Rua São Paulo (margem direita da via)

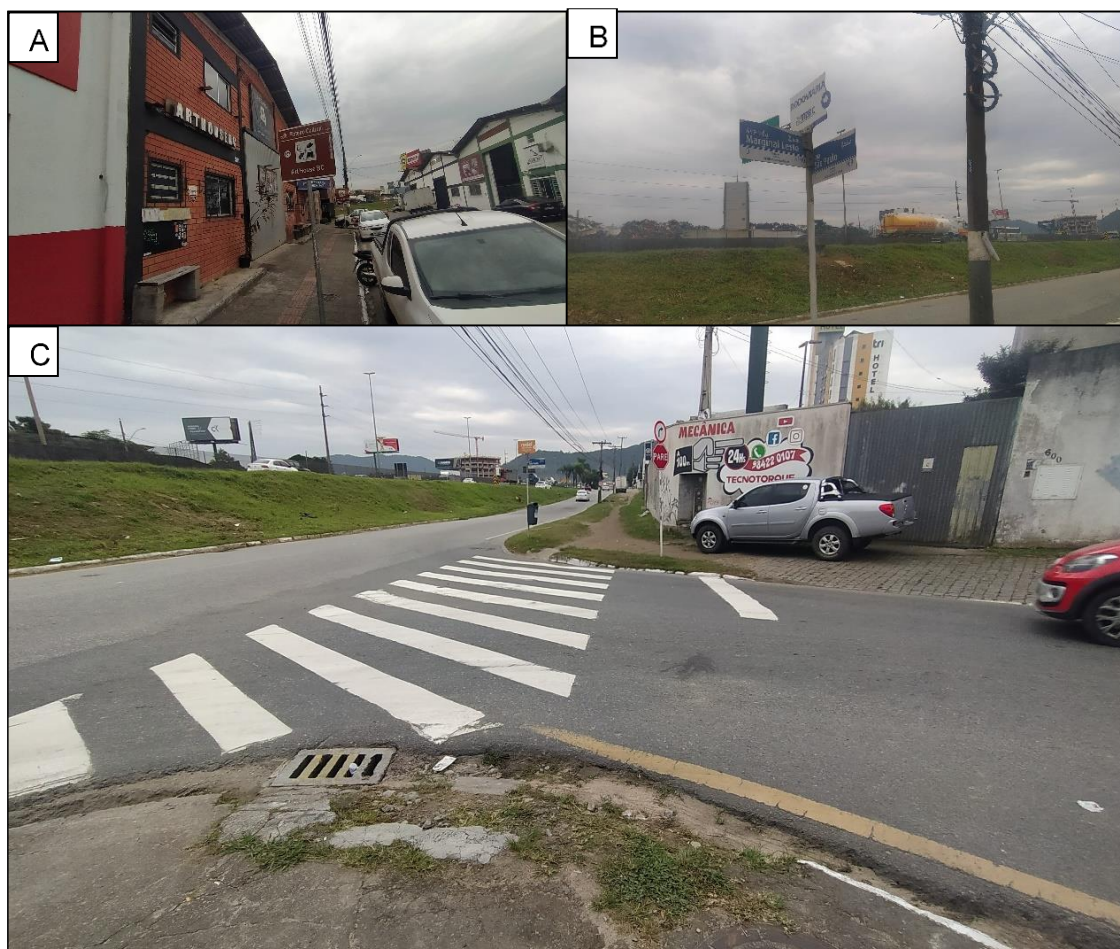
No âmbito de sinalizações verticais, nesta localidade são encontrados sinais de regulamentação, identificação e marcadores turísticos. Em relação à sinalização horizontal, são encontradas linhas de divisão de fluxos opostos LFO-1, linhas de divisão de fluxos de mesmo sentido LMS-2, linhas de borda de pista LBO, além de linhas transversais, como de retenção (LRE) e travessia de pedestres (FTP), bem como as demarcações de estacionamento público (Figura 61 e Figura 62).

Figura 61: Sinalização vertical na região avaliada

Na imagem acima: (a) sinal de ponto turístico; (b) sinal de identificação de vias; (c) sinalização de regulamentação aliada à sinalização horizontal de retenção e FTP.

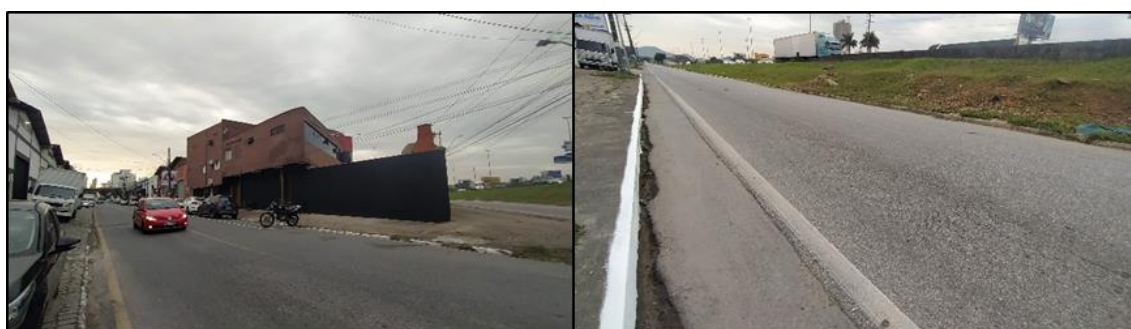
Figura 62: Sinalização horizontal presente na intersecção avaliada - LBO, LFO-1 e LMS-2

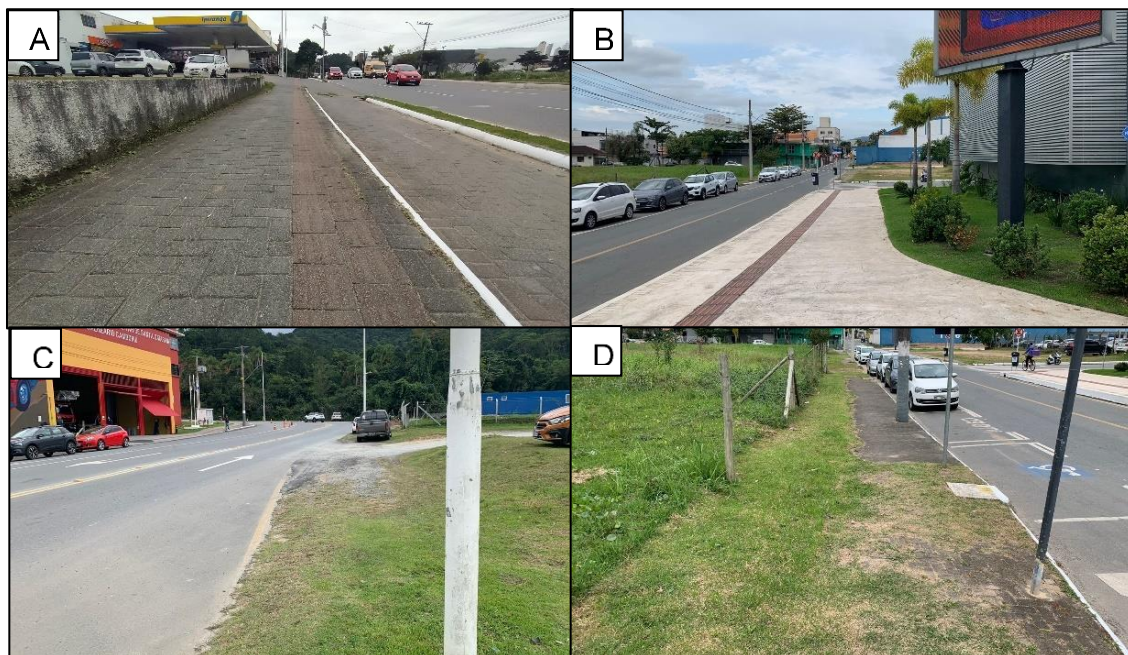
Este ponto é o que apresenta boas condições de pavimentação e passeios públicos, em ambos os casos, considerados amplos e adaptados em ao menos uma das margens. Conforme a Figura 63, os passeios públicos são pavimentados por blocos de concreto, contemplando piso podotátil e rampas, sinalizadas na maior parte do trecho.

Figura 63: Situação atual da pavimentação e passeios públicos na intersecção avaliada

Na imagem acima: (a) Av. das Flores; (b) Rua Goiás; (c) Alameda dos Estados Policial Luiz Carlos Rosa; (d) Rua Goiás.

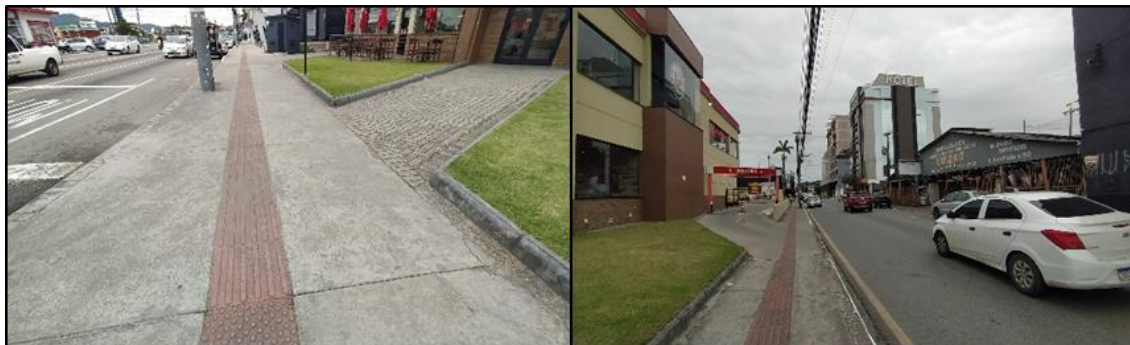
Figura 66: Situação dos passeios públicos na intersecção avaliada - à esquerda, Av. do Estado Dalmo Vieira; à direita, Rua São Paulo

A intersecção apresenta pavimentação asfáltica em boas condições, contendo passeios públicos bem conservado na maior parte do trecho avaliado, pavimentada por bloco de concreto e contemplando piso podotátil e rampas de acesso sinalizadas (Figura 66).

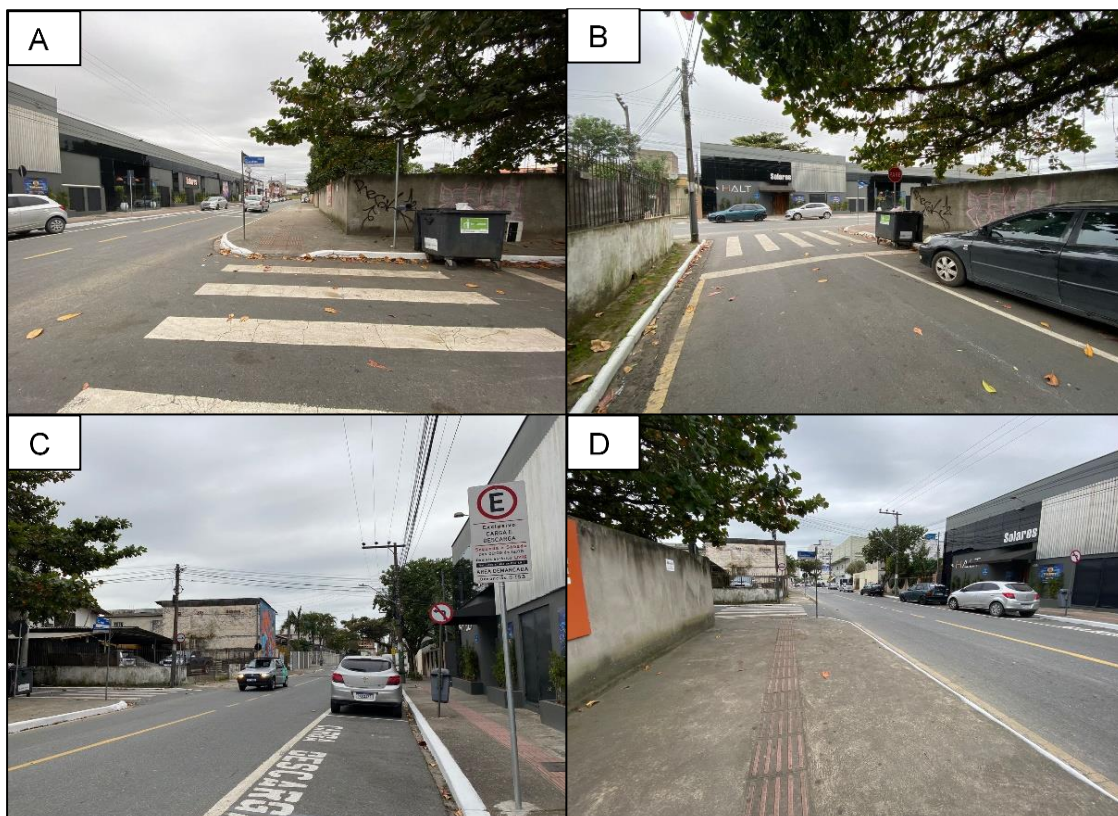
Figura 68: Situação da pavimentação e sinalização na interseção avaliada

A pavimentação desta seção também se apresenta em bom estado de conservação, e os passeios públicos no trecho imediato ao empreendimento também, contemplando espaços de passagem amplos, pavimentados por blocos de concreto, com piso podotátil e rampas de acesso sinalizadas (Figura 68). A situação dos passeios públicos difere na Rua Guanabara, onde a disposição das calçadas é irregular em relação aos recuos, acessibilidade e pavimentação.

Em relação à sinalização, encontram-se sinais verticais de regulamentação da preferencial na Rua Guanabara, de fluxo, linhas de borda (LBO), de retenção (LRE), faixas de travessia de pedestres (FTP) e áreas de estacionamento público. Na Rua São Paulo, encontram-se linhas de divisão de fluxo LFO-1, de borda (LBO), de retenção (LRE) e faixas de travessia de pedestres (FTP), além de sinais de regulamentação do uso do estacionamento público e área de carga e descarga.

Na imagem acima: (a) sinal de indicação de localidade; (b) Rua Guanabara: presença de FTP, LRE, LBO, áreas de estacionamento e sinais de parada obrigatória; (c) Rua São Paulo: LFO-1 e sinais de regulamentação de carga e descarga; (d) passeios públicos da Rua São Paulo apresentando piso podotátil e rampas identificadas, além de sinais de regulamentação do fluxo.

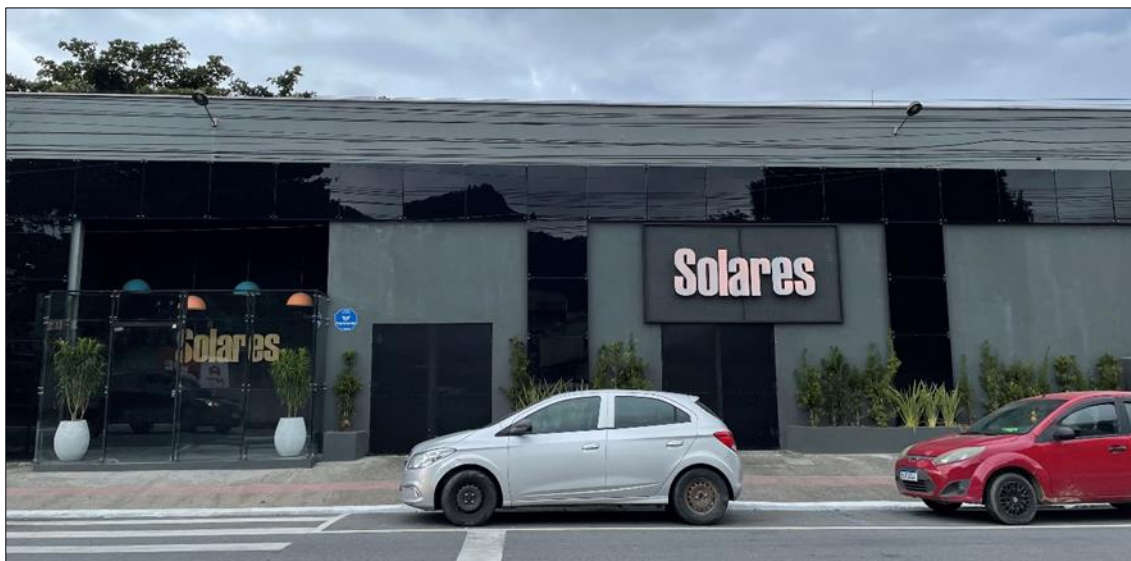
Figura 80: Passeio Público na frente do estabelecimento

Com 89,6% de suas vias públicas urbanizadas e 78,1% de arborização na malha urbana (IBGE, 2010), Balneário Camboriú denota índices satisfatórios para a mobilidade peatonal de seus habitantes. O município, através de sua Secretaria de Planejamento Urbano, determina a padronização dos passeios públicos localizados na malha urbana por meio da hierarquia viária. Ainda estabelece que “o proprietário do imóvel, comercial ou residencial, é responsável pela conservação e manutenção da sua calçada, sendo que calçadas em situação irregular ou em mau estado de conservação são passíveis de multa” (Balneário Camboriú, 2023). Através da manutenção correta de passeios públicos, além de iluminação pública e arborização, a cidade fornece segurança e bem-estar ao pedestre, promovendo assim o deslocamento a pé em variados locais. Contudo, tanto nas Áreas de Vizinhança Indireta e Direta, há uma variação significativa em seus padrões, com áreas mais favoráveis e outras menos ao pedestre – isso ocorre também devido as diferentes hierarquias viárias presentes – em uma rodovia, naturalmente, o conforto do pedestre não terá o mesmo parâmetro de uma área residencial. Na Área Diretamente Afetada, a pavimentação segue o padrão instaurado pela prefeitura com a inserção de podotáteis direcionais e iluminação noturna (Figura 80).

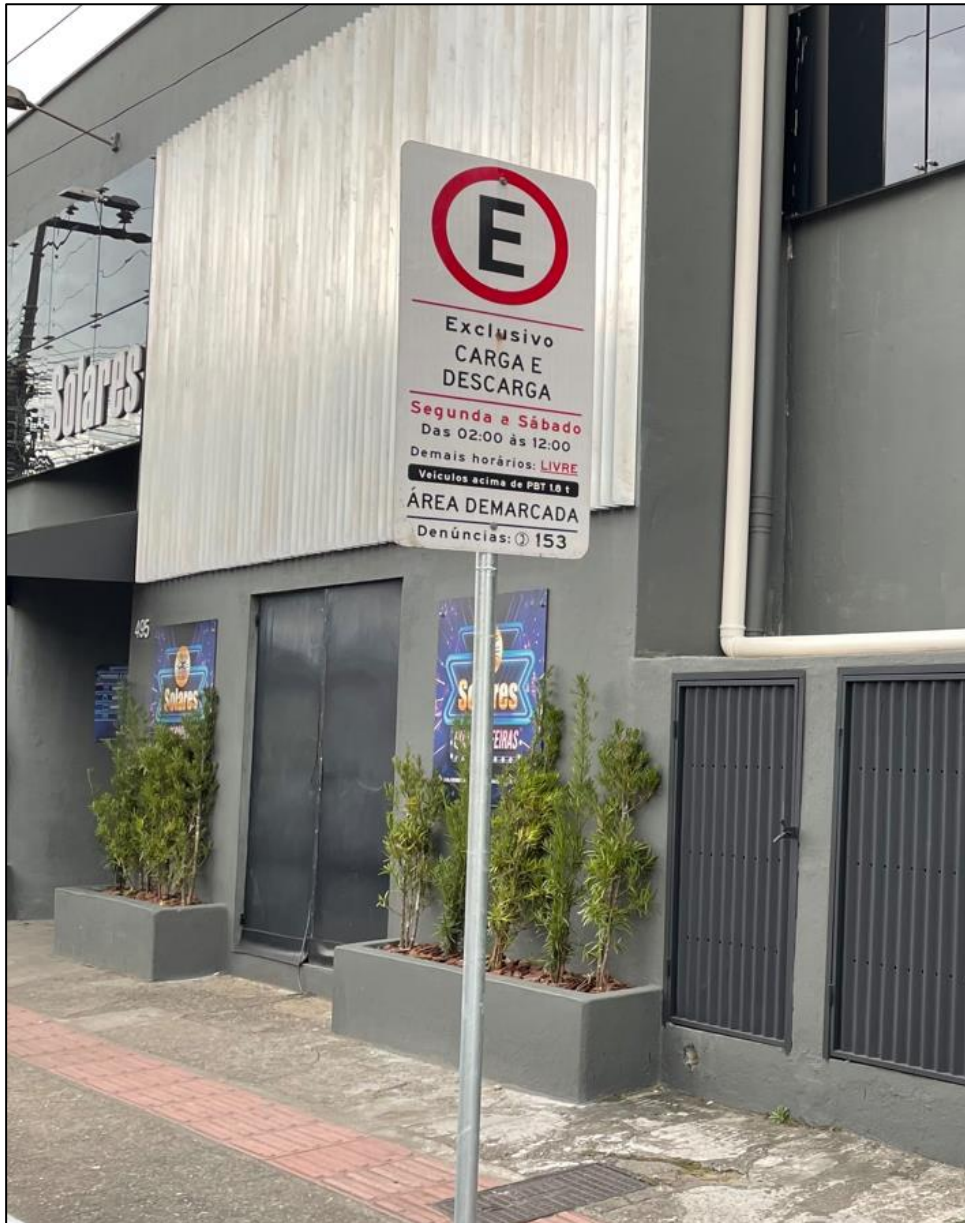
Figura 81: Sinalização vertical indicando área de Carga e Descarga em frente ao empreendimento

A equipe do estabelecimento está devidamente preparada para auxiliar na operação de carga e descarga, agilizando o processo sempre que necessário. A execução dessas atividades ocorre com os caminhões estacionados na área destinada a esse fim na via pública (Figura 81), evitando que a operação ocorra sobre a calçada. Essa medida assegura a manutenção do fluxo de pedestres, prevenindo obstruções e garantindo a acessibilidade e segurança dos transeuntes que circulam na região

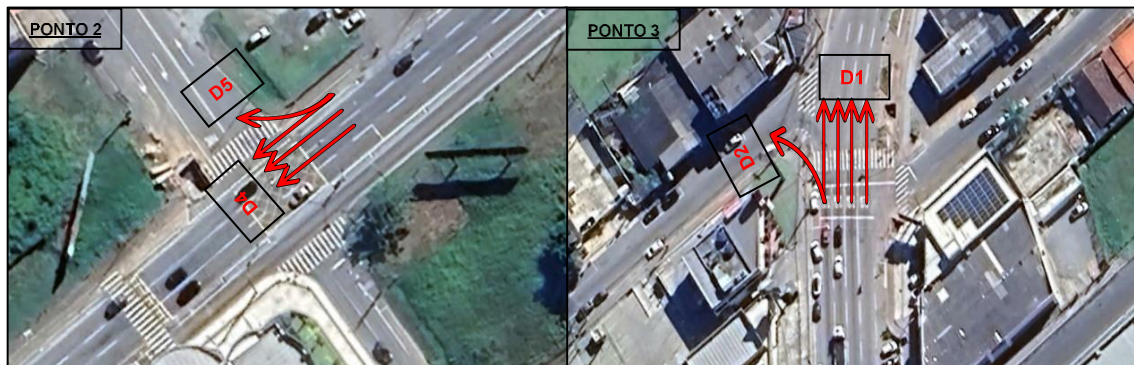
Figura 84: Movimentos nos Pontos de Contagem 2 e 3

Os movimentos considerados para os cálculos apresentados a seguir são ilustrados abaixo (Figura 84).

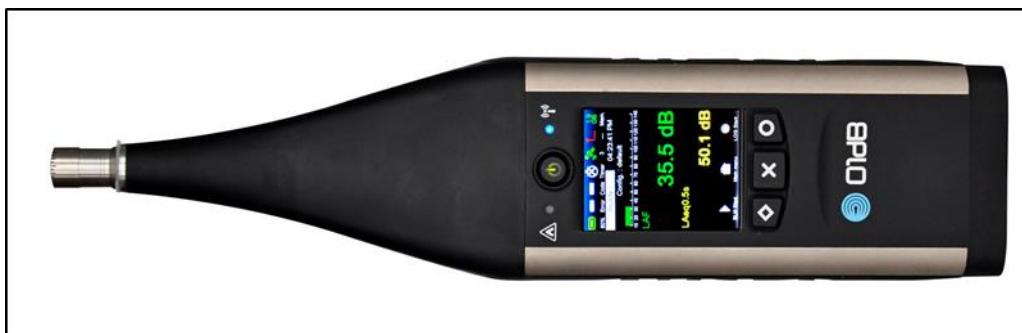
Figura 89: Medidor de nível de pressão sonora da marca 01 dB, modelo FUSION 3G

Foram utilizados dois medidores de nível de pressão sonora, sendo estes do modelo FUSION 3G da empresa 01dB (Figura 89), com o número de série 12279 e 13281, que atende estudos acústicos em edificações e avaliação de ruído ambiental conforme a nova NBR 10151:2020 e NBR 10152:2017, com aprovação internacional de modelo, realiza análise espectral de ruído em bandas de oitava e terços de oitava, possui memória interna, apresenta

- O FUSION apresenta características listadas abaixo:
- Classe 1 CEI 61672;
- Pré-amplificador integrado;
- Microfone campo livre pré-polarizado G.R.A.S. 40 CE;
- Larga faixa dinâmica de 118 dB;
- Verificação elétrica CIC automática de calibrador;
- Tela grande colorida de alta definição e legível ao sol;
- Grips laterais de borracha;
- Garra de fixação da bola anti vento;
- All-in-one Wi-Fi, Modem 3G, GPS;
- Controle remoto por interface web;
- Gravação em paralelo dos principais indicadores acústicos;
- Triggers aperfeiçoados;
- Gravação de sinal áudio metrológico;
- Gravação de sinal de vibração em 3 eixos sem fio;
- Autonomia 24h.

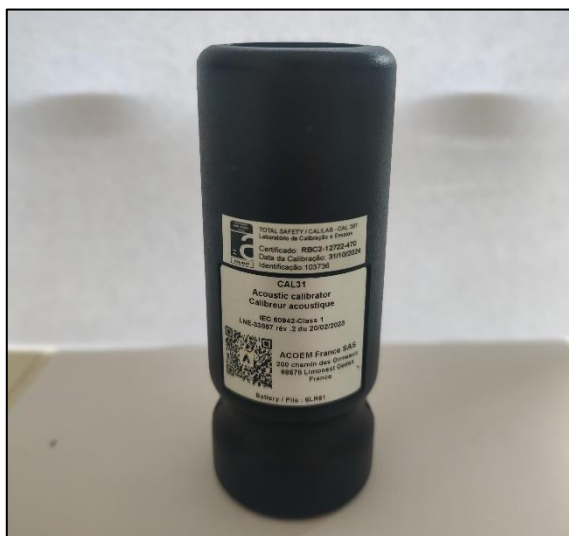
Figura 90: Calibrador acústico modelo CAL31, marca 01dB

O calibrador acústico utilizado foi o modelo CAL31 da fabricante 01dB (Figura 90), com número de série 103736, que atende a todas as especificações da IEC 60942:2003 Classe 1, com certificado de calibração RBC2-12722-470. Imediatamente antes e após cada conjunto de medições relativas ao mesmo evento, realizou-se o ajuste do medidor de nível de pressão sonora com o calibrador acústico, conforme especificado no item 7.2 da NBR 10151:2019, errata 2020.

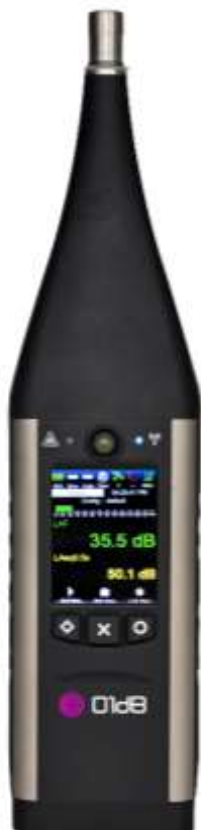
Présentation du type de sonomètre

Le sonomètre ACOEM type FUSION comporte 1 bouton « marche/arrêt/veille » et 3 boutons contextuels ainsi qu'un écran couleur rétroéclairé.

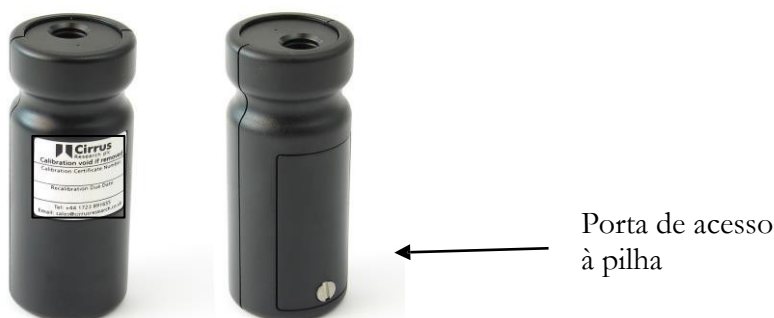
Calibrador ACOEM CAL31

O calibrador é constituído dos seguintes elementos:

- um conjunto mecânico constituído pela cavidade de acoplamento com o microfone a ser calibrado,
- um sistema eletrónico principal que executa:
 - o o processamento por um microcontrolador do nível medido
 - o o gerenciamento da energia,
 - o o ajuste do sinal a ser aplicado em função da temperatura e da pressão barométrica.
