ESTUDO HIDROGEOLÓGICO

ID: IMP22162

TERRENO SITUADO NA RUA VICTÓRIO FORNEROLLI, S/Nº

Documento emitido em janeiro de 2025

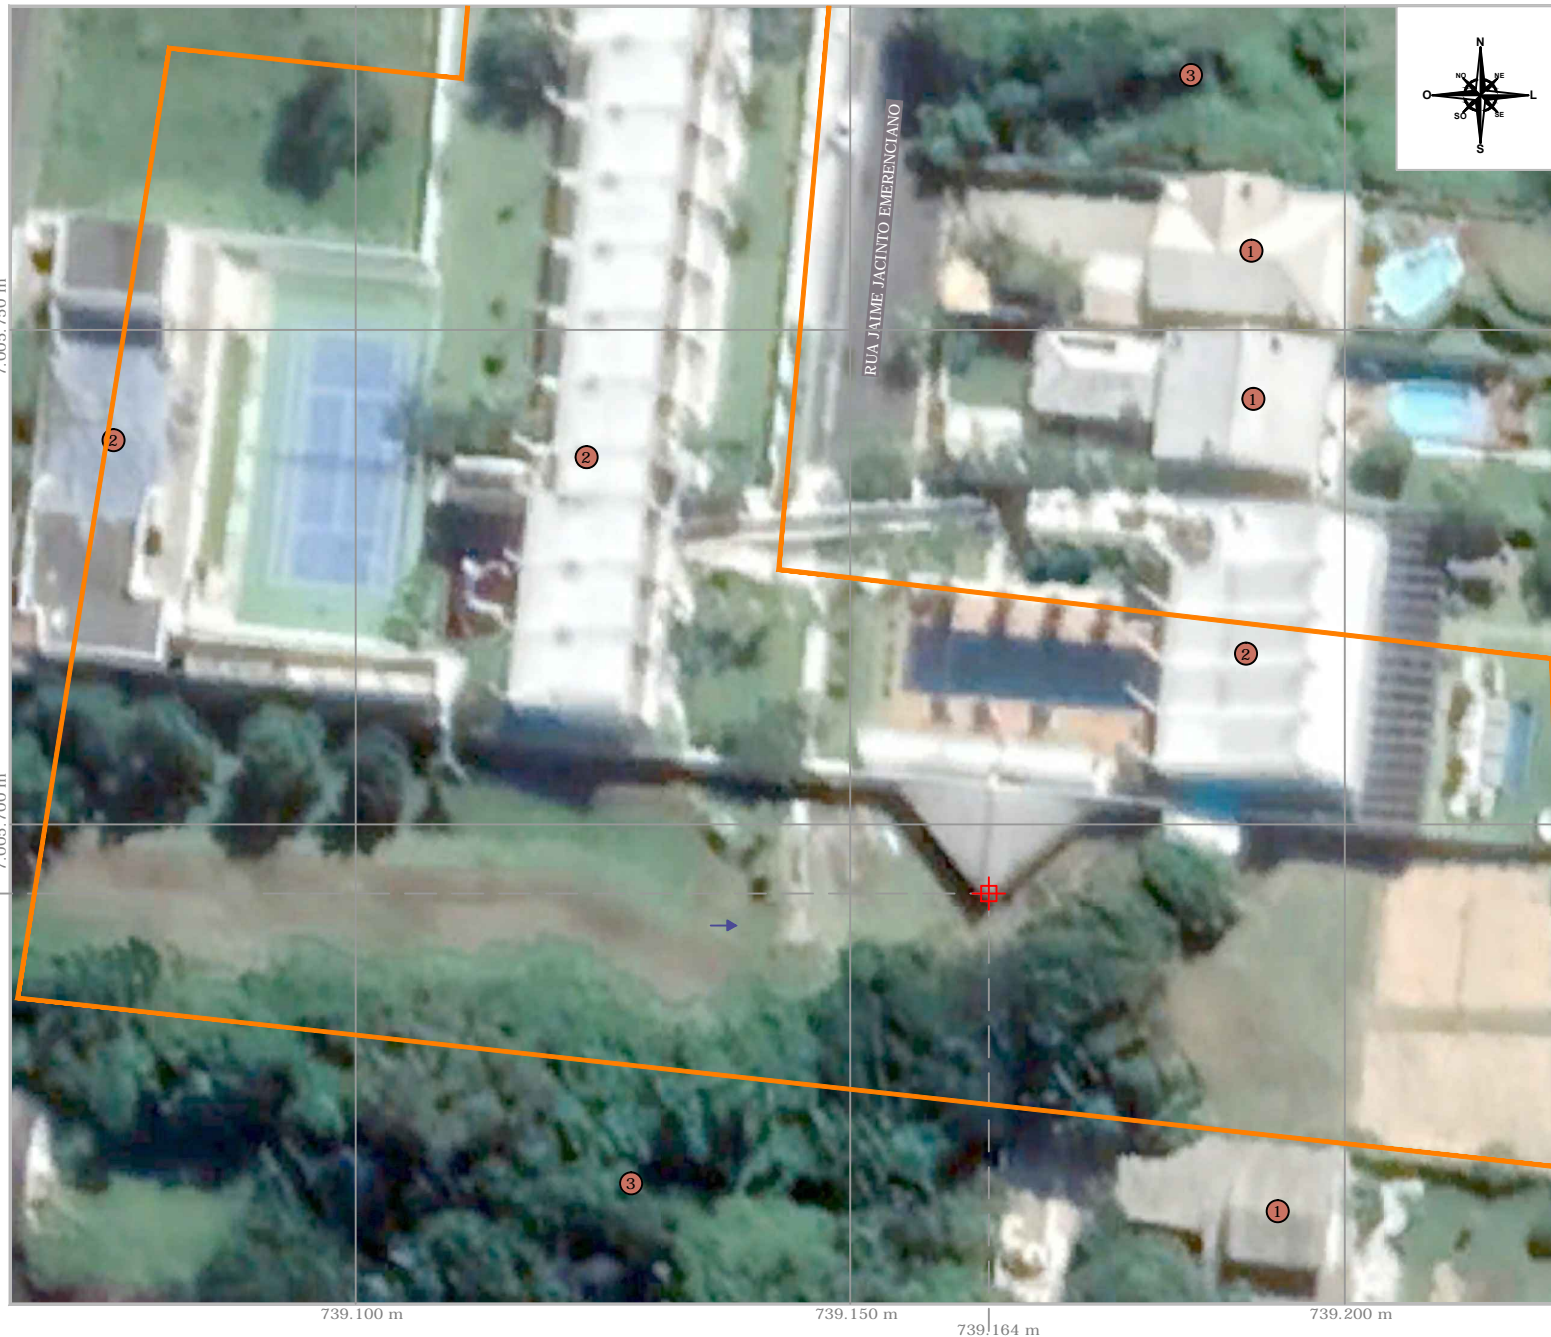
FIGURA:
2.3

- Limite da área avaliada
- ← Sentido do fluxo subterrâneo
- 1 Residência
- 2 Hotel
- 3 Área verde

LAYOUT DA ÁREA AVALIADA

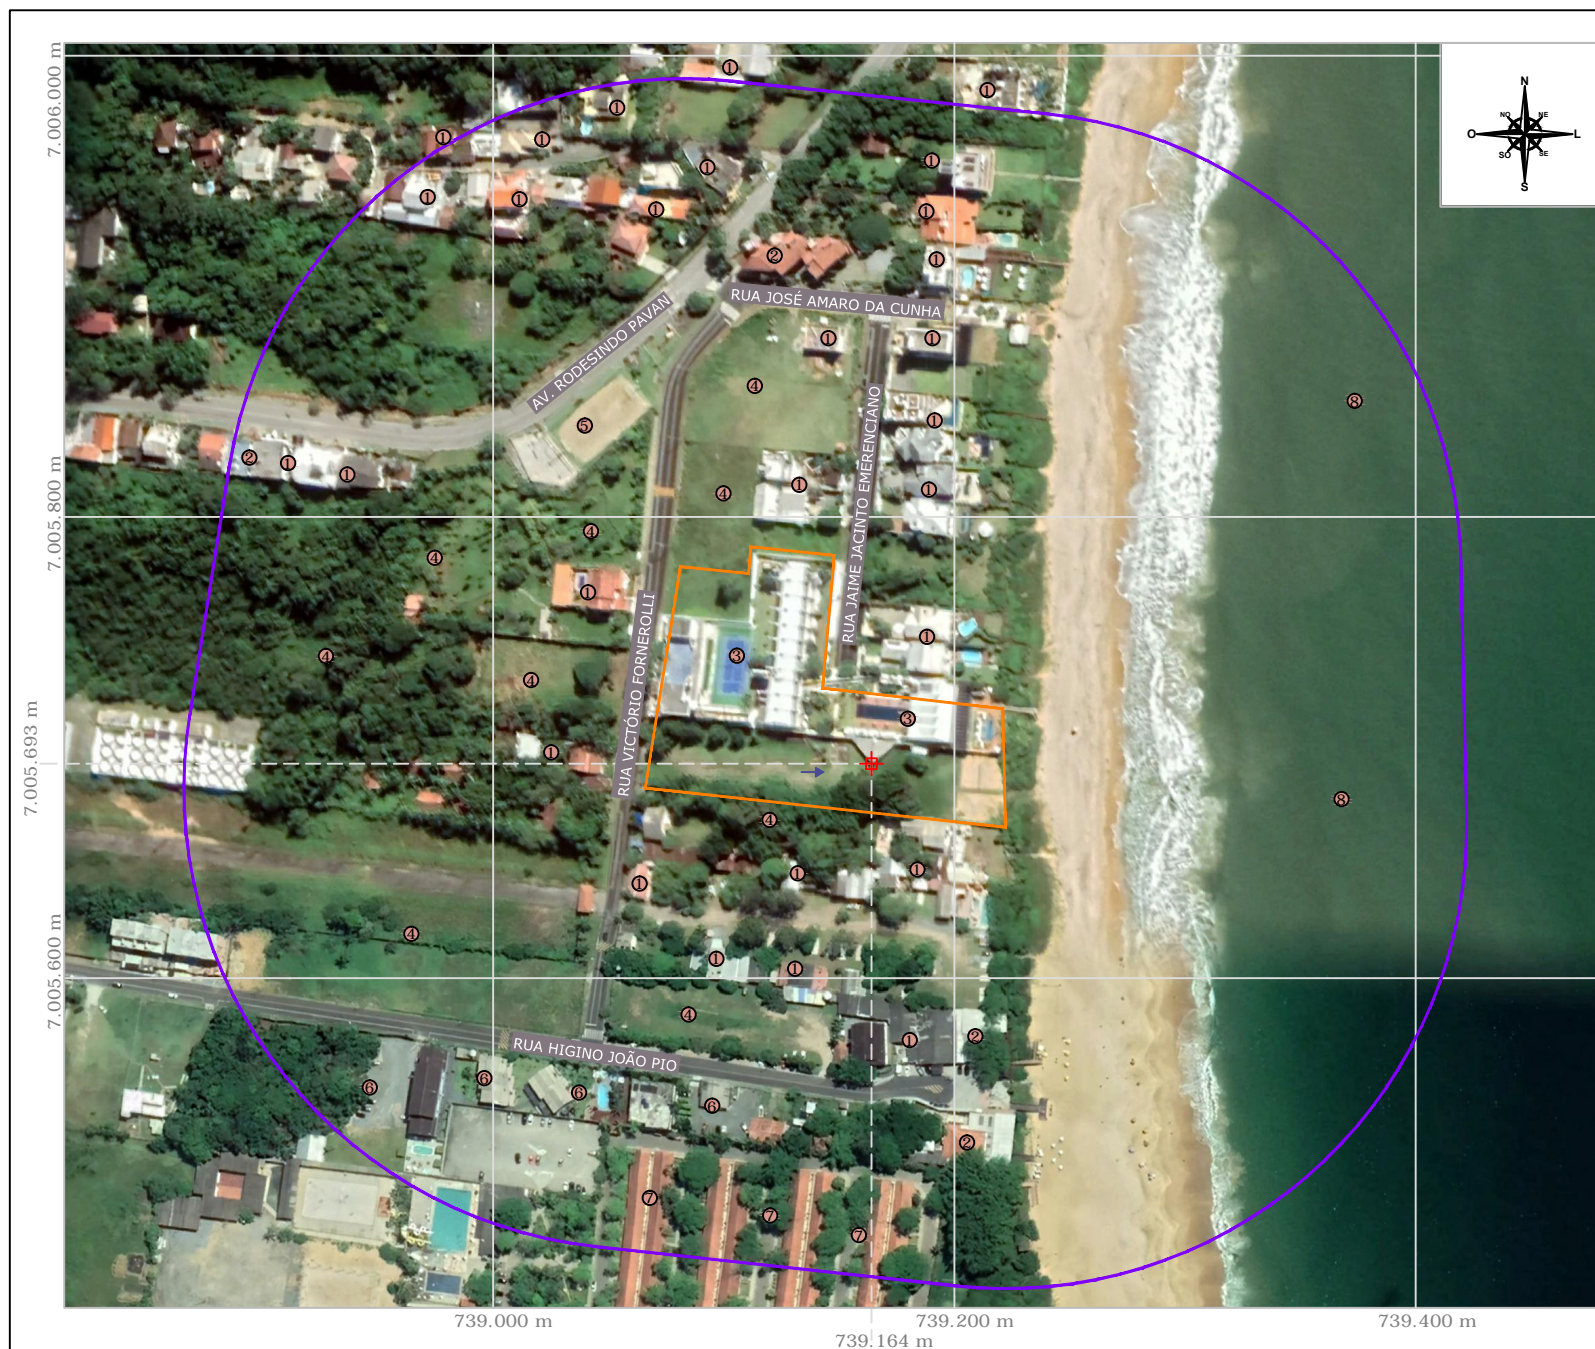
FIGURA
2.5

- Limite da área avaliada
- Limite de 200,00m a partir do limite da área avaliada, conforme SEDEST nº 003 de 2020
- ← Sentido do fluxo subterrâneo
- ① Área Residencial
- ② Área Comercial
- ③ Hotel
- ④ Área Verde
- ⑤ Quadra esportiva
- ⑥ Pousada
- ⑦ Candeias
- ⑧ Mar

**CARACTERIZAÇÃO DO ENTORNO
(200,00m)**

Para a caracterização do entorno da área avaliada foi considerada uma distância de 200,00m a partir do seu perímetro, na qual observa-se que a mesma encontra-se inserida em uma área residencial, caracterizada predominantemente pela existência de residências de veraneio e comércios, conforme apresentado na **Figura 2.5**. Destaca-se também a existência de ruas pavimentadas em seus leitos, além de cabeios aéreos de energia elétrica e telefonia. No entorno da área em estudo foi possível também identificar a faixa de areia de praia, bem como sua restinga adjacente, formada por vegetação rasteira. Ainda, foram categorizados espaços de lazer pavimentados e com área verde.

De acordo com a consulta efetuada nas bases de dados disponibilizadas, foi indicada uma drenagem cruzando o terreno de estudo e seu entorno próximo.

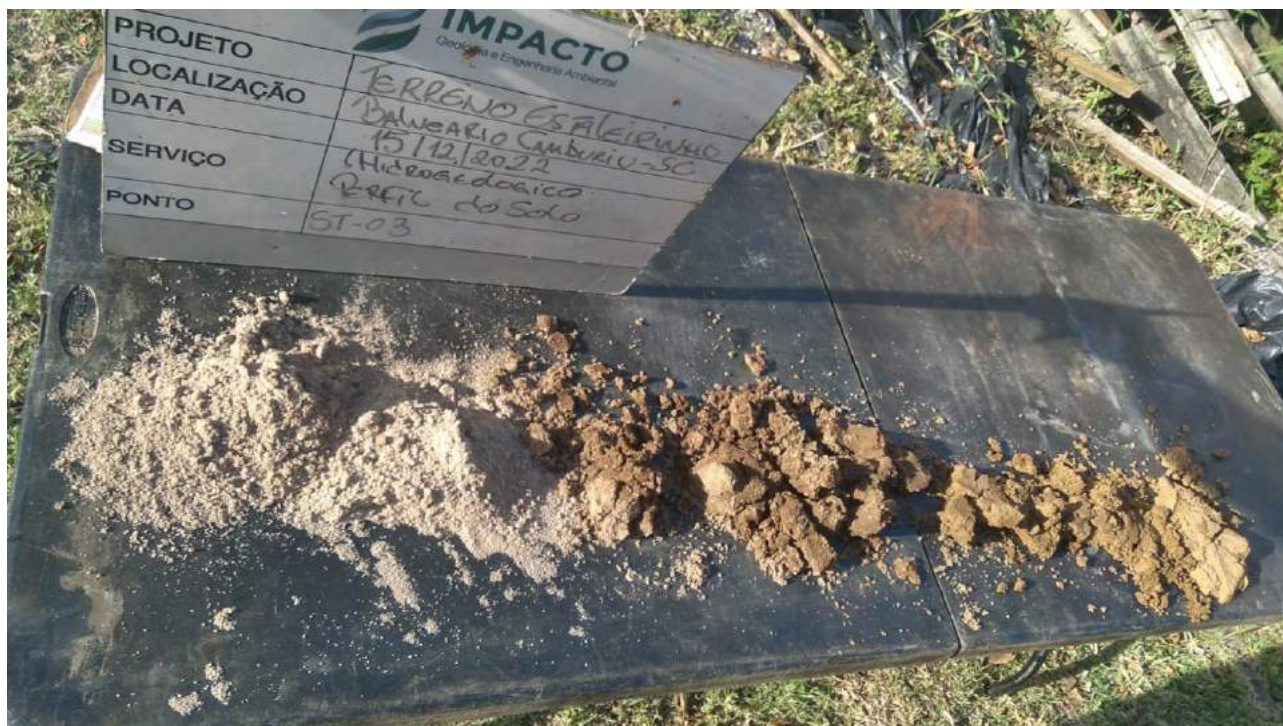
Perfil da sondagem ST-03

De maneira geral, a execução das sondagens nos domínios do terreno em estudo permitem observar que o lençol freático ocorre entre 2,50 e 5,15 m de profundidade, em camadas arenosas a argilo-arenosas, as quais possuem colorações variando em tons de marrom claro a marrom escuro, além da presença frequente de pedregulhos de quartzo.

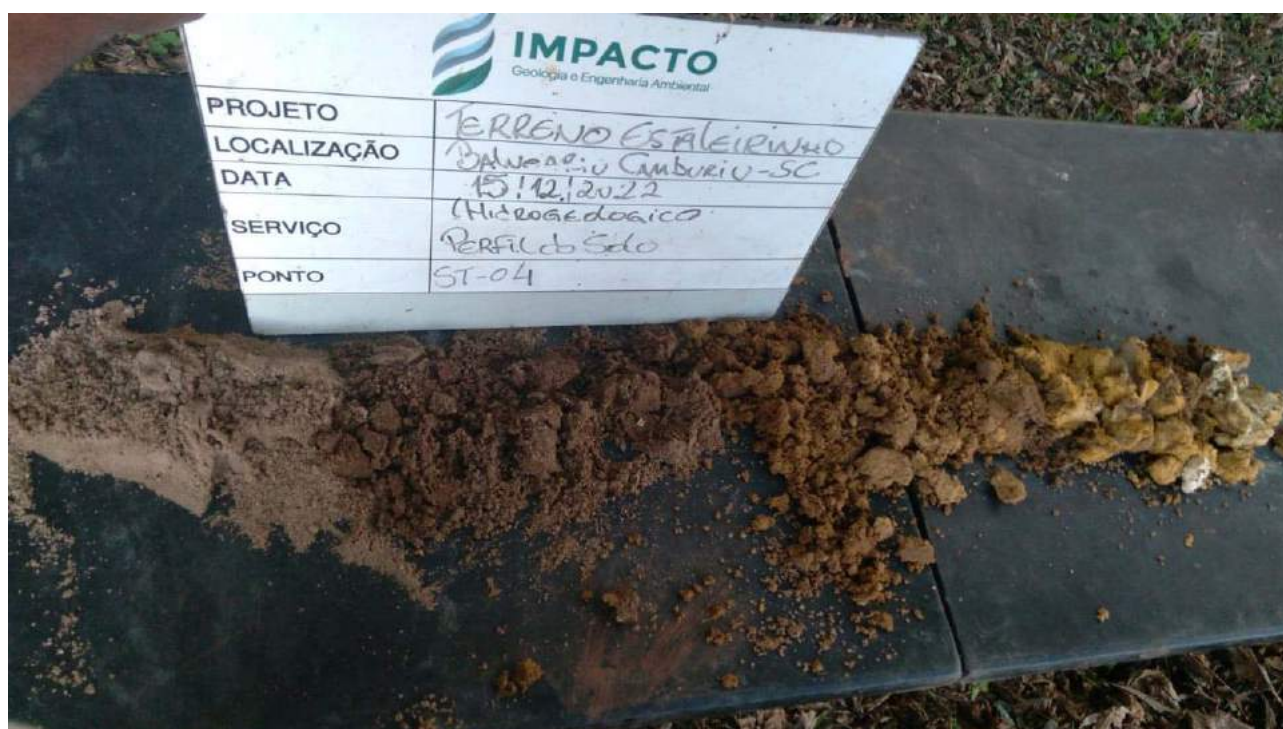
Perfil da sondagem ST-04

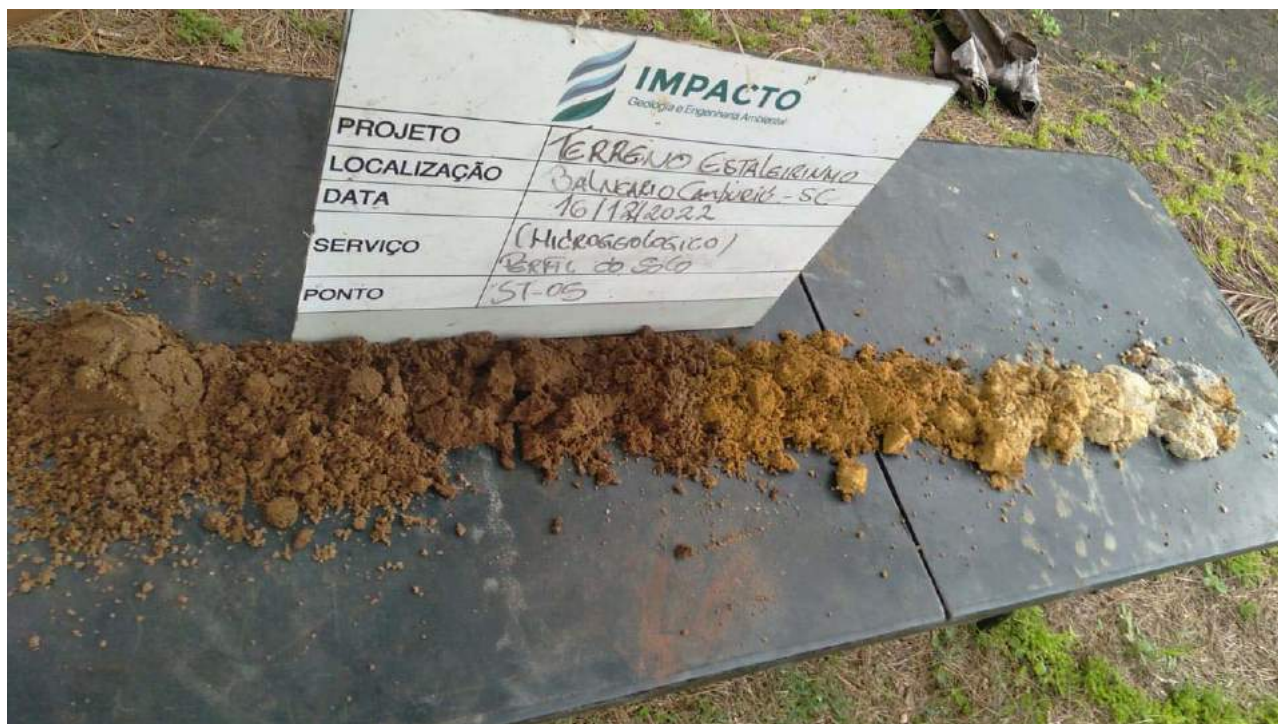
Perfil da sondagem ST-05

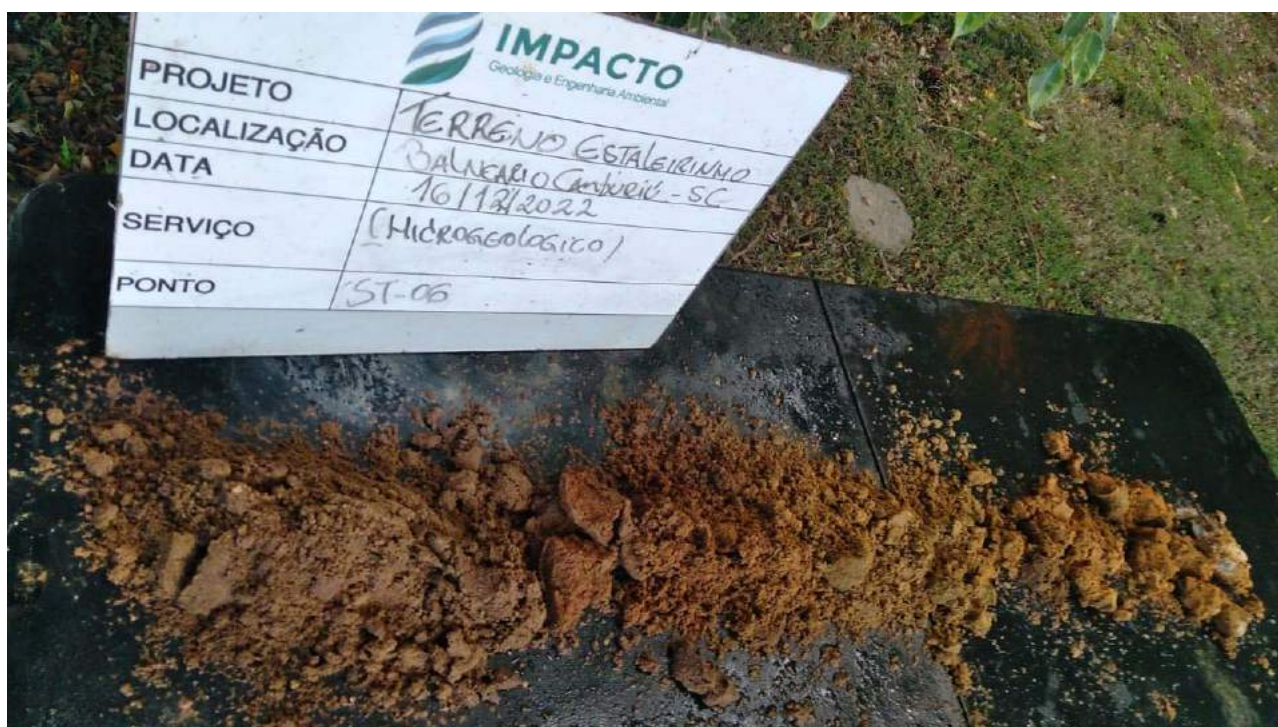
Perfil da sondagem ST-06

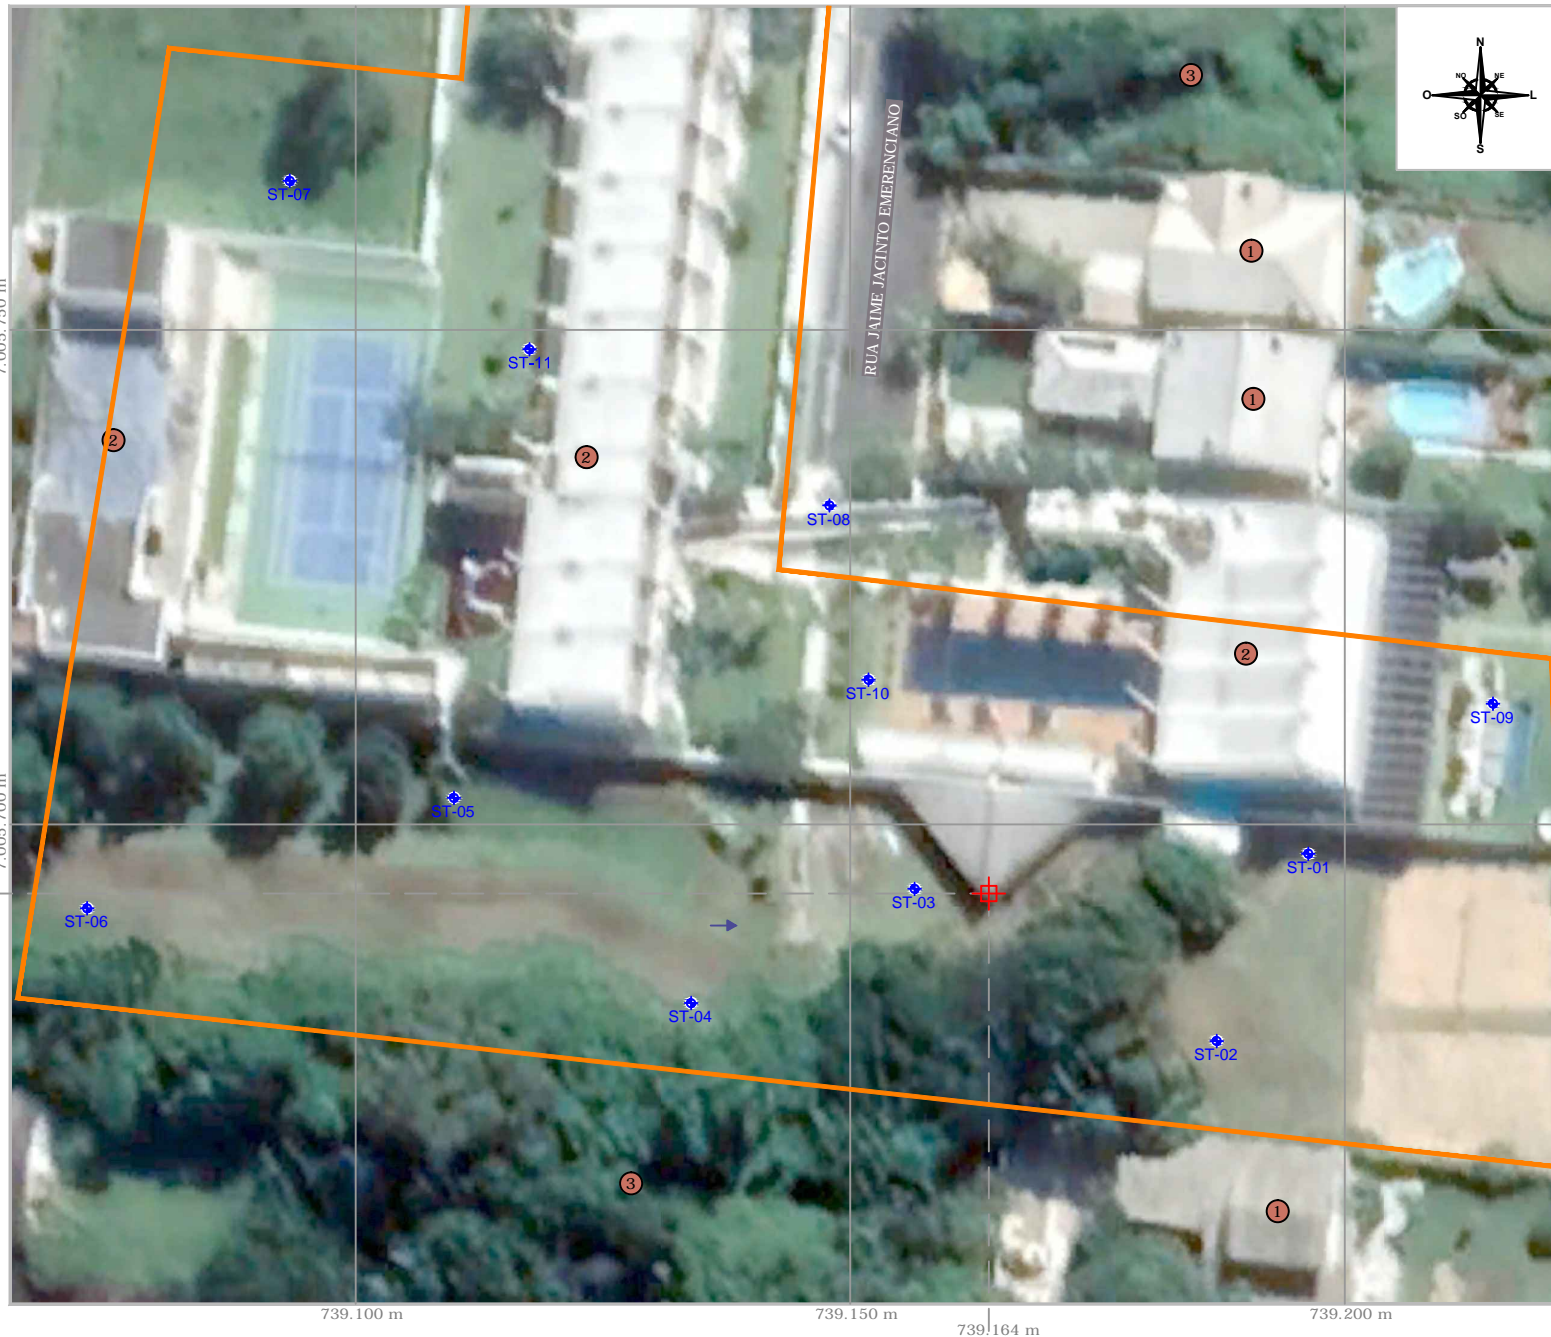
- Limite da área avaliada
- ← Sentido do fluxo subterrâneo
- 1 Residência
- 2 Hotel
- 3 Área verde
- ◆ Sondagem a trado mecanizado

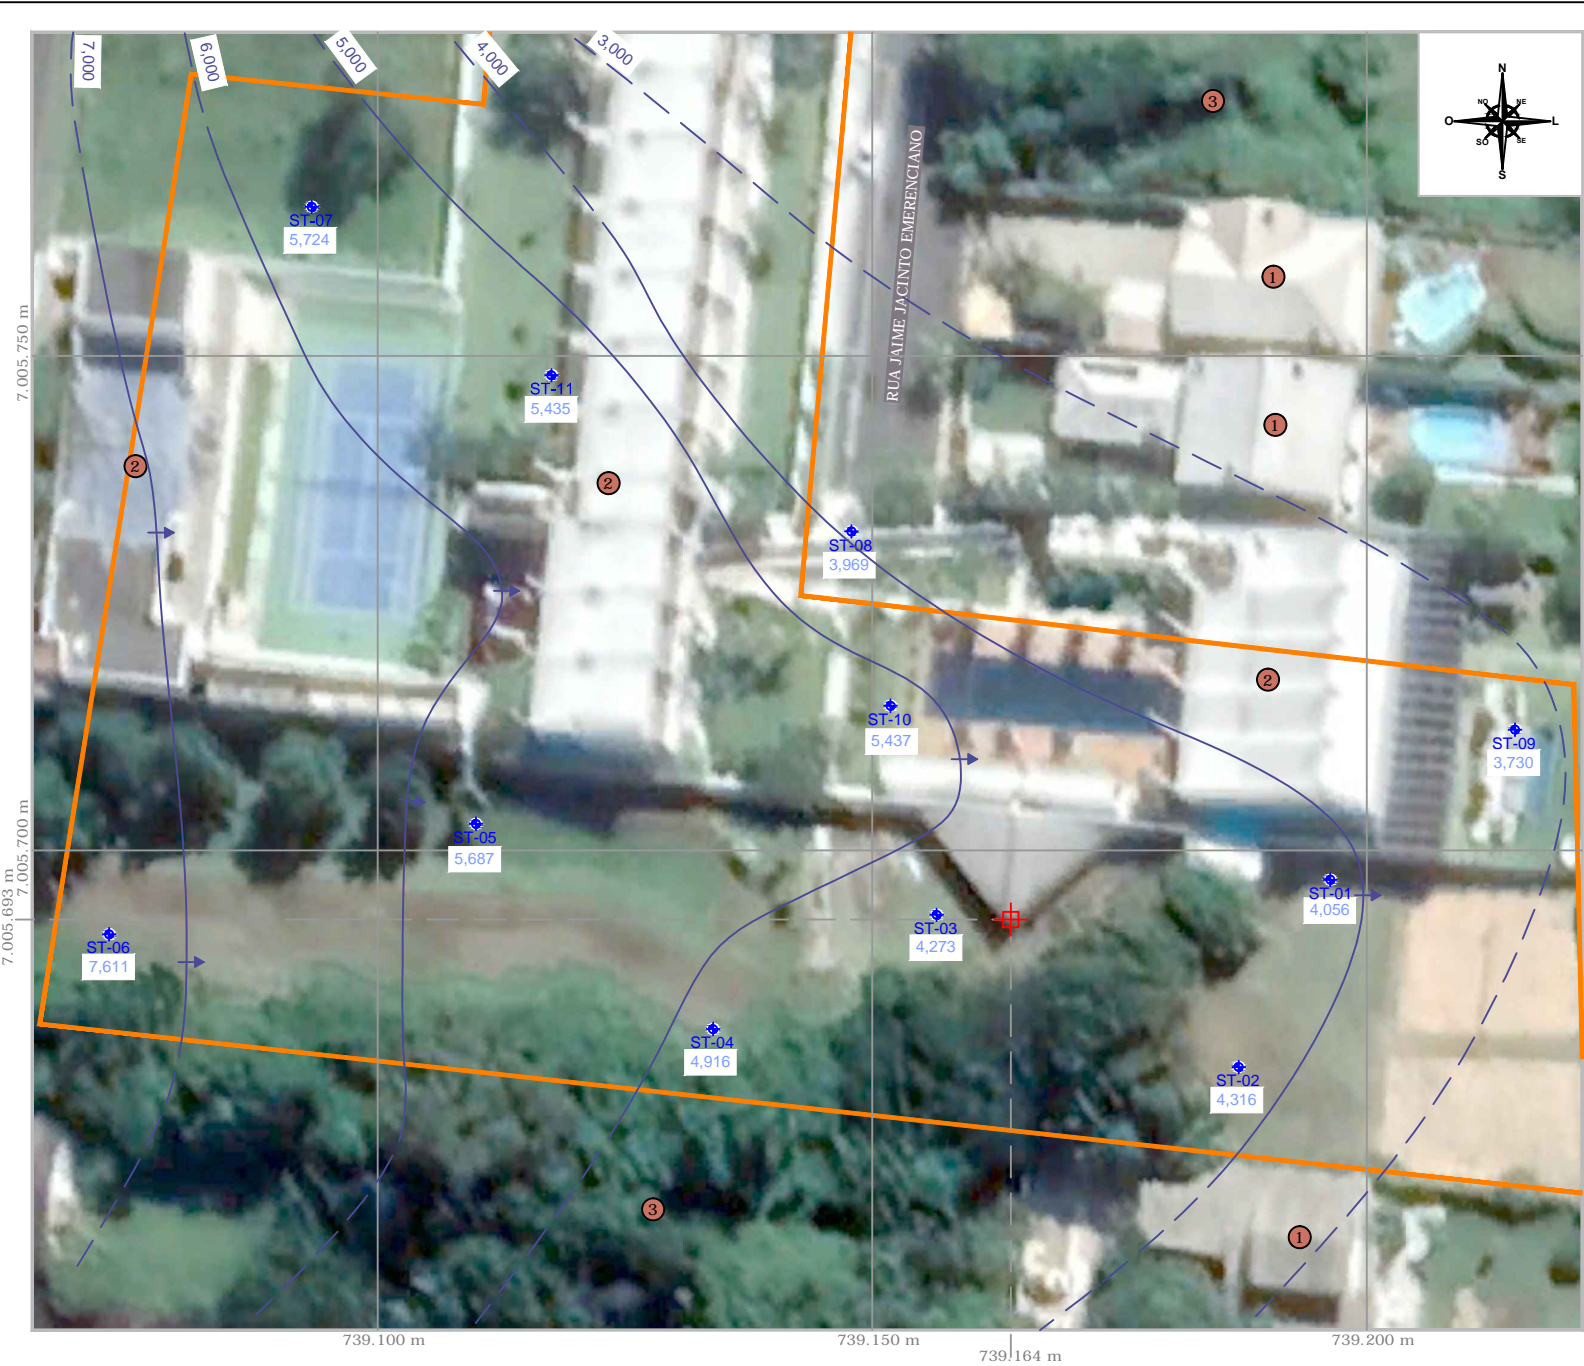
- Limite da área avaliada
- ← Sentido do fluxo subterrâneo
- ① Residência
- ② Hotel
- ③ Área verde
- ◆ Sondagem a trado mecanizado
- xxx.xxx Carga hidráulica
- Curvas equipotenciais de sentido e direção do fluxo subterrâneo
- Curvas equipotenciais de sentido e direção do fluxo subterrâneo inferido

A **Figura 4.2** apresenta o mapa potenciométrico elaborado através da interpolação das cargas hidráulicas calculadas para as sondagens de reconhecimento executadas, no qual foram traçadas linhas equipotenciais indicando que o fluxo da água subterrânea ocorre preferencialmente no sentido oeste-leste.

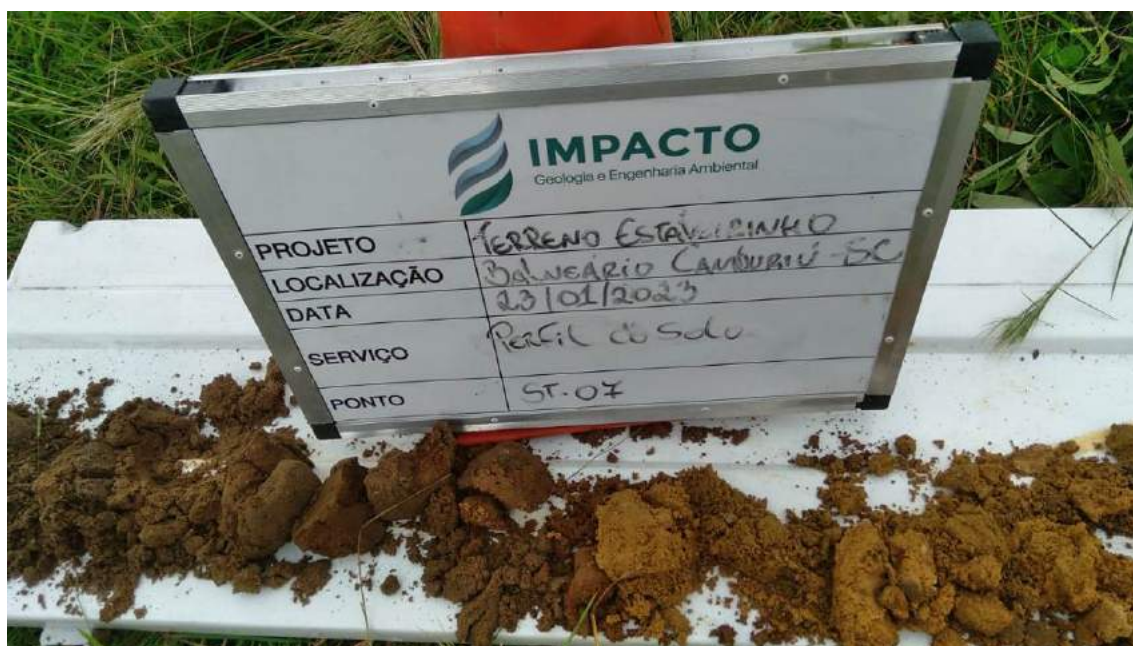
Fotografia 21: Perfil de solo da sondagem ST-07.

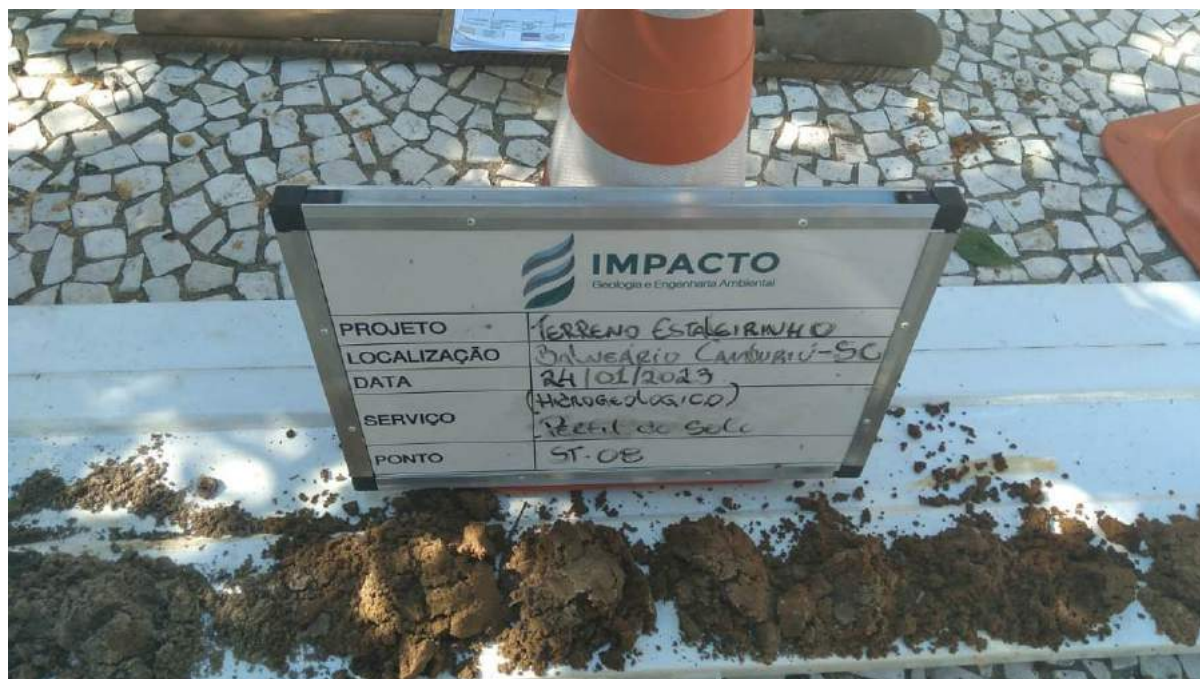
Fotografia 24: Perfil de solo da sondagem ST-08.

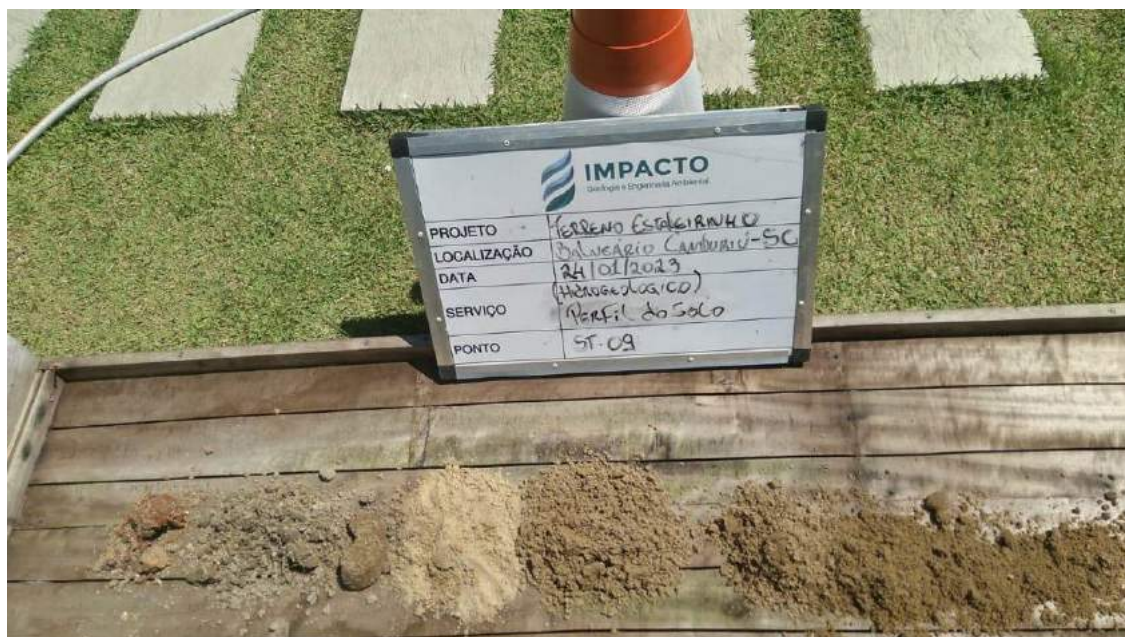
Fotografia 26: Perfil de solo da sondagem ST-09.

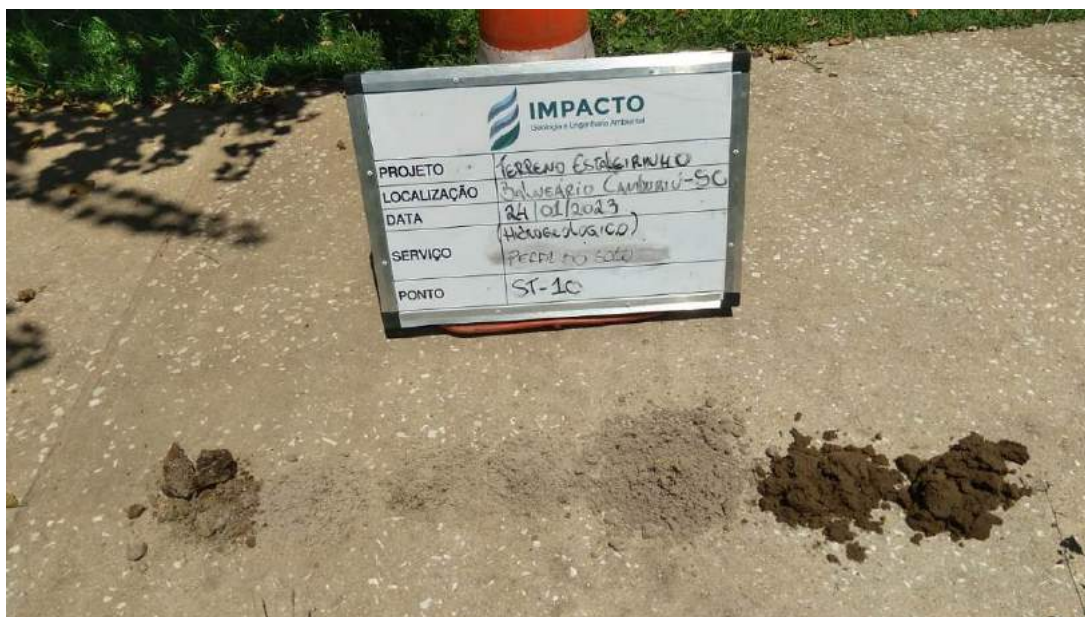
Fotografia 28: Perfil de solo da sondagem ST-10.

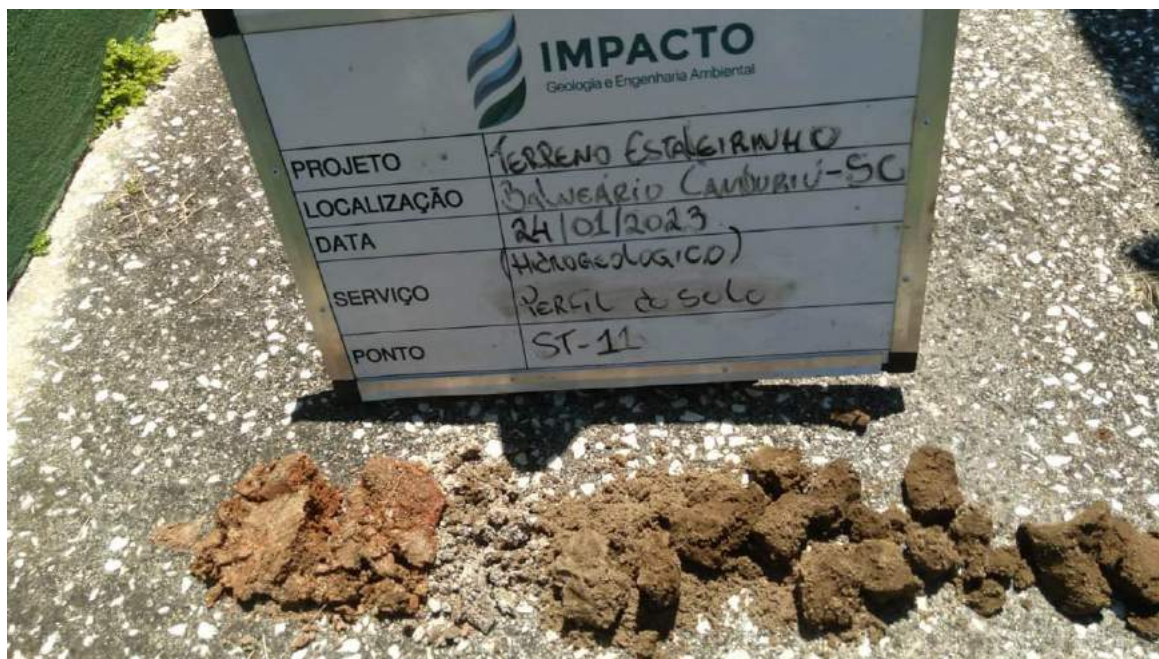
Fotografia 30: Perfil de solo da sondagem ST-11.

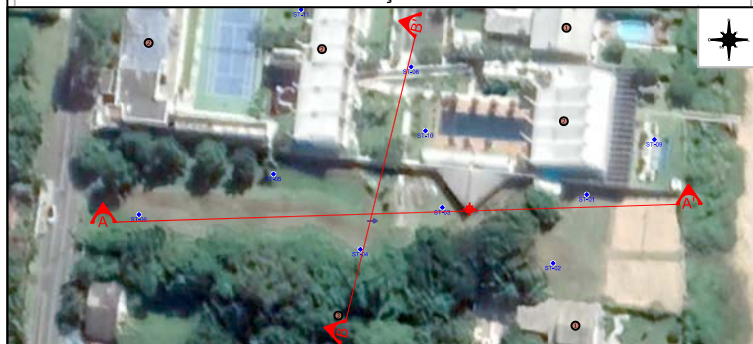
ANEXO IV
SEÇÕES PEDOLÓGICAS

LEGENDA

| | Camada vegetal | | Solo arenoso, granulação variando de fina a grossa, coloração marrom claro e escuro e cinza. |
