RELATÓRIO DE VISTORIA

Protocolo: 70.871/2022
Requerente: José Maurício Girolamo **CPF:** 686.070.679-15
Endereço do Imóvel: RUA VICTÓRIO FORNEROLLI **DIC:** 30993
Zoneamento: **ZC1 - conforme plano de manejo APA Costa Brava**

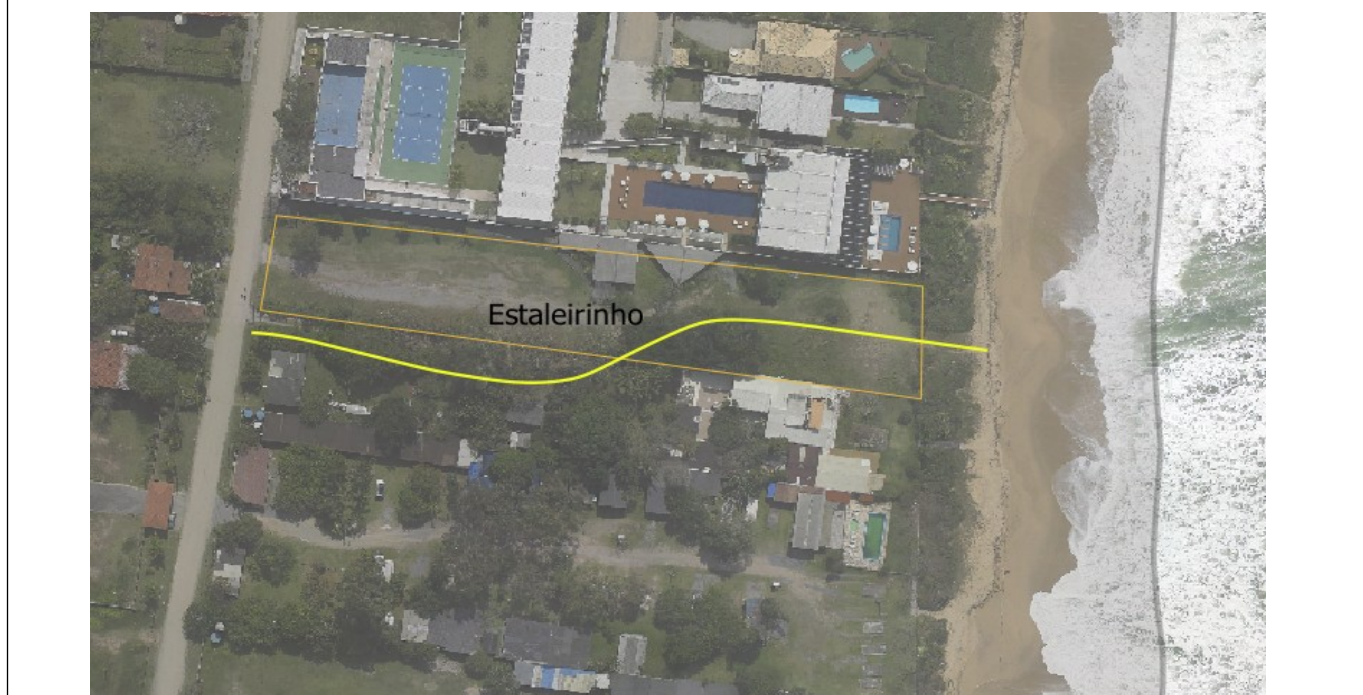
Imagem 02 – Identificações: Lote (em laranja) e trecho de drenagem (em amarelo). Fonte: Diagnóstico Socioambiental, 2020.

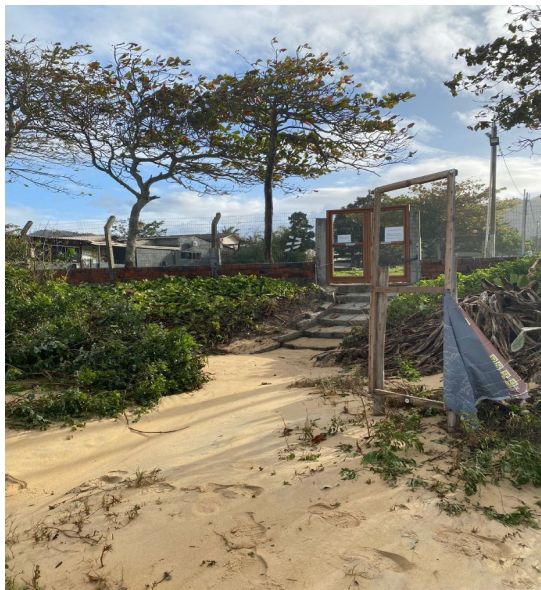
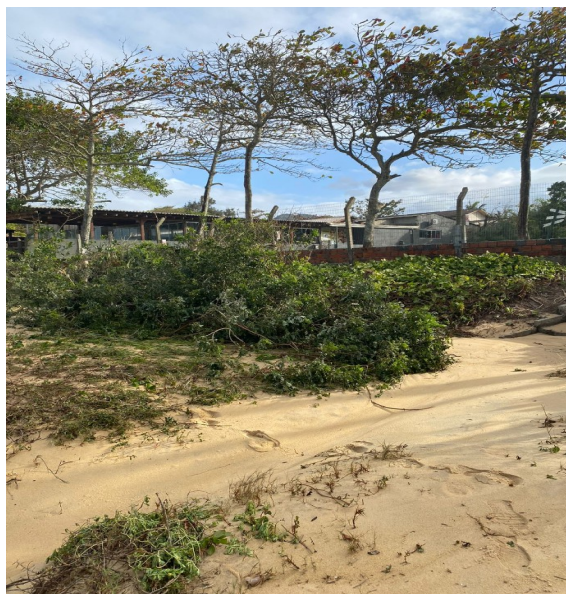
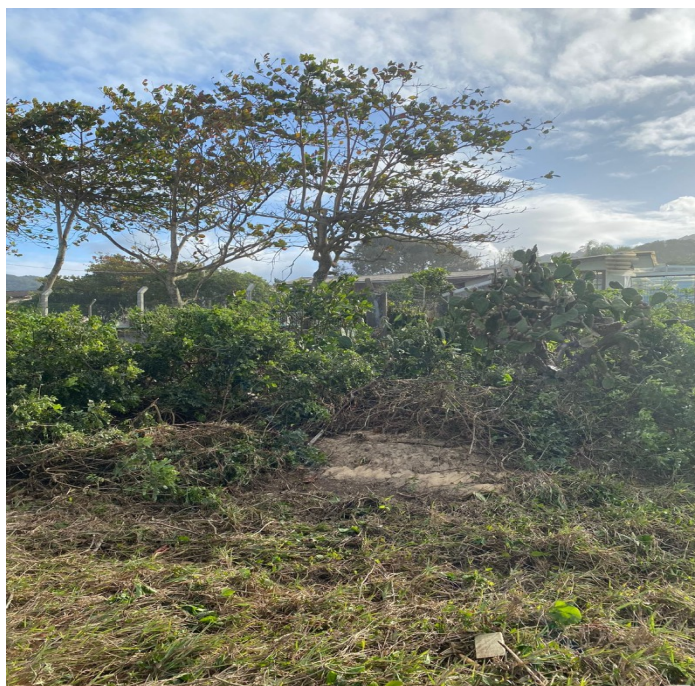
Imagem 03, 04 e 05 – Fotos do terreno, 11/08/22

- a. Em 11/08/2022 a Secretaria do Meio Ambiente, realizou vistoria no imóvel cadastrado com o DIC 30993 para entendimento do mecanismo hidrológico da área:
- i. Constatou-se, conforme as imagens 03, 04 e 05, que não há saída de água provinda do terreno, com direção a praia, conforme identificado no Diagnóstico Socioambiental (Imagem 2) como um trecho de drenagem. Também constatou-se que não há

formação de calha em nenhum ponto do terreno.

- a. Diante do exposto, conclui-se que no terreno de DIC 30993 não há trecho de drenagem pluvial ou qualquer tipo de corpo hídrico.
