LAUDO HIDROGEOLÓGICO

POSTO QUATRO ILHAS

MARÇO DE 2025

LAUDO HIDROGEOLÓGICO**POSTO QUATRO ILHAS
CNPJ 57.037.084/0001-55****RUA JOSÉ ALVES CABRAL, 405
BALNEÁRIO CAMBORIÚ/SC**

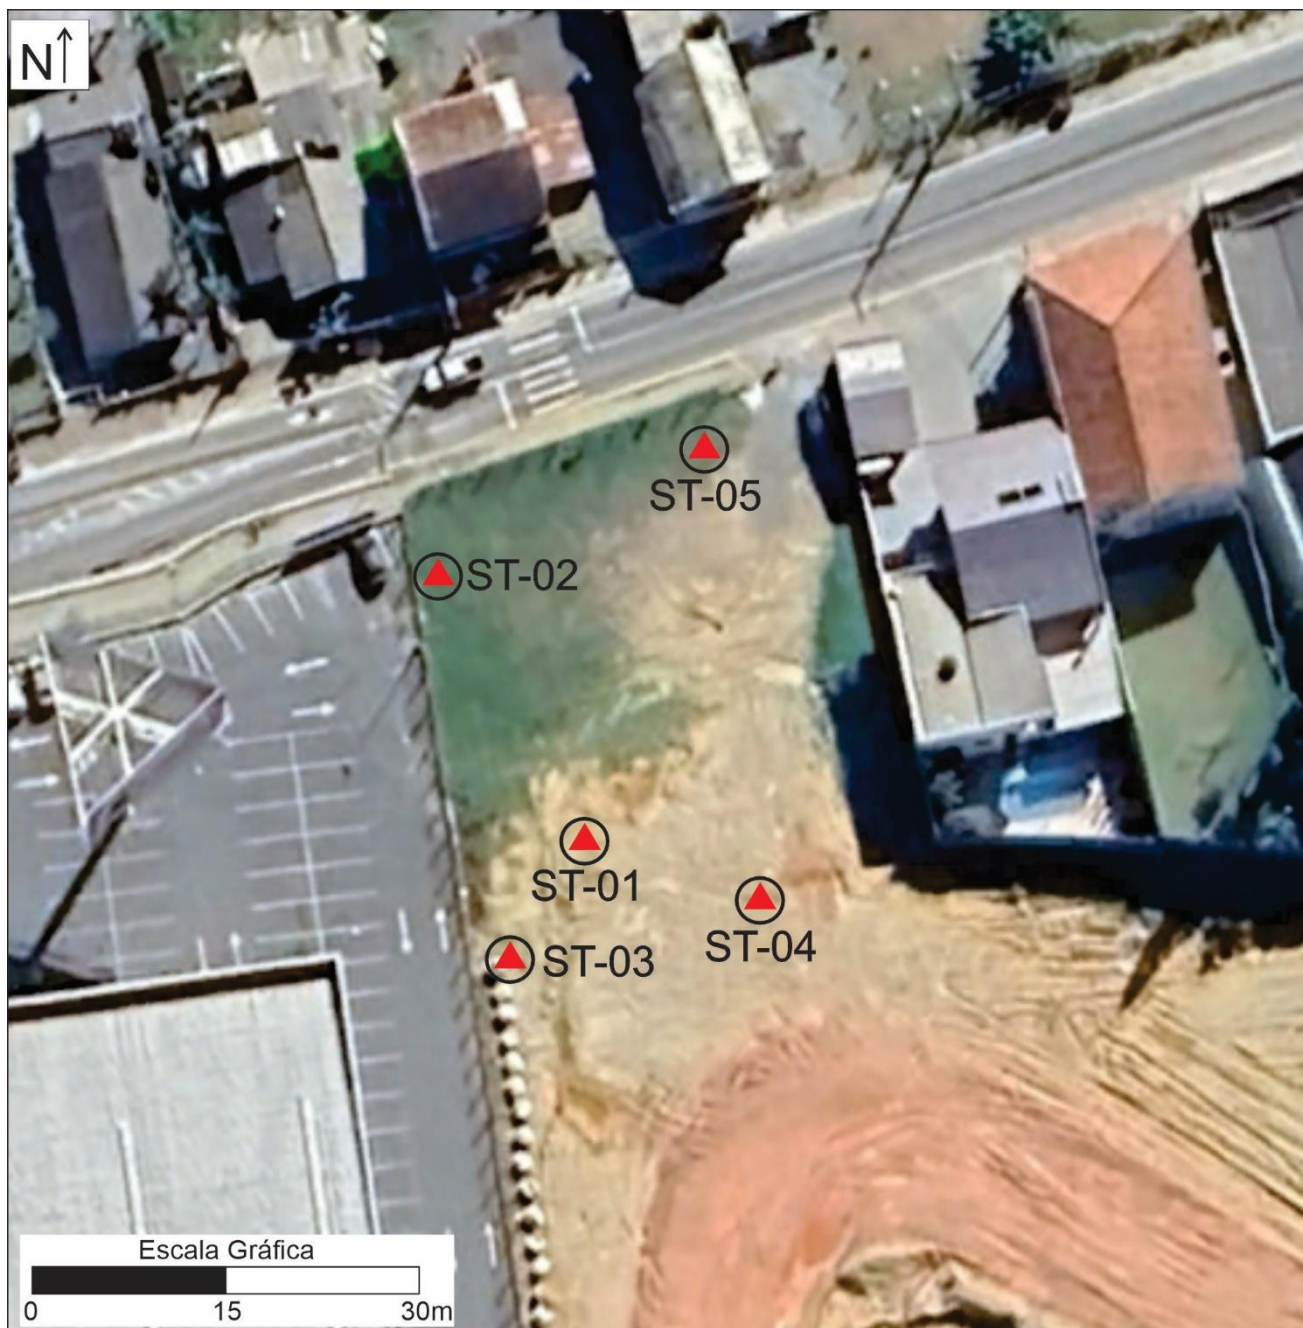
Figura 3 - Localização das sondagens

Foram realizadas 05 sondagens denominadas de ST-01, ST-02, ST-03, ST-04 e ST-05 em lugares pré-determinados na área, com o total de 18,7 m perfurados. O material sondado caracterizado tátil-visualmente e descrito na forma de perfis litológicos, no qual verificou-se que o solo local é predominantemente arenoso fino a médio, coloração marrom, úmido e friável. O aquífero freático raso foi atingido durante a realização das sondagens e se encontra a profundidades entre 2,36 m (ST-05) e 3,19 m (ST-03).

A **Tabela 2** apresenta as características das sondagens realizadas. O registro fotográfico referente à execução das sondagens é apresentado no **Anexo 2** e os perfis de sondagem encontram-se apresentados no **Anexo 3**.

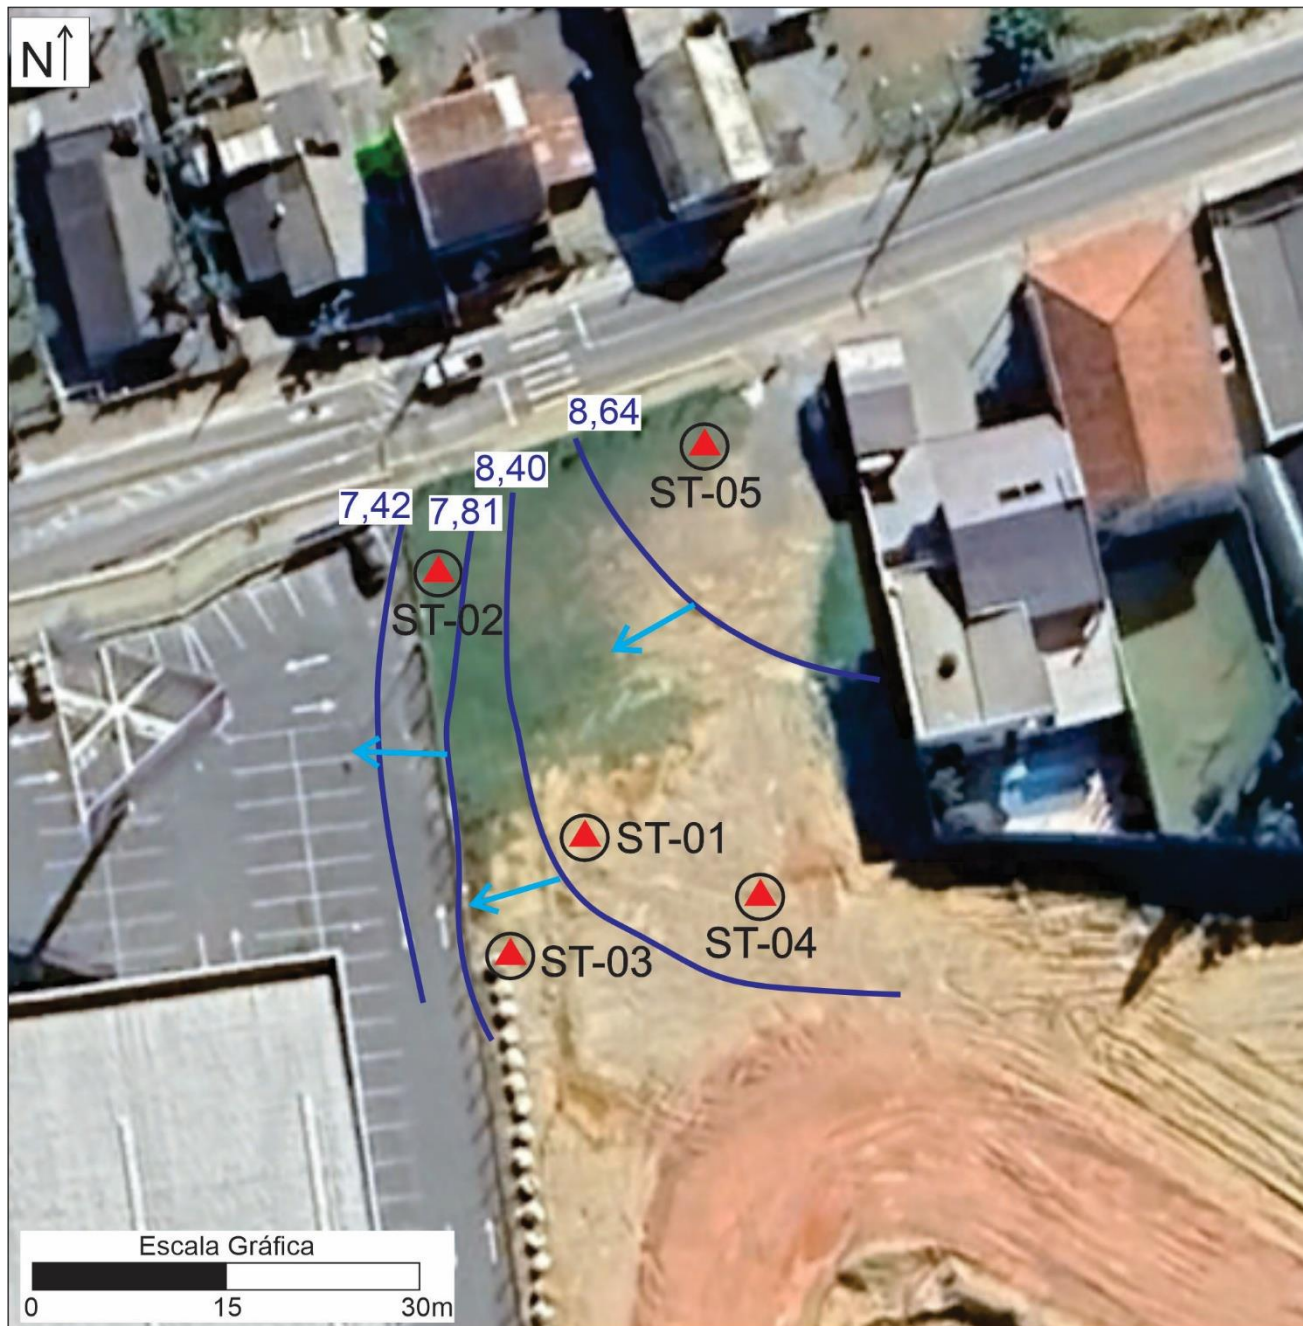
Figura 5 - Mapa potenciométrico local

Quanto à hidrogeologia local, o sentido de fluxo de água subterrânea dentro da área migra **de leste para oeste**.

O mapa potenciométrico local do aquífero raso (**Figura 5**) foi elaborado com as medições do nível d'água e nível do terreno no local das sondagens, através da interpolação das cargas hidráulicas e das cotas topográficas, gerando-se assim as linhas equipotenciais de fluxo. Para determinação das cargas hidráulicas foi subtraído o nível d'água estabilizado (observado nas sondagens e nos poços de monitoramento) da cota topográfica da superfície delas.

Segue na **Tabela 3** o nível d'água (NA) raso detectado nas sondagens efetuadas em março de 2025, bem como as cotas topográficas.

ID Sondagens	Nível d'água inicial (m)	Cota topográfica (m)	Carga Hidráulica (m)
ST-01	2,60	11	8,40
ST-02	2,58	10	7,42
ST-03	3,19	11	7,81
ST-04	2,60	11	8,40
ST-05	2,36	11	8,64

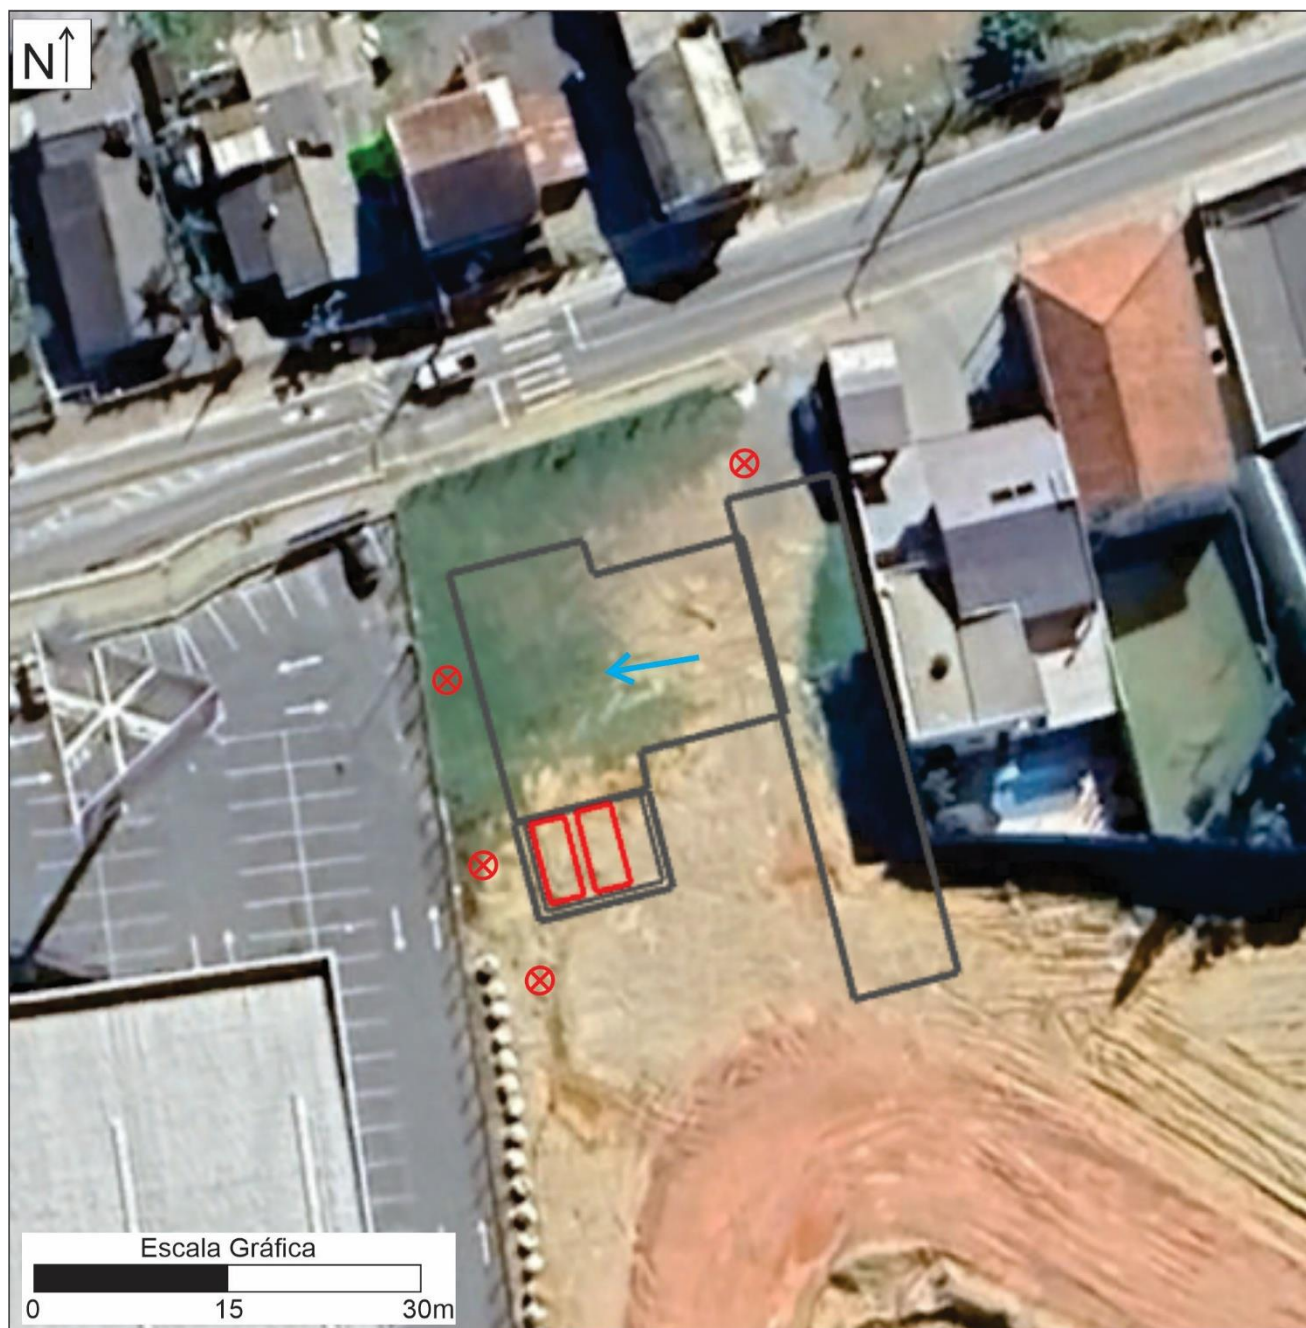
Figura 6 - Sugestão de localização dos poços de monitoramento

Os poços serão instalados considerando o layout pretendido para a instalação do posto. Dessa forma, deverá ser instalado 01 poço a montante e 02 poços a jusante da área de tancagem, além de mais 01 poço a jusante da pista de abastecimento – **Figura 6**. Importante ressaltar que a referida figura reflete apenas uma sugestão, sendo que se o *layout* do projeto mudar, novos pontos de sondagens e de poços de monitoramento deverão ser planejados.

Como se trata de um posto ainda não instalado, portanto ainda não em operação, recomenda-se inicialmente a instalação de quatro poços.
