CARACTERIZAÇÃO HIDROGEOLÓGICA

BEMAVI ESTALEIRINHO INCORPORAÇÃO DE IMÓVEIS SPE LTDA

Trata-se de área localizada no município de Balneário Camboriú, Estado de Santa Catarina, em que se pretende instalar edificação residencial multifamiliar, sendo projetada construção em nível subsolo.

O presente estudo tem como objetivo geral avaliar se o aquífero freático sofrerá influência com a implantação de nível subsolo, necessitando ou não de rebaixamento de sua superfície.

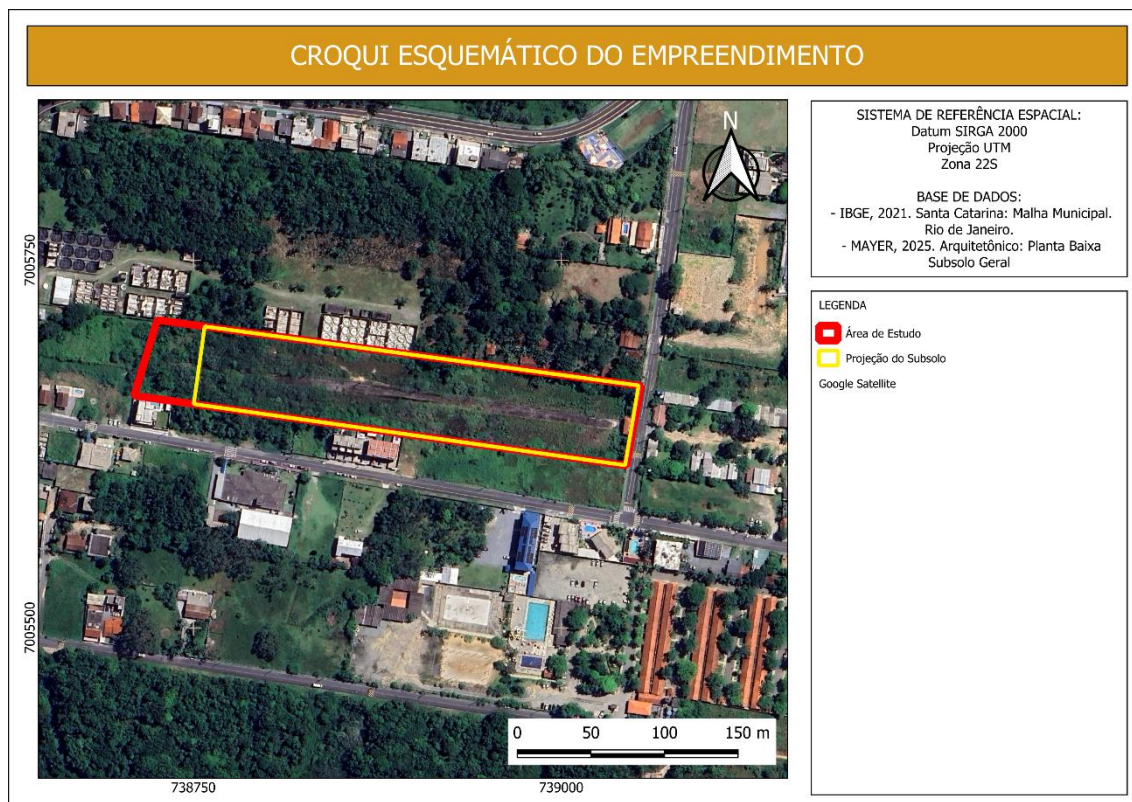
Figura 2. Croqui esquemático do empreendimento.

É prevista a construção em nível subsolo, onde é previsto patamar de cota absoluta 8,5 metros

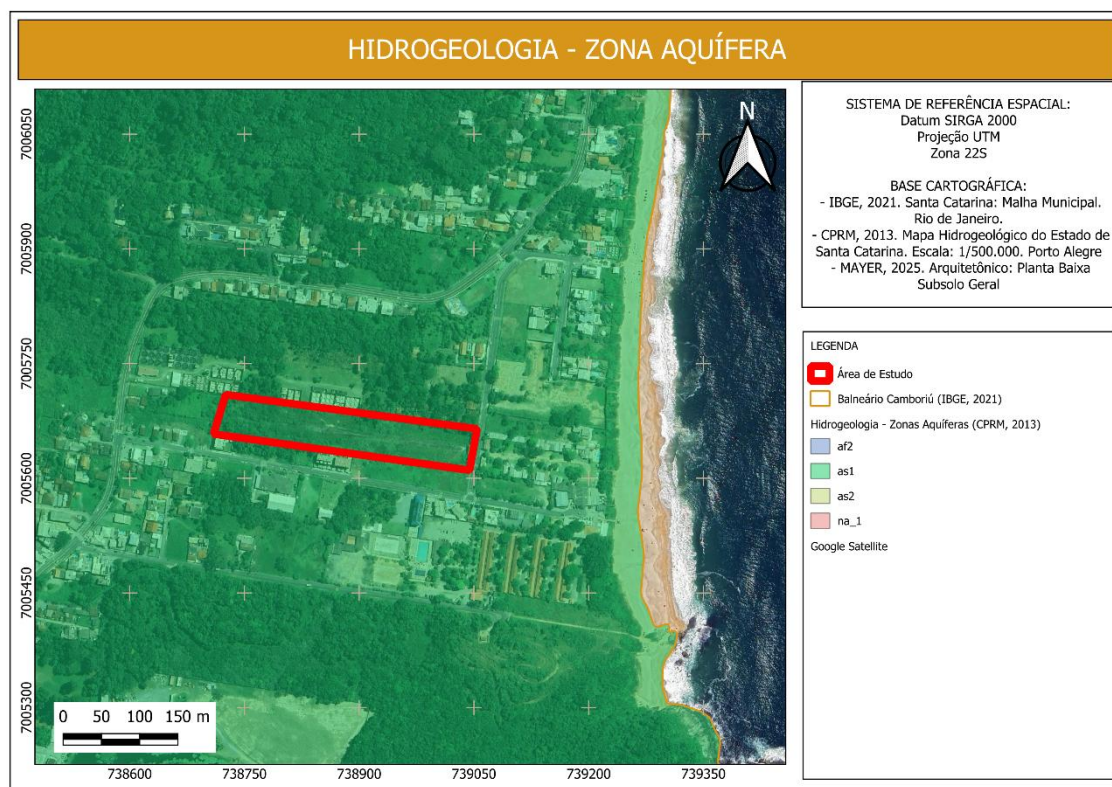
Figura 4. Mapa hidrogeológico de Balneário Camboriú (CPRM, 2013).

Com relação à hidrogeologia local, CPRM, 2013⁴ aponta para a ocorrência, de Aquíferos sedimentares (zona as1), aquíferos livres, de extensão regional, associados a sedimentos marinhos e costeiros, com camadas arenosas, pouco ou não consolidadas, sedimentos de área de influência de maré nos mangues existindo áreas com lentes de turfa e argila. Os níveis estáticos

são próximos da superfície e variam geralmente entre 2,0 e 4,0 m.

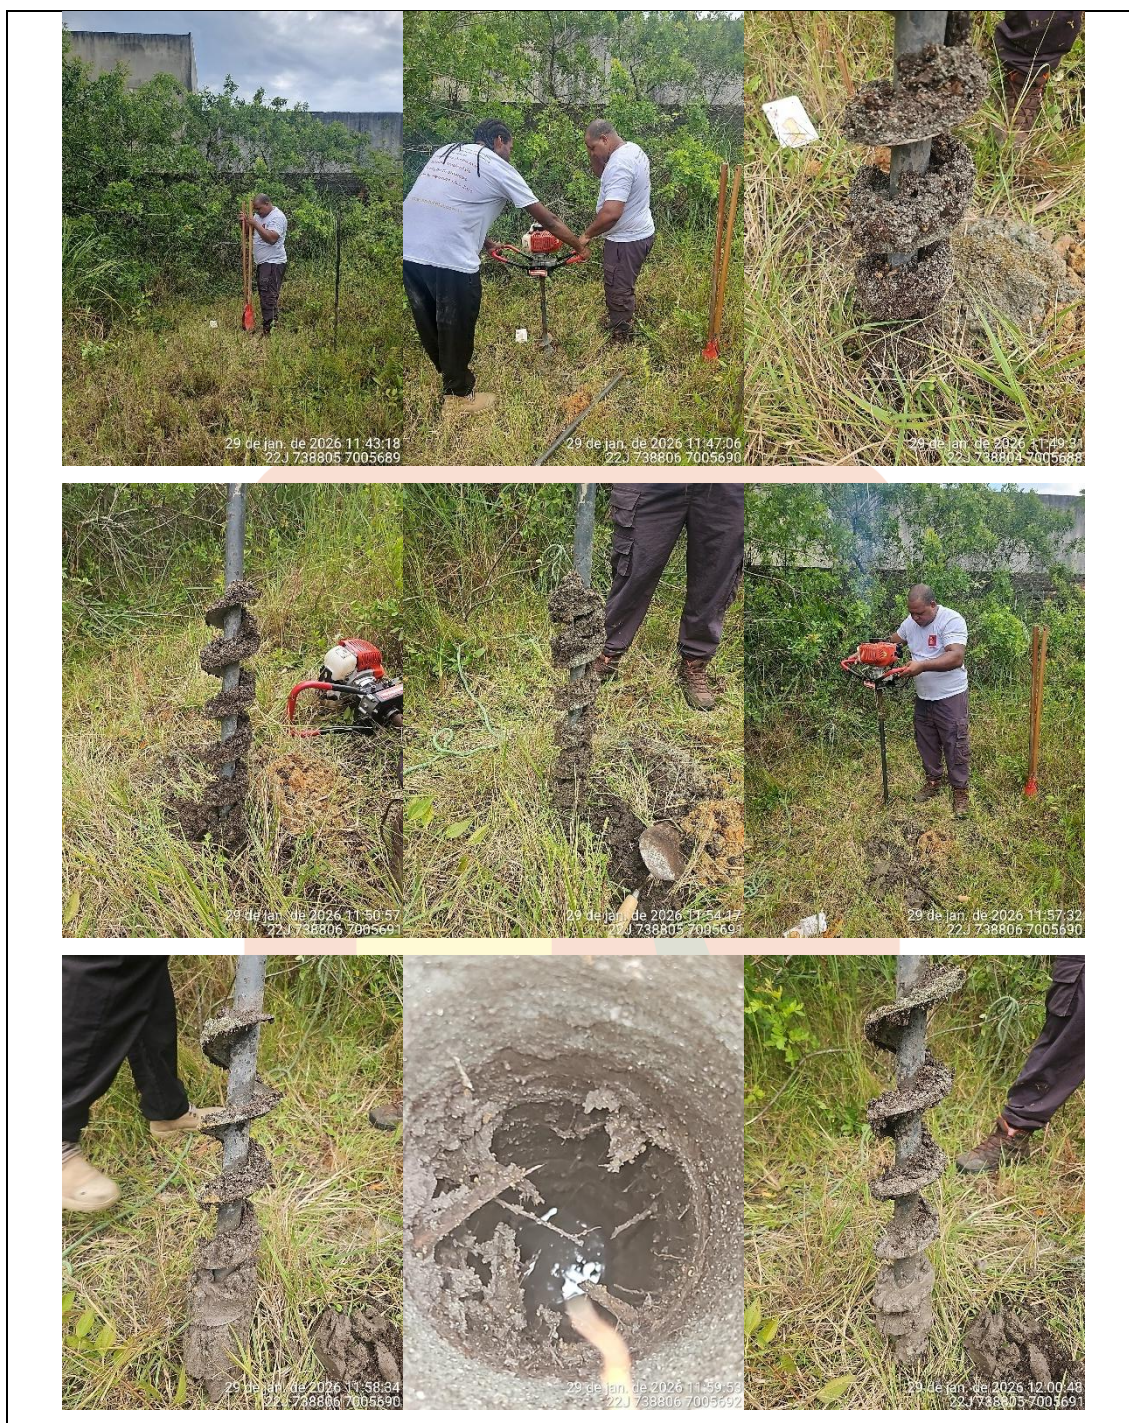
Figura 6. Sondagem ST-01.

Sondagem	Profundidade	Descrição
ST-01	0,00 – 0,20	Argila laranja, compacta
	0,20 – 0,40	Areia grossa argilosa cinza
	0,40 – 0,75	Areia média a grossa marrom escuro com matéria orgânica vegetal (raízes)
	0,75 – 1,26	Areia média argilosa cinza escuro, úmida
	1,26 – 1,50	Areia média argilosa cinza escuro, saturada

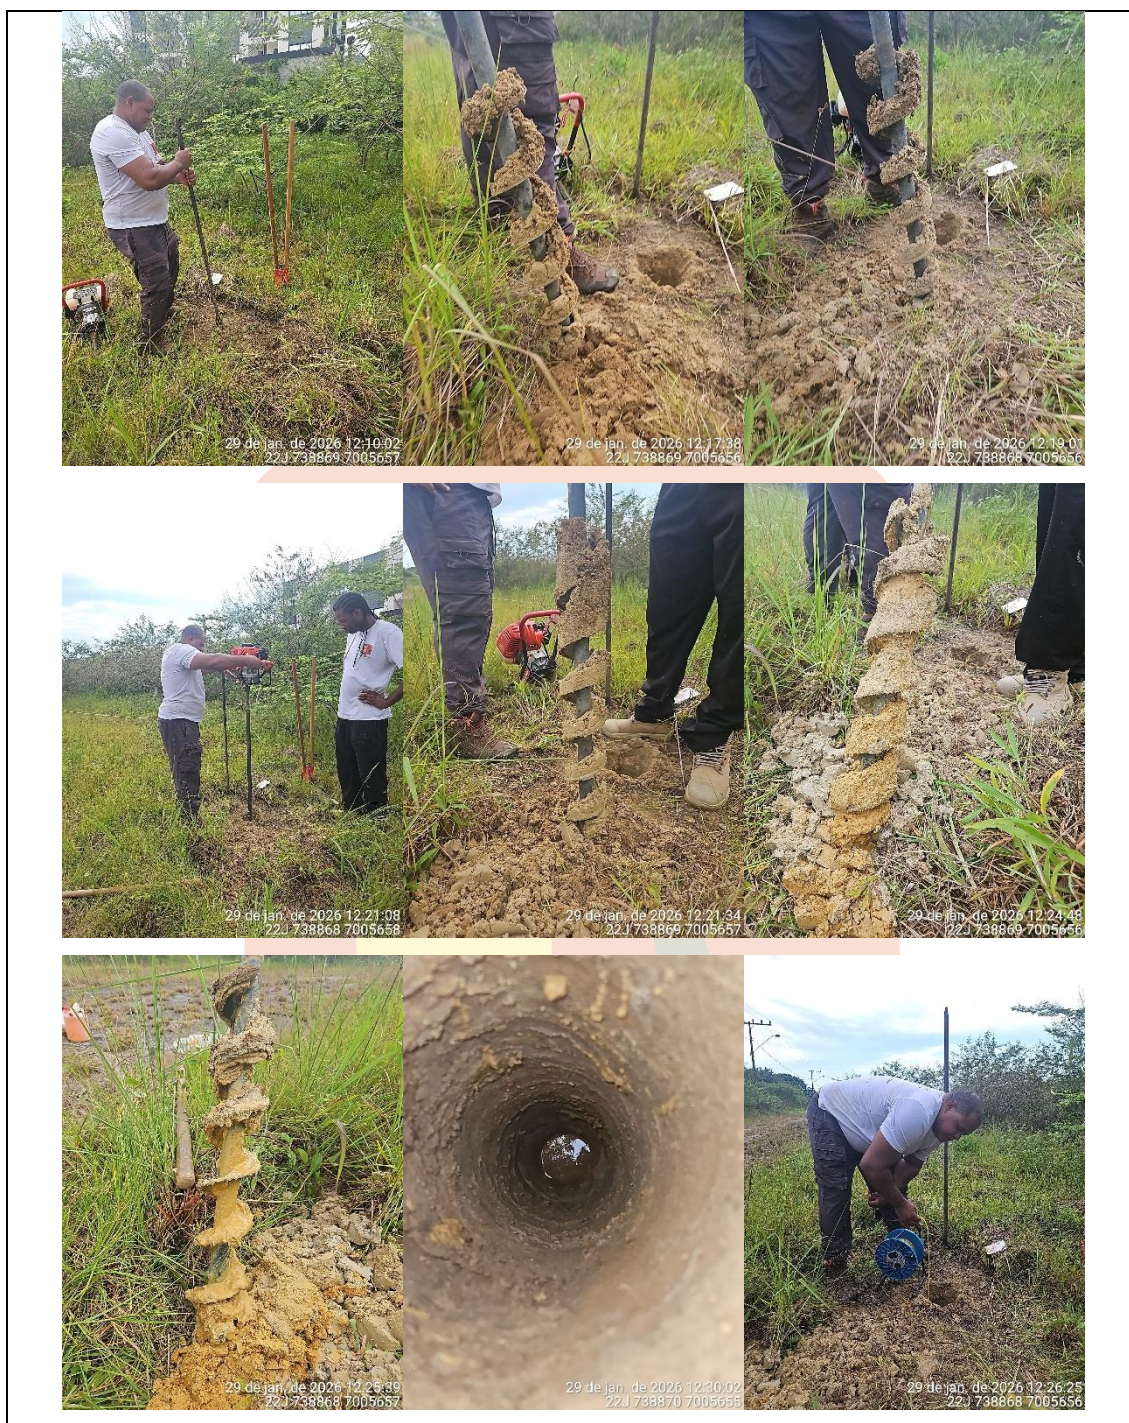
Figura 7. Sondagem ST-02.

Sondagem	Profundidade	Descrição
ST-02	0,00 – 0,58	Areia média a grossa bege, compacta
	0,58 – 0,88	Areia média bege
	0,88 – 1,27	Areia média argilosa bege acinzentado
	1,27 – 1,50	Areia média argilosa bege acinzentado, úmida
	1,50 – 1,70	Areia média argilosa bege com laranja, úmida
	1,70 – 2,00	Areia média argilosa bege com laranja, saturada

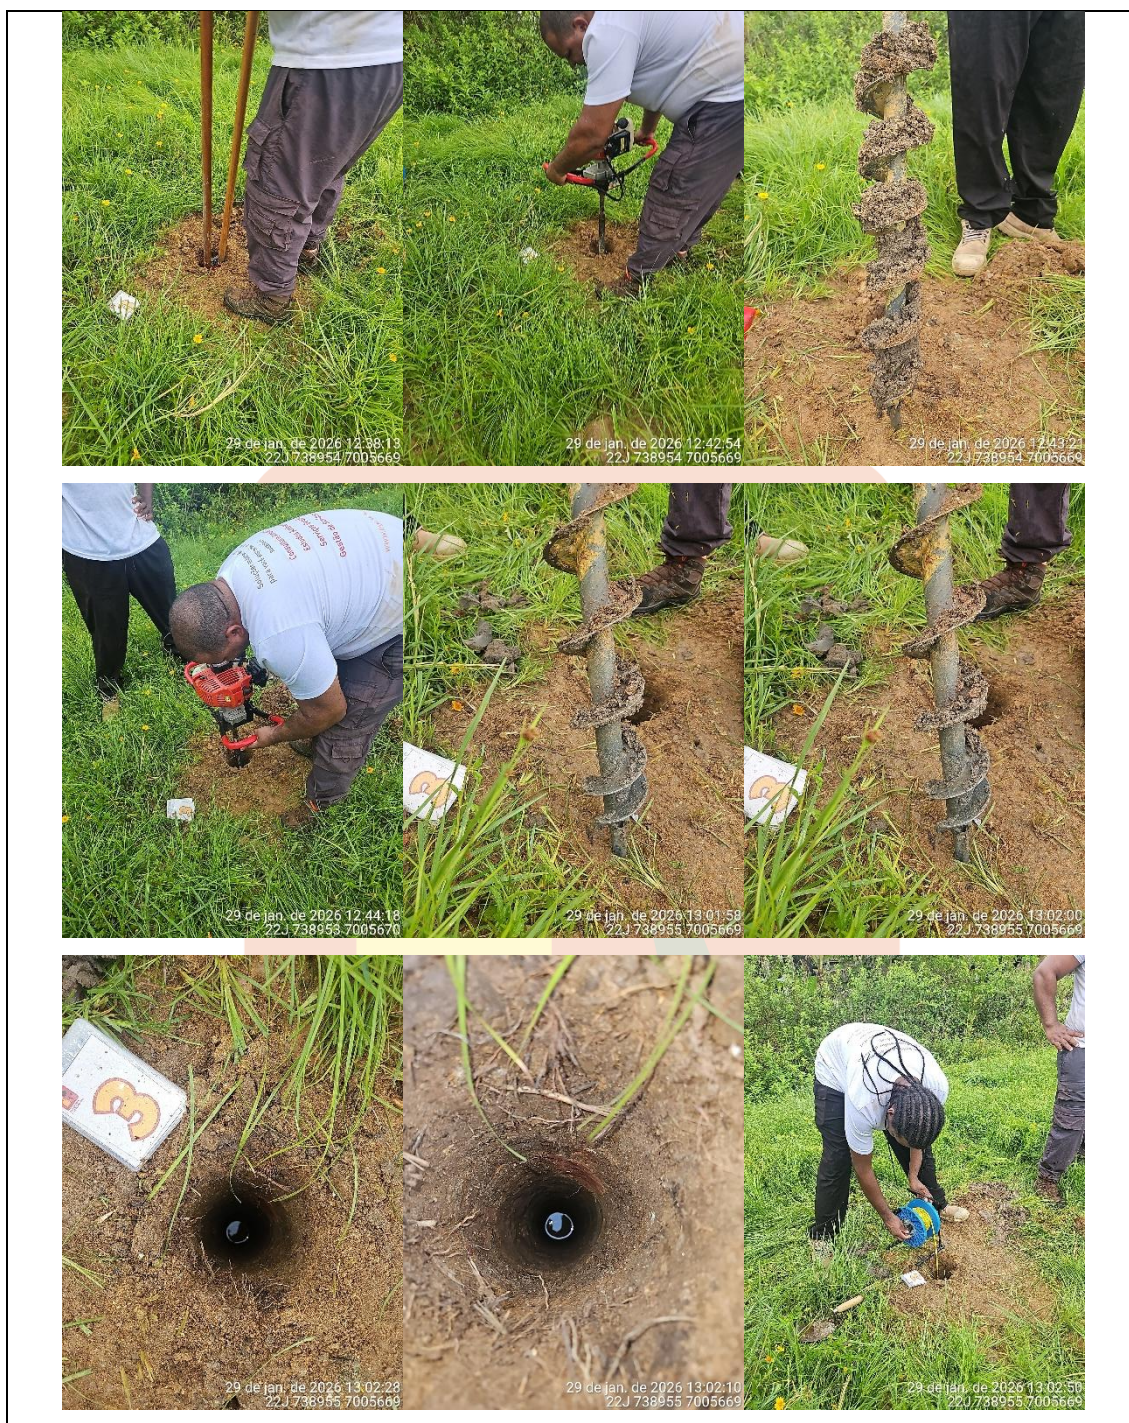
Figura 8. Sondagem ST-03.

Sondagem	Profundidade	Descrição
ST-03	0,00 – 0,66	Areia média a grossa bege alaranjado, compacta
	0,60 – 0,90	Areia grossa cinza escuro amarronzado, úmida
	0,90 – 1,00	Areia grossa cinza escuro amarronzado, saturada

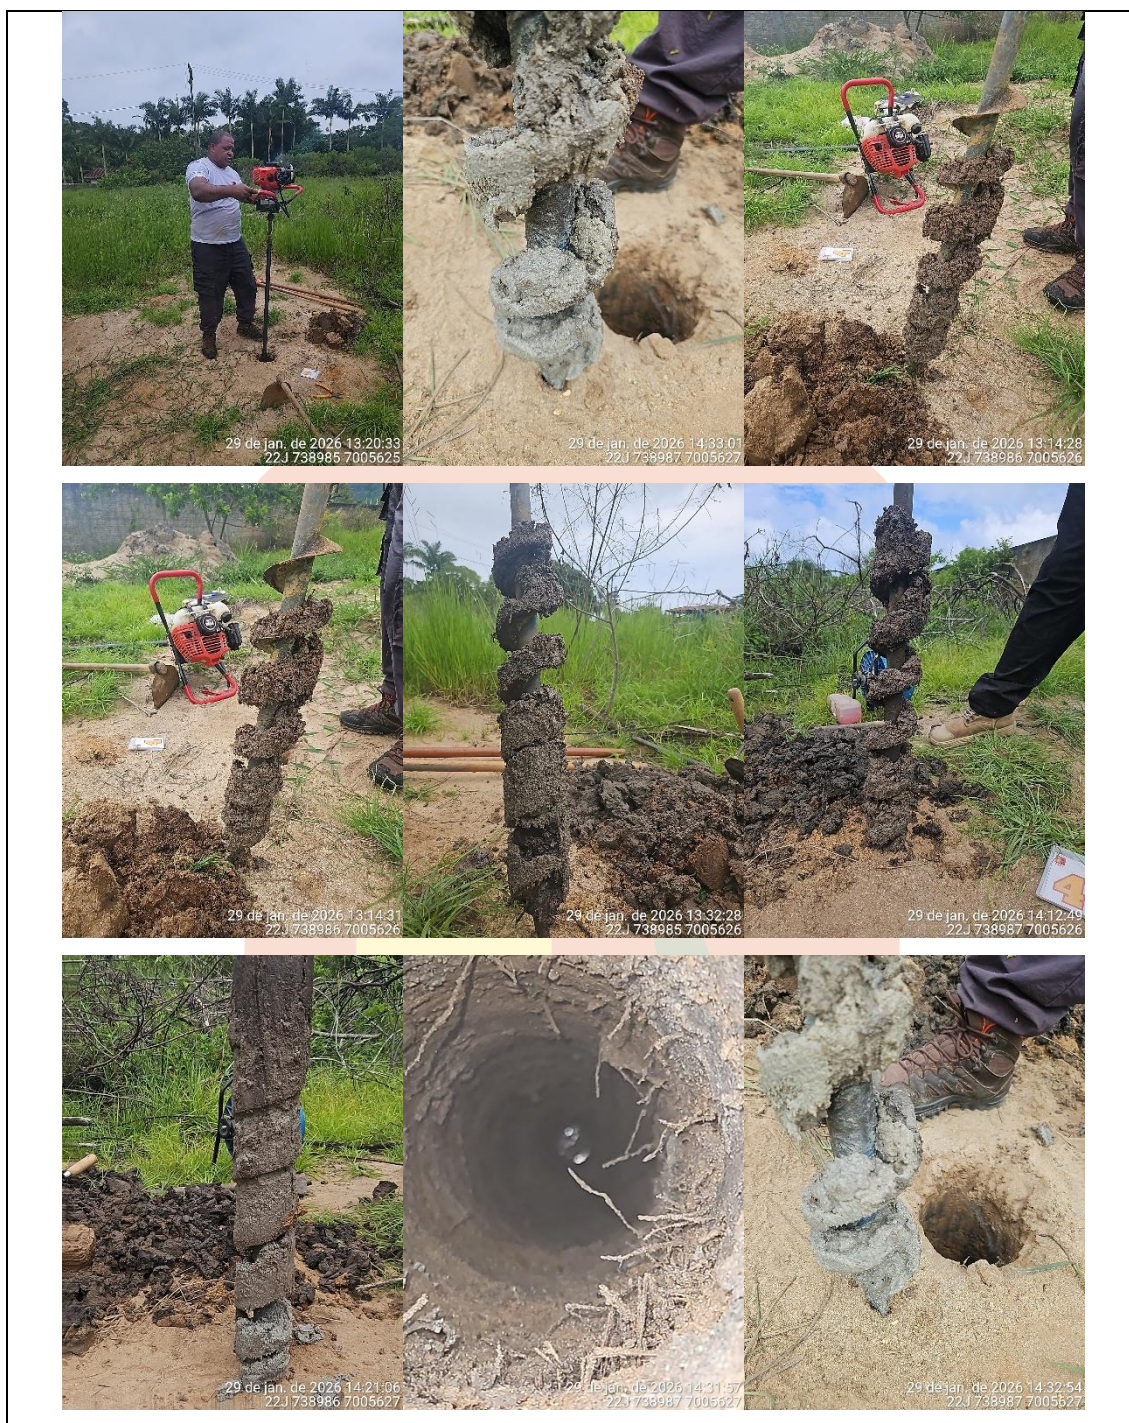
Figura 9. Sondagem ST-04.

Sondagem	Profundidade	Descrição
ST-04	0,00 – 0,24	Areia grossa bege
	0,24 – 0,60	Areia grossa marrom, com matéria orgânica vegetal (folhas e raízes)
	0,60 – 0,93	Areia média cinza escuro amarronzado
	0,93 – 1,75	Areia média argilosa cinza escuro amarronzado, úmida
	1,75 – 1,88	Argila arenosa grossa cinza escuro, com matéria orgânica vegetal (raízes), úmida
	1,88 – 2,00	Argila cinza escuro, com raízes, úmida
	2,00 – 2,30	Areia média argilosa cinza, úmida
	2,30 - 2,90	Areia média a grossa cinza, bastante úmida
	2,90 - 3,00	Areia média a grossa cinza, saturada

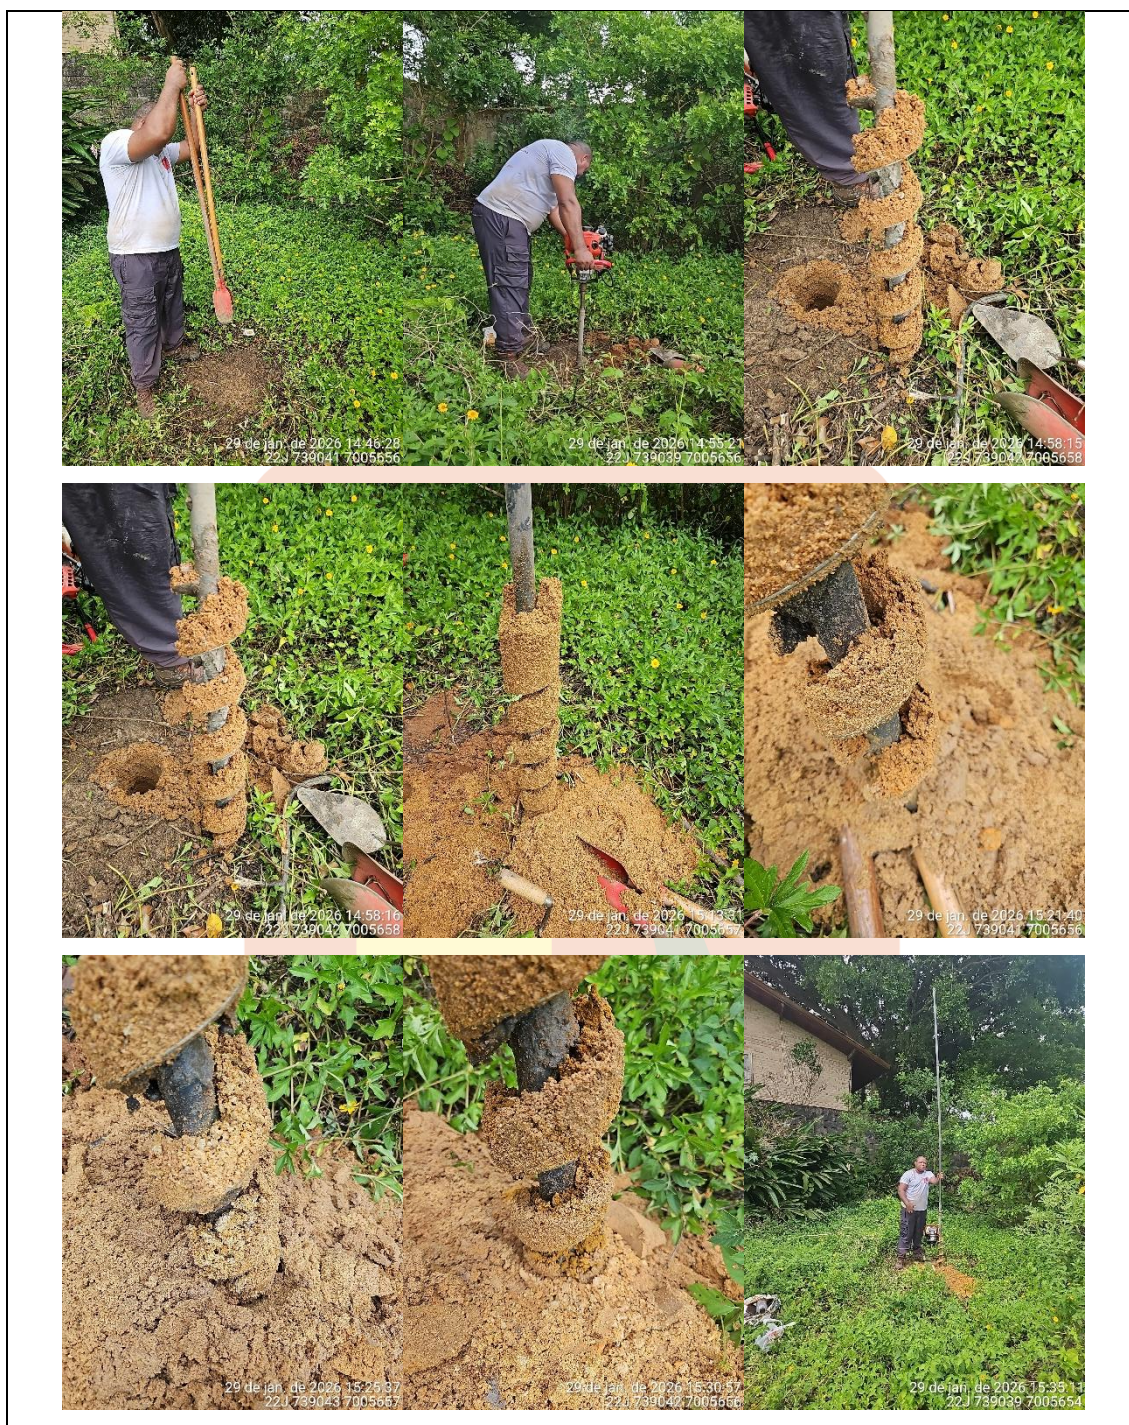
Figura 10. Sondagem ST-05.

Sondagem	Profundidade	Descrição
ST-05	0,00 – 0,15	Areia grossa marrom claro, bastante compacta
	0,15 – 2,30	Areia grossa marrom claro
	2,30 – 2,75	Areia grossa marrom claro, úmida
	2,75 – 3,20	Areia grossa marrom claro, bege e laranja.

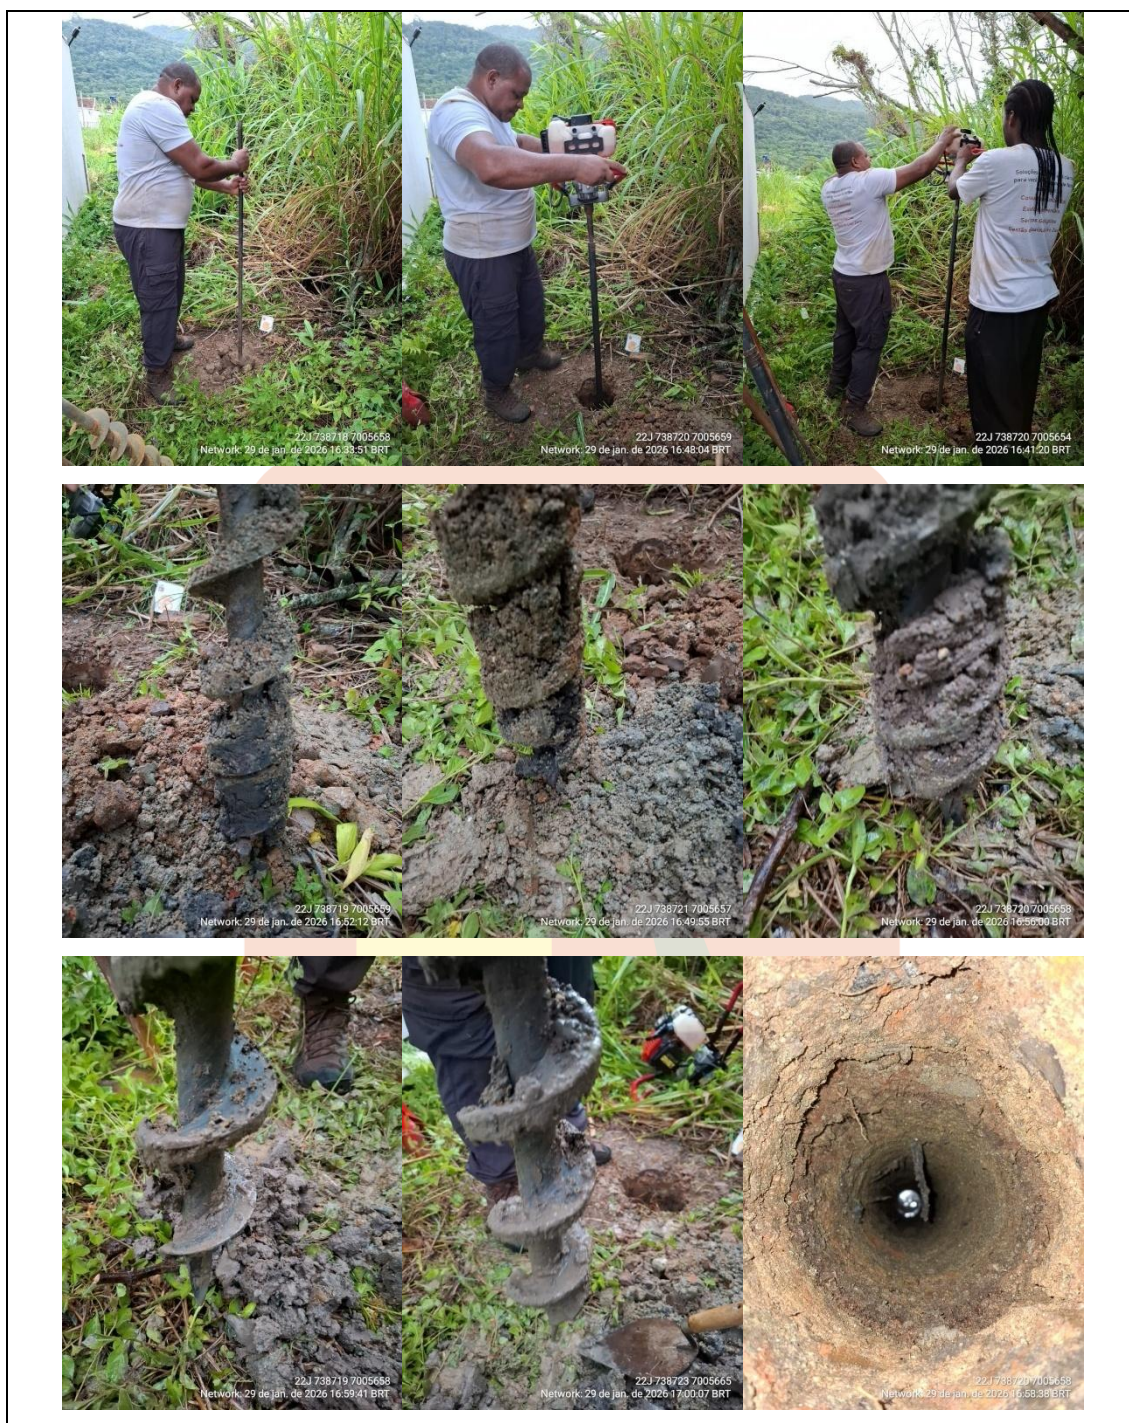
Figura 11. Sondagem ST-06.

Sondagem	Profundidade	Descrição
ST-06	0,00 – 0,69	Silte marrom, compacto
	0,69 – 1,20	Areia grossa cinza
	1,20 – 1,64	Argila cinza escuro a preto, compacta, úmida
	1,64 – 1,80	Argila arenosa cinza escuro, úmida
	1,80 – 2,00	Argila arenosa cinza escuro, saturada
