CONDOMÍNIO RESIDENCIAL AYA

- ESTUDO DE READEQUAÇÃO DE FAIXAS ELEVADAS PARA TRAVESSIA DE PEDESTRES
- ESTUDO PARA IMPLANTAÇÃO DE PARACICLO
- ESTUDO CAUTELAR PARA REGISTRO DAS CONDIÇÕES DAS VIAS DO ENTORNO

BALNEÁRIO CAMBORIÚ, JANEIRO DE 2024

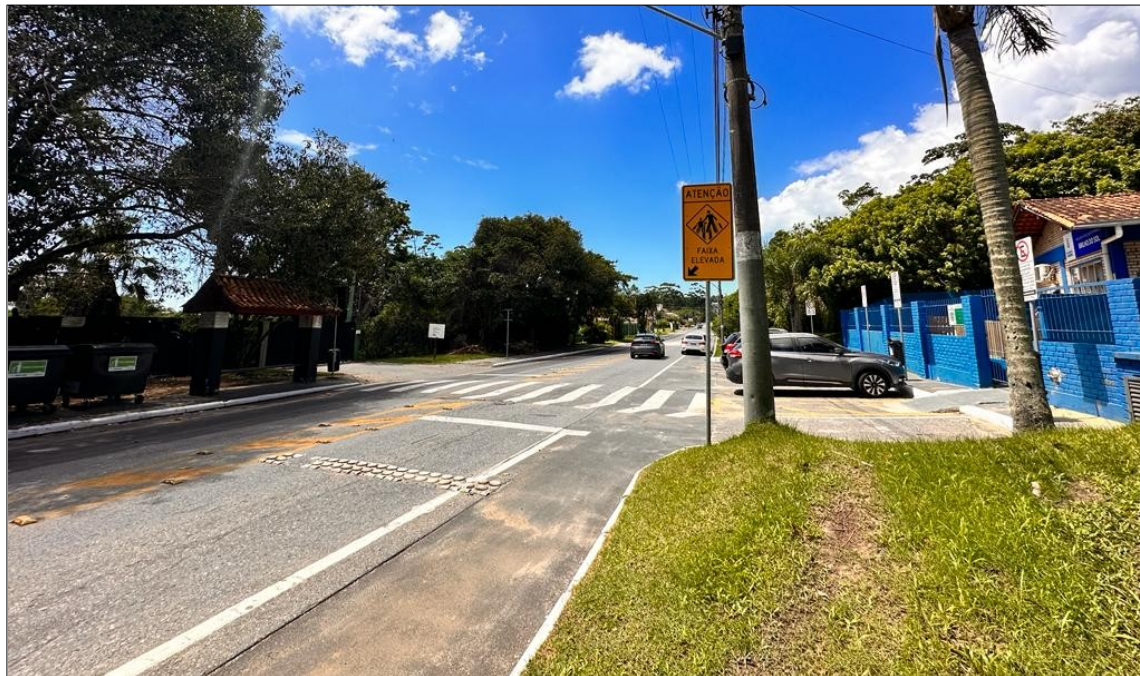
Figura 13 – Sinalização vertical de advertência A-33b junto à travessia – sentido norte/sul (12/12/2023). Fonte: Autor, 2023.

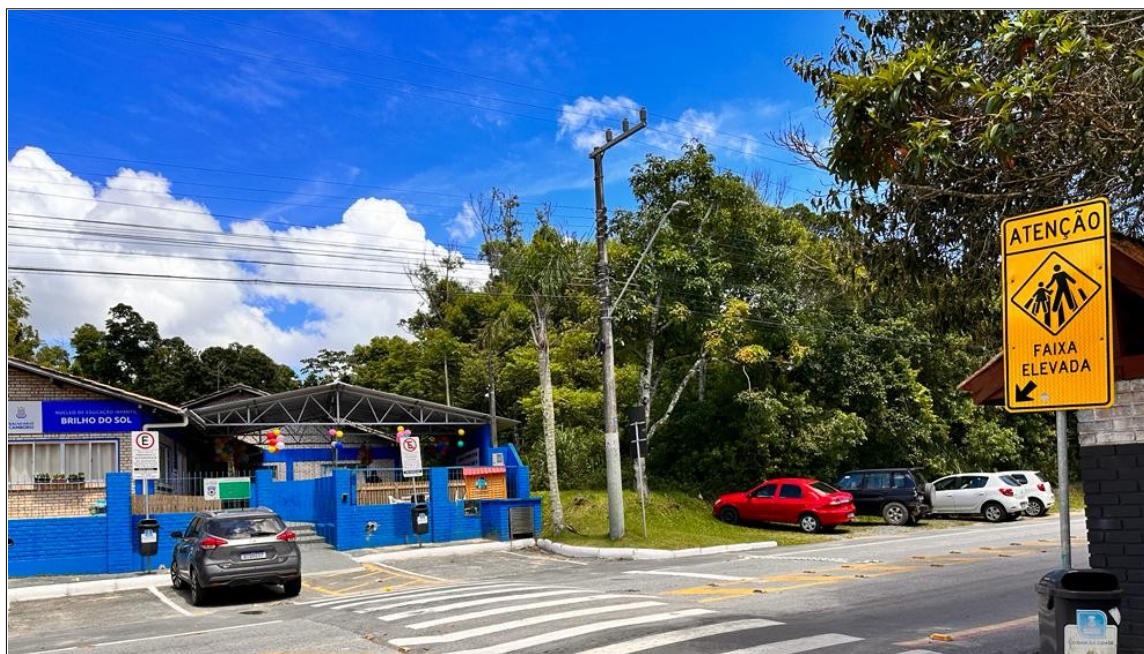
Figura 14 – Sinalização vertical de advertência A-33b junto à travessia – sentido sul/norte (12/12/2023). Fonte: Autor, 2023.

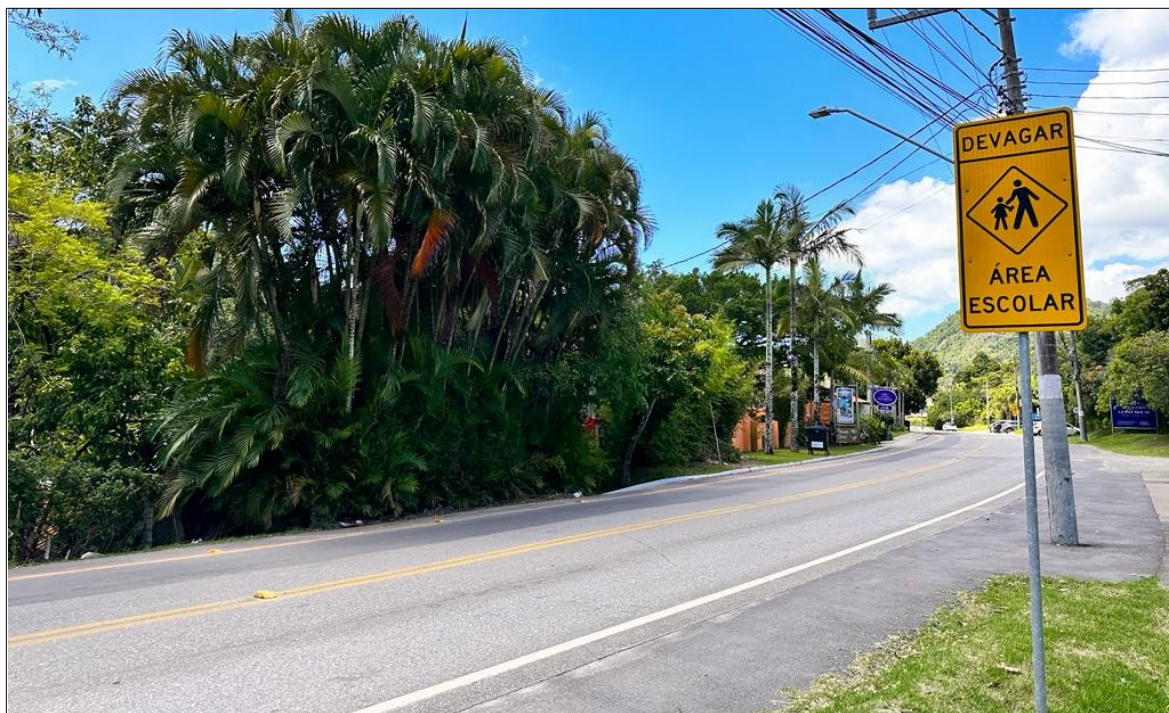
Figura 16 – Sinalização vertical de advertência A-33a antecedendo a travessia – sentido norte/sul (12/12/2023). Fonte: Autor, 2023.

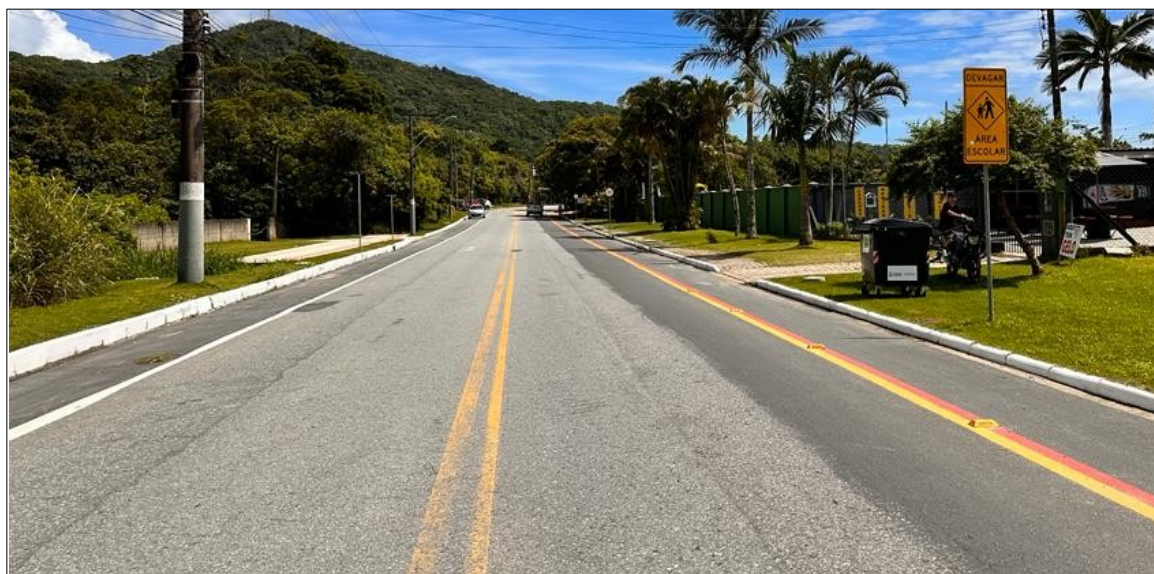
Figura 17 – Sinalização vertical de advertência A-33a antecedendo a travessia – sentido sul/norte (12/12/2023). Fonte: Autor, 2023.

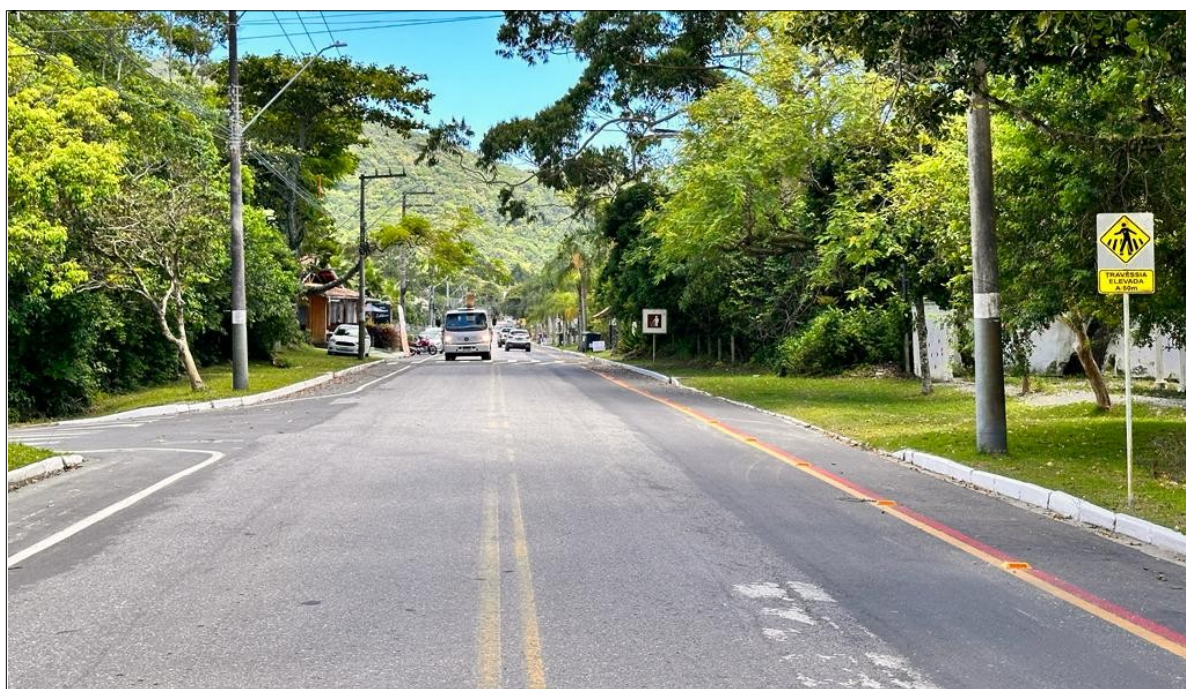
- Largura da plataforma inferior a 4,00 m (2,60 m).
- Largura da faixa inferior a 3,00 m (2,60 m).
- Não há acessibilidade para pessoas com deficiência, devido à ausência de calçadas nas extremidades da travessia (as áreas destinadas ao passeio são permeáveis/verdes).
- Não há pintura de triângulos brancos na rampa de transição (existem marcas amarelas, similares às de sinalização de uma ondulação transversal/lombada física).

- Não há placa de advertência A-18 (saliência ou lombada) antecedendo a travessia.
- Não há placas de advertência A-32b (passagem sinalizada de pedestres) junto ao dispositivo.
- Não há placa de advertência A-32b (passagem sinalizada de pedestres) antecedendo a travessia no sentido norte/sul.

Figura 19 – Sinalização vertical de advertência A-32b antecedendo a travessia – sentido sul/norte (12/12/2023). Fonte: Autor, 2023.

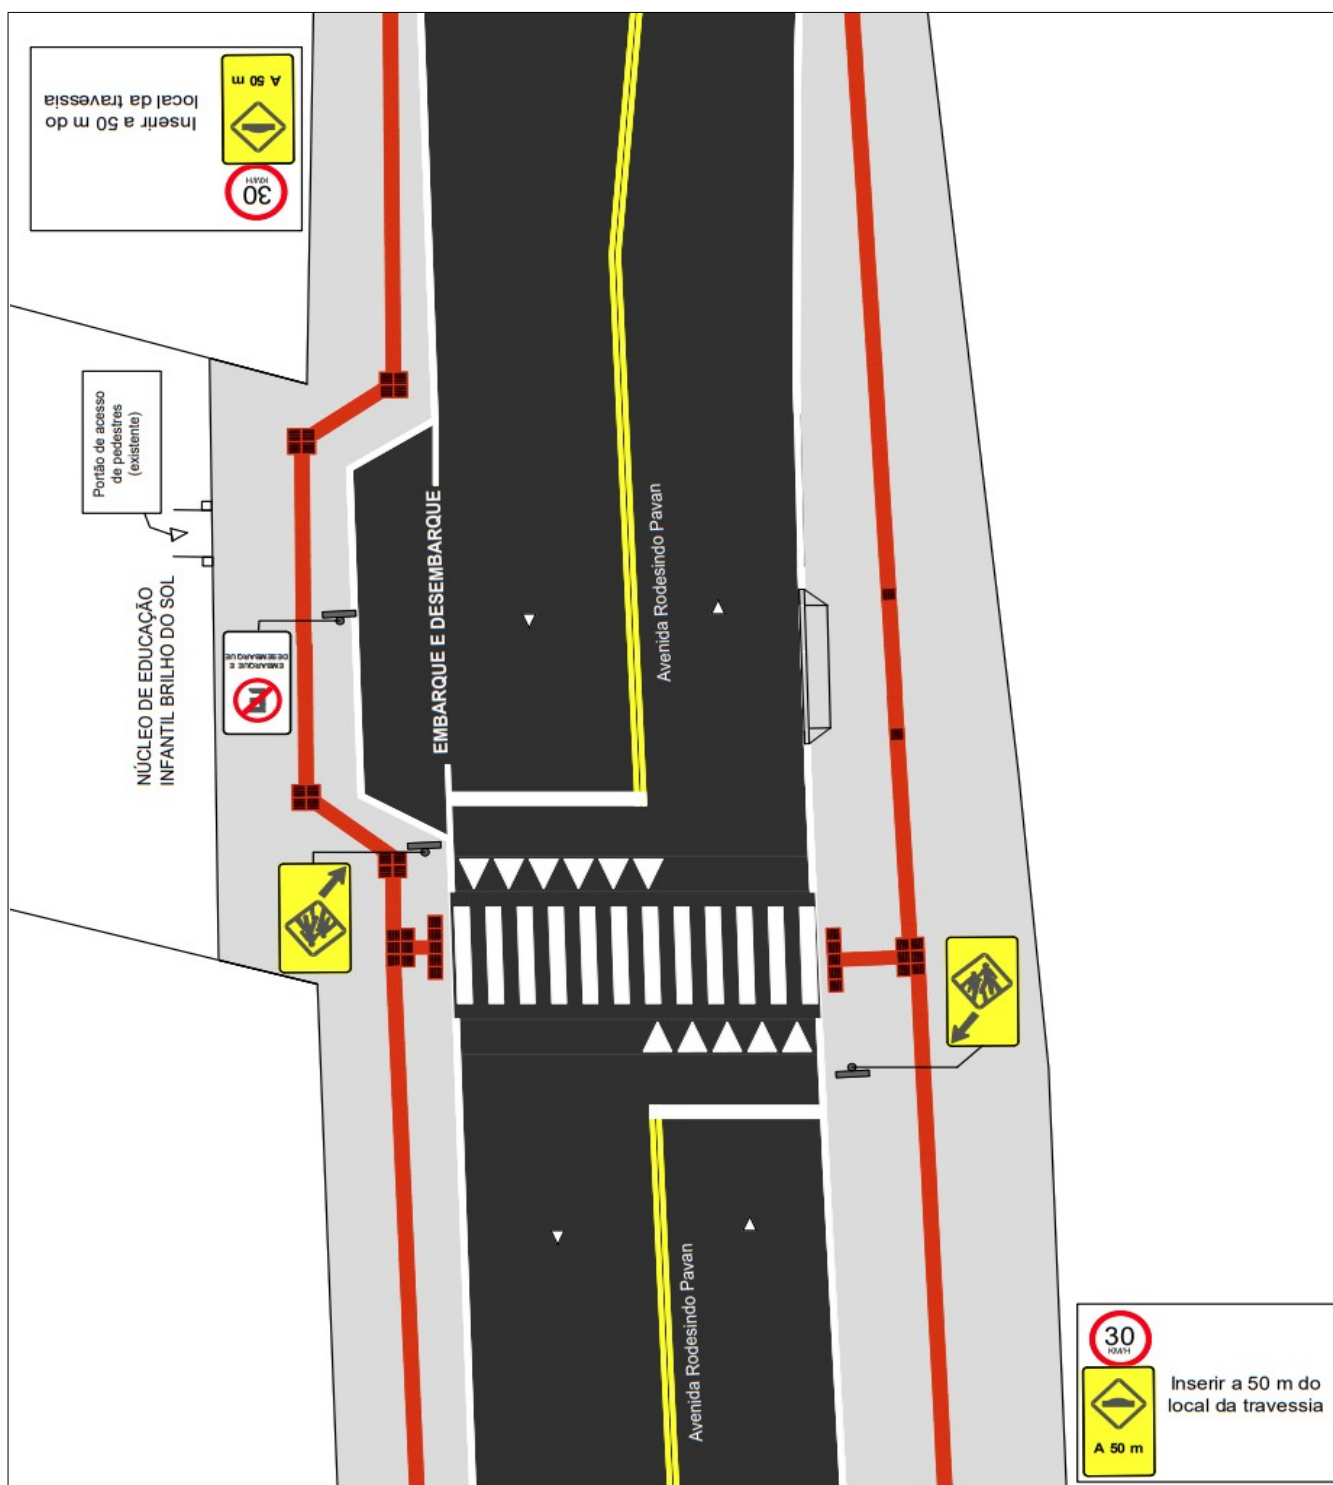
Conforme apresentado no subitem 3.4, a Faixa Elevada para Travessia de Pedestres existente defronte ao Núcleo de Educação Infantil Brilho do Sol apresenta várias irregularidades em relação às diretrizes do CONTRAN. Considerando que parte da travessia está inserida defronte a um rebaixo de meio-fio e muito próxima a um ponto de ônibus, optou-se por realocá-la para uma região mais afastada desses pontos críticos (Figura 20).

Figura 20 – Proposta de readequação da FETP N.EI. Brilho do Sol. Fonte: Autor, 2023.

O projeto inclui a readequação das calçadas do entrono, de modo a garantir acessibilidade e segurança para o tráfego de pedestres, especialmente o de pessoas com deficiência.

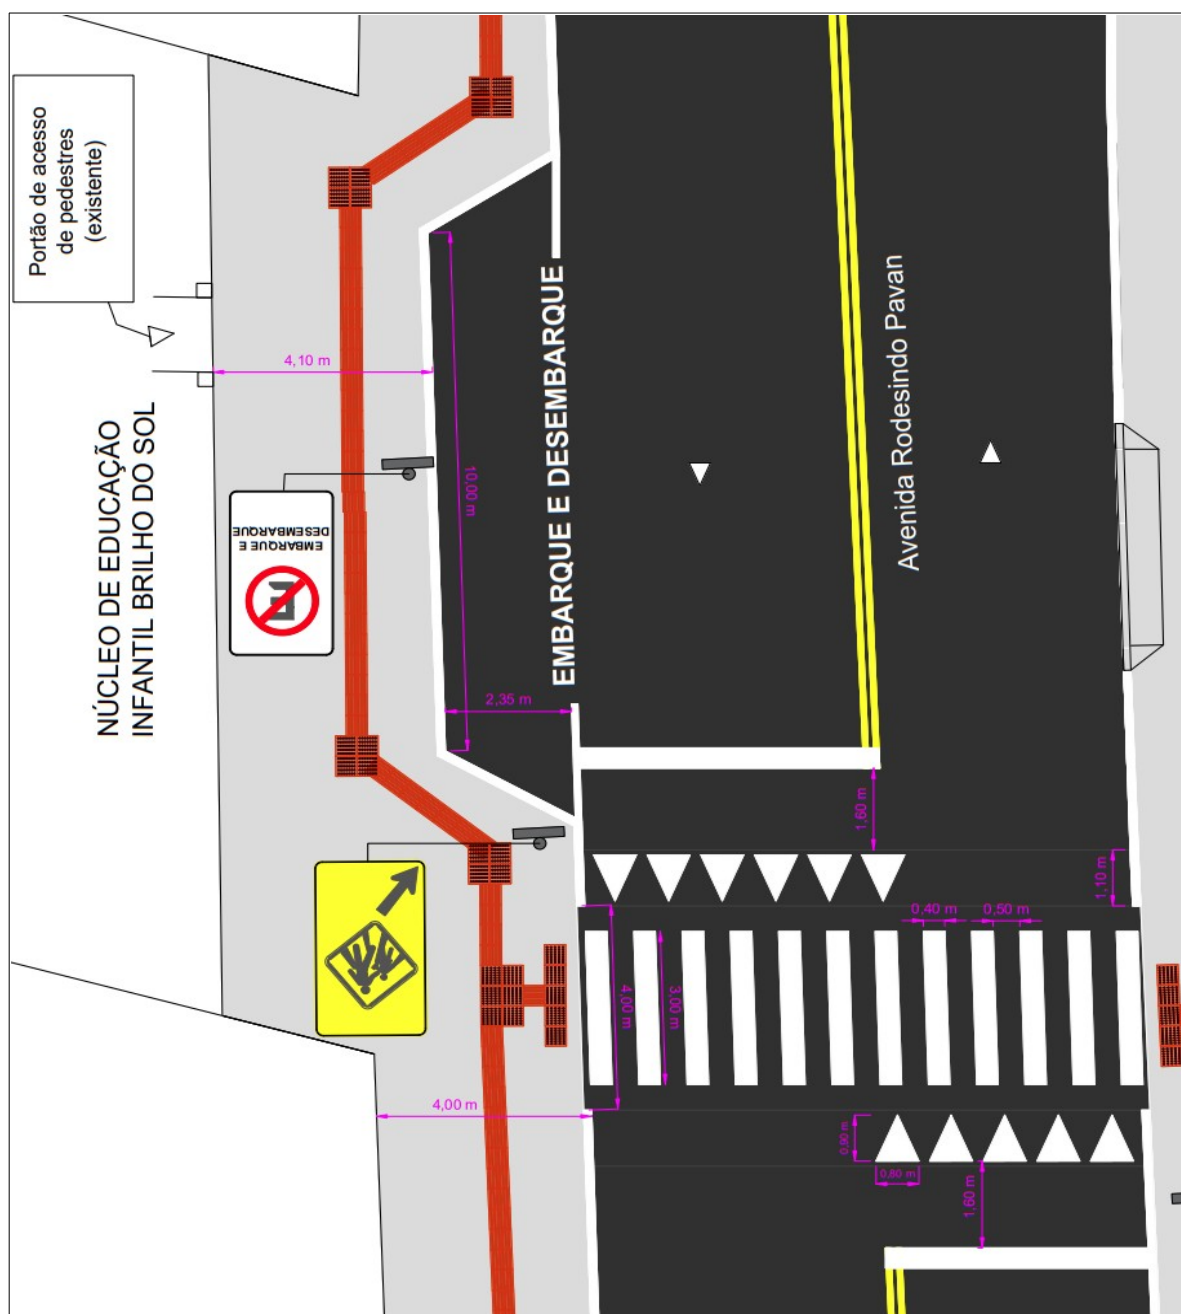
O passeio existente na escola possui largura média de 1,05 m, tendo pontos de estreitamento com 0,94 m (medidas inferiores às regulamentadas pela ABNT NBR 9050/2015).

Figura 22 – Detalhes/Cotas da proposta de FETP para o N.E.I. Brilho do Sol. Fonte: Autor, 2023.

Para a regularização da calçada da instituição de ensino é necessária a remoção das vagas perpendiculares de estacionamento existentes (5 vagas para automóveis e 4 para motocicletas), sendo viável, entretanto, a implantação de uma vaga para embarque e desembarque com 10,00 metros de comprimento (equivalente a 2 vagas de automóveis) paralela ao meio-fio, conforme demonstrado na Figura 19.

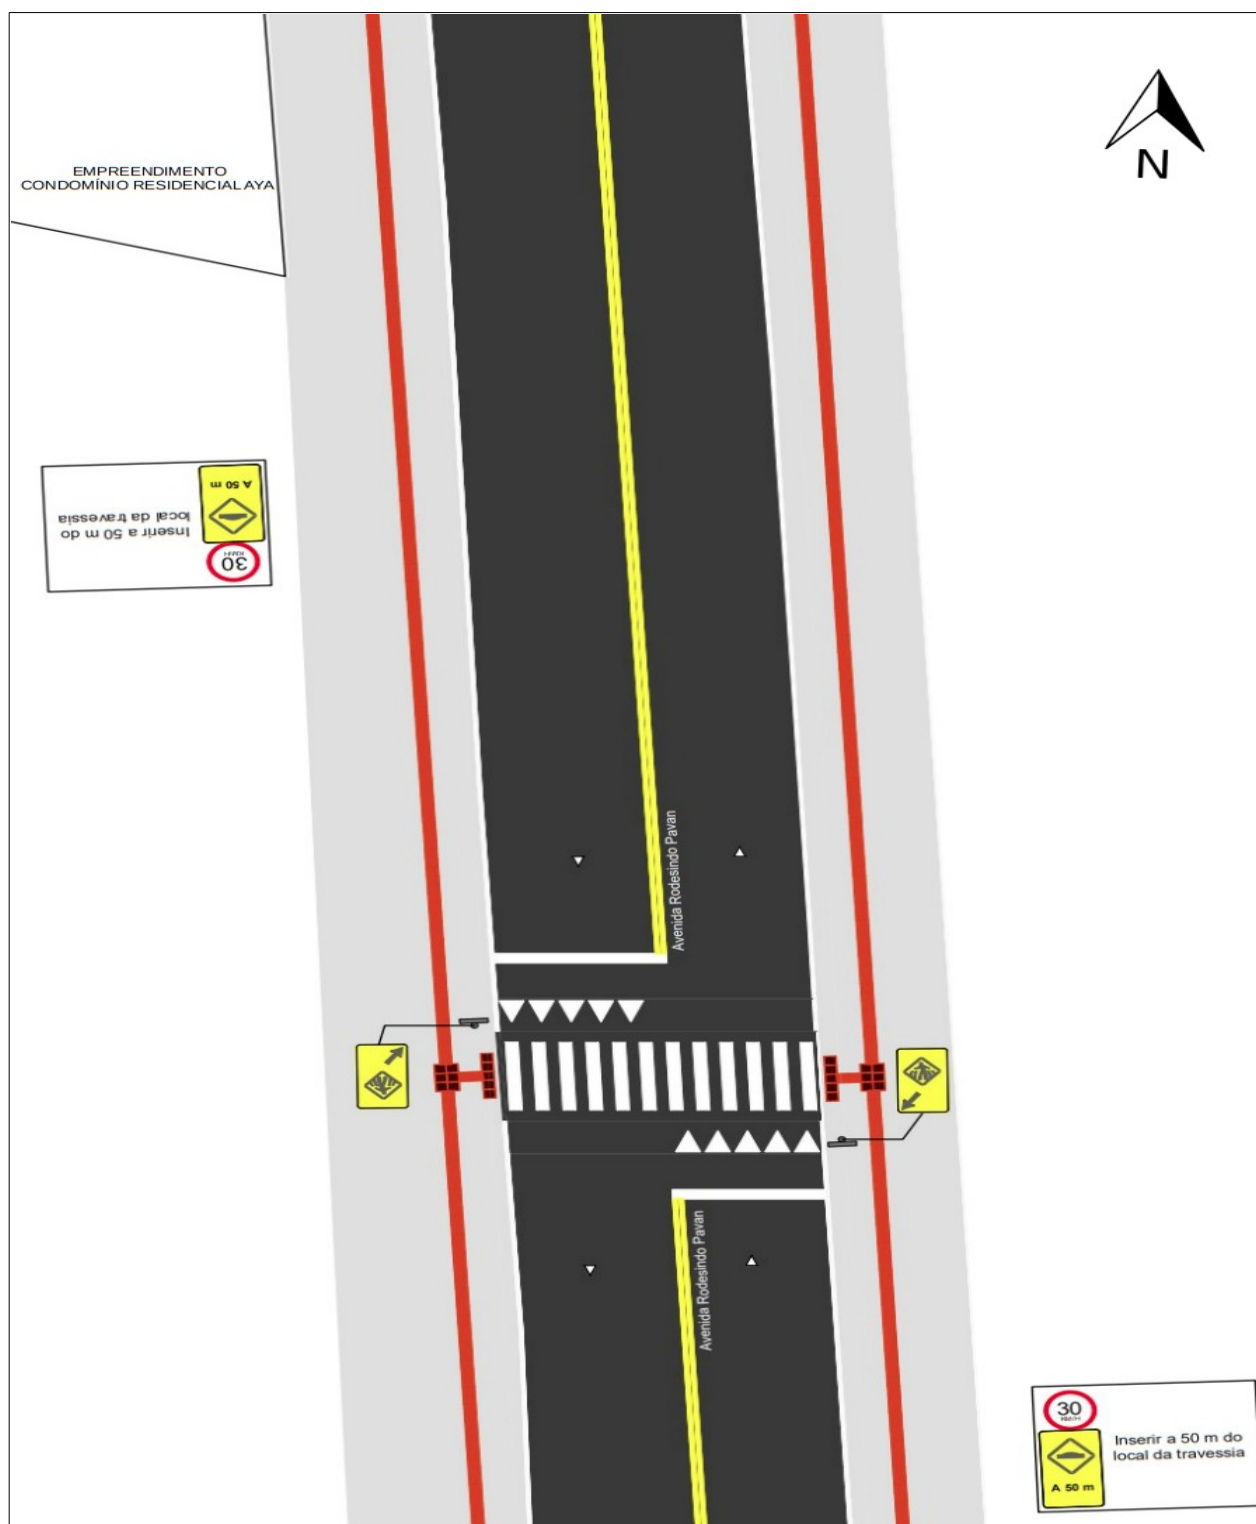
Figura 25 – Proposta de readequação da FETP existente próxima ao empreendimento.

O projeto apresentado na Figura 22 considera a distância mínima medida entre linha de muro e o meio-fio exigida pela Lei Complementar Nº 2.794/2008 (BALNEÁRIO CAMBORIÚ, 2008). As sinalizações horizontais de espaço cicloviário e das áreas de estacionamento existentes não foram consideradas, pois estão irregulares: largura útil menor que 2,00 m (medidas inferiores às exigidas pelo CONTRAN e o CTB).

Para o caso do espaço cicloviário, não há viabilidade de sinalização horizontal de ciclofaixa ou ciclovia (linha de divisão de fluxos opostos, símbolos, setas e inscrições) considerando os limites atuais das faixas de tráfego. O mesmo ocorre em relação às áreas demarcadas para estacionamento, que não comportam as dimensões dos veículos (quando estacionados, as rodas atingem as faixas de tráfego/circulação).

Para a viabilidade de correção da travessia conforme as exigências do CONTRAN será necessária a readequação das calçadas do entrono, de modo a garantir acessibilidade e segurança para o tráfego de pedestres, especialmente o de pessoas com deficiência (Figura 22).

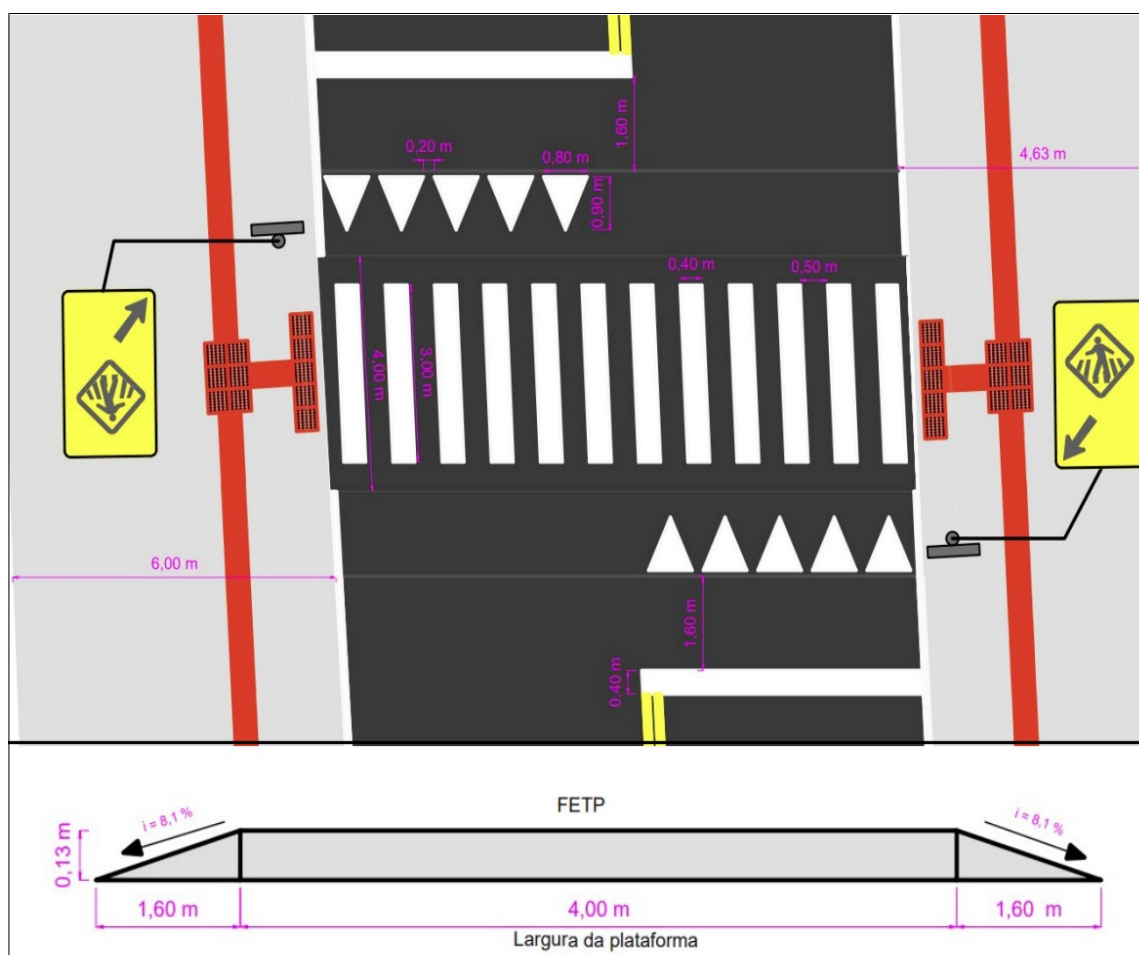
Figura 26 – Perfil e cotas da FETP próxima ao empreendimento (corrigida). Fonte: Autor, 2023.

Além da implantação de calçadas dos dois lados da pista, deverão ser inclusas novas placas de sinalização de trânsito (sinalização vertical), conforme a tabela abaixo:

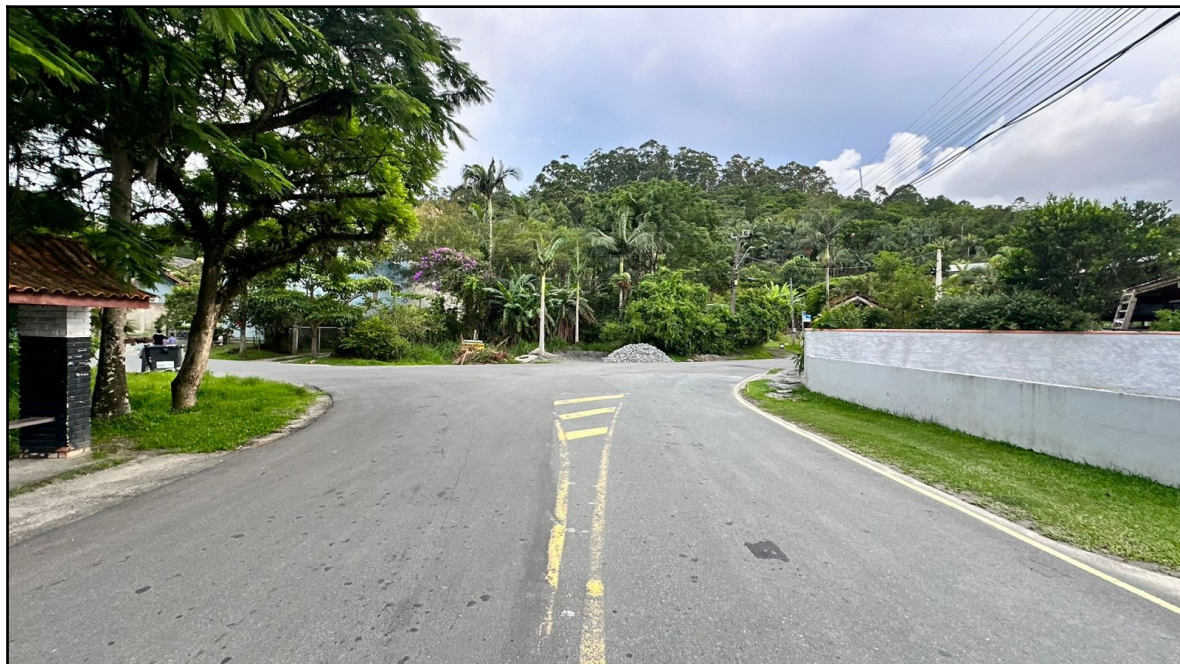
5.2.10 Ponto 10

Figura 46 – Ponto 10: Interseção entre as ruas Domingos Mafra e Antônio Torquato – Norte/Sul (09/01/2024). Fonte: Autor, 2024.

- Pavimento em bom estado de conservação (poucas fissuras e imperfeições no recapeamento).
- Sistema de drenagem inexistente/pouco eficiente.
- Pontos com passeio permeável de ambos os lados da via, sem sinalização podotátil e acessibilidade para pessoas com deficiência.
- Sinalização vertical existente em bom estado de conservação.
- Não há placa de regulamentação de velocidade nas proximidades da ondulação transversal.
