Comissão Permanente de Análise de Estudo de Impacto de Vizinhança (CEIV)

Ref.: Resposta ao Parecer nº053/2020

Cumprimentando-os cordialmente vimos por meio deste apresentar as complementações/considerações solicitadas com relação ao processo administrativo nº 22.833/2020 em nome de MP Administradora de Bens SS Ltda do empreendimento Cabral Galpões para devida análise.

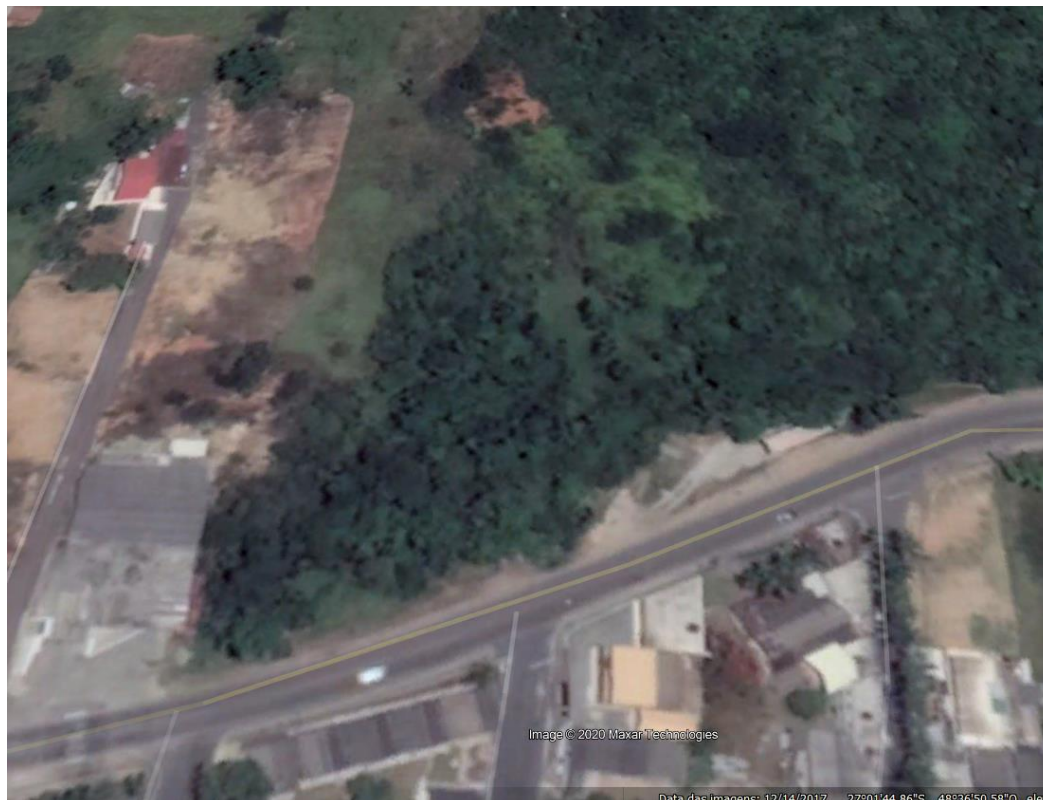
Figura 1. Situação do local de implantação do empreendimento em 14/12/2017, anteriormente a intervenção. Fonte: Google Earth.

Resposta: Anteriormente a instalação do galpão, o imóvel não possuía benfeitorias, apresentava vegetação nativa em grande parte do terreno, e em alguns pontos sinais de erosão, da camada de horizonte A. Nas Figuras abaixo pode-se verificar a situação do imóvel antes da implantação do empreendimento.

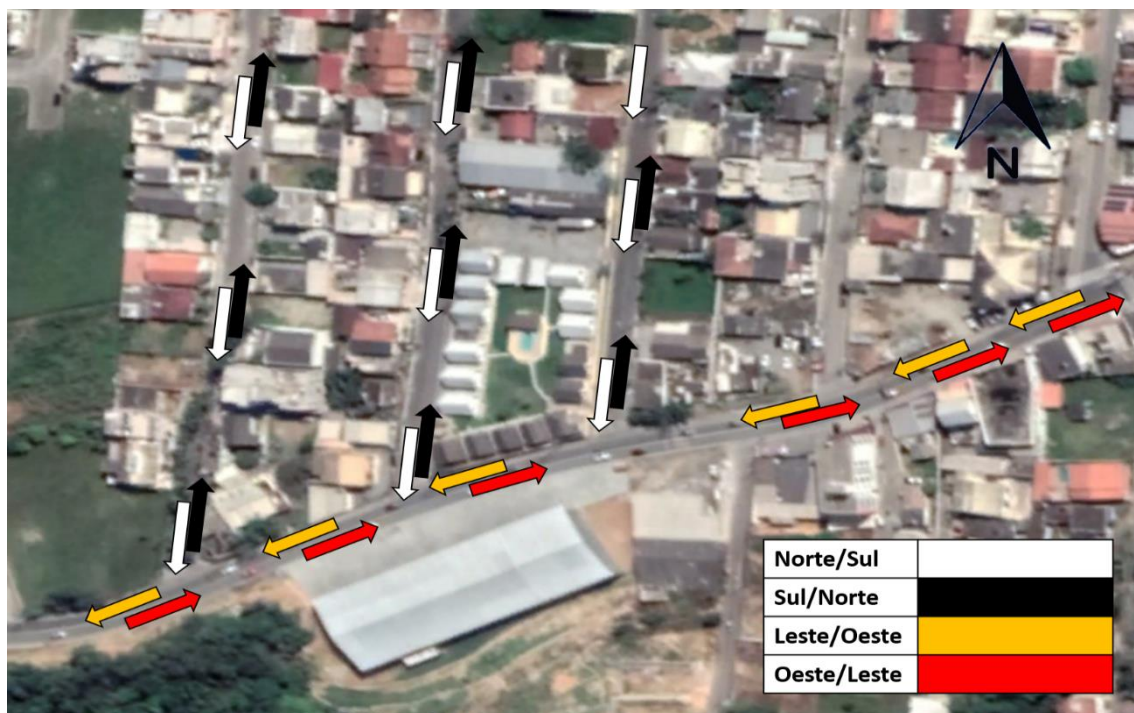
Figura 4. Sentido do tráfego nas vias próximas ao empreendimento.

- Sentido do tráfego nas vias próximas

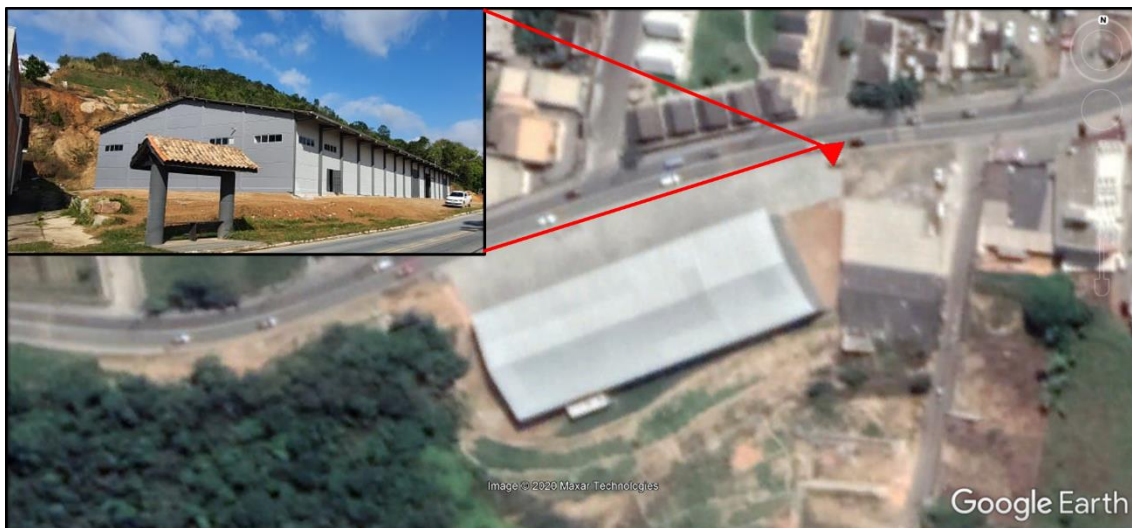
Figura 5. Localização do ponto de ônibus.

Resposta: A parada de ônibus está localizada na coordenada UTM: 736738.12 m E e 7008249.94 m S, conforme pode ser observado na Figura abaixo.

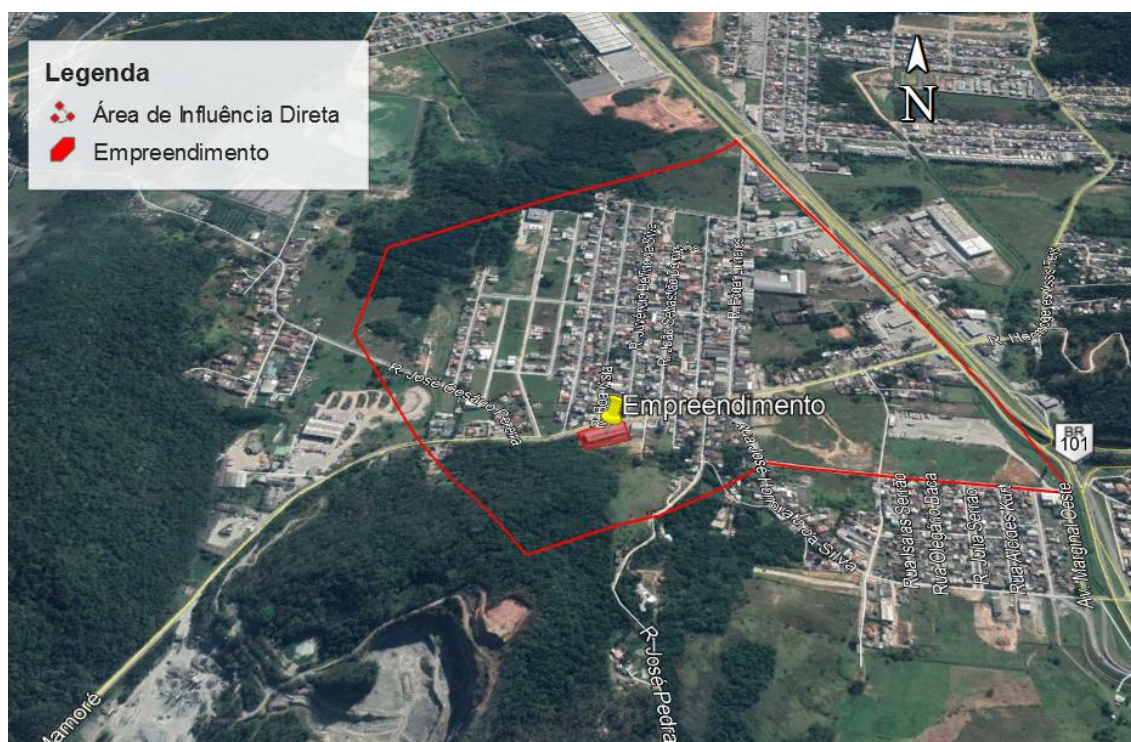
Figura 6. Delimitação da Área de influência direta (AID). Fonte: Google Earth, 2020.

Resposta: Foi realizado a correção deste item, sendo que as áreas de influência foram mantidas as mesmas, tanto no EIV quanto no EIT, conforme pode ser visualizado nas imagens abaixo:

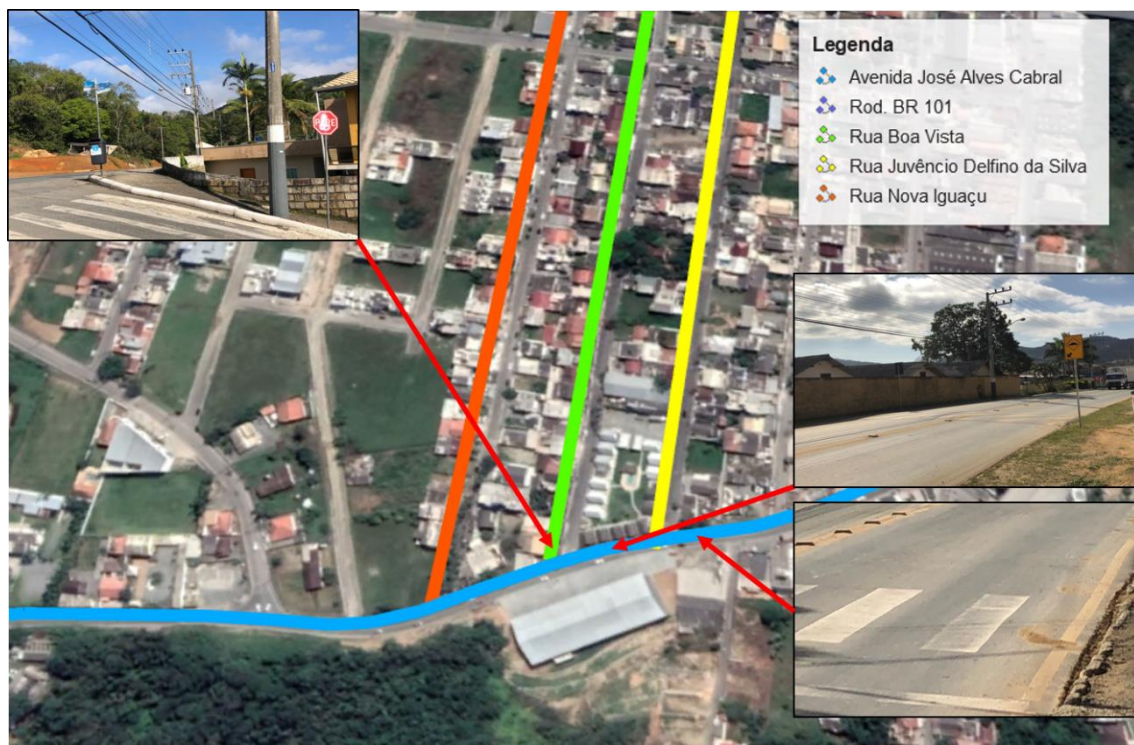
Figura 8: Mapa de localização e acessos com destaque a lombada e faixas de pedestres.

e) No item 7.2.1, ilustrar a localização do empreendimento, seus acessos, faixas de pedestres e lombadas próximas. Obs.: colocar cotas.

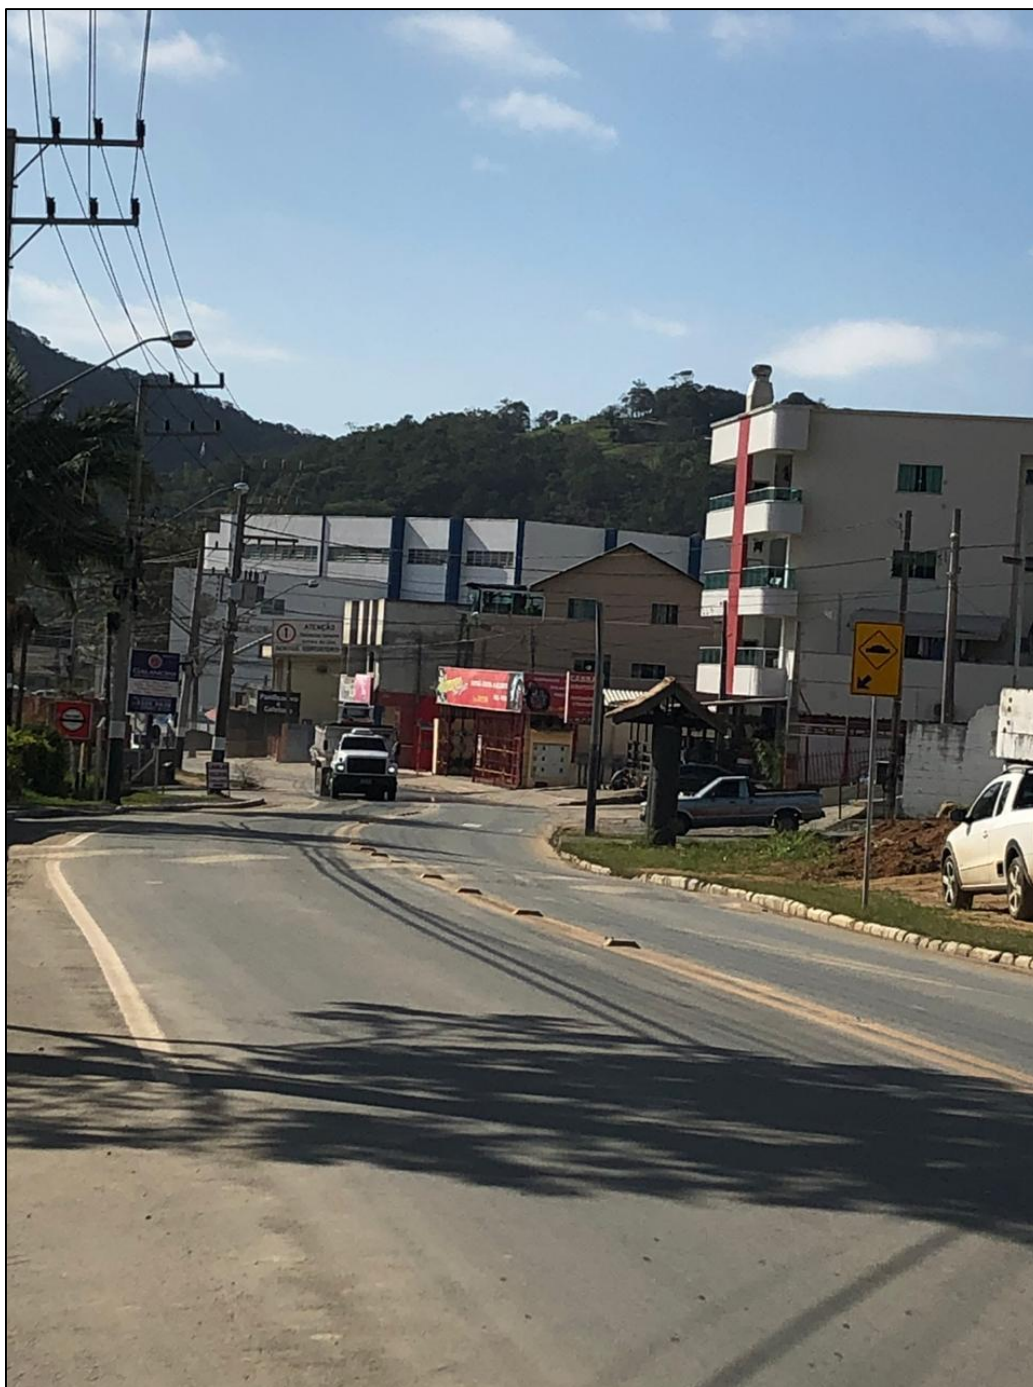
Figura 9: Lombada com pintura desgastada e marcações de limite de pista apagadas.

As faixas de pedestres e a lombada na Avenida José Alves Cabral (Fig. 9) apresentam-se um pouco deterioradas. Existe ciclofaixa na via principal, no entanto a mesma apresenta-se com marcação fraca e pouco definida (Fig. 12). Também não foram visualizados locais de acessibilidade para portadores de necessidades especiais, como rebaixamento de guias e sinalização podotátil.

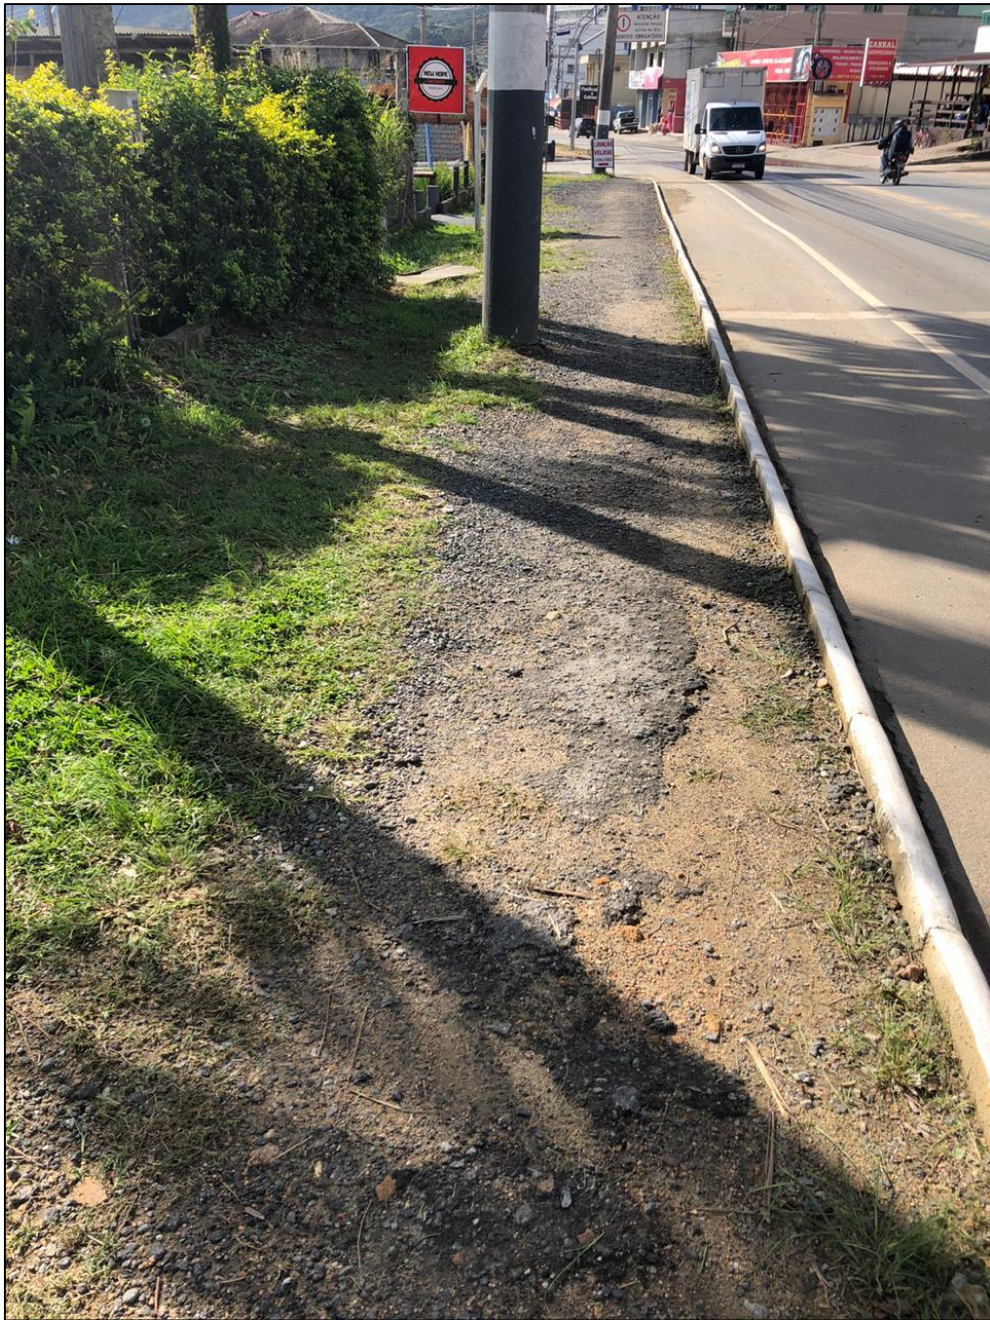
Figura 10: Passeio da avenida José Alves Cabral inexistente.

No entanto, todas as vias locais apresentam sinalização vertical e horizontal defeituosas, com avarias em baixo estado de conservação, desgastadas e, ainda se verificou um passeio com restrições de passagem para pedestres (Fig.10 e Fig. 11), e pouca sinalização.

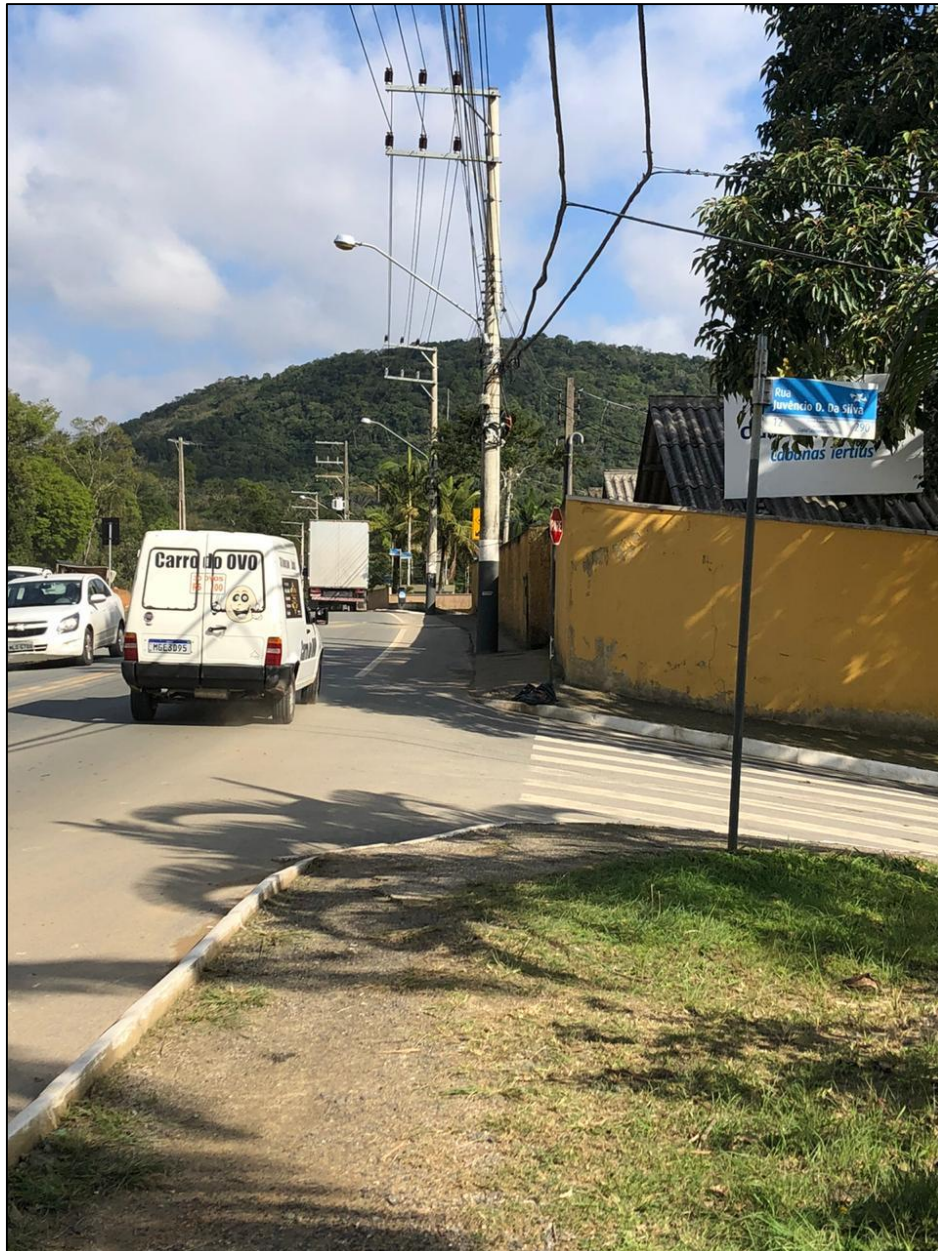
Figura 11: Falta de sinalização vertical e passeio inexistente.

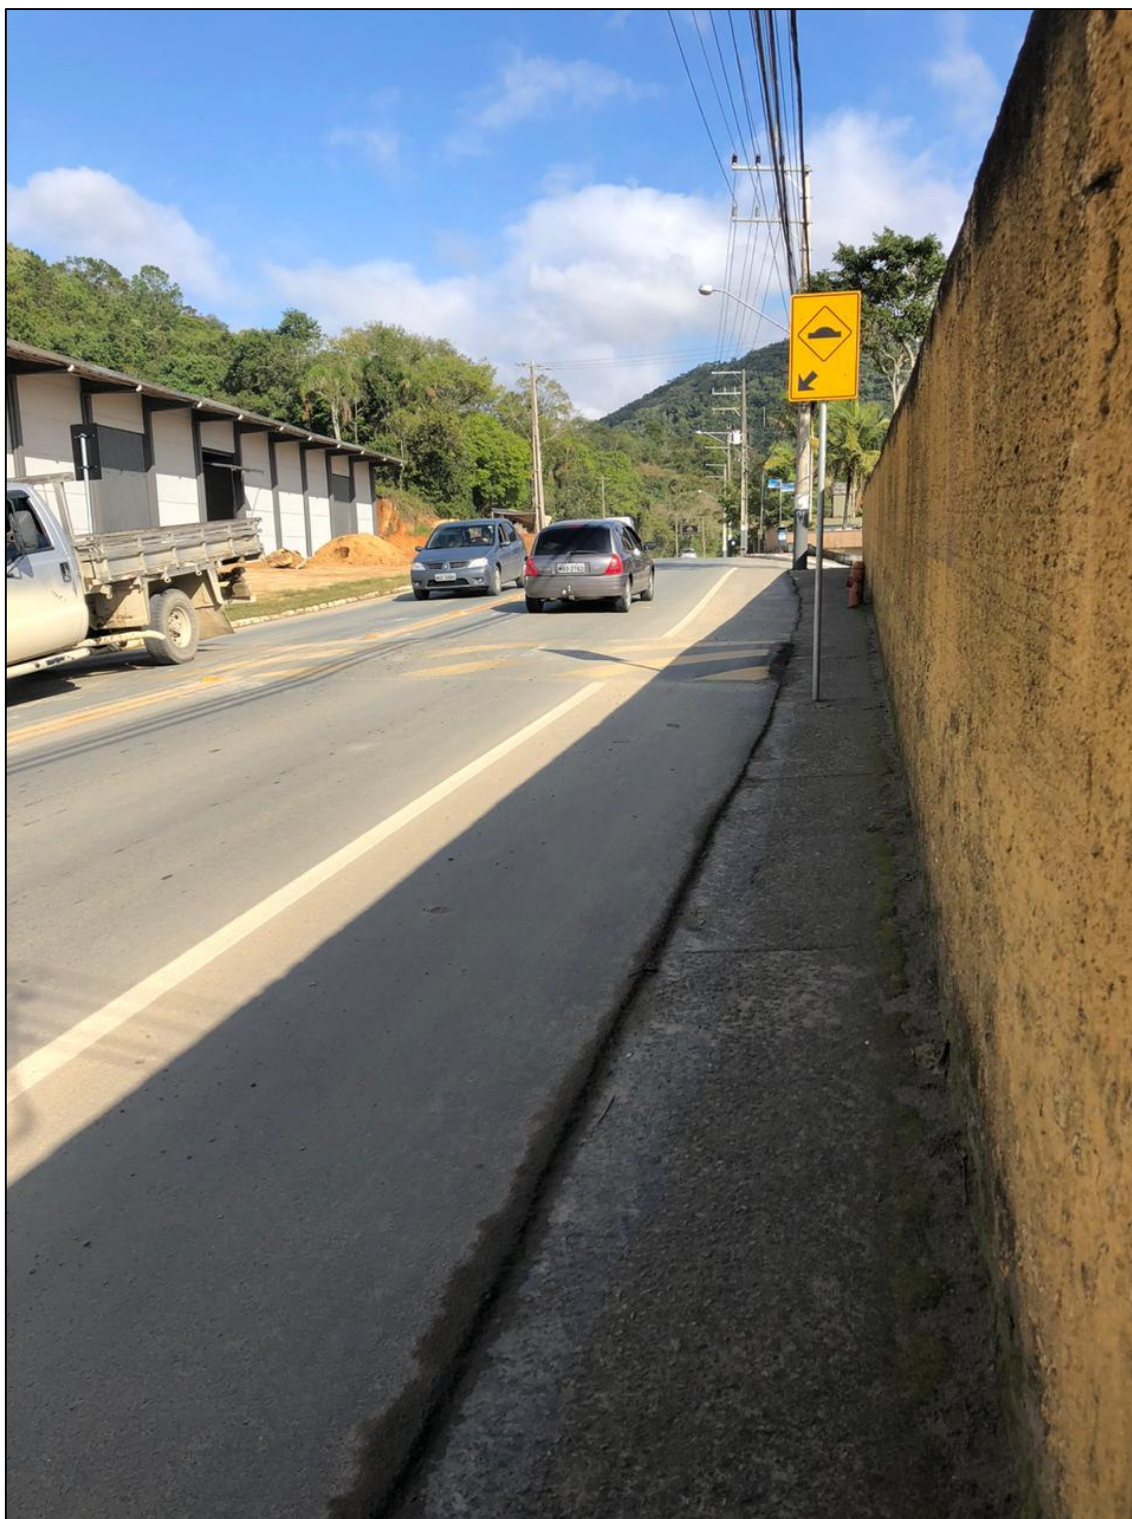
Figura 12: Passeio público irregular e ciclofaixa sem definição explícita.

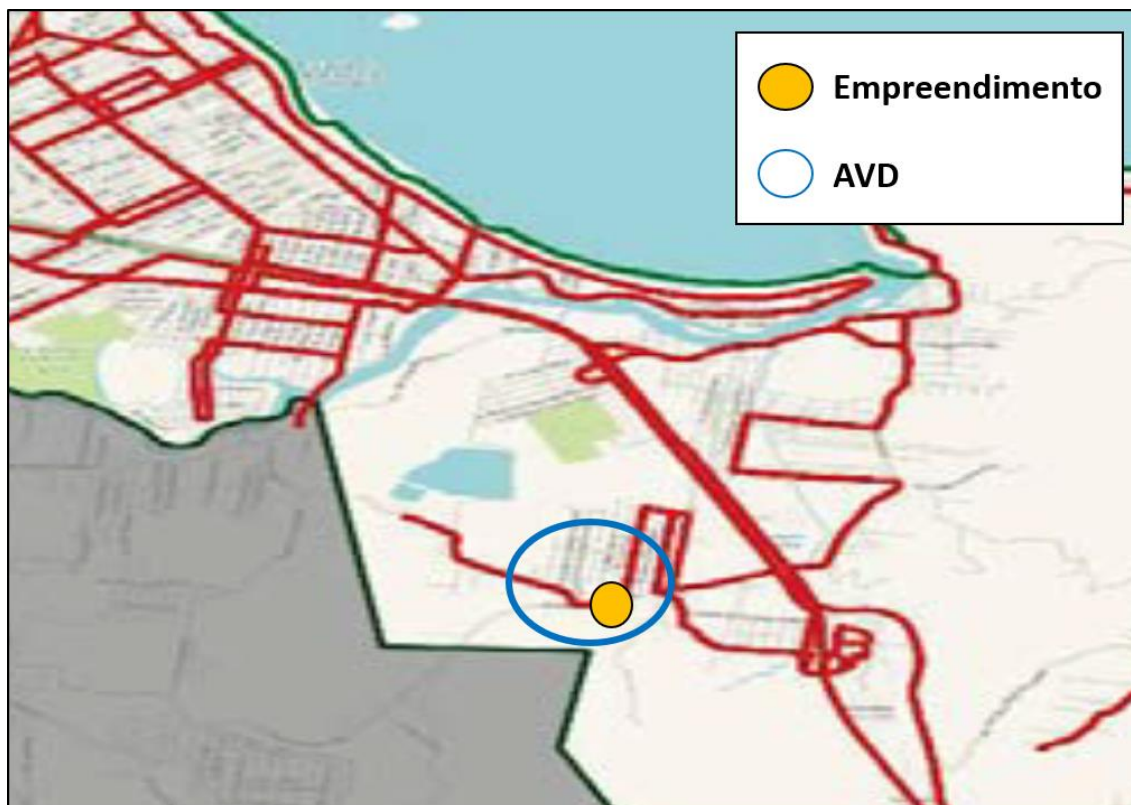
Figura 13: Linhas de ônibus da Expressul e a localização do empreendimento. Fonte: PLANMOB, 2018.

Resposta: O entorno do empreendimento existe estrutura ciclo viária, no entanto ela está com demarcação ineficiente e os ciclistas dividem espaço do passeio e da via principal (Avenida José Alves Cabral) representada na Figura 13, acima.

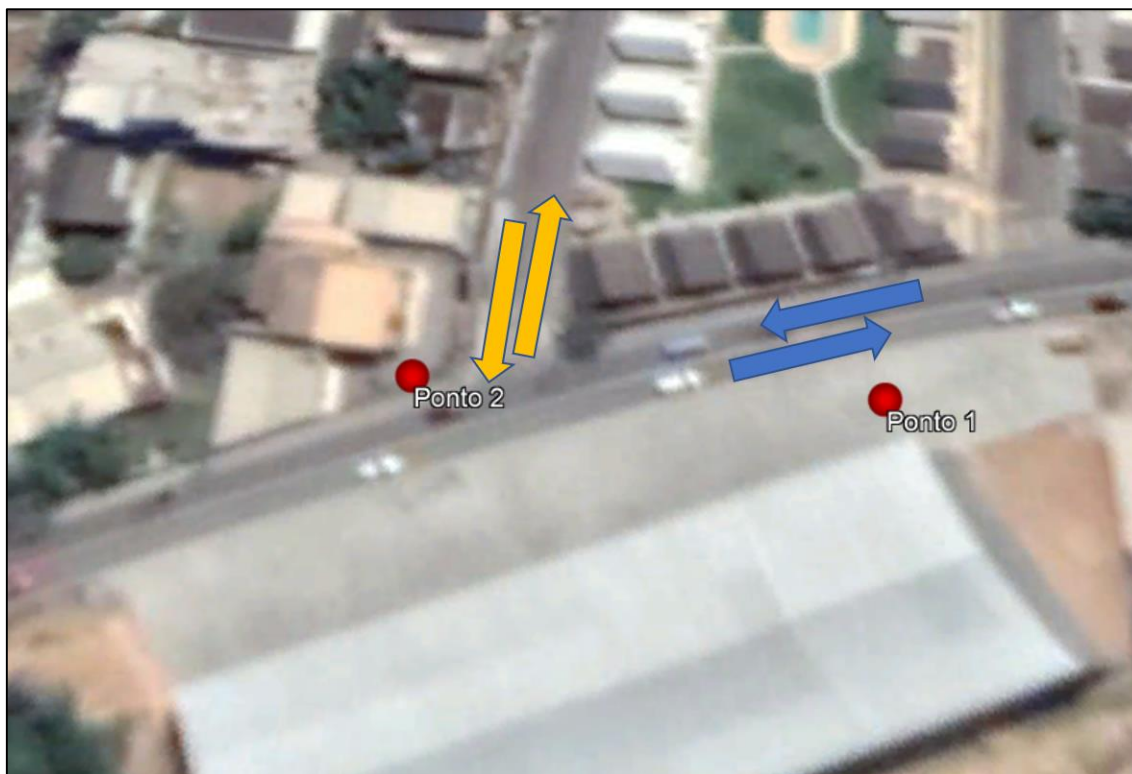
A contagem volumétrica se deu a partir de 2 pontos. O primeiro localizado na Avenida José Alves Cabral, que é a principal via de acesso de entrada e saída do empreendimento. O segundo na esquina da rua Boa Vista, pois a mesma pode ser utilizada e pela sua localização, bem em frente ao empreendimento, pode servir de via

direta para o empreendimento, tanto para a entrada como para a saída. No local não existe sinalização vertical proibindo a virada a esquerda no sentido oeste/leste, por isso avaliou-se necessário a contagem neste local.

Figura 14: Diagrama de fluxo dos pontos de contagem.

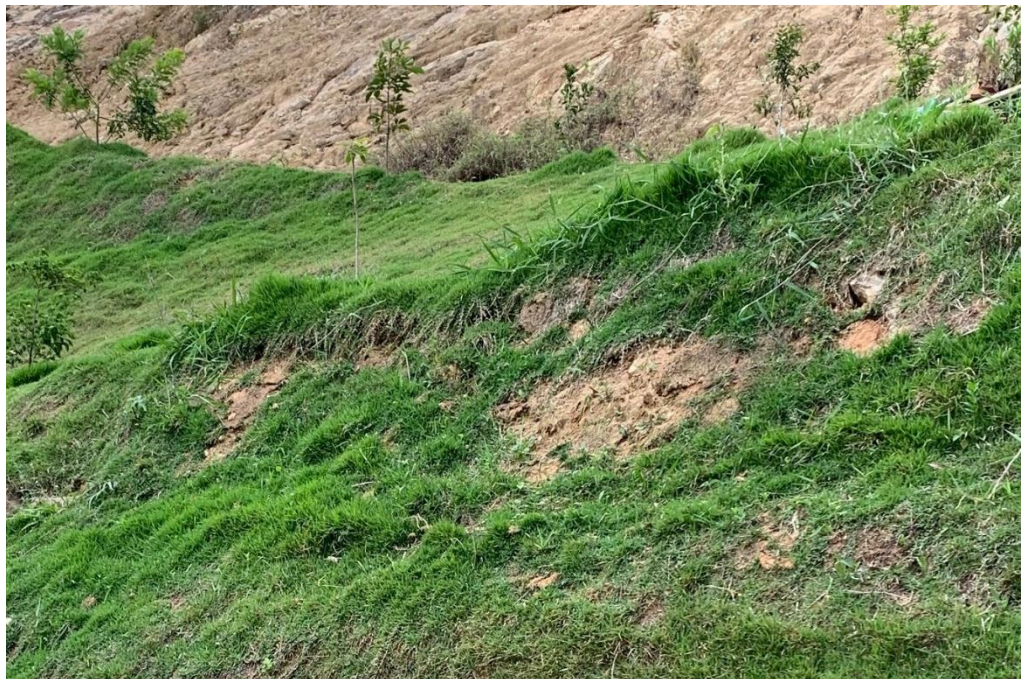
Figura 15. Plantio de mudas nativas nos fundos do imóvel.

- Restrição da supressão vegetal a áreas estritamente necessárias, sendo suprimido aproximadamente apenas 10% da área total do imóvel;
- Resgate e recolocação de indivíduos epífitos encontrados na área de supressão;
- Foi realizado o plantio de mudas nativas no terreno, assim como instalado comedouros no imóvel para atrair os pássaros, conforme pode ser observado nas Figuras abaixo.

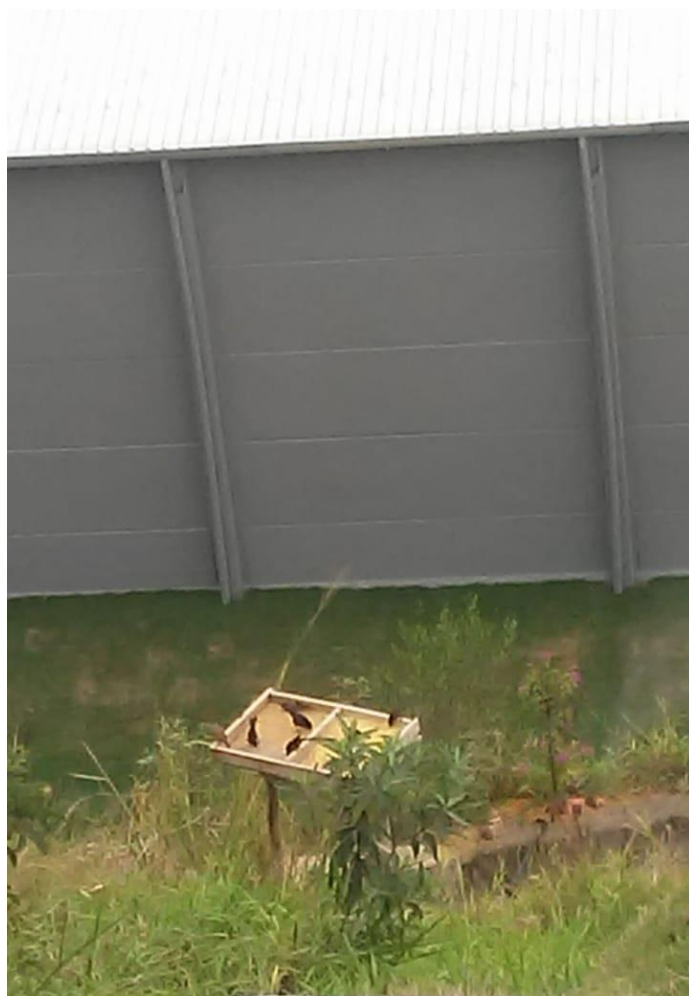
Figura 16. Instalação de comedouros para atração da avifauna.

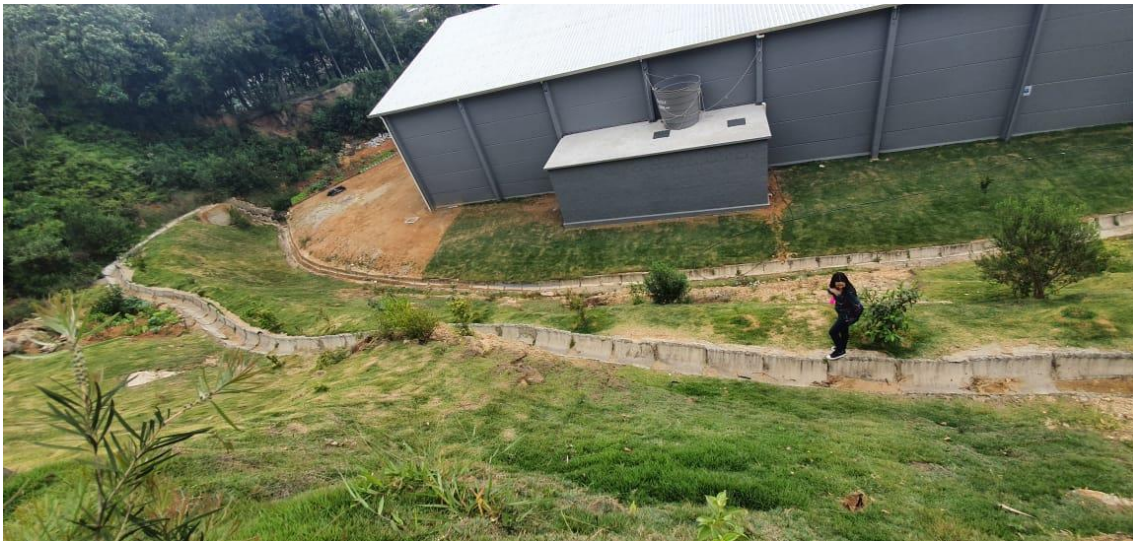
Figura 17. Valetas de proteção de corte e manutenção do revestimento vegetal com gramíneas no talude.

- Implantação dos dispositivos de drenagem pluvial, como descidas d'água em degraus e valetas de proteção de corte para a estabilização do talude.
- Revestimento vegetal para a conservação do talude, evitando a exposição do solo a ação das águas pluviais e o desencadeamento de processos erosivos.

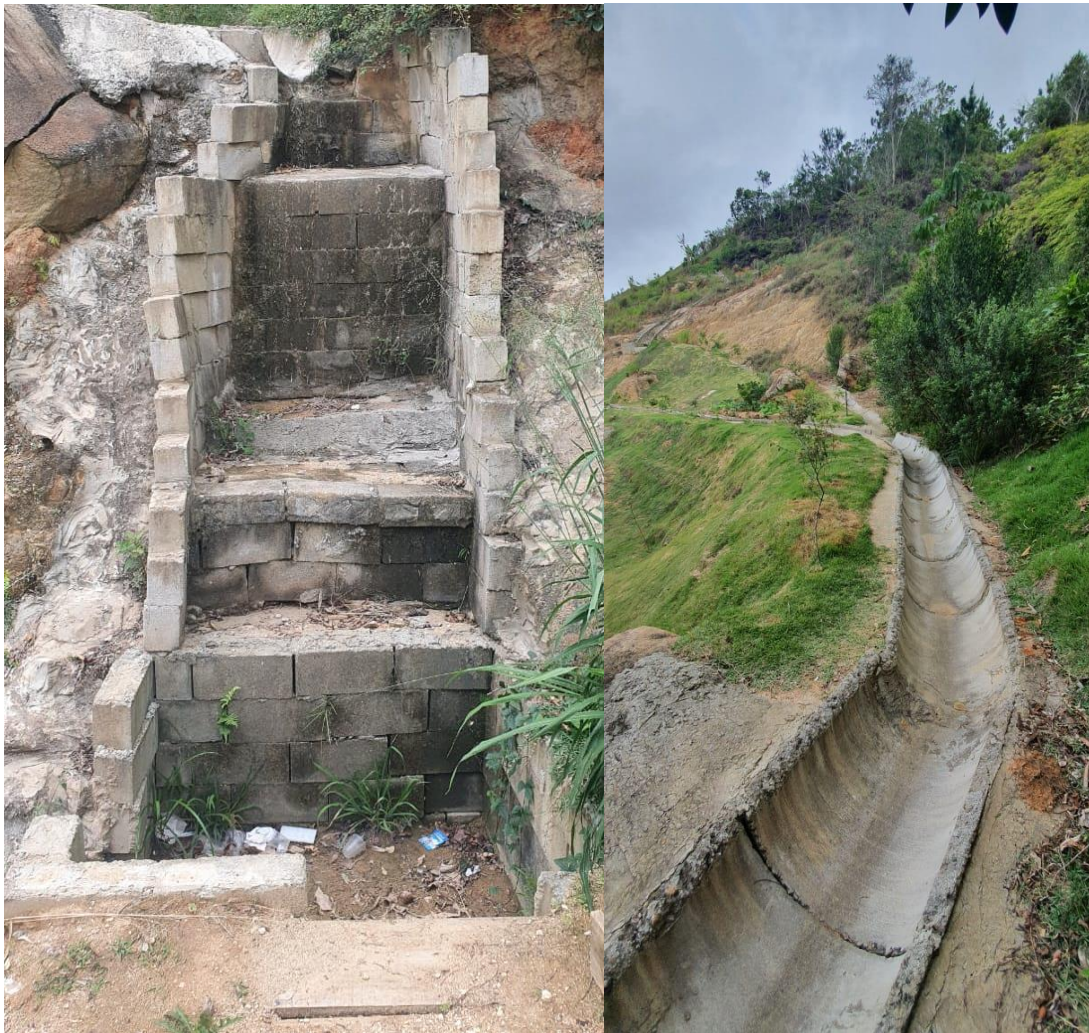
Figura 18. Dispositivos de drenagem pluvial instalados.

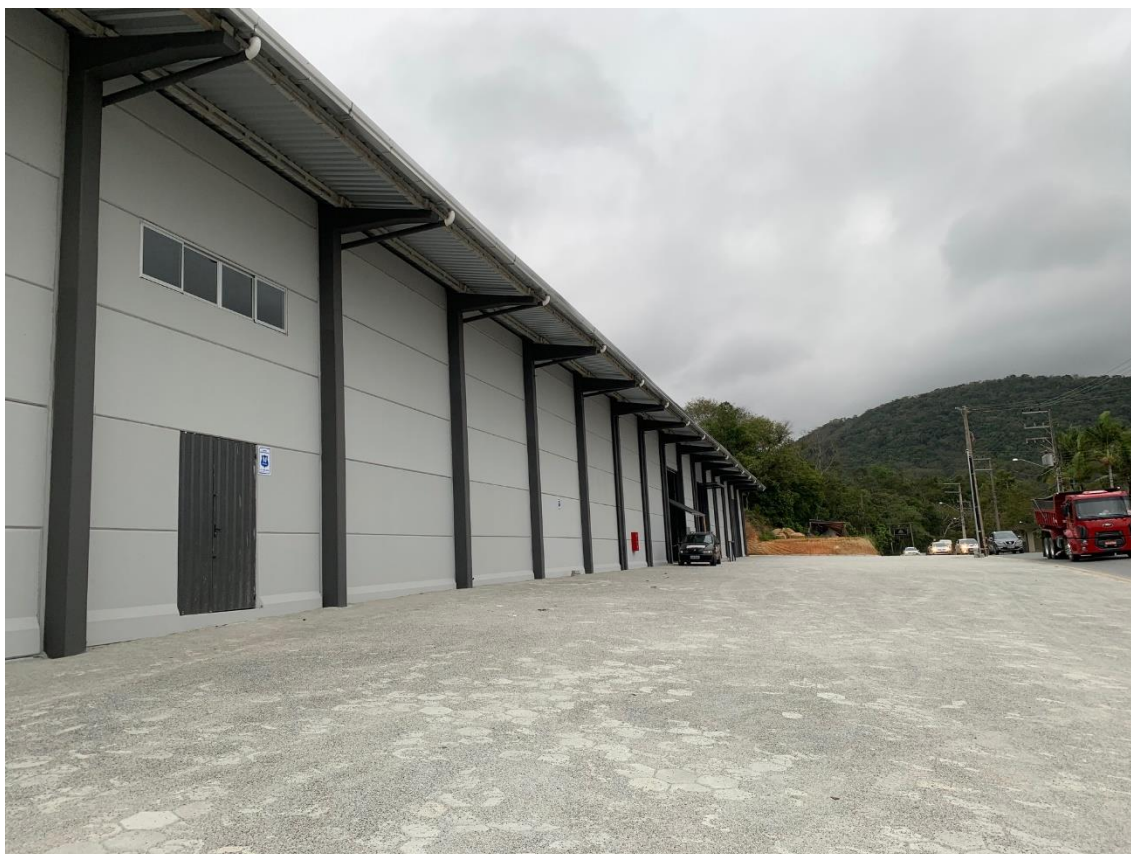
Figura 19. Visualização da pavimentação do empreendimento.

- Implantação de reservatório de contenção de águas pluviais com capacidade de 5.000 Litros;
- Implantação de sistema de coleta, armazenamento e utilização de águas pluviais, com capacidade de 5.000 Litros;
- Área de estacionamento permeável, com pavimentação de piso intertravado;
- Área arborizada e vegetada em grande parte do imóvel.

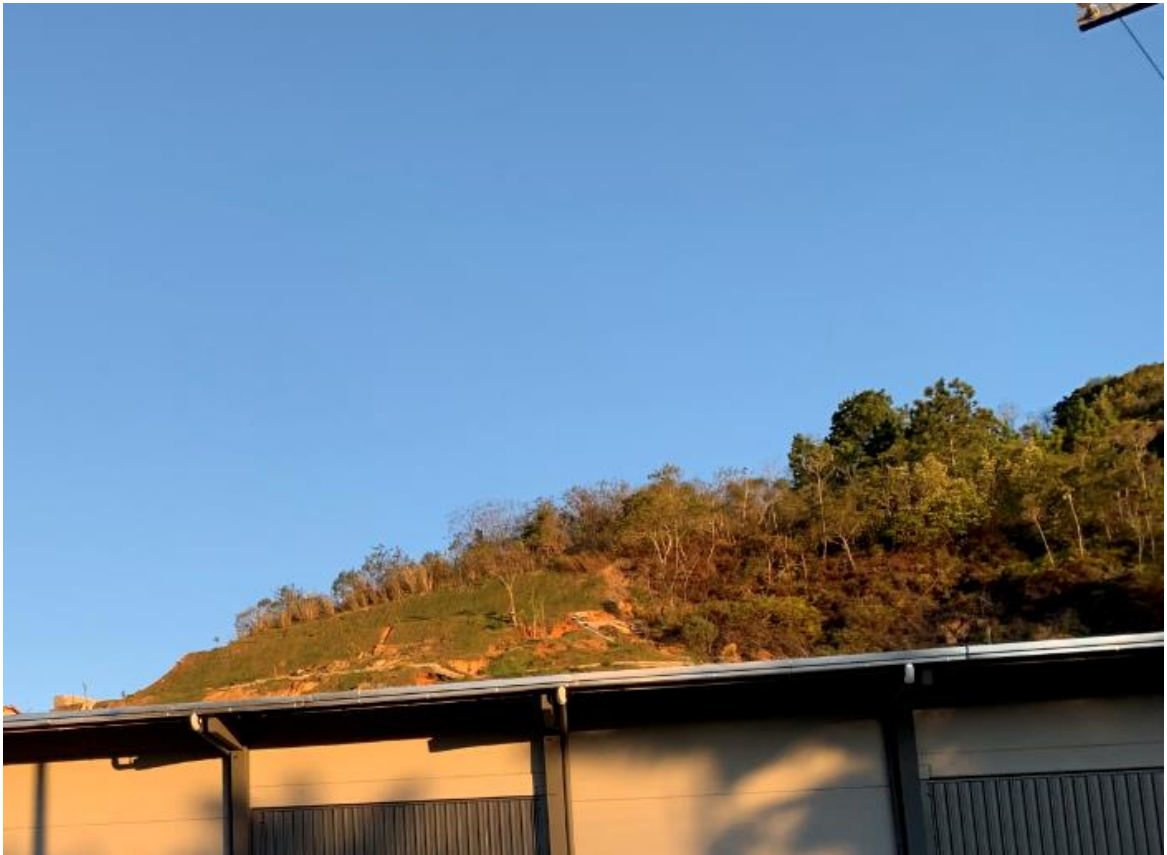
Figura 20. Imagem ilustrando área vegetada e com gramíneas.
