PARECER 044/2020 - CEIV

**Projeto:** ERB – Estação Rádio Base Rooftop – SCBCU04

## **Estudo de Impacto de Vizinhança**

### **Estação Rádio Base**

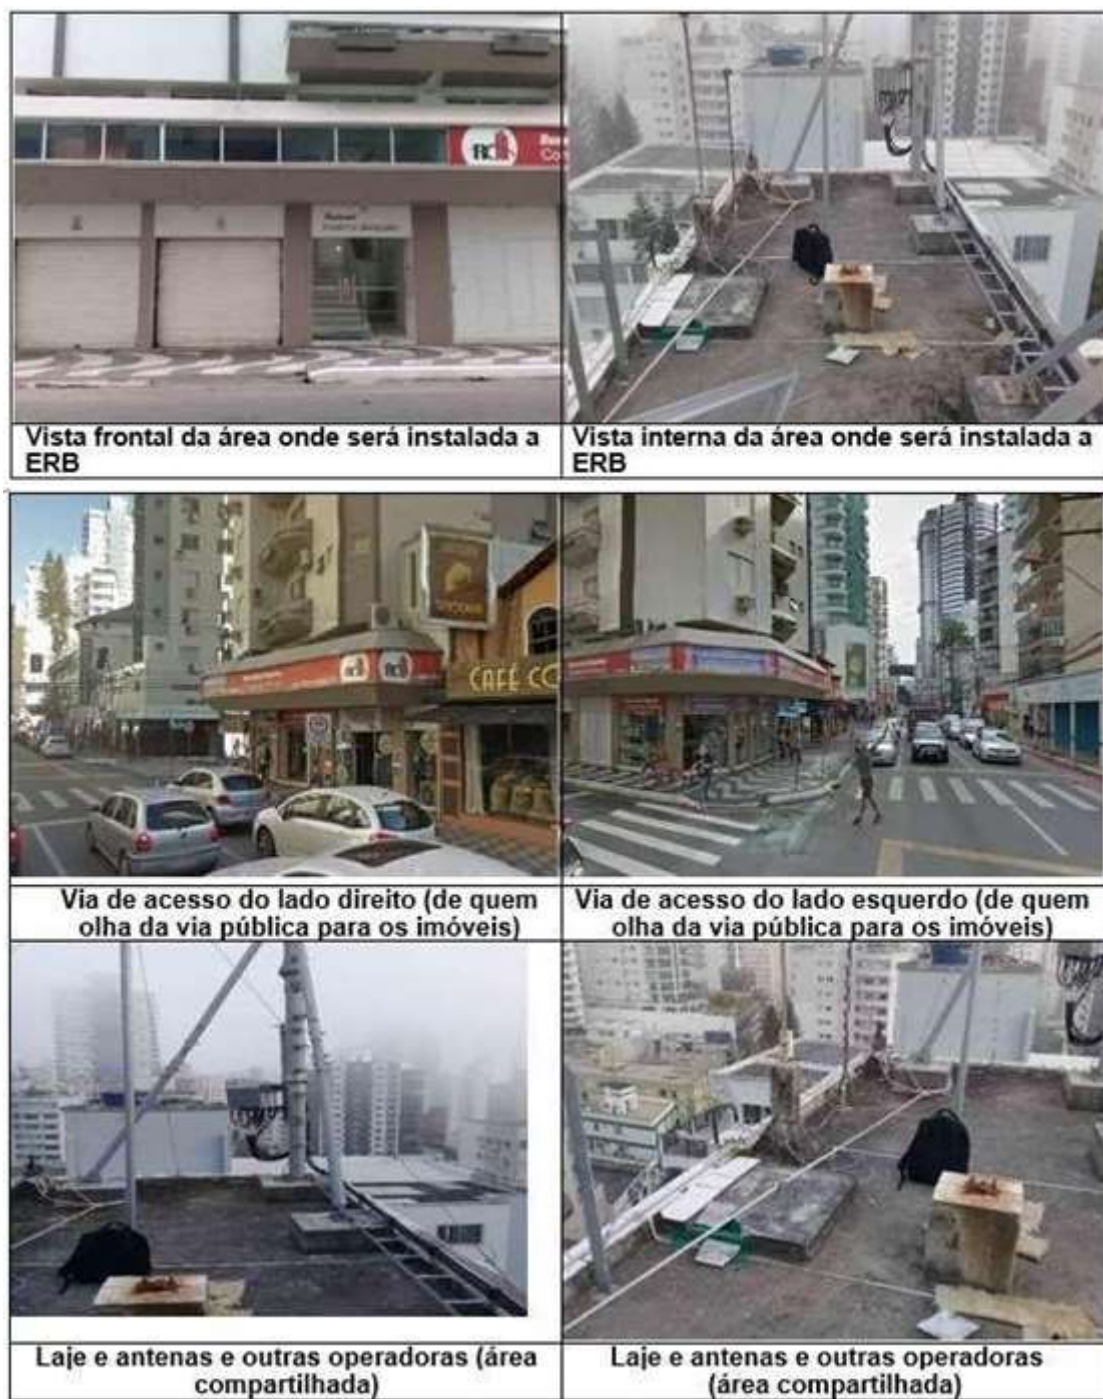
Figura 3. Levantamento fotográfico das imediações e local de instalação

Em complemento, apresenta-se, conforme Figura 3, levantamento fotográfico do local, incluindo o edifício em que se instalará a estação, o local da instalação, imóveis vizinhos e vias de acesso.

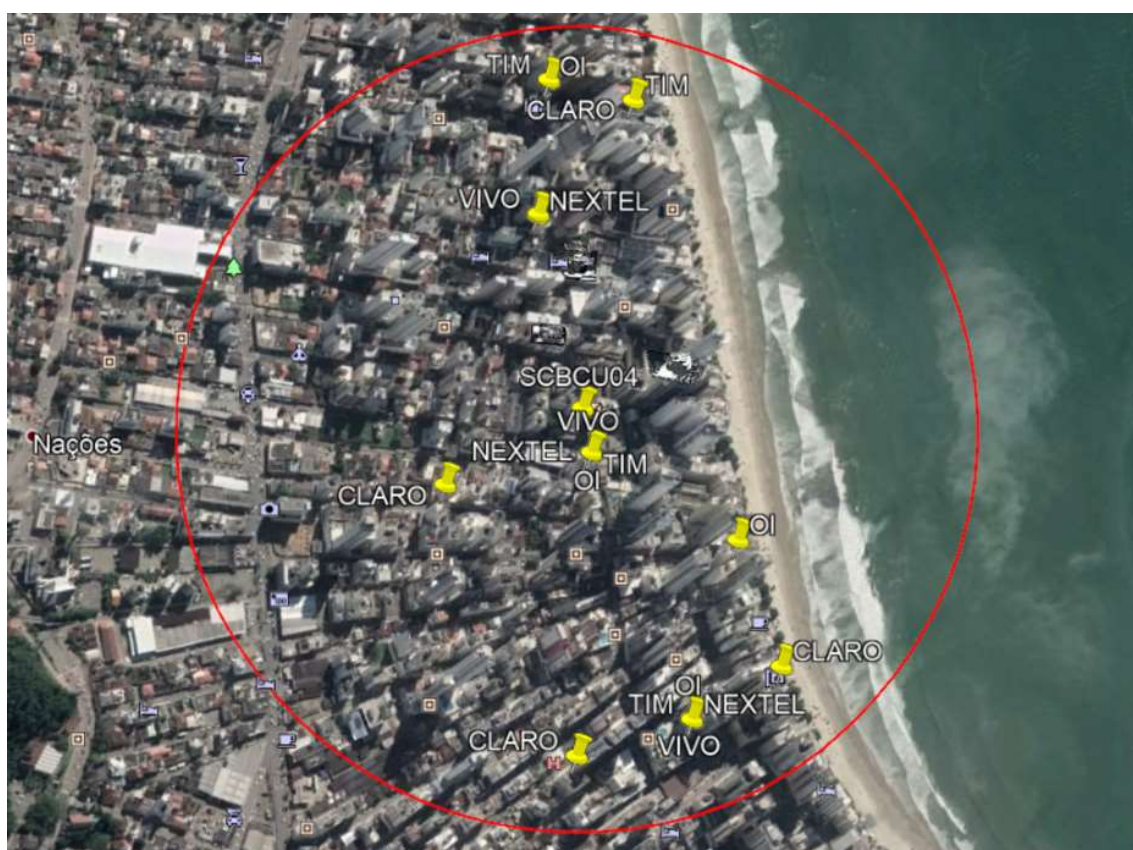
Figura 6. Mapa de localização de ERBs no entorno

Na Figura 6, apresenta-se a vista aérea do local de instalação e as operadoras existentes no entorno, seguido por um quadro resumo dos locais com ERBs existentes e as respectivas distâncias da ERB em estudo.
