# **LAUDO TÉCNICO DE VISTORIA CAUTELAR DE VIZINHANÇA**

VISTORIA CAUTELAR EXTRAJUDICIAL  
PROCAVE INVESTIMENTOS E INCORPORAÇÕES LTDA

### **VIVA 360**

**Vlamir Trautwein**, engenheiro civil, CREA/SC 35113-7, contratado pela empresa Procave Investimentos e Incorporações Ltda, para realizar um relatório de vistoria sobre o atual estado das edificações vizinhas à obra do empreendimento Viva 360.

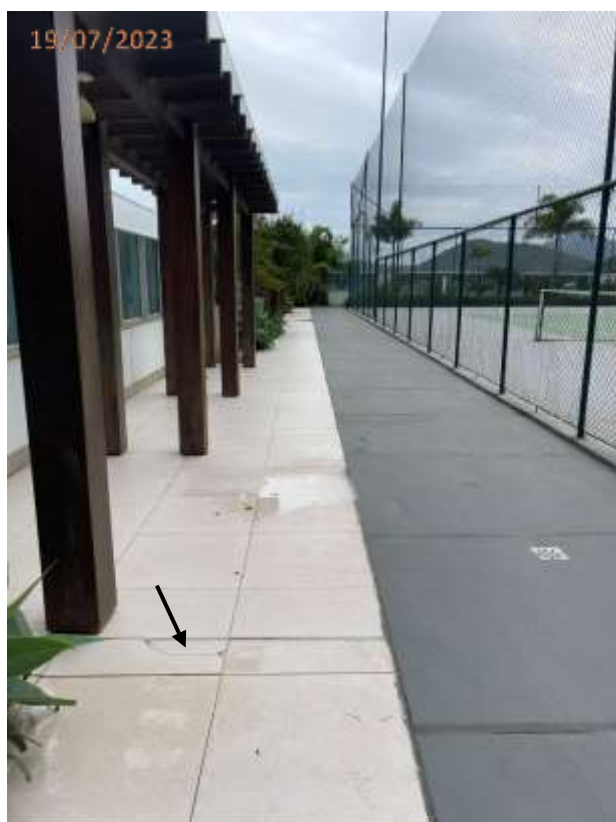
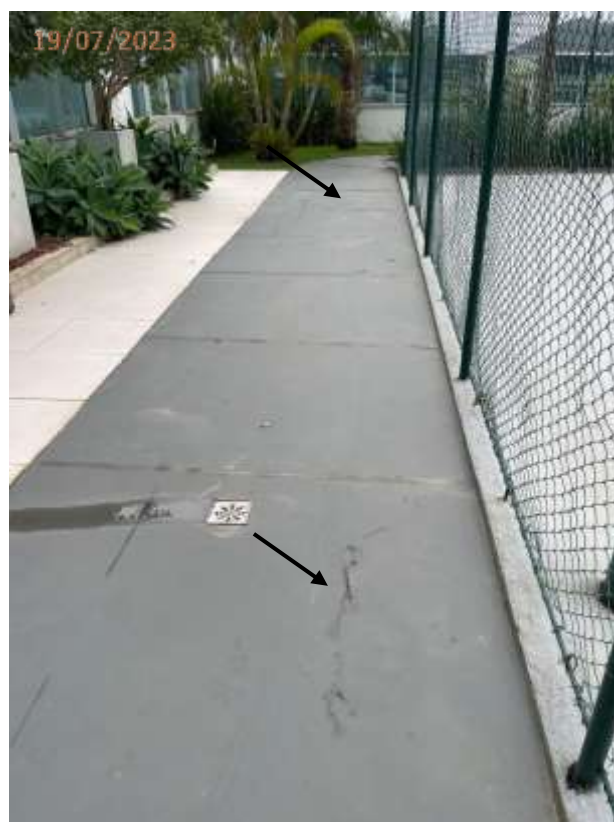
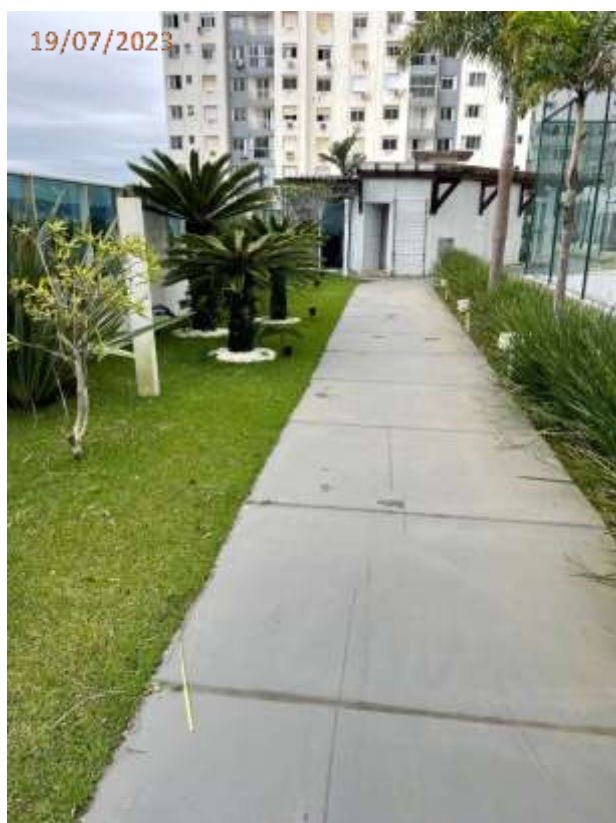
**Fotos 04, 05 e 06:** Piso cerâmico quebrado e trincas no piso na área de caminhada.

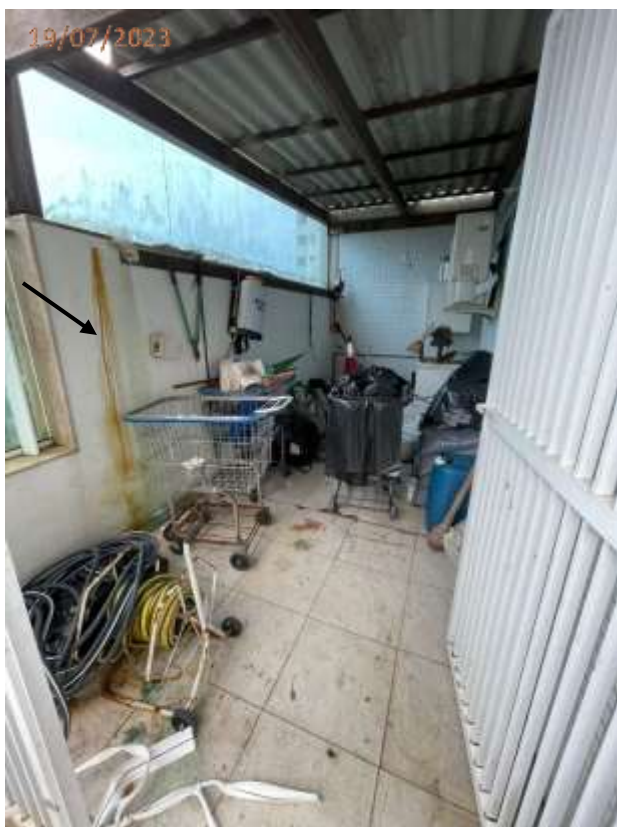
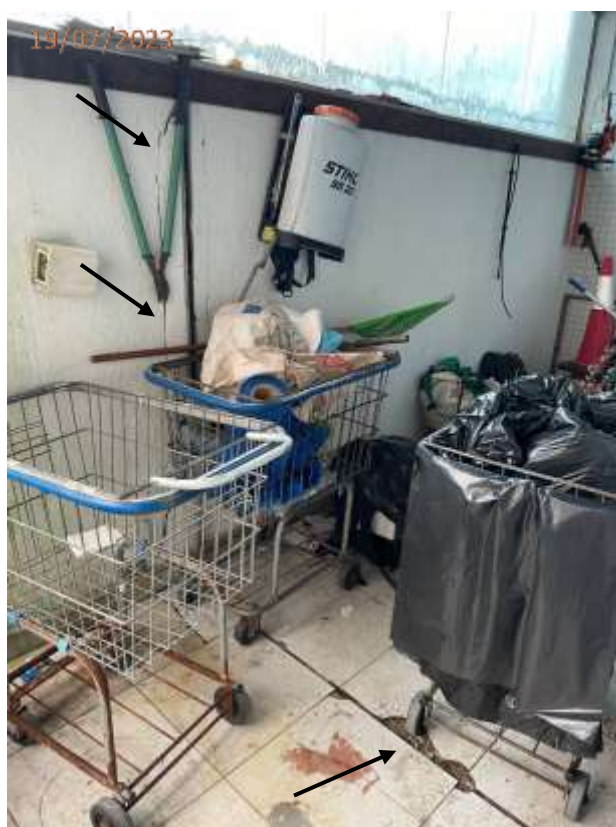
**Fotos 07 e 08:** Pisos cerâmicos quebrados e trincas na parede na área de apoio (depósito).

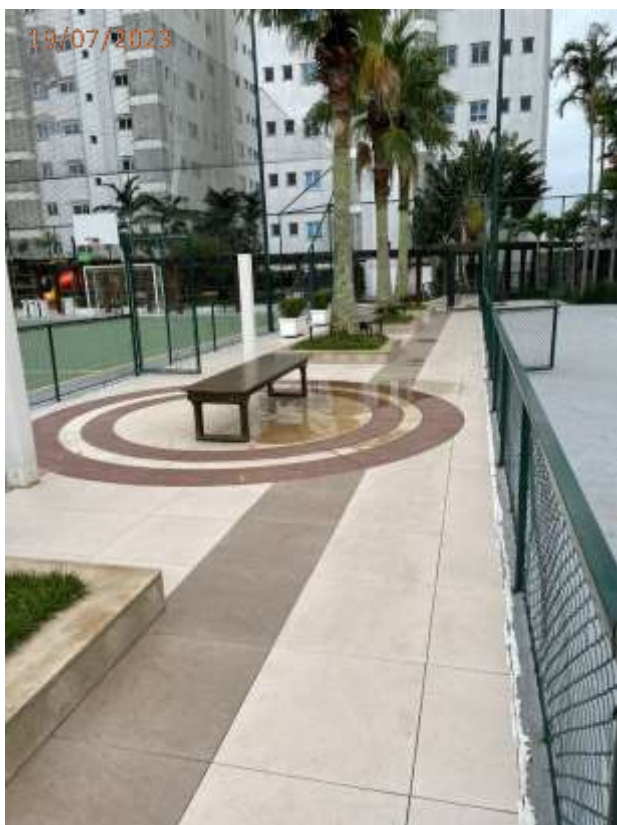
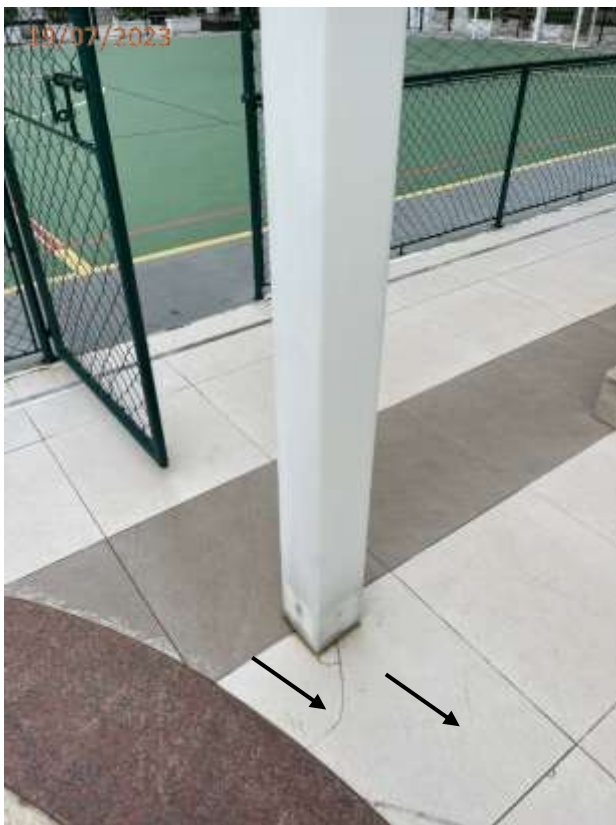
**Fotos 09 e 10:** Piso cerâmico quebrados na circulação entre as quadras.

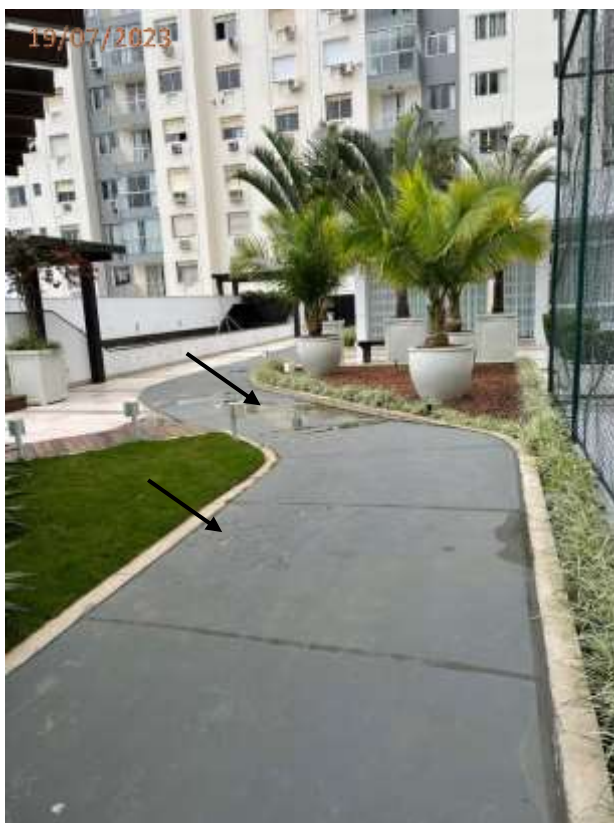
**Foto 11:** Trincas e acúmulo de água no piso na área de caminhada.

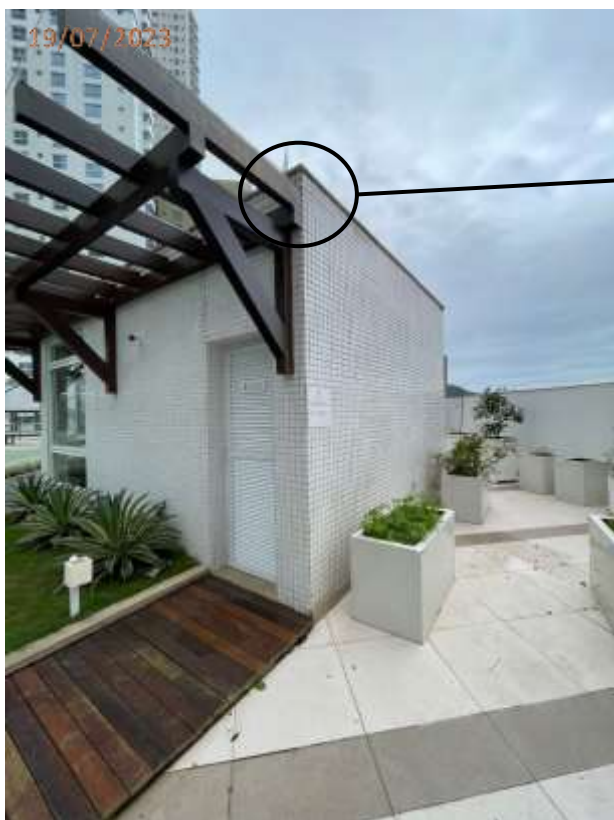
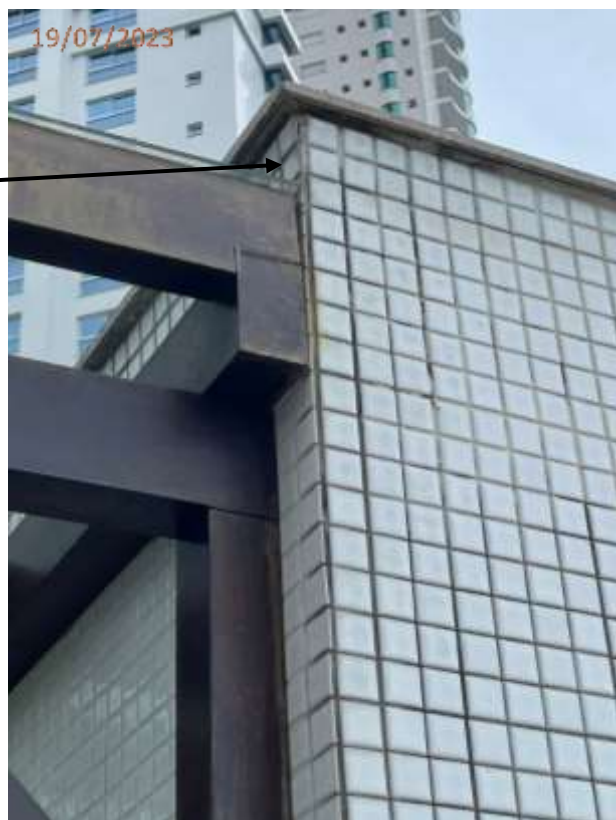
**Fotos 12 e 13:** Descolamento de cerâmica parede do vestiário feminino.

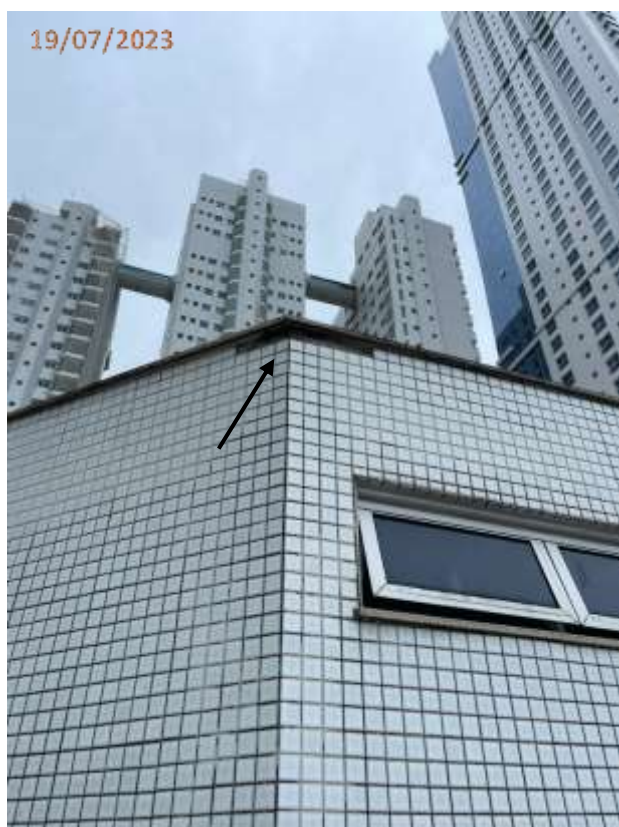
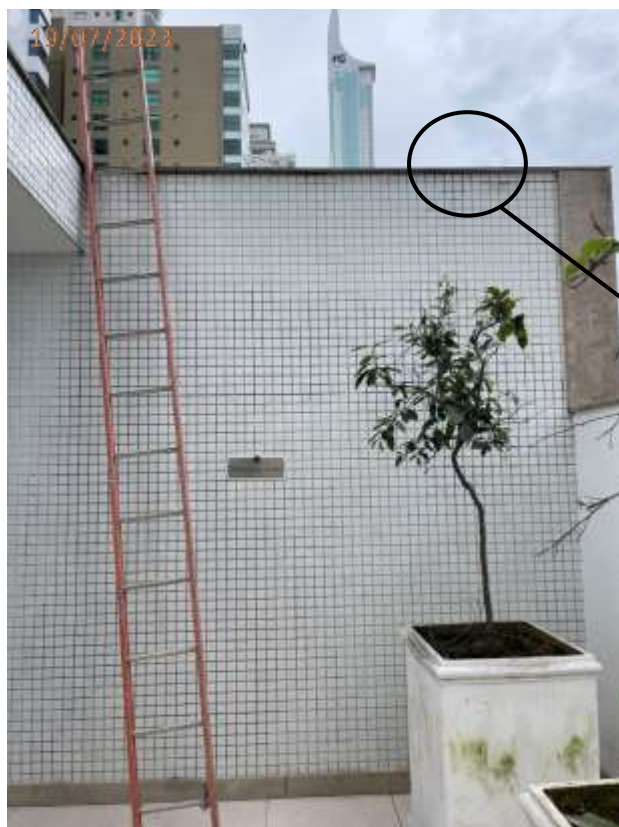
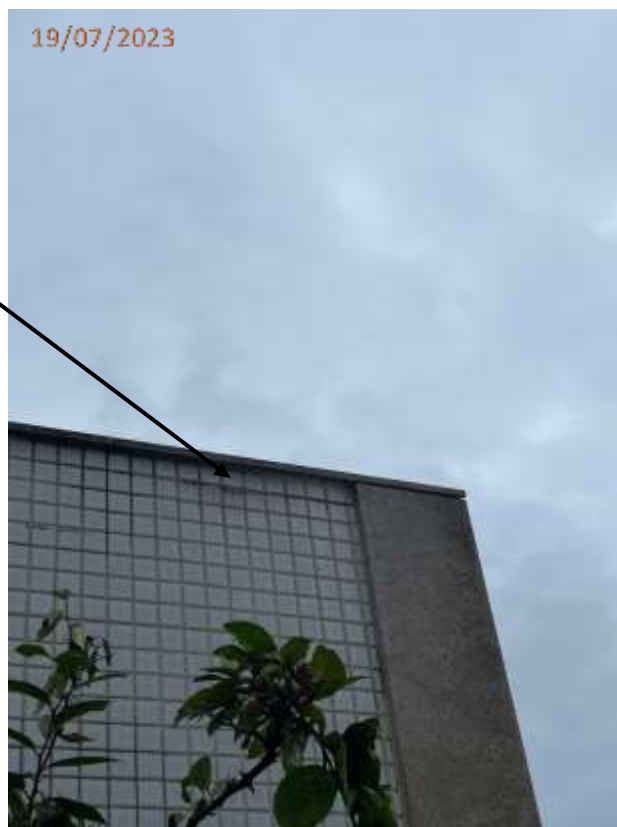
**Fotos 14, 15 e 16:** Descolamento e falta de cerâmica na parede do vestiário/acesso a escada.

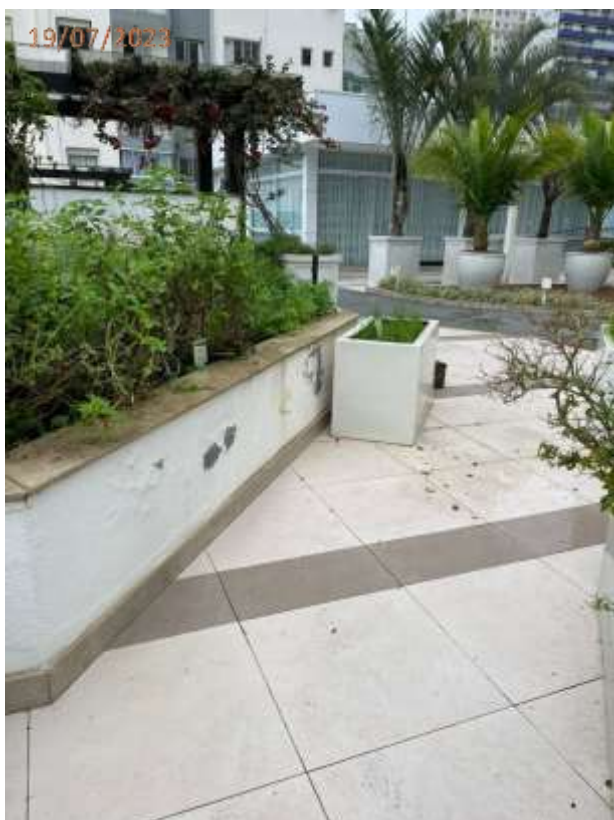
**Foto 17:** Descolamento de revestimento e sinais de umidade na mureta da floreira ao lado do vestiário/ acesso a escada.

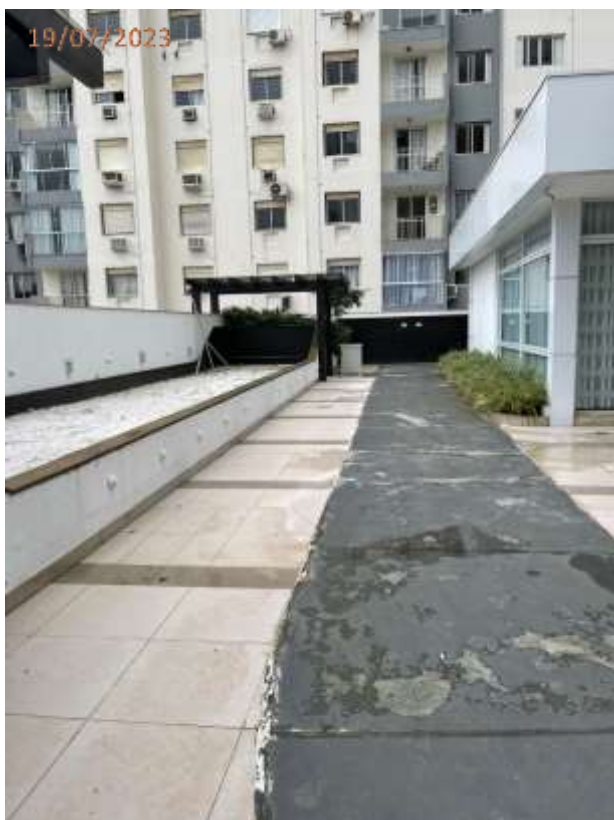
**Foto 18:** Descolamento de revestimento do pois de caminhada junto a cancha de bocha.

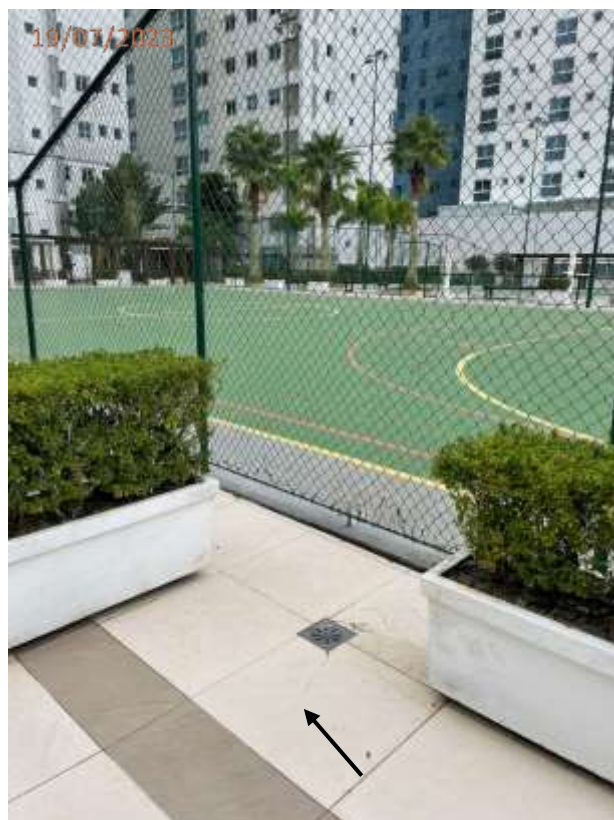
**Foto 19:** Piso cerâmico quebrado ao lado da quadra.

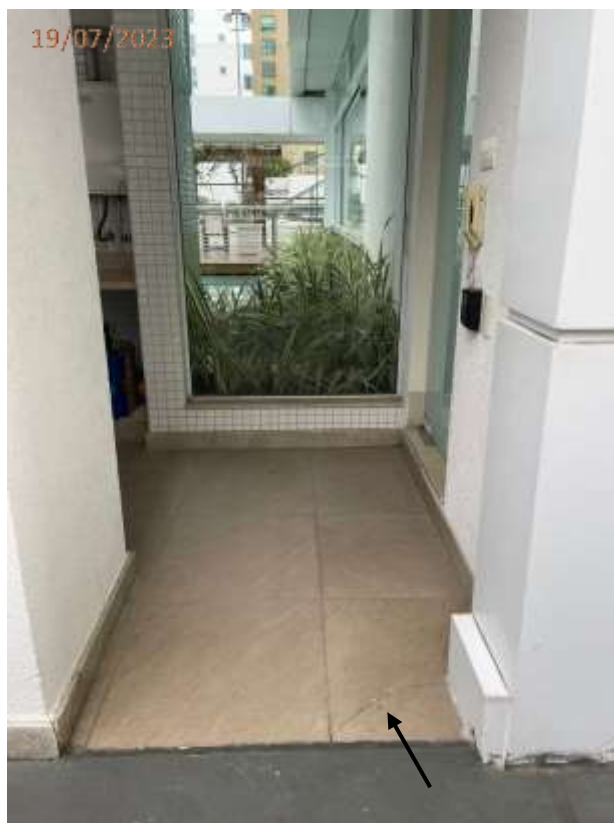
**Foto 21:** Piso cerâmico quebrado junto ao acesso do salão de festas.

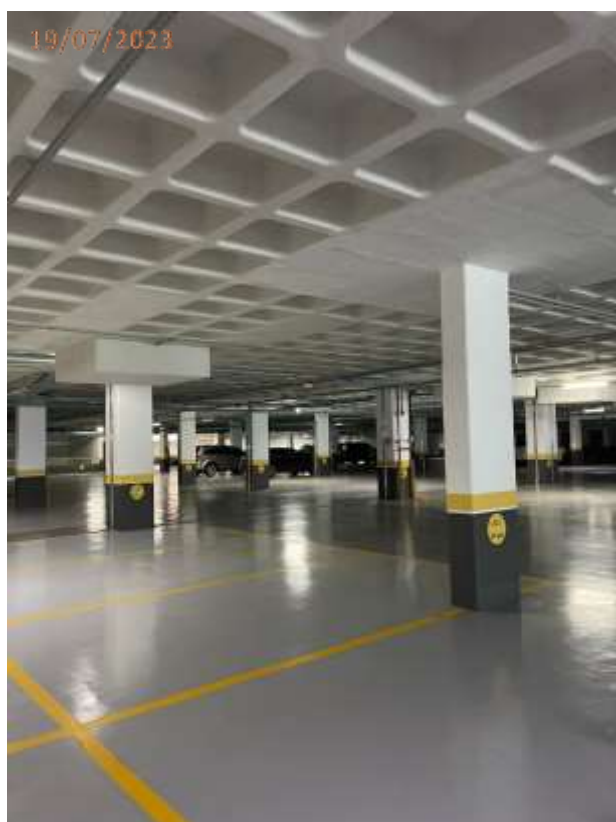
**Fotos 25 e 26:** Trinca no teto junto a vaga V501.

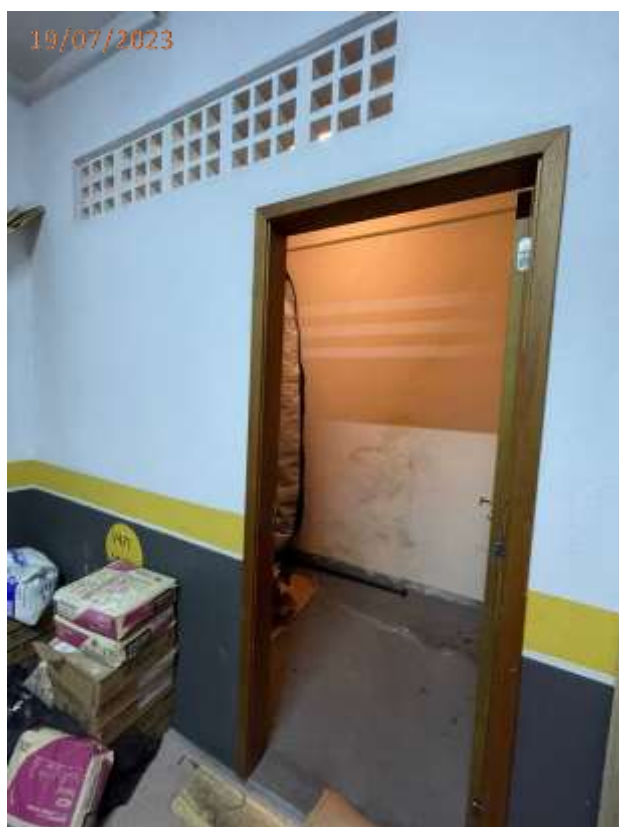
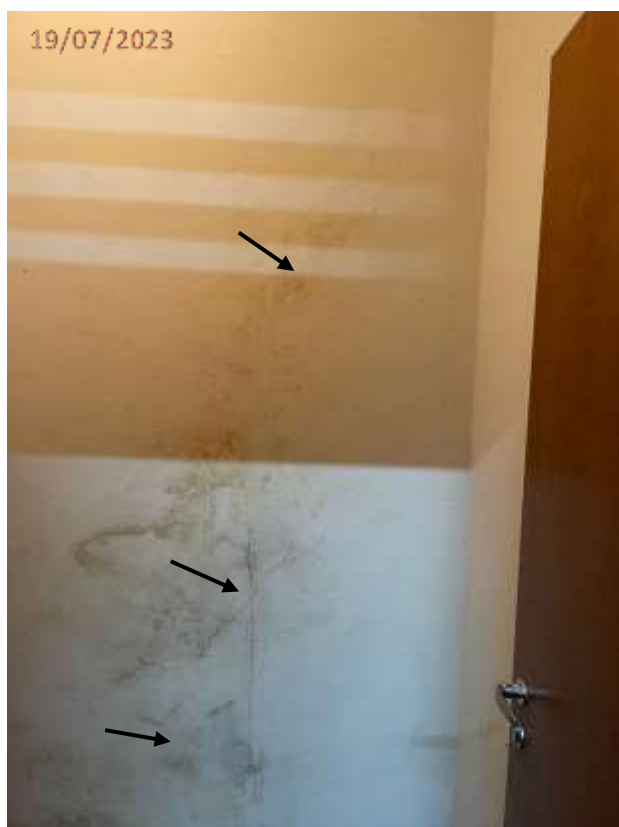
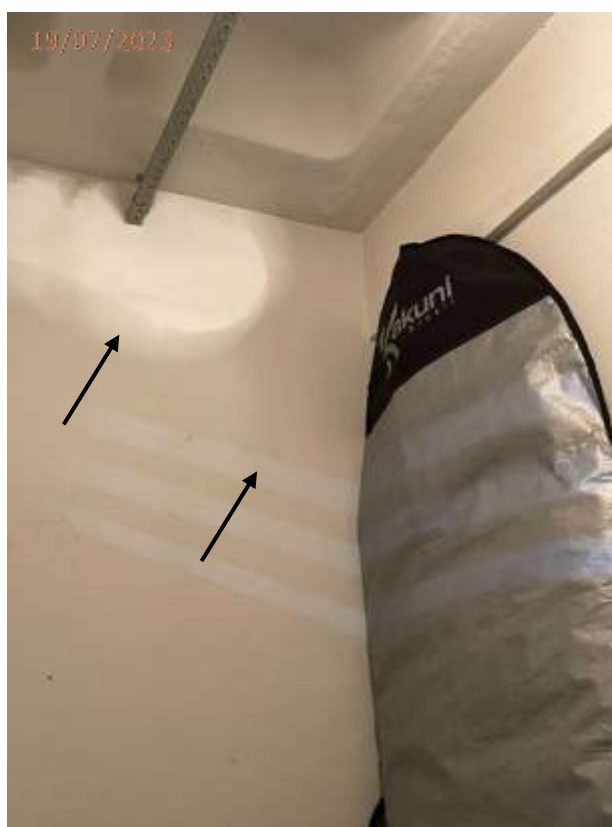
**Fotos 28, 29 e 30: Trincas nas paredes do box da vaga V471.**

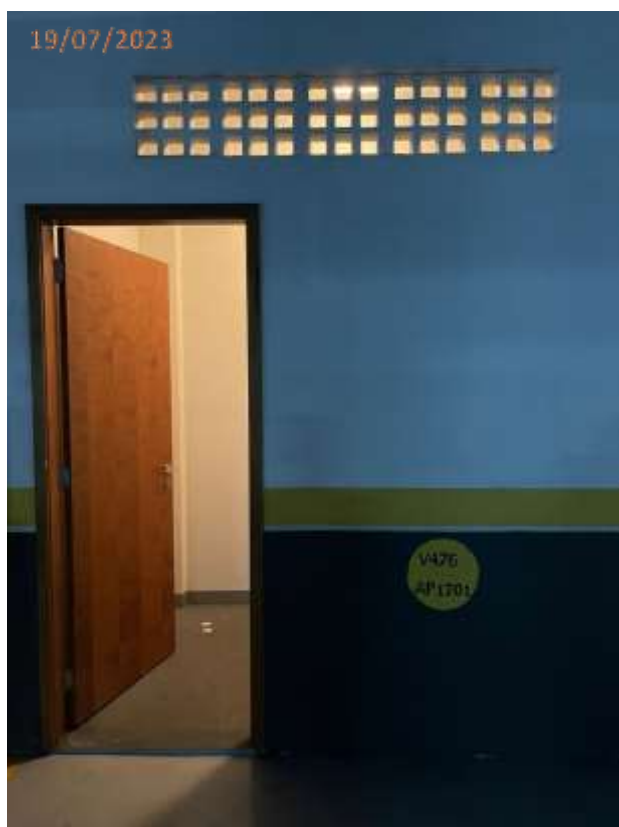
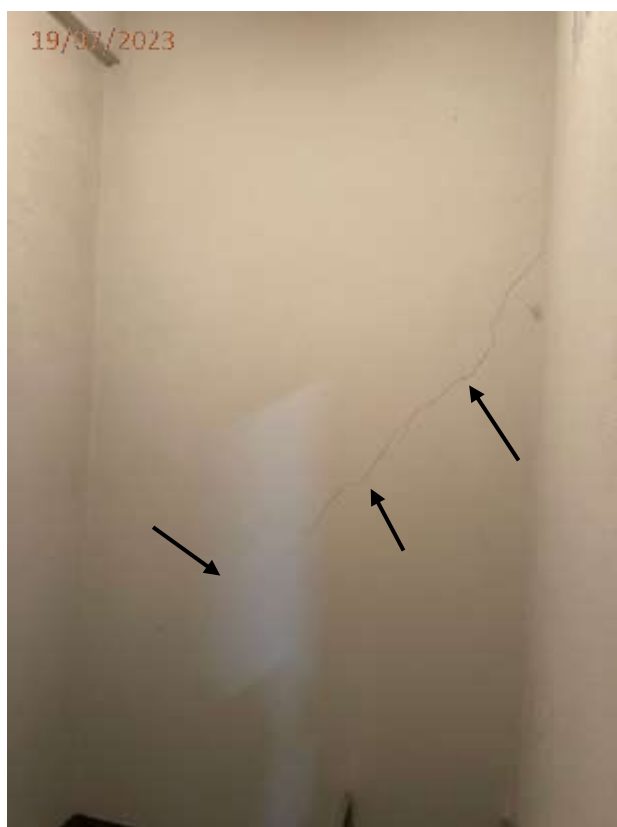
**Fotos 31 e 32:** Rachadura na parede do box da vaga V476.

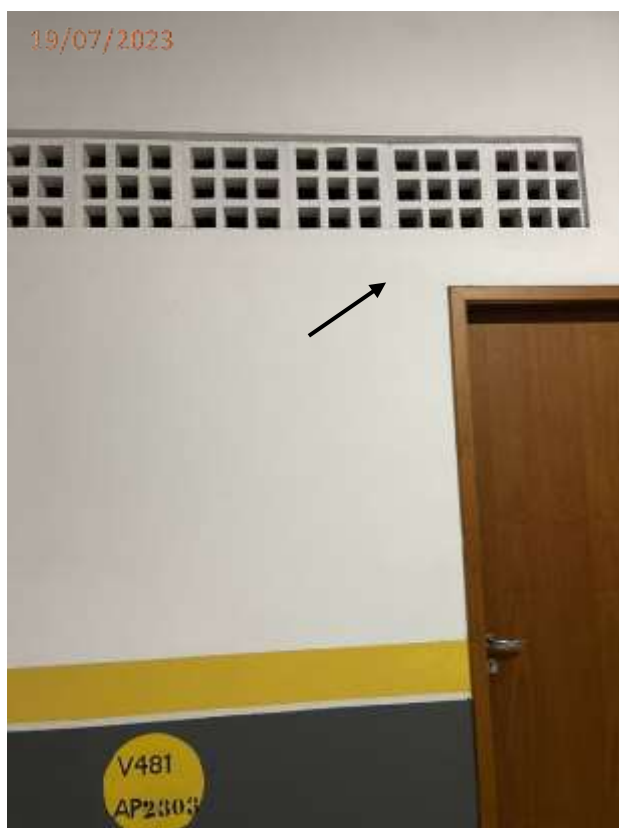
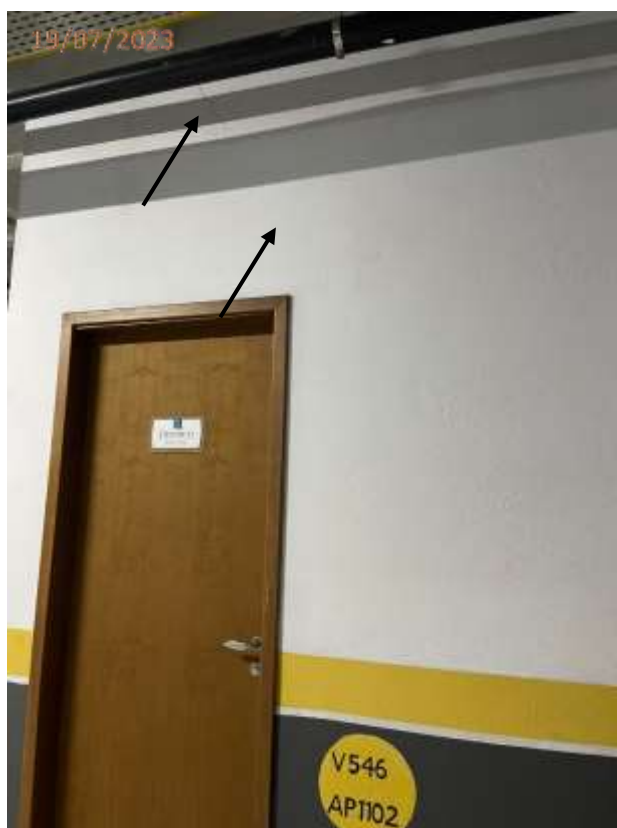
**Fotos 33 e 34:** Trinca na parede do box das vagas V481 e 546.

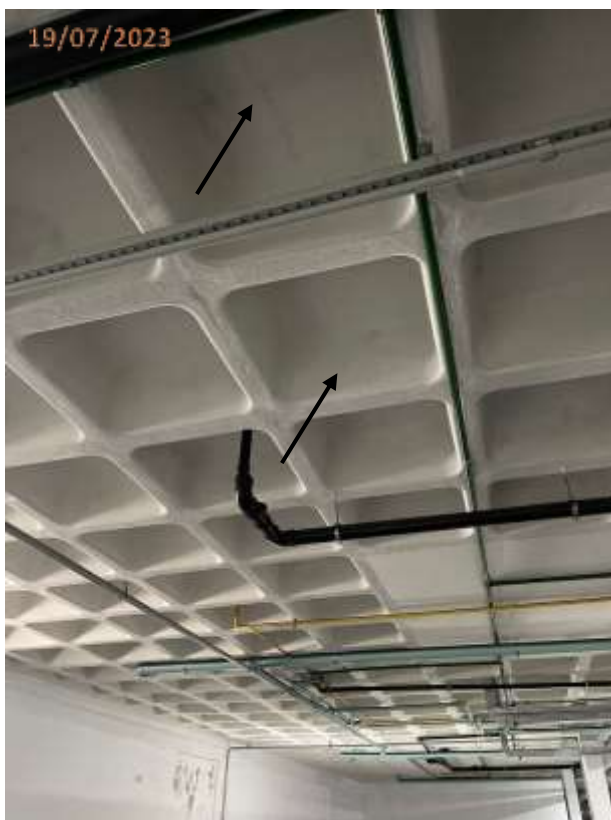
**Foto 35:** Trinca no teto junto a rampa de acesso a garagem G3.

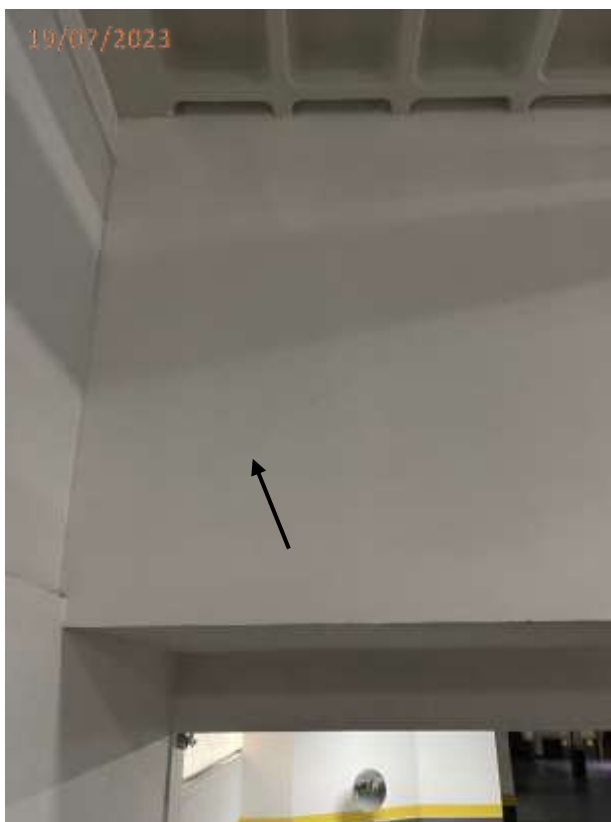
**Foto 36:** Trinca na parede junto a rampa de acesso a garagem G3.

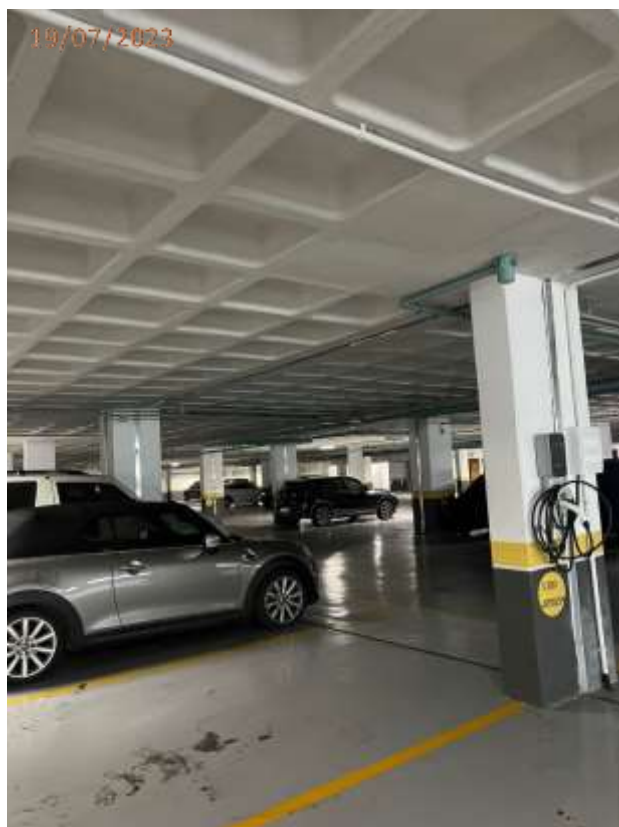
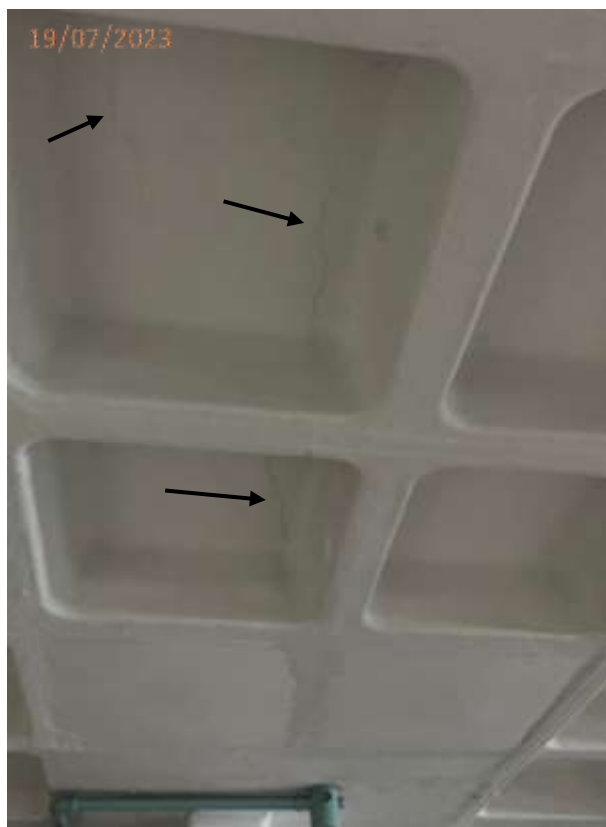
**Fotos 39 e 40:** Trinca no teto junto a vaga V380.

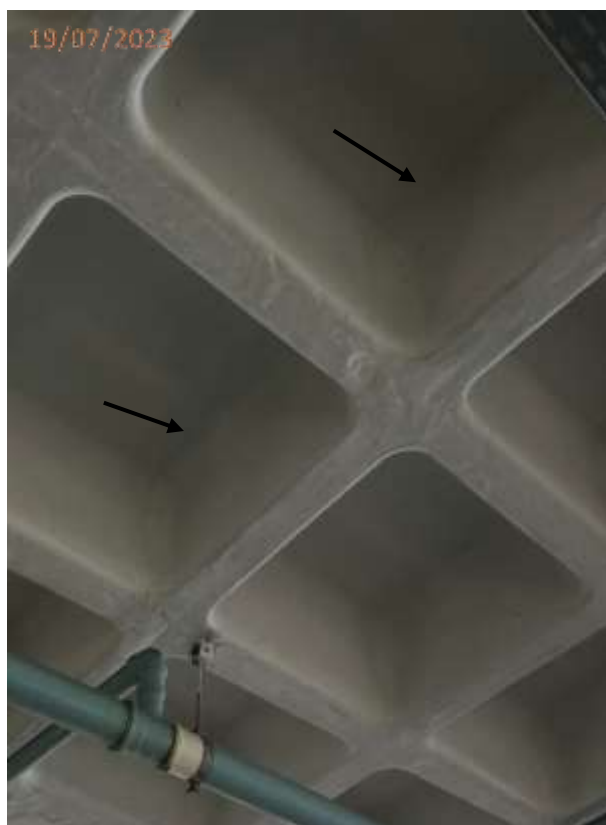
**Fotos 41 e 42:** Trinca no teto da circulação de veículos em frente a vaga V374.

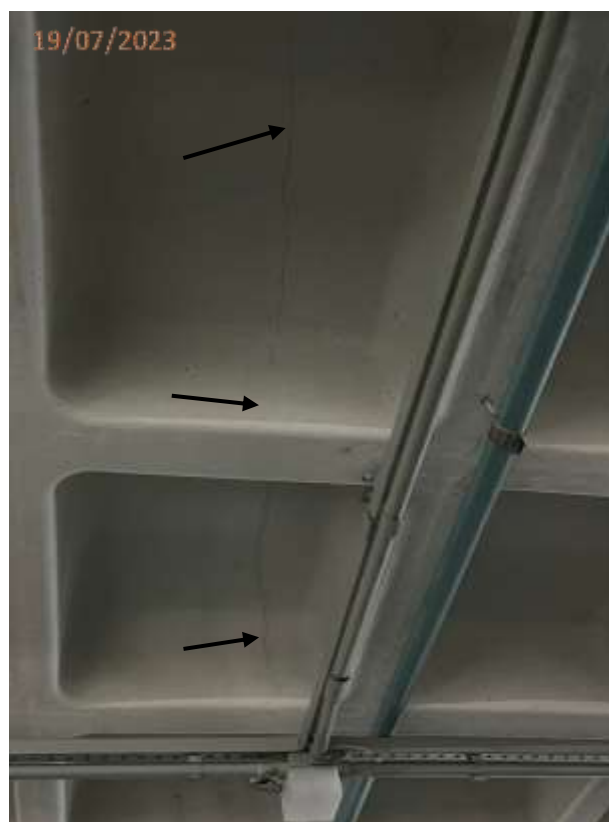
**Fotos 43 e 44:** Trinca no teto da circulação de veículos em frente a vaga V342.

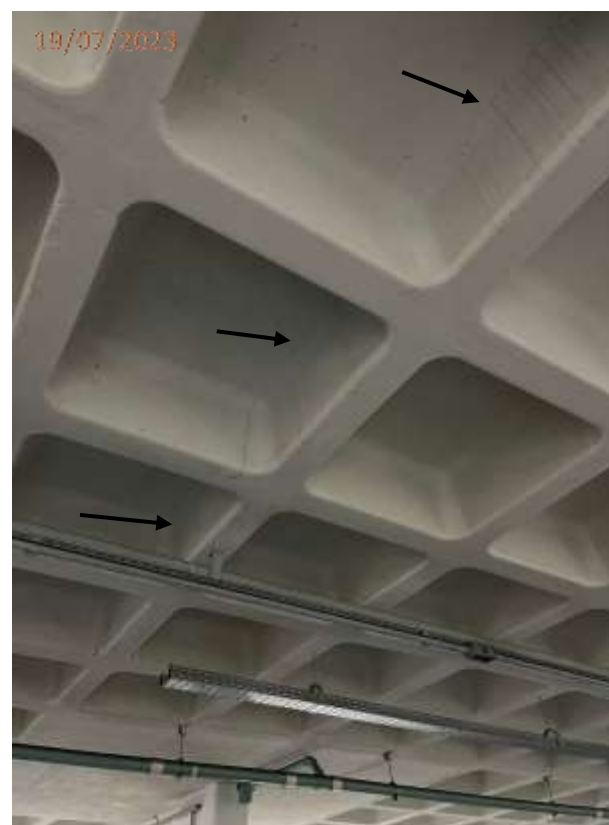
**Fotos 45 e 46:** Trinca no teto da circulação de veículos em frente a vaga V332.

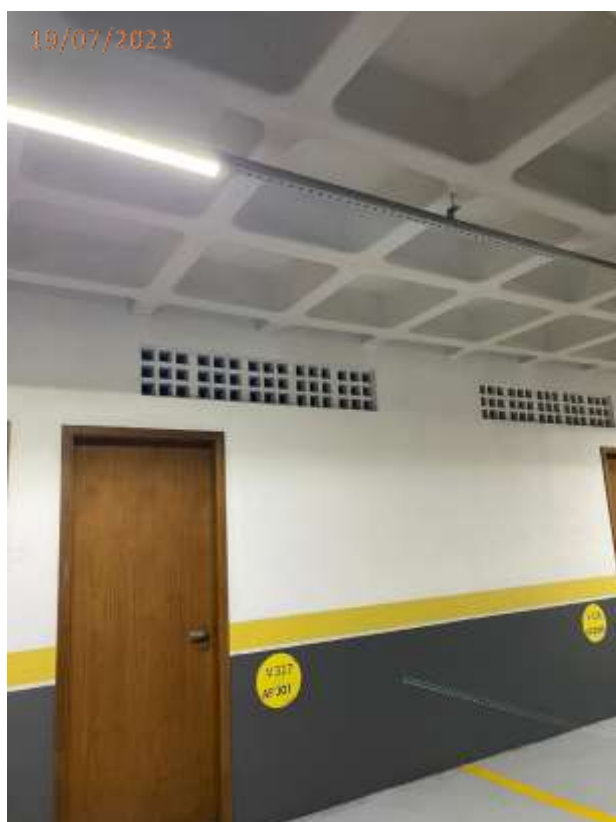
**Foto 47:** Trinca no teto junto a vaga V327.

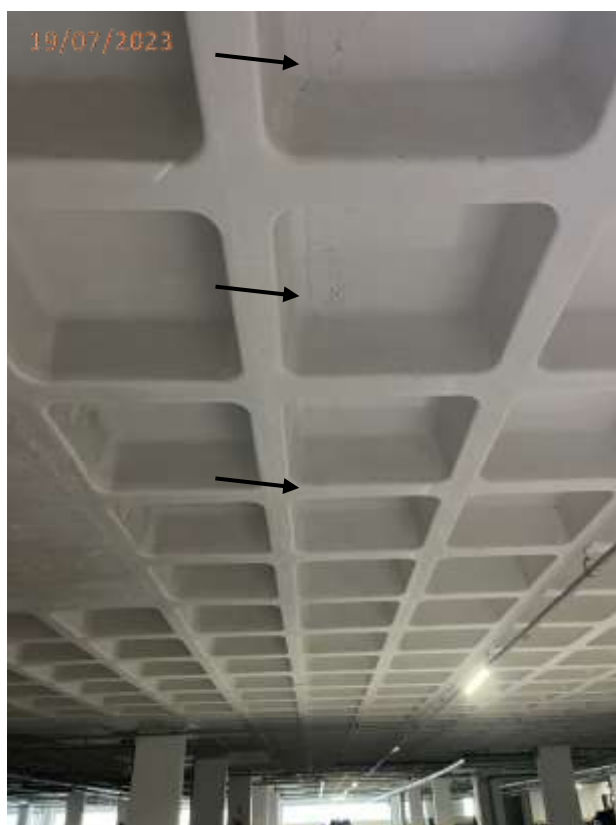
**Foto 48:** Trinca no teto da circulação de veículos em frente a vaga V359.

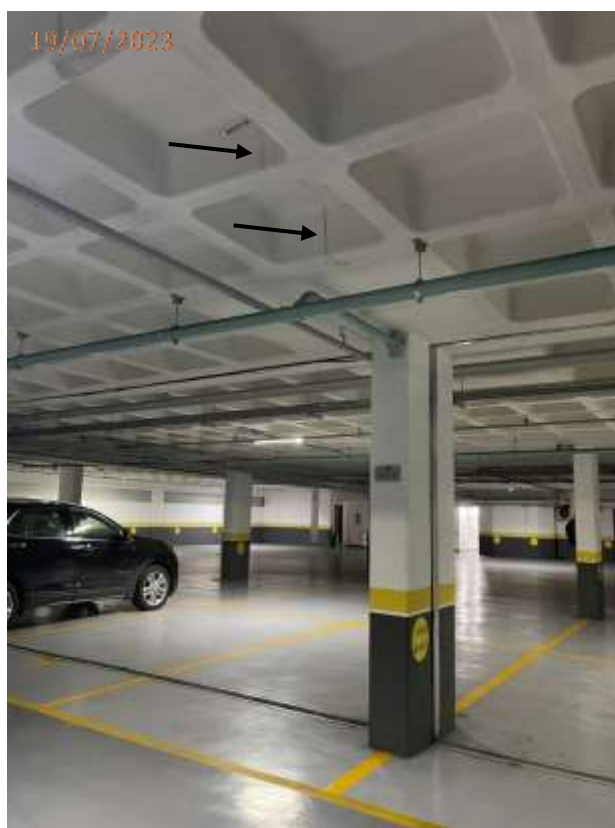
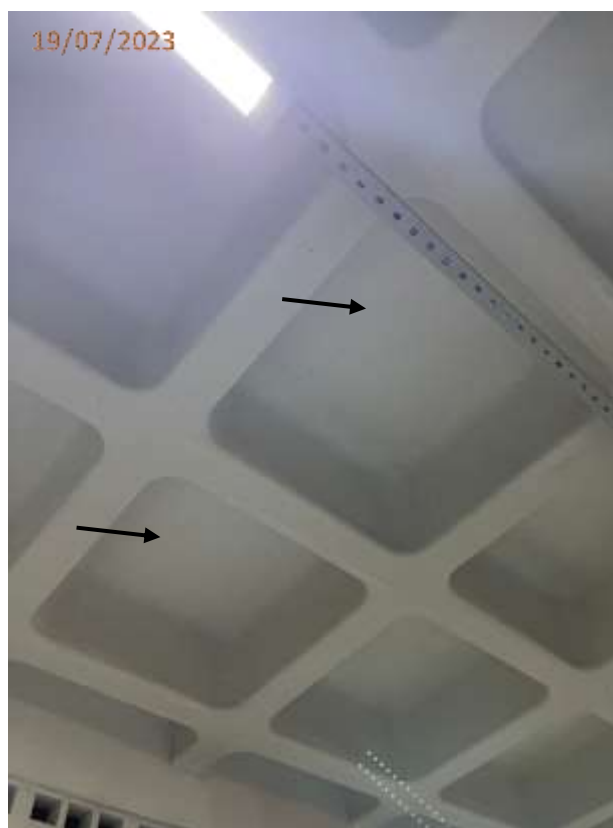
**Fotos 50 e 51:** Trinca no teto da circulação de veículos em frente a vaga V244.

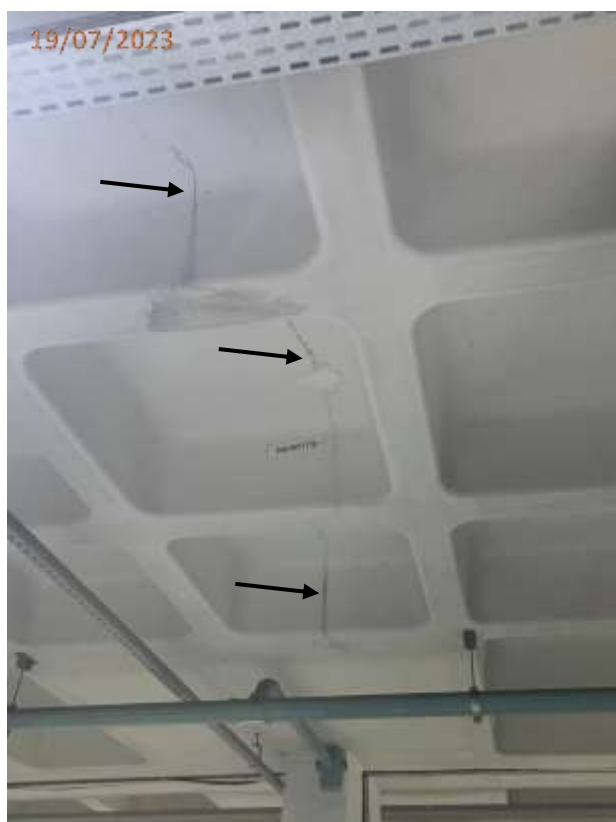
**Fotos 52, 53 e 54:** Trincas no teto da circulação de veículos em frente as vagas V235/236/282.

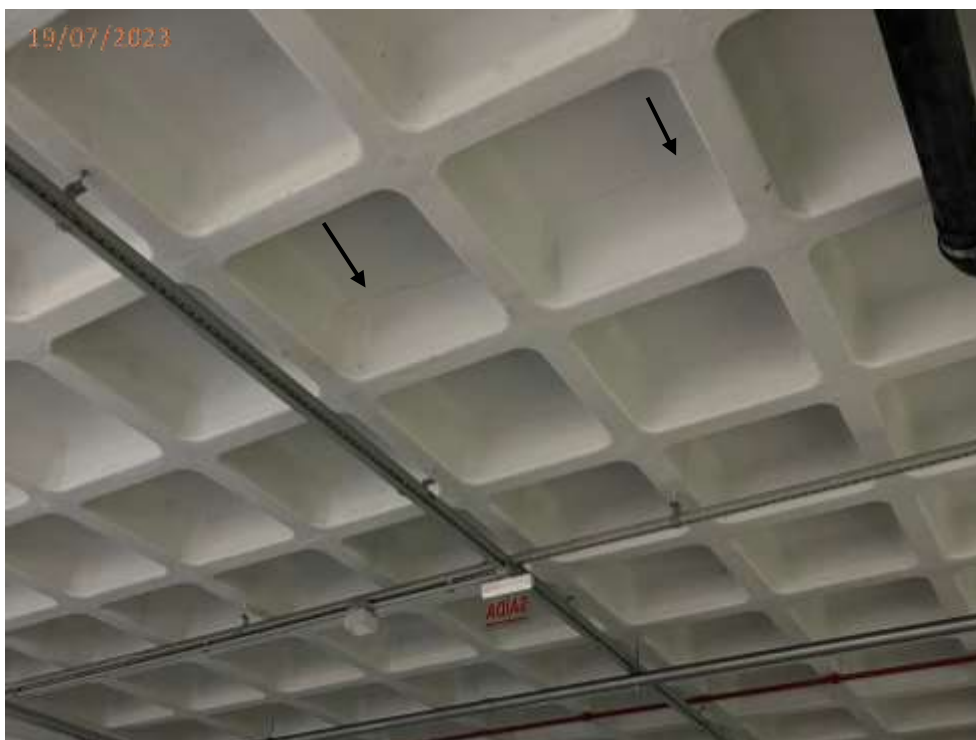
**Foto 59:** Trinca no teto junto a rampa de acesso a G2.

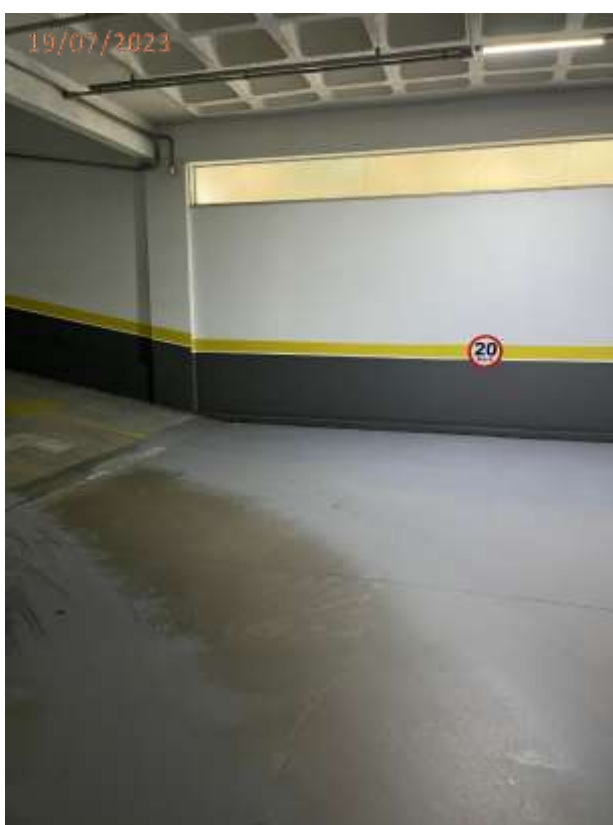
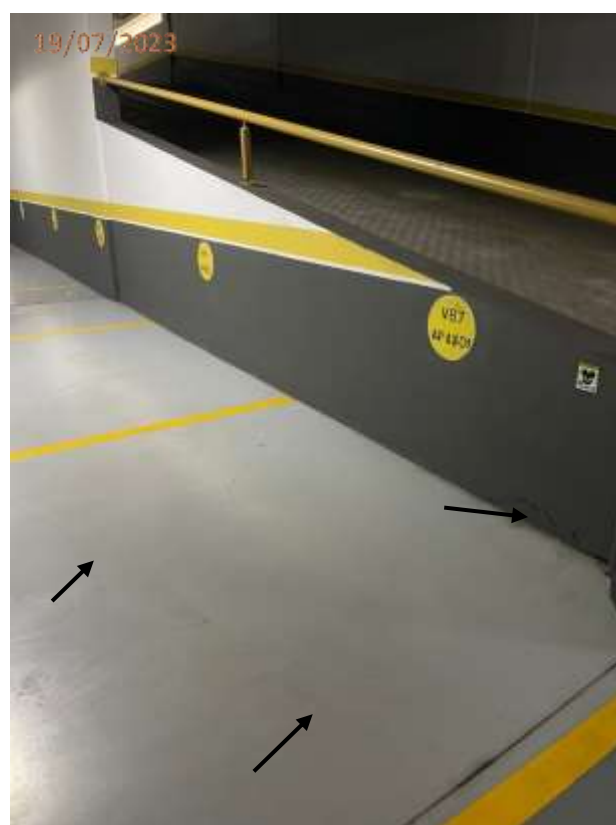
**Fotos 60 e 61:** Trincas no piso junto a rampa de acesso a G2 e na vaga V87.

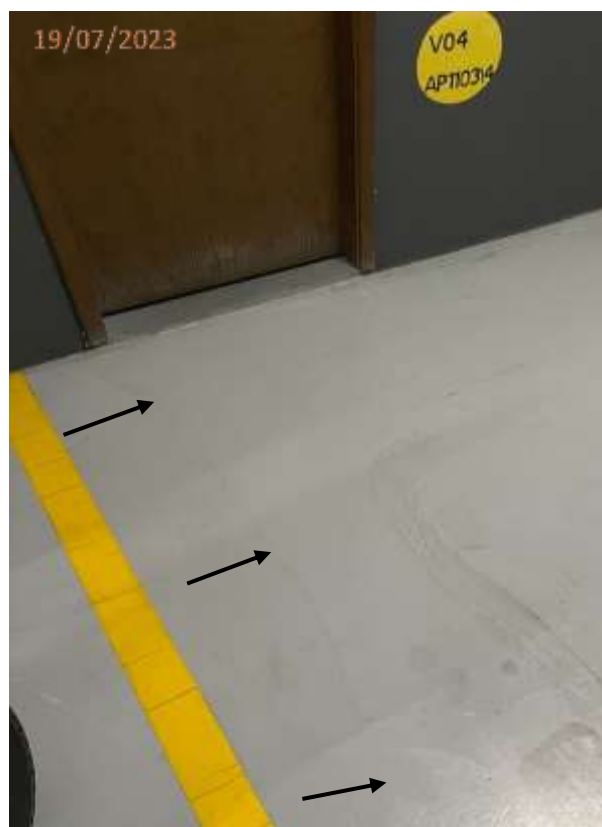
**Fotos 65 e 66:** Trincas no piso junto da circulação de veículos em frente a vaga V04 e vaga V04.

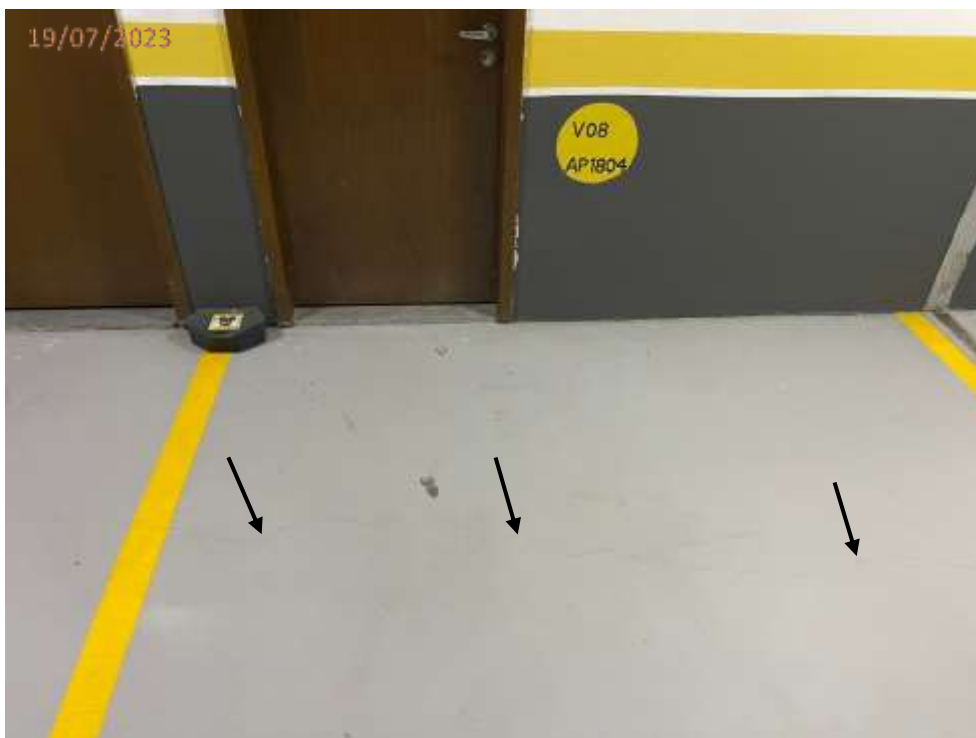
**Foto 67:** Trincas no piso junto a vaga V08.

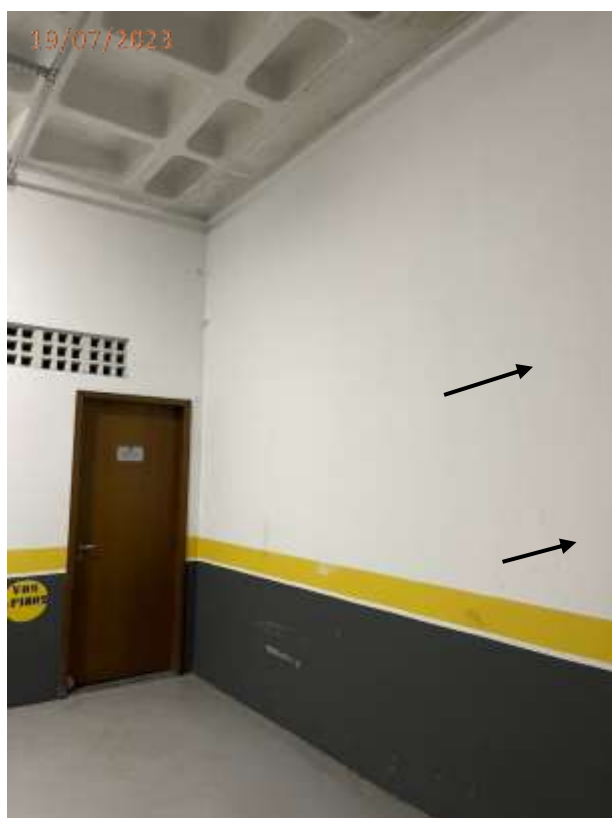
**Fotos 68 e 69:** Trinca na parede da vaga V09 e parede da escada.
