# **LAUDO TÉCNICO DE VISTORIA CAUTELAR DE VIZINHANÇA**

VISTORIA CAUTELAR EXTRAJUDICIAL  
PROCAVE INVESTIMENTOS E INCORPORAÇÕES LTDA

### **VIVA 360**

**Vlamir Trautwein**, engenheiro civil, CREA/SC 35113-7, contratado pela empresa Procave Investimentos e Incorporações Ltda, para realizar um relatório de vistoria sobre o atual estado das edificações vizinhas à obra do empreendimento Viva 360.

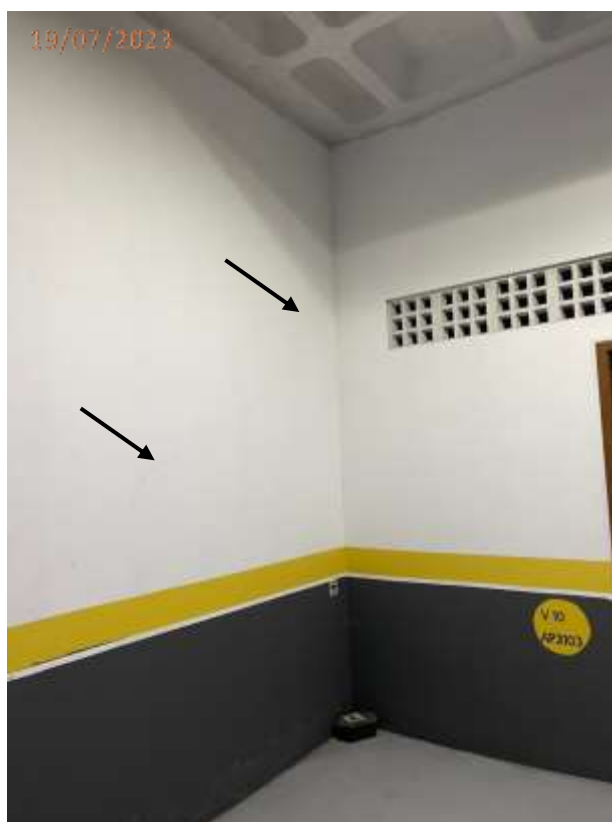
**Fotos 70:** Trinca na parede junto a vaga V10.

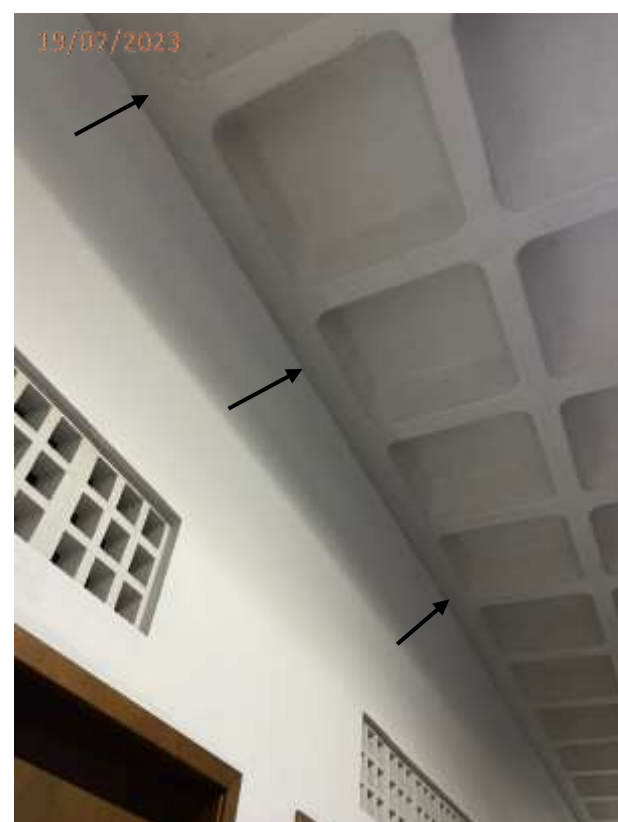
**Fotos 71:** Trinca no teto junto as vagas V10, V11 e V12.

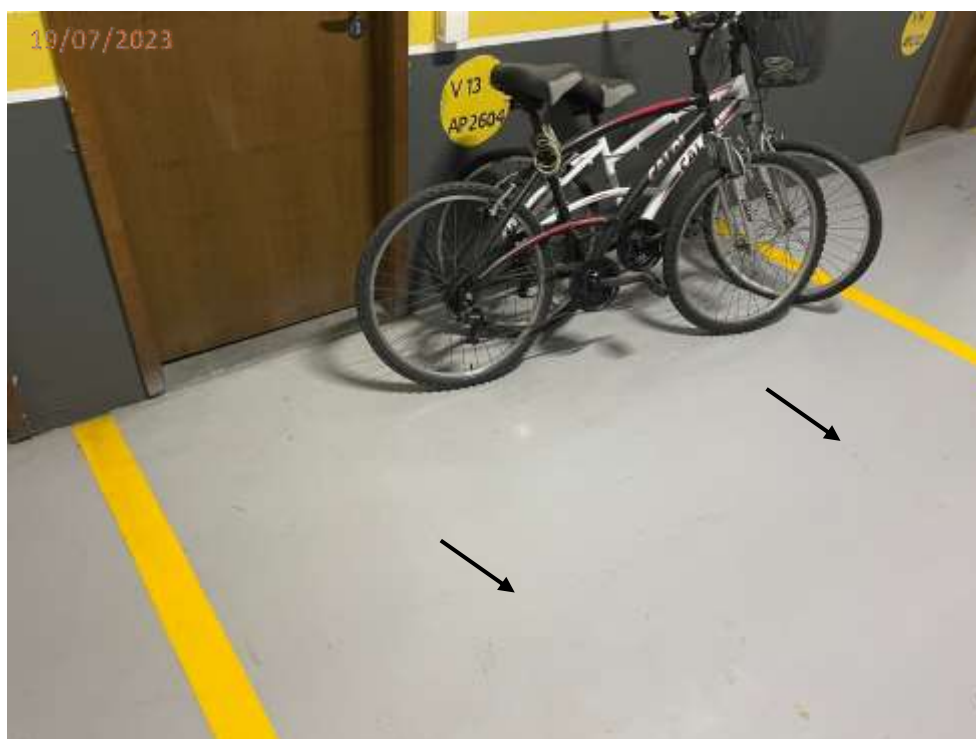
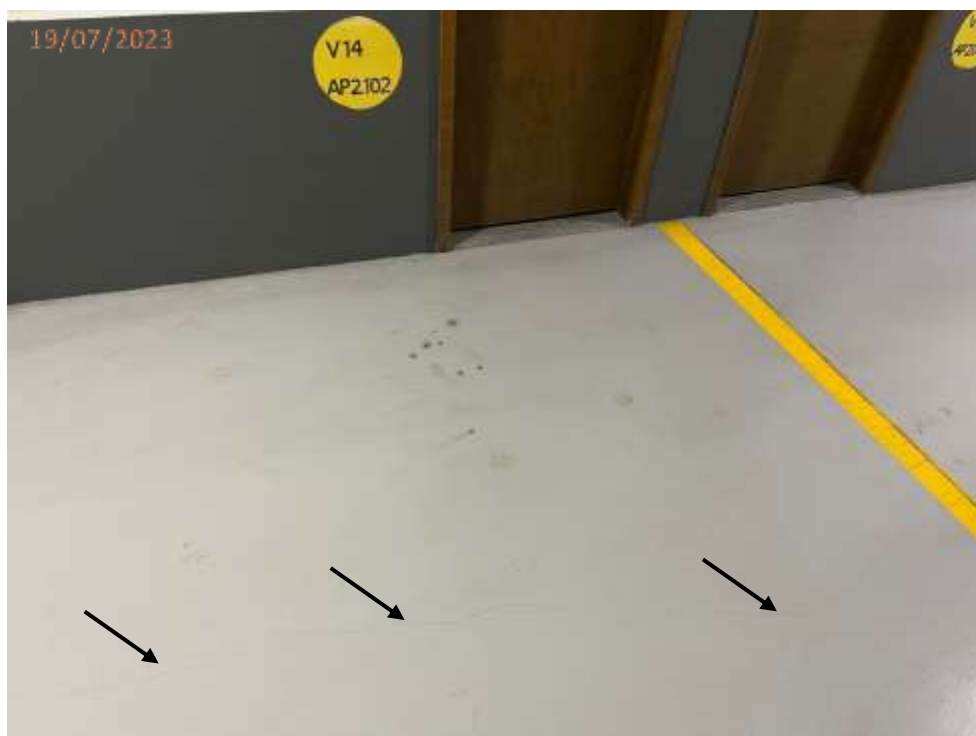
**Fotos 72 e 73:** Trincas no piso junto as vagas V13 e V14.

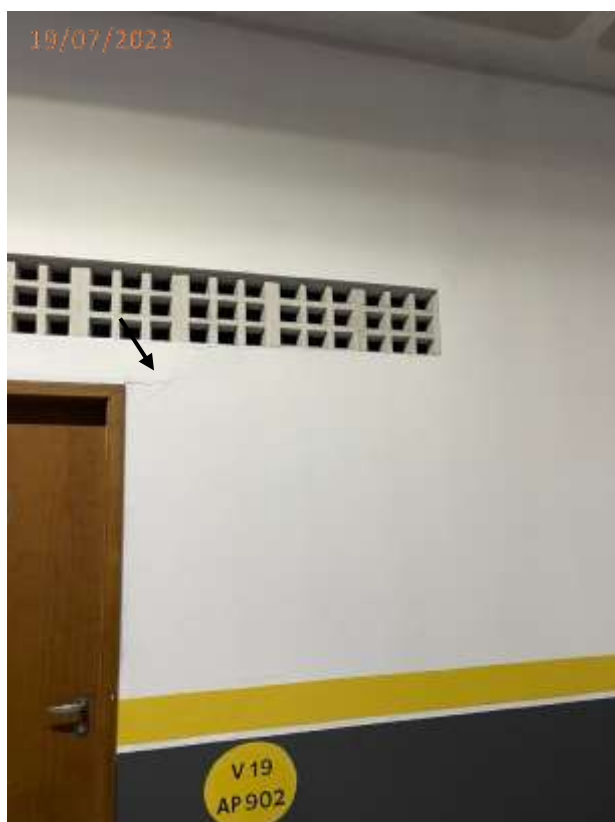
**Foto 78:** Trinca na parede junto a vaga V19.

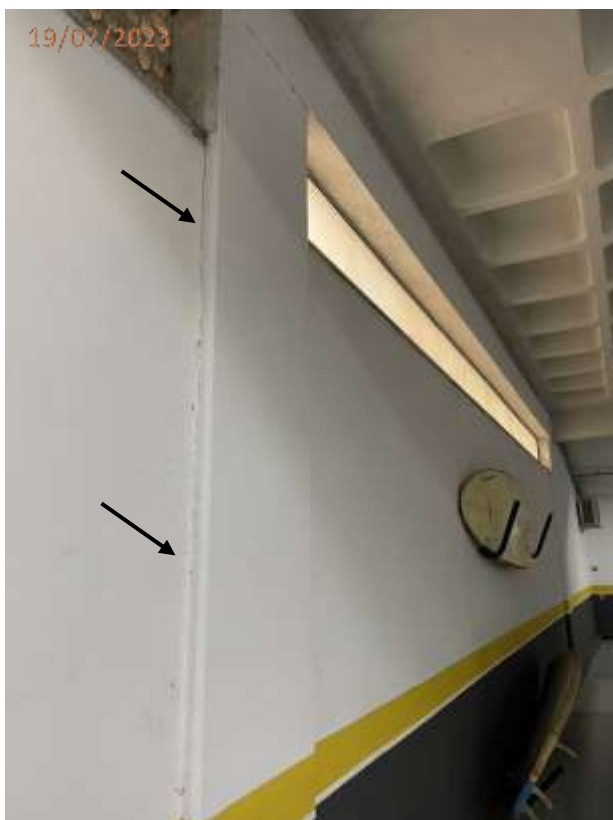
**Fotos 80 e 81:** Trincas na parede da circulação de veículos junto a vaga V21.

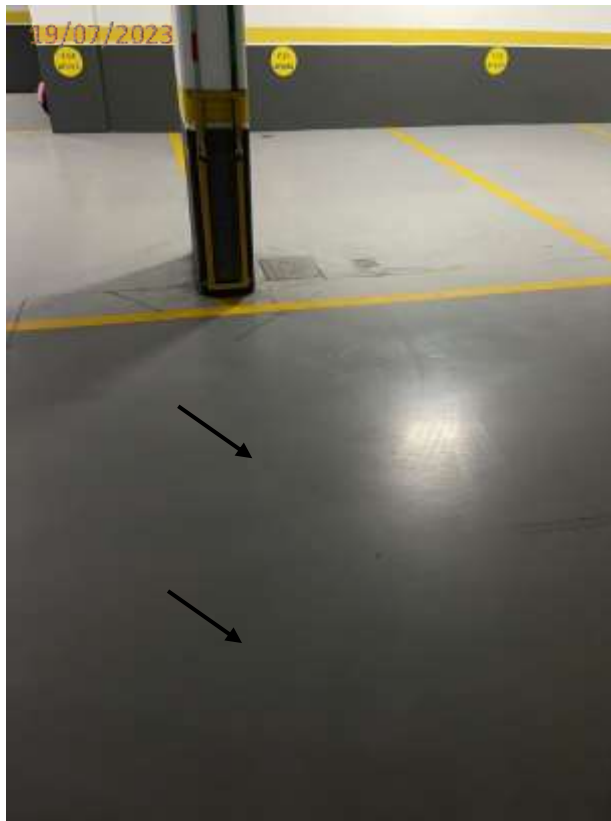
**Foto 84:** Trinca no piso da circulação em frente a vaga V54/55

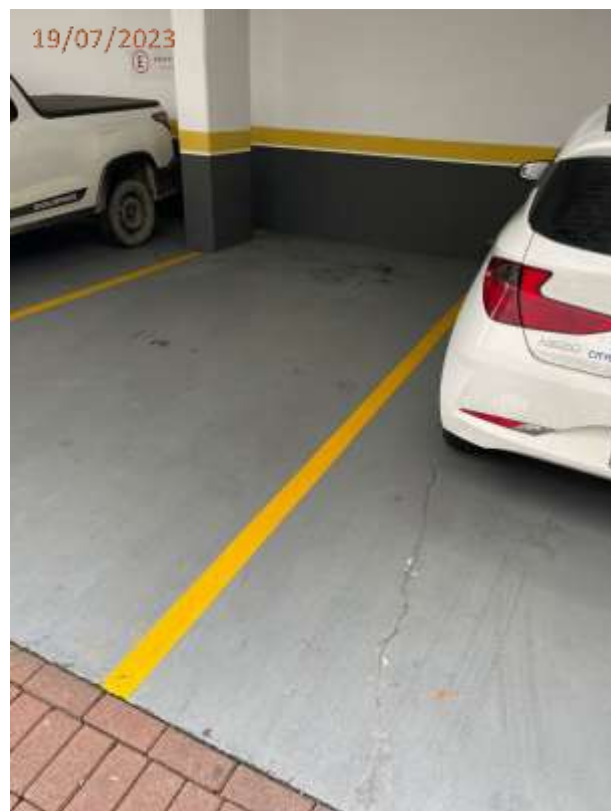
**Foto 86:** Rachadura no piso da vaga de visitantes.

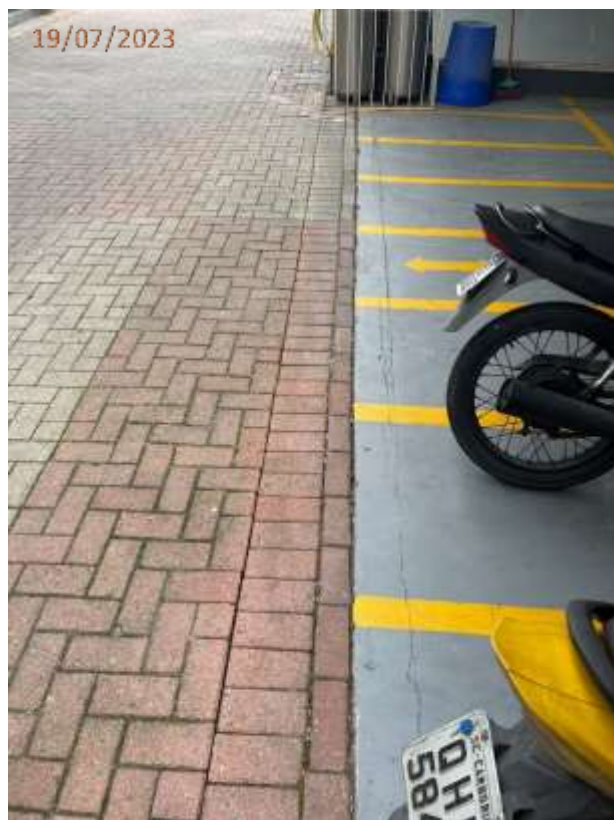
**Fotos 87 e 88:** Rachaduras no piso da vaga de visitantes.

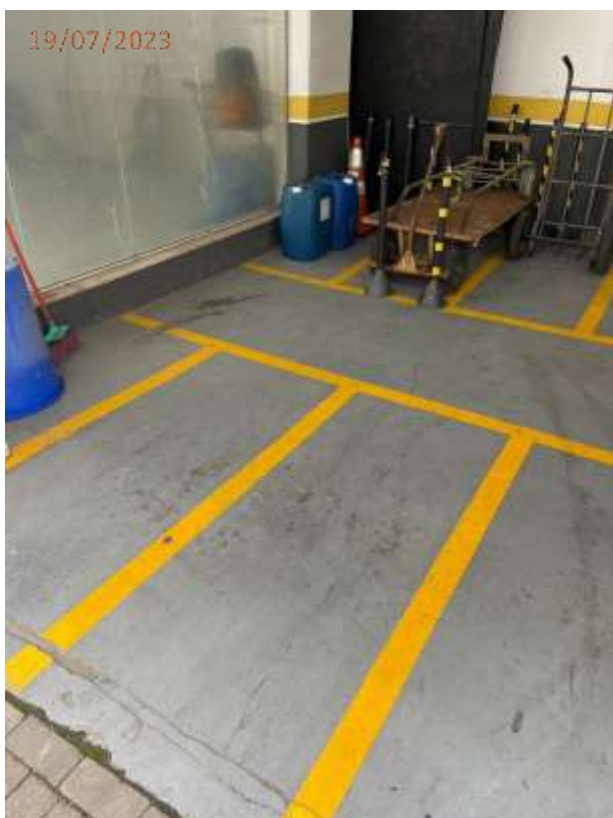
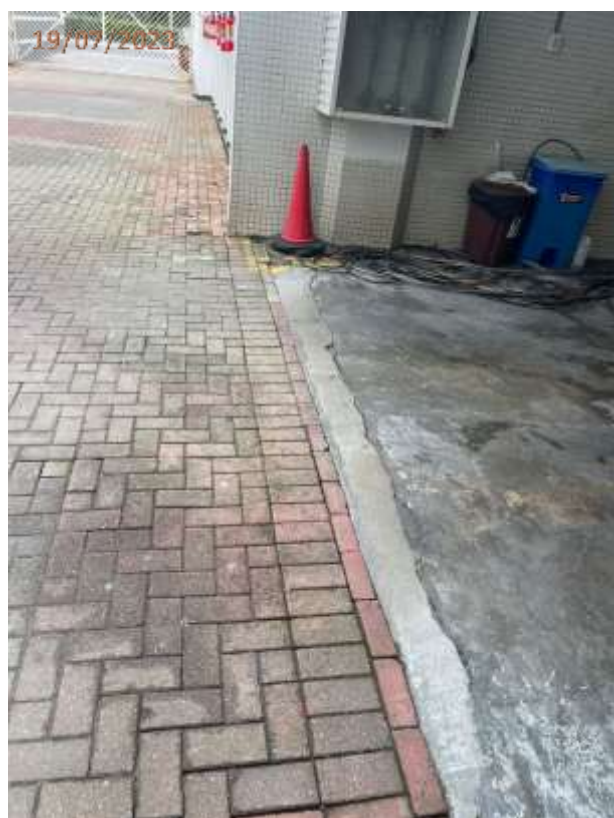
**Fotos 89 e 90:** Rachaduras no piso da vaga de lavagem de veículos.

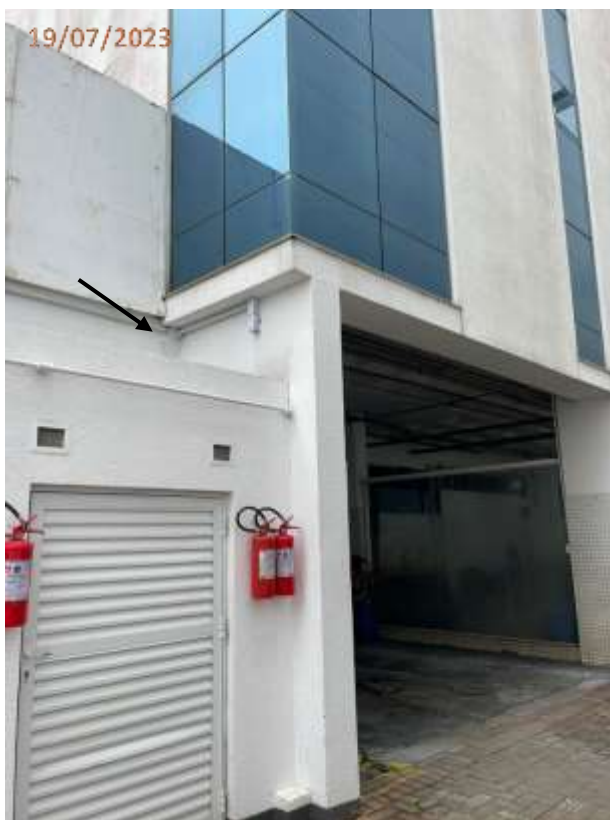
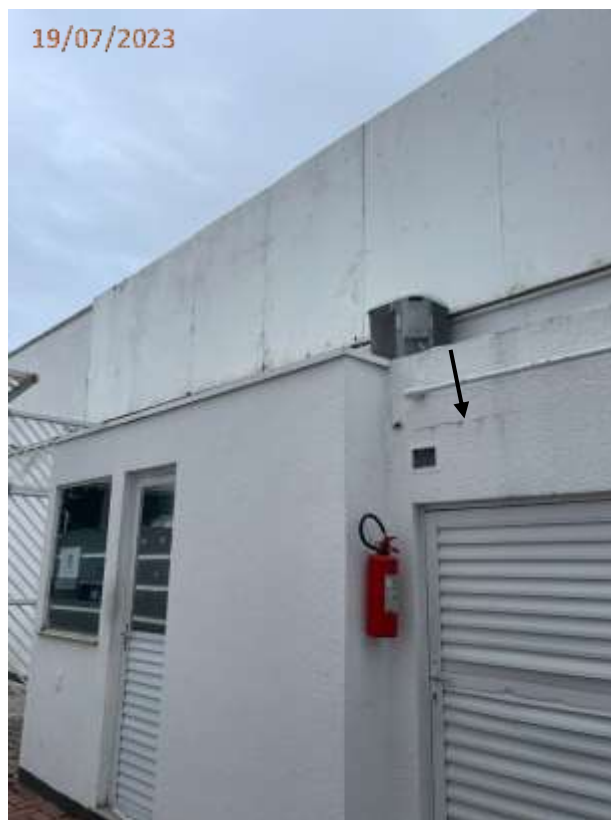
**Fotos 91 e 92:** Trincas nas paredes da central de gás.

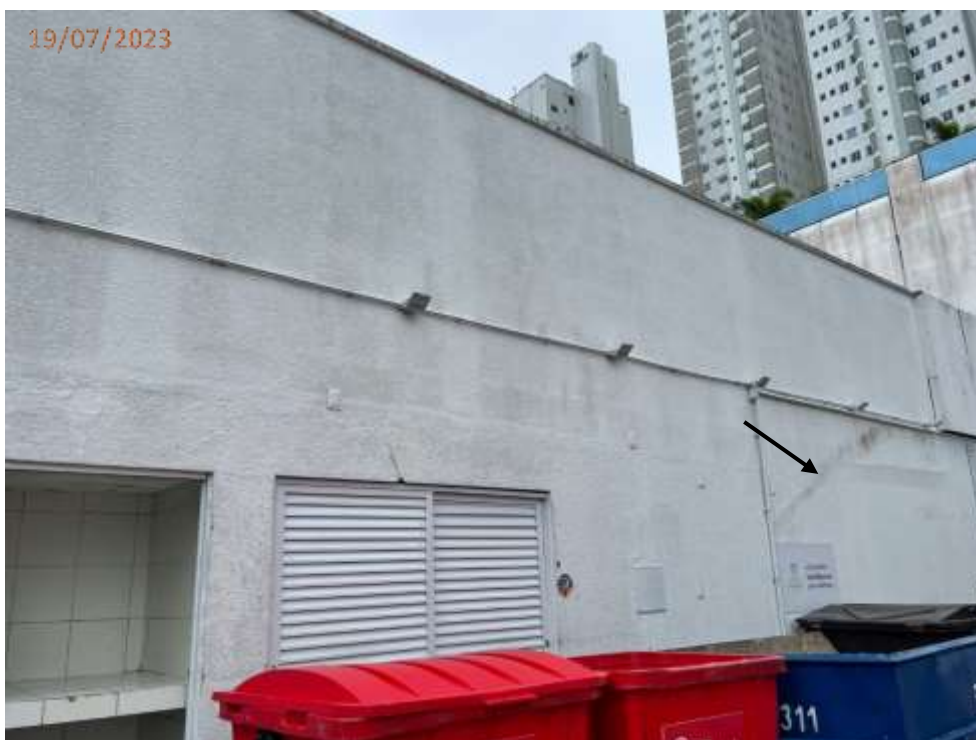
**Foto 93:** Trincas na parede da lixeira.

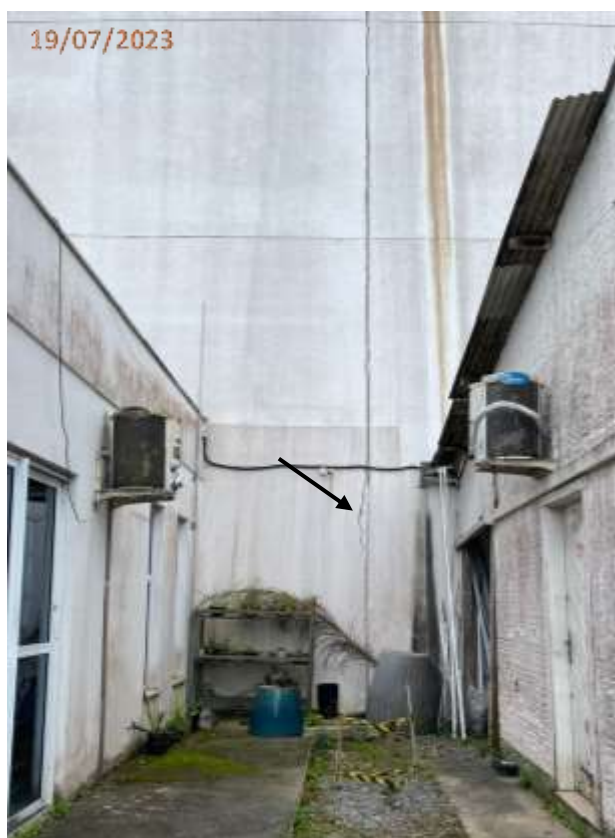
**Foto 96:** Rachadura junto a junta de dilatação na fachada do fundo divisa com terreno.

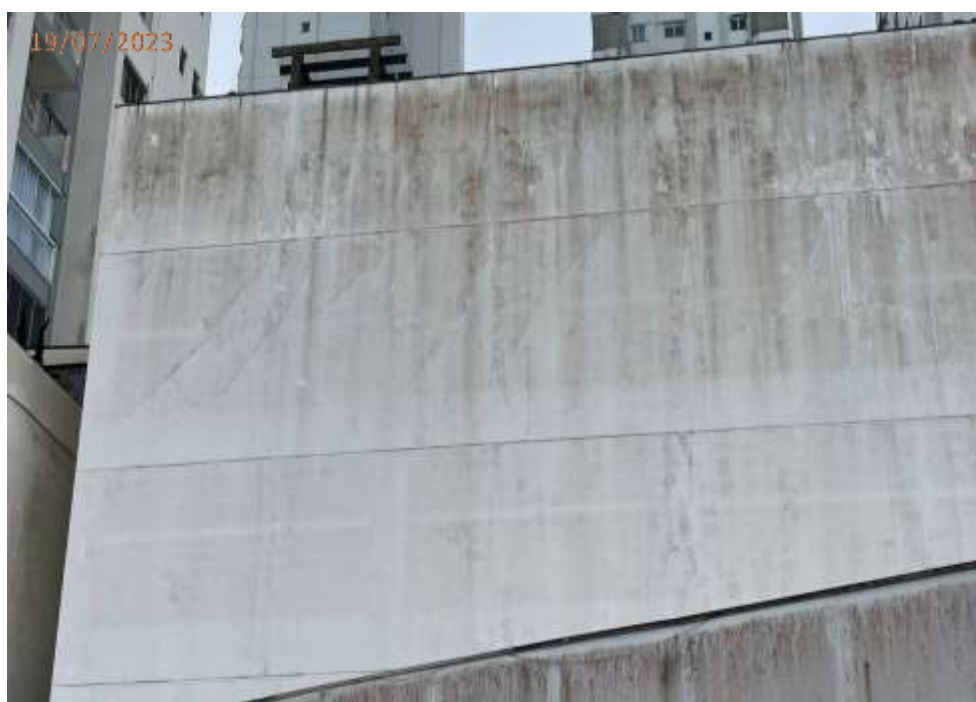
**Foto 97:** Trincas na fachada do fundo divisa com terreno.

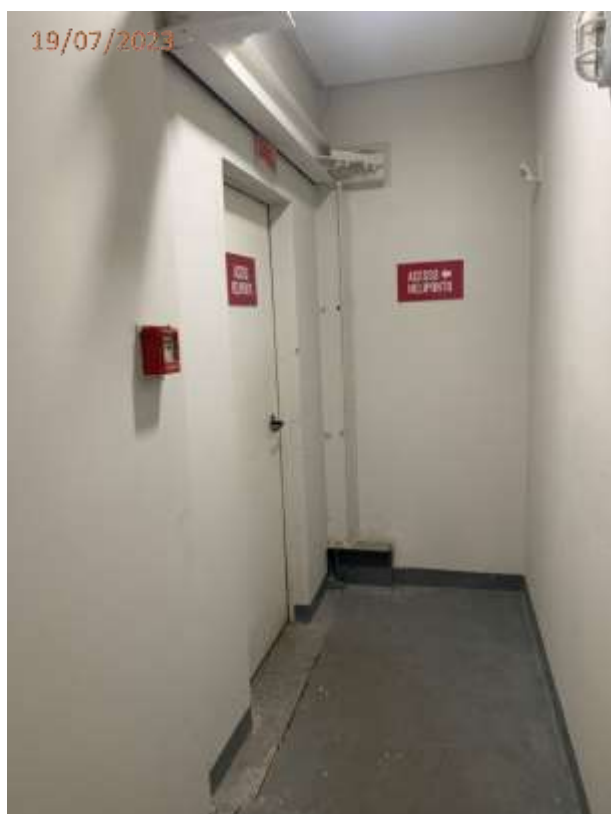
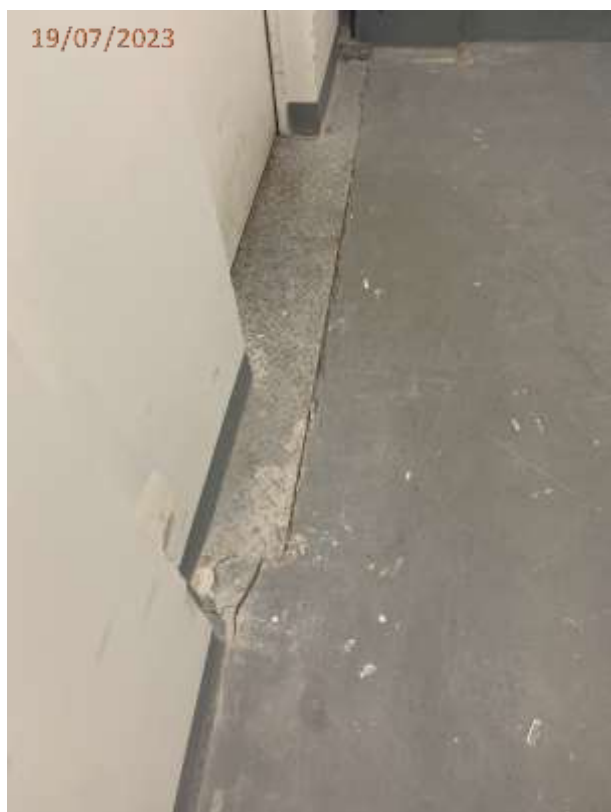
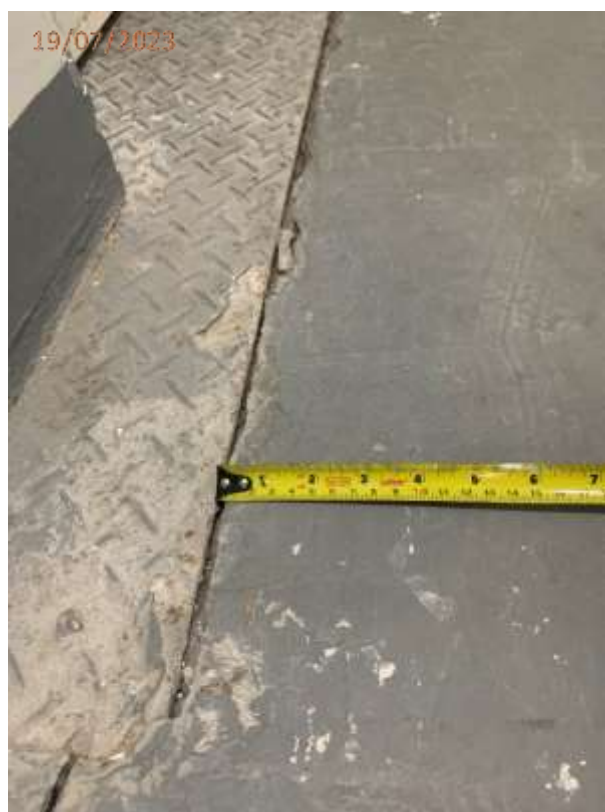
**Fotos 98, 99 e 100:** Afastamento do piso metálico junto a passarela na torre sul.

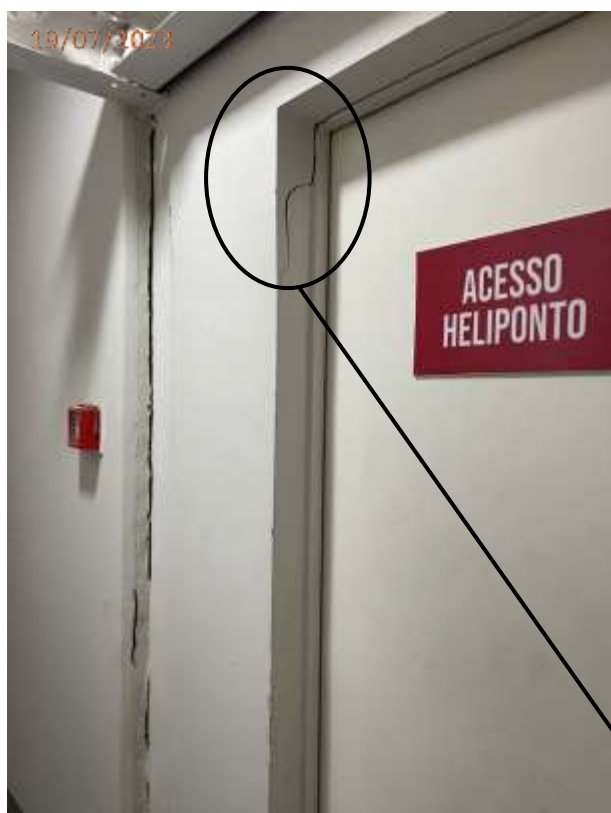
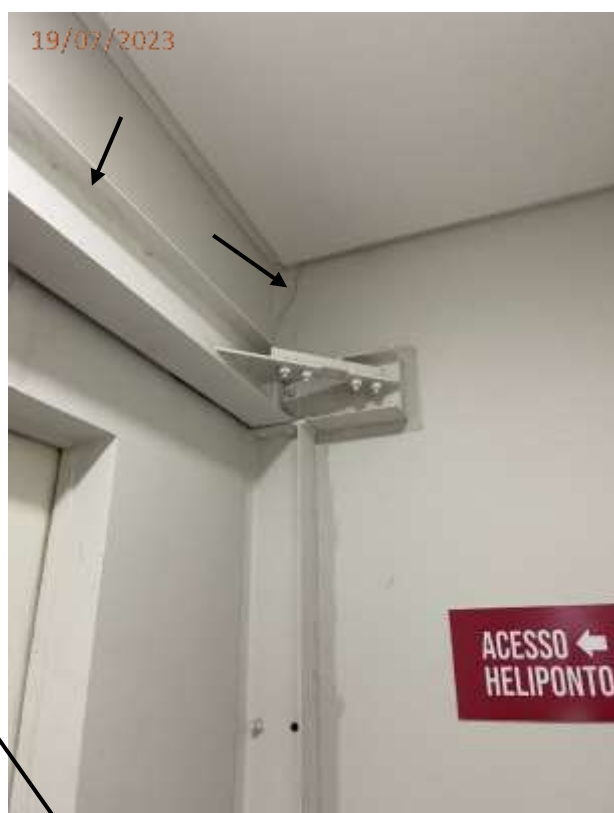
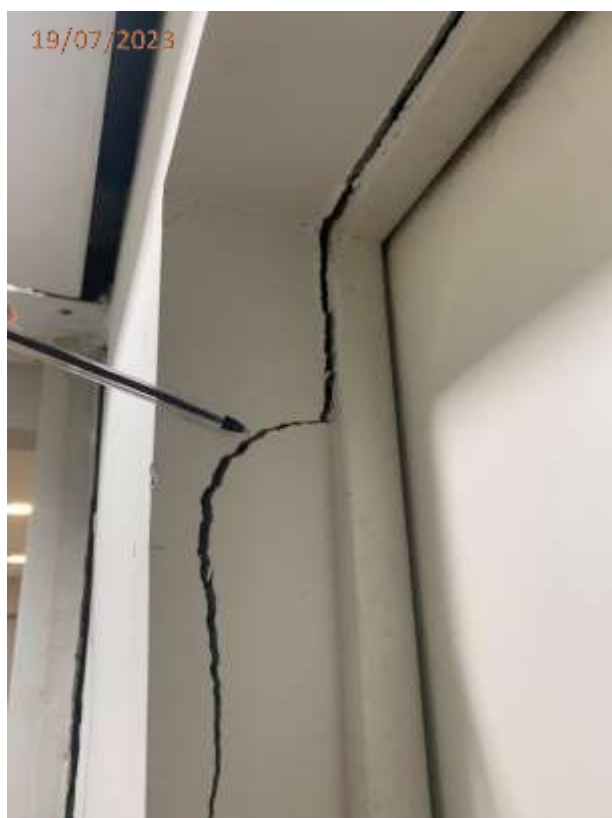
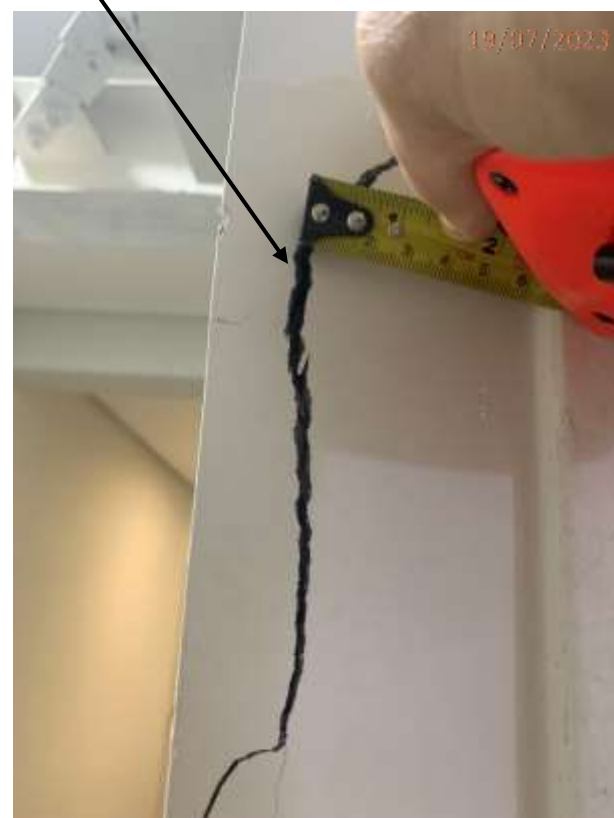
**Fotos 101, 102, 103 e 104:** Trincas e rachaduras na parede de acesso a passarela torres sul/central.

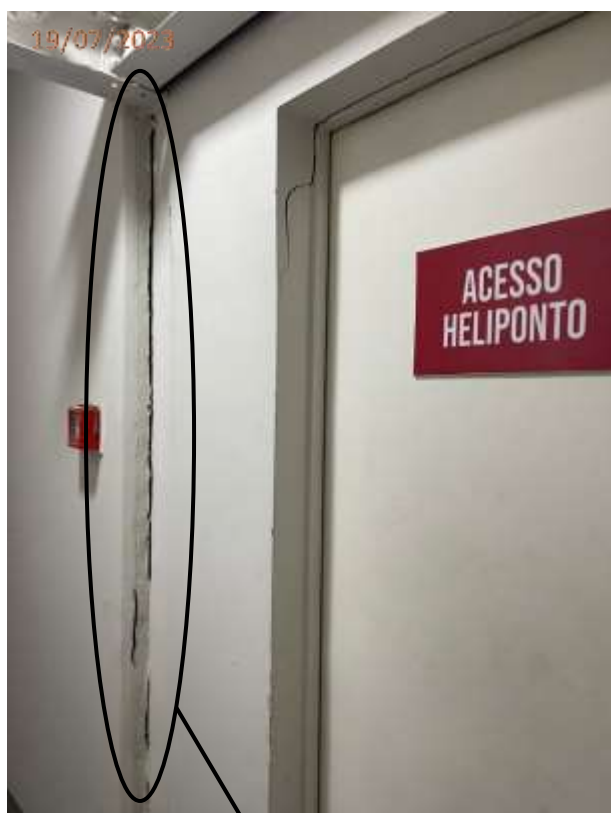
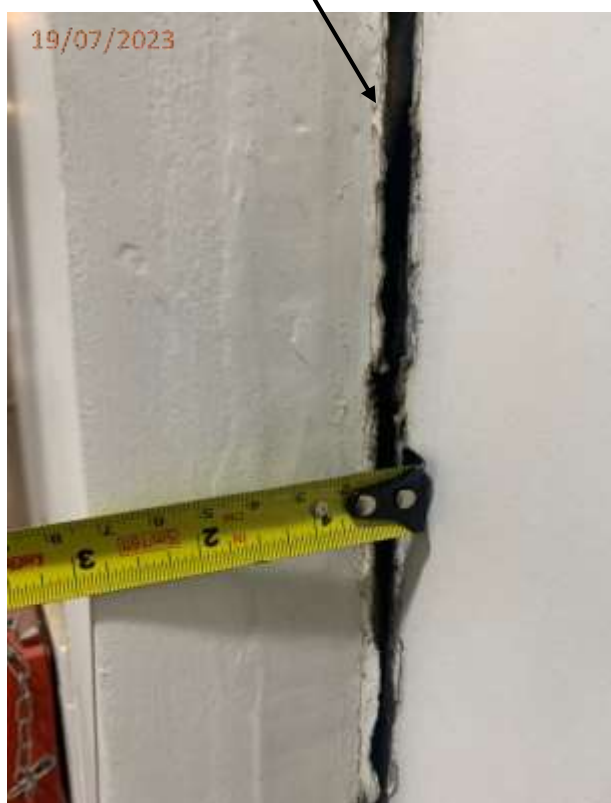
**Fotos 105 e 106:** Rachadura na parede de acesso a passarela torres sul/central.

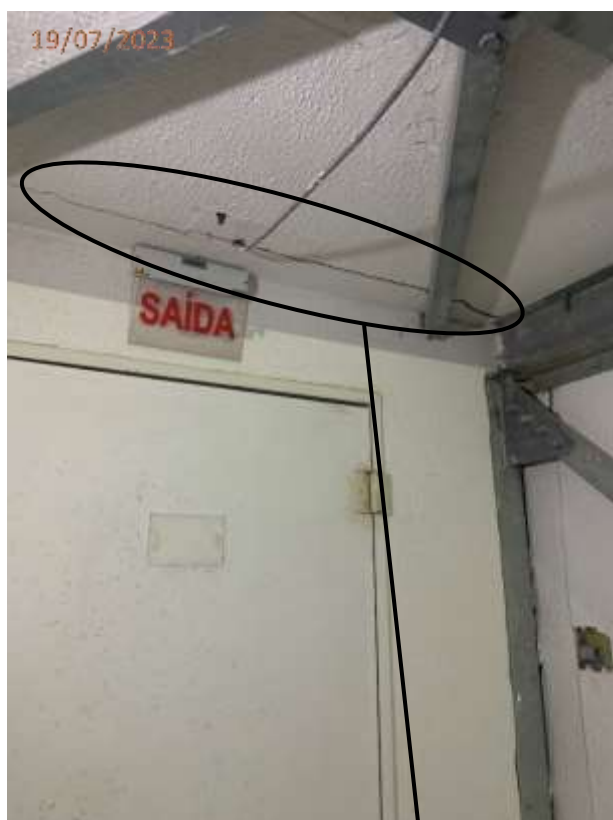
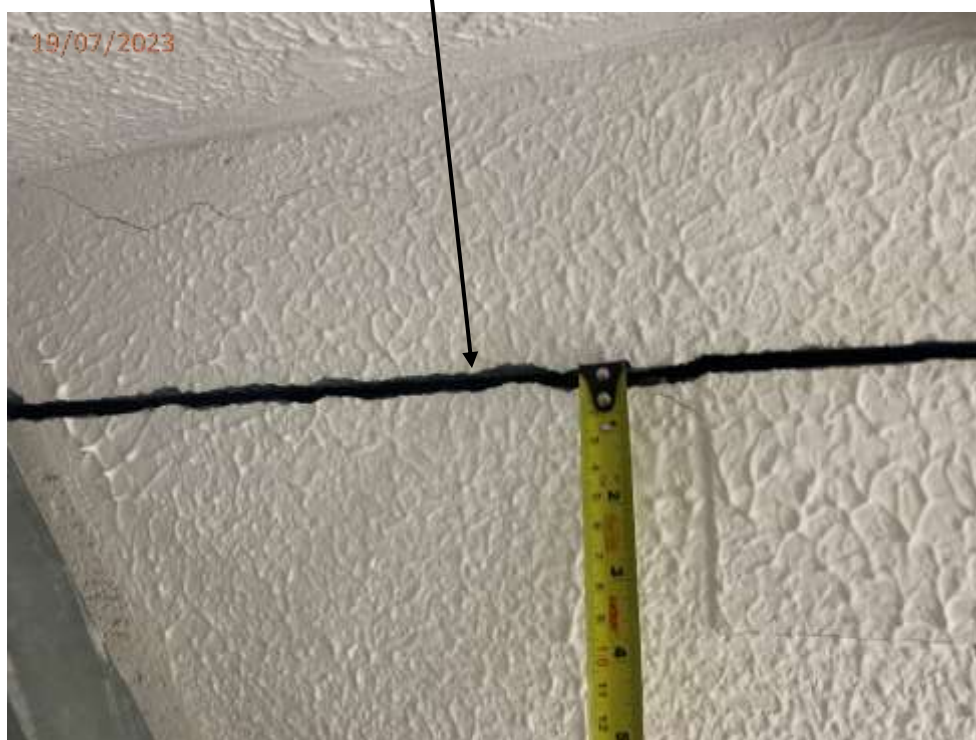
**Fotos 107 e 108:** Rachadura no teto da passarela torres sul/central.

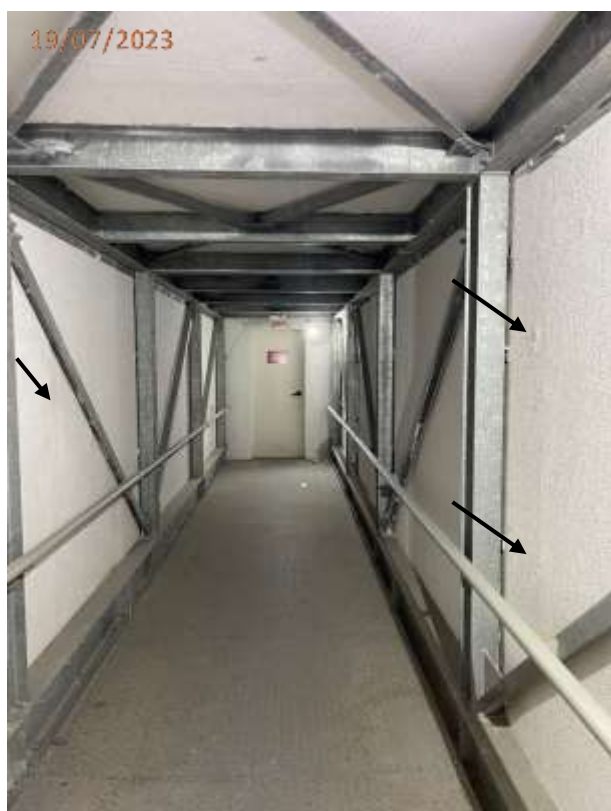
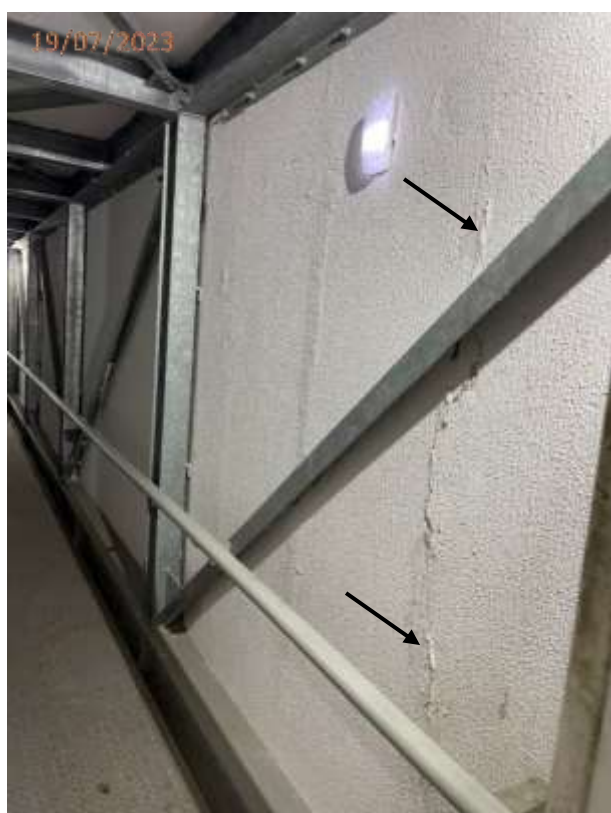
**Fotos 109 e 110:** Trincas e rachaduras na parede da passarela torres sul/central.

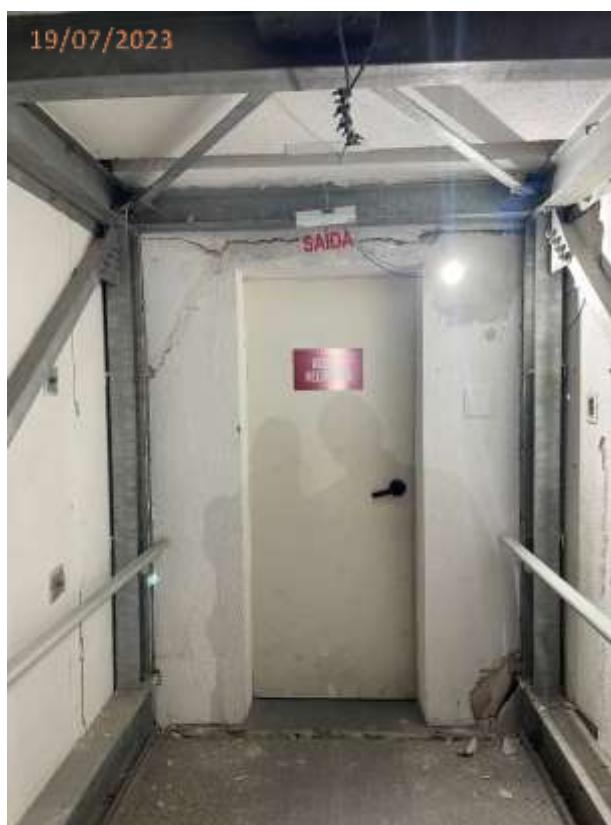
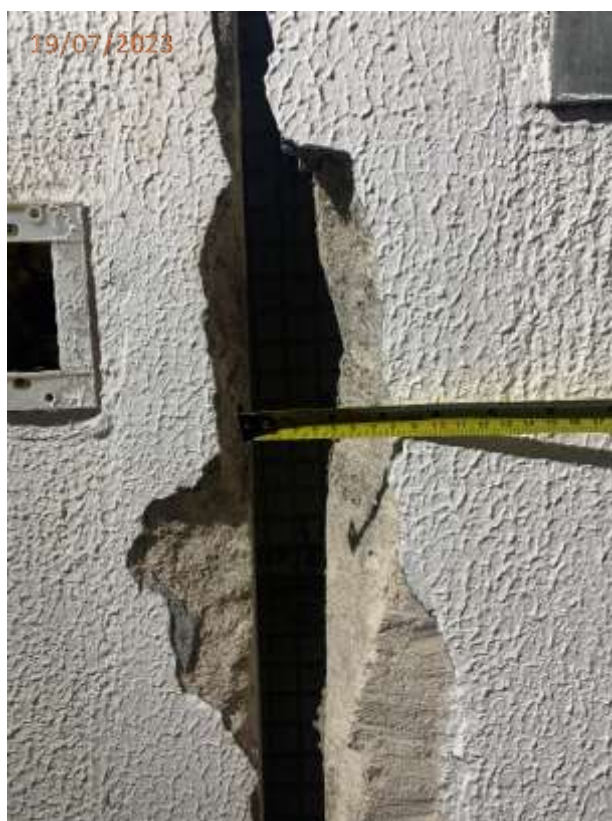
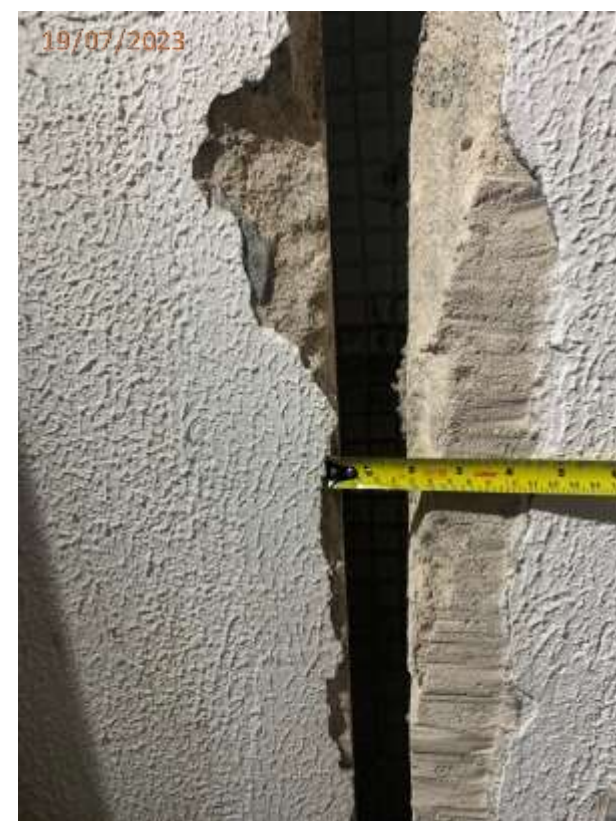
**Fotos 111, 112, 113 e 114:** Abertura na parede da passarela ao lado da porta de acesso da torre central.

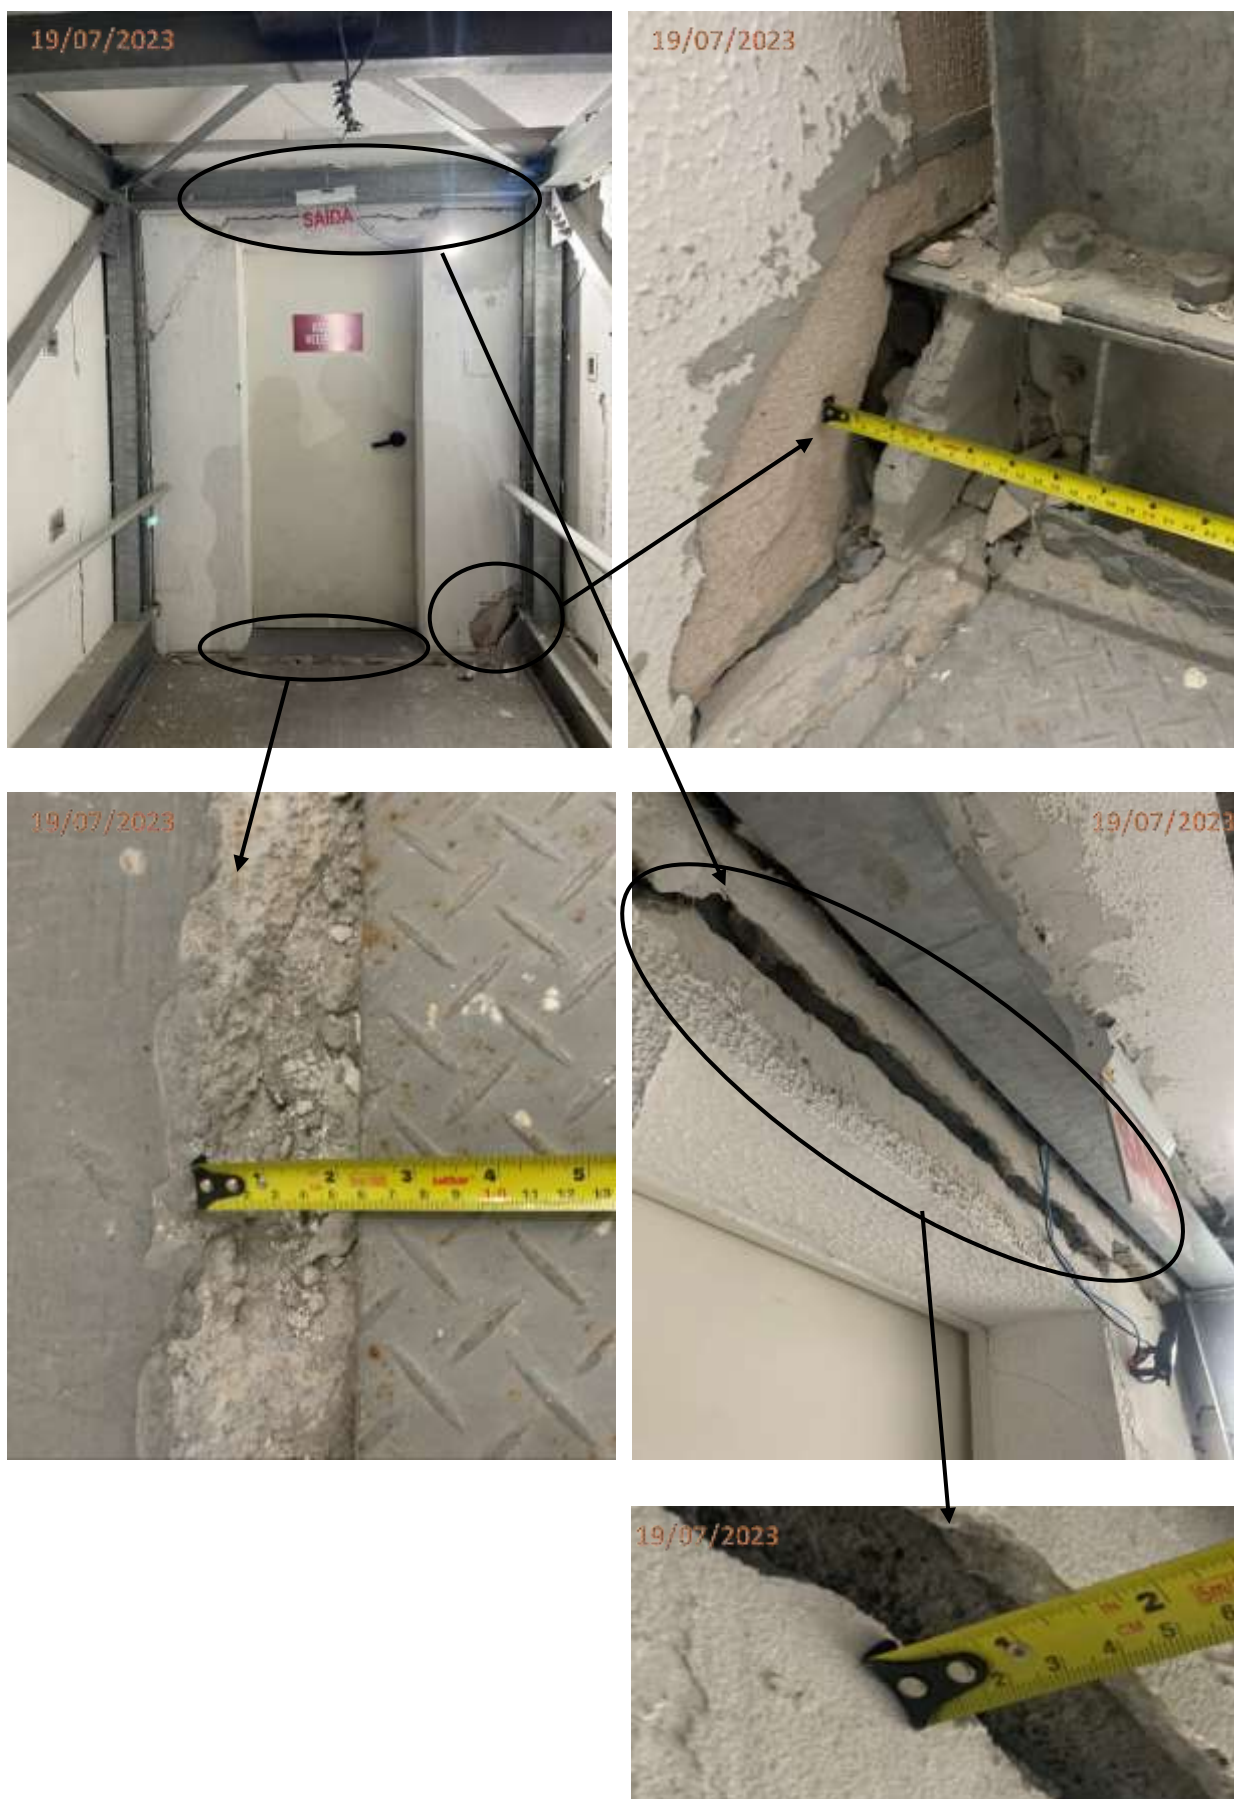
**Fotos 115, 116, 117 e 118:** Abertura na parede e piso da passarela junto a porta de acesso da torre central.

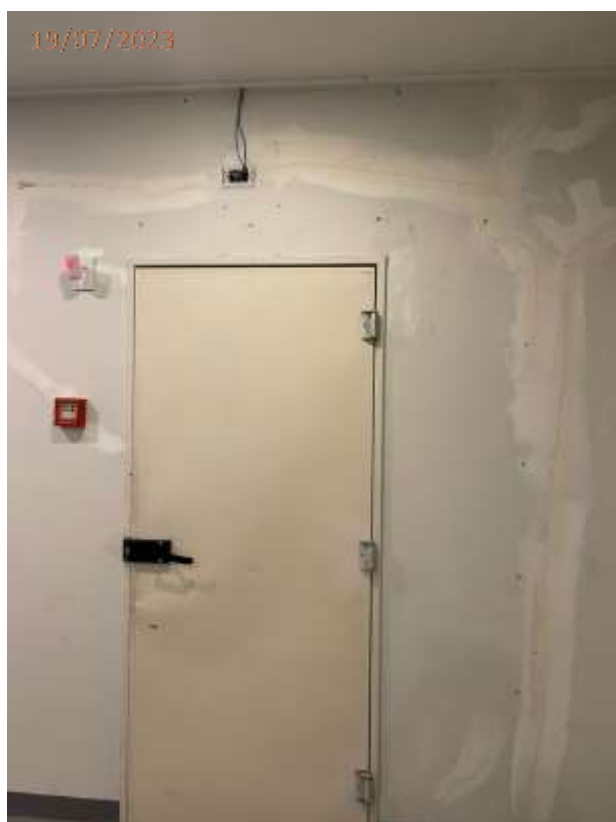
**Foto 119:** Trincas na parede junto a porta da passarela na torre central.

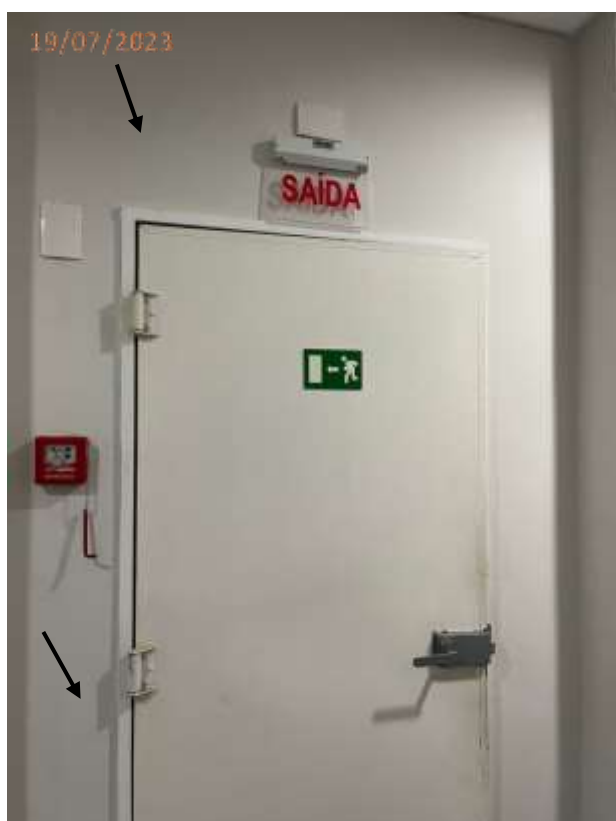
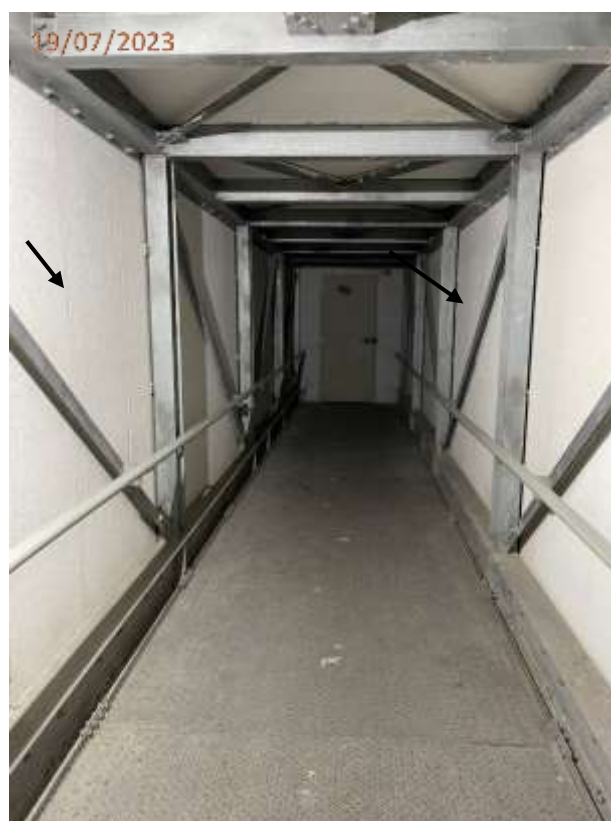
**Fotos 120 e 121:** Trincas e rachaduras na parede da passarela da torre central/norte.
