# **LAUDO TÉCNICO DE VISTORIA CAUTELAR DE VIZINHANÇA**

VISTORIA CAUTELAR EXTRAJUDICIAL  
PROCAVE INVESTIMENTOS E INCORPORAÇÕES LTDA

### **VIVA 360**

**Vlamir Trautwein**, engenheiro civil, CREA/SC 35113-7, contratado pela empresa Procave Investimentos e Incorporações Ltda, para realizar um relatório de vistoria sobre o atual estado das edificações vizinhas à obra do empreendimento Viva 360.

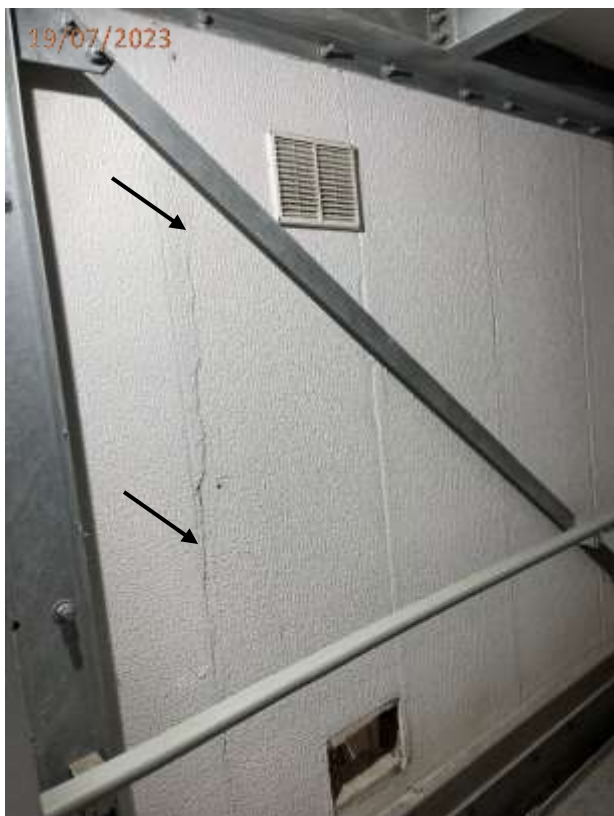
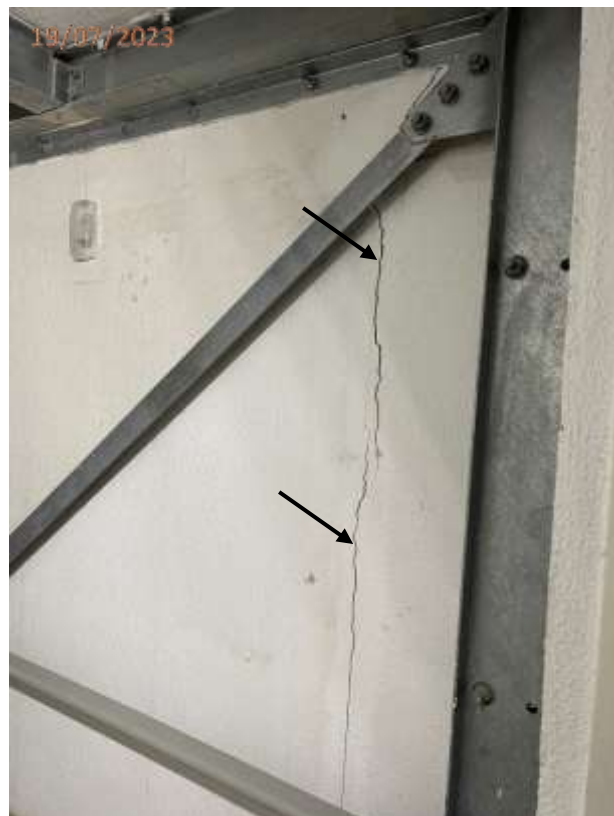
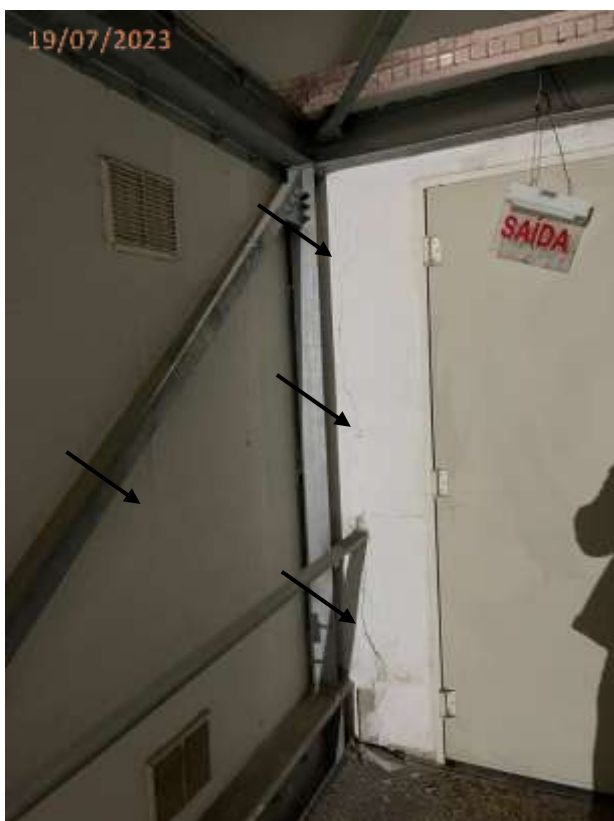
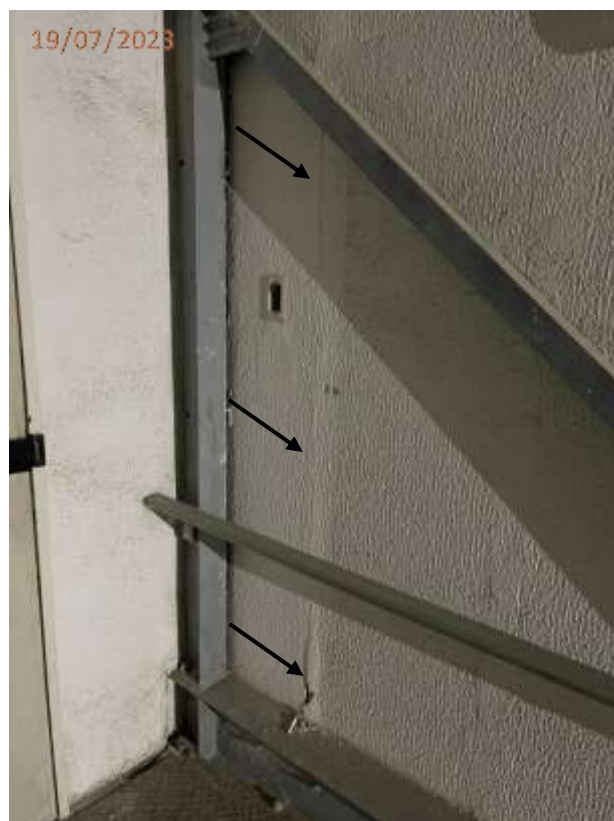
**Fotos 122, 123, 124 e 125:** Trincas e rachaduras na parede da passarela torres central/norte.

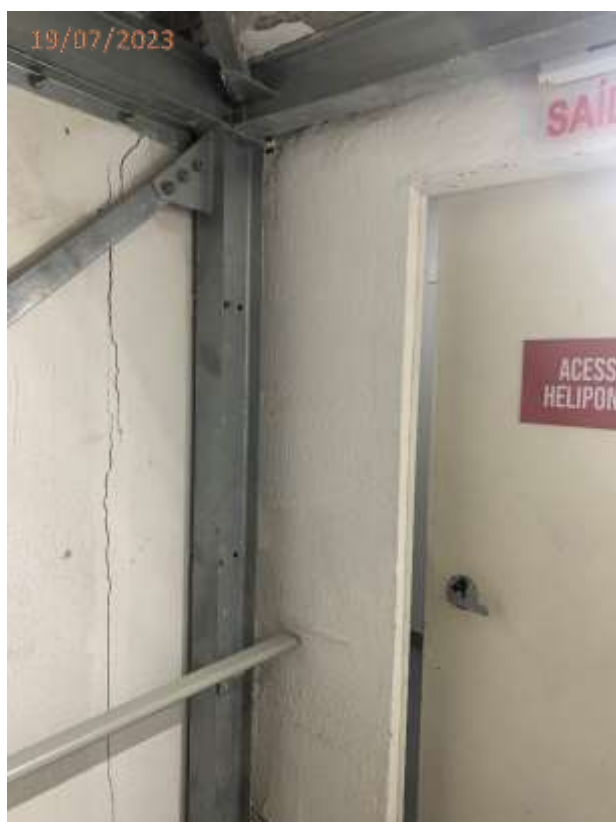
**Fotos 126 e 127:** Rachaduras na parede da passarela entre a torres central/norte.

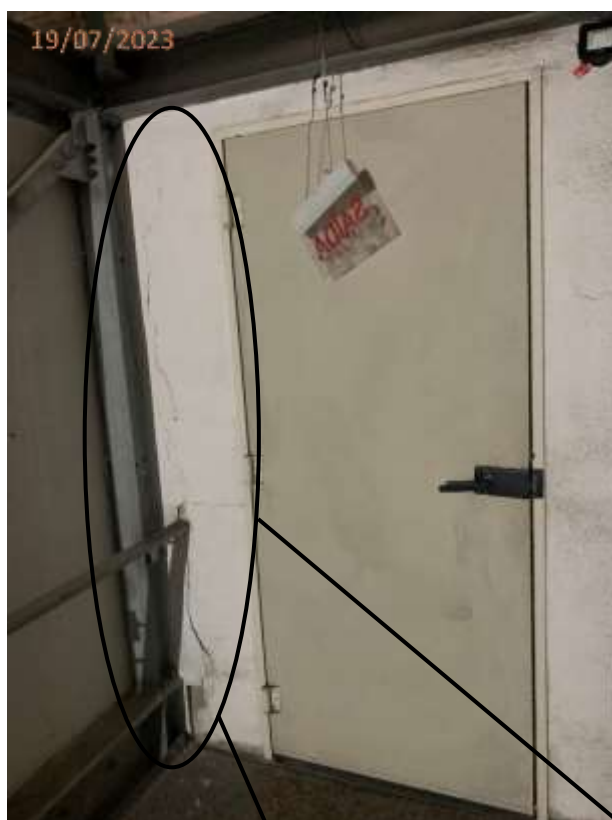
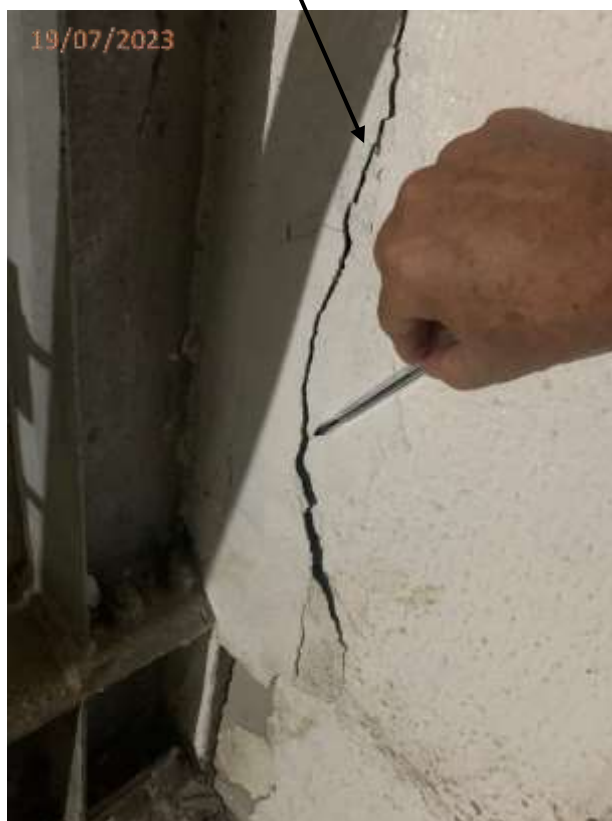
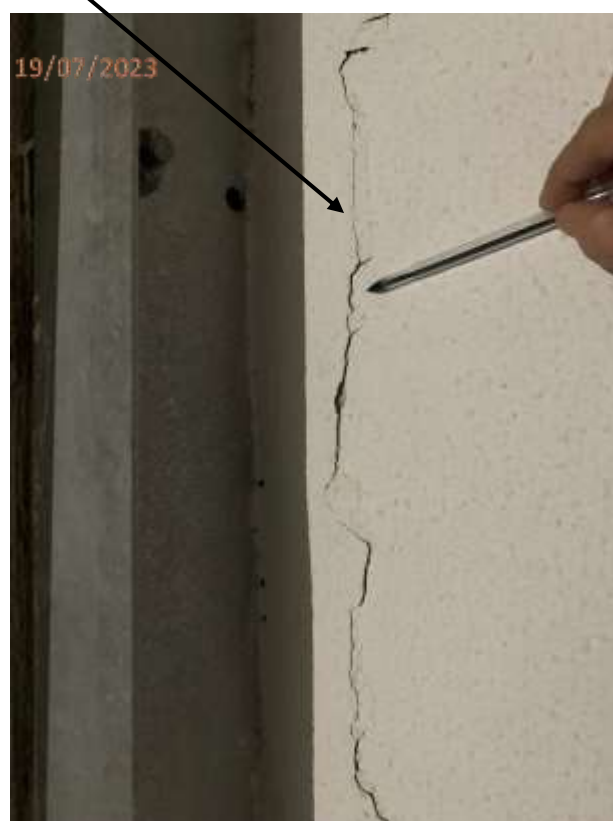
**Fotos 128, 129 e 130:** Rachaduras na parede da passarela entre a torres central/norte.

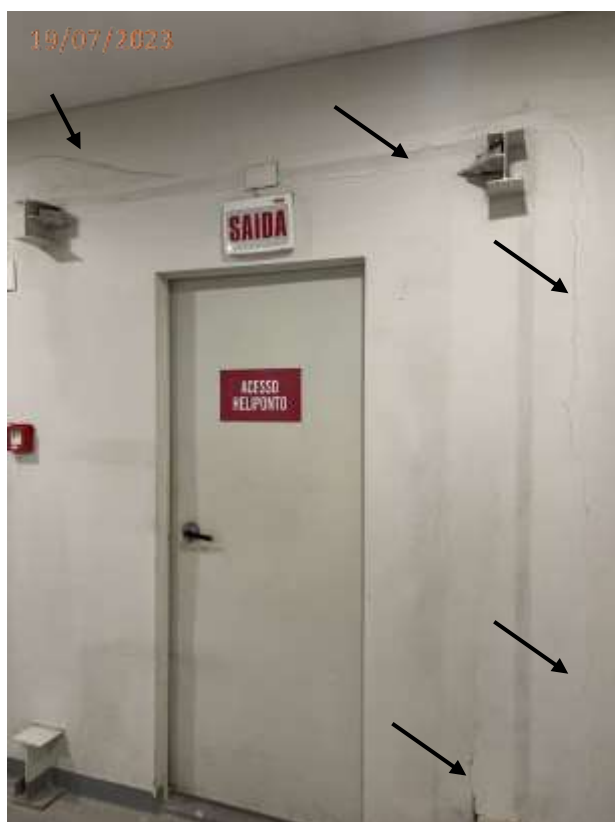
**Foto 131:** Trincas e rachaduras na parede junto a porta de acesso a passarela torre sul/central.

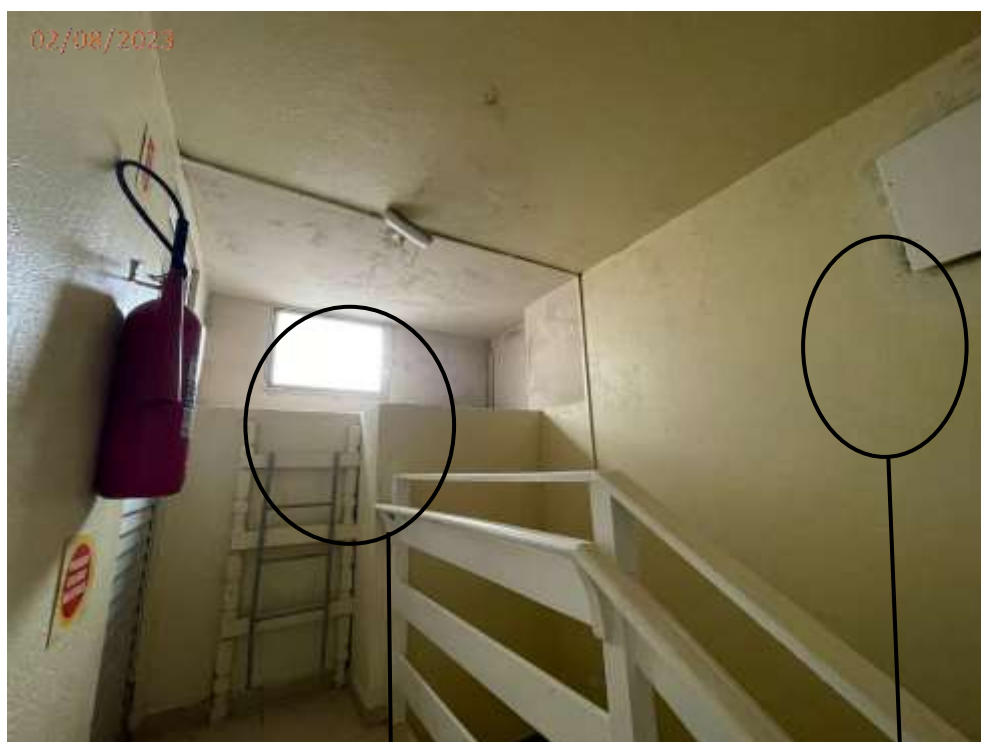
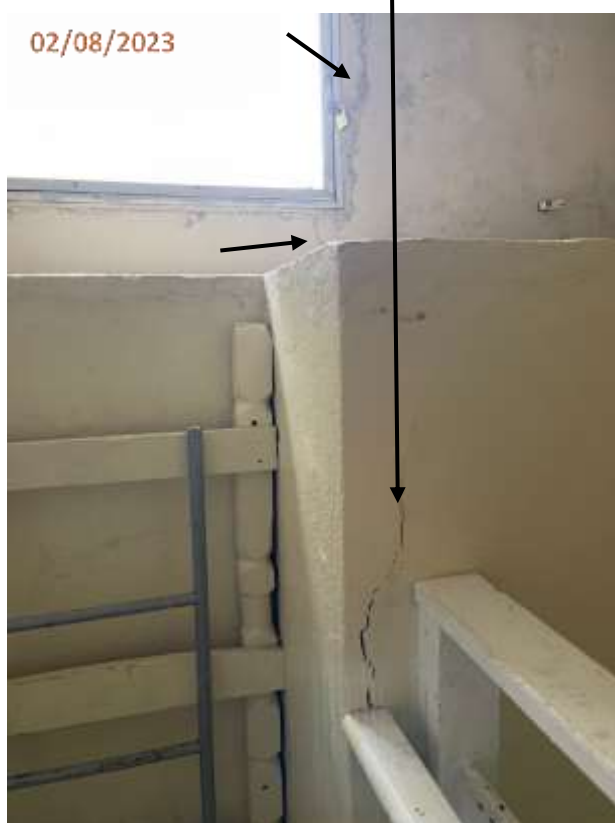
**Fotos 02, 03 e 04:** Trincas e fissuras nas paredes da área de acesso a cobertura e casa de máquinas do elevador.

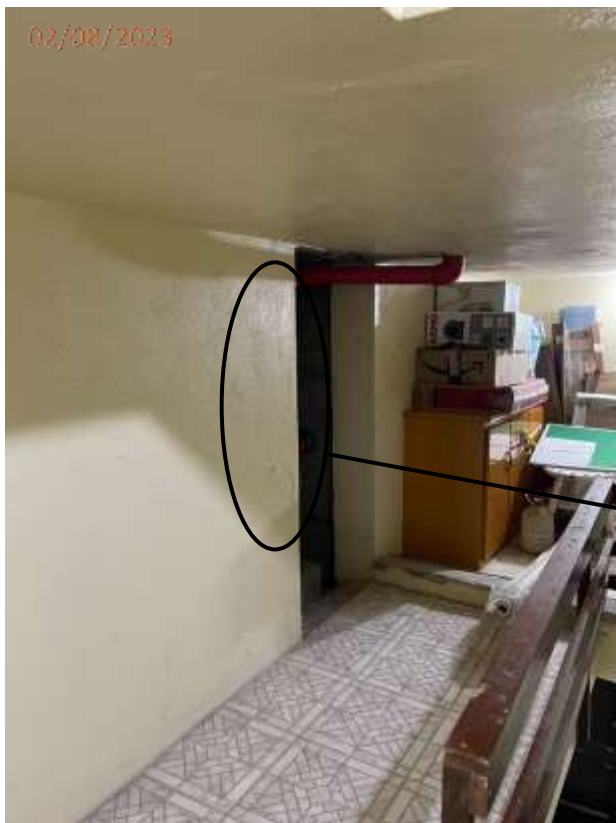
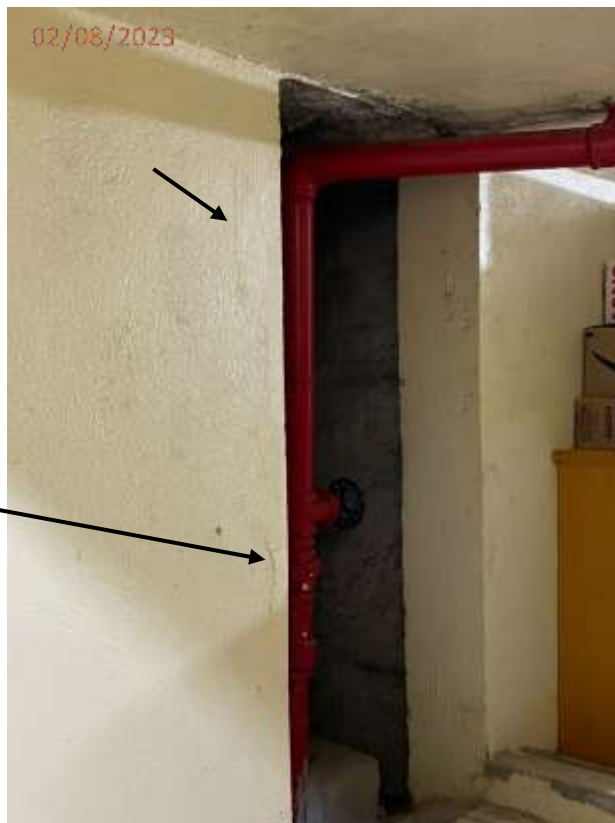
**Fotos 06, 07 e 08:** Trinca na parede da área de acesso ao barrilete.

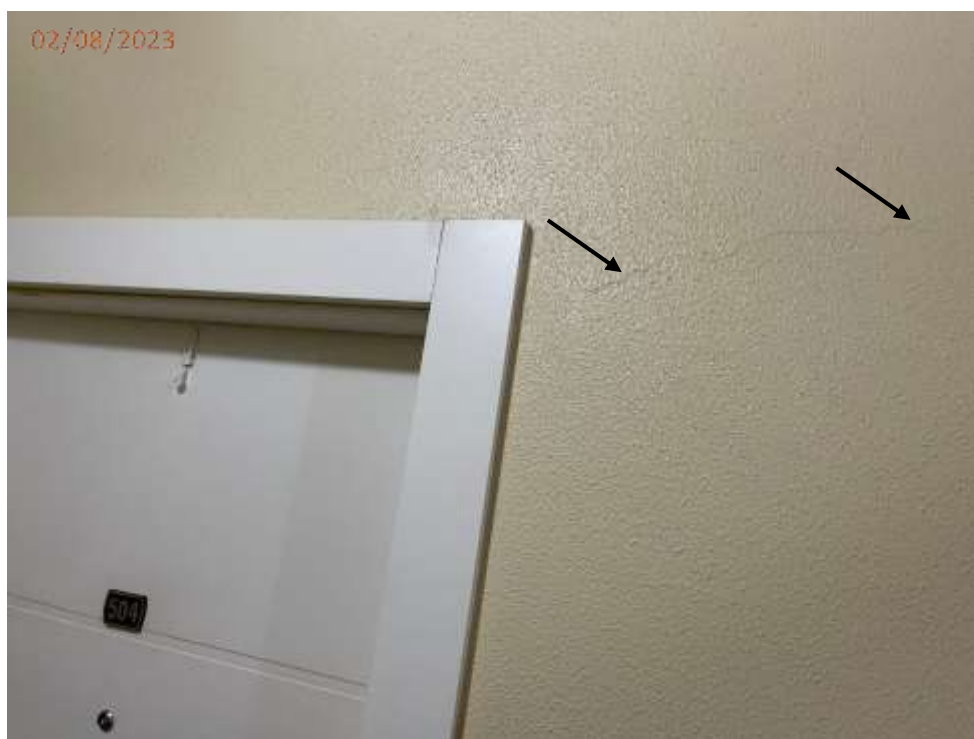
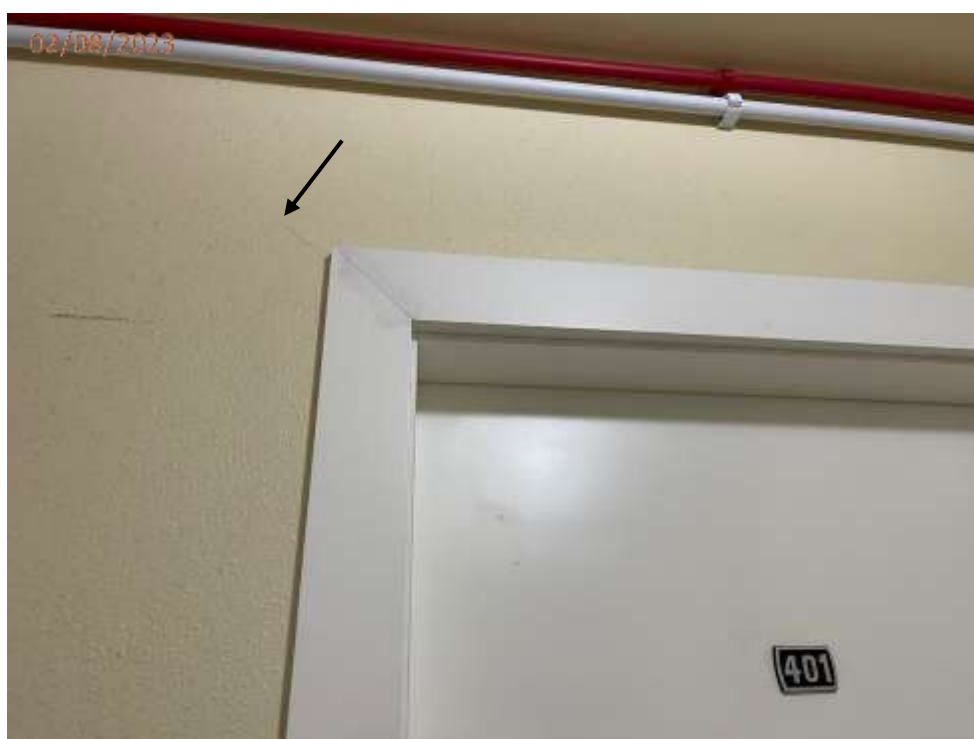
**Fotos 09 e 10:** Fissura nas paredes do hall junto a porta dos Aptos 504 e 401.

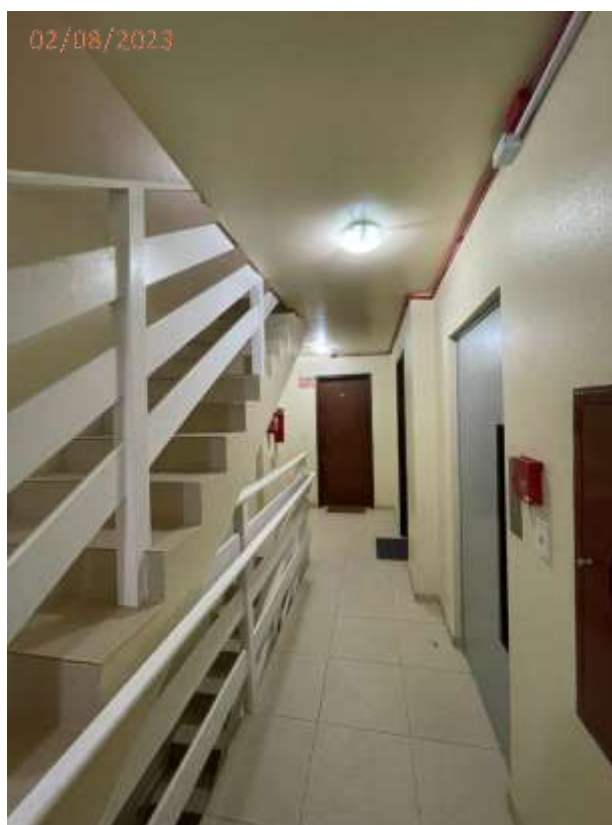
**Fotos 11 e 12:** Fissura na parede do hall junto a porta do Apto 204.

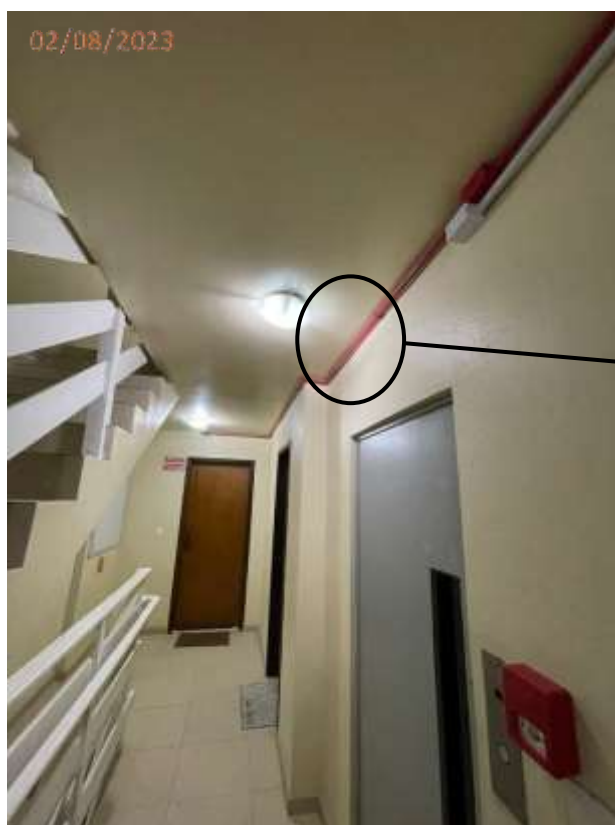
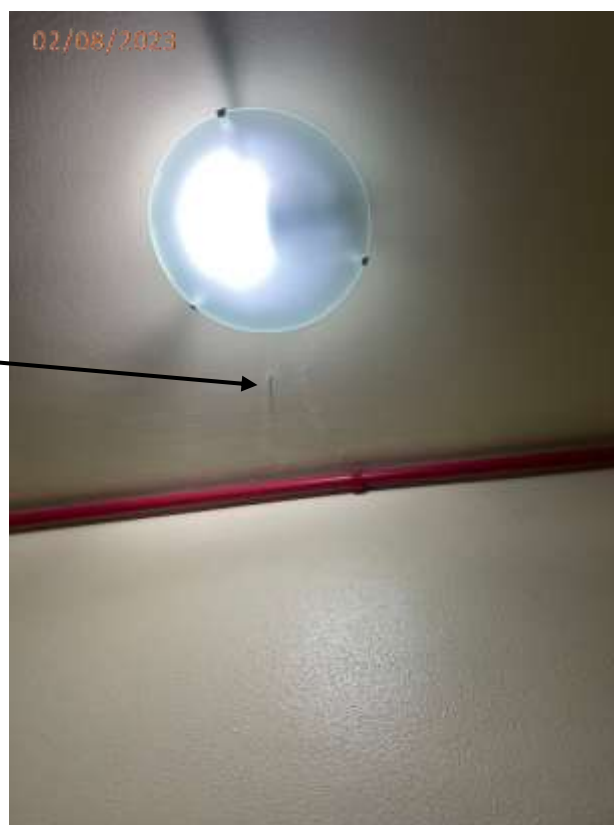
**Fotos 14 e 15:** Fissura no teto do hall junto a luminária.

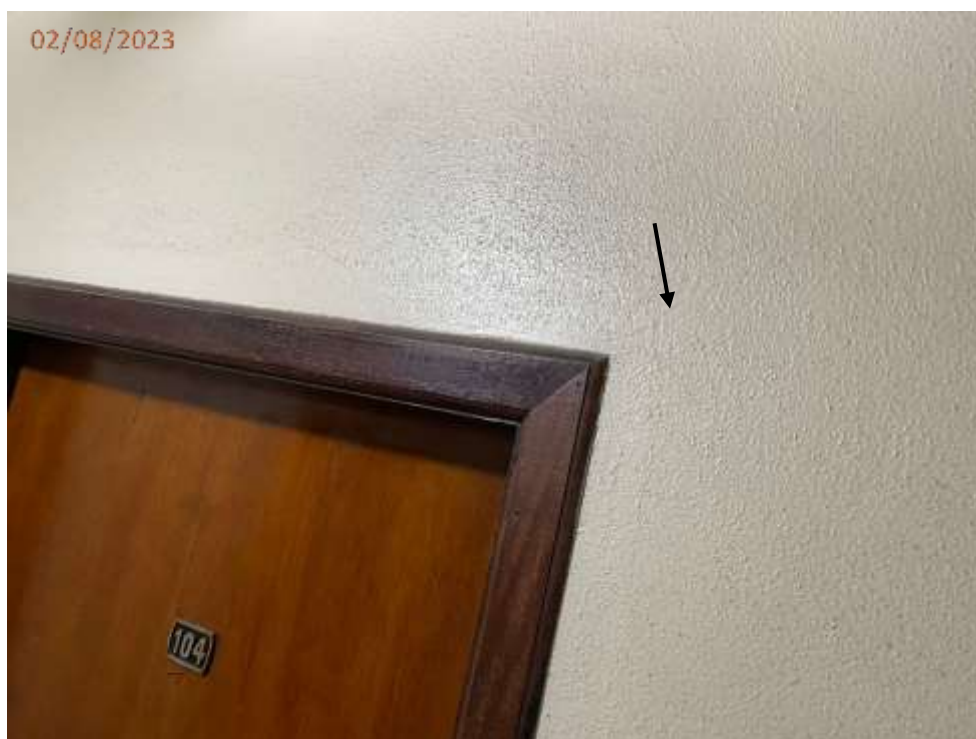
**Foto 16:** Fissura na parede do hall junto a porta do Apto 104.

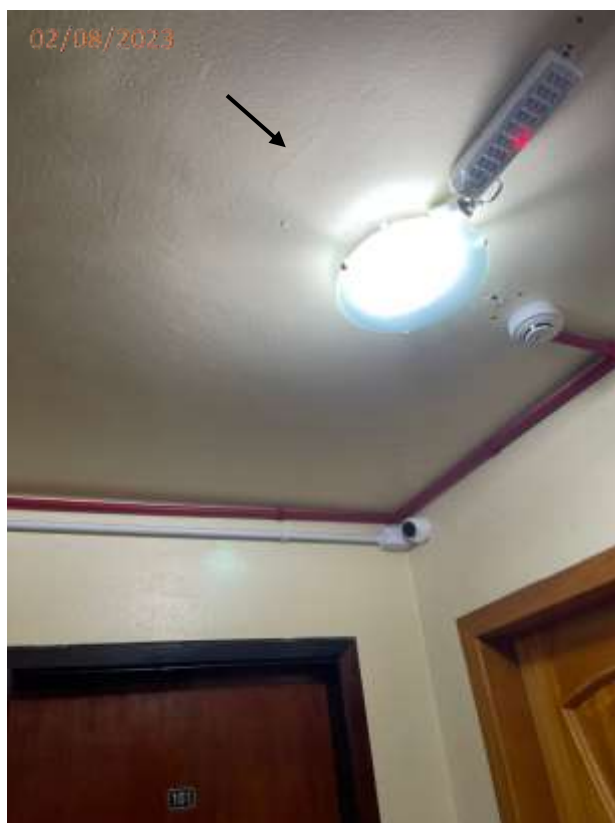
**Foto 17:** Fissura no teto do hall do 1º andar junto a luminária.

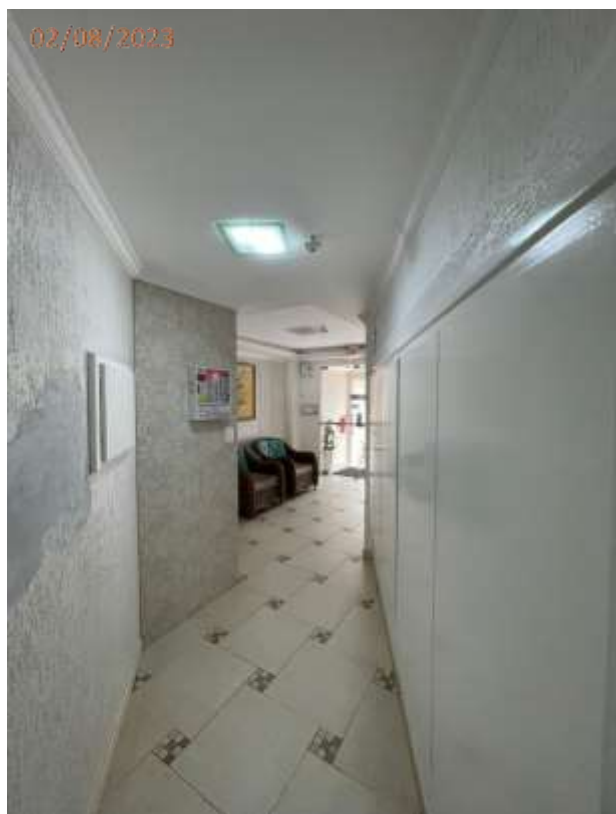
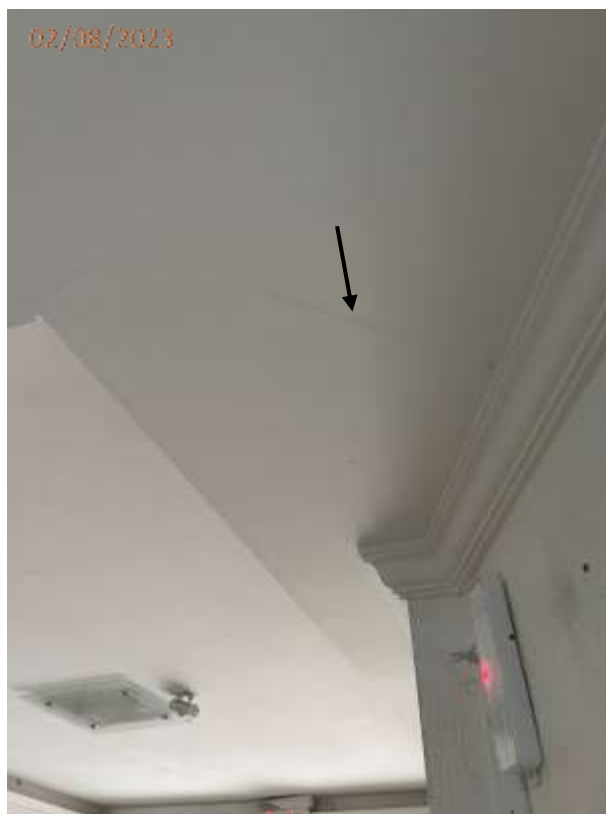
**Fotos 20 e 21:** Fissura no teto do hall social.

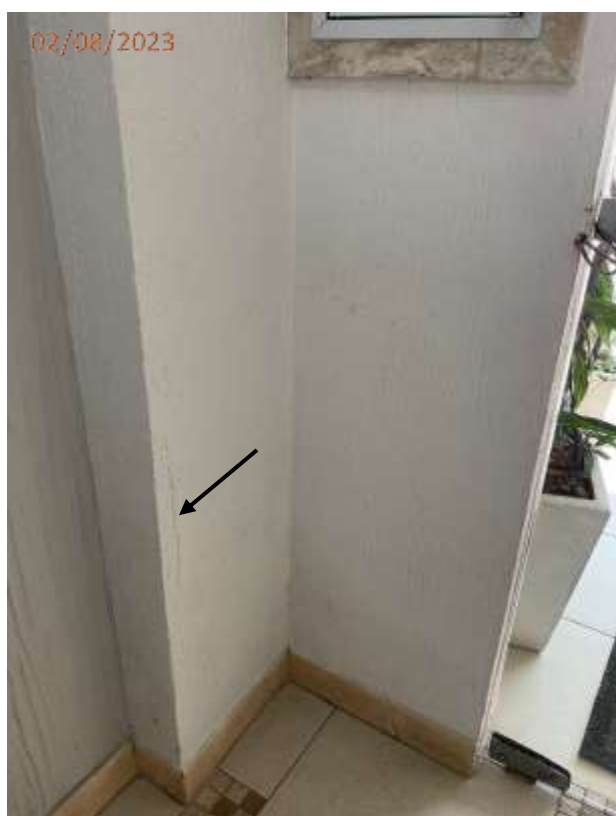
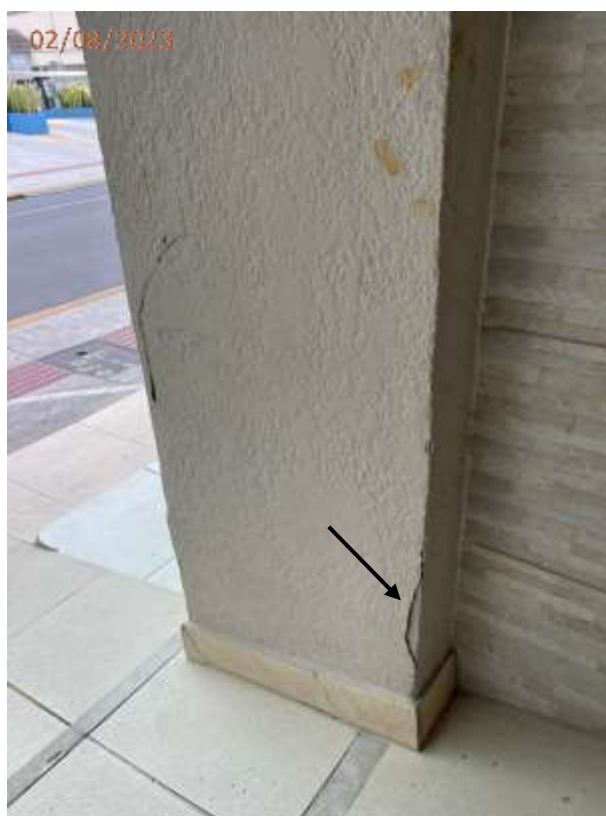
**Fotos 22 e 23:** Trincas nas paredes do hall de entrada do térreo.

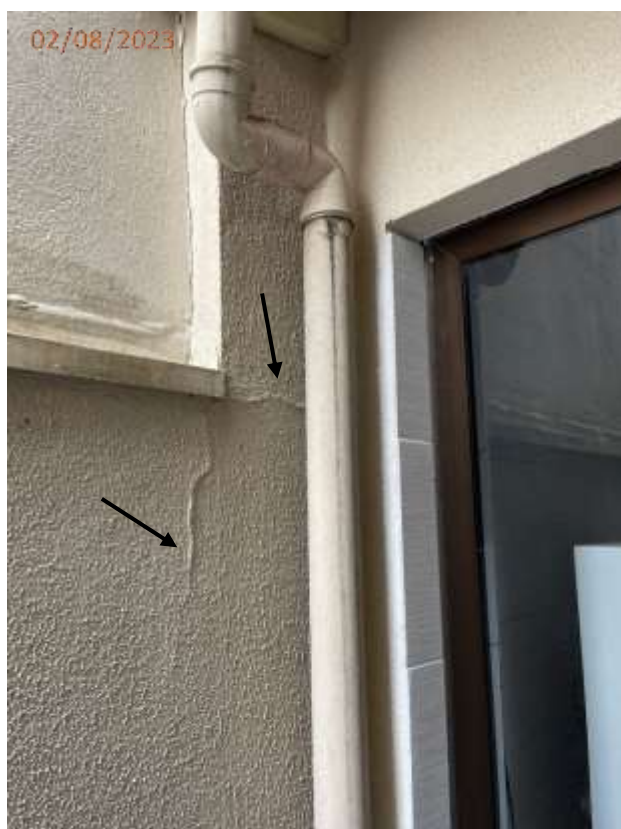
**Fotos 26 e 27:** Fissuras na parede da garagem junto ao salão de festas.

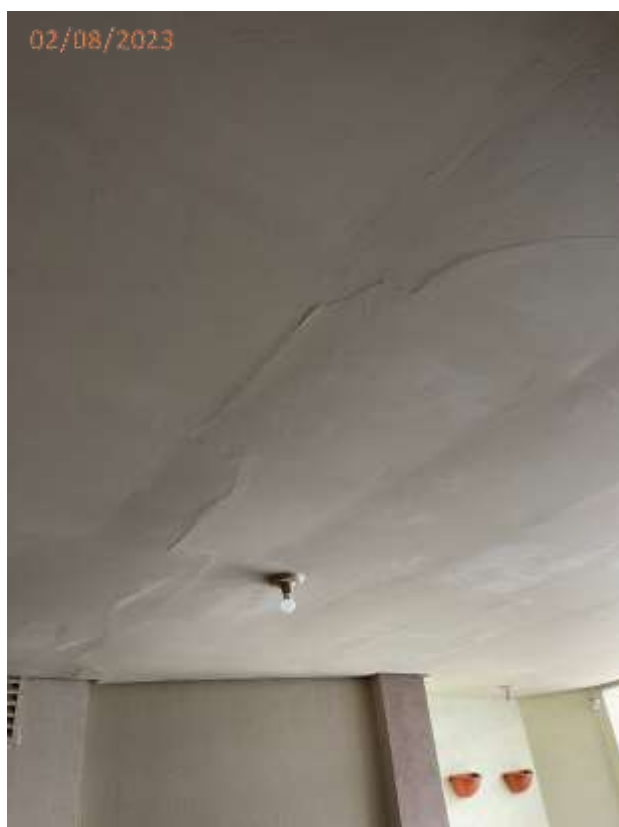
**Foto 28:** Trincas no teto da garagem lateral esquerda da edificação.

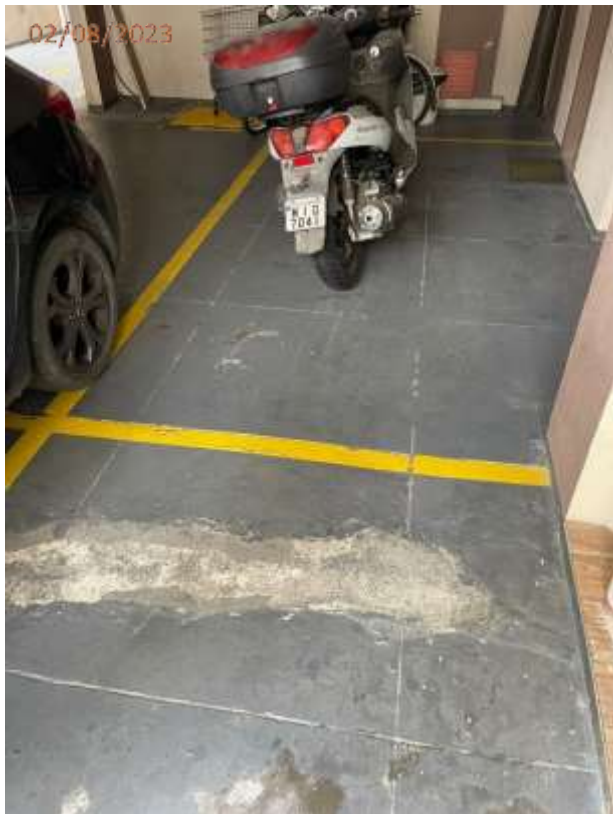
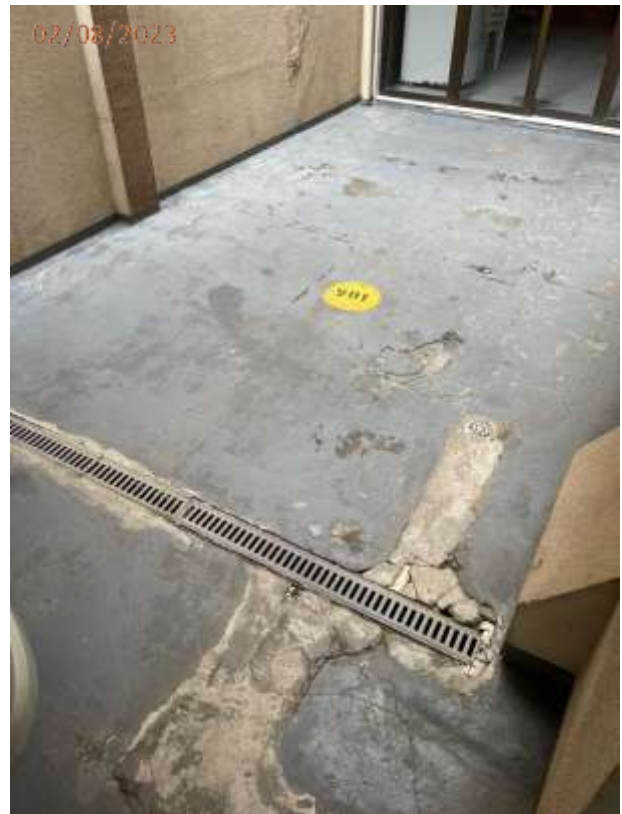
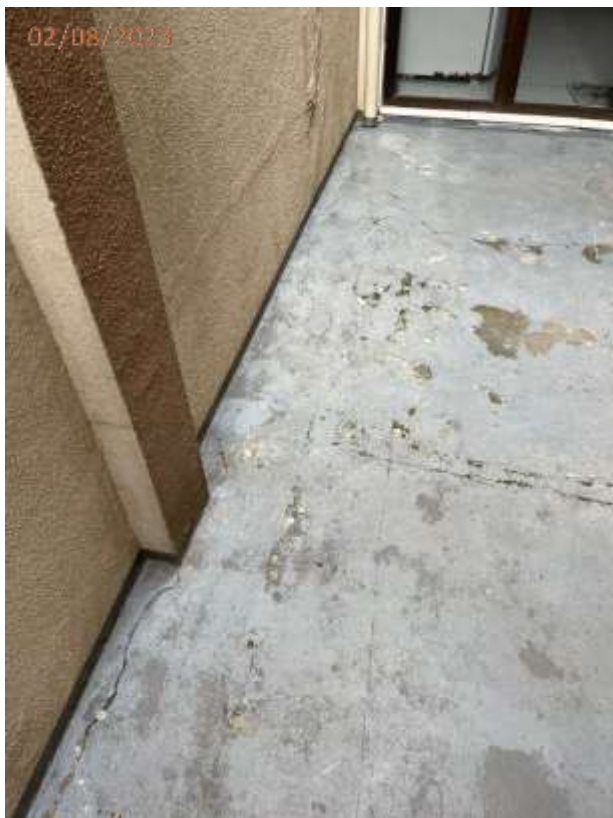
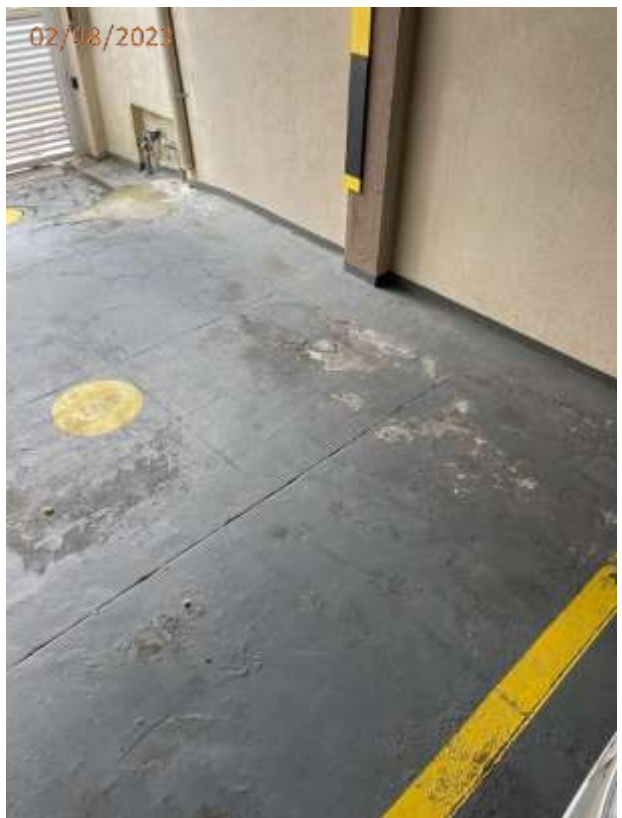
**Fotos 30, 31, 32 e 33:** Trincas e rachaduras generalizadas no piso da garagem lateral esquerda da edificação.

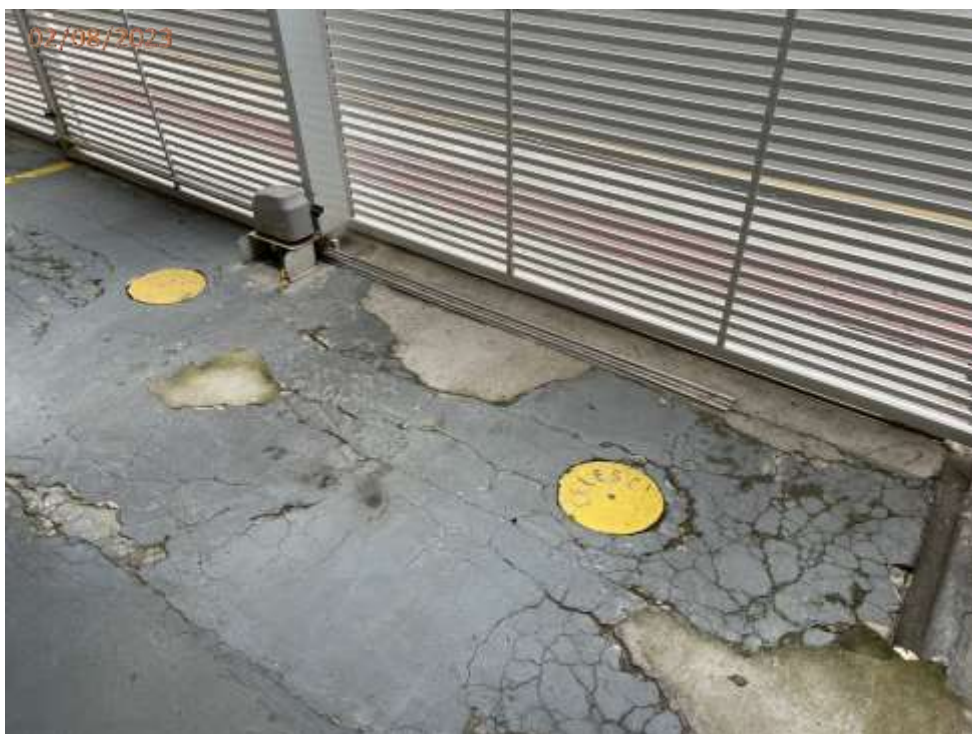
**Foto 34:** Trincas e rachaduras generalizadas no piso da garagem lateral esquerda da edificação.

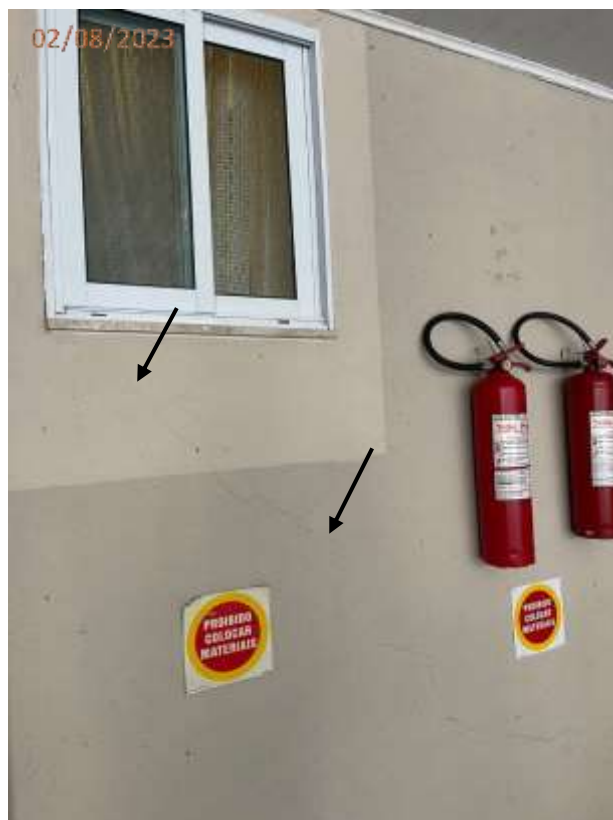
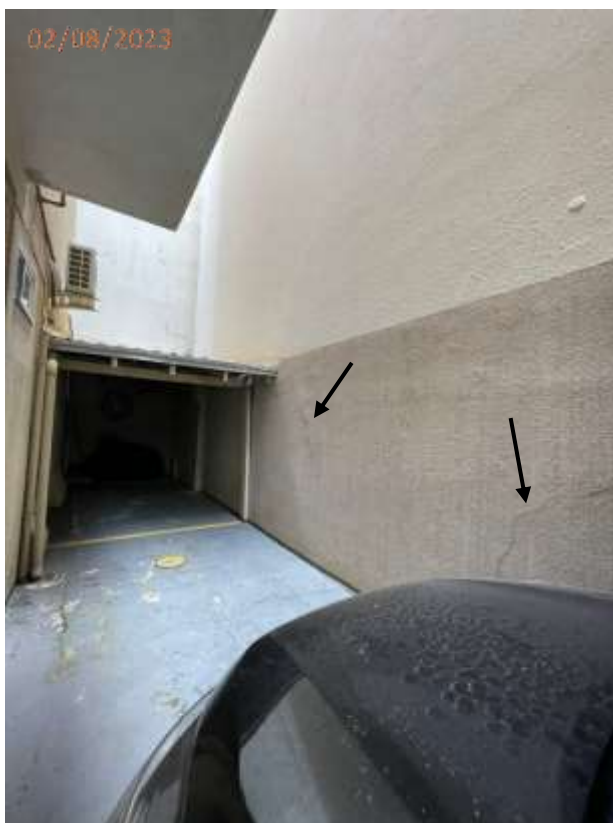
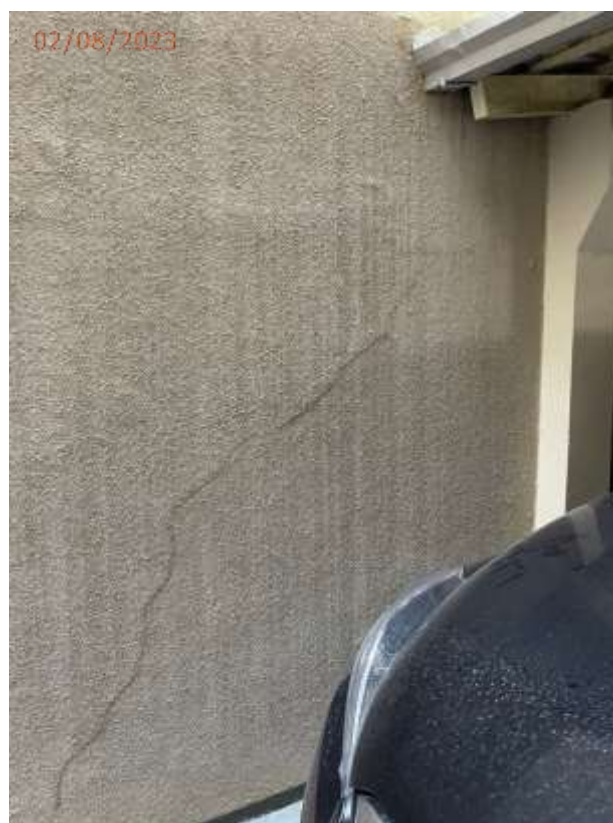
Fotos 36, 37, 38 e 39: Trincas e fissuras nas paredes da garagem lateral direita da edificação.

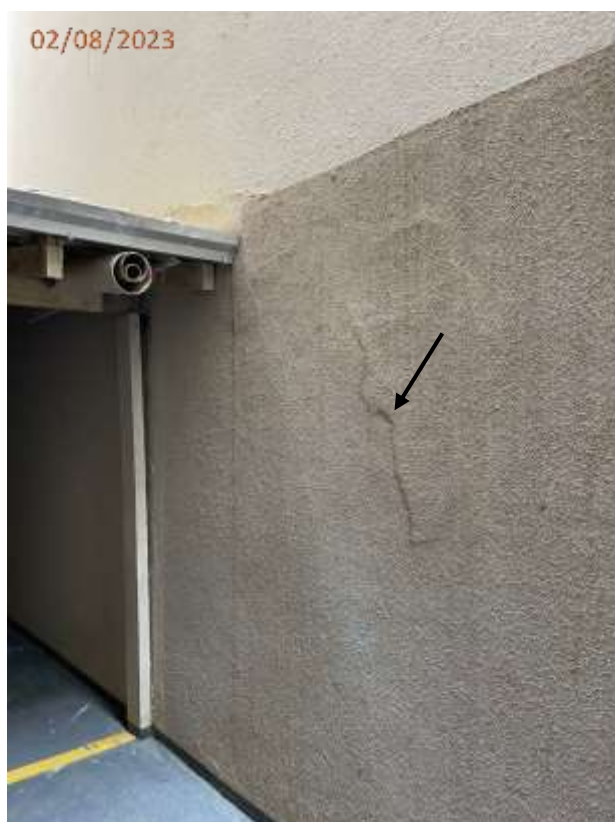
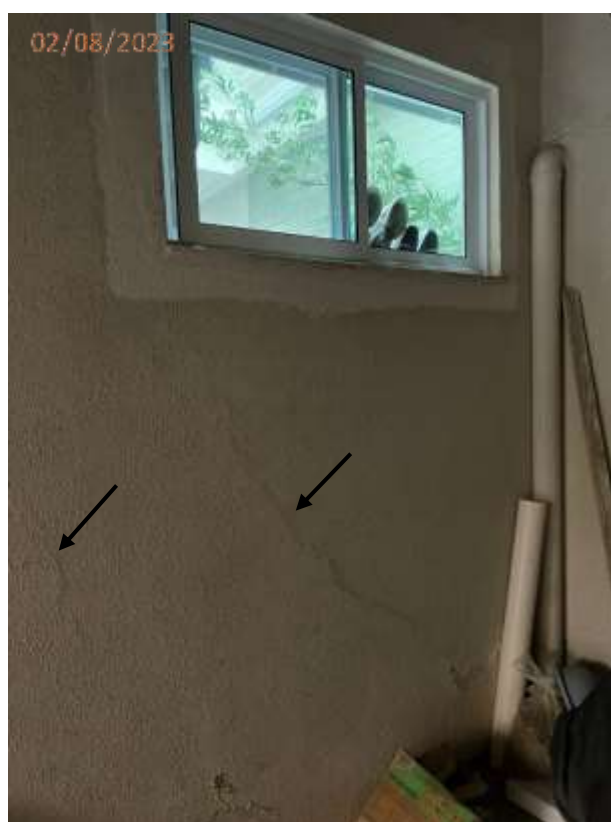
**Fotos 40 e 41:** Trincas nas paredes da garagem lateral direita da edificação.

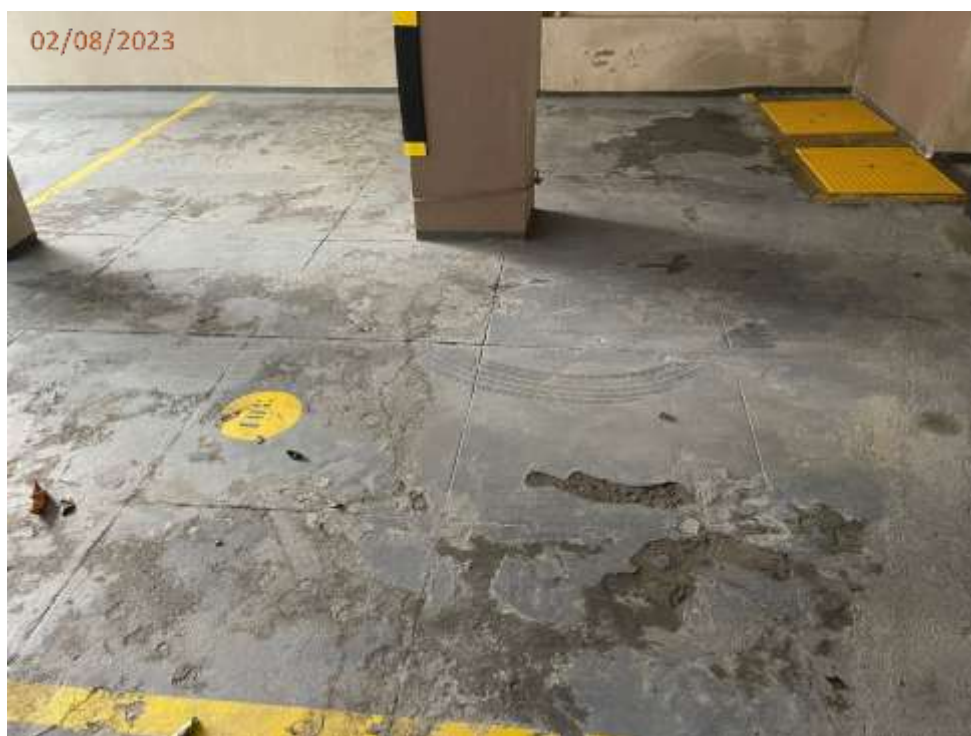
**Foto 42:** Trincas e rachaduras generalizadas no piso da garagem lateral esquerda da edificação.

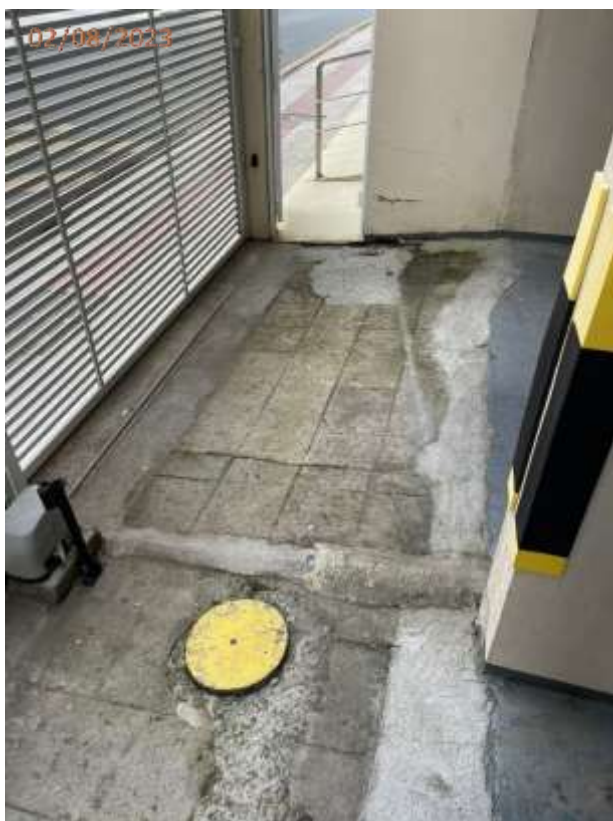
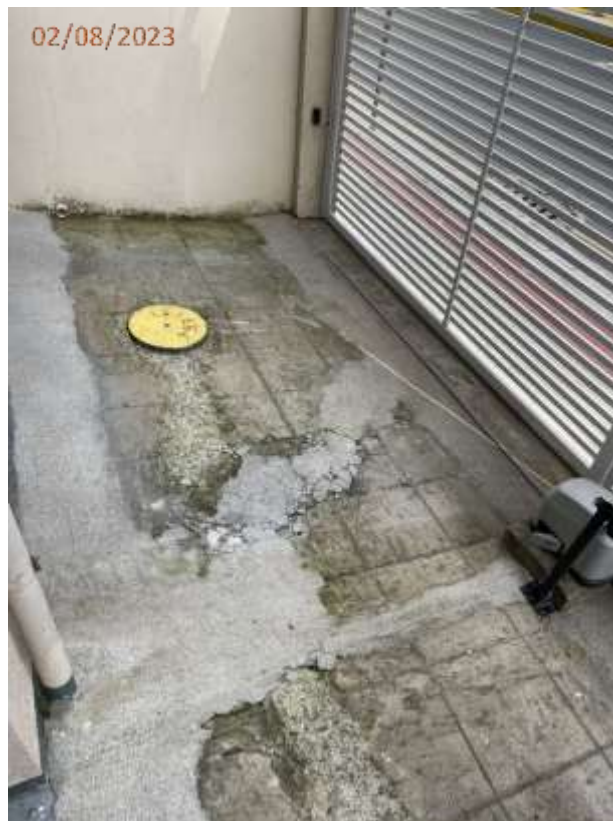
**Fotos 43 e 44:** Trincas e rachaduras generalizadas no piso da garagem lateral esquerda da edificação.

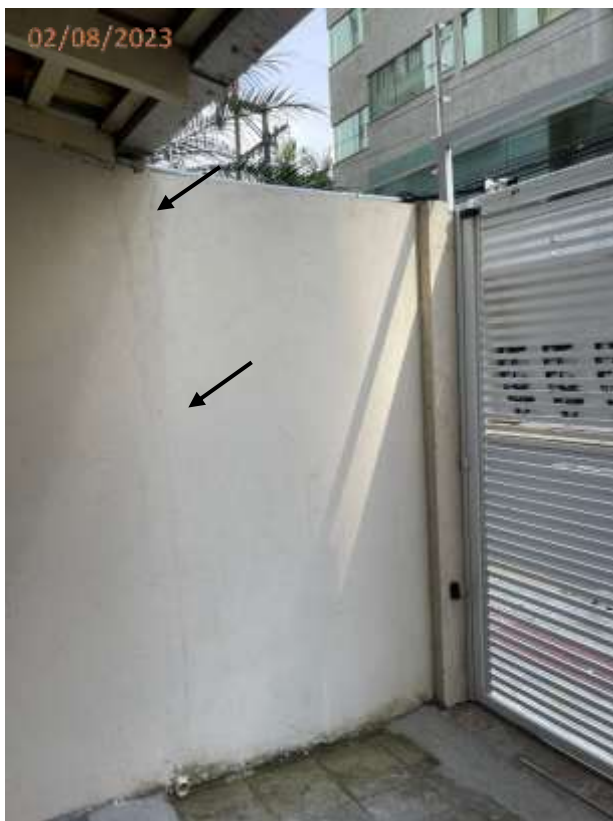
**Foto 44:** Trinca na parede do muro da garagem lateral esquerda da edificação.

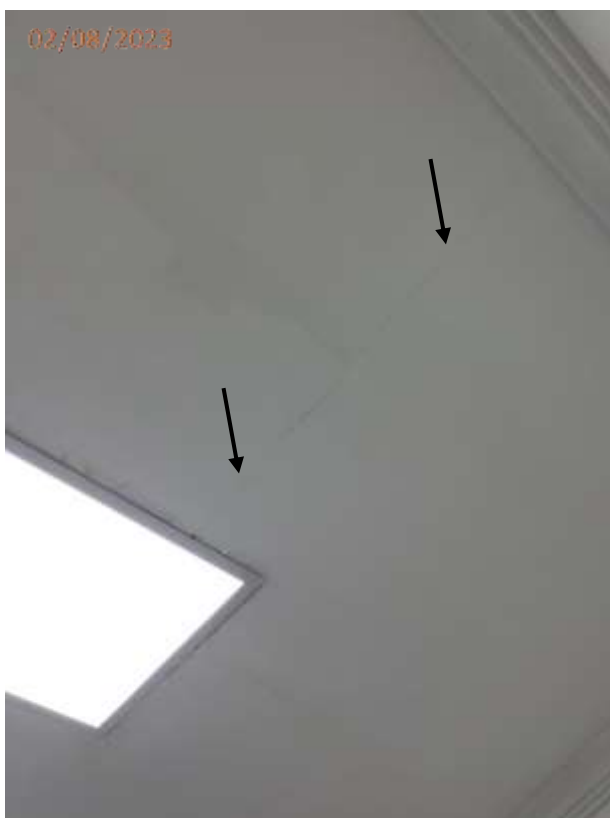
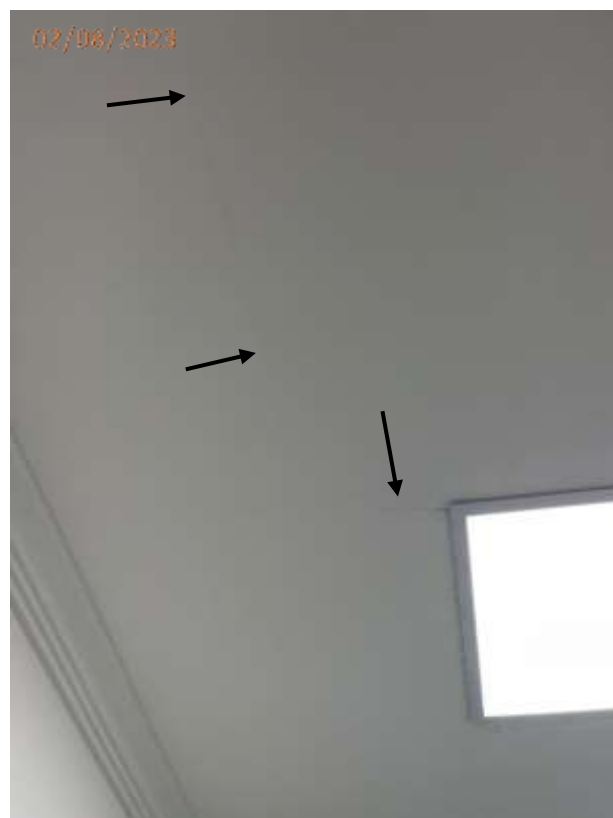
**Fotos 47 e 48:** Trincas no teto da sala comercial.
