# **LAUDO TÉCNICO DE VISTORIA CAUTELAR DE VIZINHANÇA**

VISTORIA CAUTELAR EXTRAJUDICIAL  
PROCAVE INVESTIMENTOS E INCORPORAÇÕES LTDA

### **VIVA 360**

**Vlamir Trautwein**, engenheiro civil, CREA/SC 35113-7, contratado pela empresa Procave Investimentos e Incorporações Ltda, para realizar um relatório de vistoria sobre o atual estado das edificações vizinhas à obra do empreendimento Viva 360.

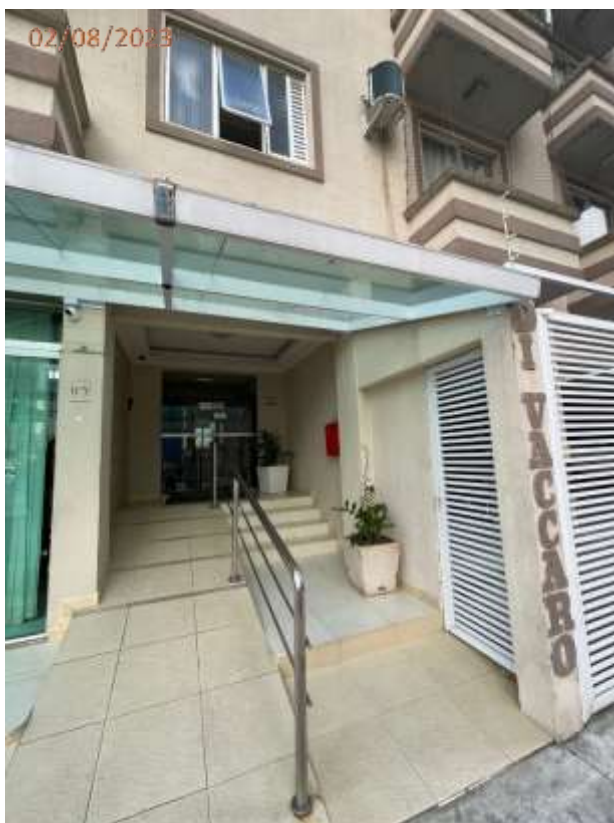
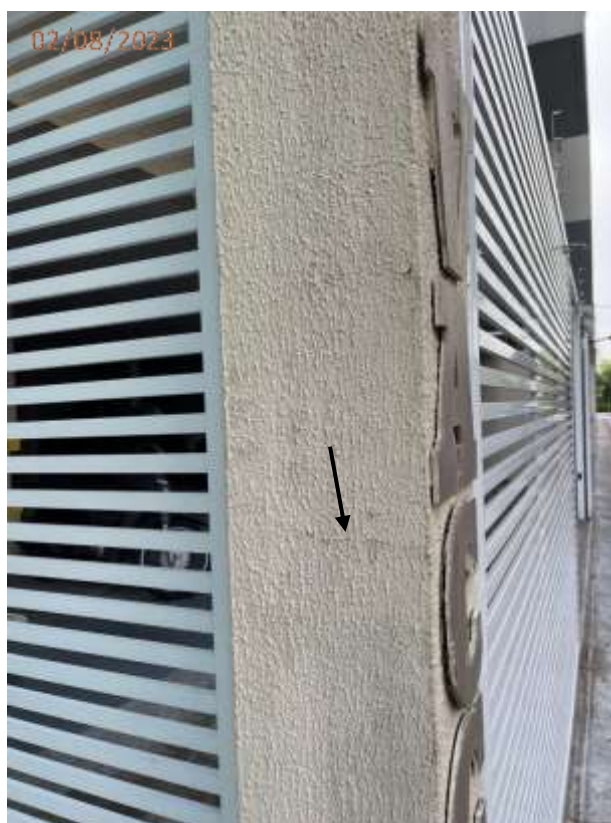
**Fotos 49 e 50:** Fissura na parede junto ao portão da garagem.

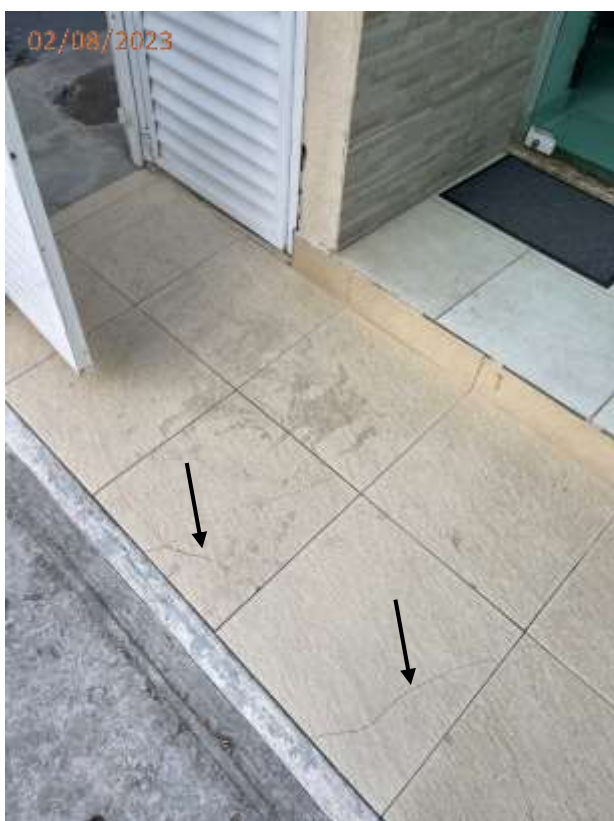
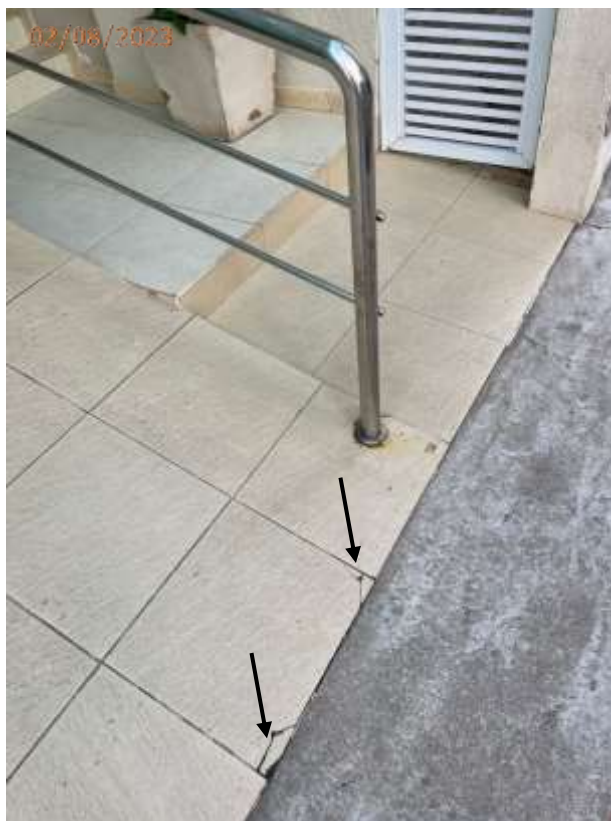
**Fotos 51 e 52:** Cerâmicas do piso quebradas na entrada do hall.

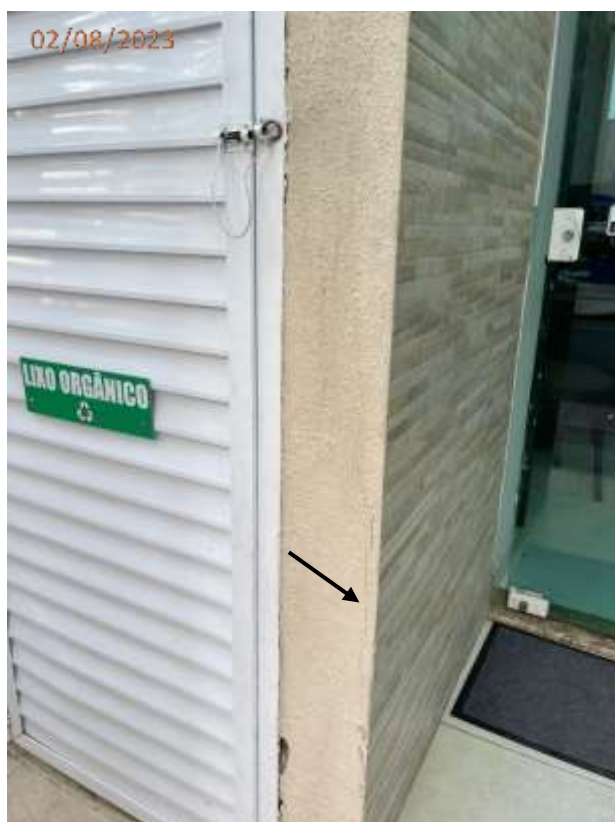
**Foto 53:** Fissura na parede junto a porta da lixeira.

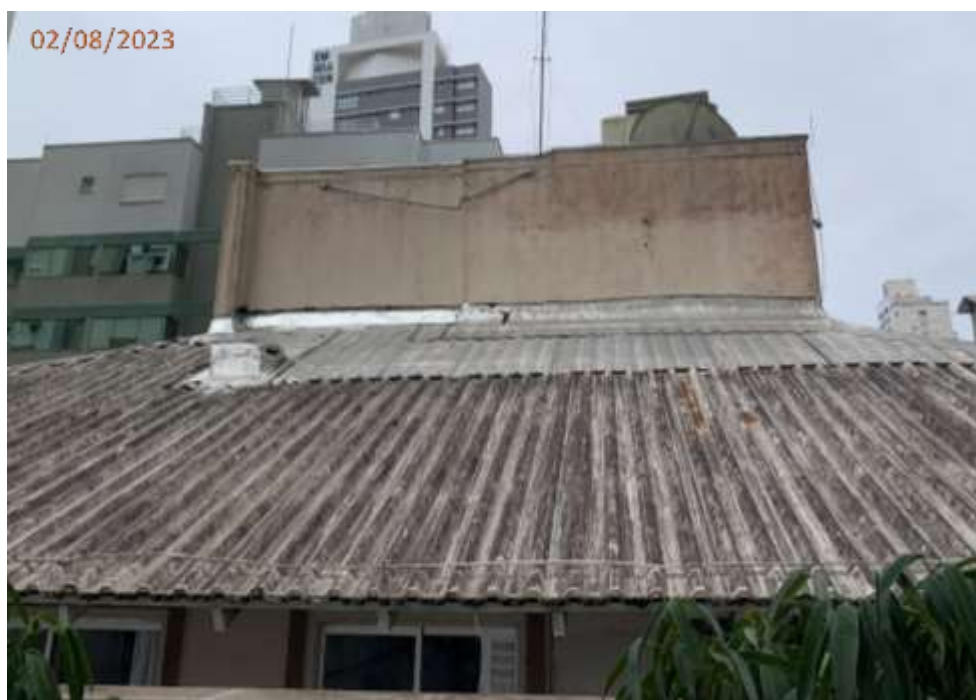
**Foto 56:** Trincas e sinais de desgaste do revestimento na fachada da caixa d'água.

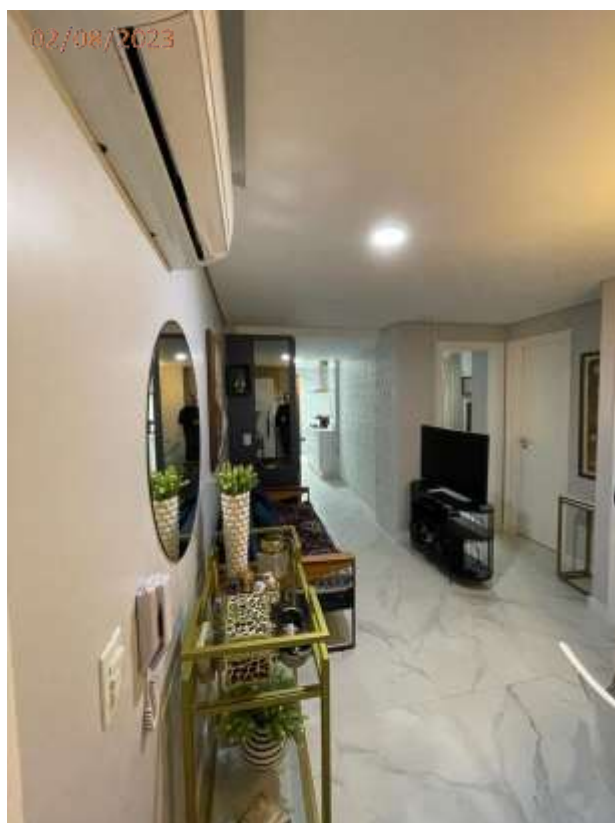
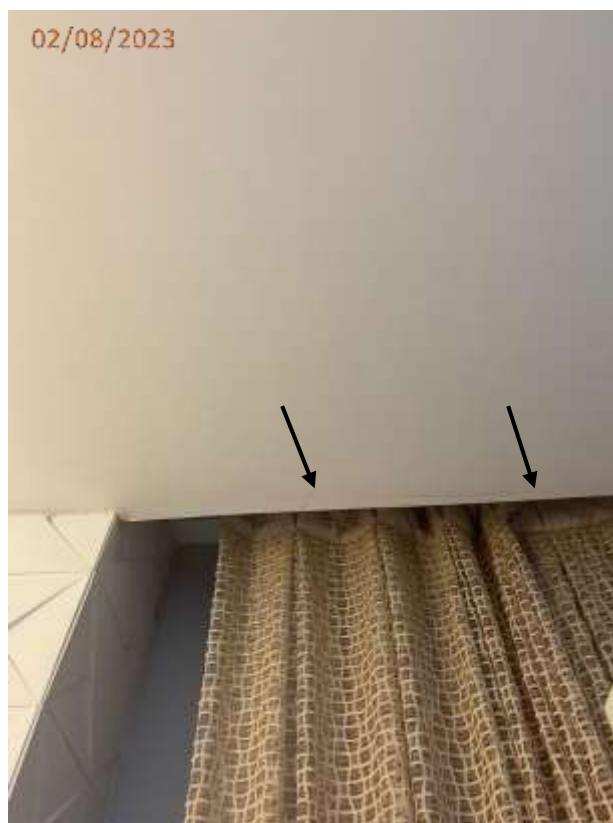
**Fotos 02 e 03:** Fissura no teto da sala junto a entrada do Apto.

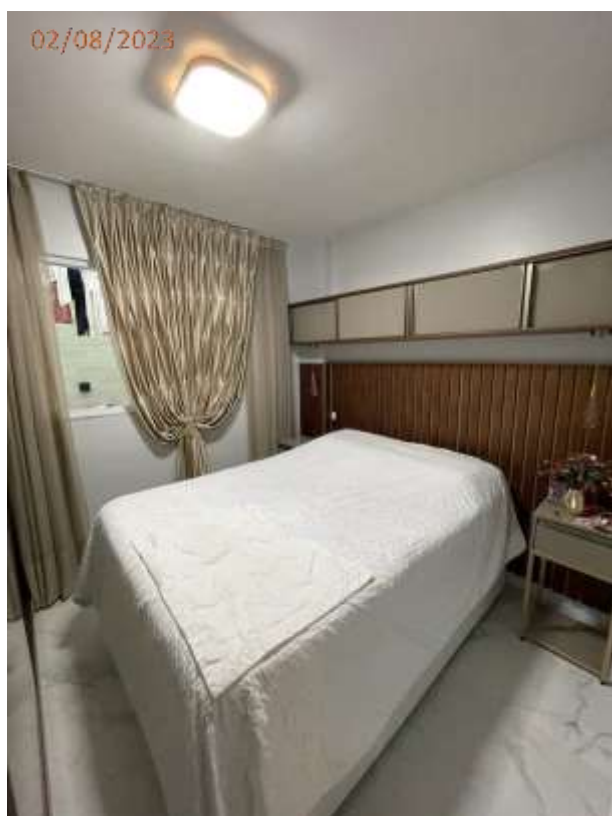
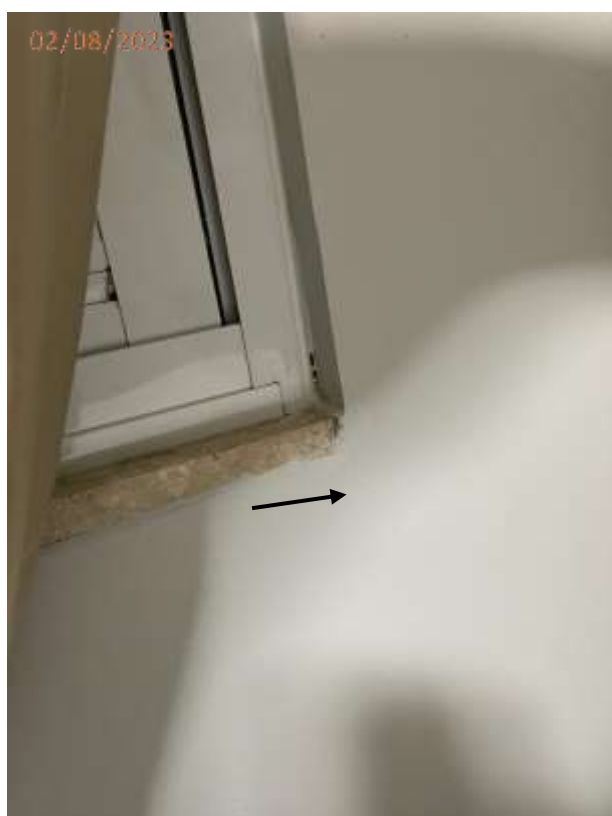
**Fotos 07 e 08:** Fissura na parede junto a janela do dormitório.

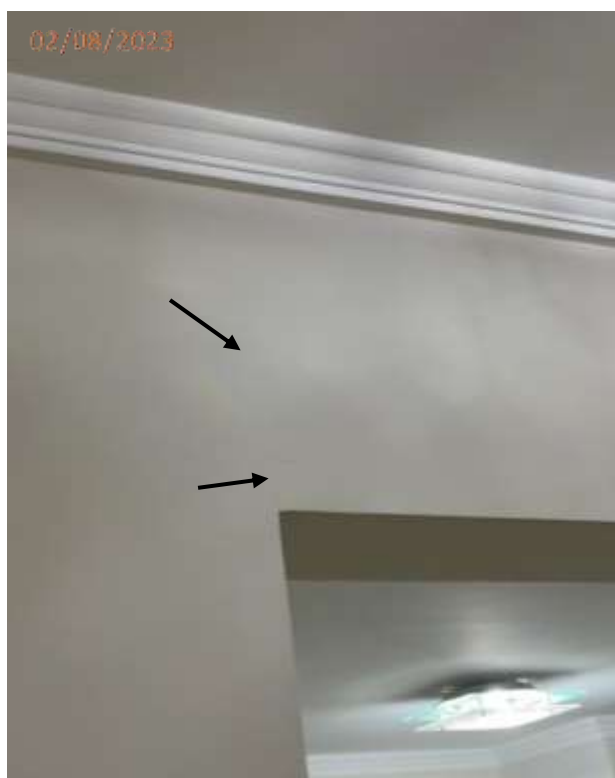
**Foto 03:** Fissura na parede da sala junto ao vão de acesso a cozinha.

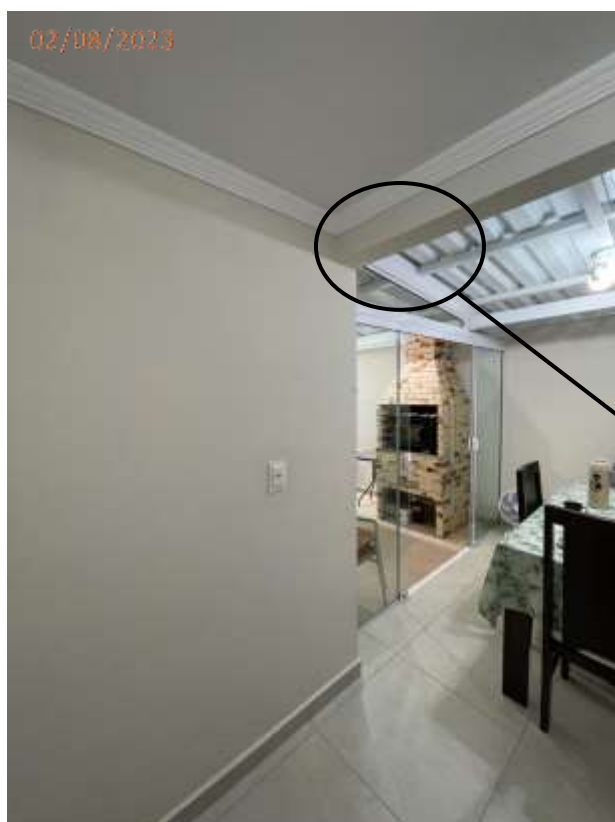
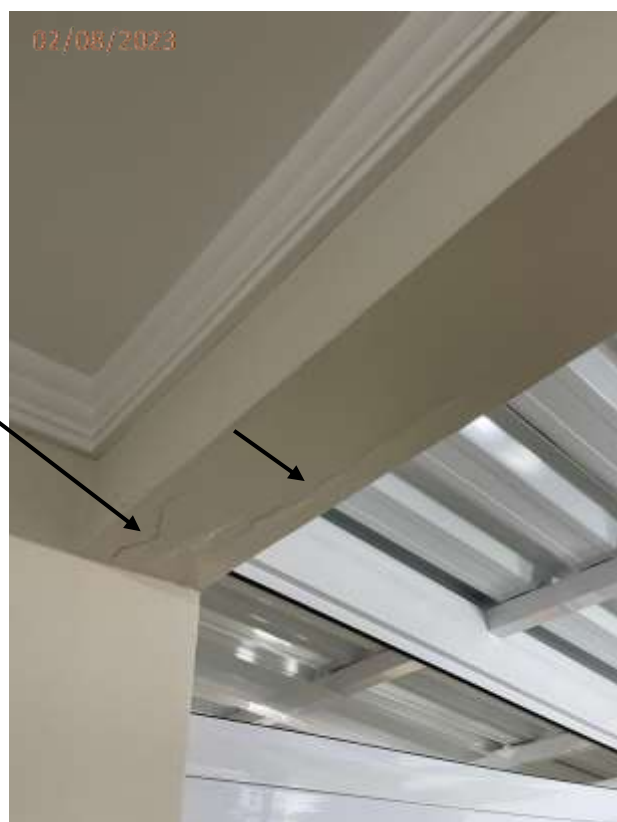
**Fotos 05 e 06:** Fissura na viga junto a cozinha.

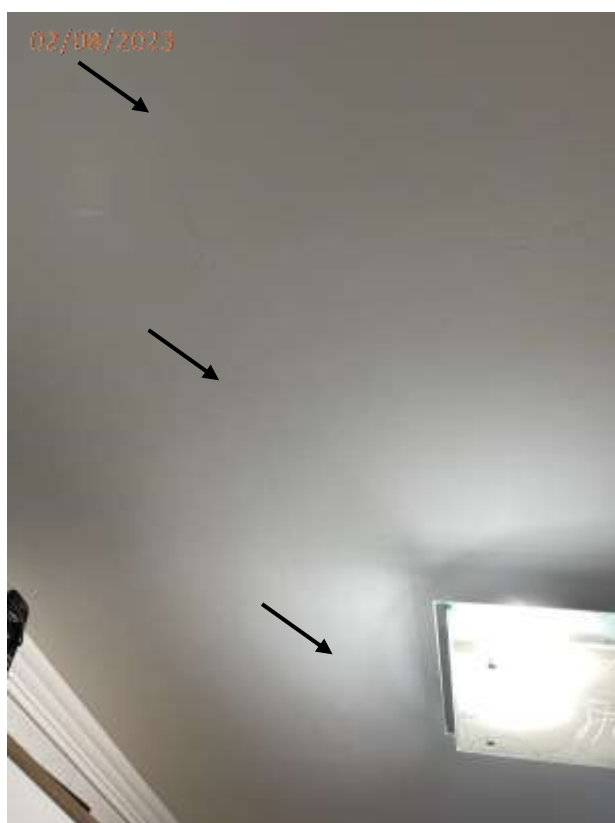
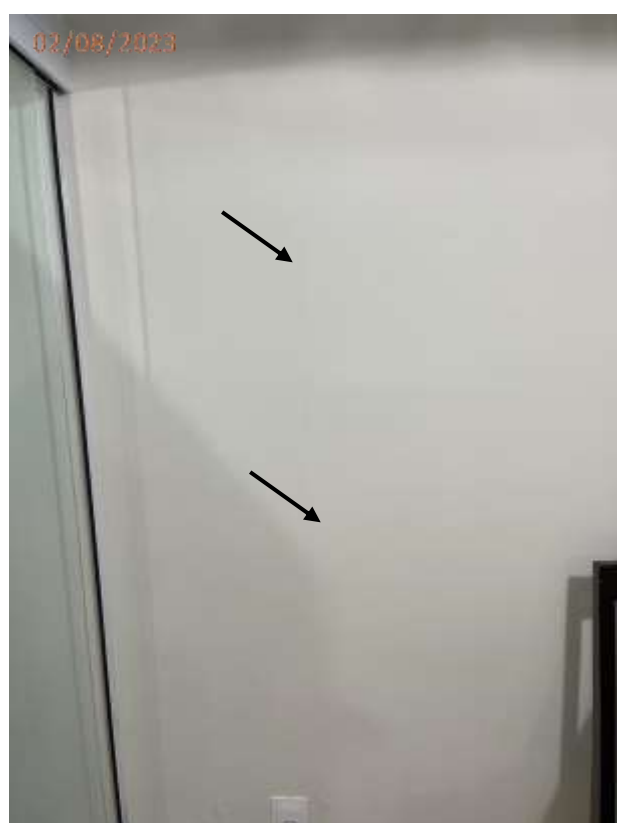
**Fotos 07 e 08:** Fissura no teto e parede da cozinha.

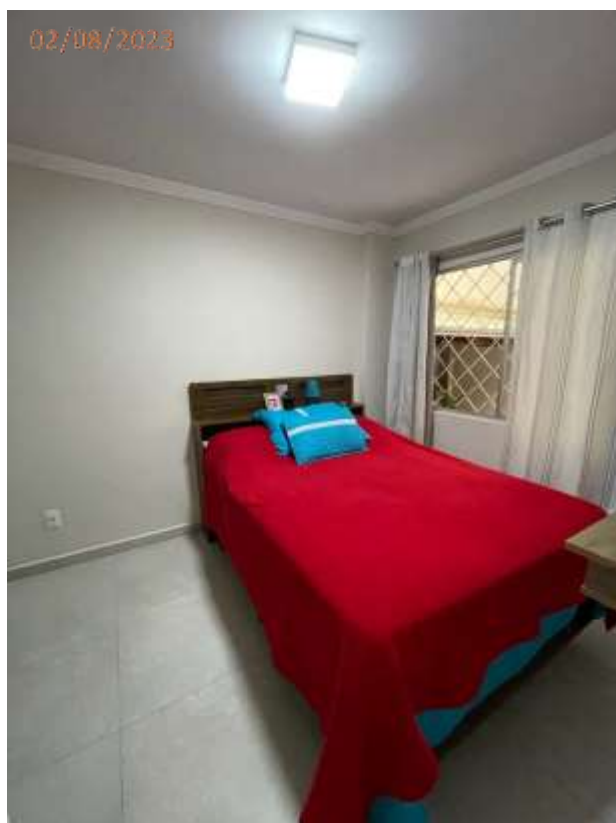
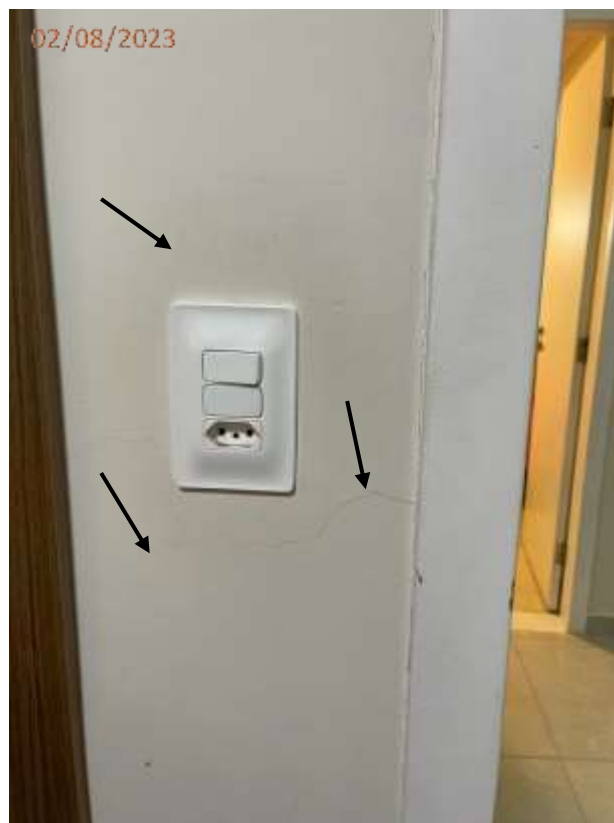
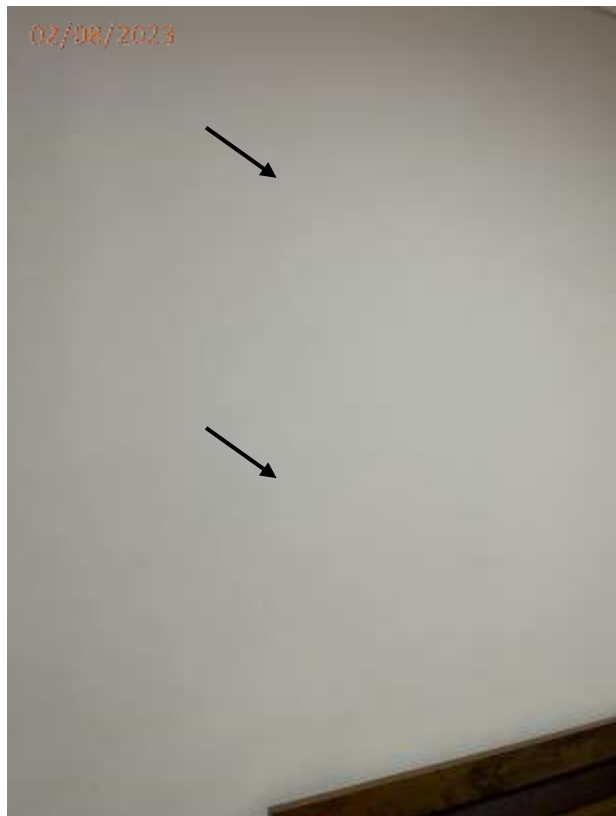
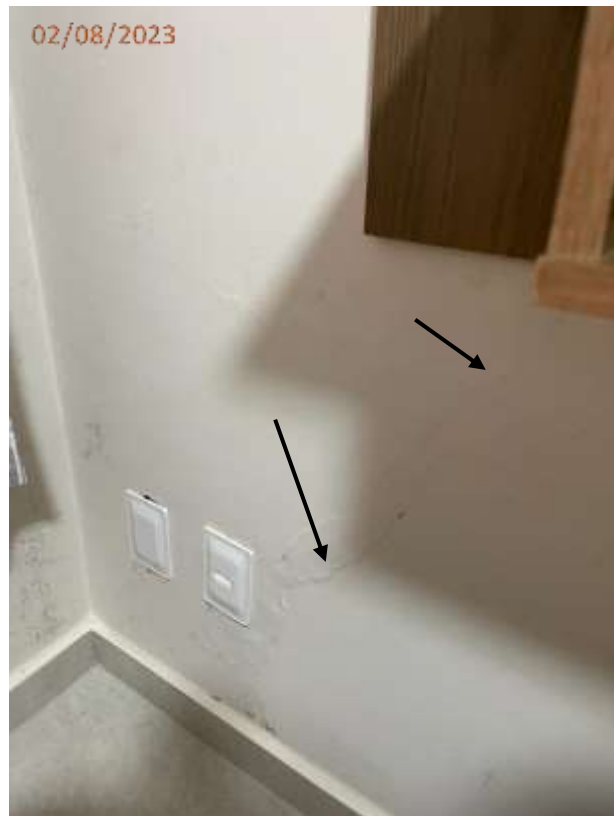
Fotos 15, 16, 17 e 18: Fissura nas paredes do dormitório.

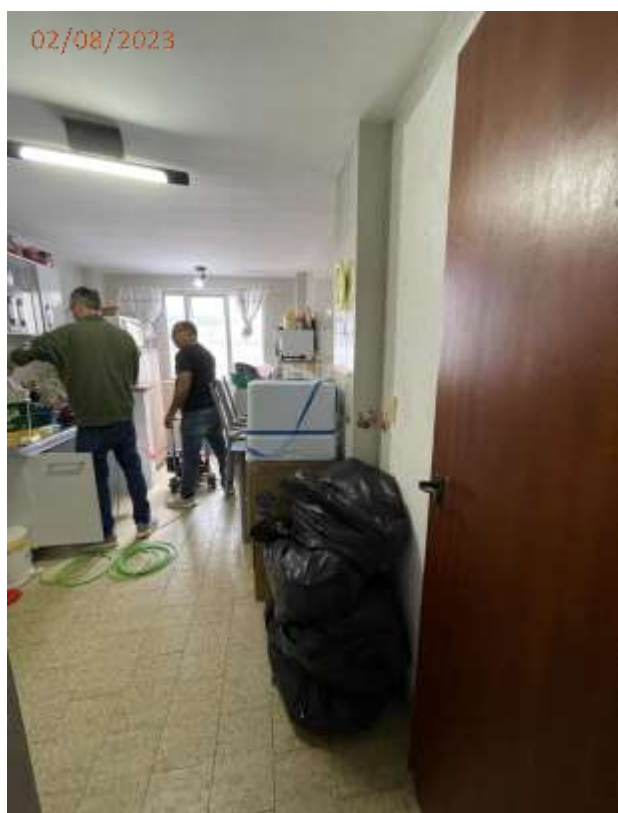
**Fotos 03 e 04:** Fissura no teto da cozinha.

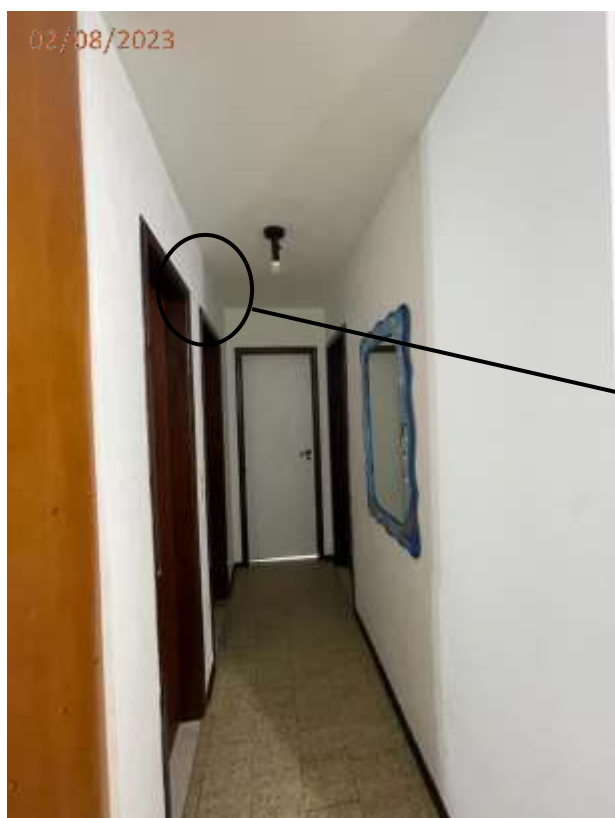
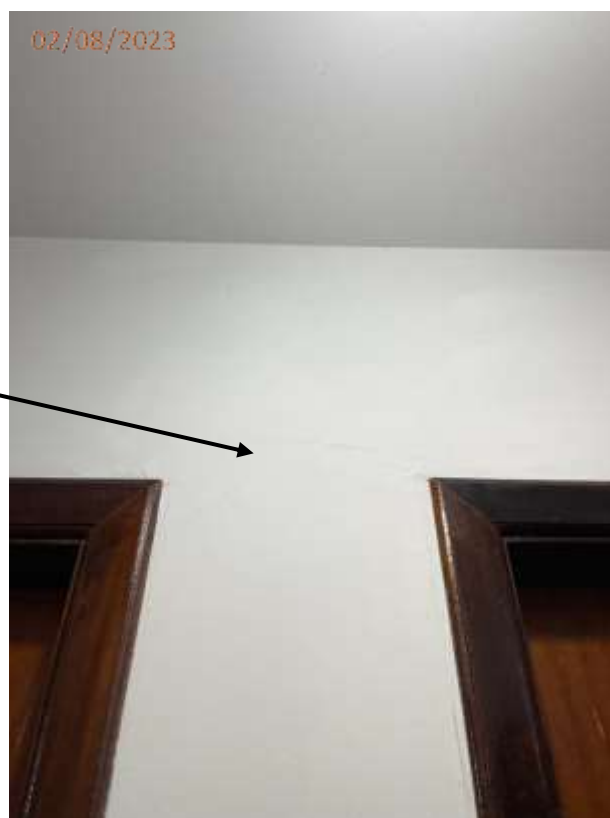
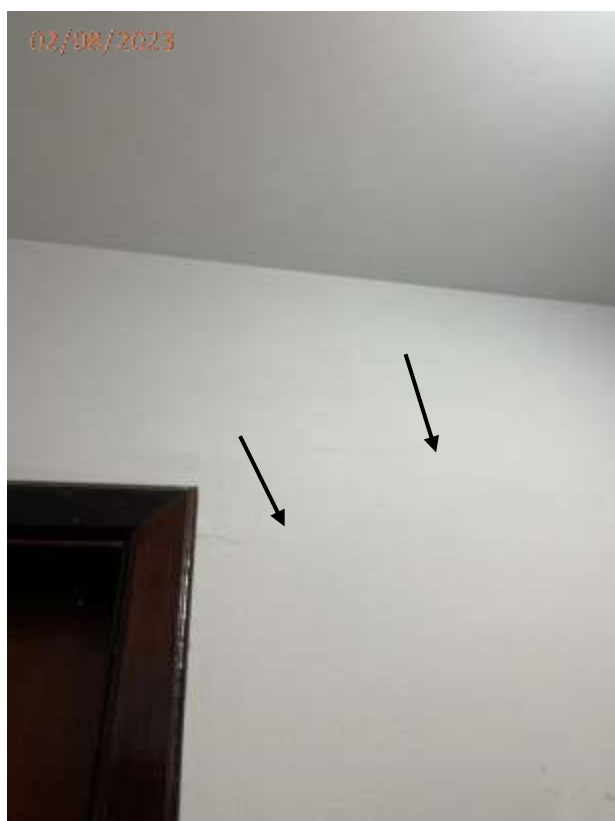
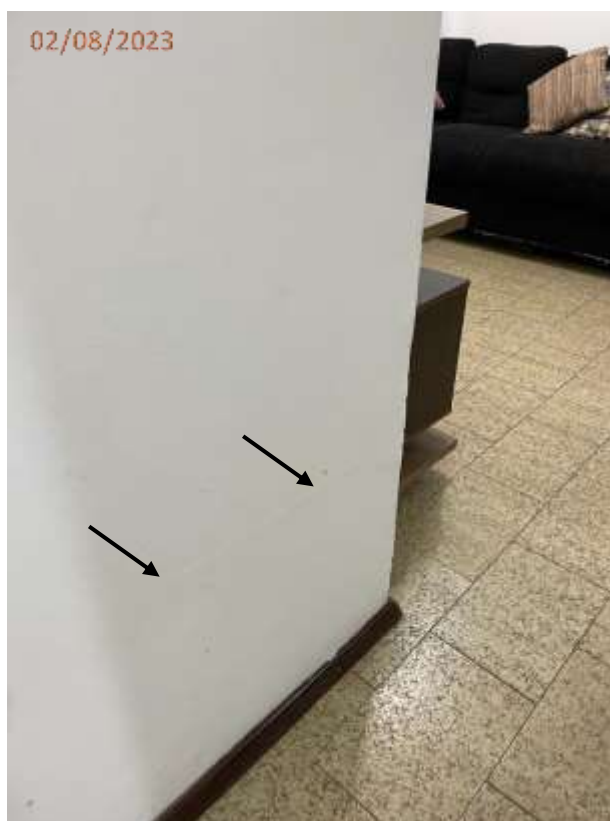
**Fotos 05, 06, 07 e 08:** Fissura nas paredes da circulação íntima.

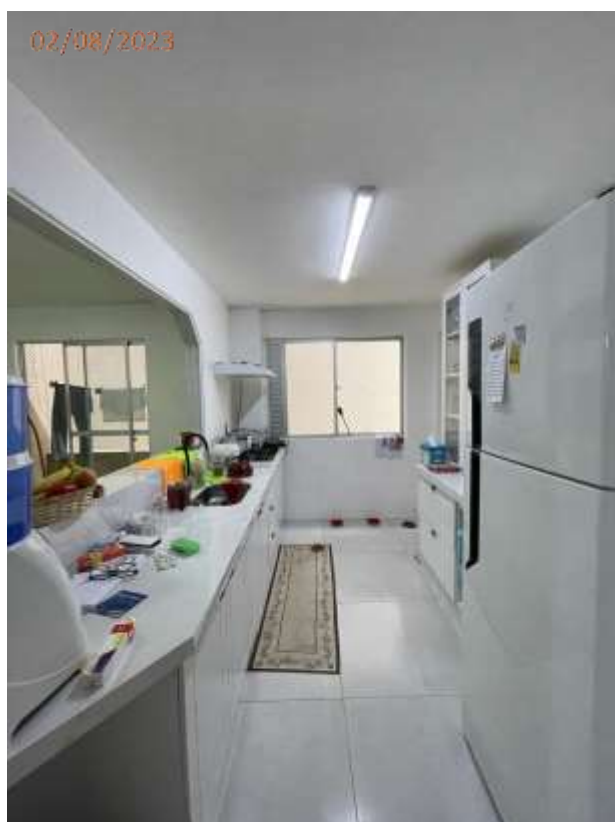
**Fotos 03 e 04:** Fissura no teto da cozinha.

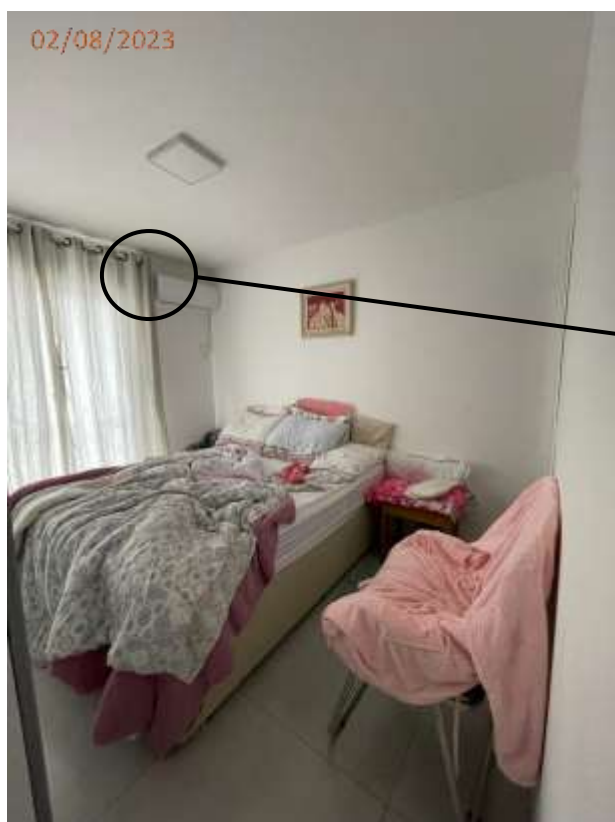
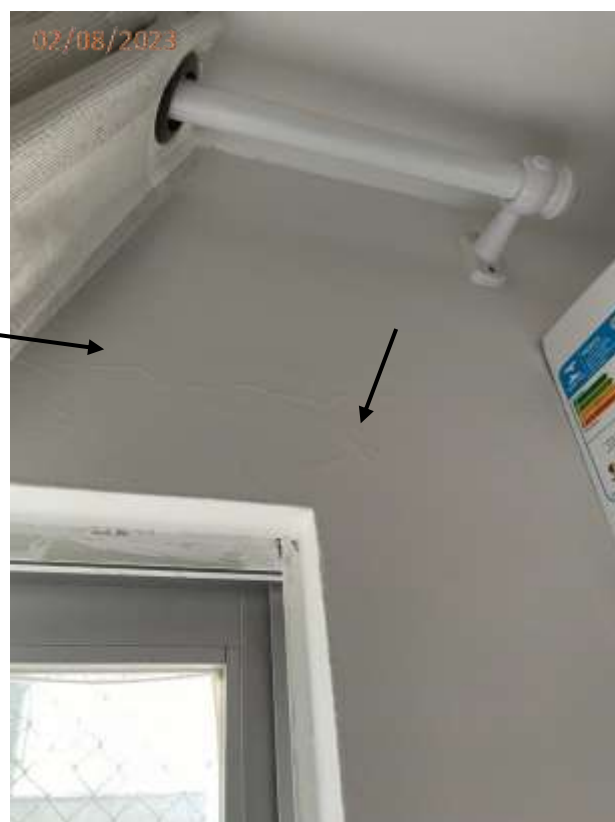
**Fotos 07 e 08:** Fissura na parede junto a janela do dormitório.

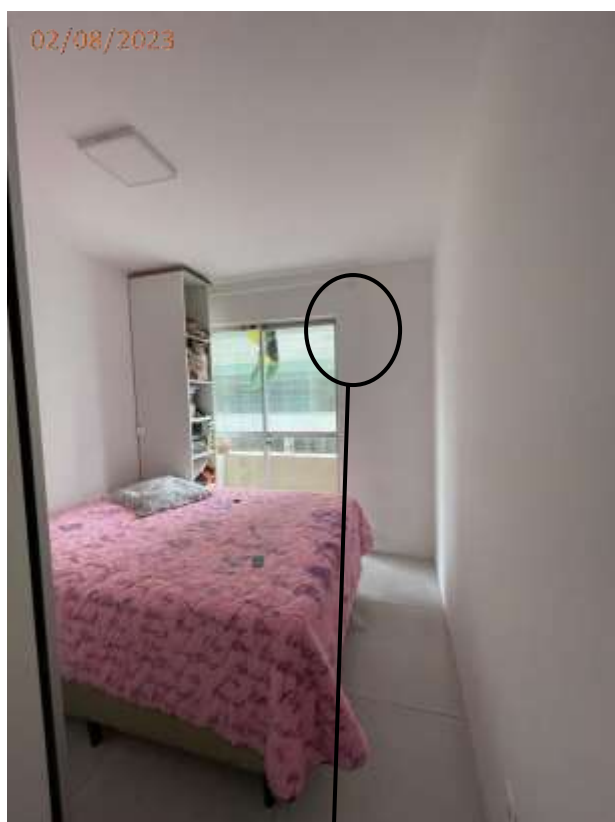
**Fotos 10 e 11:** Fissura na parede junto a janela do dormitório.

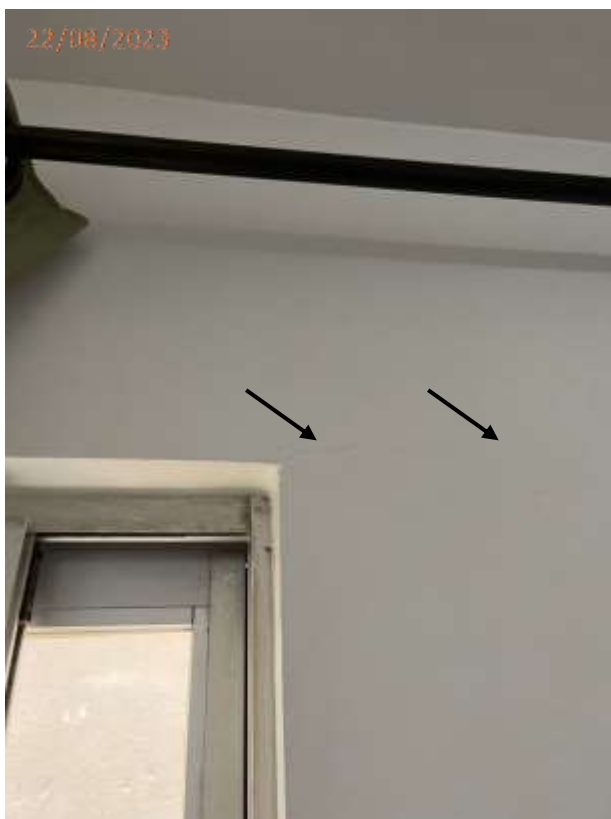
**Fotos 03 e 04:** Trinca na parede junto a porta de entrada e junto a porta da sacada.

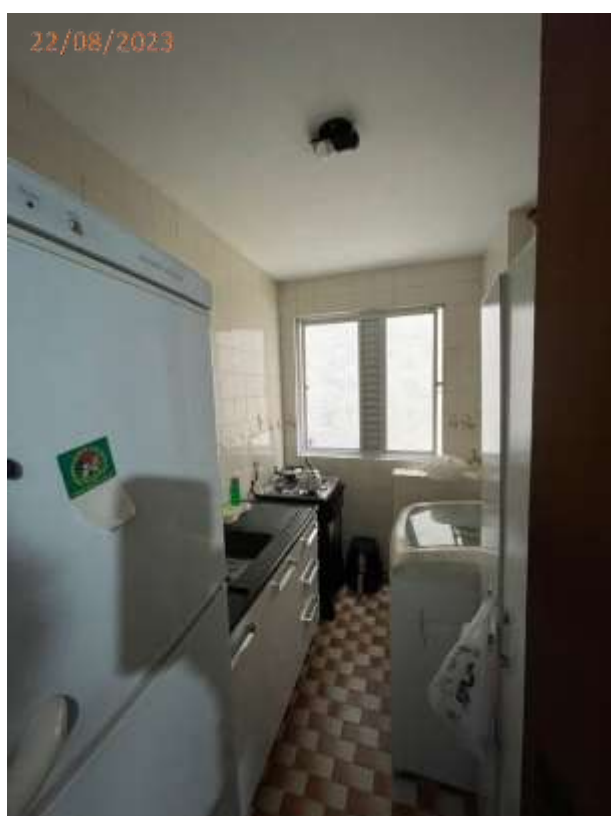
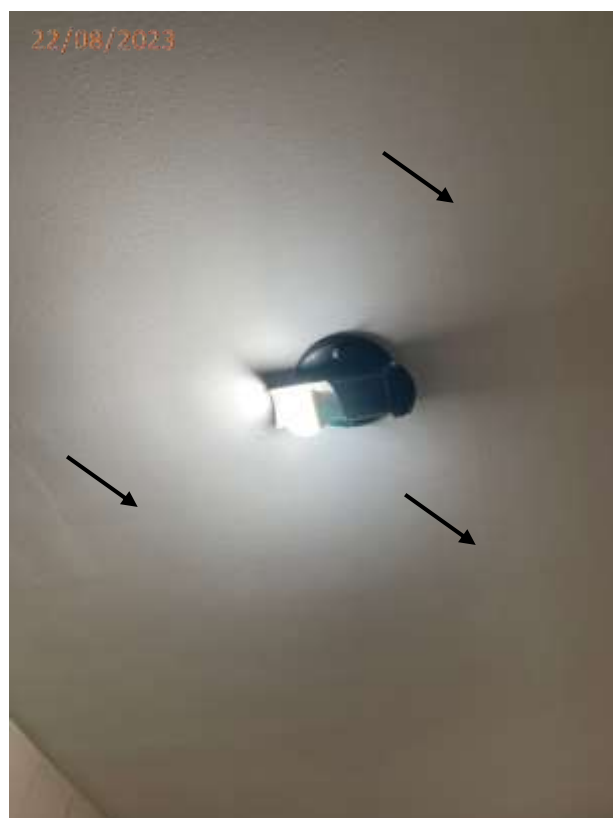
**Fotos 06 e 07:** Fissura no teto da cozinha.

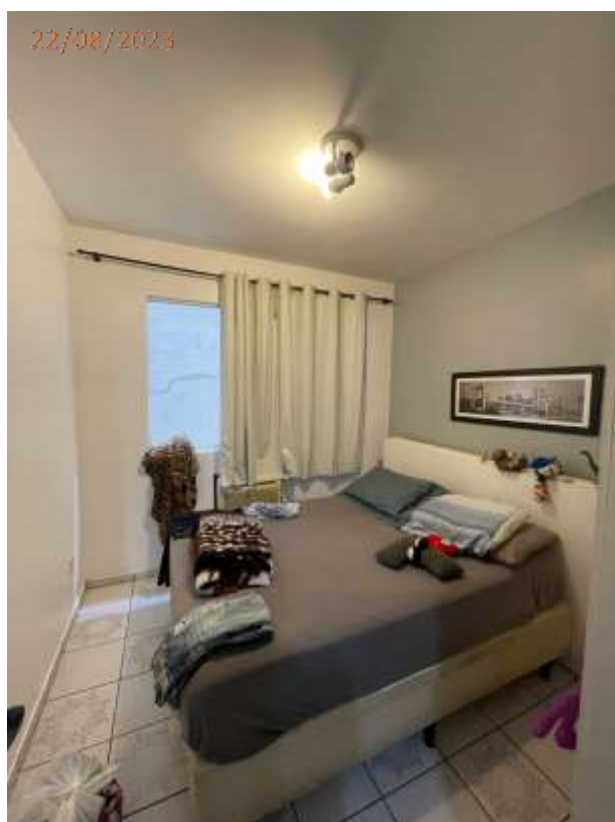
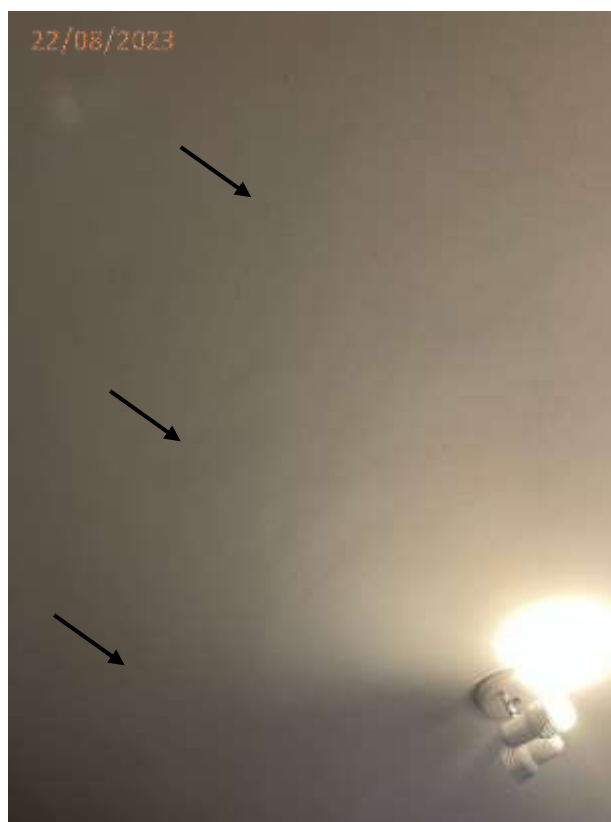
**Fotos 08 e 09:** Fissura no teto do dormitório.

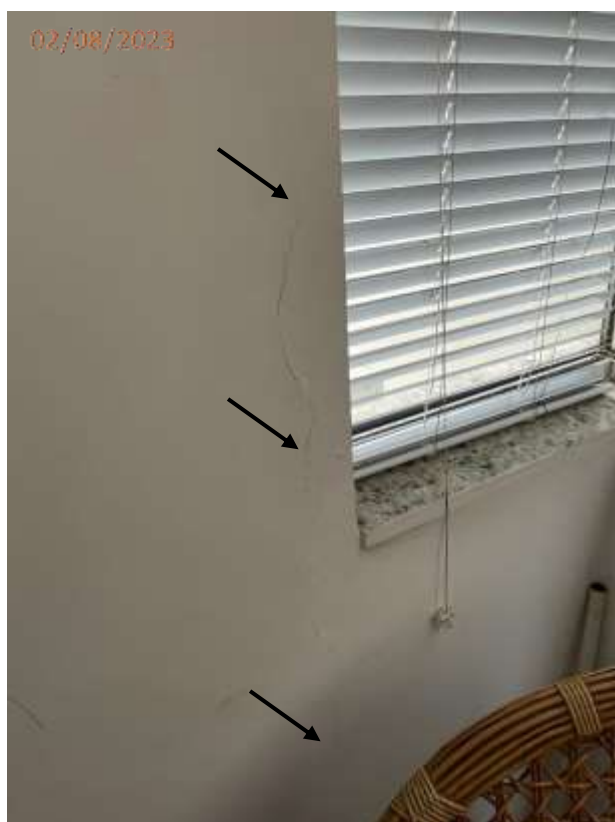
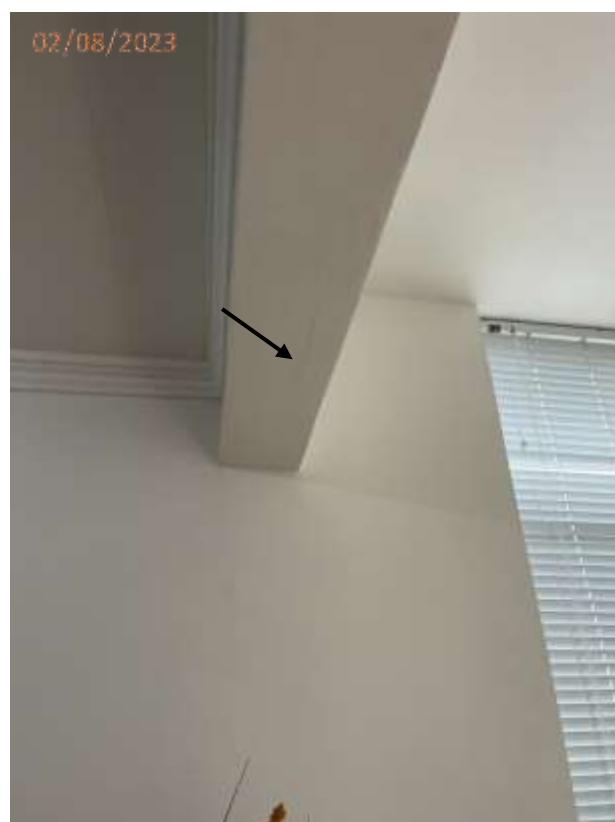
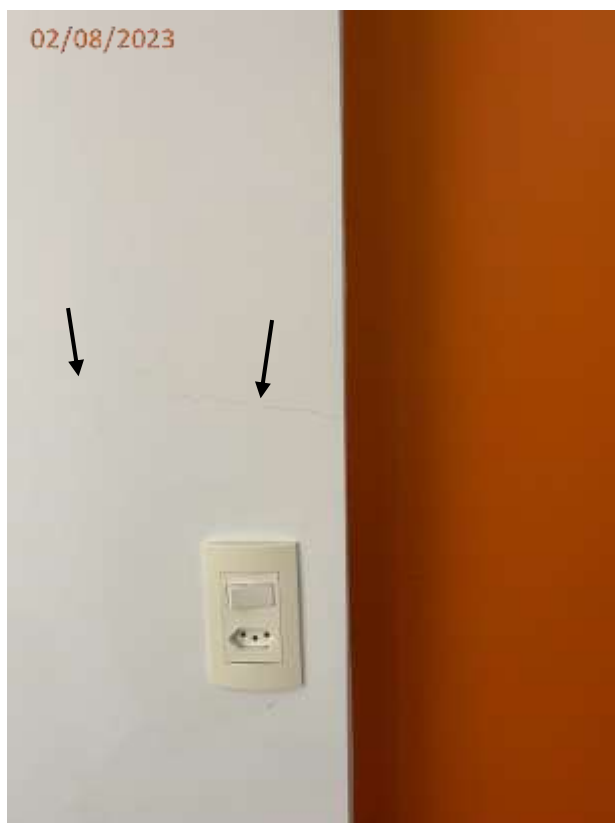
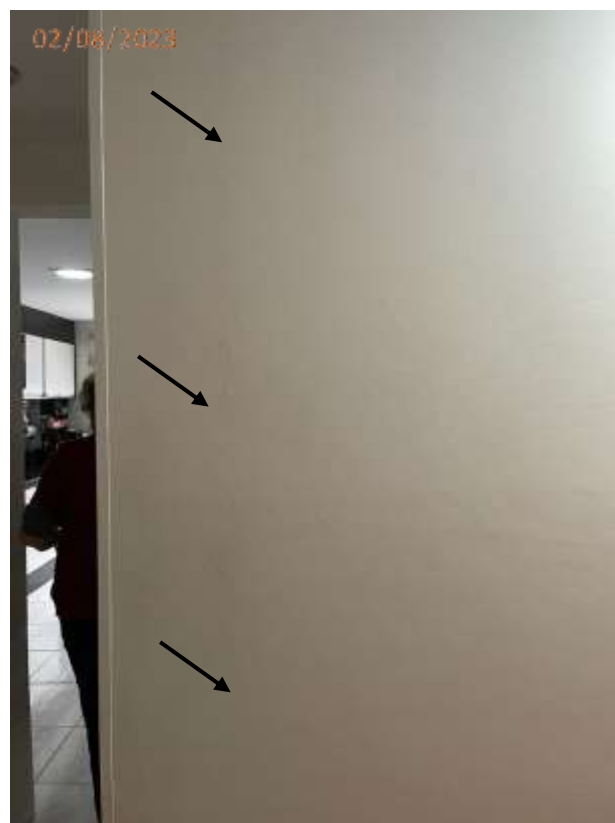
**Fotos 03, 04, 05 e 06:** Fissura na parede da sala junto a janela, trinca na viga, fissura junto ao interruptor e na parede junto a cozinha.

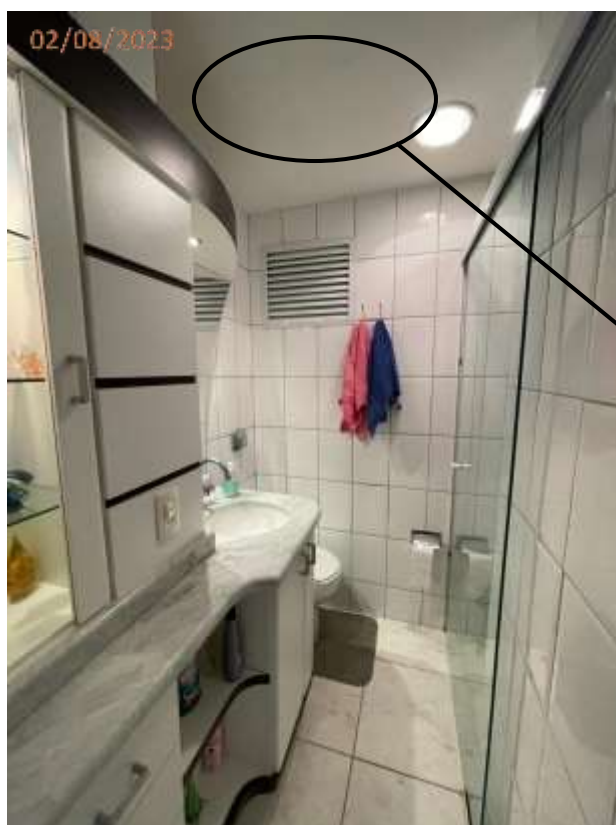
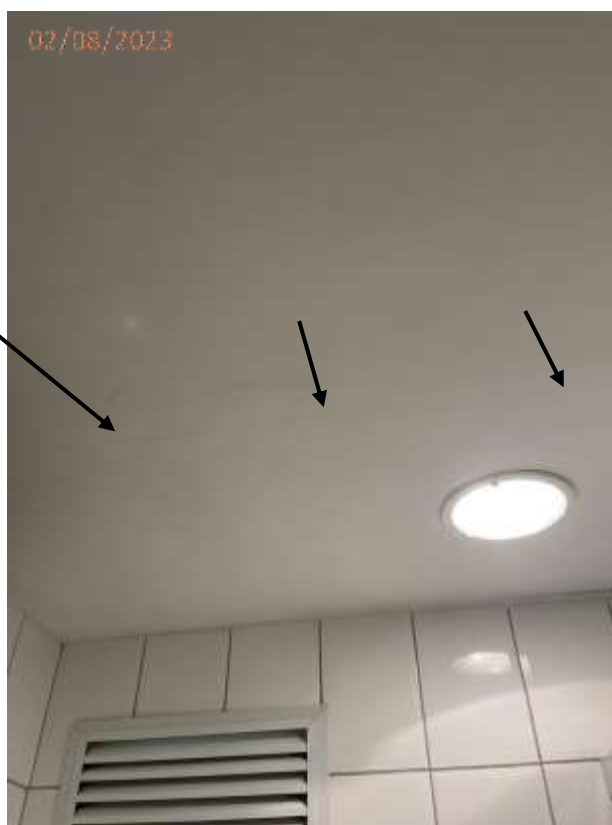
**Fotos 10 e 11:** Trinca no teto do banheiro social.

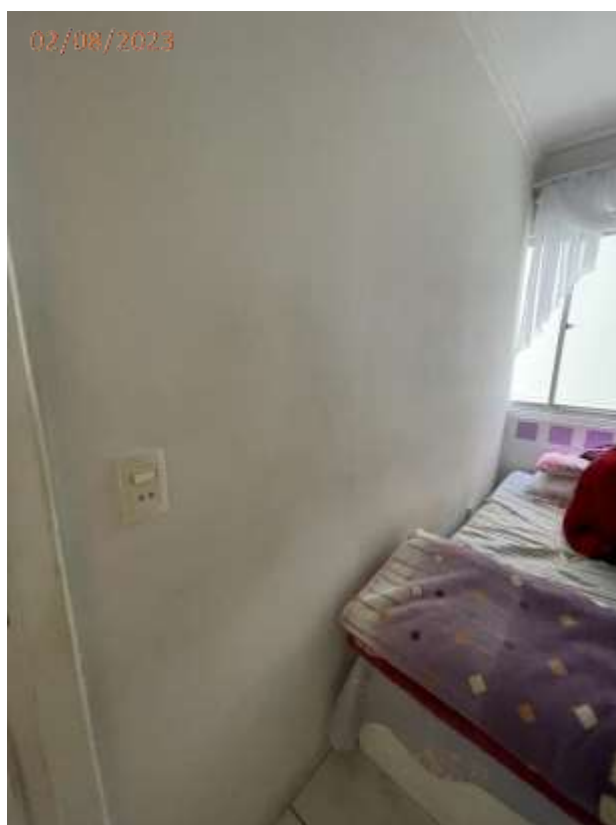
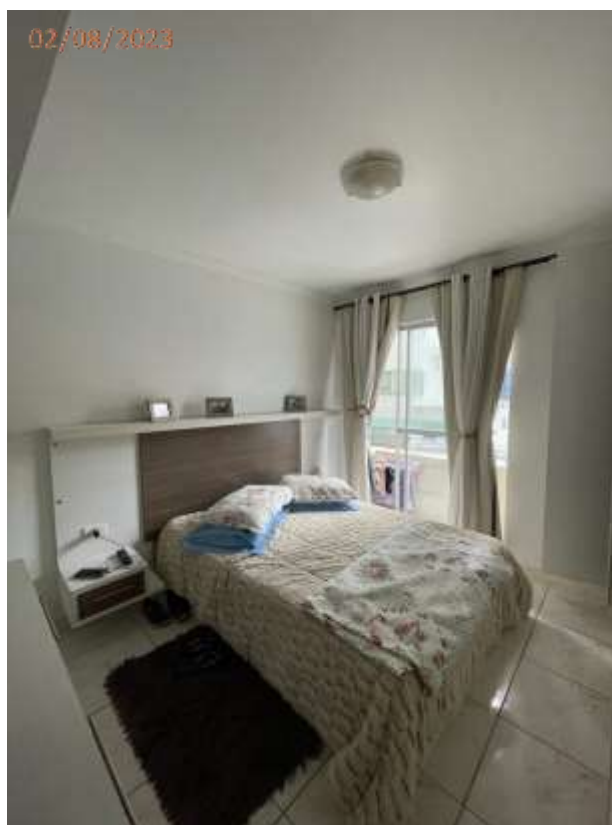
**Fotos 12 e 13:** Vista do dormitório e da suíte.

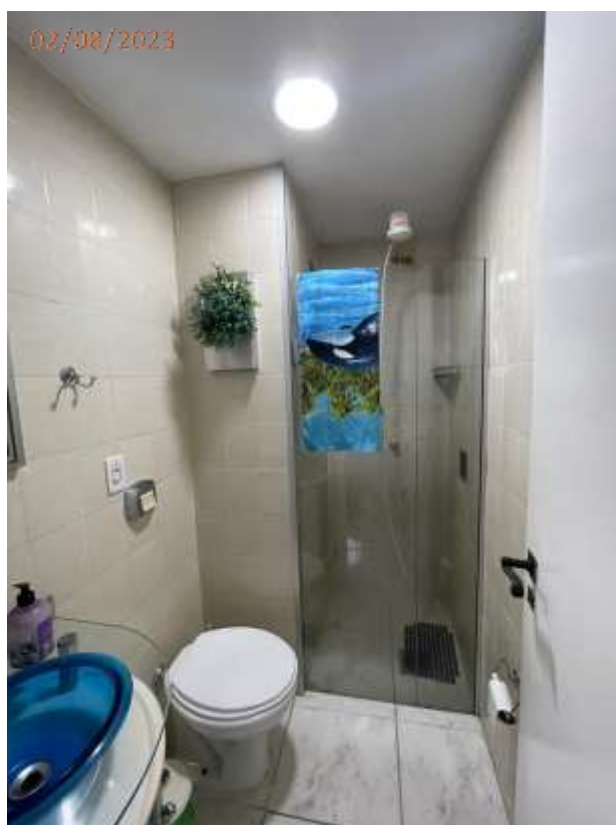
**Foto 14:** Vista do banheiro da suíte.

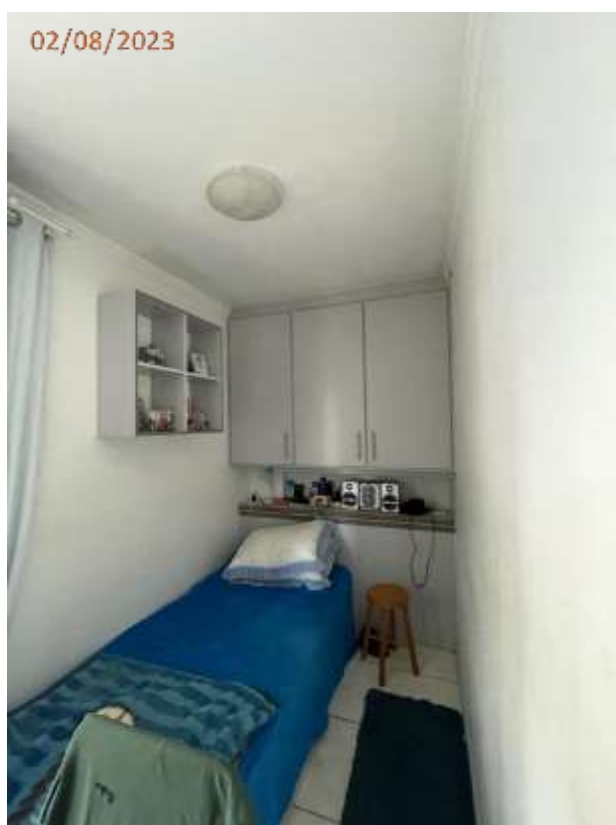
**Foto 15:** Vista do dormitório.
