# **LAUDO TÉCNICO DE VISTORIA CAUTELAR DE VIZINHANÇA**

VISTORIA CAUTELAR EXTRAJUDICIAL  
PROCAVE INVESTIMENTOS E INCORPORAÇÕES LTDA

### **VIVA 360**

**Vlamir Trautwein**, engenheiro civil, CREA/SC 35113-7, contratado pela empresa Procave Investimentos e Incorporações Ltda, para realizar um relatório de vistoria sobre o atual estado das edificações vizinhas à obra do empreendimento Viva 360.

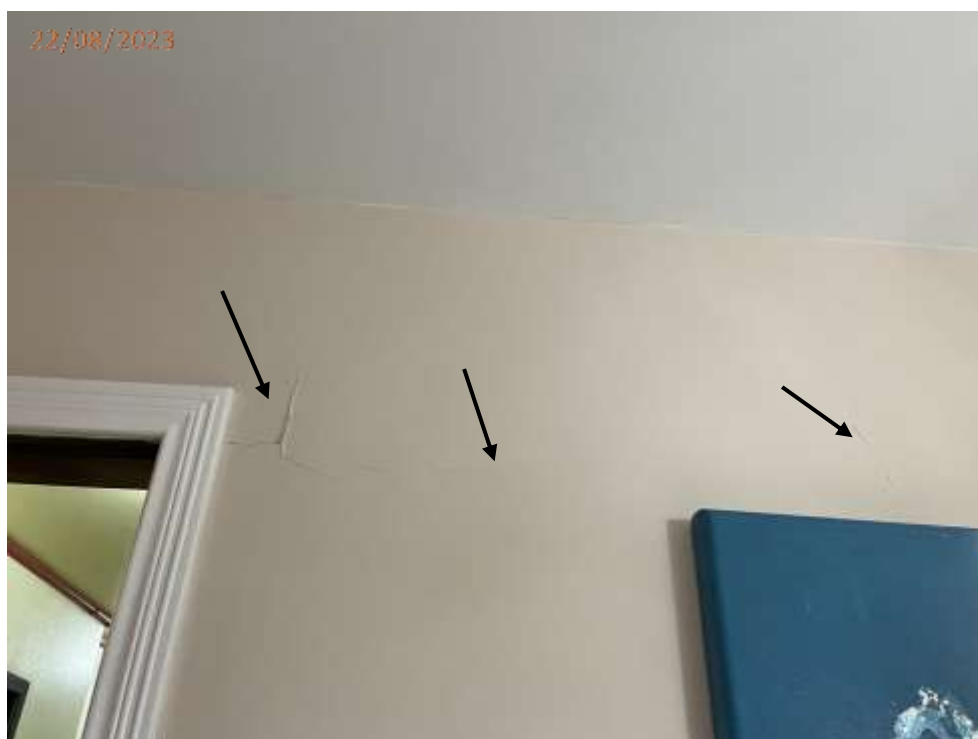
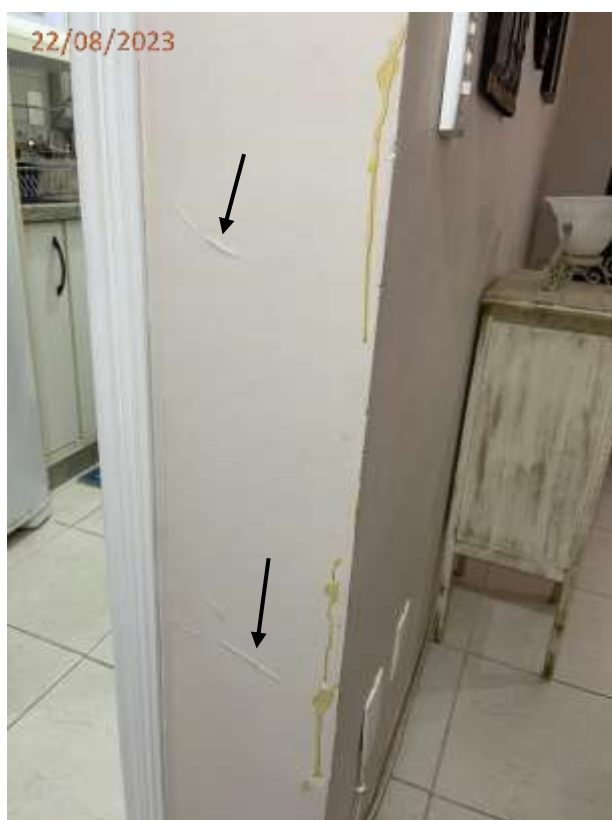
**Fotos 03 e 04:** Trinca na parede junto a porta de entrada e trinca na parede junto porta da cozinha.

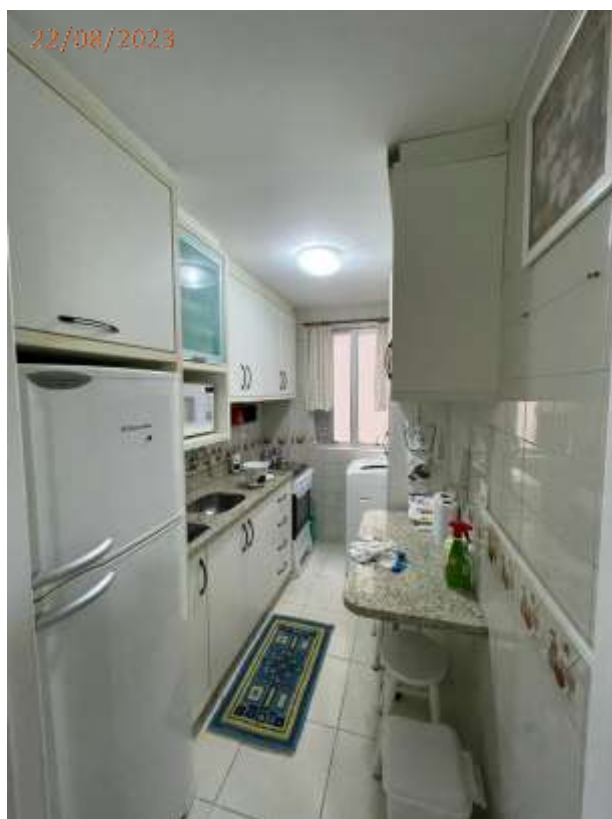
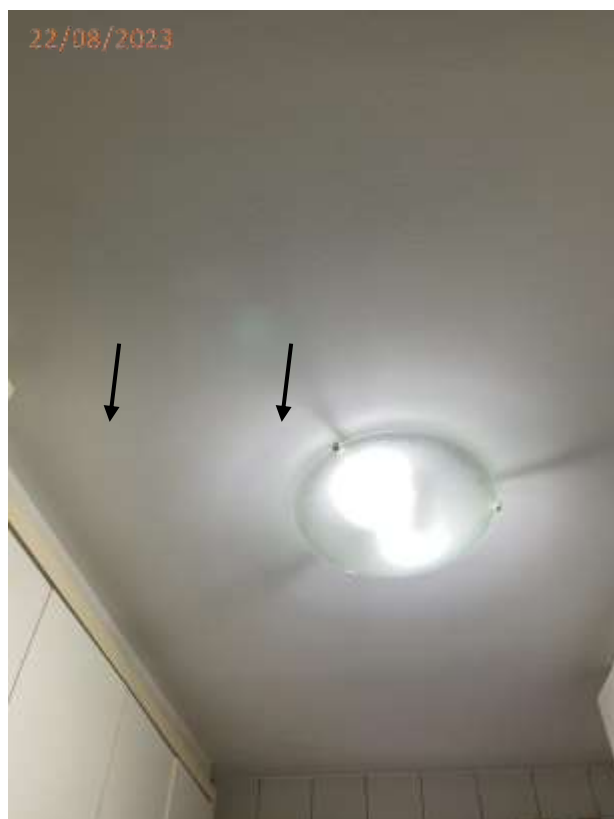
**Fotos 06 e 07:** Fissura no teto da cozinha.

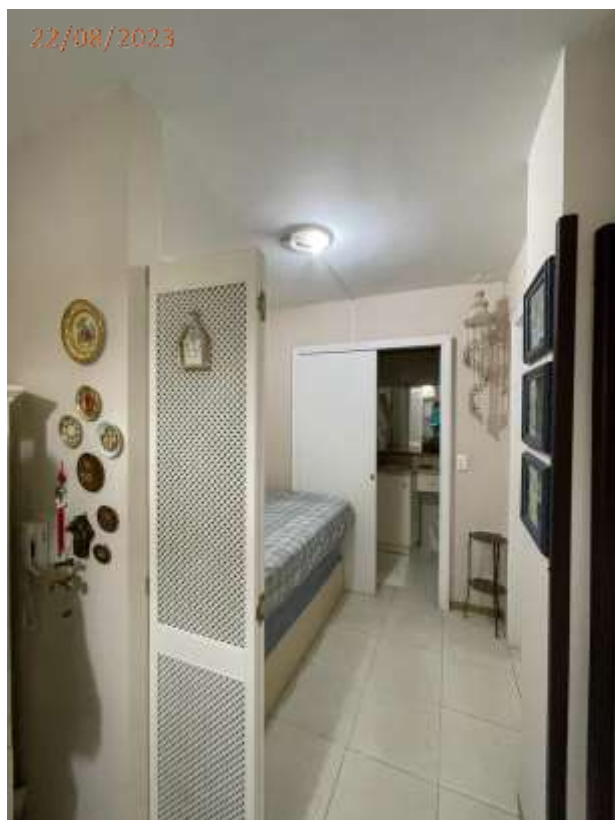
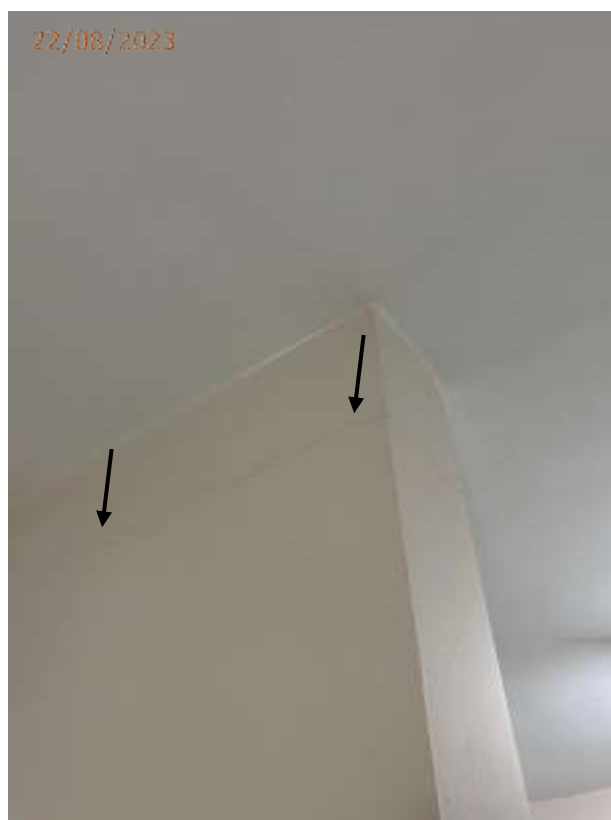
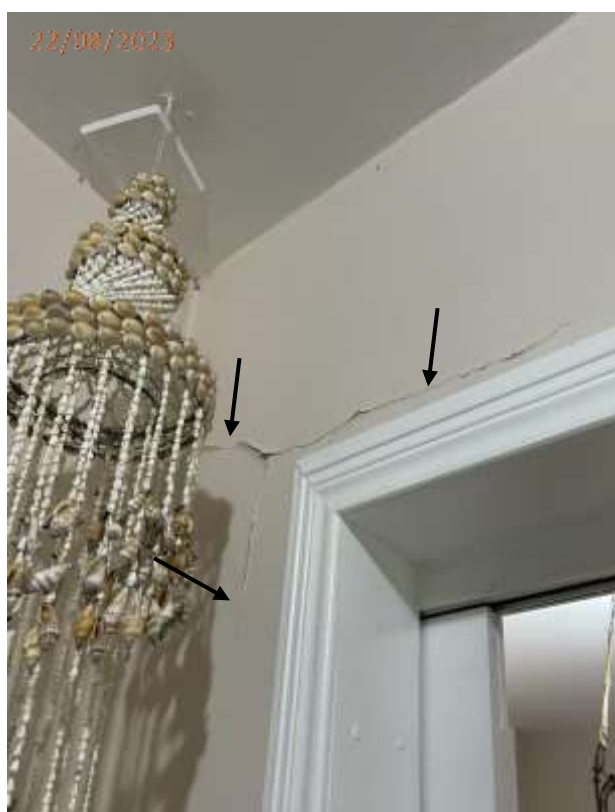
Fotos 08, 09, 10 e 11: Trinca nas paredes da área de acesso ao dormitório.

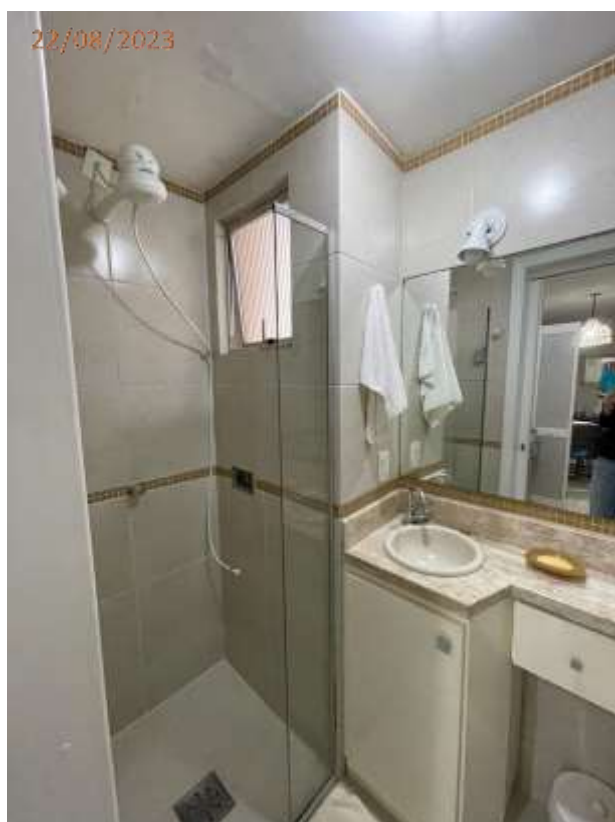
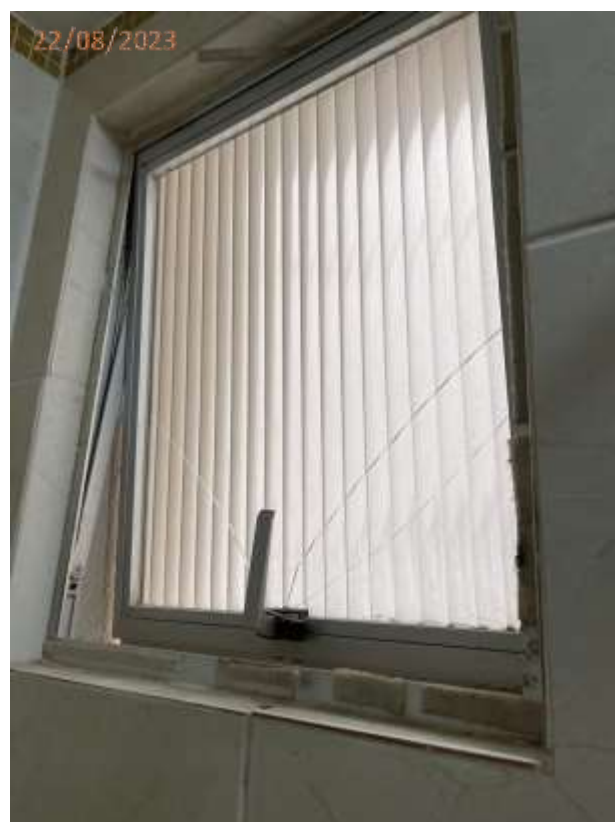
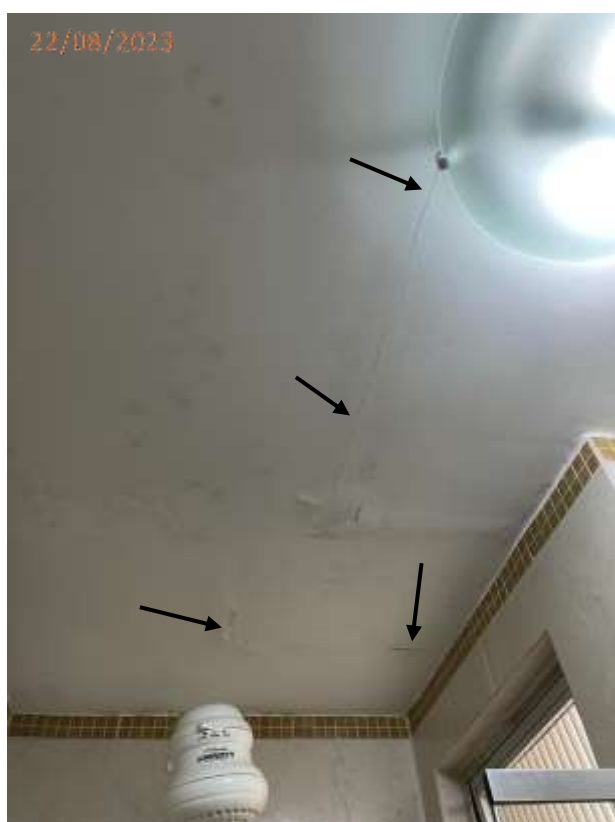
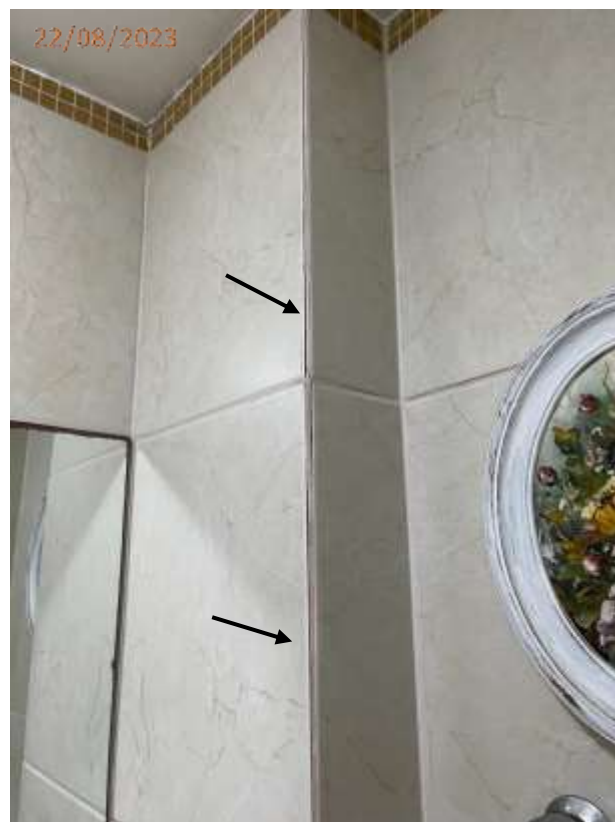
**Fotos 12, 13, 14 e 15:** Vidro da janela quebrado, trincas no teto e descolamento de azulejo no banheiro.

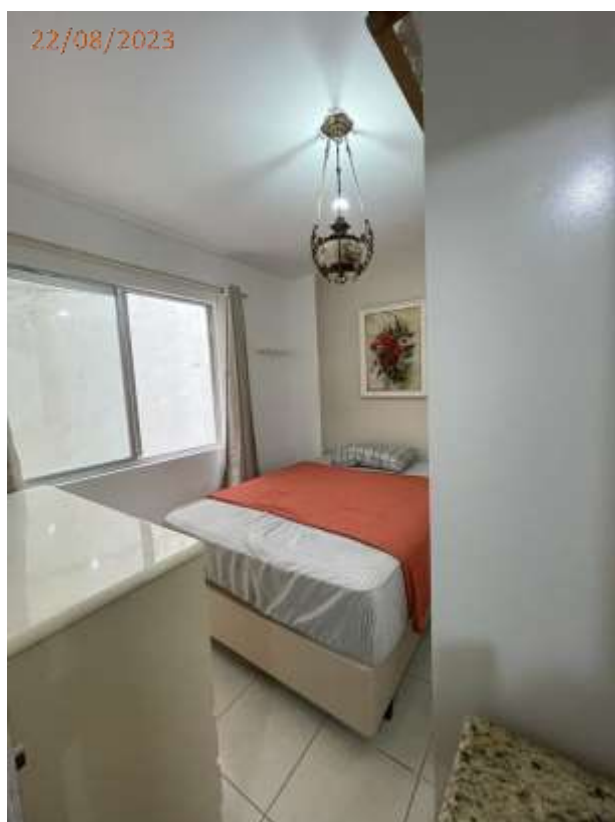
**Fotos 16 e 17:** Trinca na parede junto a janela do dormitório.

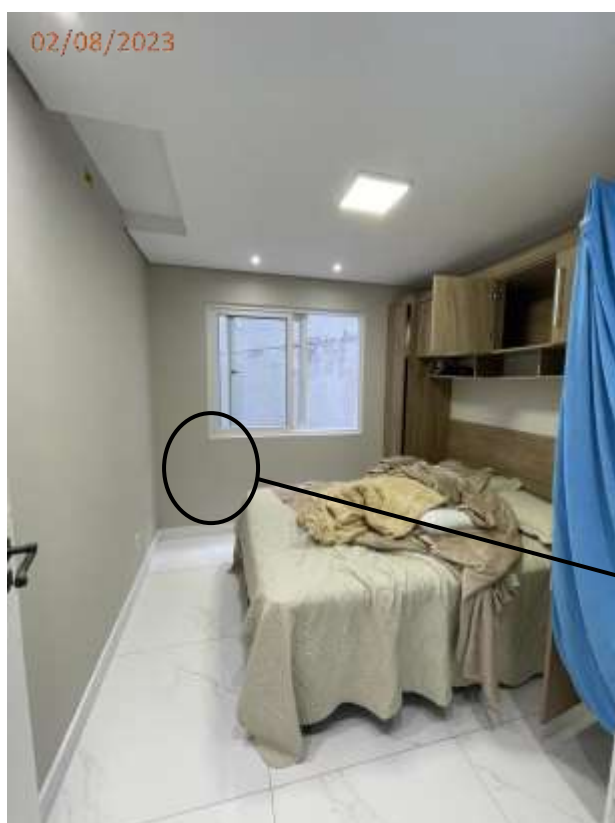
**Fotos 04 e 05:** Fissura na parede do dormitório junto a janela.

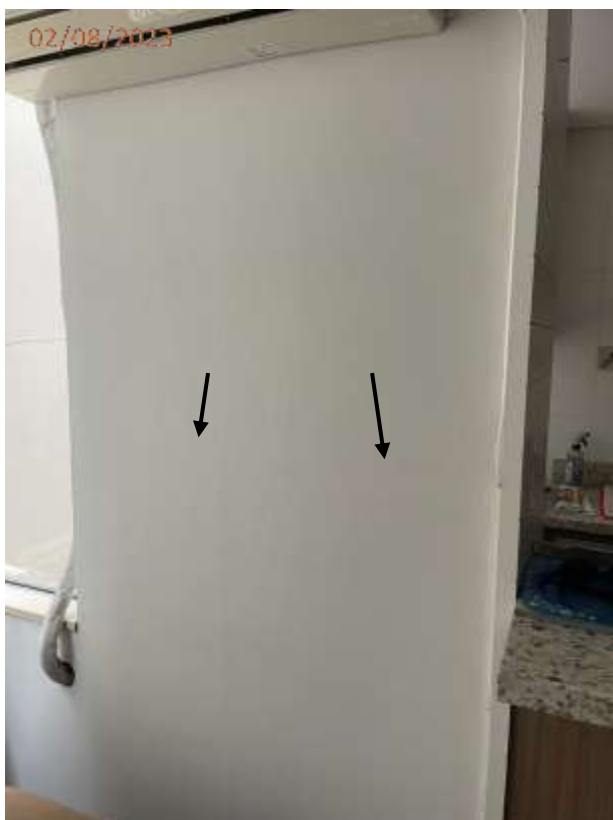
**Foto 03:** Fissura na parede junto ao ar condicionado na sala de estar.

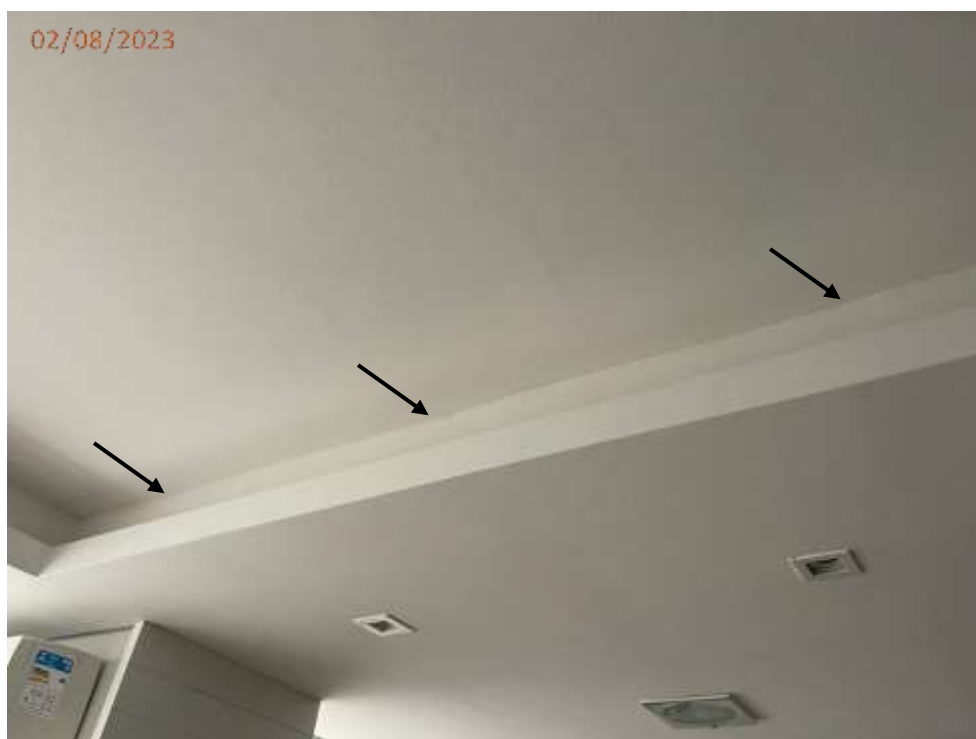
**Foto 05:** Fissura no encontro parede/teto na sala de estar.

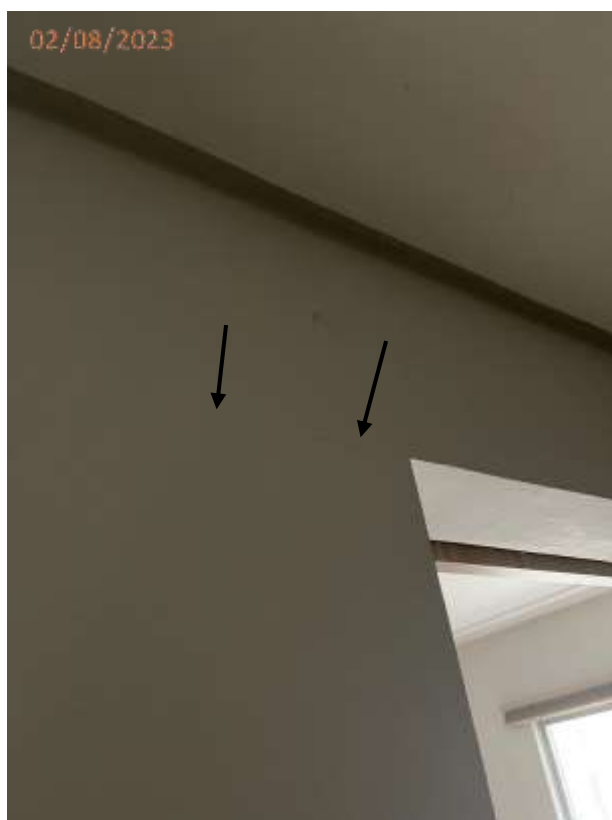
**Foto 07:** Fissura na parede da circulação de acesso aos dormitórios.

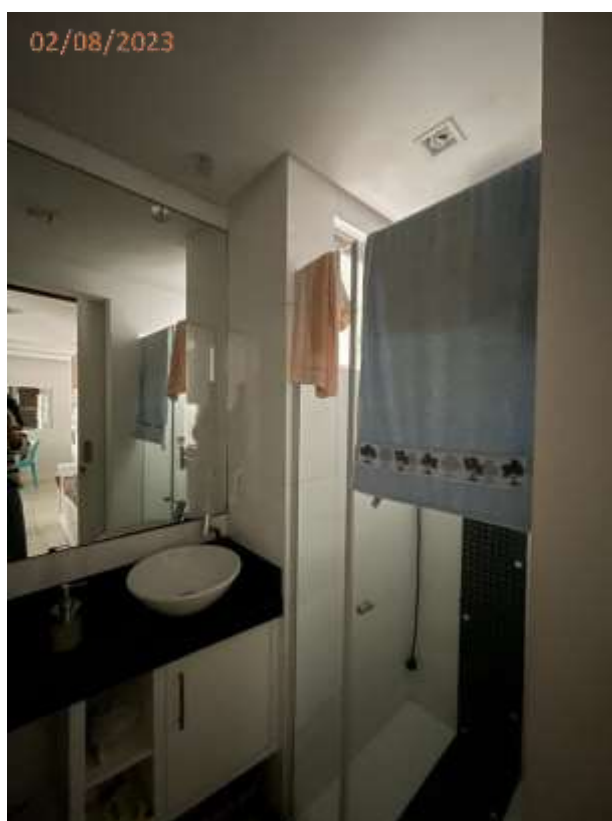
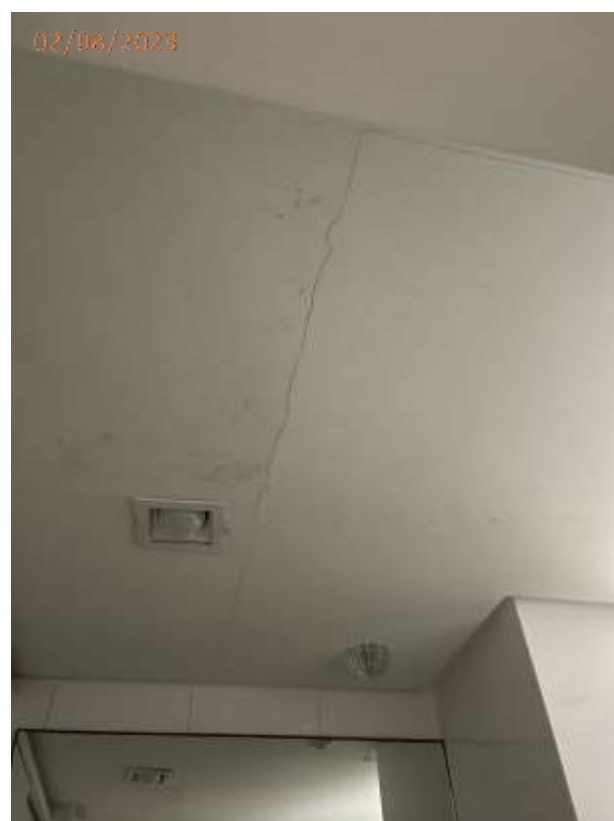
**Foto 08:** Fissura no teto do banheiro.

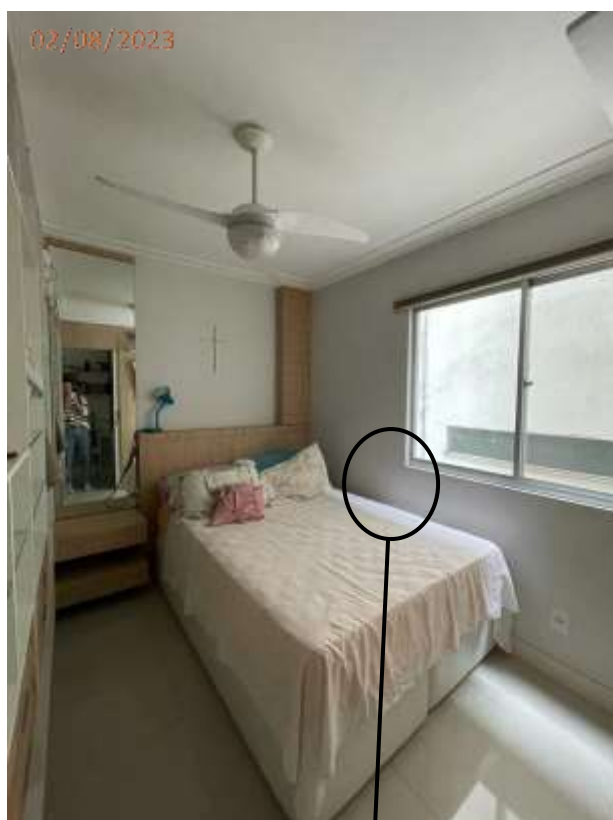
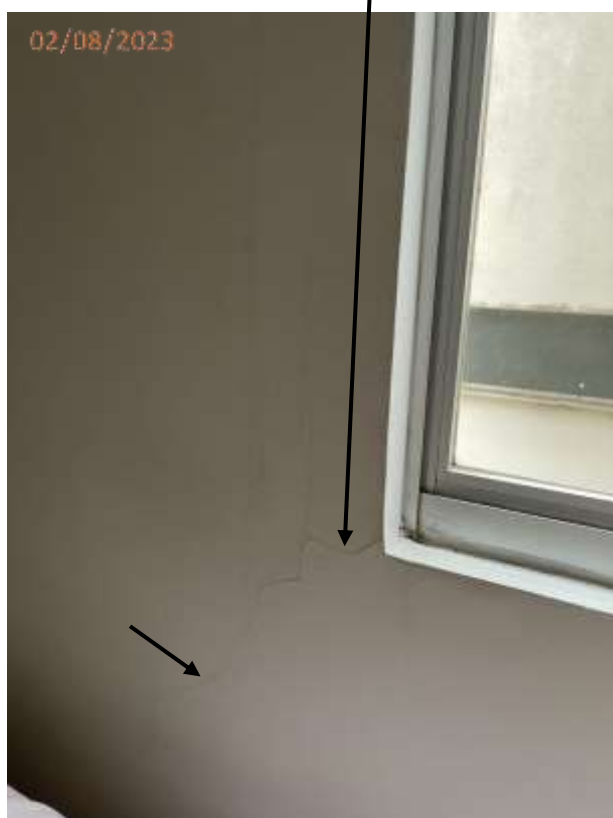
**Fotos 09 e 10:** Fissura na parede do dormitório junto a janela.

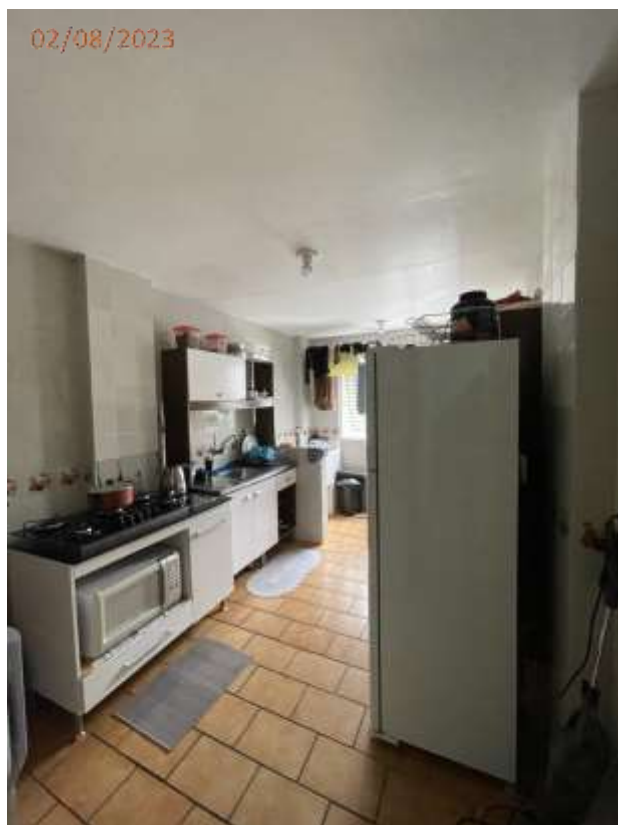
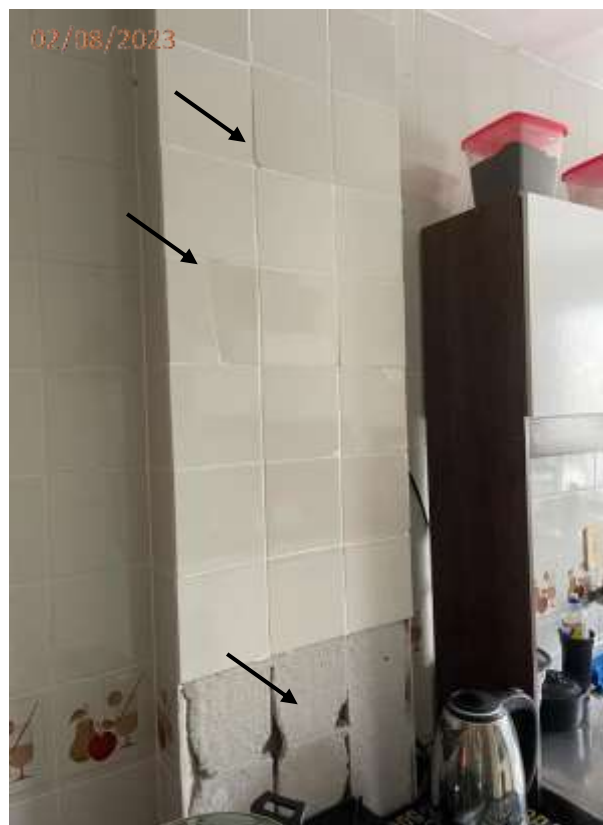
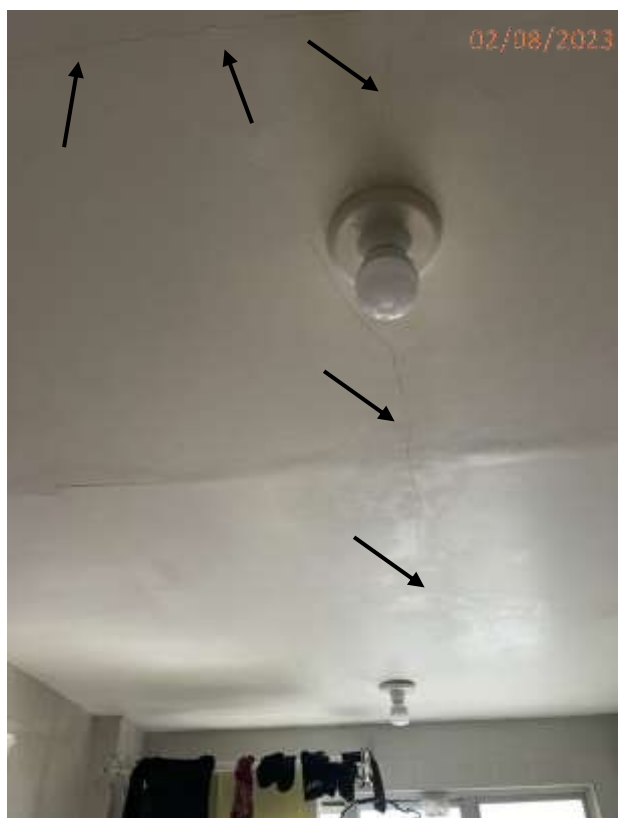
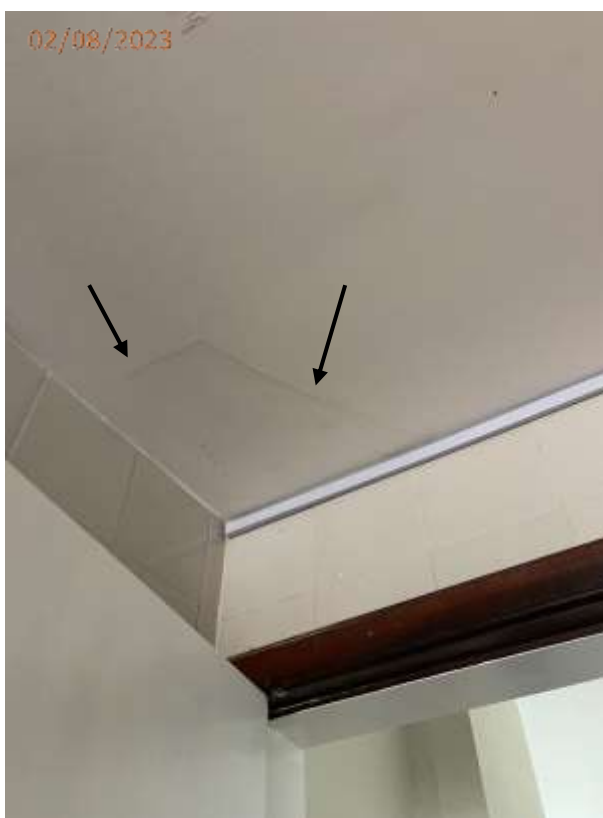
Fotos 03, 04, 05 e 06: Descolamento de azulejo e trincas no teto da cozinha/a.s.

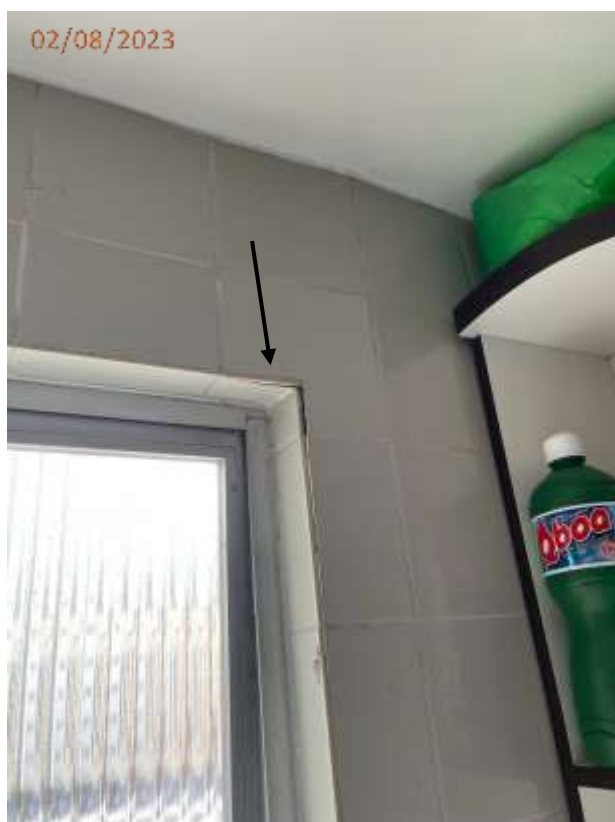
**Foto 07:** Descolamento de azulejo junto a janela da área d serviço.

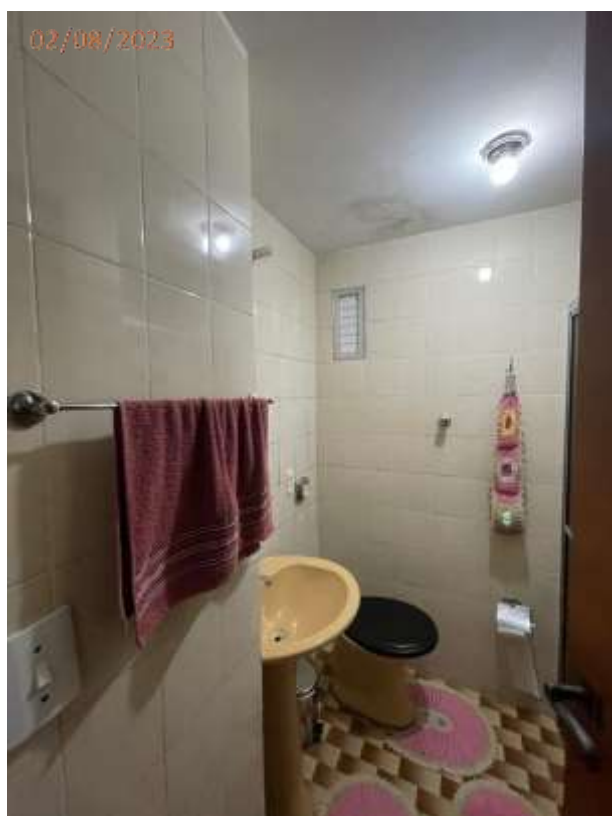
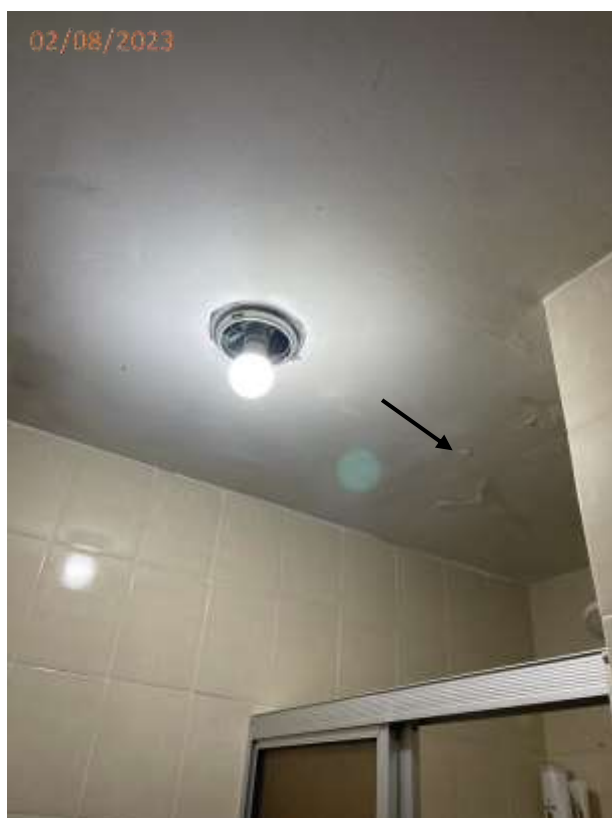
**Fotos 12 e 13:** Fissura no teto do banheiro da dependência.

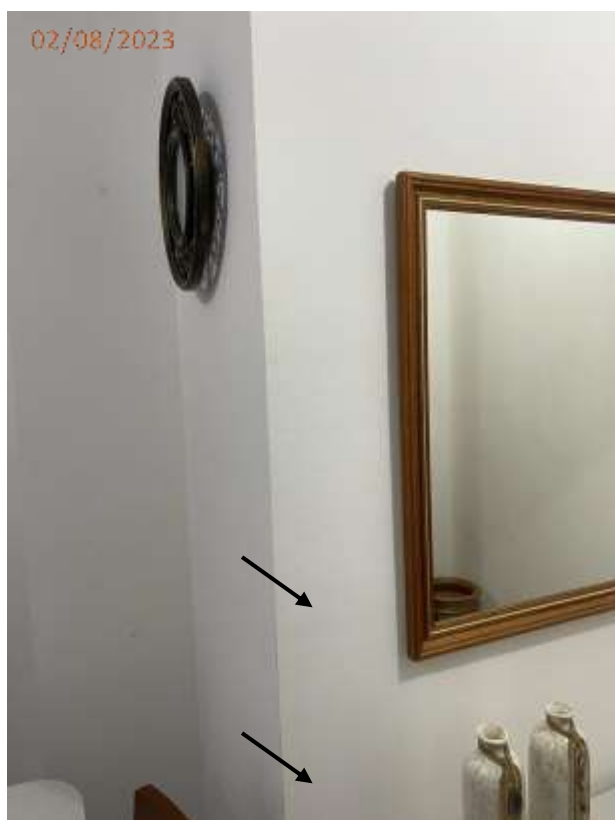
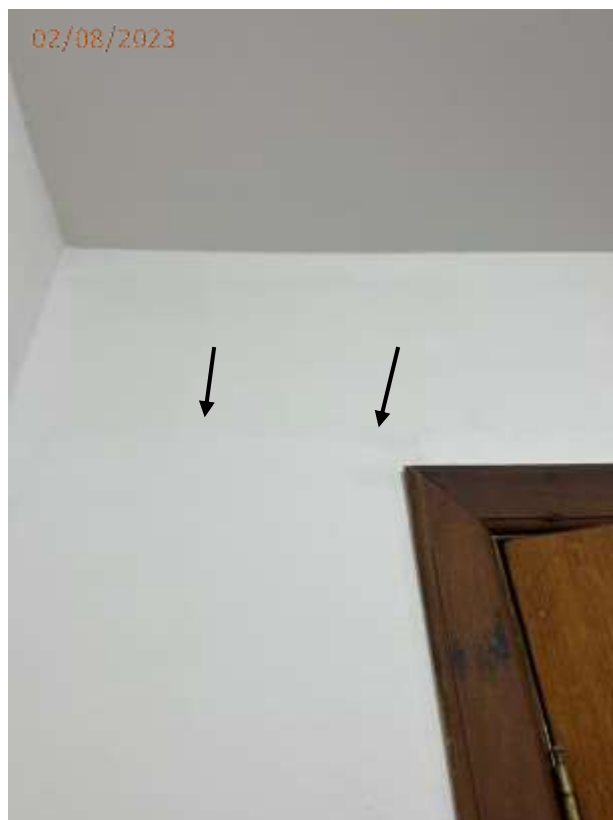
**Fotos 03 e 04:** Fissura nas paredes da sala junto ao espelho e porta de entrada do Apto.

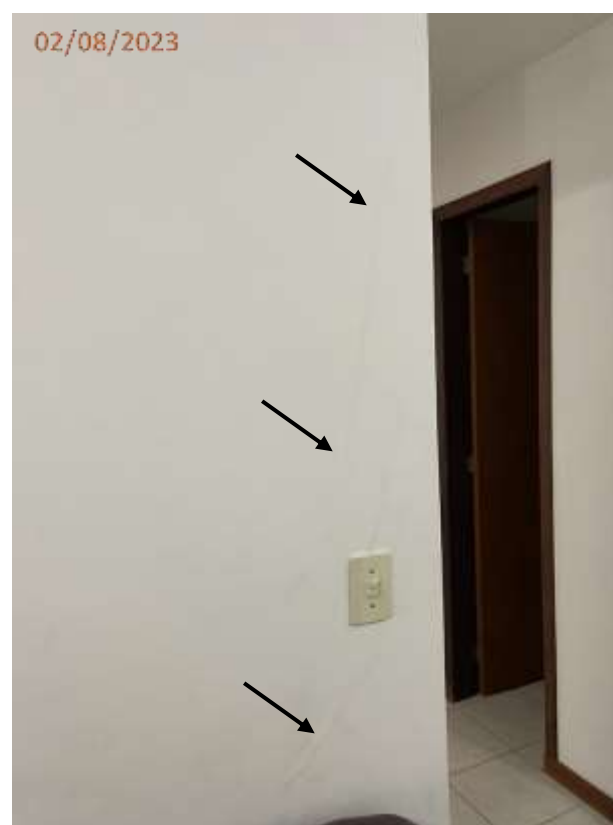
**Fotos 05 e 06:** Trinca nas paredes da sala junto ao armário e interruptor.

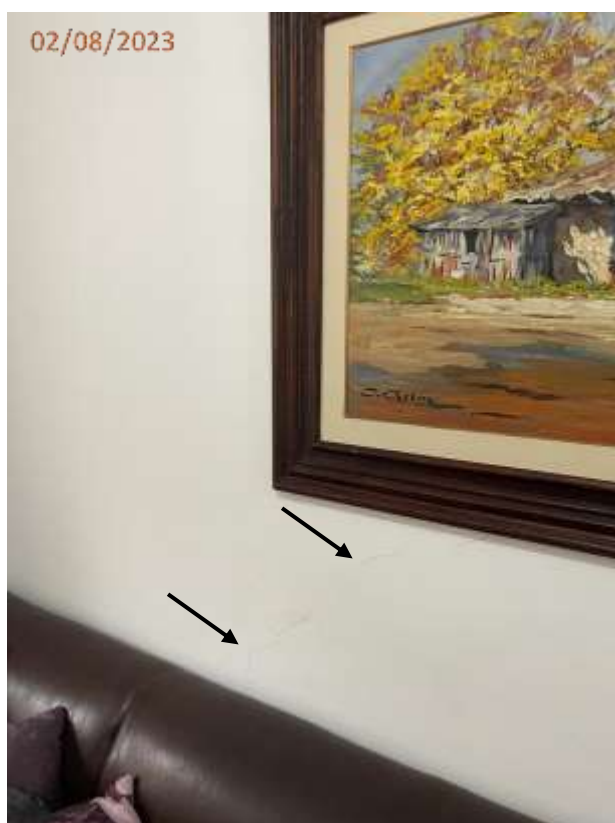
**Foto 08:** Trinca na parede da sala junto ao sofá/quadro.

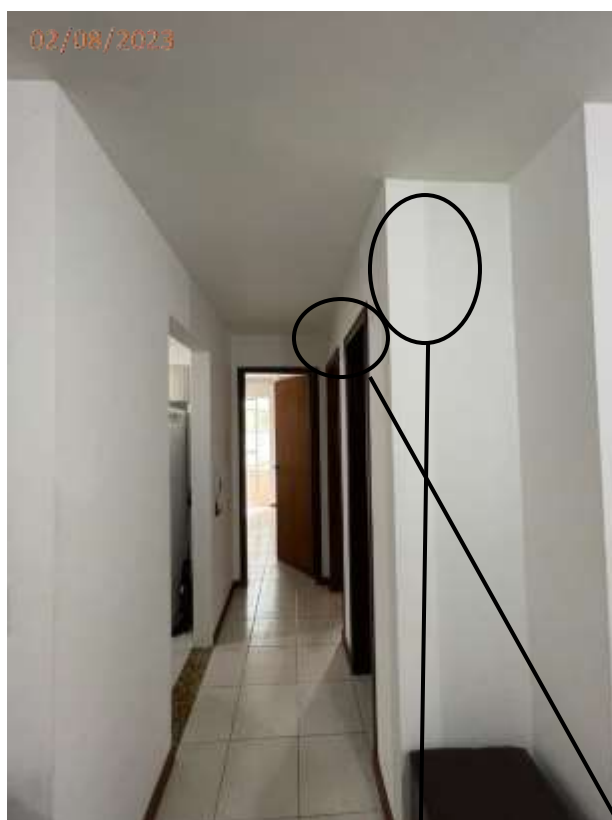
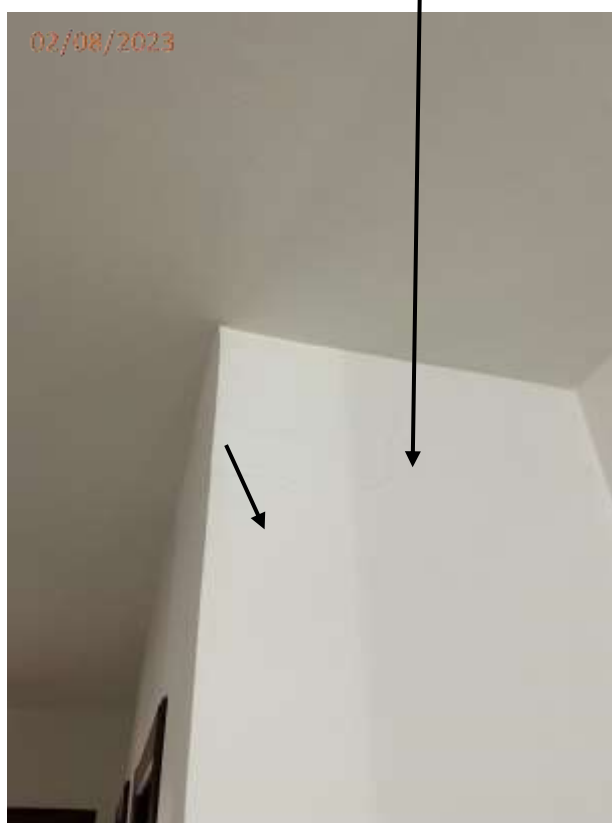
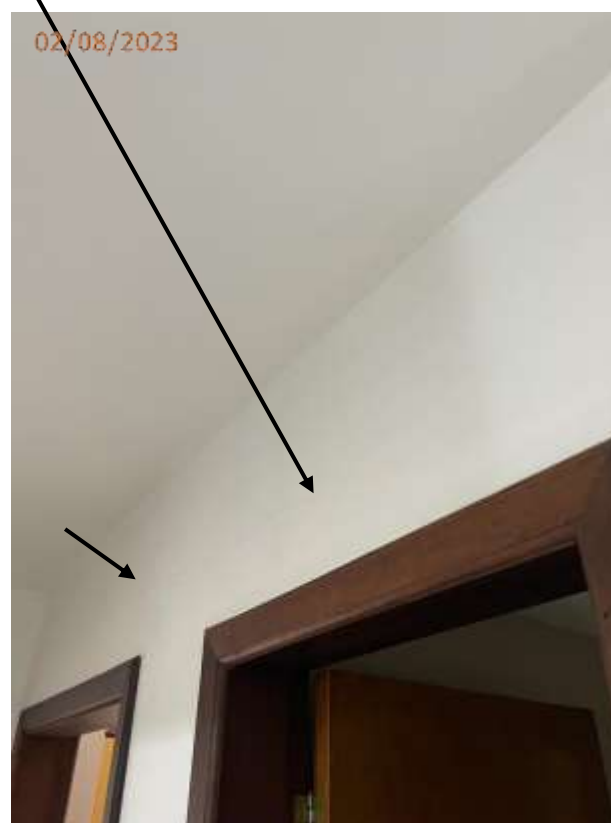
**Fotos 09, 10 e 11:** Fissura nas paredes da circulação íntima.

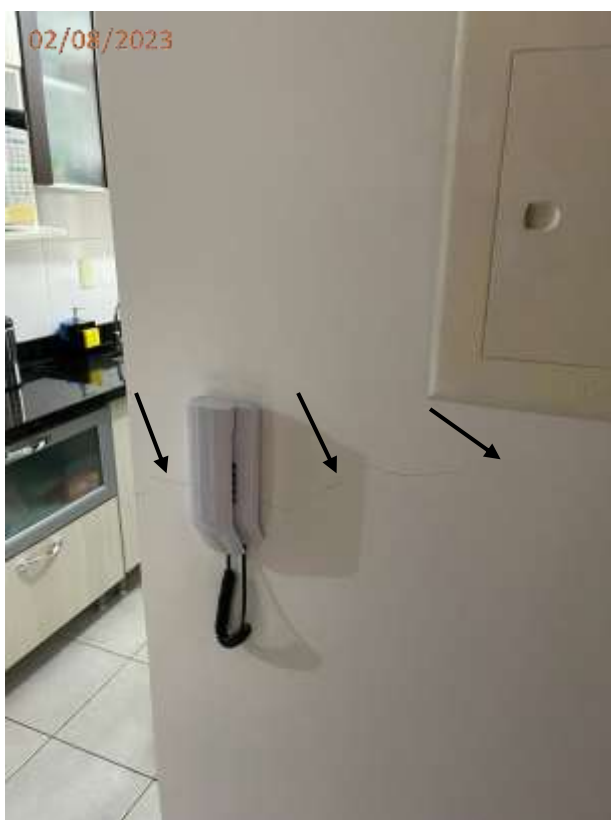
**Foto 12:** Trinca na parede junto ao quadro elétrico e interfone.

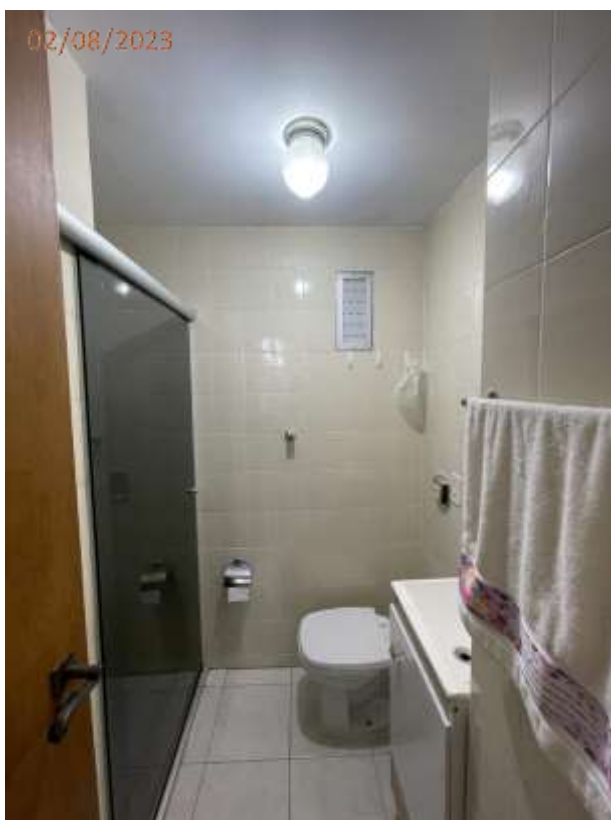
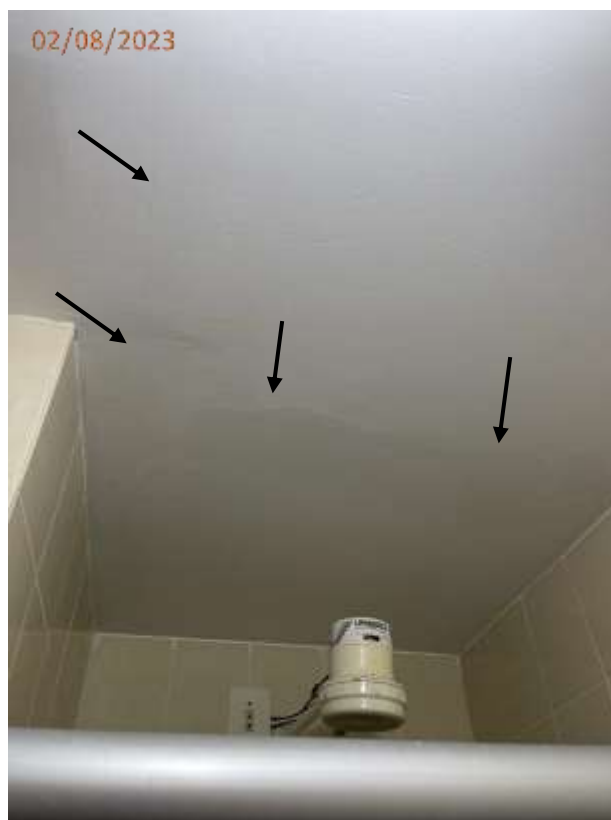
**Fotos 13 e 14:** Trinca no teto do banheiro.

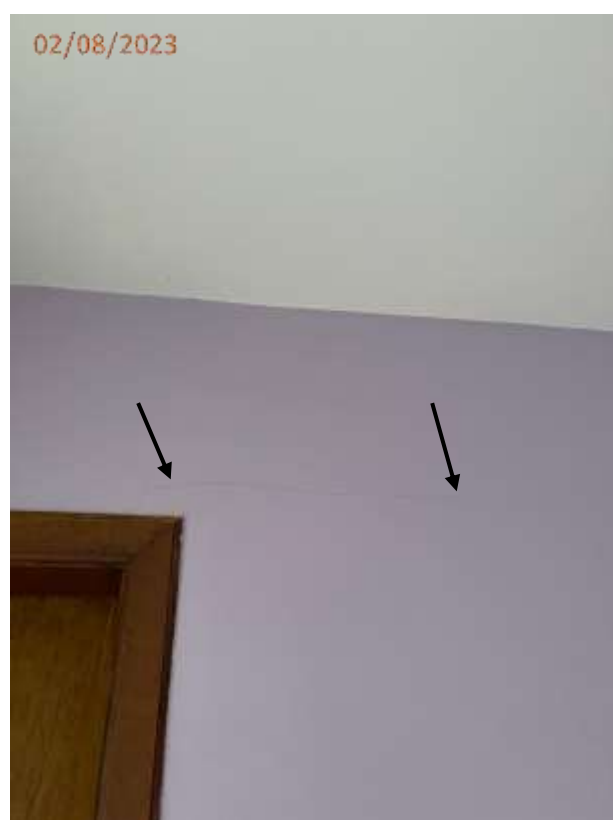
**Fotos 16 e 17:** Trinca na parede da dep. de empregada junto a porta.

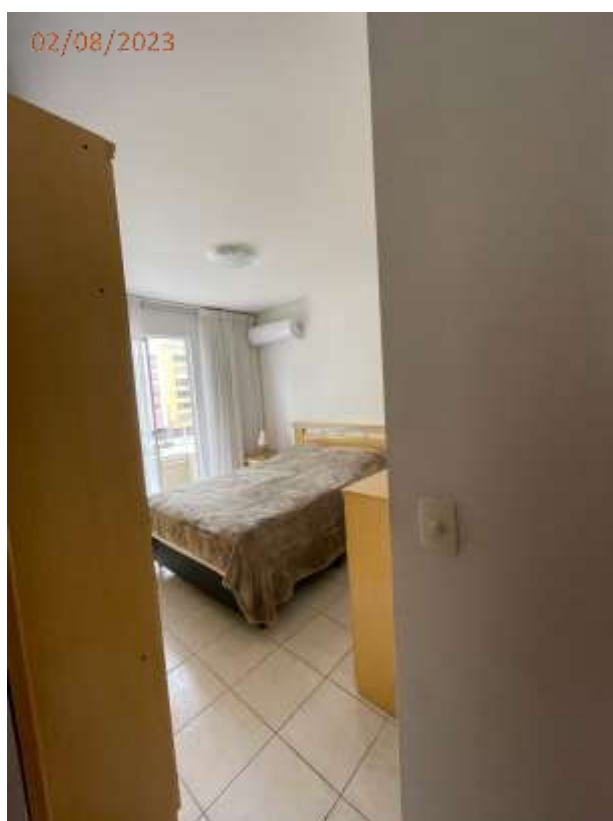
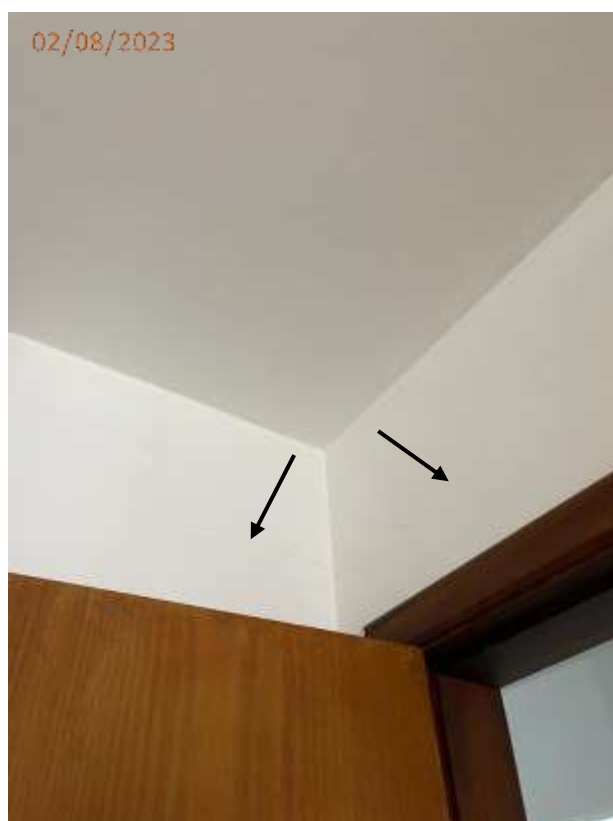
**Fotos 19 e 20:** Trinca na parede da suíte junto a porta.

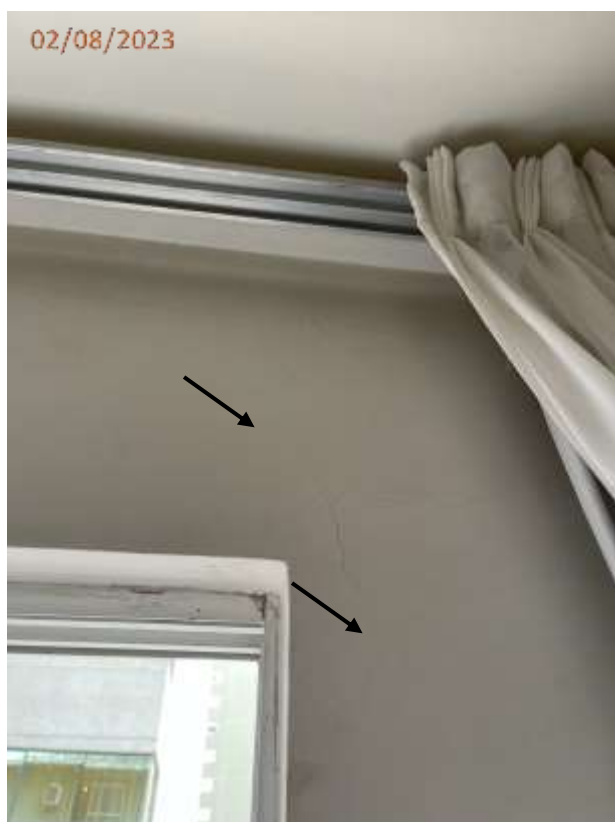
**Foto 21:** Fissura na parede da suíte junto a porta de acesso a sacada.

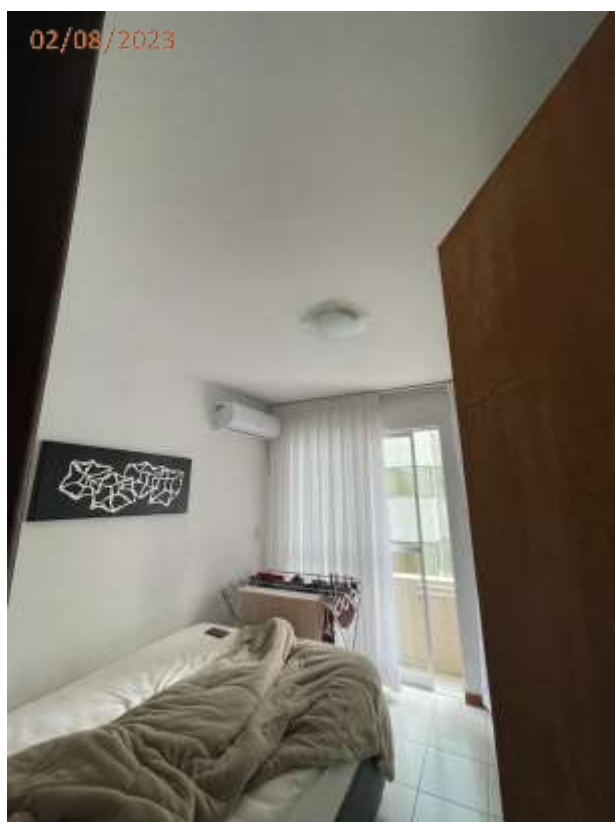
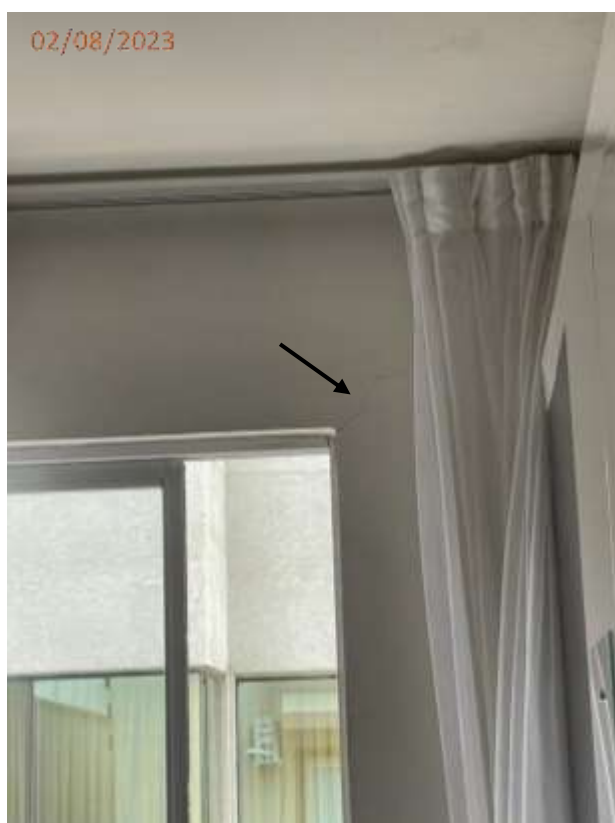
**Fotos 23 e 24:** Trinca na parede do dormitório junto a porta de acesso a sacada.
