# **LAUDO TÉCNICO DE VISTORIA CAUTELAR DE VIZINHANÇA**

VISTORIA CAUTELAR EXTRAJUDICIAL  
PROCAVE INVESTIMENTOS E INCORPORAÇÕES LTDA

### **VIVA 360**

**Vlamir Trautwein**, engenheiro civil, CREA/SC 35113-7, contratado pela empresa Procave Investimentos e Incorporações Ltda, para realizar um relatório de vistoria sobre o atual estado das edificações vizinhas à obra do empreendimento Viva 360.

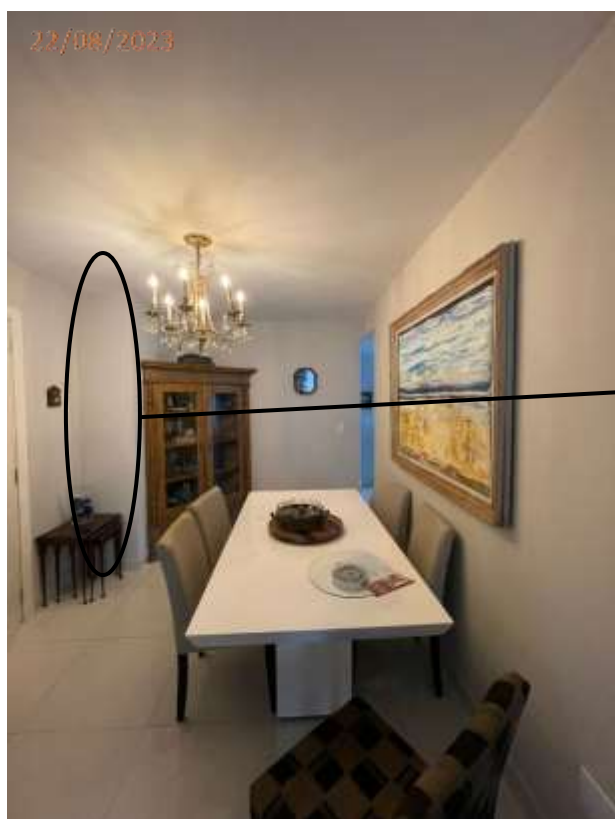
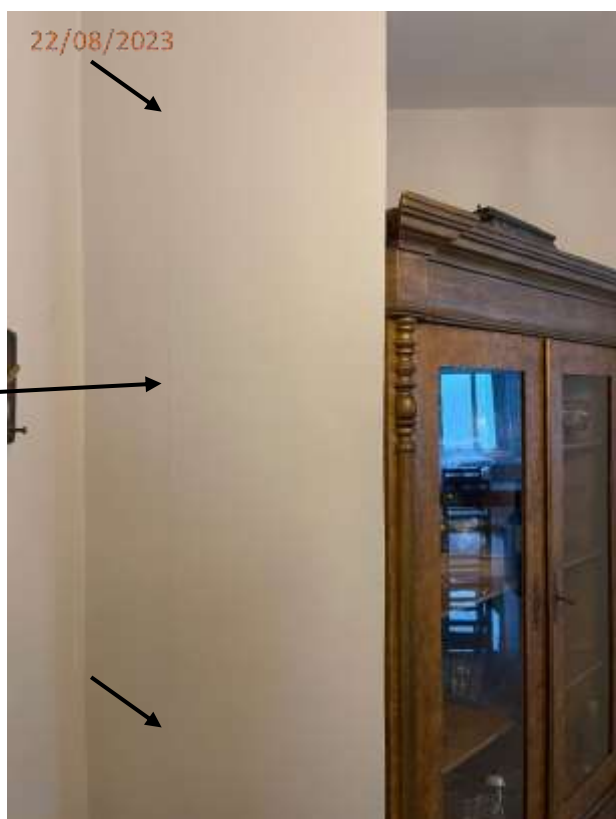
**Fotos 03 e 04:** Trinca na parede sala de jantar.

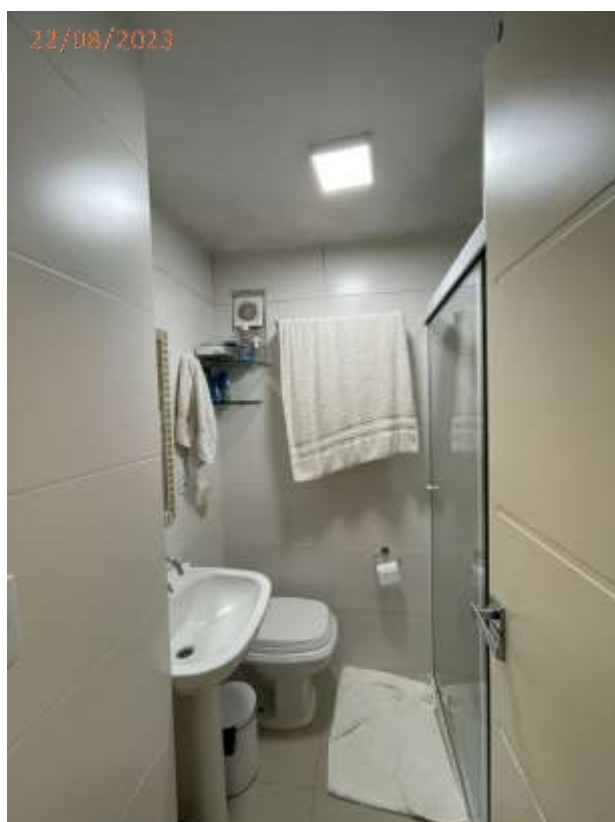
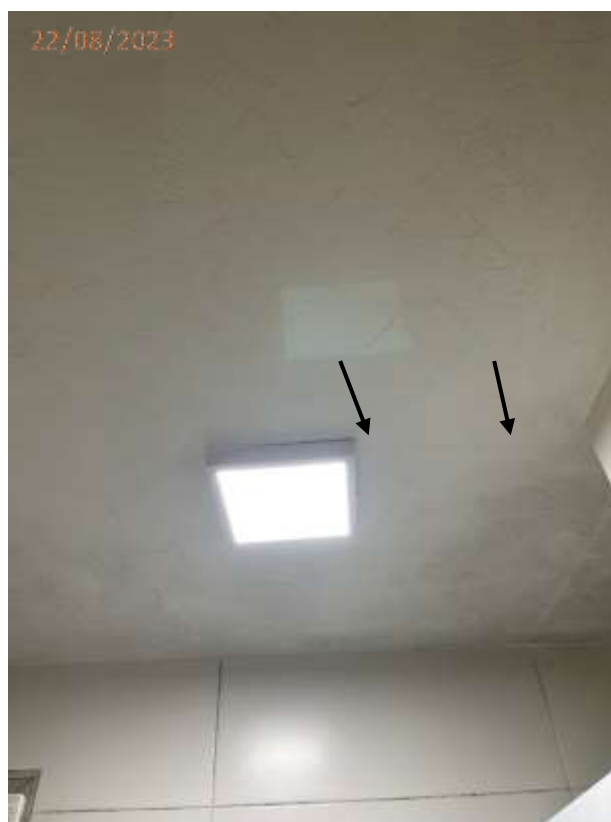
**Fotos 08 e 09:** Trinca no teto do banheiro.

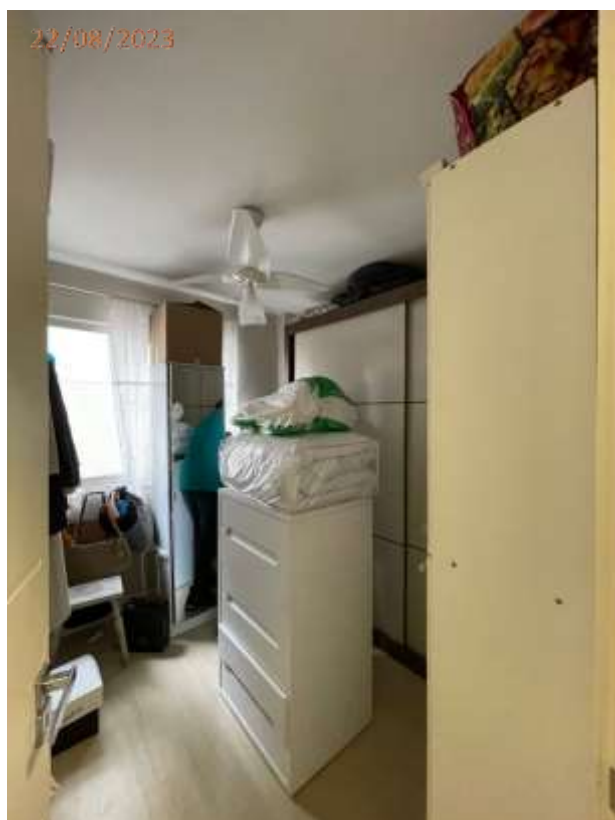
**Fotos 10 e 11:** Trinca na parede junto a janela do dormitório.

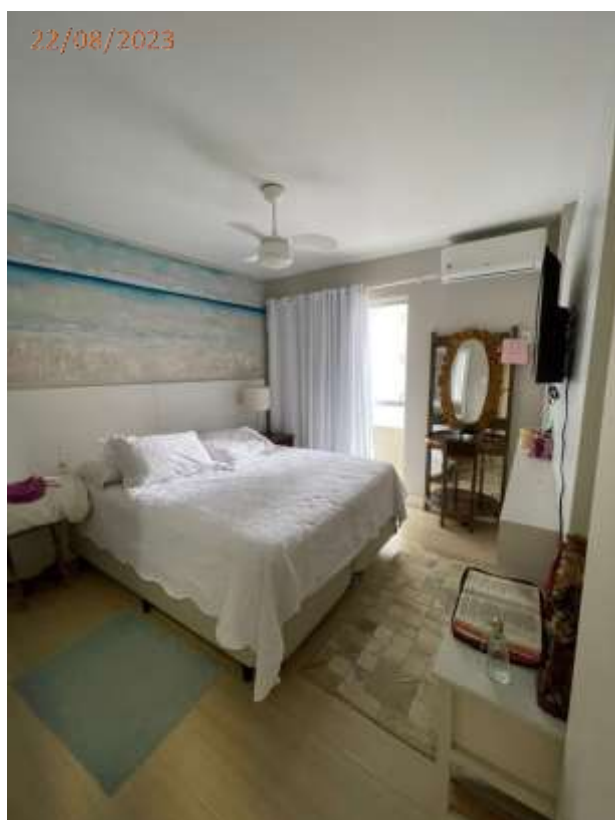
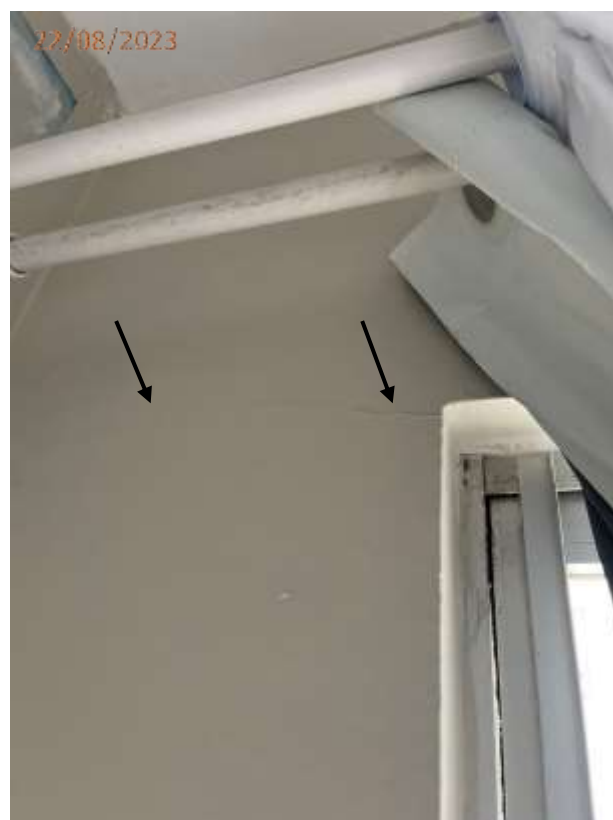
**Fotos 12 e 13:** Trinca na parede junto a janela do dormitório.

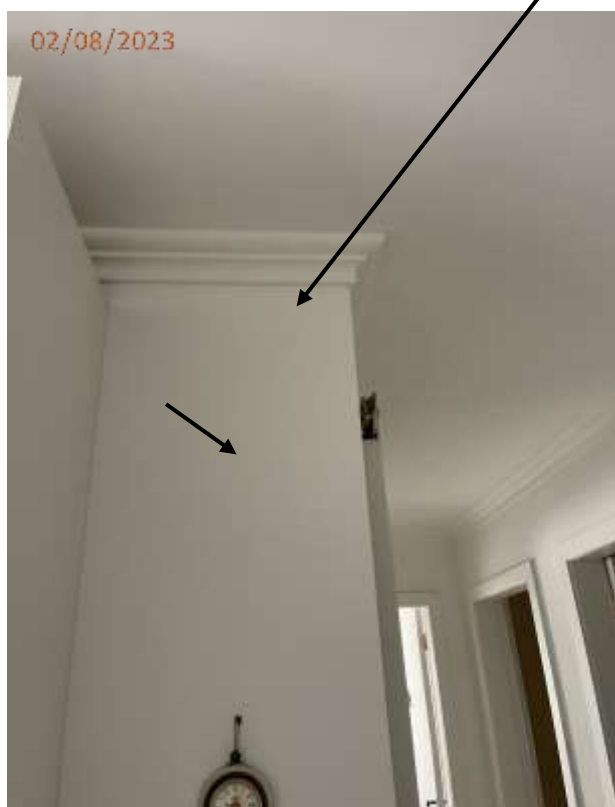
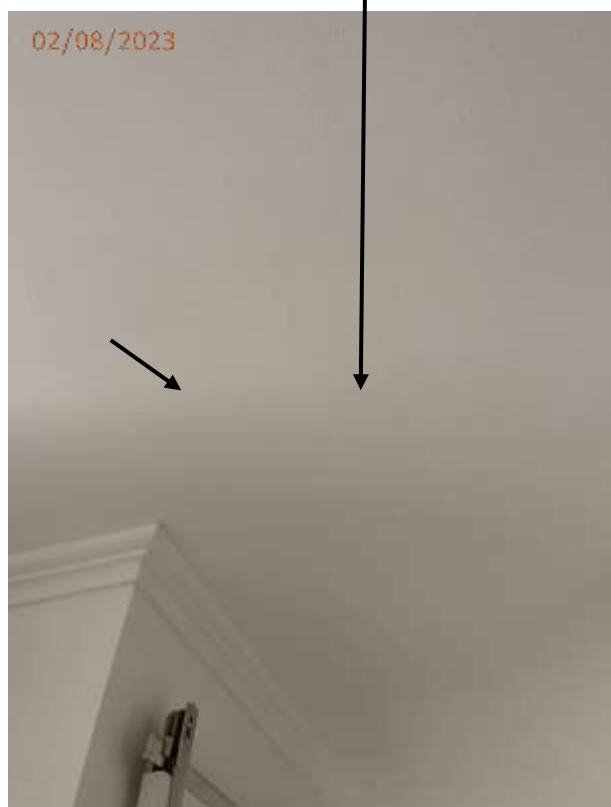
**Fotos 03 e 04:** Fissura na parede junto a tv e no teto da sala de estar.

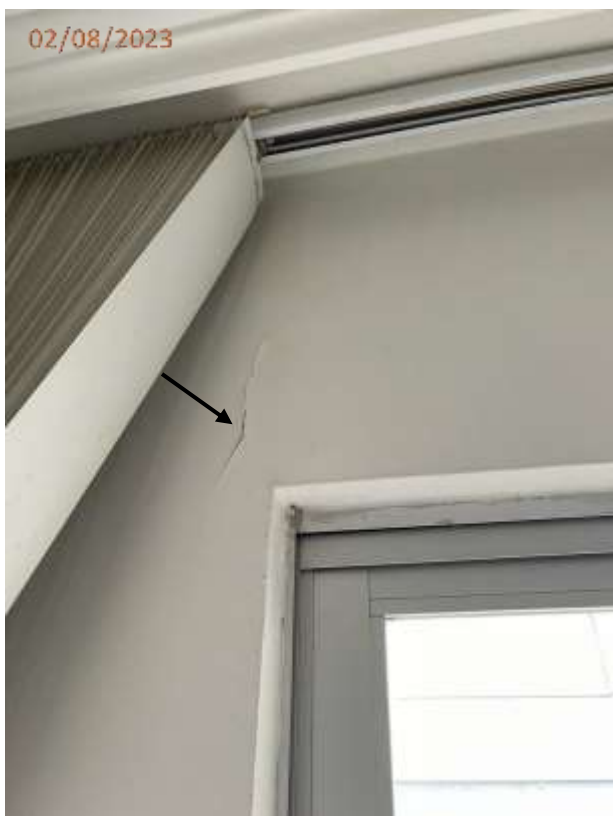
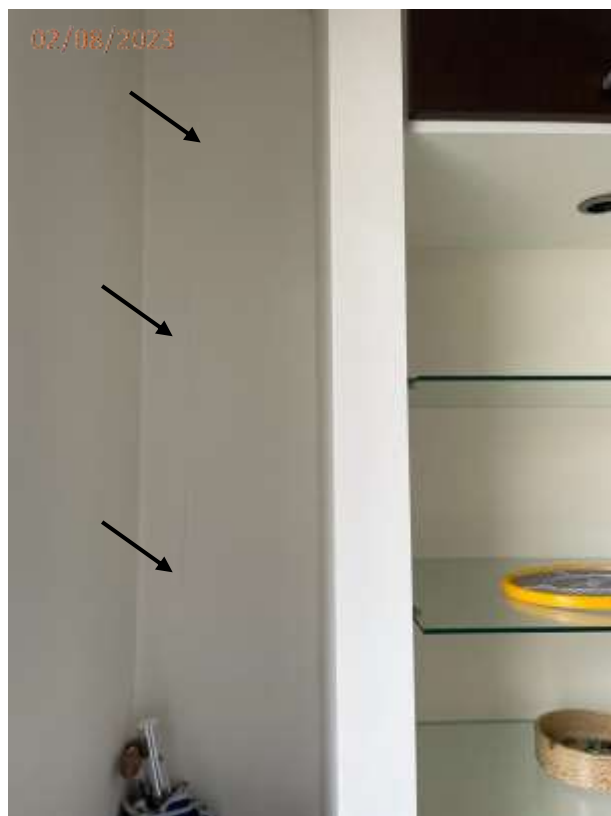
**Fotos 05 e 06:** Fissura na parede junto a porta da sacada e junto a estante na sala de estar.

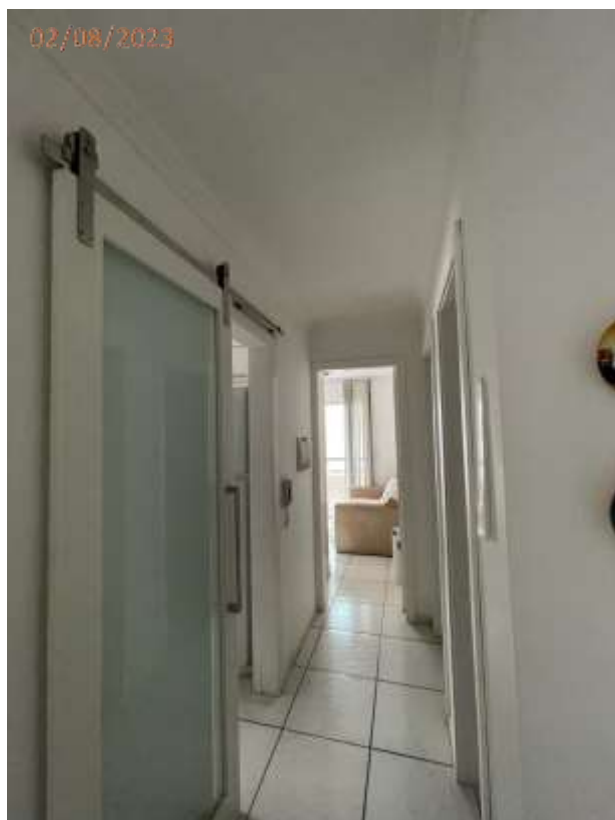
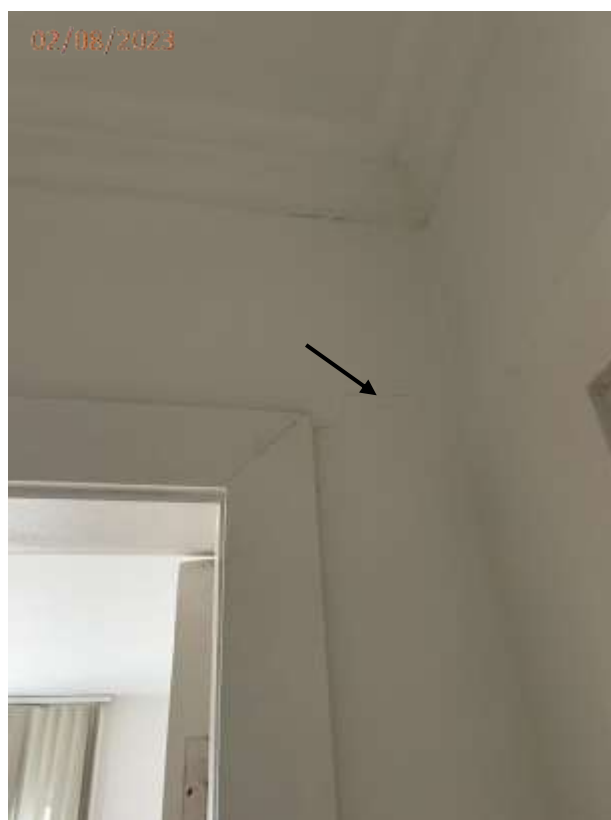
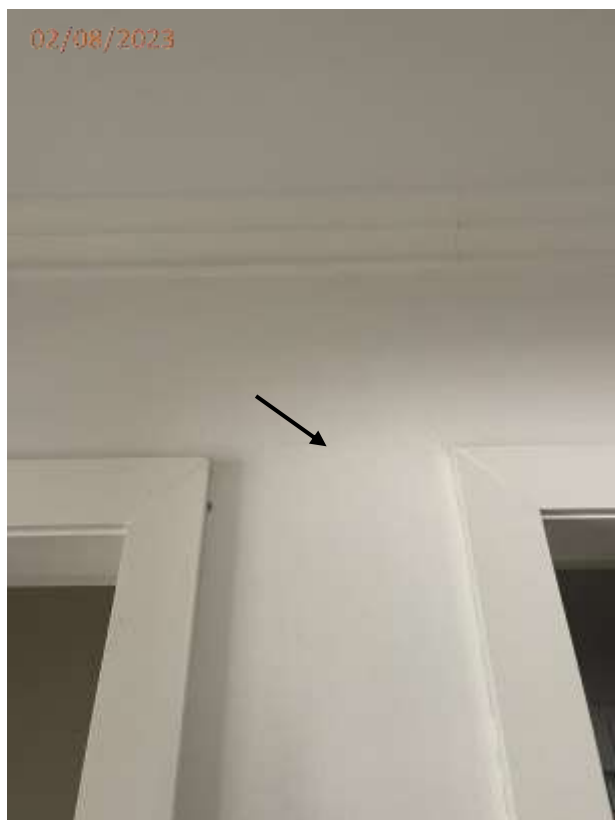
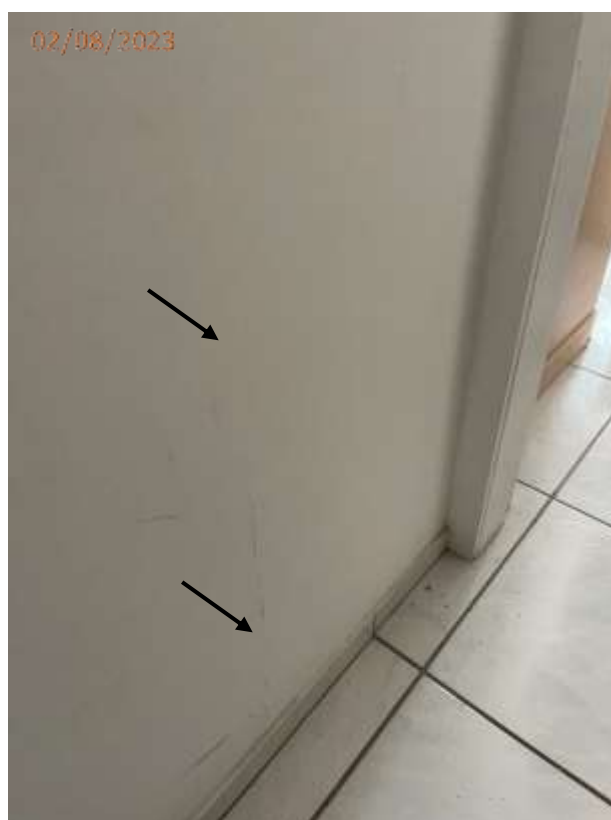
**Fotos 08, 09,10 e 11:** Fissura na parede junto as portas dos dormitórios, junto ao rodapé na circulação íntima.

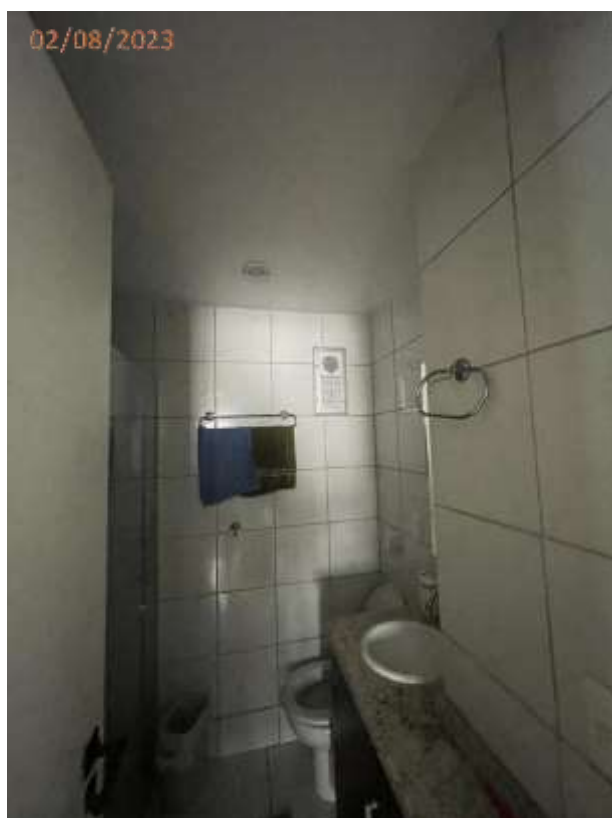
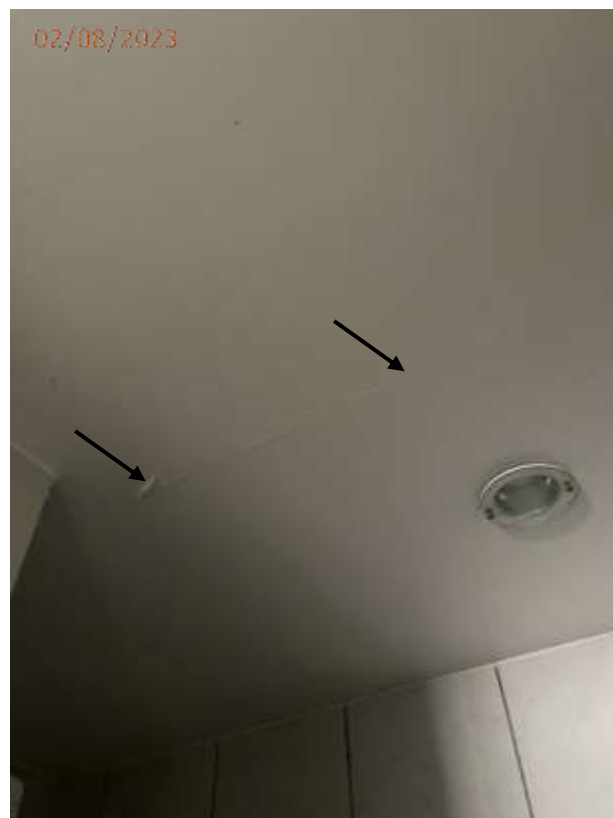
**Fotos 12 e 13:** Fissura no teto do banheiro social.

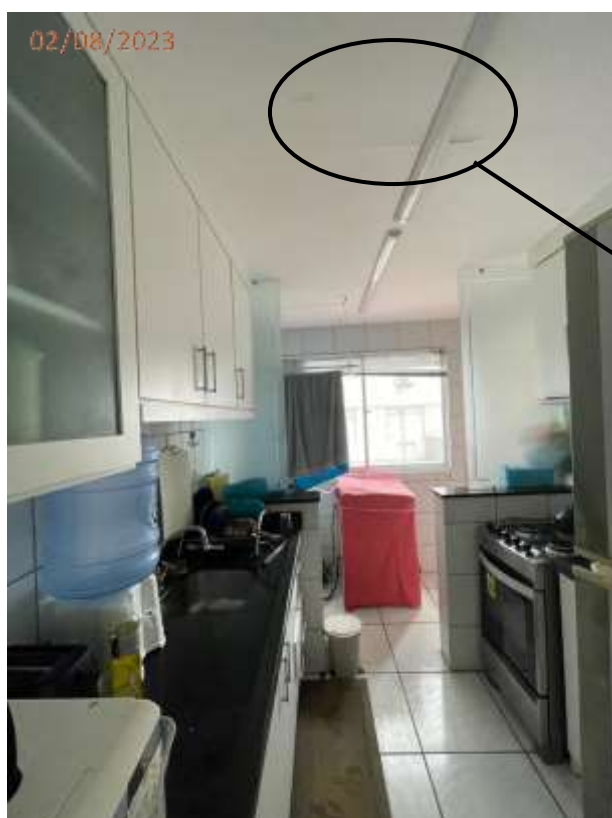
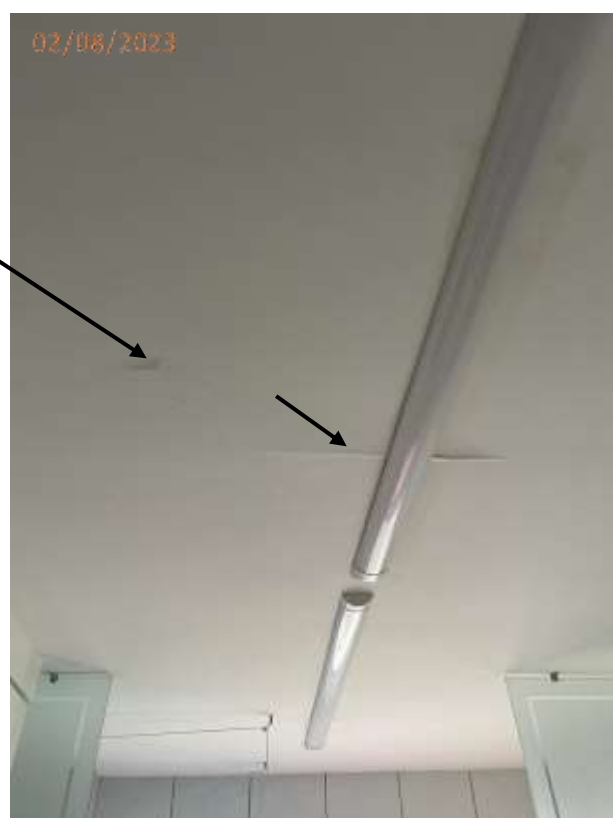
**Fotos 14 e 15:** Trinca no teto da cozinha.

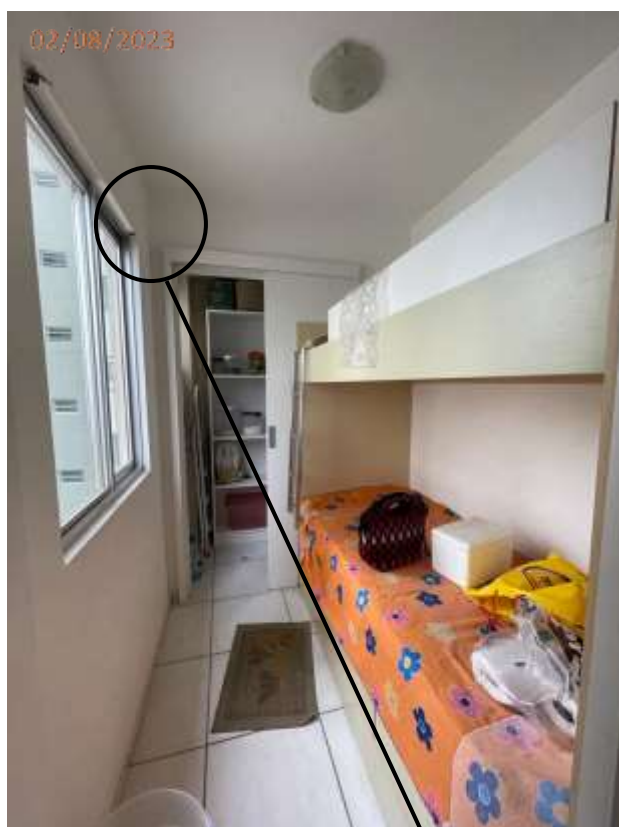
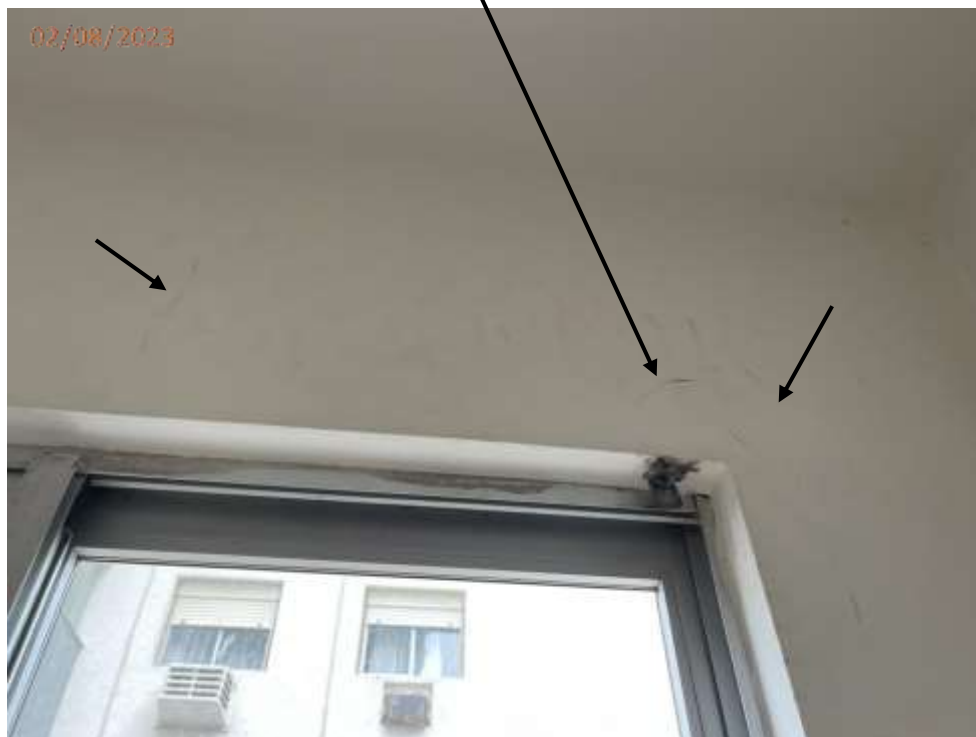
**Fotos 16 e 17:** Fissuras na parede junto a janela da dep. de serviço.

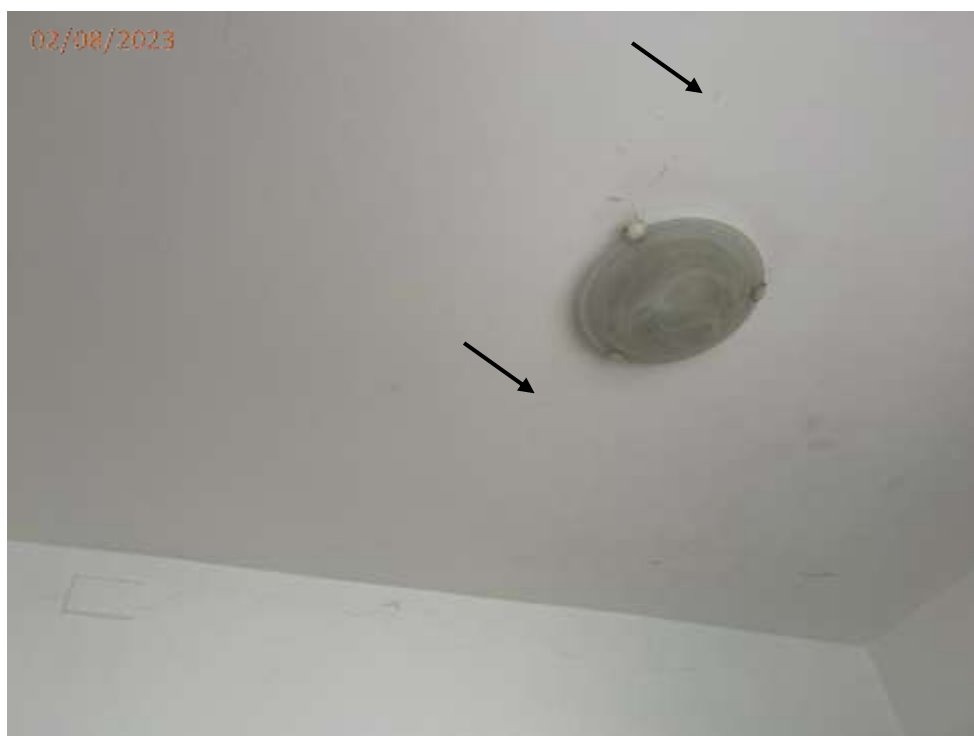
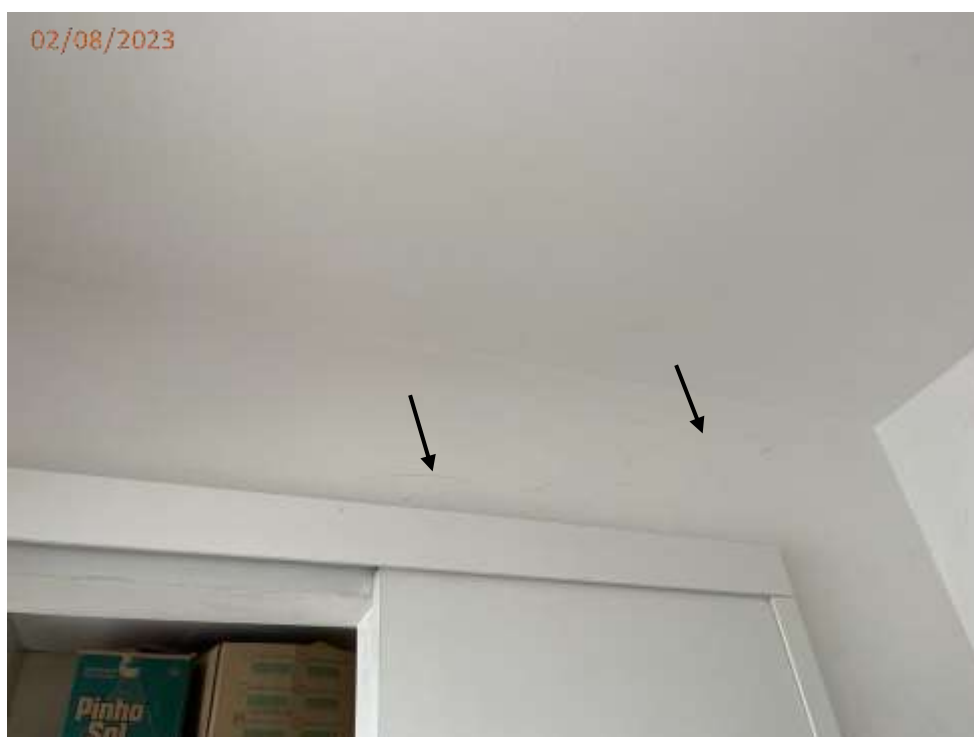
**Fotos 18 e 19:** Fissura na parede e teto da dep. de serviço.

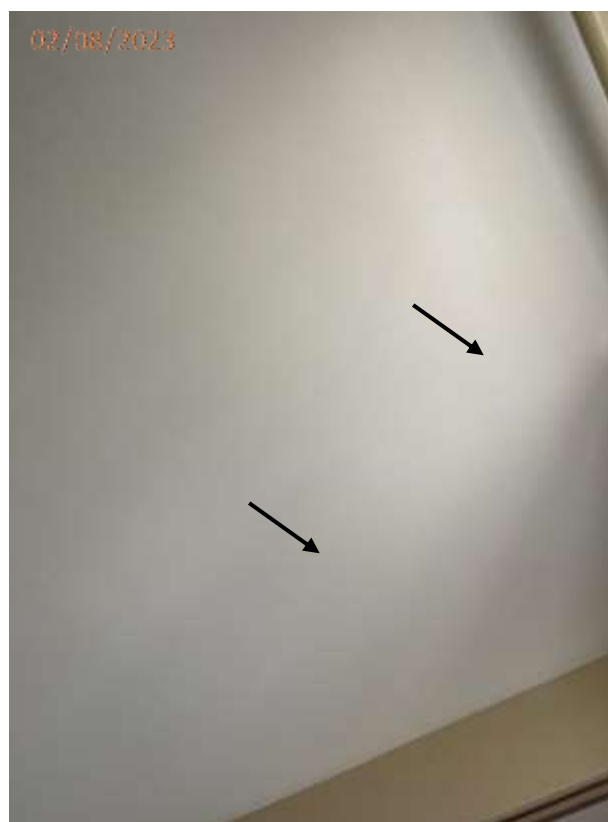
**Fotos 20 e 21:** Fissura no teto da suíte.

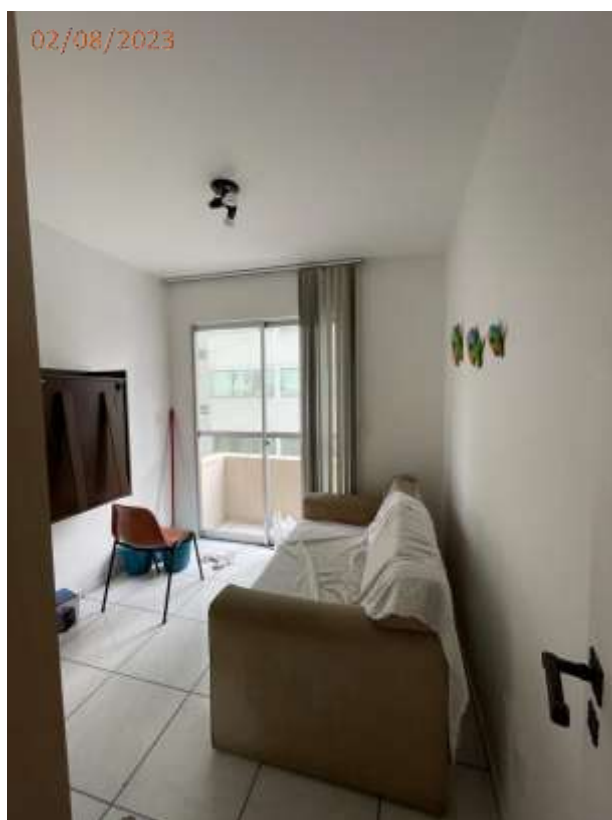
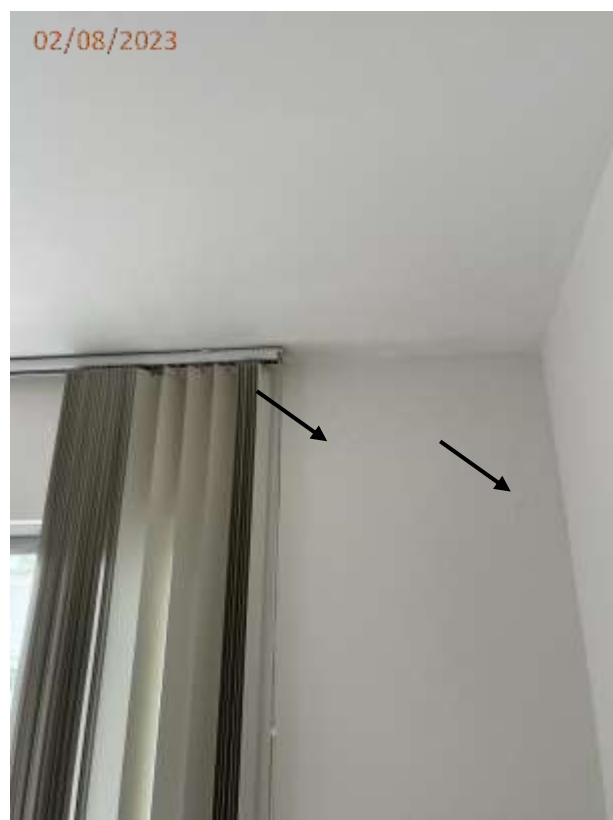
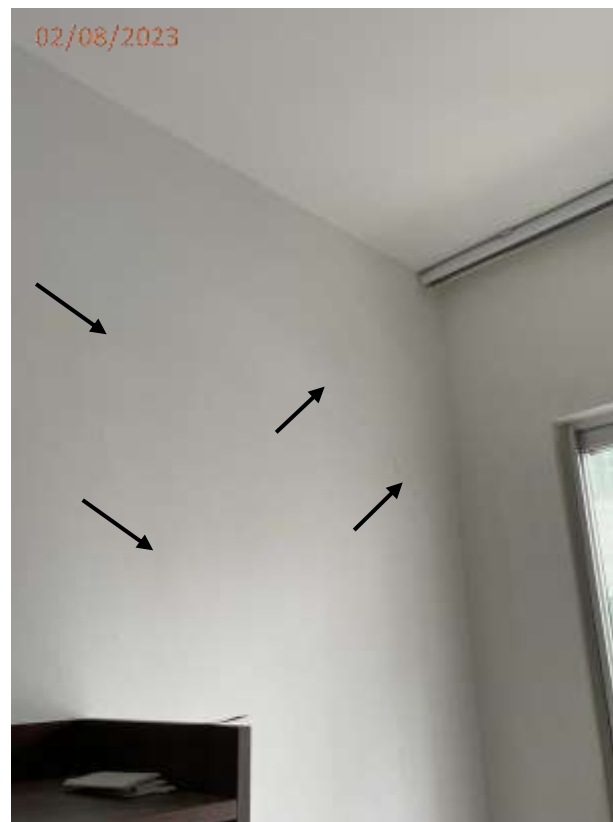
**Fotos 23, 24, 25 e 26:** Trinca na parede junta porta da sacada, fissura no teto e na parede ao lado da estante no dormitório.

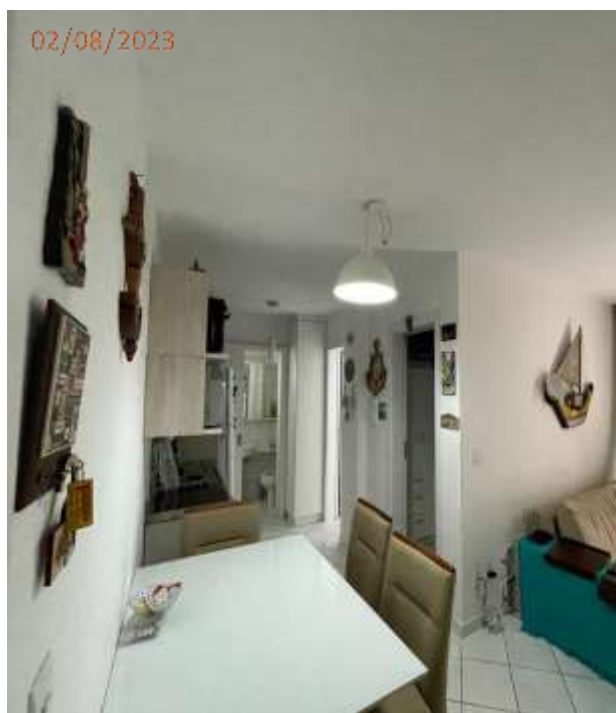
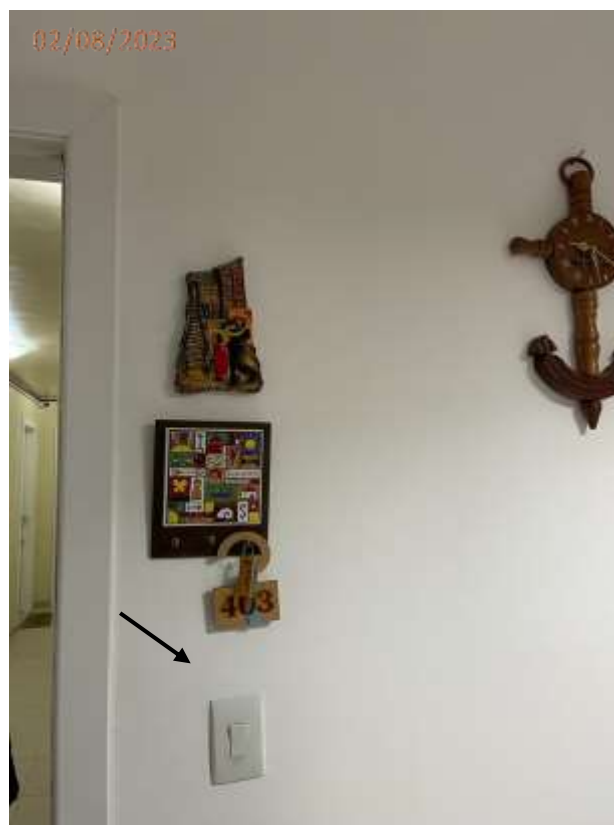
**Fotos 02 e 03:** Fissura na parede ao lado da porta de entrada do Apto.

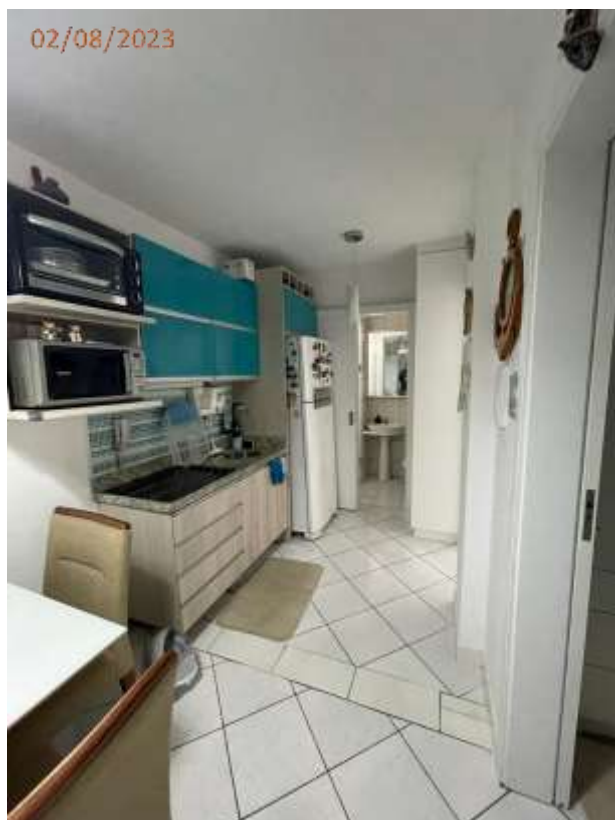
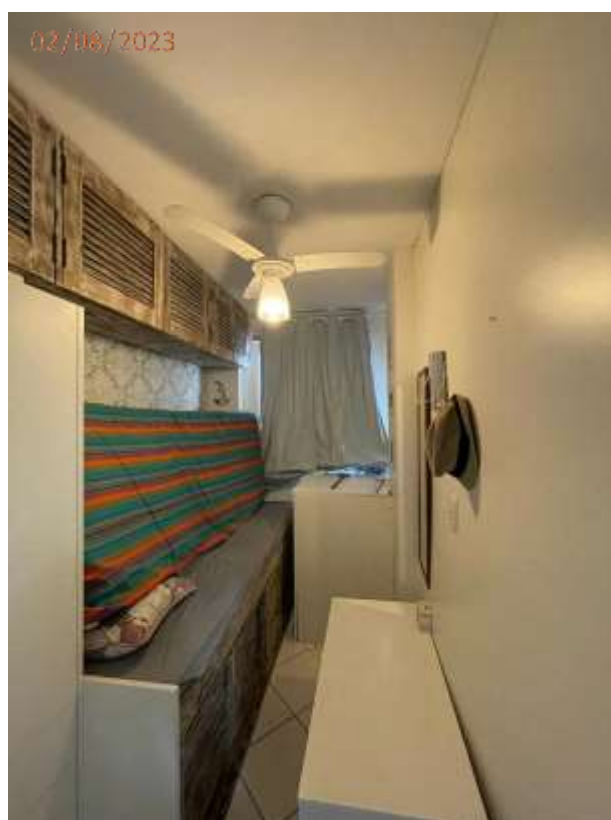
**Fotos 04 e 05:** Vista da cozinha e dormitório.

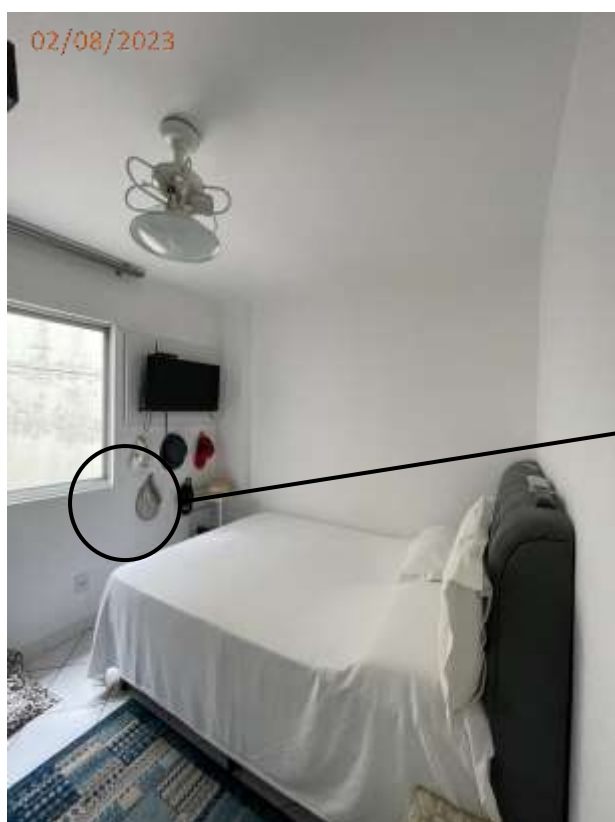
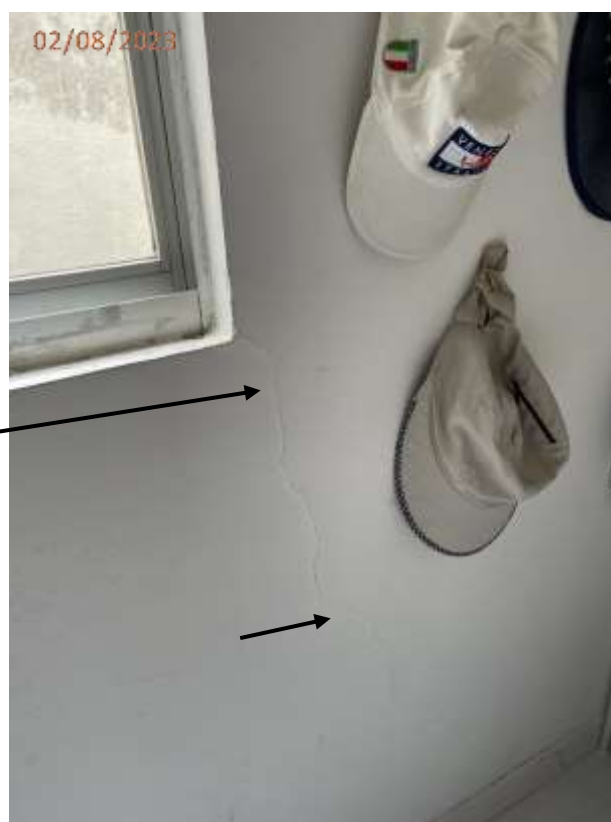
**Fotos 06 e 07:** Trinca na parede junto a janela do dormitório.

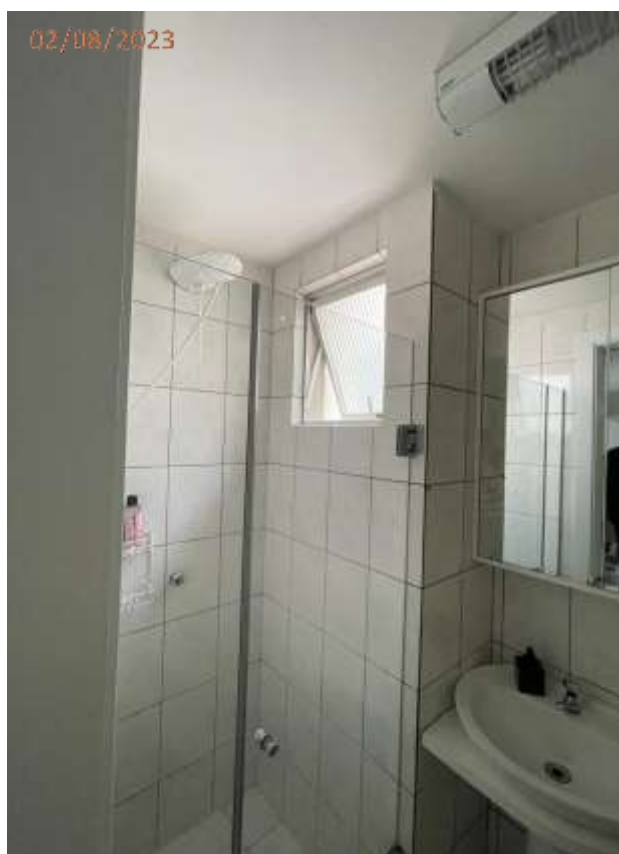
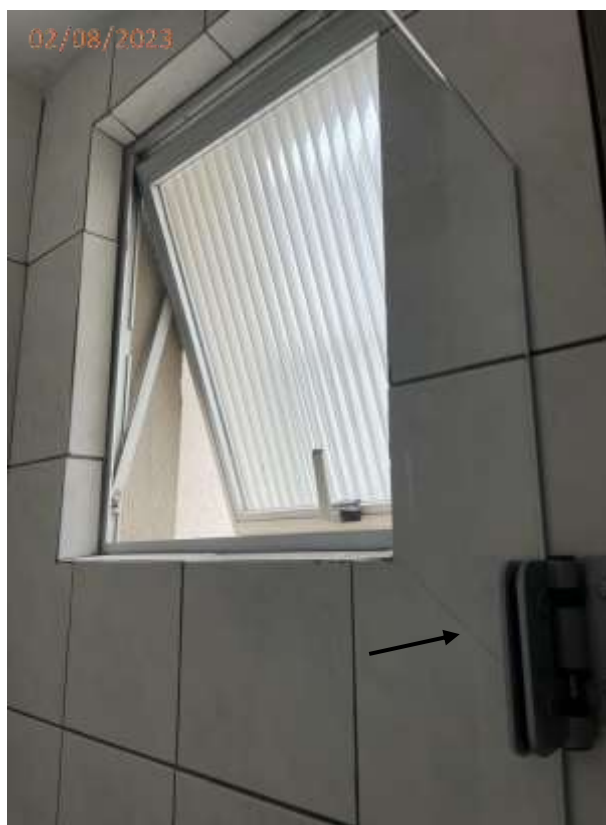
**Fotos 08, 09 e 10:** Trinca no teto e azulejo quebrado no banheiro social.

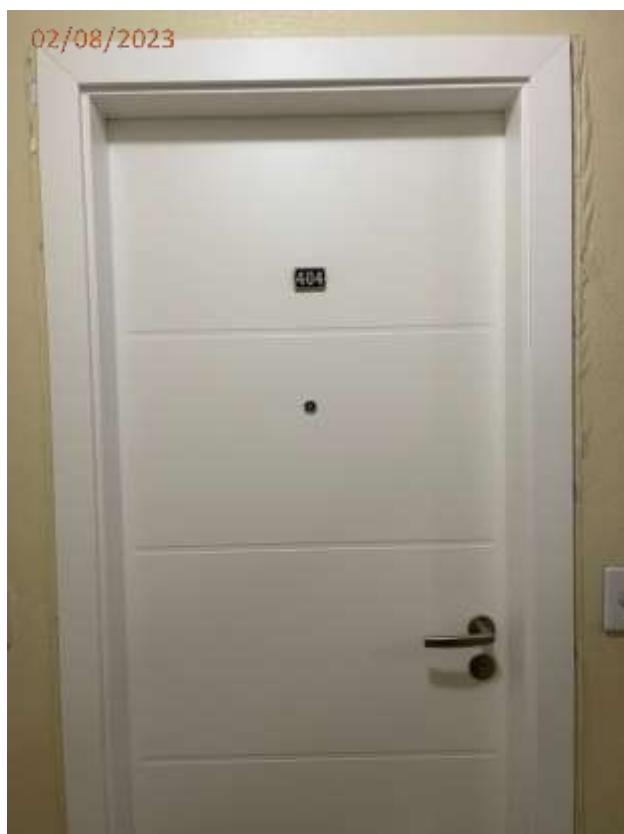
**Foto 01:** Vista da porta do apartamento.

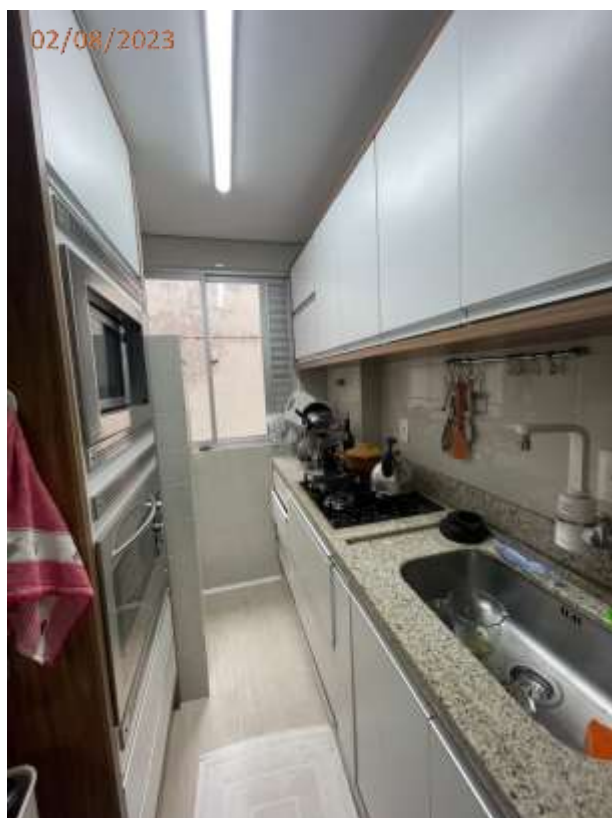
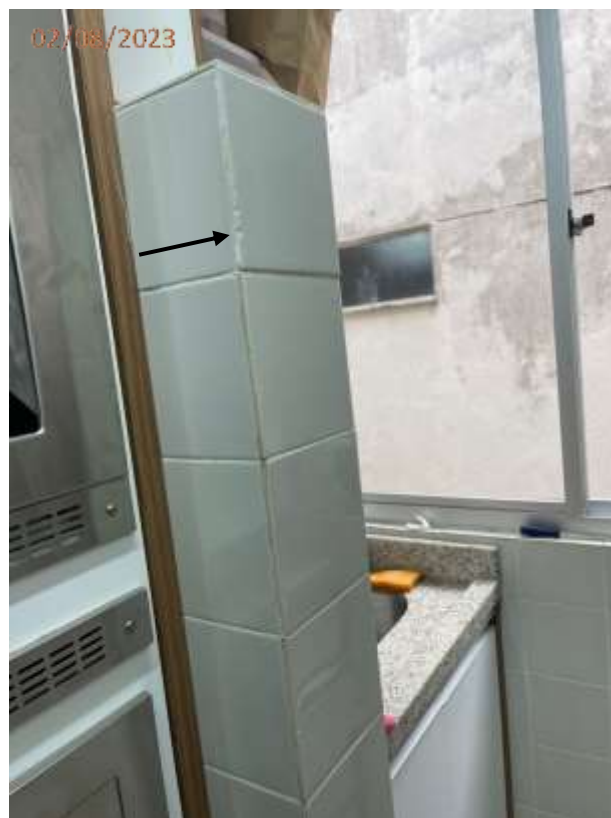
**Fotos 03 e 04:** Descolamento de azulejo na parede da cozinha.

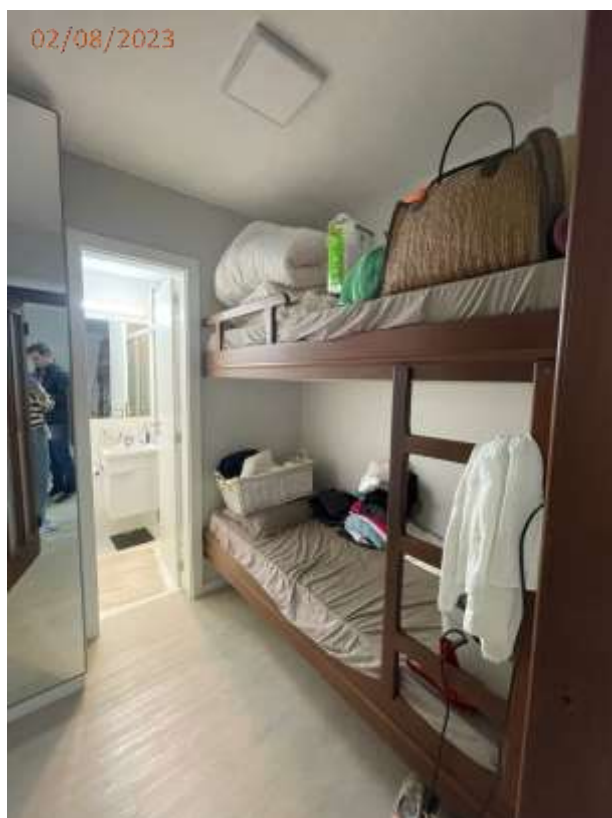
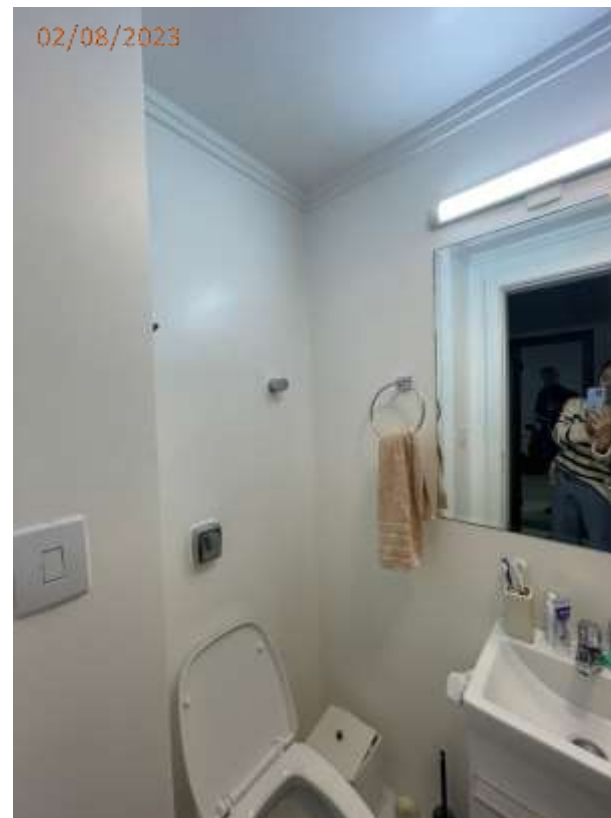
**Fotos 05 e 06:** Vista do dormitório e banheiro social.

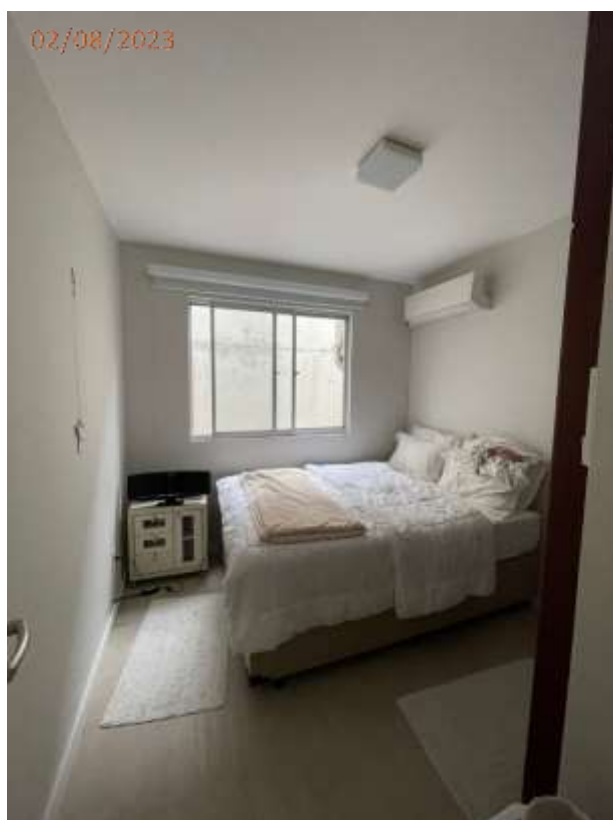
**Foto 07:** Vista do dormitório.

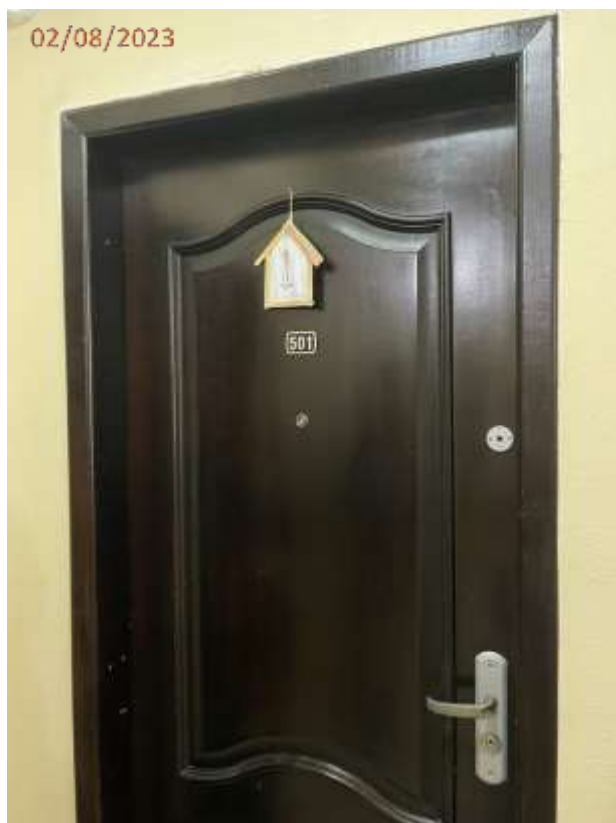
**Foto 01:** Vista da porta do apartamento.

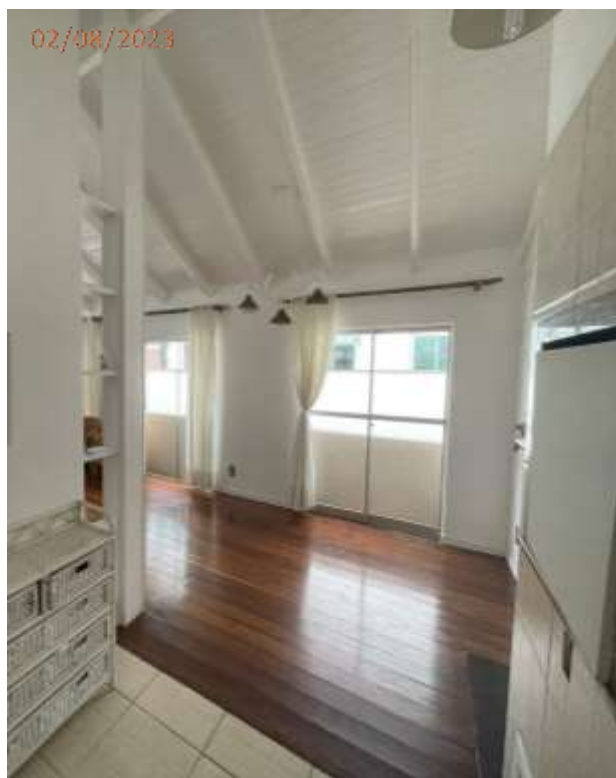
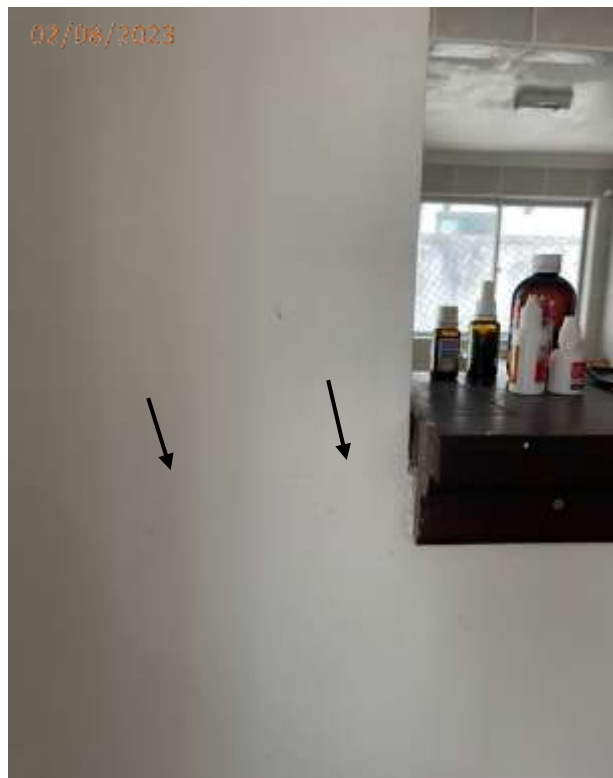
**Fotos 02 e 03:** Fissura na parede junto ao balcão da cozinha.
