# **LAUDO TÉCNICO DE VISTORIA CAUTELAR DE VIZINHANÇA**

VISTORIA CAUTELAR EXTRAJUDICIAL  
PROCAVE INVESTIMENTOS E INCORPORAÇÕES LTDA

### **VIVA 360**

**Vlamir Trautwein**, engenheiro civil, CREA/SC 35113-7, contratado pela empresa Procave Investimentos e Incorporações Ltda, para realizar um relatório de vistoria sobre o atual estado das edificações vizinhas à obra do empreendimento Viva 360.

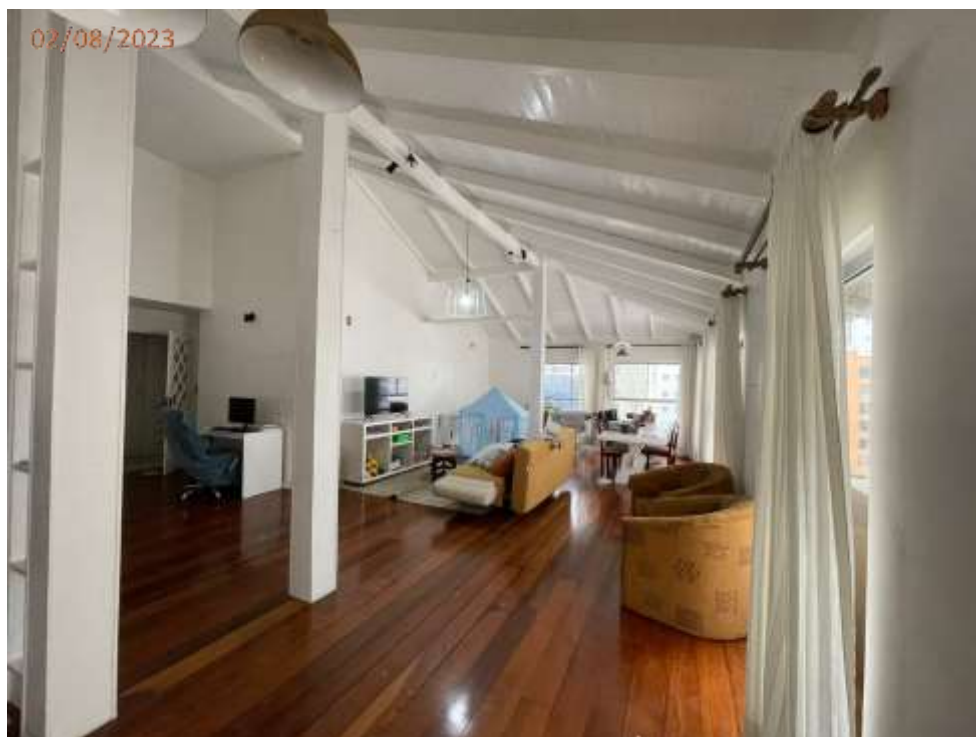
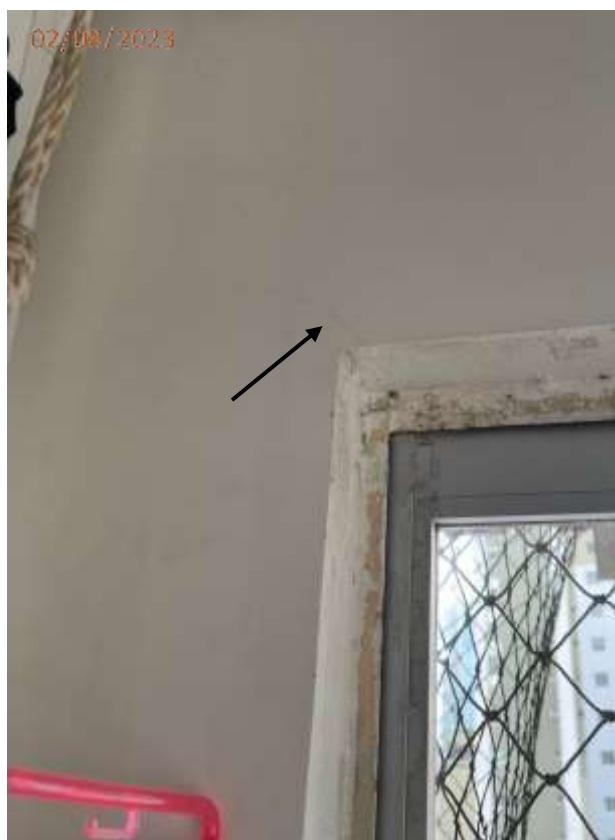
**Fotos 04 e 05:** Fissura na parede junto a janela frota na sala de estar.

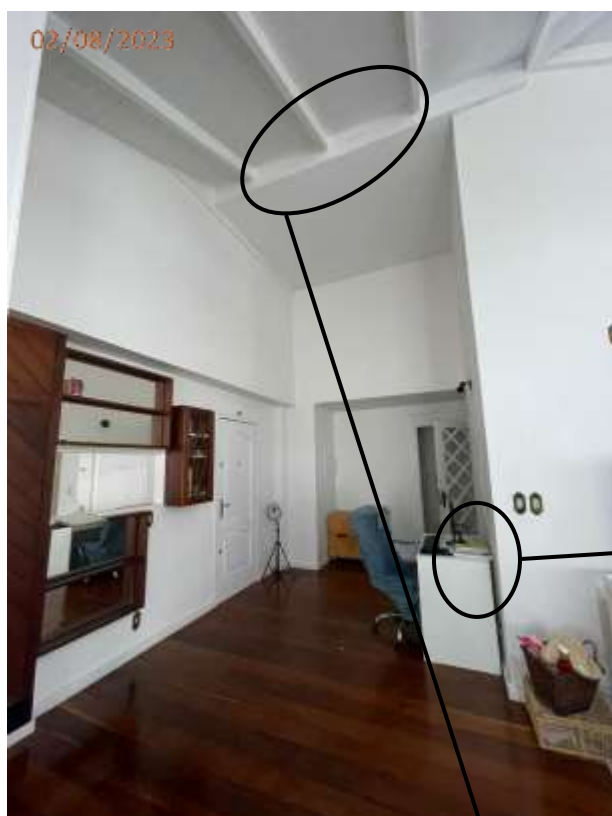
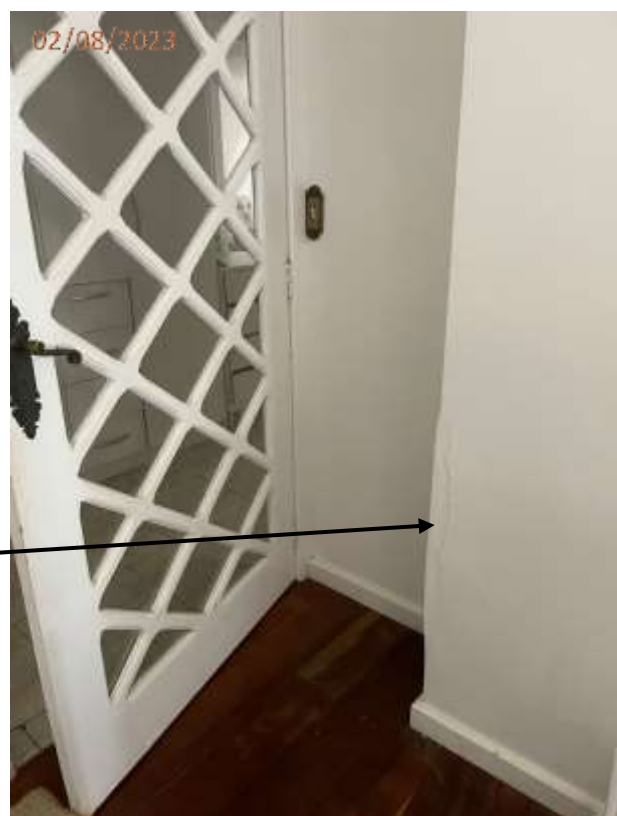
**Fotos 06, 07 e 08:** Trinca na parede da sala junto a porta de acesso a área íntima e junto a cobertura.

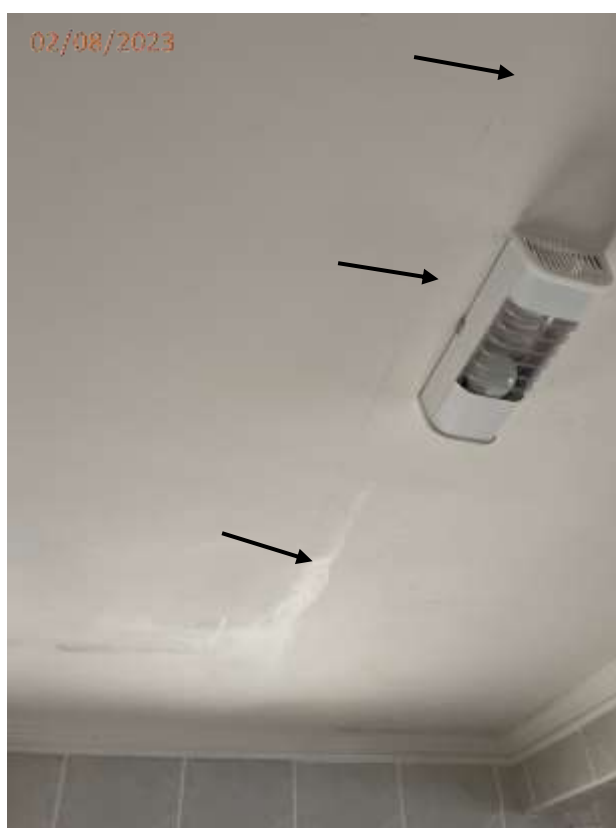
**Fotos 09 e 10:** Fissura no teto da cozinha.

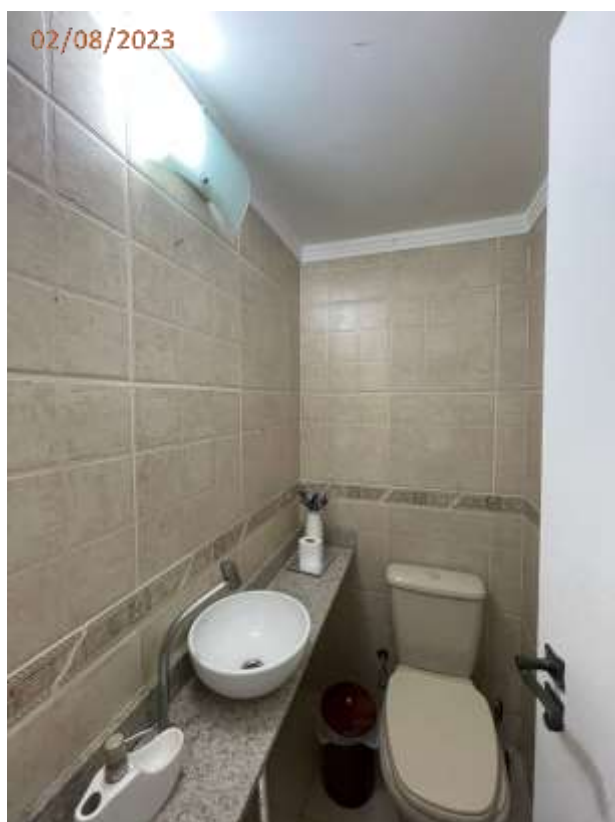
**Foto 13:** Vista geral do banheiro social.

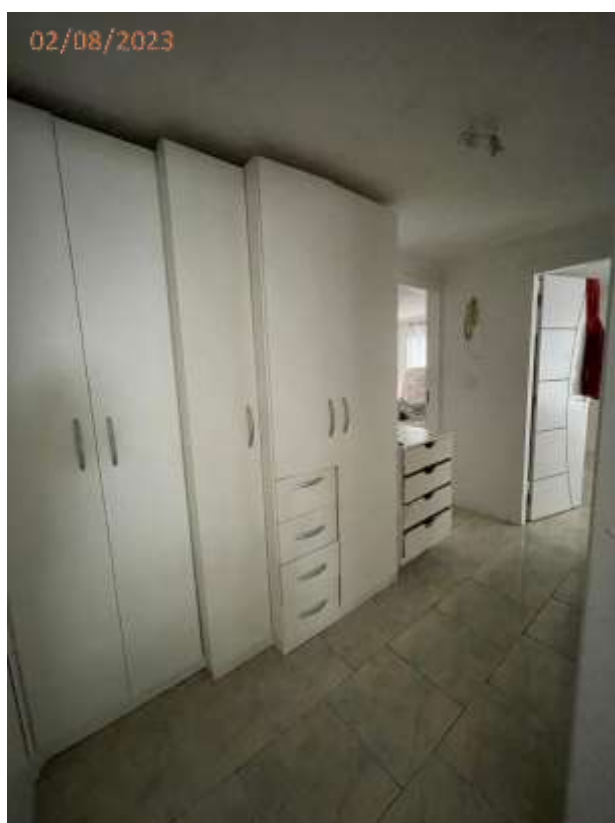
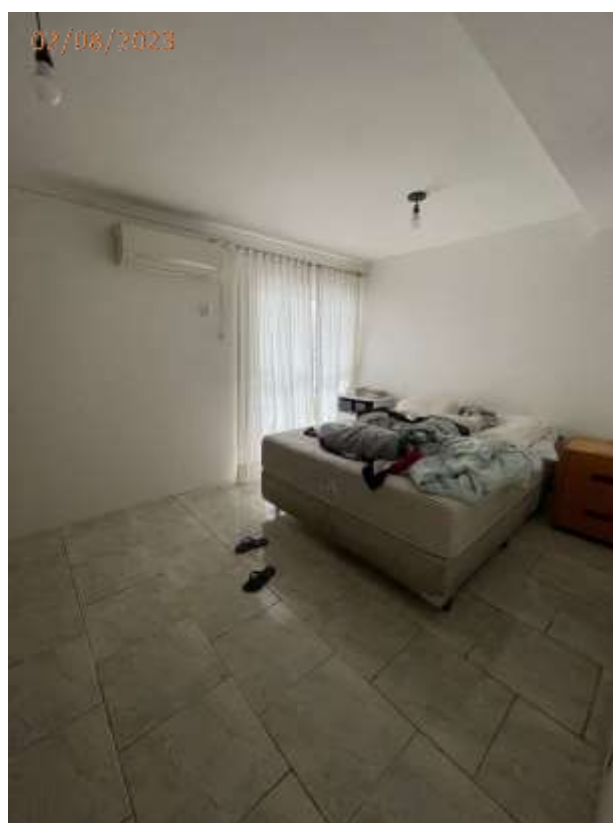
**Fotos 14 e 15:** Vista geral da suíte.

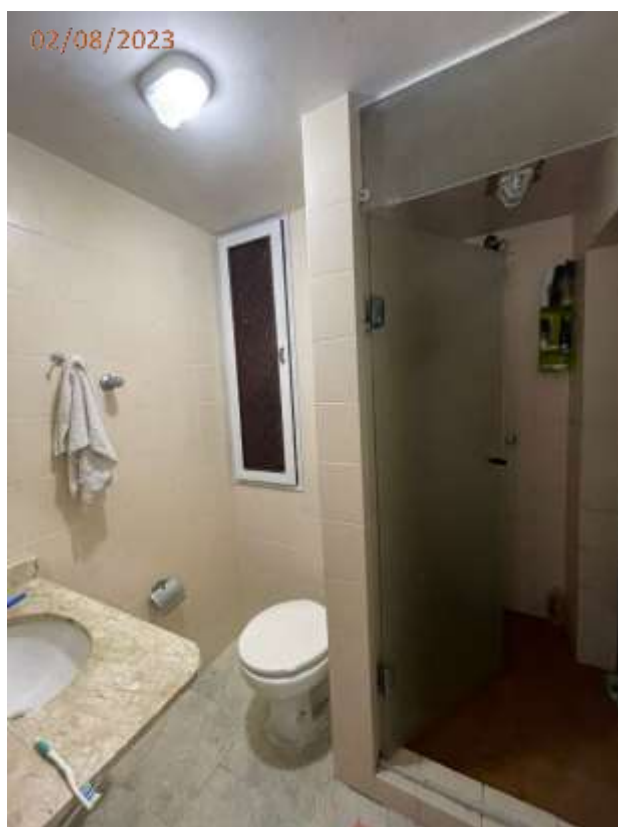
**Foto 16:** Vista geral do banheiro da suíte.

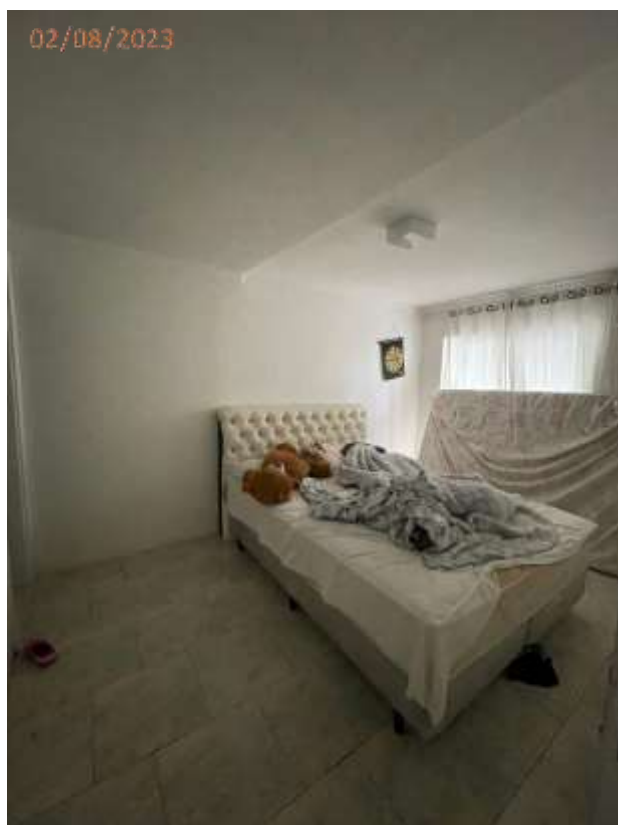
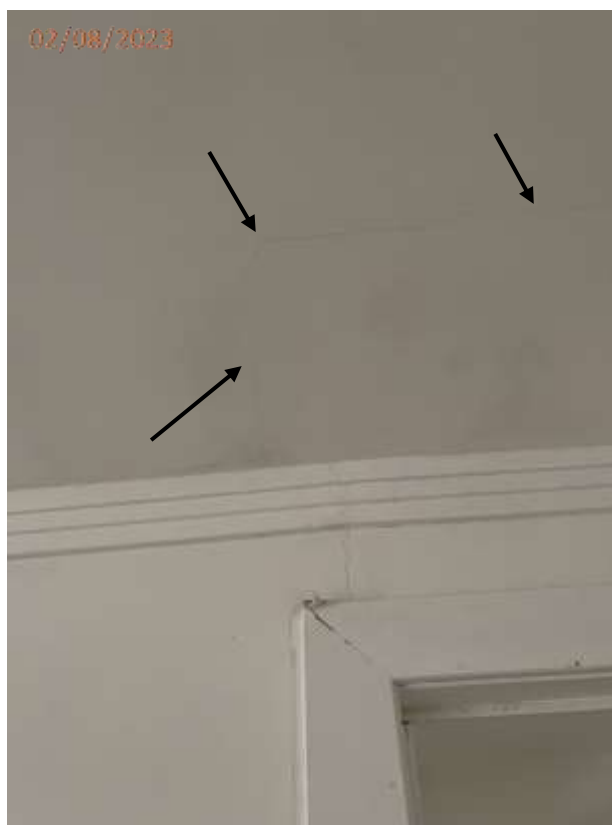
**Fotos 17 e 18:** Trinca na parede junto a porta da suíte.

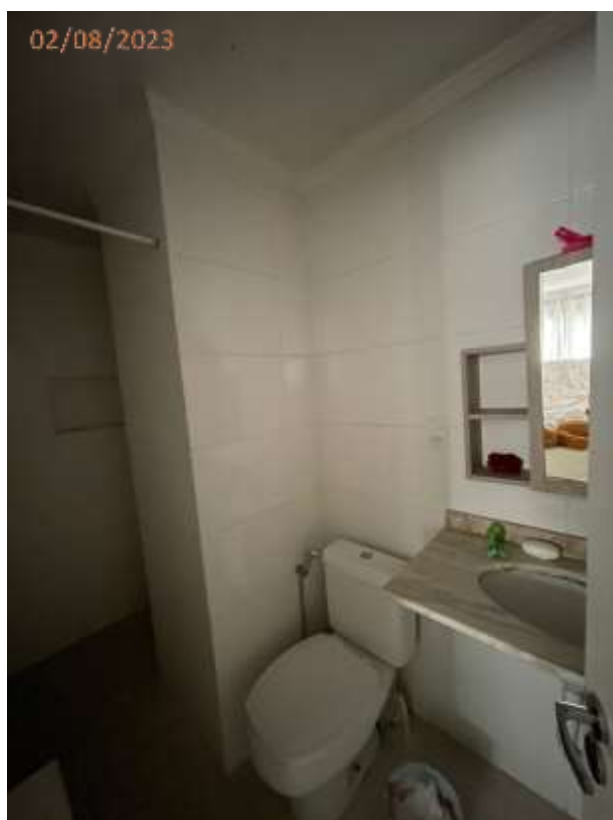
**Foto 19:** Vista do banheiro da suíte.

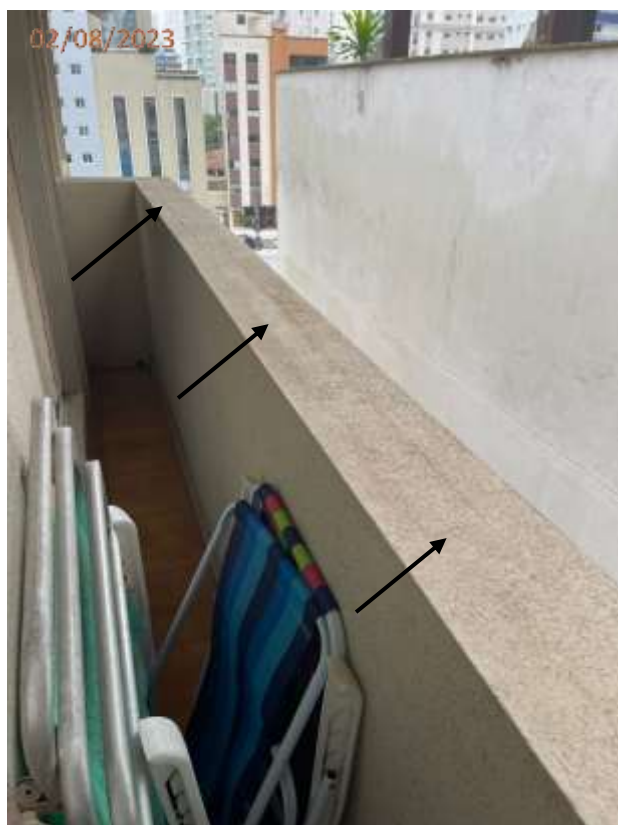
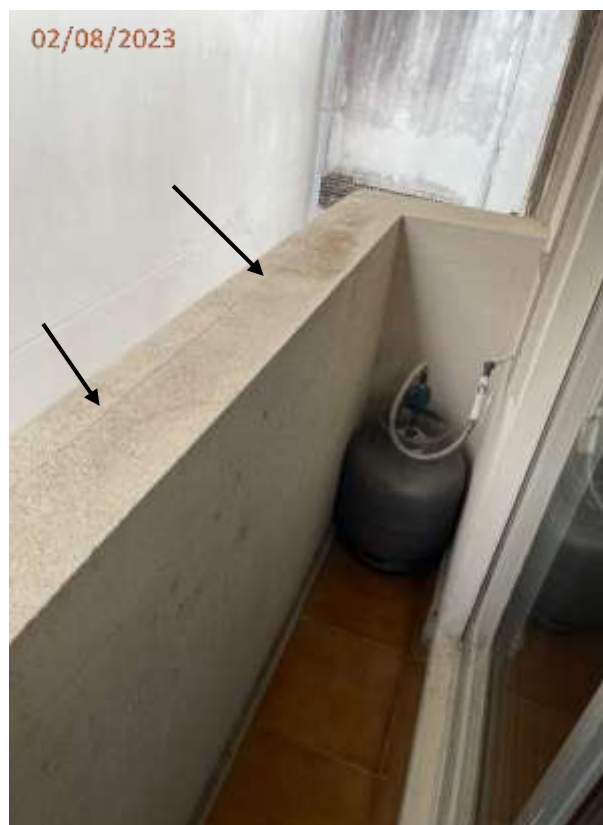
**Fotos 20 e 21:** Trinca no peitoril da sacada da sala de estar.

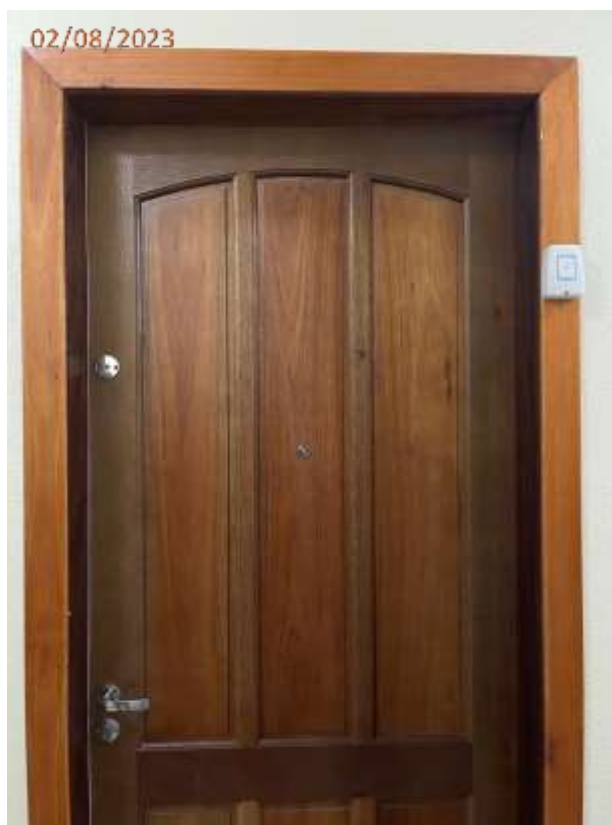
**Foto 01:** Vista geral da porta do Apto.

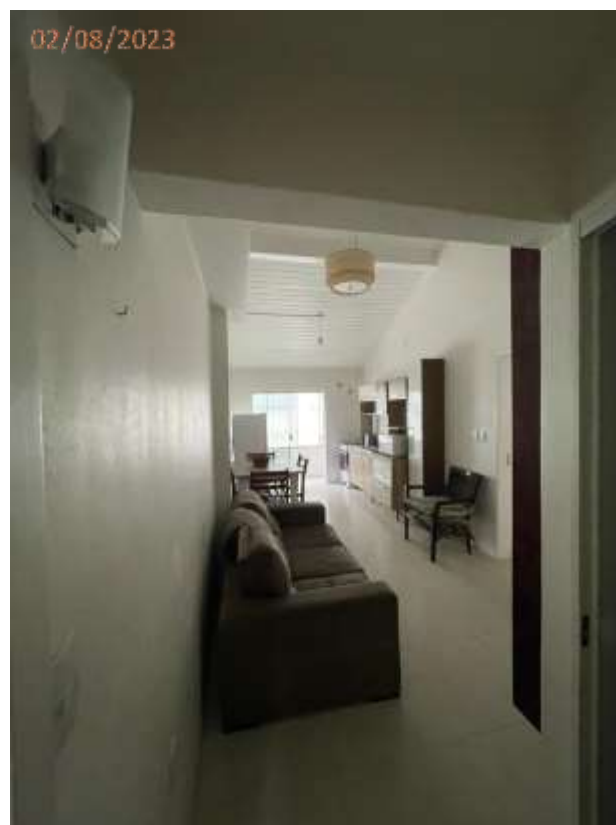
**Foto 02:** Vista geral da sala de estar.

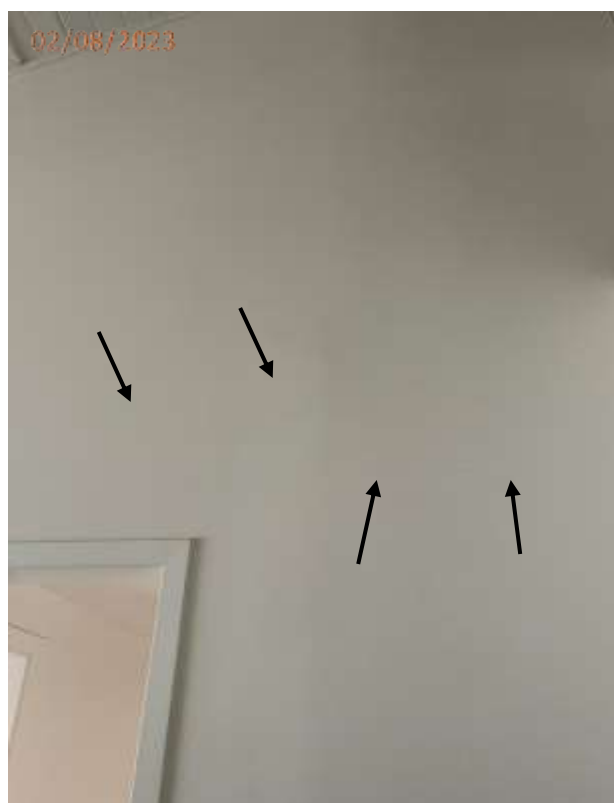
**Fotos 03 e 04:** Fissura nas paredes da sala de estar.

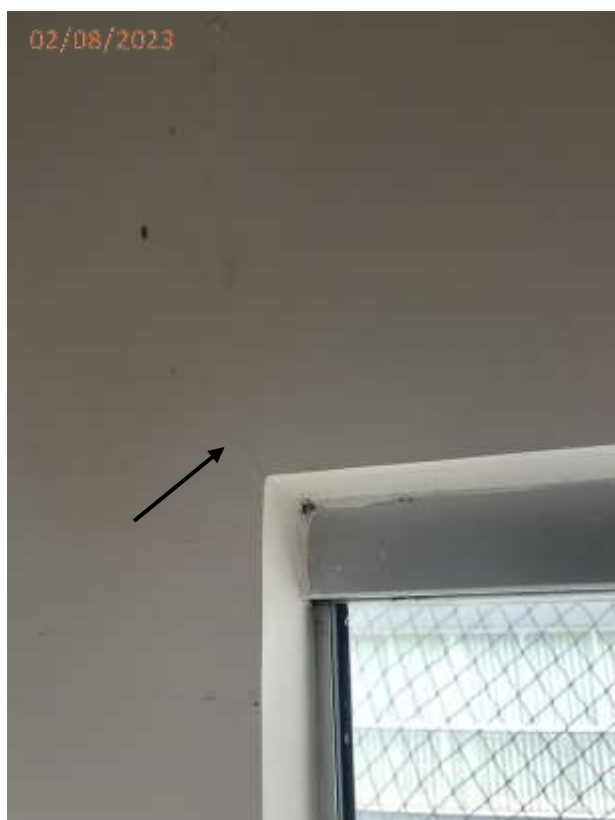
**Foto 05:** Fissura na parede junto a janela da sala de estar.

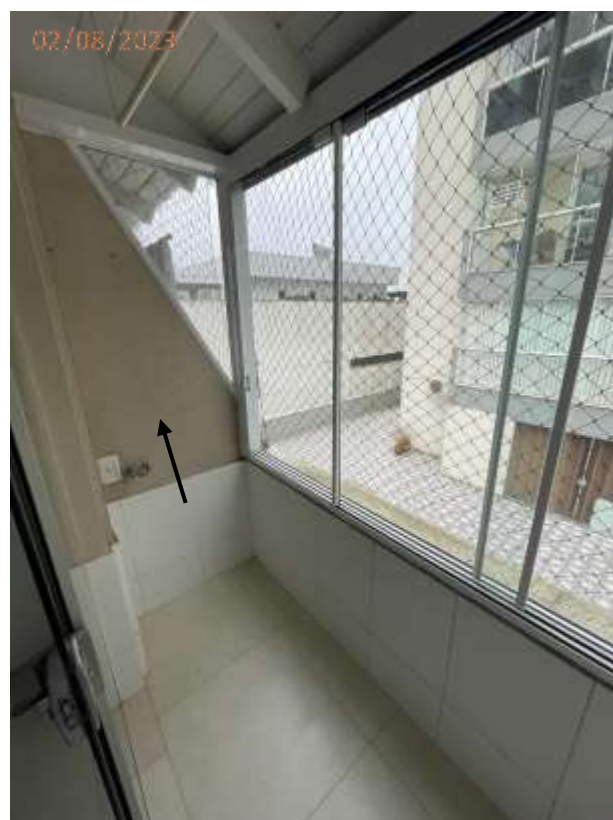
**Foto 06:** Trinca na parede da sacada.

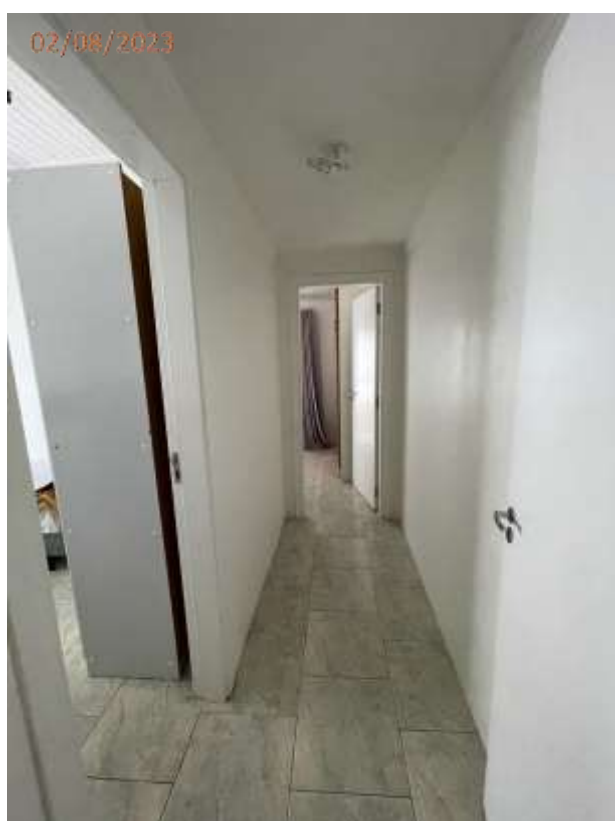
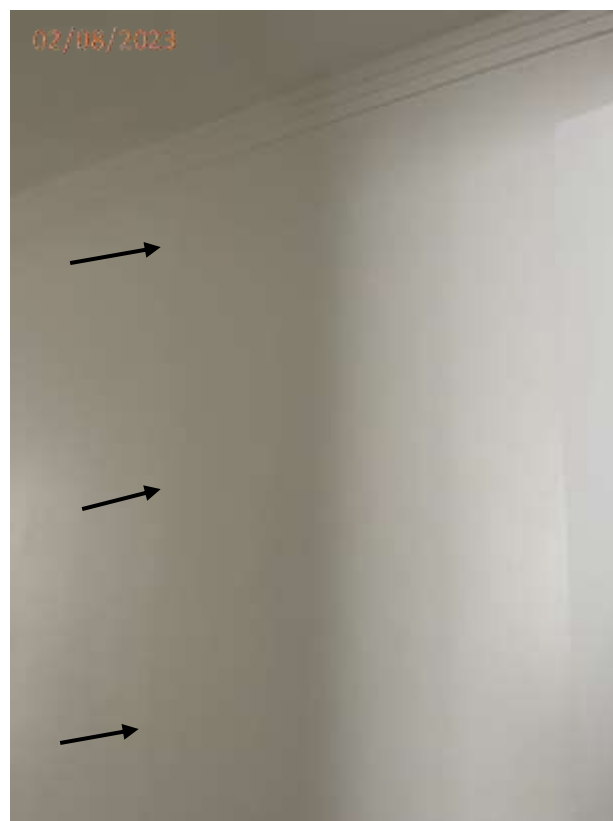
**Fotos 07 e 08:** Fissura na parede da circulação íntima.

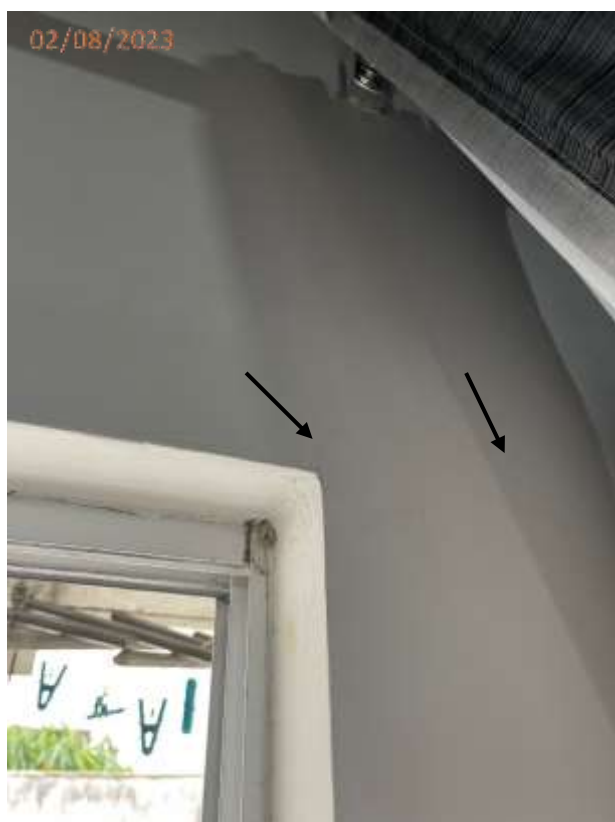
**Foto 03:** Fissura na parede junto a porta de acesso a sacada.

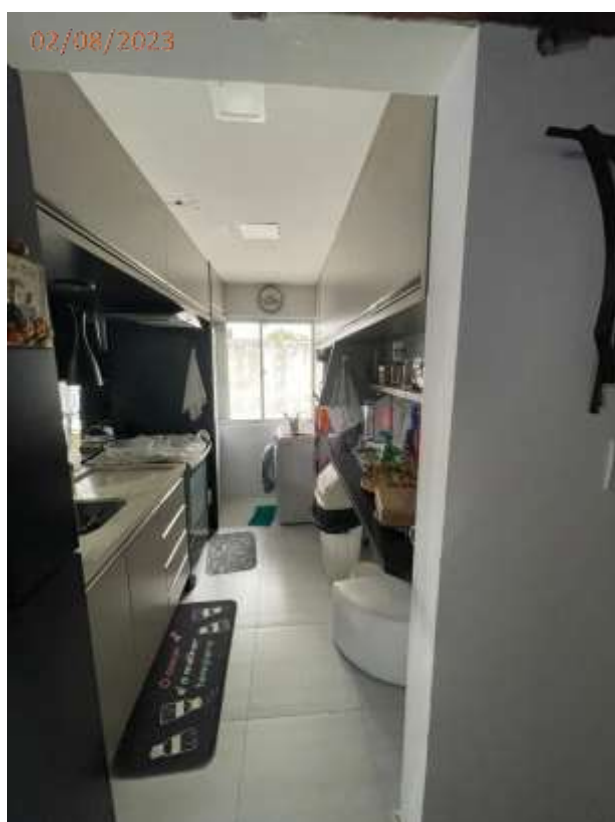
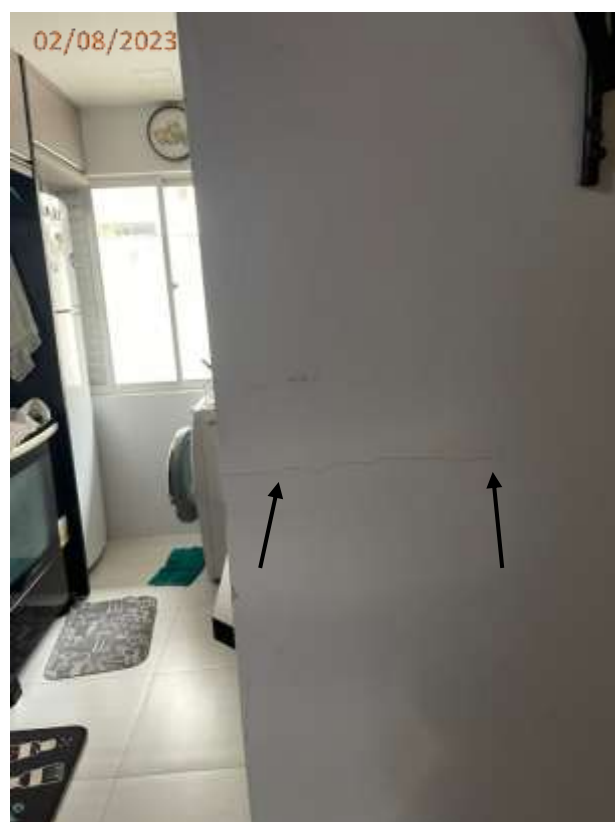
**Fotos 04 e 05:** Trinca na parede junto ao acesso a área de serviço.

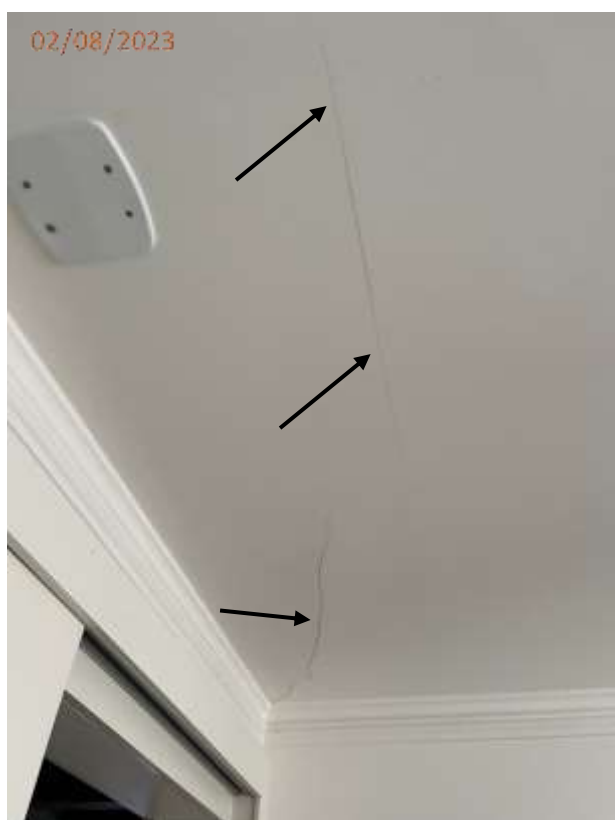
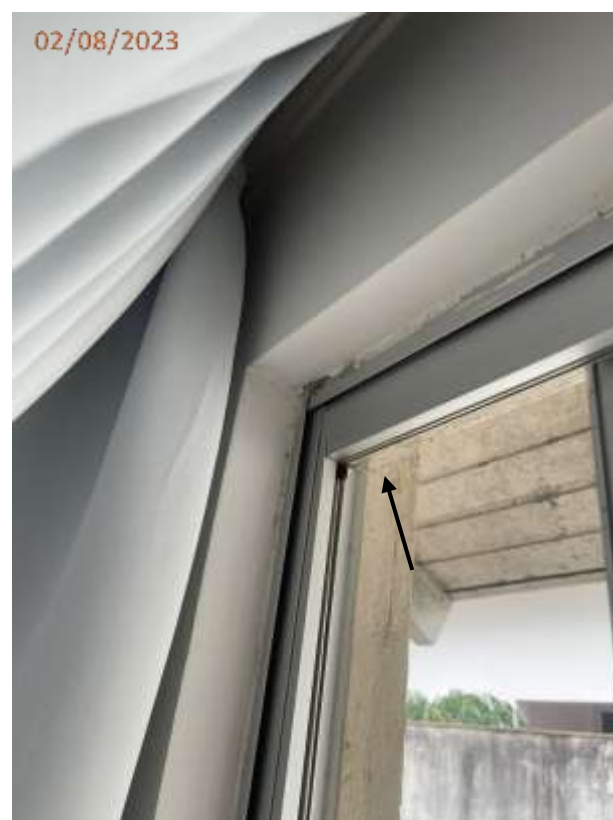
**Fotos 08 e 09:** Trinca no teto e vidro quebrado na janela do dormitório.

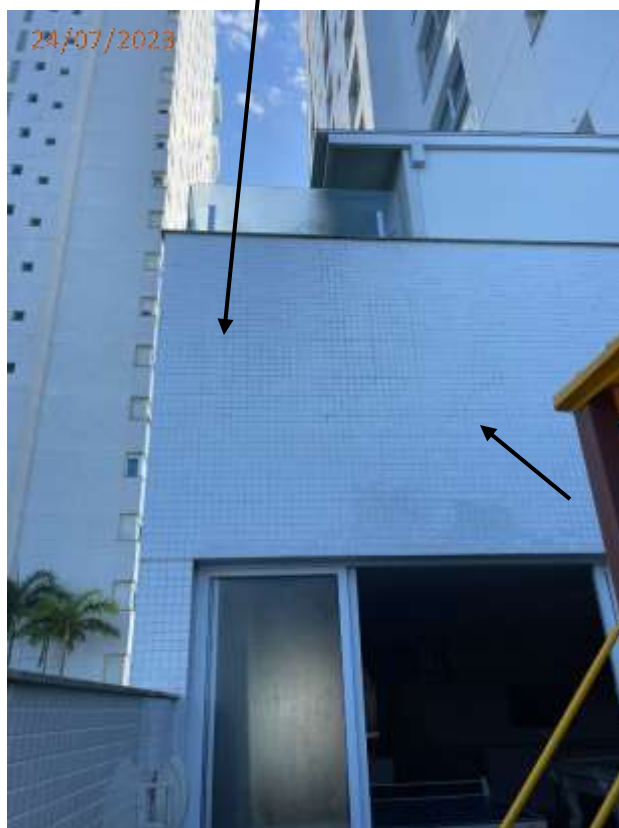
**Foto 03:** Fissuras na parede da fachada junto ao playground.

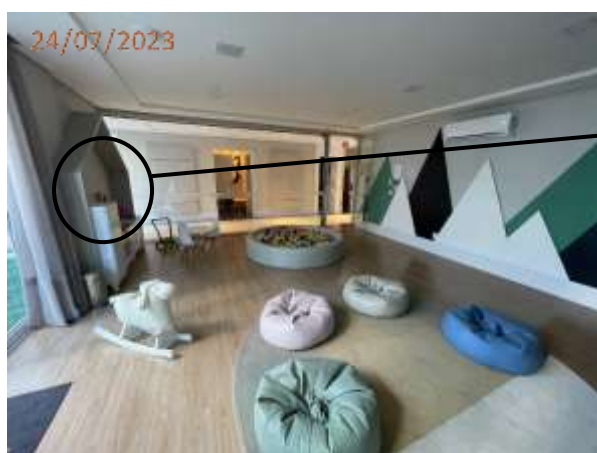
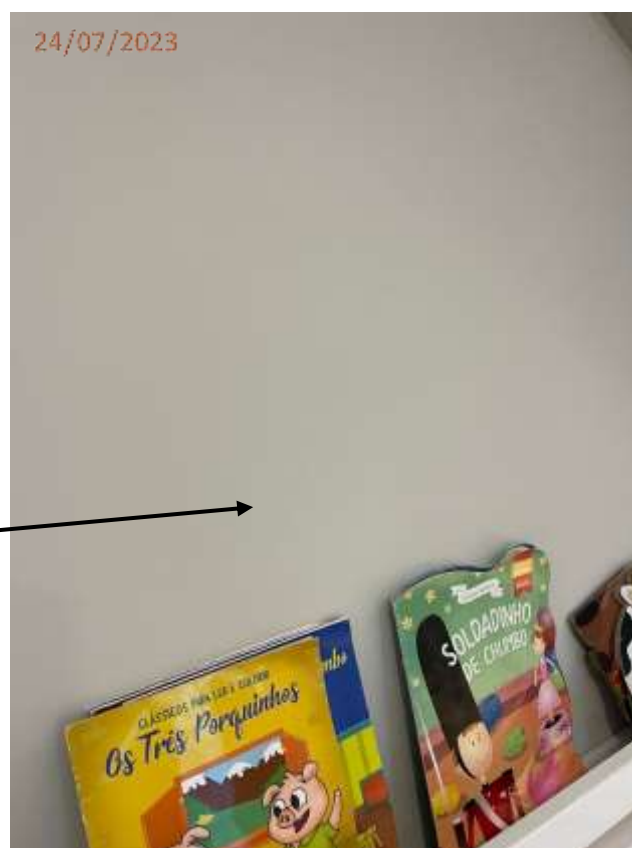
**Fotos 05 e 06:** Fissura na parede da brinquedoteca.

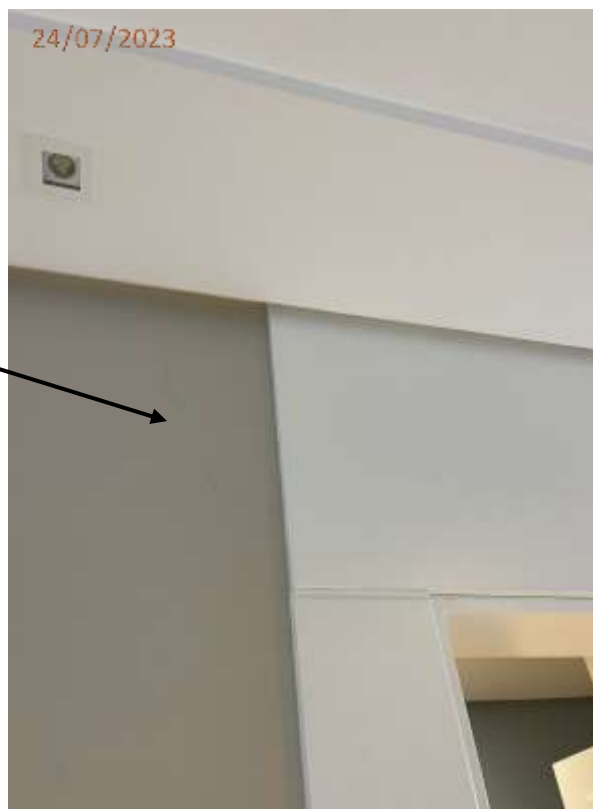
**Fotos 07 e 08:** Fissura na parede junto a circulação.

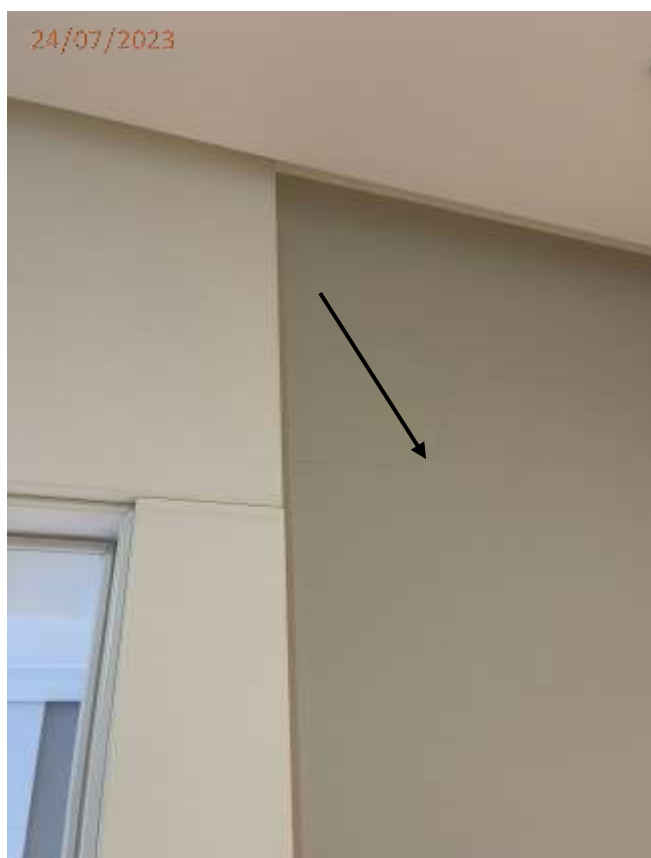
**Foto 11:** Fissura na parede ao lado da porta do fraldário.

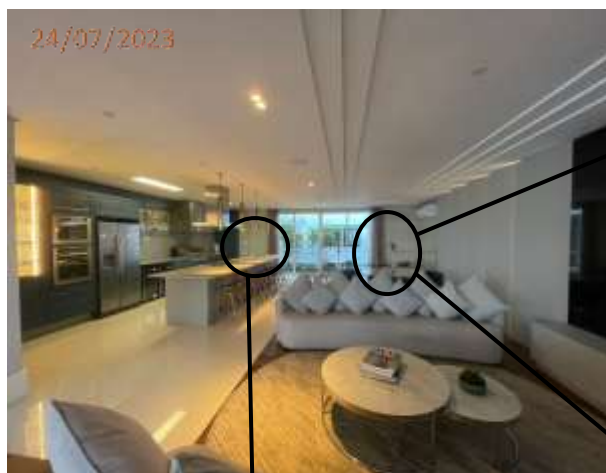
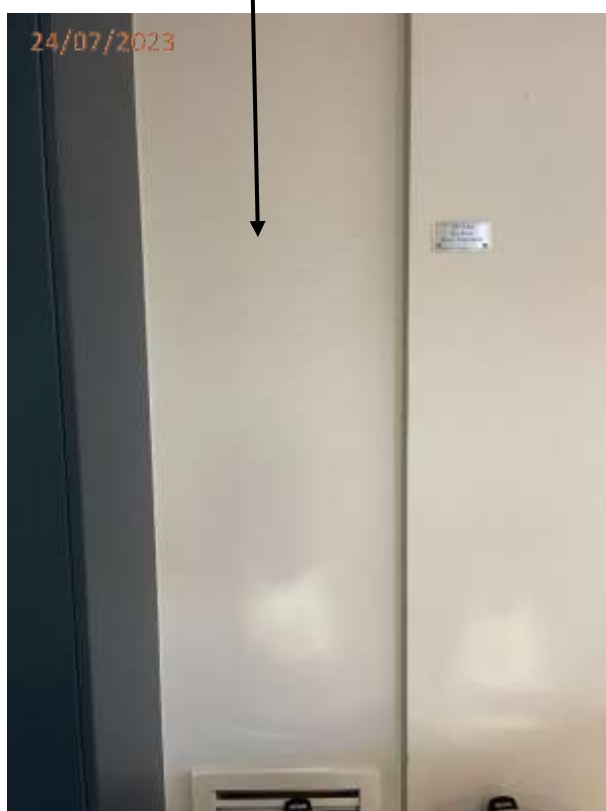
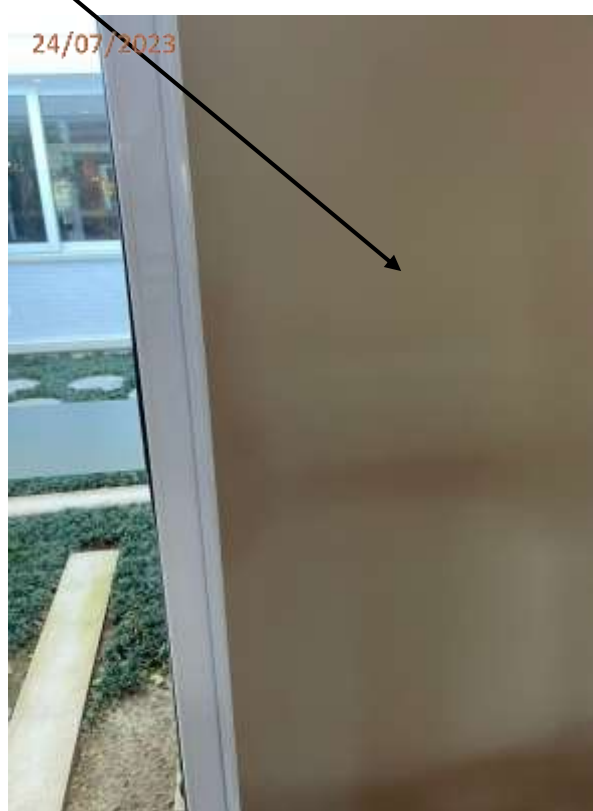
Fotos 14, 15, 16 e 17: Fissuras nas paredes do Wine Bar.

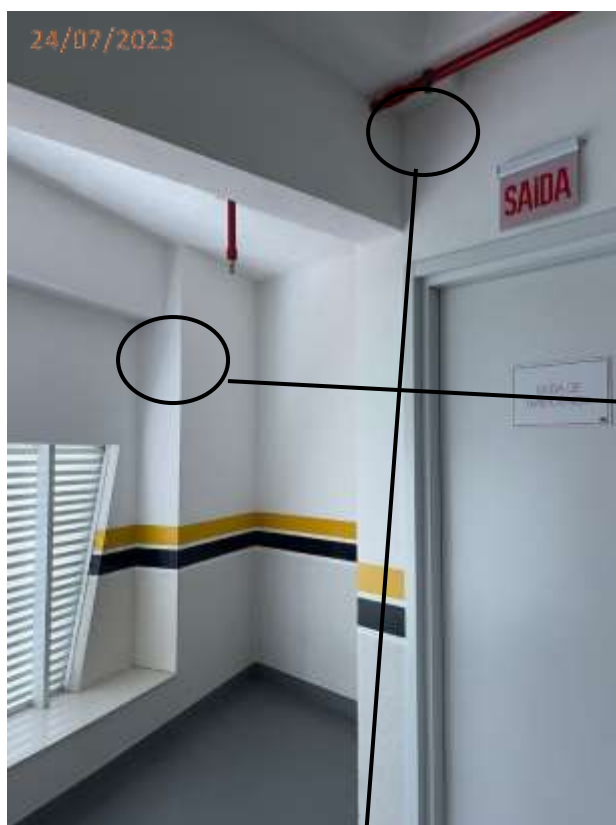
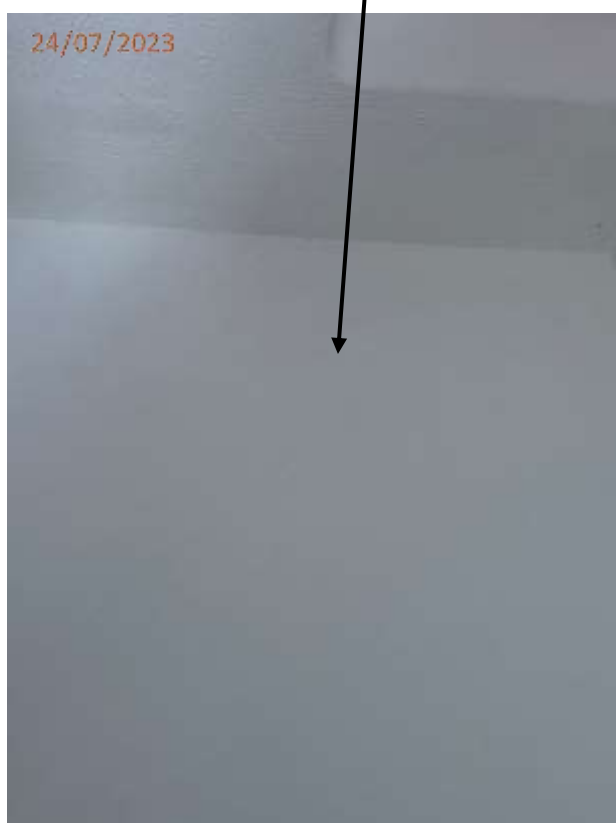
**Fotos 30, 31 e 32:** Fissuras nas paredes ao lado da porta da sala de manutenção.

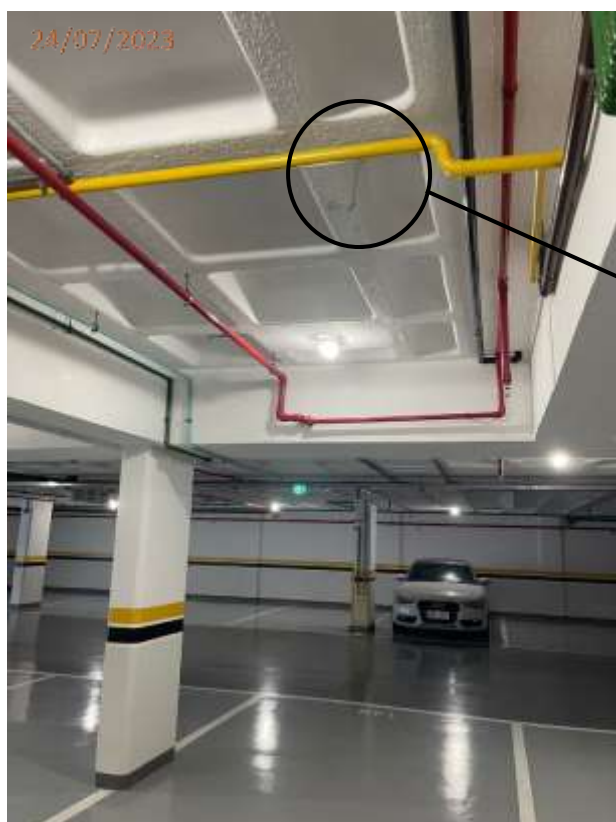
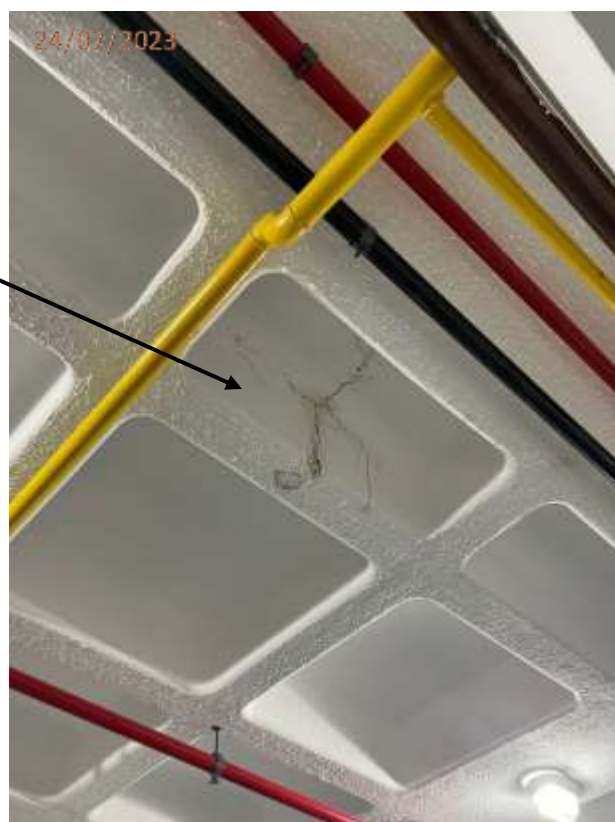
**Fotos 33 e 34:** Trinca no teto junto a vaga V148.

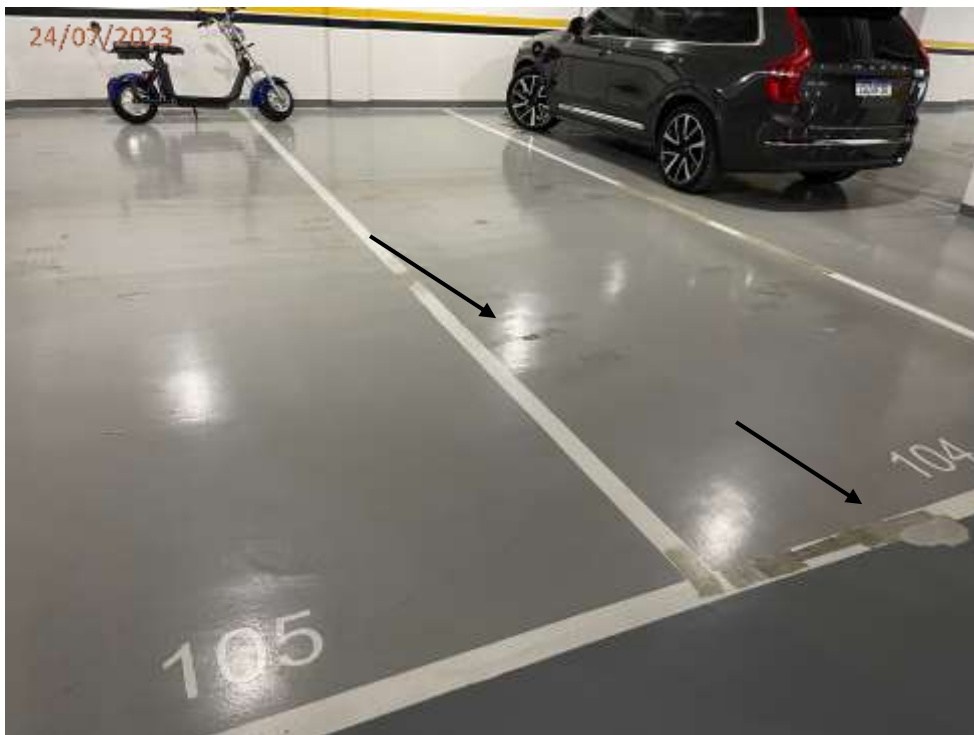
**Fotos 38 e 39:** Descolamento de revestimento junto ao piso da garagem;

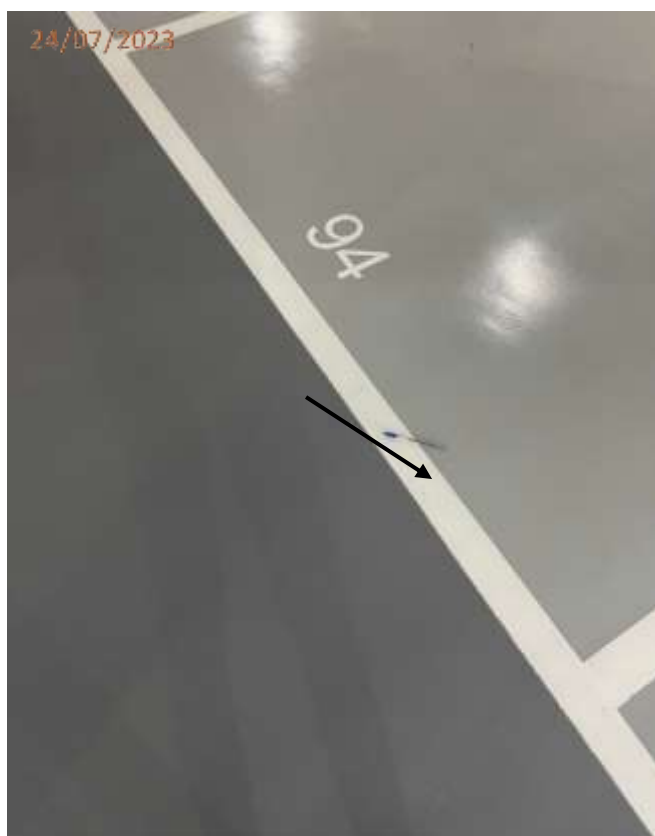
**Foto 40:** Trinca no piso junto a vaga V94.

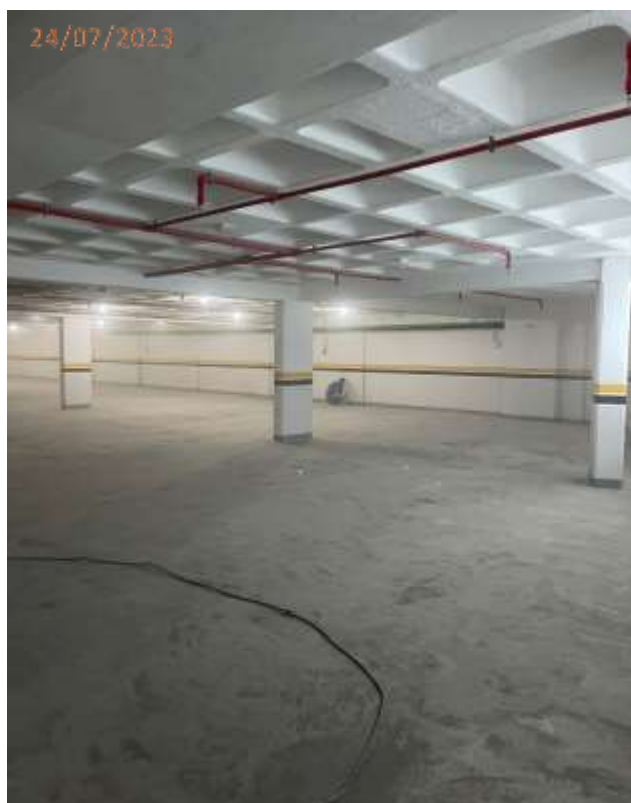
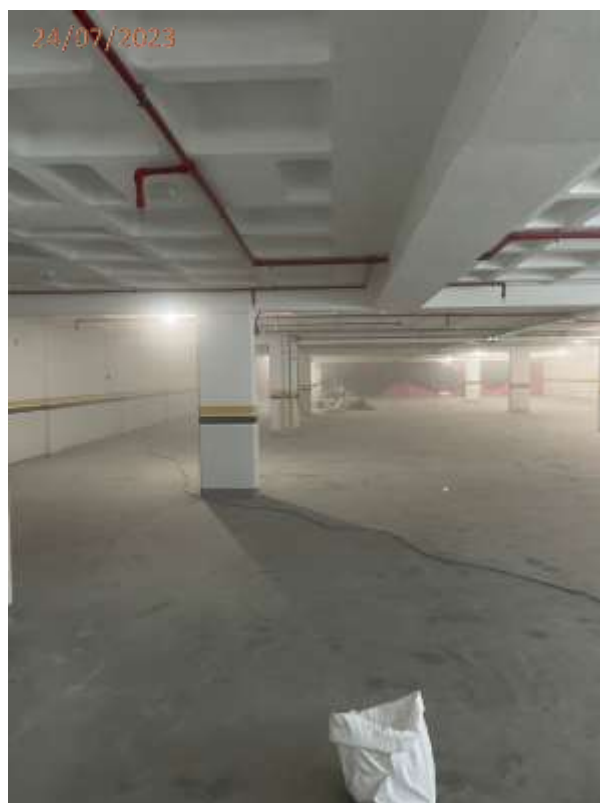
**Fotos 41 e 42:** Garagem G1 passando por reforma.

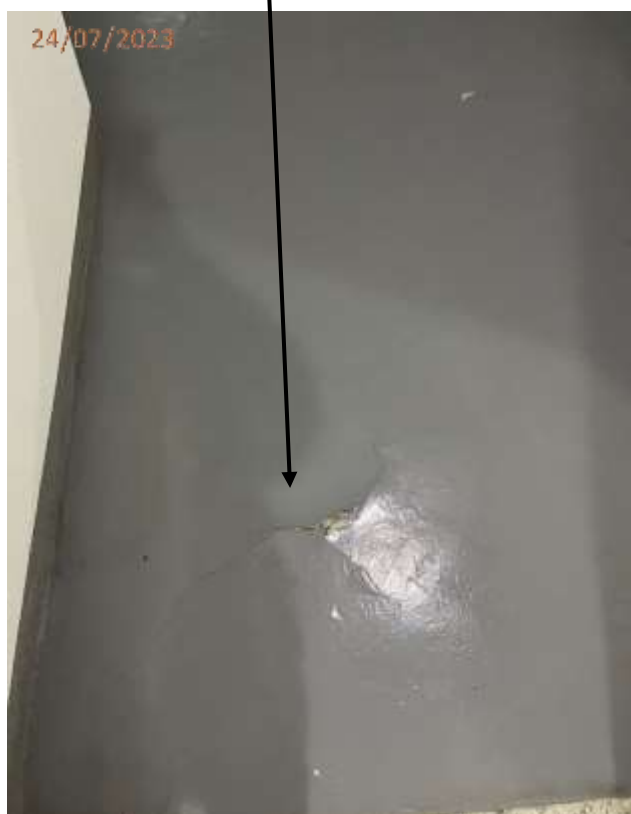
**Foto 44:** Descolamento no piso da garagem do mezanino.

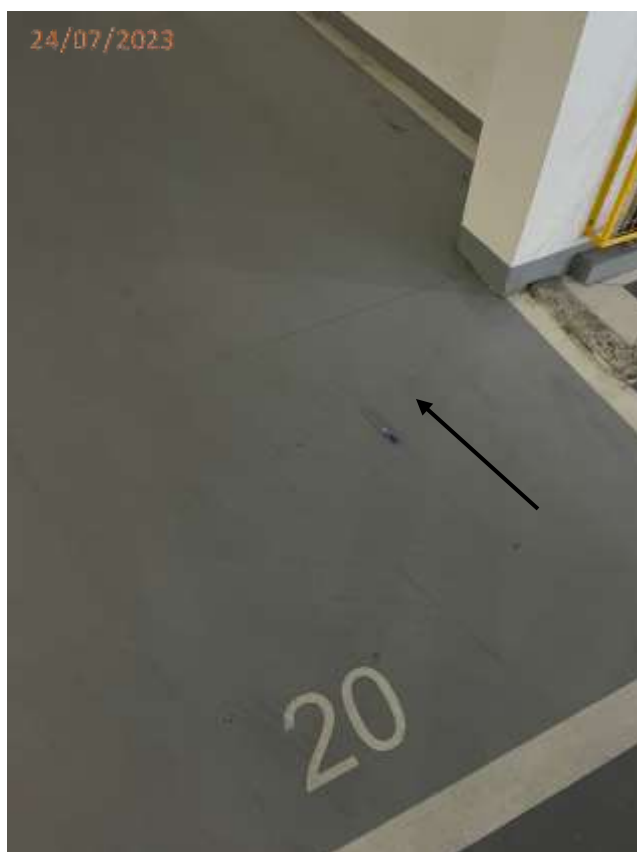
**Foto 51:** Trinca no piso junto a vaga V20.
