# **LAUDO TÉCNICO DE VISTORIA CAUTELAR DE VIZINHANÇA**

VISTORIA CAUTELAR EXTRAJUDICIAL  
PROCAVE INVESTIMENTOS E INCORPORAÇÕES LTDA

### **VIVA 360**

**Vlamir Trautwein**, engenheiro civil, CREA/SC 35113-7, contratado pela empresa Procave Investimentos e Incorporações Ltda, para realizar um relatório de vistoria sobre o atual estado das edificações vizinhas à obra do empreendimento Viva 360.

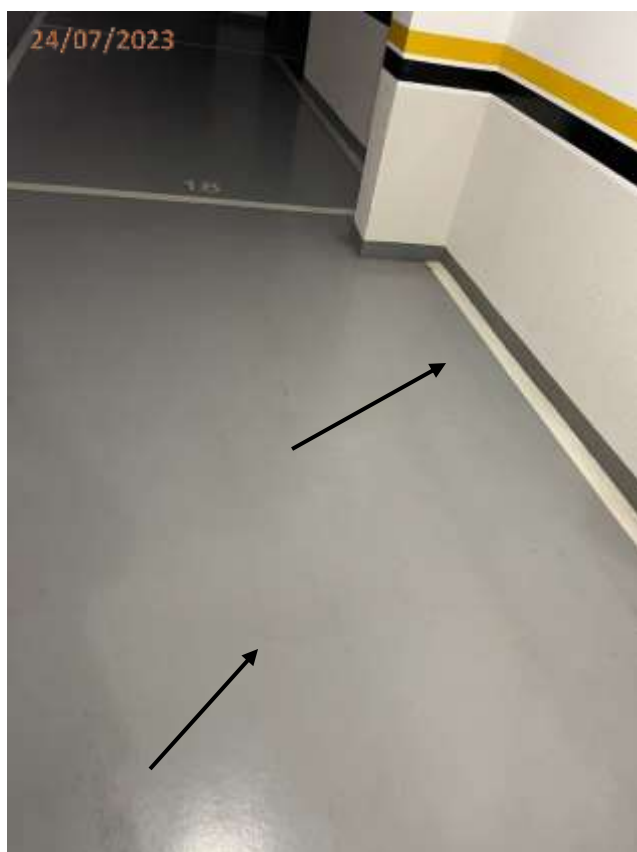
**Foto 53:** Trinca no piso junto a vaga V19.

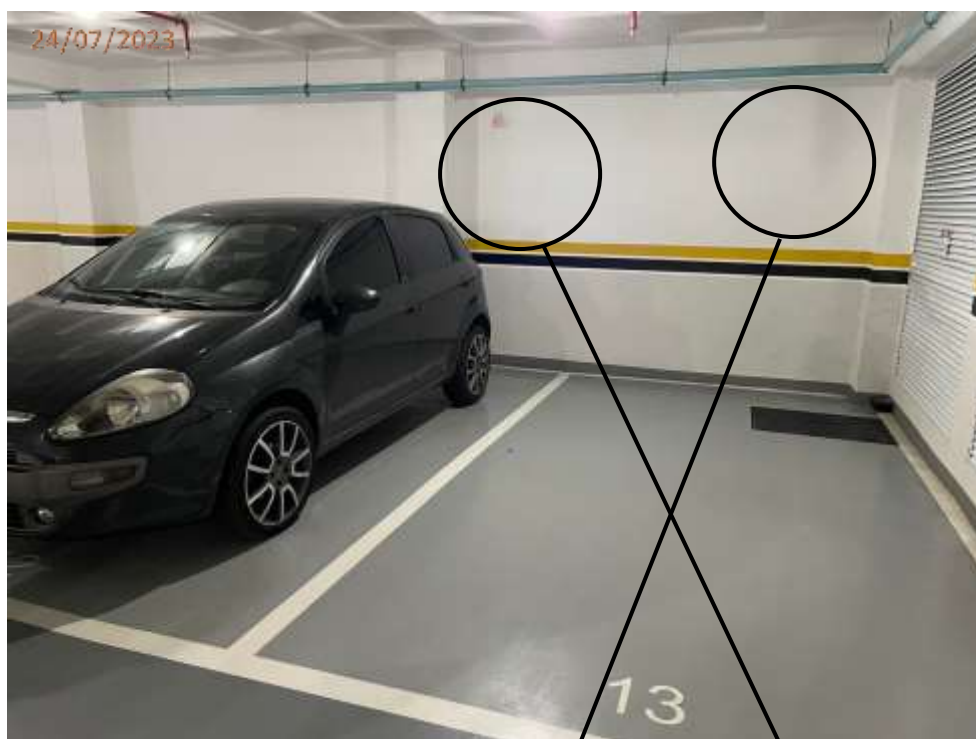
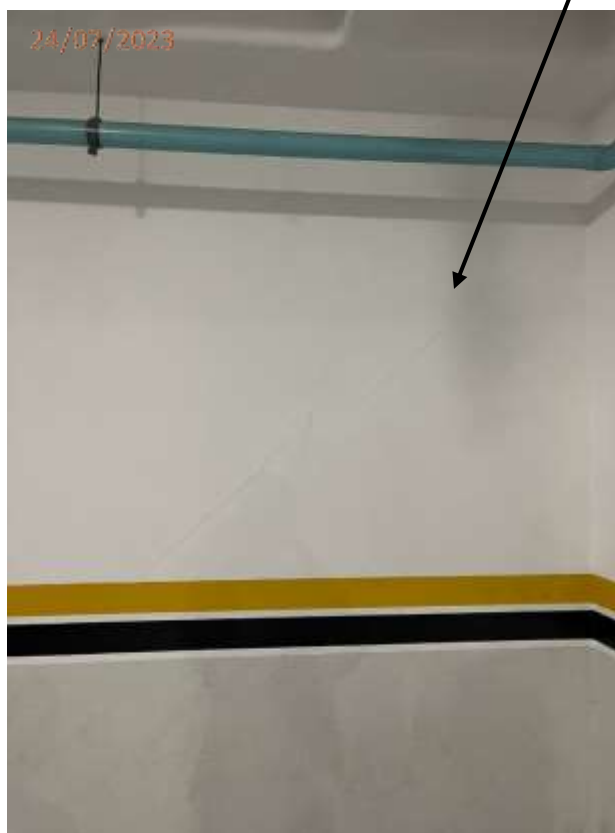
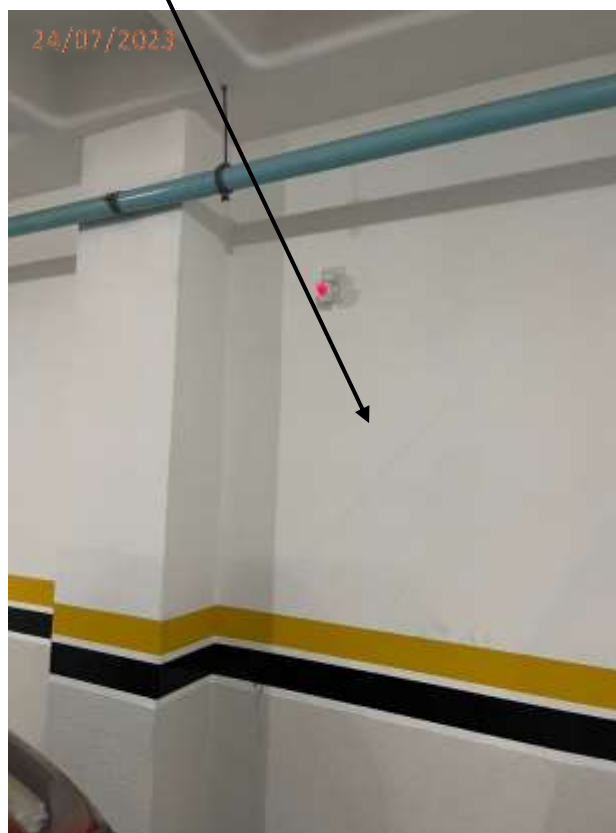
**Fotos 59, 60 e 61:** Trincas na parede junto a vaga V13.

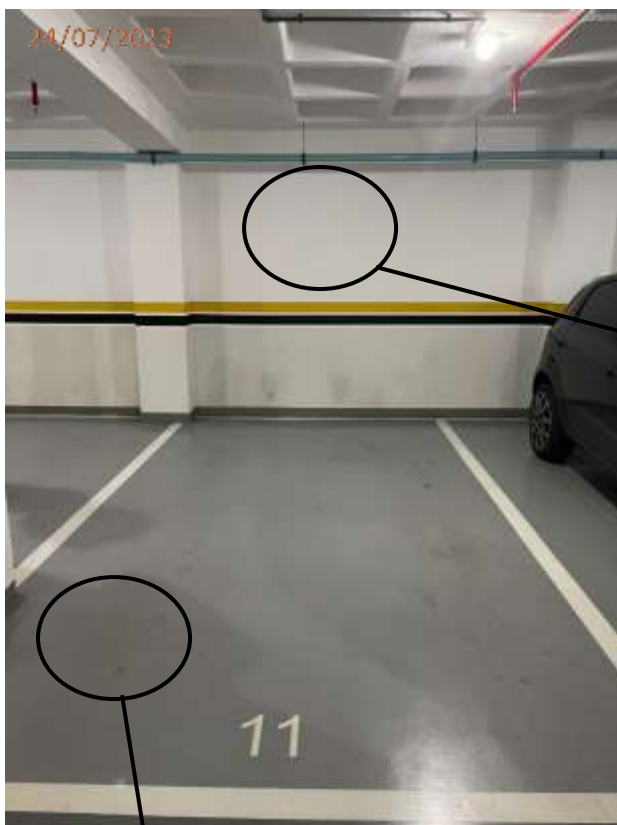
**Fotos 62 e 63:** Trinca na parede junto a vaga V11.

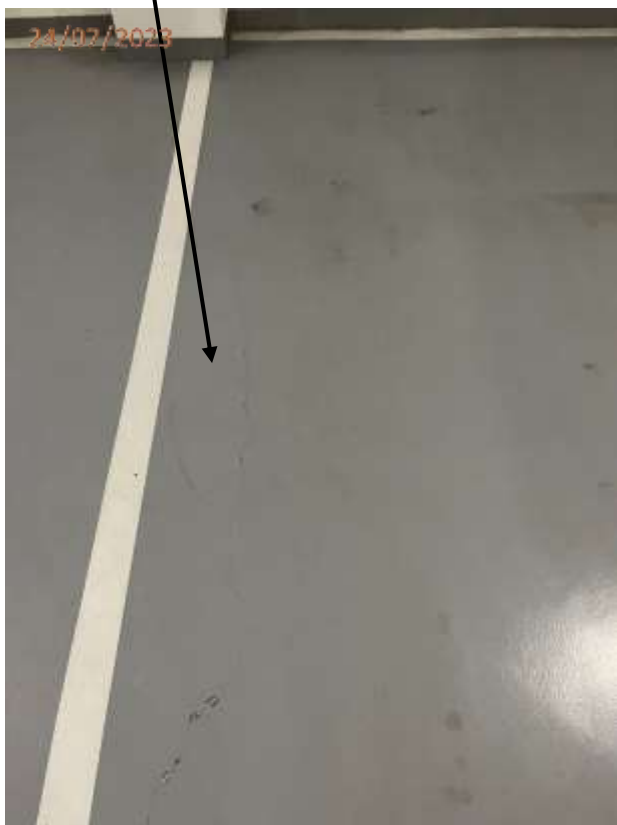
**Foto 64:** Trinca no piso junto a vaga V11.

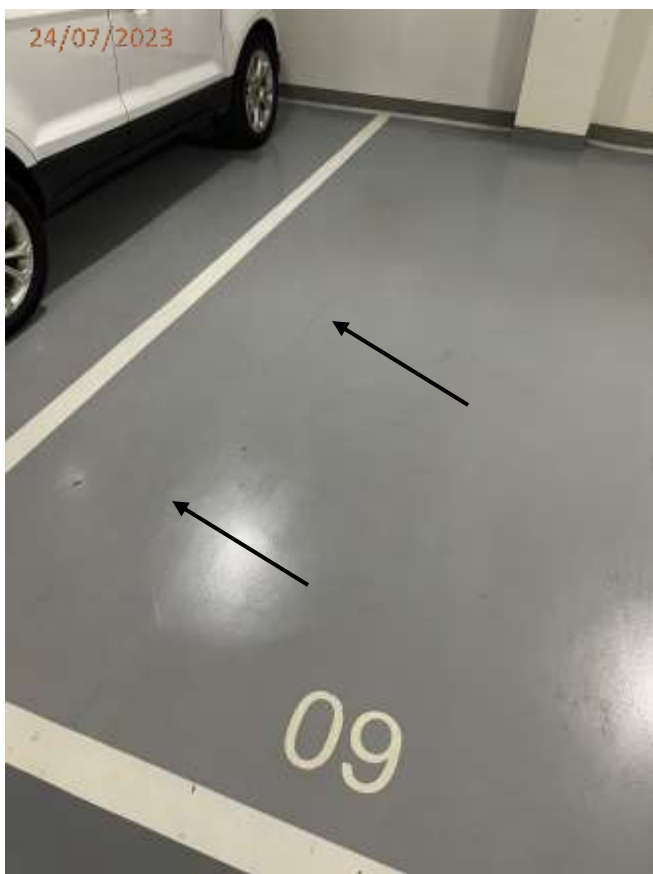
**Foto 65:** Trinca no piso junto a vaga V09.

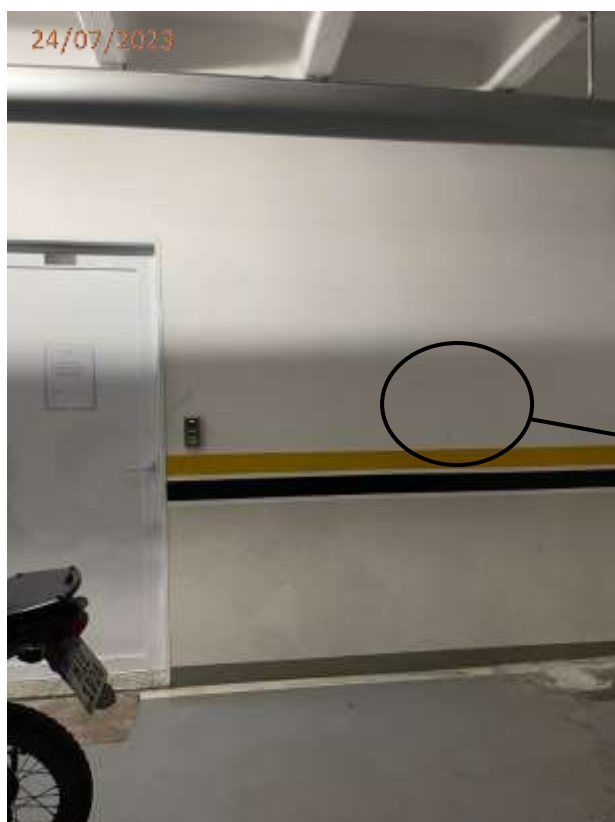
**Fotos 68 e 69:** Fissura na parede ao lado da porta de acesso a guarita.

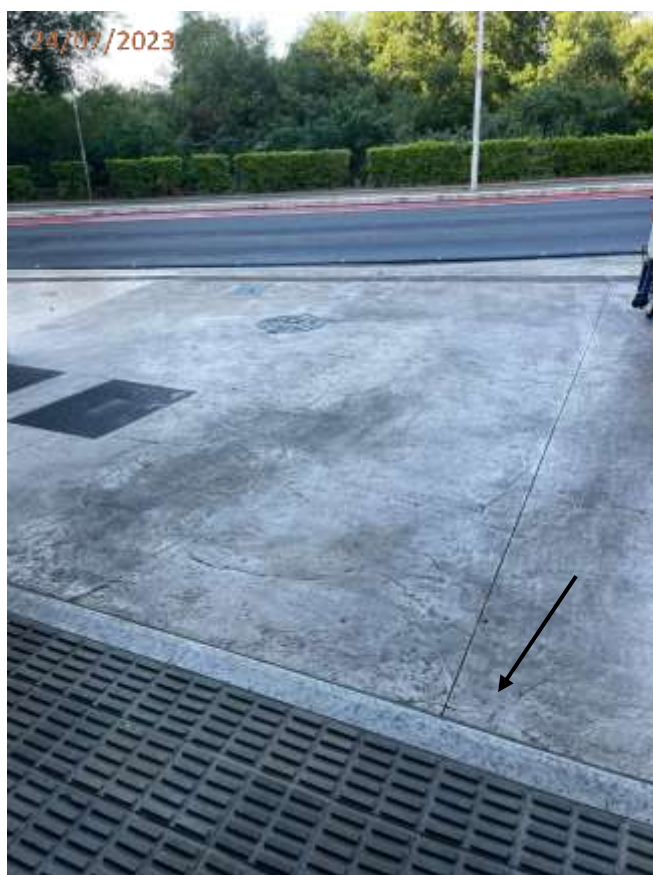
**Foto 70:** Trinca no piso junto ao portão da garagem térreo.

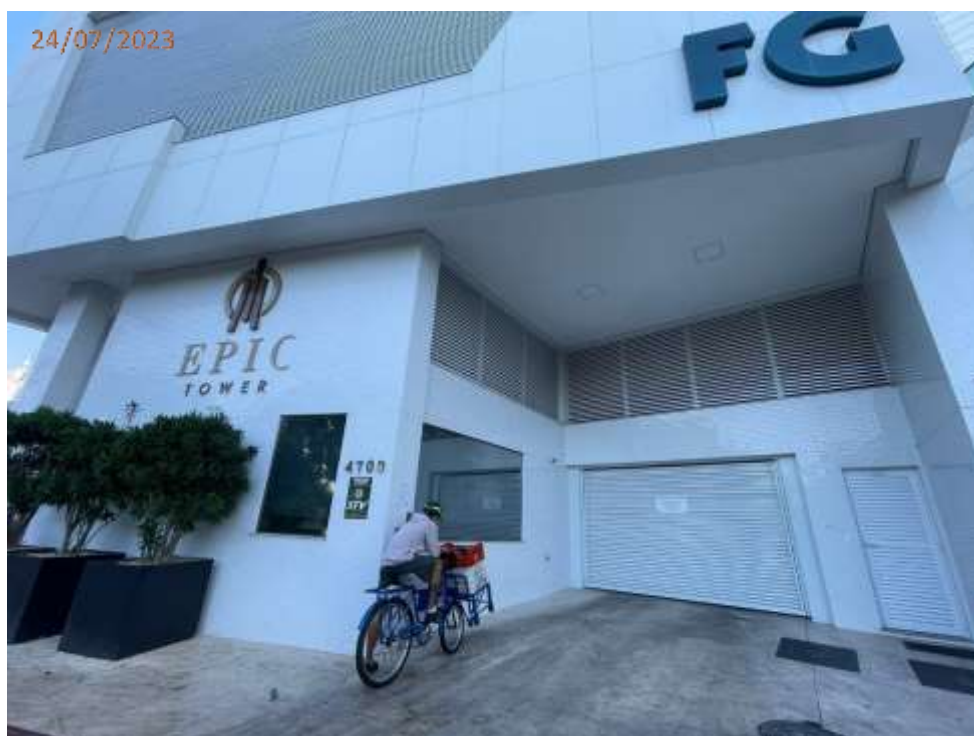
**Foto 71:** Vista geral fachada fundos.

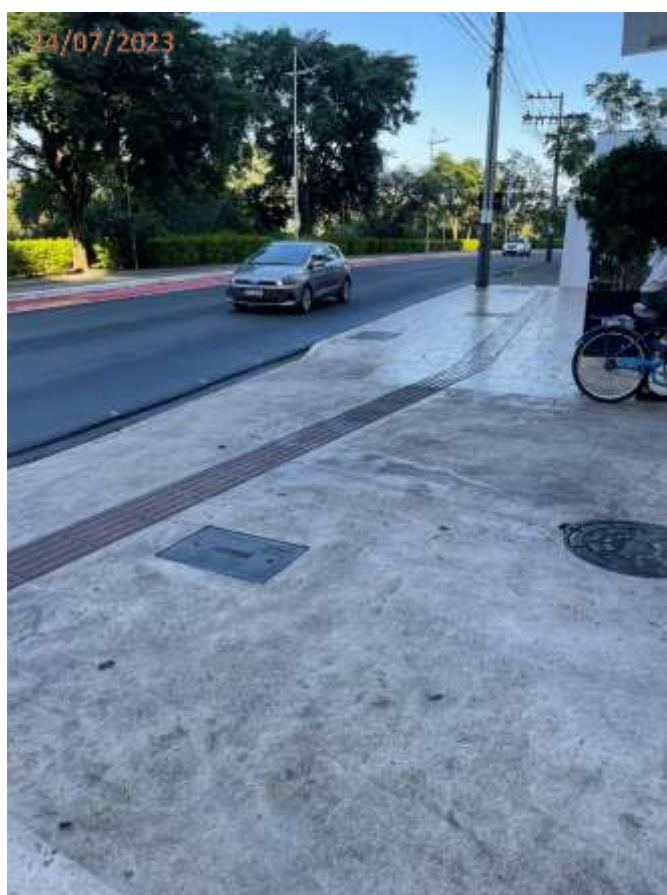
**Foto 72:** Vista geral calçada fundos.

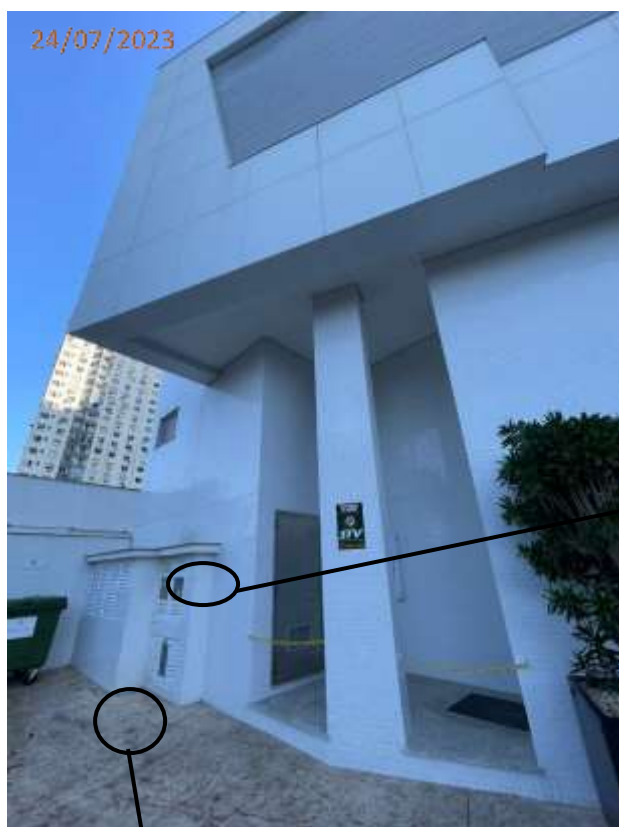
**Fotos 73 e 74:** Cerâmica quebrada junto a central de gás.

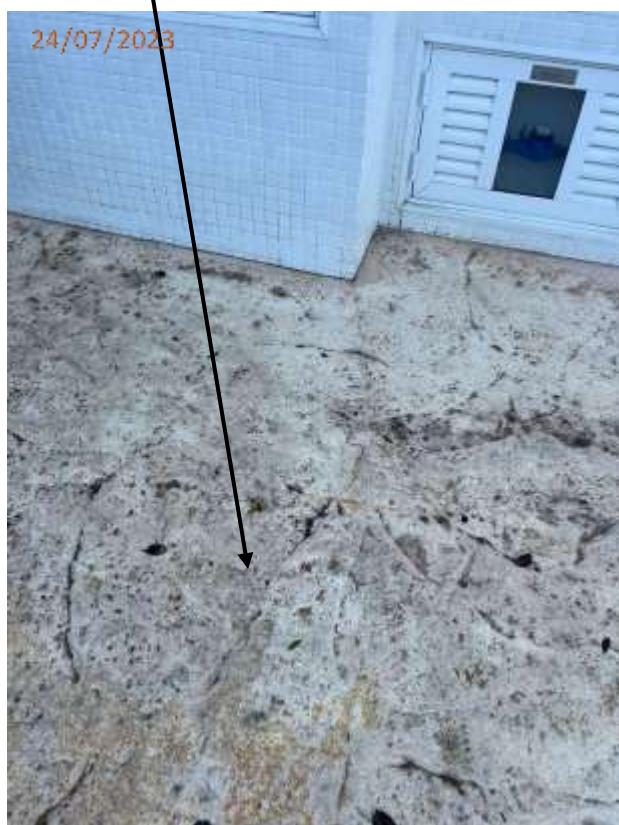
**Foto 75:** Piso trincado junto a calçada.

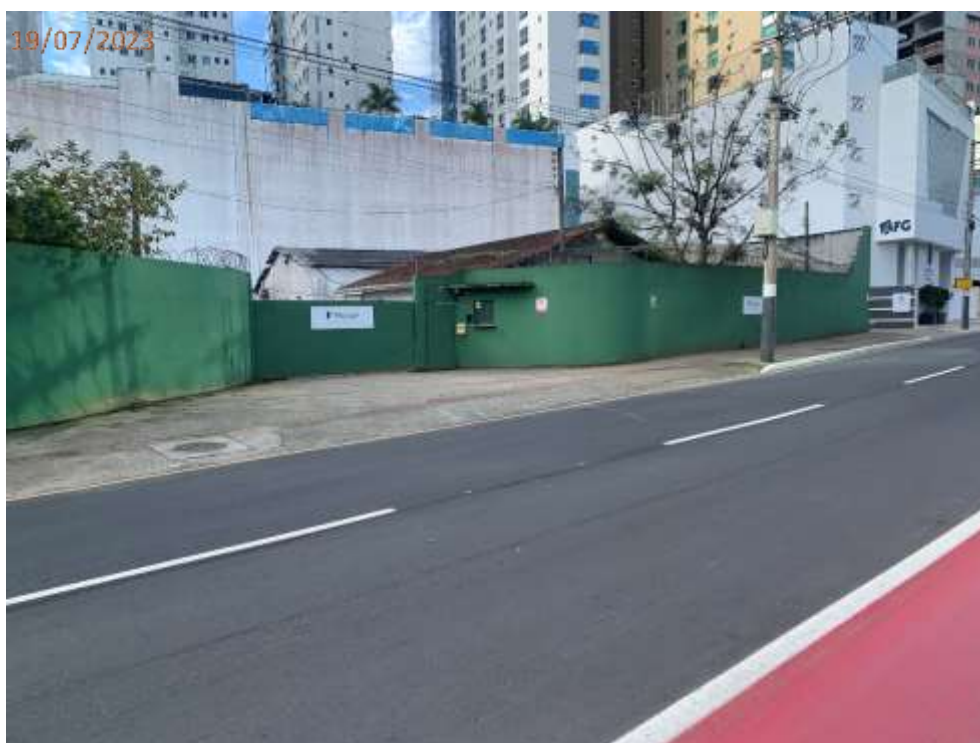
**Foto 01:** Vista da frente do terreno

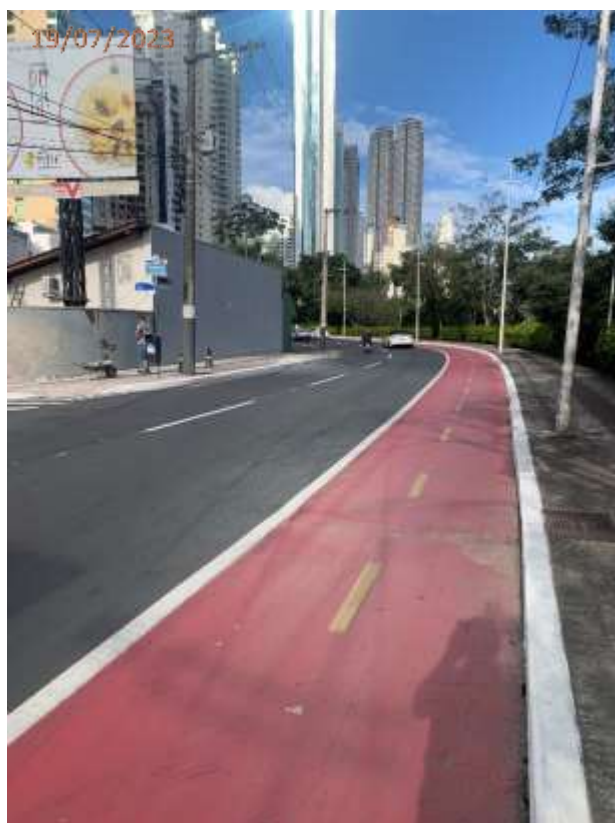
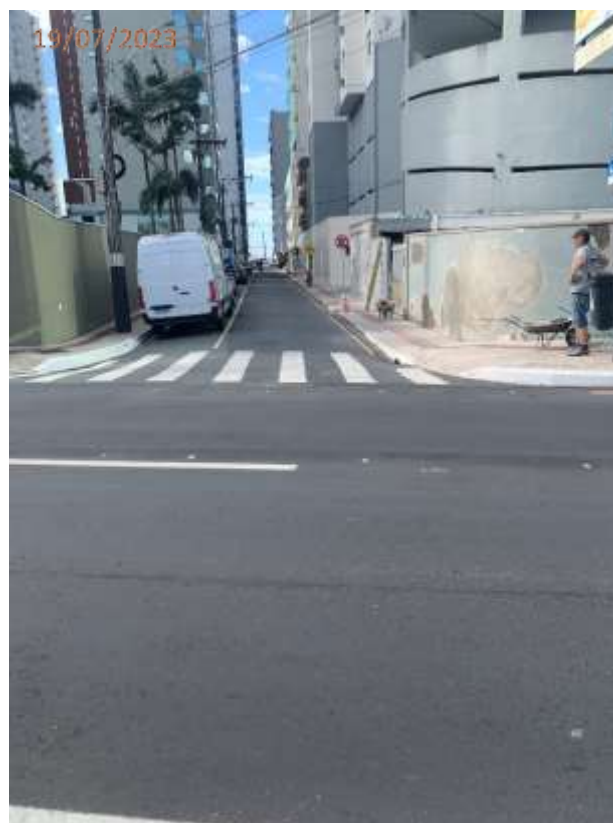
**Fotos 02 e 03:** Vista da Av. Normando Tedesco esquina com rua 4.100

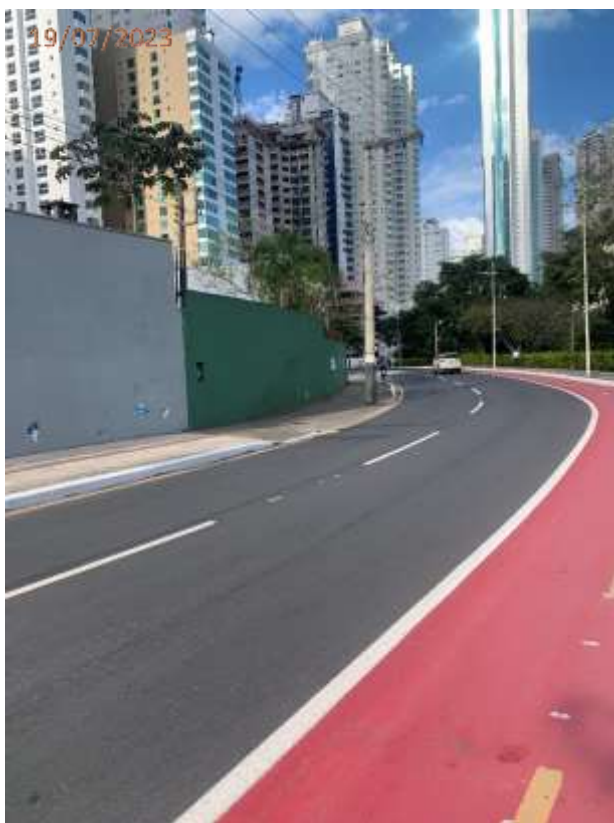
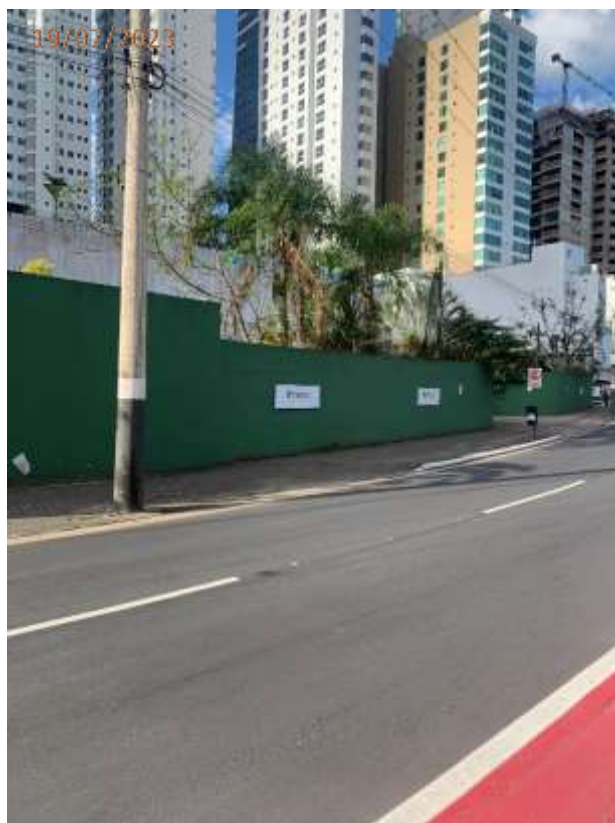
**Fotos 04 e 05:** Vista da Av. Normando Tedesco.

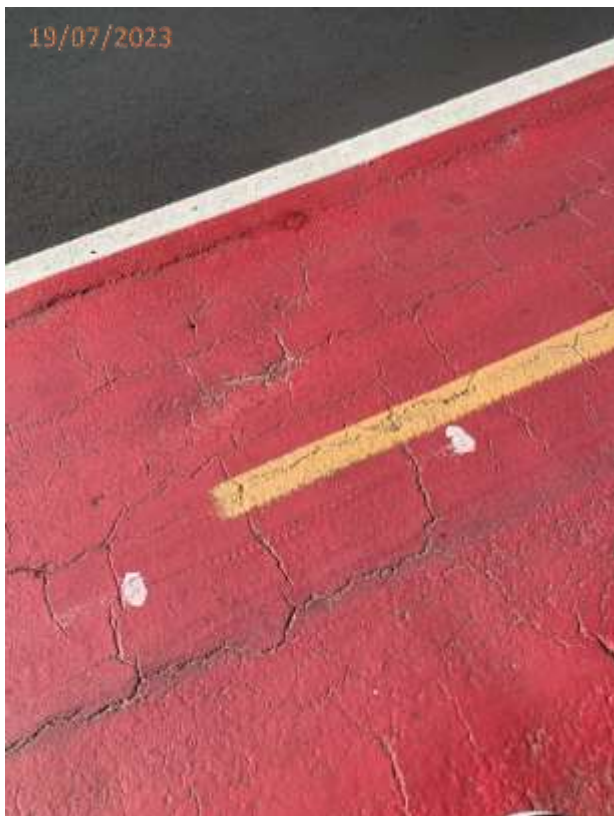
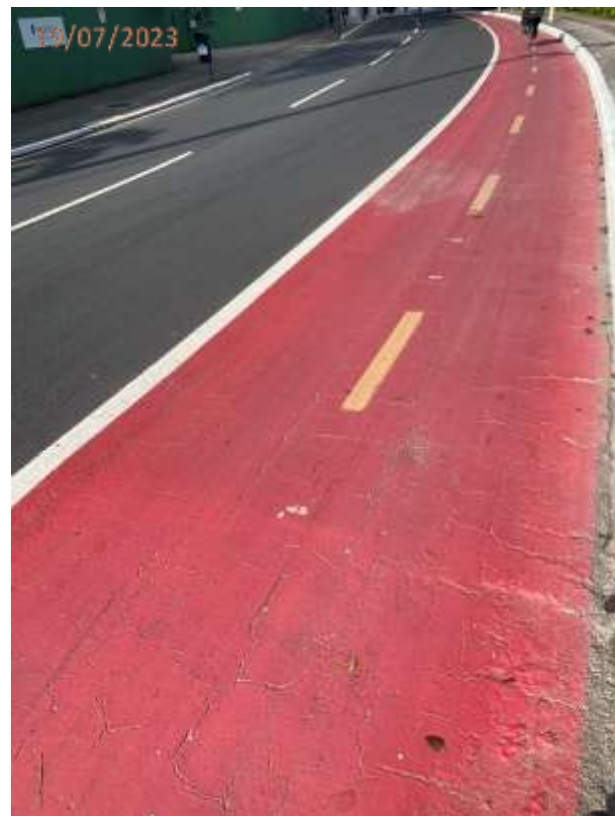
**Fotos 06 e 07:** Ciclo faixa da Av. Normando Tedesco apresentando rachaduras no piso.

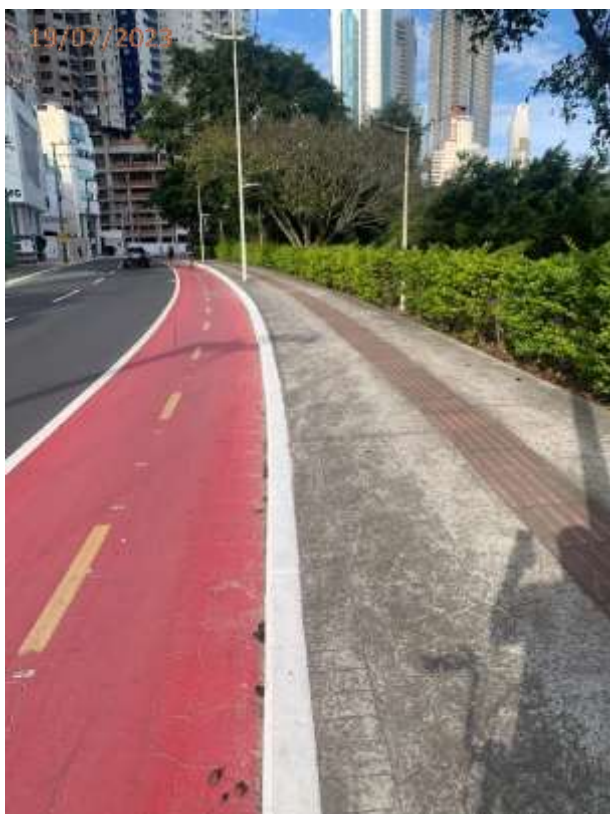
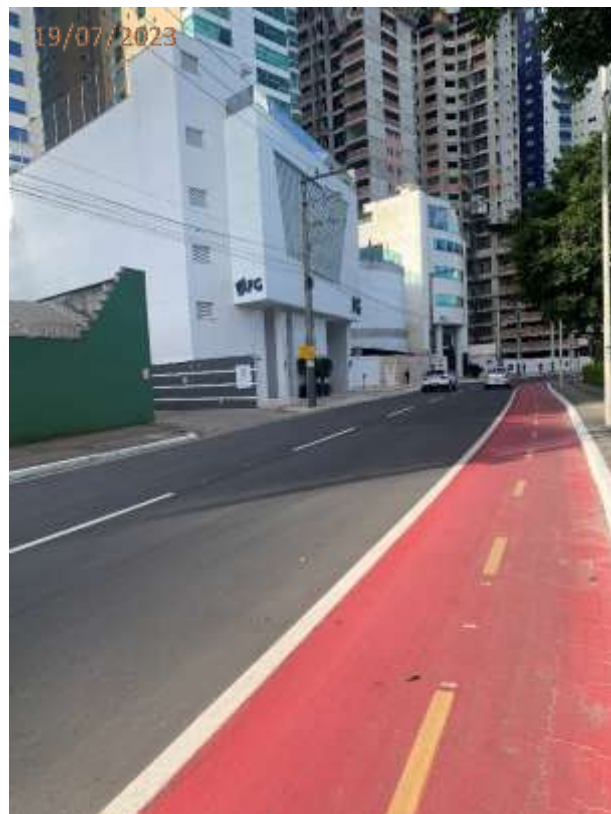
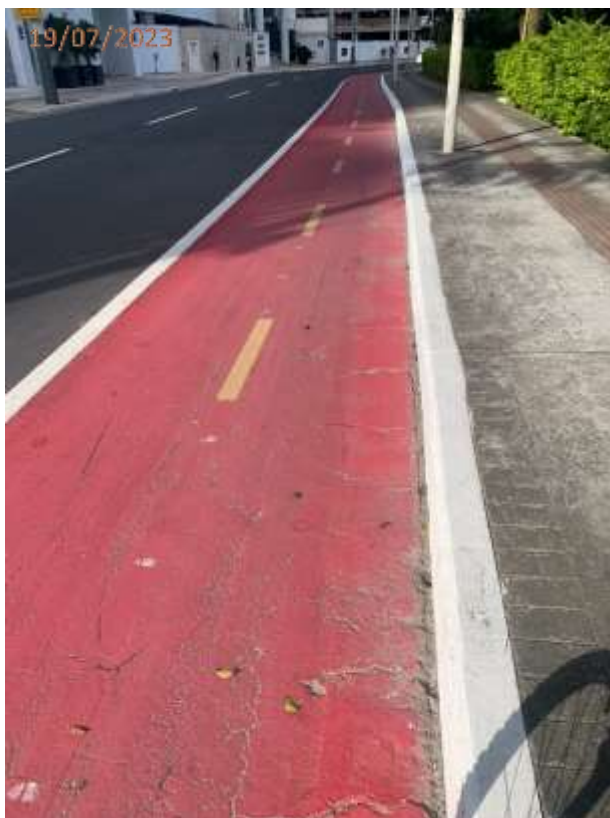
**Fotos 08, 09, 10 e 11:** Ciclo faixa da Av. Normando Tedesco apresentando rachaduras no piso.

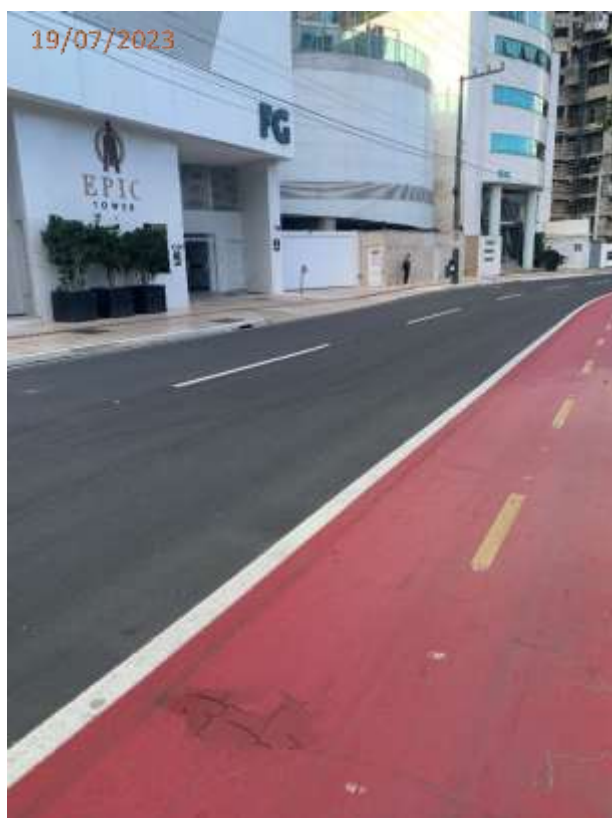
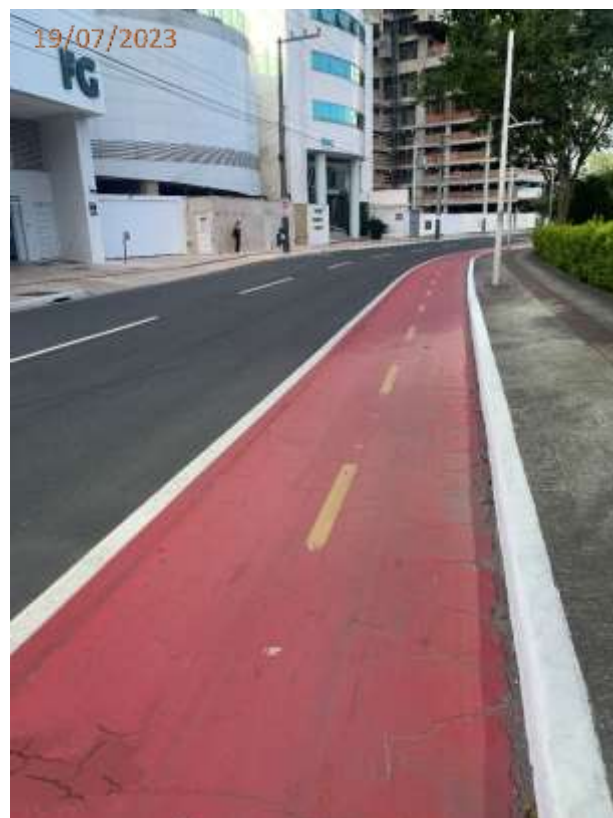
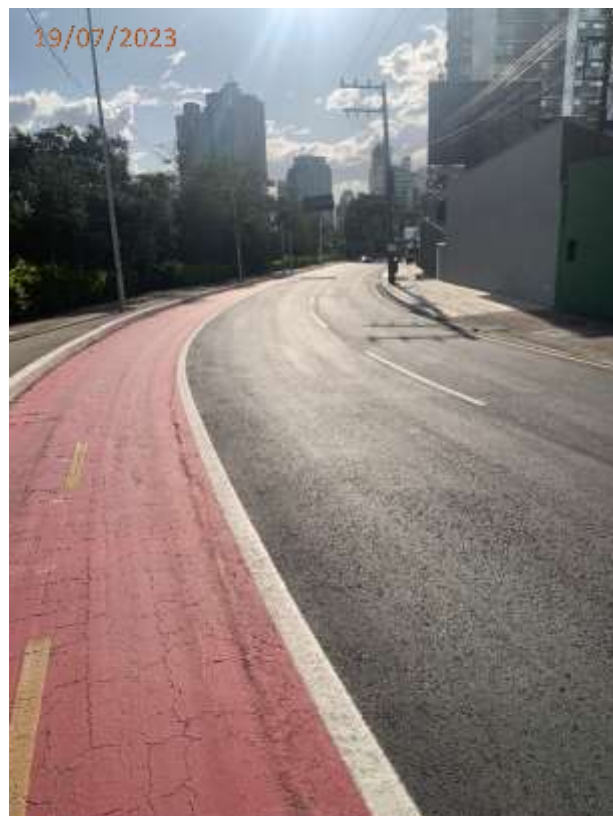
**Fotos 12, 13, 14 e 15:** Ciclo faixa da Av. Normando Tedesco apresentando rachaduras no piso.

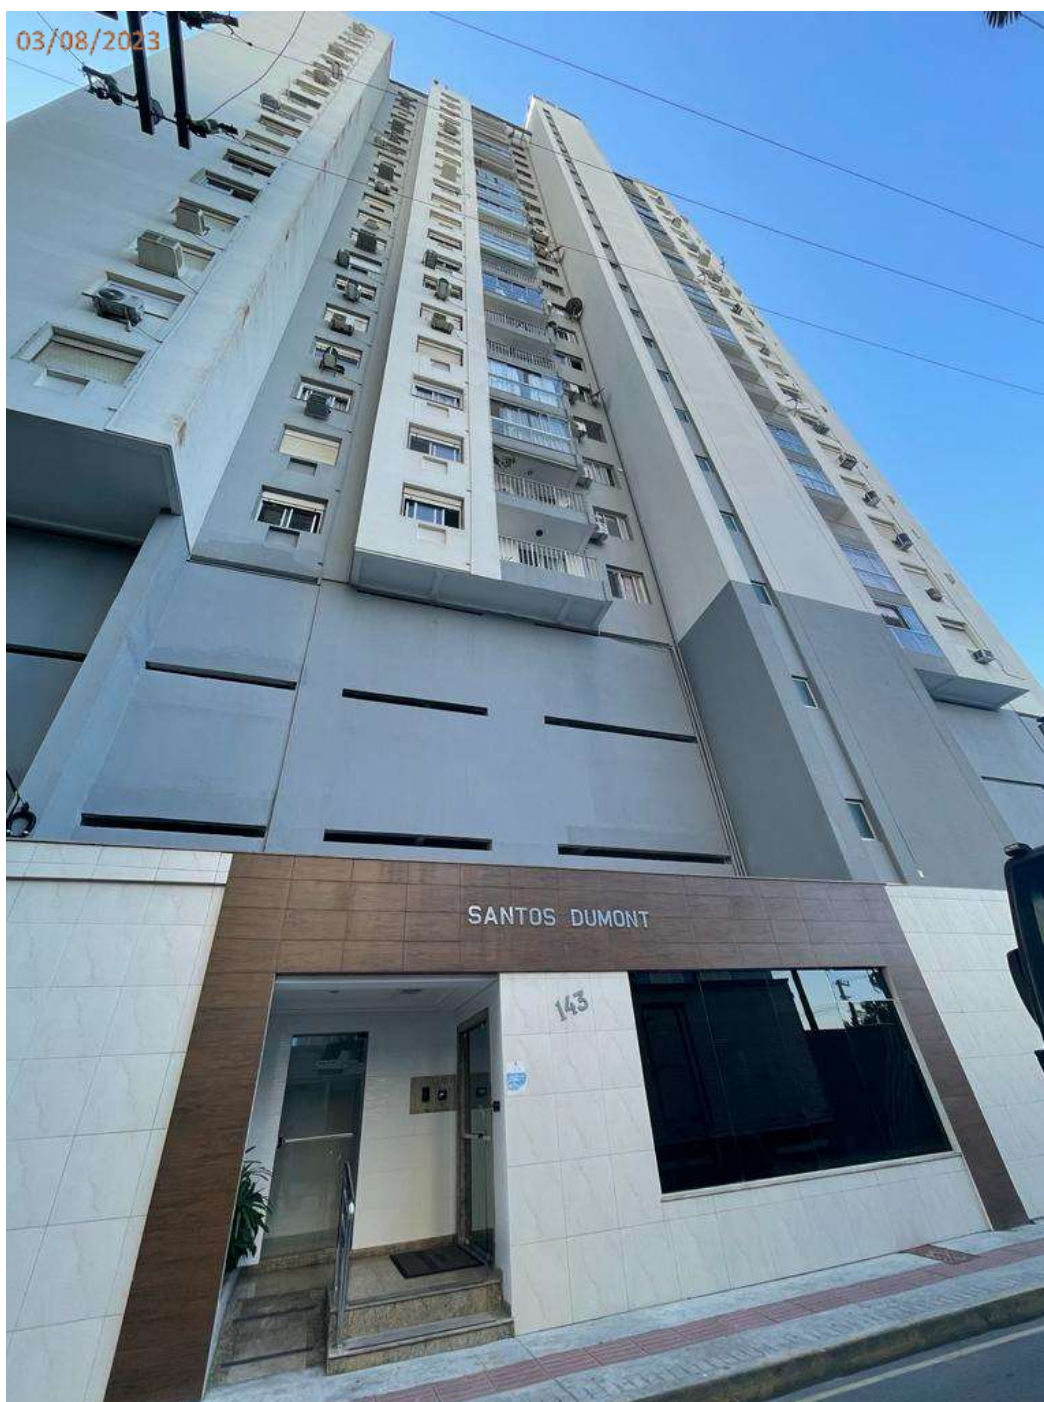
**Foto 01:** Vista da frente da edificação

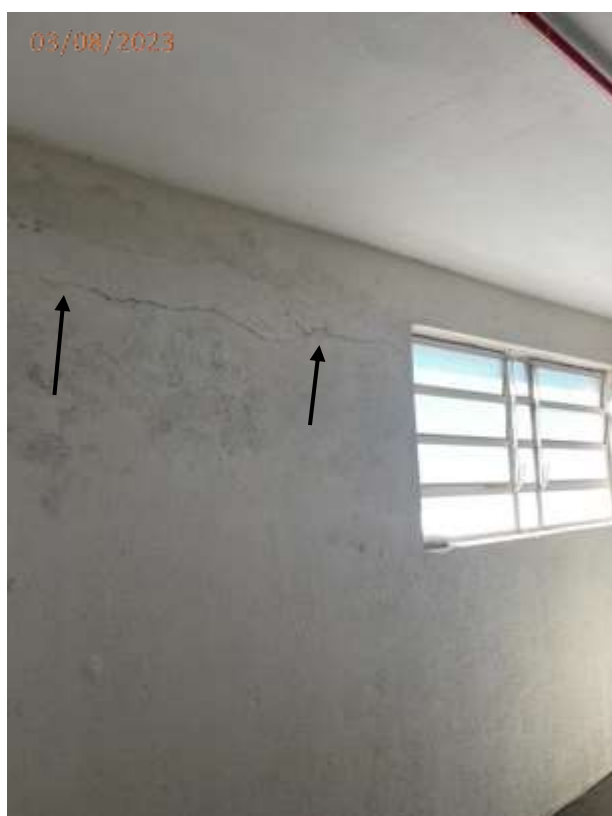
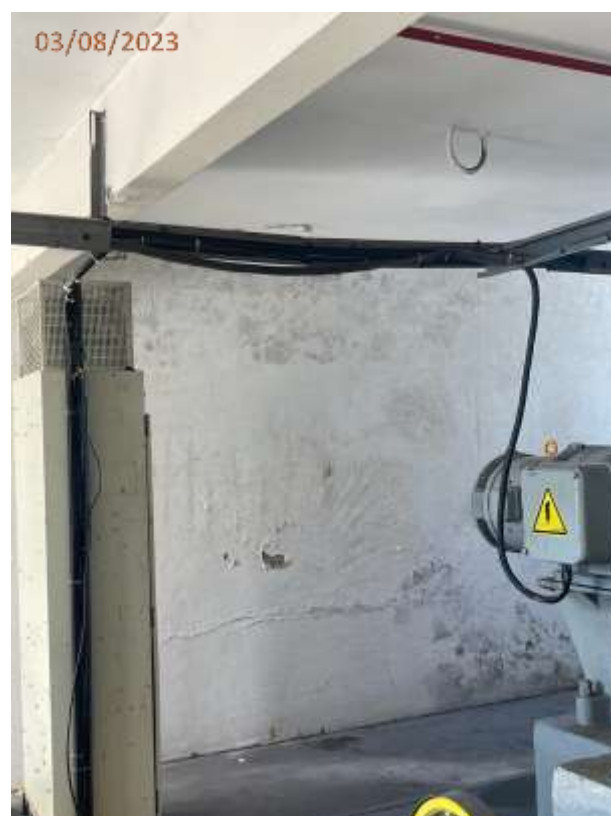
**Fotos 02, 03 e 04:** Trincas, sinais de umidade e desgaste em geral do revestimento na casa de máquinas dos elevadores.

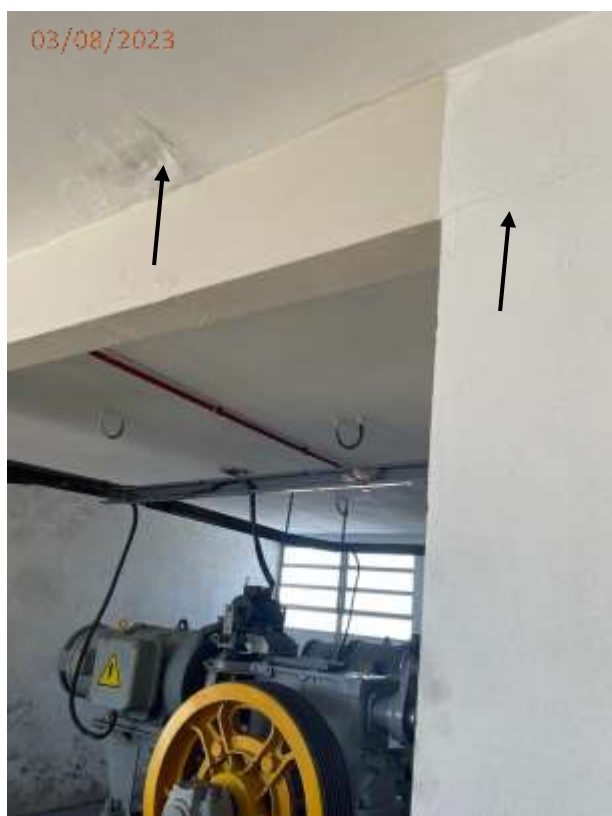
**Foto 05:** Trinca na parede da casa de máquina dos elevadores.

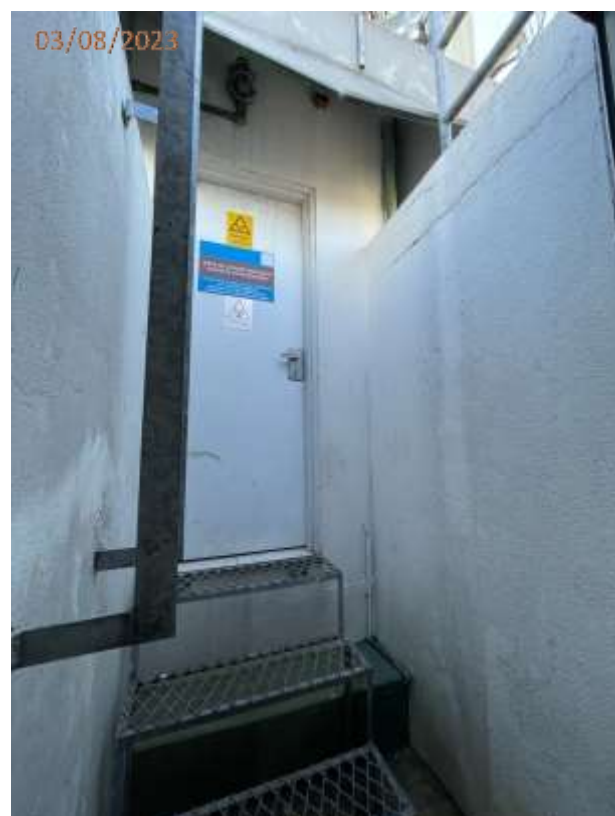
**Foto 06:** Vista da saída para cobertura.

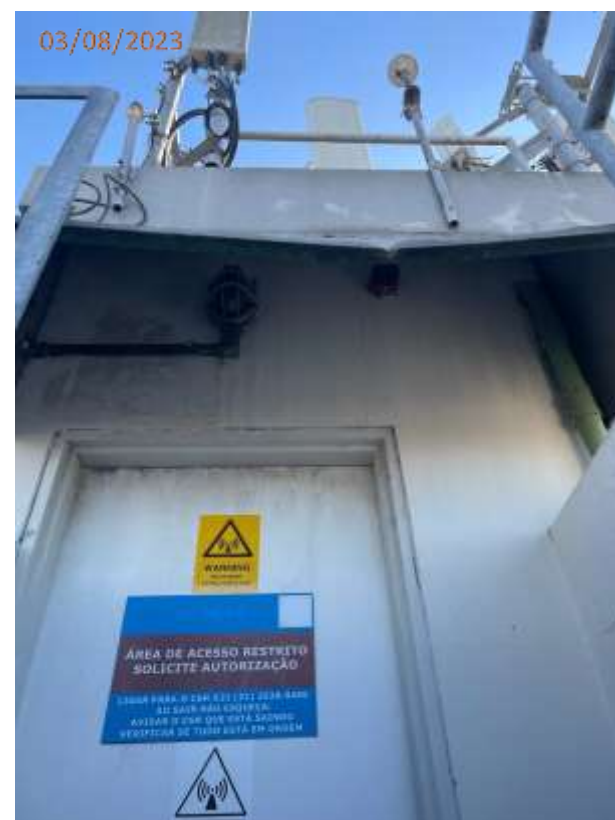
**Fotos 07 e 08:** Rachadura e trincas nas paredes da área de acesso a cobertura.

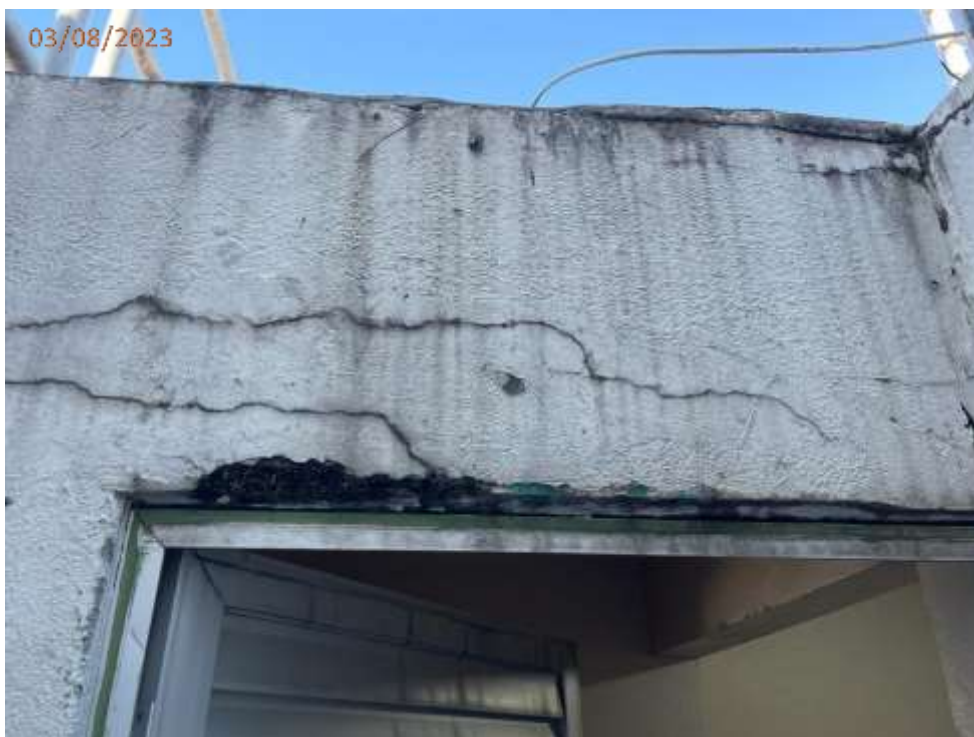
**Foto 09:** Rachadura e trincas na parede da área de acesso a cobertura.

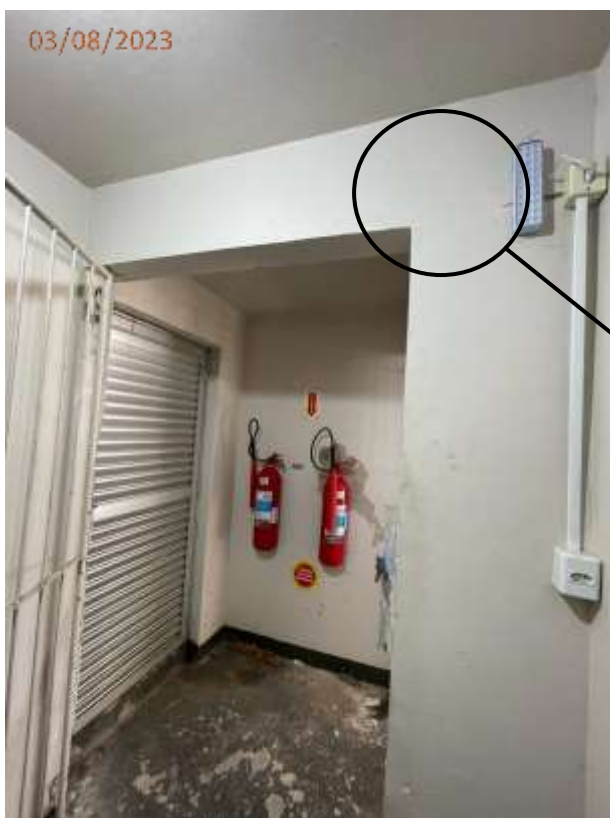
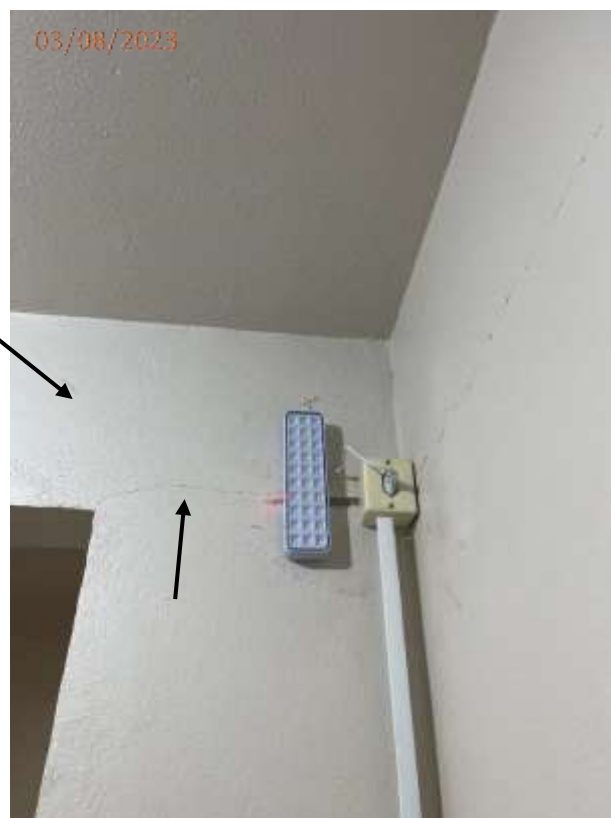
**Fotos 10 e 11:** Fissura na parede no hall de acesso a cobertura.

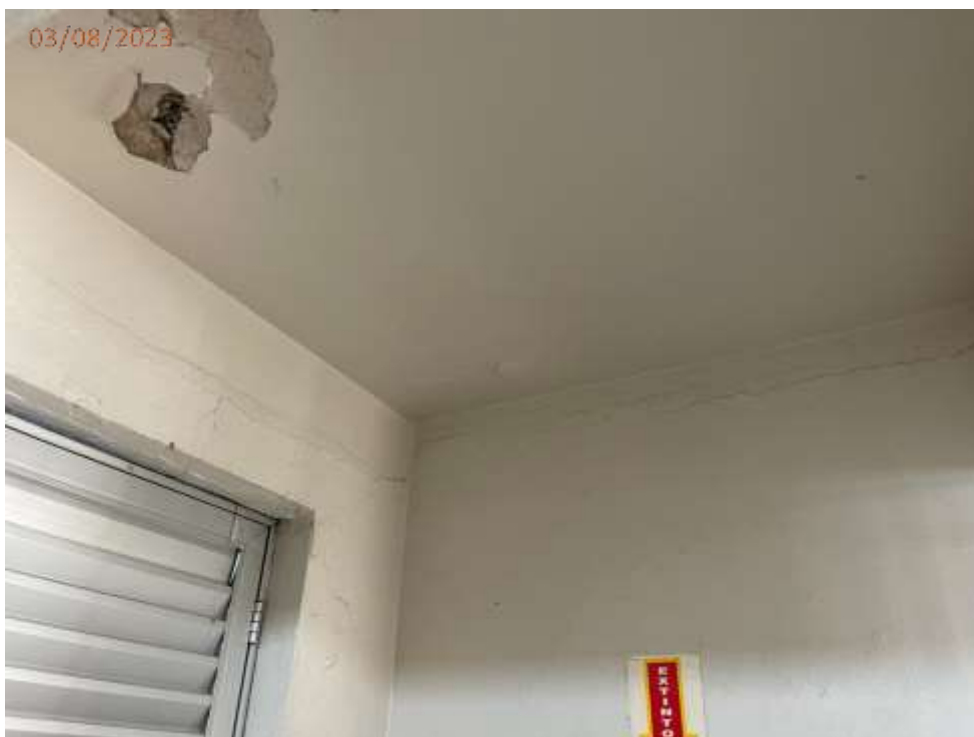
**Foto 12:** Trinca na parede e descolamento de revestimento no teto no hall de acesso a cobertura.

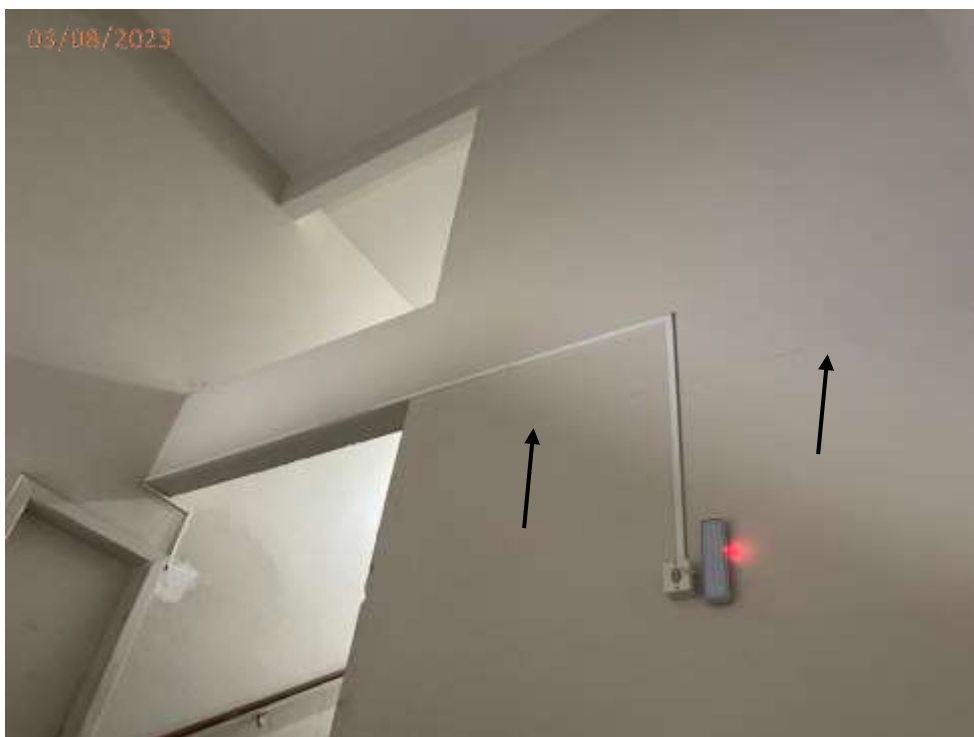
**Foto 13:** Trinca na parede na escada de acesso a cobertura.

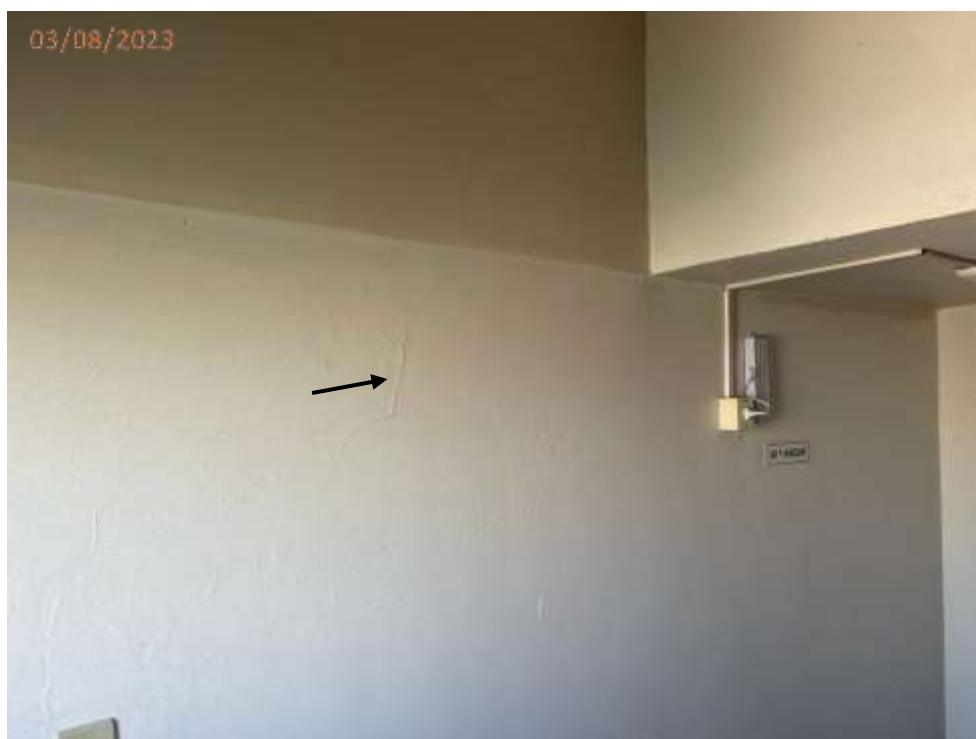
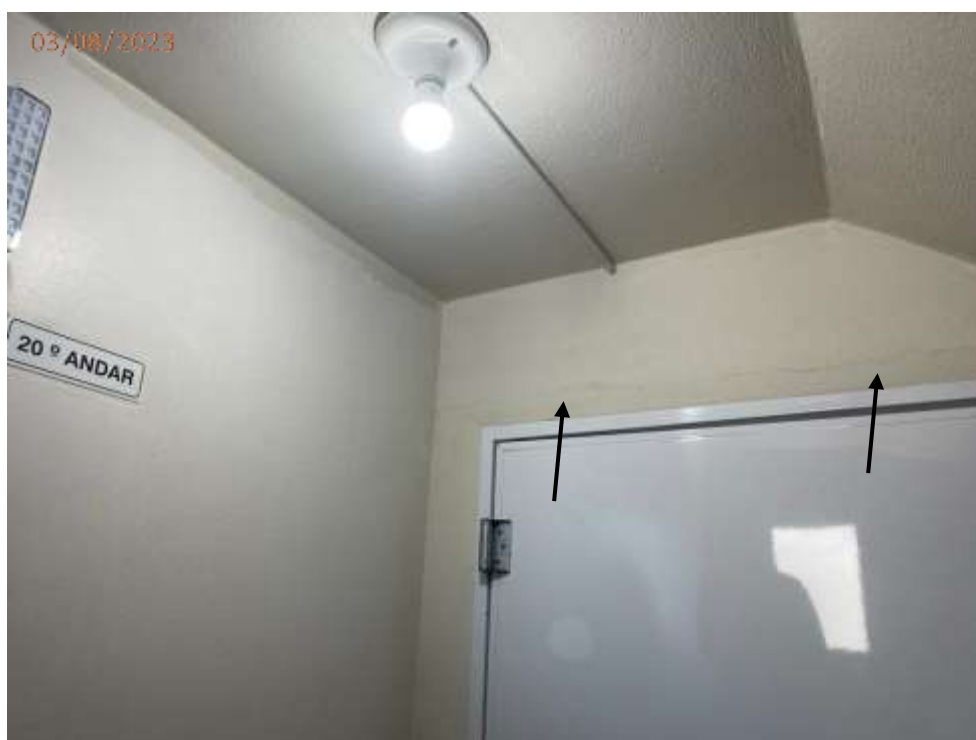
**Fotos 14 e 15:** Trincas na parede da escada do 20º andar.
