# **LAUDO TÉCNICO DE VISTORIA CAUTELAR DE VIZINHANÇA**

VISTORIA CAUTELAR EXTRAJUDICIAL  
PROCAVE INVESTIMENTOS E INCORPORAÇÕES LTDA

### **VIVA 360**

**Vlamir Trautwein**, engenheiro civil, CREA/SC 35113-7, contratado pela empresa Procave Investimentos e Incorporações Ltda, para realizar um relatório de vistoria sobre o atual estado das edificações vizinhas à obra do empreendimento Viva 360.

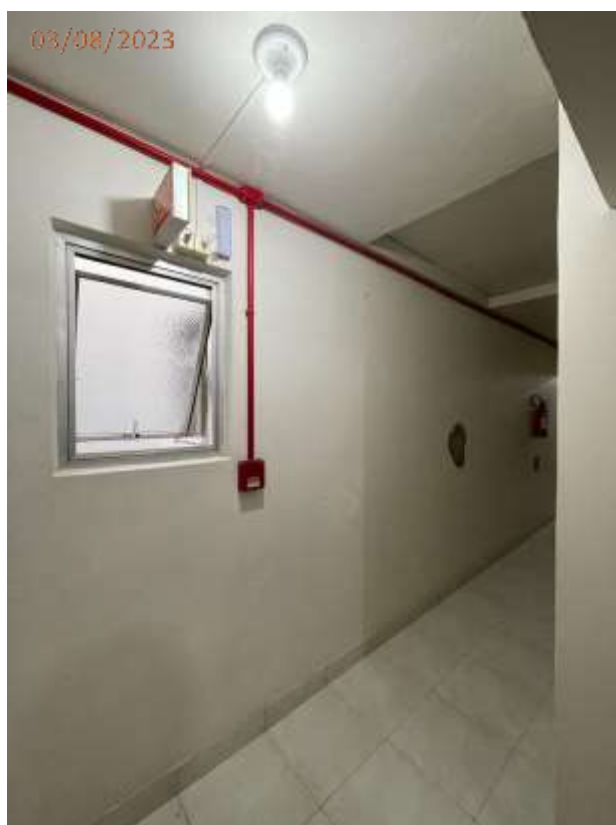
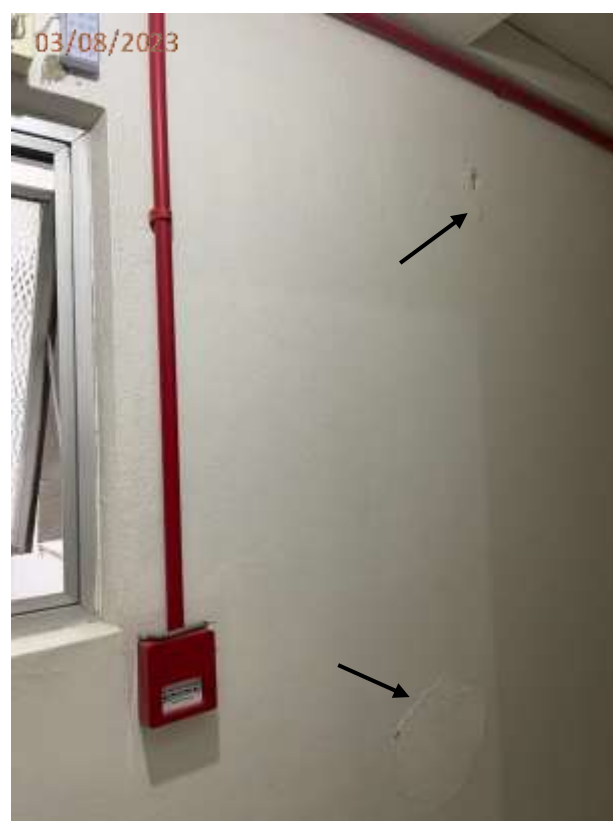
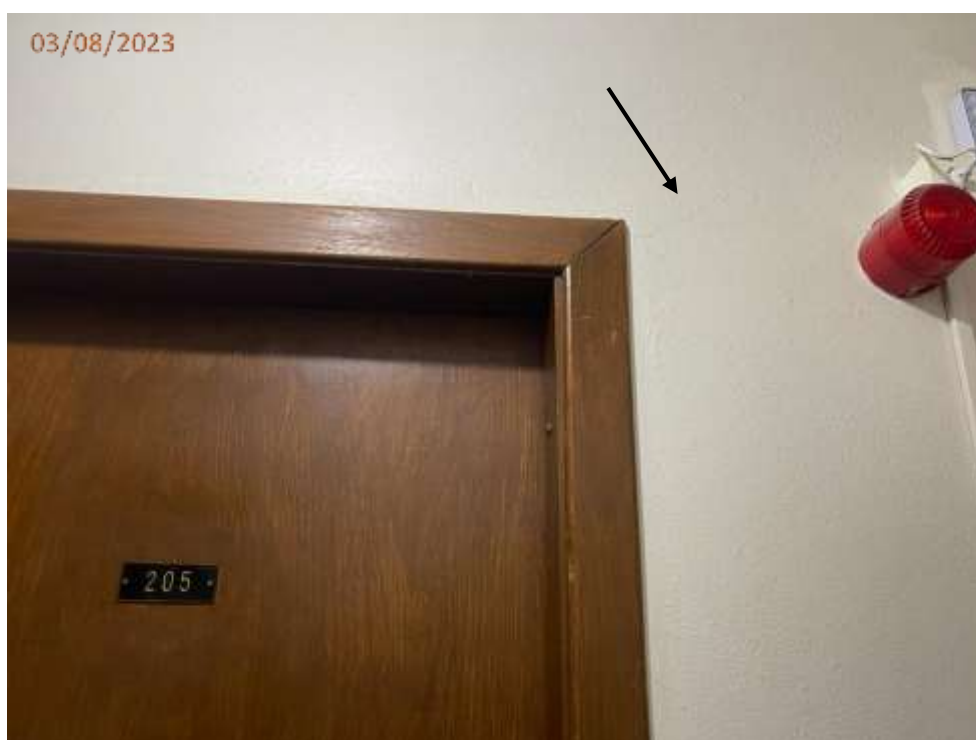
**Fotos 16, 17 e 18:** Trinca e fissura nas paredes do hall do 20º andar.

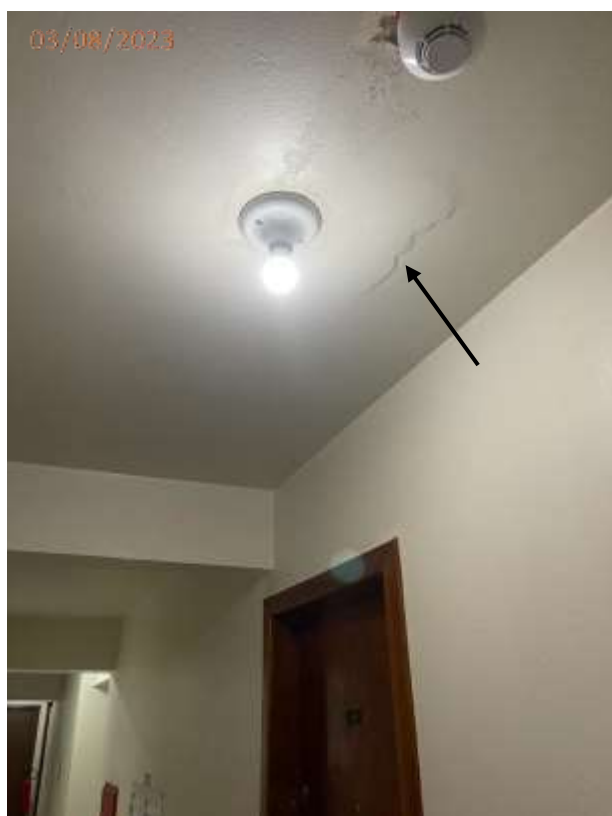
**Foto 19:** Descolamento de revestimento no teto do hall do 20º andar.

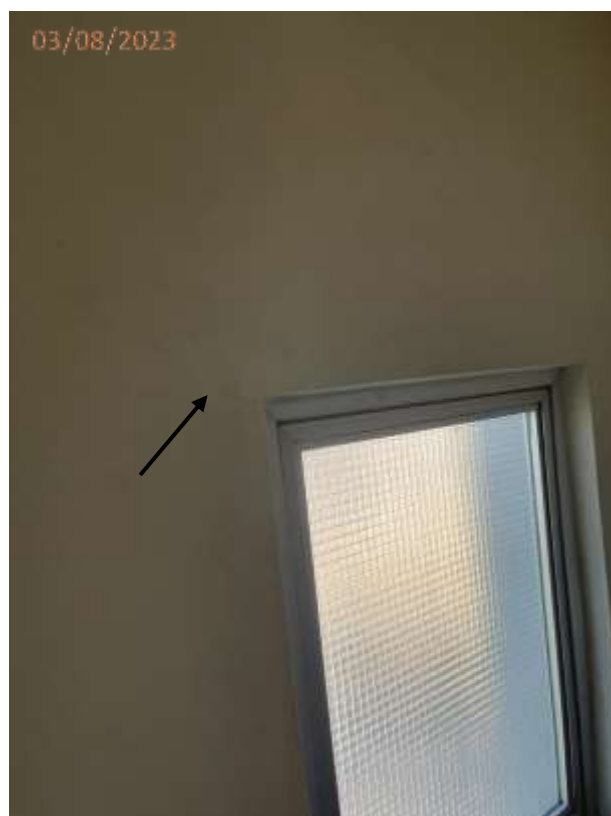
**Foto 20:** Trinca na parede junto a janela da escada do 19º andar.

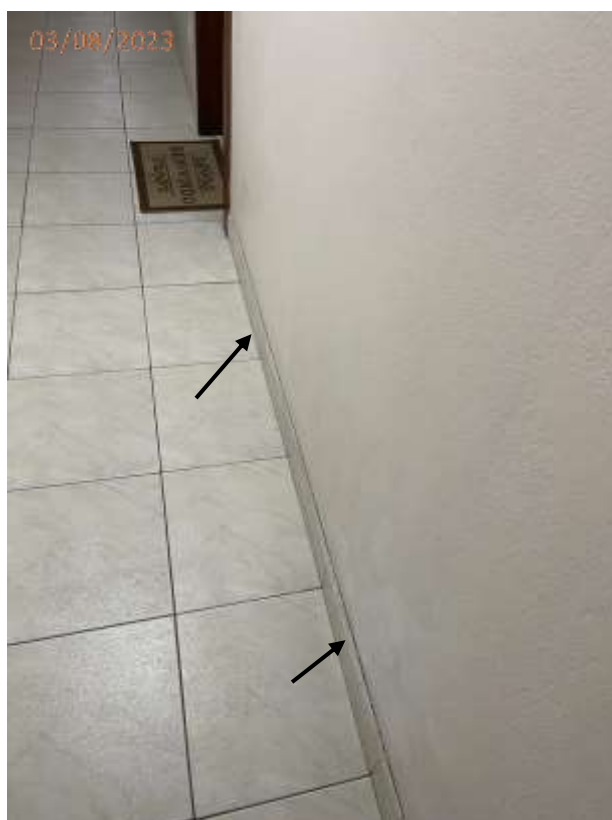
**Foto 22:** Trinca na parede junto a porta do Apto 195 no hall do 19º andar.

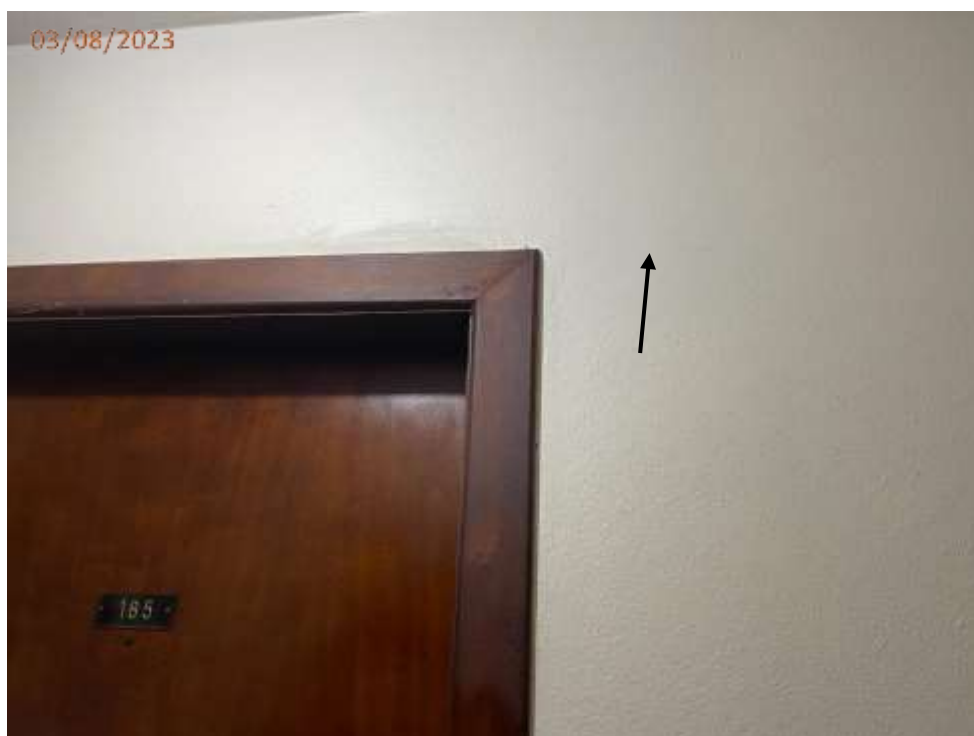
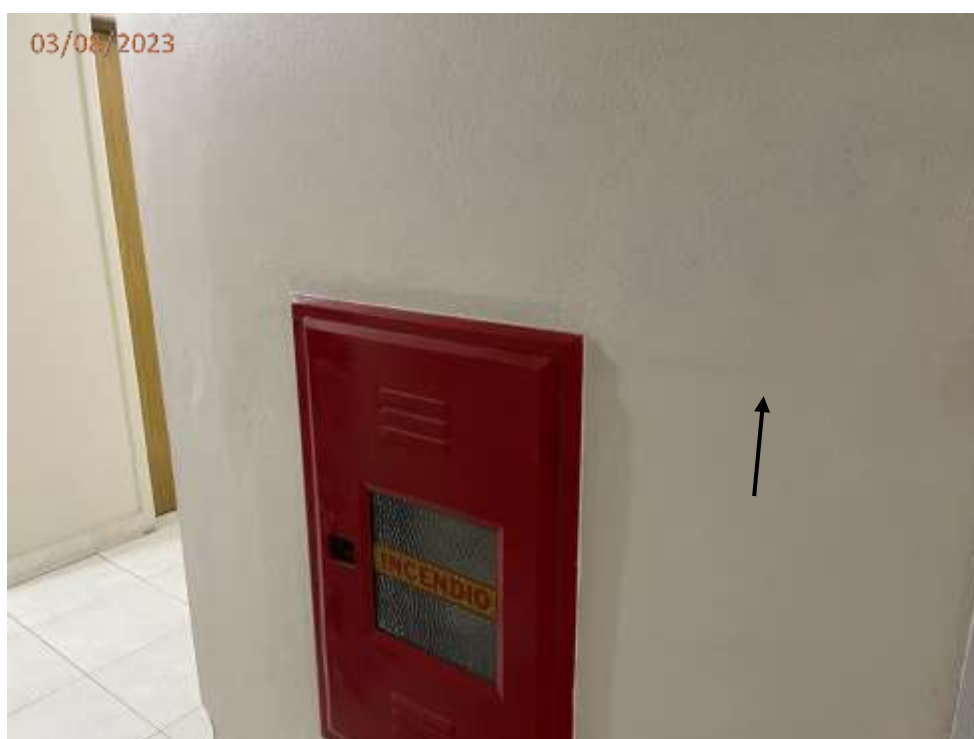
**Fotos 24 e 25:** Trinca na parede junto ao hidrante e junto a porta corta fogo no hall do 19º andar.

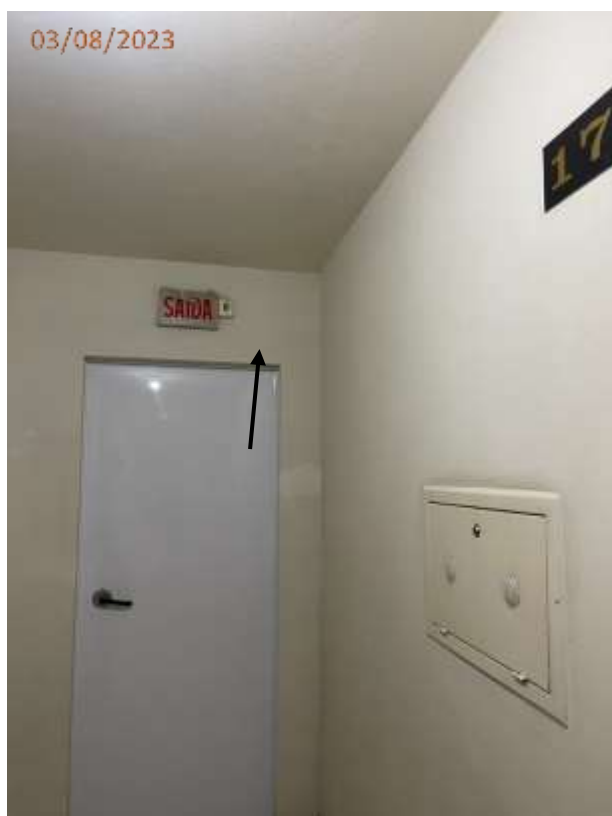
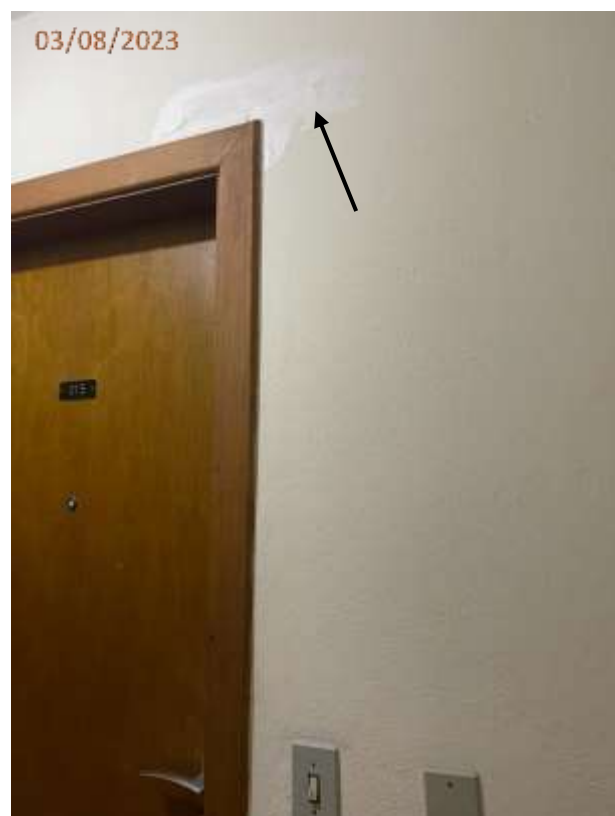
**Fotos 26 e 27:** Trinca na parede junto a porta do Apto 185 e junto ao hidrante no hall do 18º andar.

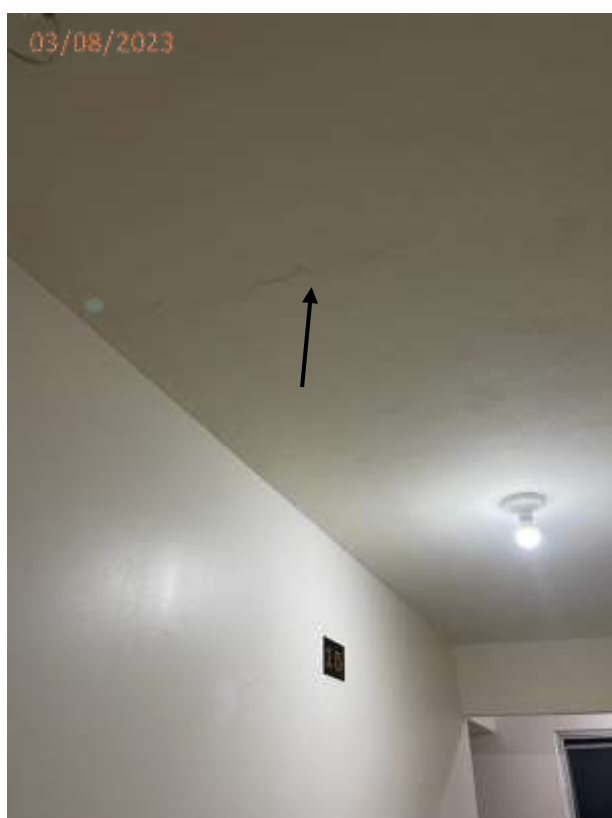
**Foto 30:** Fissura na parede junto a porta do Apto 165 no hall do 16º andar.

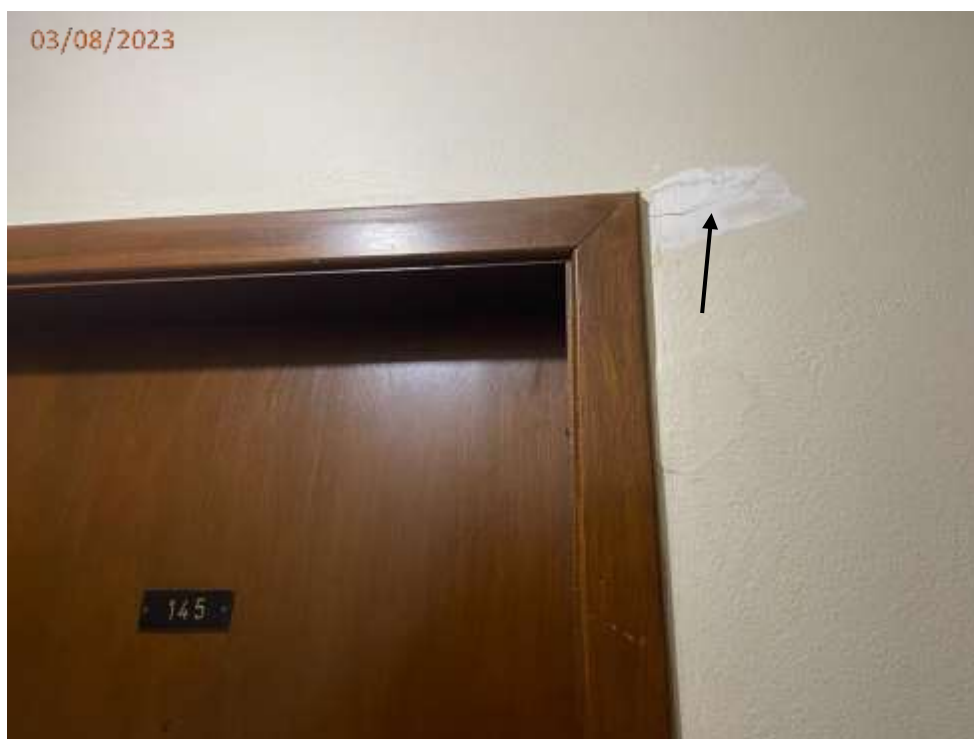
**Fotos 31 e 32:** Fissura na parede junto a porta do Apto 155 e no teto do hall do 15º andar.

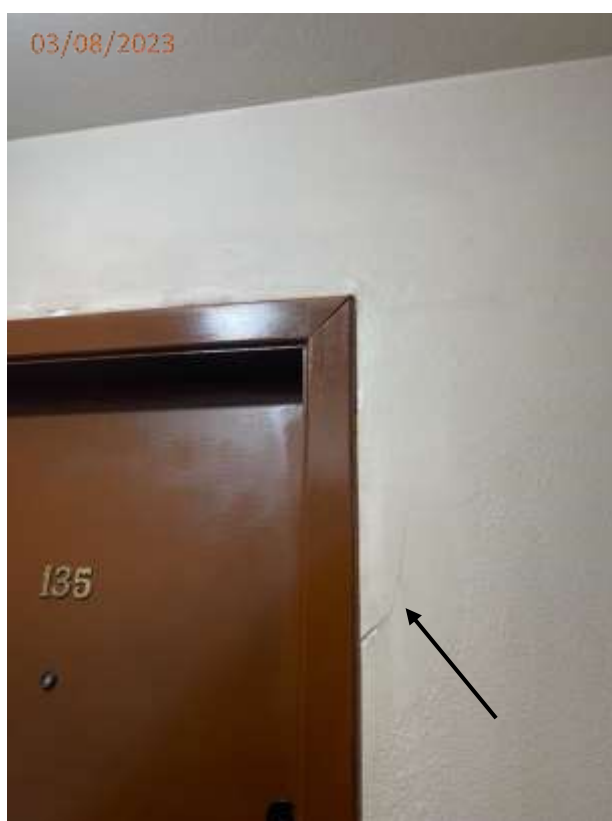
**Foto 33:** Fissura na parede junto a porta do Apto 145 no hall do 14º andar.

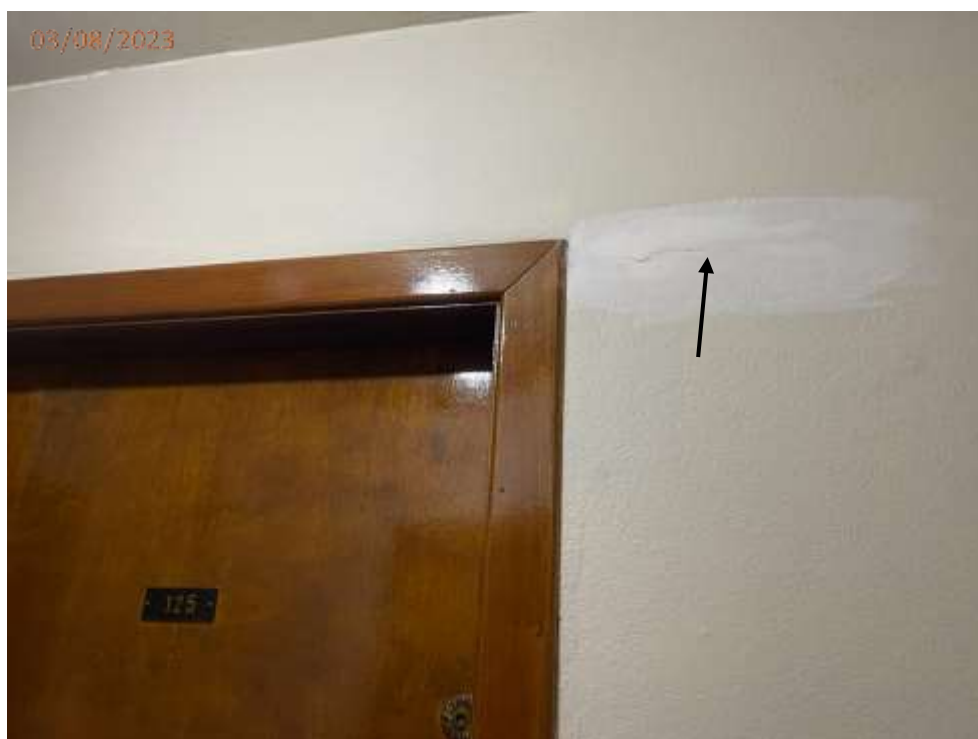
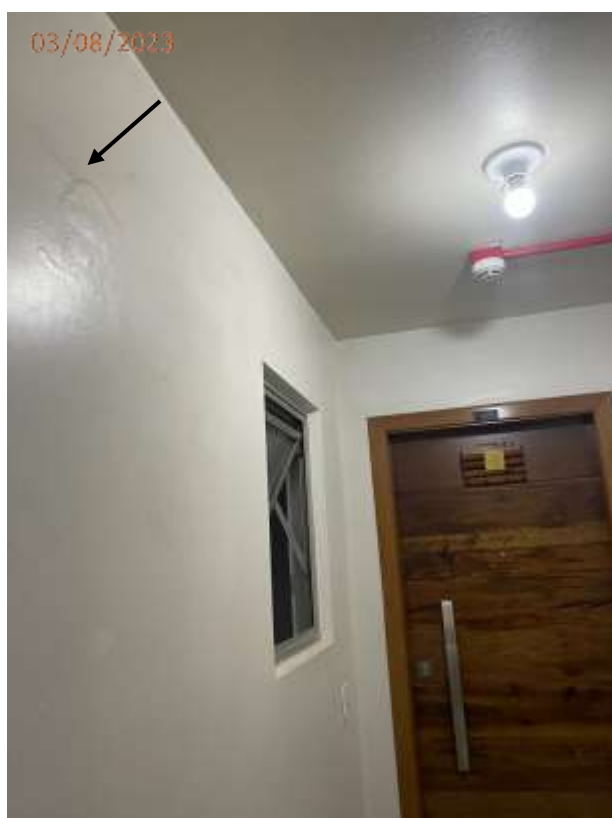
**Foto 34:** Fissura na parede junto a porta do Apto 135 no hall do 13º andar.

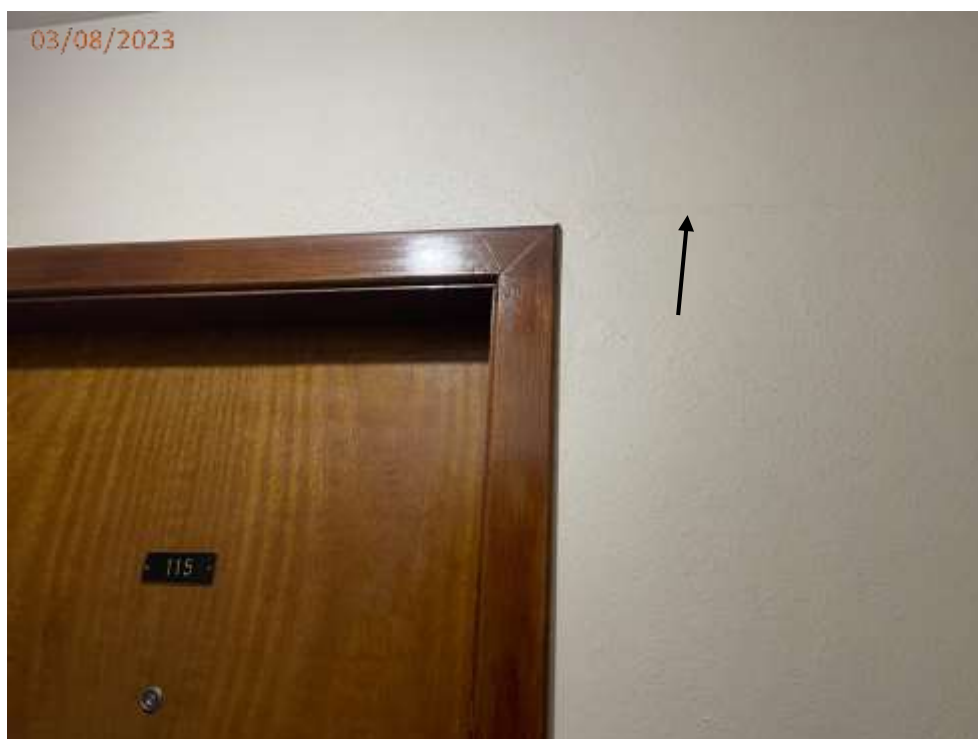
**Fotos 35 e 36:** Fissura na parede junto a porta do Apto 125 e na parede ao lado do Apto 121 no hall do 12º andar.

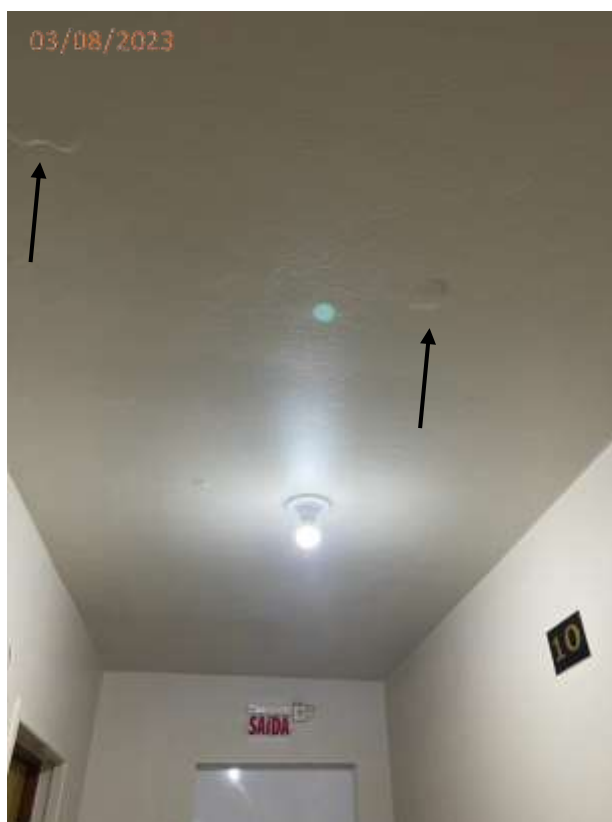
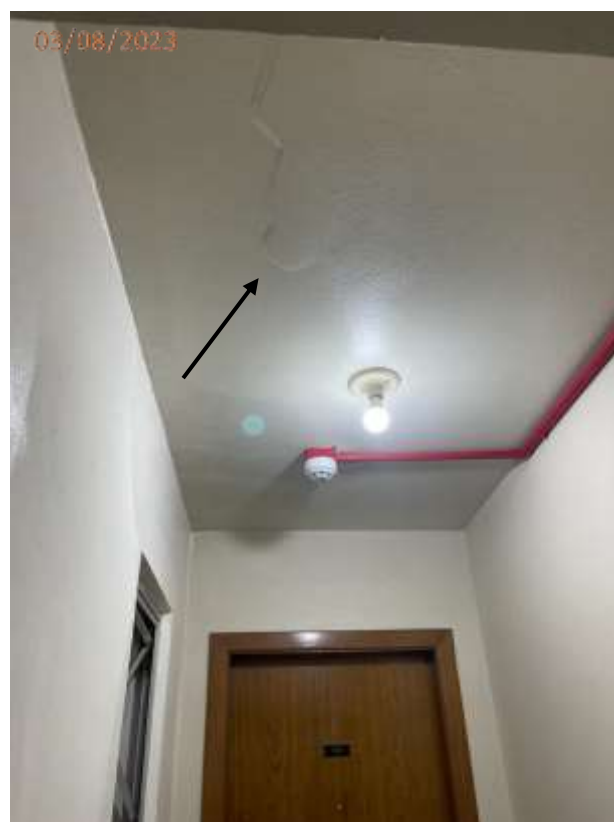
**Foto 37:** Fissura na parede junto a porta do Apto 115 no hall do 11º andar.

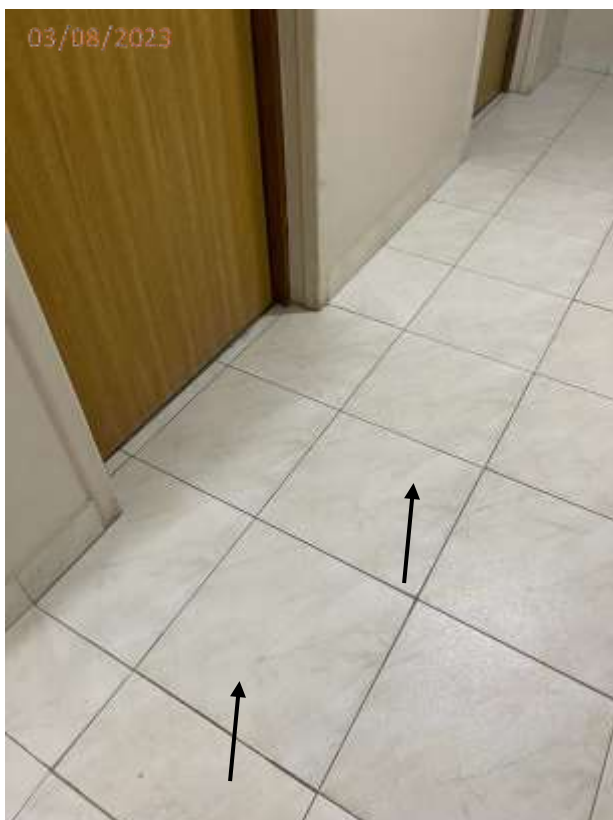
**Foto 41:** Trinca na parede ao lado da porta do Apto 91 no hall do 9º andar.

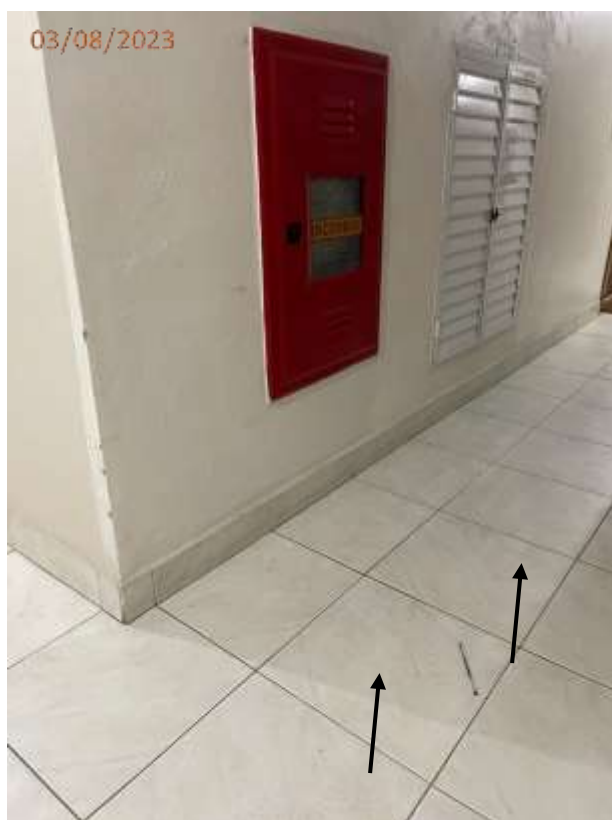
**Foto 43:** Fissura na parede ao lado da porta do Apto 85 no hall do 8º andar.

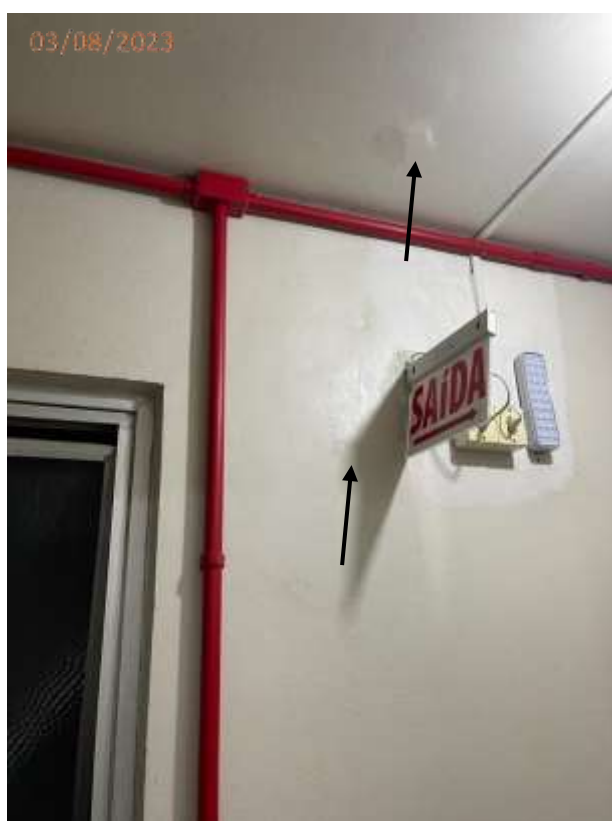
**Foto 47:** Fissura na parede ao lado da porta do Apto 75 no hall do 7º andar.

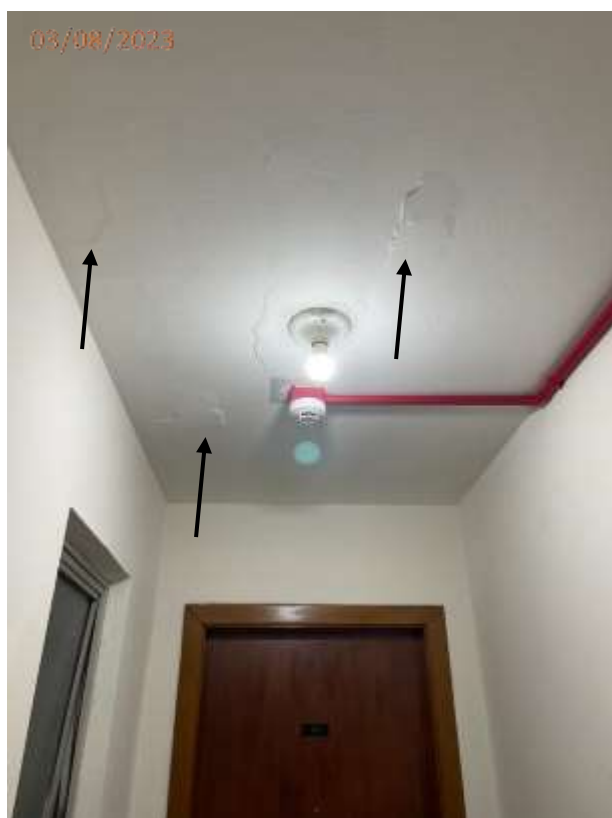
**Foto 56:** Fissura na parede ao lado da porta do Apto 45 no hall do 4º andar.

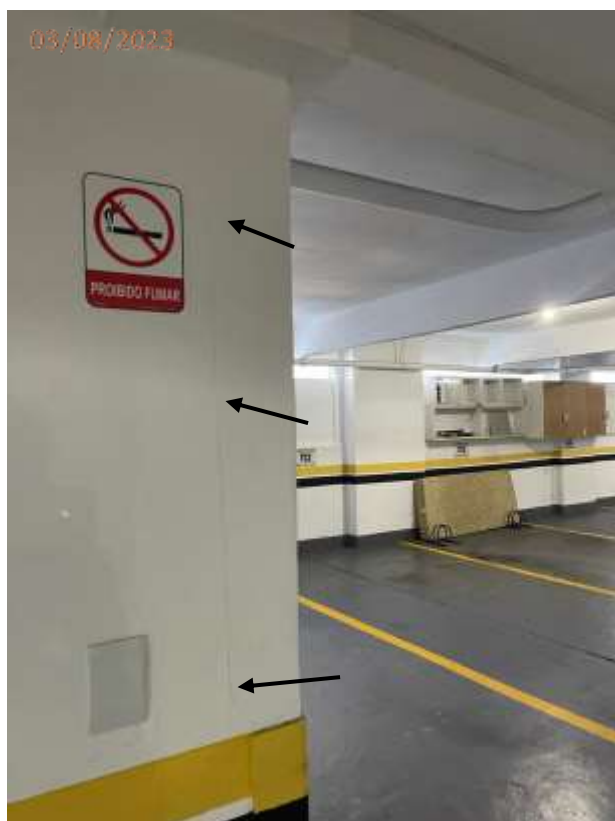
**Foto 64:** Vista da garagem G3.

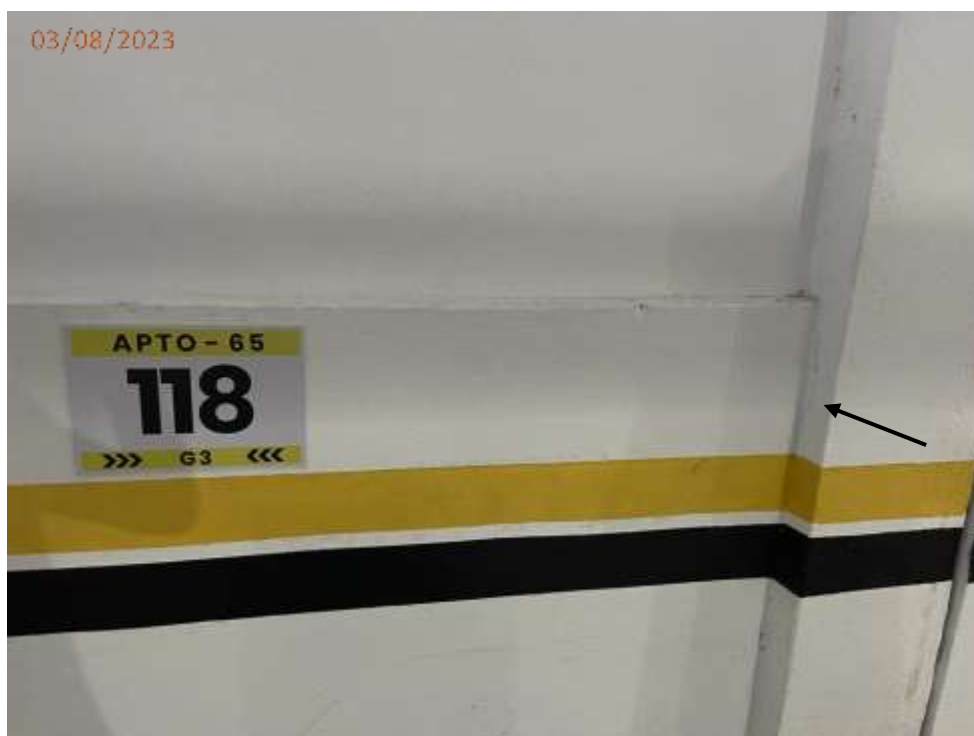
**Foto 66:** Trinca na parede junto a vaga V18.

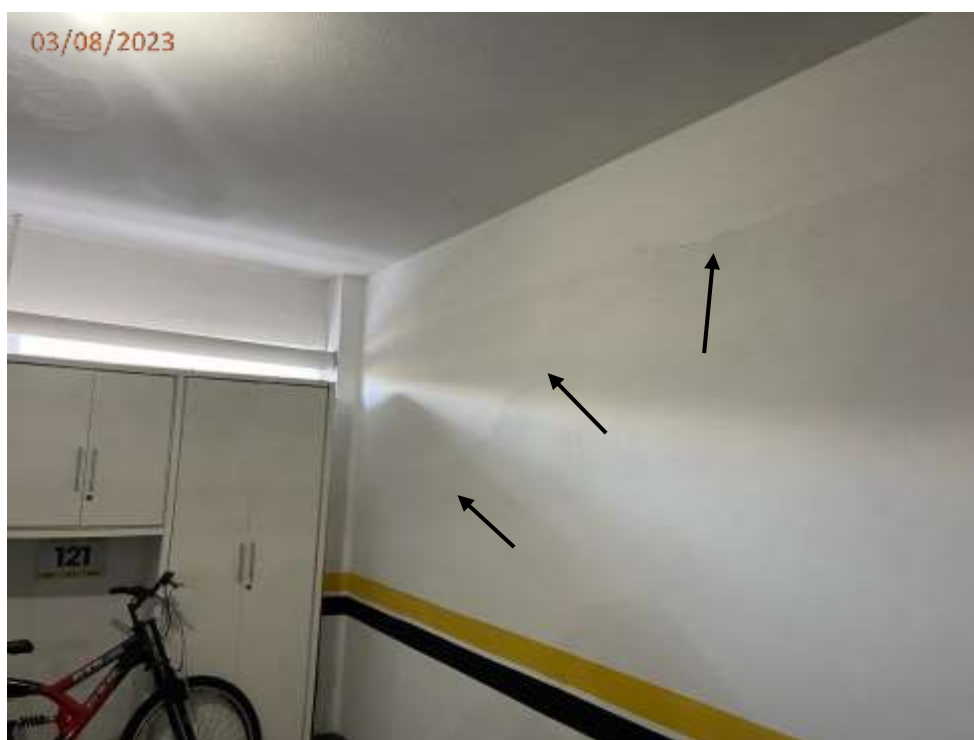
**Foto 67:** Trinca na parede junto a vaga V118.

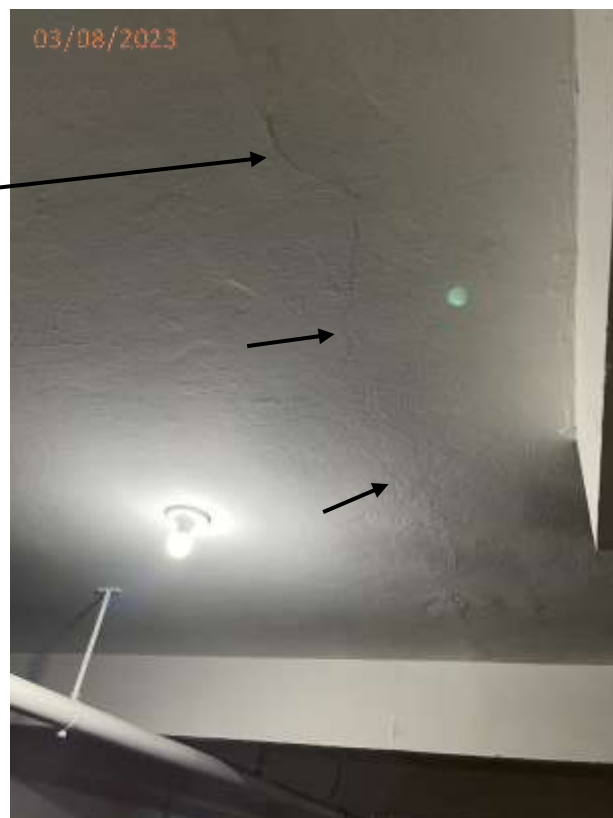
**Fotos 70 e 71:** Trincas no teto junto a vaga V93.

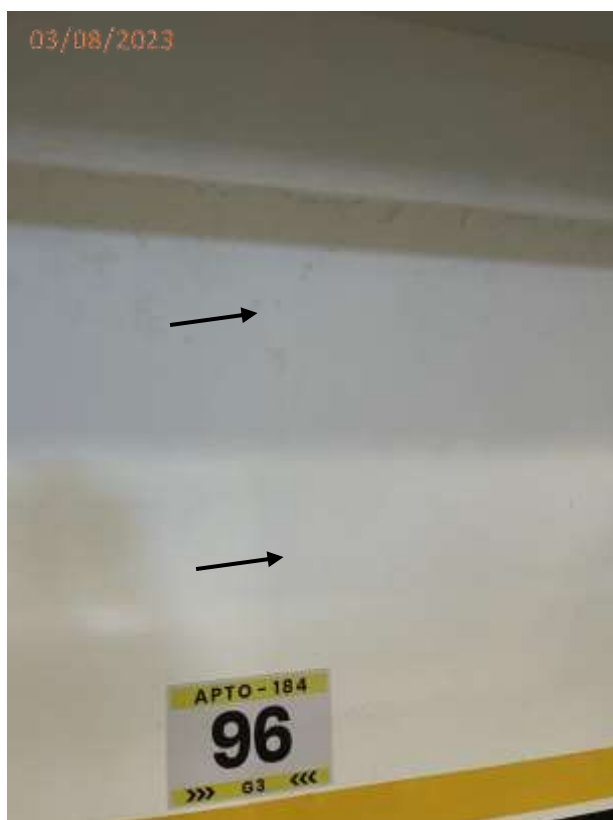
**Foto 73:** Trinca na parede junto a vaga V96.

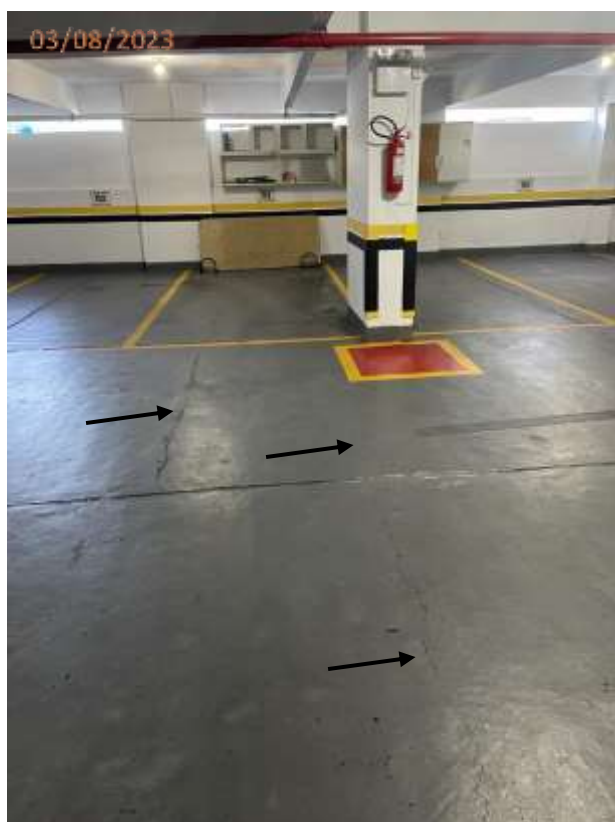
**Foto 75:** Trincas no piso da circulação de veículos em frente a vaga V98.

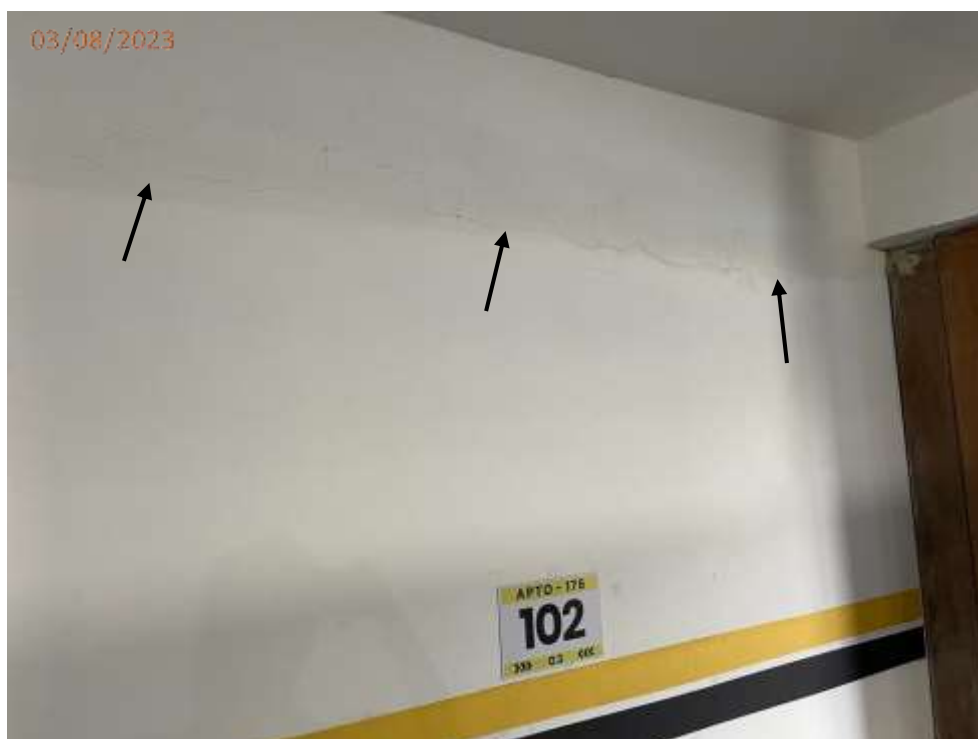
**Foto 67:** Trinca na parede junto a vaga V102.

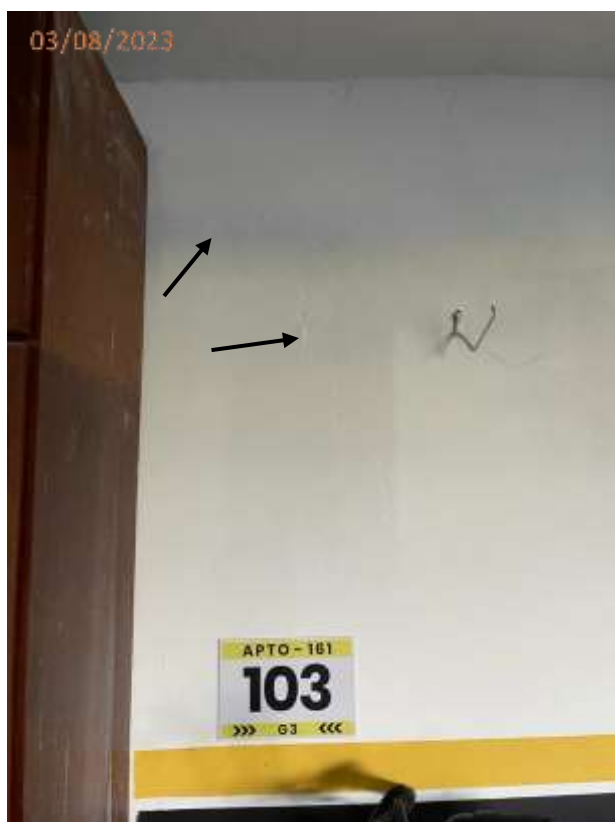
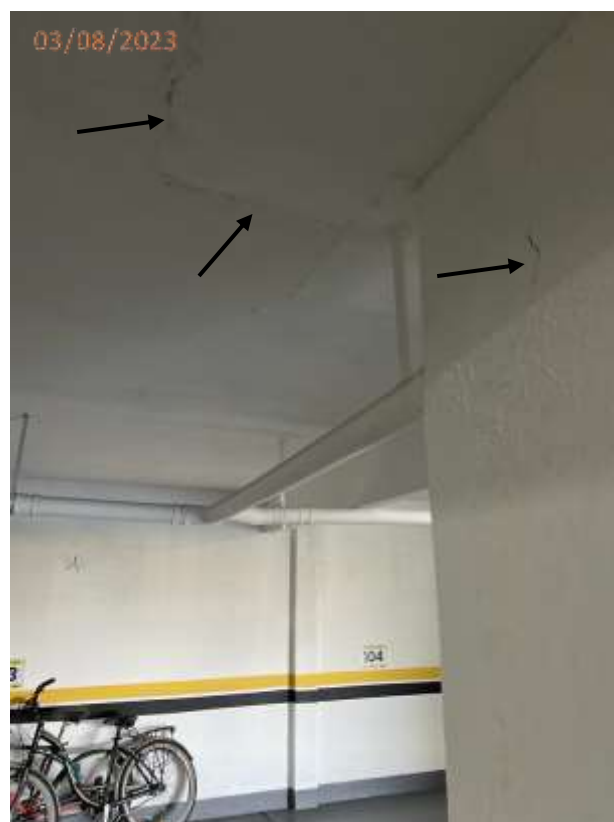
**Fotos 68 e 69:** Trinca na parede e pilar junto a vaga V103.

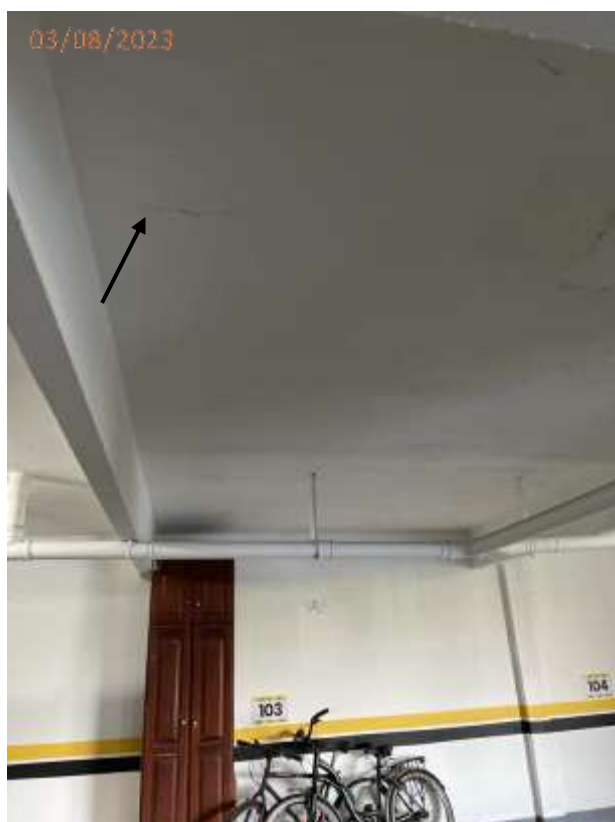
**Foto 70:** Trinca no teto junto a vaga V103.

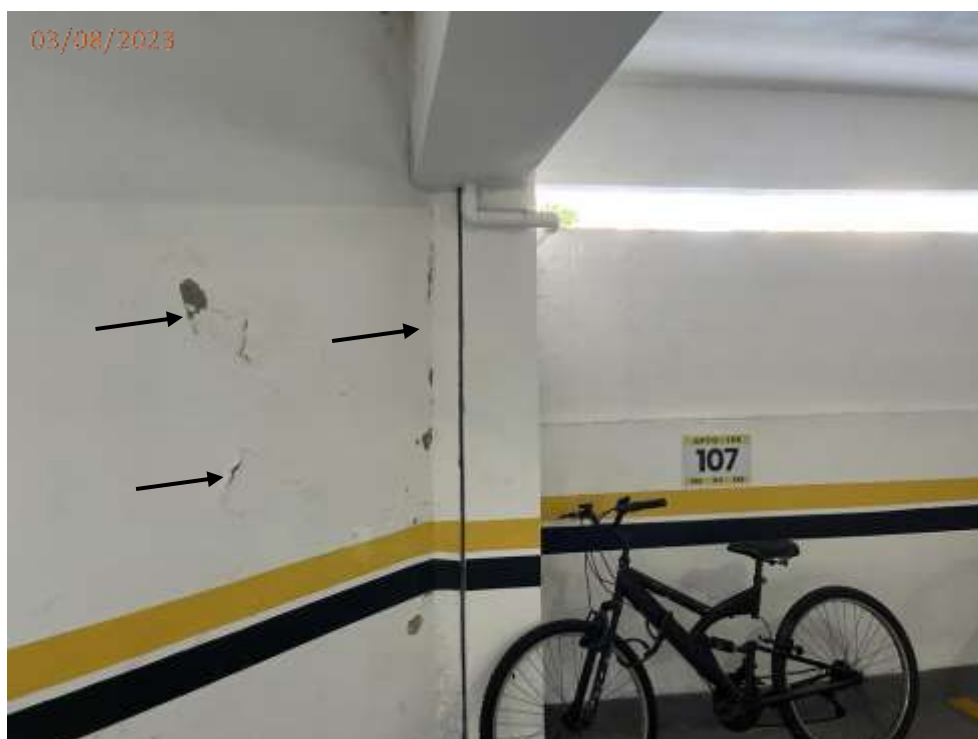
**Foto 72:** Trinca na parede junto a vaga V107.

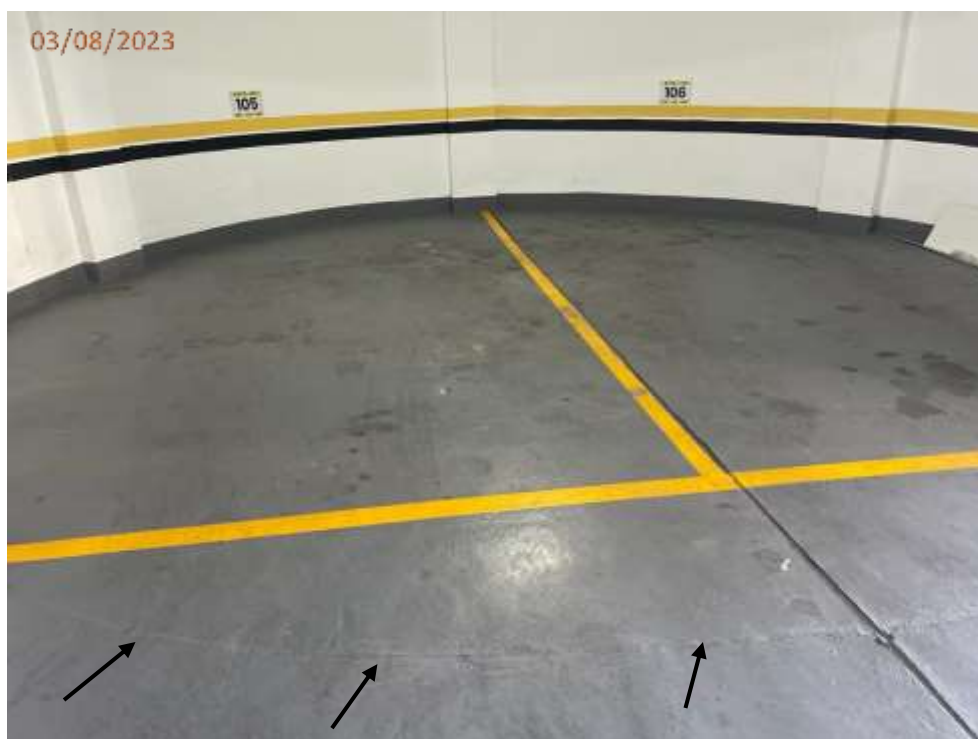
**Foto 73:** Trincas no piso junto a vaga V105/106.

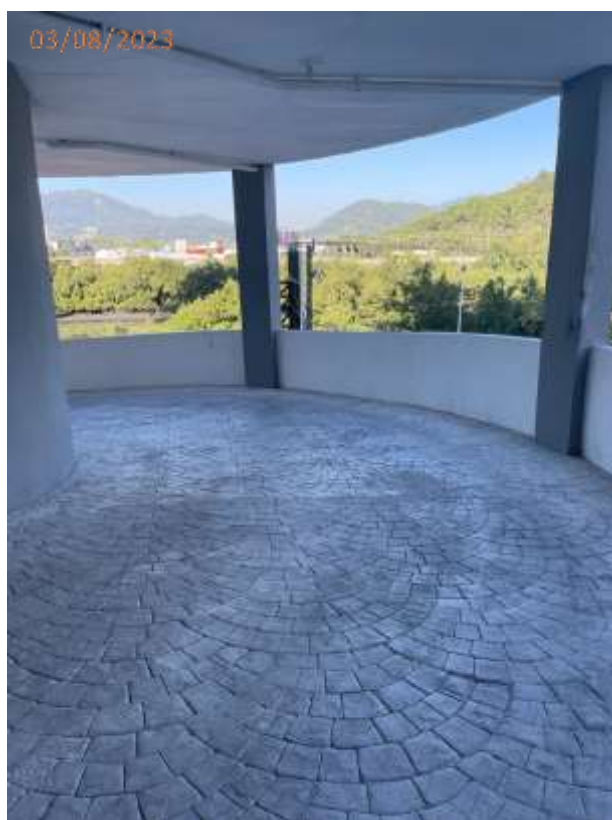
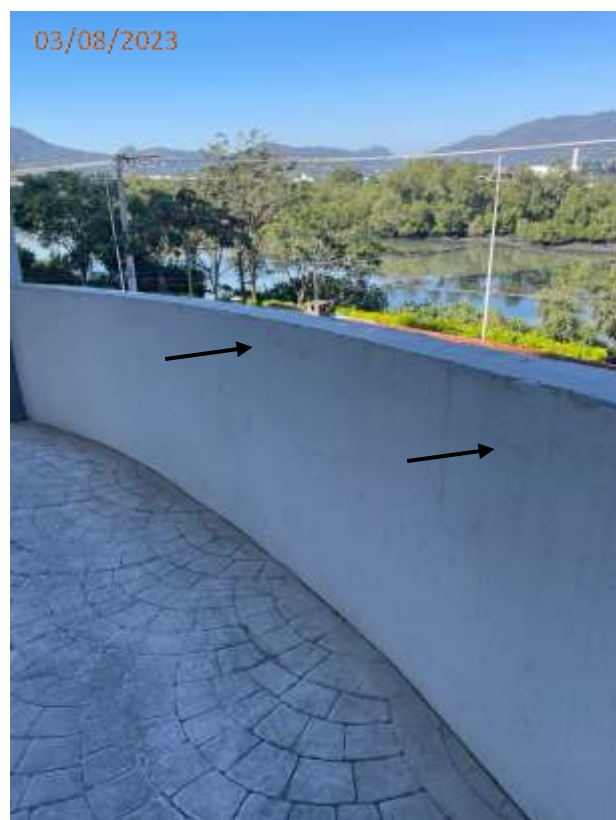
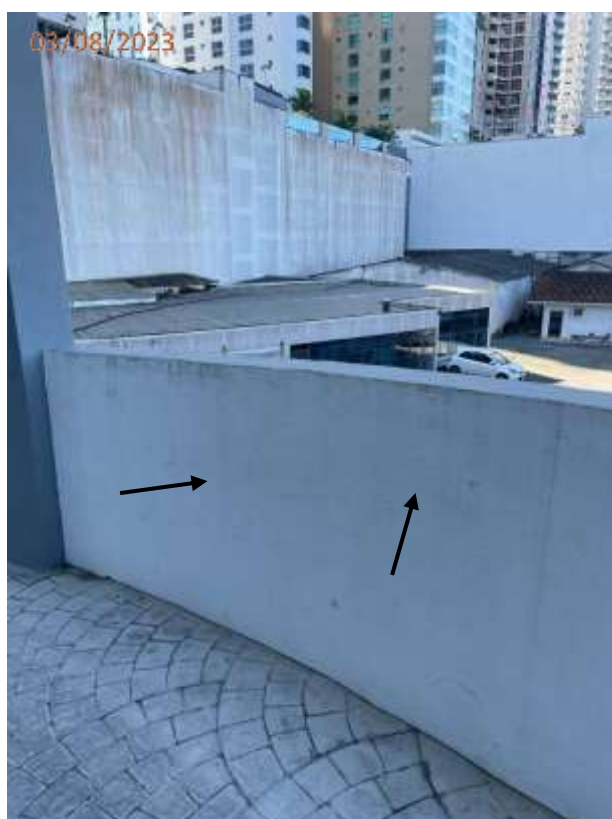
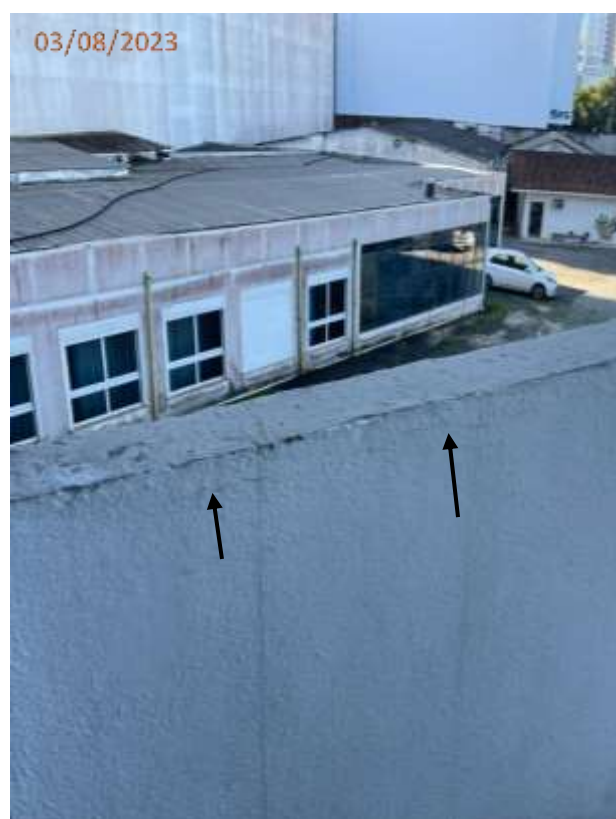
**Fotos 74, 75, 76 e 77:** Trincas e fissuras na parede da rampa da garagem.

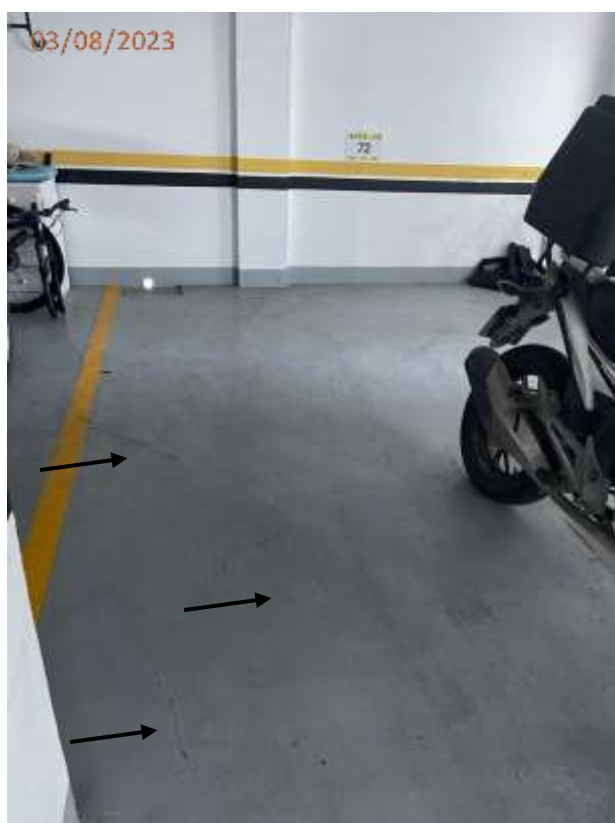
**Foto 79:** Trincas no piso junto a vaga V72.

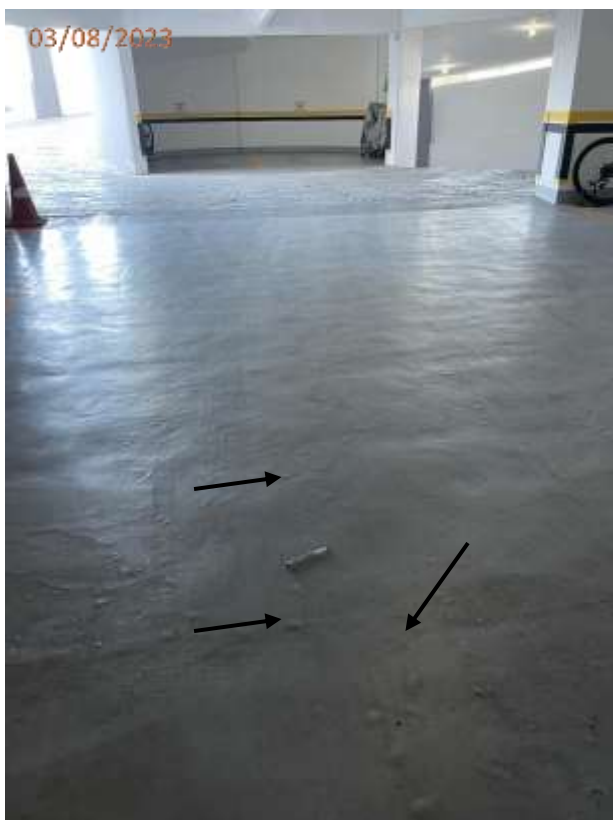
**Foto 81:** Trincas no piso na circulação de veículos em frente a vaga V71.
