# **LAUDO TÉCNICO DE VISTORIA CAUTELAR DE VIZINHANÇA**

VISTORIA CAUTELAR EXTRAJUDICIAL  
PROCAVE INVESTIMENTOS E INCORPORAÇÕES LTDA

### **VIVA 360**

**Vlamir Trautwein**, engenheiro civil, CREA/SC 35113-7, contratado pela empresa Procave Investimentos e Incorporações Ltda, para realizar um relatório de vistoria sobre o atual estado das edificações vizinhas à obra do empreendimento Viva 360.

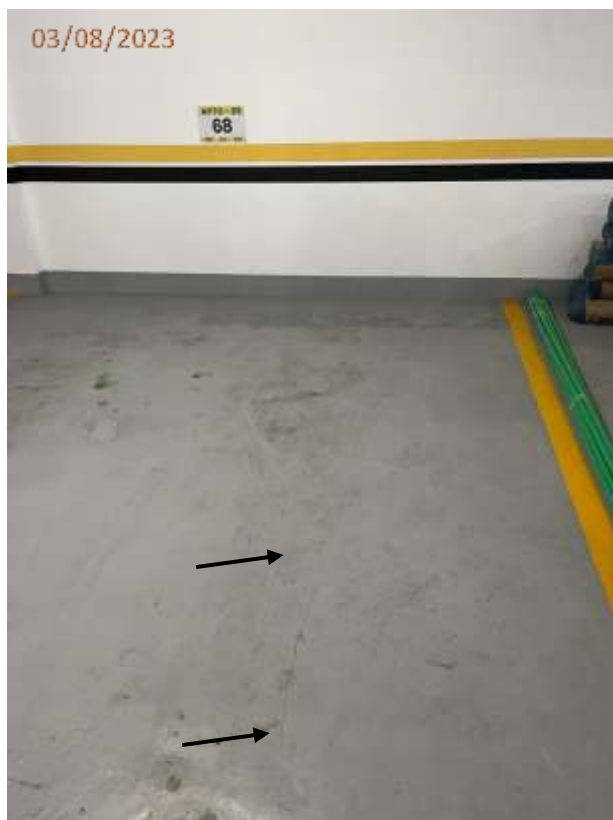
**Foto 82:** Trincas no piso junto a vaga V68.

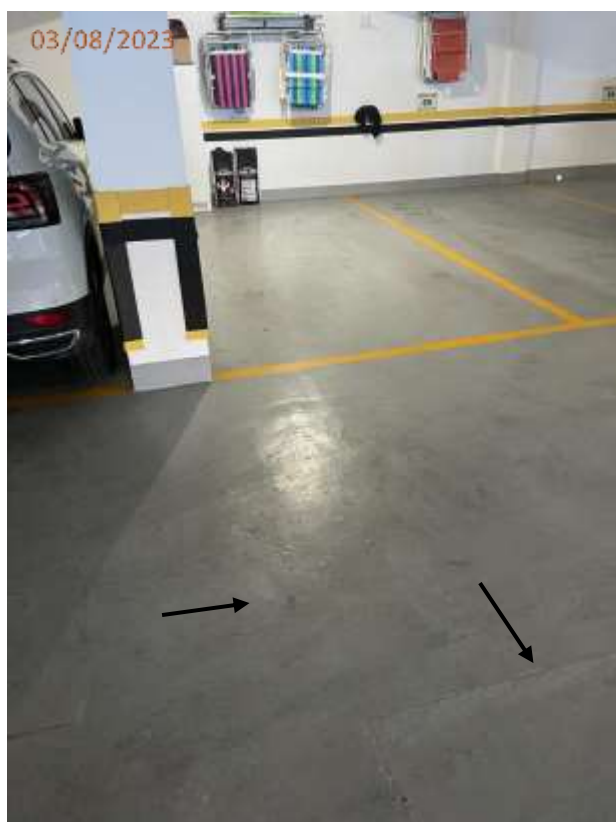
**Foto 85:** Trinca no piso na circulação de veículos em frente a vaga V64.

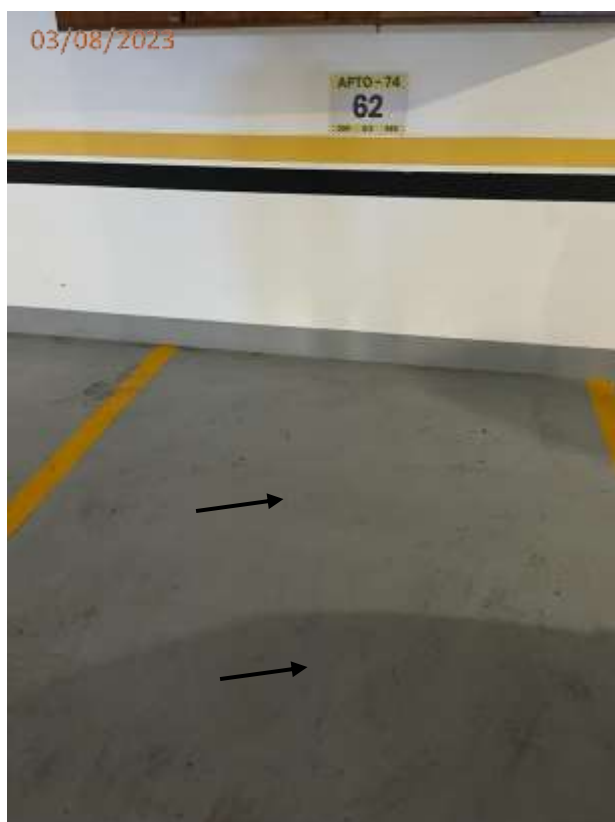
**Fotos 87 e 88:** Trincas no piso junto as vagas V62 e V60/59.

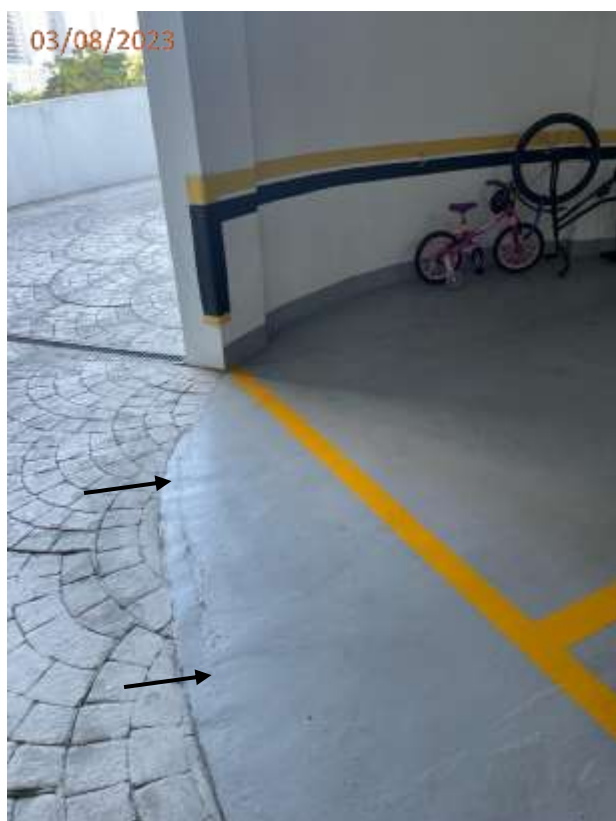
**Foto 90:** Trinca no piso junto a vaga V73.

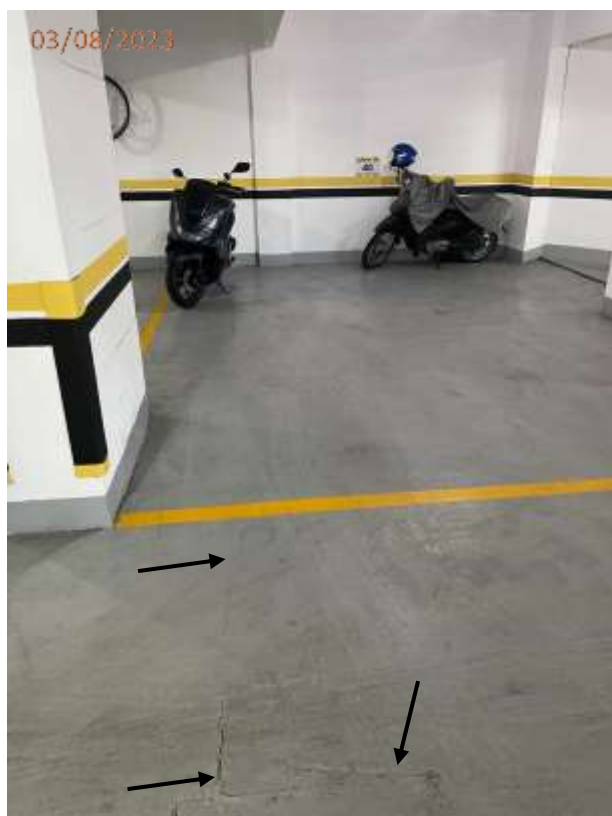
**Foto 93:** Trinca no piso da circulação junto a vaga V40.

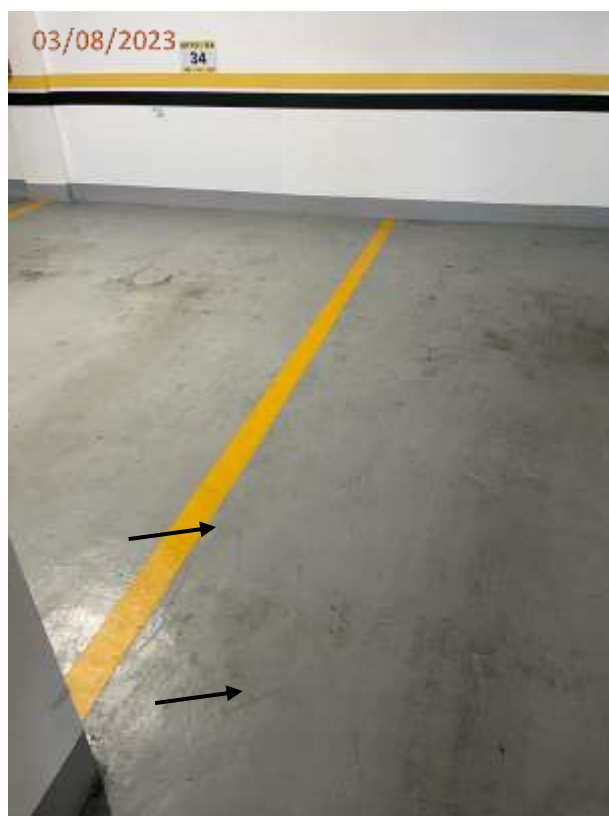
**Fotos 94 e 95:** Trincas no piso da circulação junto a vaga V37 e na vaga V35.

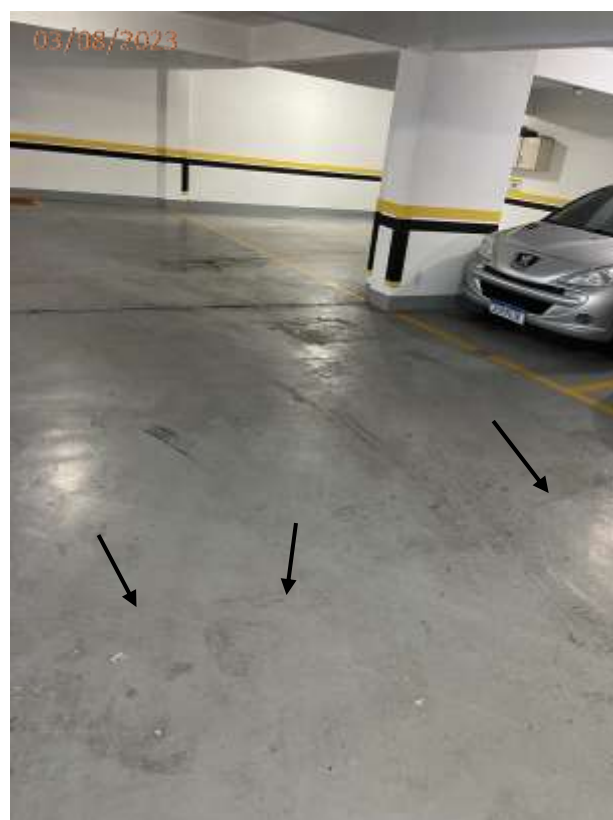
**Fotos 96 e 97:** Trincas no piso da circulação junto a vaga V34 e circulação junto as vagas V30/31

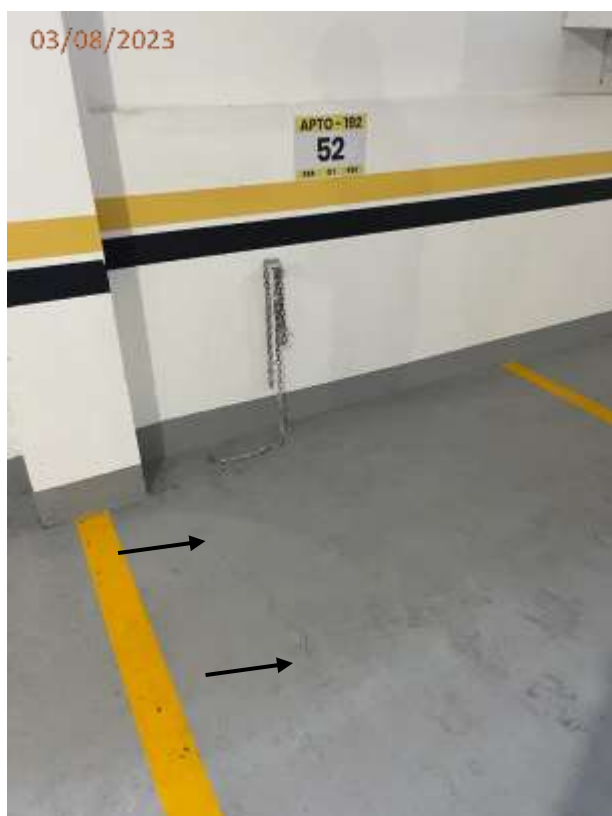
**Foto 99:** Trincas no piso da vaga V52.

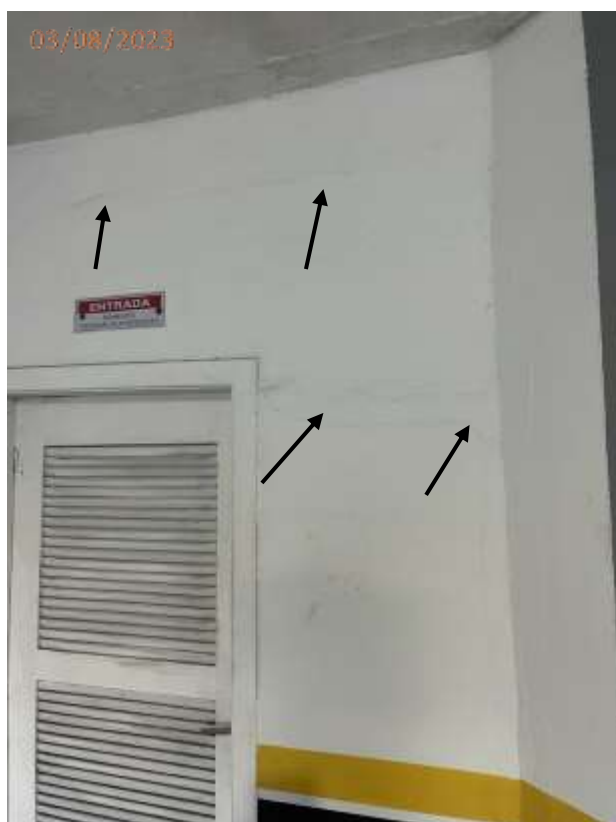
**Foto 102:** Trinca na parede junto ao depósito ao lado da rampa.

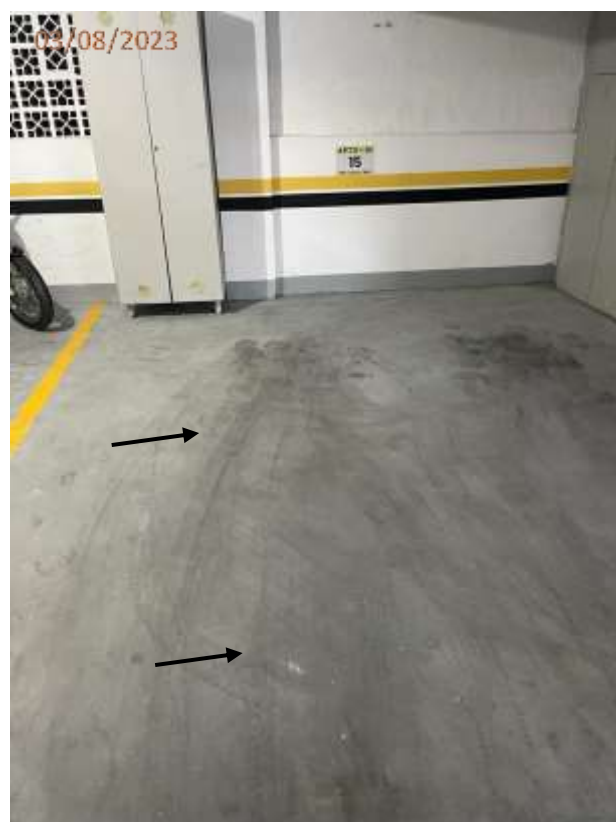
**Foto 105:** Trinca no piso da vaga V15.

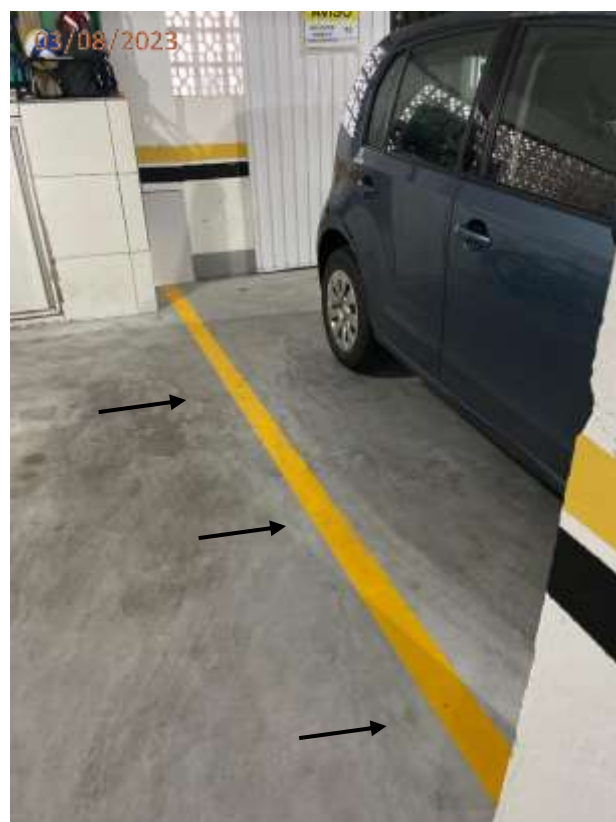
**Foto 105:** Trinca no piso da vaga V12.

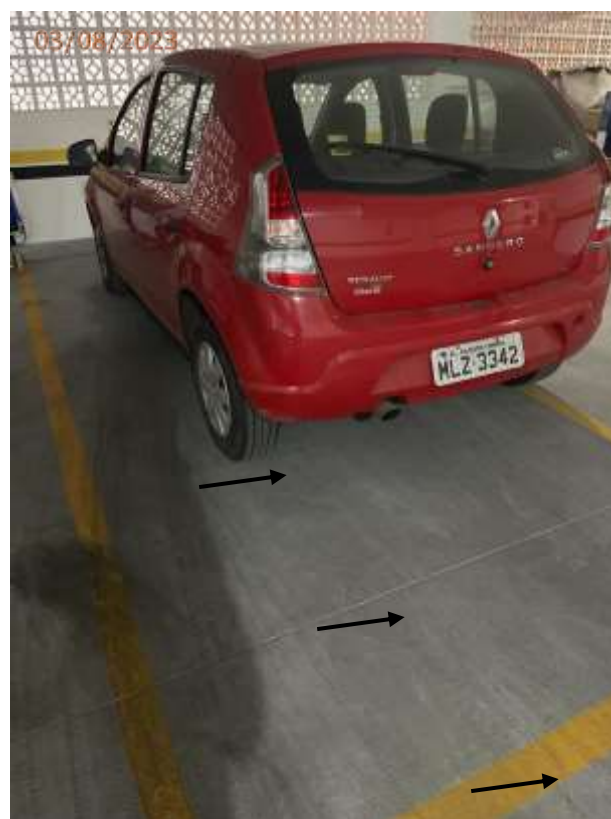
**Fotos 108 e 109:** Trincas no piso das vagas V05 e 06.

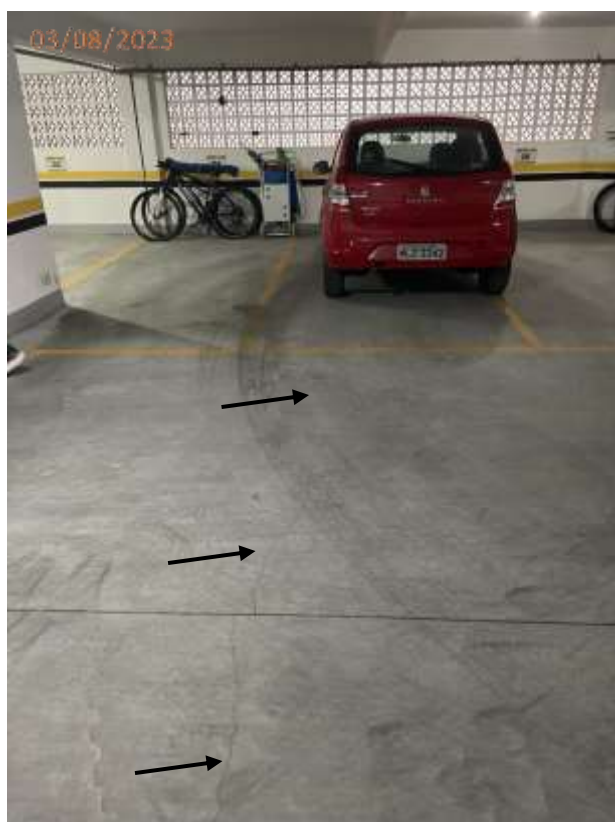
**Foto 110:** Trinca no piso da circulação em frente a vaga V05.

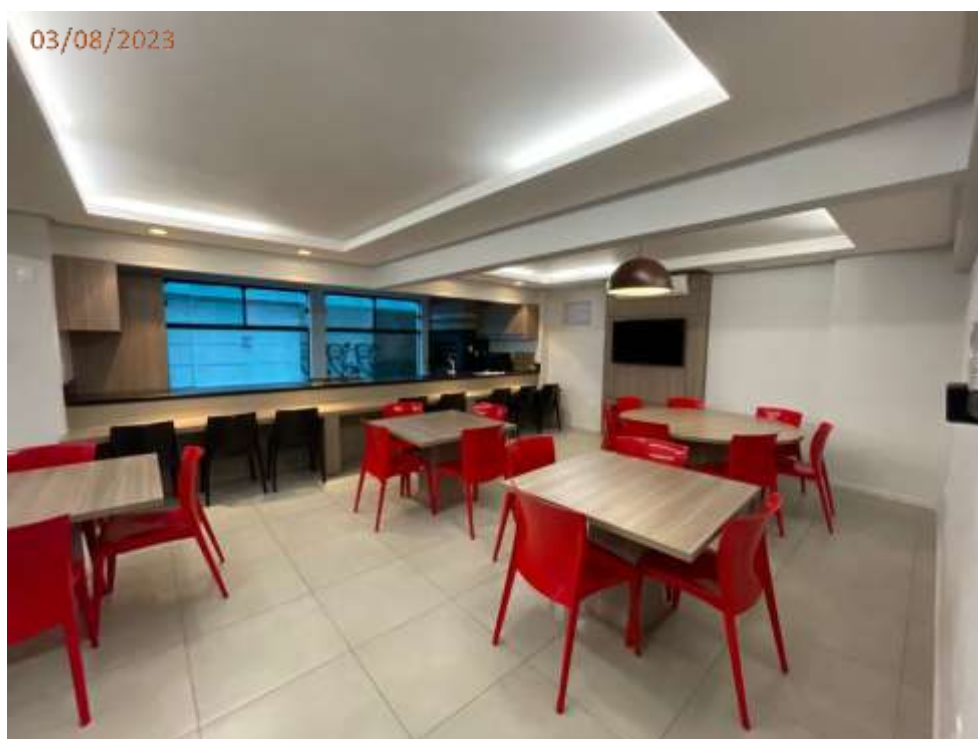
**Foto 112:** Vista do salão de festas.

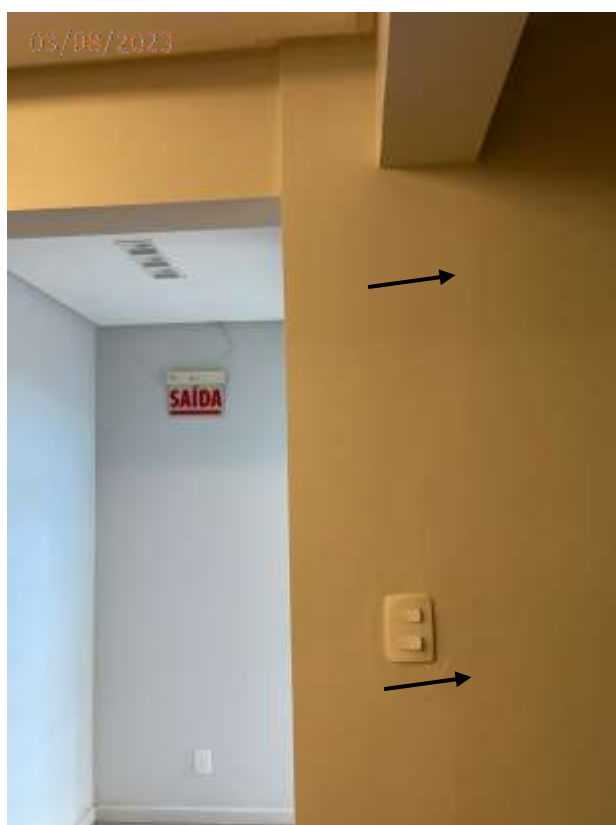
**Foto 113:** Fissura na parede do salão de festas.

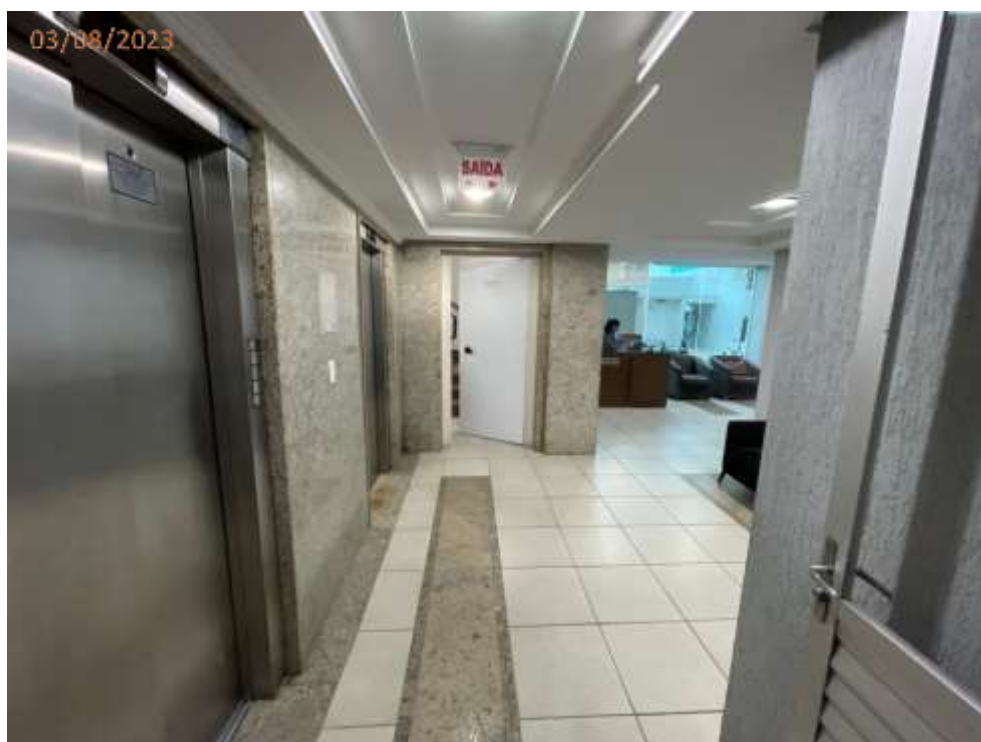
**Foto 114:** Vista do hall social.

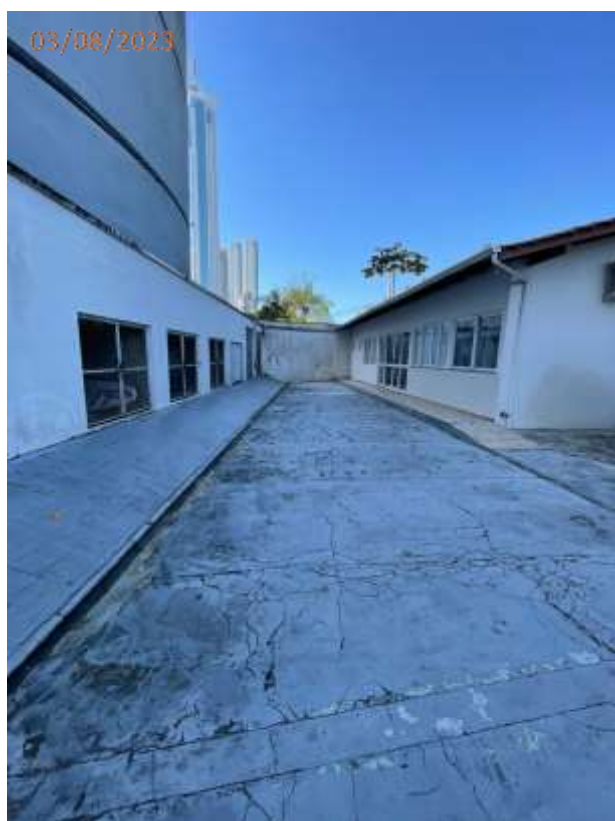
**Foto 115:** Trincas e rachaduras generalizadas no piso do pátio lateral direito da edificação.

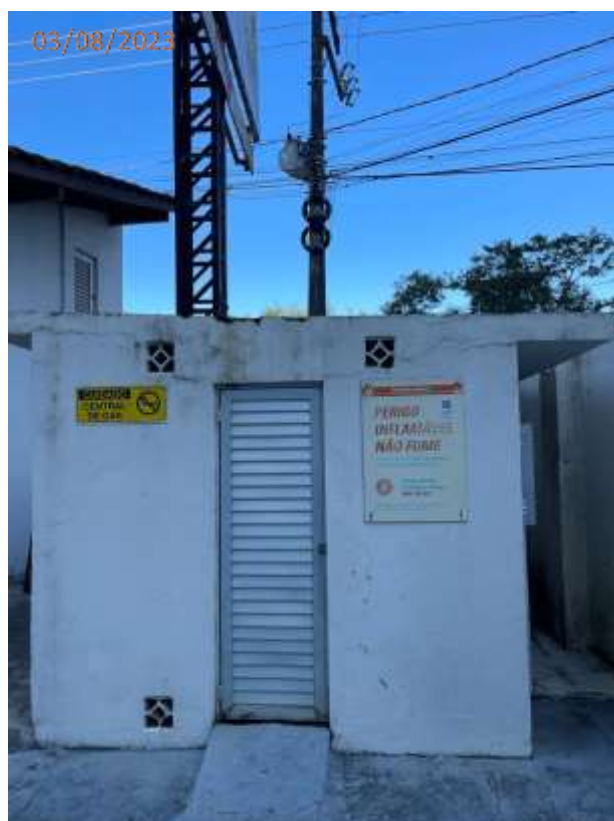
**Foto 116:** Trincas na parede da central de gás.

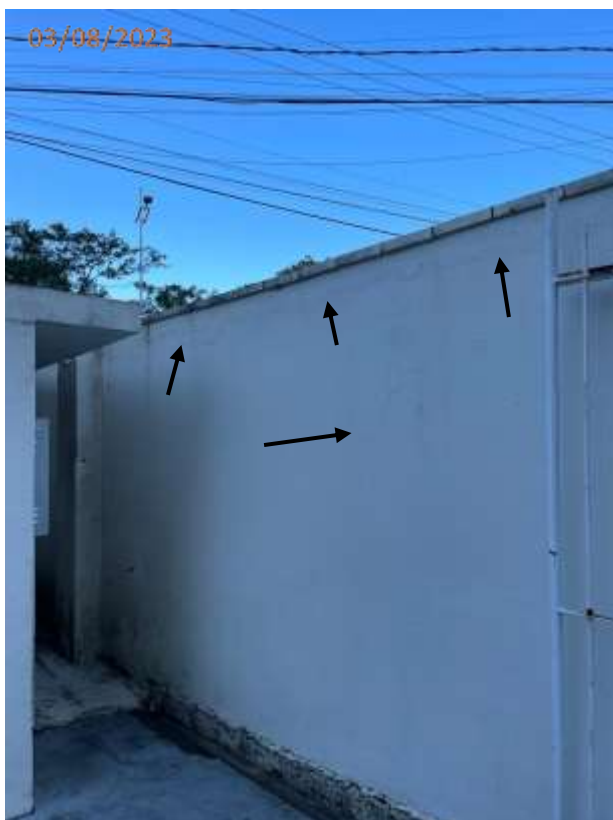
**Foto 117:** Trincas no muro da área externa.

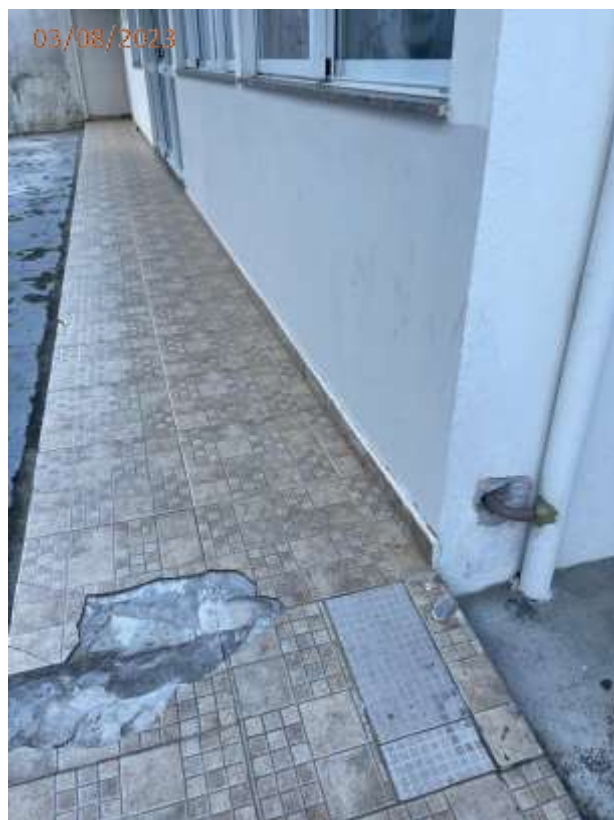
**Foto 118:** Pisos cerâmicos quebrados na do pátio lateral da edificação.

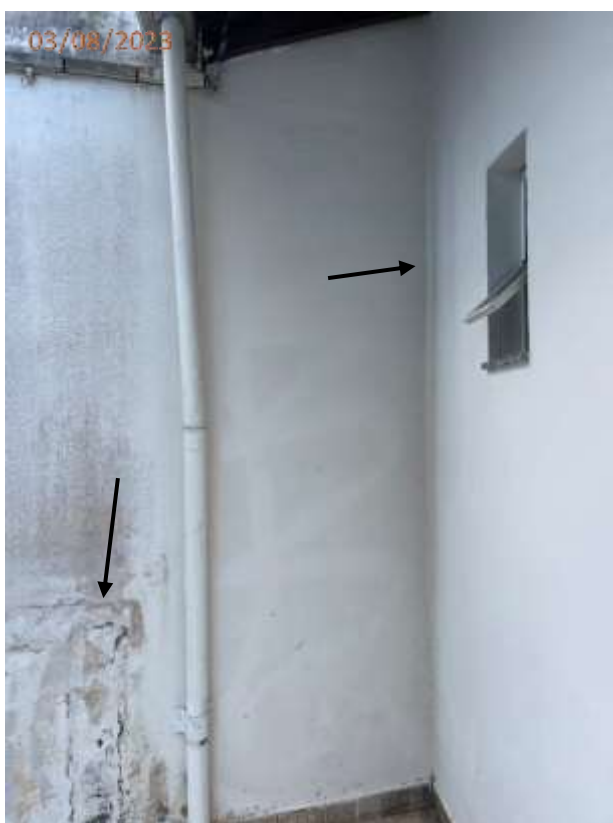
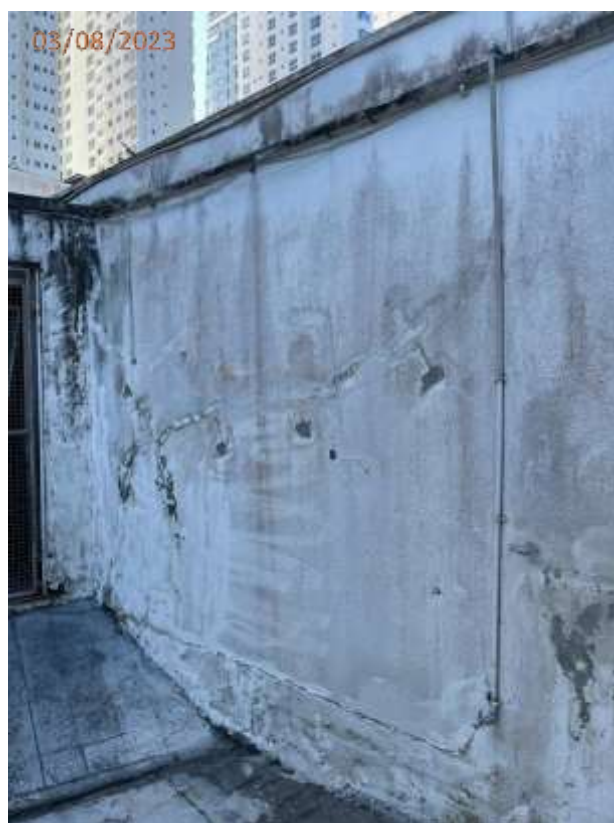
**Fotos 119 e 120:** Trincas na parede e muro da área externa lateral direita da edificação.

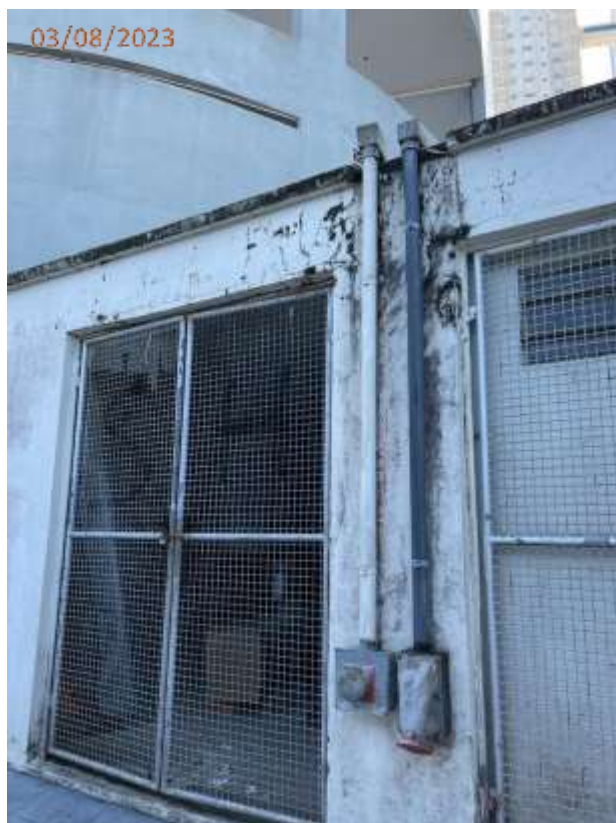
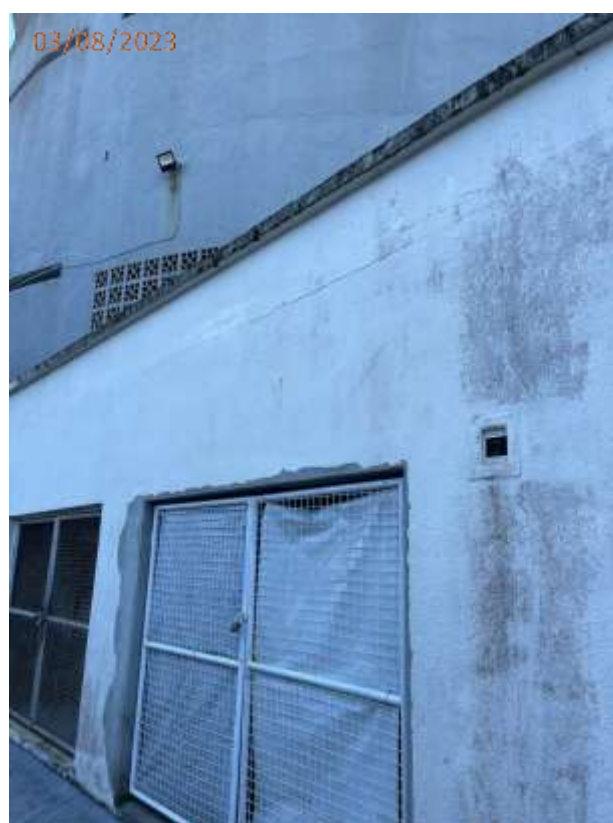
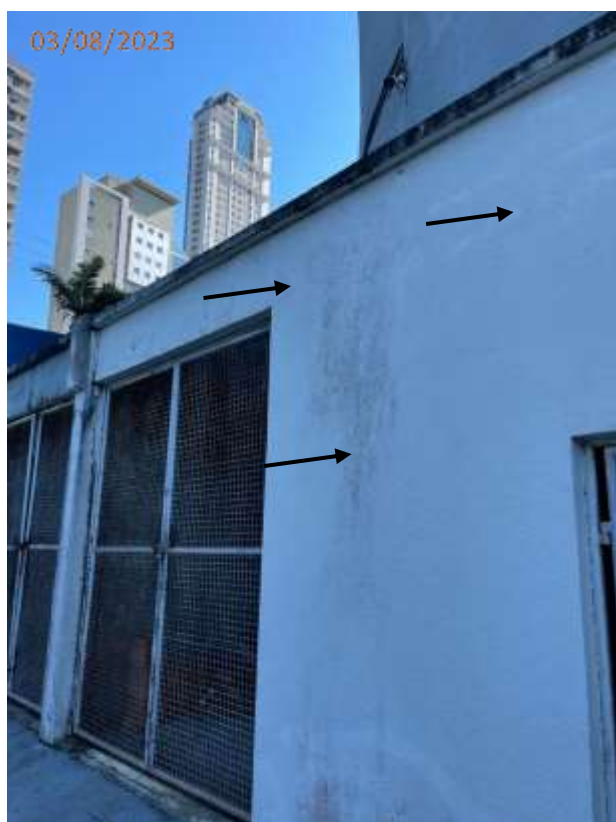
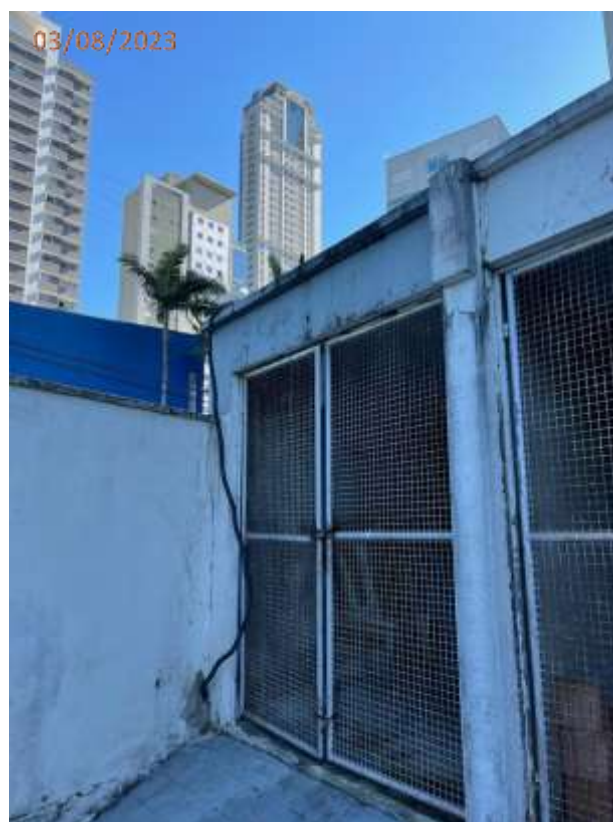
**Fotos 121, 122, 123 e 124:** Trincas nas paredes dos box's da área externa lateral direita da edificação.

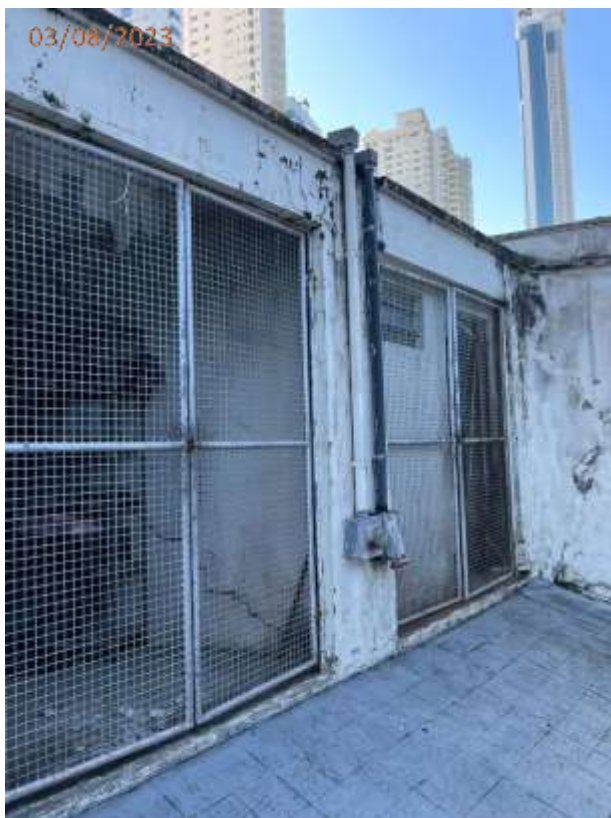
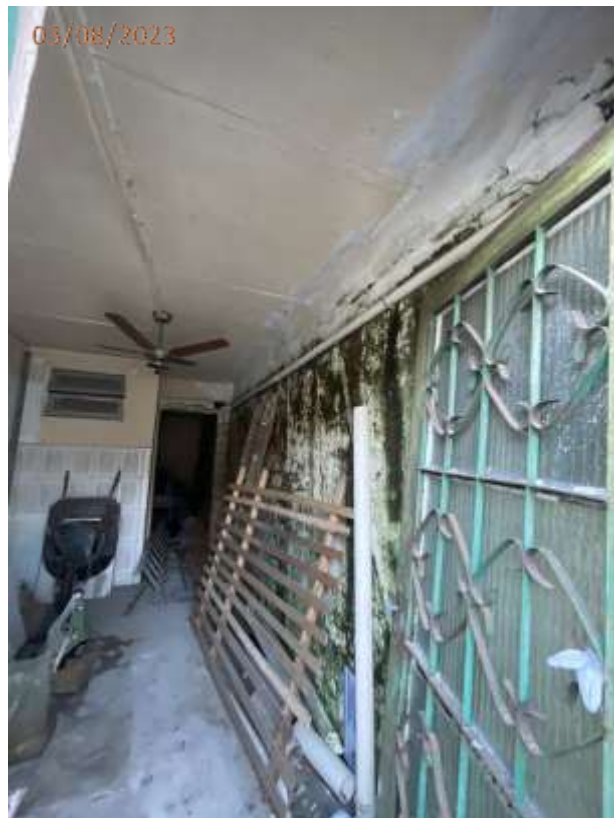
**Fotos 125 e 126:** Rachaduras nas paredes dos box's divisa com terreno na área externa lateral direita da edificação.

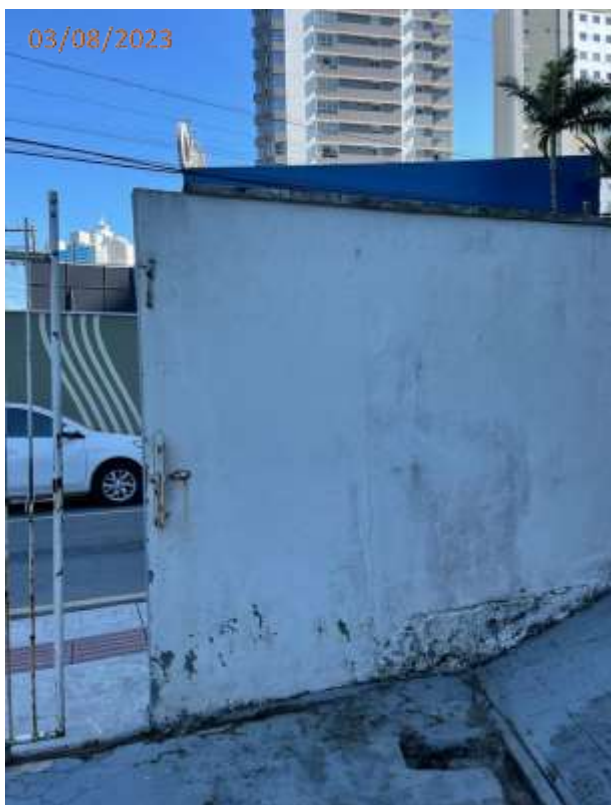
**Foto 127:** Trincas no muro lateral direito da edificação.

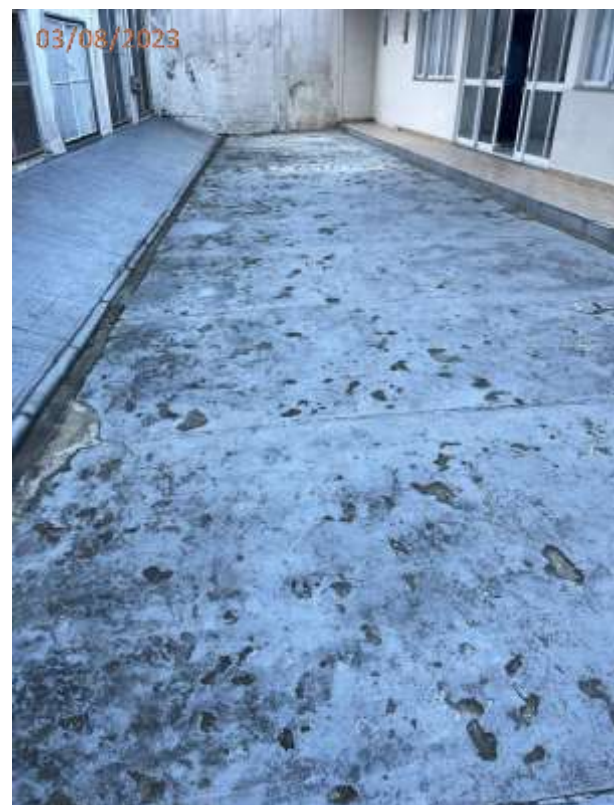
**Foto 128:** Trincas e rachaduras generalizadas no piso do pátio lateral direito da edificação.

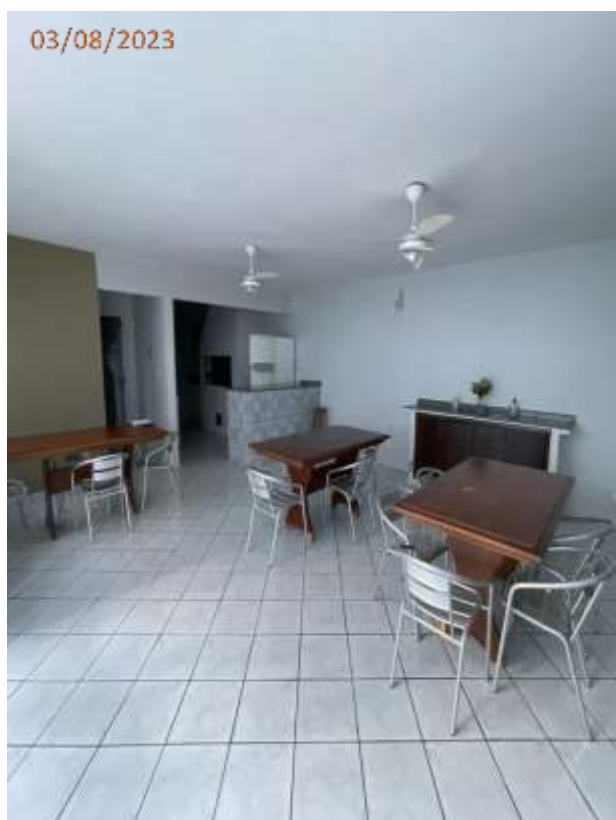
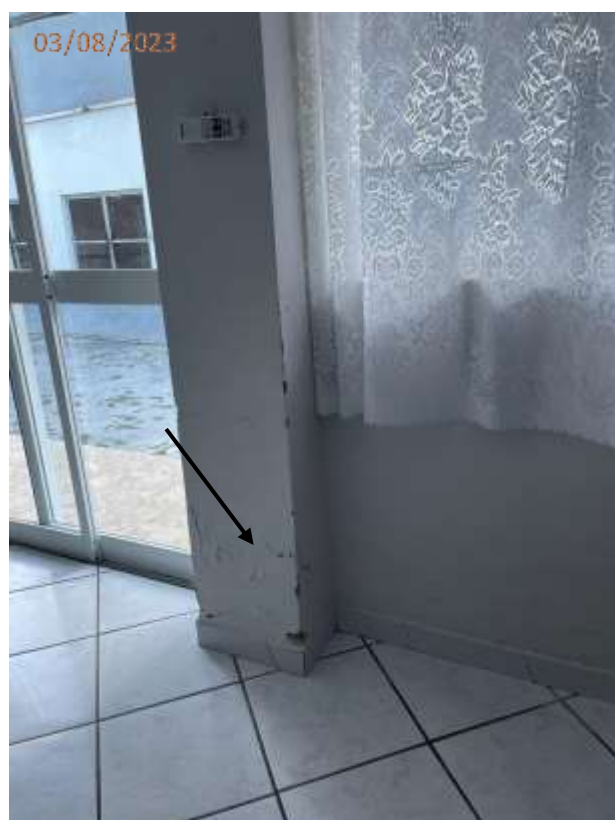
**Fotos 129 e 130:** Trinca e sinais de umidade na parede do salão de festas da área lateral direita da edificação.

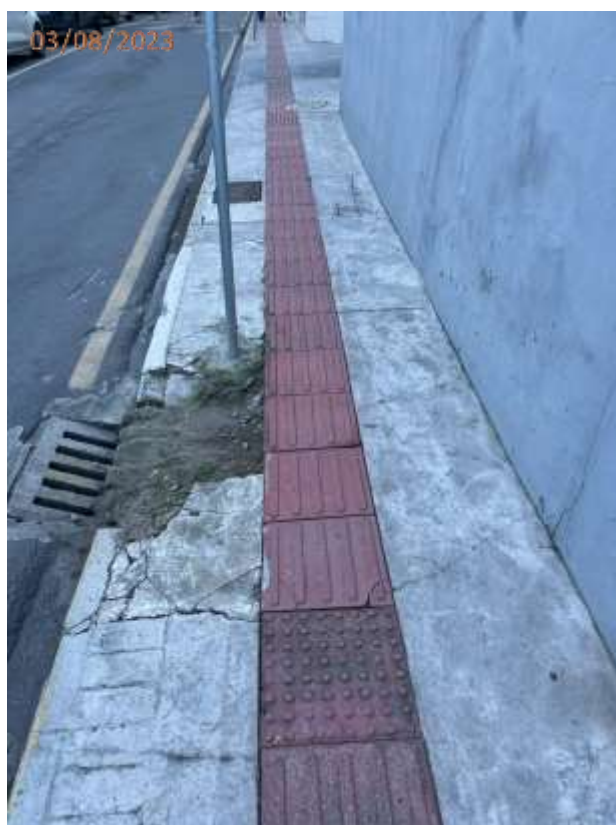
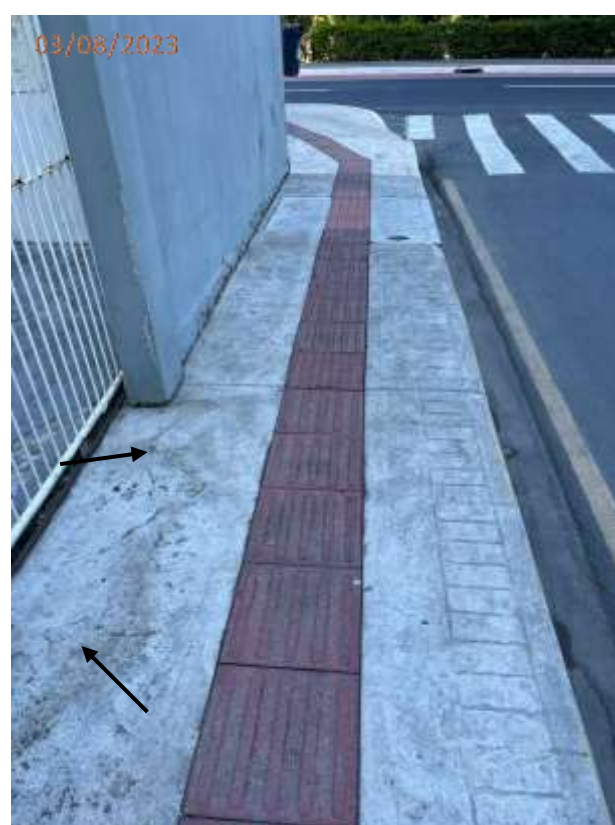
**Fotos 131 e 132:** Trincas e rachaduras no piso da calçada

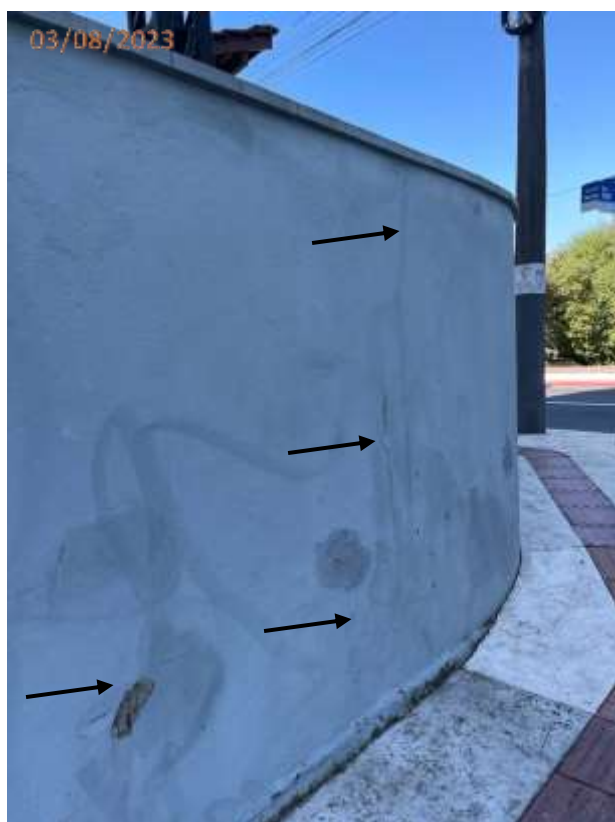
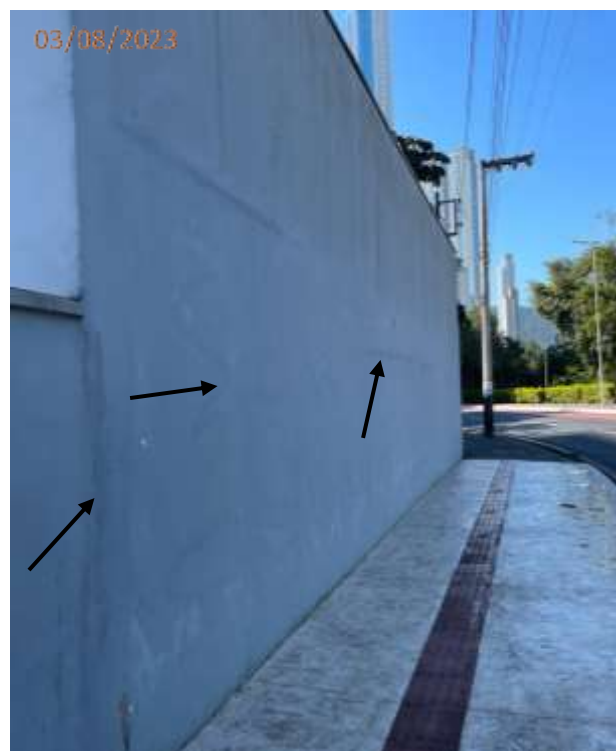
**Fotos 133, 134 e 135:** Trincas no muro da edificação.

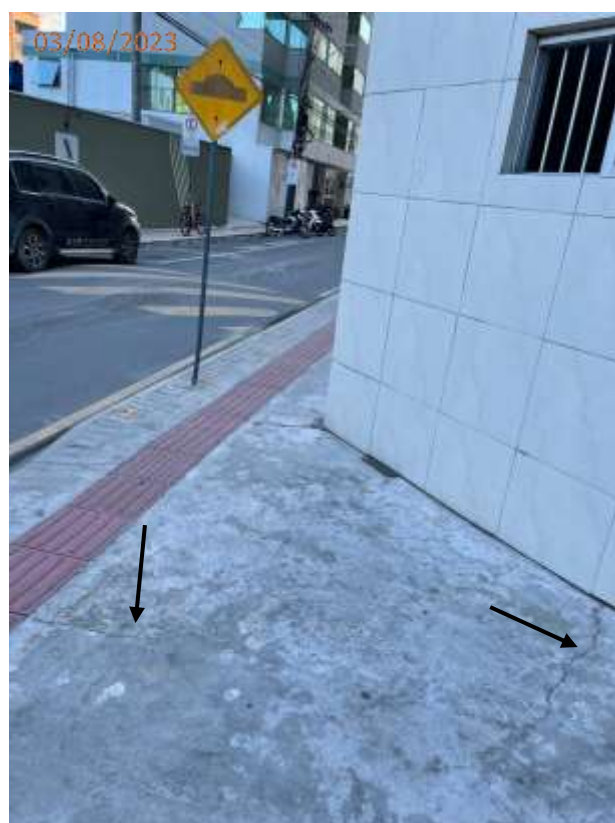
**Fotos 137 e 138:** Trincas e rachaduras no piso da calçada

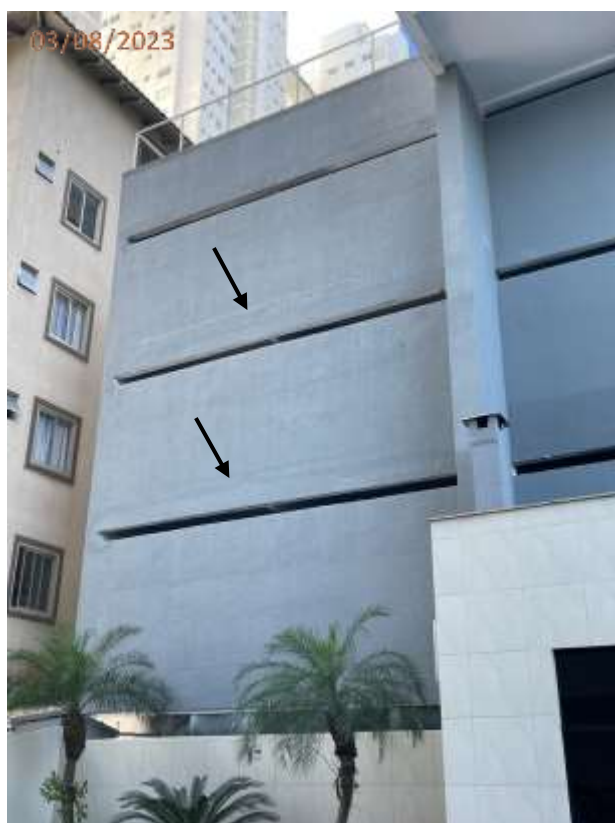
**Foto 139:** Trincas na fachada da garagem junto a rua 4.100.

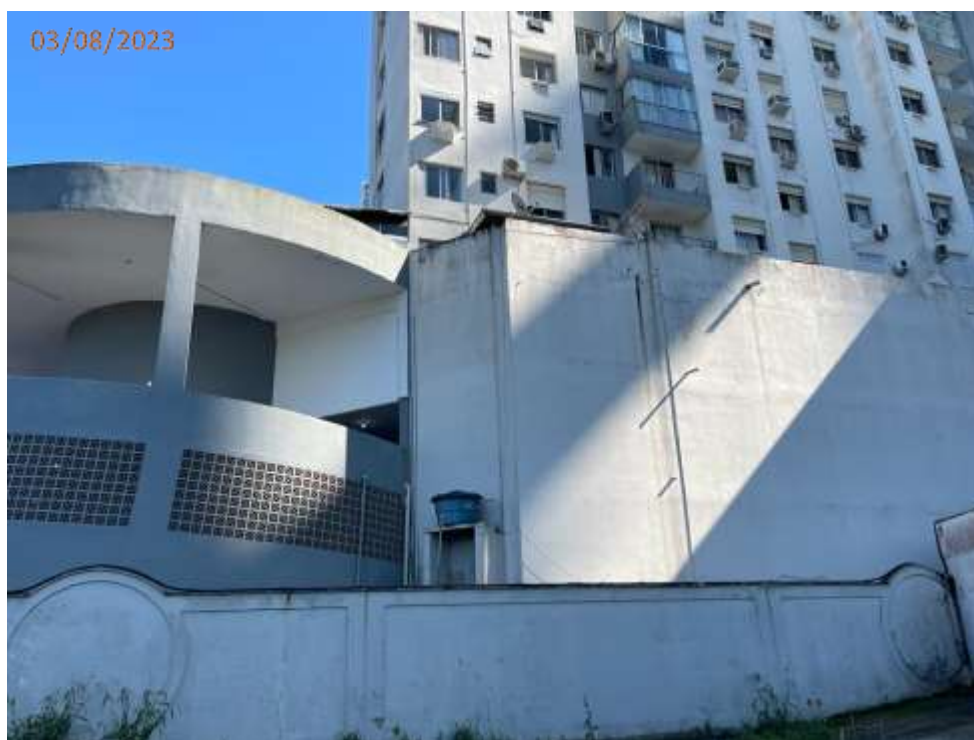
**Foto 140:** Trincas na fachada da garagem junto ao terreno.

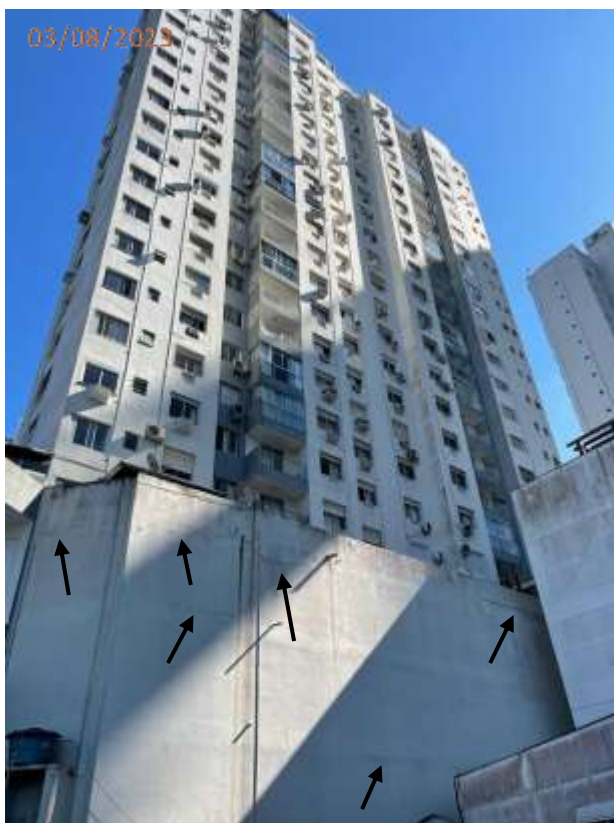
**Foto 141:** Trincas na fachada da garagem junto ao terreno.

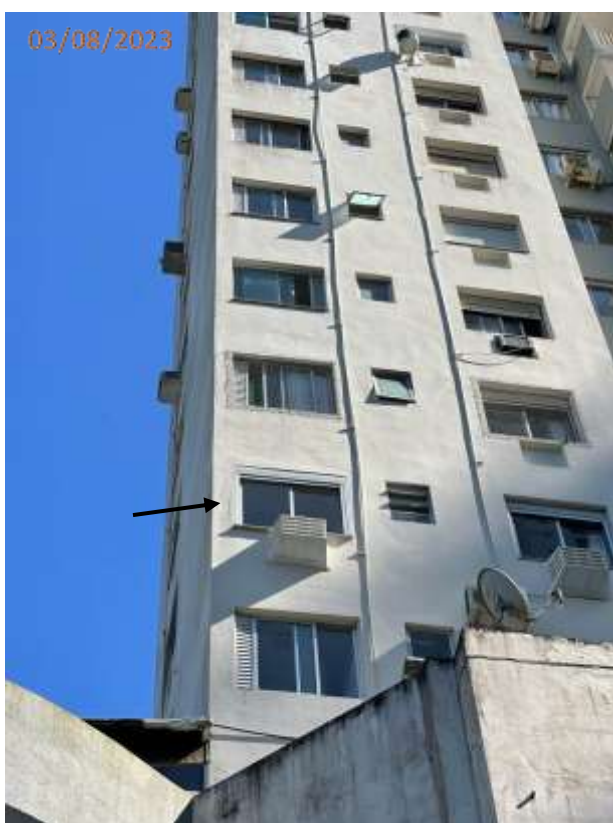
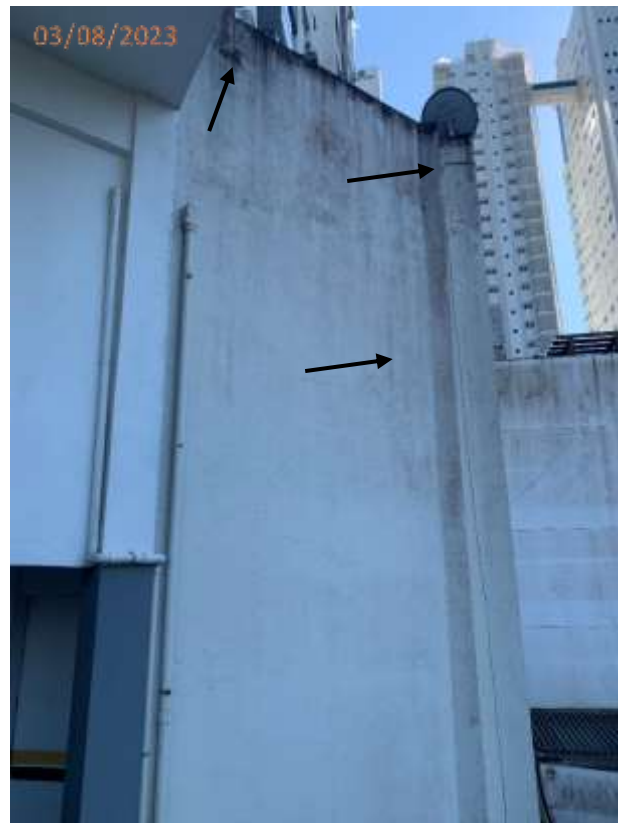
**Fotos 144, 145 e 146:** Trincas na fachada junto ao terreno.

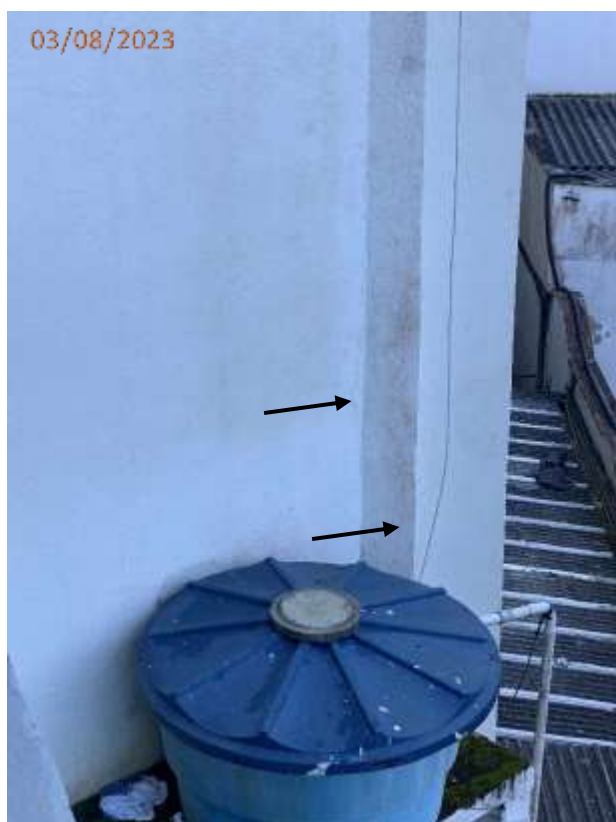
**Foto 147:** Trincas na fachada da garagem junto ao terreno.
