# **LAUDO TÉCNICO DE VISTORIA CAUTELAR DE VIZINHANÇA**

VISTORIA CAUTELAR EXTRAJUDICIAL  
PROCAVE INVESTIMENTOS E INCORPORAÇÕES LTDA

### **VIVA 360**

**Vlamir Trautwein**, engenheiro civil, CREA/SC 35113-7, contratado pela empresa Procave Investimentos e Incorporações Ltda, para realizar um relatório de vistoria sobre o atual estado das edificações vizinhas à obra do empreendimento Viva 360.

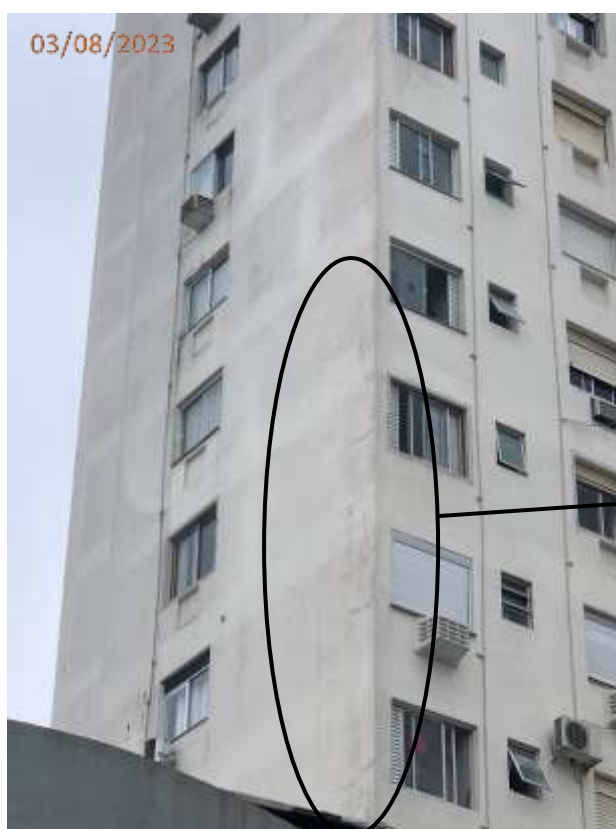
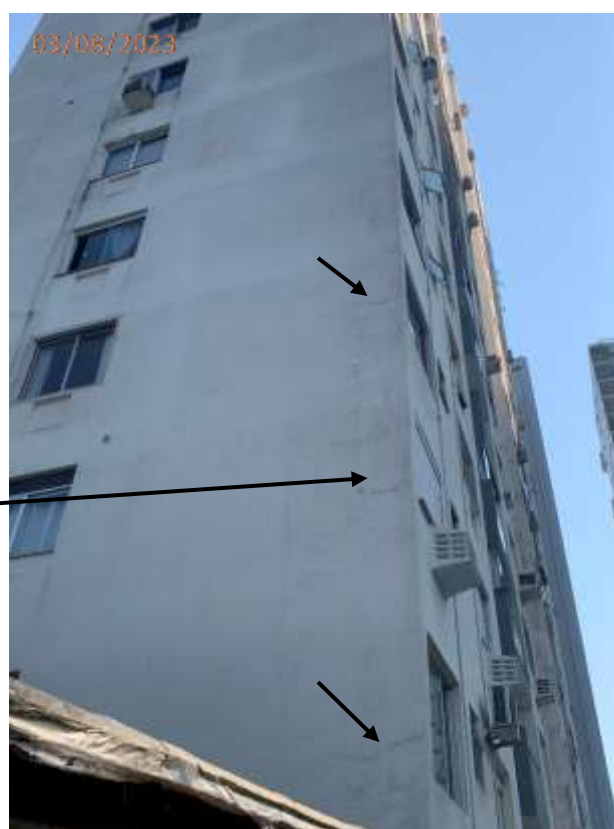
**Fotos 148 e 149:** Trincas e desgaste do revestimento na fachada da torre lado Av. Normando Tedesco.

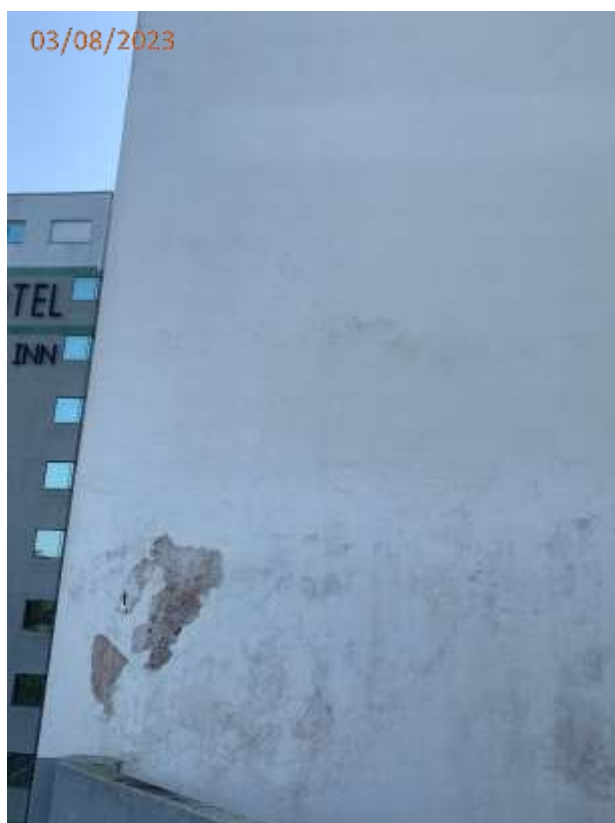
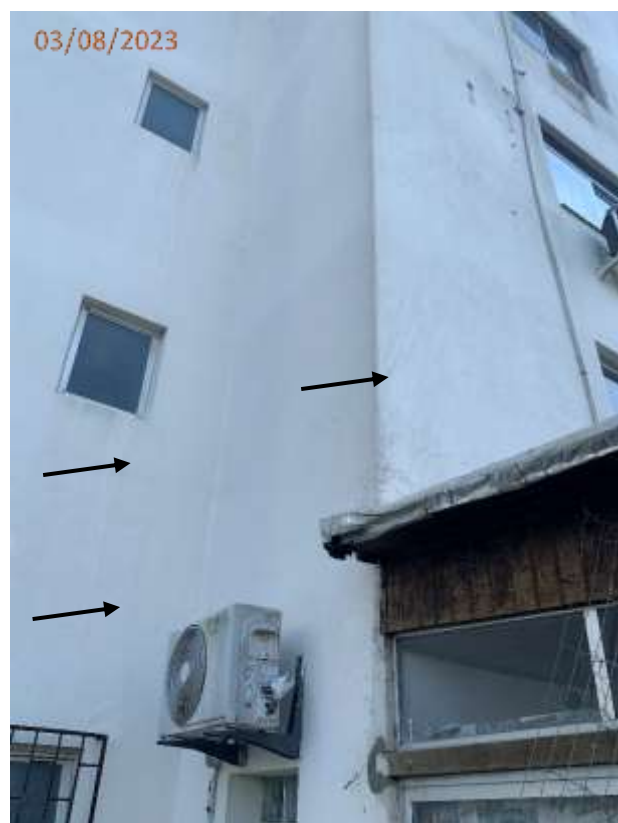
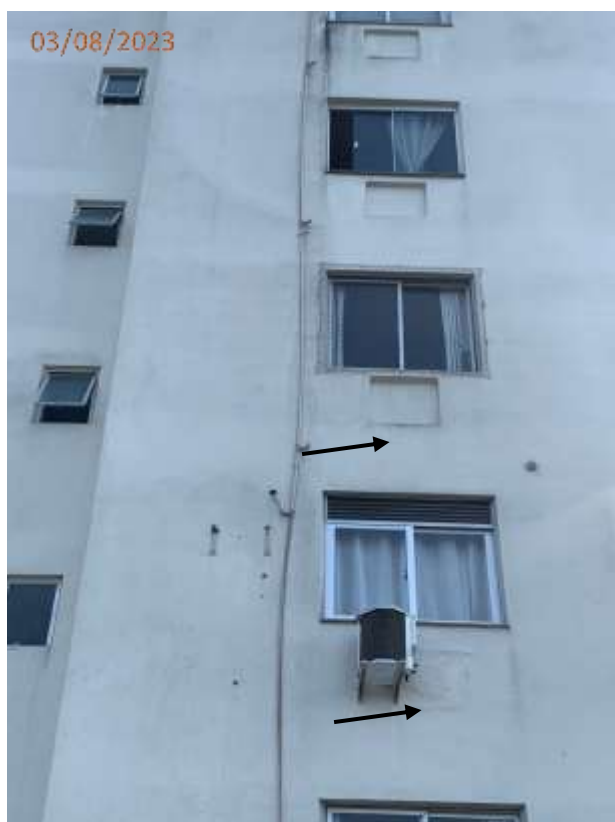
**Fotos 150, 151 e 152:** Trincas na fachada lateral direita (lateral junto a Av. Normando Tedesco).

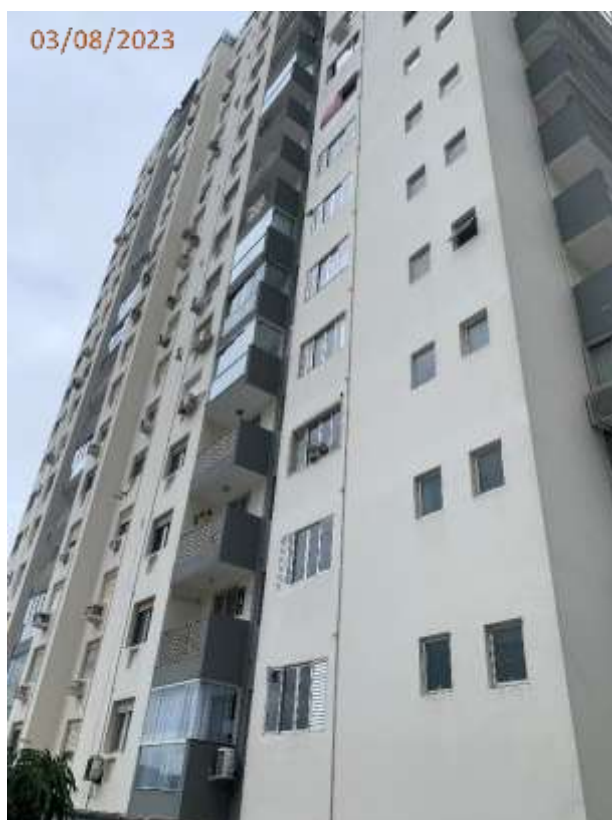
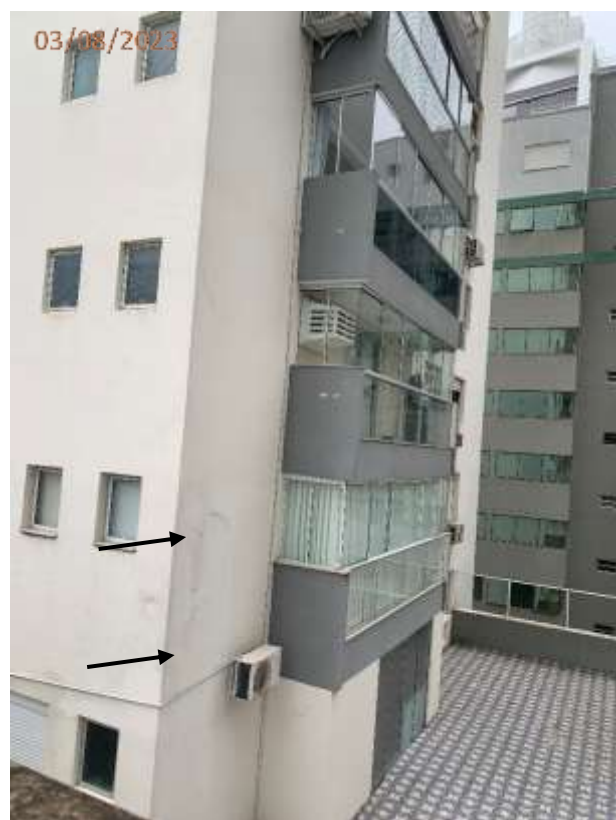
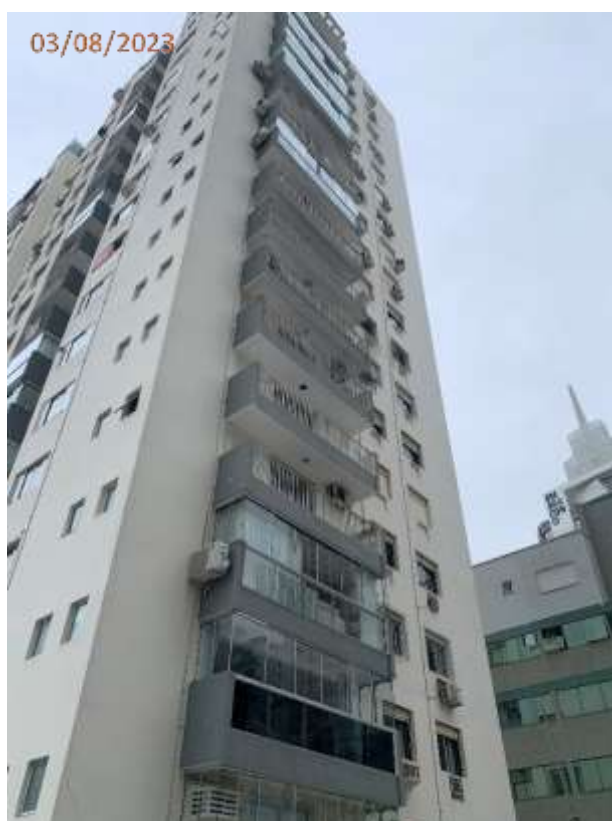
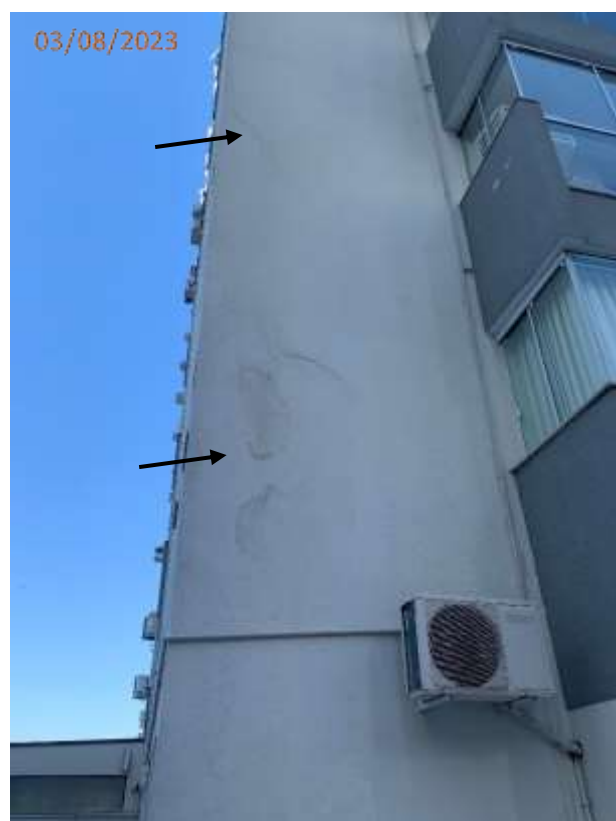
**Fotos 153, 154, 155 e 156:** Trincas na fachada lateral esquerda.

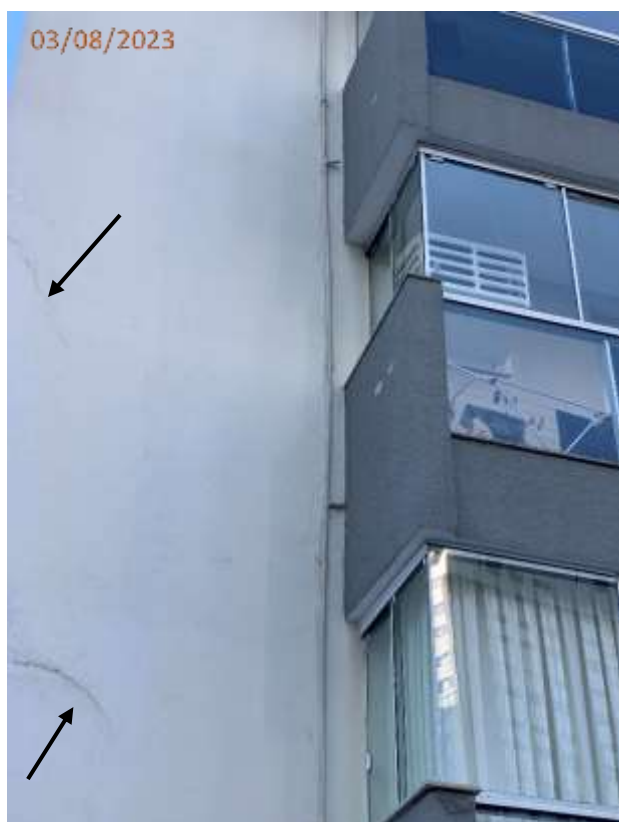
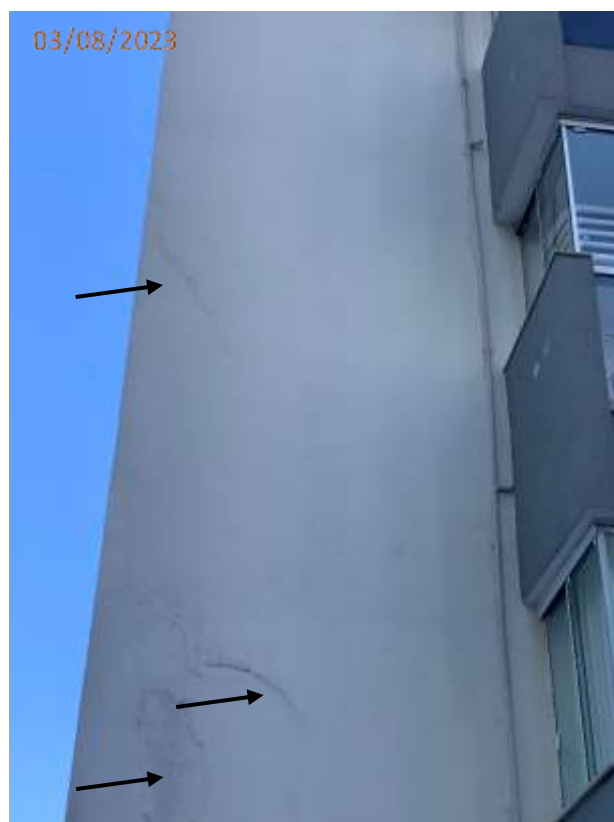
**Fotos 157 e 158:** Trincas na fachada lateral esquerda.

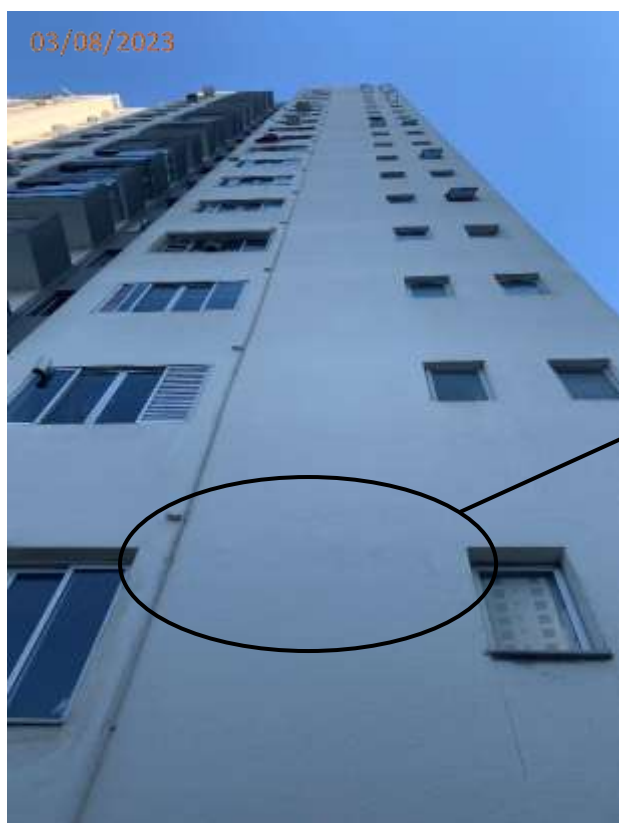
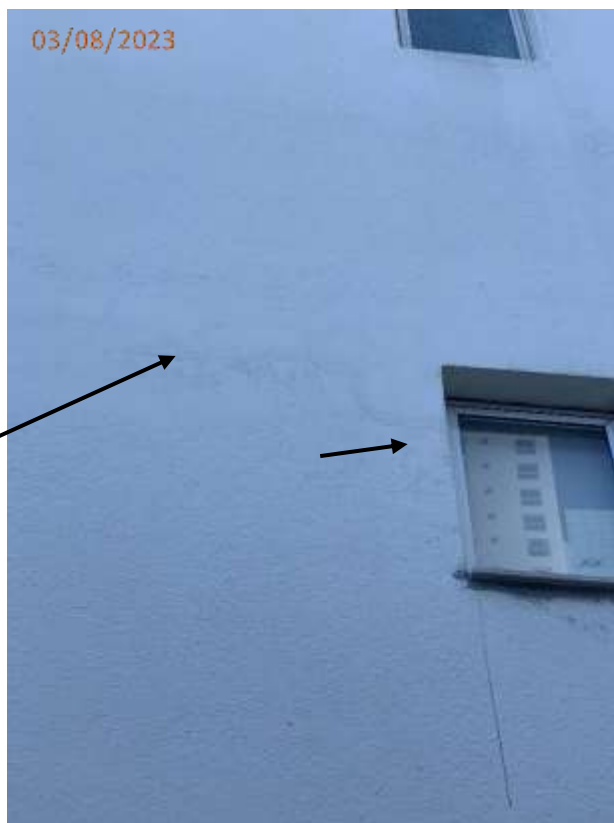
**Fotos 159 e 160:** Trincas na fachada do fundo divisa com terreno.

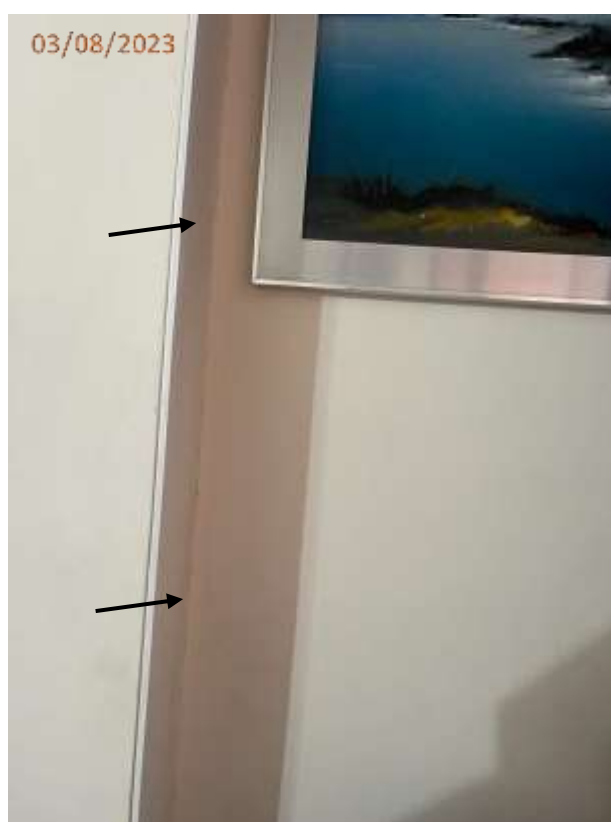
**Fotos 03 e 04:** Fissura na parede da sala divisa com cozinha e parede encontro pilar/alvenaria.

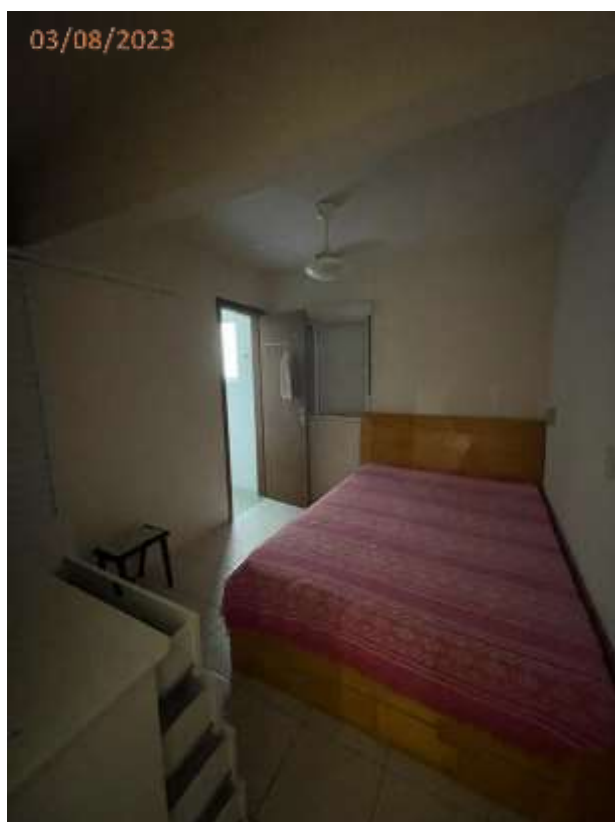
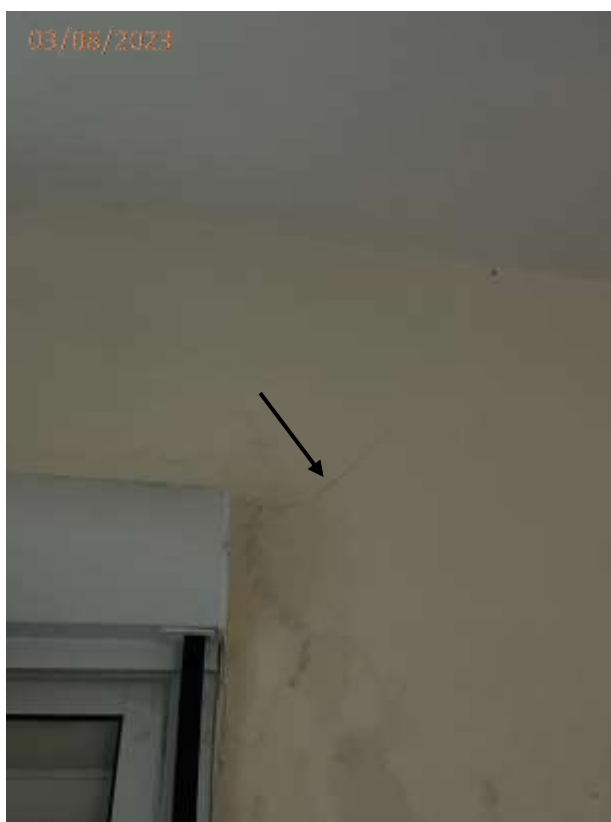
**Fotos 05 e 06:** Trinca na parede junto a janela do dormitório.

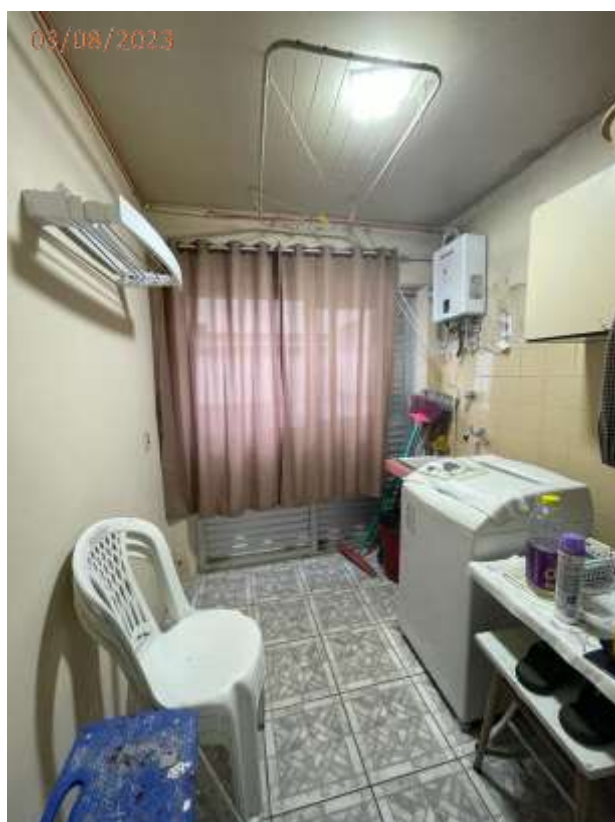
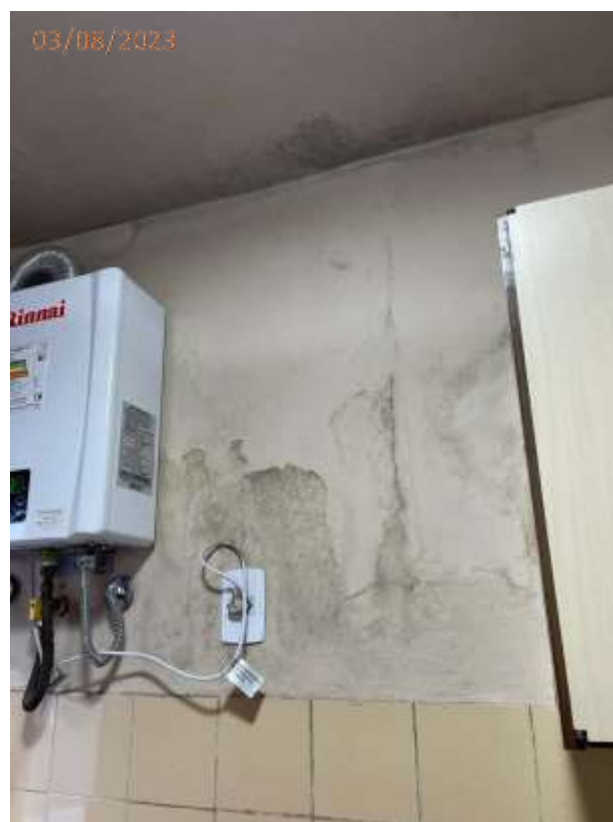
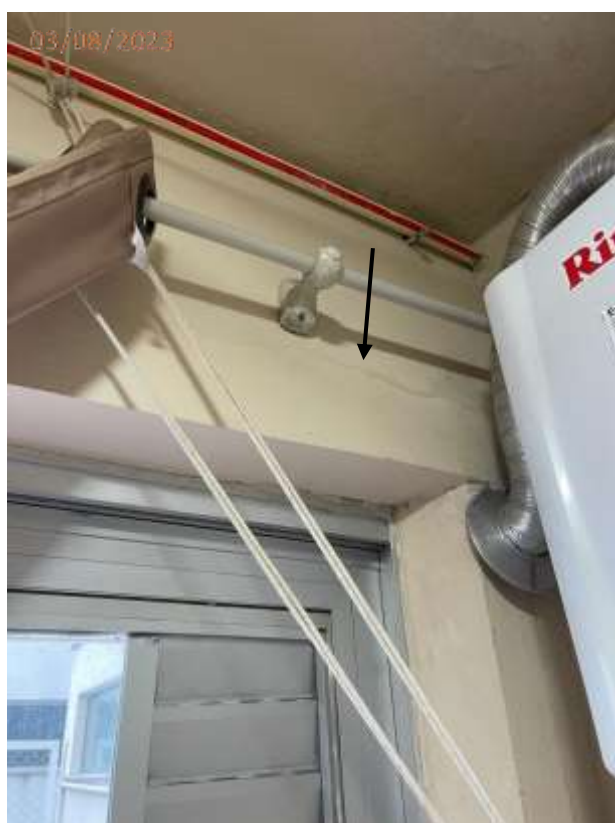
Fotos 09, 10 e 11: Trinca nas paredes da área de serviço.

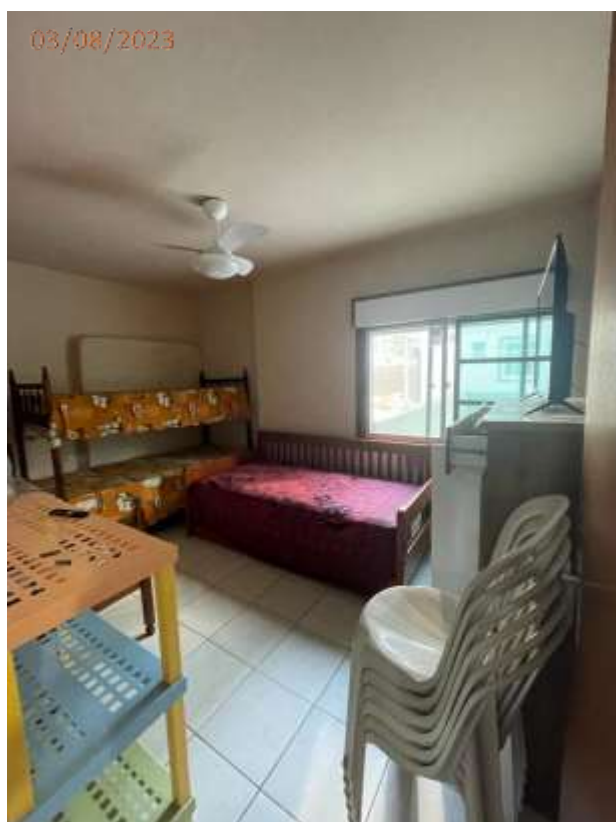
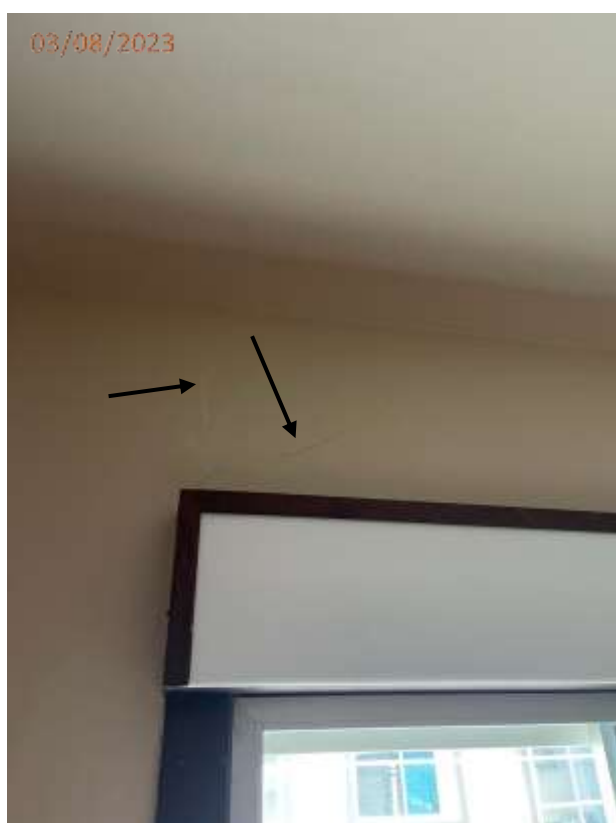
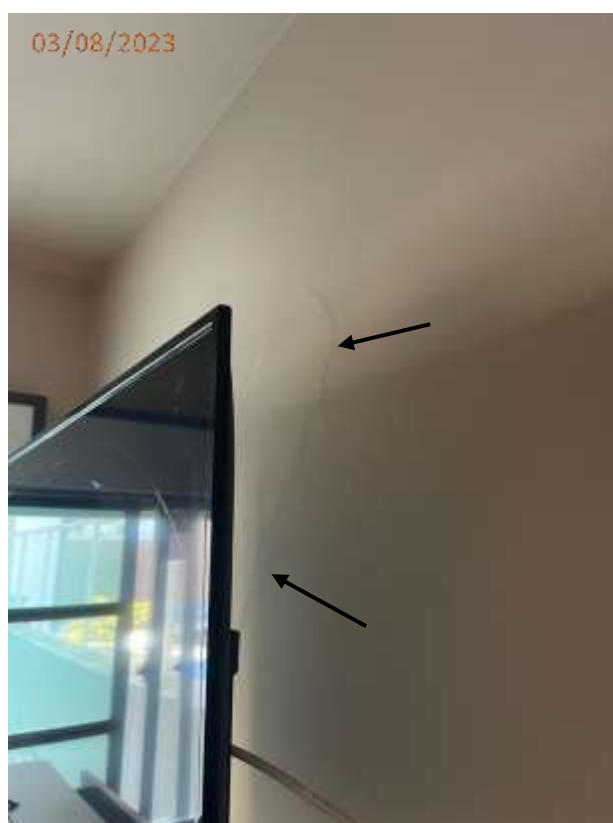
**Fotos 17, 18 e 19:** Trinca nas paredes junto a janela e Tv do dormitório.

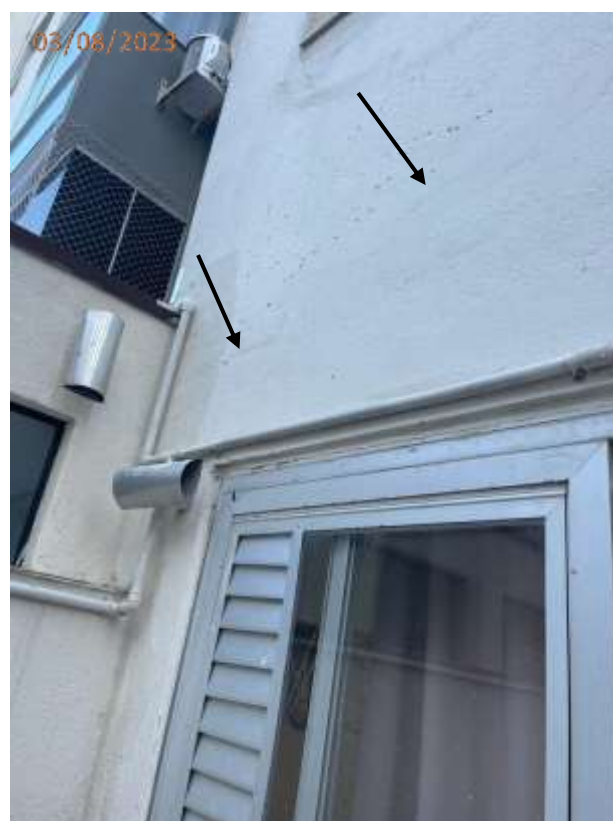
**Fotos 22 e 23:** Trincas na parede da fachada junto ao terraço.

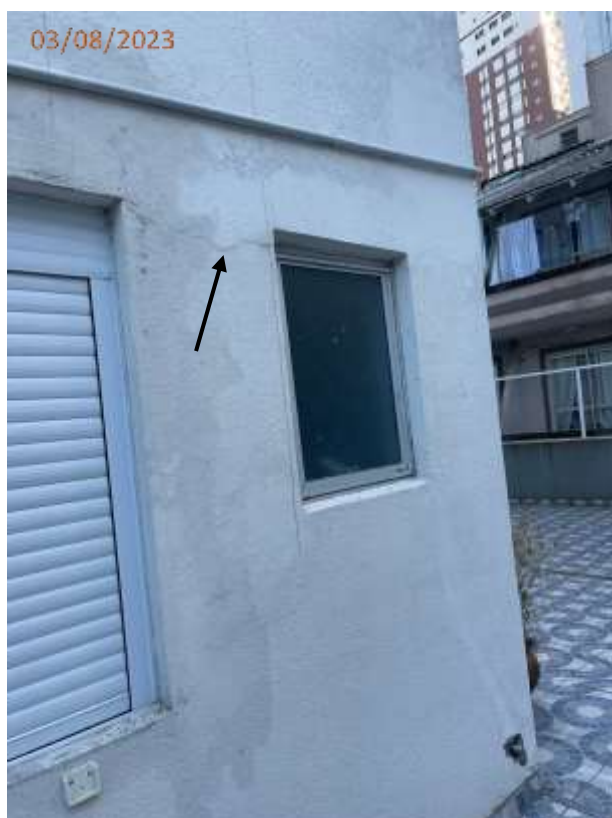
**Foto 24:** Trincas na parede da fachada junto ao terraço.

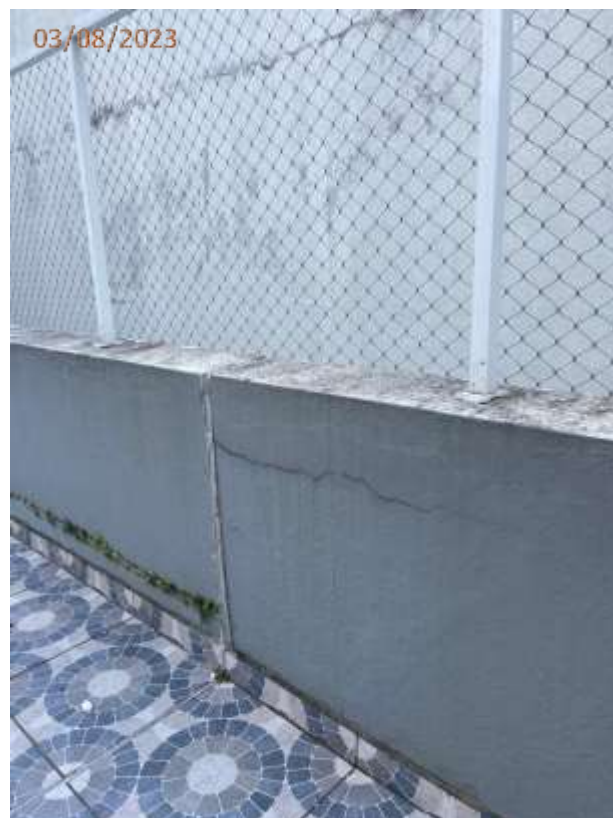
**Foto 25:** Trincas no peitoril do terraço.

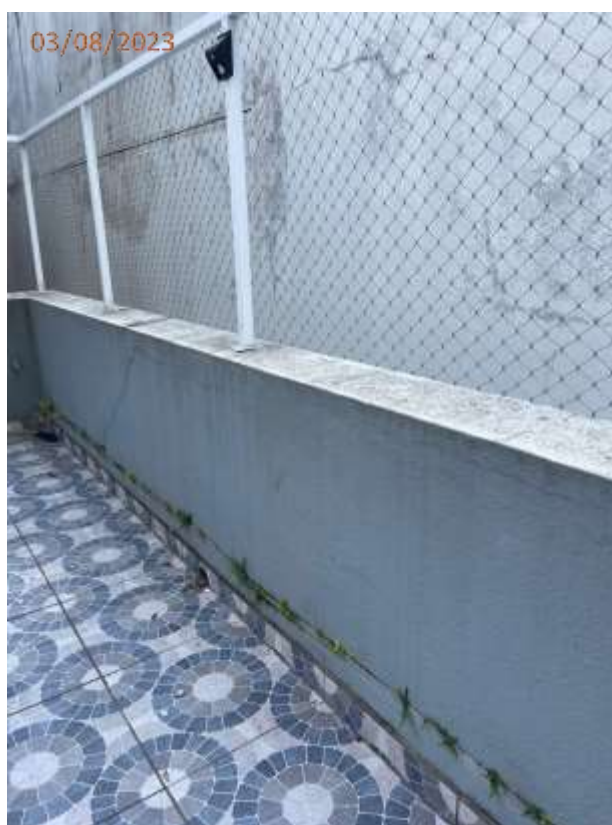
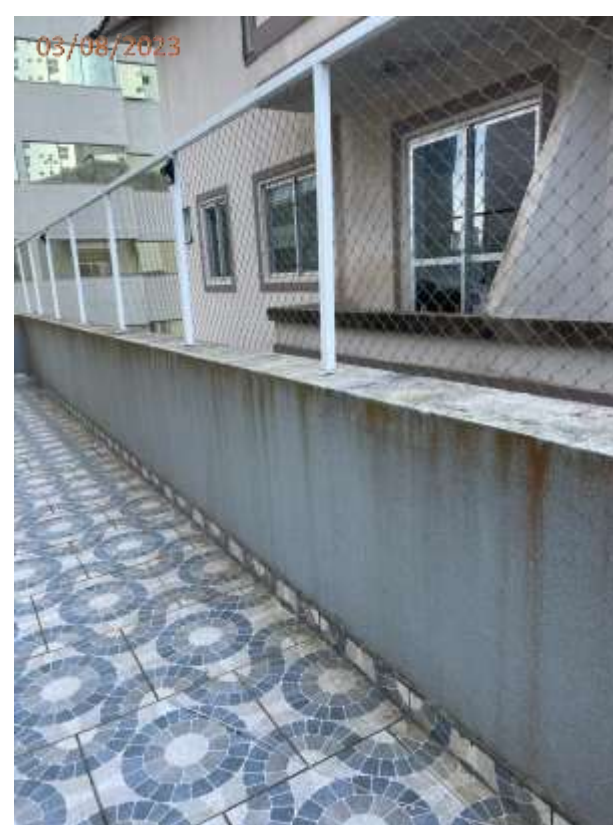
**Fotos 26 e 27:** Trincas generalizadas no peitoril do terraço.

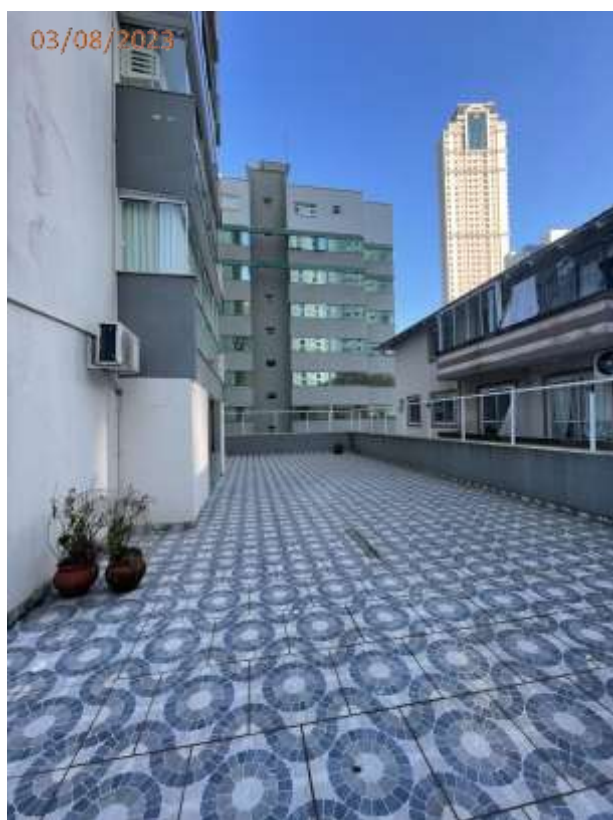
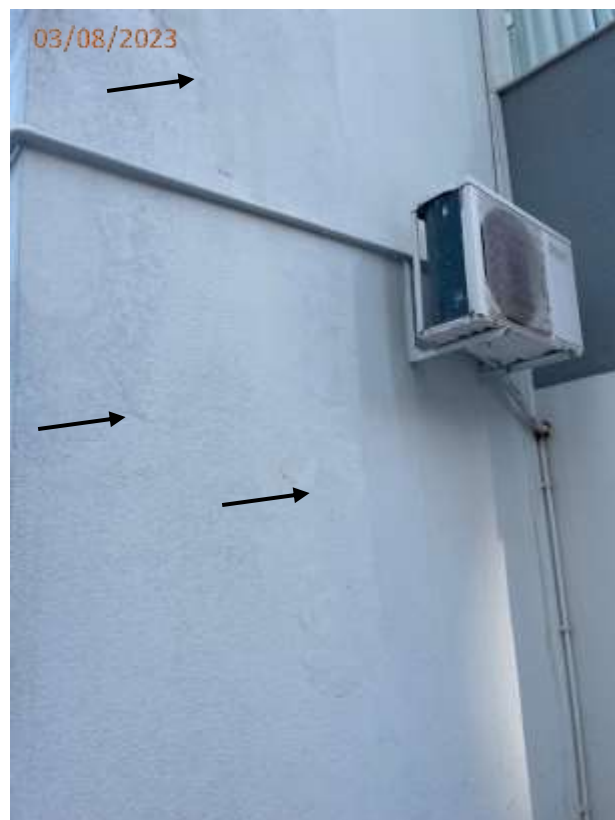
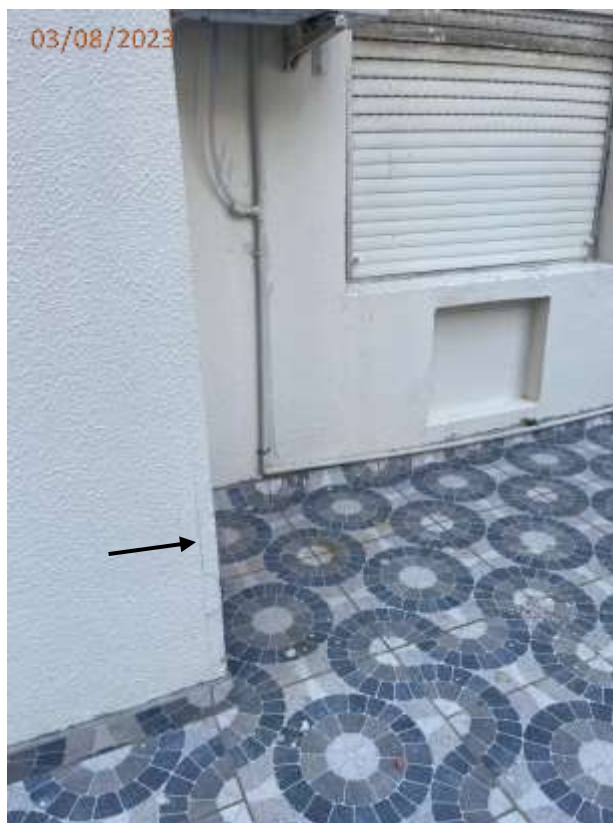
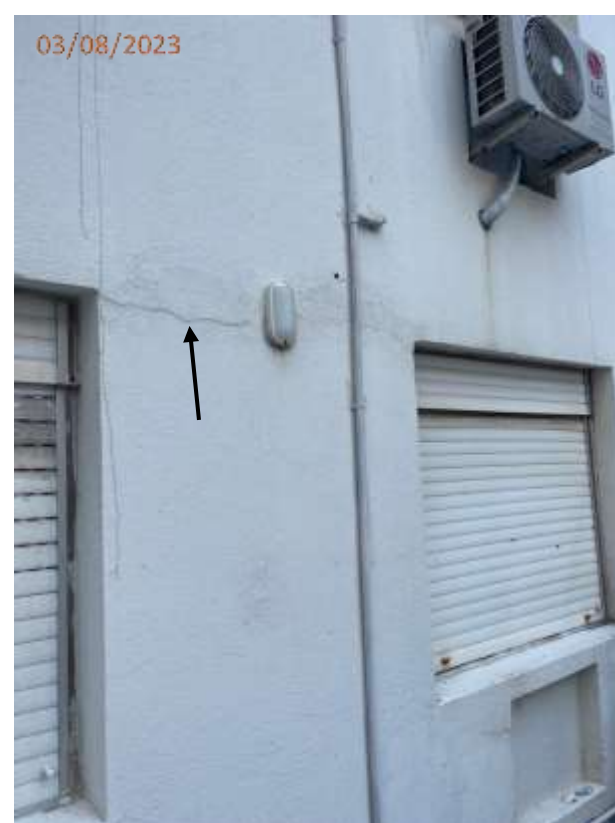
Fotos 28, 29, 30 e 31: Trincas na parede da fachada junto ao terraço.

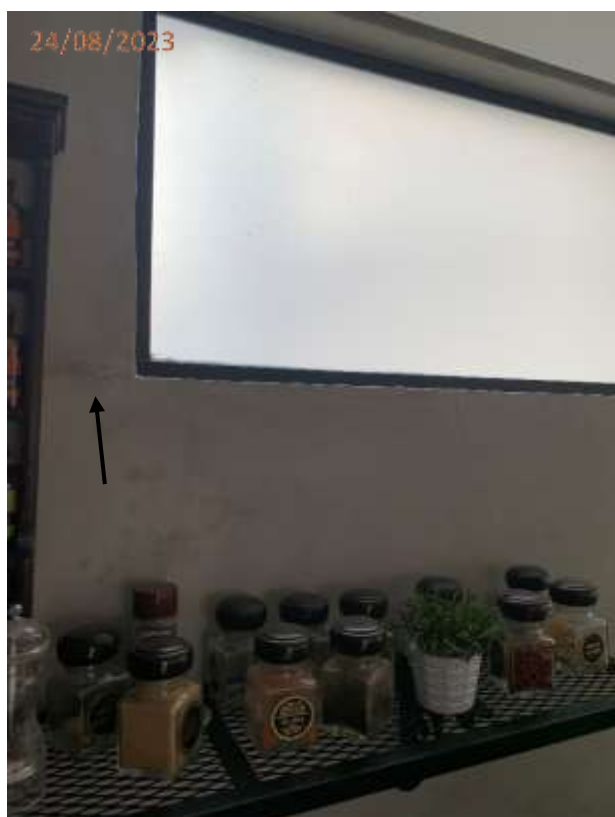
**Foto 03:** Fissura junto a janela da sala.

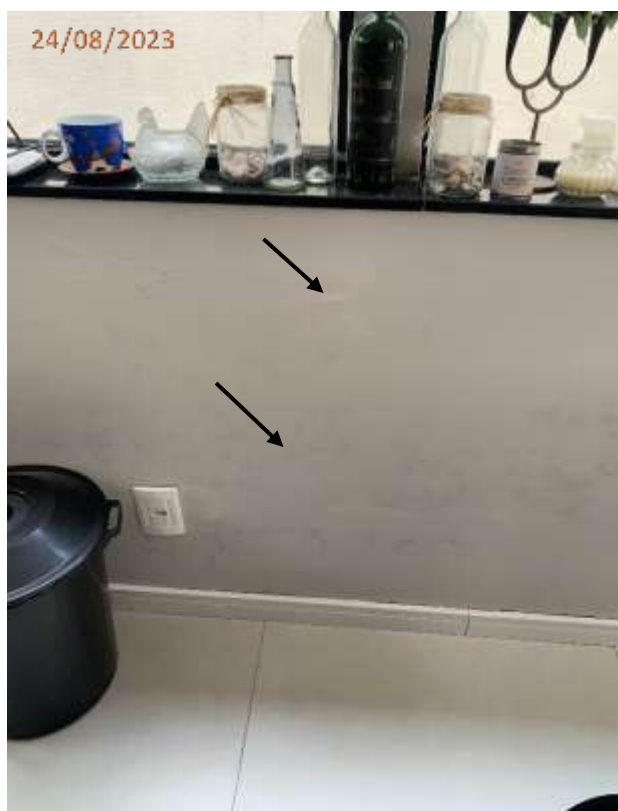
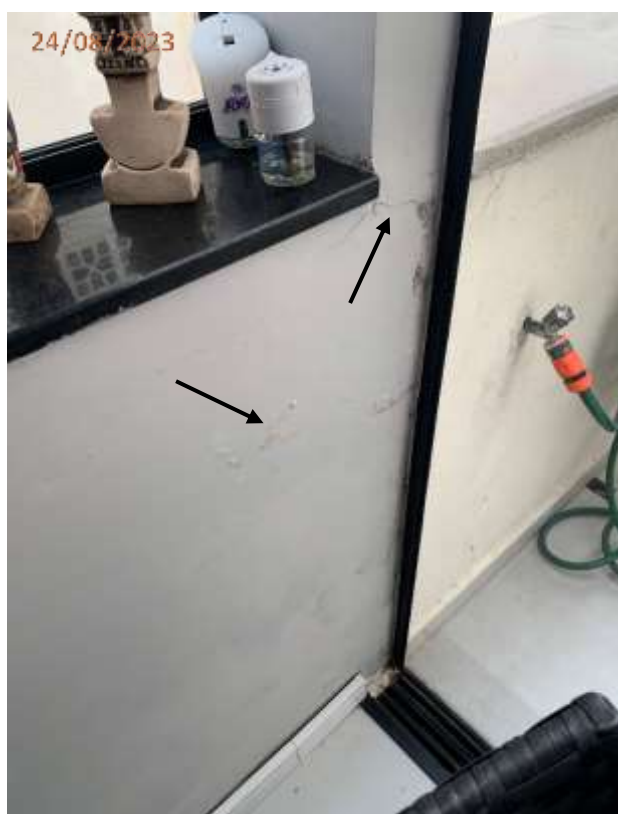
**Fotos 05 e 06:** Fissuras e sinais de umidade no peitoril da janela da sala.

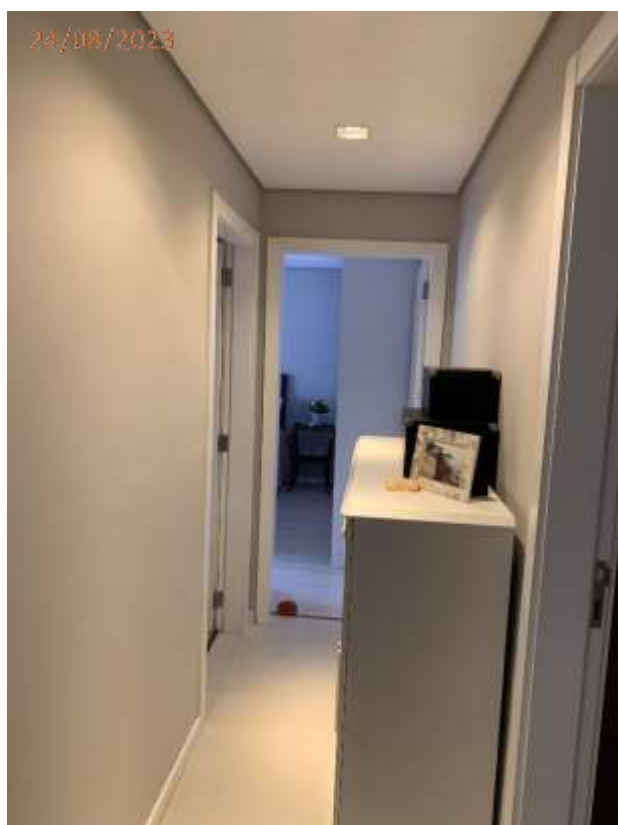
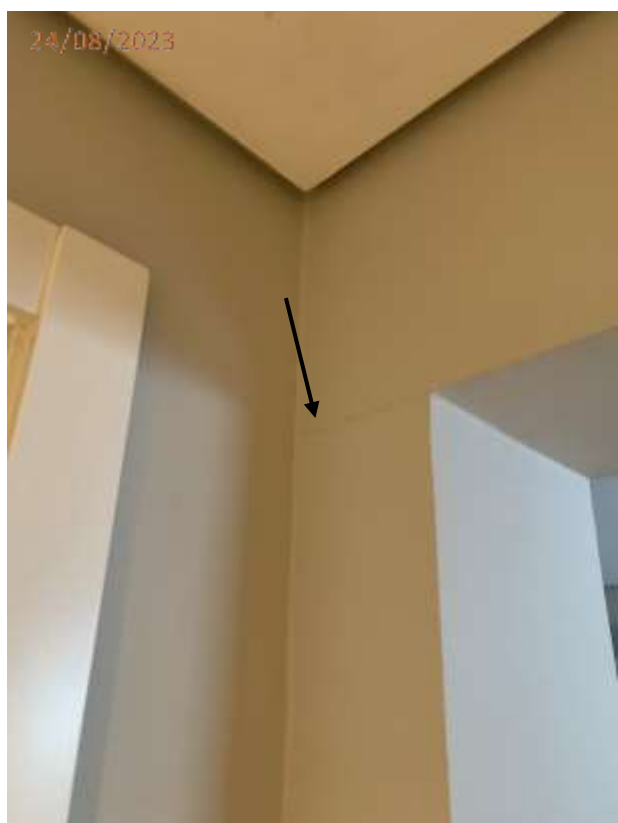
**Fotos 07, 08 e 09:** Trinca na parede junto ao vão de acesso a sala e na parede de divisa com bwc na circulação íntima.

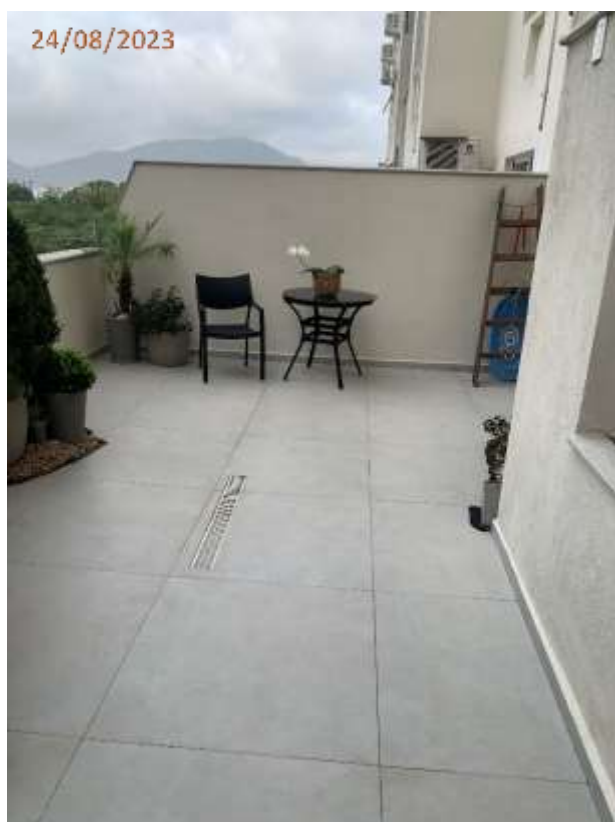
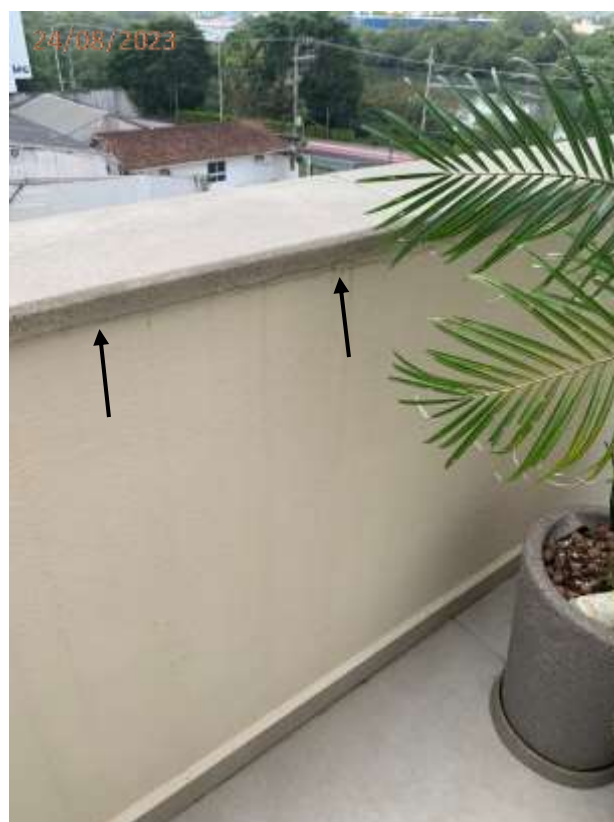
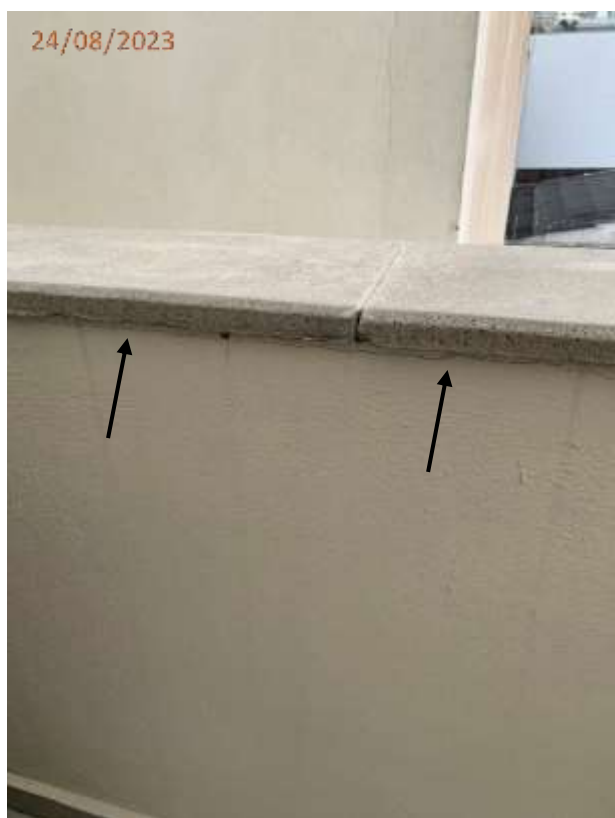
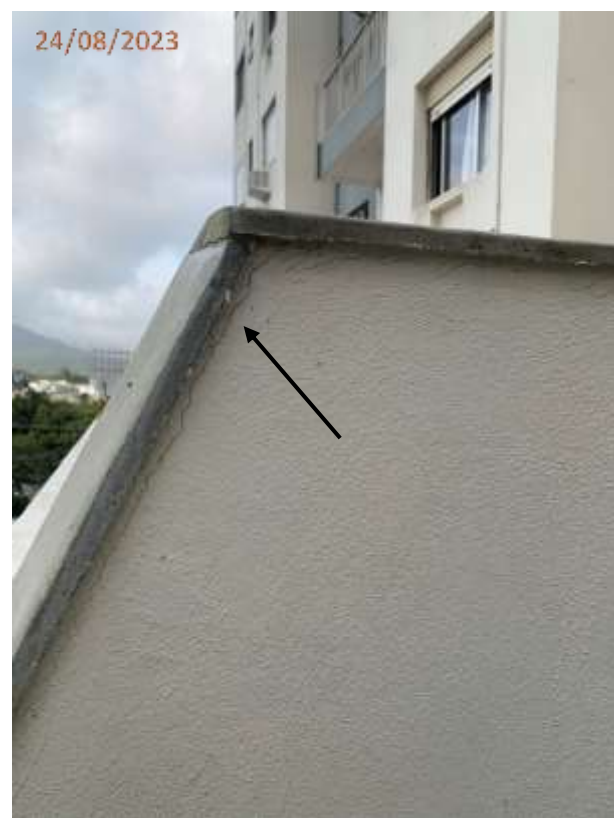
Fotos 13, 14, 15 e 16: Trincas no peitoril e muro do terraço.

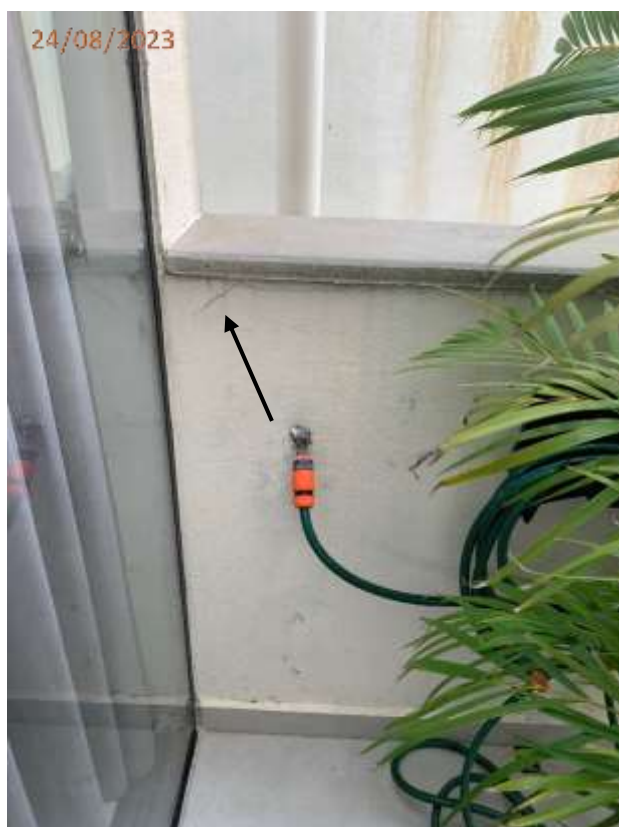
**Foto 17:** Trinca no peitoril do terraço.

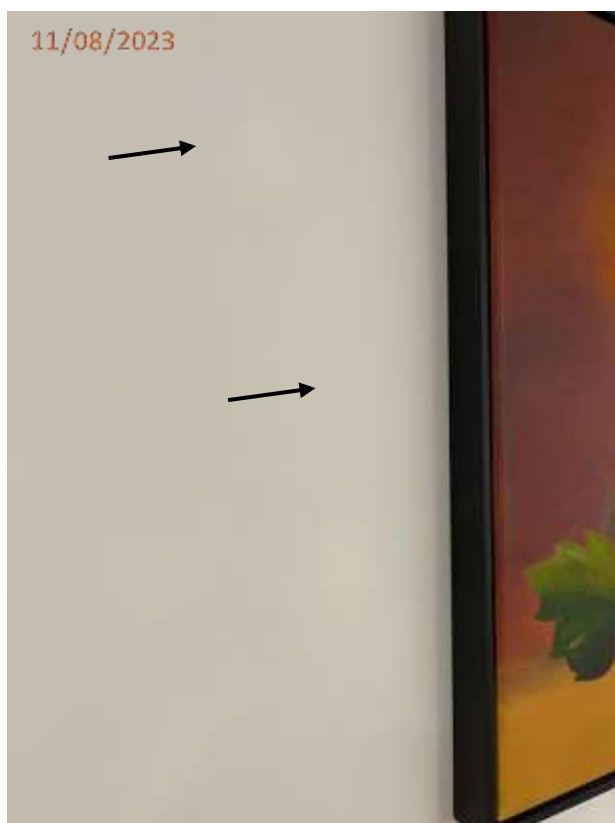
**Foto 03:** Fissura na parede junto ao quadro na sala de estar.

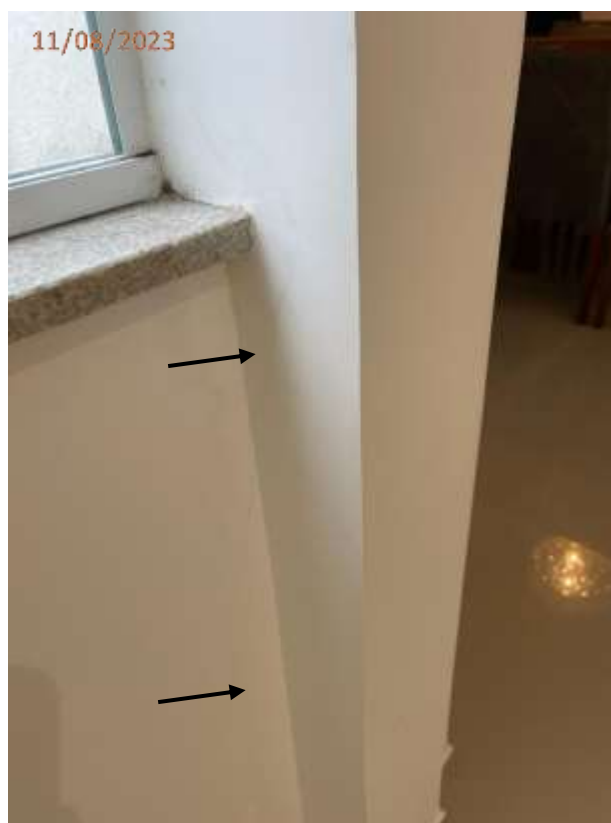
**Foto 04:** Fissura na parede junto ao peitoril na sala de estar.

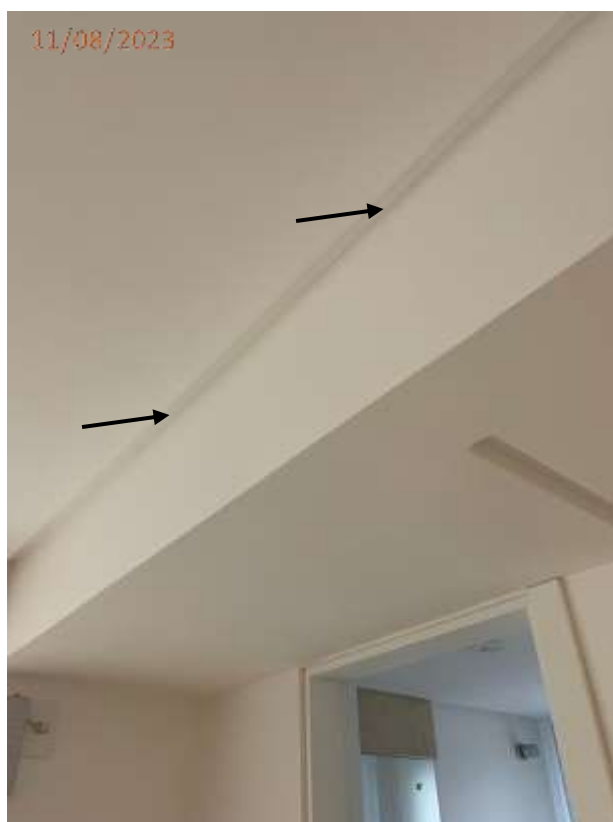
**Foto 05:** Trinca no teto da sala de estar.
