# **LAUDO TÉCNICO DE VISTORIA CAUTELAR DE VIZINHANÇA**

VISTORIA CAUTELAR EXTRAJUDICIAL  
PROCAVE INVESTIMENTOS E INCORPORAÇÕES LTDA

### **VIVA 360**

**Vlamir Trautwein**, engenheiro civil, CREA/SC 35113-7, contratado pela empresa Procave Investimentos e Incorporações Ltda, para realizar um relatório de vistoria sobre o atual estado das edificações vizinhas à obra do empreendimento Viva 360.

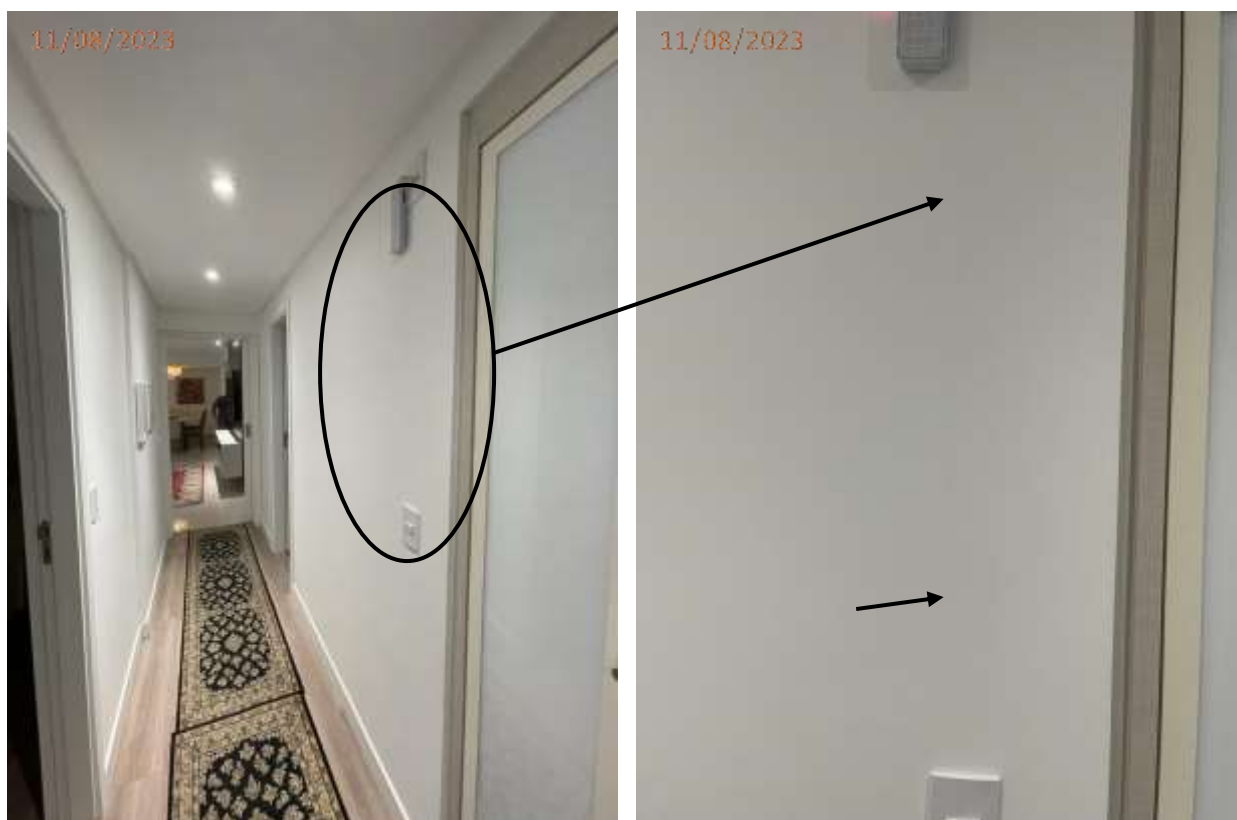
**Fotos 08 e 09:** Fissura na parede junto ao interruptor na circulação íntima.

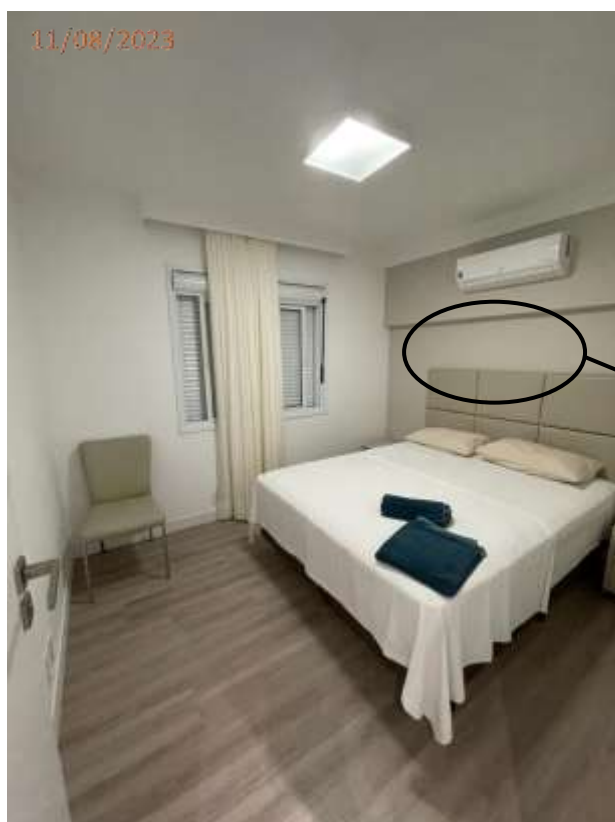
**Fotos 11 e 12:** Fissura na parede junto a cabeceira da cama do dormitório.

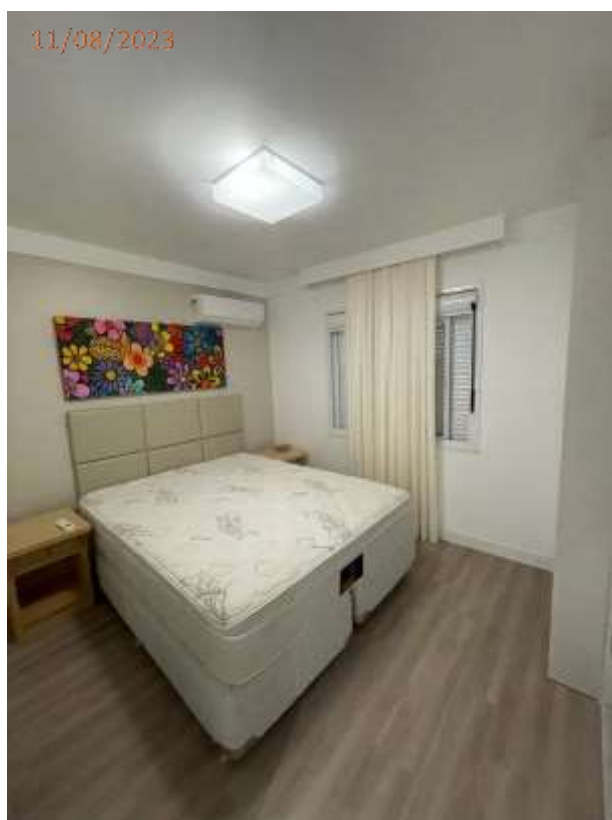
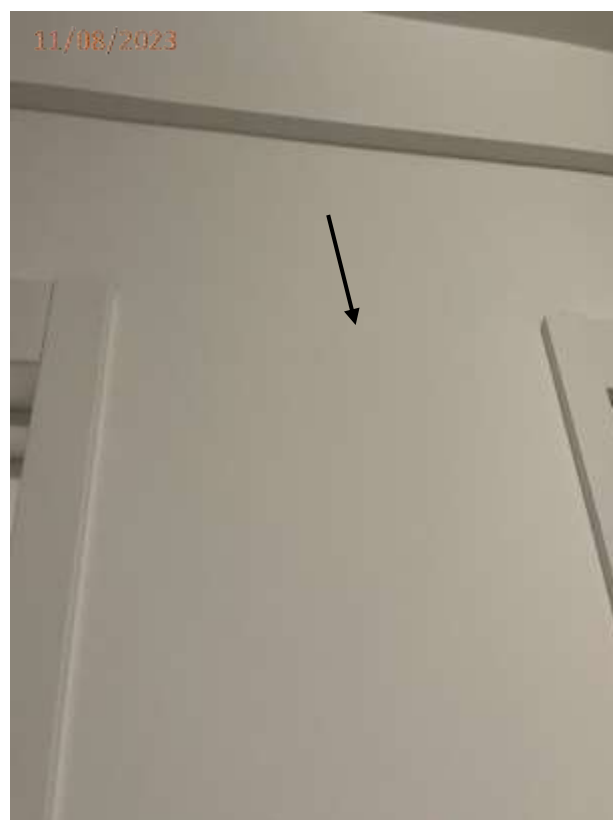
**Fotos 14 e 15:** Fissura na parede junto a porta da suíte.

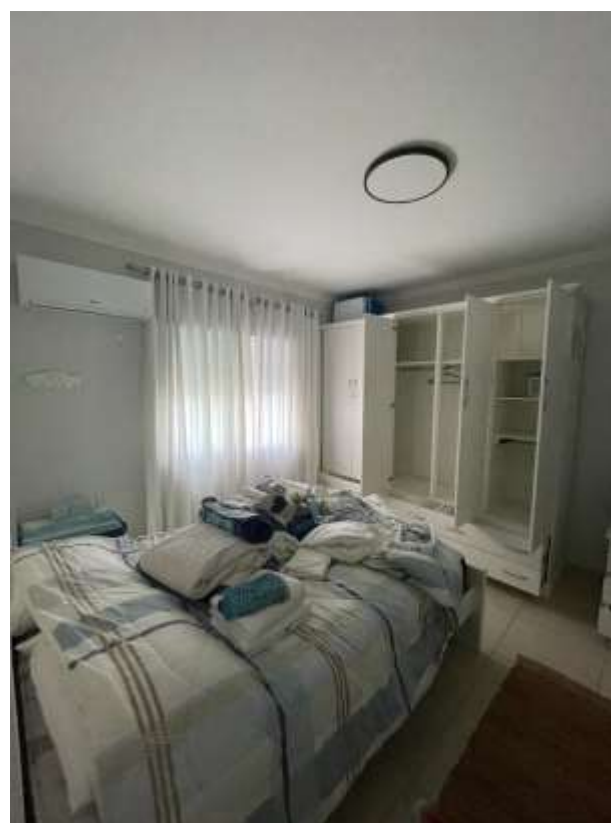
**Foto 07:** Piso da circulação com som cava (choco) ao toque.

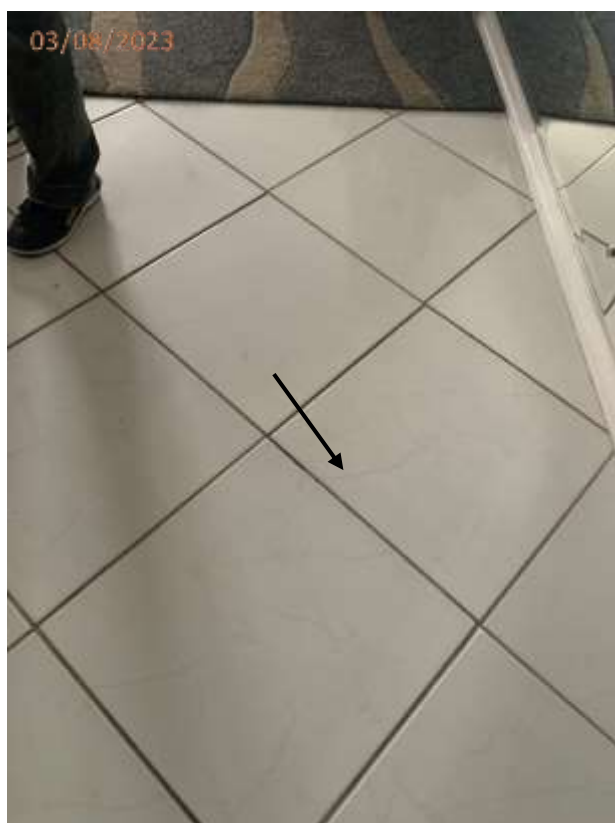
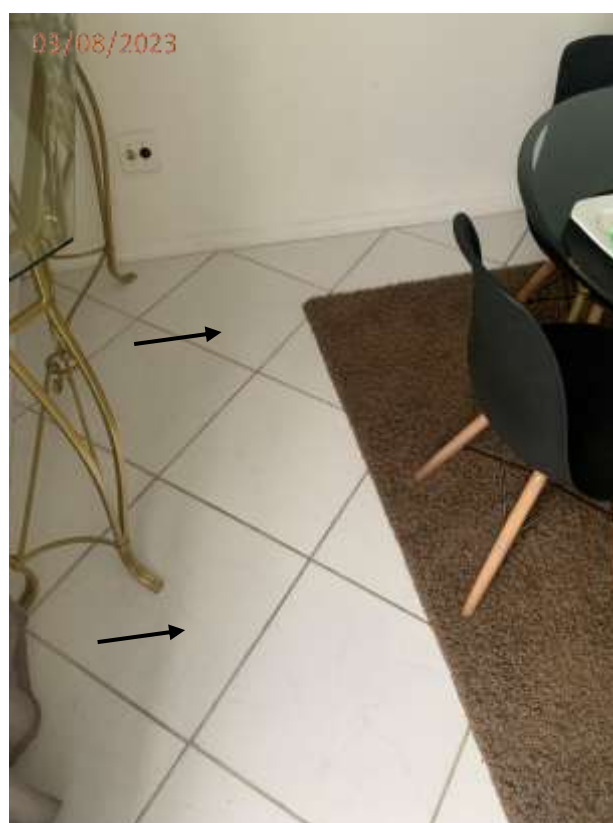
**Fotos 03 e 04:** Pisos da sala descolando do substrato e com som cavo (choco) ao toque.

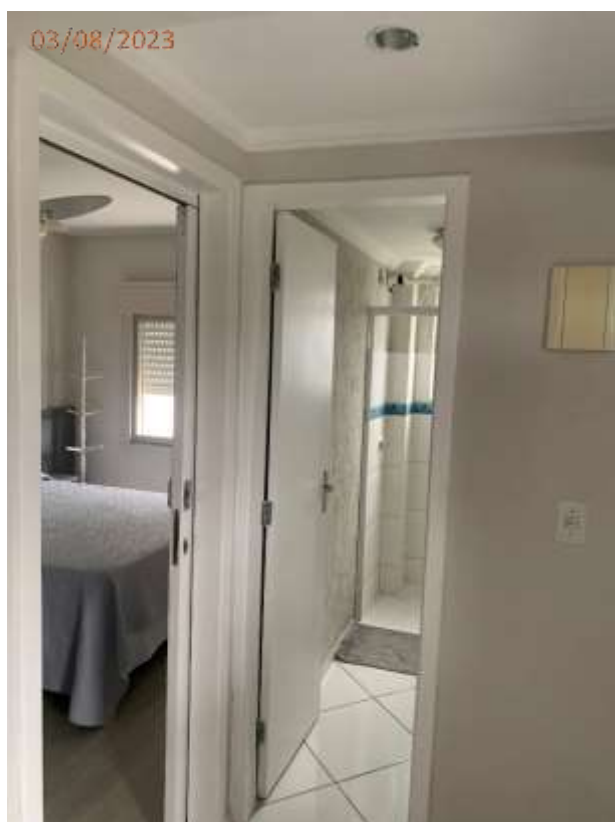
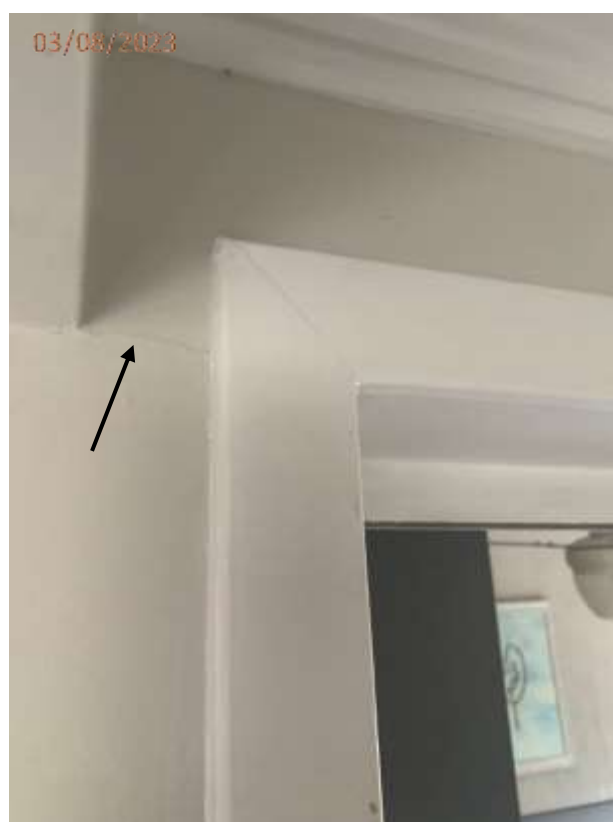
**Fotos 05 e 06:** fissura na parede da circulação íntima junto a porta do dormitório.

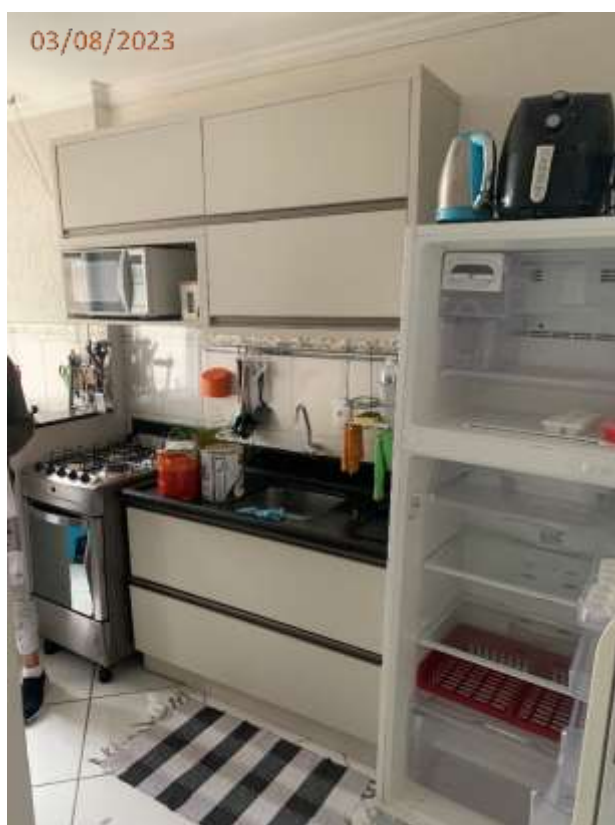
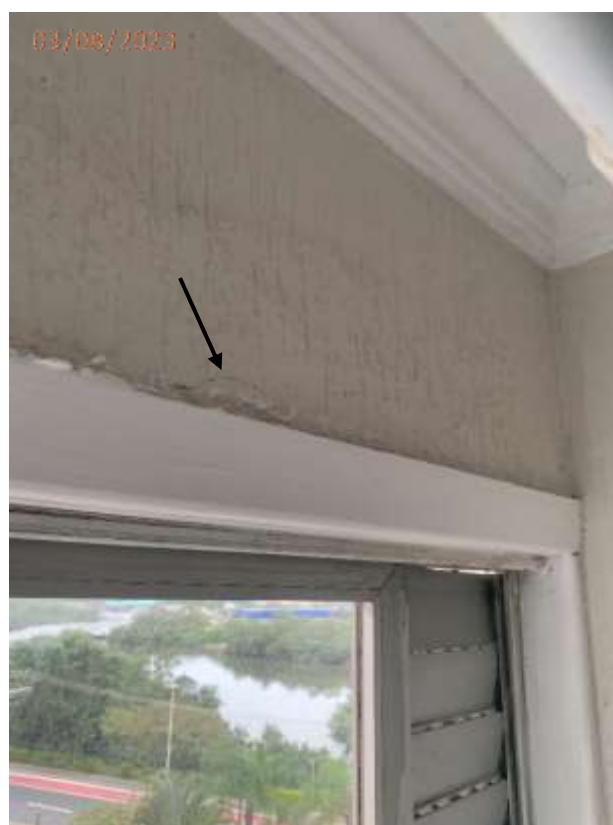
**Fotos 07 e 08:** fissura na parede junto a janela da cozinha/a.s.

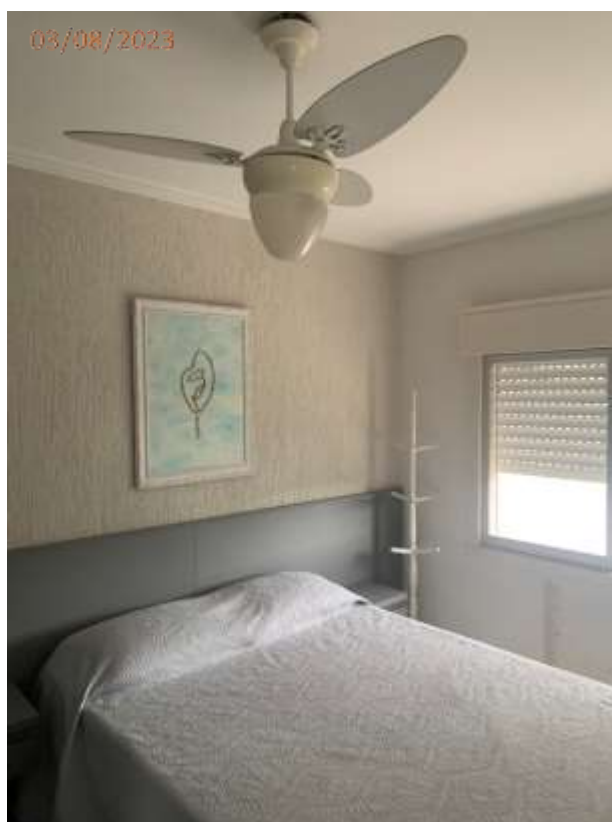
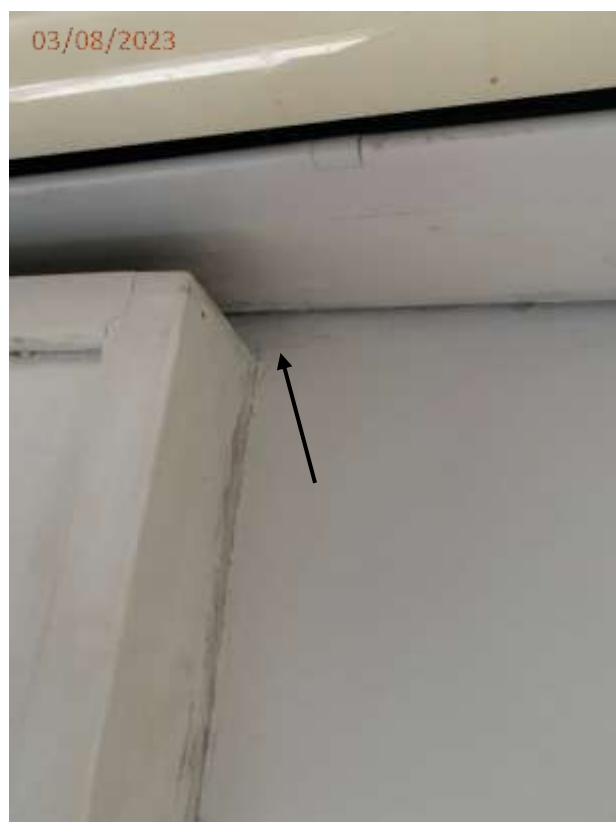
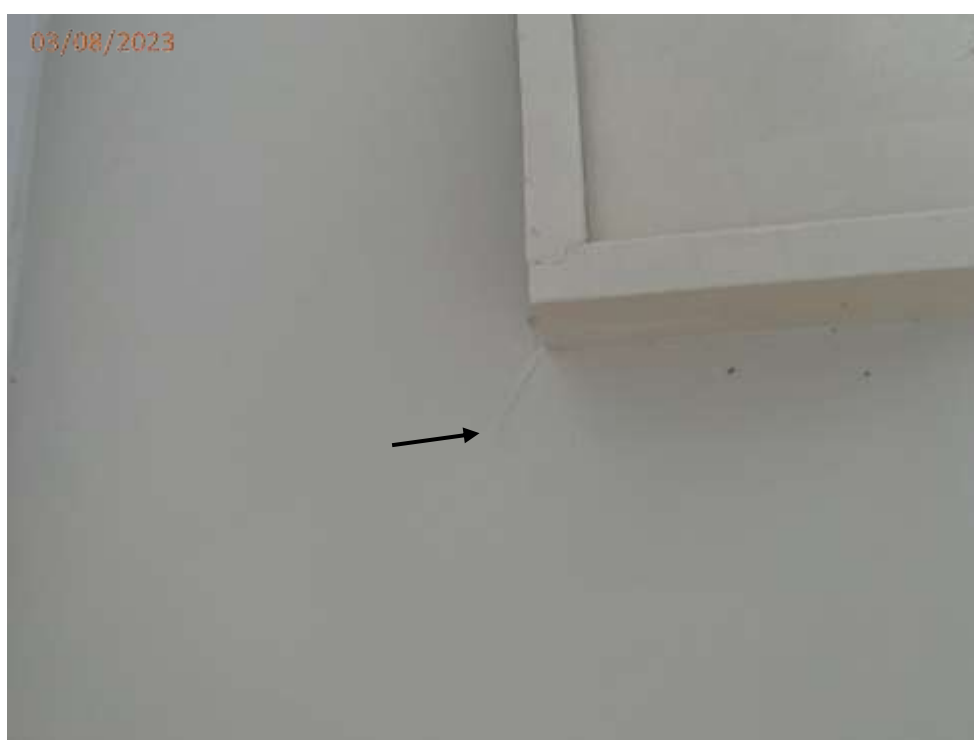
**Fotos 11, 12 e 13:** Trinca na parede junto a janela do dormitório.

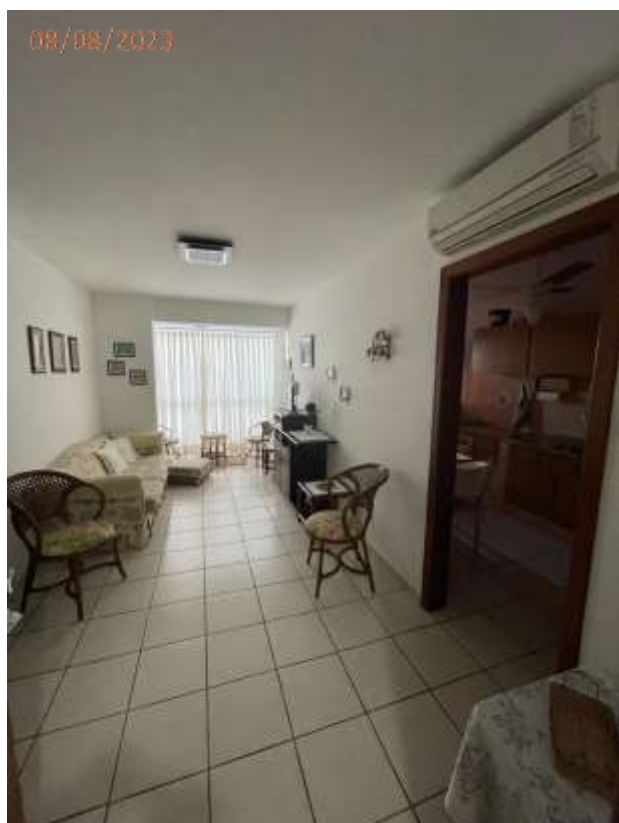
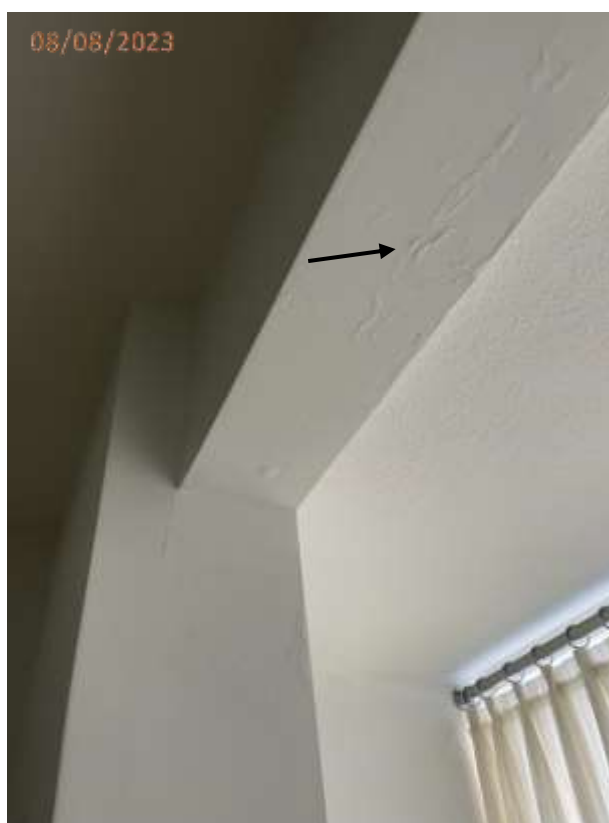
**Fotos 02 e 03:** Trinca na viga junto ao vão de acesso a sacada.

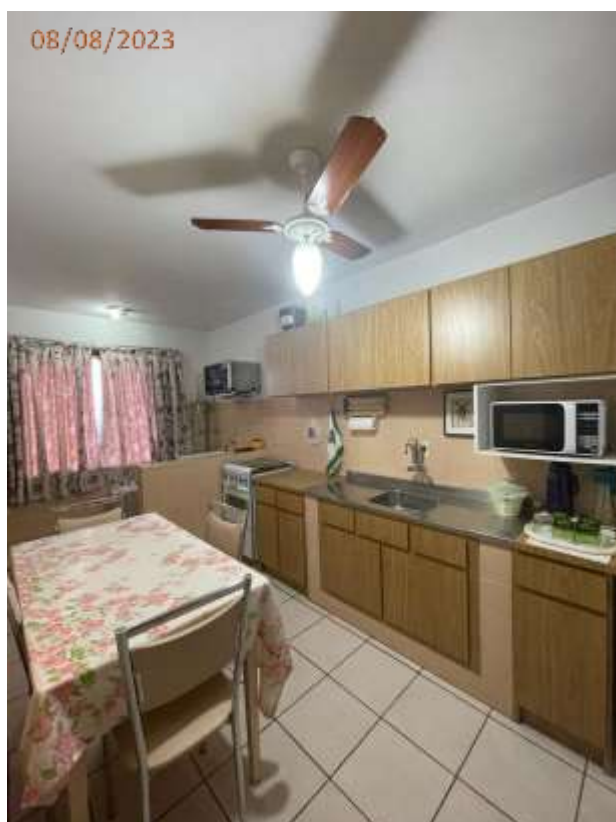
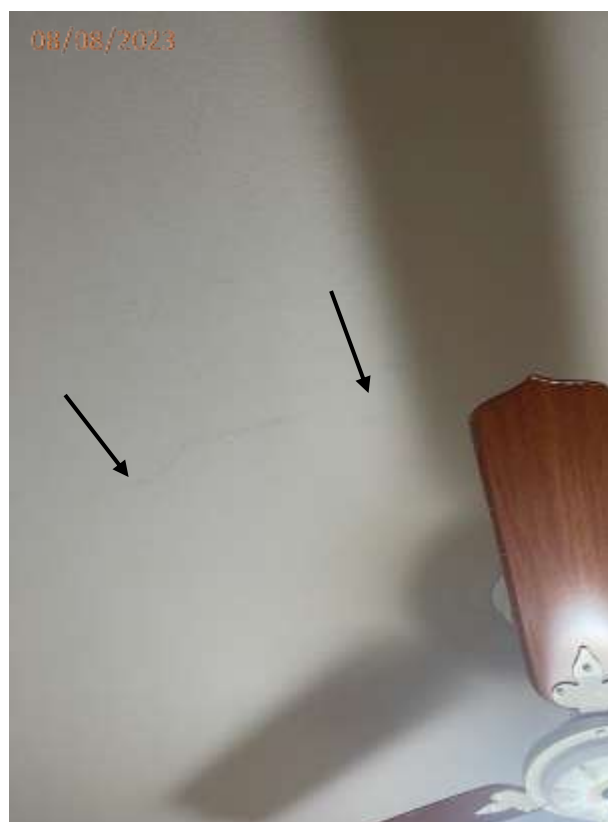
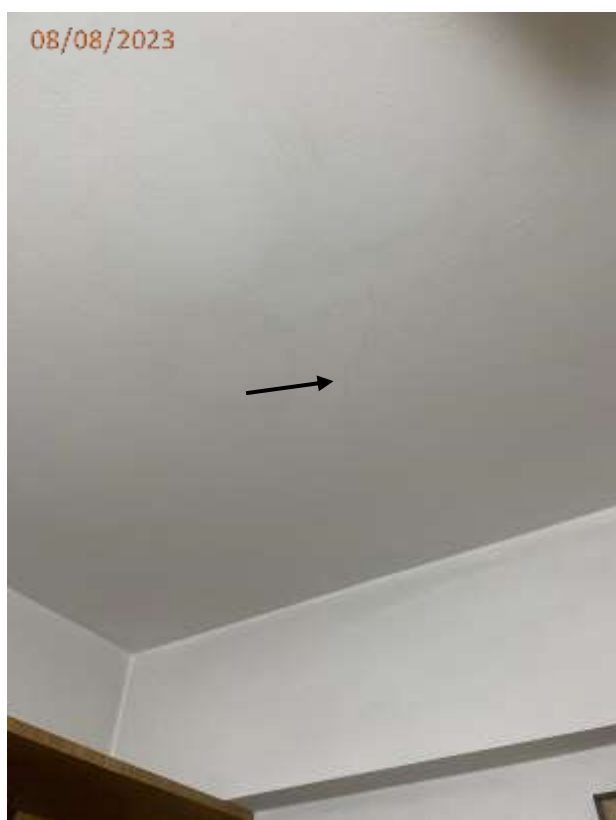
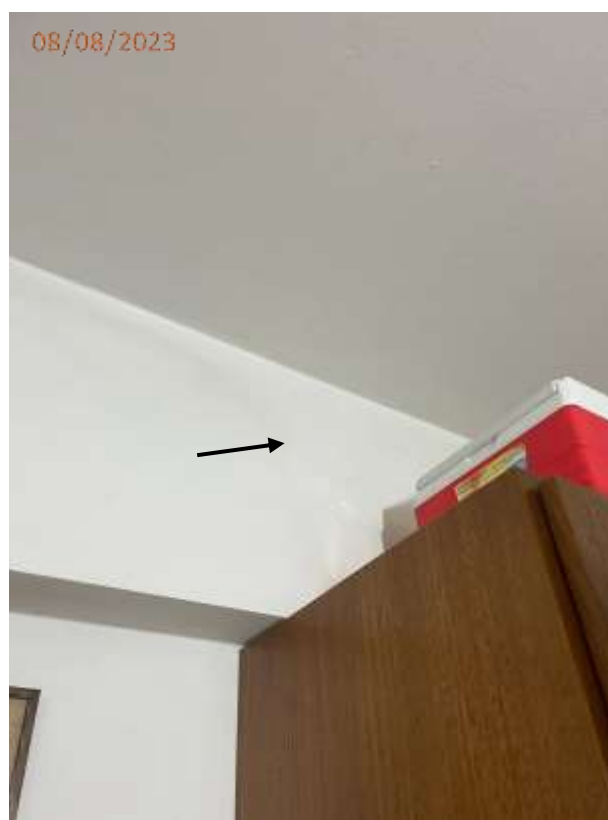
Fotos 04, 05, 06 e 07: Trincas no teto e na viga da cozinha.

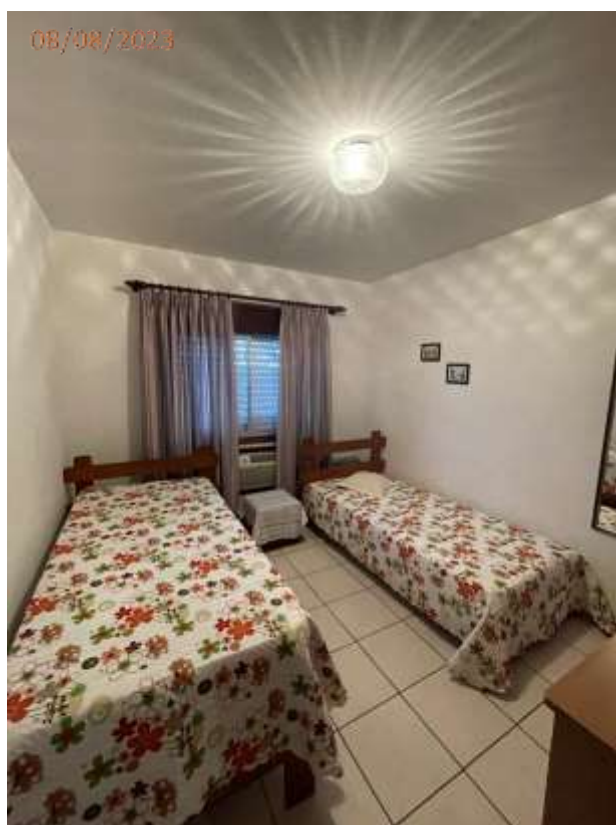
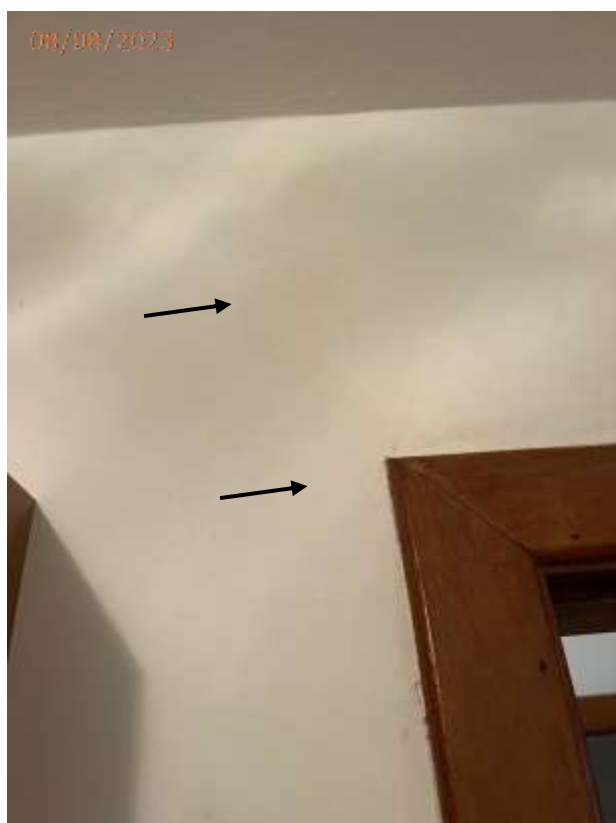
Fotos 10, 11 e 12: Trinca nas paredes do dormitório.

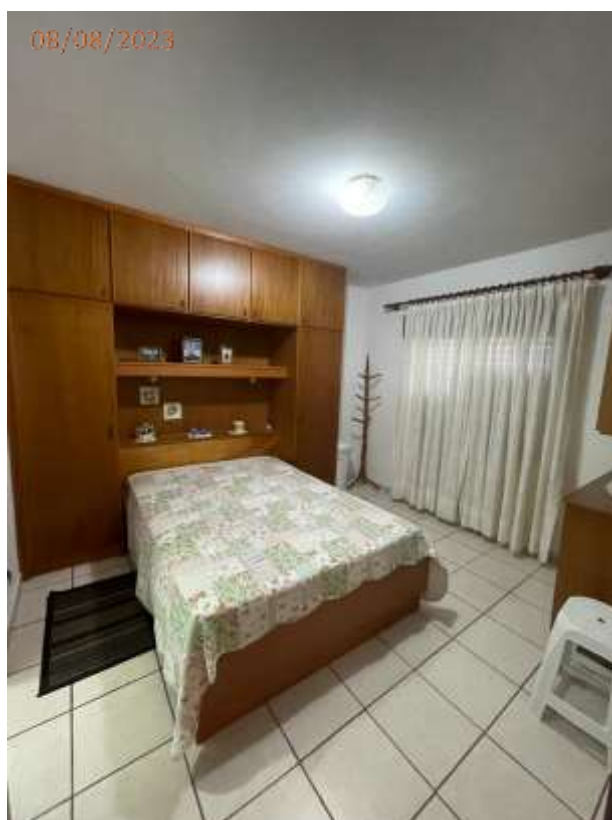
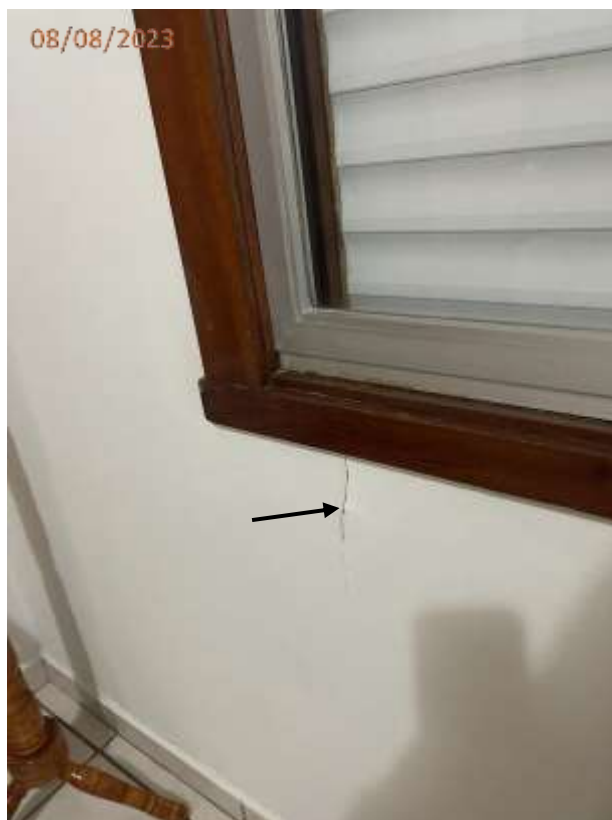
Fotos 13, 14, 15 e 16: Trinca nas paredes da suíte.

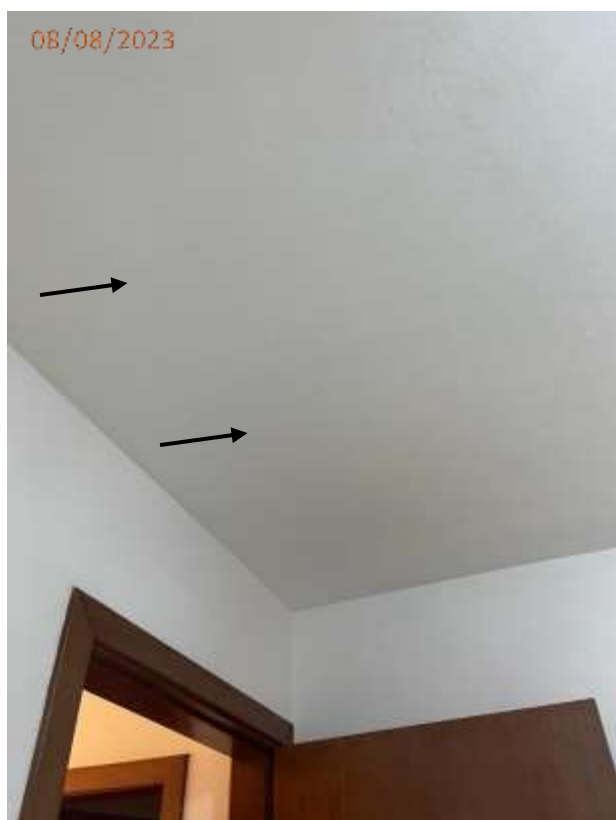
**Foto 17:** Trinca na parede junto a porta da suíte.

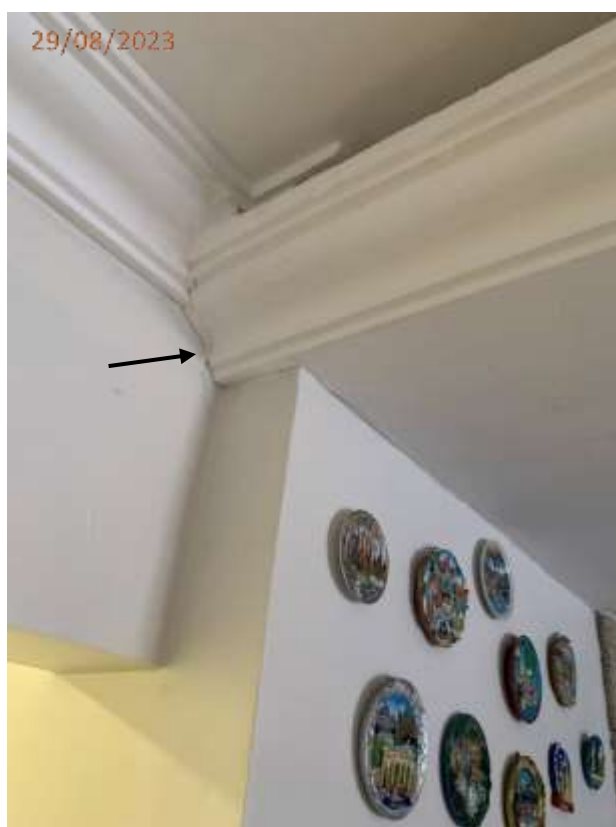
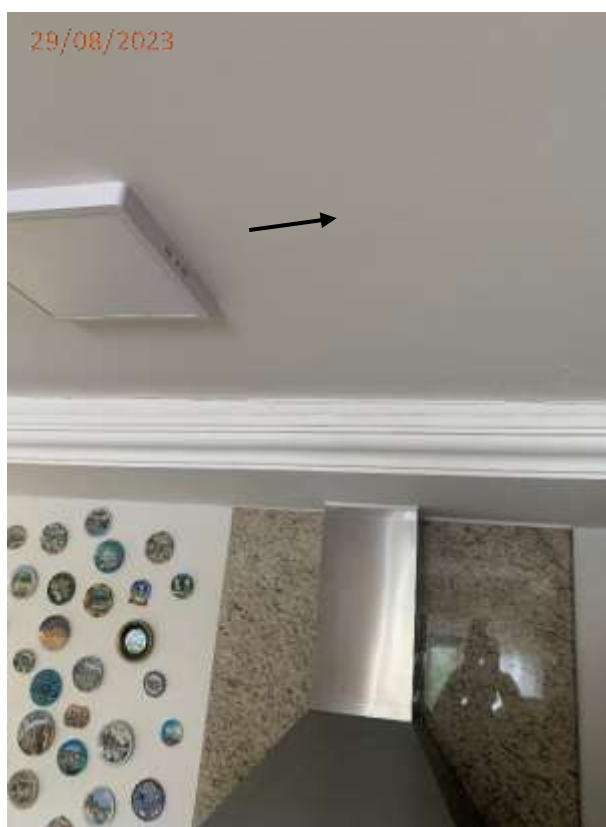
**Fotos 03 e 04:** Trincas junto ao teto na sala.

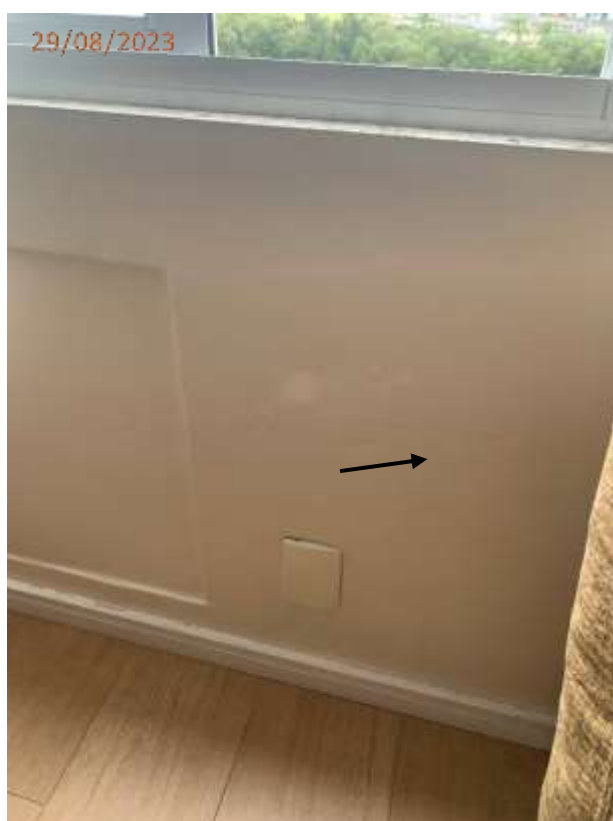
**Foto 06:** Fissura na parede junto a janela da sala.

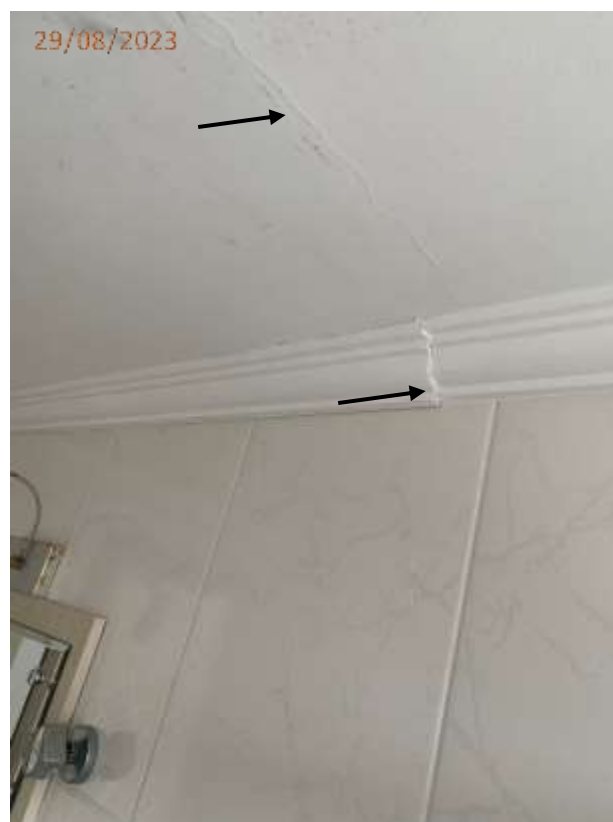
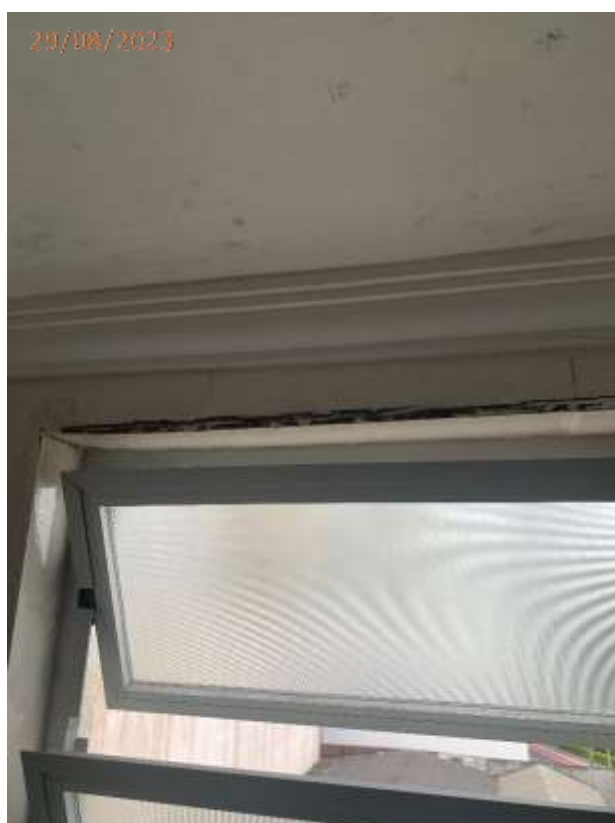
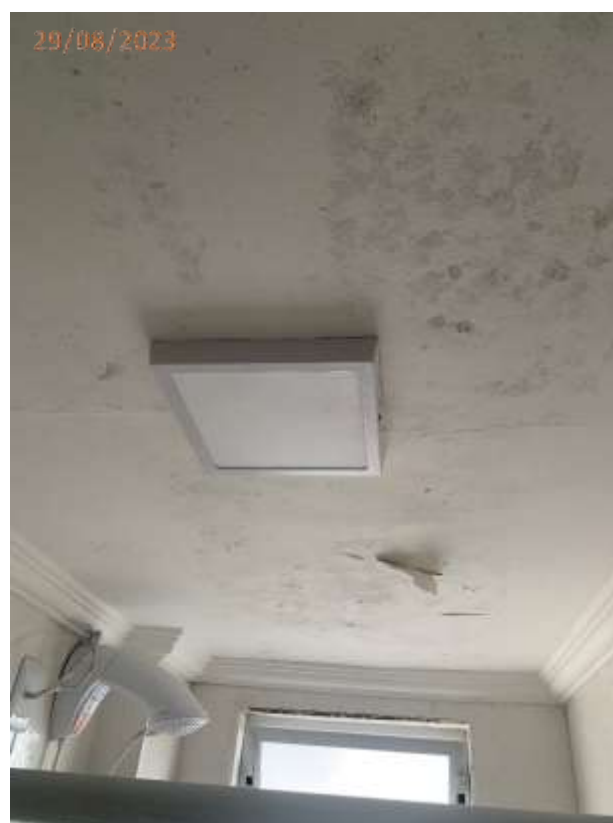
**Fotos 07, 08, 09 e 10:** Descolamento da moldura de gesso, descolamento de cerâmica junto a janela e umidade generalizada no teto do banheiro .

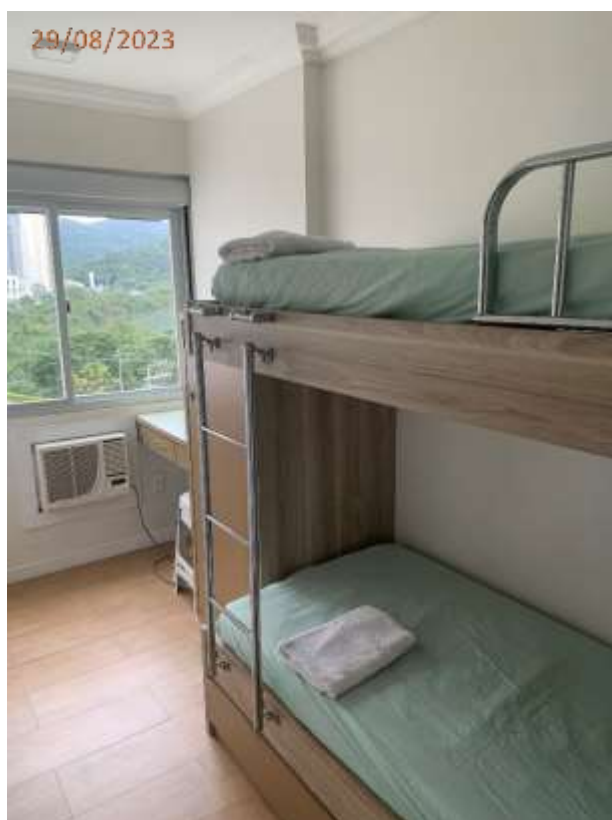
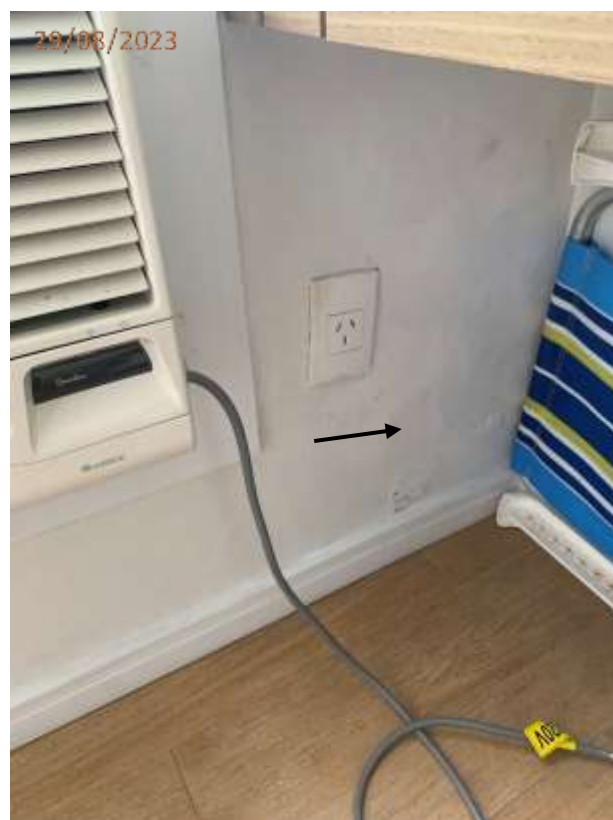
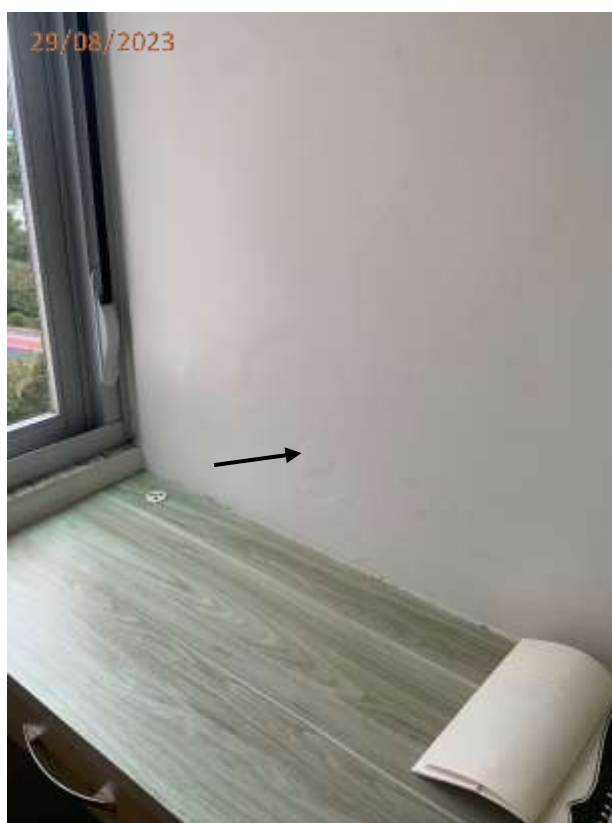
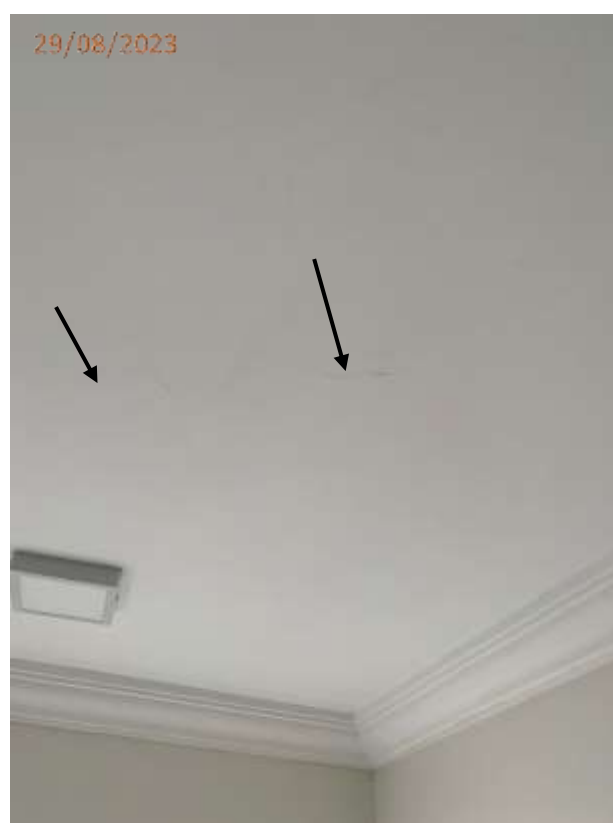
Fotos 07, 08, 09 e 10: Trinca nas paredes e teto do dormitório.

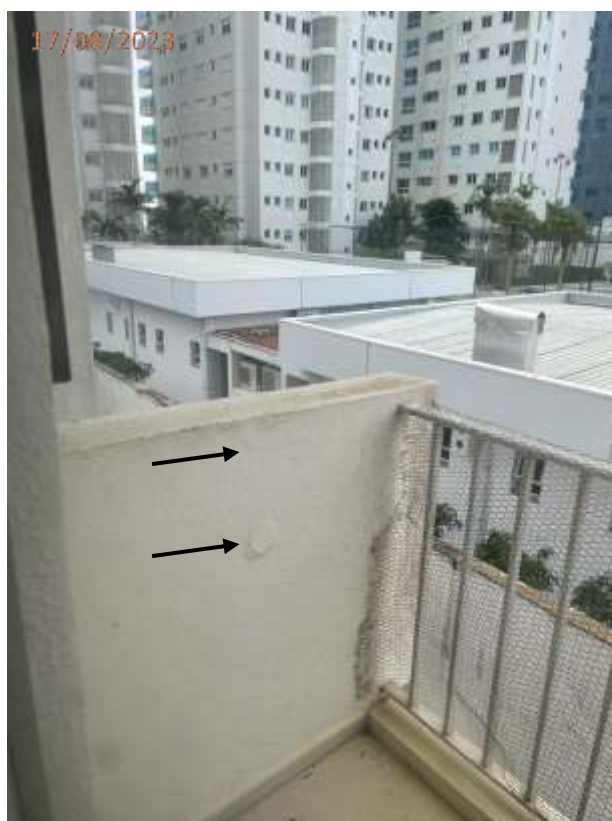
**Foto 03:** Trincas no guarda corpo da sacada.

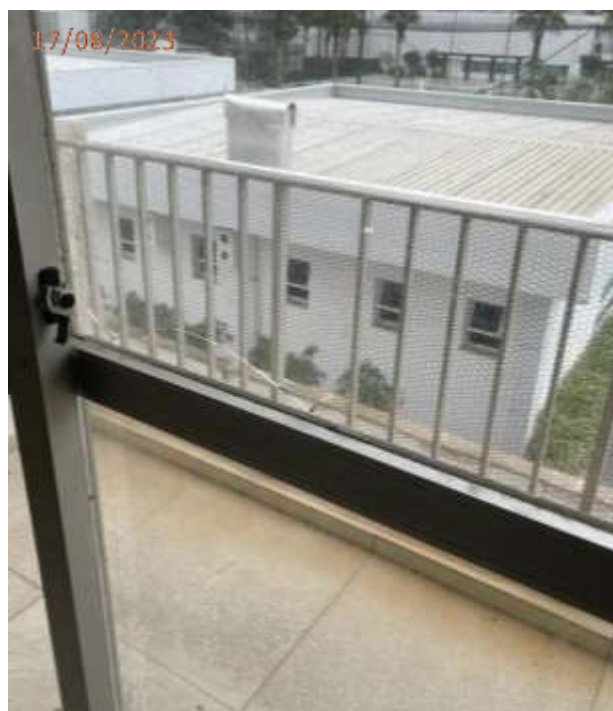
**Foto 04:** Vidro quebrado na porta da sacada.

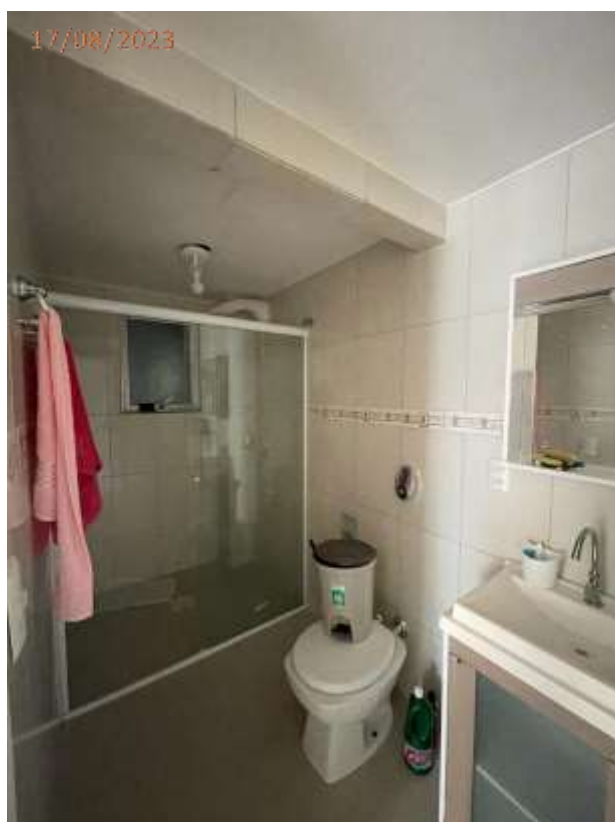
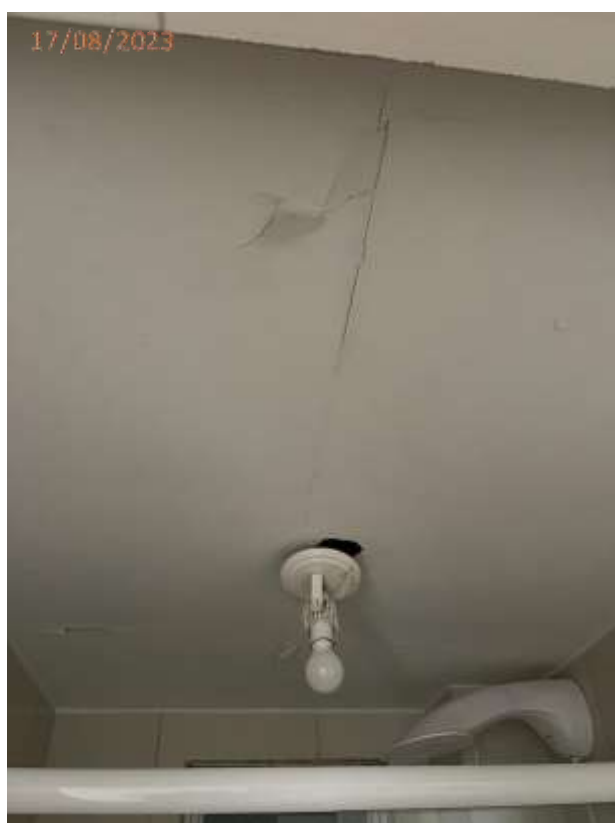
**Fotos 08 e 09: Trincas no teto do banheiro.**

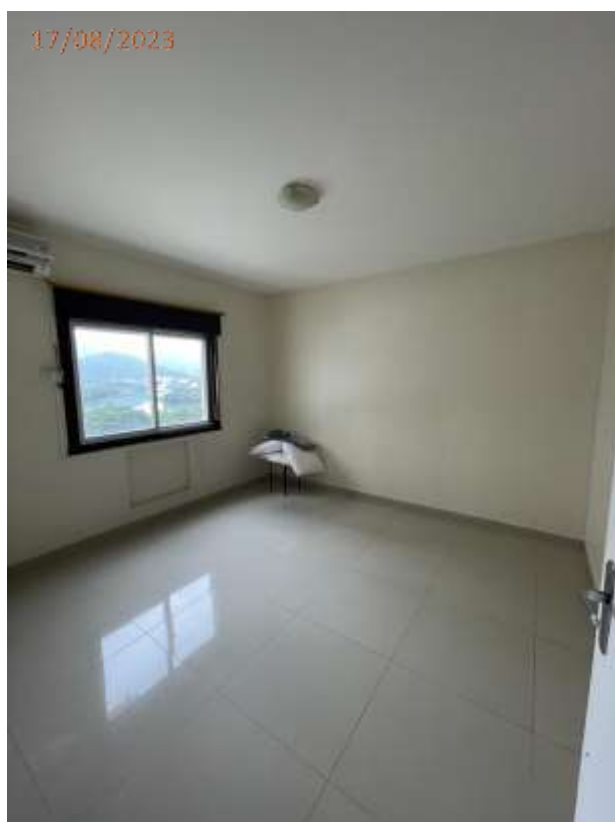
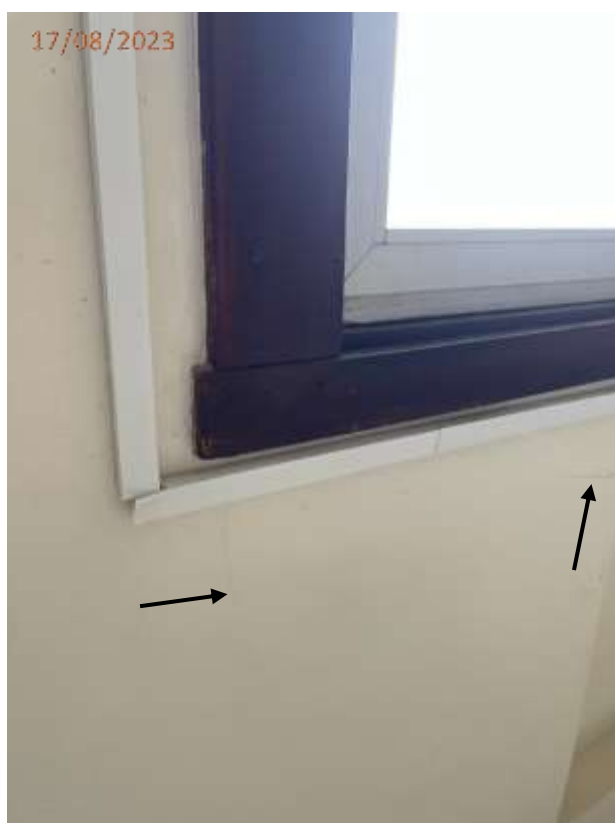
**Fotos 10, 11 e 12:** Trincas na parede junto a janela e ao lado da porta no dormitório.

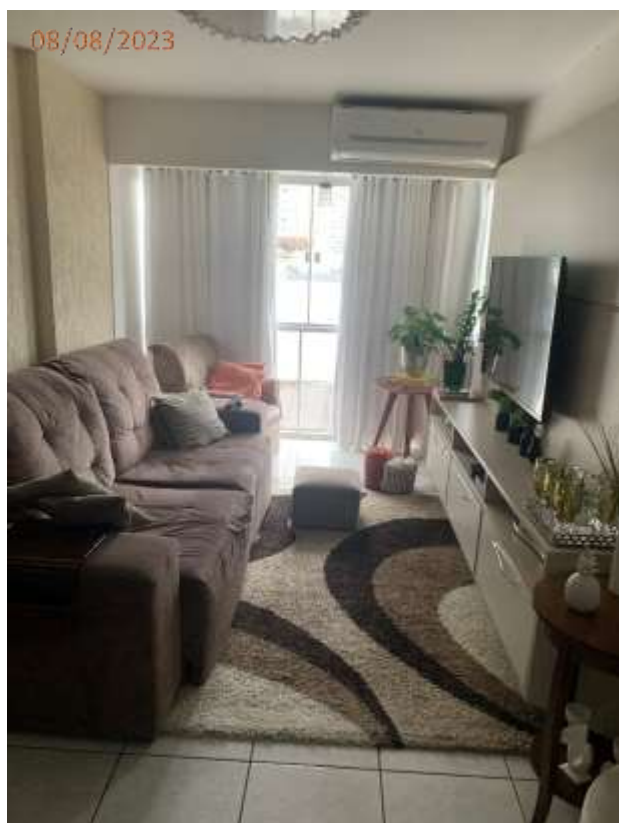
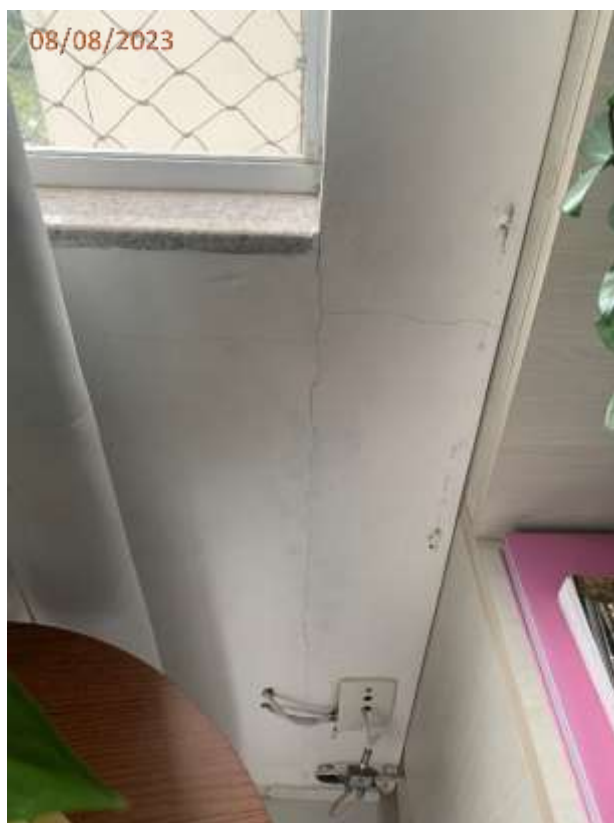
**Fotos 02 e 03:** Trinca na parede junto a janela da sala de estar.
