# **LAUDO TÉCNICO DE VISTORIA CAUTELAR DE VIZINHANÇA**

VISTORIA CAUTELAR EXTRAJUDICIAL  
PROCAVE INVESTIMENTOS E INCORPORAÇÕES LTDA

### **VIVA 360**

**Vlamir Trautwein**, engenheiro civil, CREA/SC 35113-7, contratado pela empresa Procave Investimentos e Incorporações Ltda, para realizar um relatório de vistoria sobre o atual estado das edificações vizinhas à obra do empreendimento Viva 360.

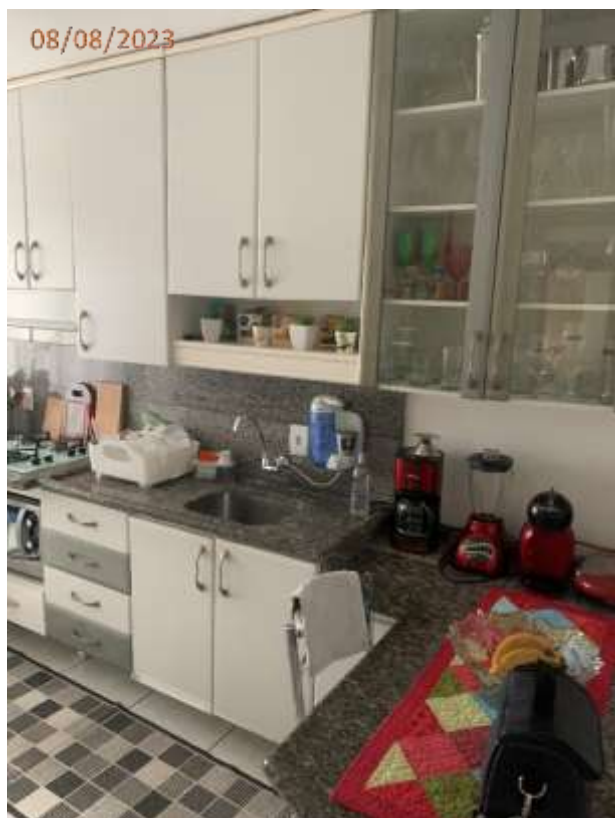
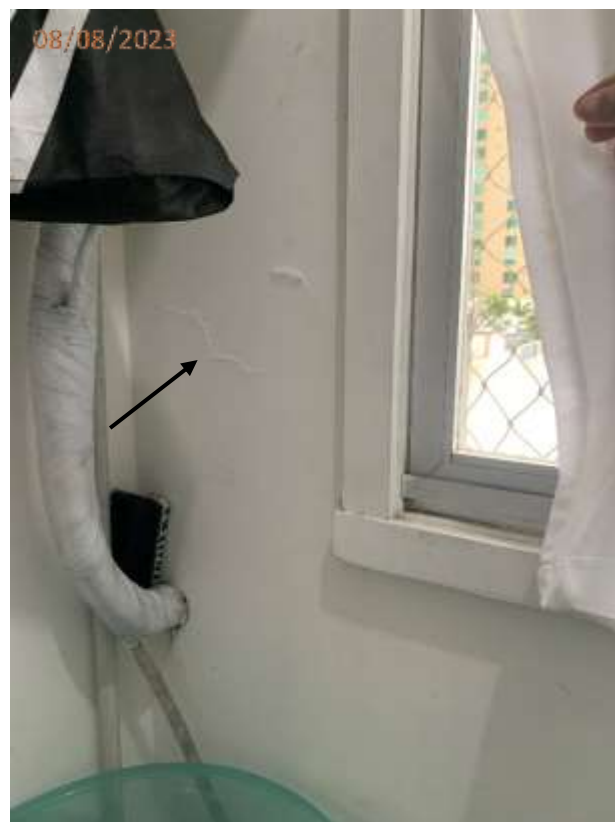
**Fotos 04 e 05:** Trinca na parede junto a janlea da cozinha/a.s.

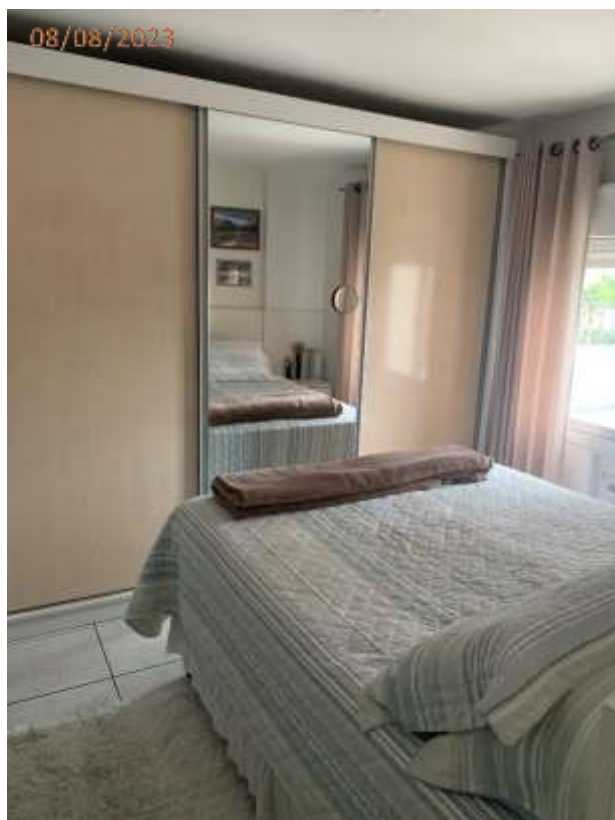
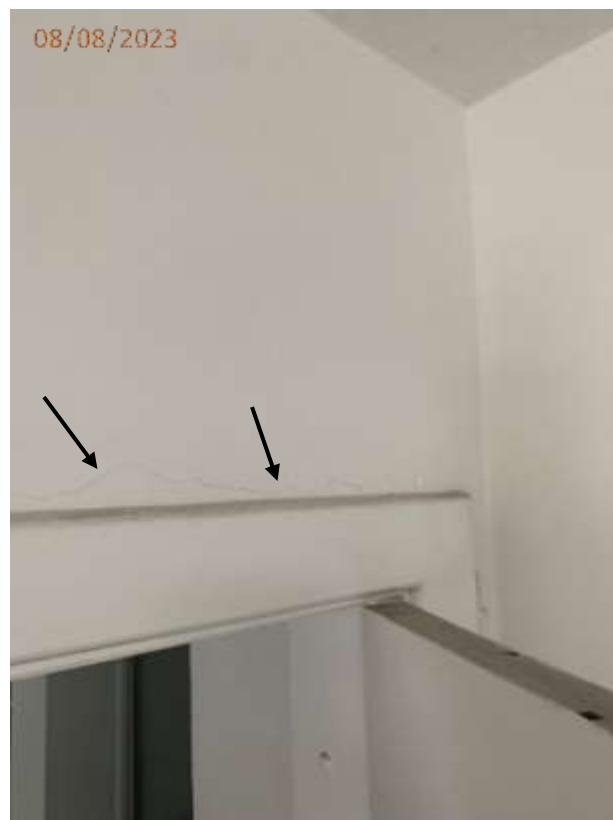
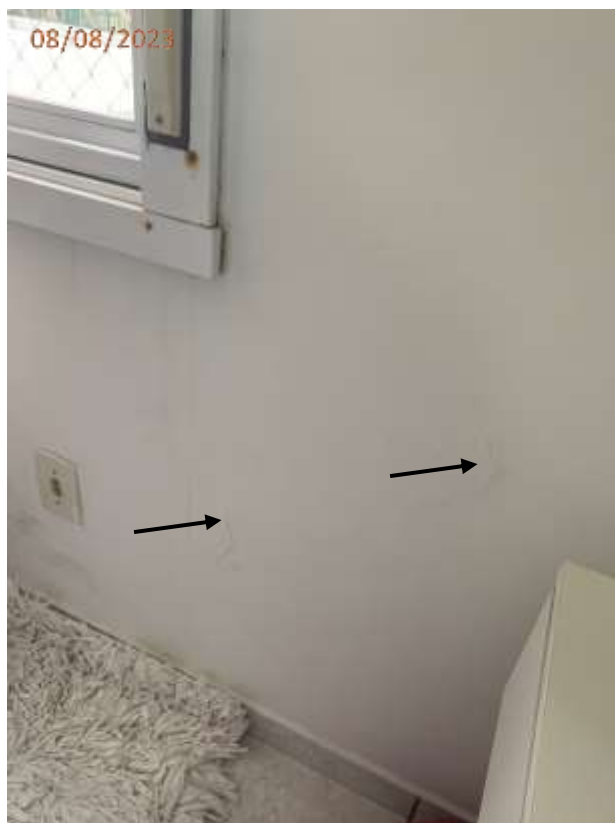
**Fotos 08, 09 e 10:** Trinca na parede junto a porta e junto a janela do dormitório.

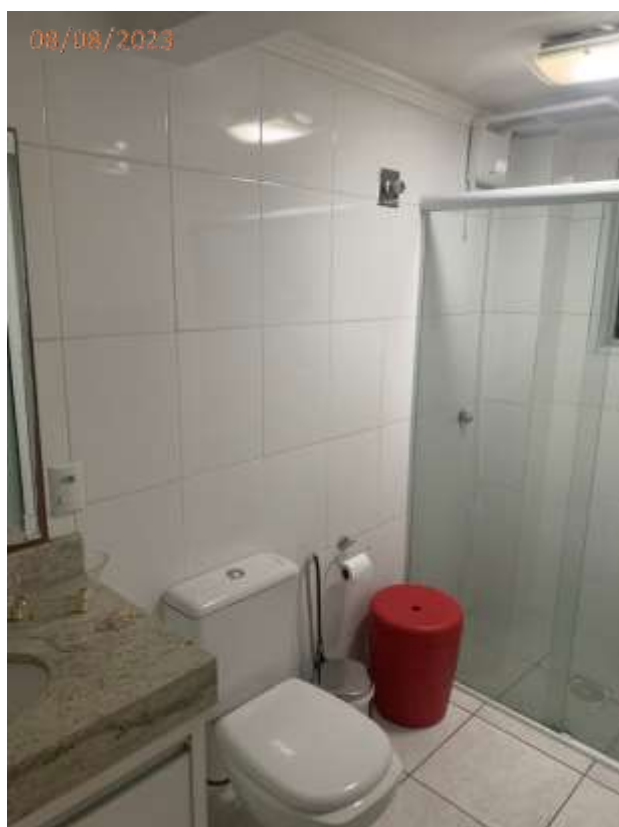
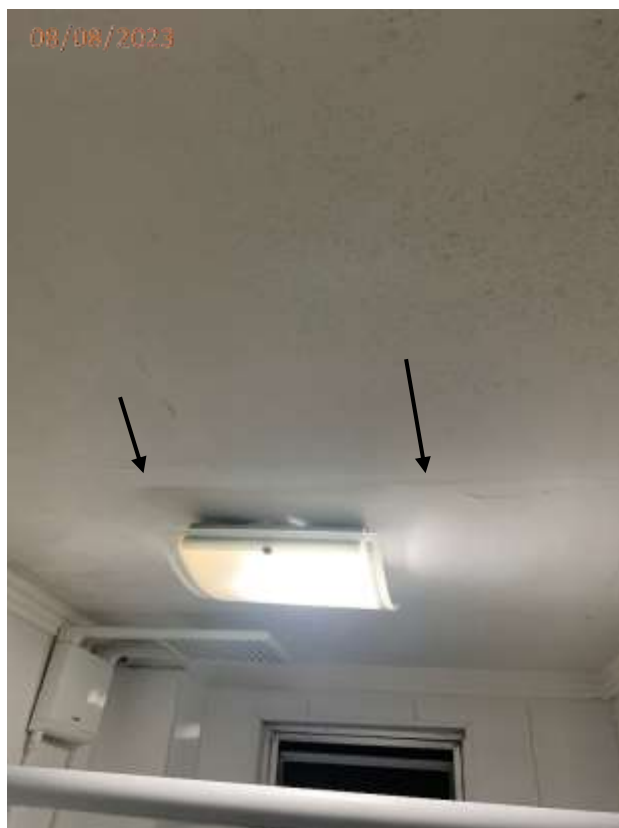
**Fotos 11 e 12:** Trinca no teto do banheiro.

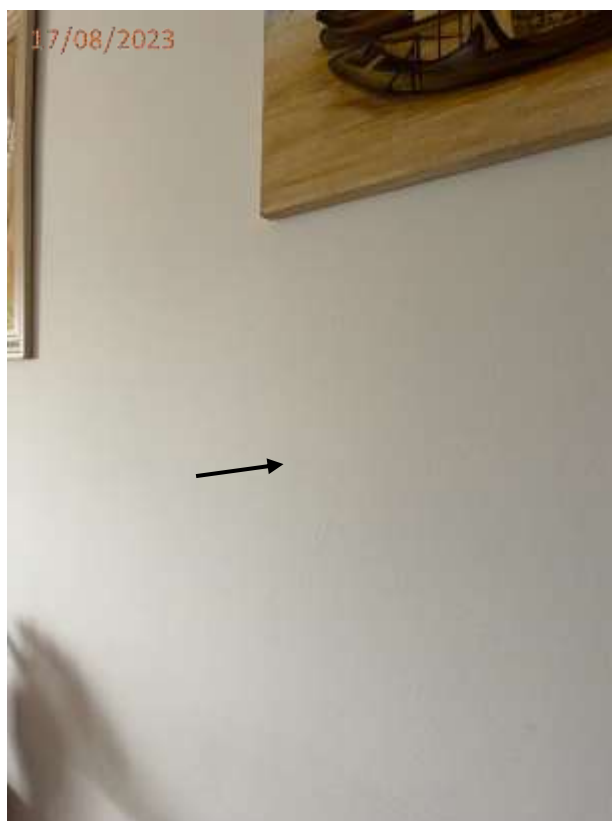
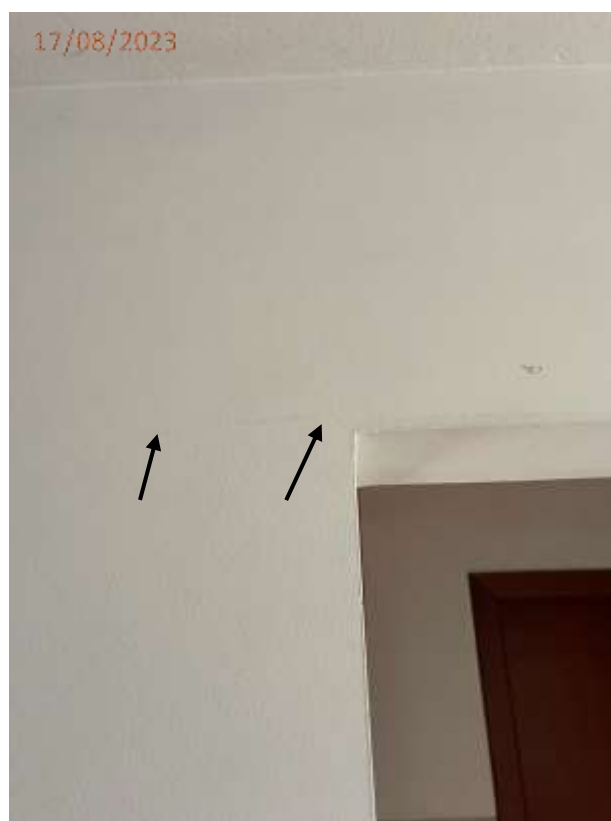
**Fotos 03 e 04:** Fissura na parede ao lado do quadro e junto ao vão da de acesso a área íntima.

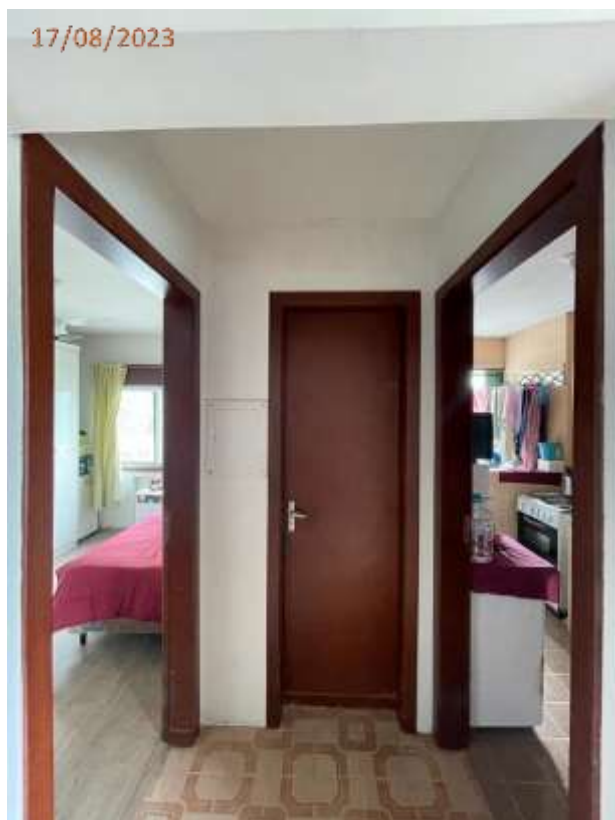
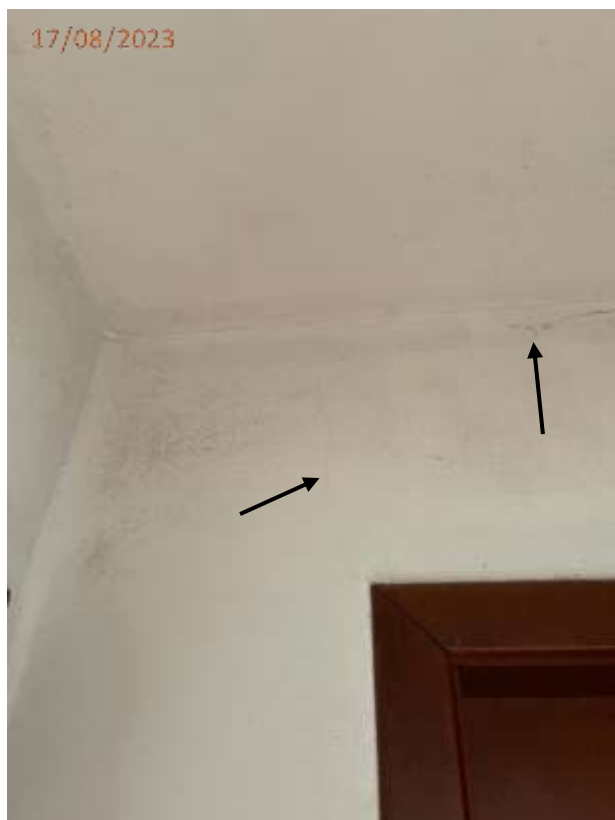
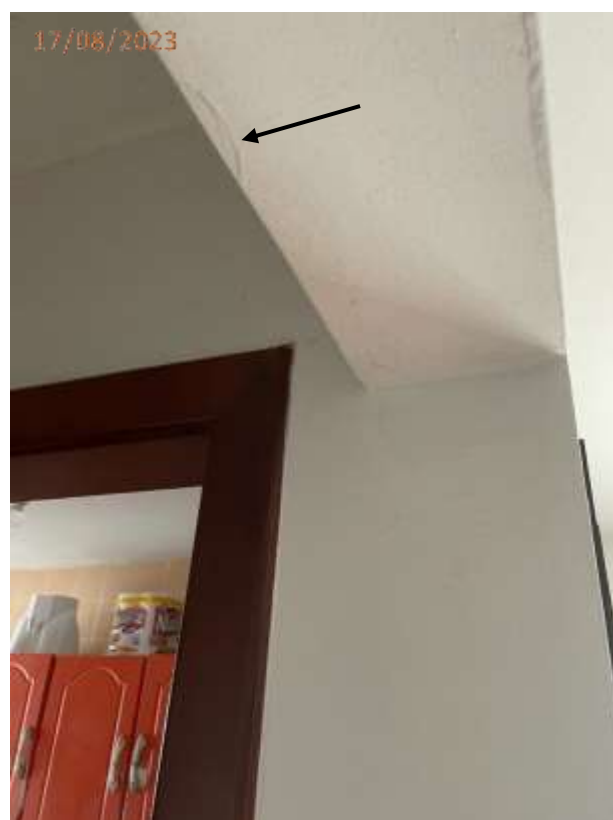
**Fotos 05, 06 e 07:** Trinca na parede junto a porta do bwc e fissura na viga junto a porta da cozinha na criculação.

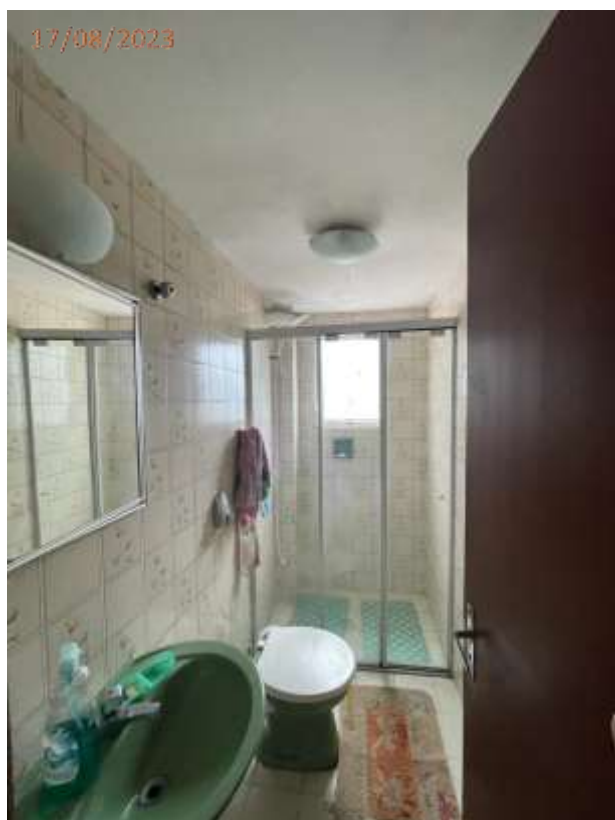
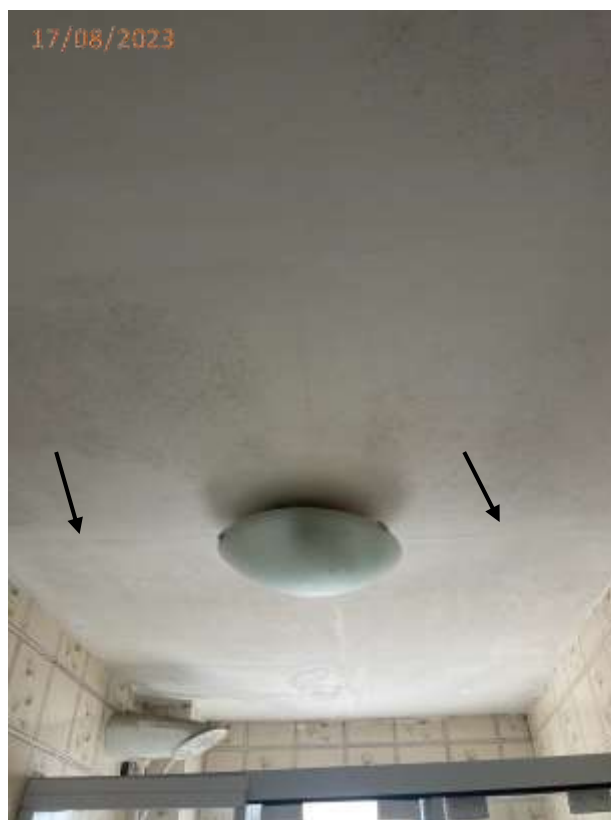
**Fotos 09 e 10:** Trincas no teto do banheiro.

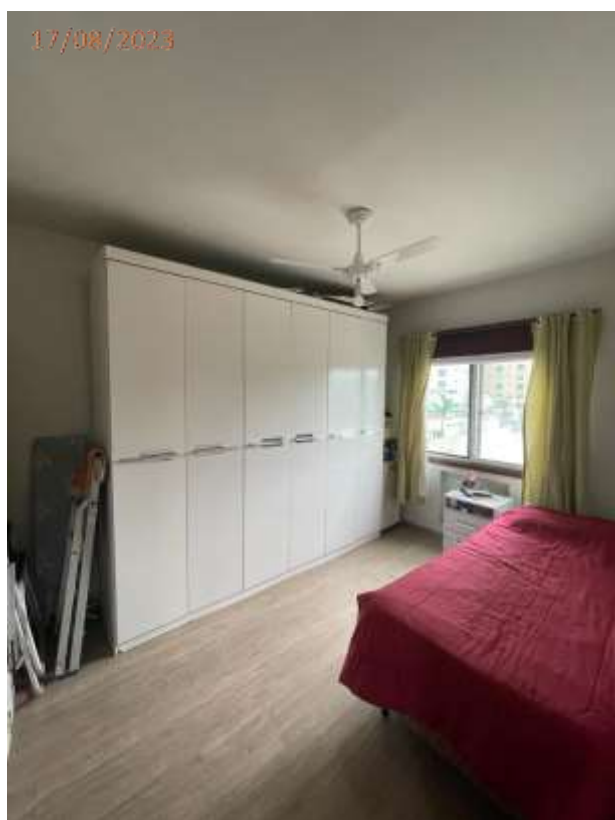
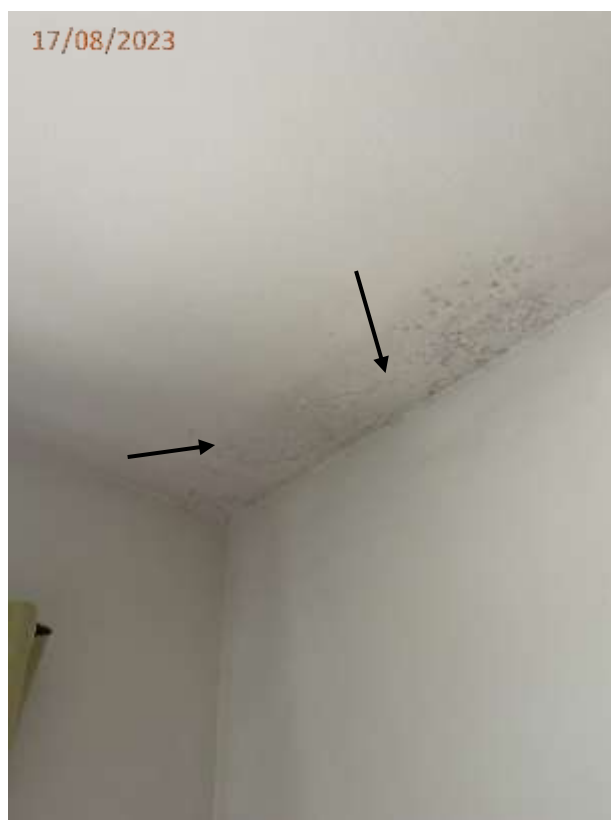
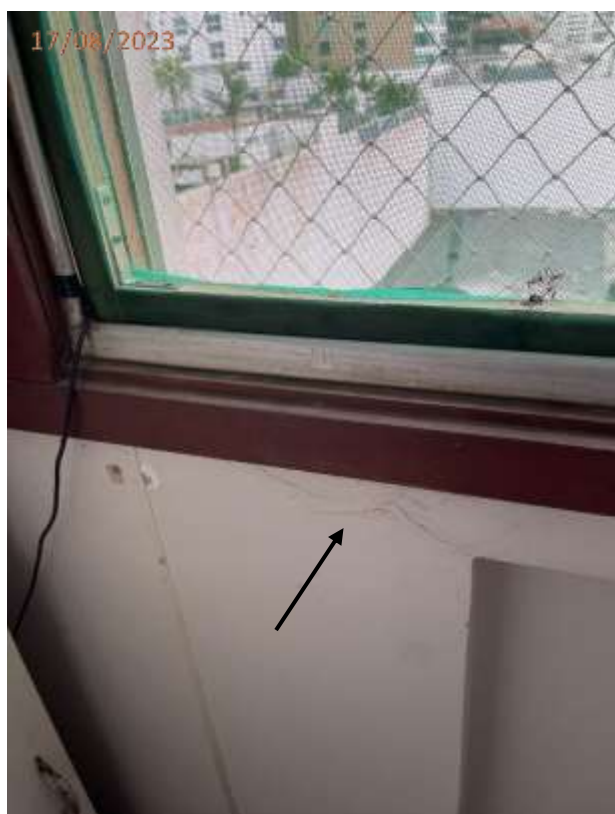
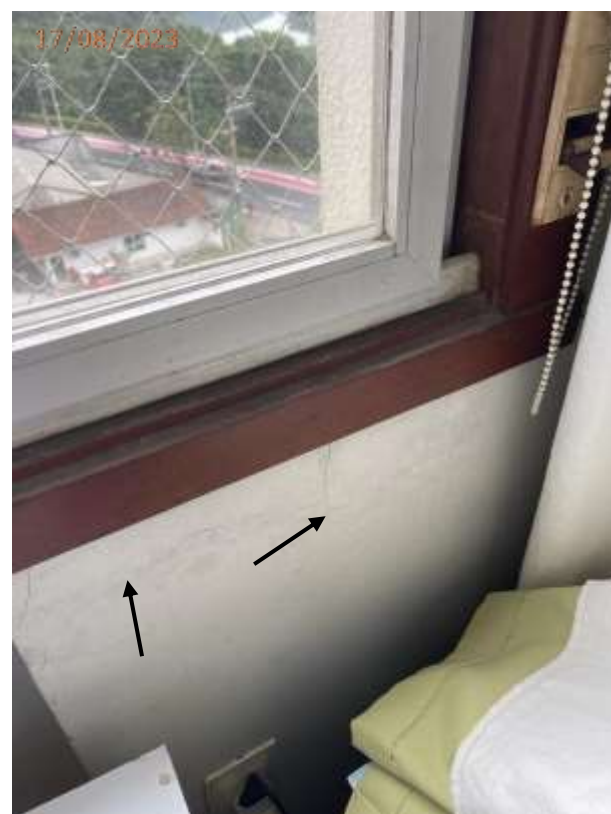
**Fotos 11, 12, 13 e 14:** Fissura no teto e trincas junto a janela do dormitório.

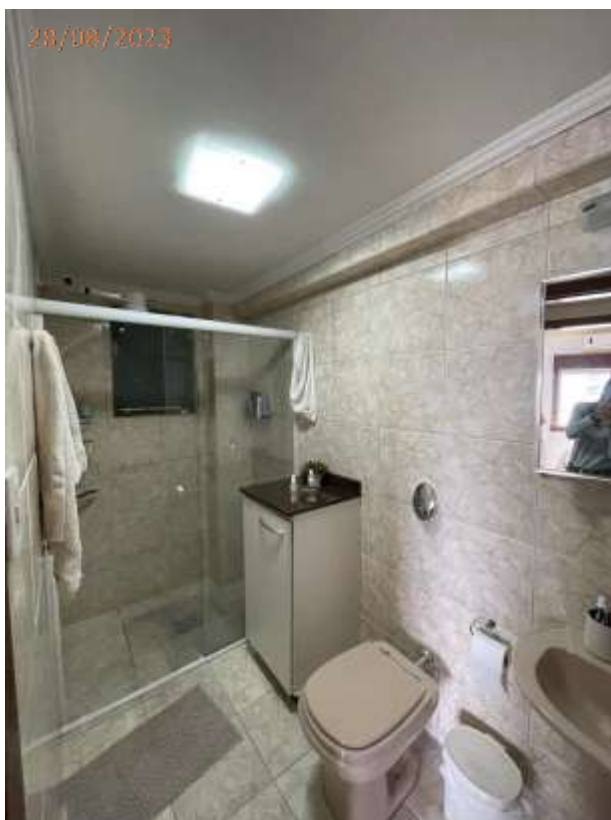
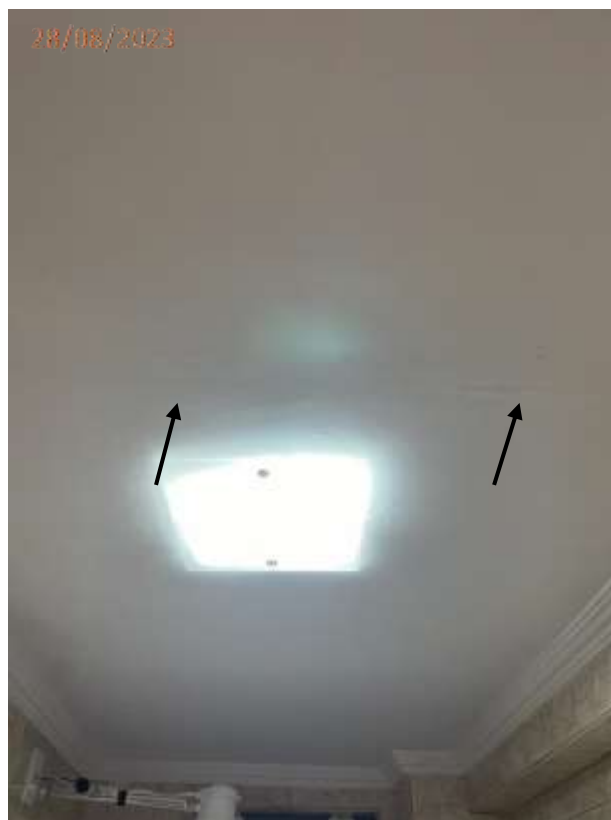
**Fotos 05 e 06:** Trinca no teto do banheiro.

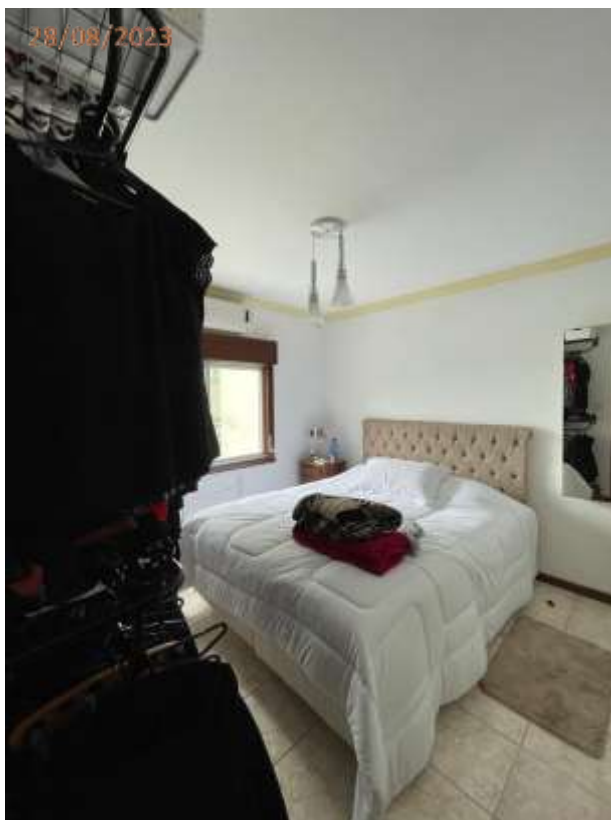
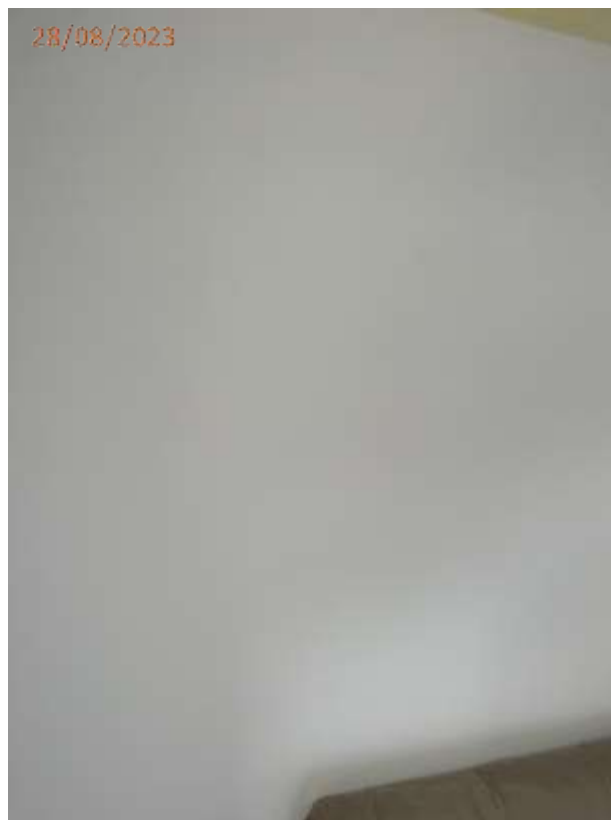
**Fotos 07 e 08:** Fissura na parede junto a cabeceira da cama no dormitório.

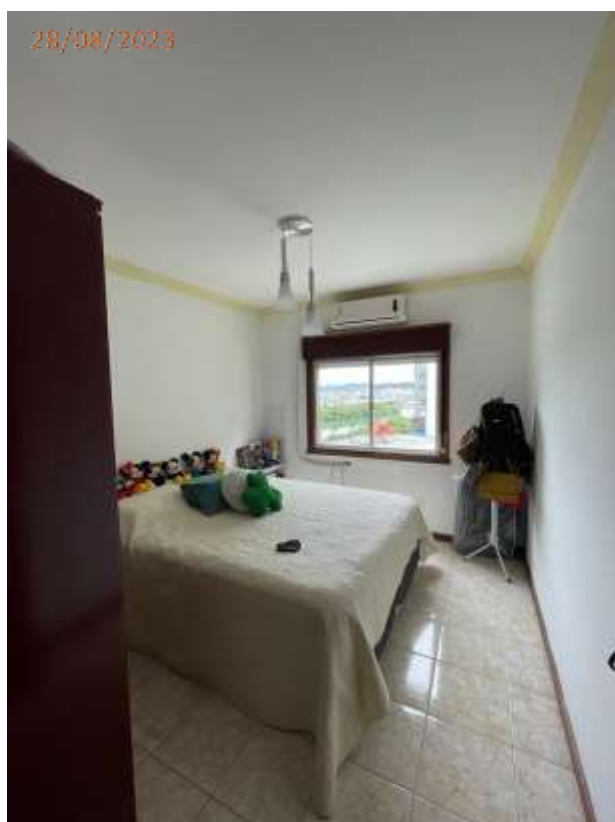
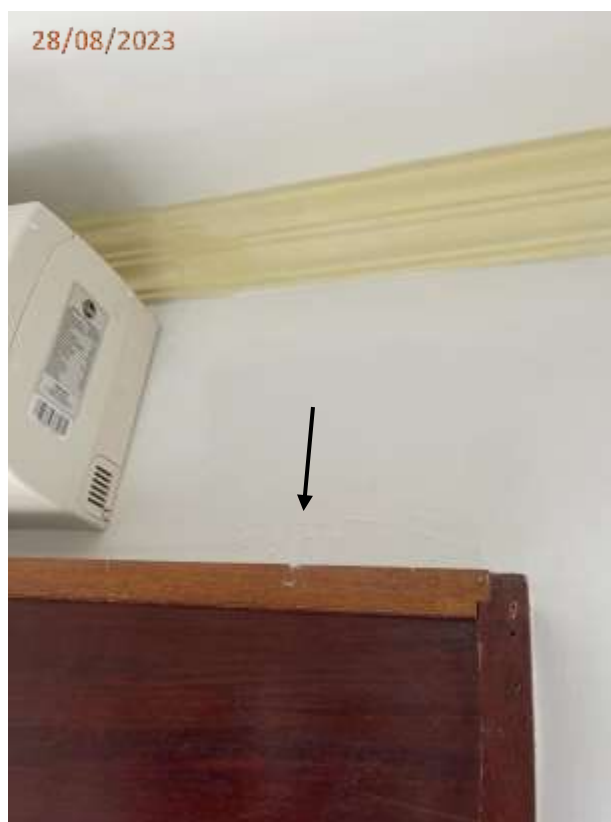
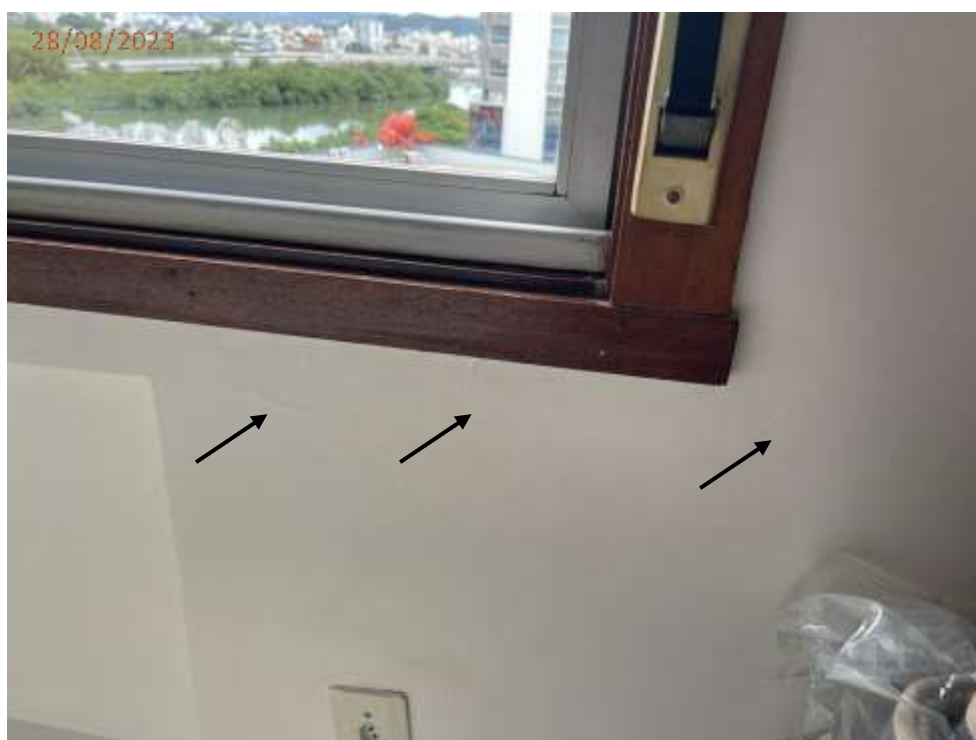
**Fotos 09, 10 e 11:** Fissura na parede junto ao ar condicionado e junto a janela no dormitório.

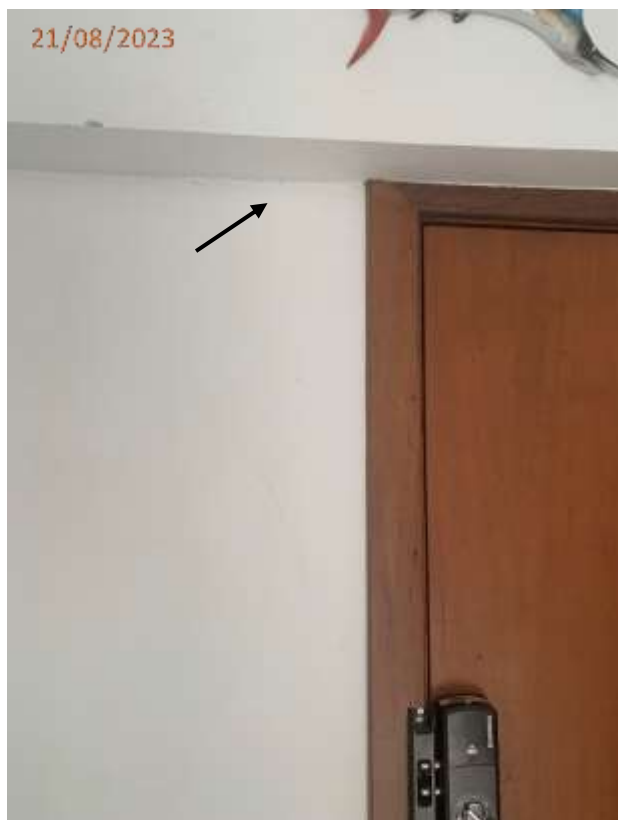
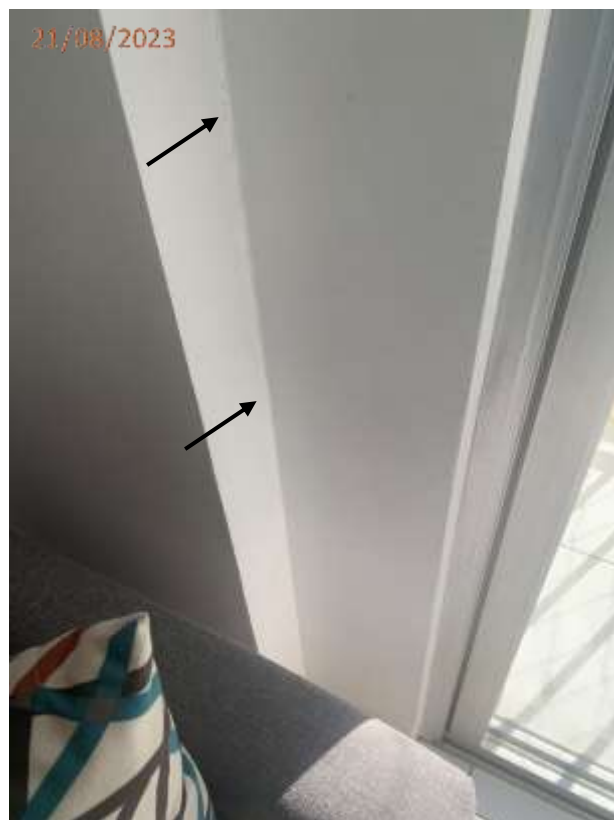
**Fotos 03 e 04:** Fissura na parede ao lado da porta de entrada e porta da sacada.

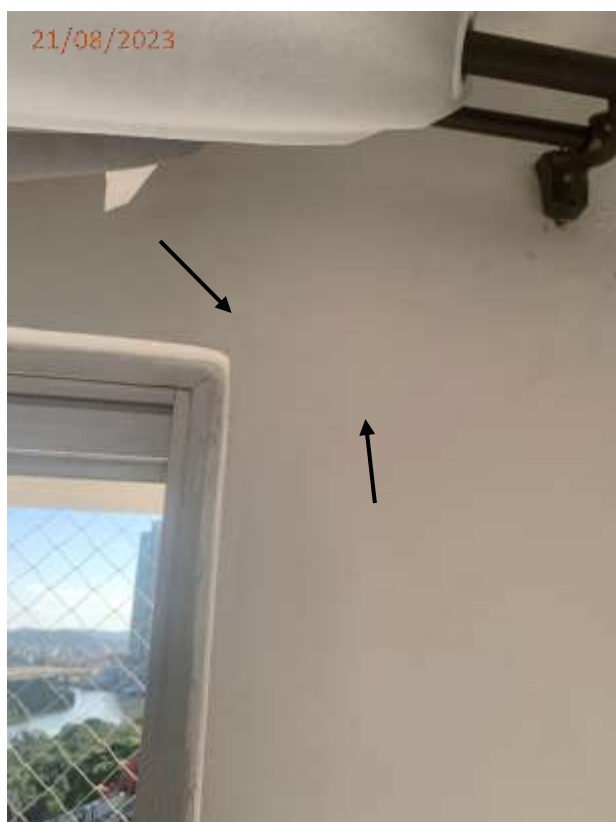
**Foto 05:** Fissura na parede junto a porta de acesso a sacada.

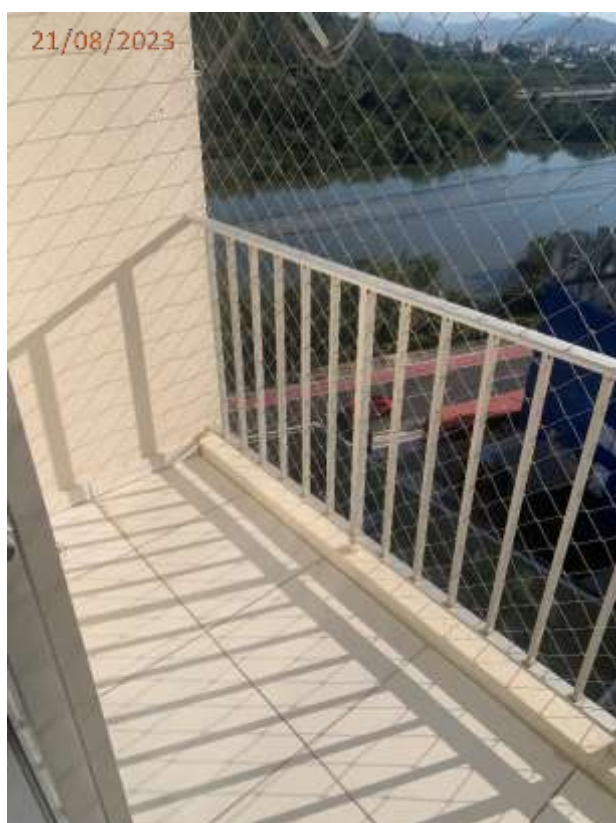
**Fotos 06 e 07:** Trinca junto na parede junto ao peitoril da sacada.

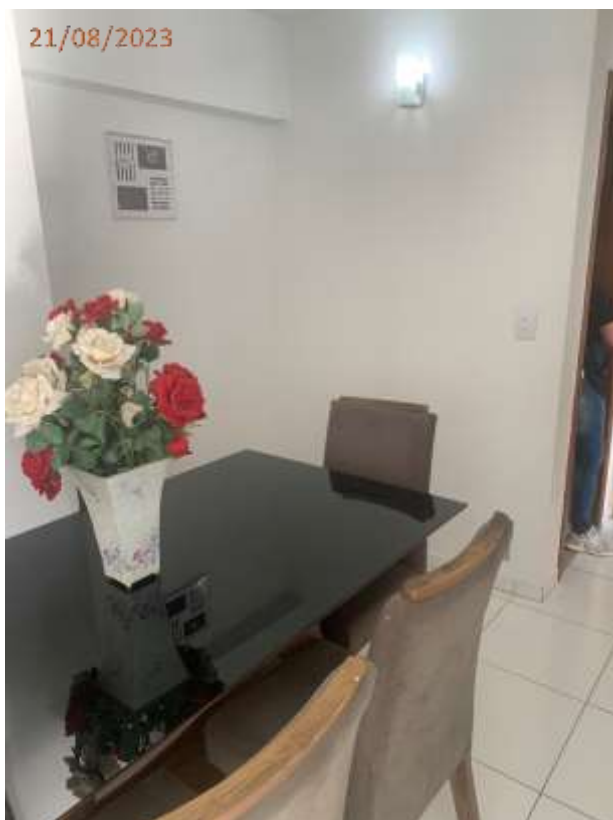
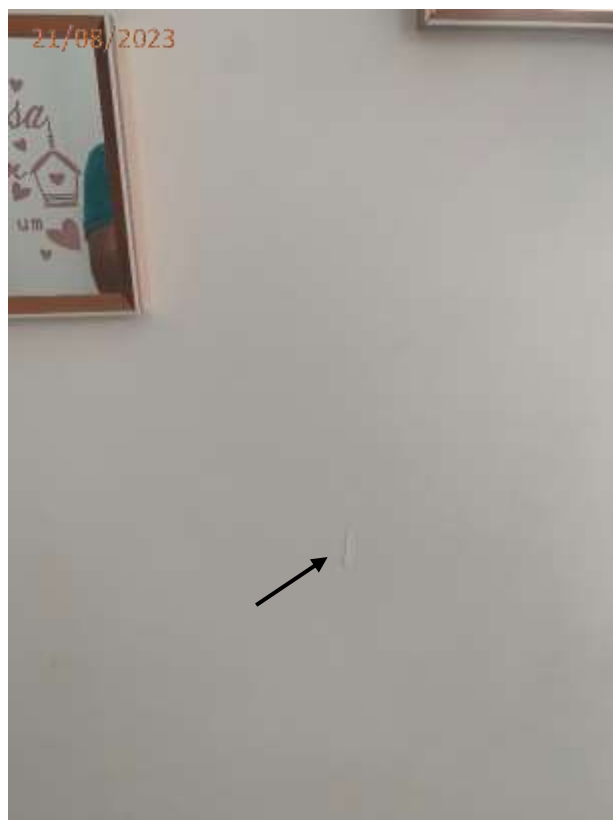
**Fotos 08 e 09:** Trinca na parede próximo ao quadro na sala de jantar.

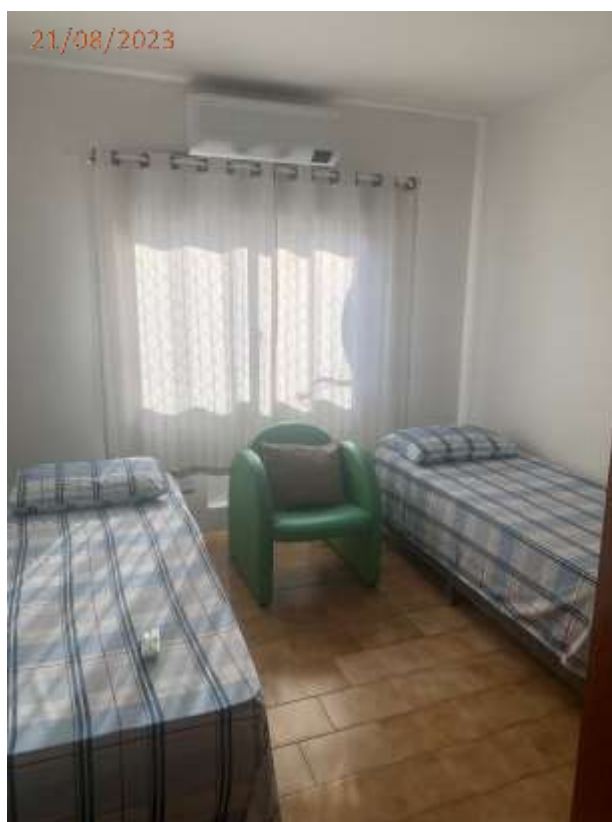
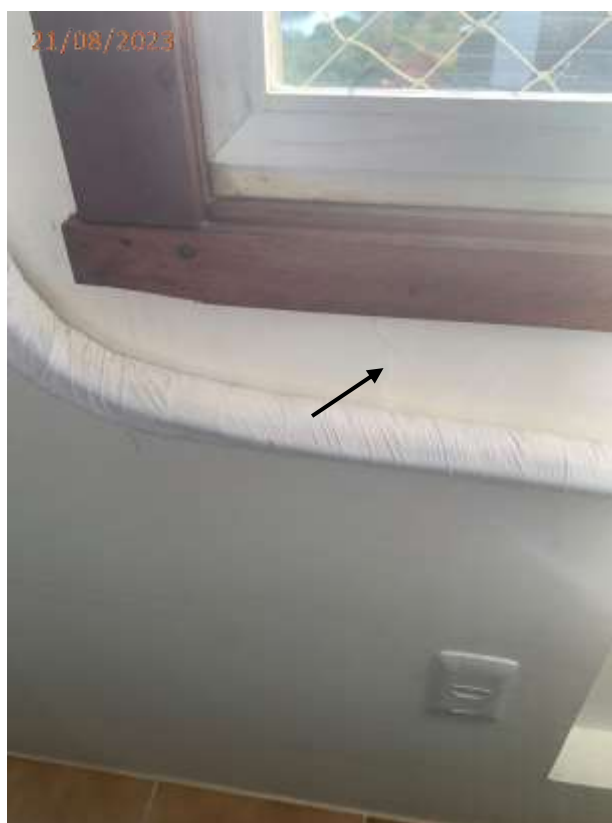
**Fotos 11 e 12:** Trinca na parede junto a janela do dormitório.

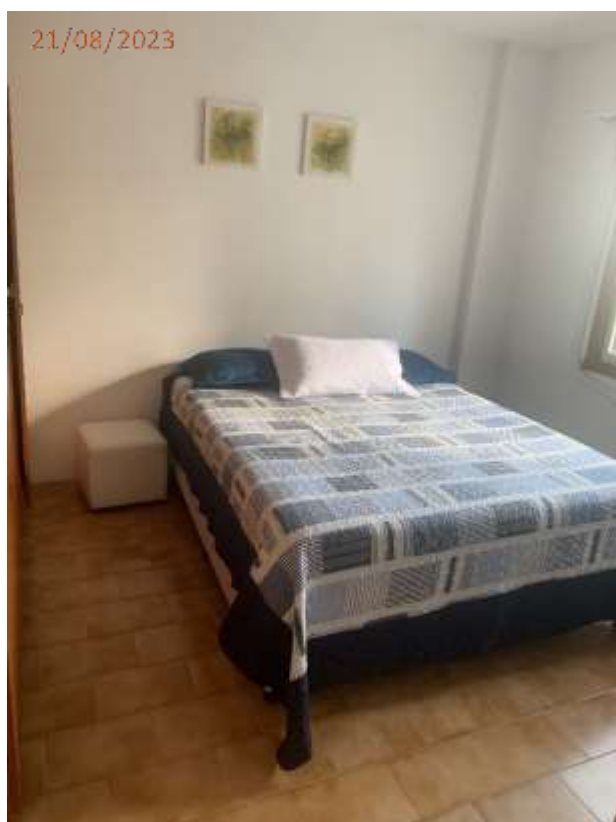
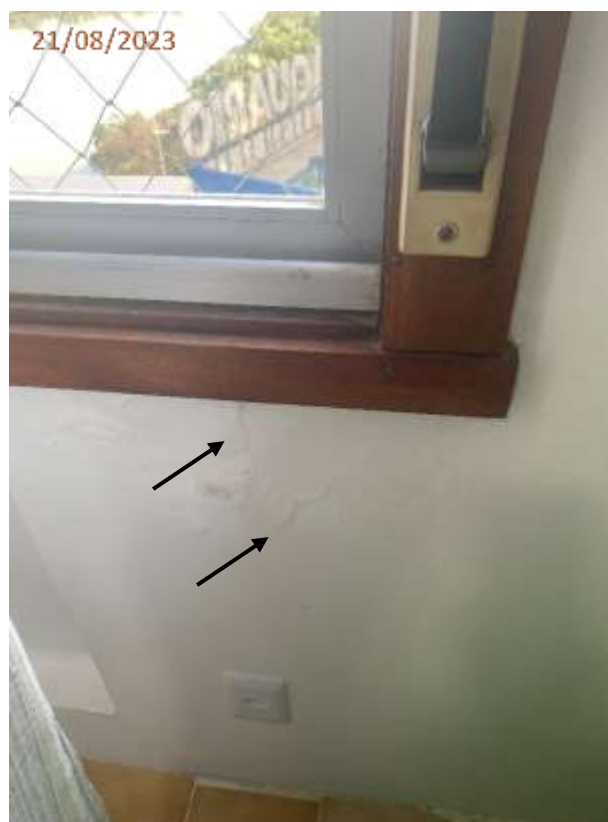
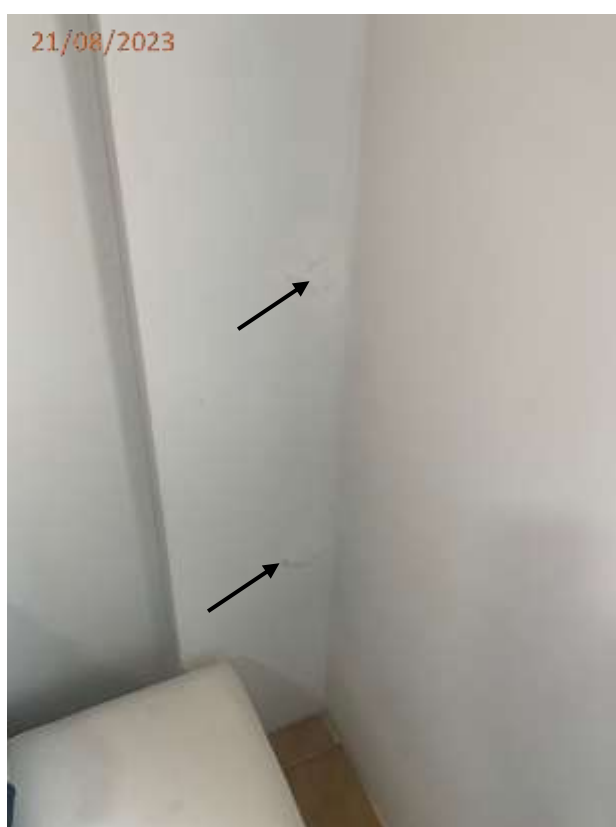
**Fotos 13, 14 e 15:** Trinca nas paredes do dormitório.

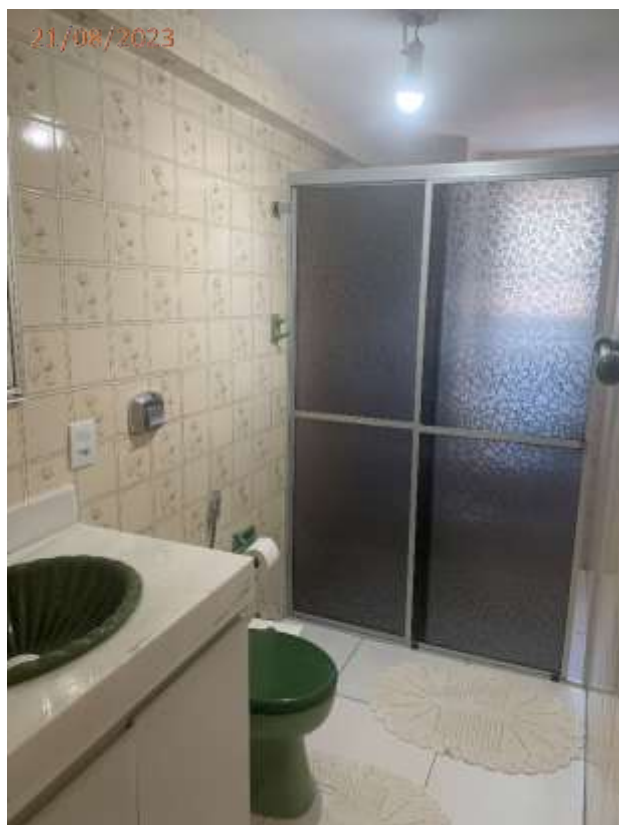
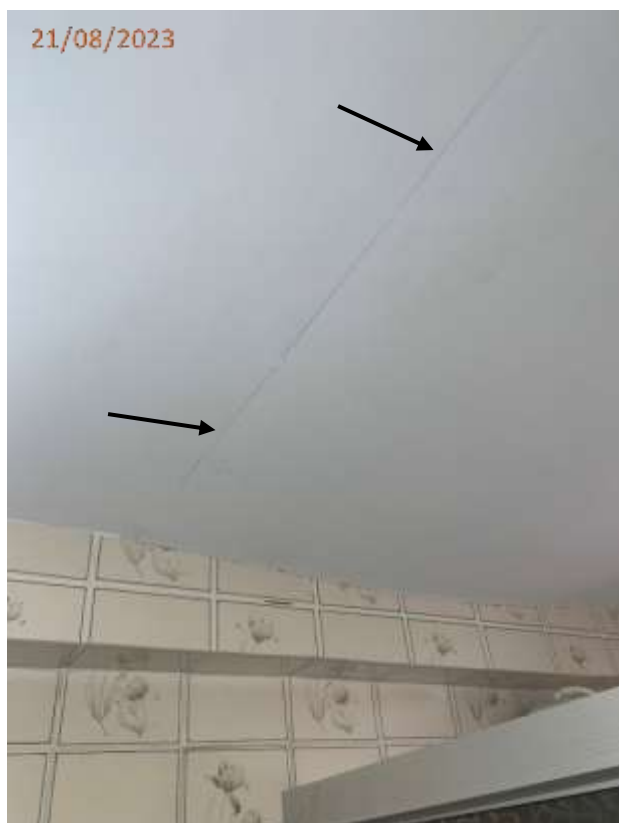
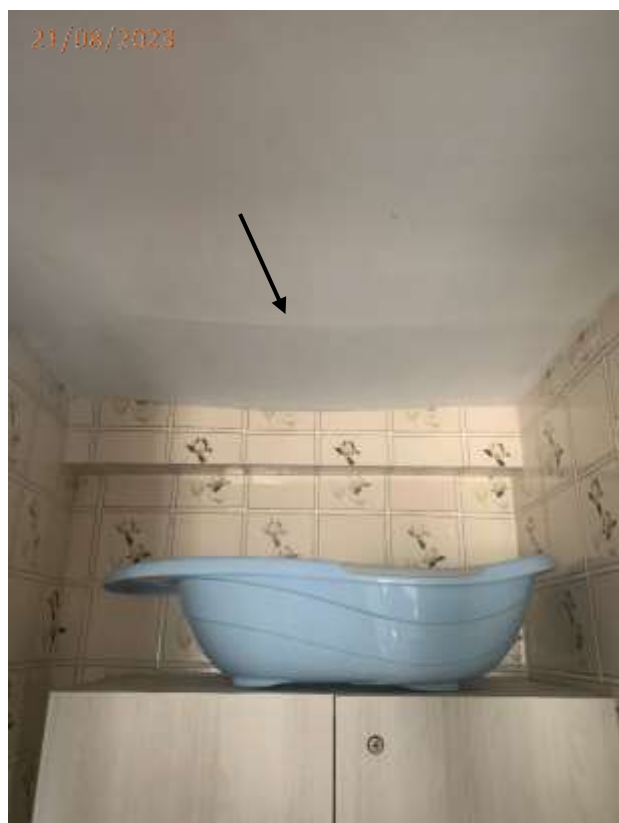
**Fotos 16, 17 e 18:** Trincas no teto da área do banheiro.

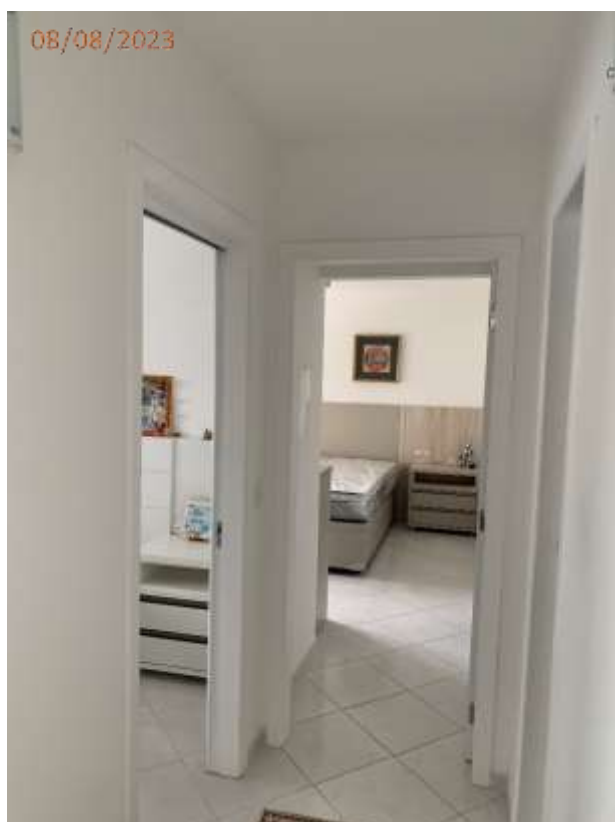
**Foto 03:** Trinca na parede junto ao vão de acesso a cozinha.

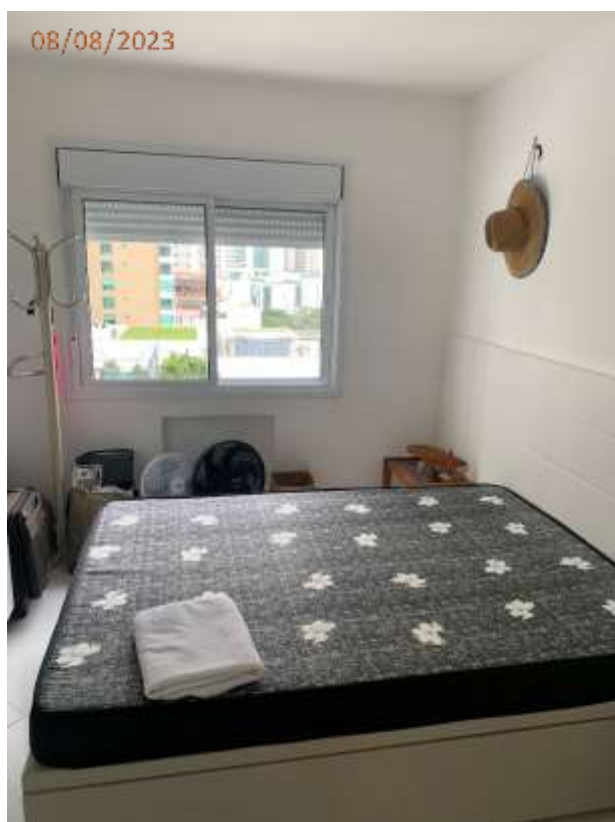
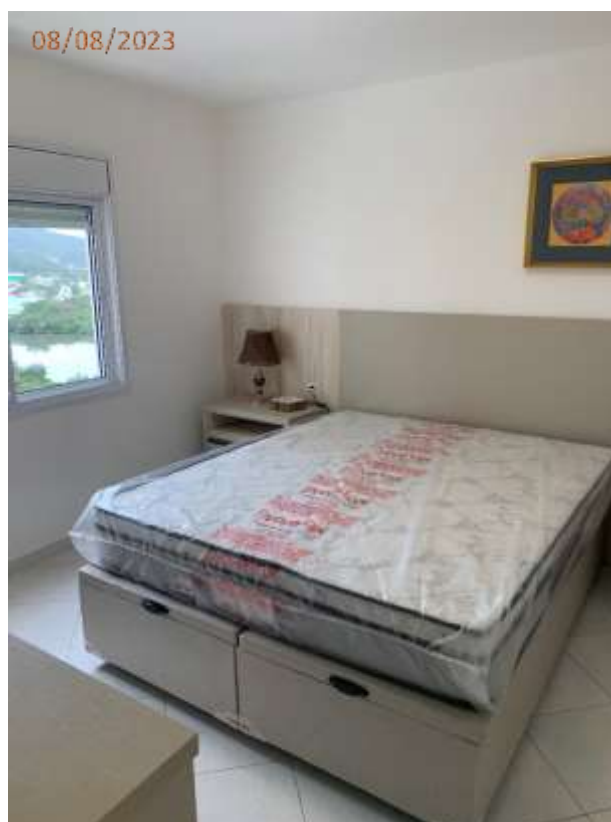
**Fotos 04 e 05:** Fissura na parede da circulação íntima junto a porta do banheiro.

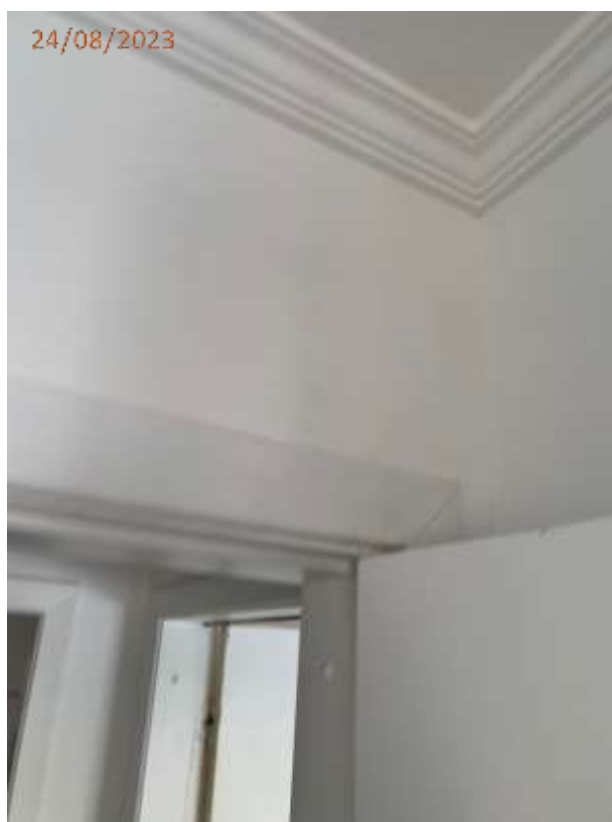
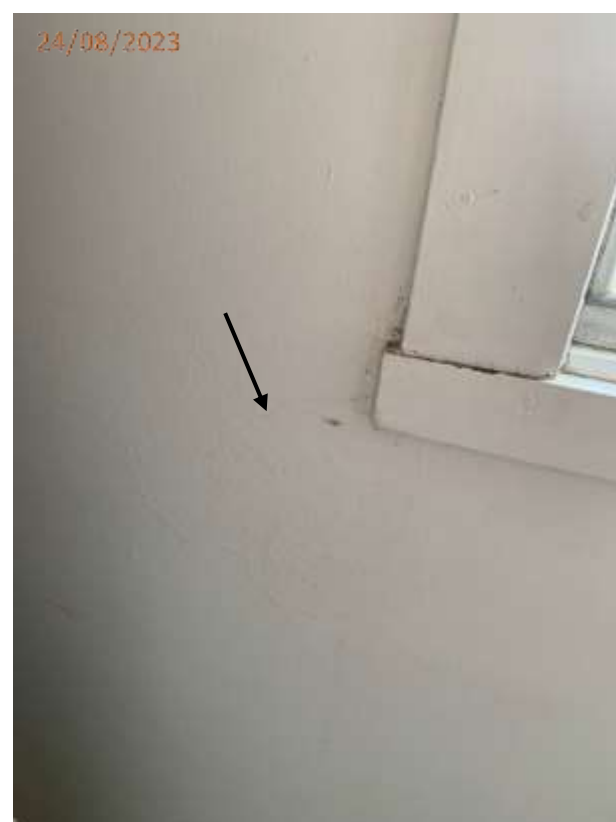
**Fotos 07 e 08:** Fissura na parede junto a porta e junto a janela do dormitório.
