# **LAUDO TÉCNICO DE VISTORIA CAUTELAR DE VIZINHANÇA**

VISTORIA CAUTELAR EXTRAJUDICIAL  
PROCAVE INVESTIMENTOS E INCORPORAÇÕES LTDA

### **VIVA 360**

**Vlamir Trautwein**, engenheiro civil, CREA/SC 35113-7, contratado pela empresa Procave Investimentos e Incorporações Ltda, para realizar um relatório de vistoria sobre o atual estado das edificações vizinhas à obra do empreendimento Viva 360.

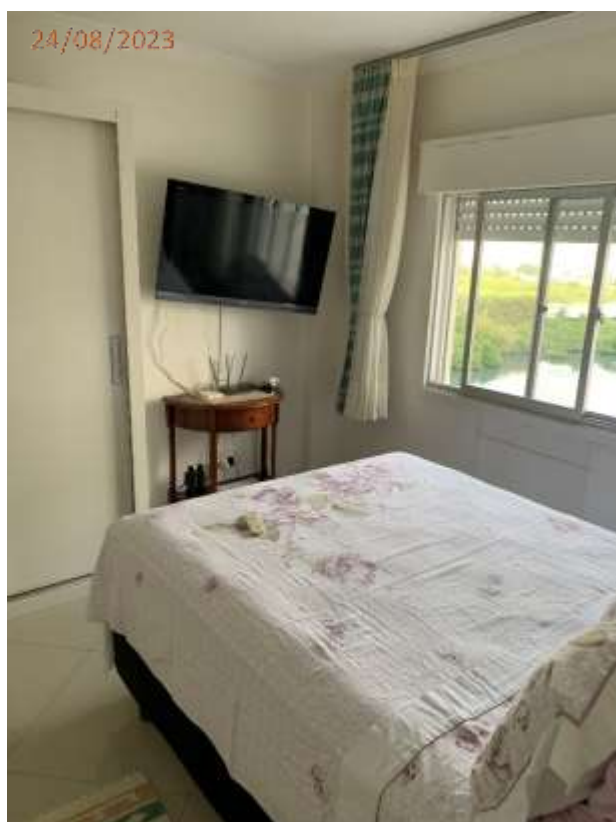
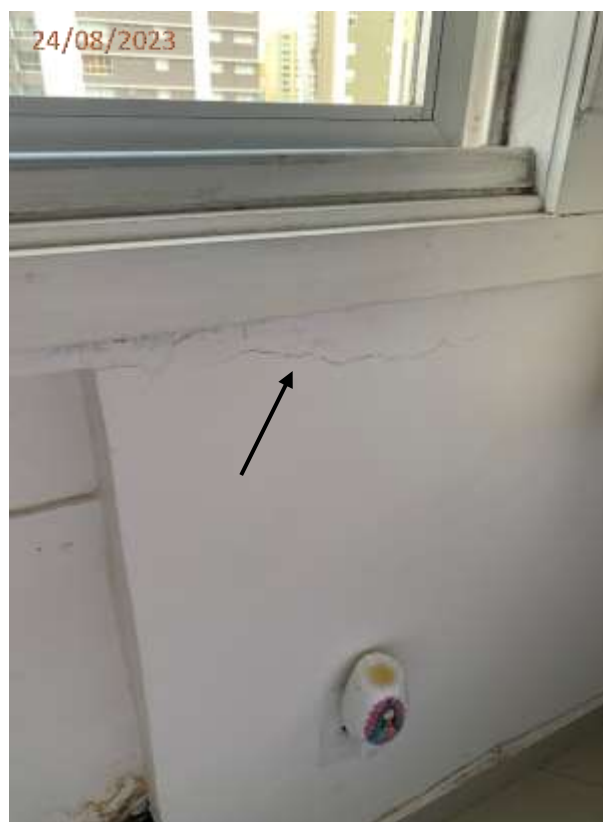
**Fotos 09 e 10:** Trinca na parede junto a porta e junto a janela da suíte.

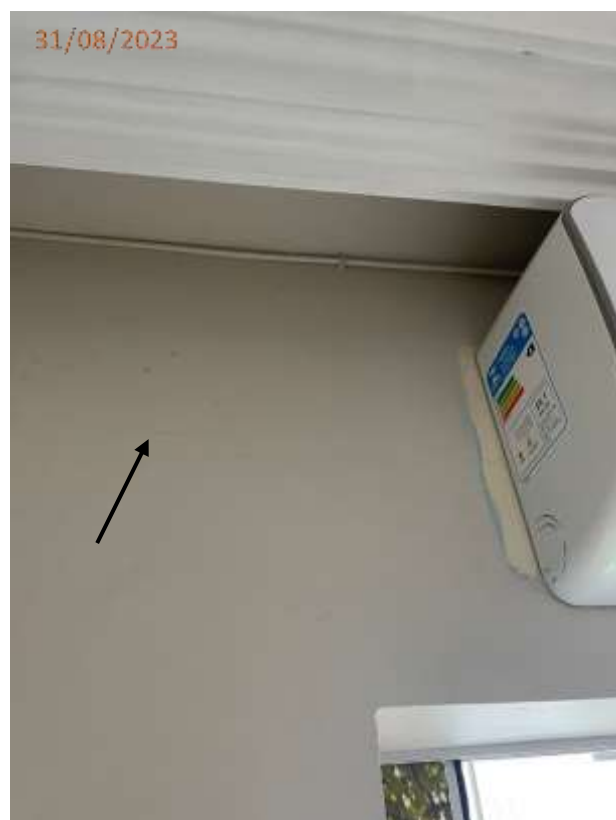
**Fotos 02 e 03:** Trinca na parede da sala junto a porta de acesso a sacada.

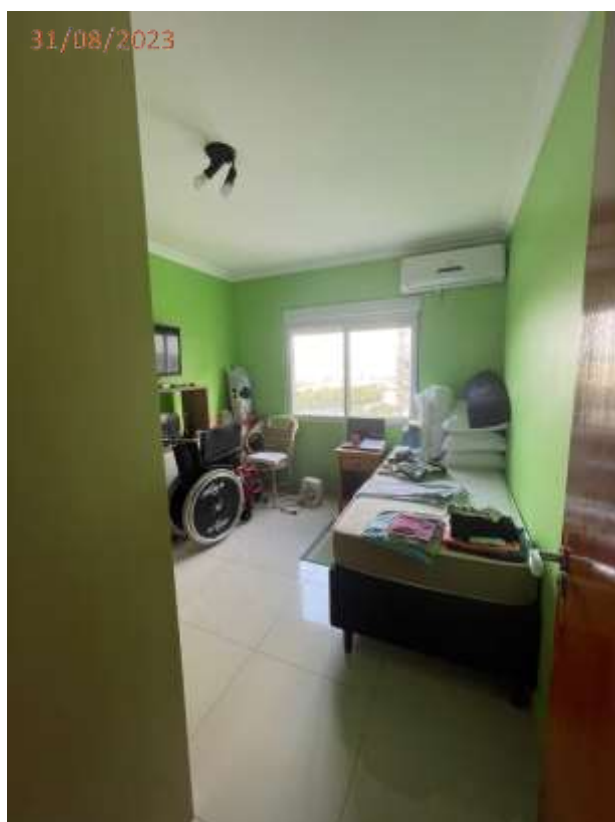
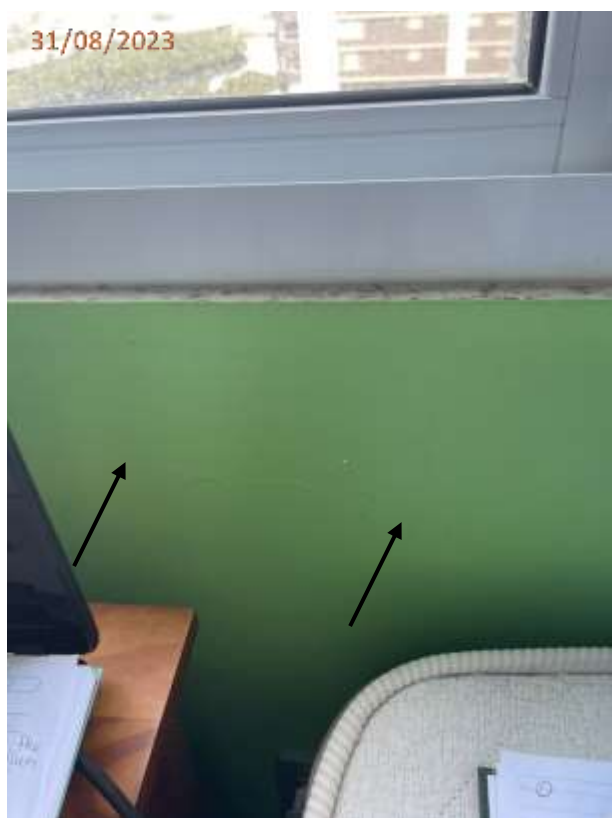
**Fotos 08, 09 e 10:** Trinca na parede junto a janela e junto a tv no dormitório.

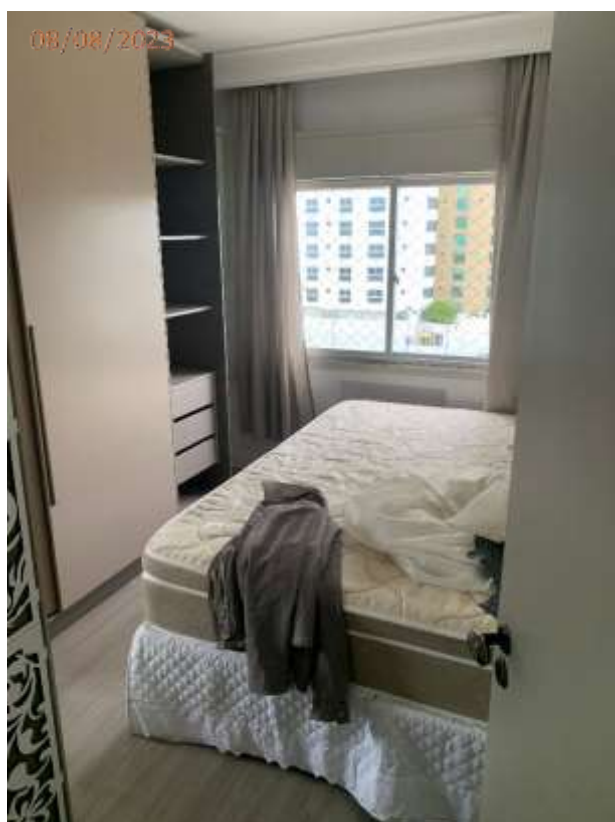
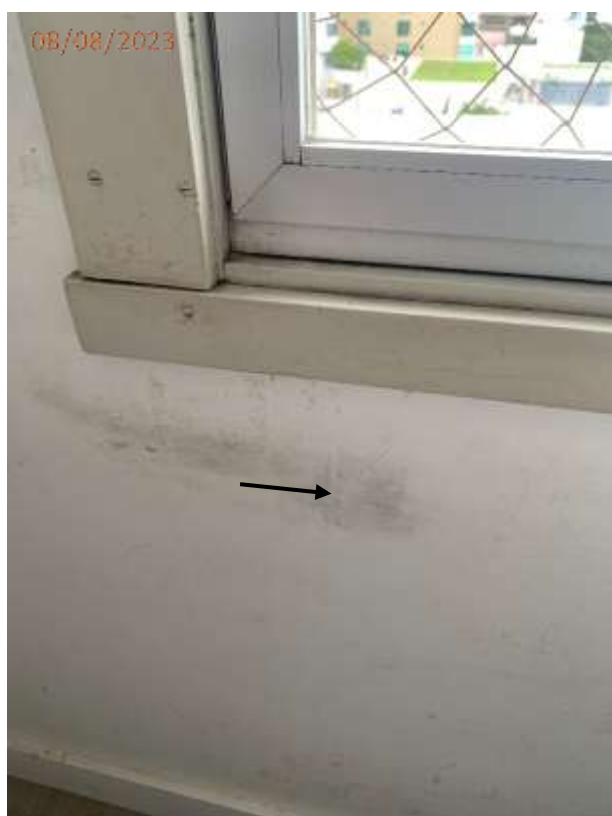
**Fotos 04 e 05:** Trinca na parede junto a janela do dormitório.

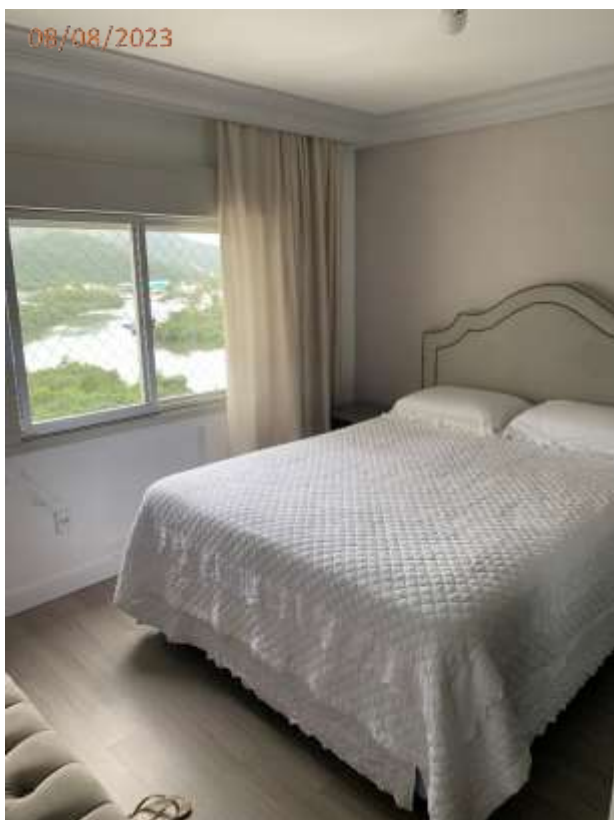
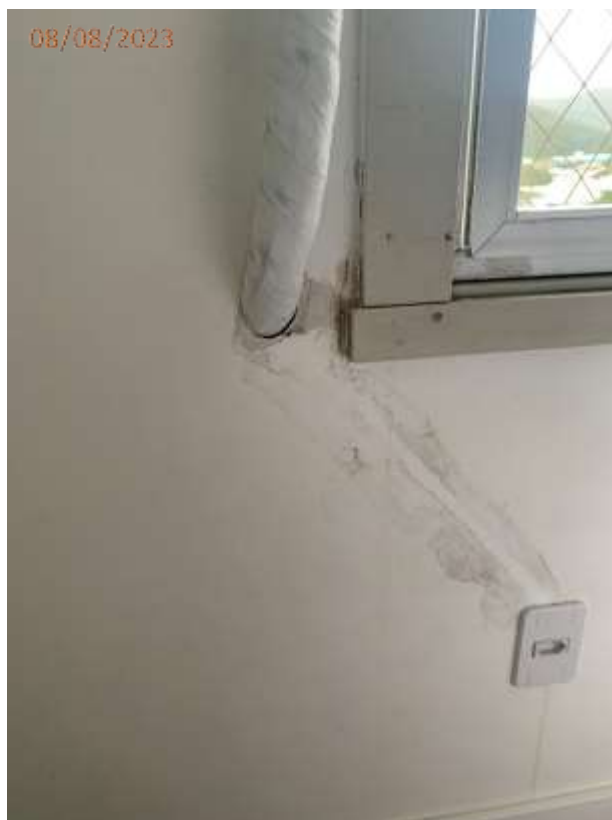
**Fotos 06 e 07:** Trinca na parede junto a janela do dormitório.

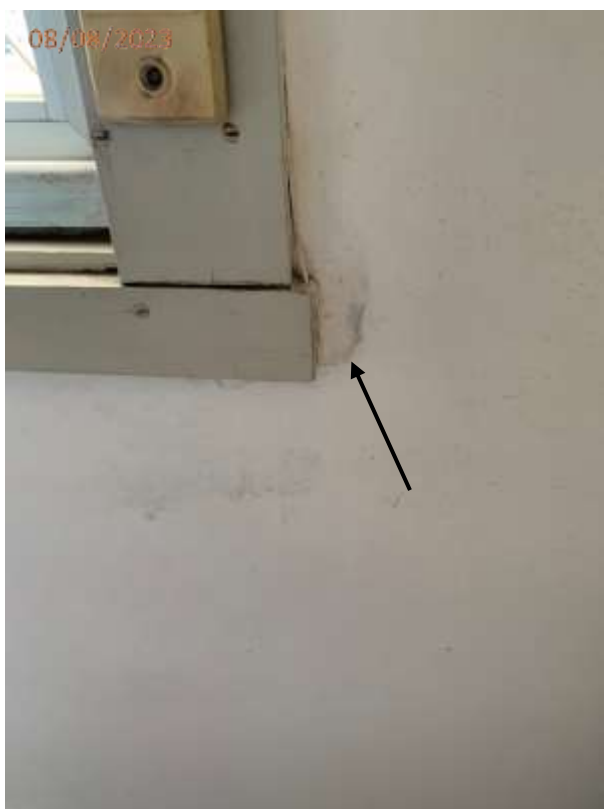
**Foto 08:** Trinca na parede junto a janela do dormitório.

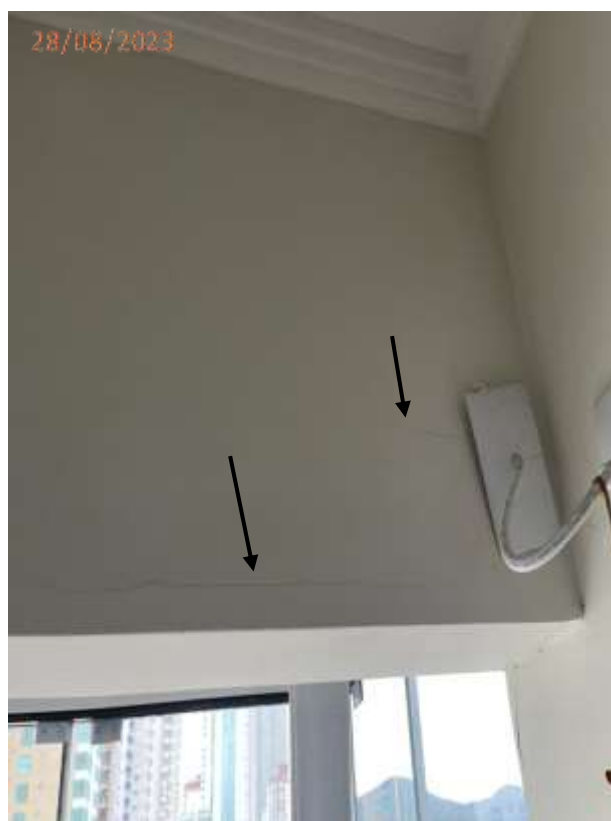
**Fotos 03 e 04:** Trinca na parede junto a porta de entrada e junto a janela da sala.

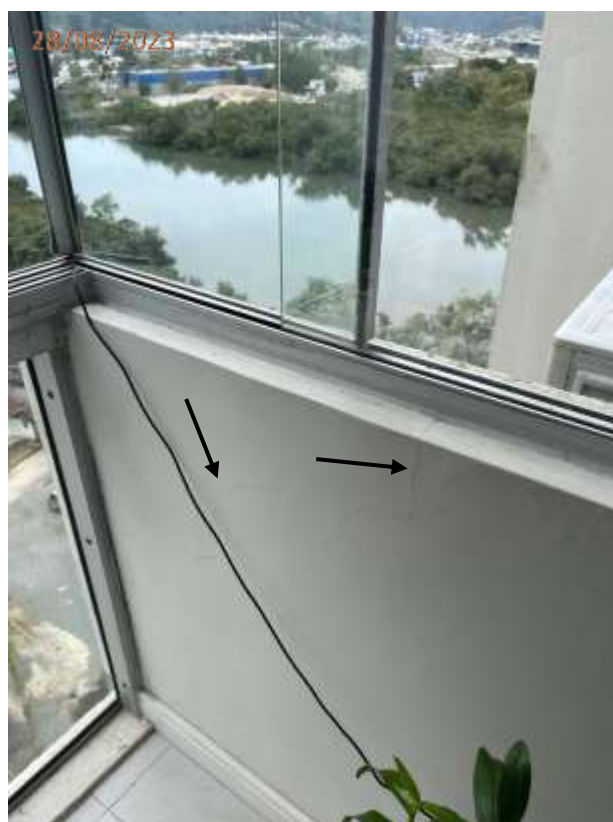
**Fotos 05 e 06:** Trinca na parede junto ao ar condicionado e junto a janela da sala.

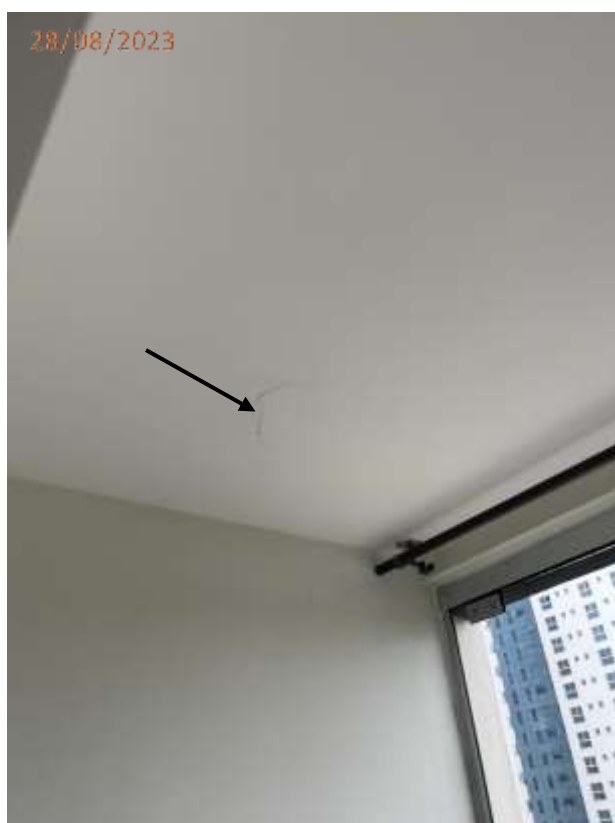
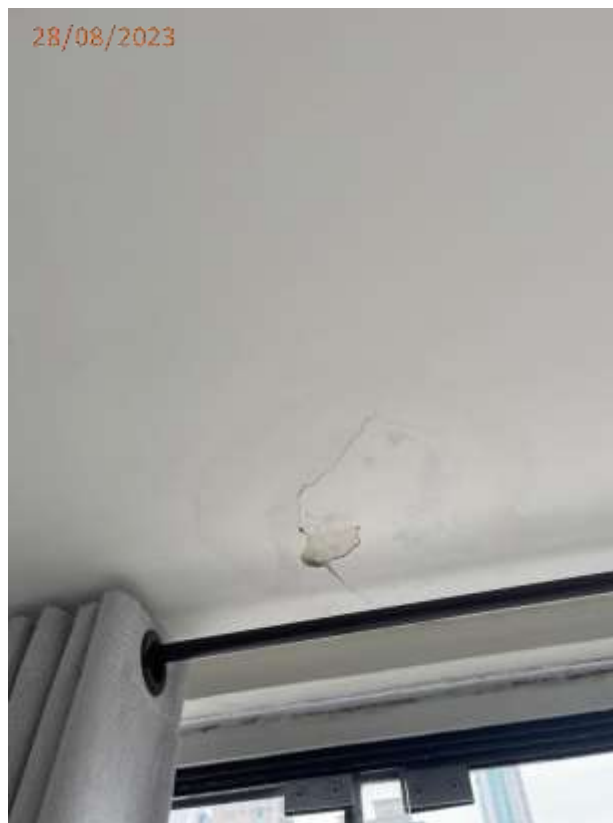
**Fotos 07 e 08:** Descolamento de revestimento no teto da sala.

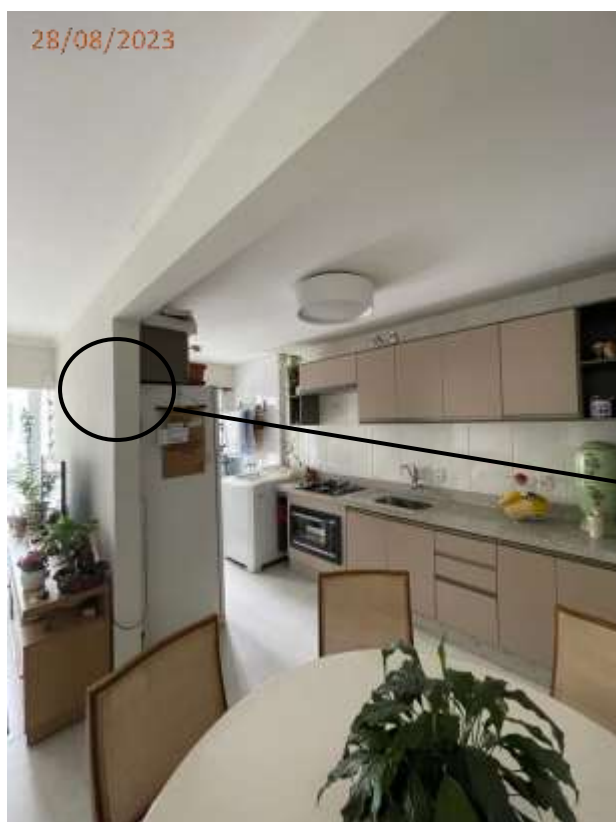
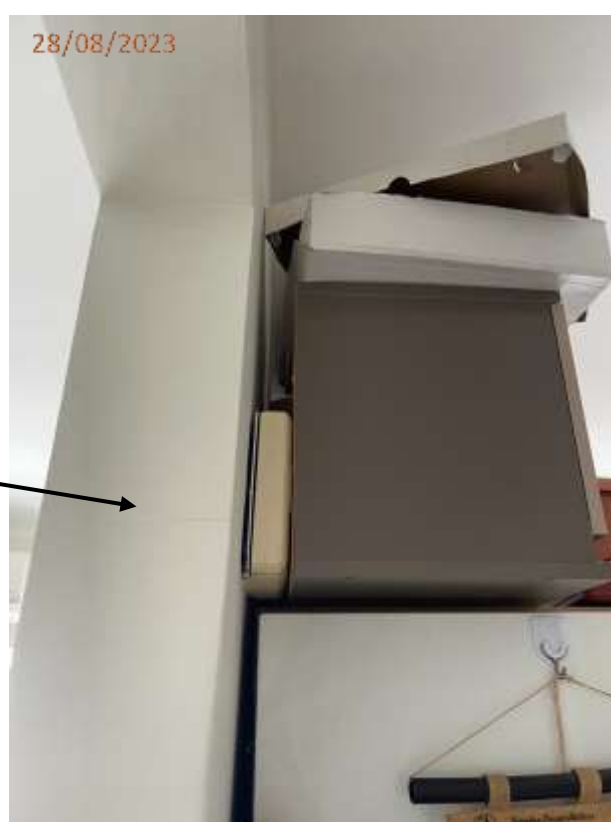
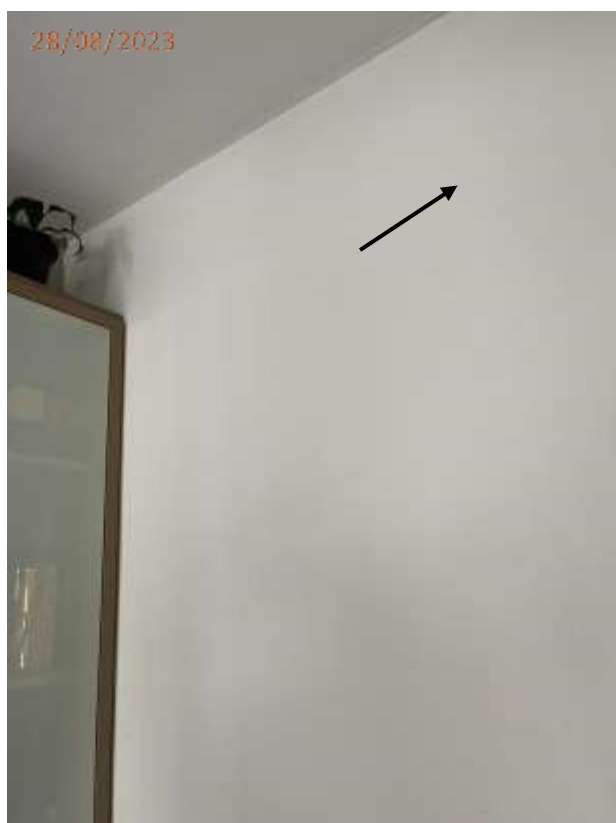
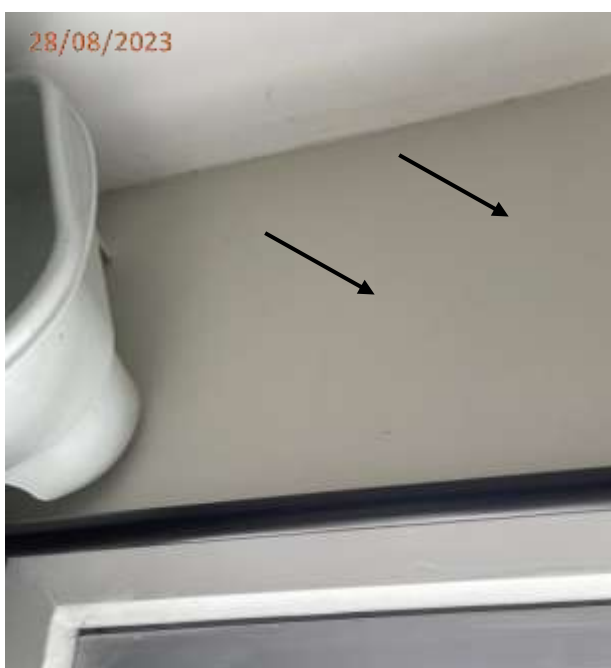
Fotos 09, 10 11 e 12: Trincas nas paredes da cozinha.

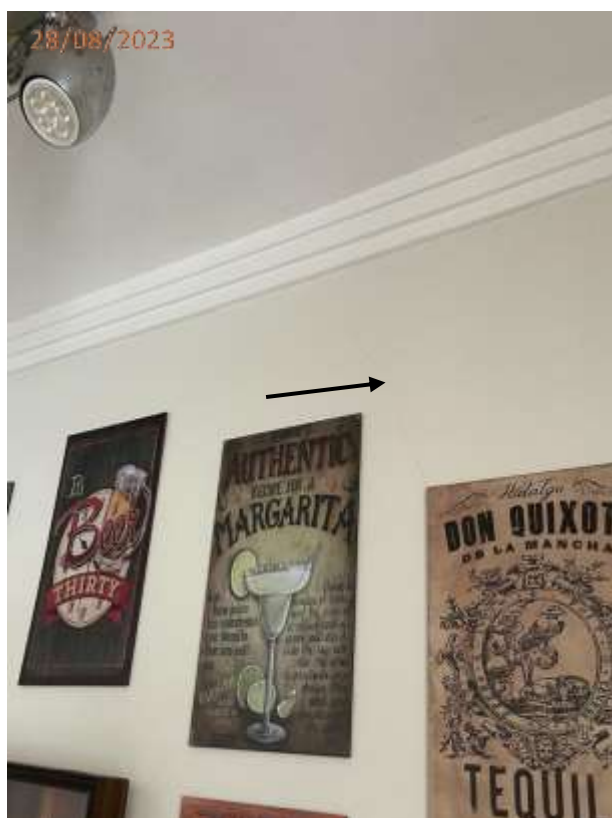
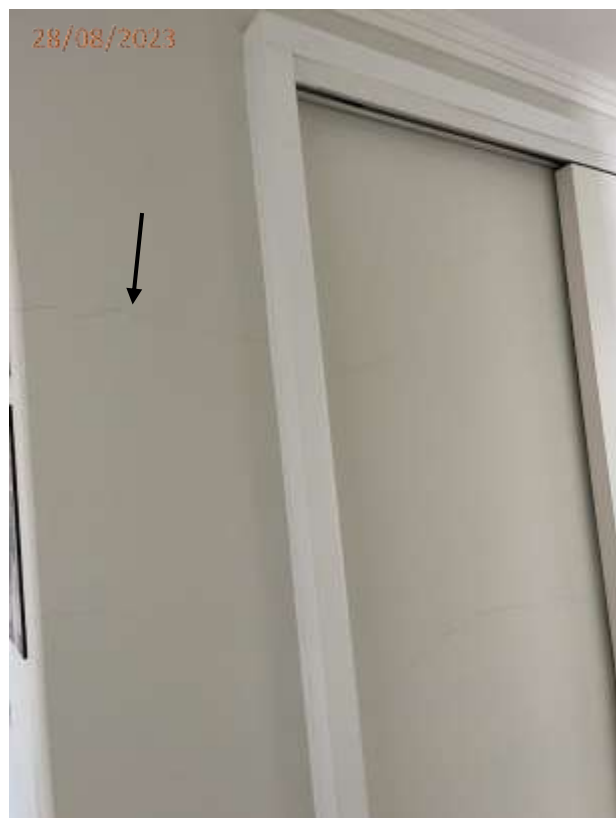
**Fotos 16 e 17:** Trincas na parede junto aos quadros na ante sala e junto a porta de acesso ao banheiro.

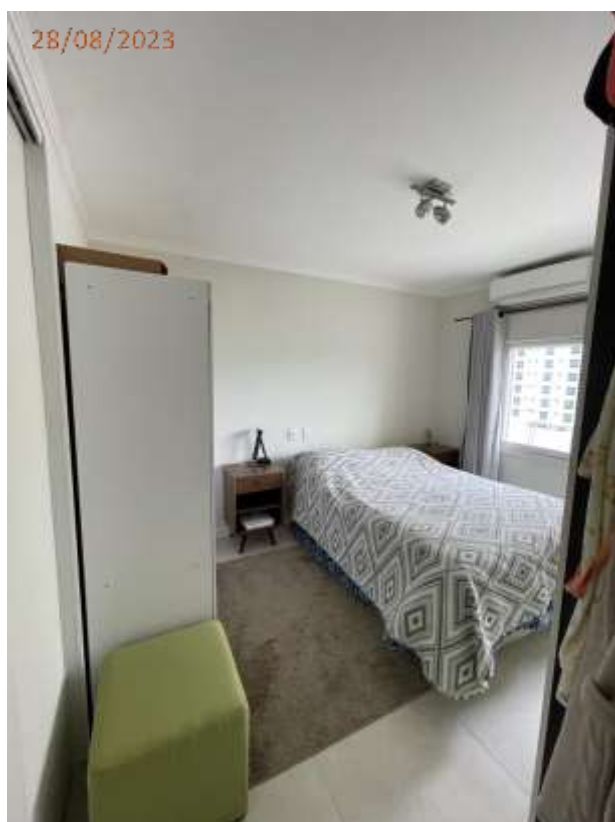
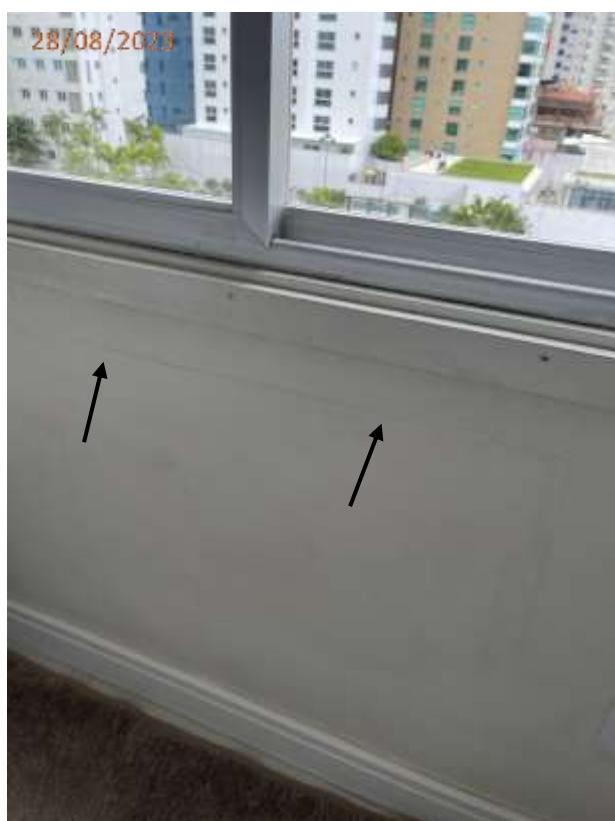
**Fotos 20 e 21:** Trinca na parede junto a janela do dormitório.

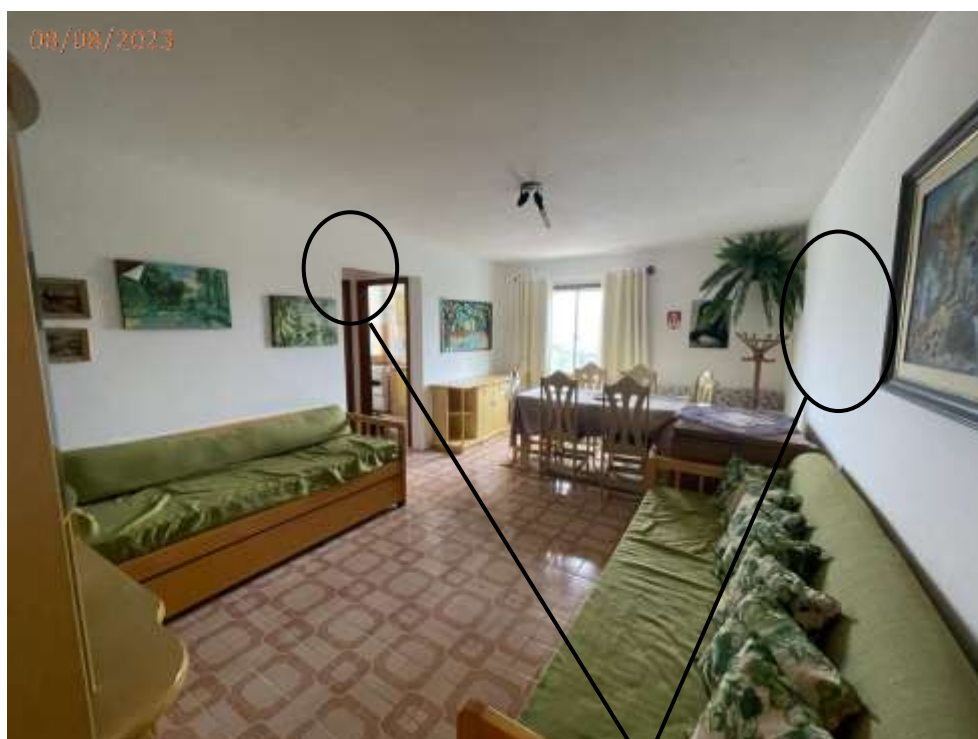
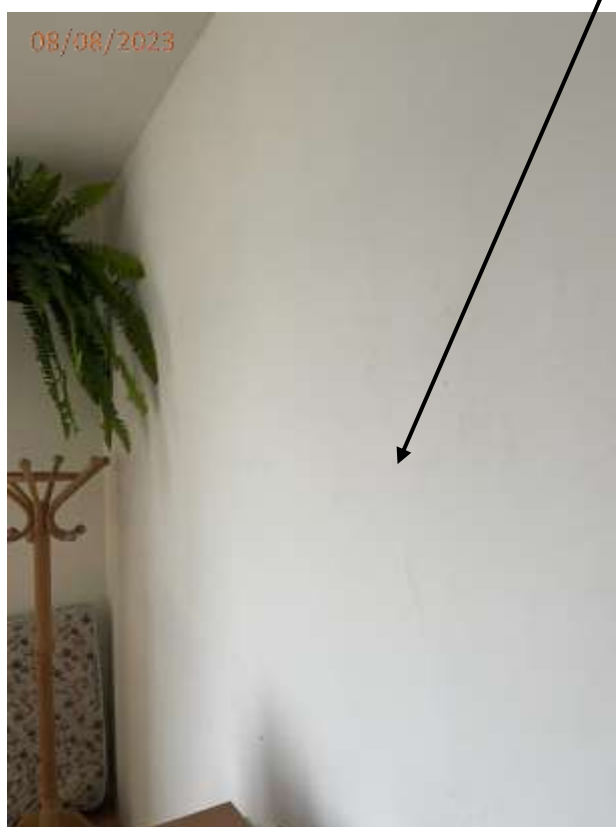
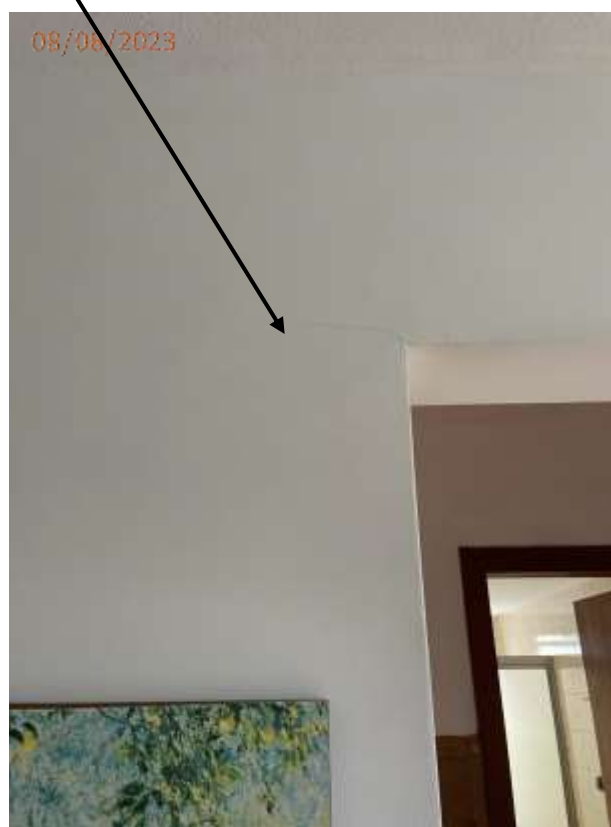
Fotos 03, 04 e 05: Trinca nas paredes da sala.

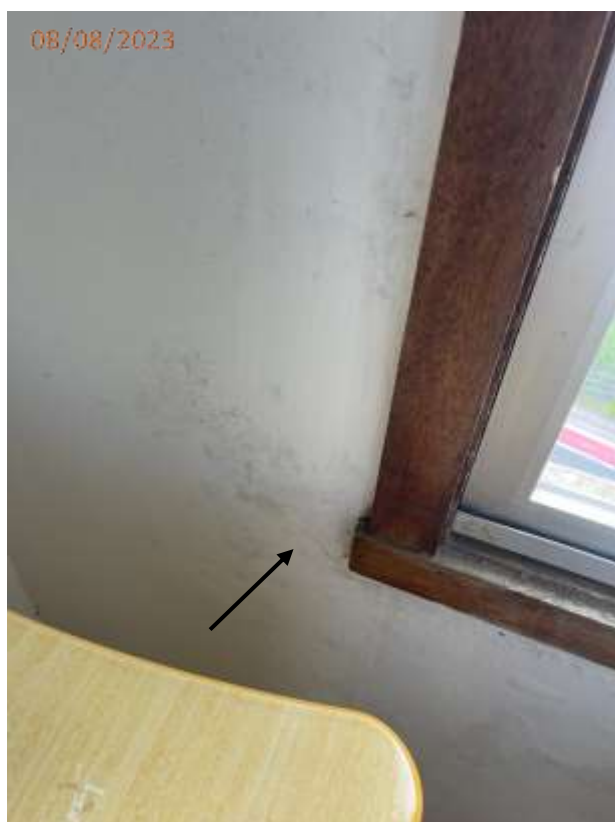
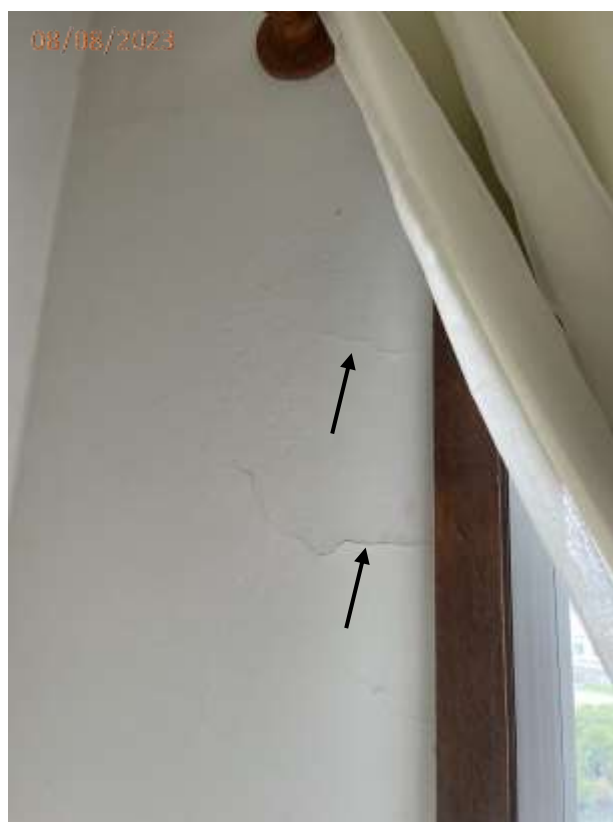
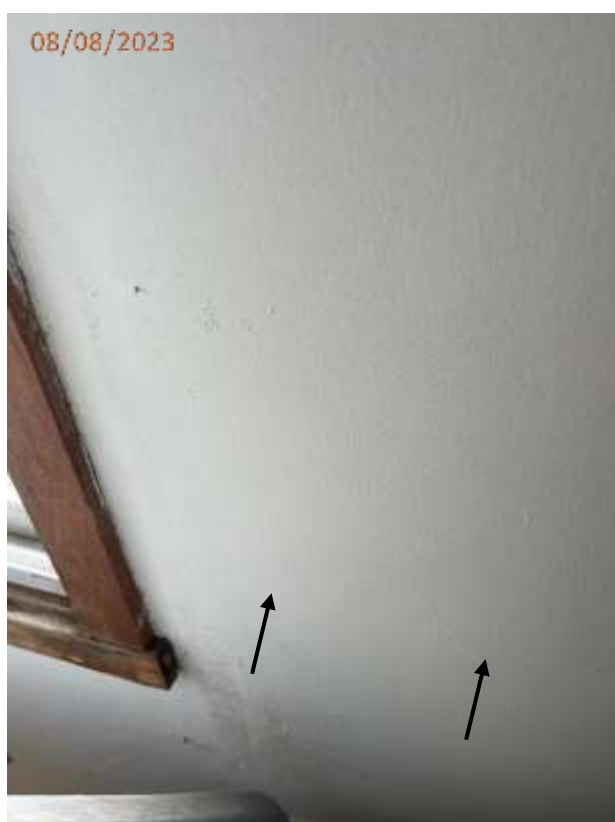
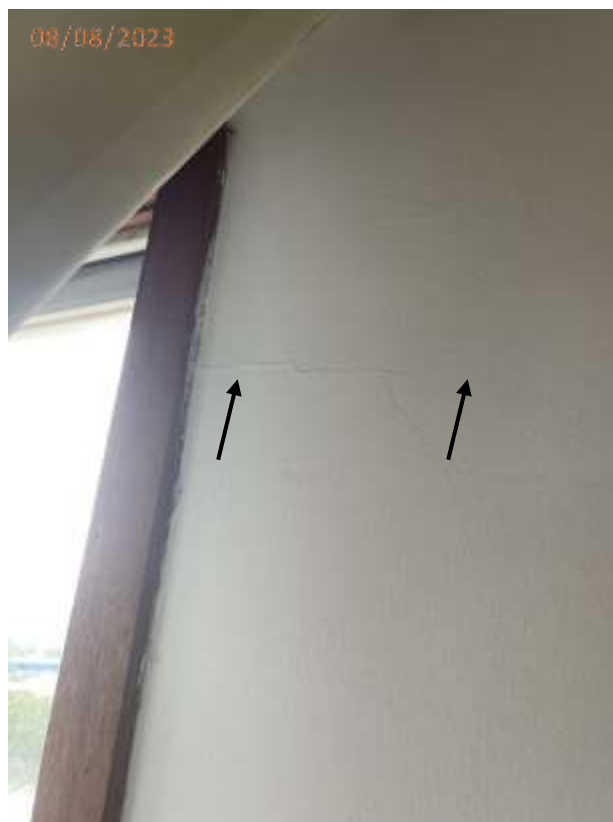
Fotos 06, 07, 08 e 09: Trincas na parede junto a janela da sala.

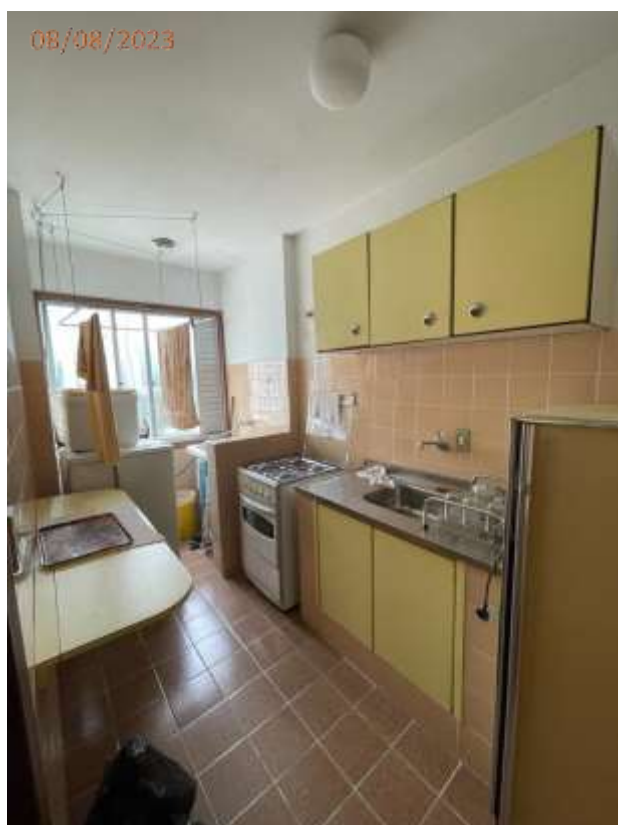
**Fotos 10 e 11:** Trinca na parede da cozinha.

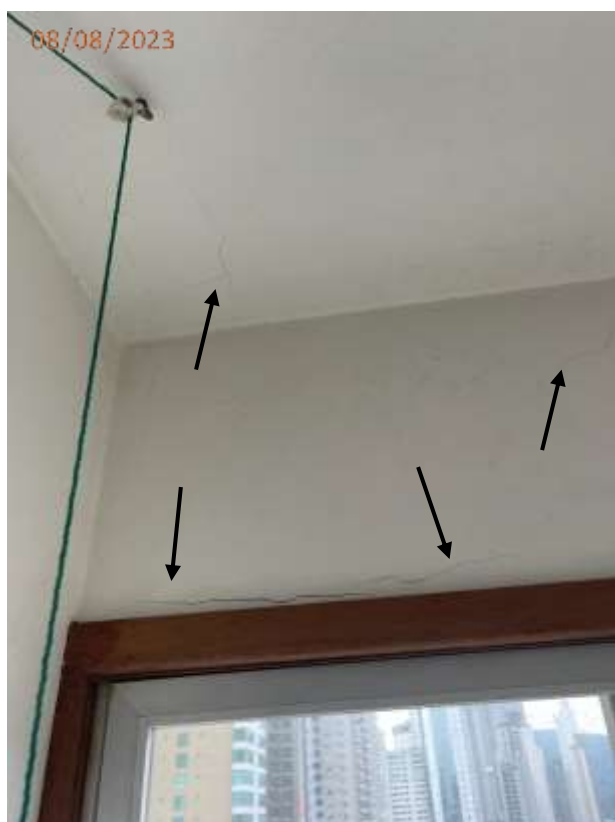
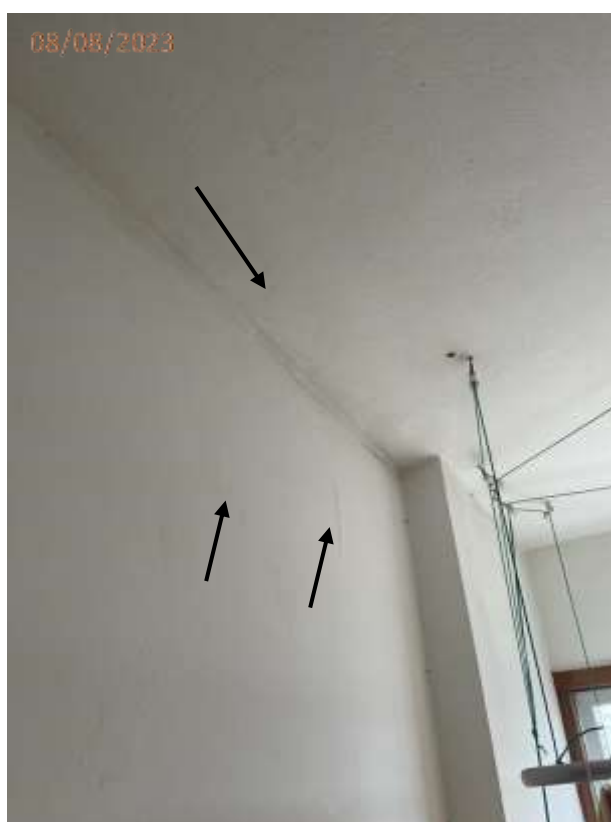
**Fotos 12 e 13:** Trinca na parede e teto da cozinha.

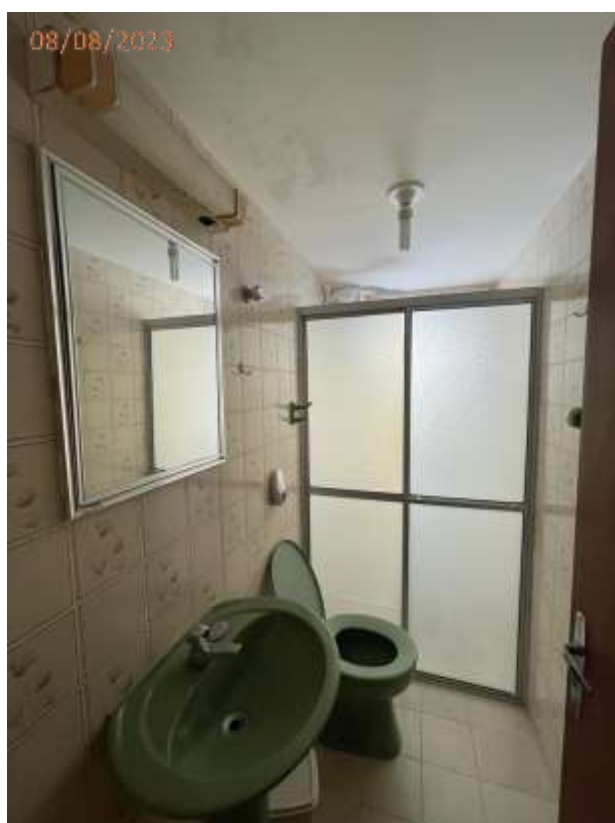
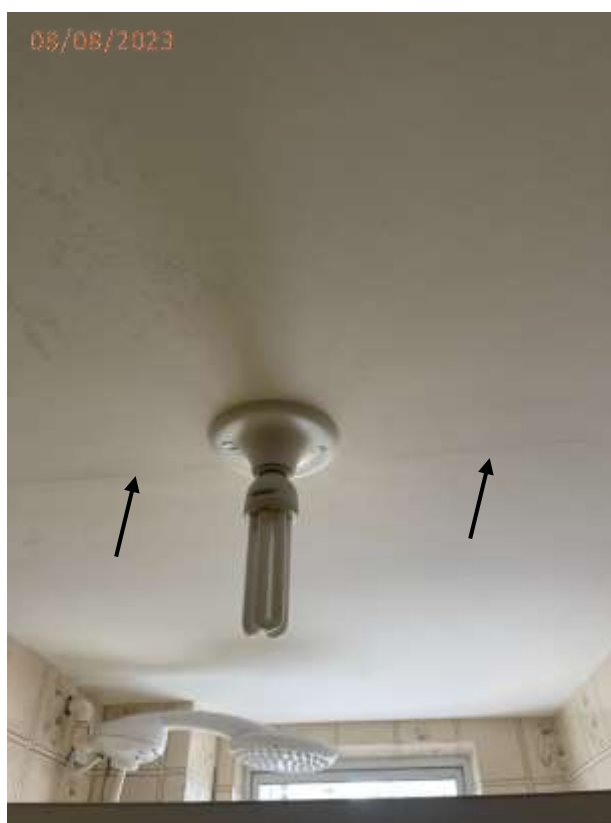
**Fotos 14 e 15:** Trinca no teto do banheiro.

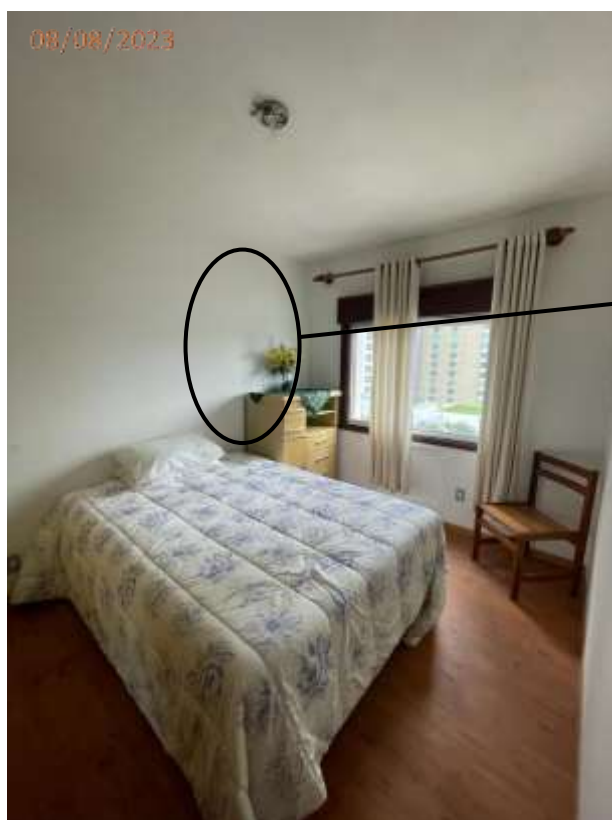
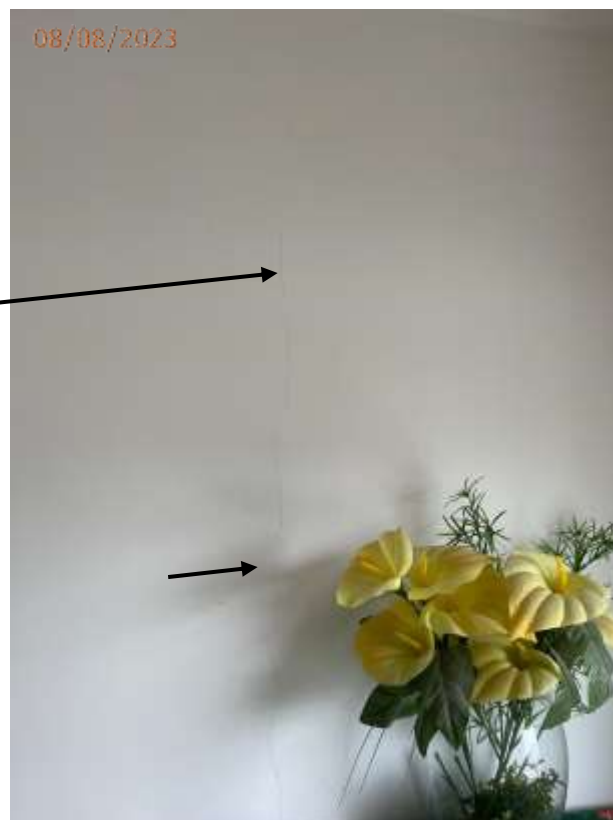
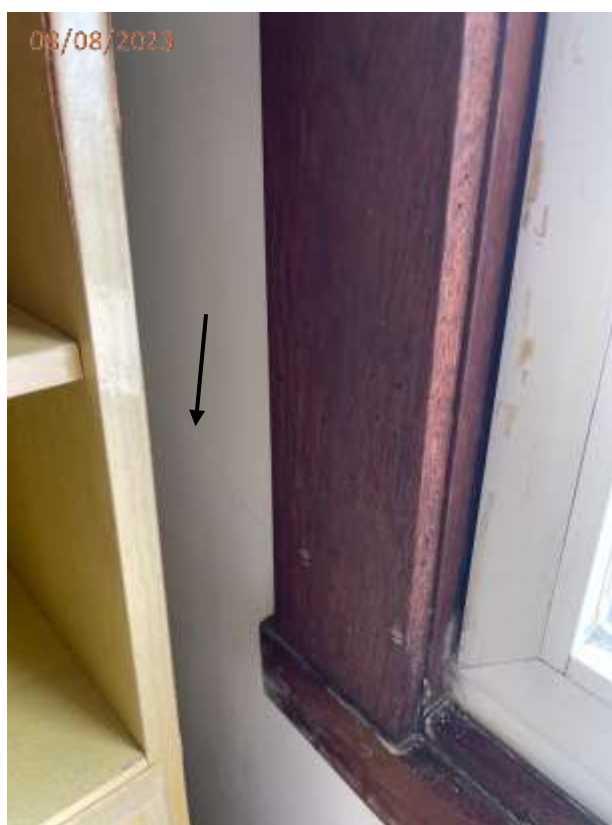
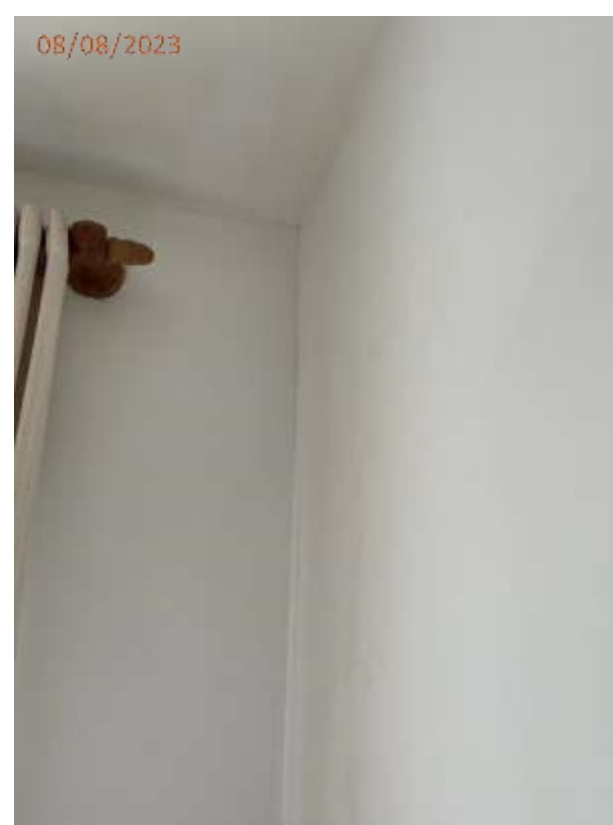
**Fotos 16, 17, 18 e 19:** Trinca na parede junto a cabeceira da cama e junto a janela do dormitório.

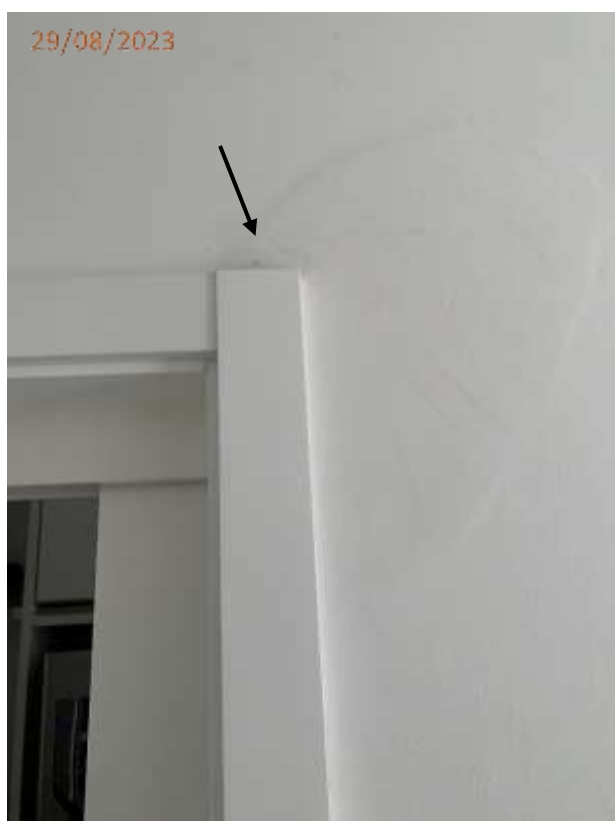
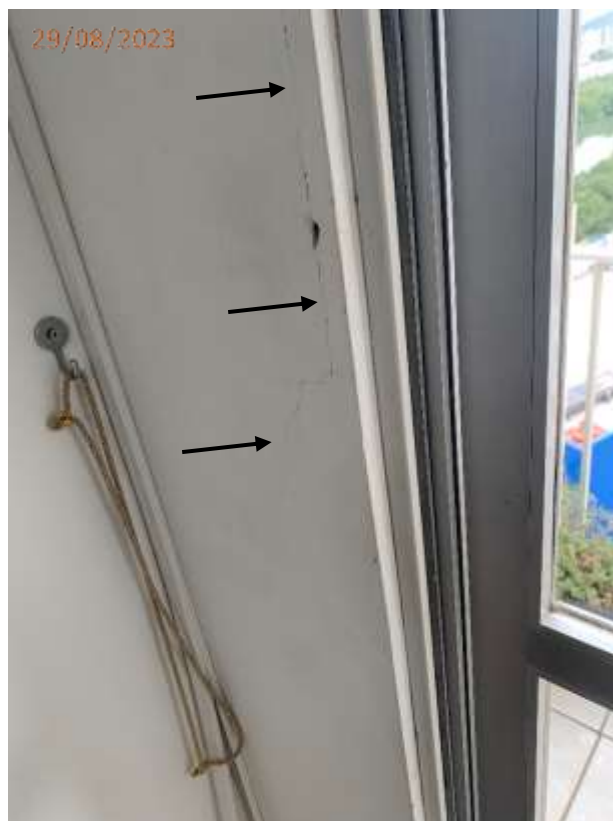
**Fotos 03 e 04:** Trinca nas paredes junto a porta de acesso a cozinha e porta de acesso a sacada.

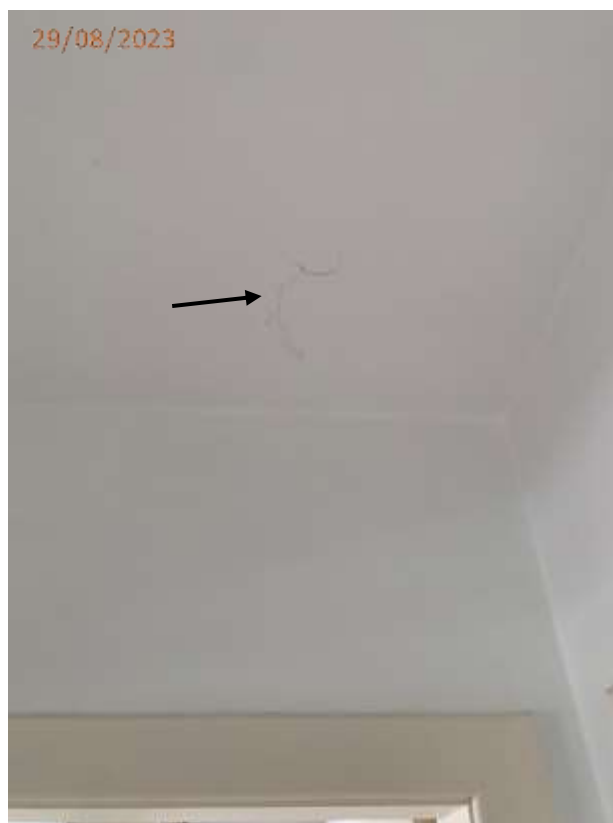
**Fotos 06 e 07:** Trinca no teto junto a porta de acesso ao dormitório.

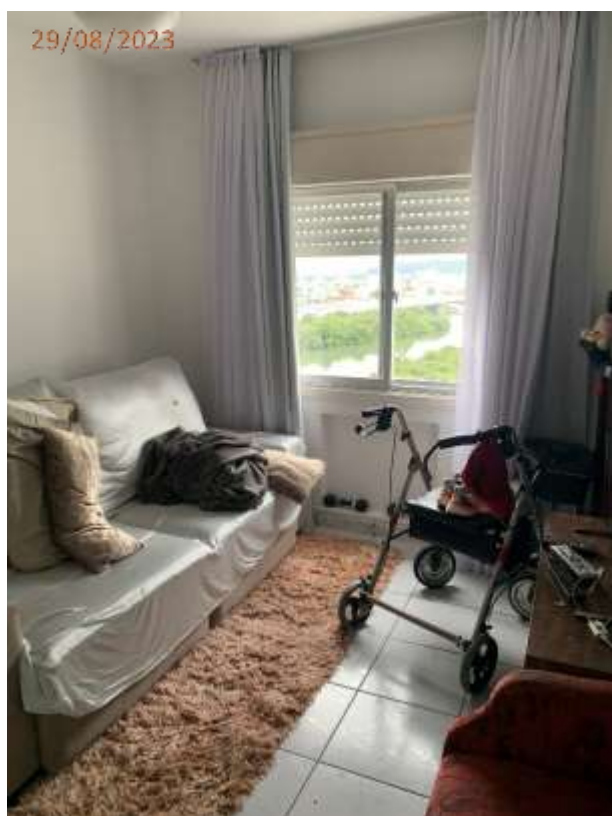
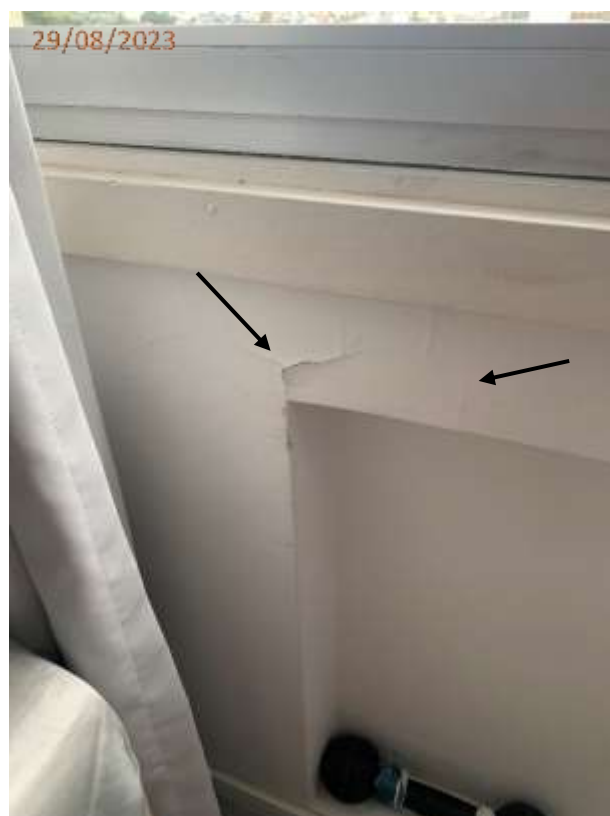
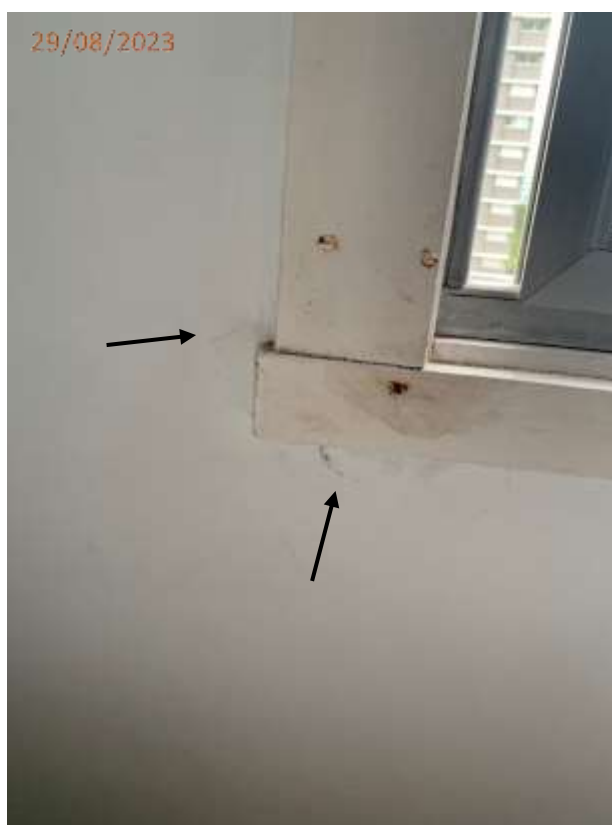
Fotos 08, 09 e 10: Trincas na parede junto a janela do dormitório.
