# **LAUDO TÉCNICO DE VISTORIA CAUTELAR DE VIZINHANÇA**

VISTORIA CAUTELAR EXTRAJUDICIAL  
PROCAVE INVESTIMENTOS E INCORPORAÇÕES LTDA

### **VIVA 360**

**Vlamir Trautwein**, engenheiro civil, CREA/SC 35113-7, contratado pela empresa Procave Investimentos e Incorporações Ltda, para realizar um relatório de vistoria sobre o atual estado das edificações vizinhas à obra do empreendimento Viva 360.

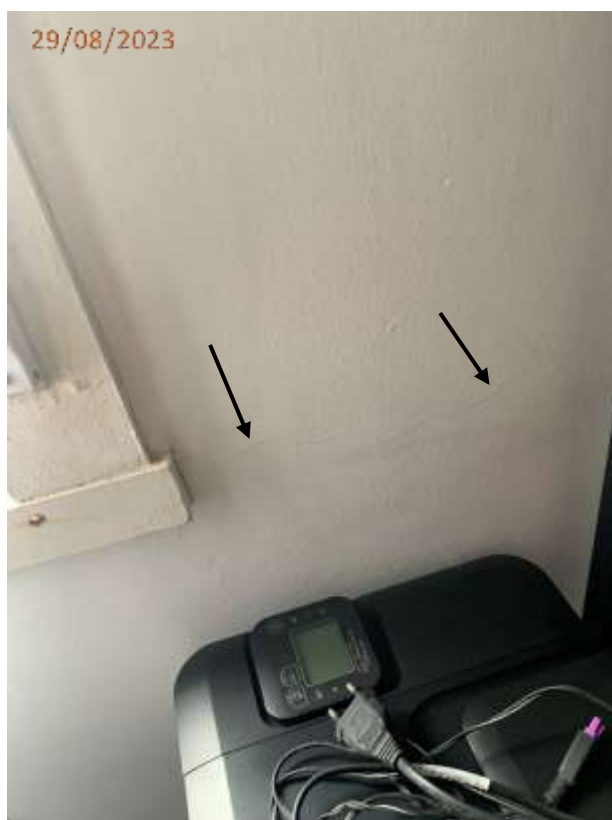
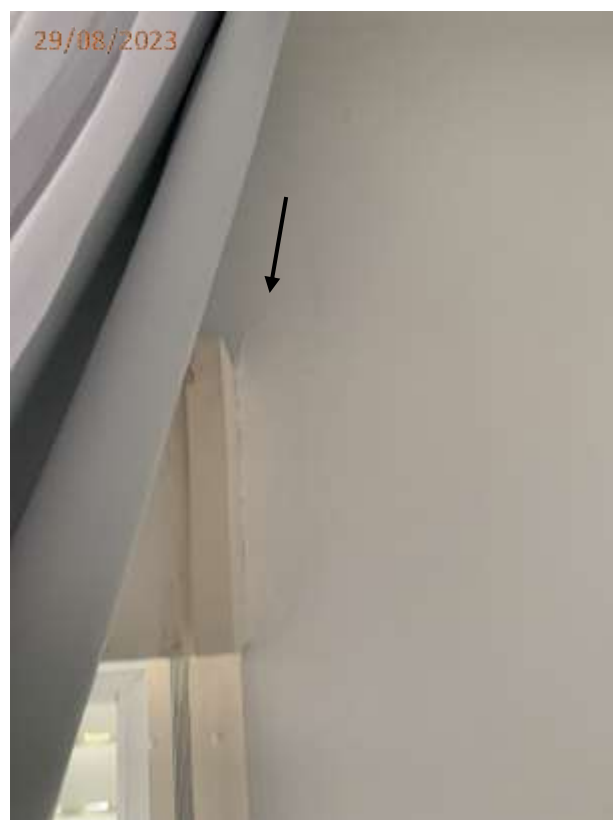
**Fotos 11 e 12:** Trincas na parede junto a janela do dormitório.

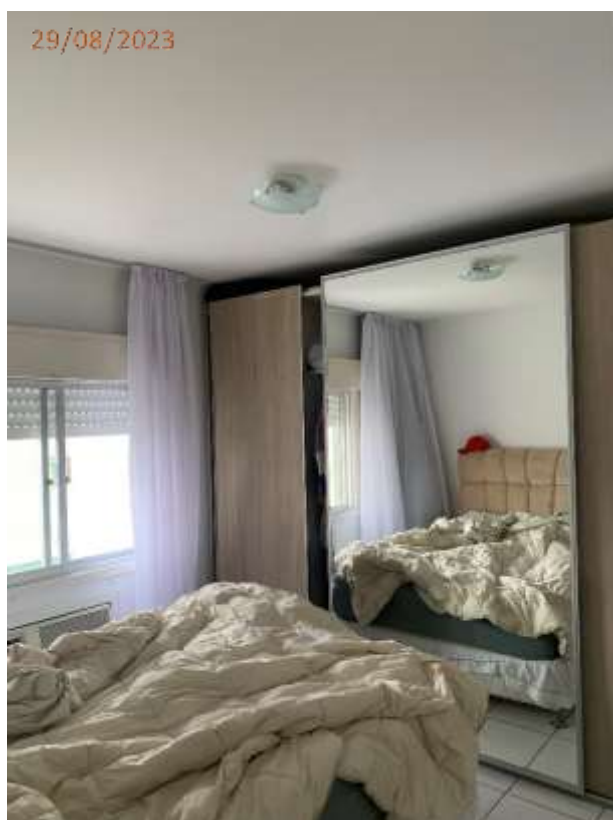
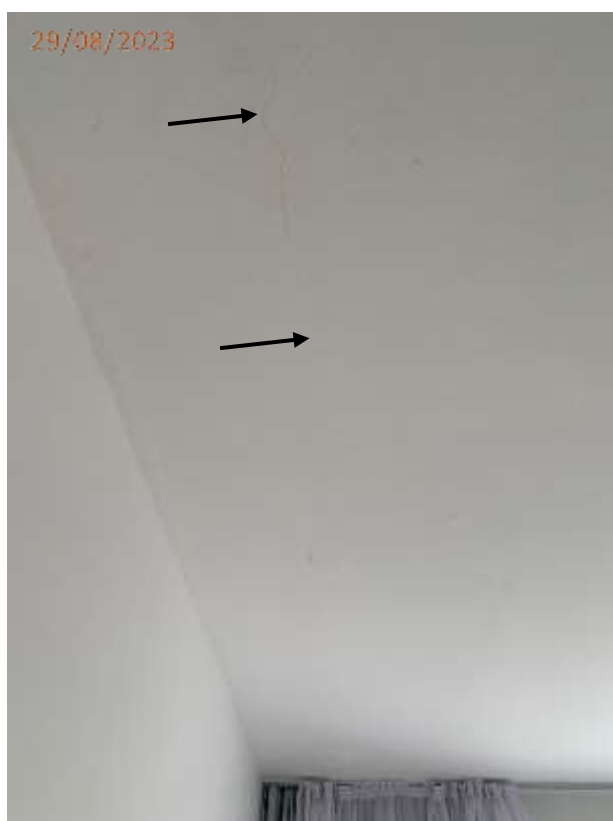
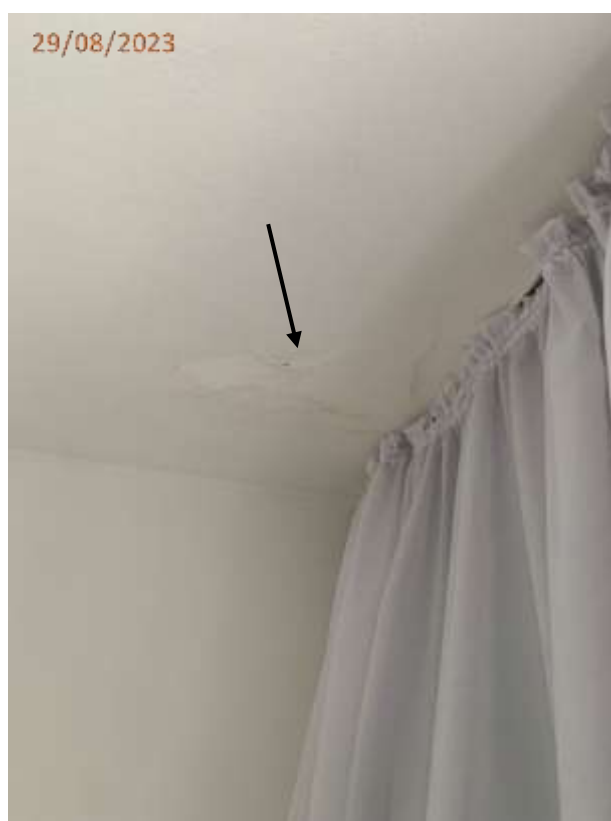
**Fotos 14, 15 e 16:** Trincas no teto do dormitório.

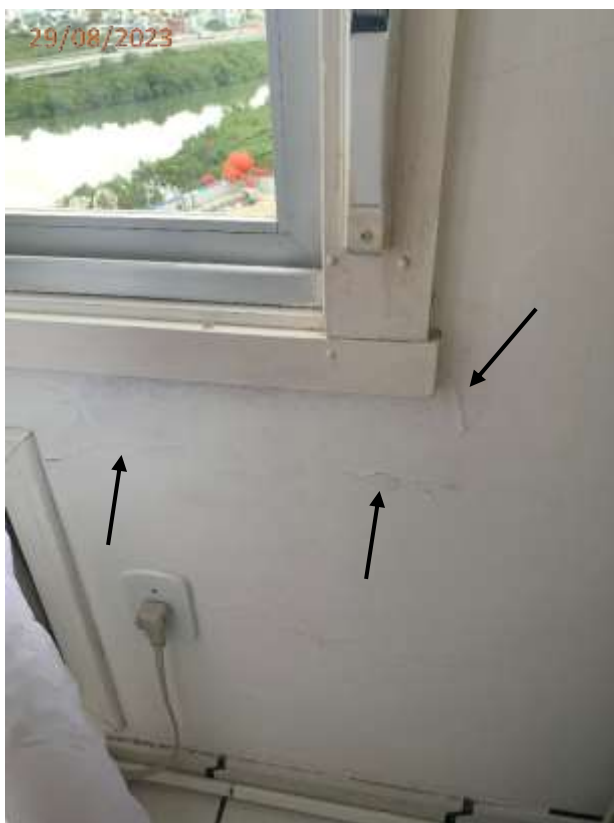
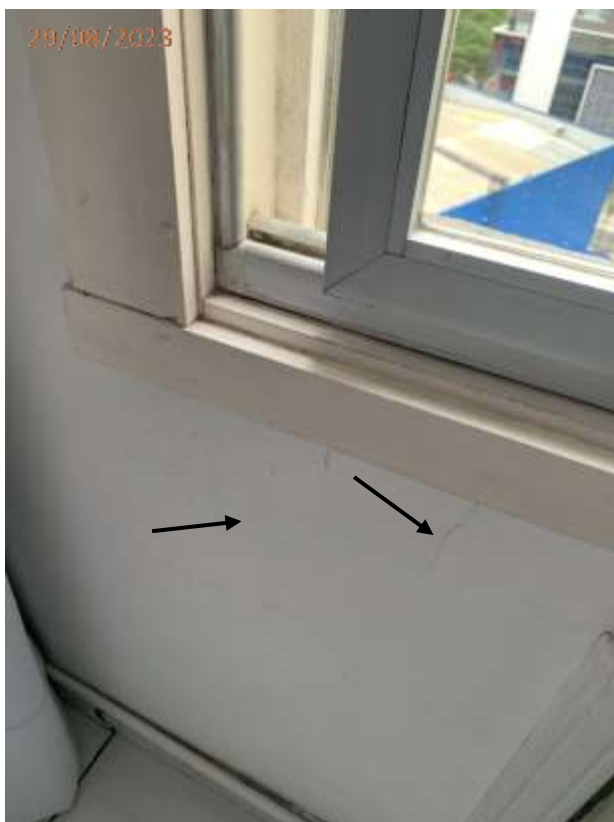
**Fotos 17 e 18:** Trincas na parede junto a janela do dormitório.

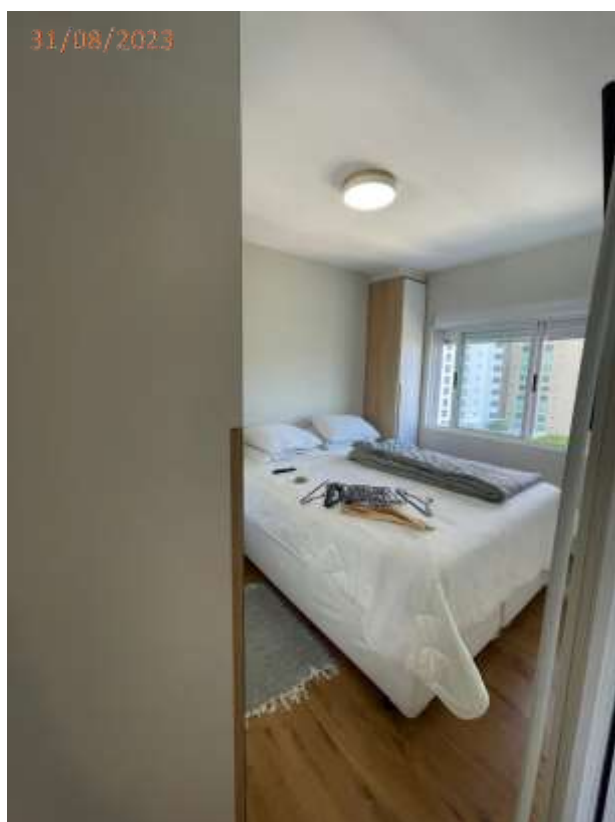
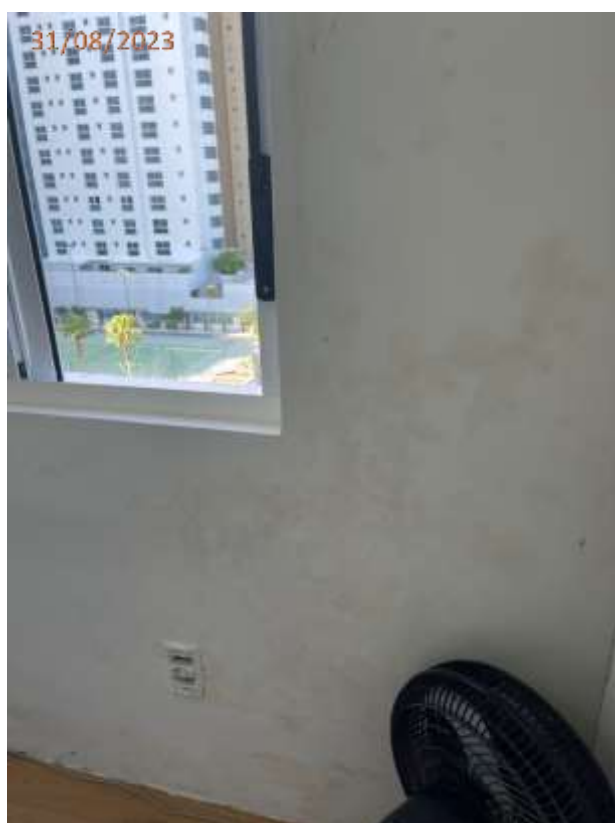
Fotos 04, 05 e 06: Trincas e sinais de umidade nas paredes do dormitório.

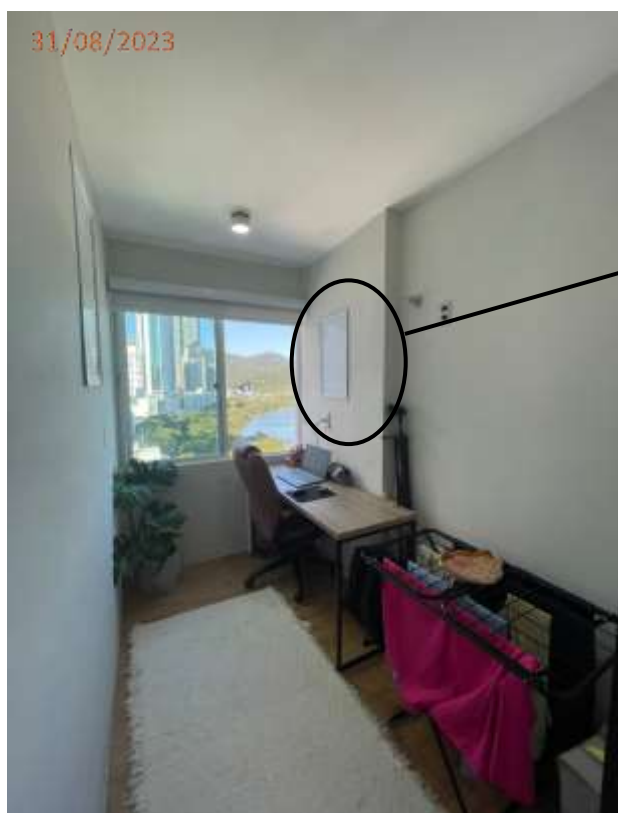
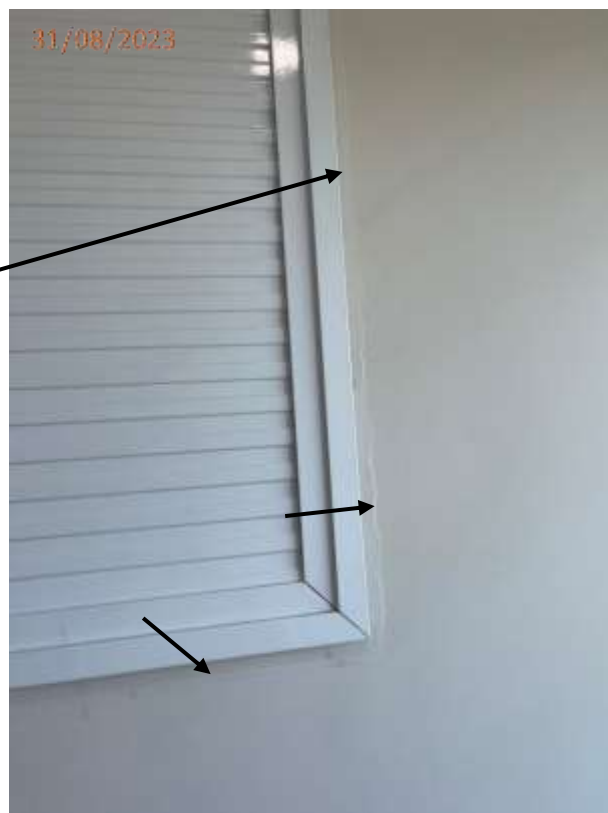
**Fotos 08 e 09:** Trinca na parede junto a janela do dormitório.

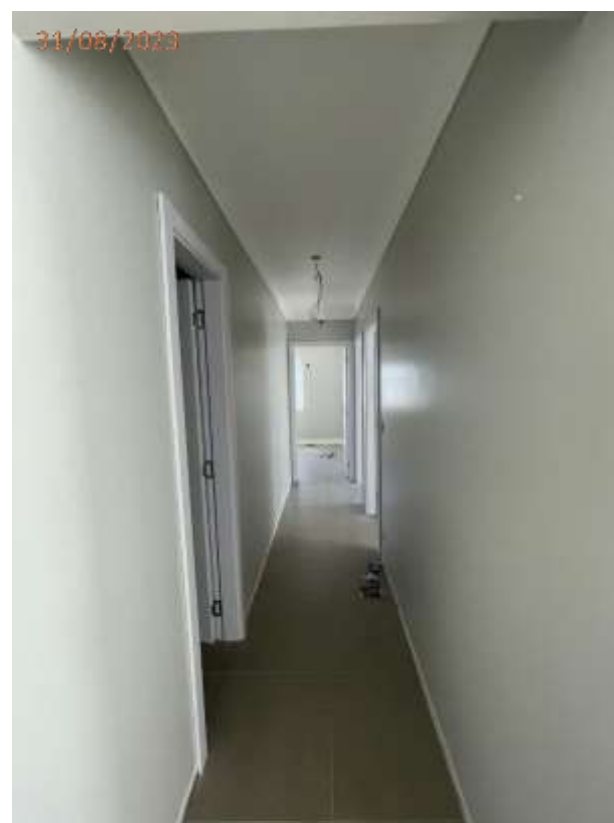
**Foto 08:** Vista da circulação íntima.

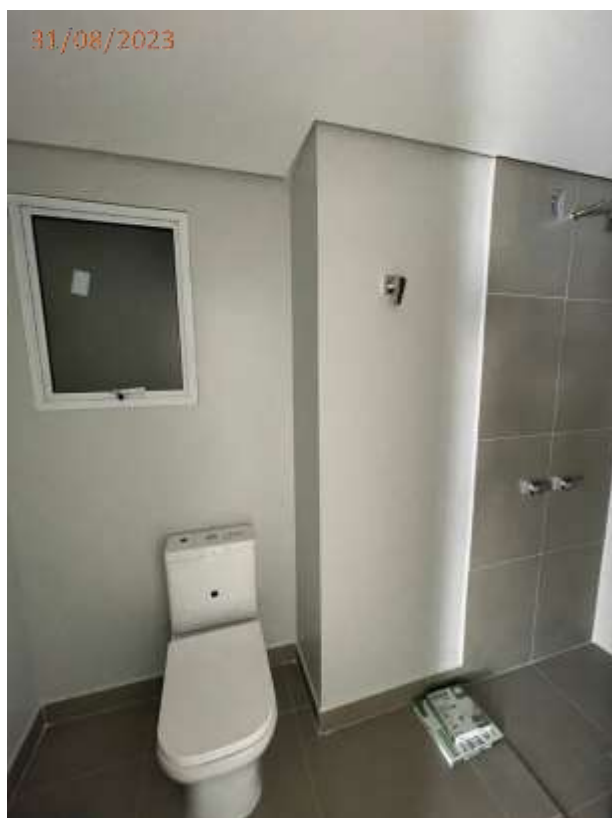
**Foto 09:** Vista do banheiro.

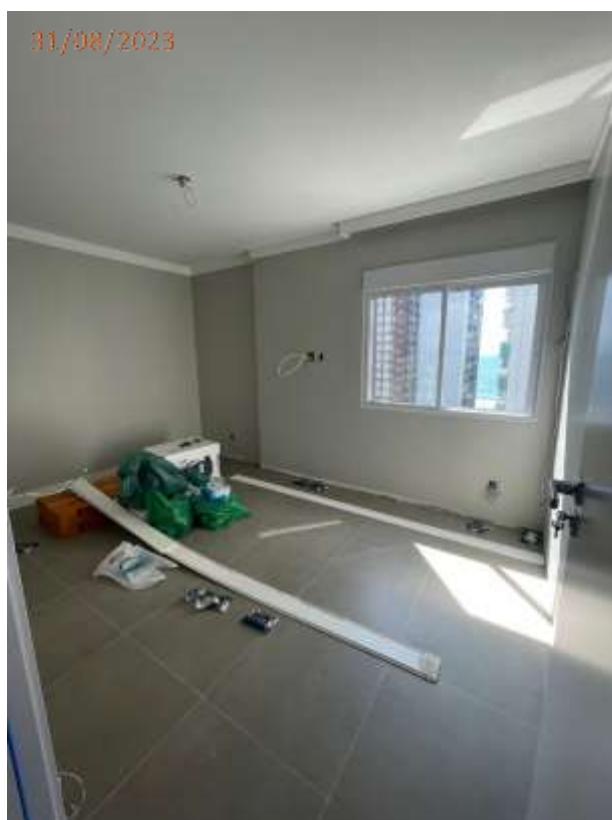
**Foto 11:** Vista do dormitório.

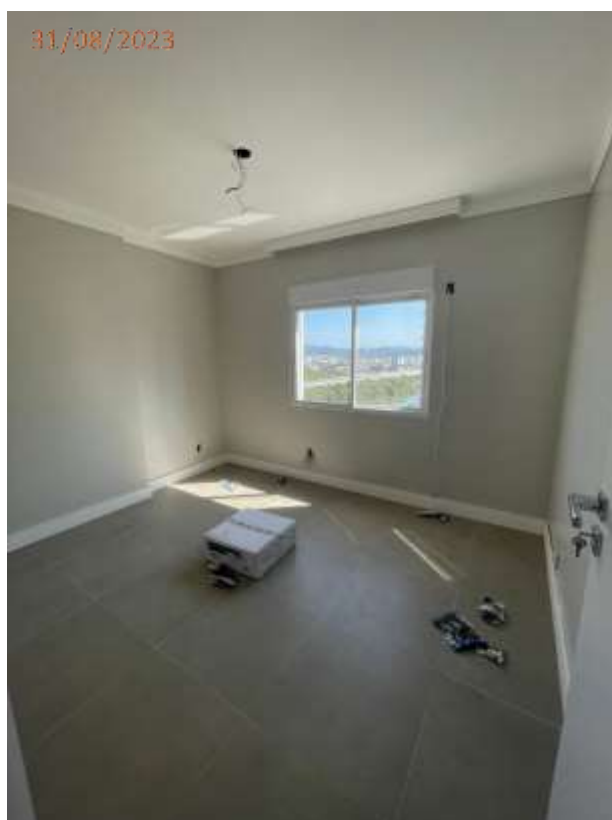
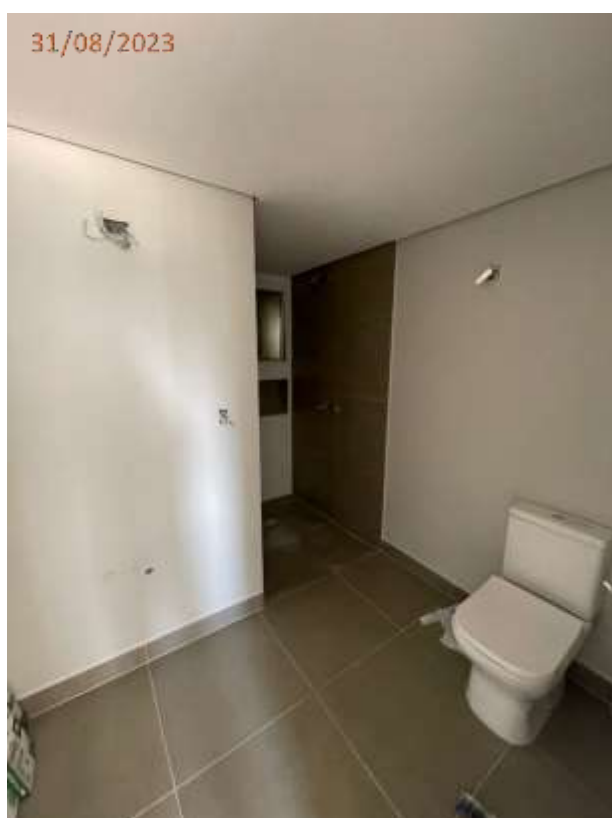
**Fotos 12 e 13:** Vista da suíte.

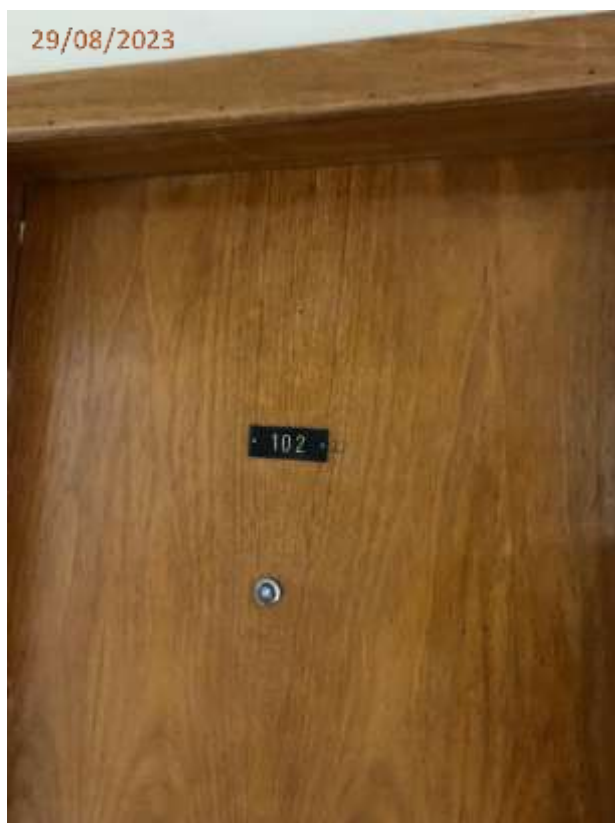
**Foto 01:** Vista da porta de entrada do Apto.

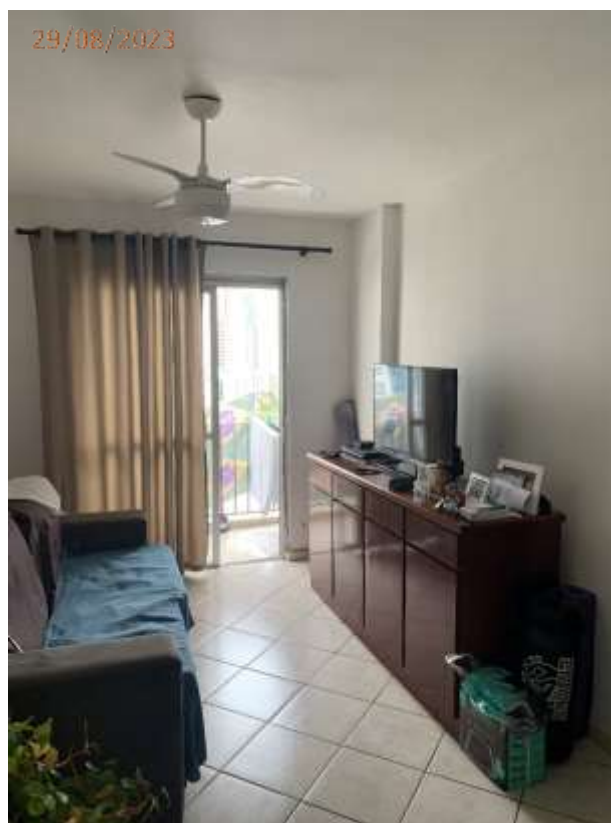
**Foto 02:** Vista da sala de estar.

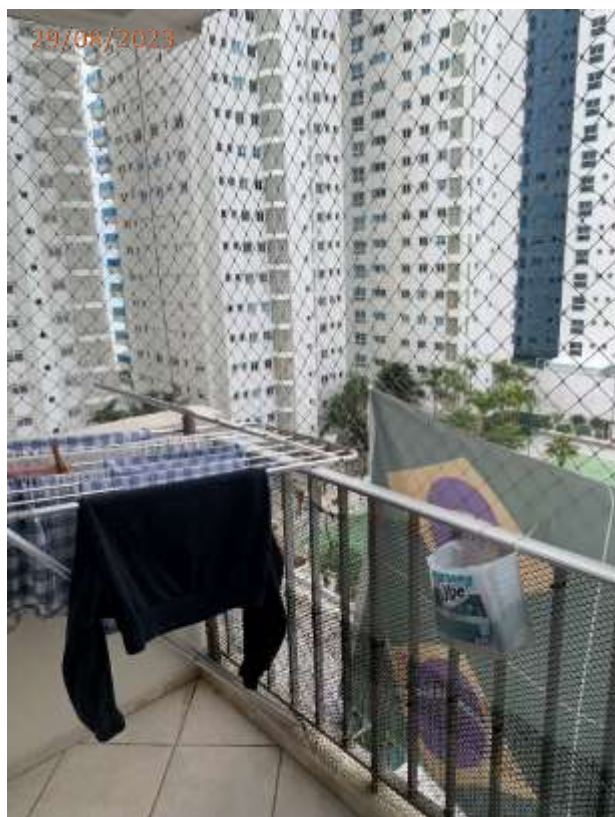
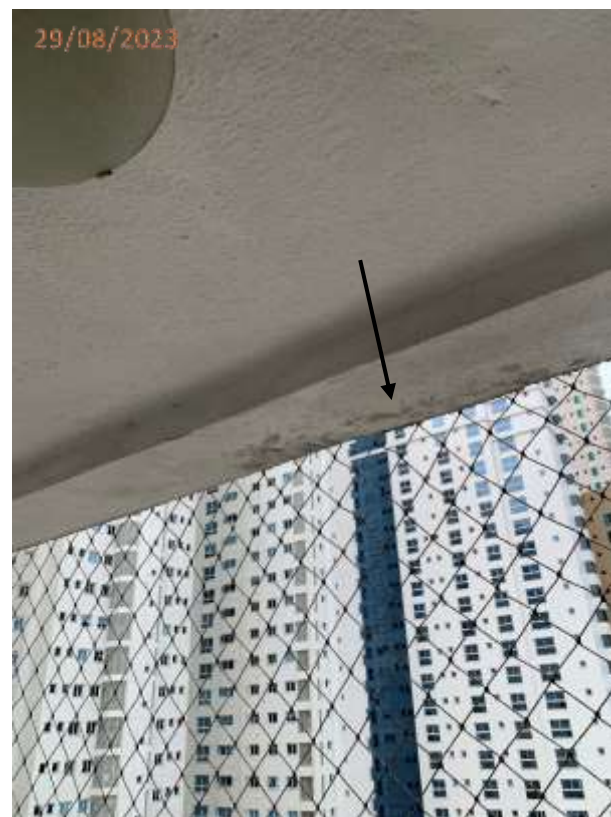
**Fotos 03 e 04:** Fissura na viga da sacada.

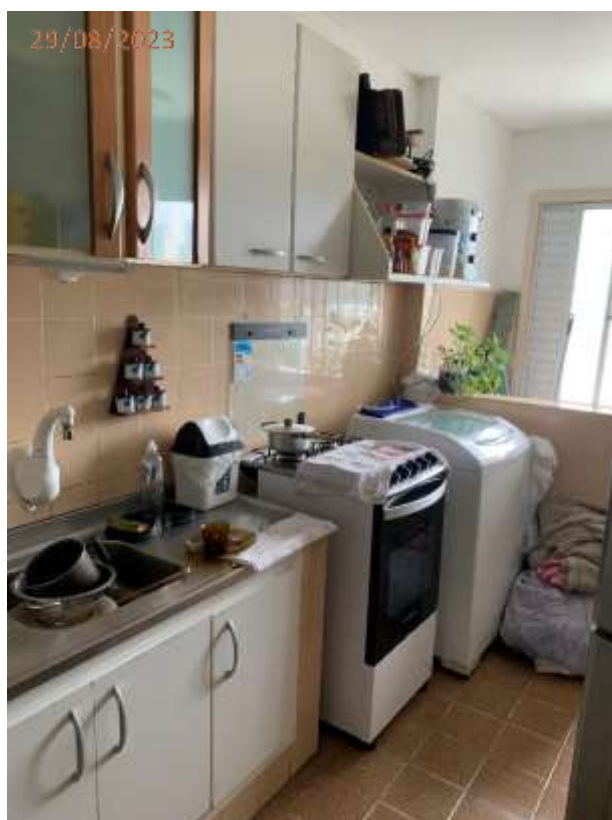
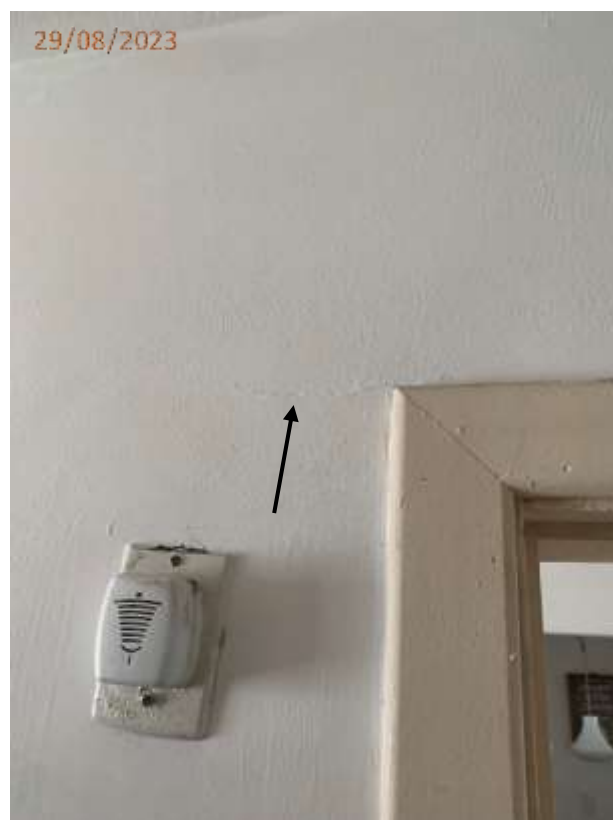
**Fotos 05 e 06:** Fissura na parede junto a porta da cozinha.

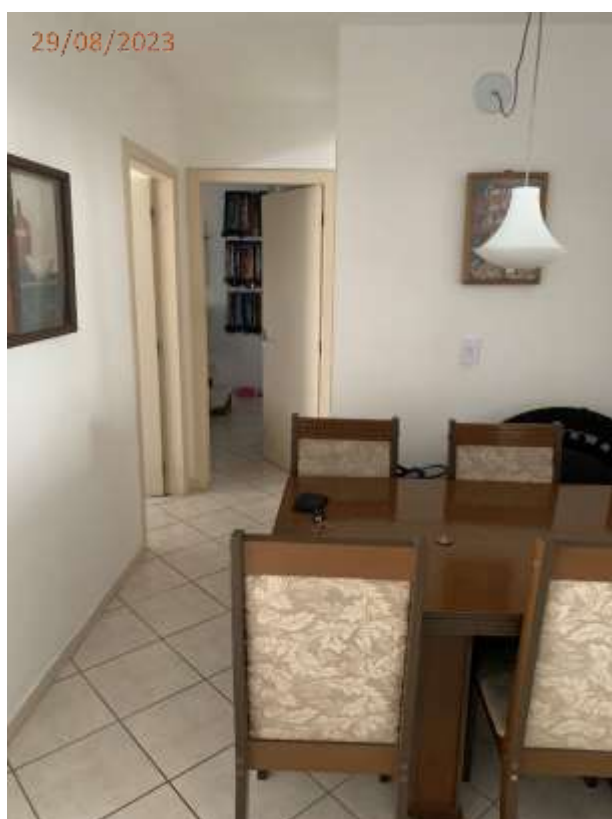
**Foto 07:** Vista da sala de jantar.

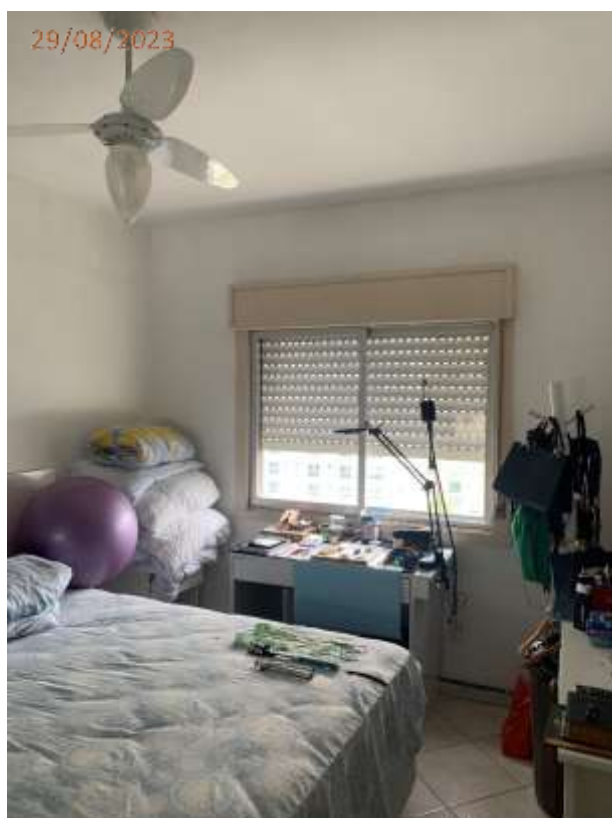
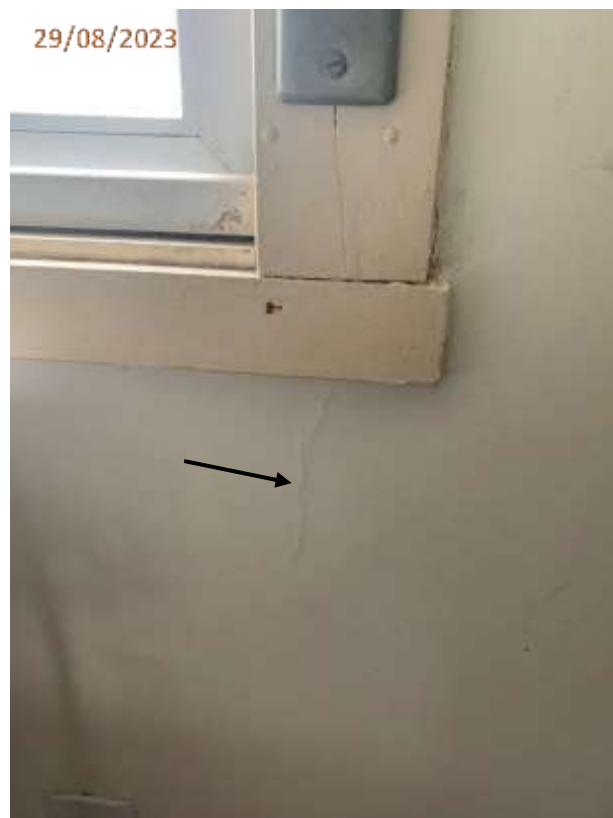
**Fotos 08 e 09:** Fissura na parede junto a janela do dormitório.

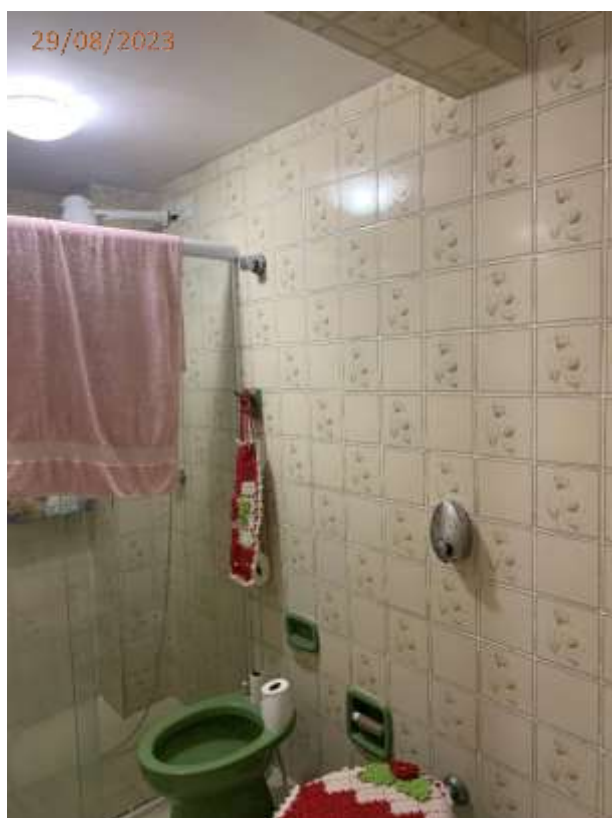
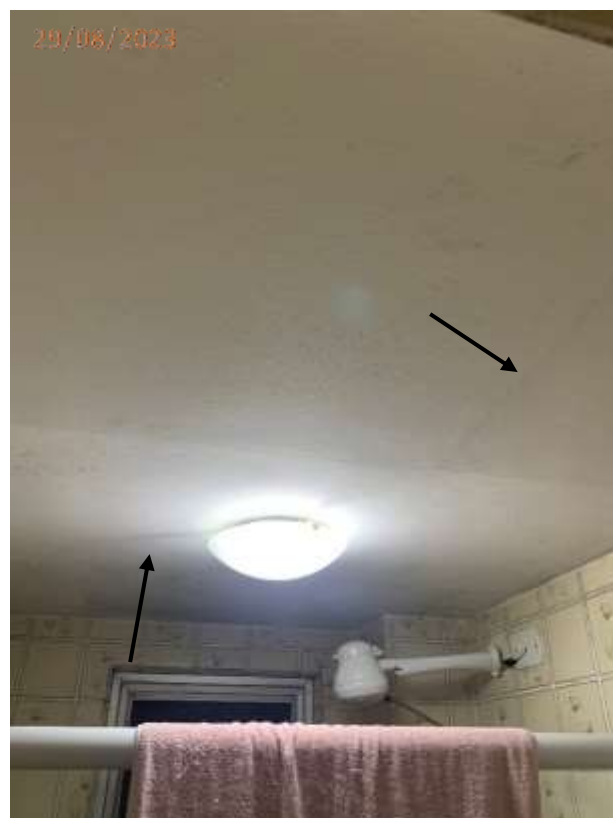
**Fotos 10 e 11:** Trinca no teto do banheiro.

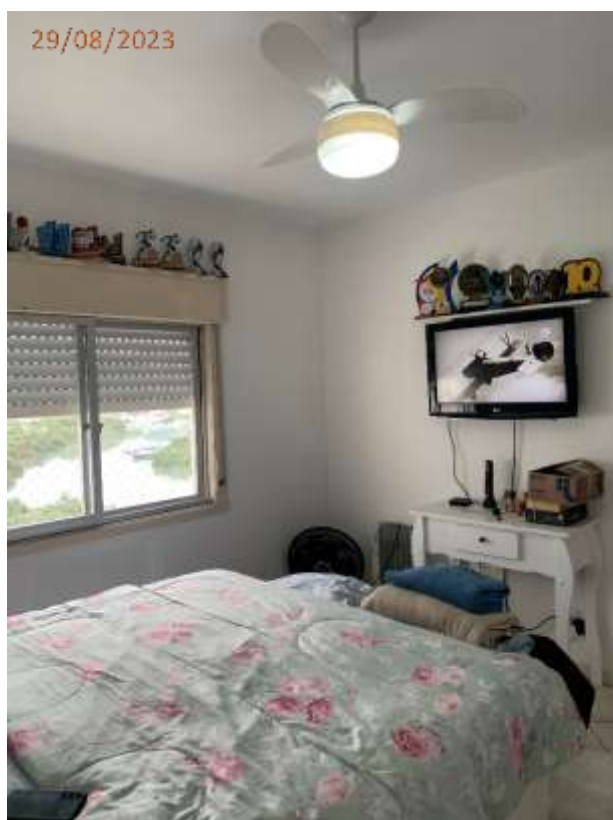
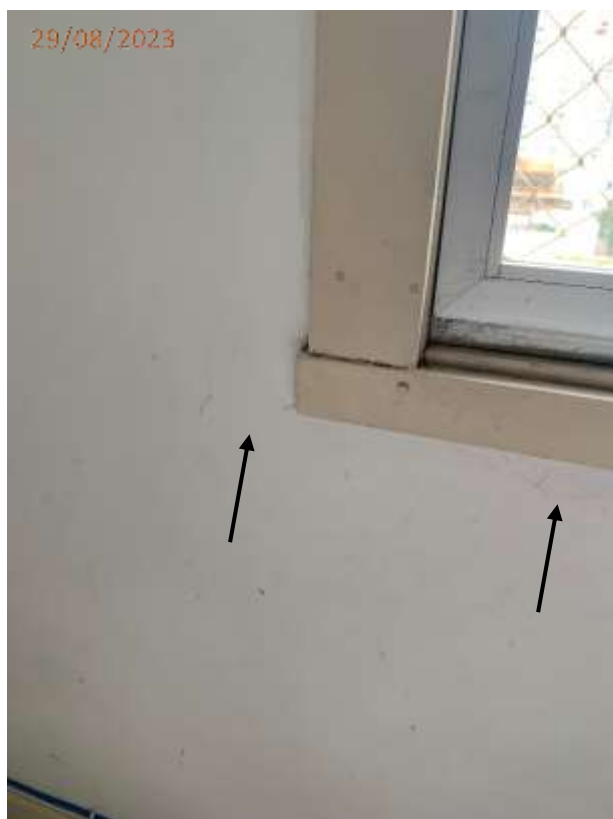
**Fotos 12 e 13:** Fissura na parede junto a janela do dormitório.

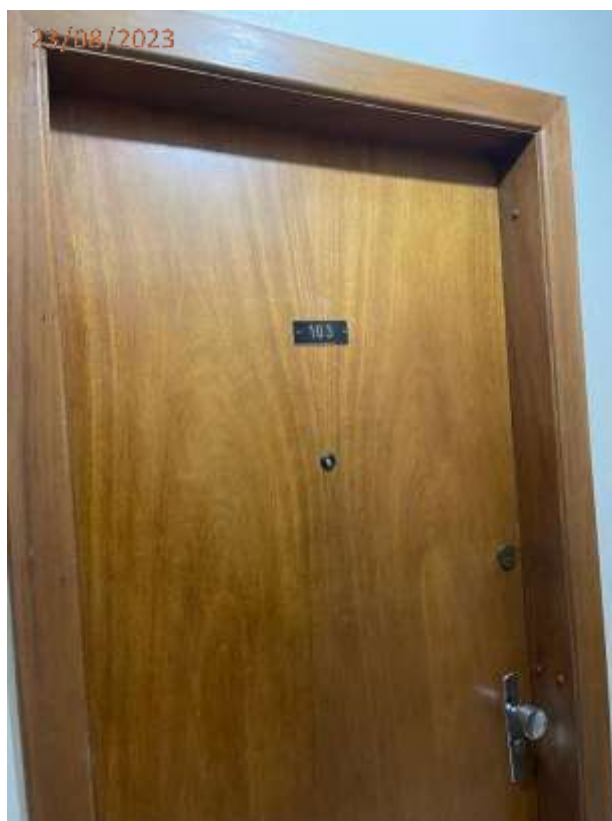
**Foto 01:** Vista da porta de entrada do Apto.

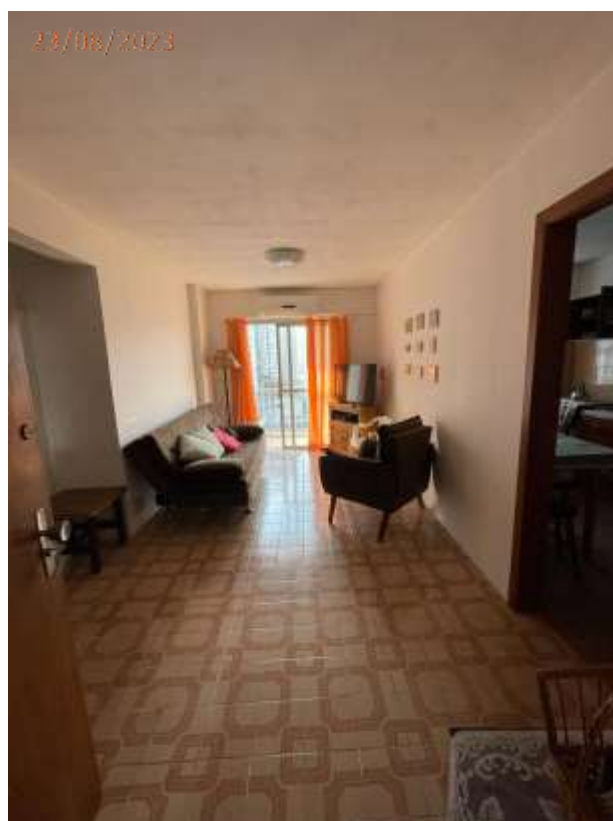
**Foto 02:** Vista da sala de estar.

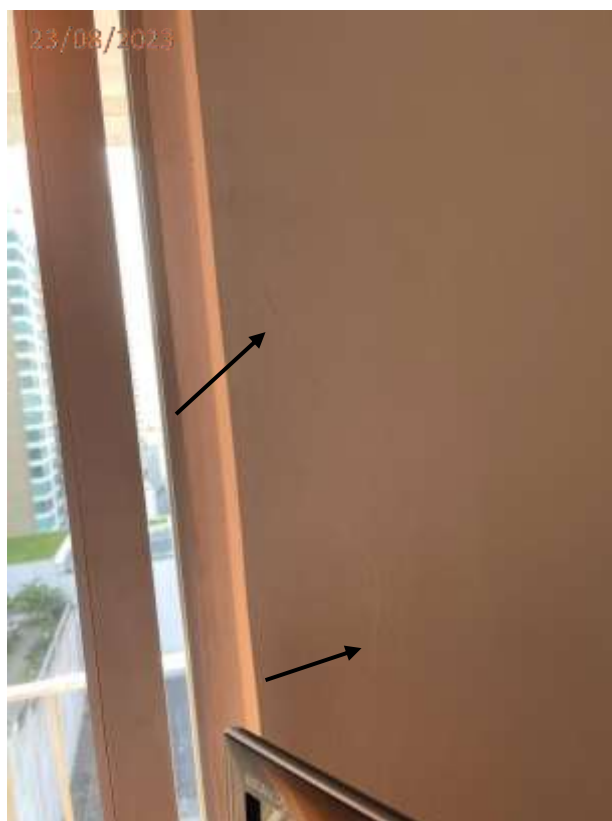
**Foto 03:** Trinca na parede da sala junto a porta de acesso a sacada.

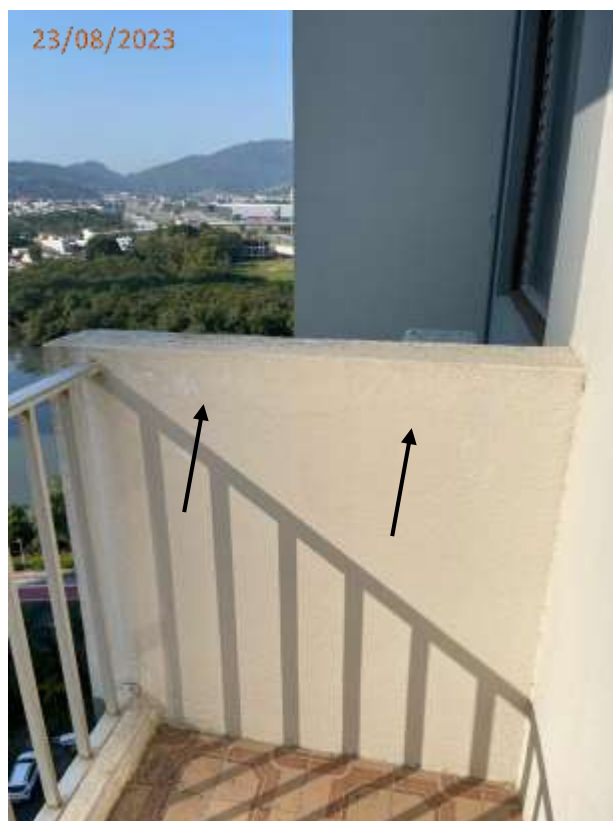
**Foto 04:** Trinca na peitoril da sacada.

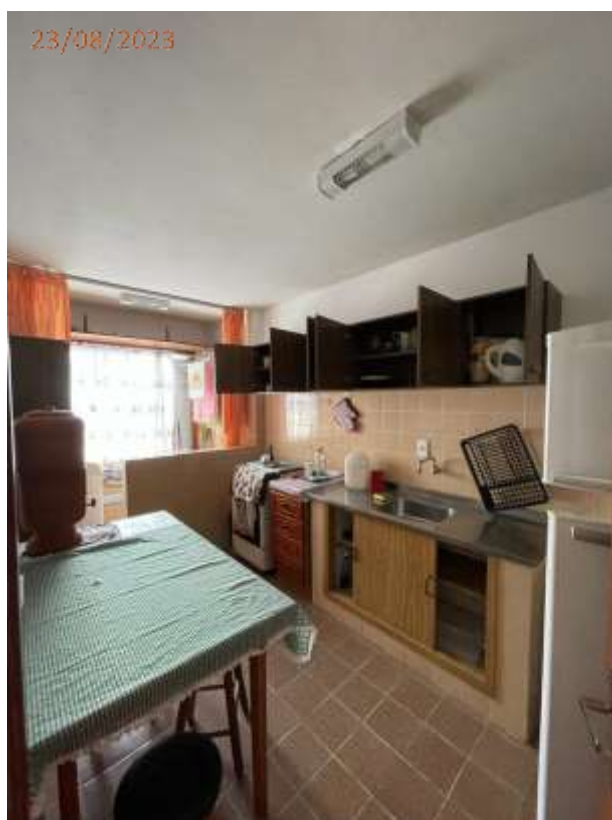
**Fotos 05 e 06:** Fissura na parede junto a porta da cozinha.

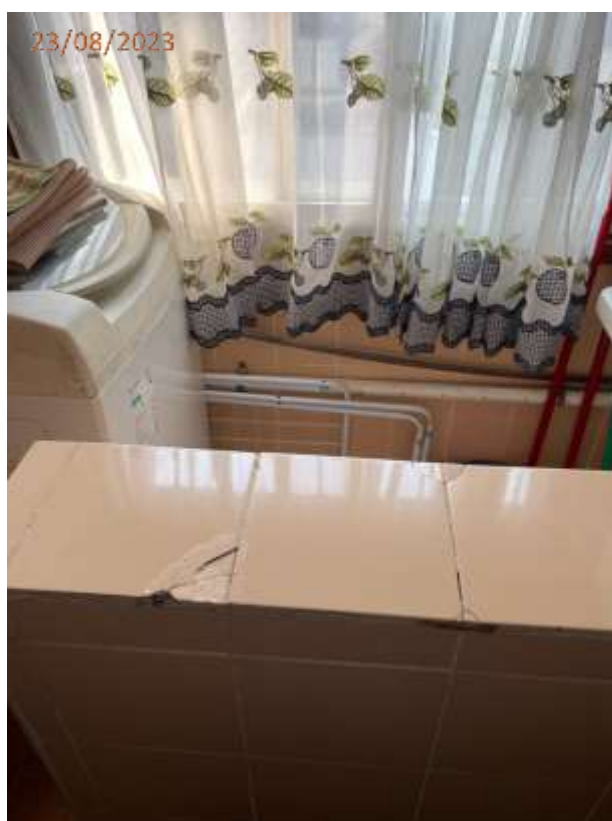
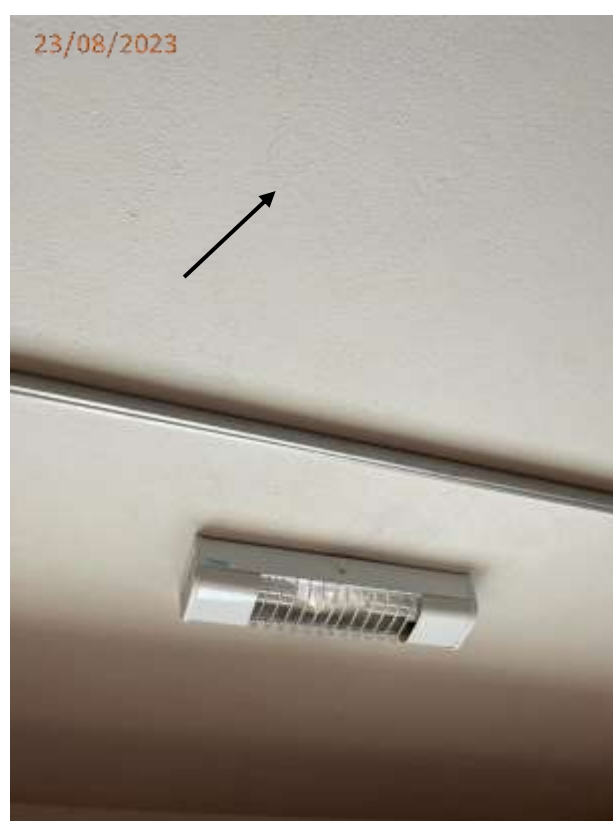
**Fotos 07 e 08:** Azulejos quebrado e trinta no teto da área de serviço.

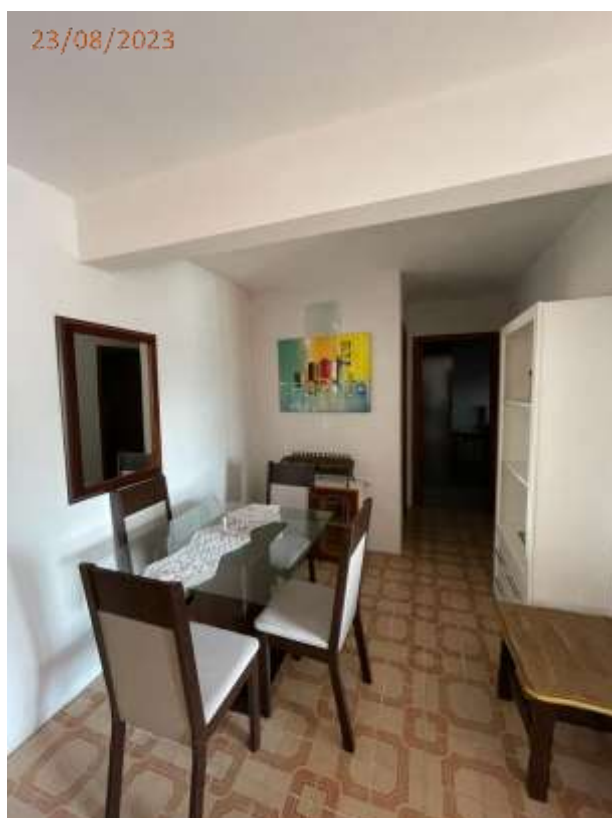
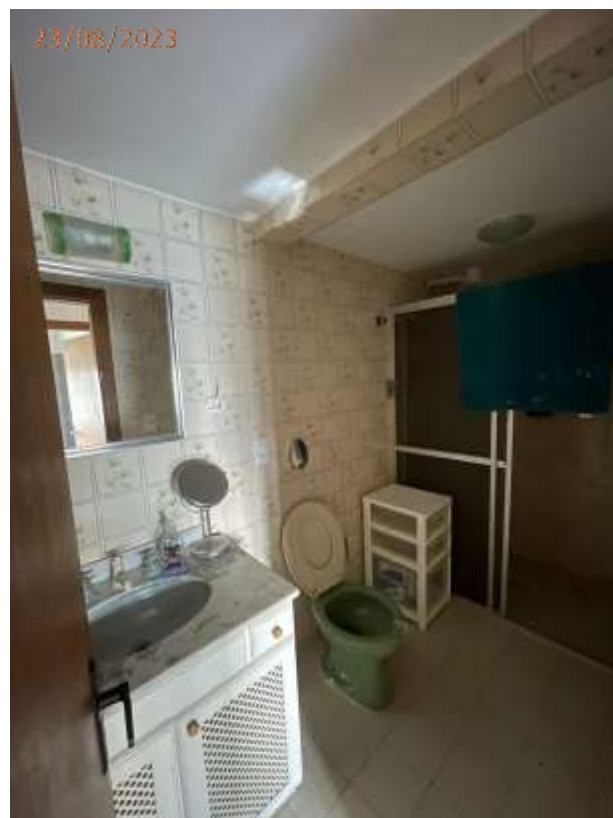
**Fotos 09 e 10:** Vista da sala de jantar e do banheiro.

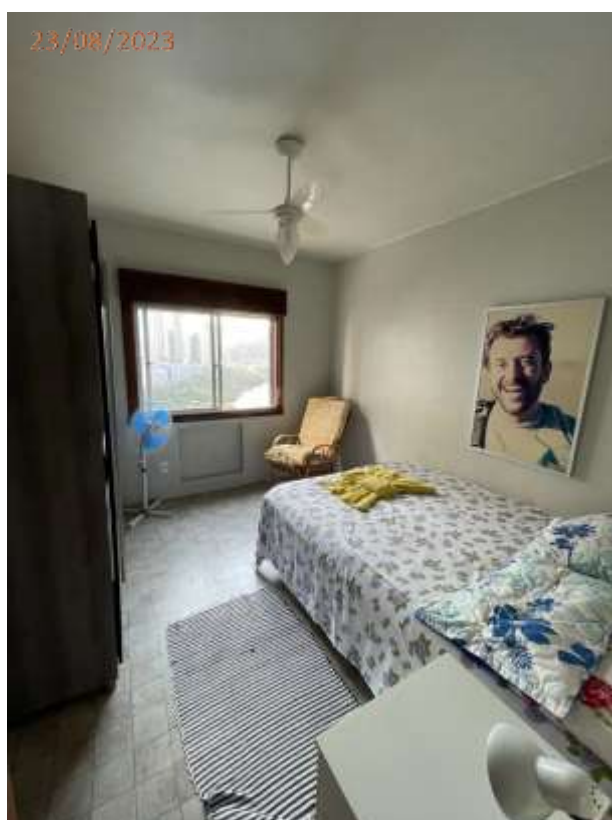
**Fotos 11 e 12:** Vista dos dormitórios.

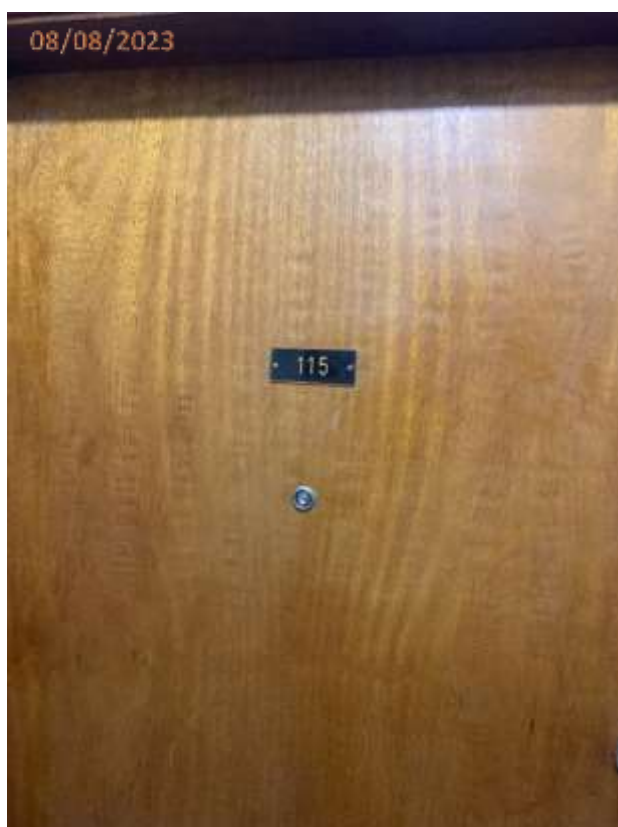
**Foto 01:** Vista da porta de entrada do apartamento.

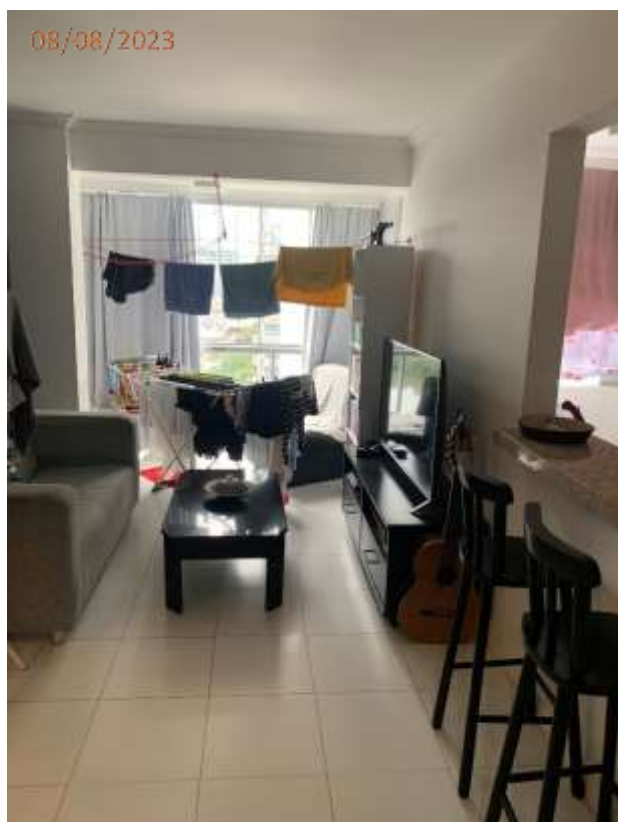
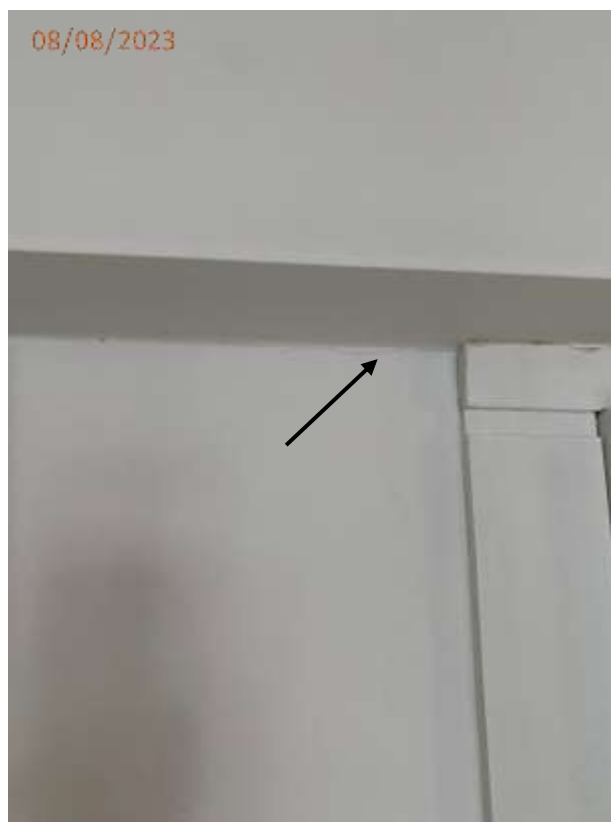
**Fotos 02 e 03:** Trinca na parede da sala junto a porta de entrada do Apto.

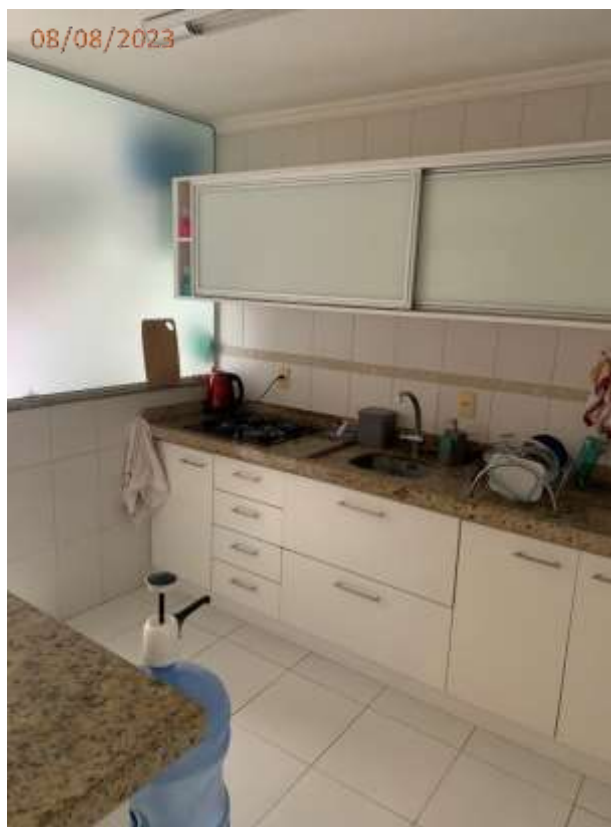
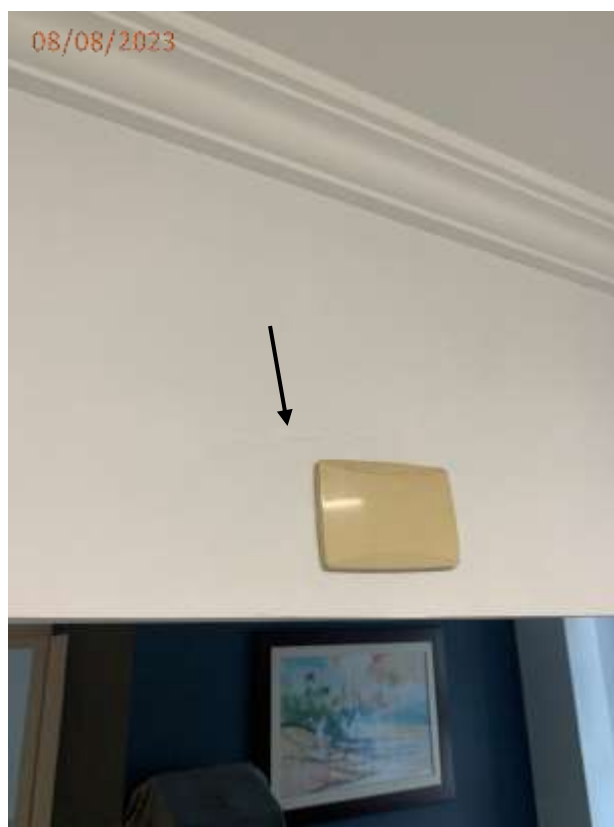
**Fotos 04 e 05:** Trinca na parede da cozinha junto a abertura da sala.

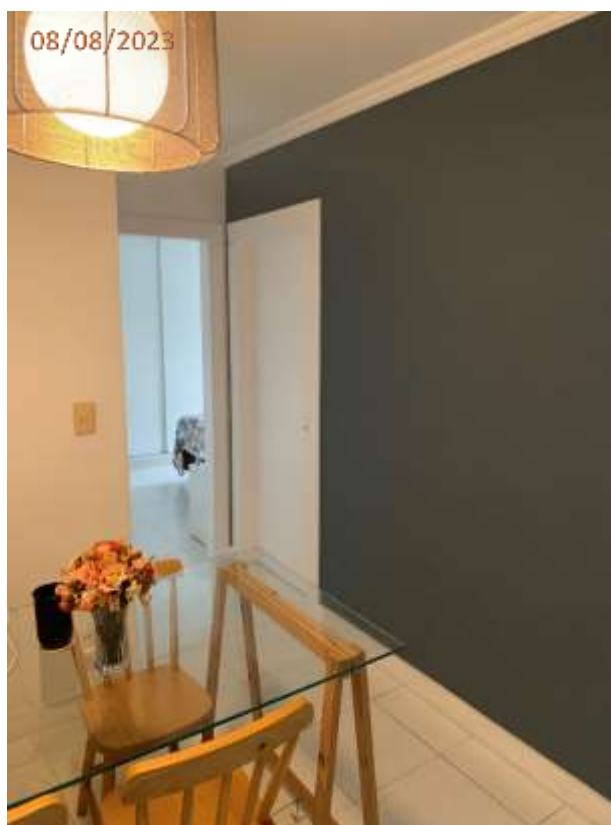
**Foto 06:** Vista da sala de jantar.
