# **LAUDO TÉCNICO DE VISTORIA CAUTELAR DE VIZINHANÇA**

VISTORIA CAUTELAR EXTRAJUDICIAL  
PROCAVE INVESTIMENTOS E INCORPORAÇÕES LTDA

### **VIVA 360**

**Vlamir Trautwein**, engenheiro civil, CREA/SC 35113-7, contratado pela empresa Procave Investimentos e Incorporações Ltda, para realizar um relatório de vistoria sobre o atual estado das edificações vizinhas à obra do empreendimento Viva 360.

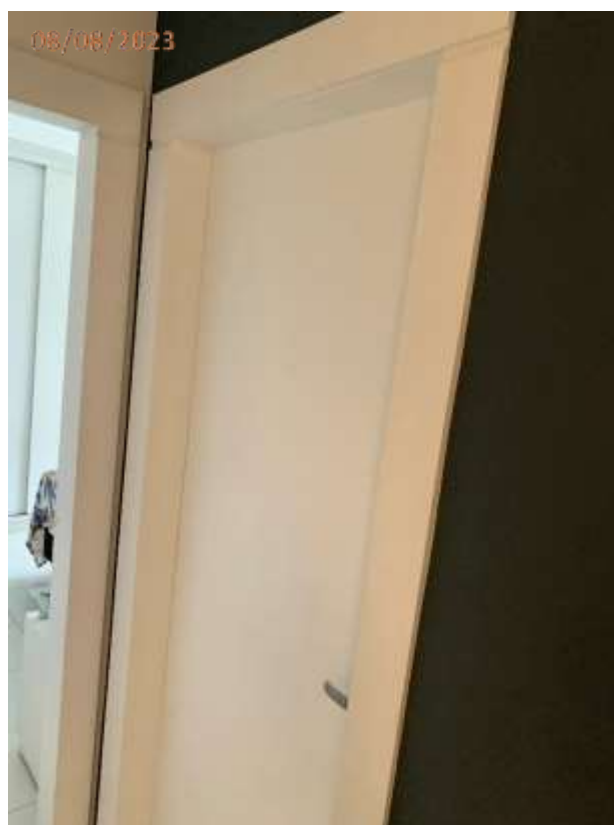
**Foto 07:** Dormitório não foi autorizado a vistoriar.

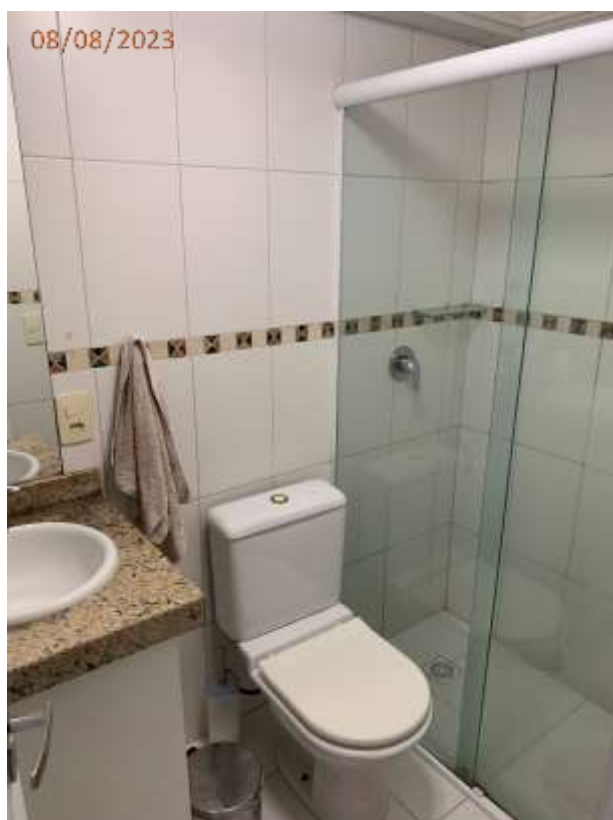
**Foto 08:** Vista do banheiro social.

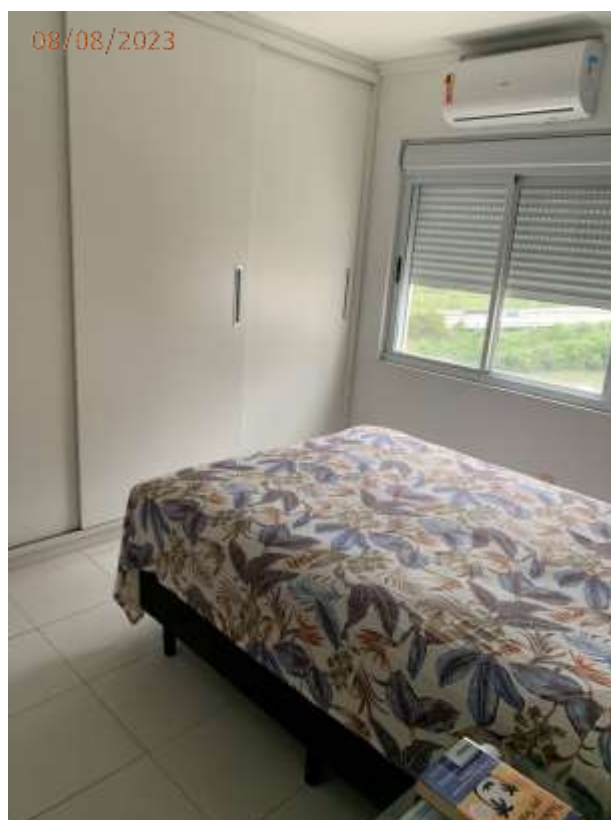
**Foto 09:** Vista da suíte.

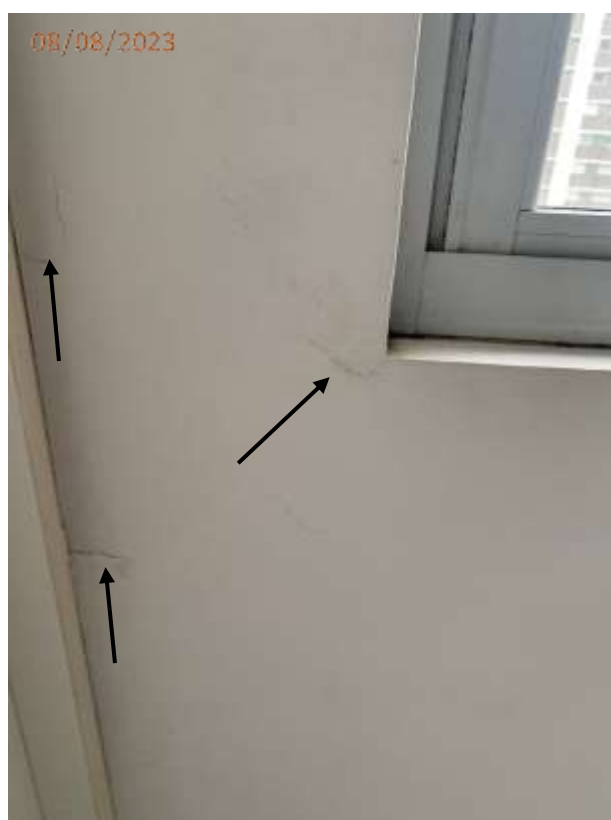
**Fotos 11 e 12:** Trincas na parede junto a janela da suíte.

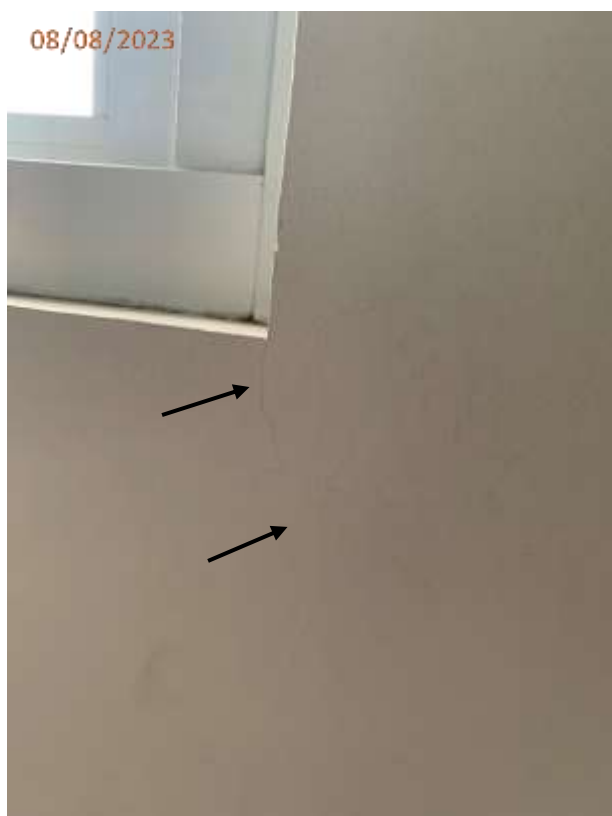
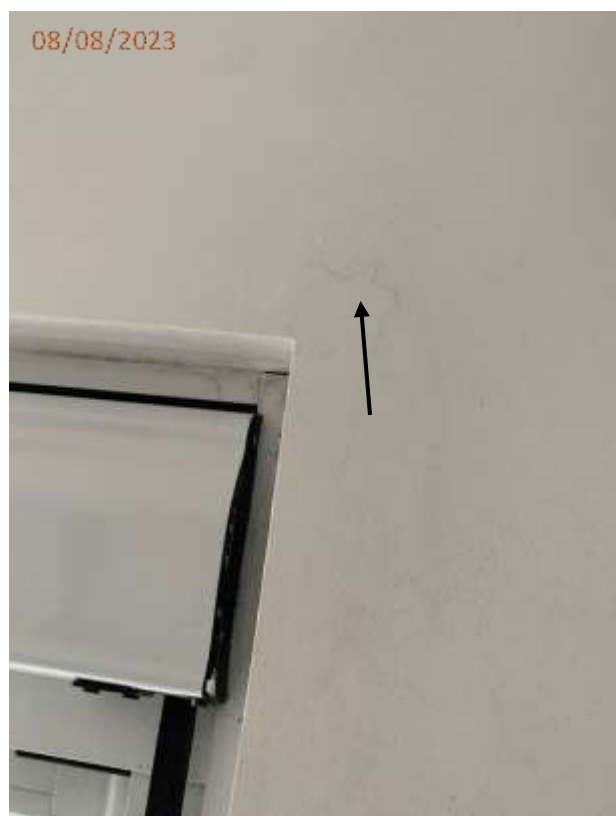
**Fotos 13 e 14:** Trincas na parede junto a janela da suíte.

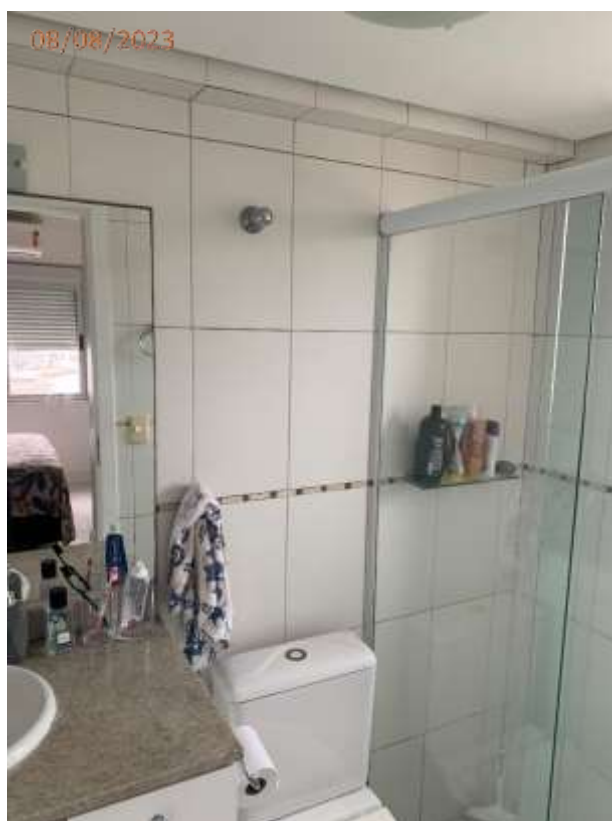
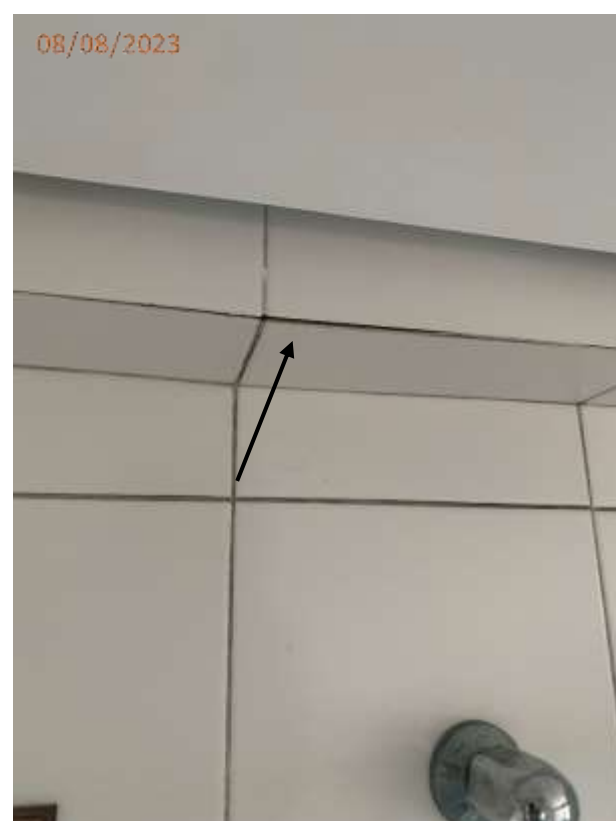
**Fotos 15 e 16:** Descolamento de azulejo no banheiro da suíte.

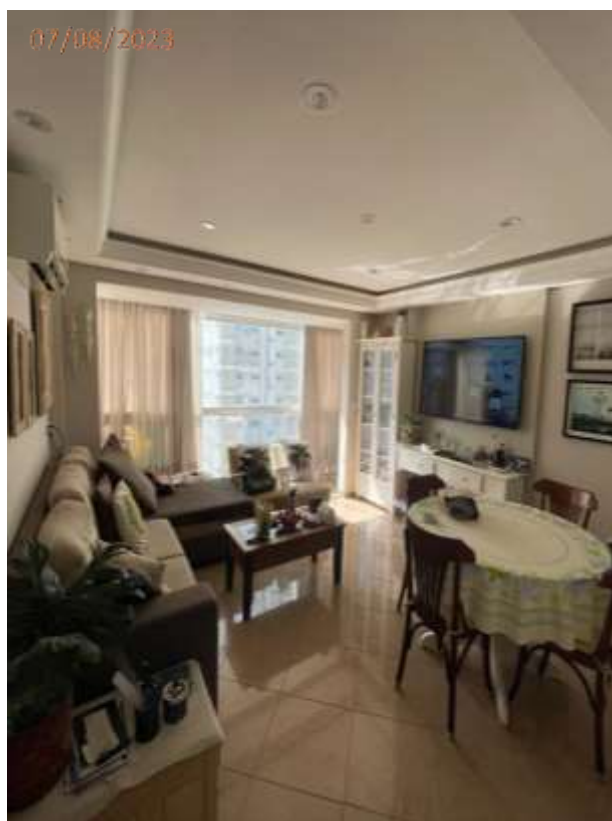
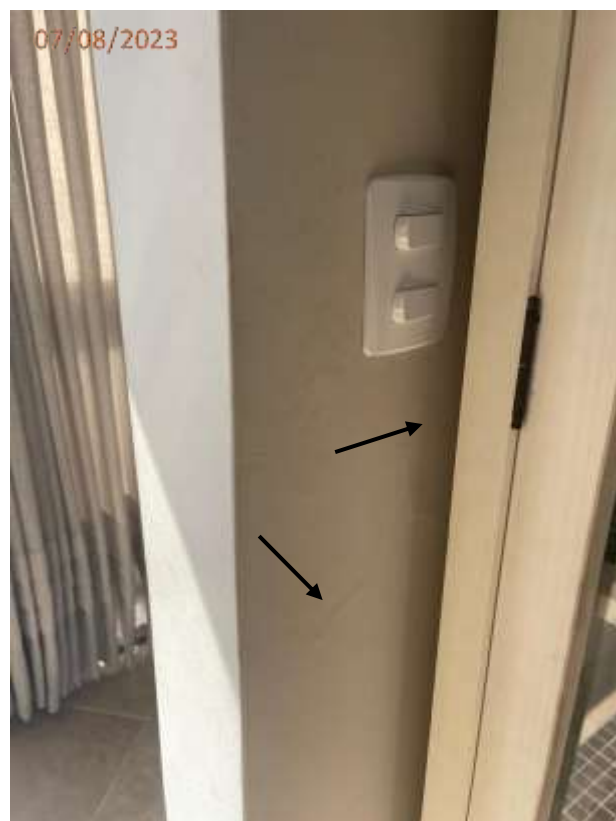
**Fotos 02 e 03:** Trinca na parede da sala divisa com a sacada.

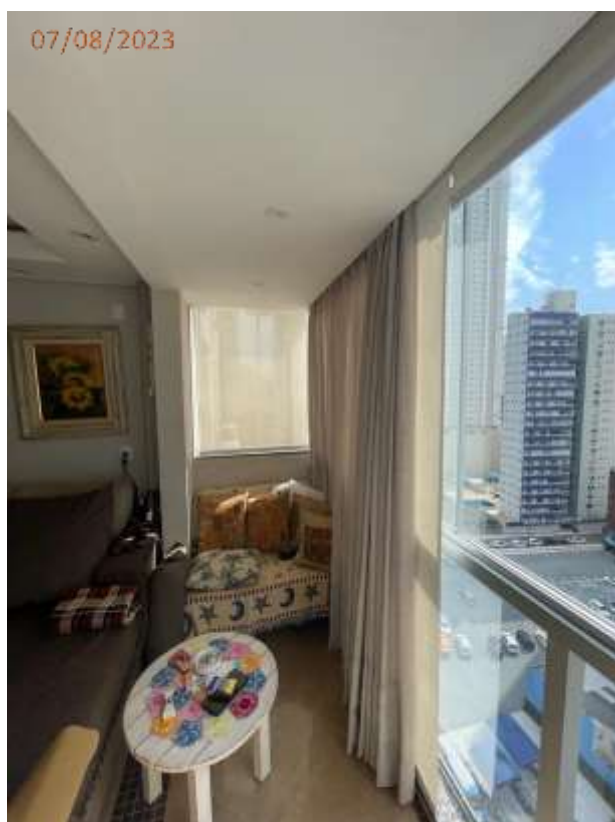
**Fotos 04 e 05:** Trinca na parede junto a janela da sacada.

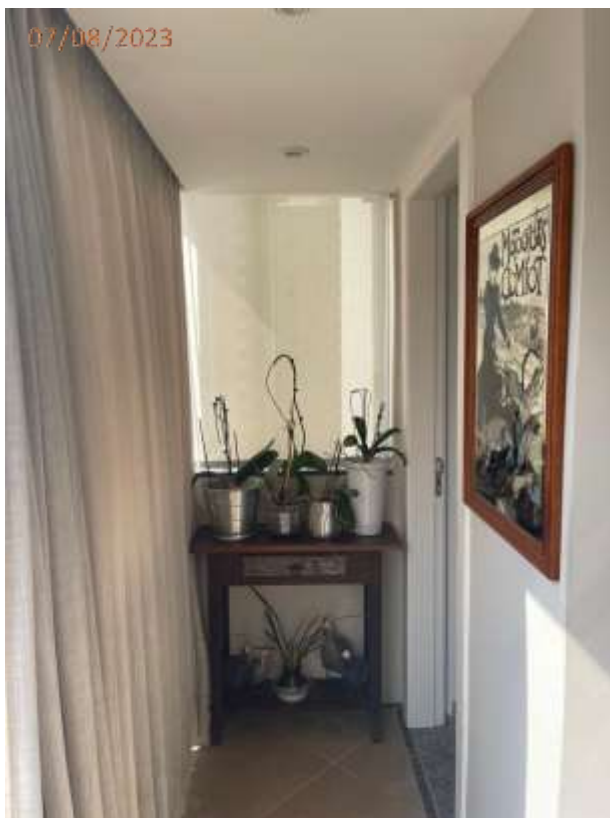
**Fotos 06 e 07:** Trinca na parede da circulação junto a janela.

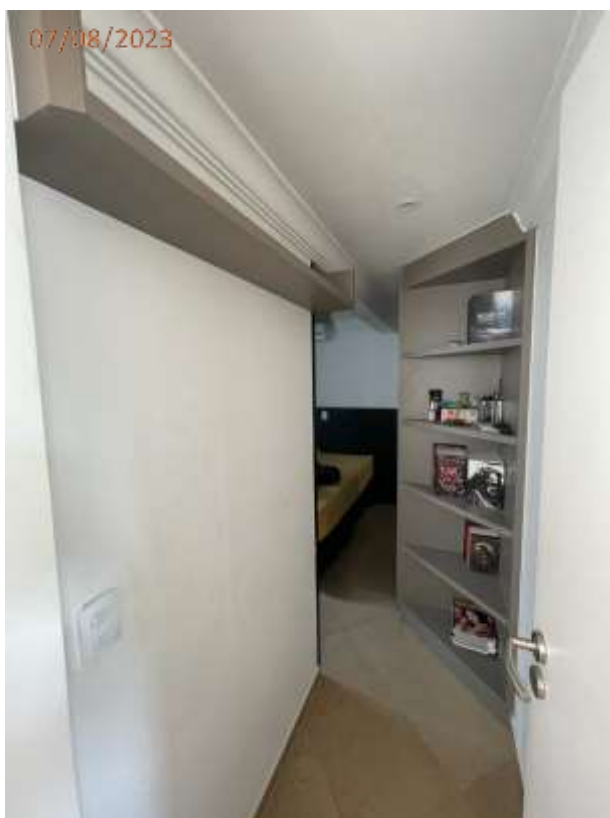
**Fotos 08 e 09:** Trinca na parede junto a entrada do dormitório.

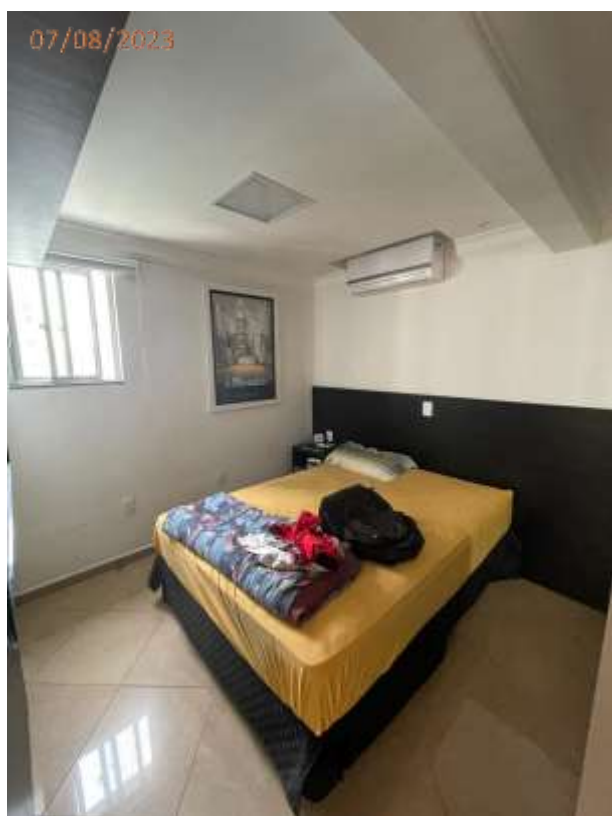
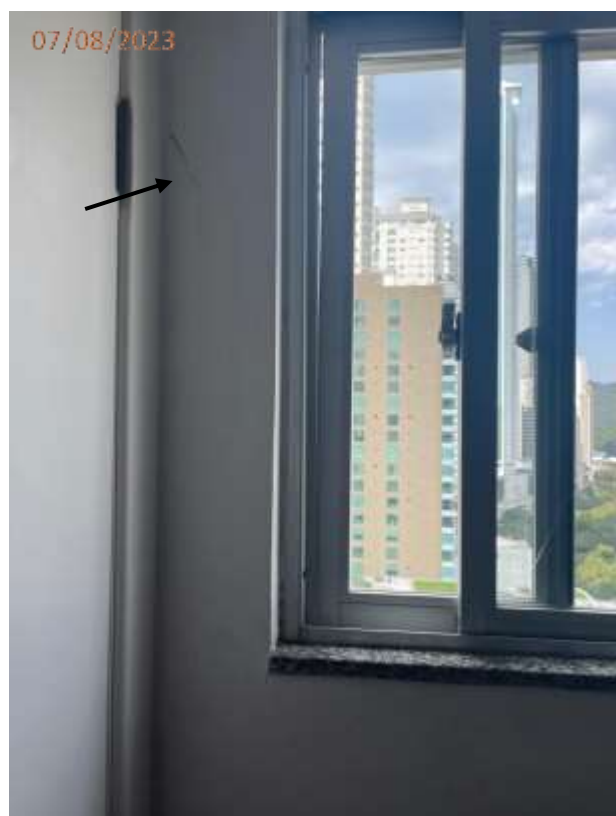
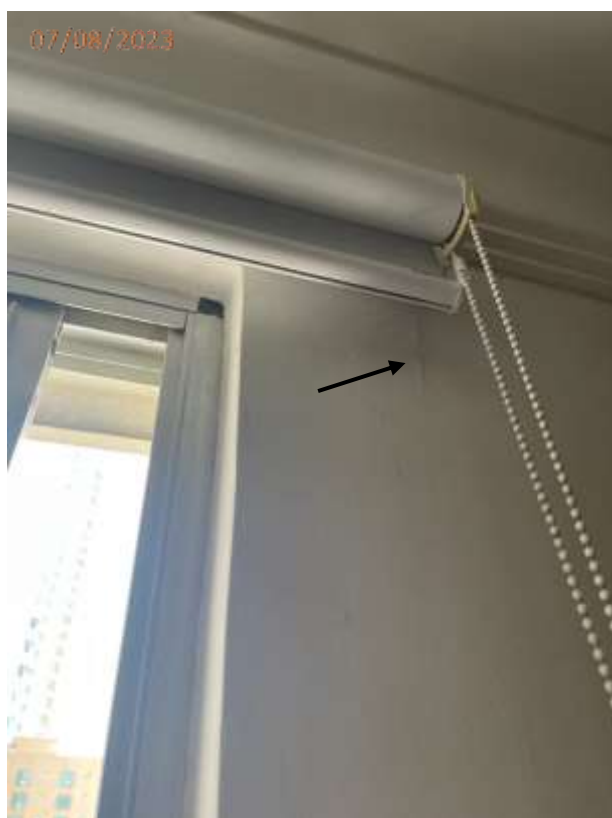
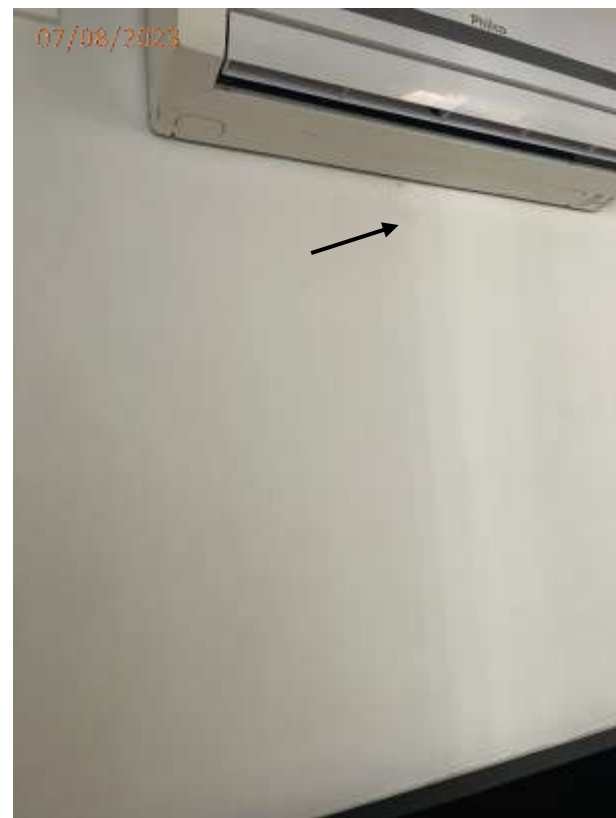
**Fotos 10, 11, 12 e 13:** Trinca nas paredes junto a janela e ar condicionado do dormitório.

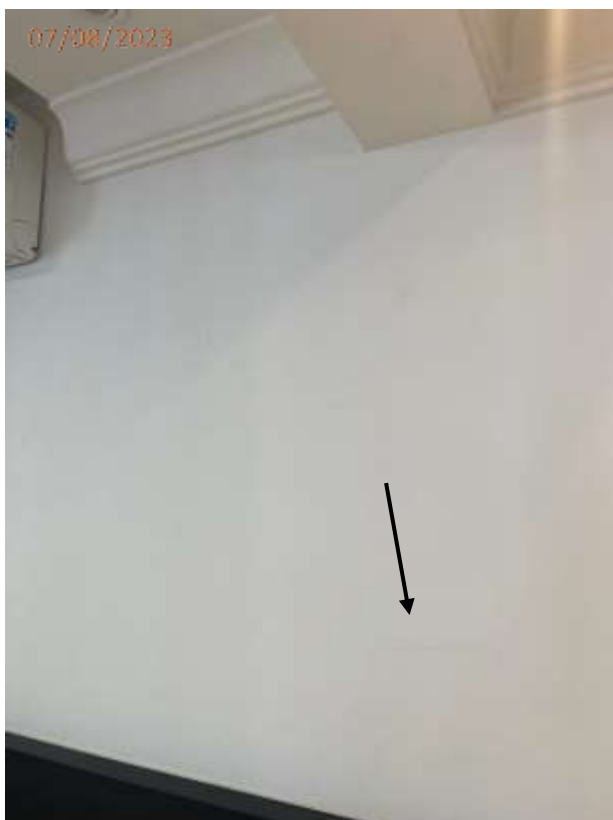
**Foto 14:** Trinca na parede junto a cabeceira da cama do dormitório.

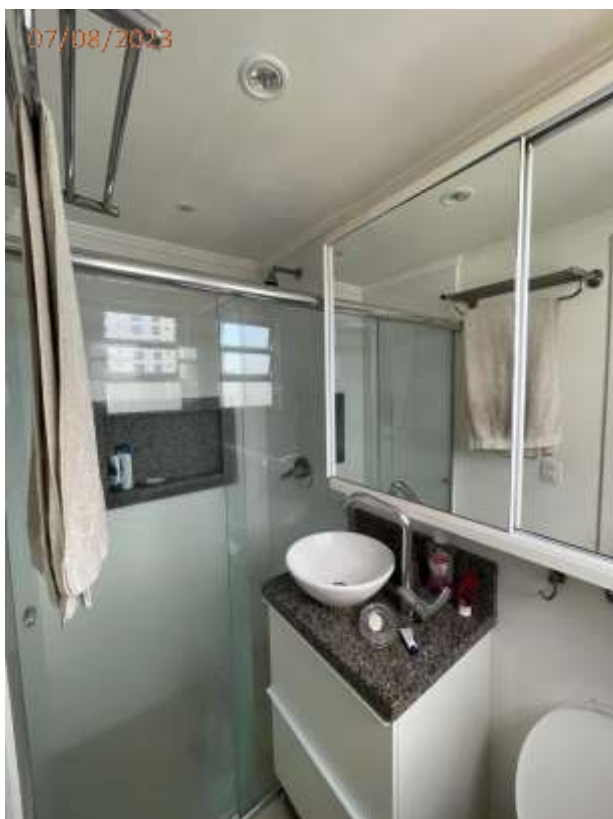
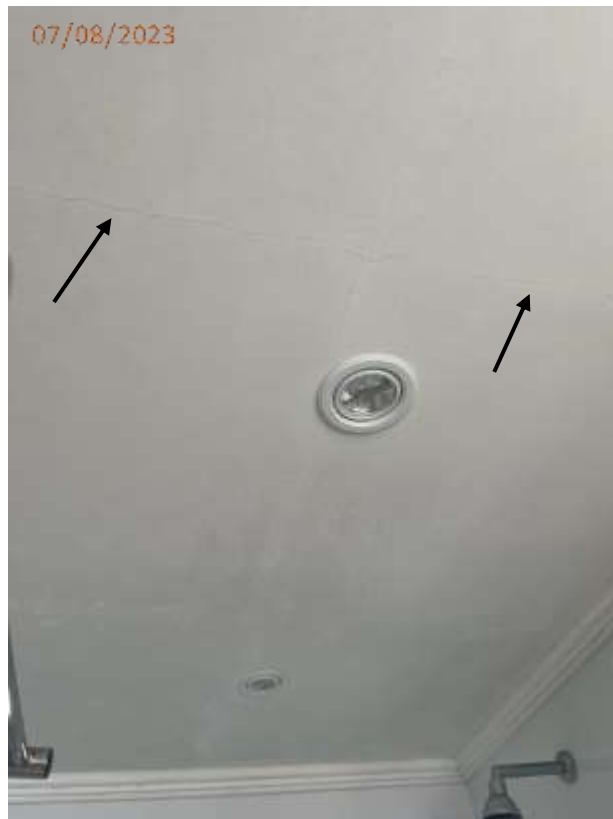
**Fotos 15 e 16:** Trinca no teto do banheiro.

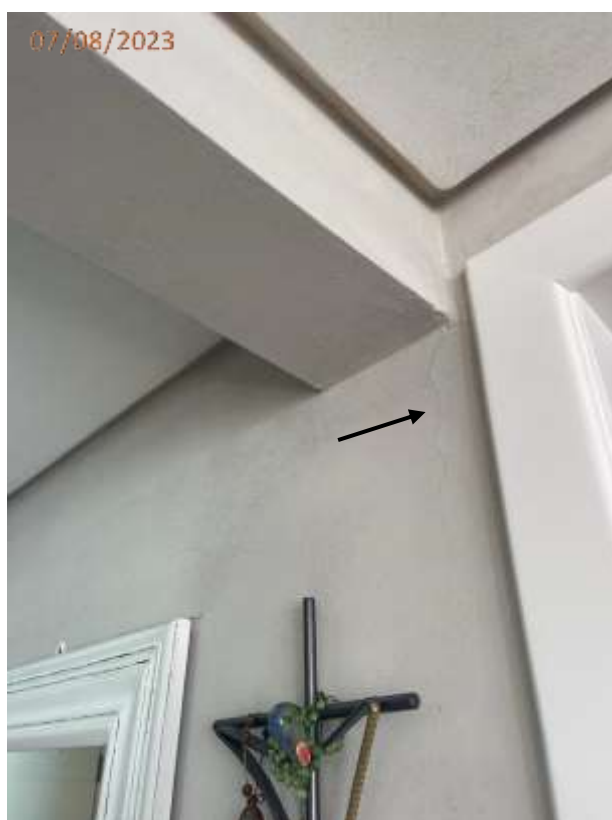
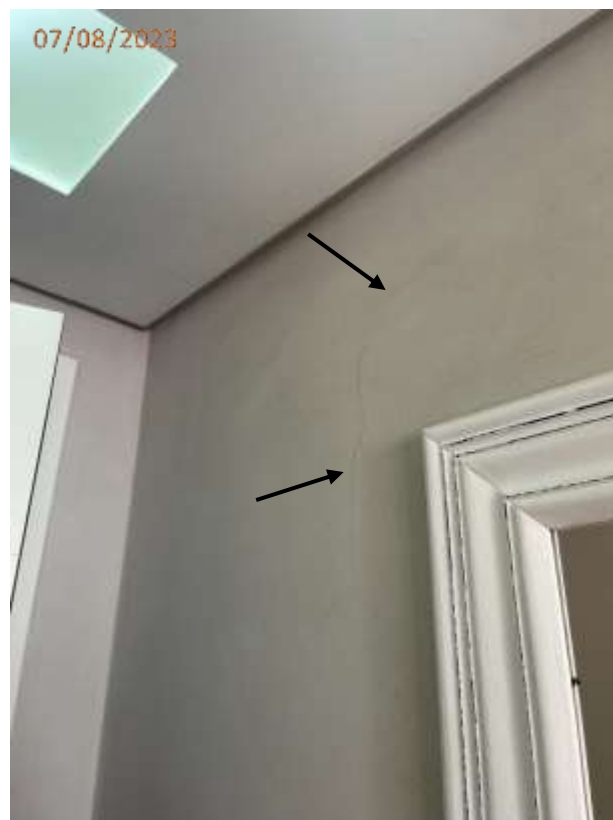
**Fotos 19 e 20:** Trincas na parede do hall de entrada.

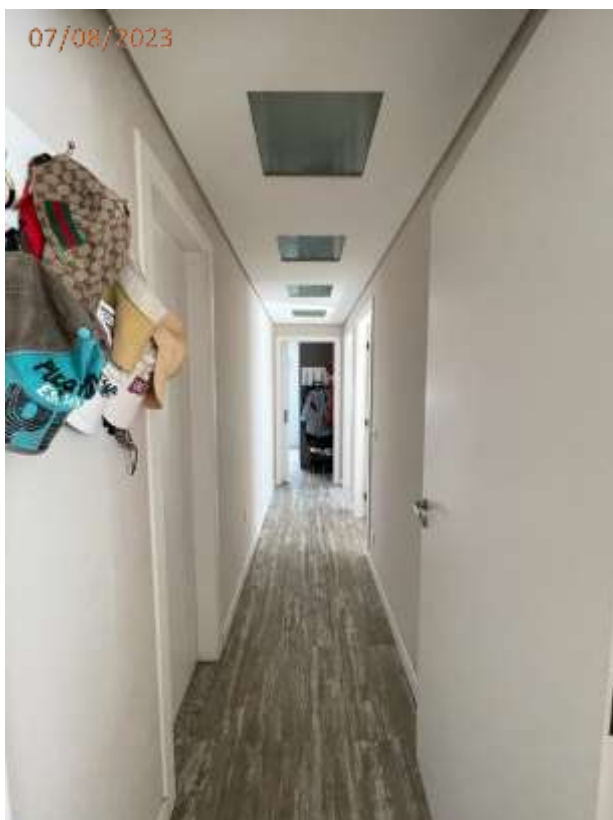
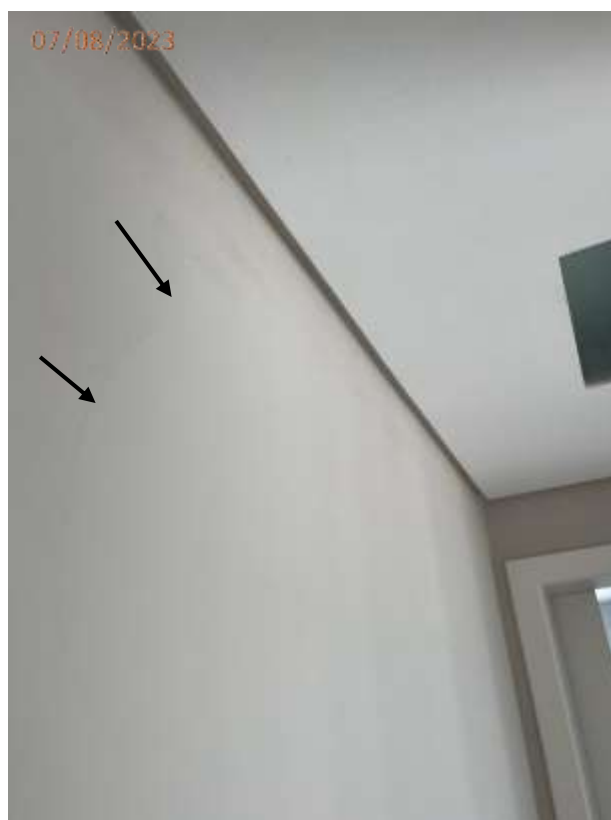
**Fotos 21 e 22:** Fissura na parede da criculação íntima.

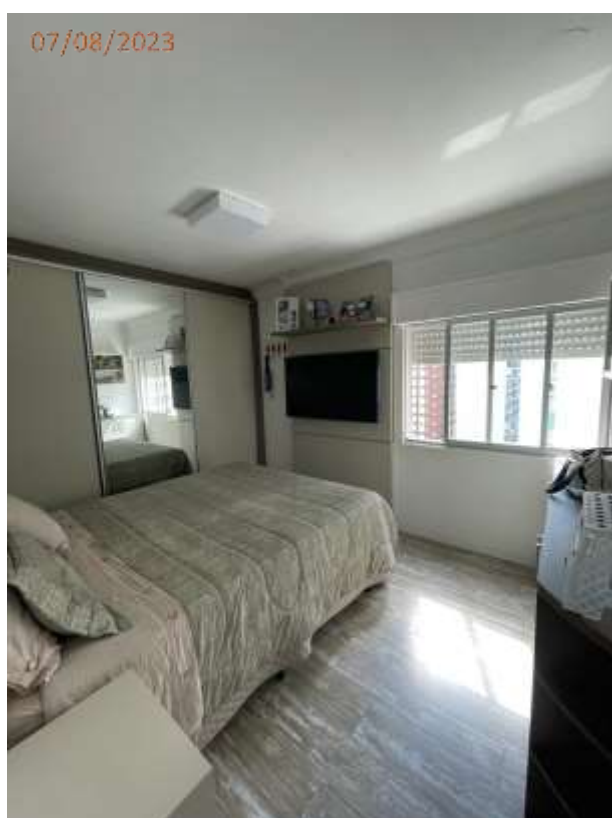
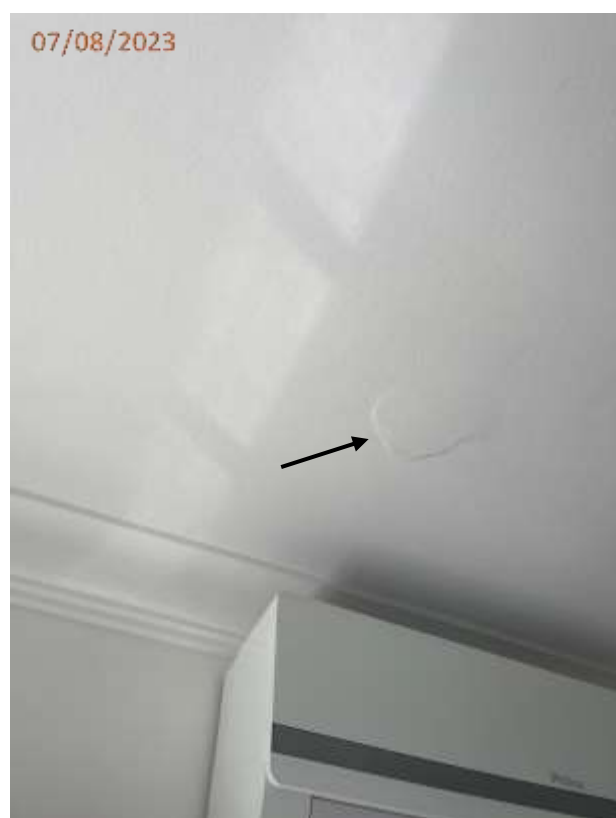
**Fotos 25 e 26:** Descolamento de revestimento no teto do dormitório.

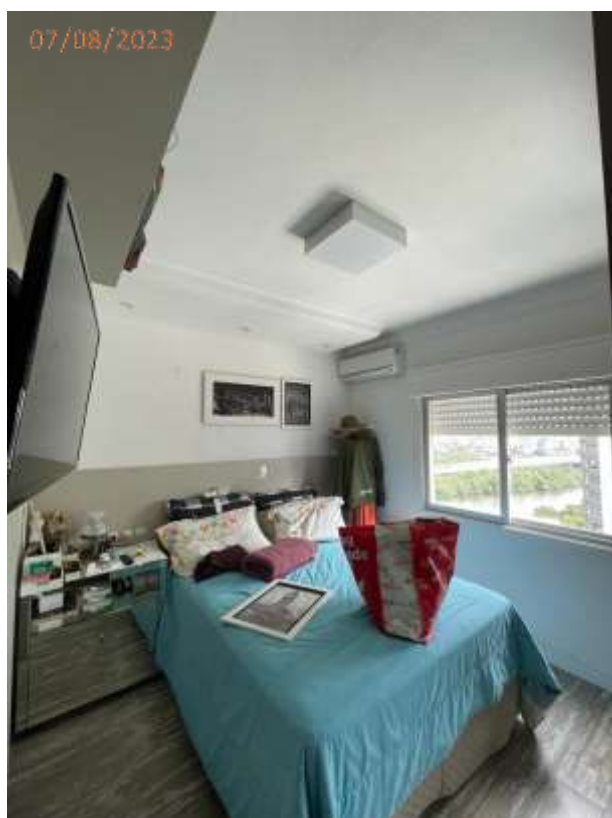
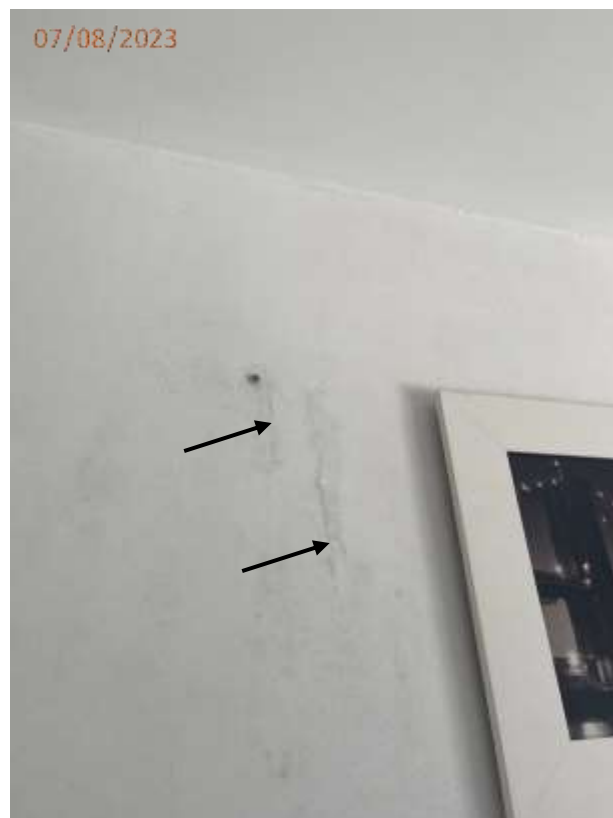
**Fotos 27 e 28:** Trinca na parede junto a cabeceira da cama do dormitório.

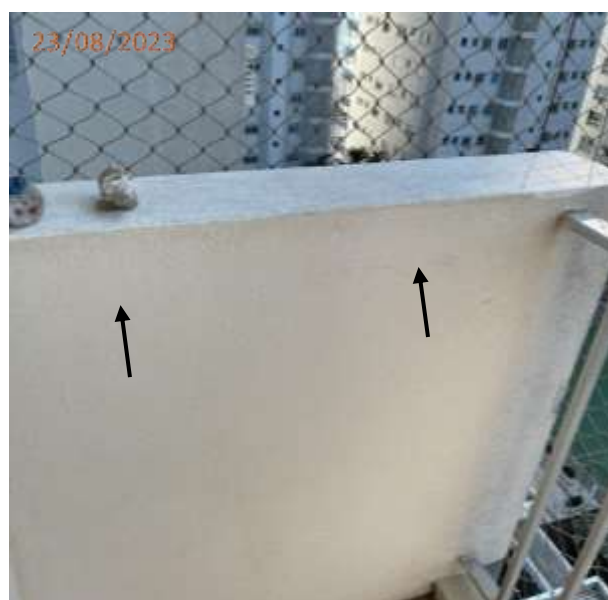
**Foto 04:** Trinca no peitoril da sacada.

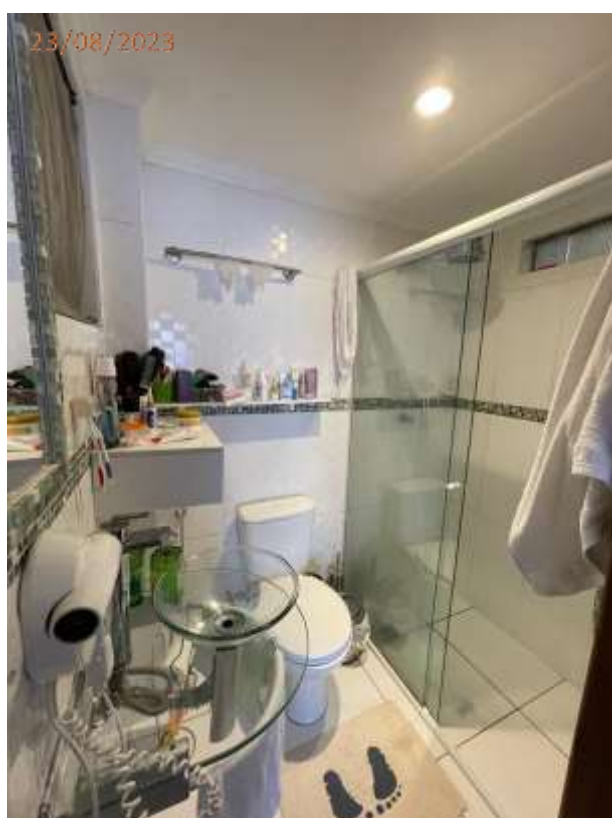
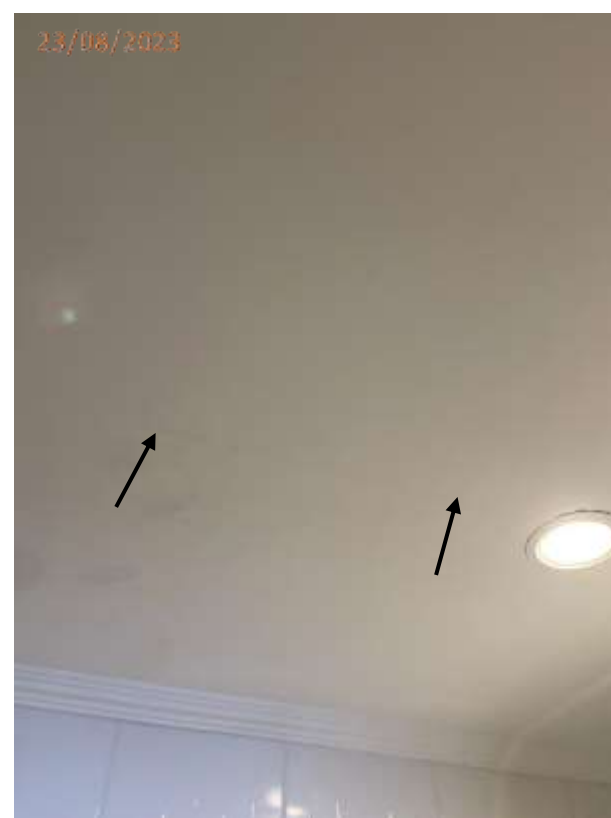
**Fotos 10 e 11:** Trinca no teto do banheiro.

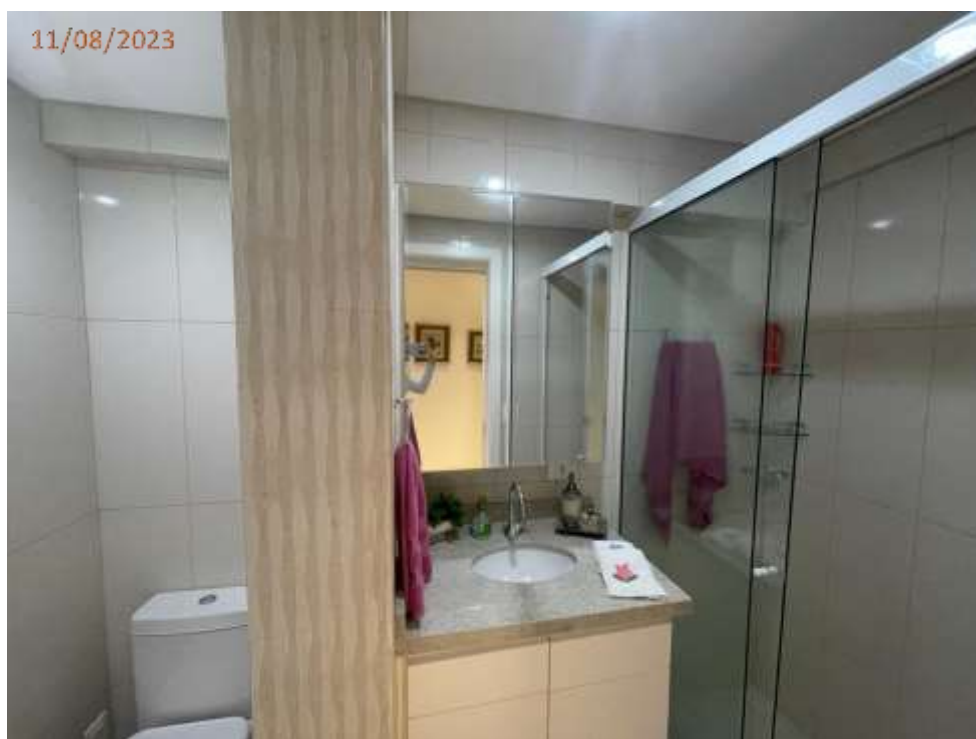
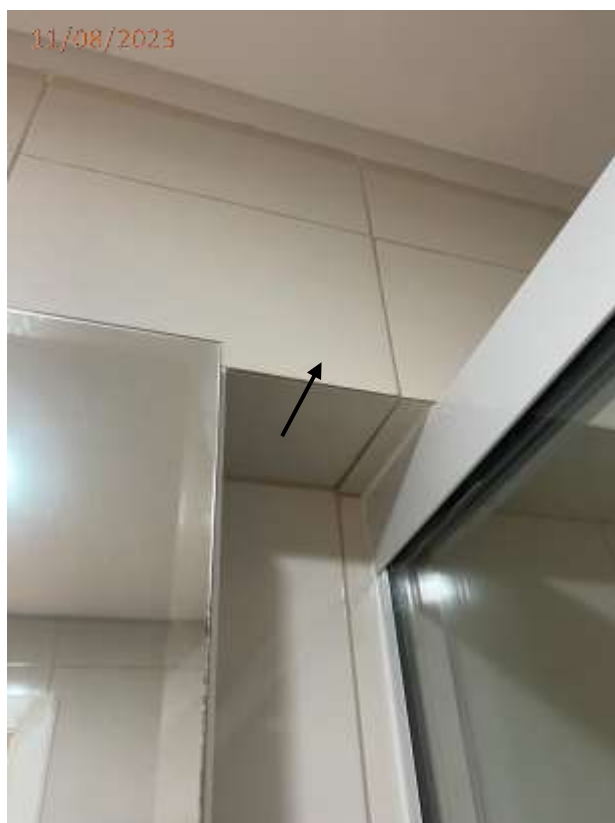
**Fotos 06 e 07:** Descolamento de azulejo do banheiro.

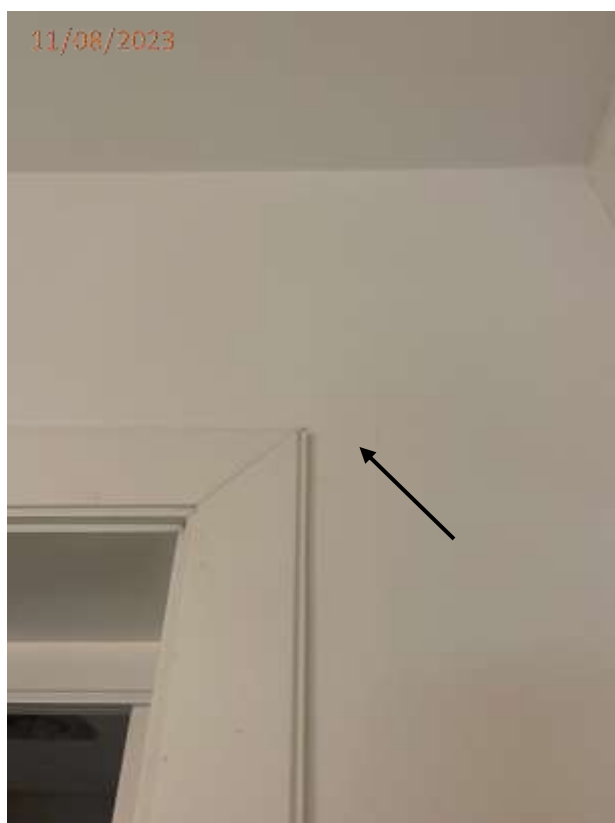
**Foto 09:** Fissura na parede do dormitório junto a porta.

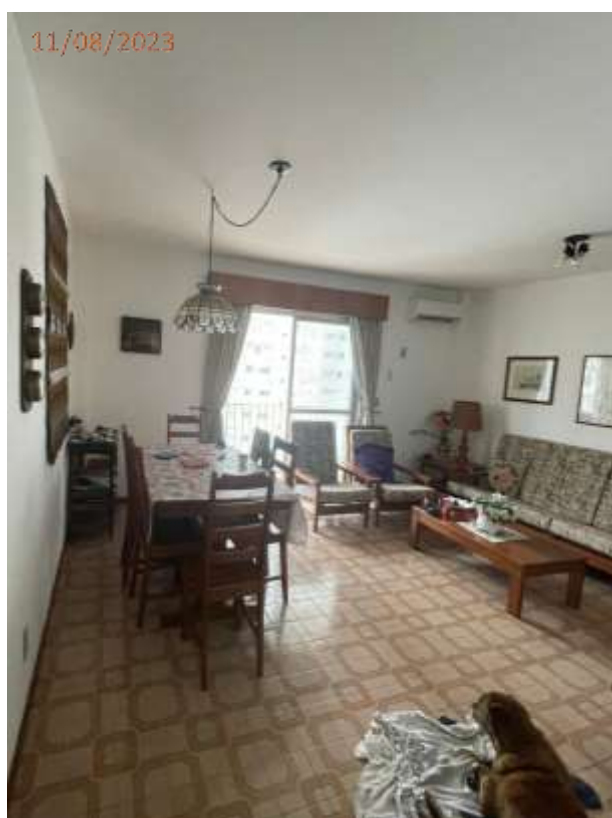
**Fotos 02 e 03:** Trinca na parede junto ao ar condicionado da sala de estar.

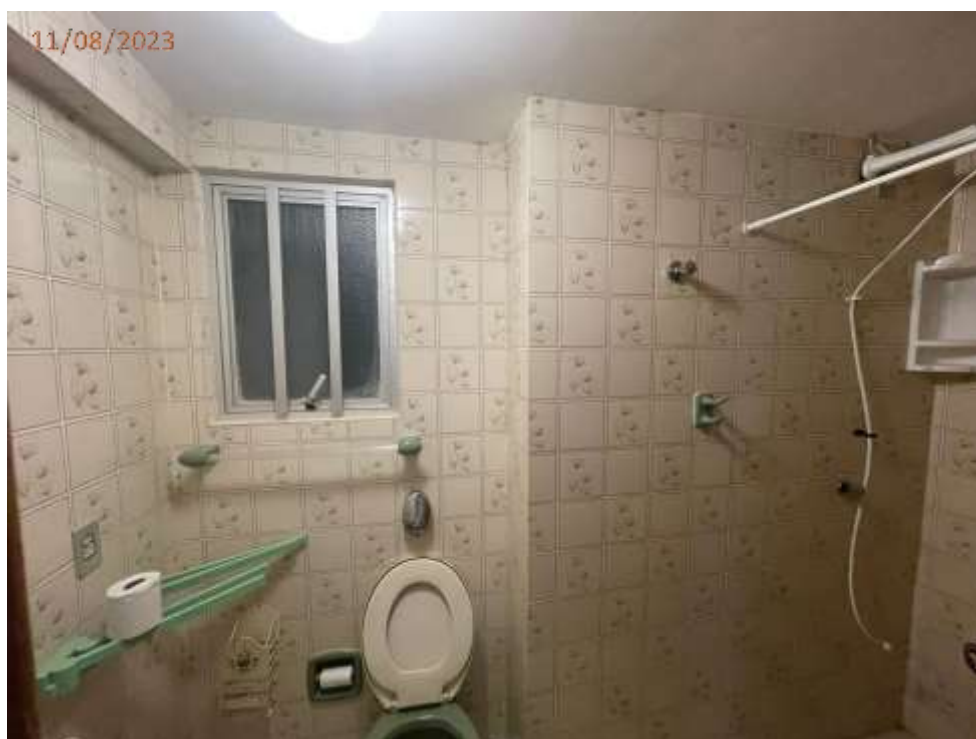
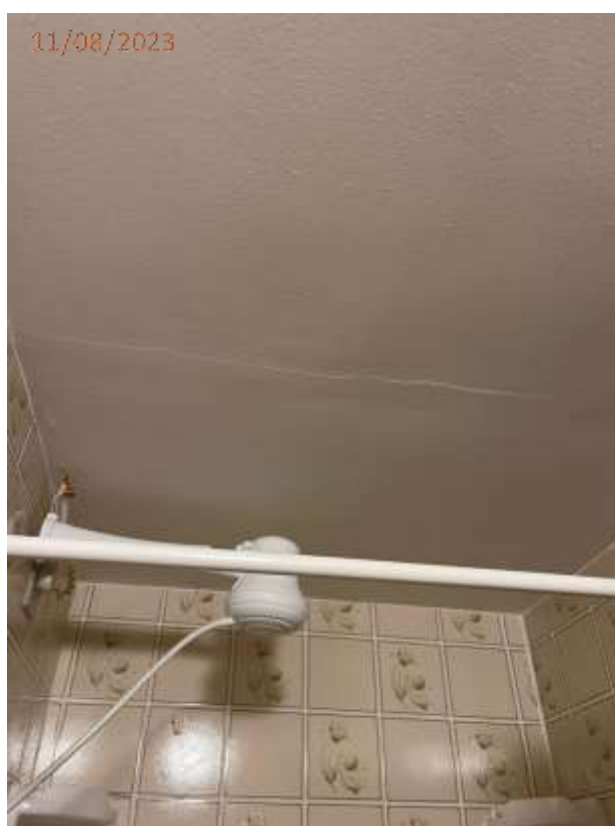
**Fotos 08 e 09:** Trinca no teto do banheiro.

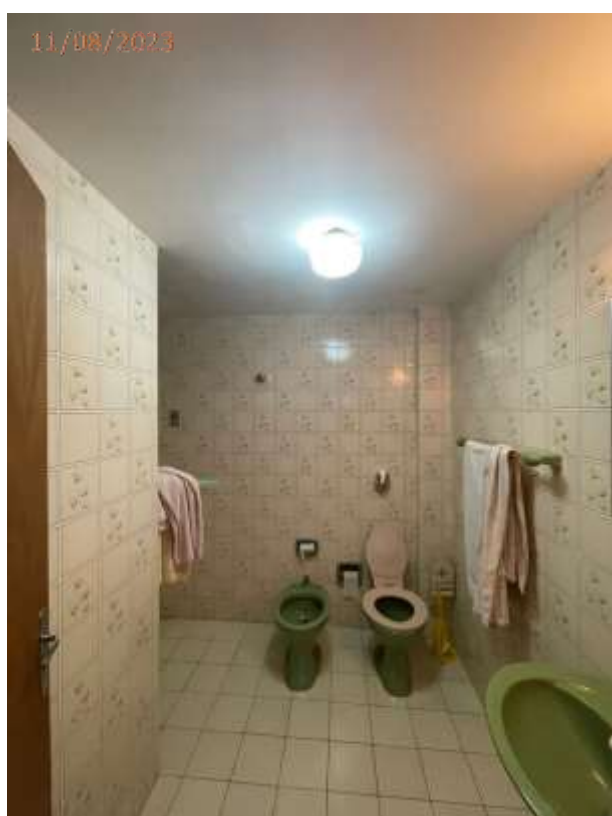
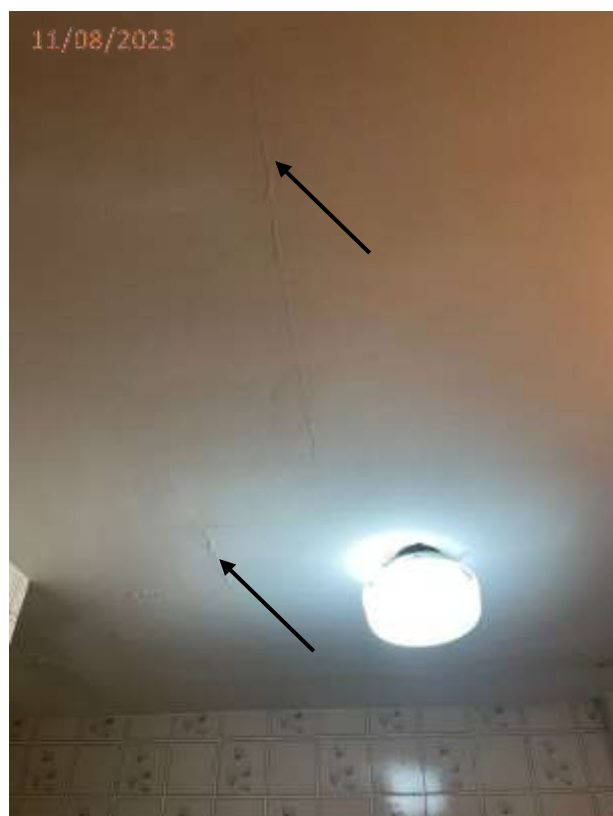
**Fotos 11 e 12:** Trinca no teto do banheiro.

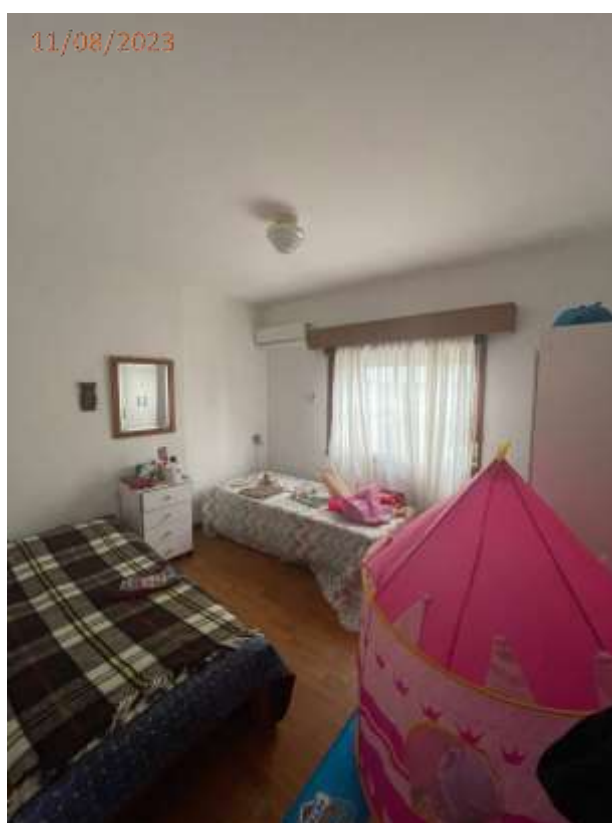
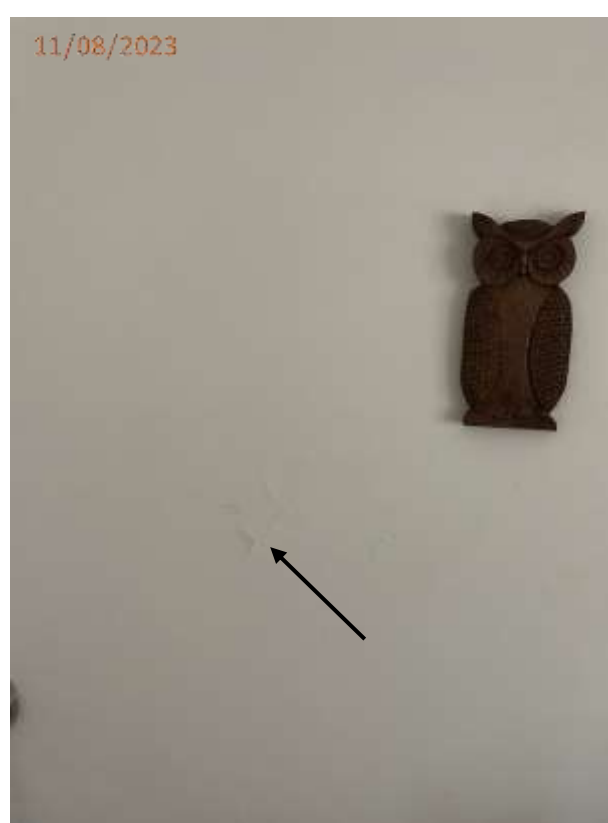
**Fotos 14 e 15:** Trinca na parede do dormitório.

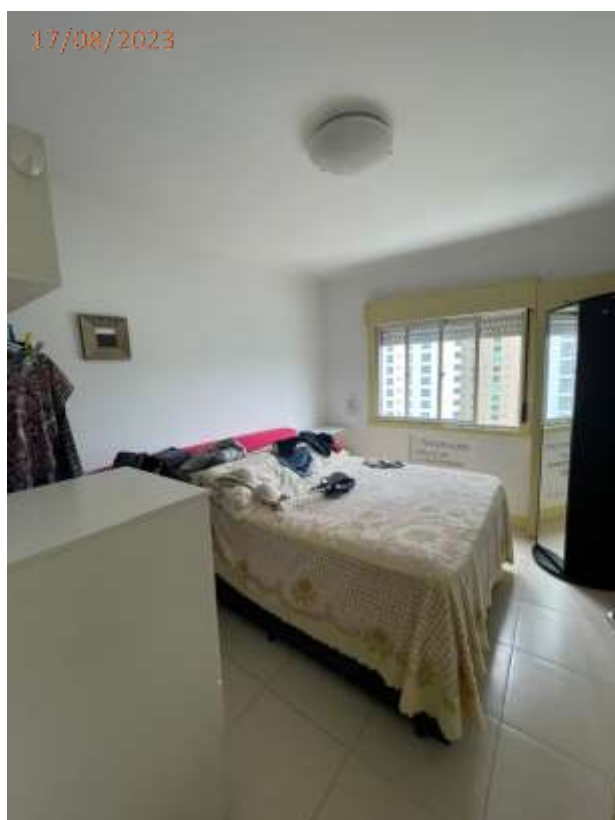
**Fotos 05 e 06:** Trinca na parede junto a janela do dormitório.

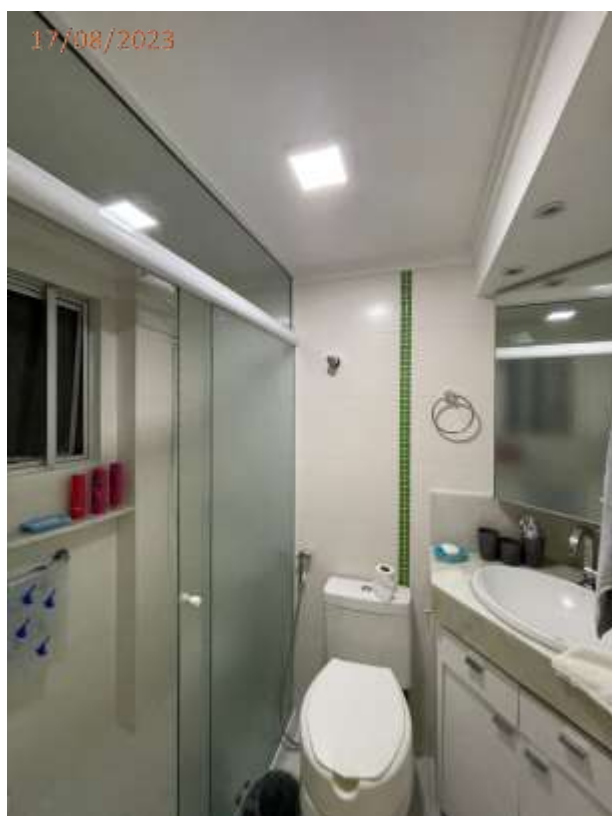
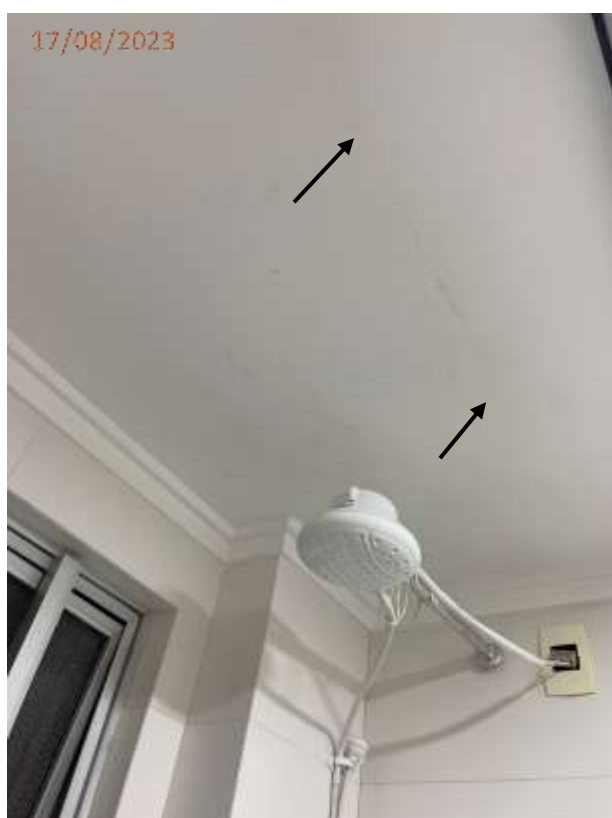
**Fotos 08 e 09:** Trinca no teto do banheiro.
