# **LAUDO TÉCNICO DE VISTORIA CAUTELAR DE VIZINHANÇA**

VISTORIA CAUTELAR EXTRAJUDICIAL  
PROCAVE INVESTIMENTOS E INCORPORAÇÕES LTDA

### **VIVA 360**

**Vlamir Trautwein**, engenheiro civil, CREA/SC 35113-7, contratado pela empresa Procave Investimentos e Incorporações Ltda, para realizar um relatório de vistoria sobre o atual estado das edificações vizinhas à obra do empreendimento Viva 360.

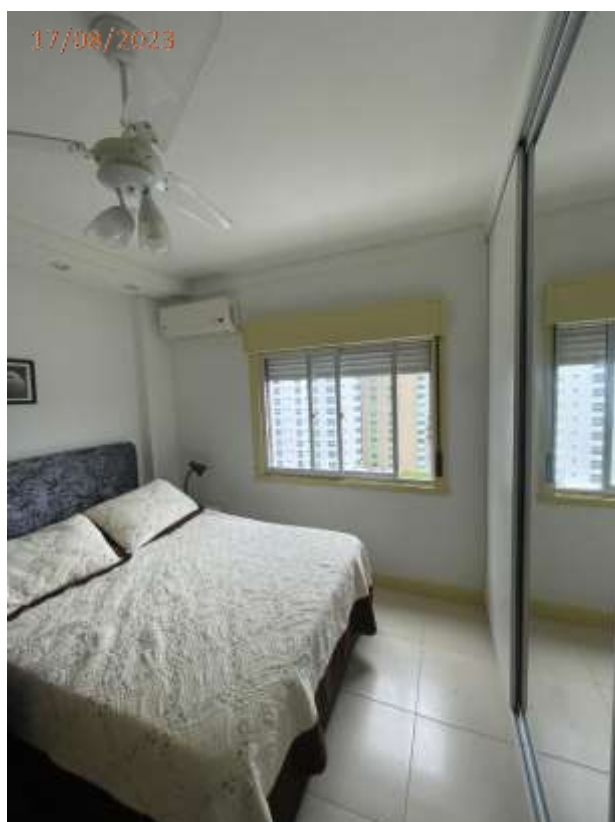
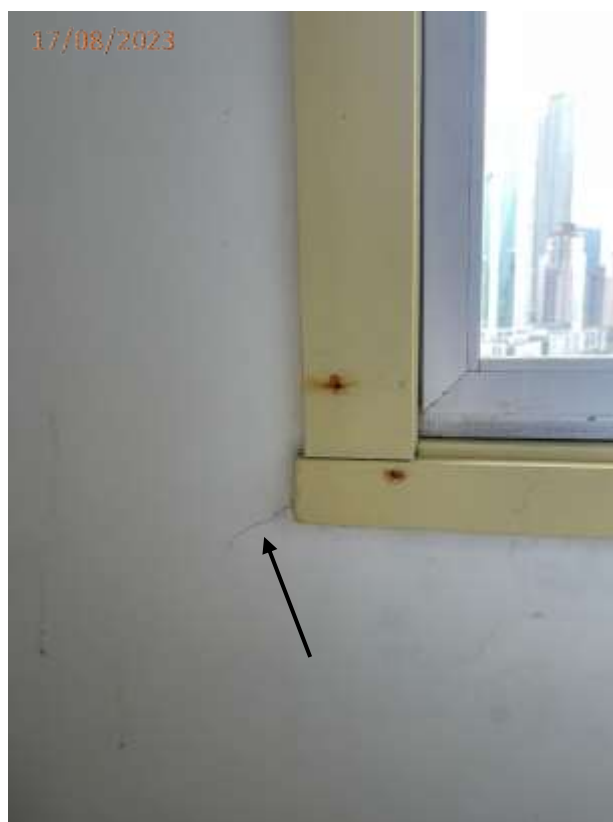
Fotos 10, 11 e 12: Trincas na parede junto a janela do dormitório.

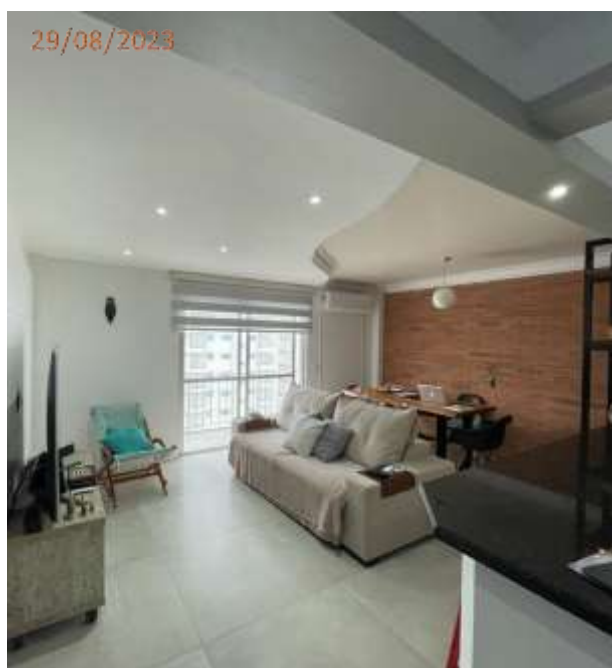
**Fotos 02 e 03:** Trinca no teto da sala de estar.

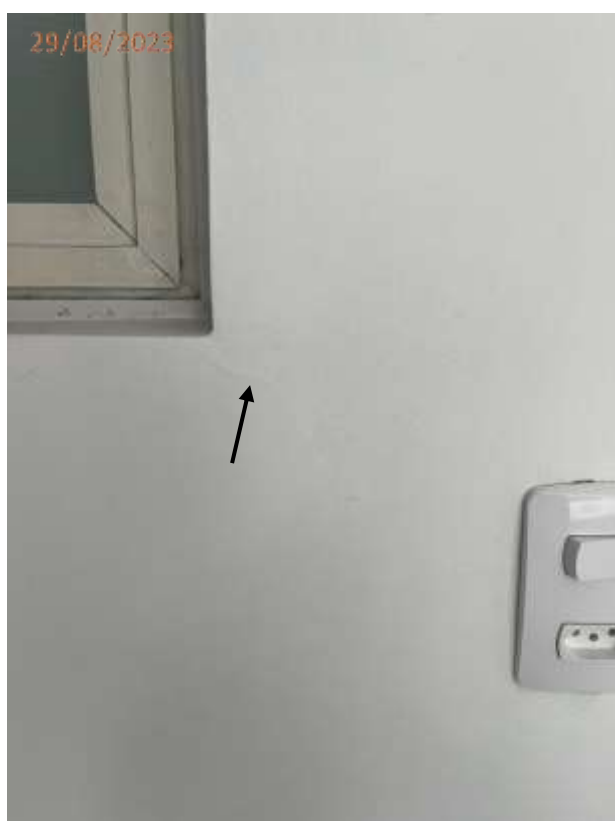
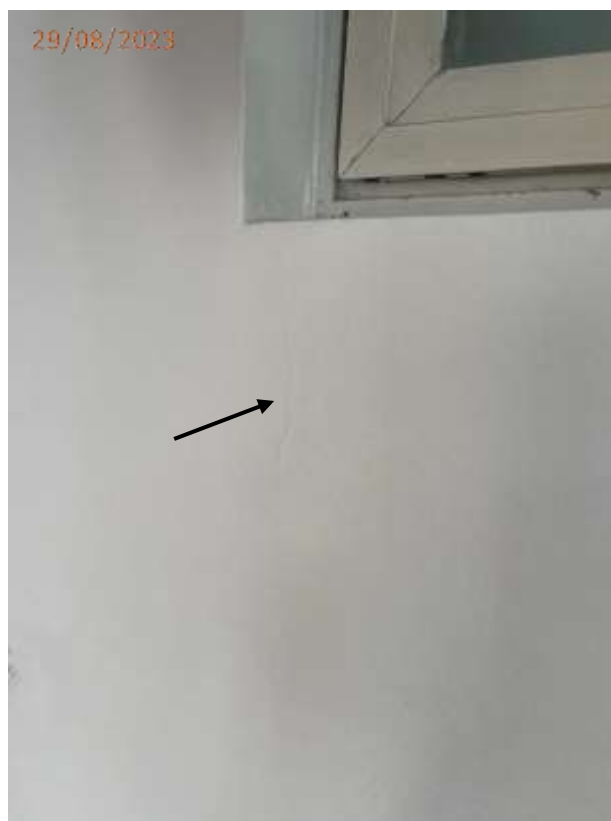
**Fotos 06 e 07:** Fissuras junto a janela na área de serviço.

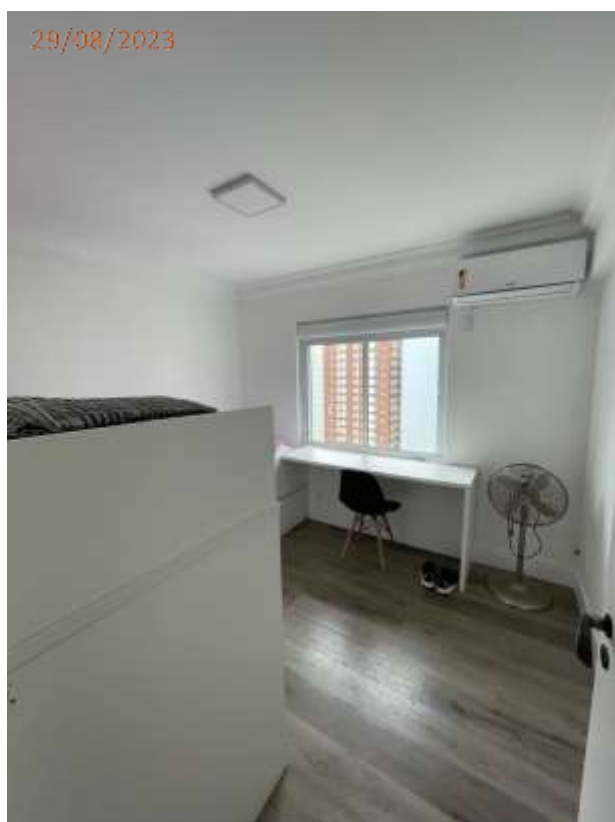
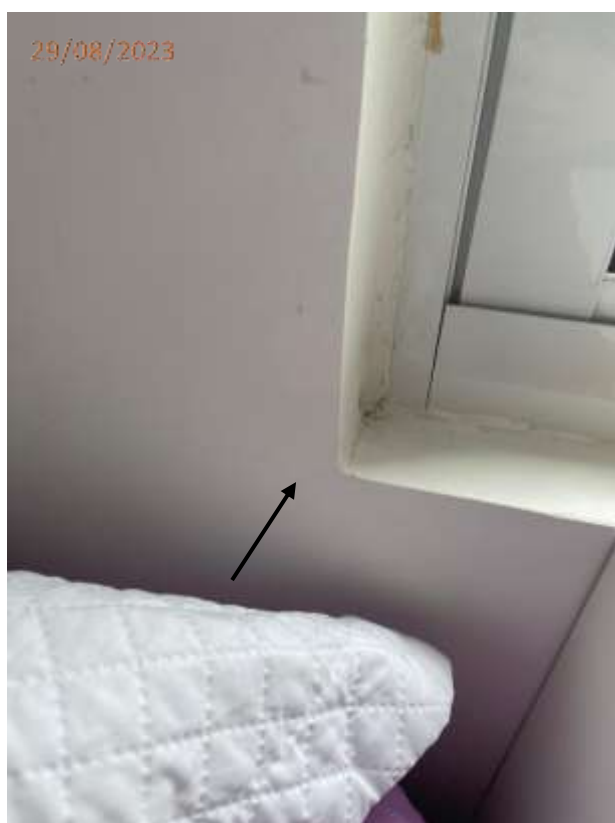
**Fotos 11 e 12:** Trinca junto a janela do dormitório.

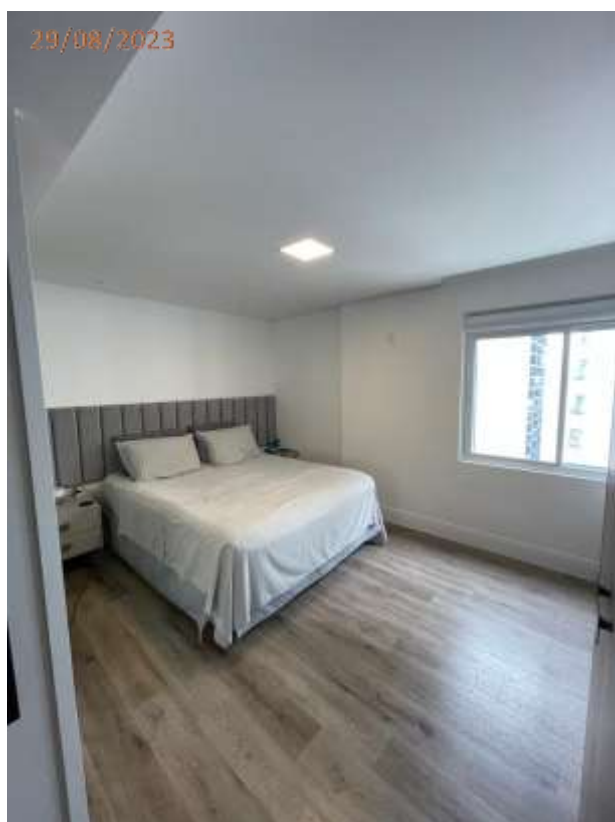
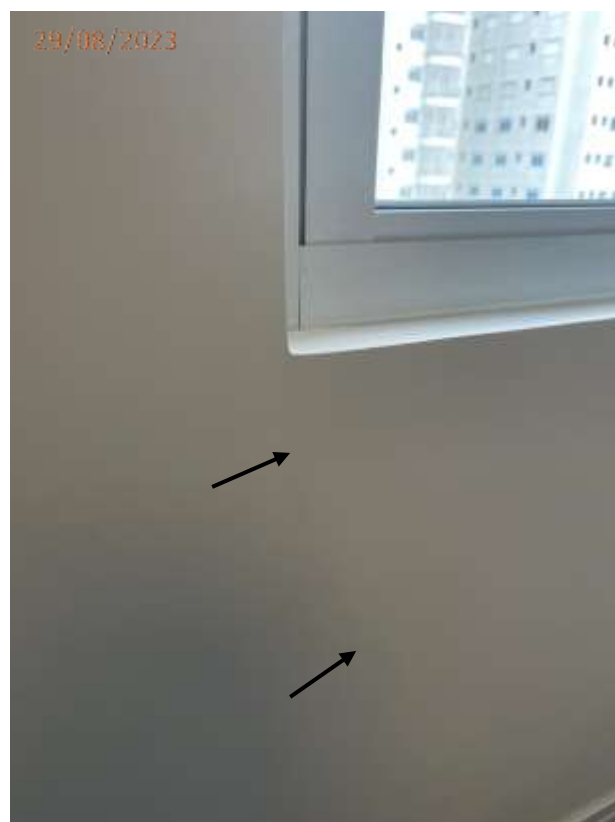
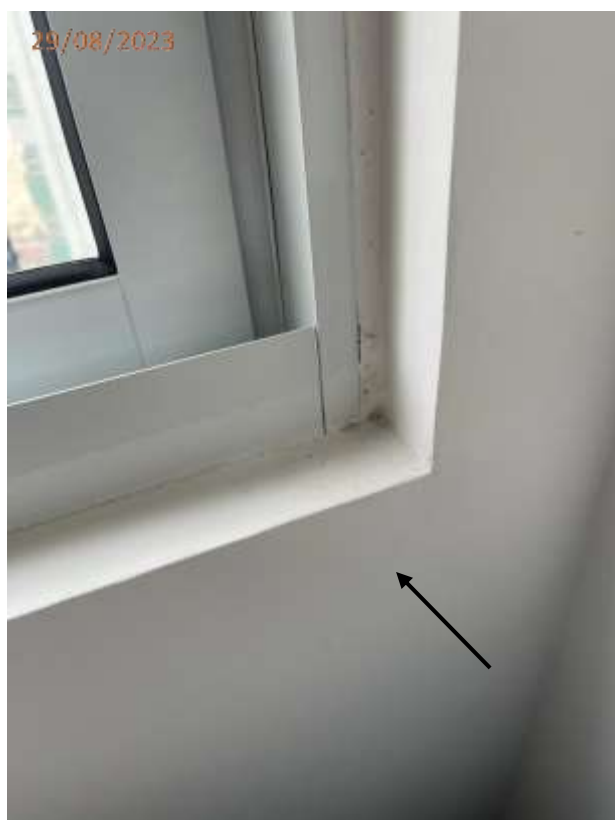
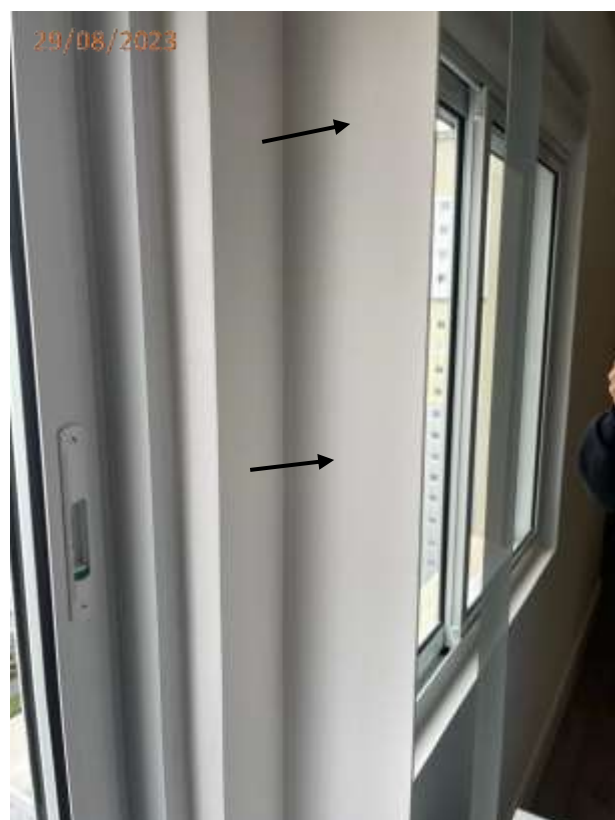
Fotos 13, 14, 15 e 16: Trinca na parede junto as janelas da suíte.

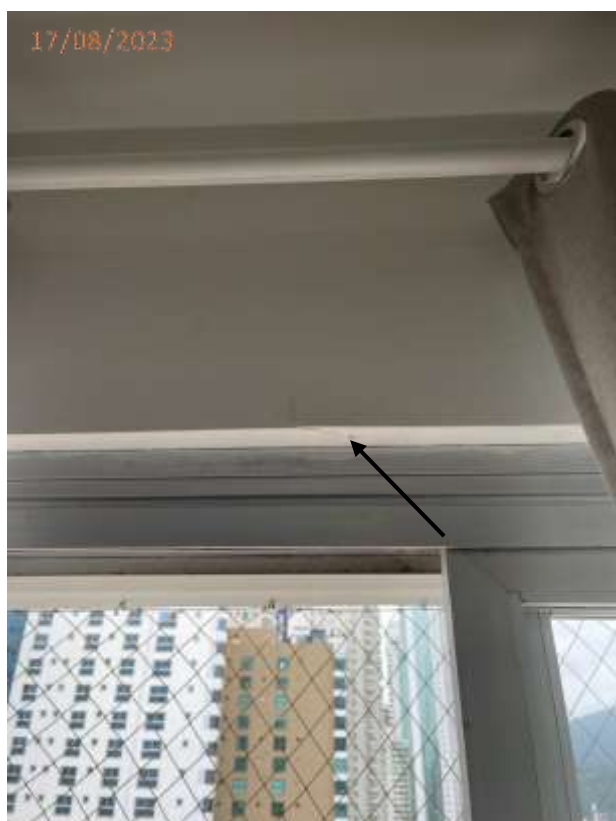
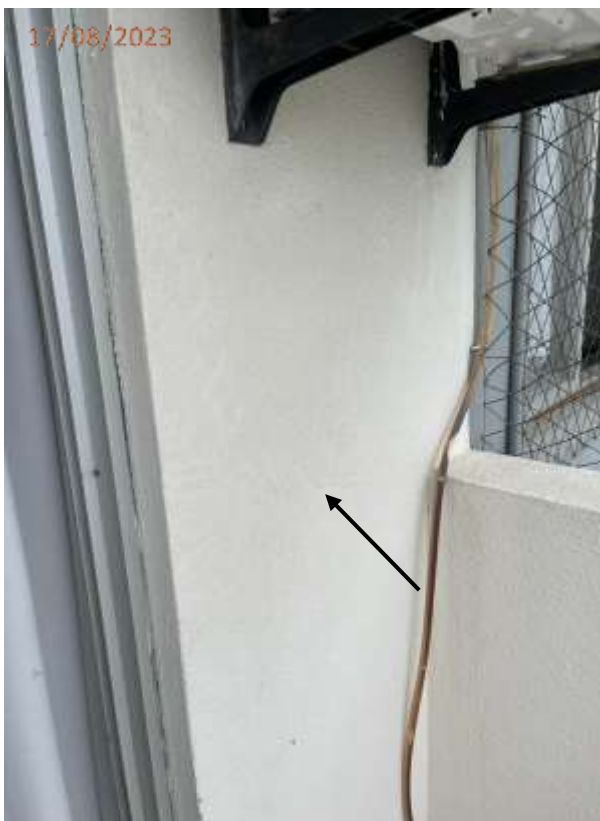
**Fotos 03 e 04:** Trinca na parede junto a janela da sala e junto ao guarda corpo da sacada.

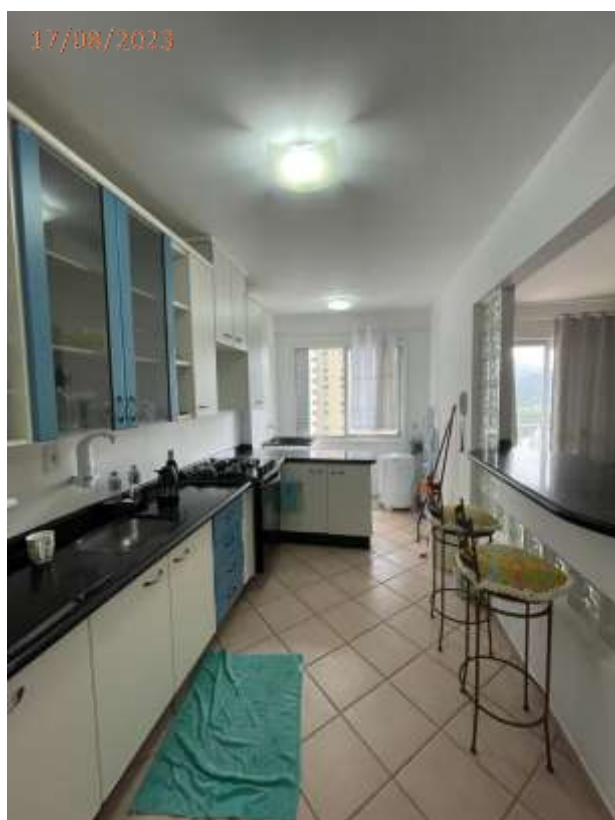
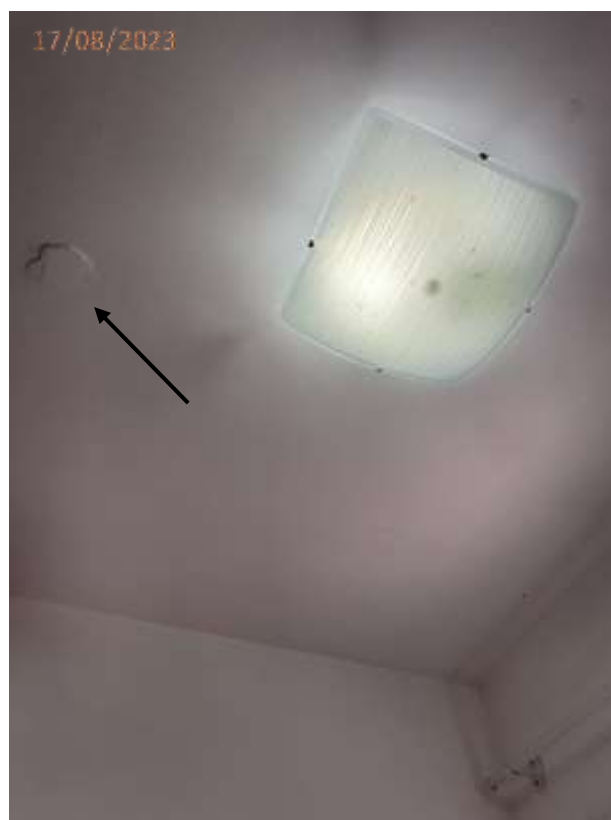
**Fotos 05 e 06:** Descolamento de revestimento no teto da cozinha.

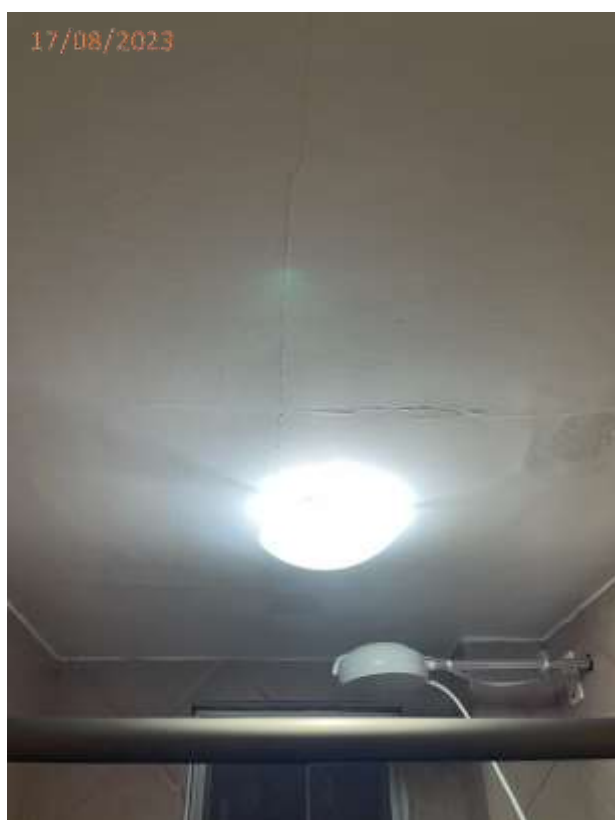
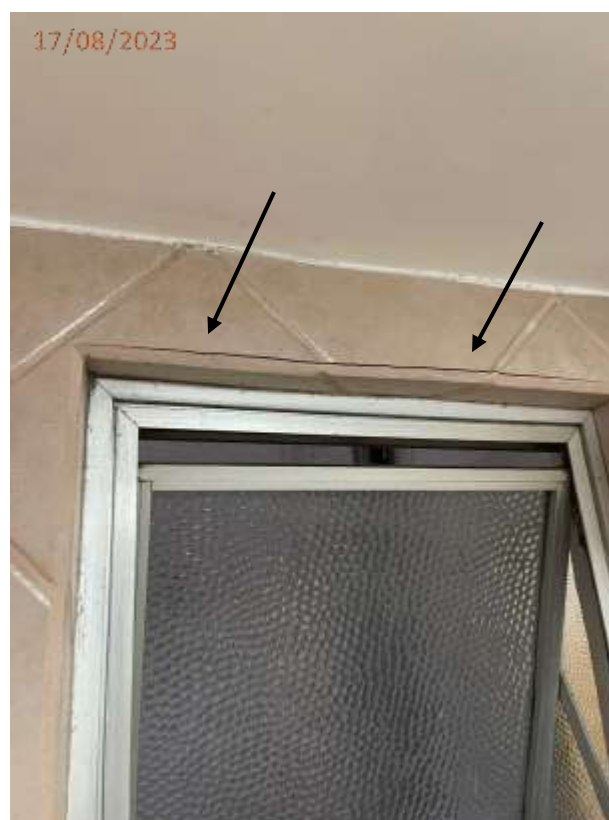
**Fotos 10 e 11:** Trincas no teto e decolamento de revestimento na parede do banheiro.

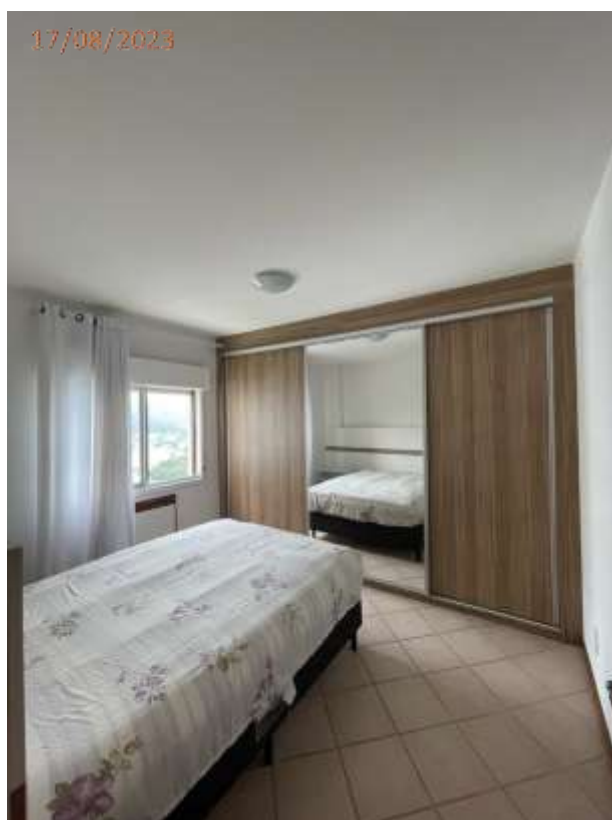
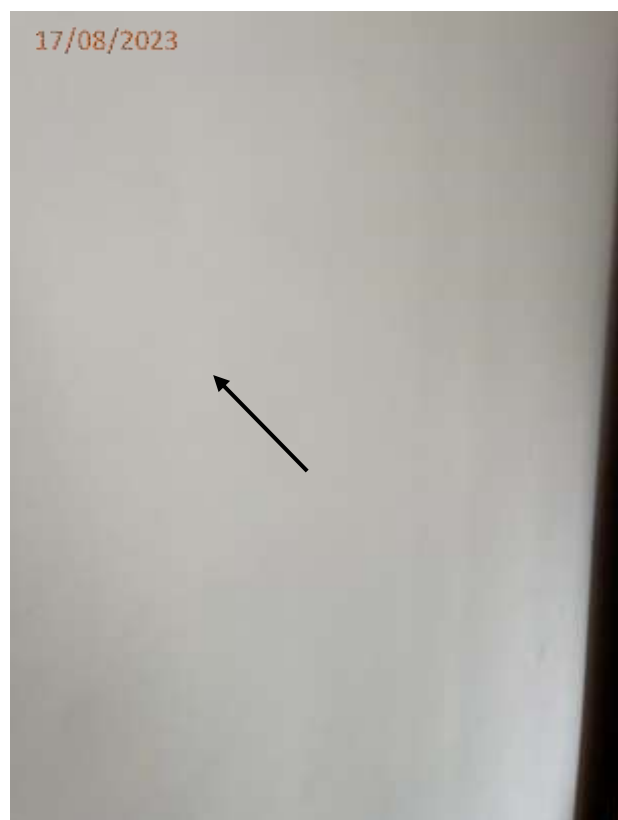
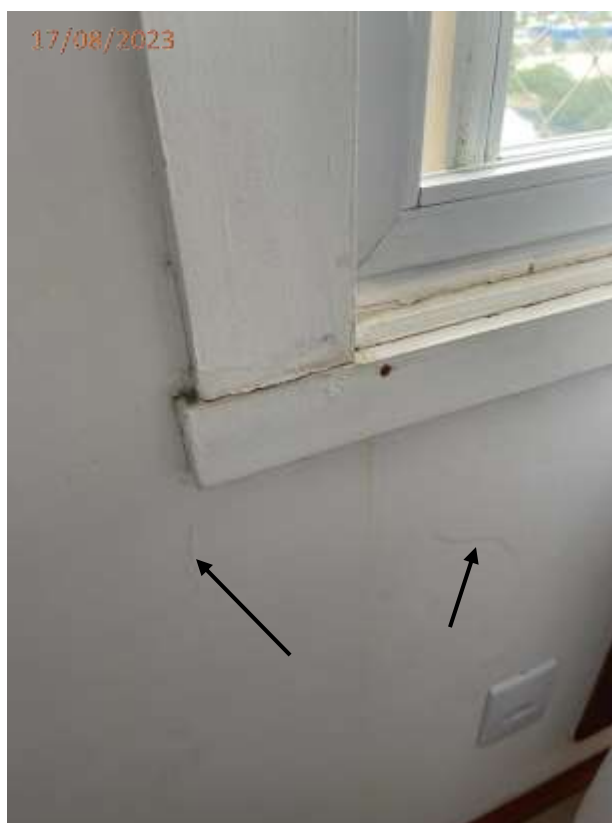
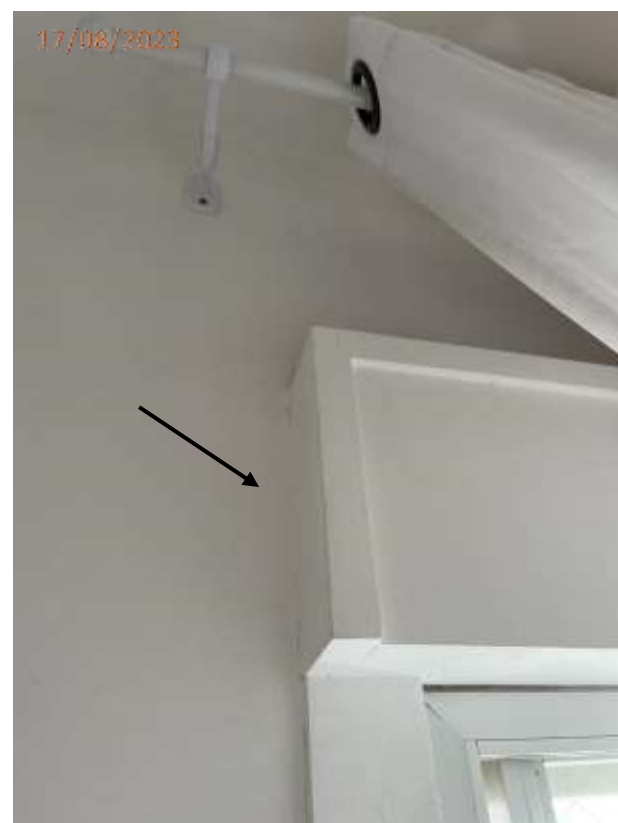
Fotos 12, 13, 14 e 15: Trinca na parede ao lado da porta e junto a janela do dormitório.

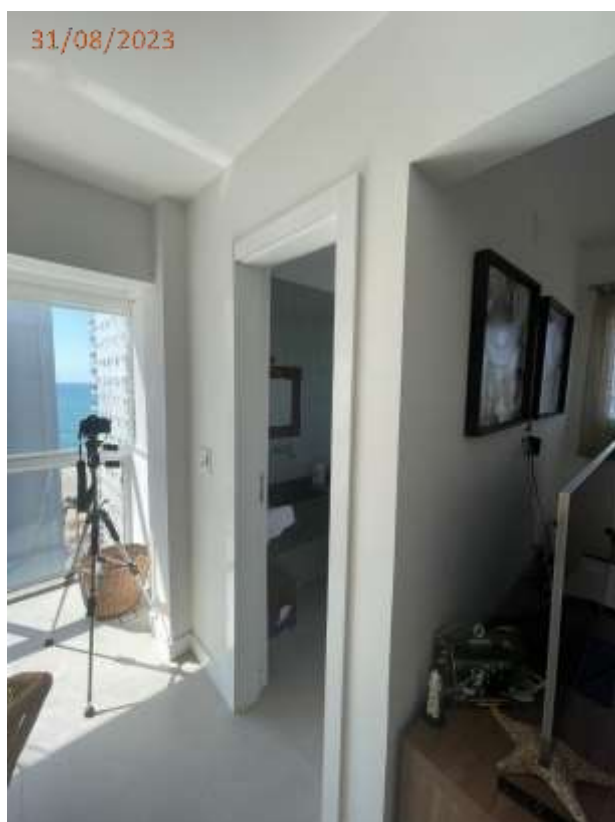
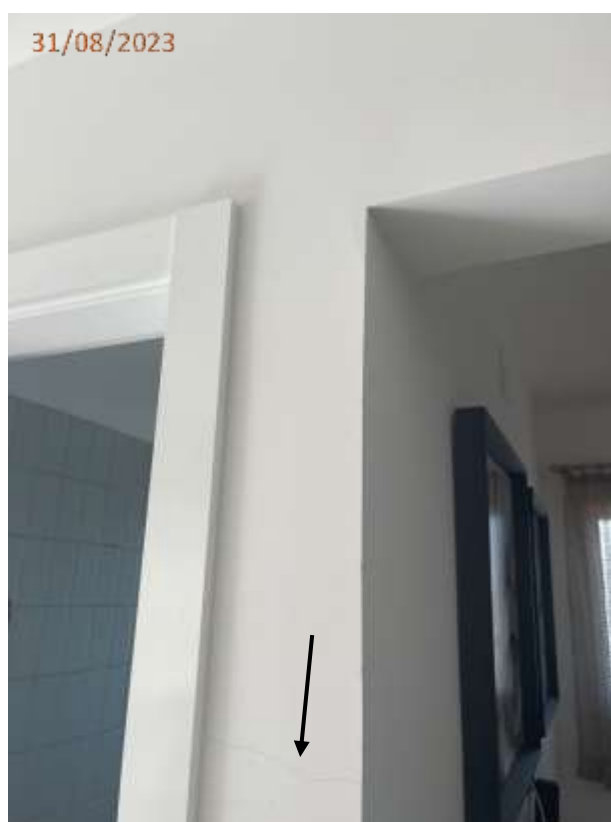
**Fotos 04 e 05:** Fissura na parede ao lado da porta do lavabo.

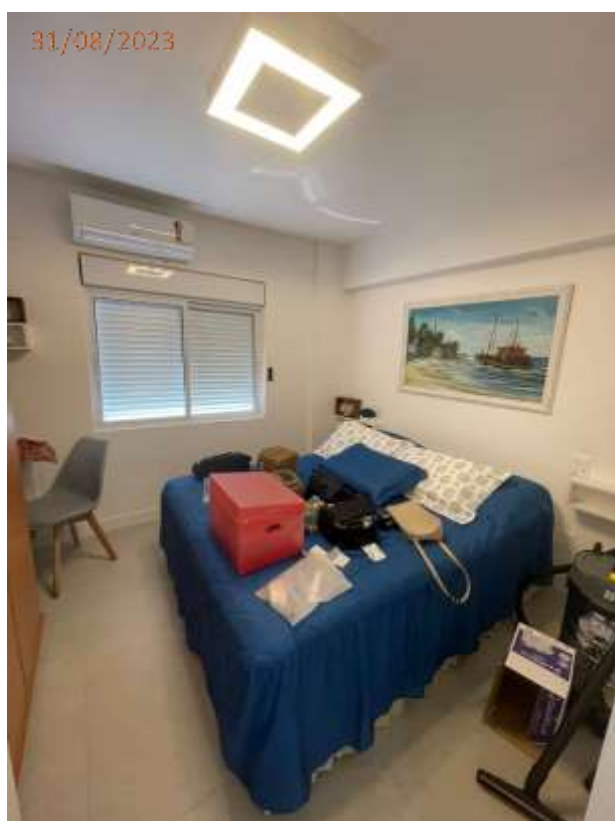
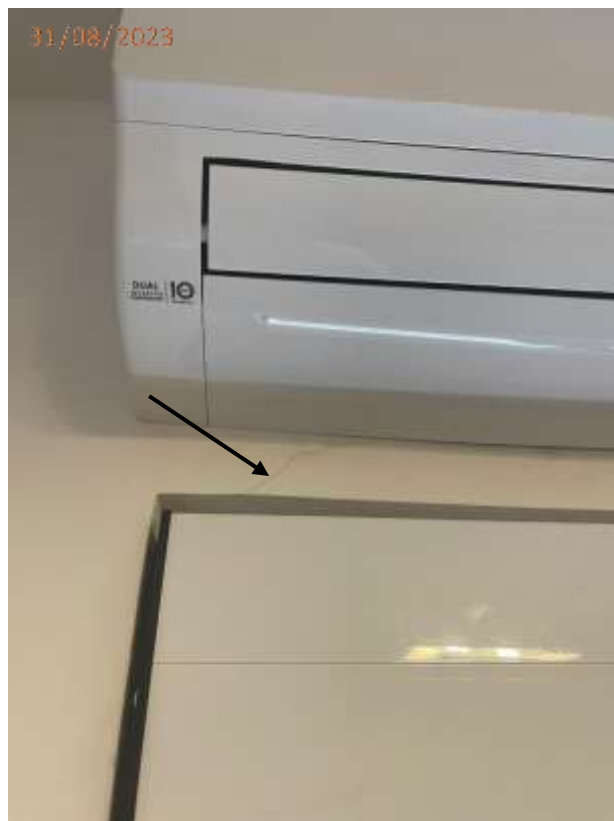
**Fotos 10 e 11:** Trinca na parede junto a janela do dormitório.

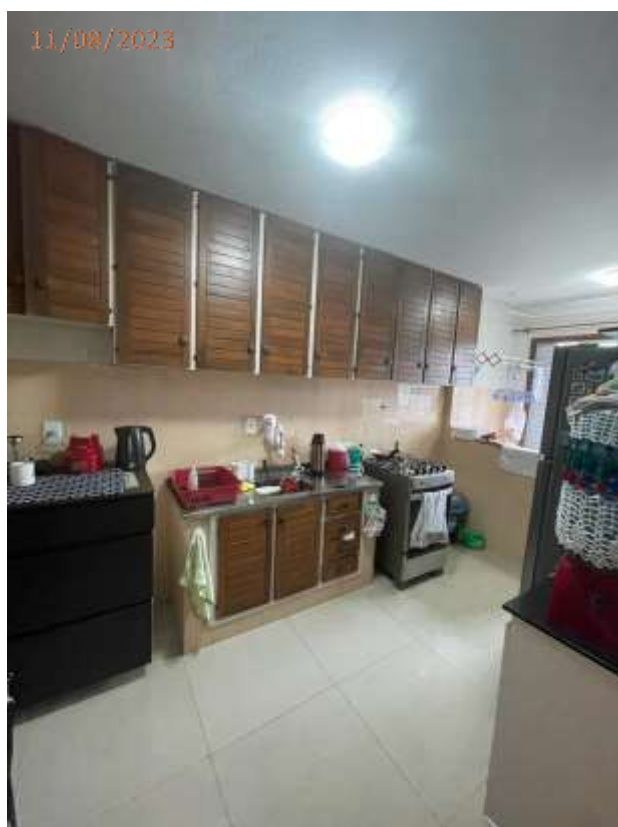
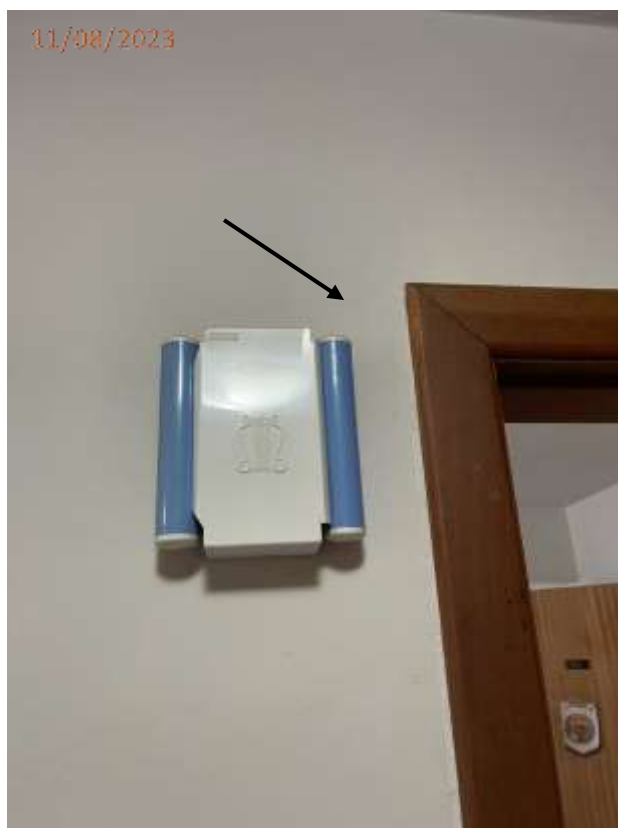
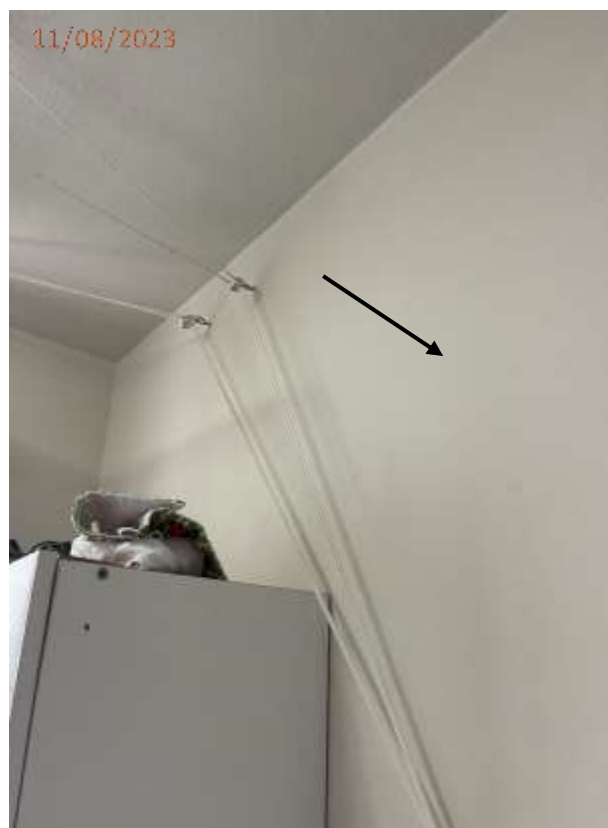
**Fotos 04, 05 e 06:** Fissura na parede junto a porta da cozinha e na parede da área de serviço.

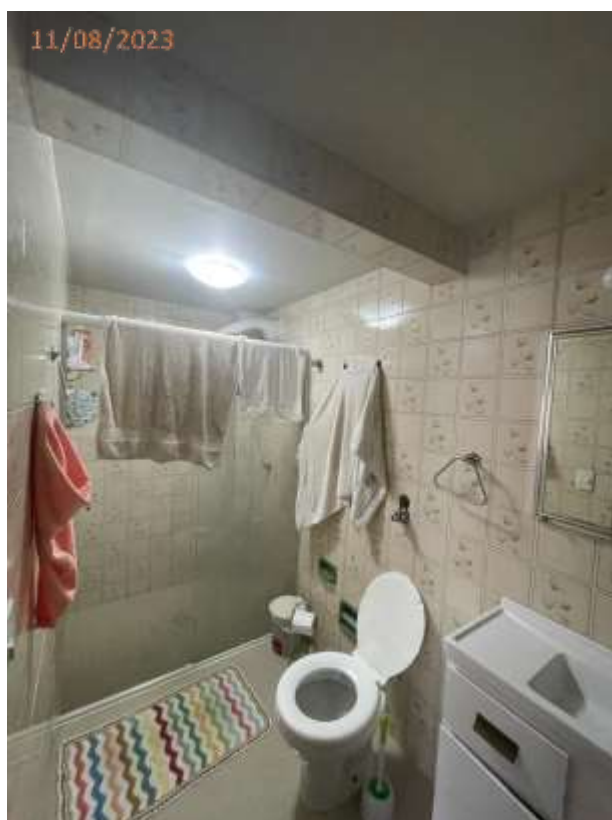
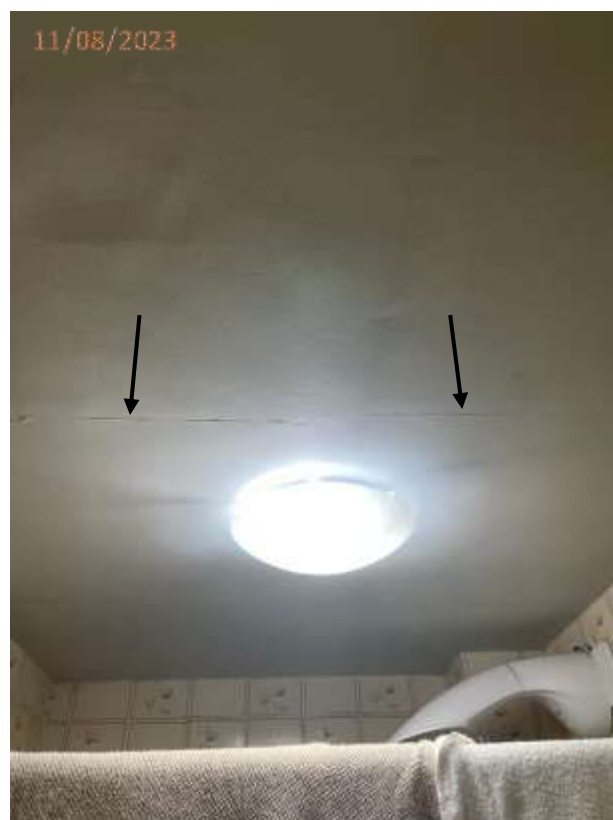
**Fotos 07 e 08:** Trinca no teto do banheiro.

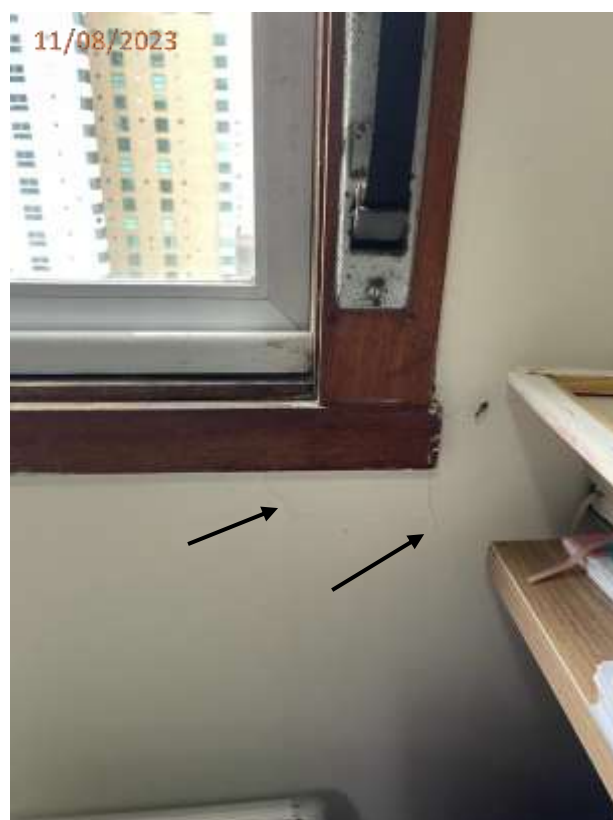
**Fotos 09 e 10:** Trinca na parede junto a janela do dormitório.

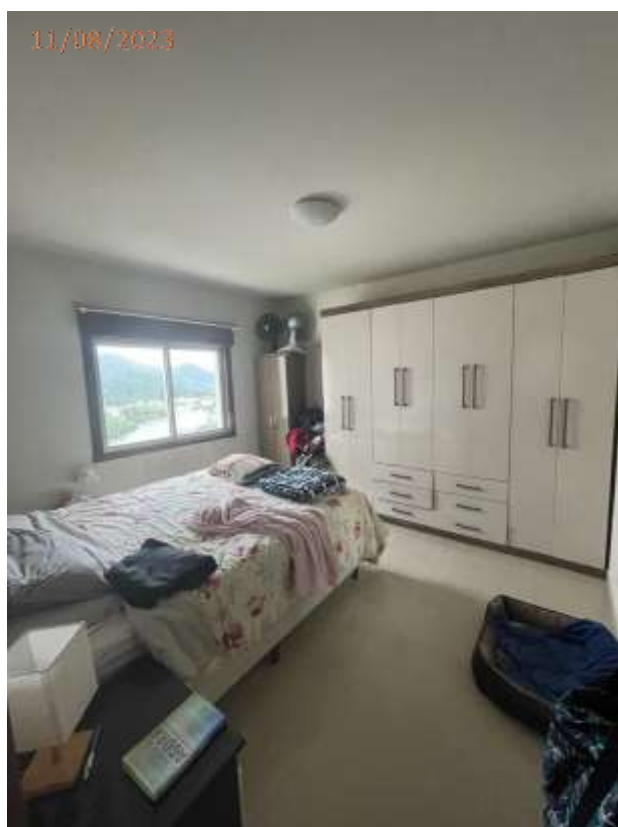
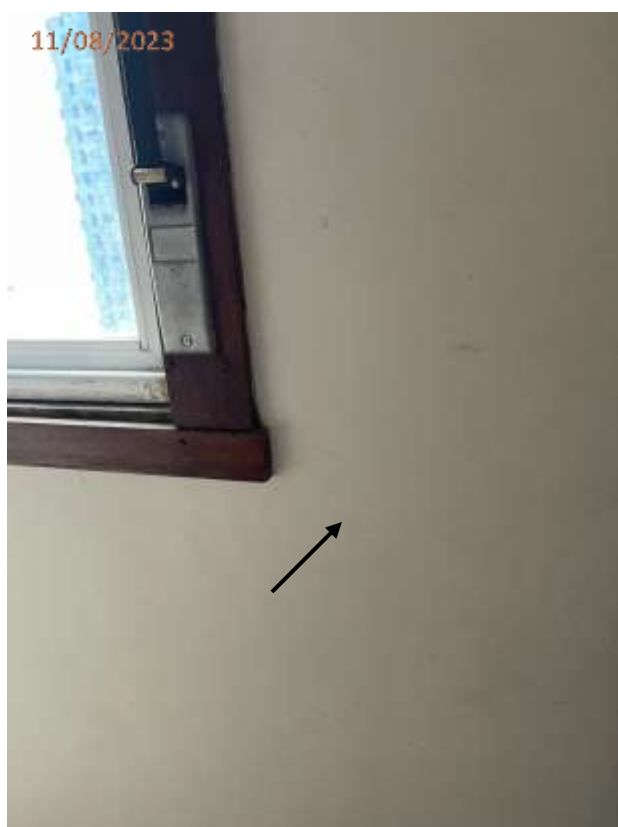
**Fotos 11 e 12:** Fissura na parede junto a janela do dormitório.

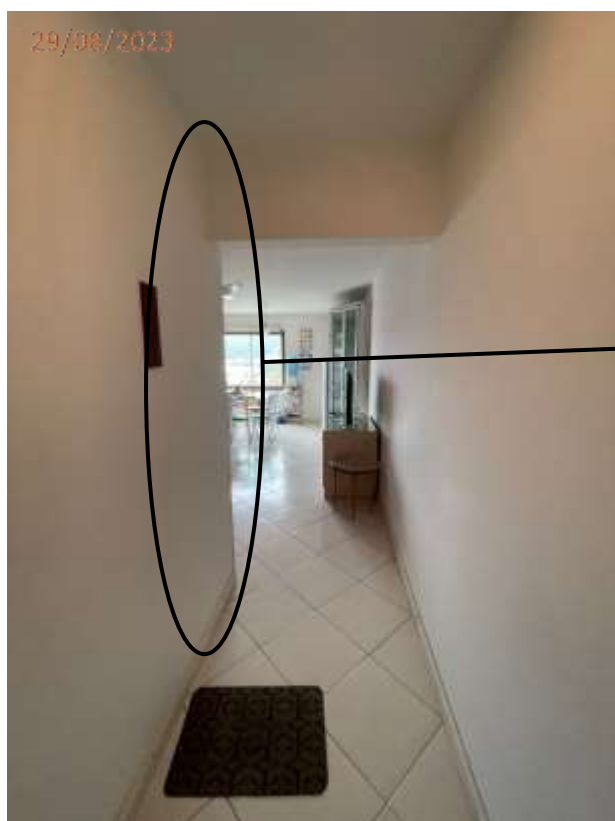
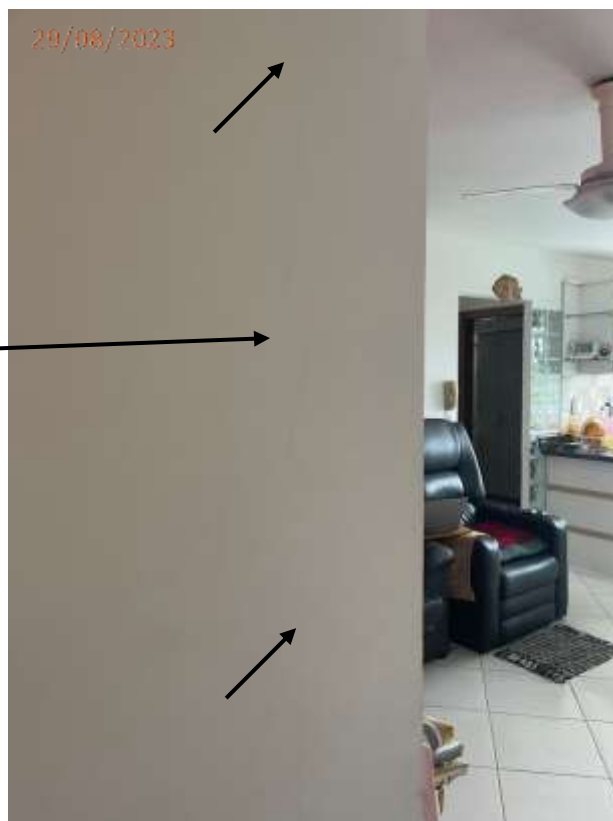
**Fotos 02 e 03:** Trinca na parede junto ao corredor de acesso a sala.

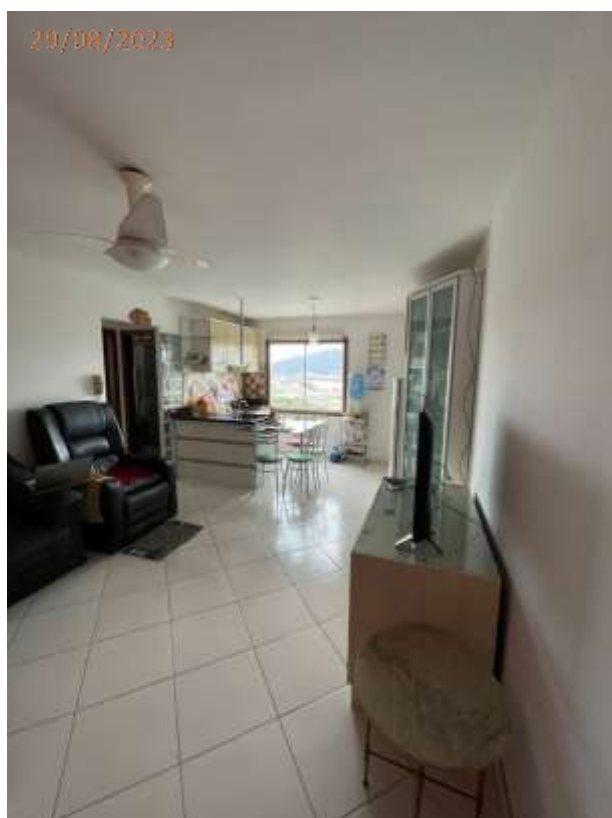
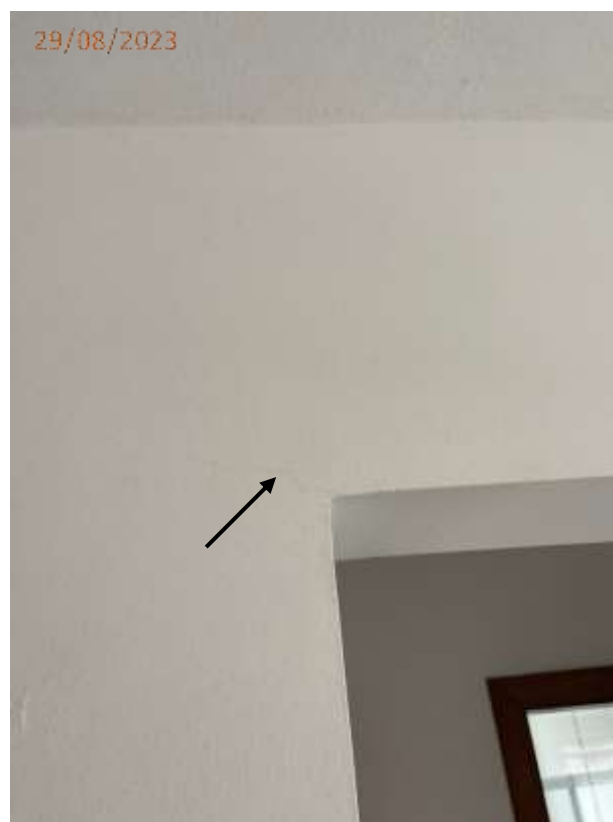
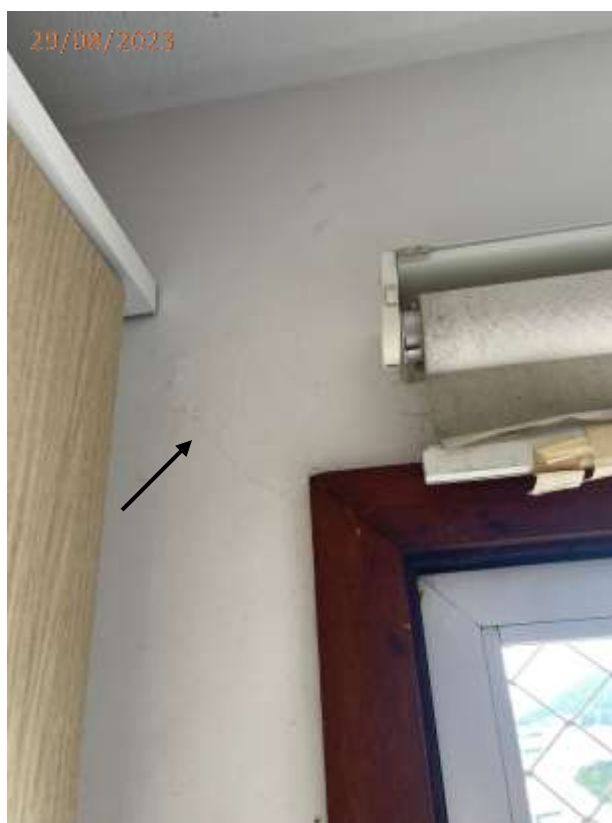
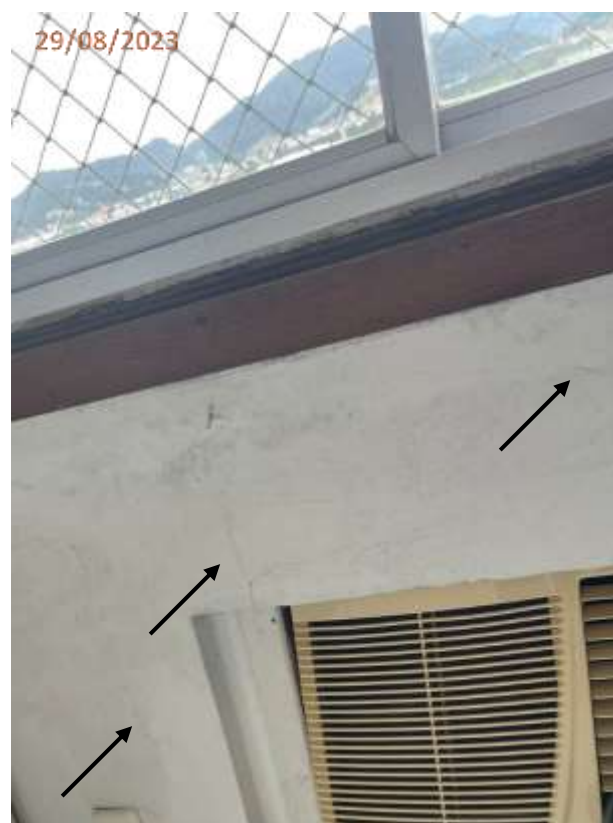
**Fotos 04, 05, 06 e 07:** Trinca nas paredes da junto ao vão de acesso a circulação intoma e junto a janela da sala.

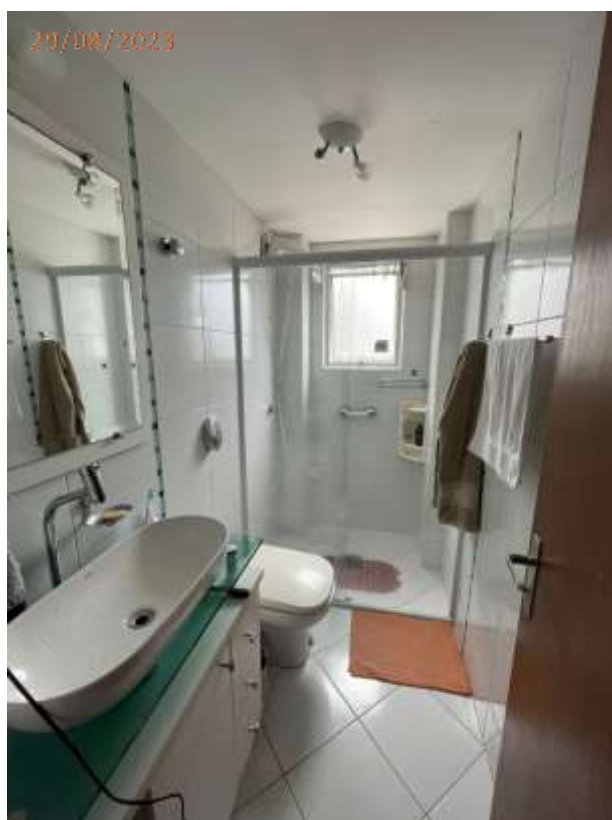
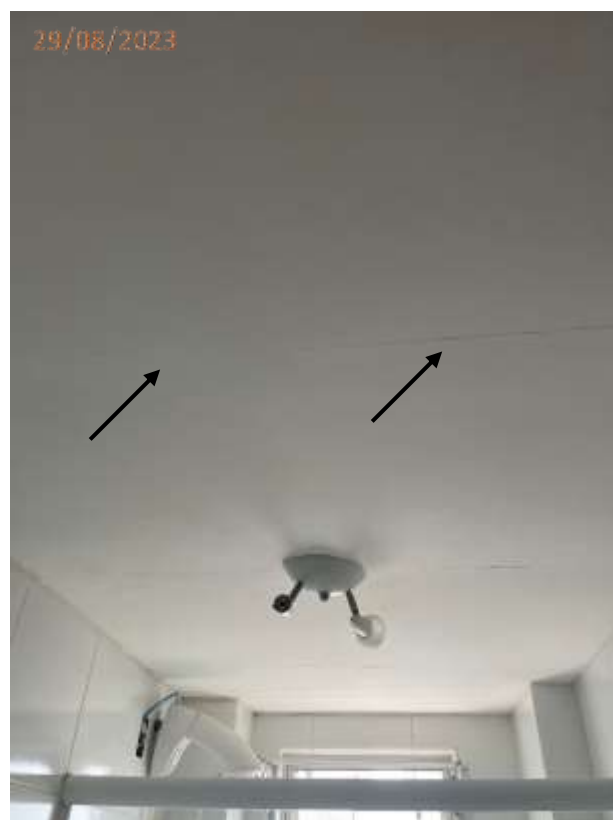
**Fotos 08 e 09:** Trinca no teto do banheiro.

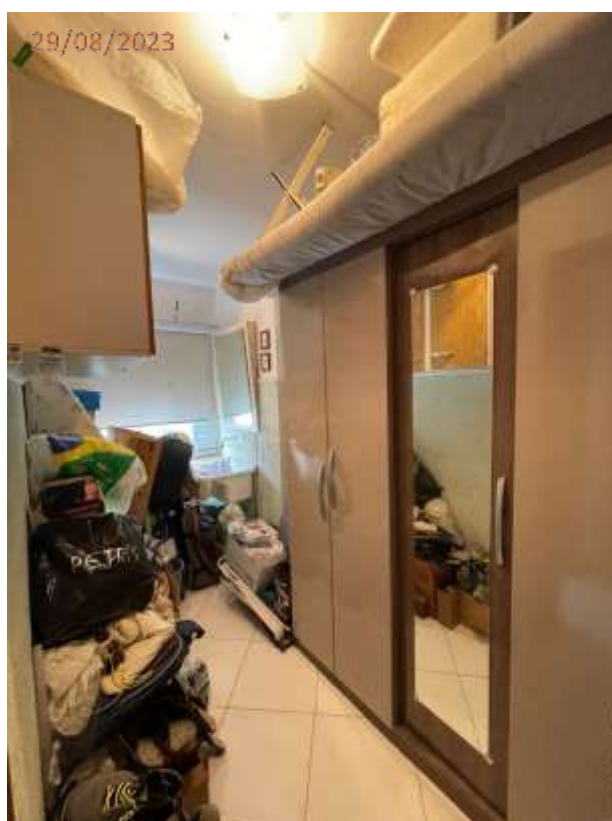
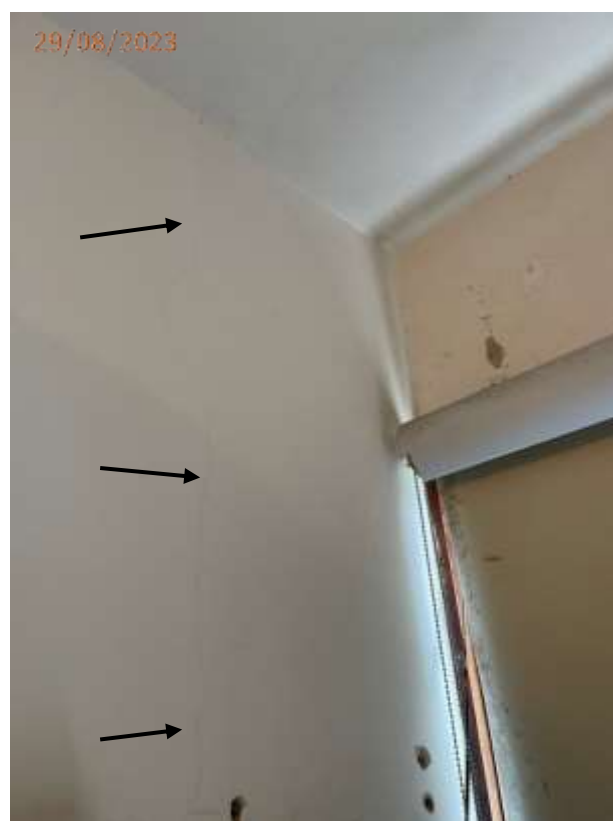
**Fotos 10 e 11:** Trinca na parede ao lado da janela do dormitório.

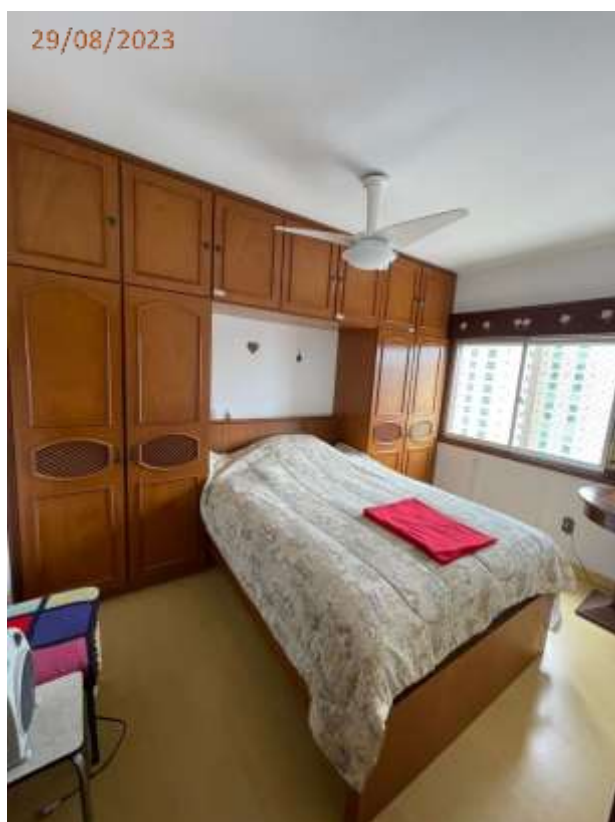
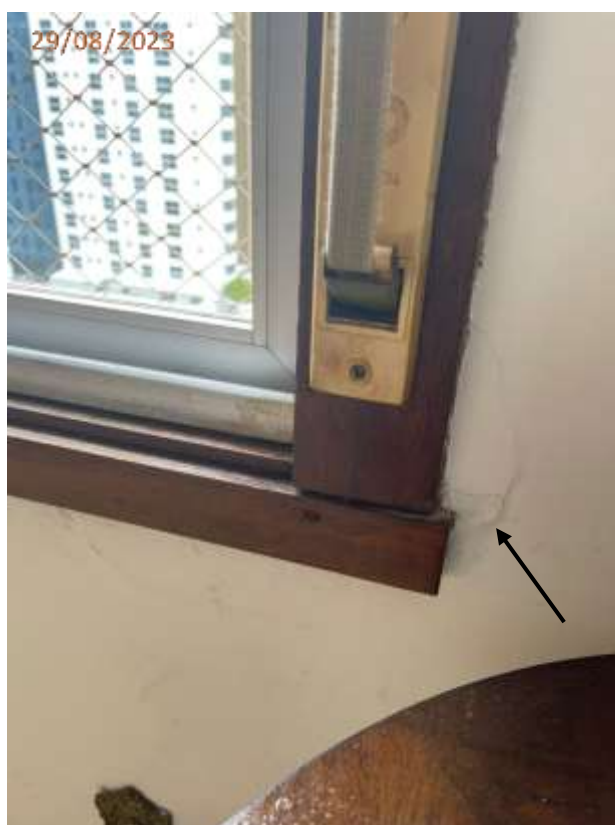
**Fotos 12, 13 e 14:** Trinca na parede ao lado do interruptor e da janela do dormitório.
