# **LAUDO TÉCNICO DE VISTORIA CAUTELAR DE VIZINHANÇA**

VISTORIA CAUTELAR EXTRAJUDICIAL  
PROCAVE INVESTIMENTOS E INCORPORAÇÕES LTDA

### **VIVA 360**

**Vlamir Trautwein**, engenheiro civil, CREA/SC 35113-7, contratado pela empresa Procave Investimentos e Incorporações Ltda, para realizar um relatório de vistoria sobre o atual estado das edificações vizinhas à obra do empreendimento Viva 360.

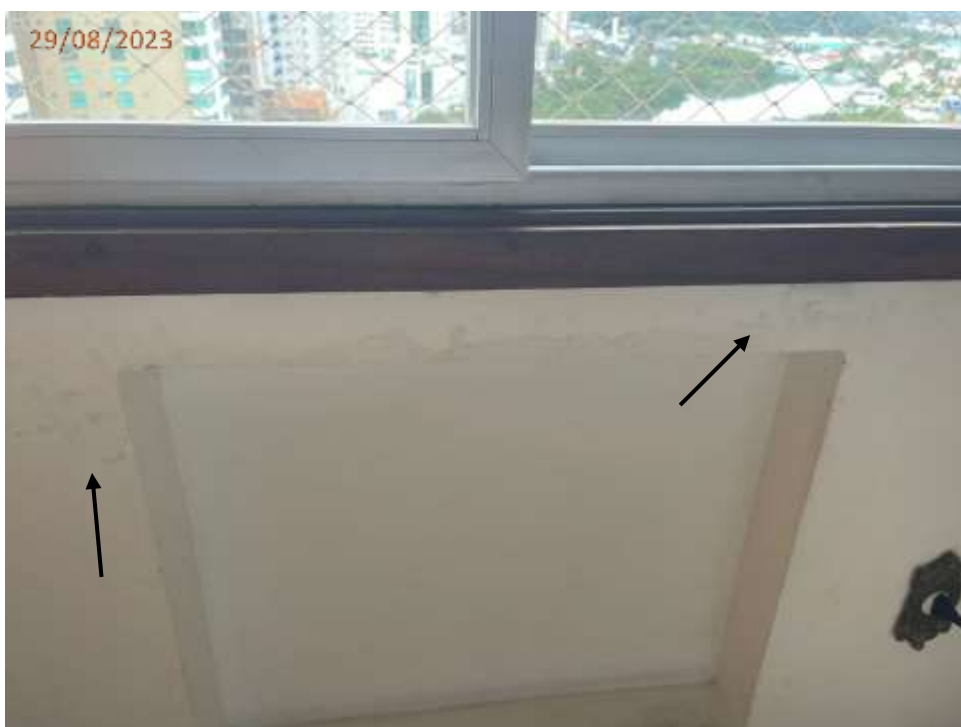
**Foto 15:** Trinca na parede junto a janela do dormitório.

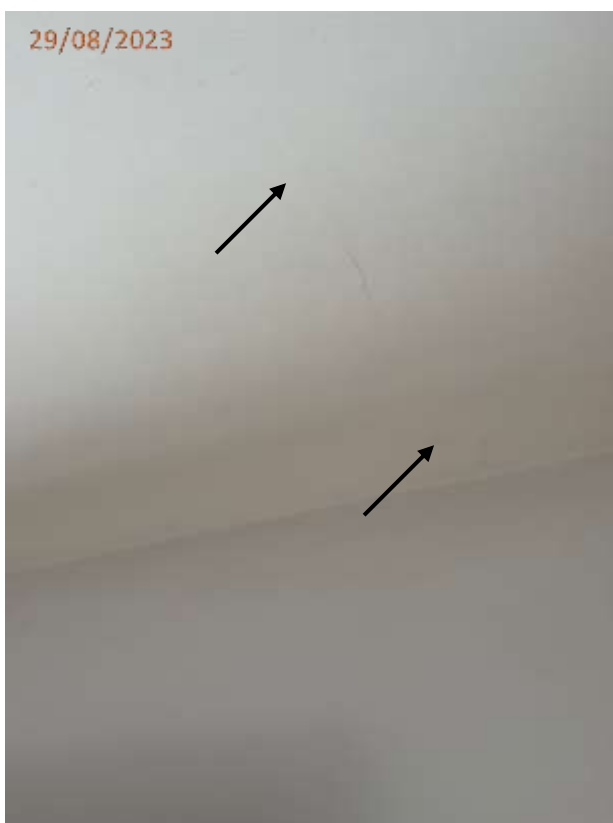
**Foto 16:** Trinca no teto do dormitório.

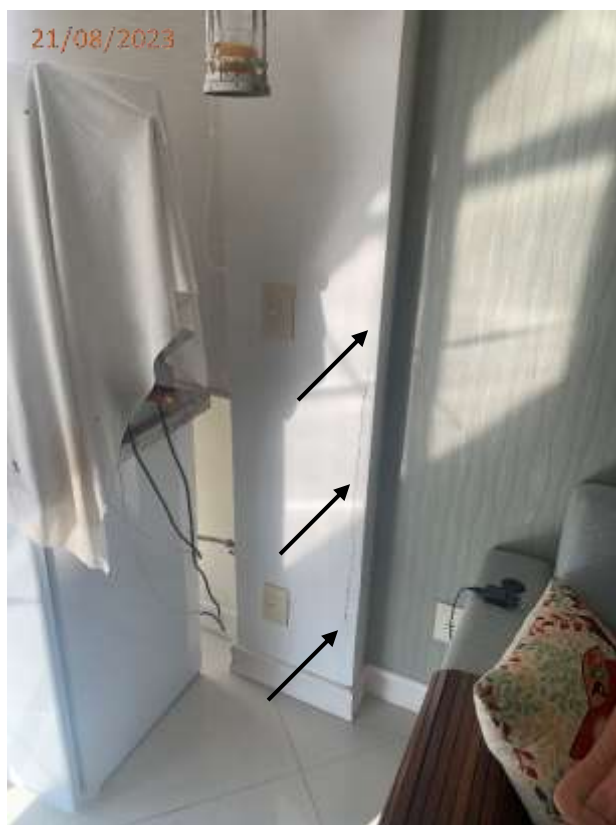
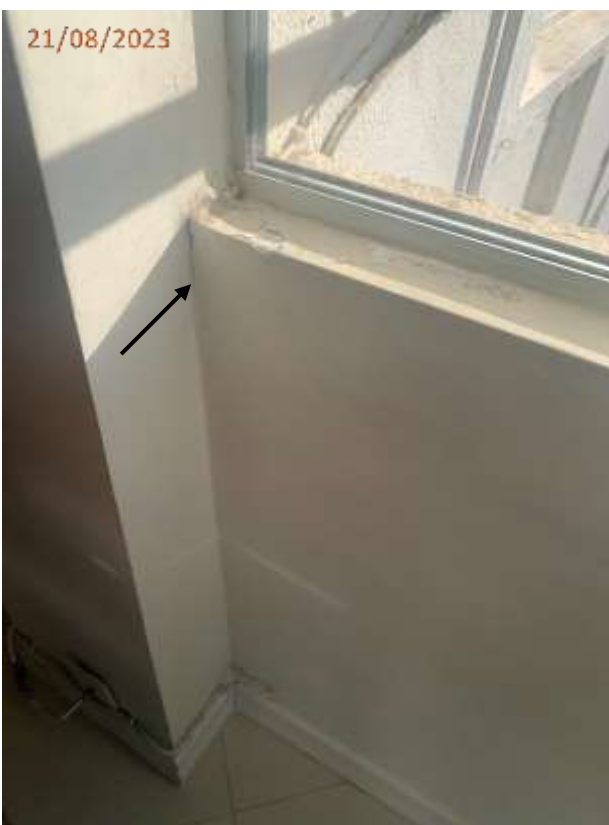
**Fotos 03 e 04:** Trinca no pilar e fissura na parede junto a janela da sala.

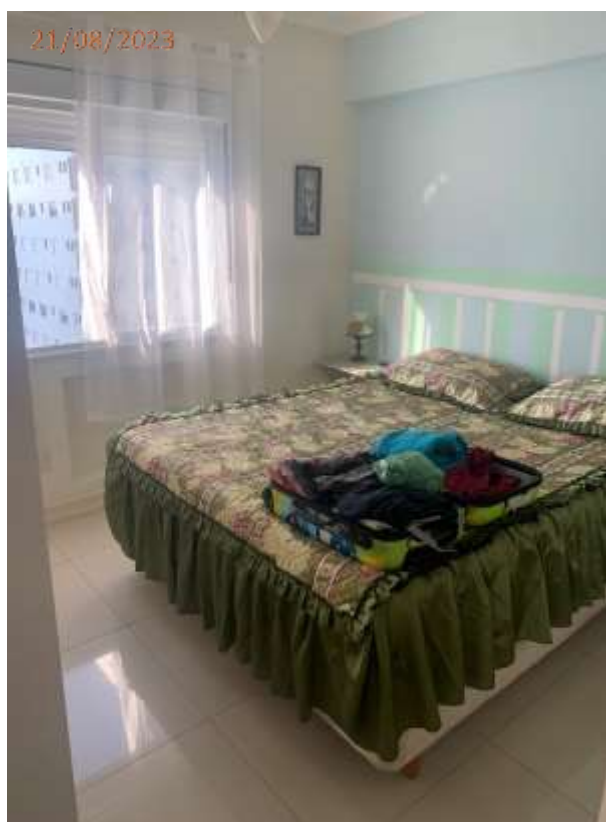
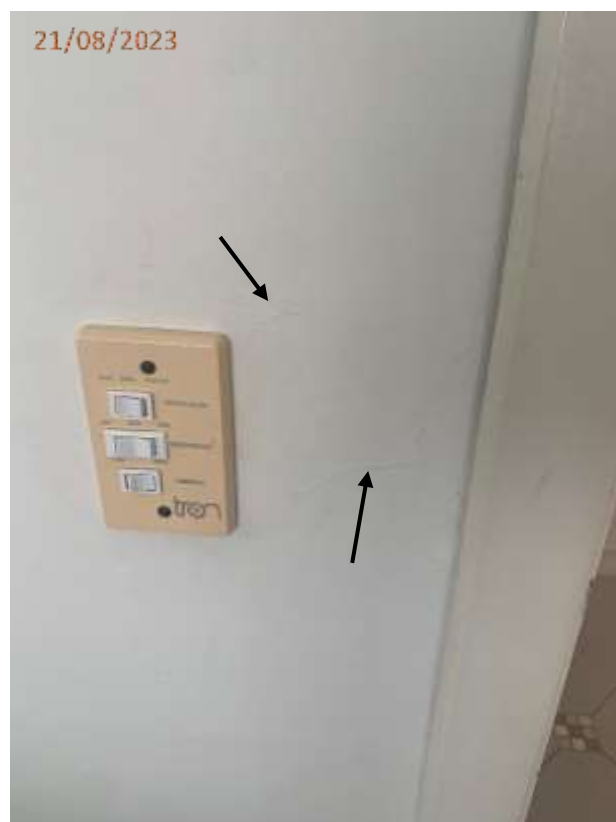
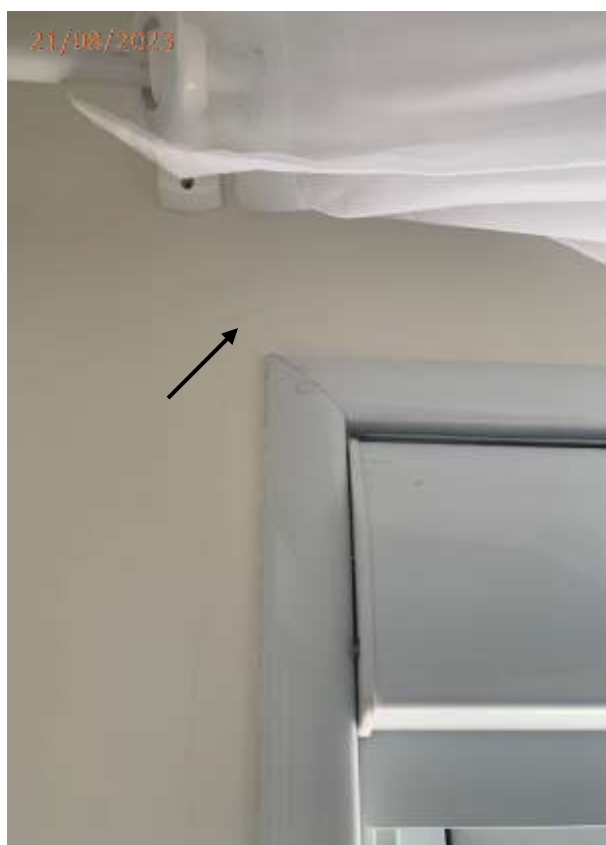
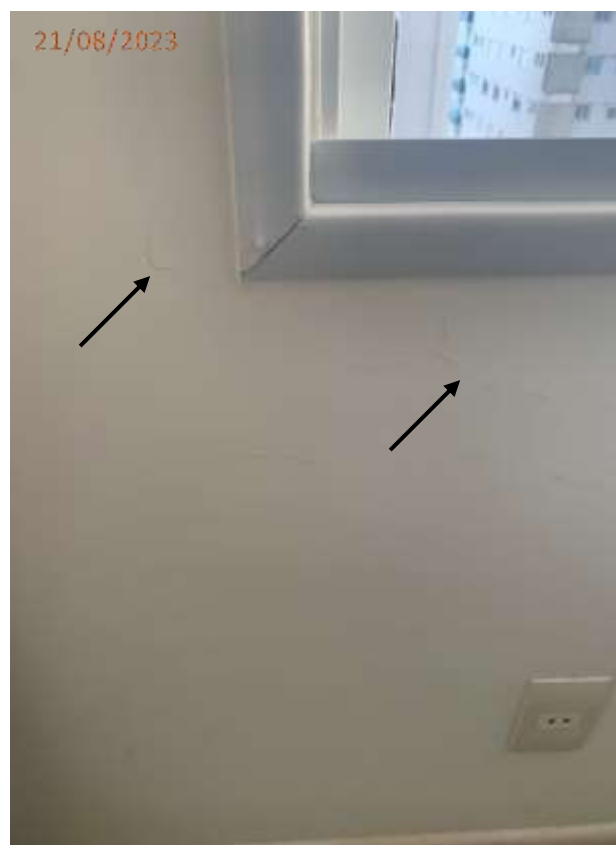
Fotos 13, 14, 15 e 16: Trincas na parede junto ao interruptos e janela do dormitório.

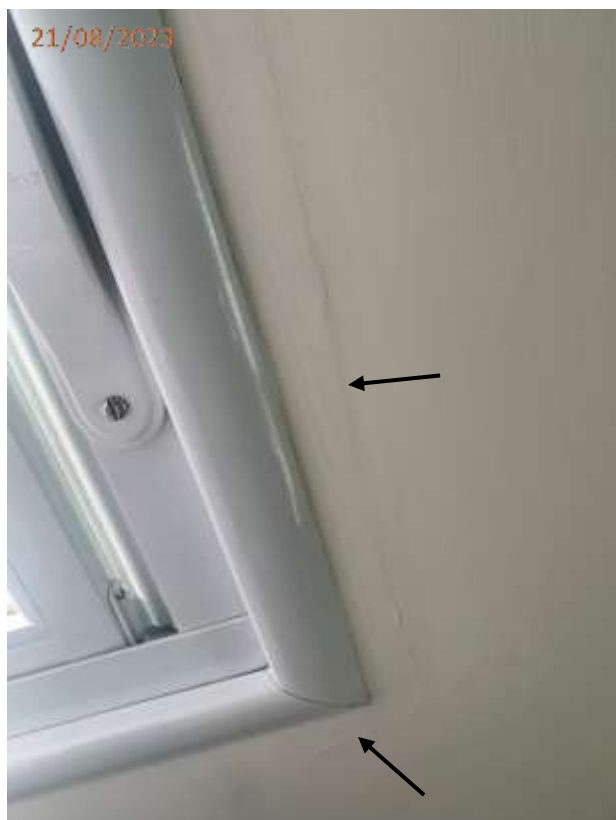
**Foto 17:** Trinca na parede junto a janela do dormitório.

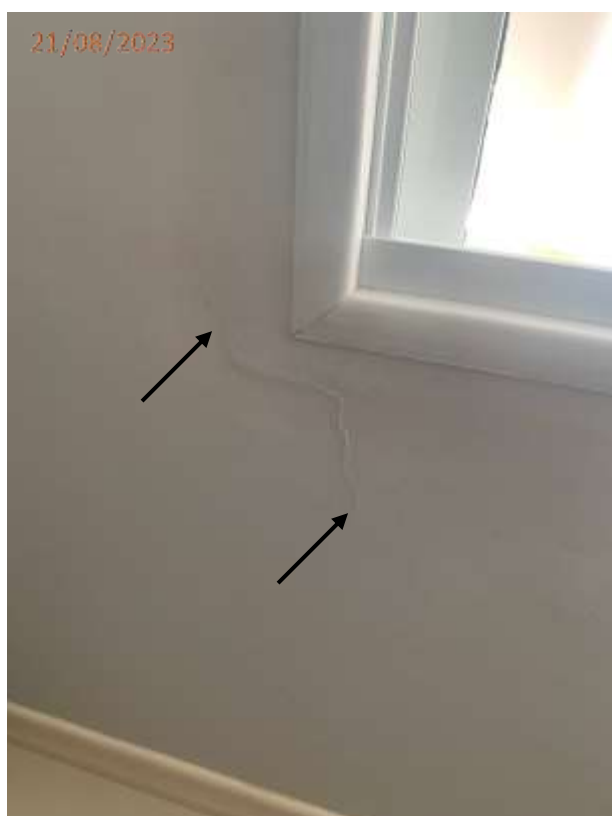
**Fotos 19 e 20:** Trincas na parede junto e janela e cama do dormitório.

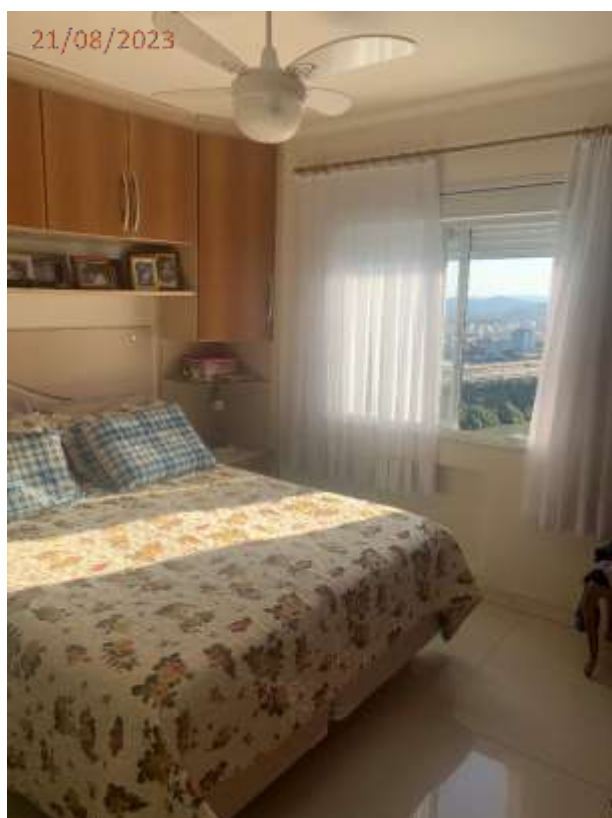
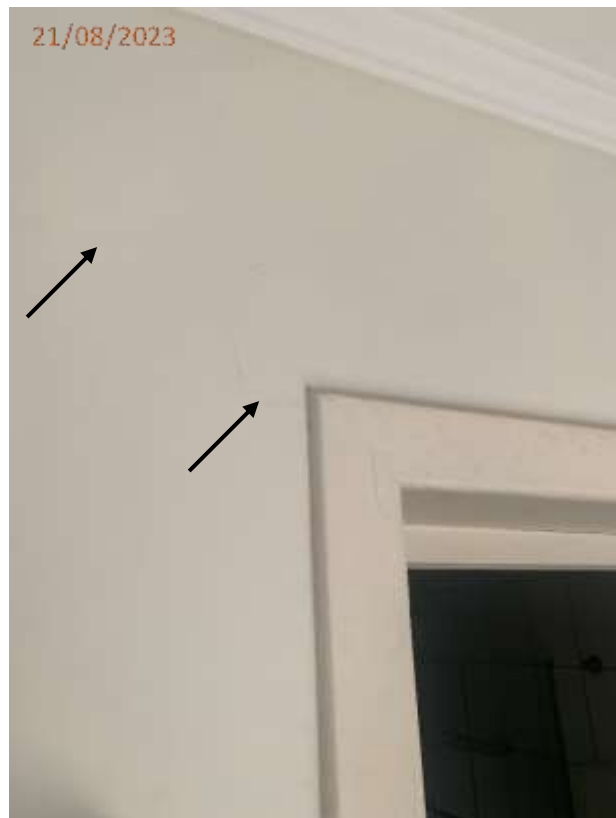
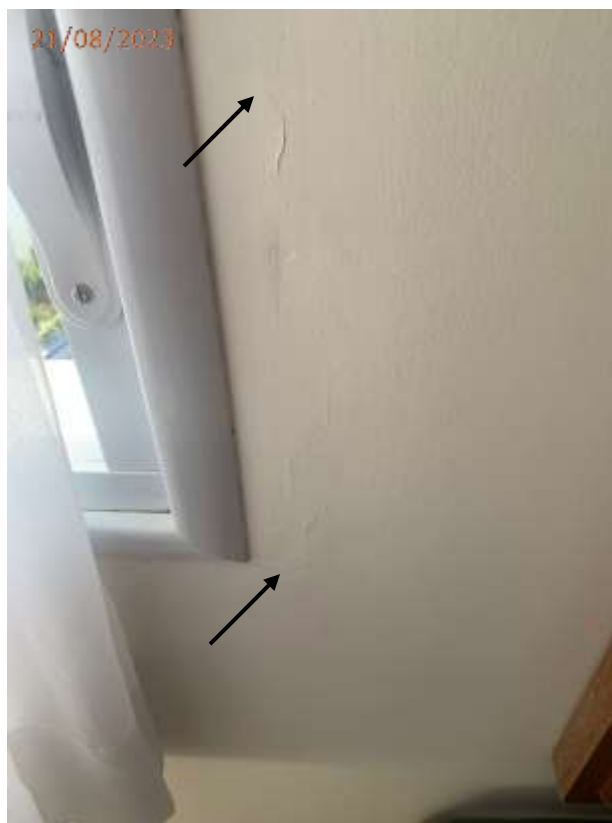
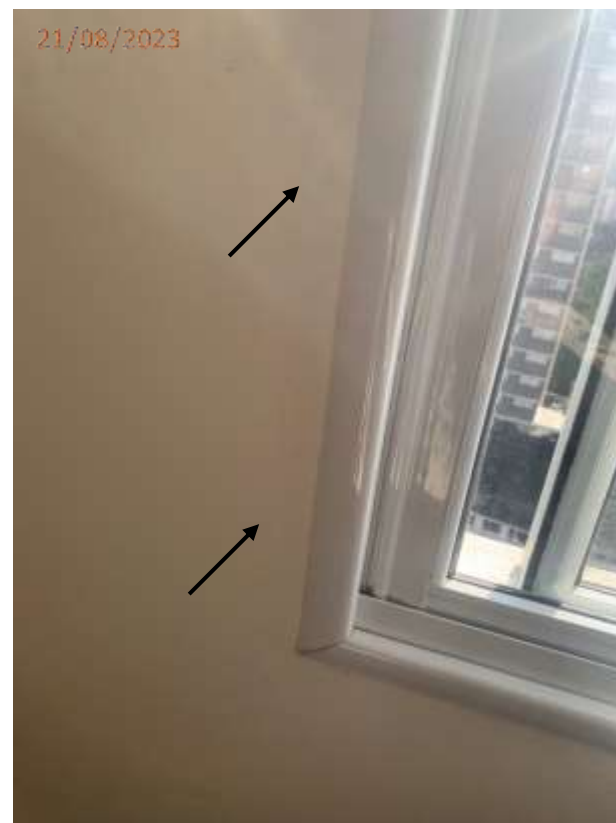
Fotos 21, 22, 23 e 24: Trincas na parede junto a porta do bwc e janela da suíte.

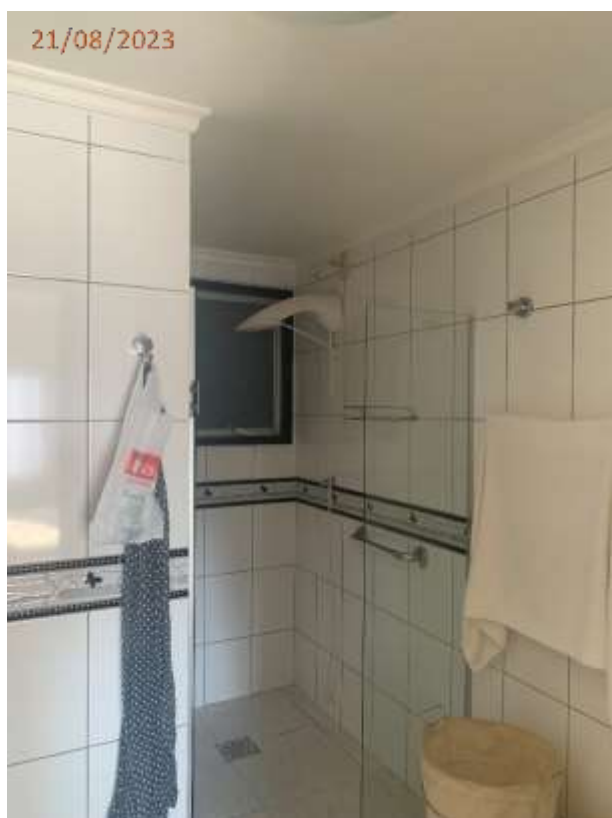
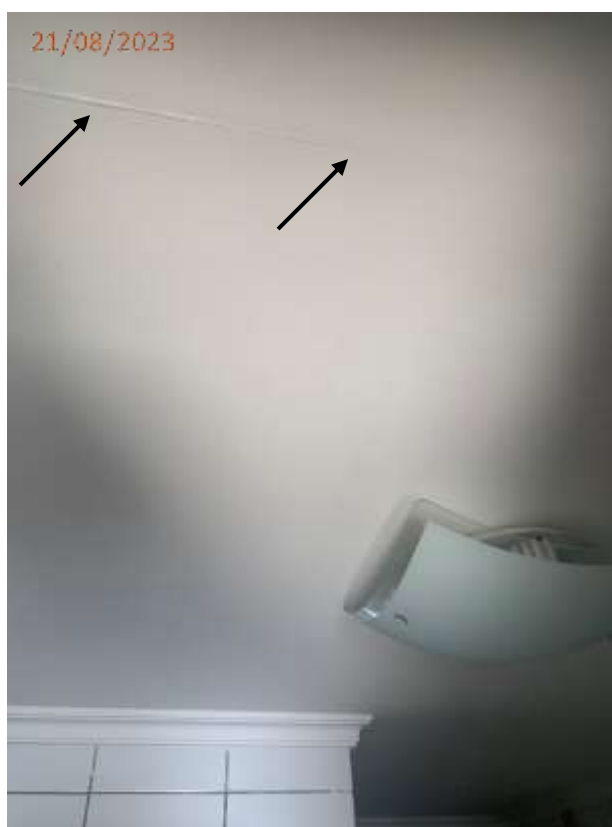
**Fotos 25 e 26:** Trinca no teto do banheiro da suíte.

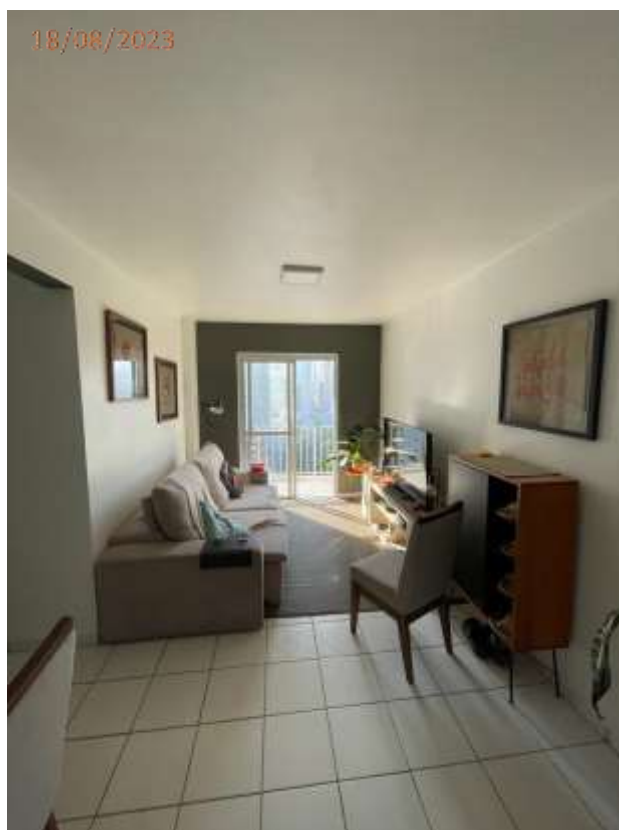
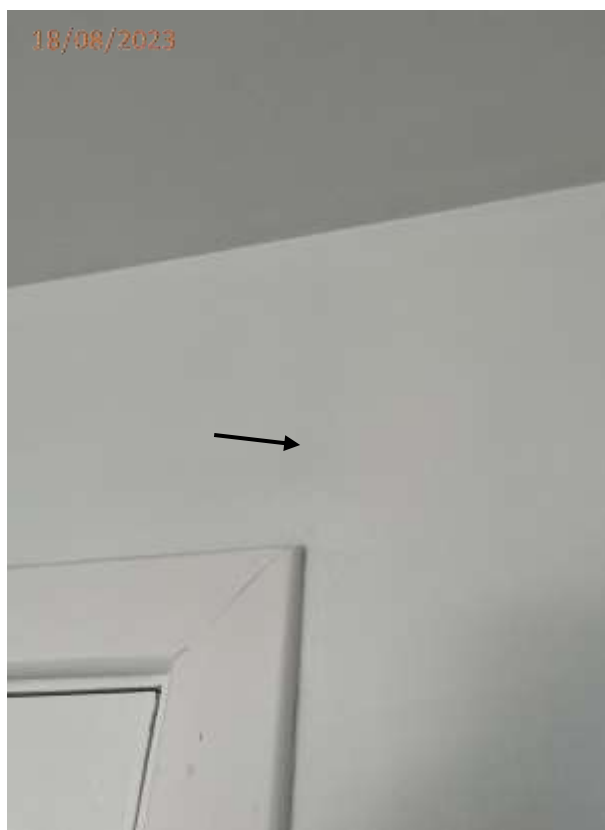
**Fotos 02 e 03:** Fissura na parede junto a porta da sala de estar.

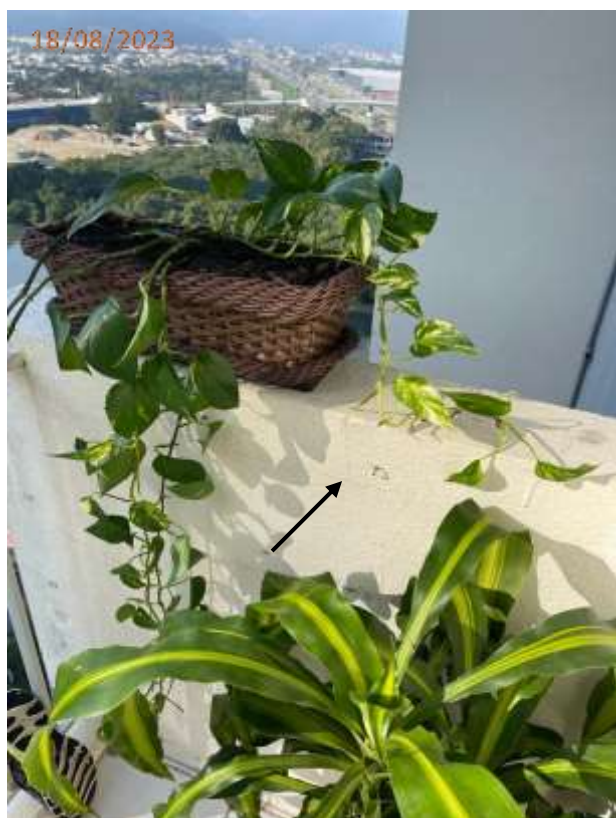
**Foto 04:** Trincas no peitoril da sacada.

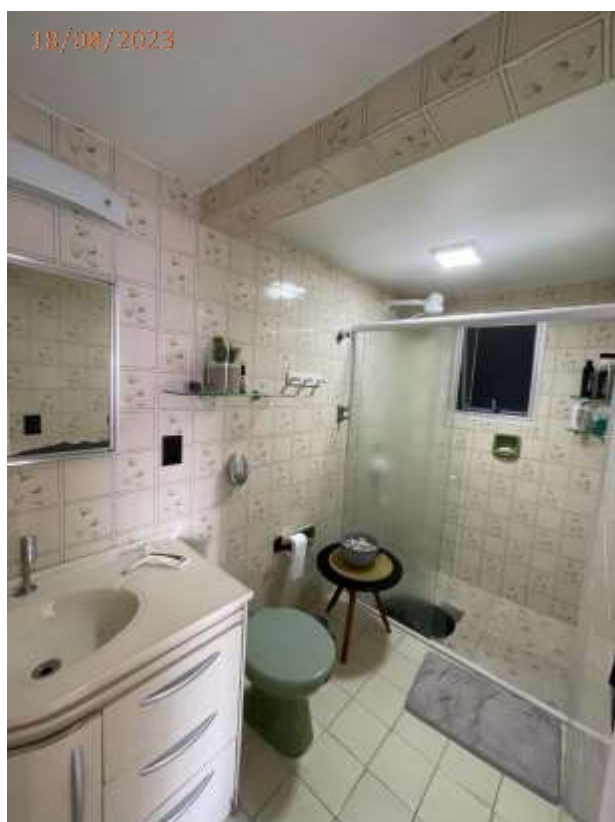
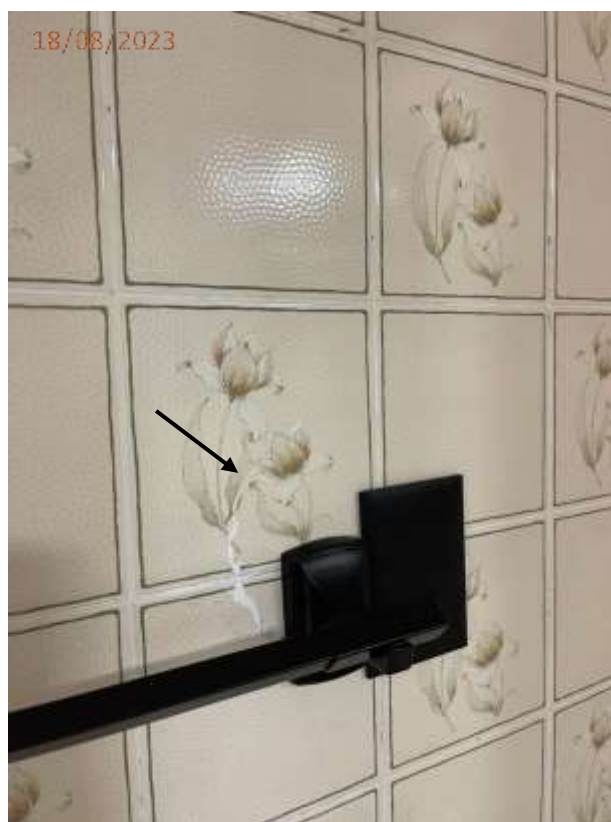
**Foto 08 e 09:** Azulejo quebrado no banheiro.

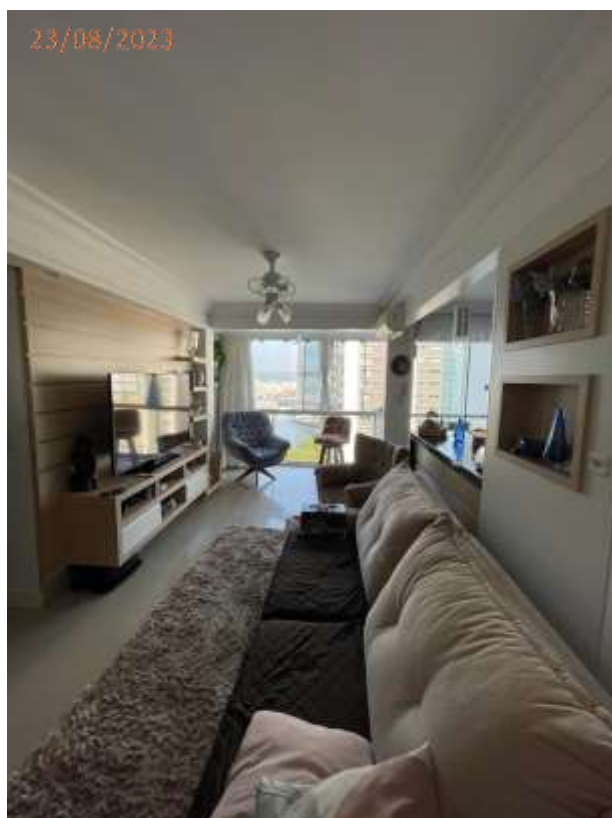
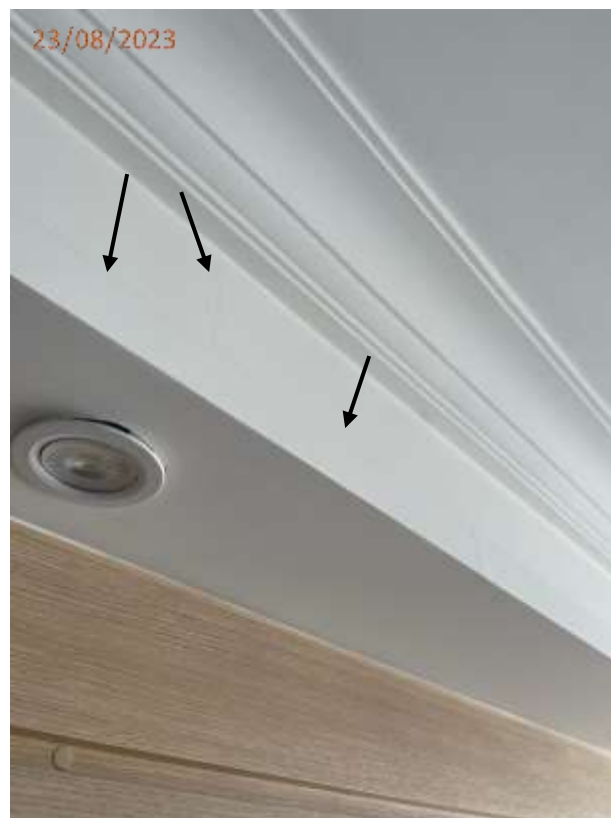
**Fotos 02 e 03:** Trinca na moldura do teto na sala de estar.

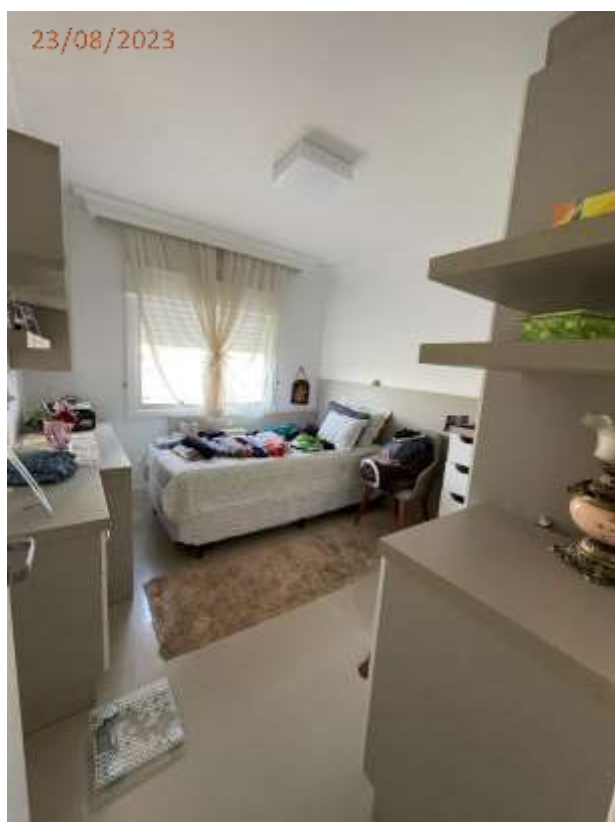
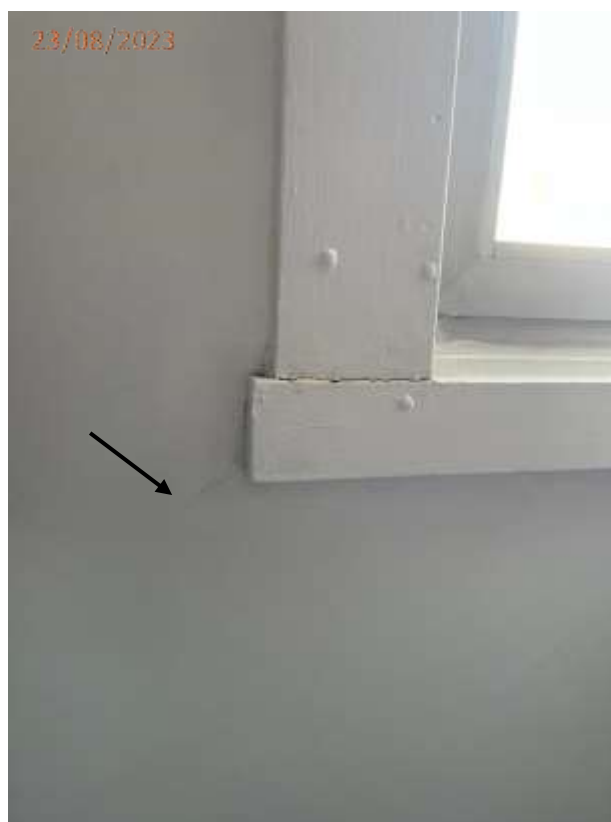
**Fotos 07 e 08:** Trinca na parede junto a janela do dormitório.

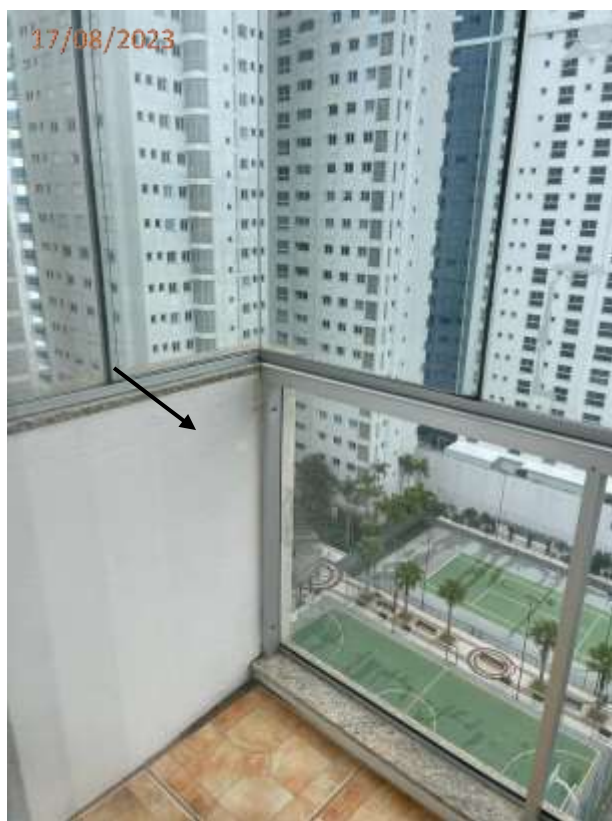
**Foto 03:** Trinca no peitoril da sacada.

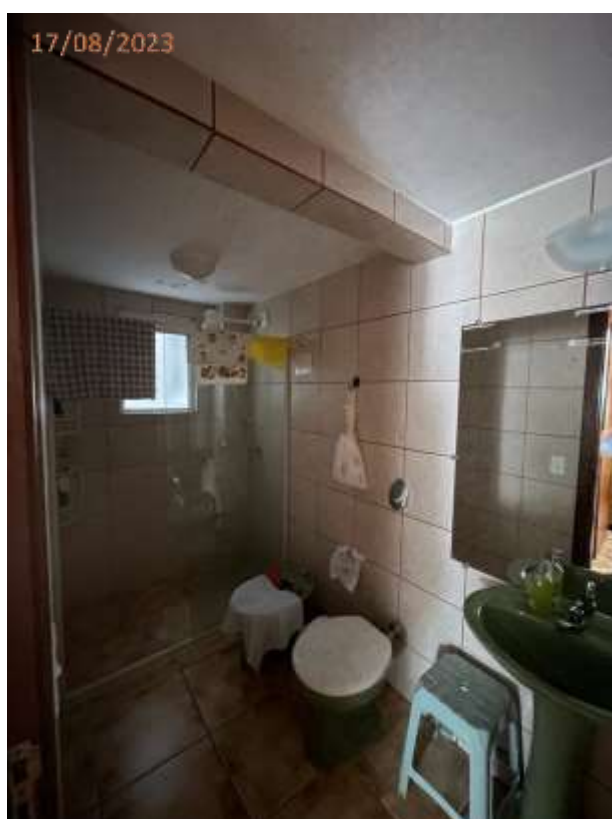
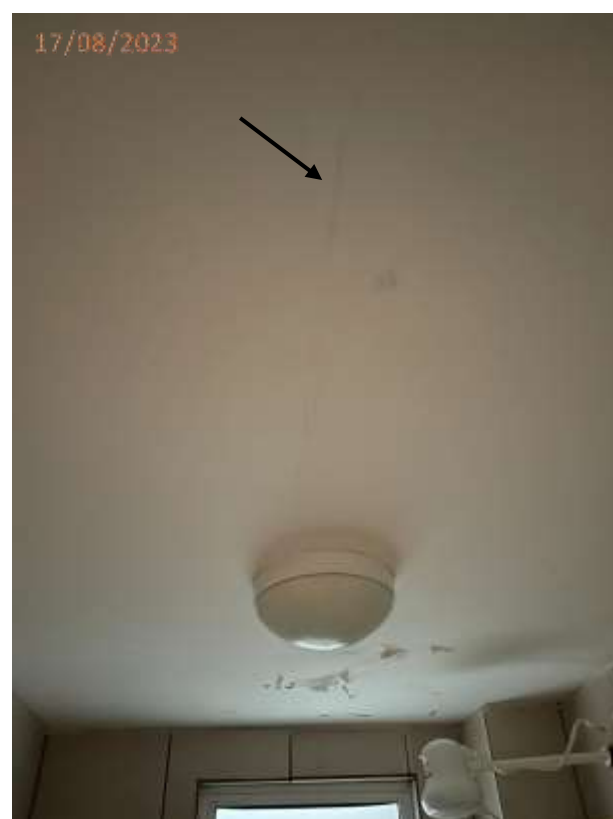
**Fotos 07 e 08:** Trinca no teto do banheiro.

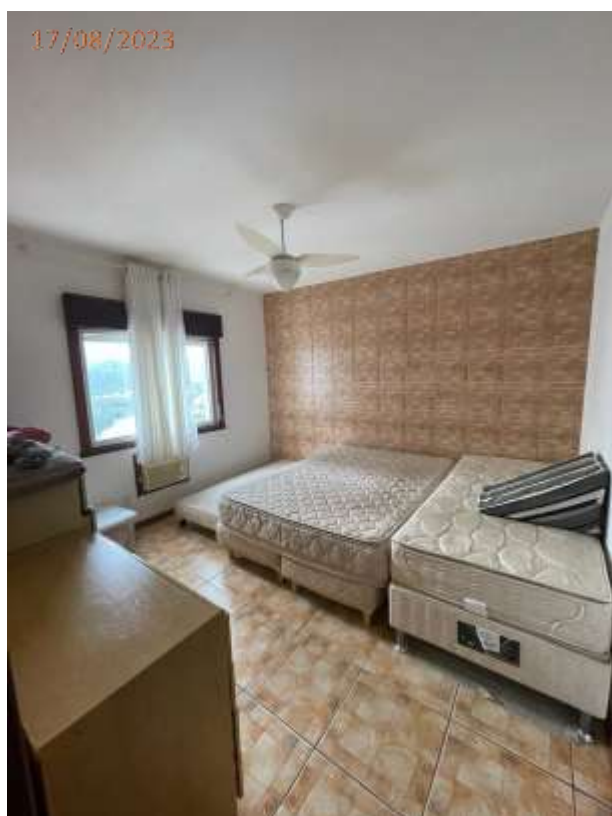
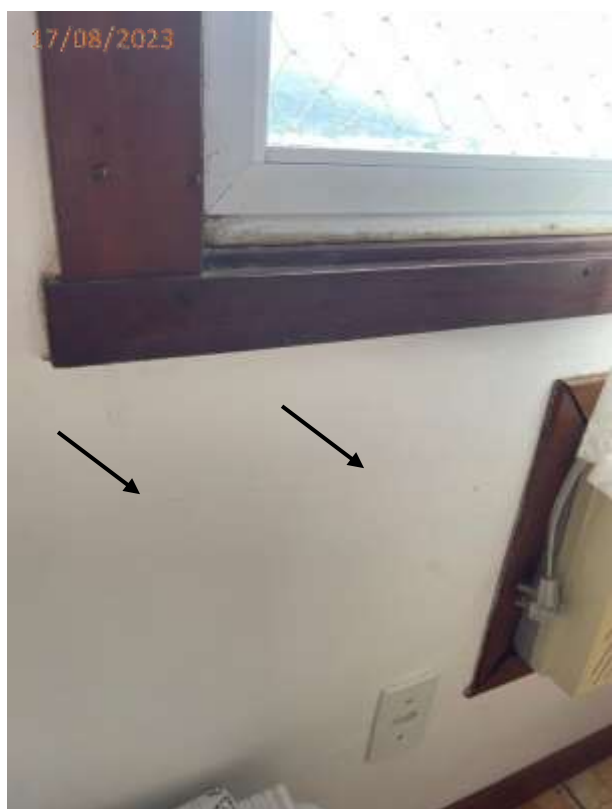
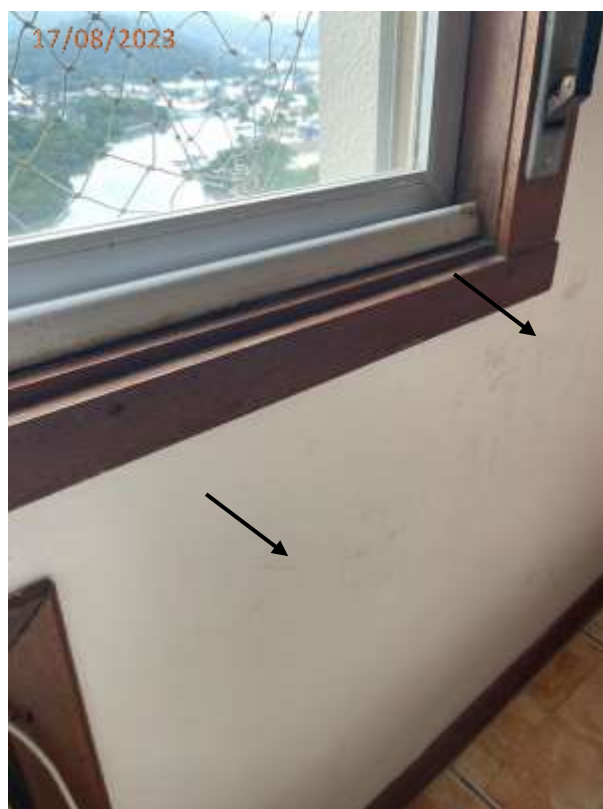
Fotos 09, 10 e 11: Trincas na parede junto a janela do dormitório.

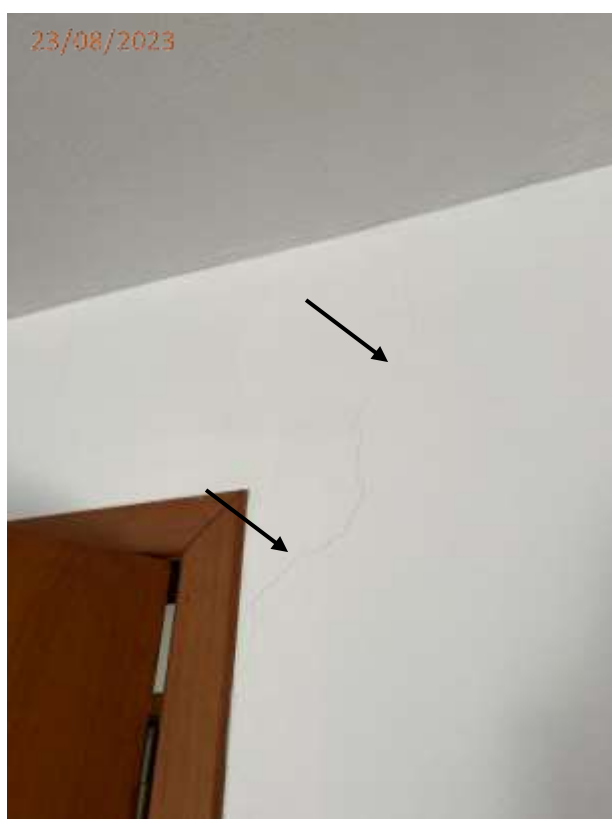
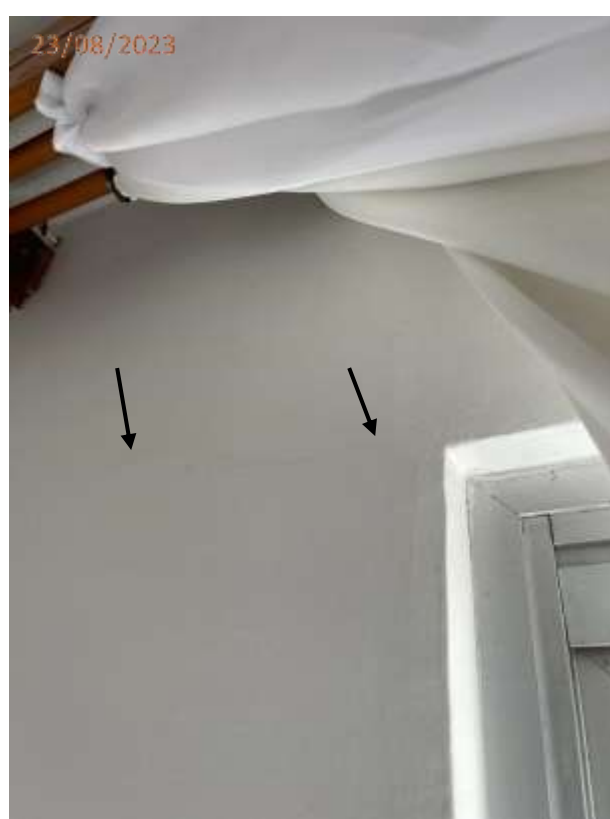
**Fotos 03 e 04:** Trinca na parede junto a porta de entrada e junto a porta da sacada.

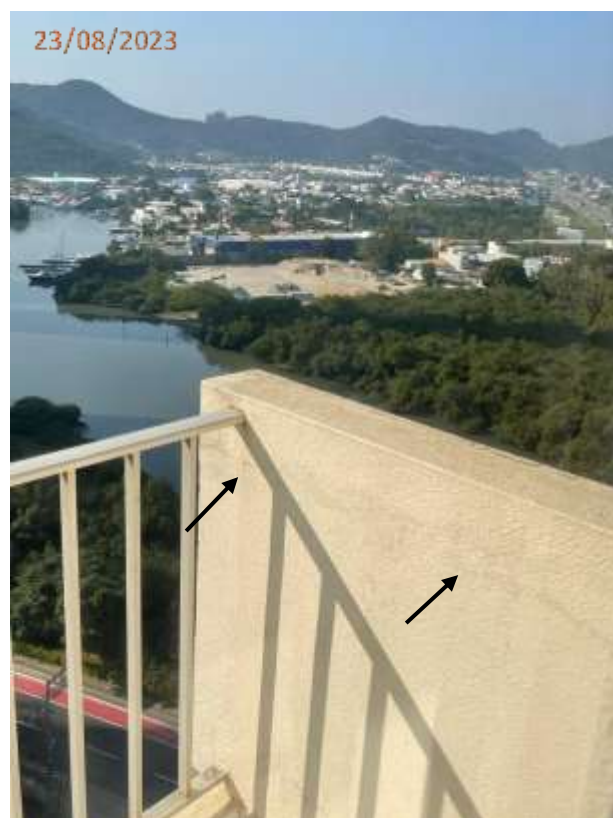
**Foto 06:** Trinca no peitoril da sacada.

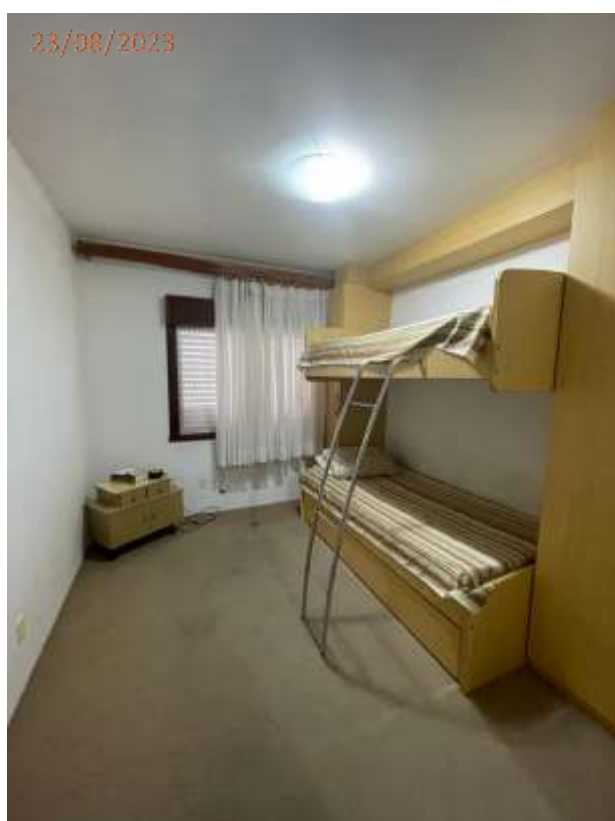
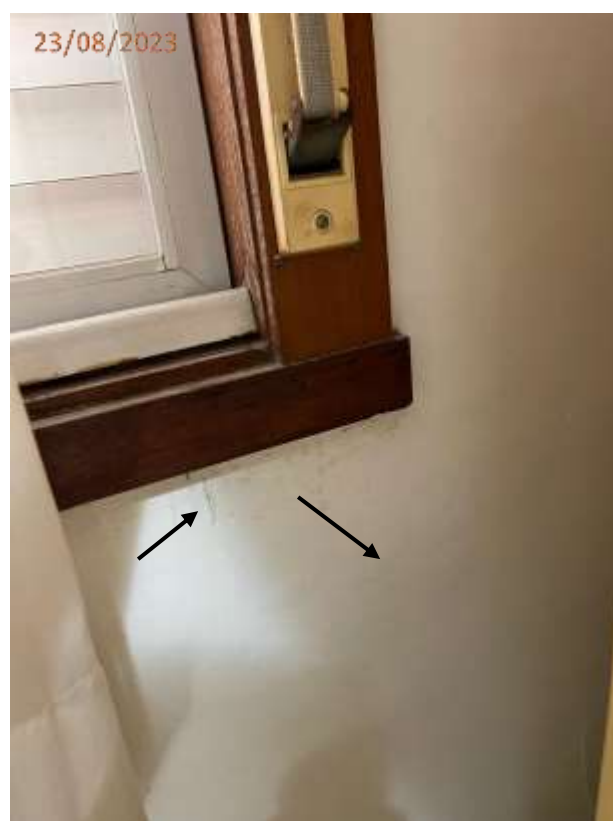
**Fotos 08 e 09:** Trincas na parede junto a janela do dormitório.

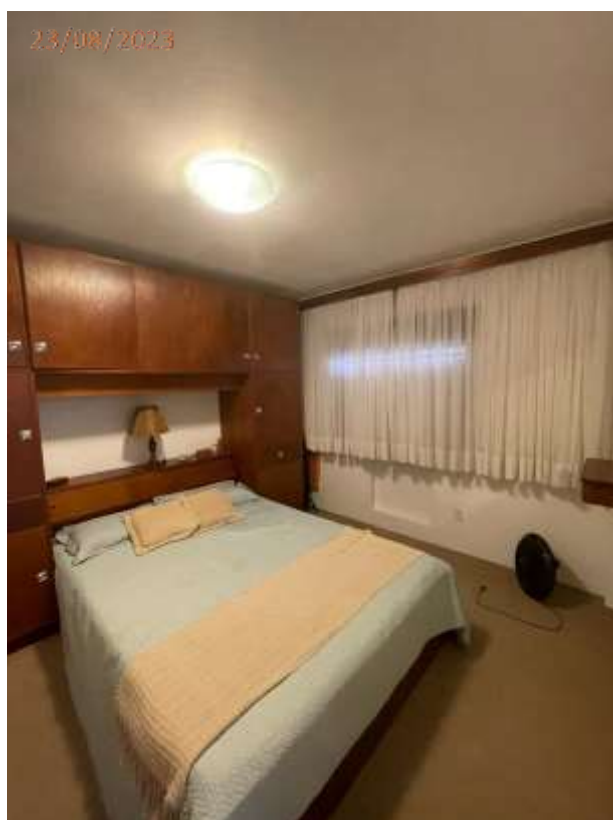
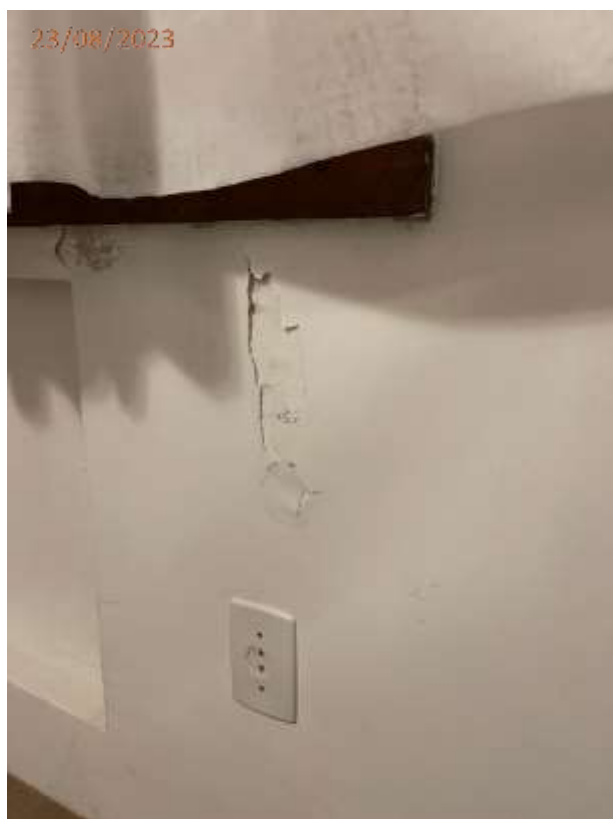
**Fotos 10 e 11:** Trinca e descolamento de revestimento na parede junto a janela do dormitório.

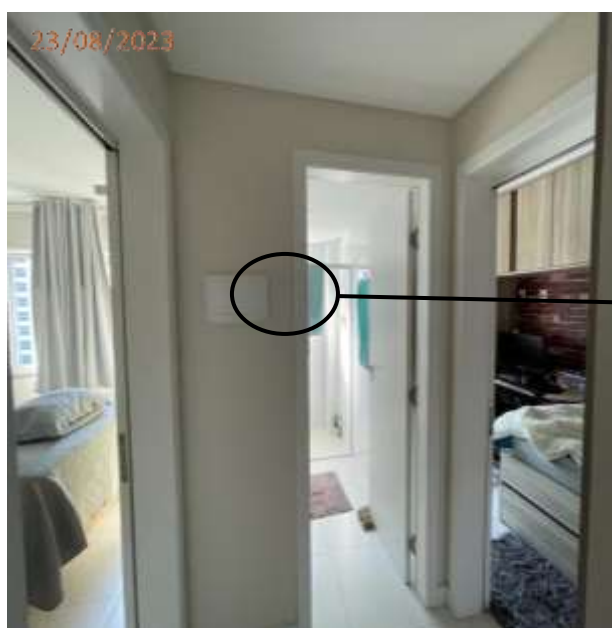
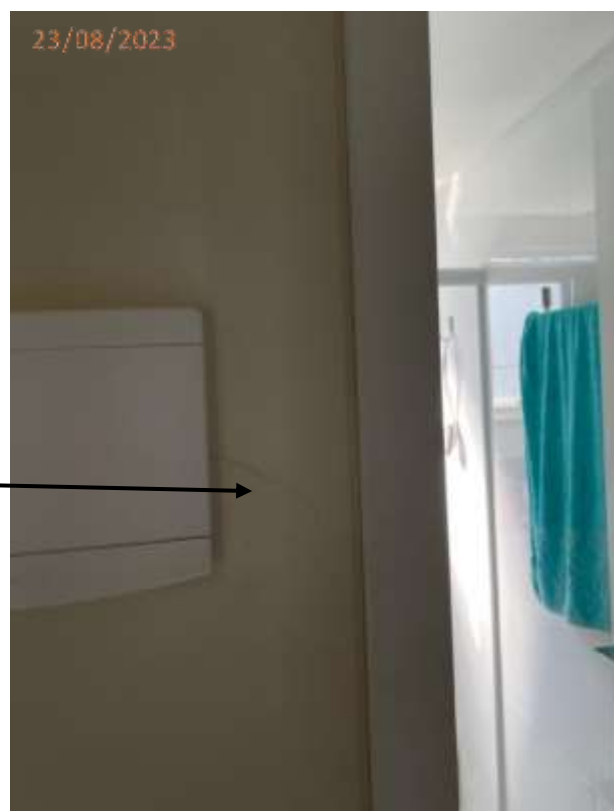
**Fotos 05 e 06:** Trinca na parede junto ao quadro de disjuntores na circulação íntima.

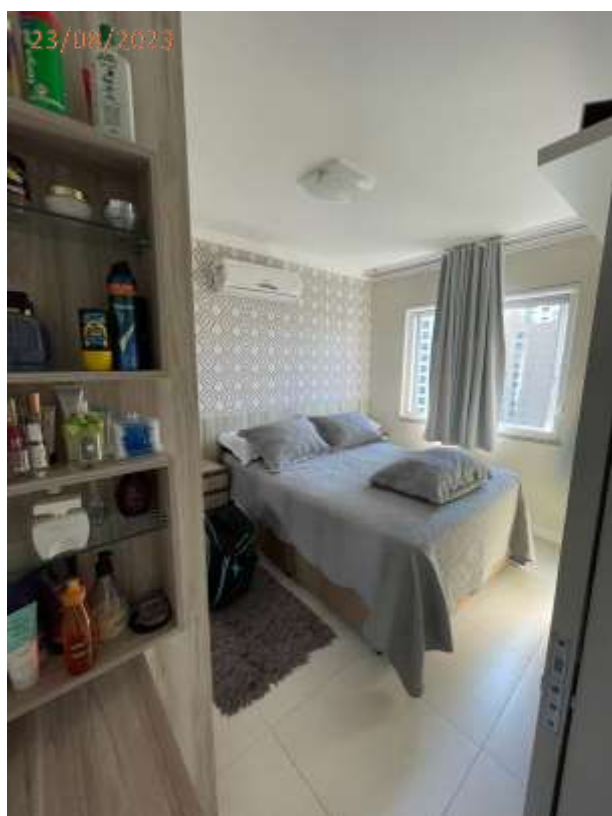
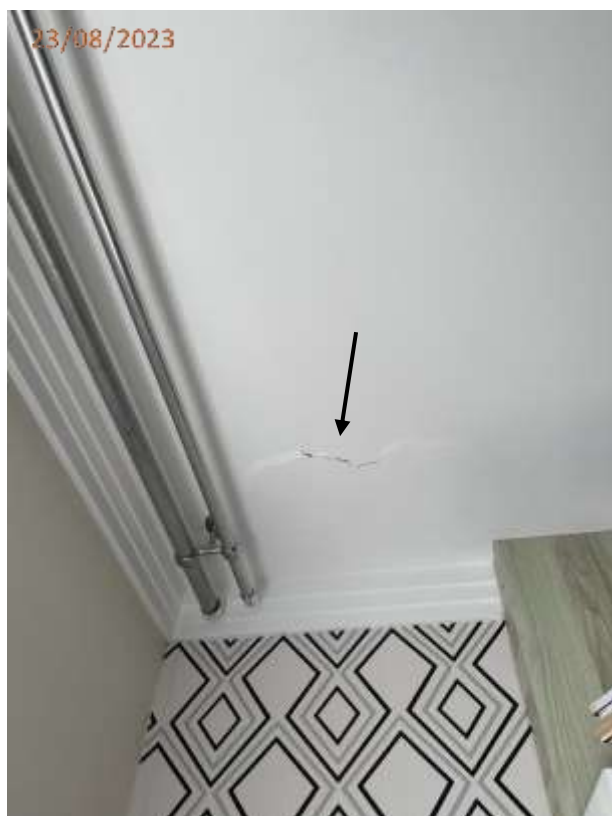
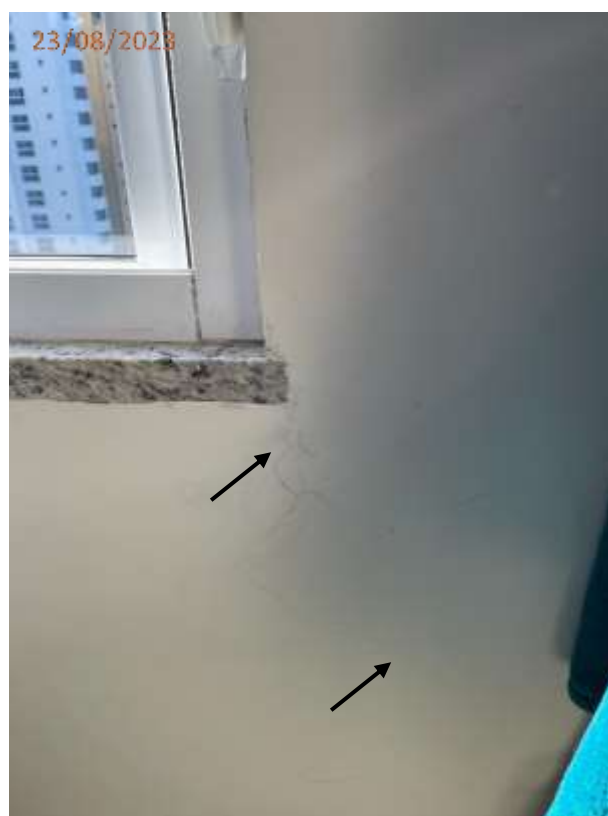
Fotos 07, 08 e 09: Trinca no teto na parede junto a janela do dormitório.

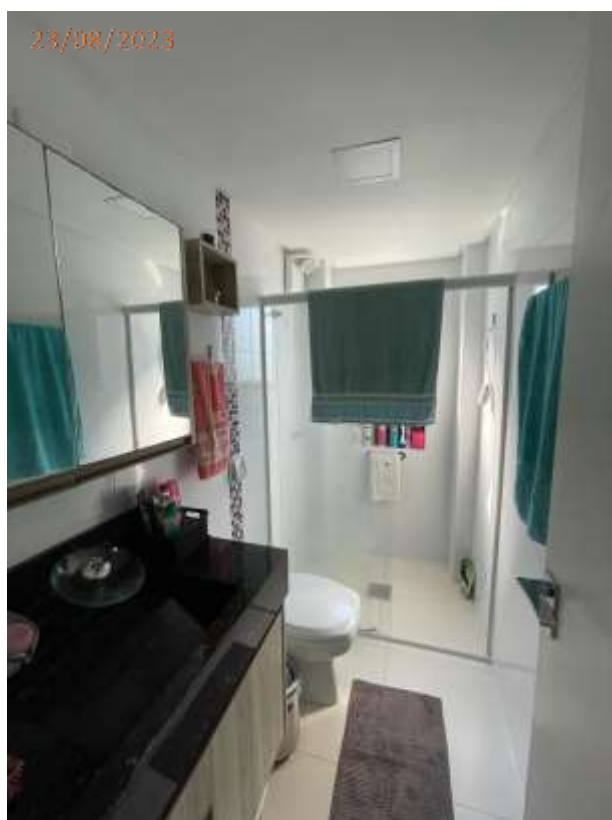
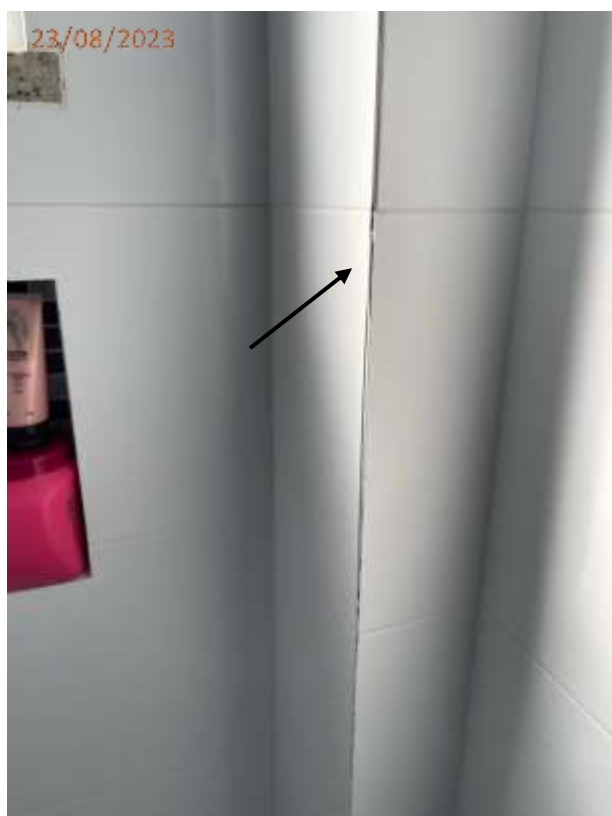
**Fotos 10 e 11:** Descolamenmto de azulejo no banheiro.
