# **LAUDO TÉCNICO DE VISTORIA CAUTELAR DE VIZINHANÇA**

VISTORIA CAUTELAR EXTRAJUDICIAL  
PROCAVE INVESTIMENTOS E INCORPORAÇÕES LTDA

### **VIVA 360**

**Vlamir Trautwein**, engenheiro civil, CREA/SC 35113-7, contratado pela empresa Procave Investimentos e Incorporações Ltda, para realizar um relatório de vistoria sobre o atual estado das edificações vizinhas à obra do empreendimento Viva 360.

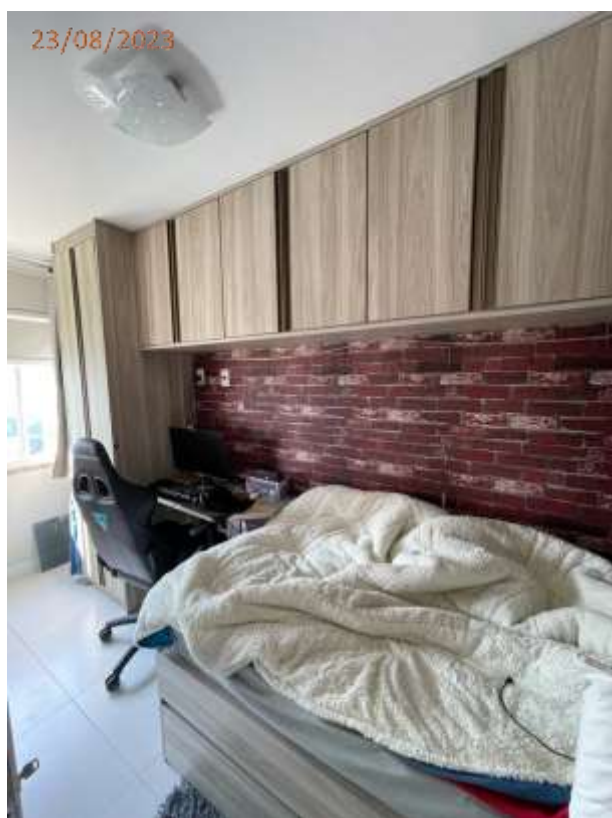
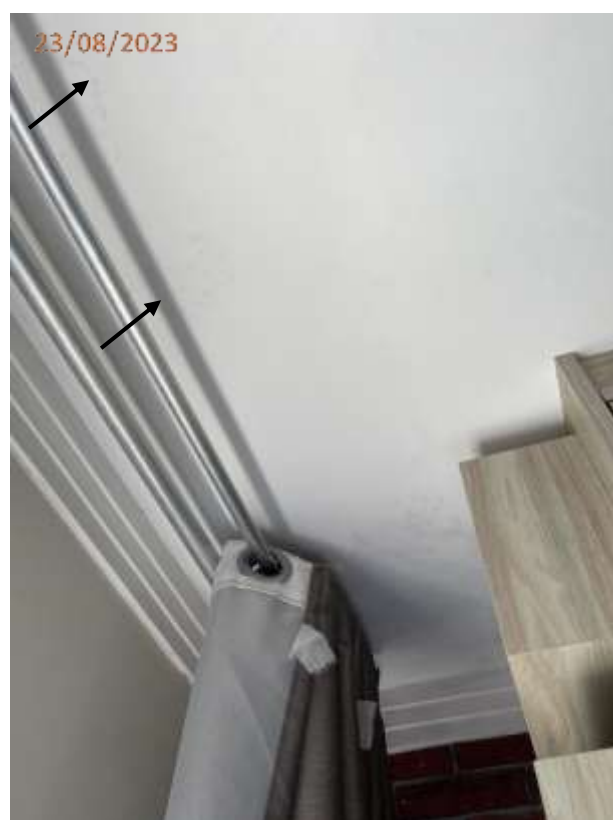
**Fotos 12, 13 e 14:** Trinca na parede junto a janela e no teto do dormitório.

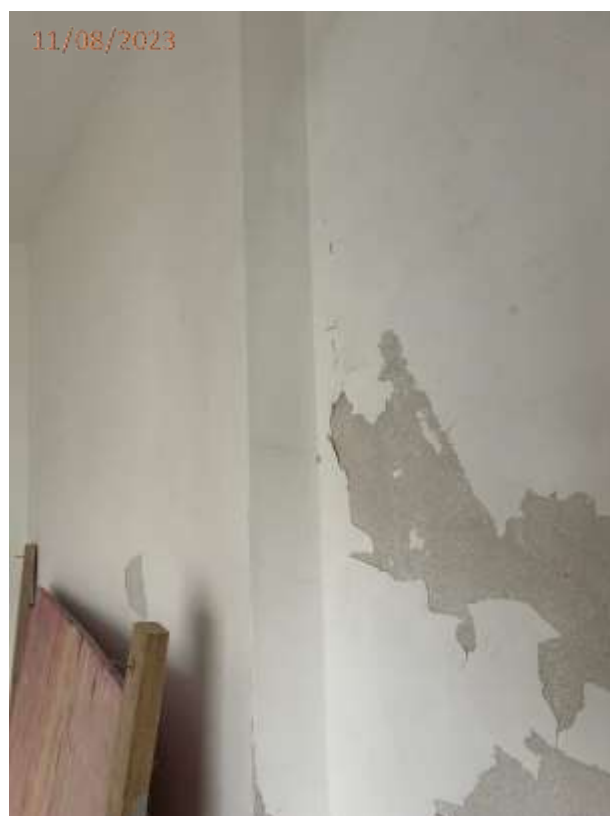
**Fotos 11 e 12:** Trinca na parede e reforma da suite.

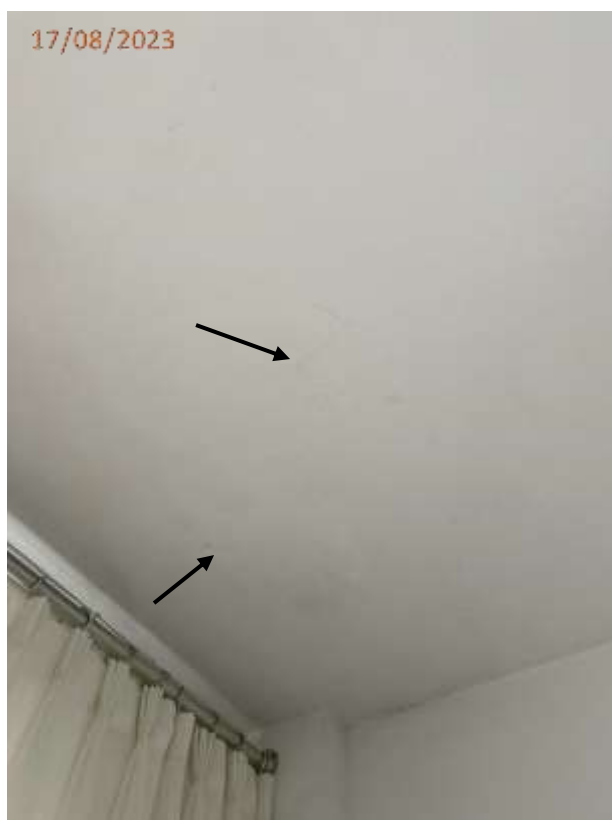
**Foto 05:** Trinca na parede junto a janela da sala.

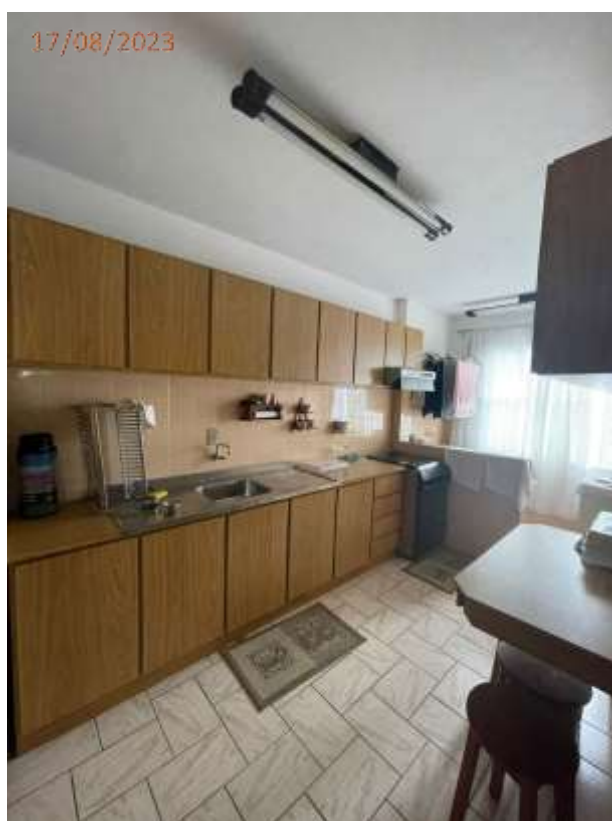
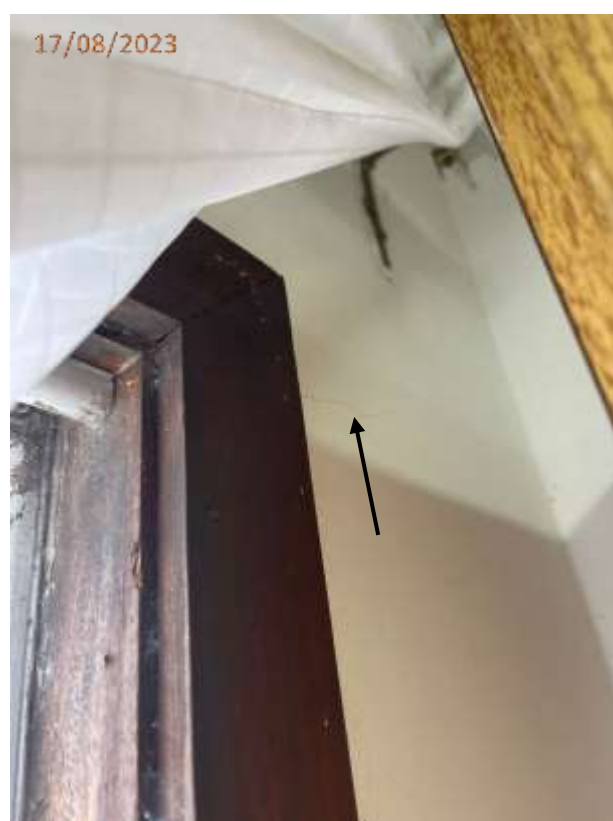
**Fotos 06 e 07:** Fissura na parede junto a janela da da cozinha/área de serviço.

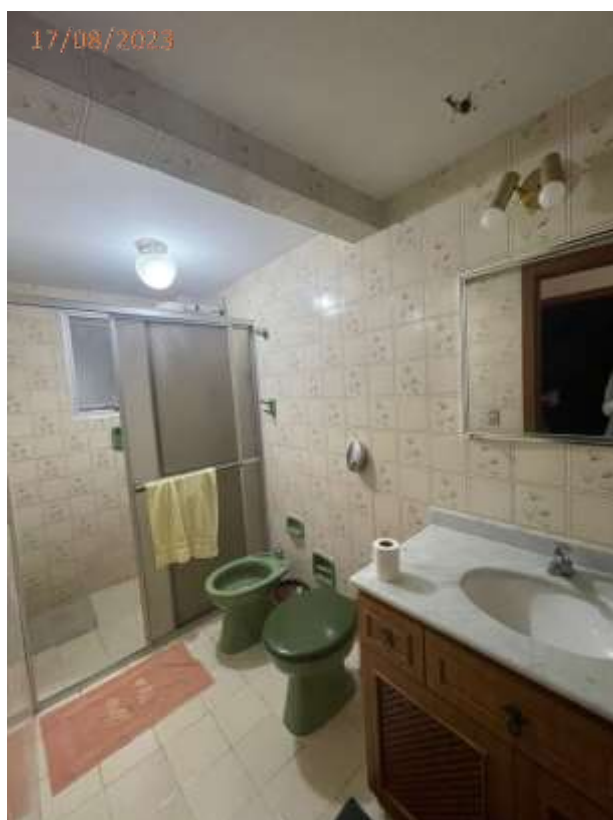
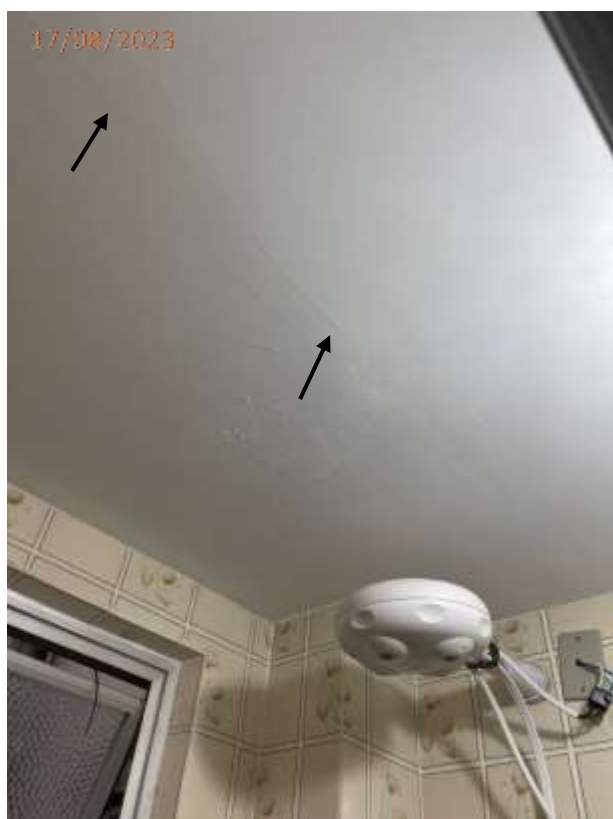
**Fotos 11 e 12:** Trinca no teto do banheiro.

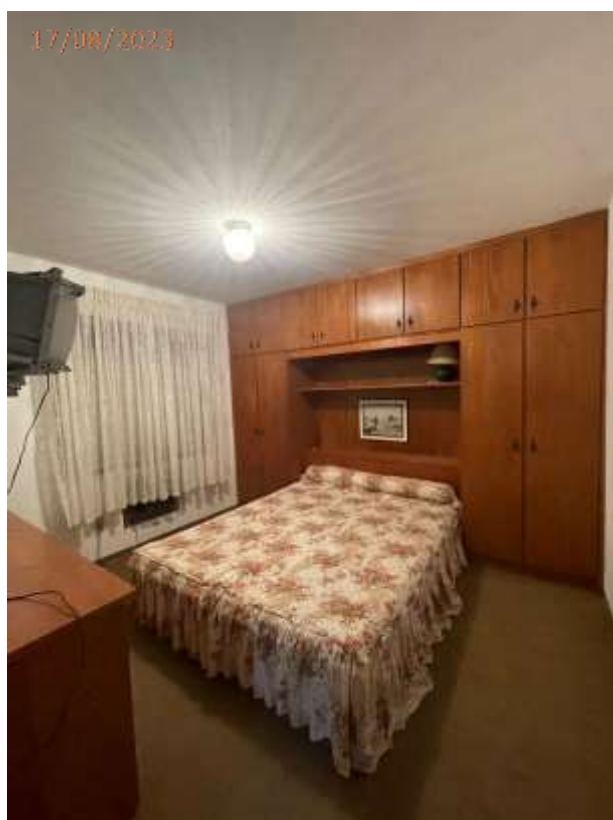
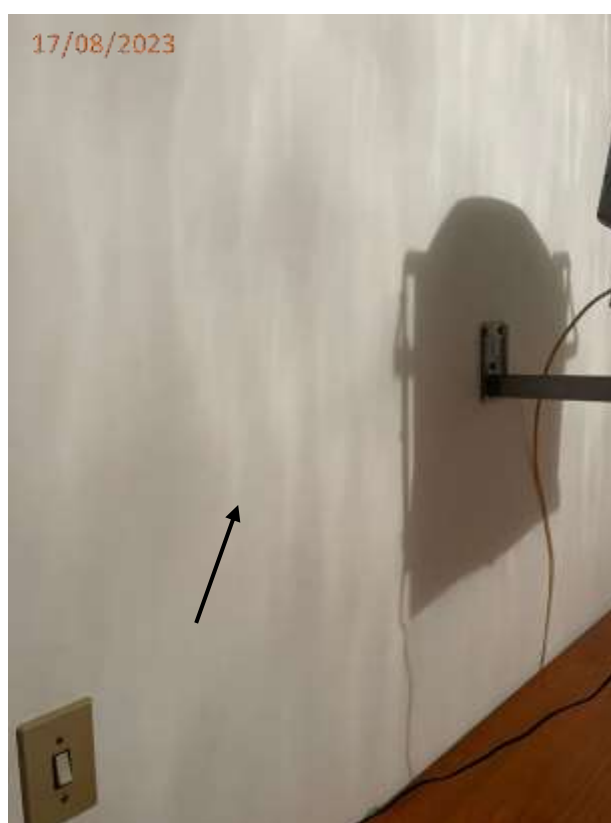
Fotos 14, 15 e 16: Trinca na parede junto a porta e junto a tv no dormitório.

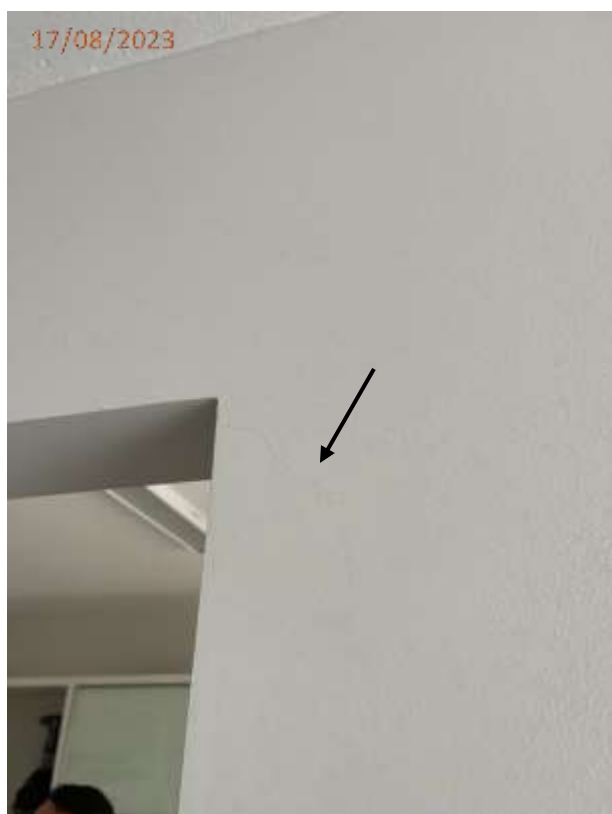
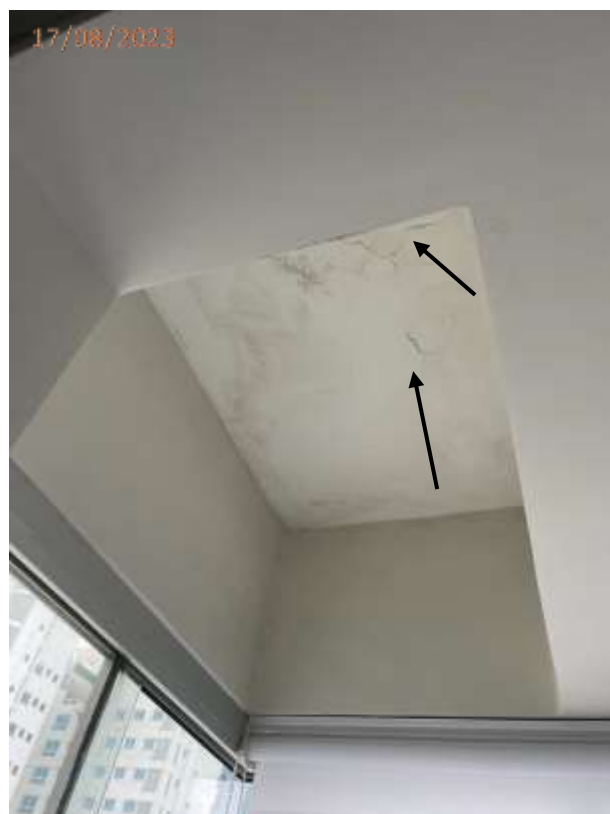
**Fotos 03 e 04:** Trinca junto ao vão e no teto da sala de estar.

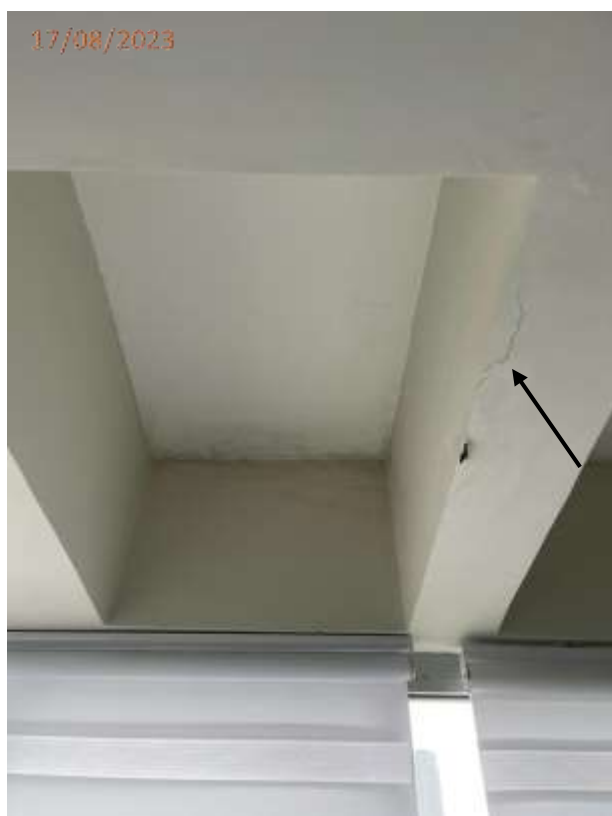
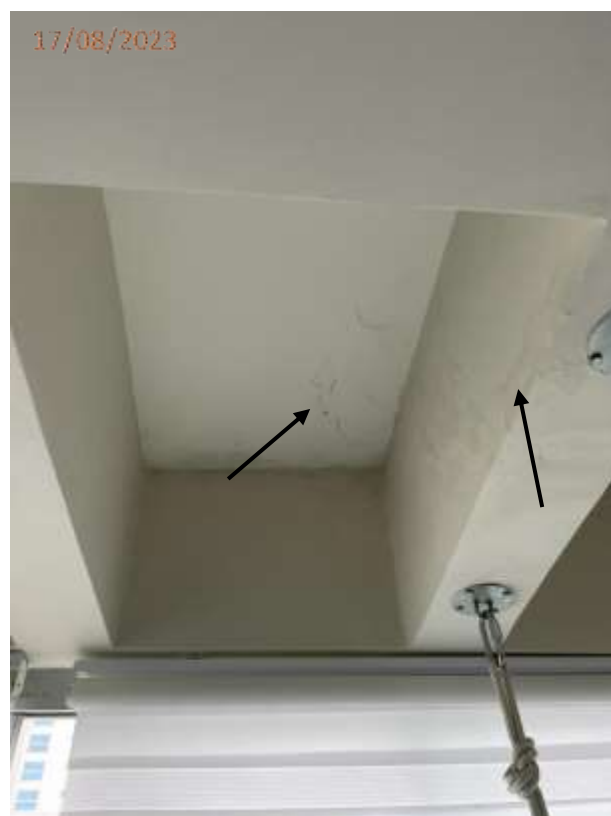
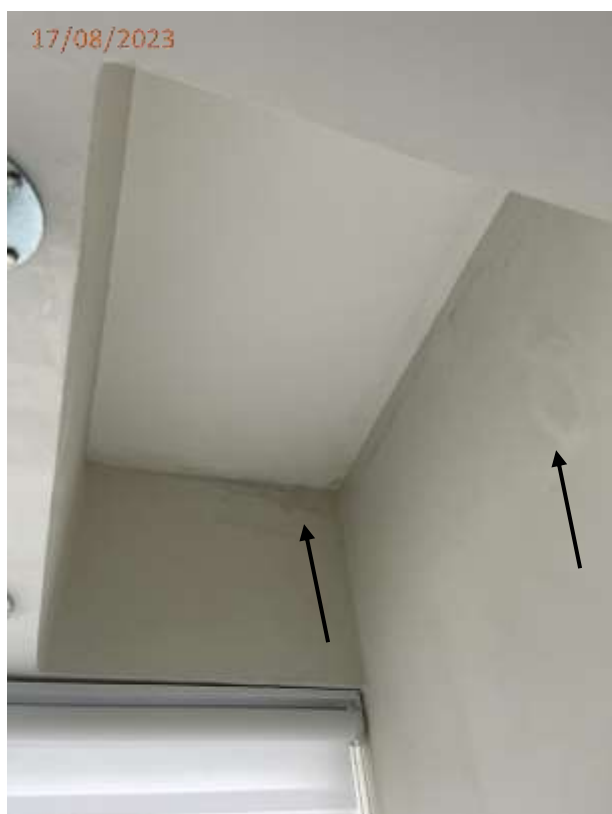
**Fotos 05, 06 e 07:** Trincas no teto e viga da sala de estar.

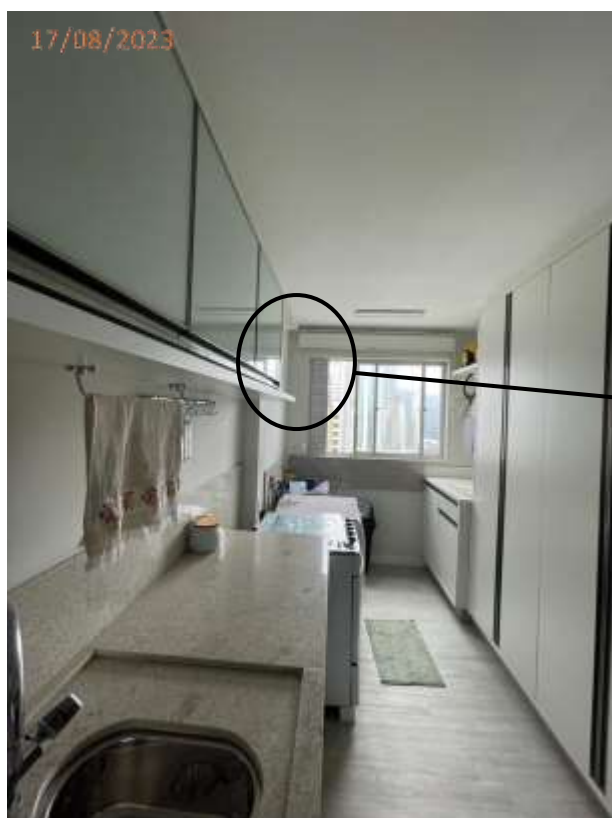
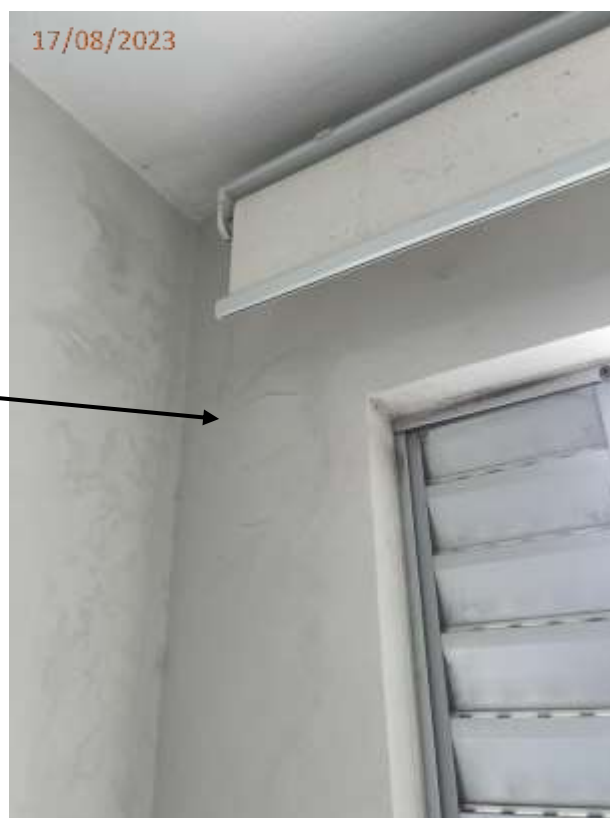
**Fotos 08, 09 e 10:** Trincas na parede junto a janela da área de serviço.

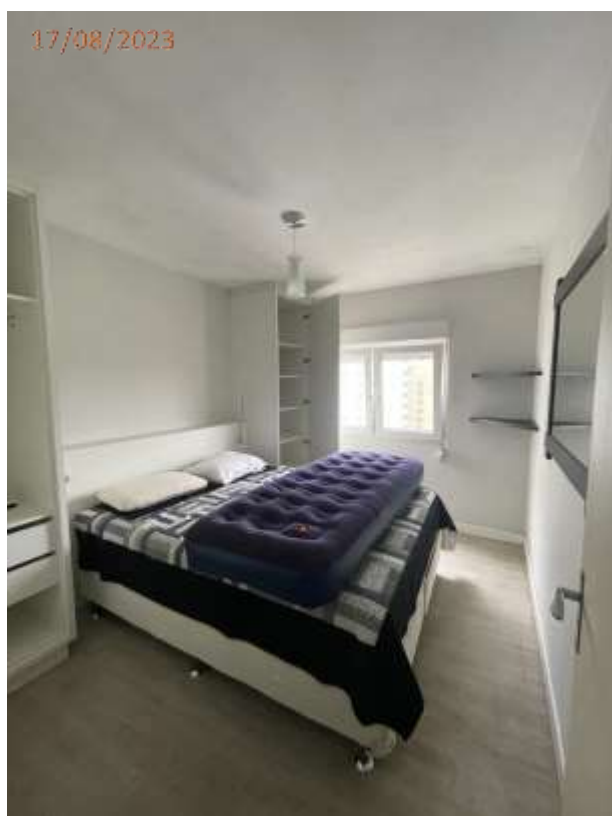
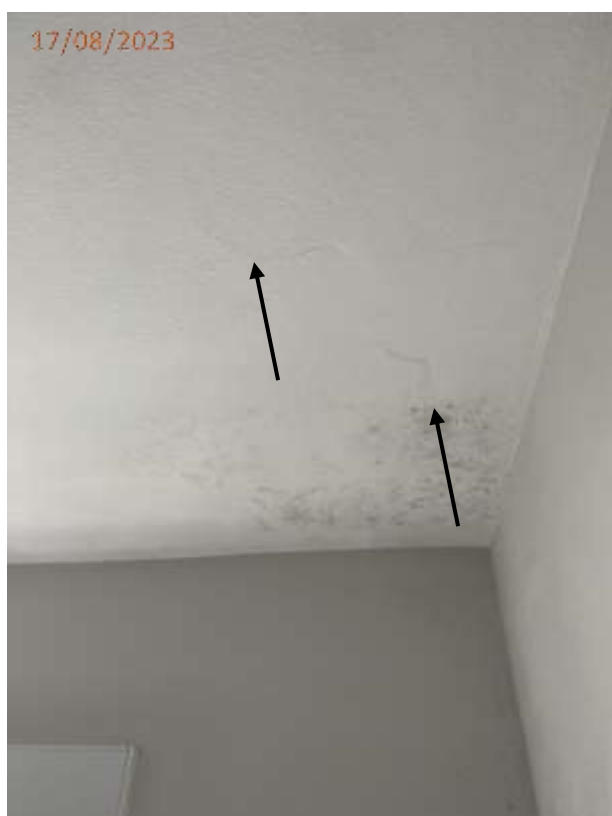
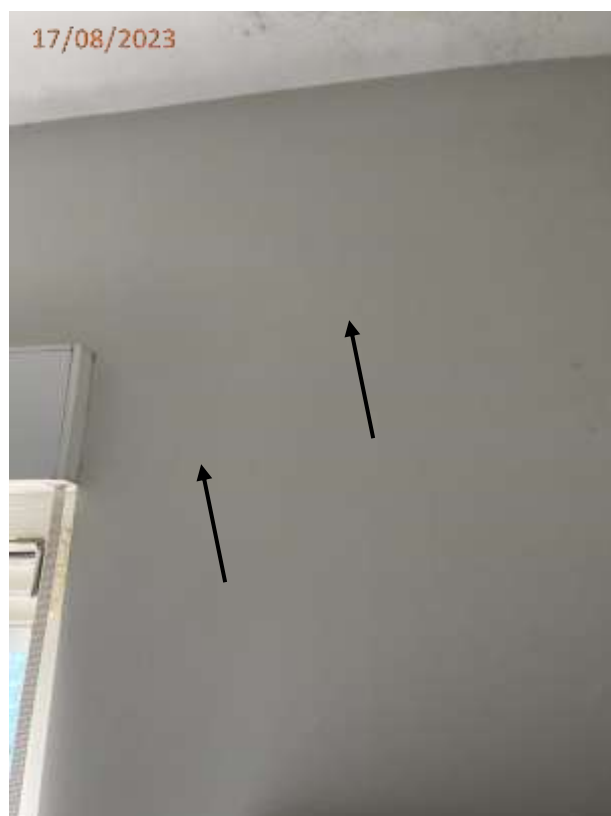
**Fotos 13, 14 e 15:** Trinca no teto e na parede junto a janela do dormitório.

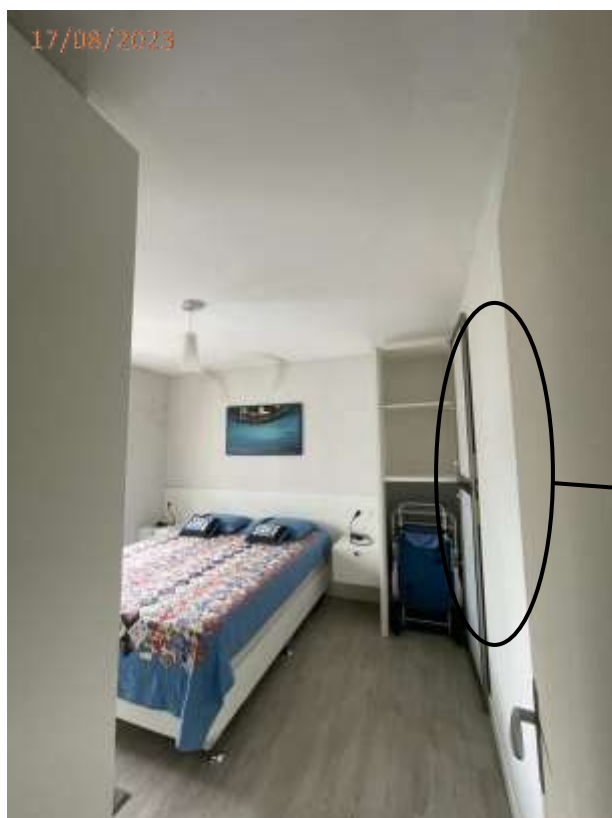
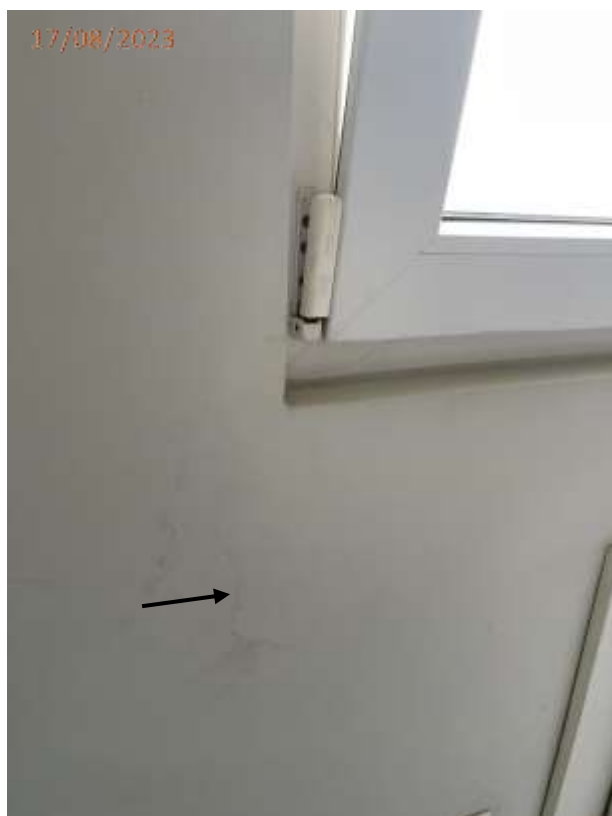
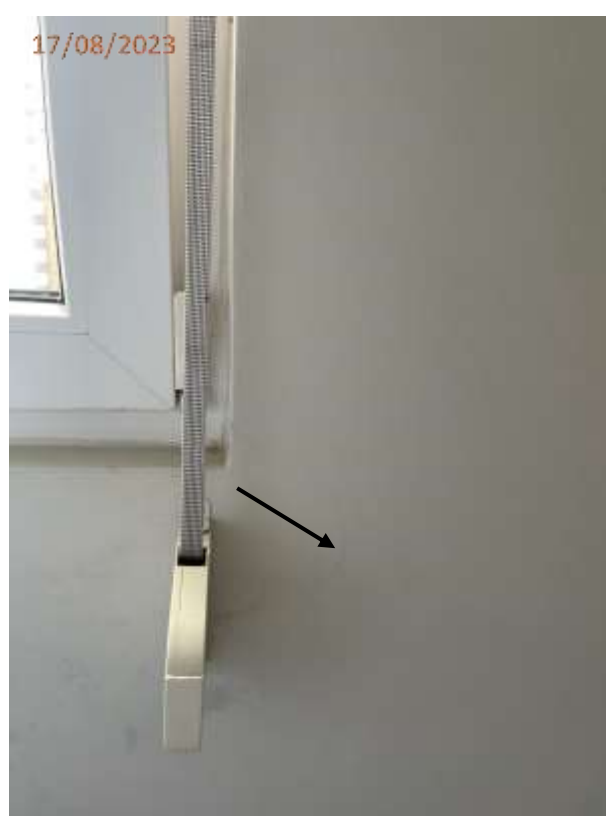
**Fotos 16, 17, 18 e 19:** Trinca na parede junto a porta e junto a janela do dormitório.

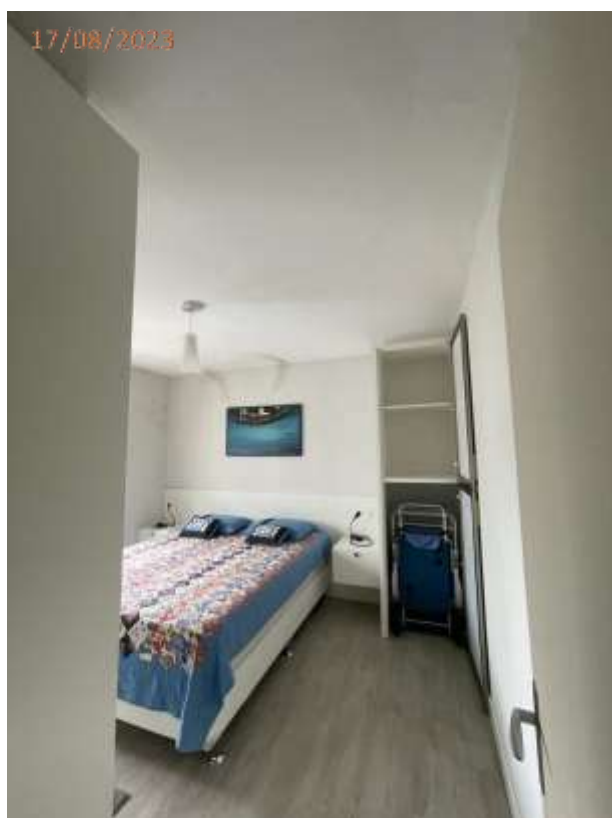
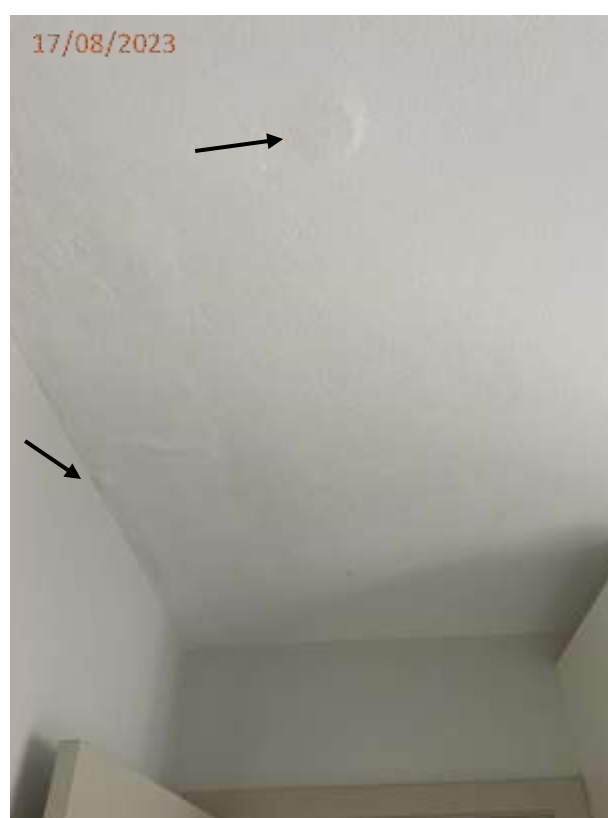
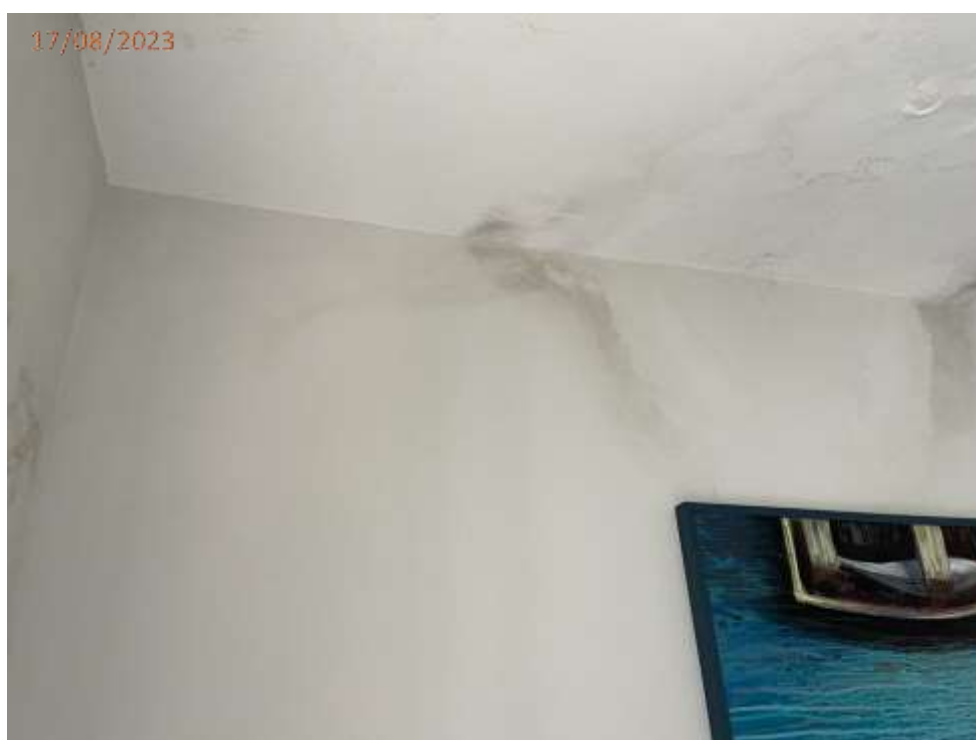
**Fotos 20, 21 e 22:** Trincas no teto e na parede do dormitório.

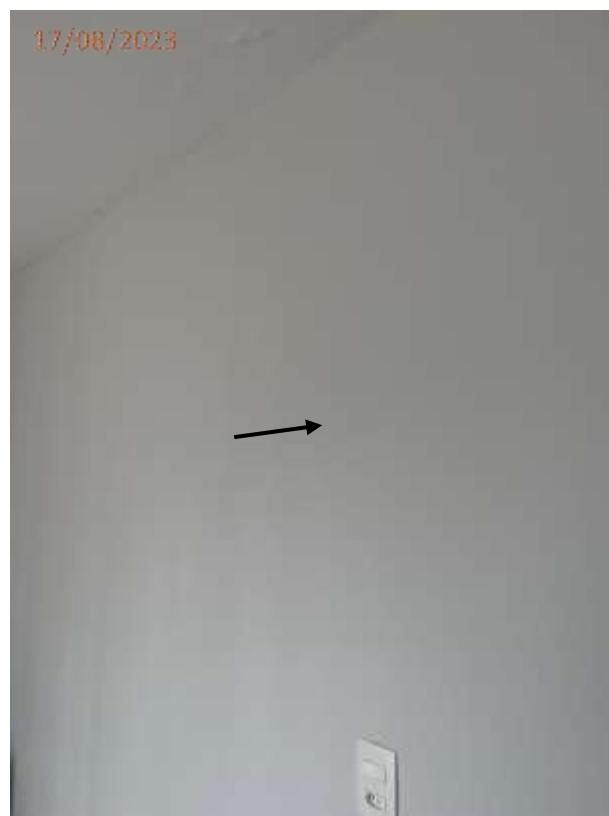
**Fotos 24 e 25:** Fissura na parede junto ao interruptor na sala.

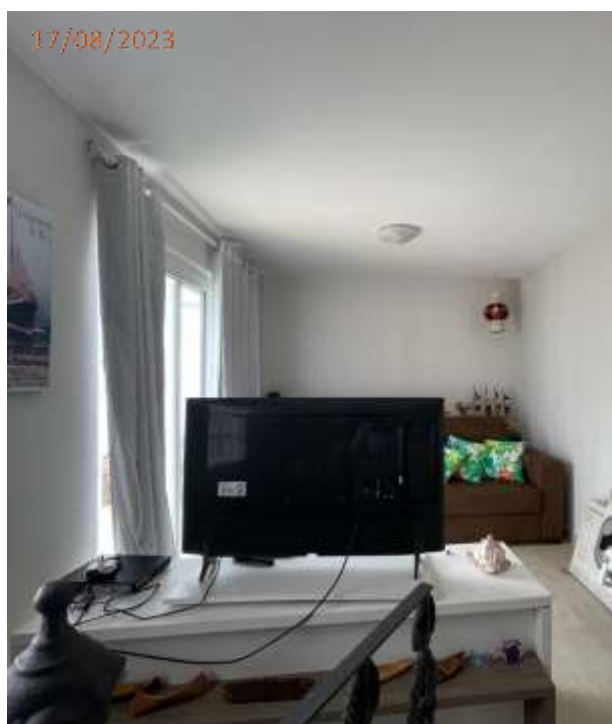
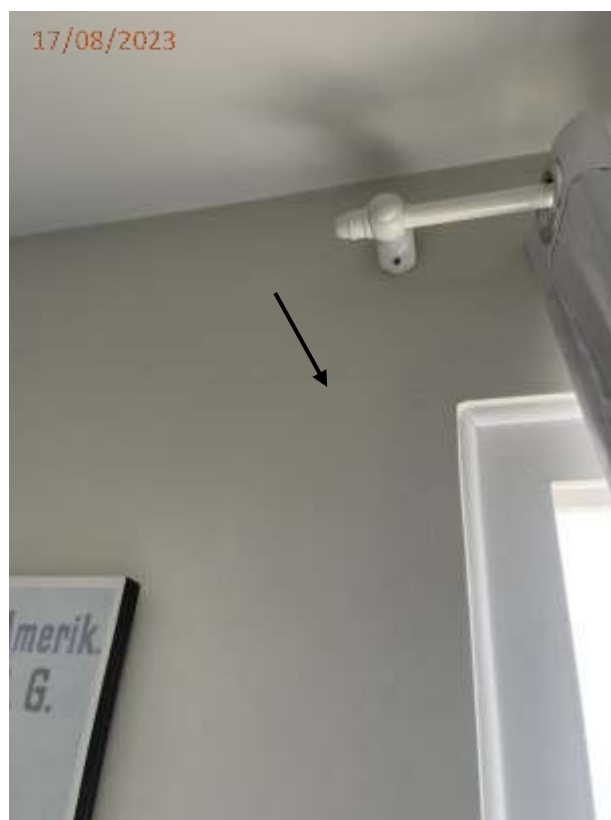
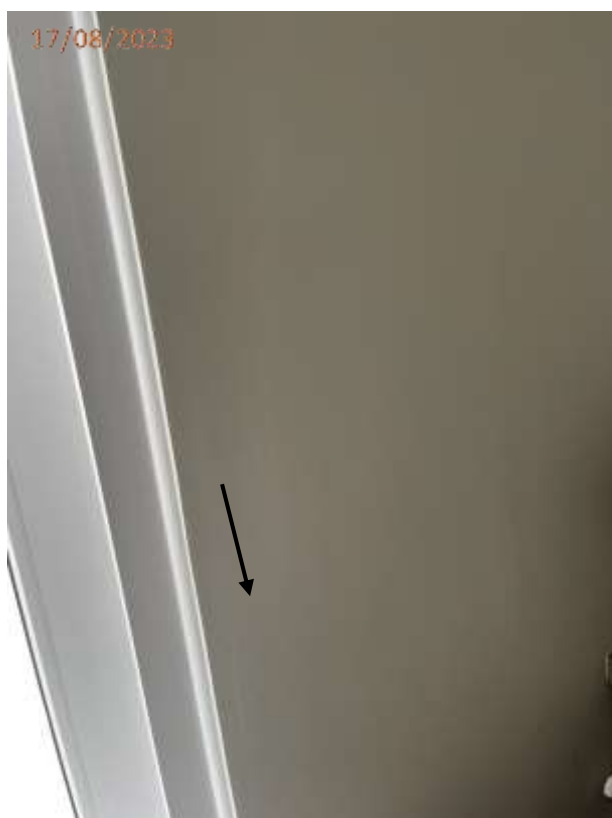
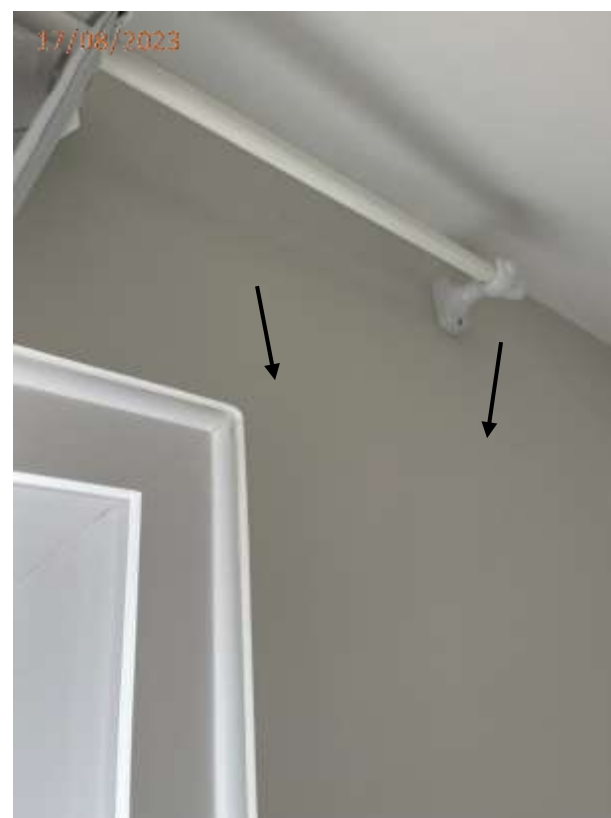
**Fotos 26, 27, 28 e 29:** Fissuras na parede da sala junto a porta de acesso ao terraço.

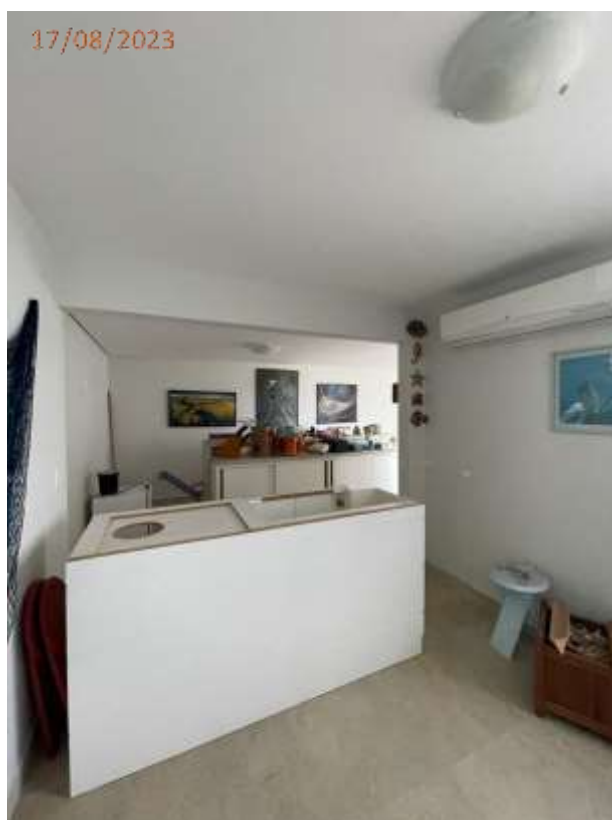
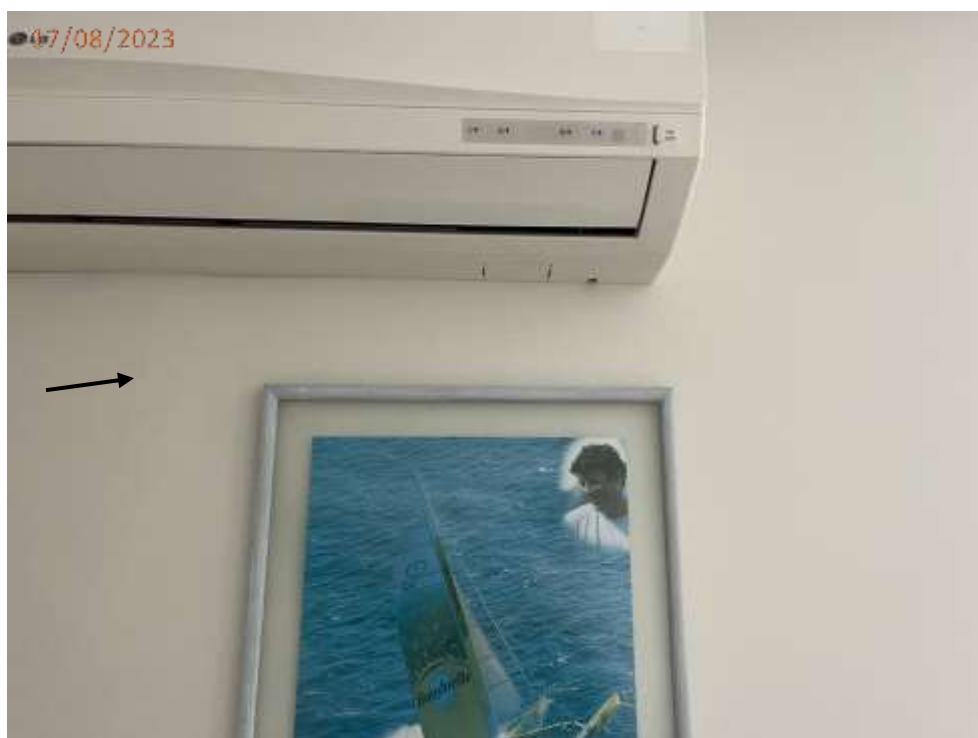
**Fotos 30, 31 e 32:** Fissura na parede da área gourmet.

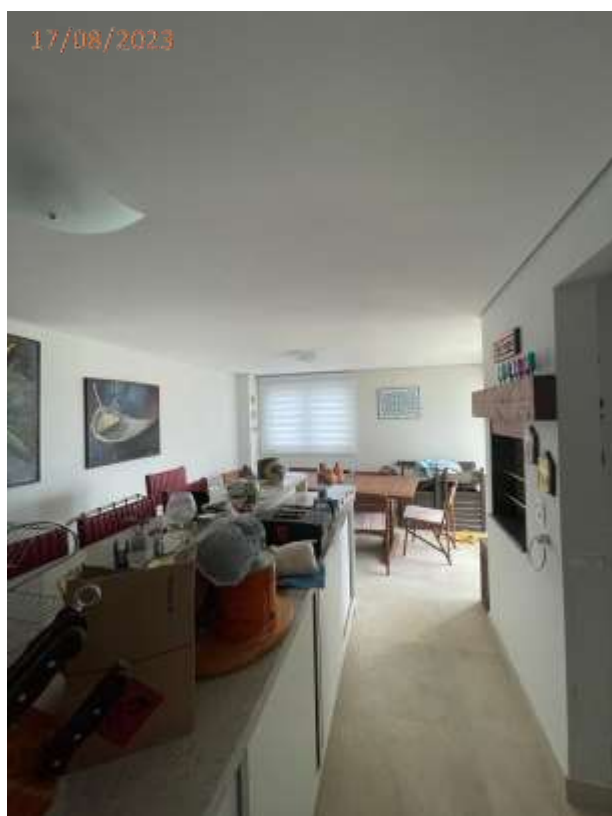
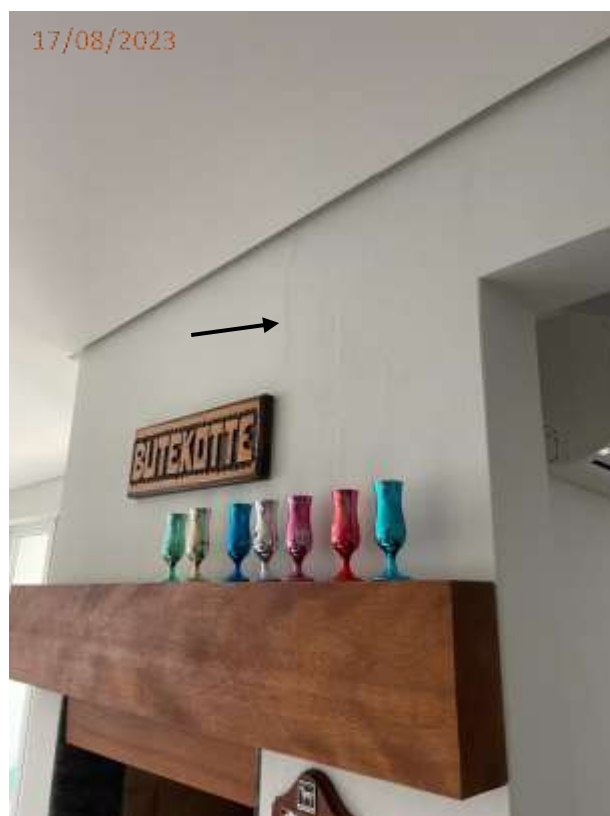
**Fotos 33 e 34:** Trinca na parede da cozinha.

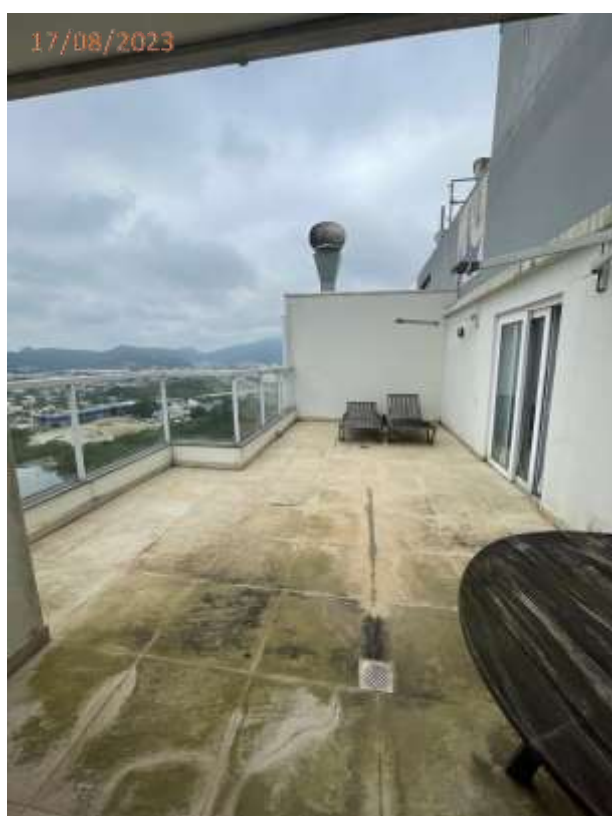
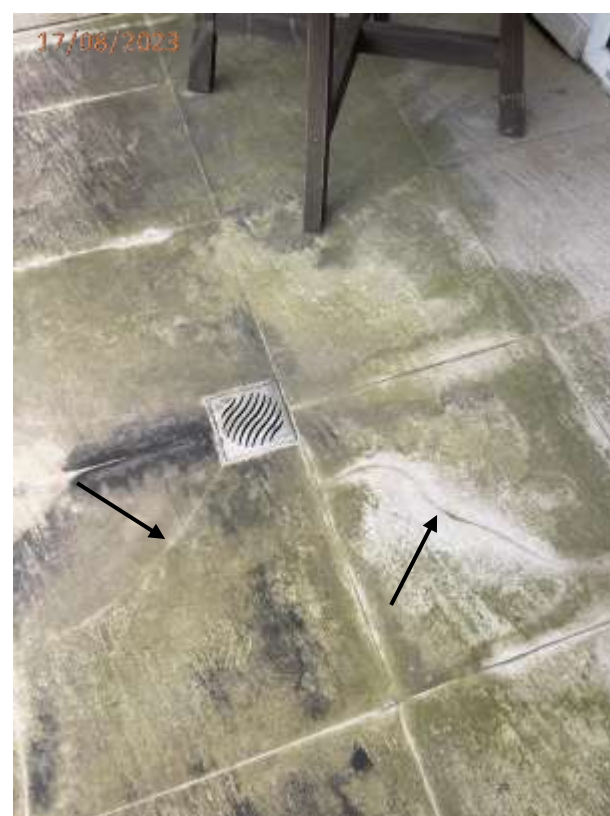
**Fotos 35 e 36:** Pisos quebrados no terraço.

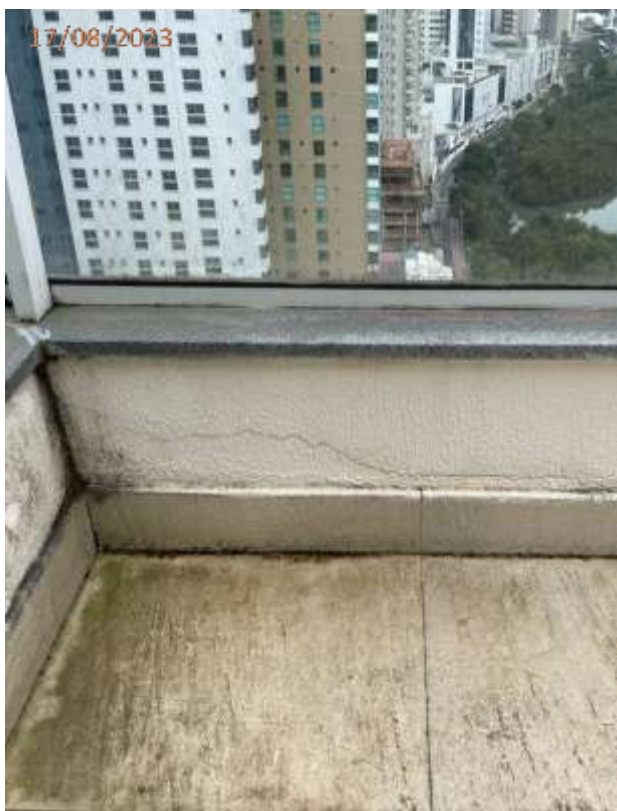
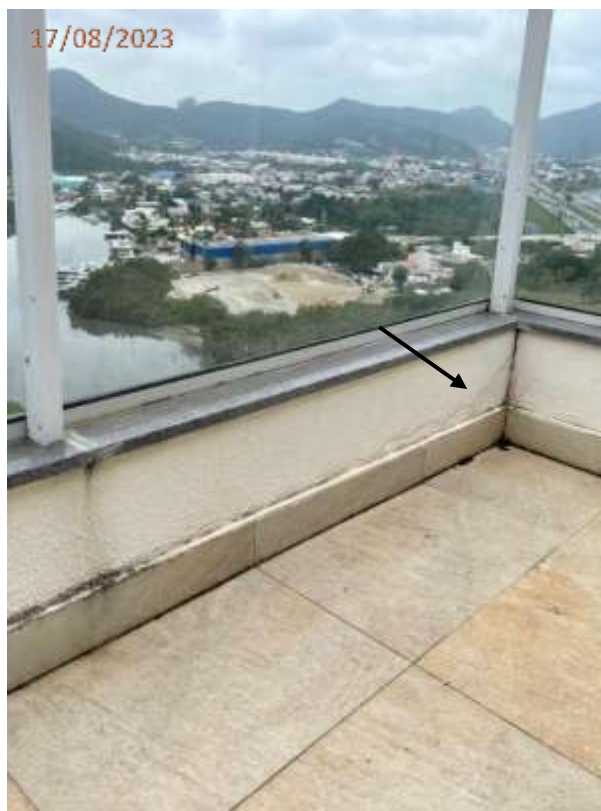
**Fotos 37 e 38:** Trincas no peitoril do terraço.

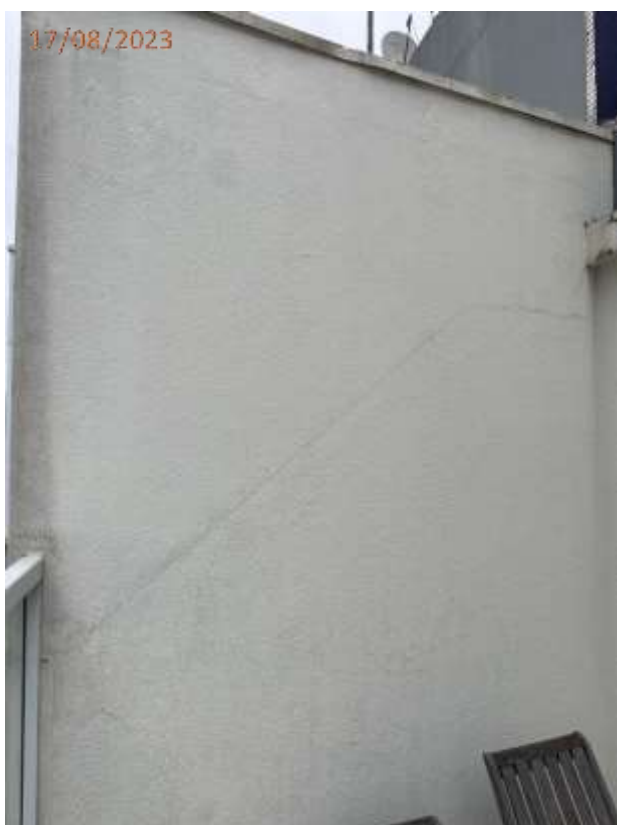
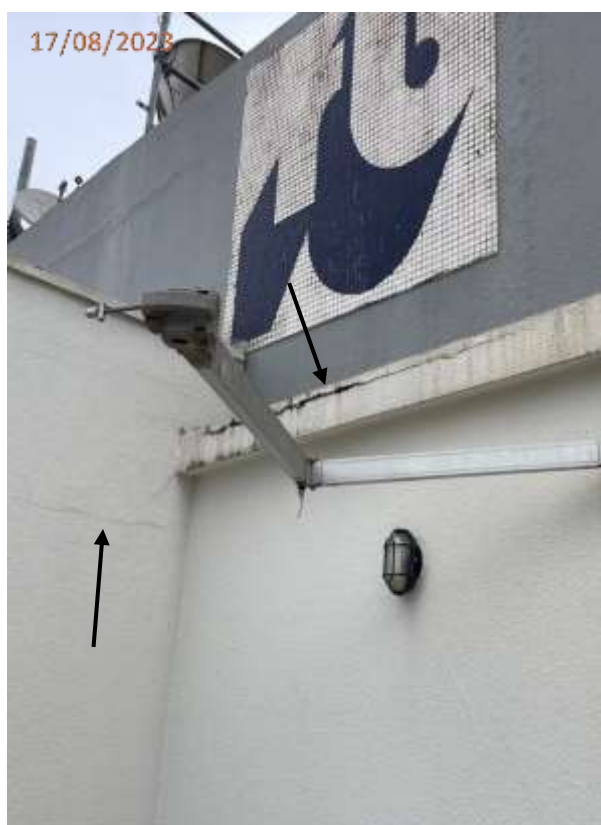
**Fotos 39 e 40:** Trinca nas paredes do terraço.

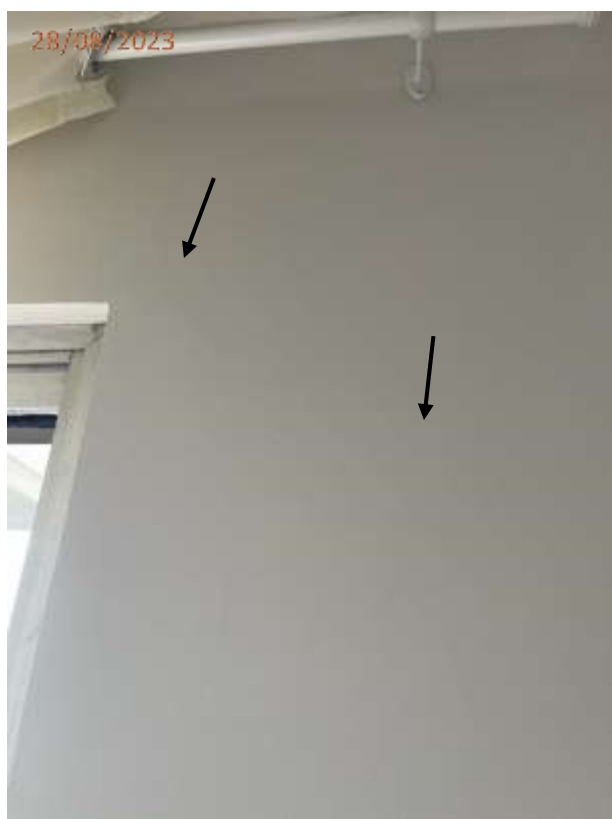
**Fotos 03 e 04:** Trincas na parede junto a janela da sala.

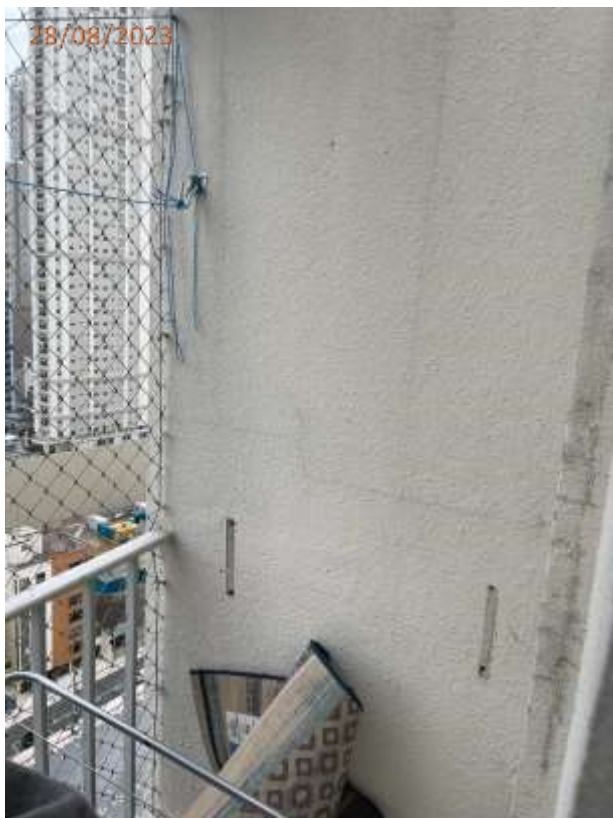
**Foto 05:** Trincas na parede da sacada.

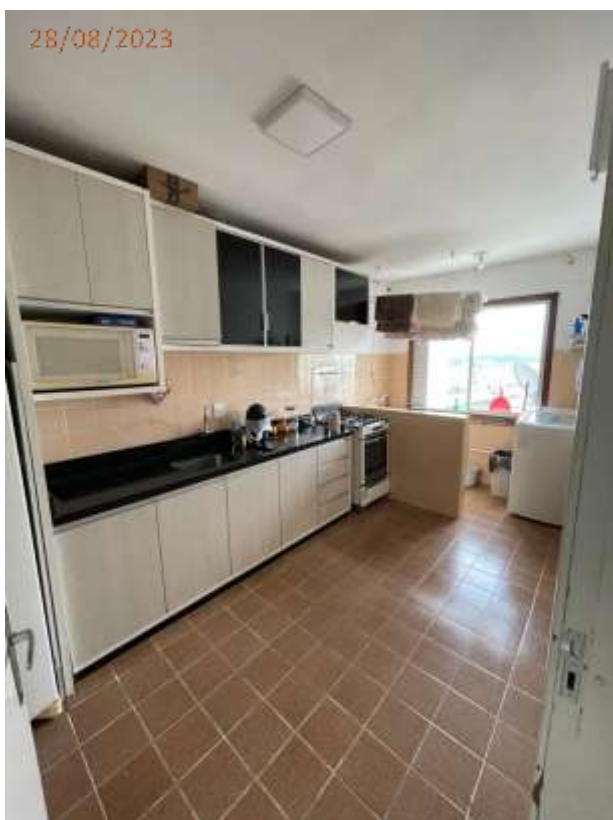
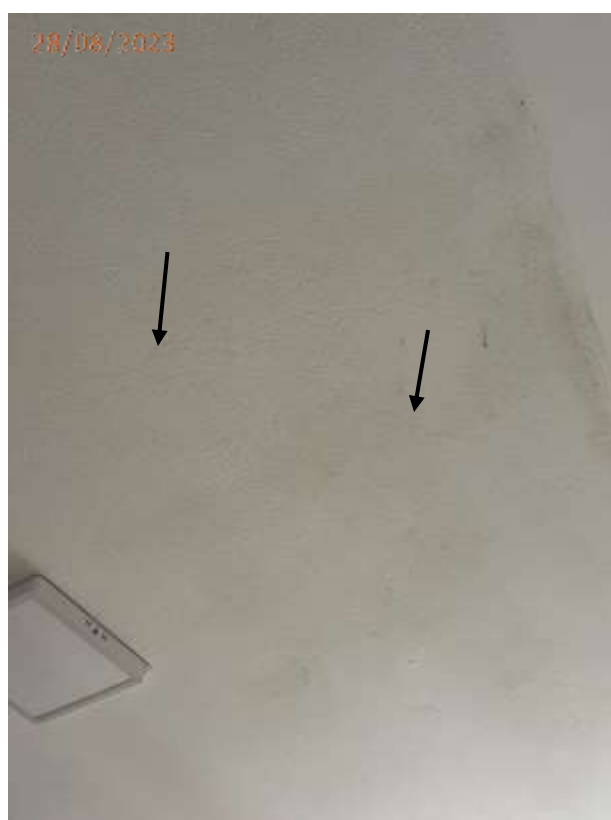
**Fotos 06 e 07:** Trinca no teto da cozinha.
