# **LAUDO TÉCNICO DE VISTORIA CAUTELAR DE VIZINHANÇA**

VISTORIA CAUTELAR EXTRAJUDICIAL  
PROCAVE INVESTIMENTOS E INCORPORAÇÕES LTDA

### **VIVA 360**

**Vlamir Trautwein**, engenheiro civil, CREA/SC 35113-7, contratado pela empresa Procave Investimentos e Incorporações Ltda, para realizar um relatório de vistoria sobre o atual estado das edificações vizinhas à obra do empreendimento Viva 360.

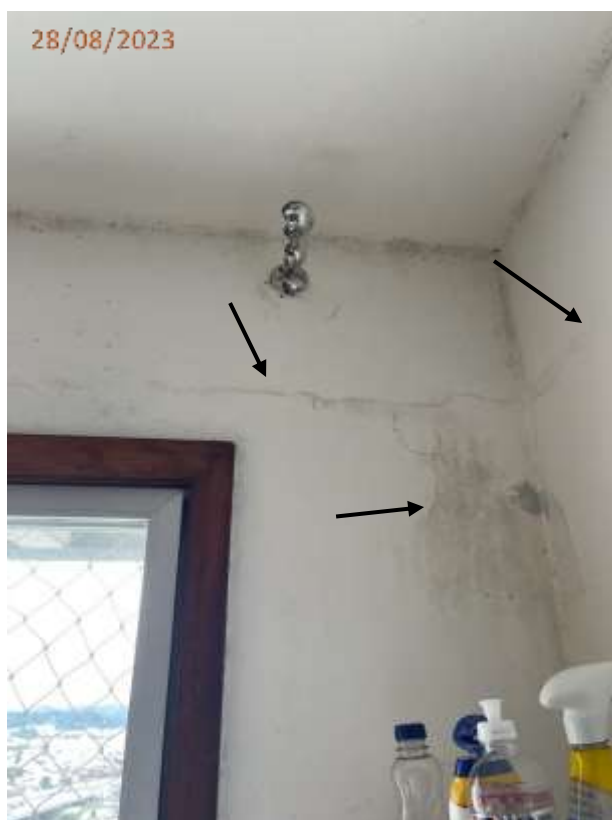
**Fotos 08 e 09:** Trinca na parede junto a janela da área de serviço.

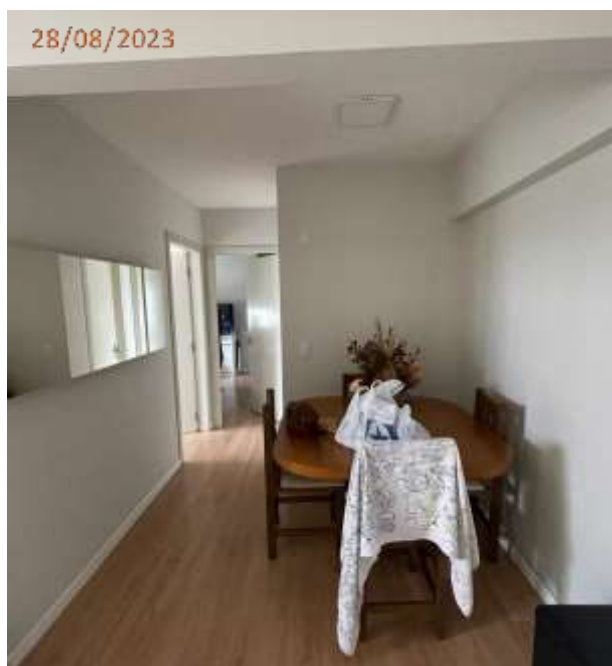
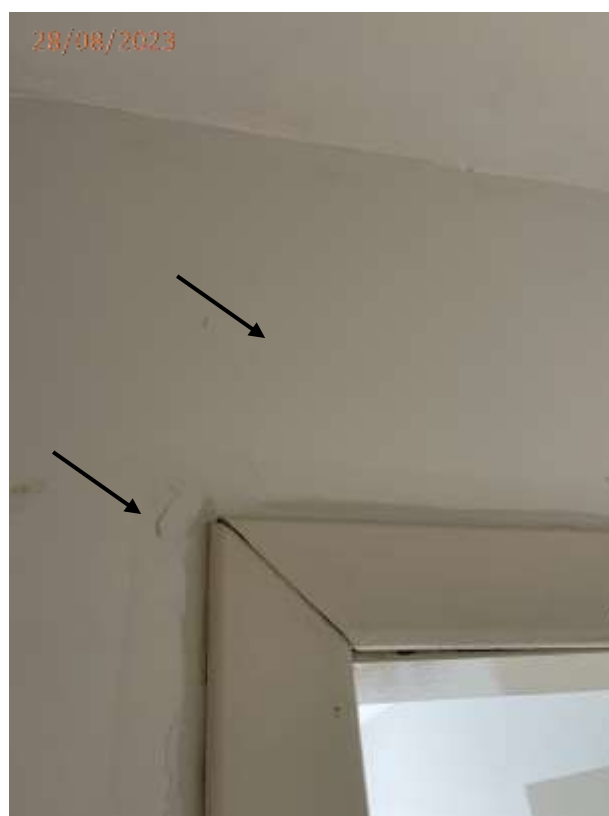
**Fotos 10 e 11:** Trinca na parede junto a porta do dormitório na circulação íntima.

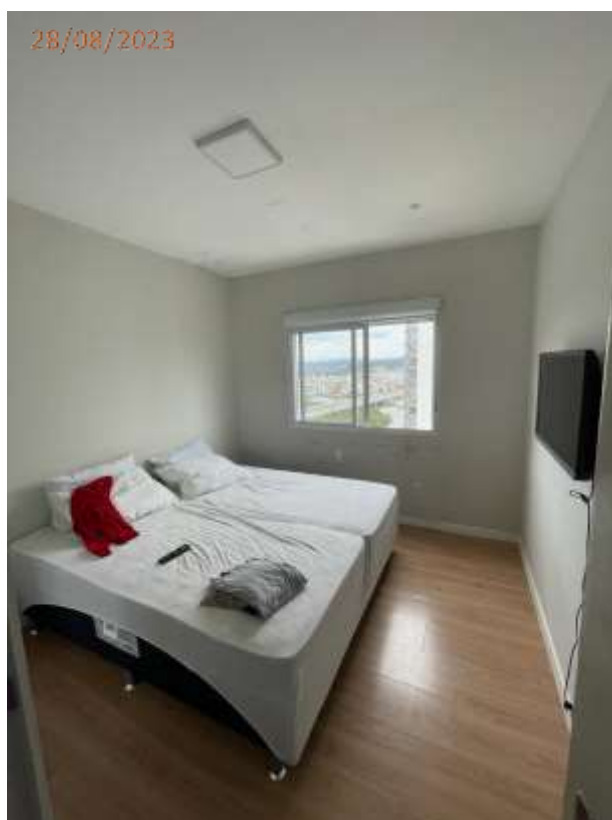
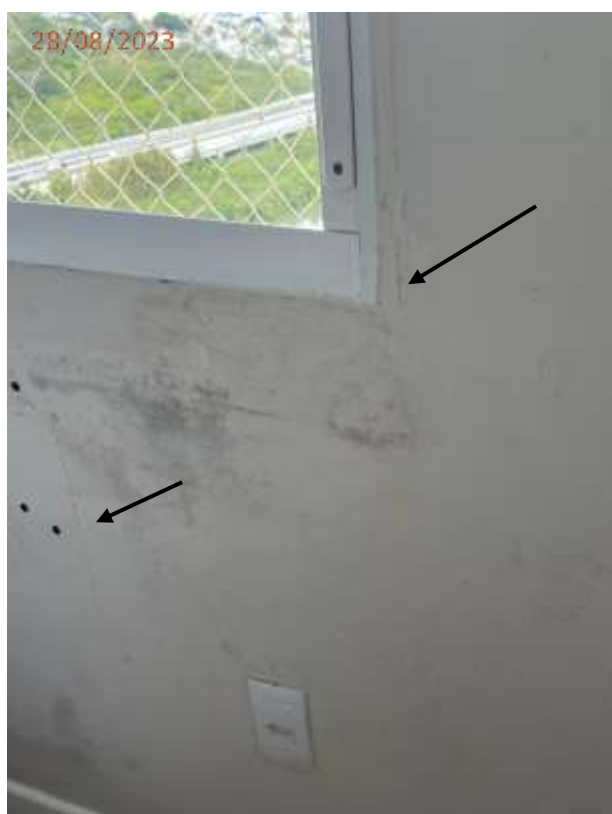
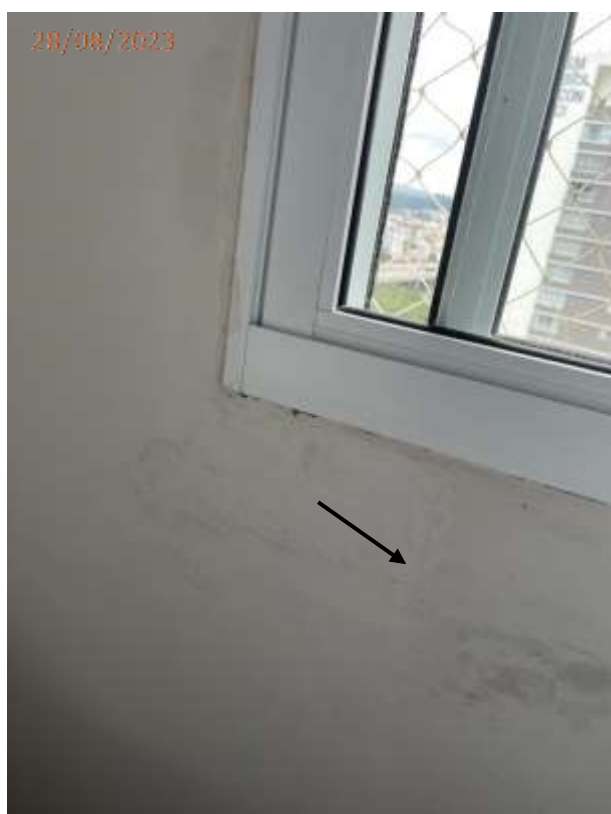
Fotos 12, 13, 14 e 15: Trincas na parede junto a janela do dormitório.

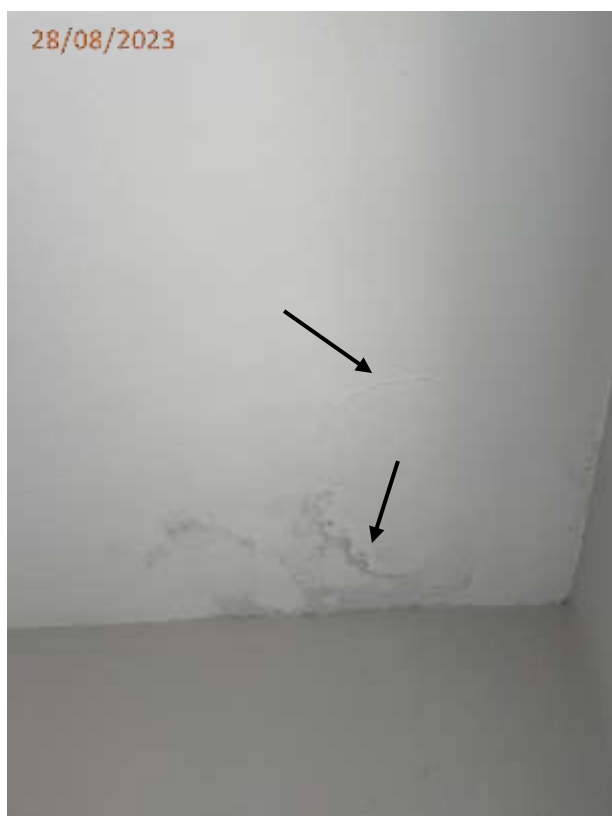
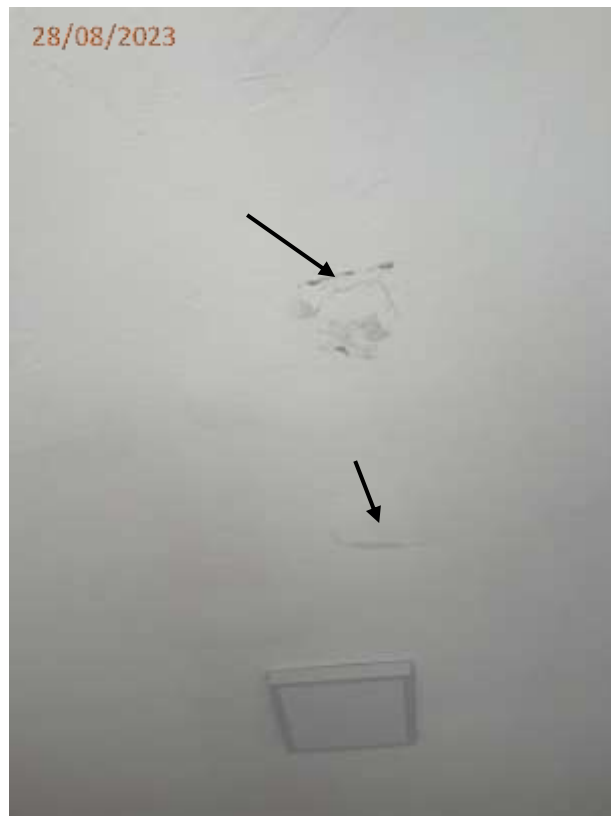
**Fotos 16 e 17:** Trincas no teto do dormitório.

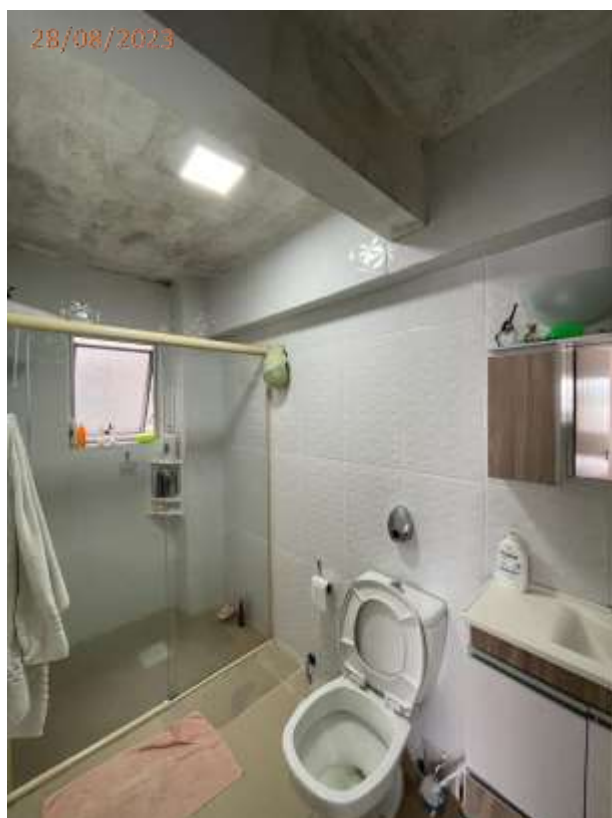
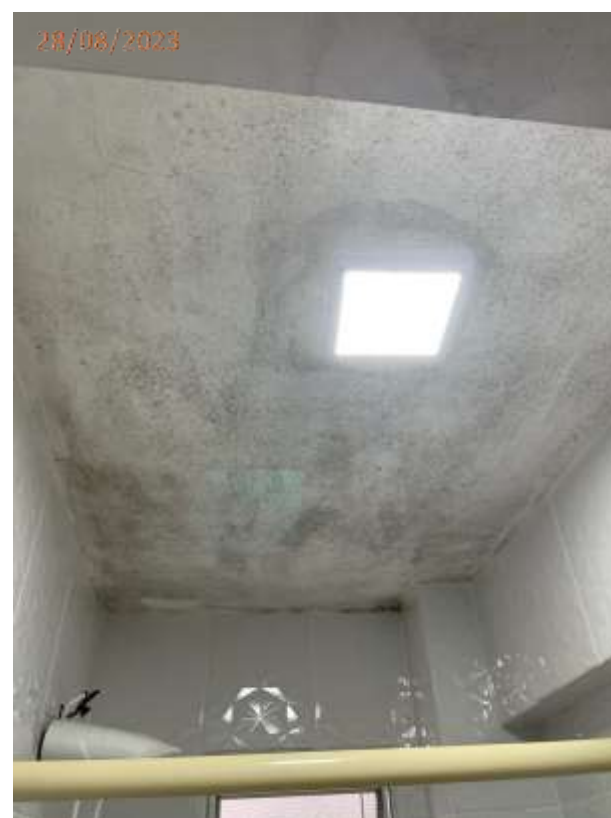
**Fotos 18 e 19:** Trincas e desgaste do revestimento no teto do banheiro.

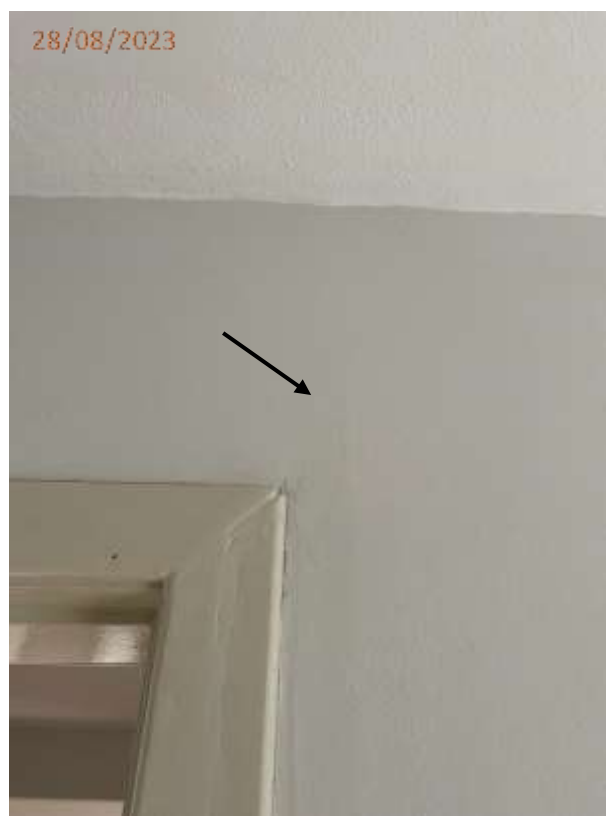
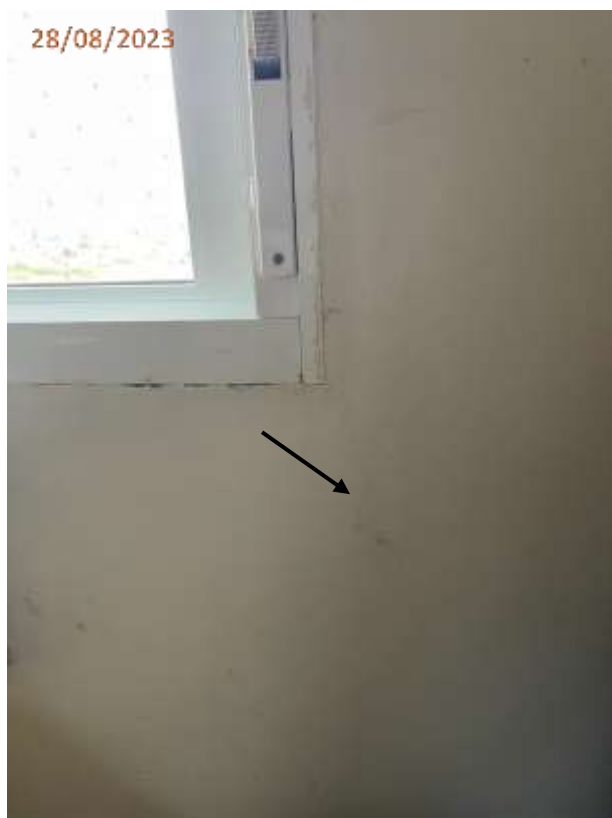
**Fotos 20, 21 e 22** Trincas na parede junto a porta e janela do dormitório.

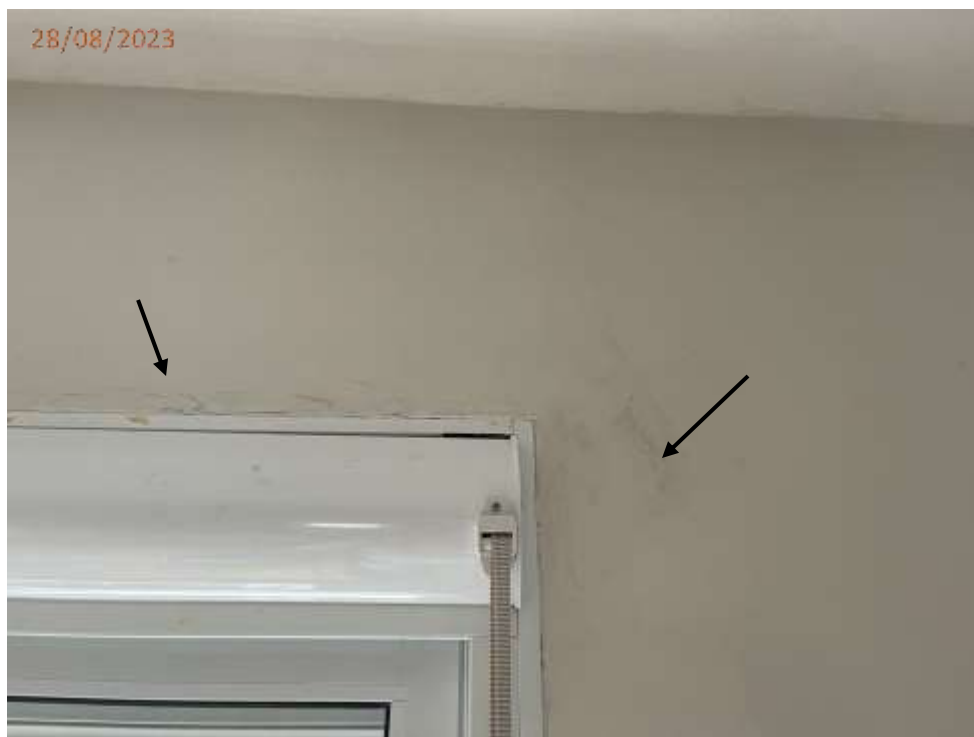
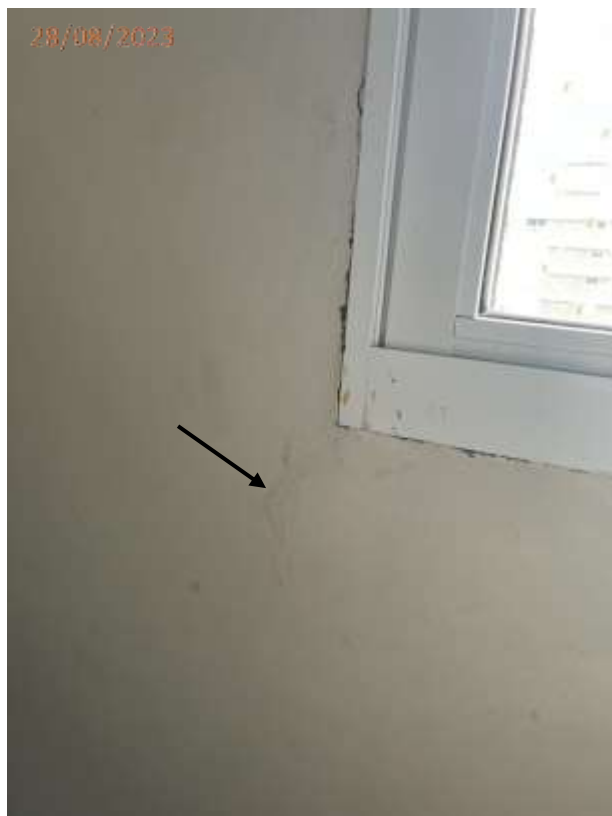
**Fotos 23 e 24** Trincas na parede junto a janela do dormitório.
