Laudo de Avaliação da Sinalização

RV - Incorporações e Empreendimentos Imobiliários LTDA – EPP

Balneário Camboriú – SC, agosto de 2024

Este laudo tem como objetivo a elaboração do relatório de avaliação da sinalização viária (vertical e horizontal) da Rua 2300, no trecho compreendido entre a avenida Atlântica e a Rua 2380, do município de Balneário Camboriú-SC. A partir das adversidades identificadas no relatório, propõe-se medidas referentes às sinalizações de trânsito junto ao Estudo de Impacto de Vizinhança (EIV), avaliando também as interferências dos controladores de trânsito no sistema de drenagem.

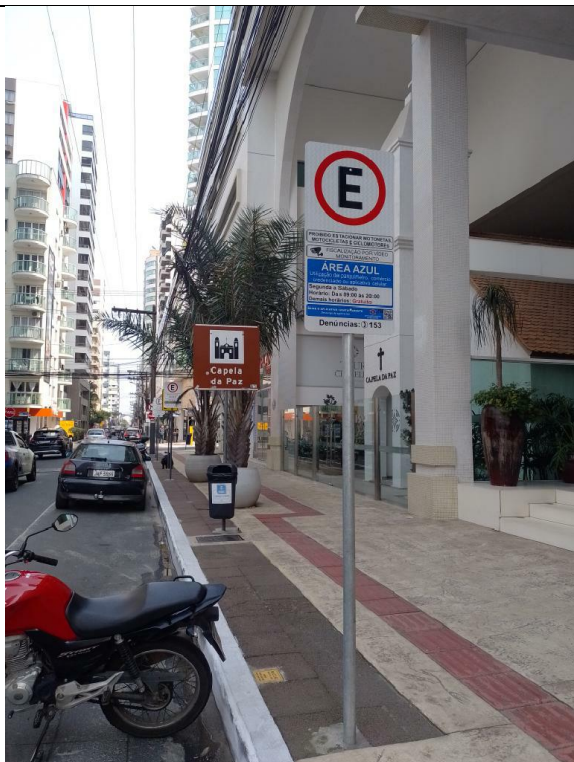
Ponto 7

Sinalização íntegra.

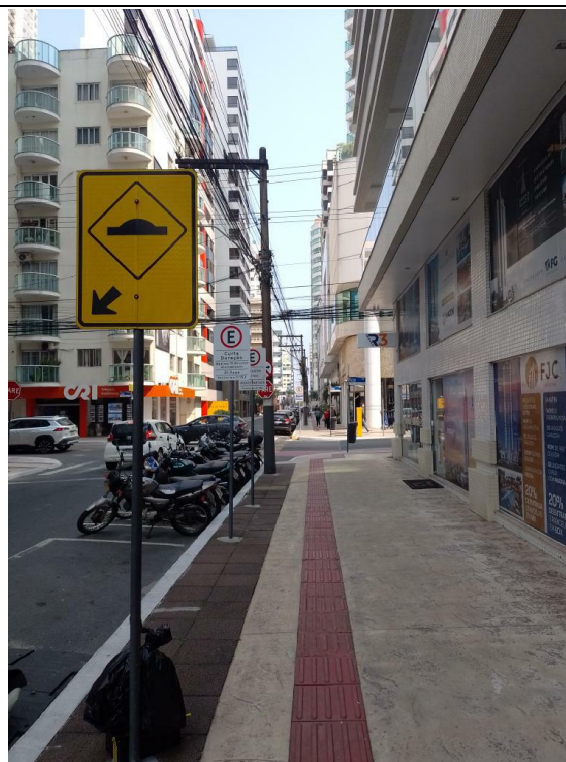
Ponto 8

Sinalização íntegra.

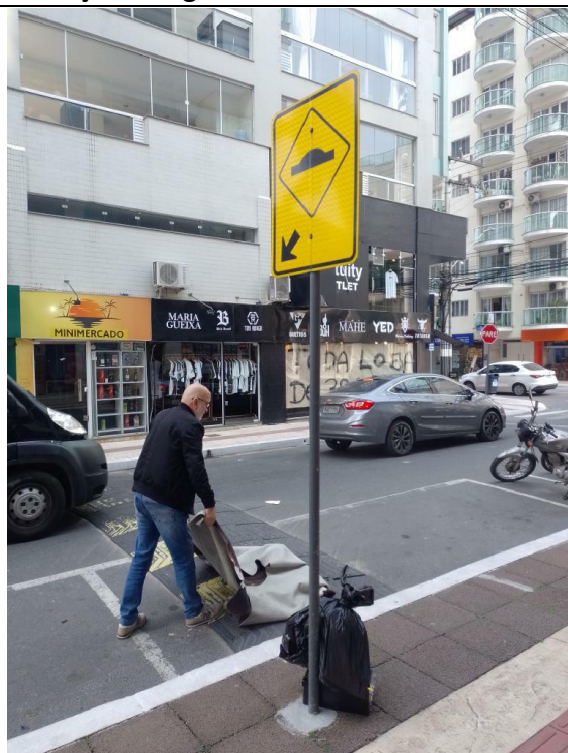
Ponto 8

Sinalização íntegra.

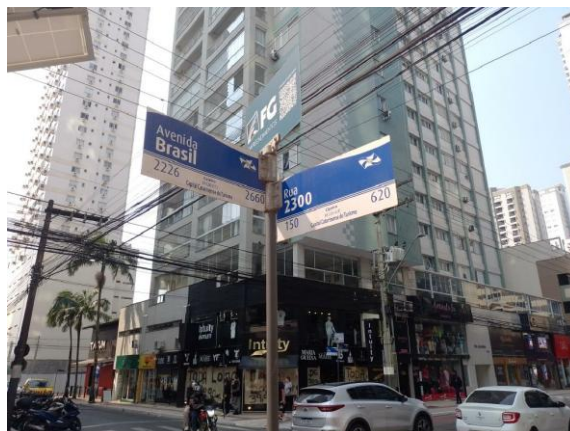
Ponto 10

Sinalização íntegra.

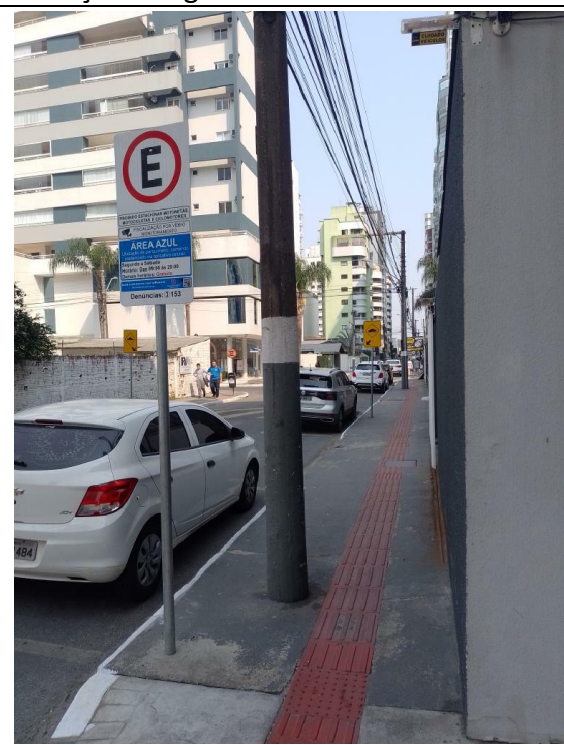
Ponto 14

Sinalização íntegra.

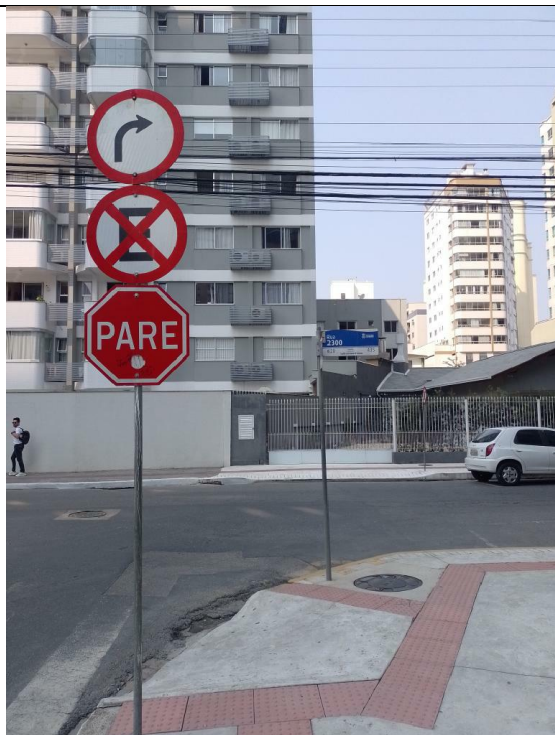
Ponto 16

Sinalização vertical com rasura e horizontal com desgaste.

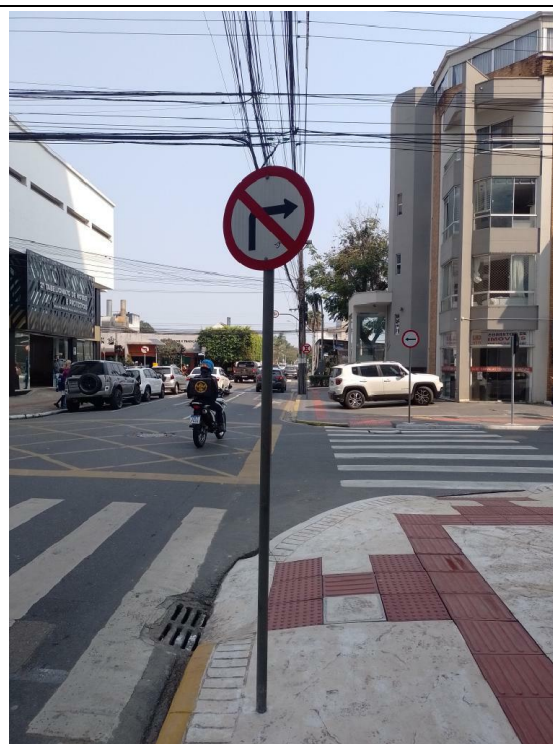
Ponto 20

Sinalização íntegra.

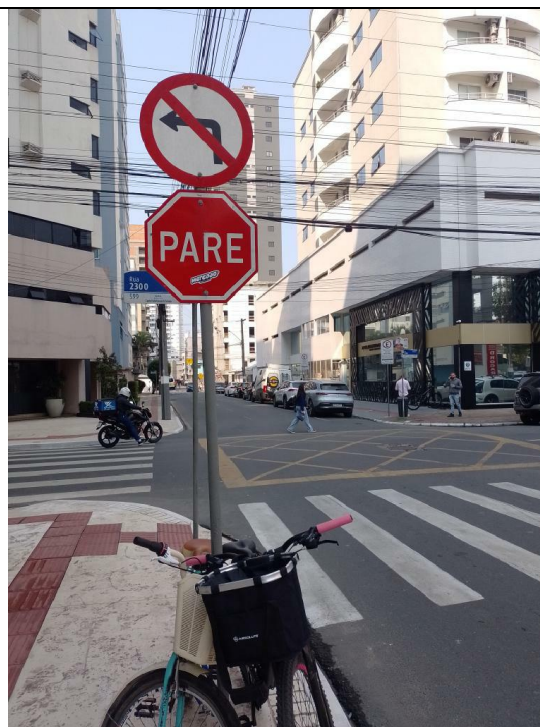
Ponto 20

Sinalização horizontal íntegra e vertical com rabisco.

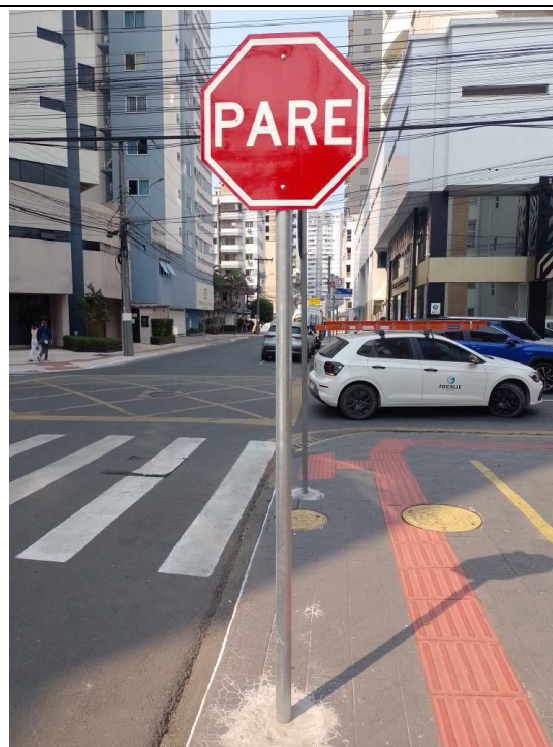
Ponto 21

Sinalização íntegra.

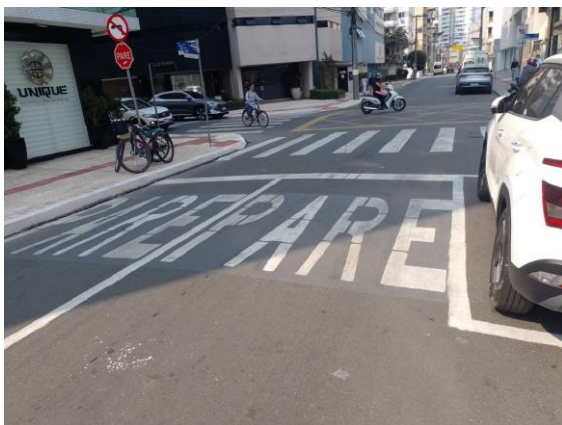
Ponto 21

Sinalização íntegra.

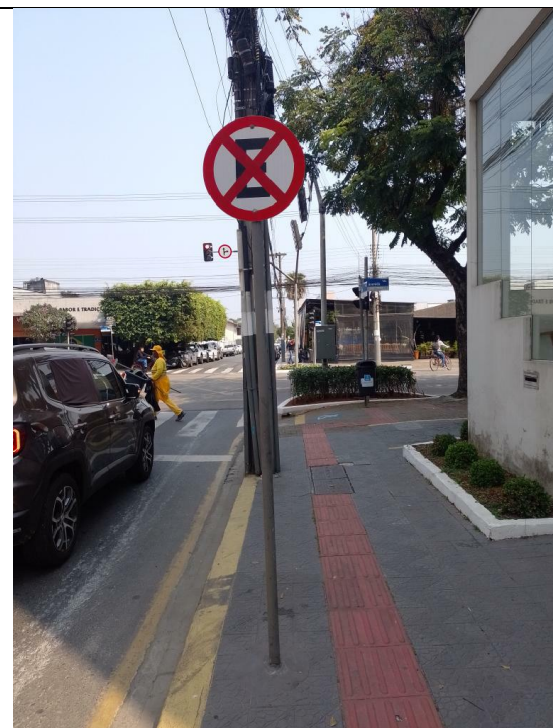
Ponto 22

Sinalização íntegra.

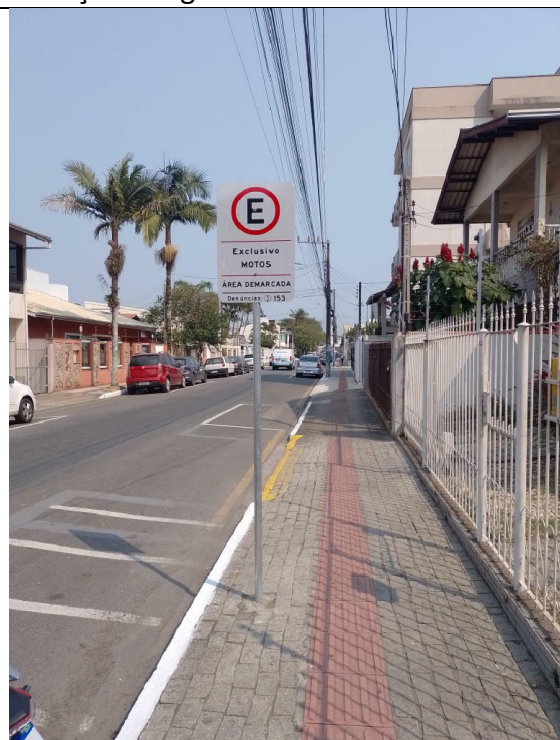
Ponto 24

Sinalização vertical íntegra e horizontal com pequenos desgastes.

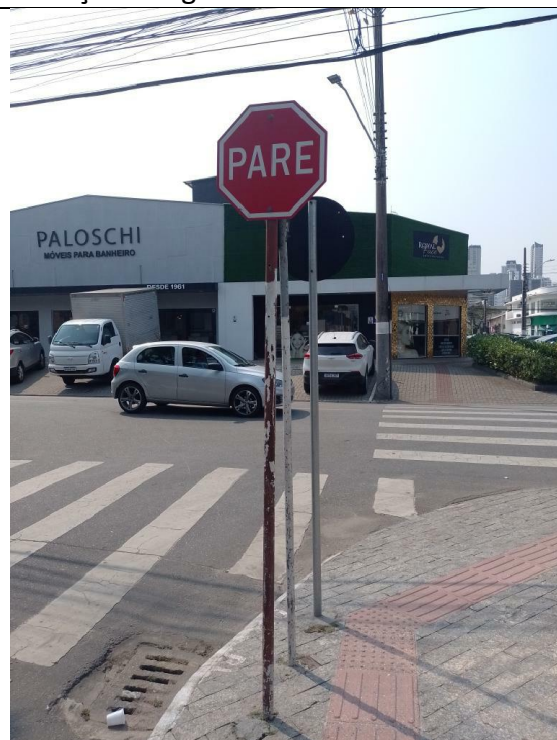
Ponto 33

Sinalização íntegra.

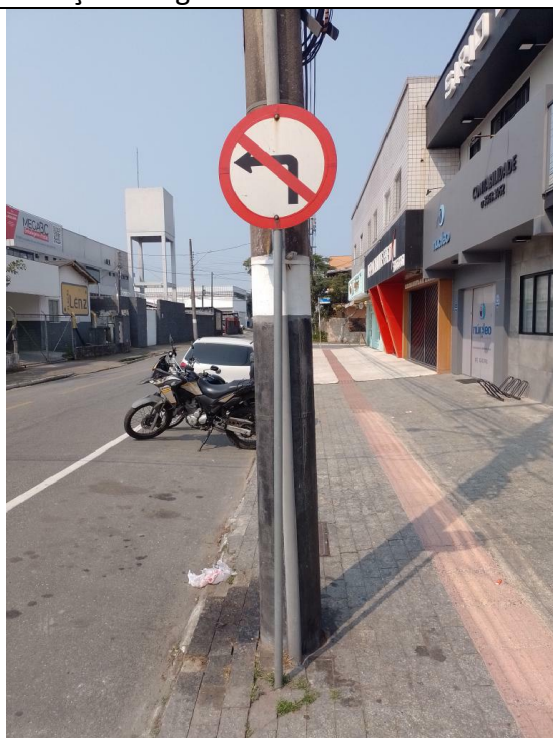
Ponto 33

Sinalização íntegra.

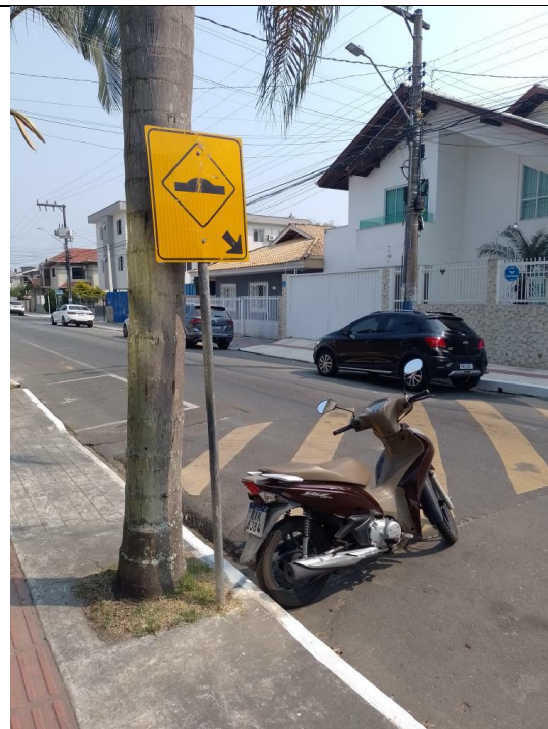
Ponto 35

Sinalização íntegra.

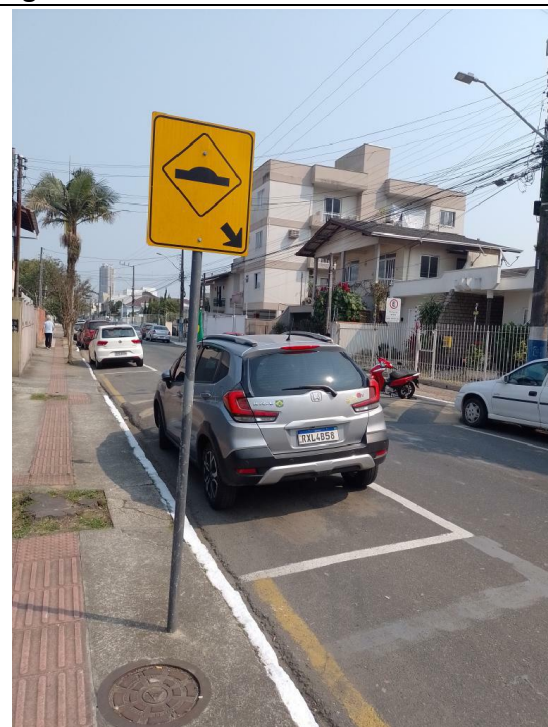
Ponto 37

Sinalização horizontal com desgaste.

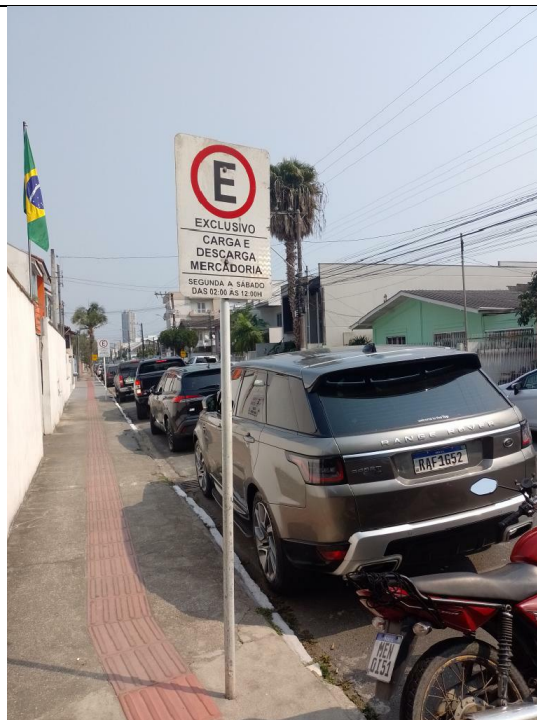
Ponto 39

Sinalização íntegra.

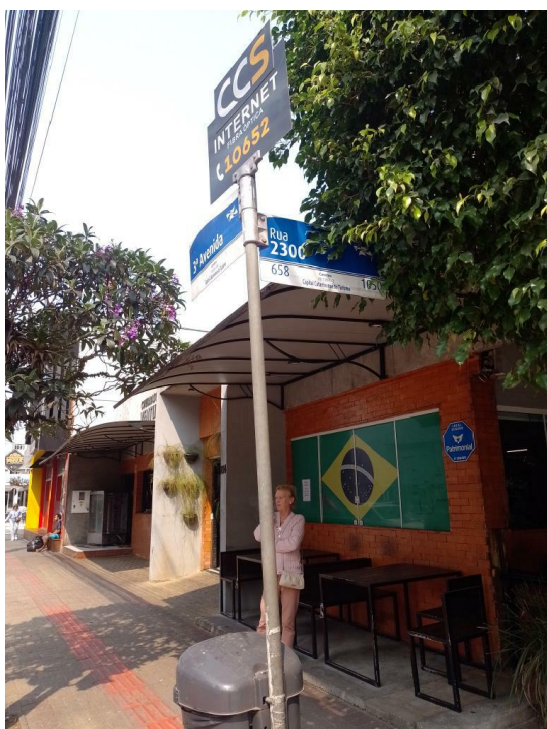
Ponto 40

Sinalização íntegra.

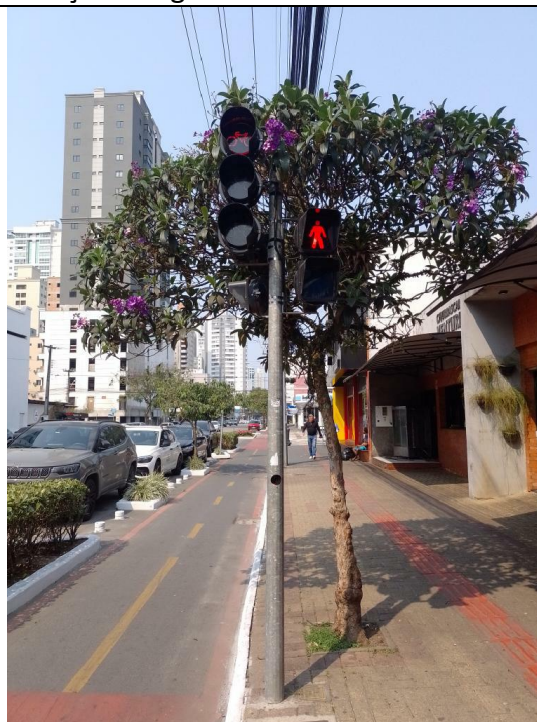
Ponto 41

Sinalização íntegra.

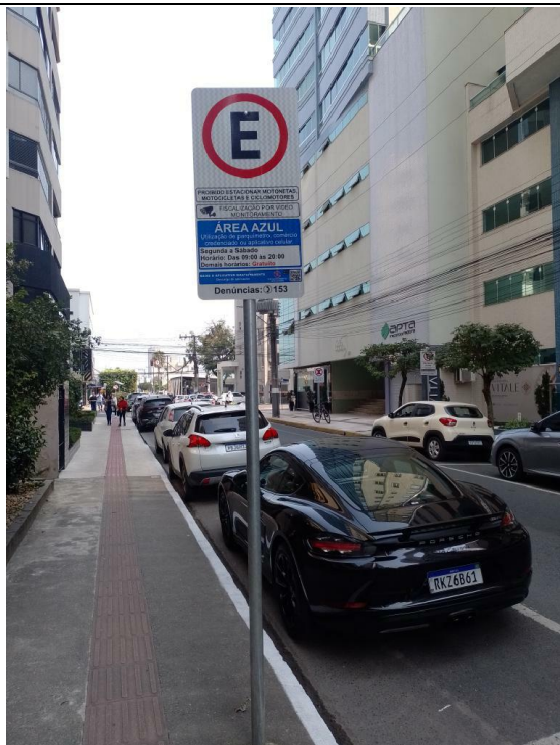
Ponto 43

Sinalização íntegra.

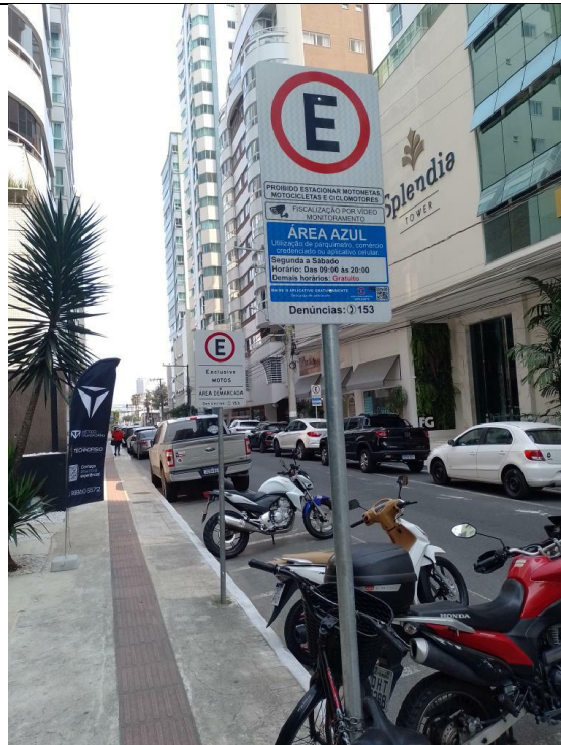
Ponto 44

Sinalização íntegra.

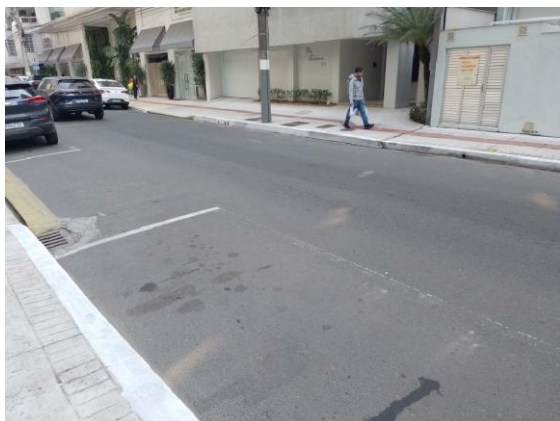
Ponto 45

Sinalização íntegra.

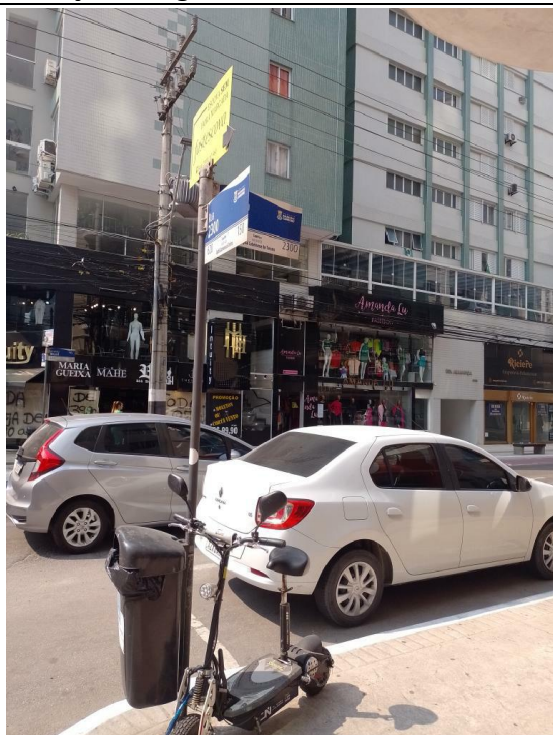
Ponto 54

Sinalização íntegra.

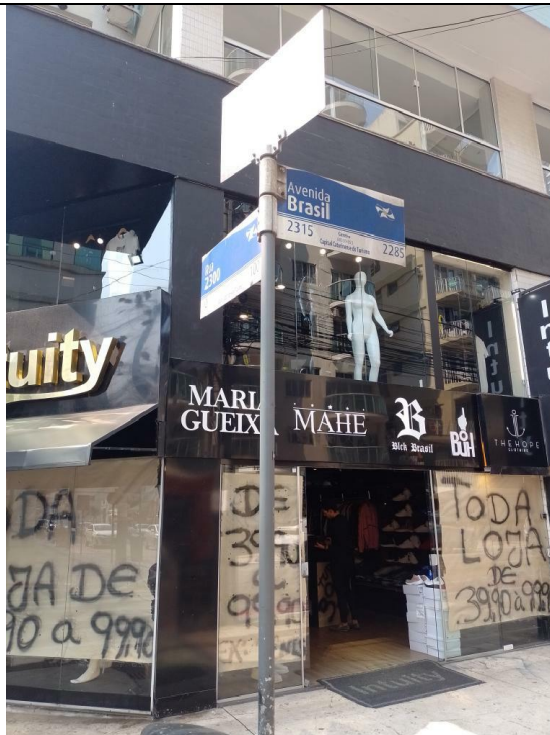
Ponto 55

Sinalização íntegra.

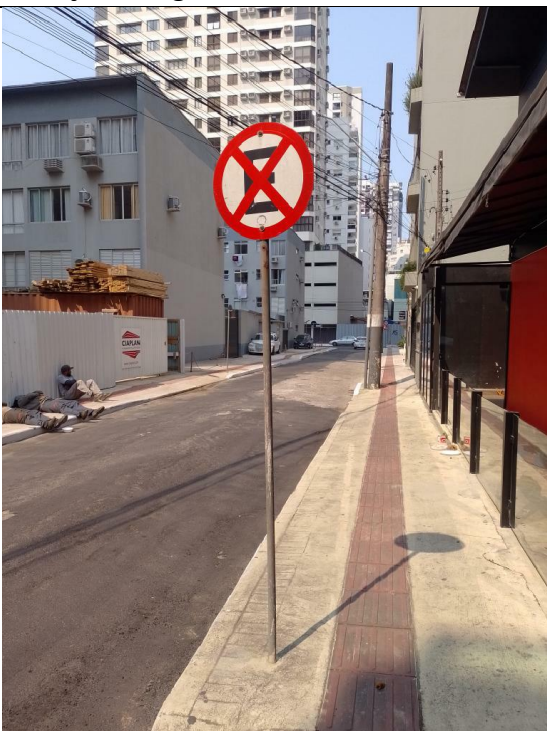
Ponto 57

Sinalização íntegra.

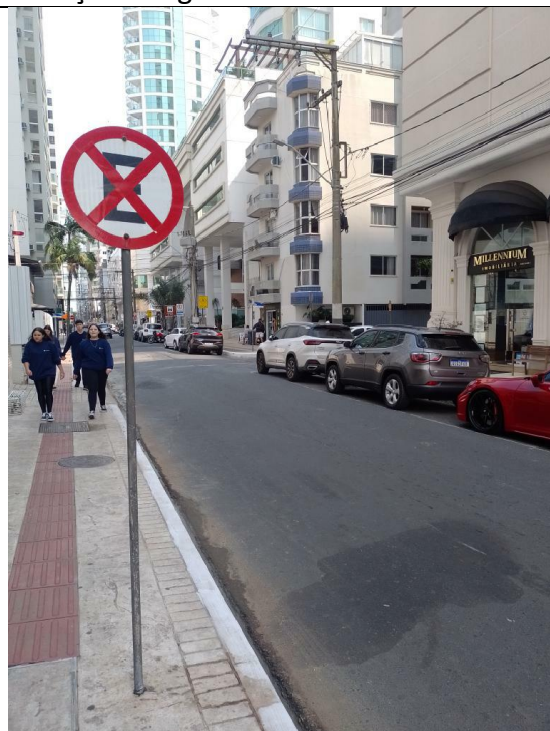
Ponto 57

Sinalização íntegra.
