Laudo de Avaliação da Sinalização

RV - Incorporações e Empreendimentos Imobiliários LTDA – EPP

Balneário Camboriú – SC, agosto de 2024

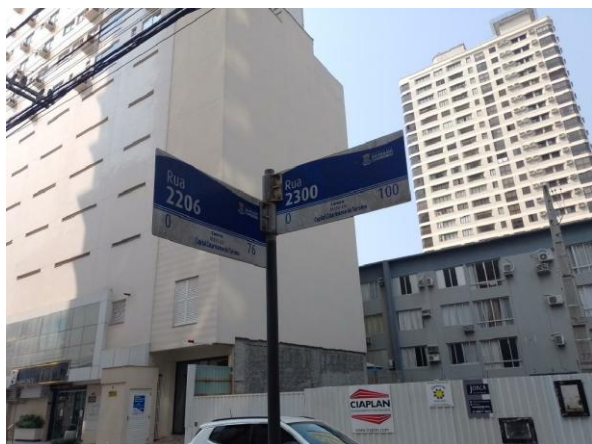
Ponto 5

Sinalização íntegra.

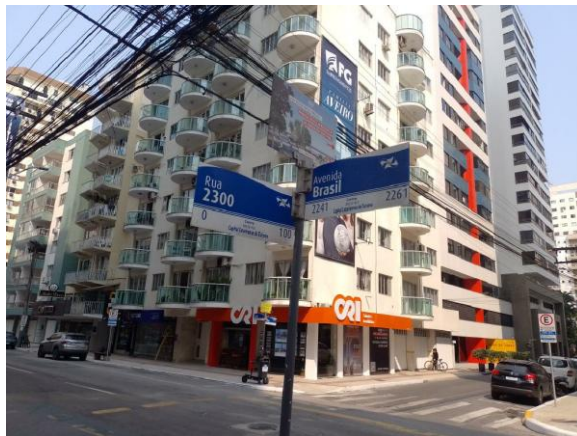
Ponto 9

Sinalização íntegra.

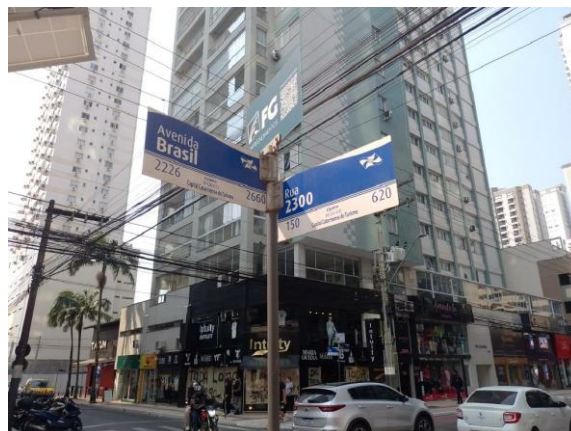
Ponto 10

Sinalização íntegra.

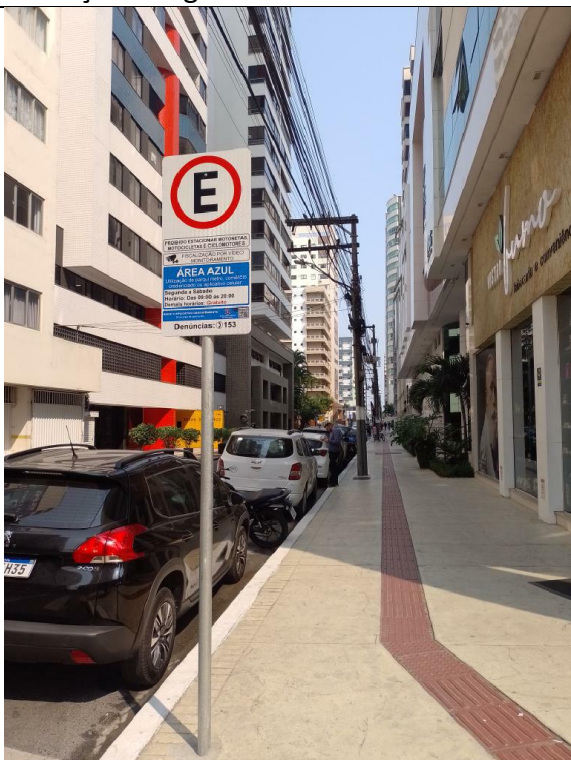
Ponto 10

Sinalização íntegra.

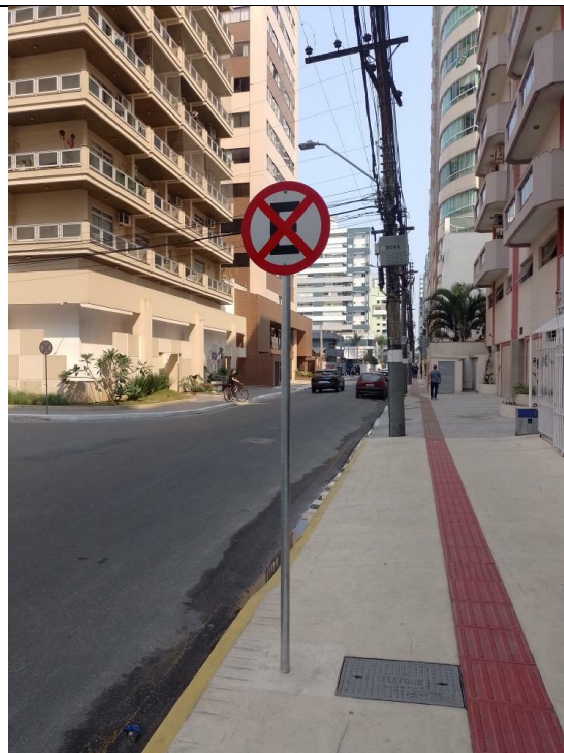
Ponto 12

Sinalização íntegra.

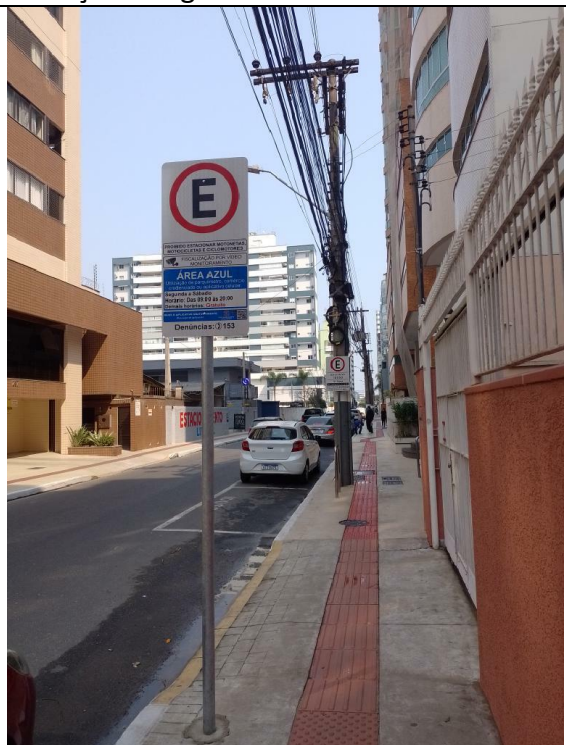
Ponto 13

Sinalização íntegra.

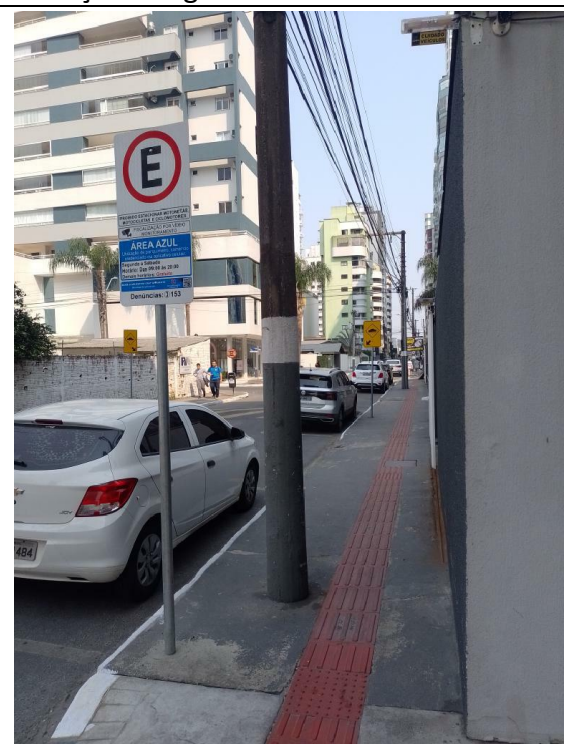
Ponto 14

Sinalização íntegra.

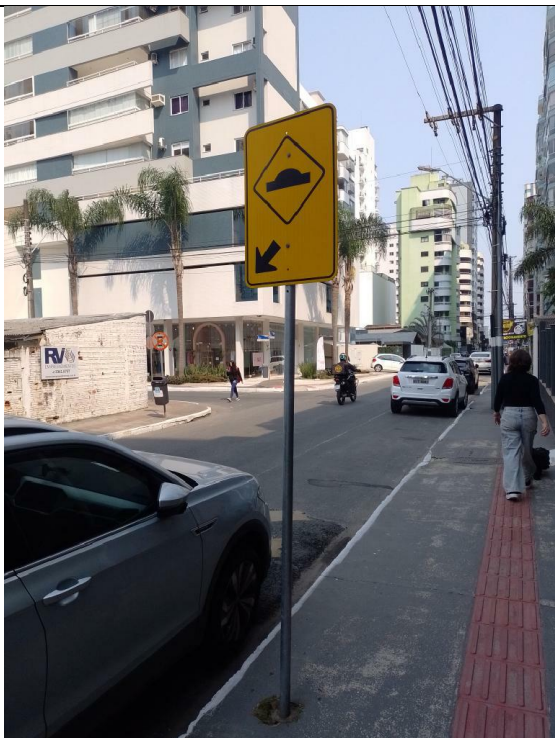
Ponto 14

Sinalização íntegra.

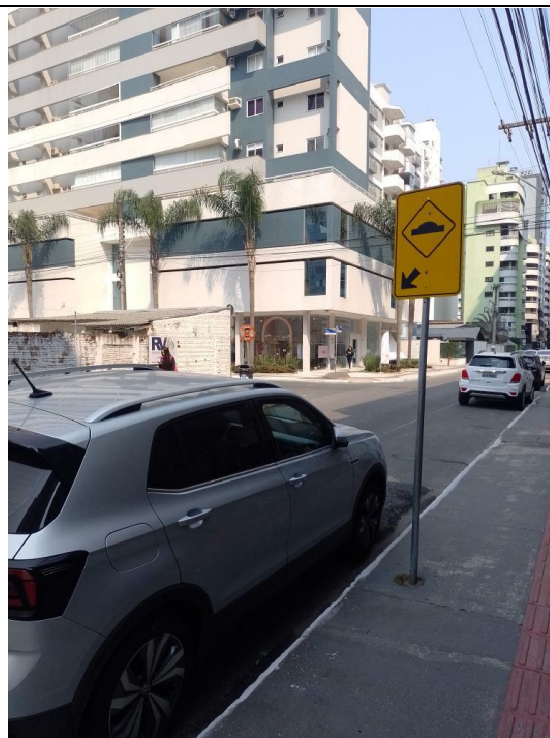
Ponto 14

Sinalização íntegra.

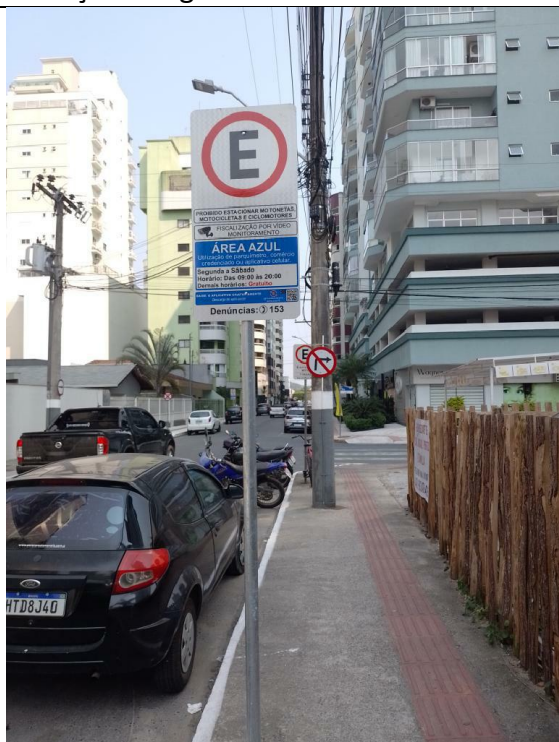
Ponto 15

Sinalização íntegra.

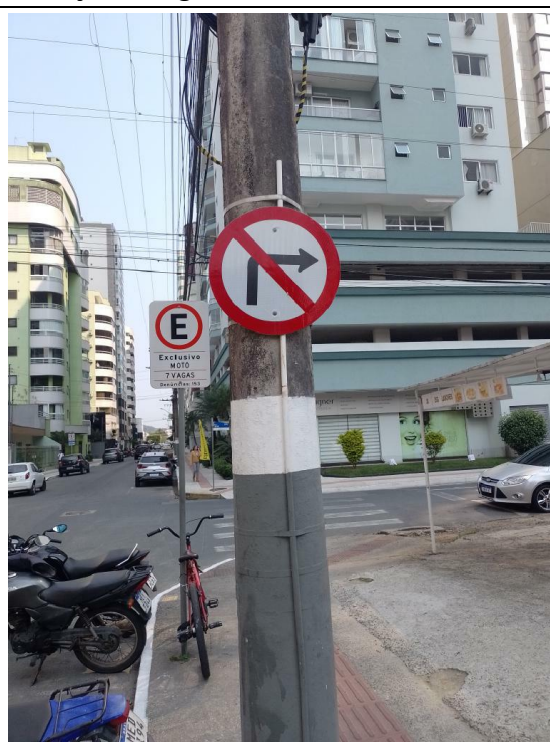
Ponto 15

Sinalização íntegra.

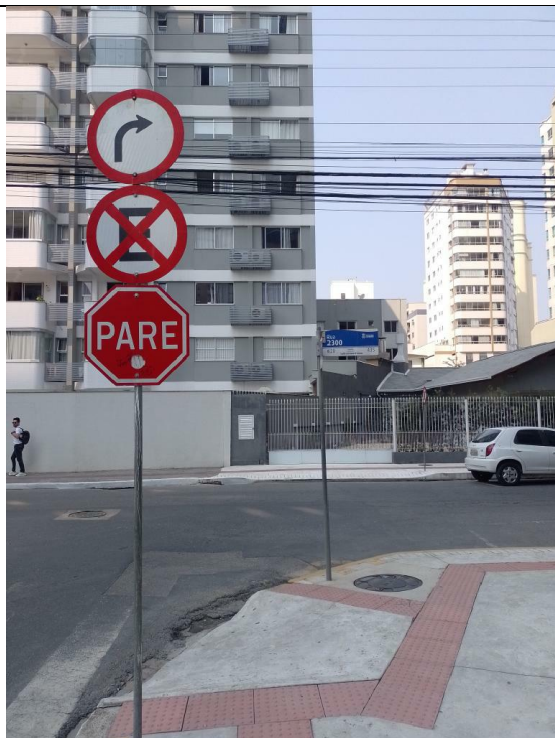
Ponto 16

Sinalização vertical com rasura e horizontal com desgaste.

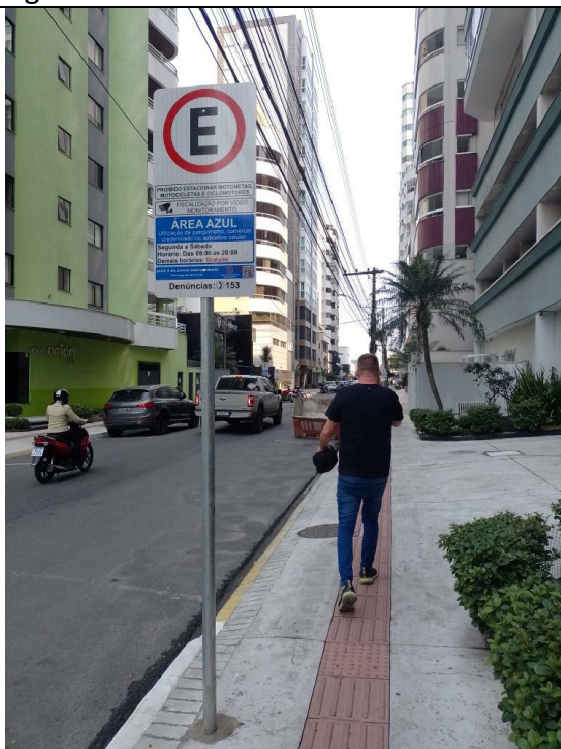
Ponto 17

Sinalização vertical íntegra e horizontal com desgaste.

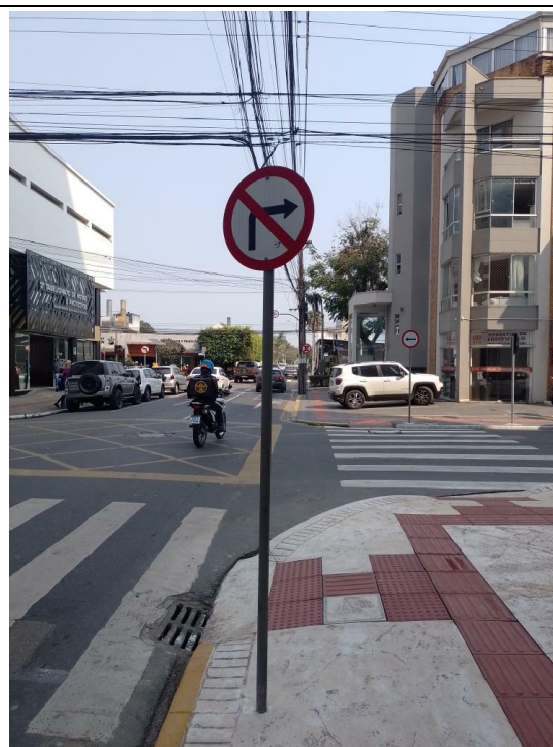
Ponto 20

Sinalização íntegra.

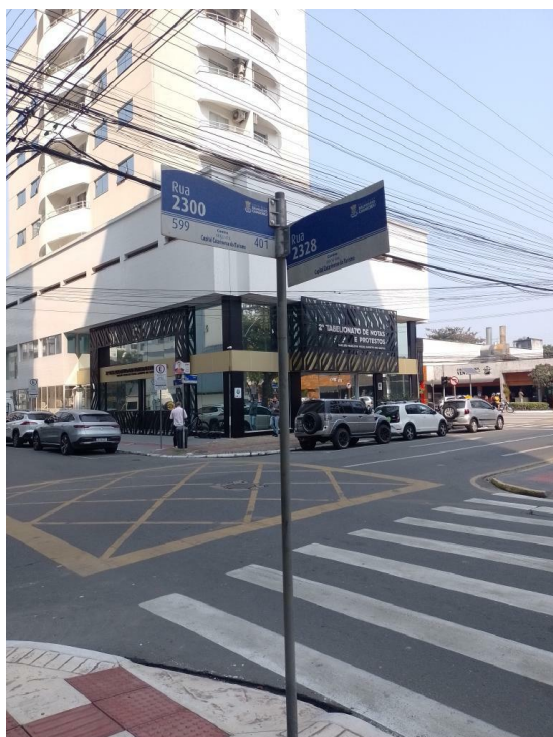
Ponto 20

Sinalização íntegra.

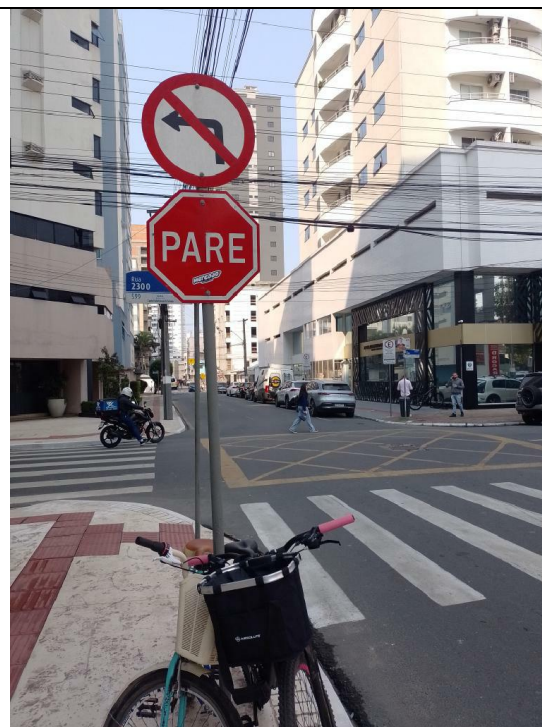
Ponto 20

Sinalização horizontal íntegra e vertical com rabisco.

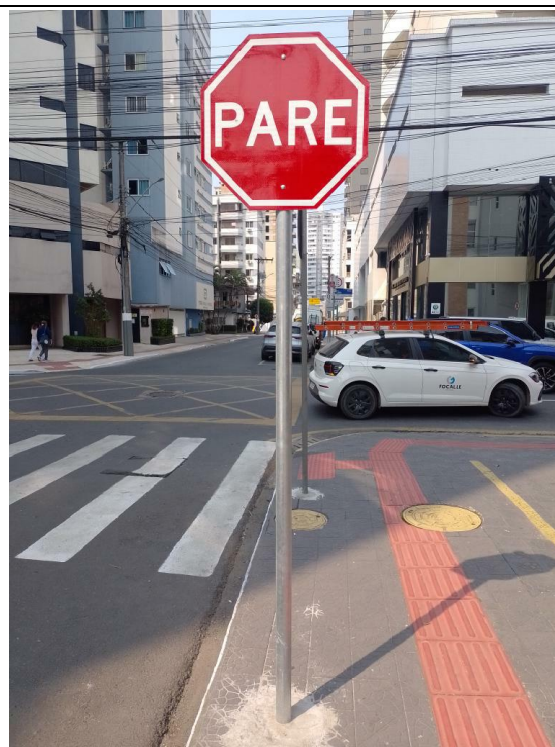
Ponto 21

Sinalização íntegra.

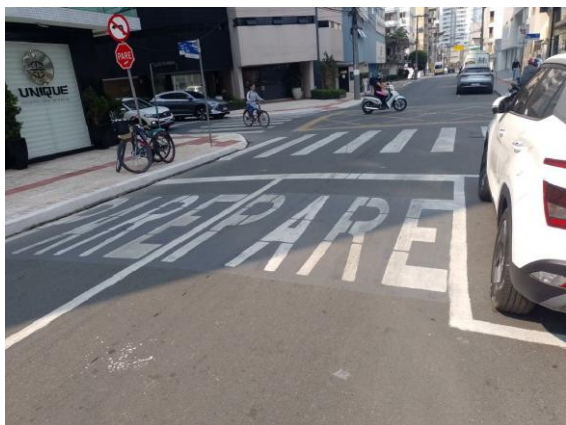
Ponto 21

Sinalização íntegra.

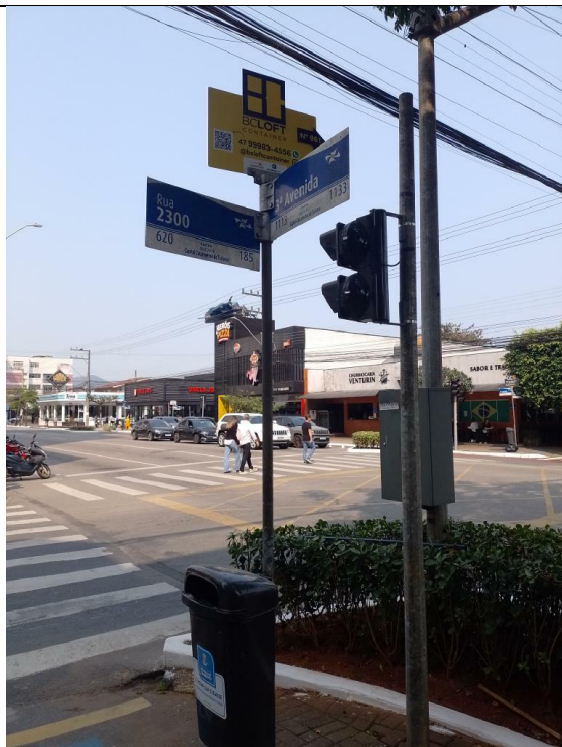
Ponto 22

Sinalização íntegra.

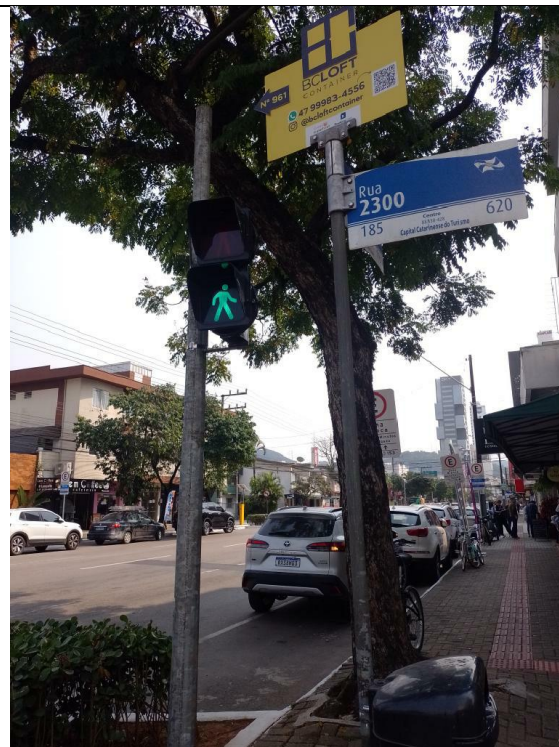
Ponto 22

Sinalização íntegra.

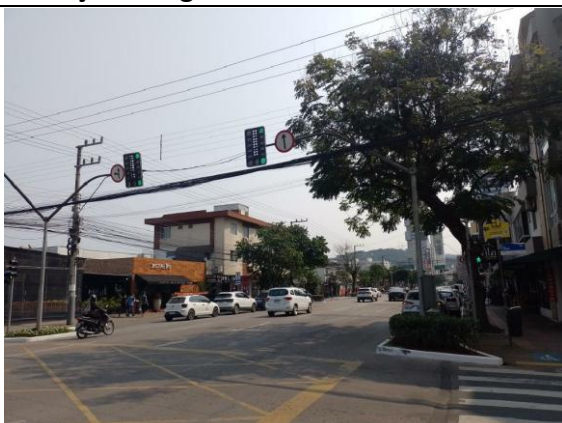
Ponto 22

Sinalização íntegra.

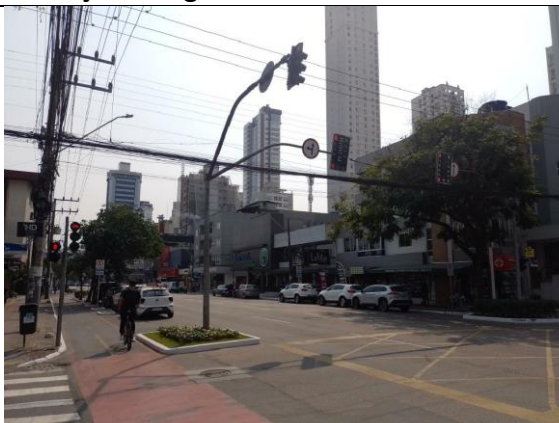
Ponto 23

Sinalização íntegra.

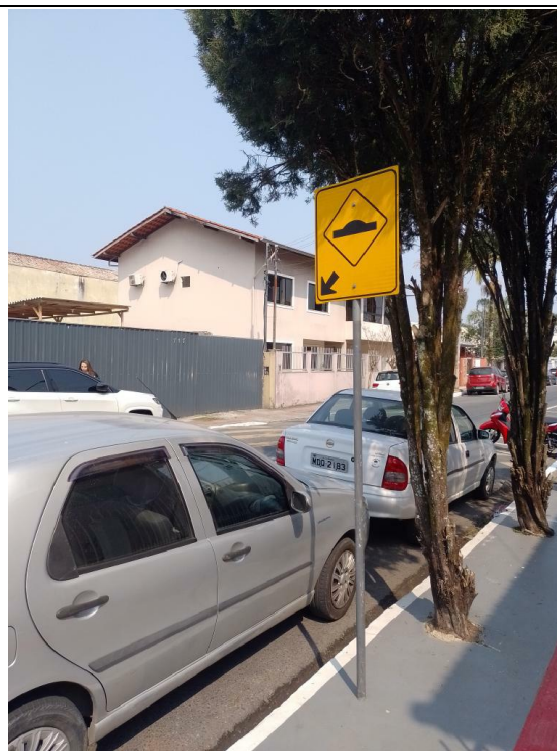
Ponto 24

Sinalização íntegra.

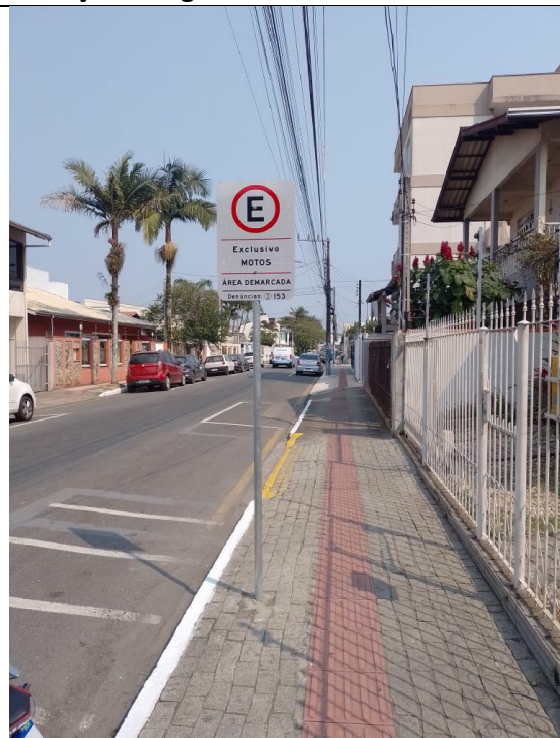
Ponto 24

Sinalização vertical íntegra e horizontal com pequenos desgastes.

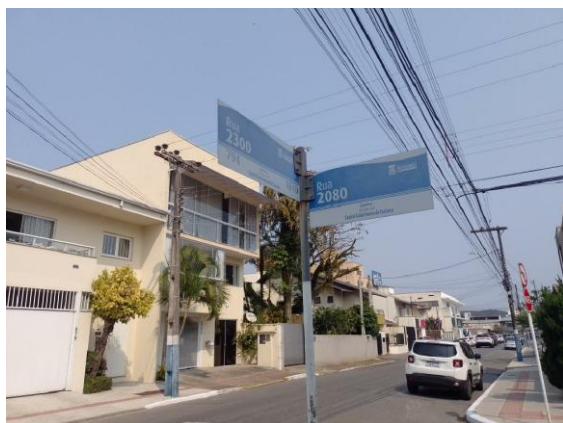
Ponto 27

Sinalização íntegra.

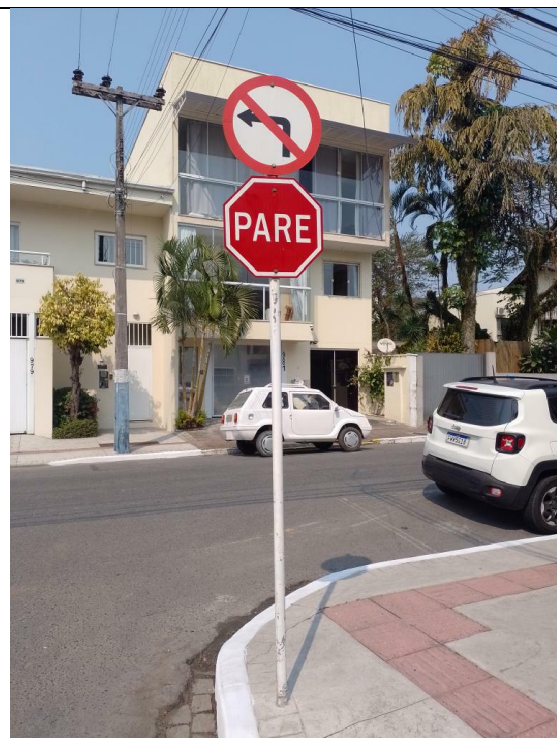
Ponto 28

Sinalização íntegra.

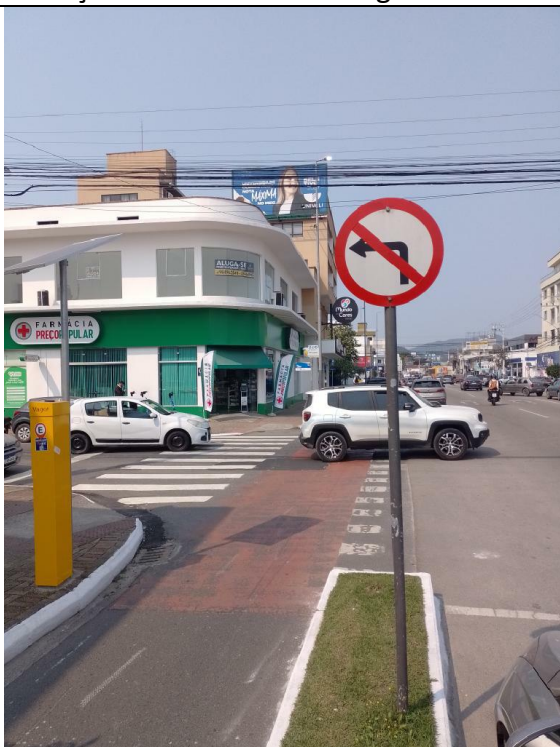
Ponto 30

Sinalização vertical íntegra e horizontal com pequenos desgastes.

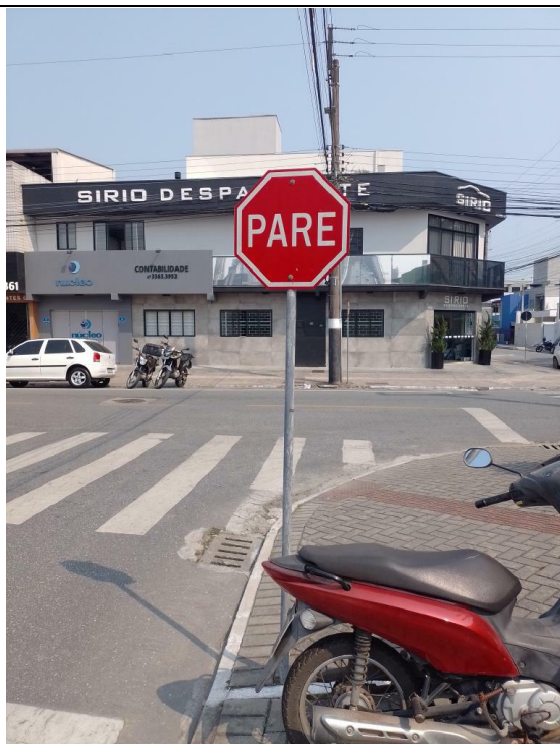
Ponto 32

Sinalização íntegra.

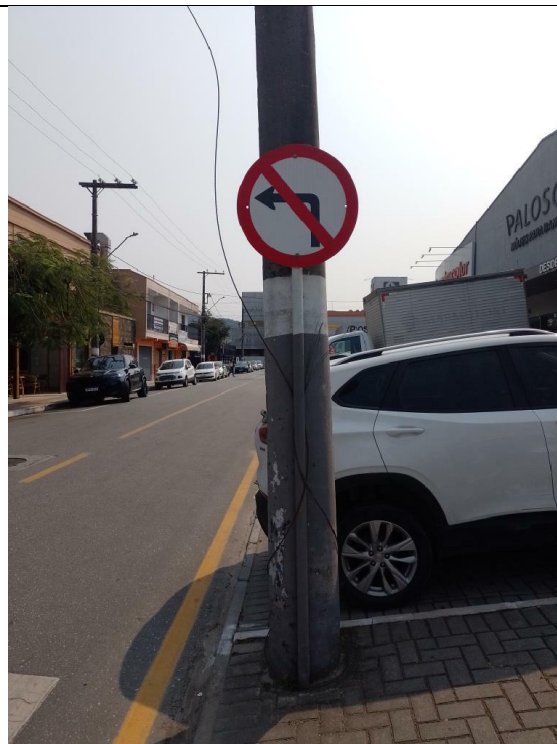
Ponto 32

Sinalização íntegra.

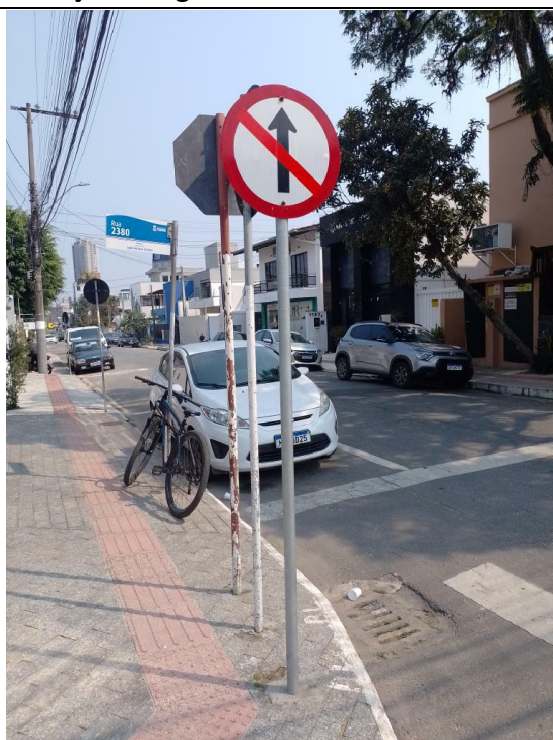
Ponto 33

Sinalização íntegra.

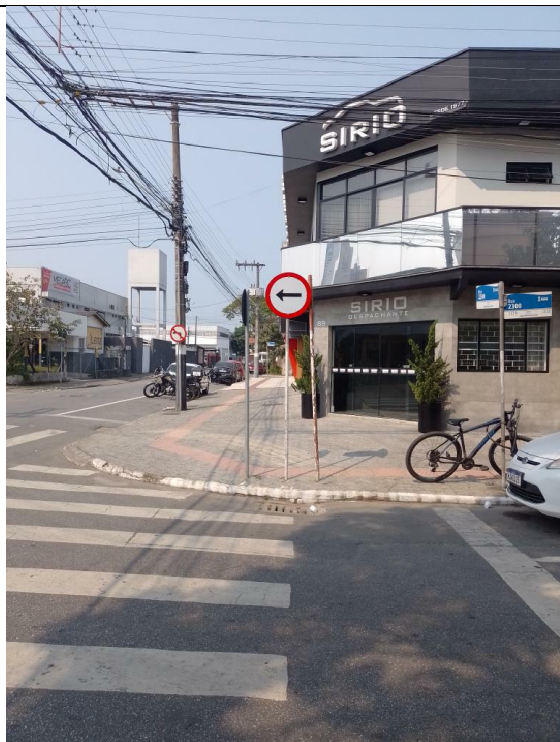
Ponto 33

Sinalização íntegra.

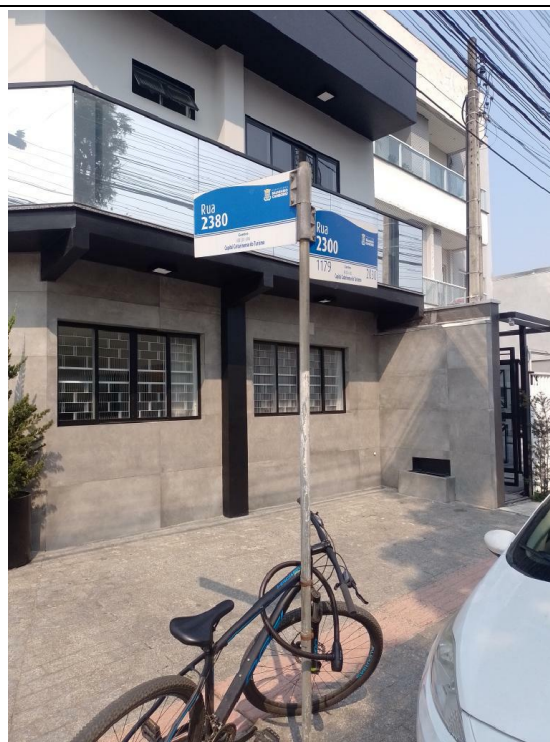
Ponto 33

Sinalização íntegra.

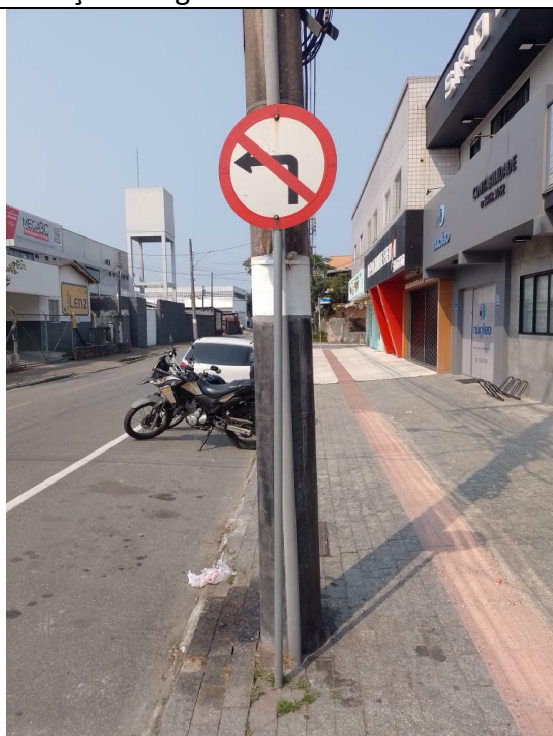
Ponto 33

Sinalização íntegra.

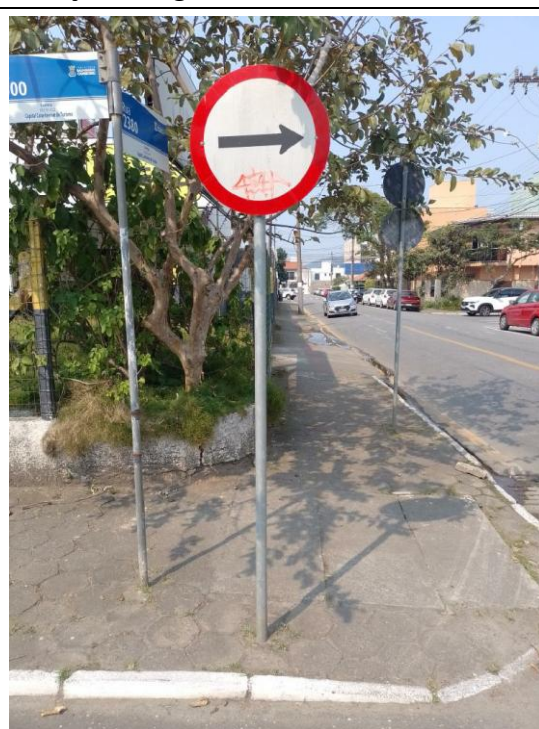
Ponto 34

Sinalização íntegra.

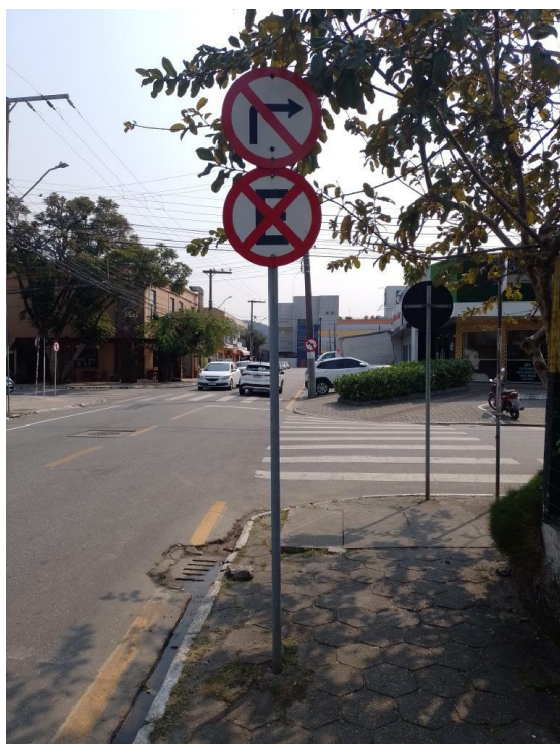
Ponto 35

Sinalização vertical com rabiscos.

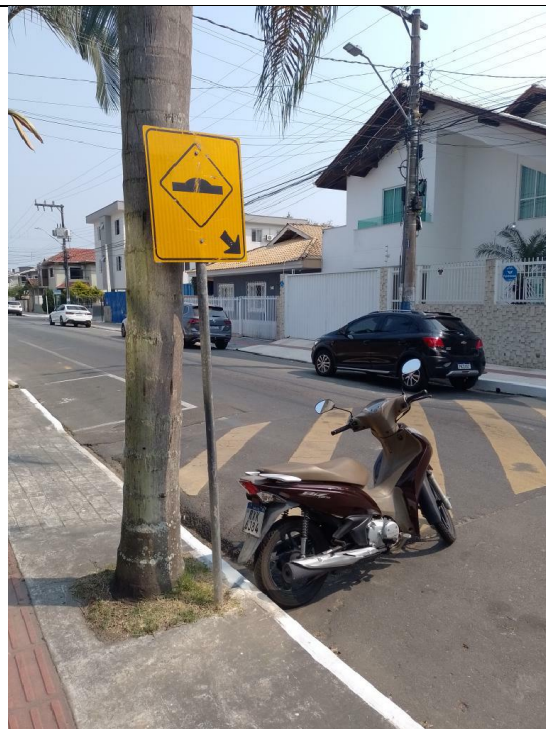
Ponto 35

Sinalização íntegra.

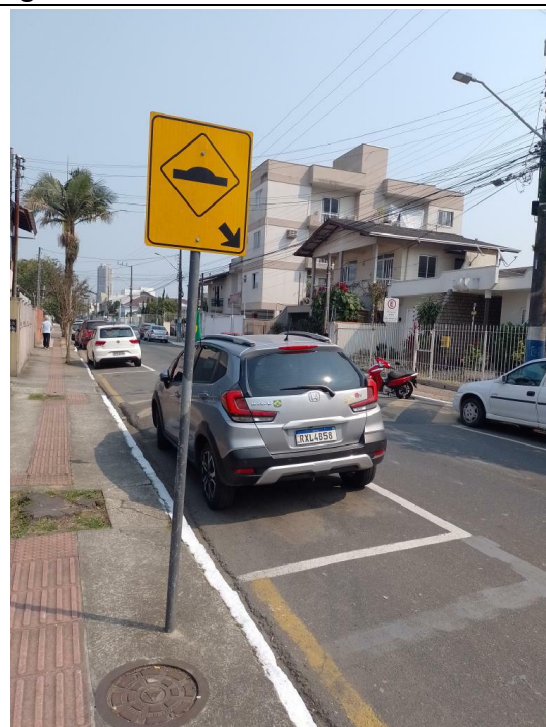
Ponto 37

Sinalização horizontal com desgaste.

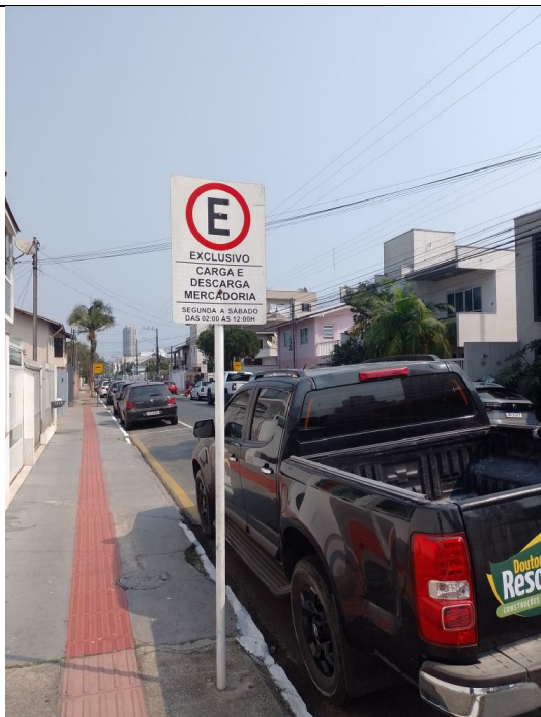
Ponto 38

Sinalização íntegra.

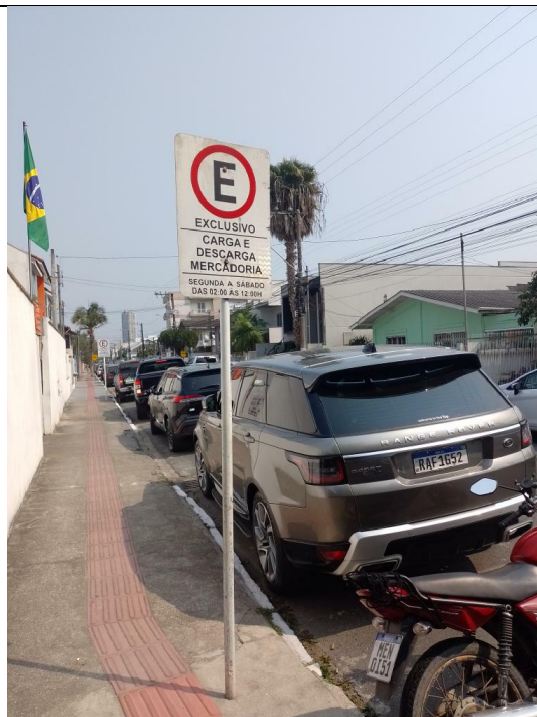
Ponto 39

Sinalização íntegra.

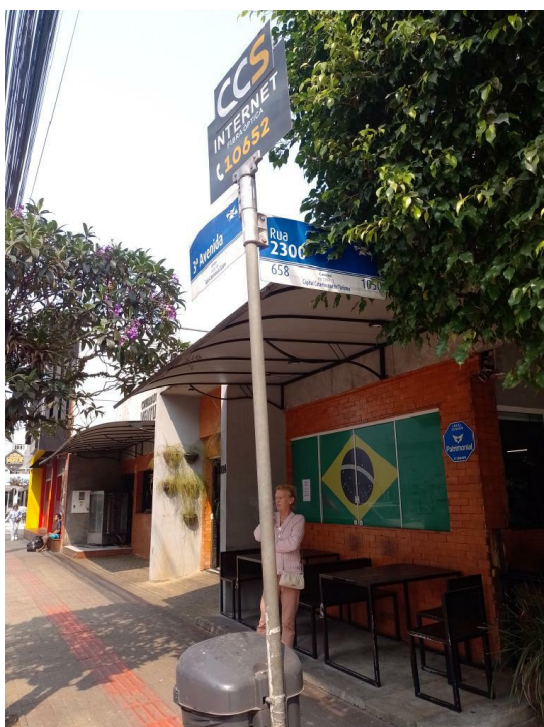
Ponto 40

Sinalização íntegra.

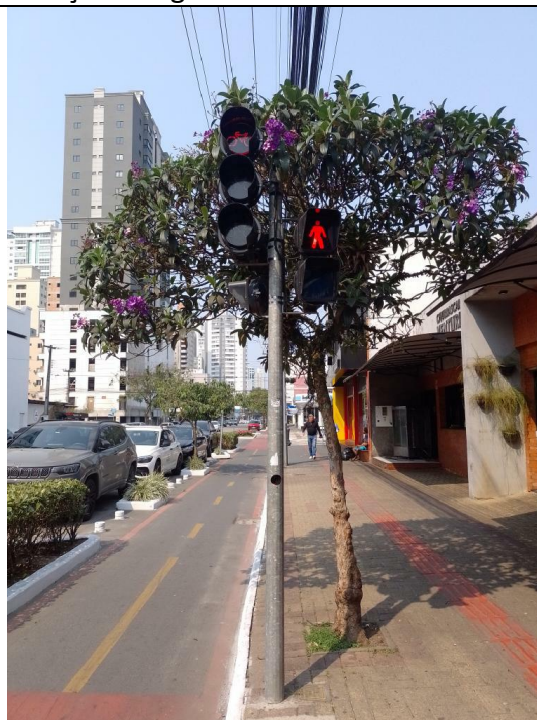
Ponto 41

Sinalização íntegra.

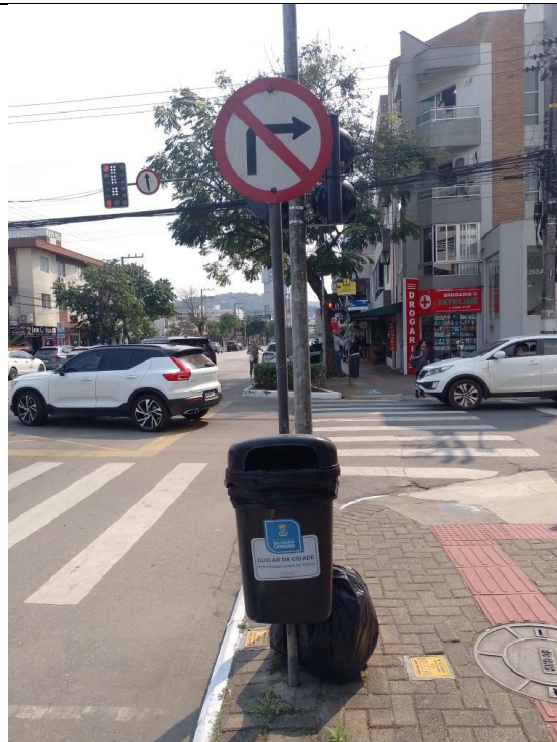
Ponto 42

Sinalização íntegra.

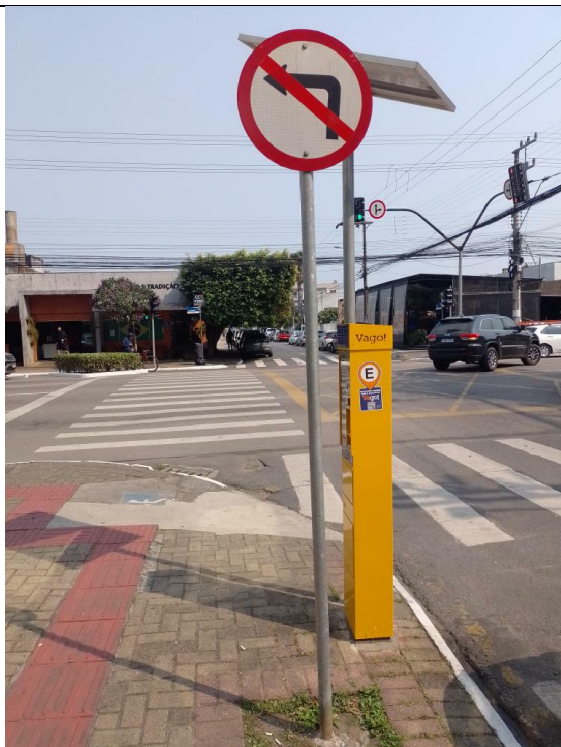
Ponto 42

Sinalização íntegra.

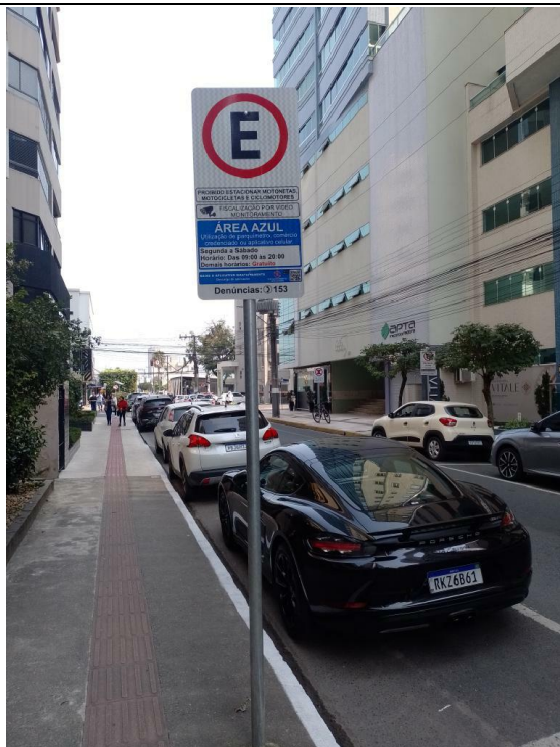
Ponto 43

Sinalização íntegra.

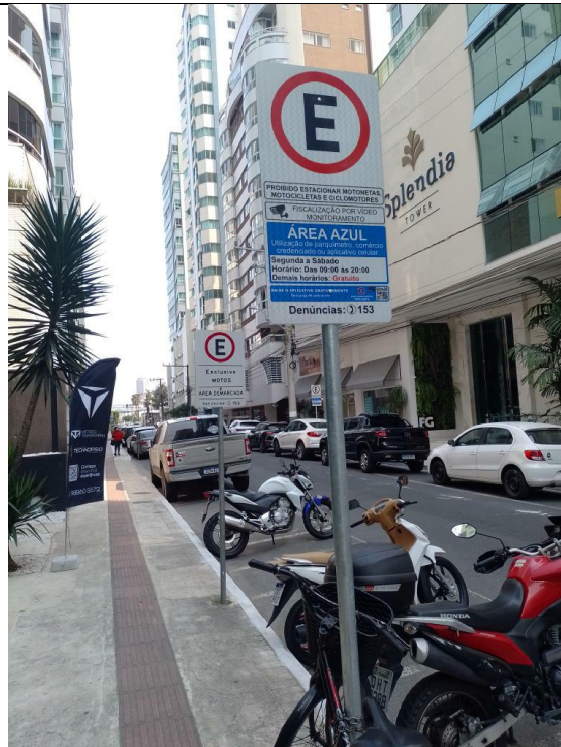
Ponto 44

Sinalização íntegra.

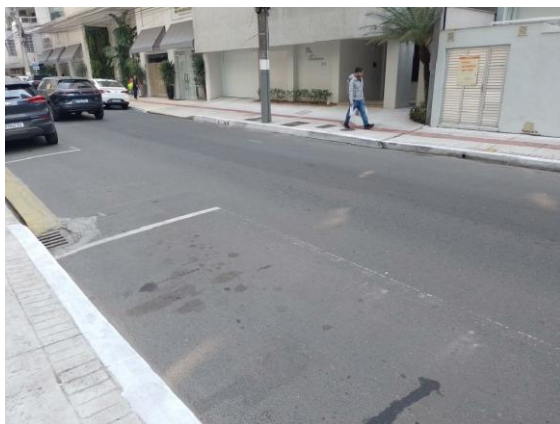
Ponto 45

Sinalização íntegra.

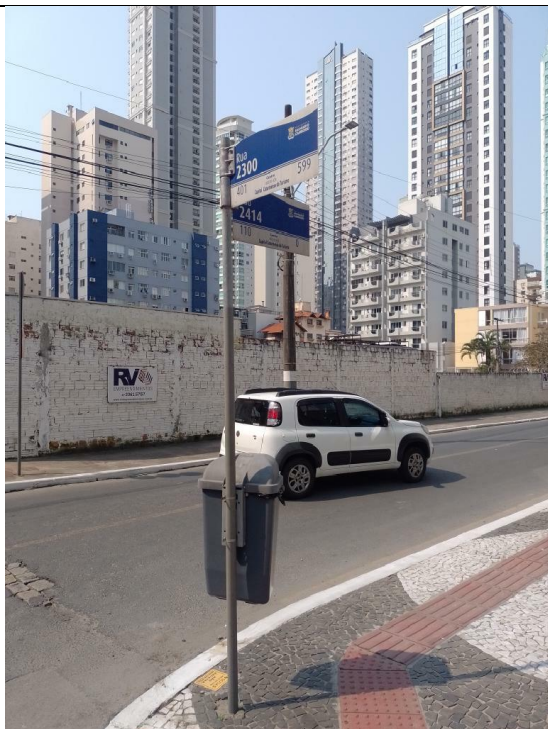
Ponto 47

Sinalização íntegra.

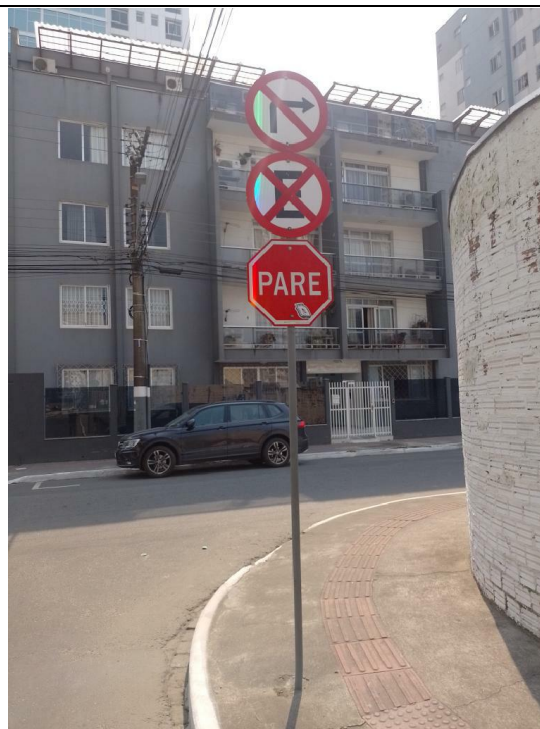
Ponto 48

Sinalização íntegra.

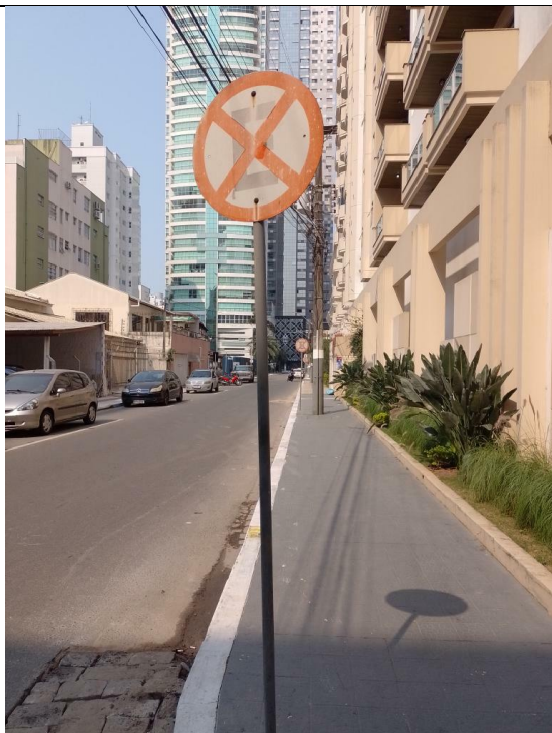
Ponto 50

Sinalização íntegra.

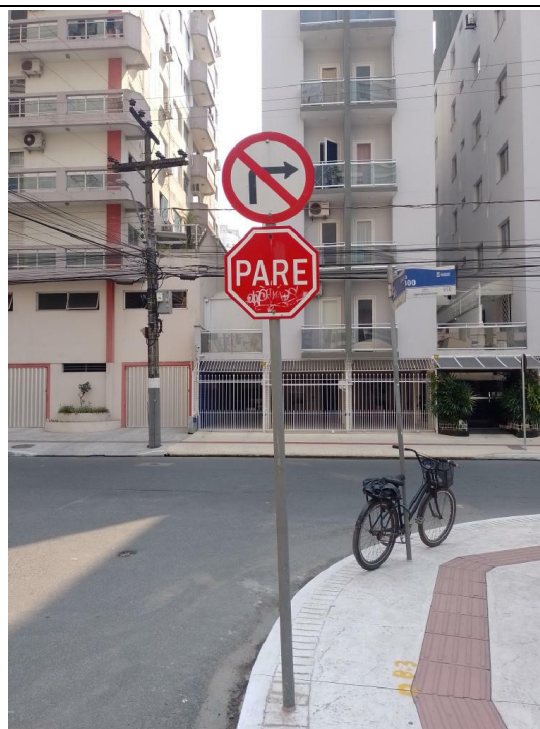
Ponto 51

Sinalização vertical com desgaste.

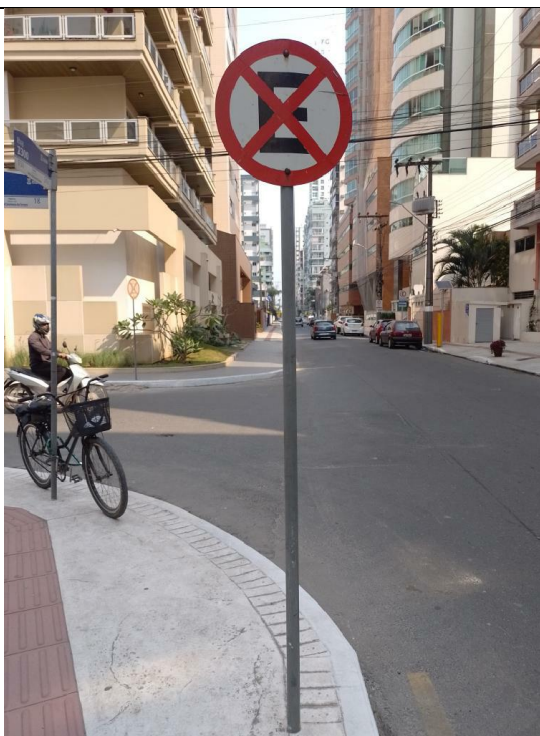
Ponto 52

Sinalização íntegra.

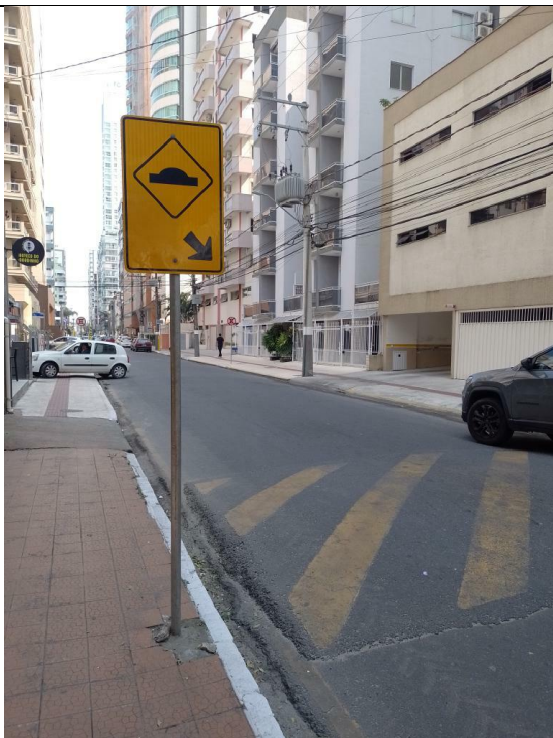
Ponto 52

Sinalização íntegra.

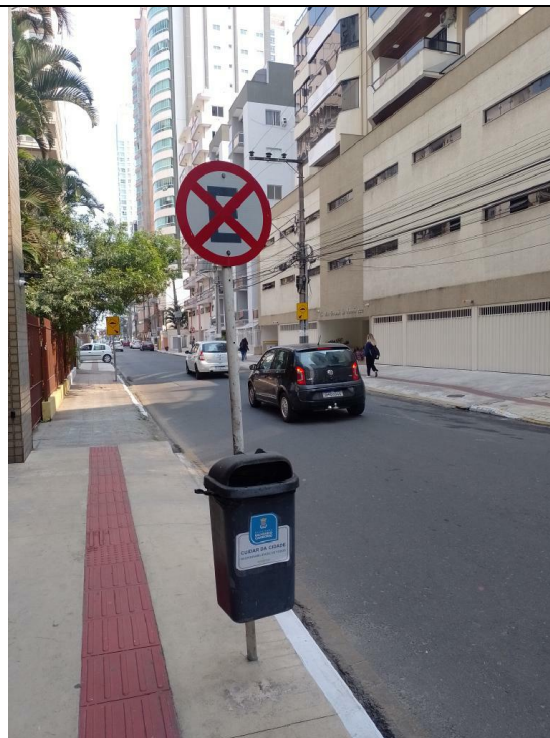
Ponto 53

Sinalização íntegra.

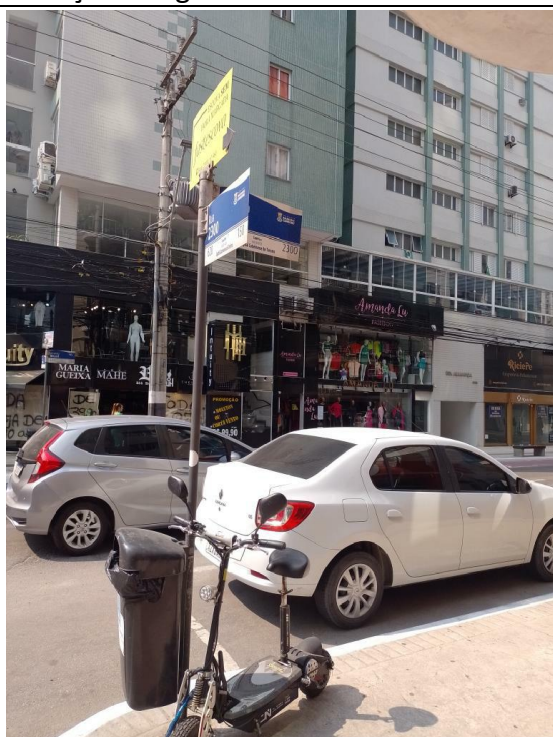
Ponto 54

Sinalização íntegra.

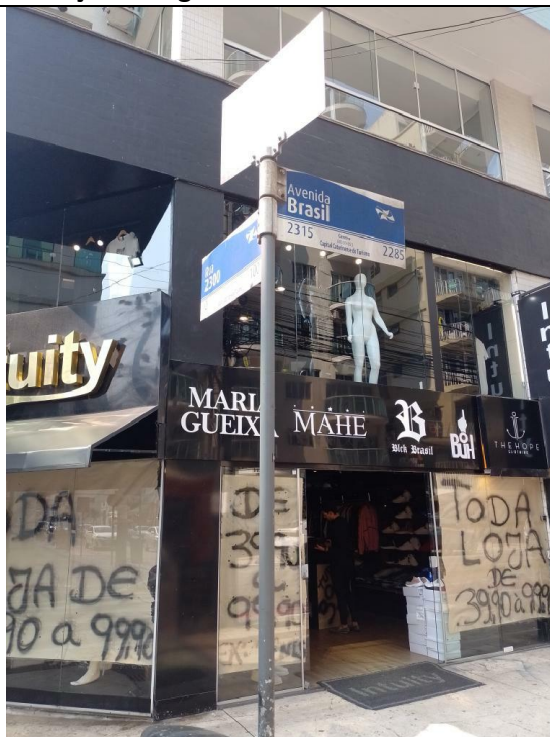
Ponto 55

Sinalização íntegra.

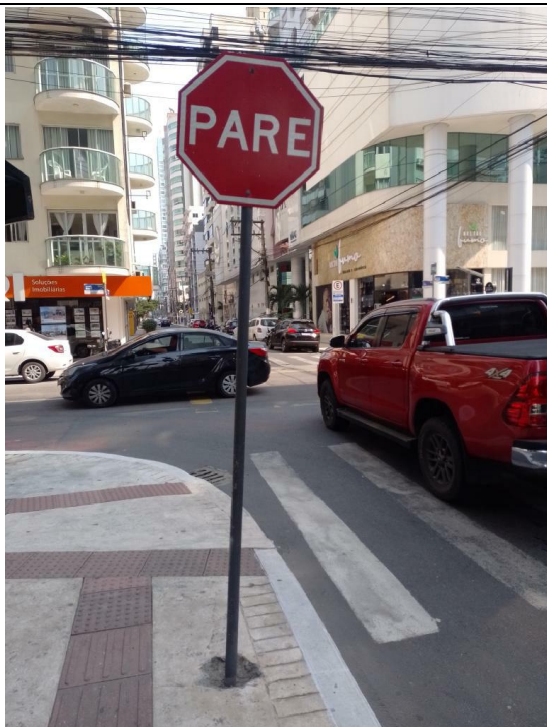
Ponto 56

Sinalização íntegra.

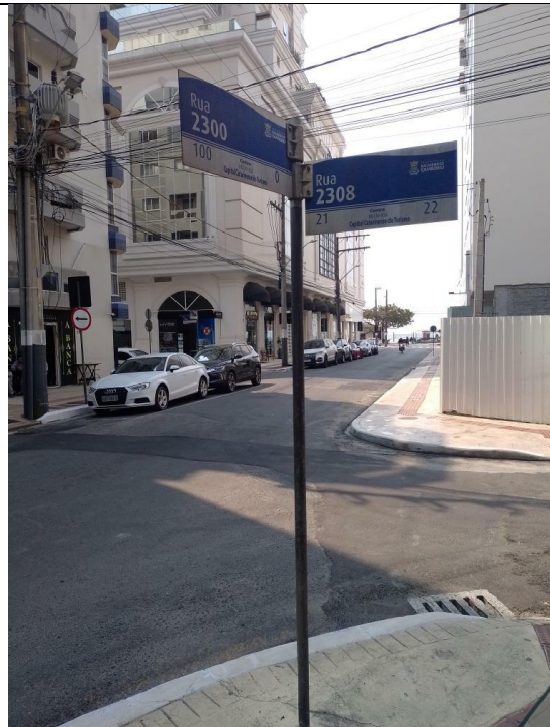
Ponto 56

Sinalização íntegra.

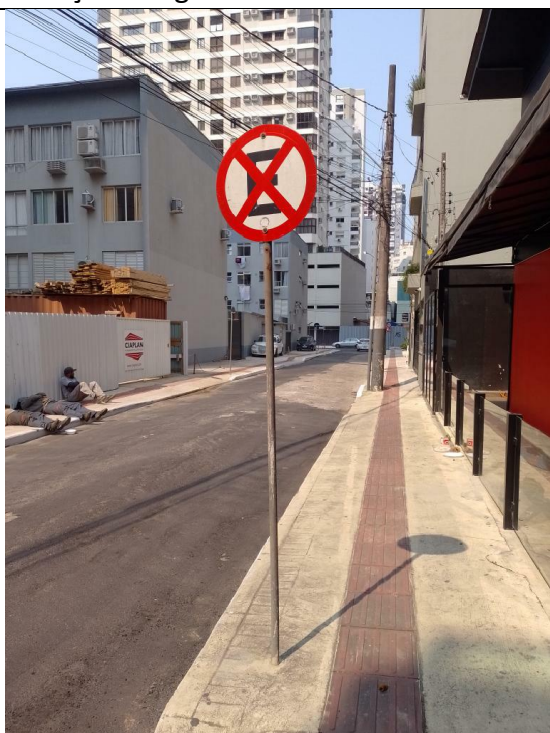
Ponto 57

Sinalização íntegra.

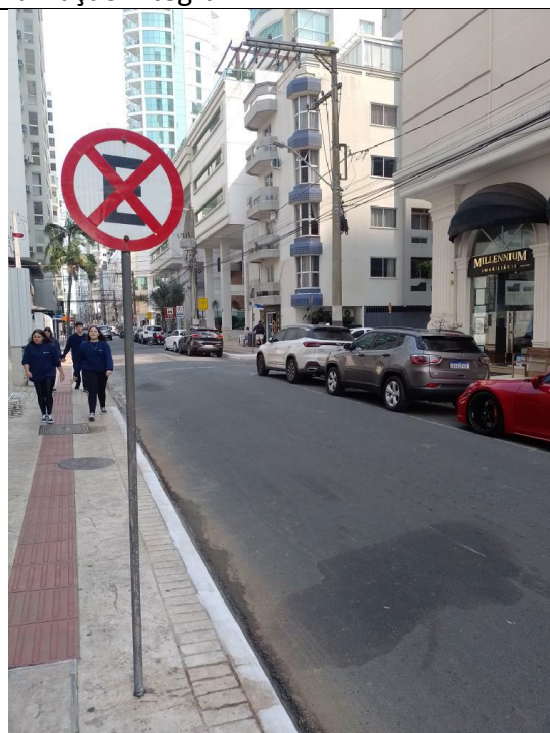
Ponto 57

Sinalização íntegra.
