**VISTORIA CAUTELAR DAS CONDIÇÕES DAS VIAS
DO ENTORNO DA OBRA
PARA PRODUÇÃO ANTECIPADA DE PROVA**

OBRA:
KOCH SUPERMERCADOS

LOJA- SUPERKOCH
AV. 5ª Avenida, SN (lado direito da edificação nº 1070)
Bairro dos Municípios- Balneário Camboriú- SC

Balneário Camboriú-SC,
15 de abril de 2025

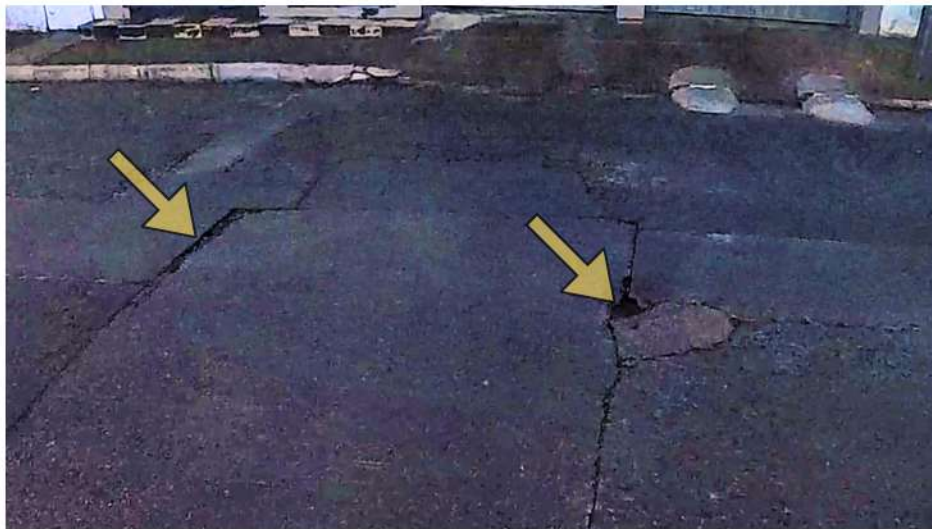
Figura 03- Marca de recorte no asfalto

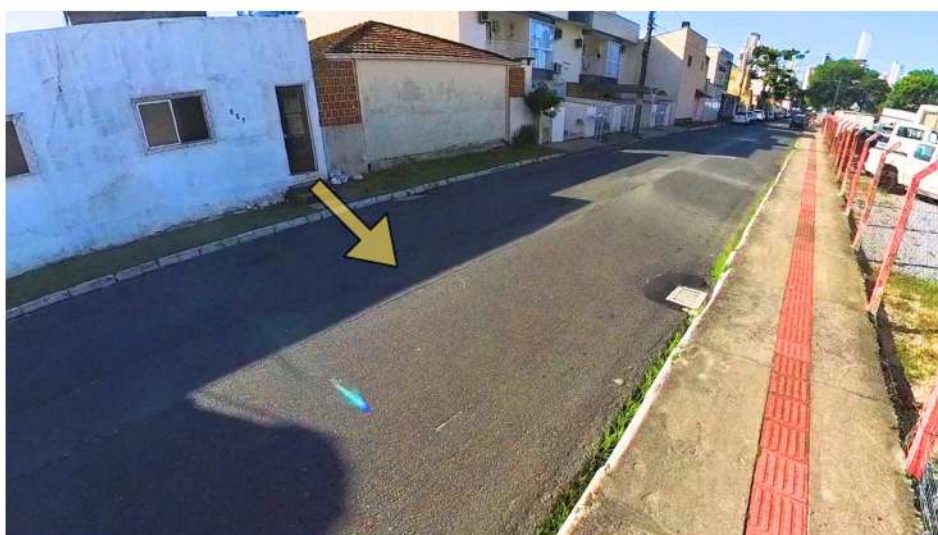
Figura 04- Marca de recorte e emenda no asfalto

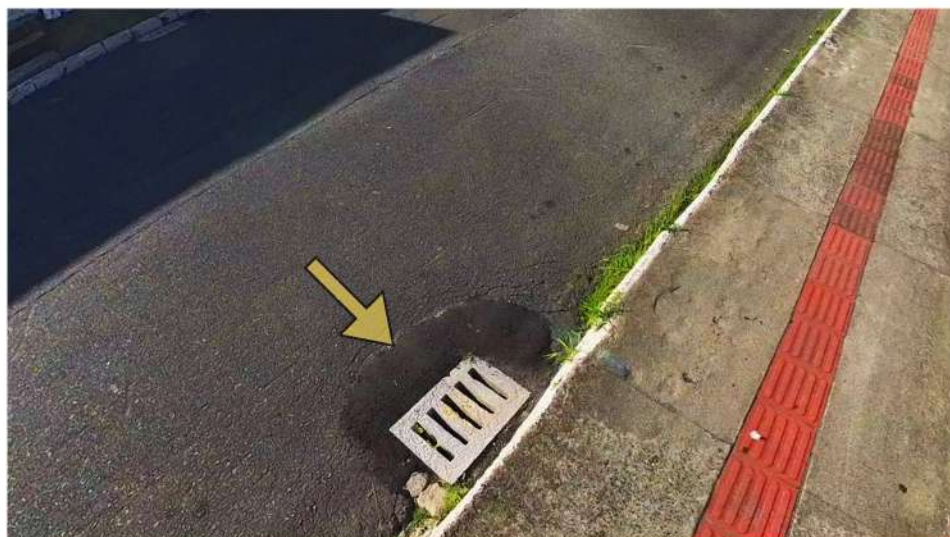
Figura 05- Marca de recorte no asfalto

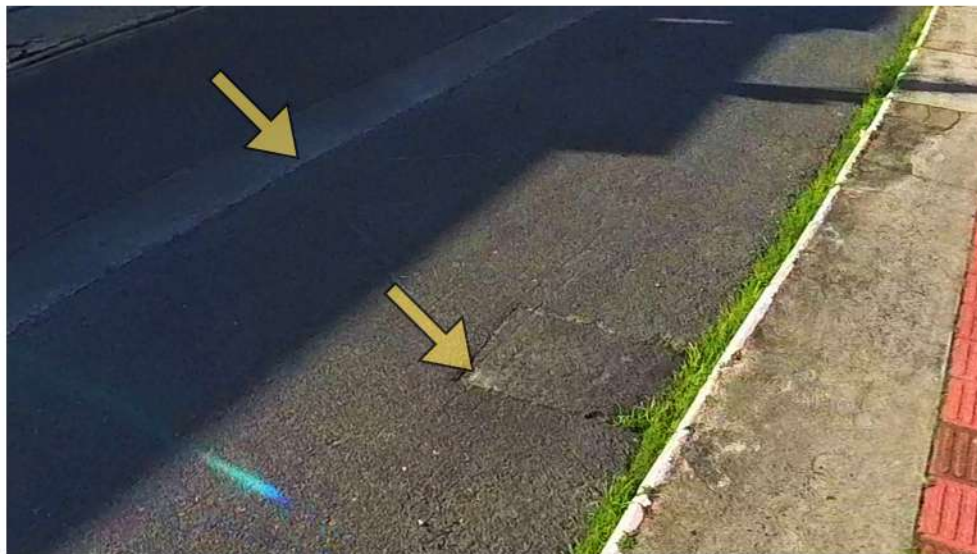
Figura 09- Marca de recorte no asfalto

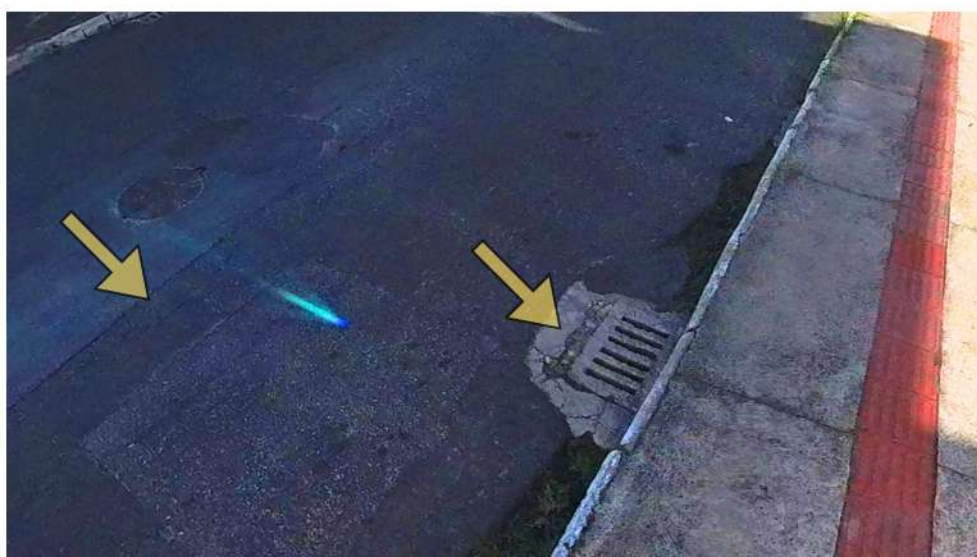
Figura 10- Marca de recorte no asfalto

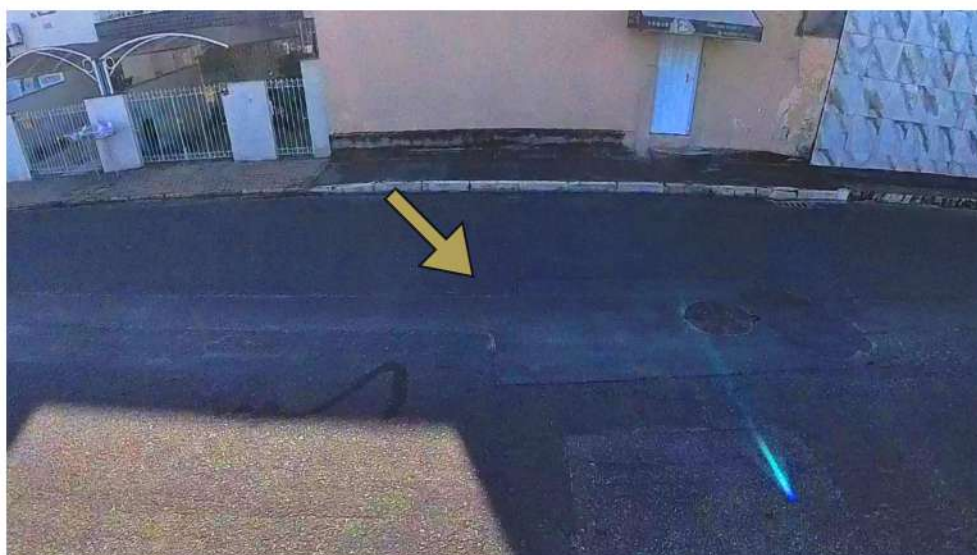
Figura 11- Marca de recorte no asfalto

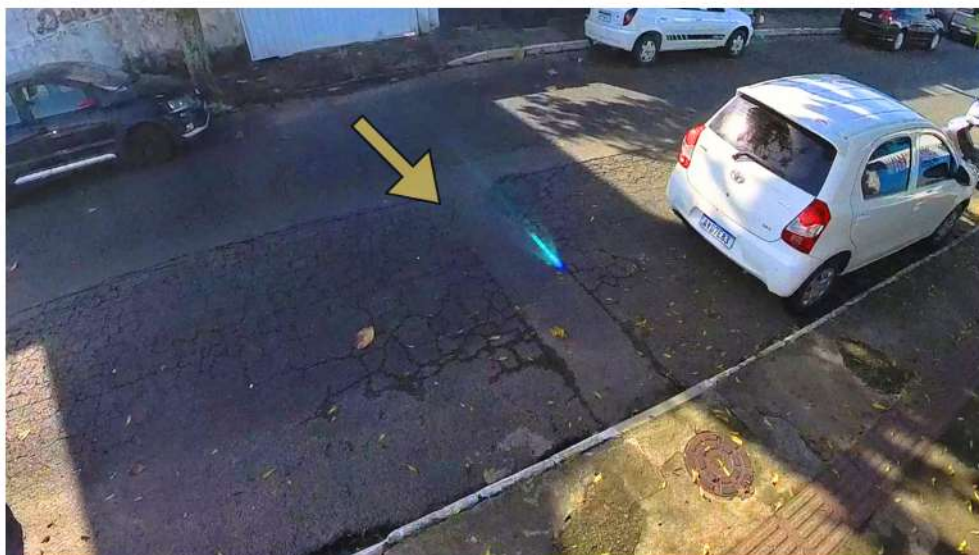
Figura 16- Marca de recorte no asfalto

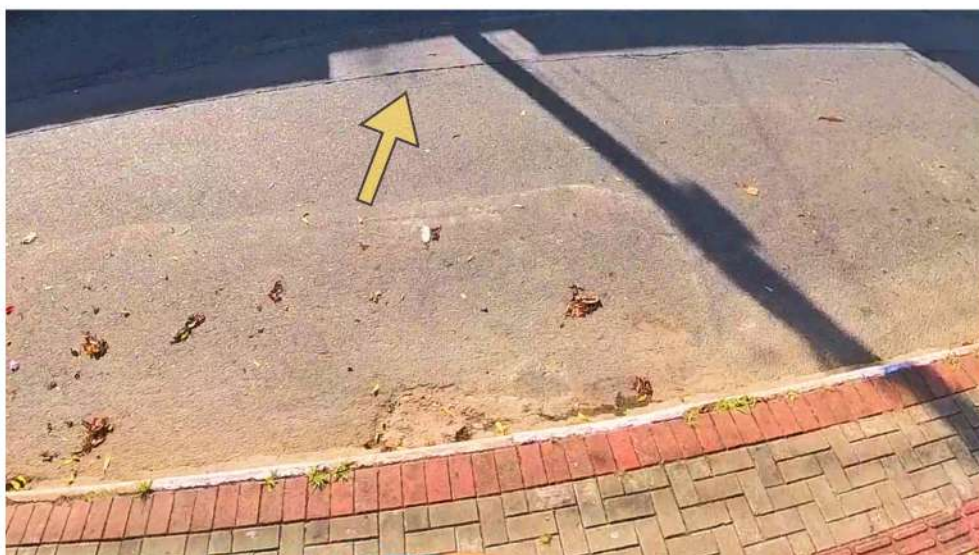
Figura 17- Marca de recorte no asfalto

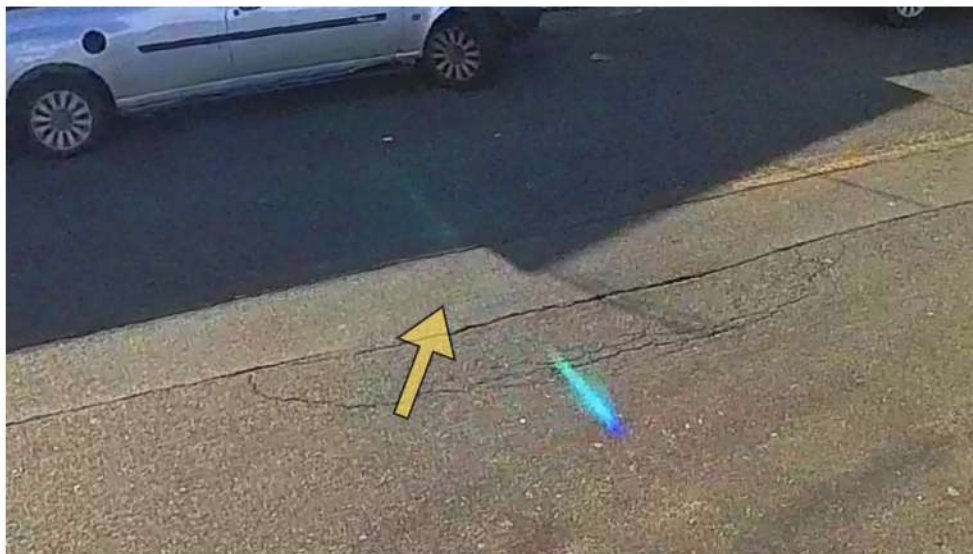
Figura 18- Marca de recorte no asfalto

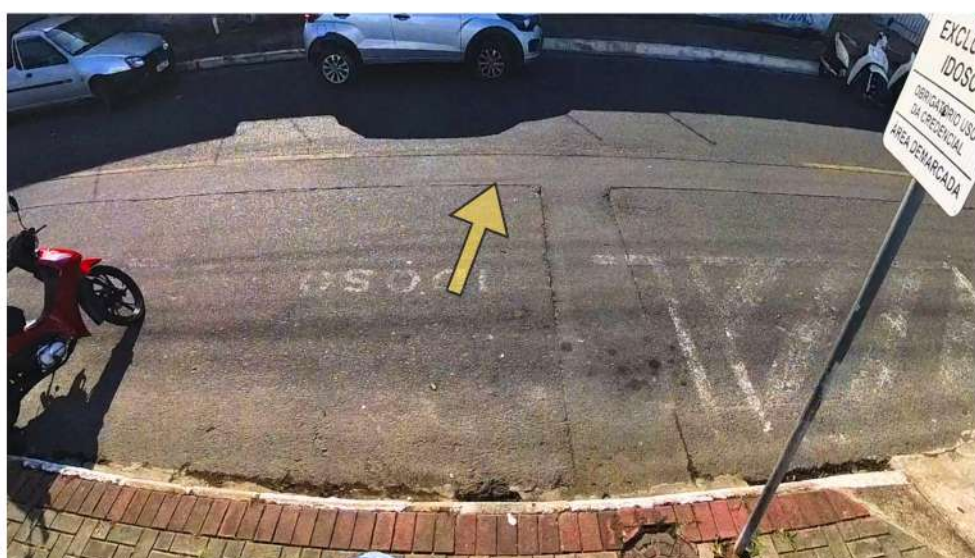
Figura 19- Marca de recorte no asfalto

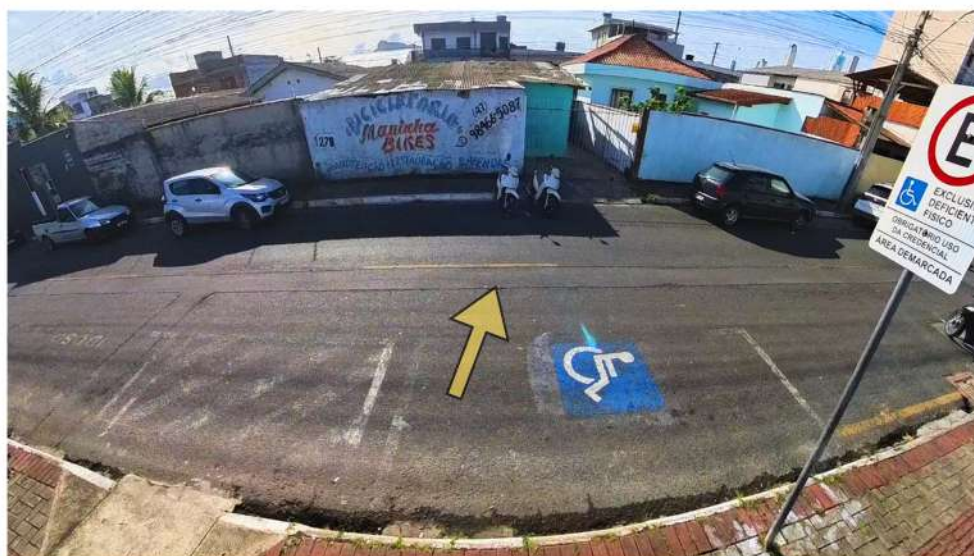
Figura 20- Marca de recorte no asfalto

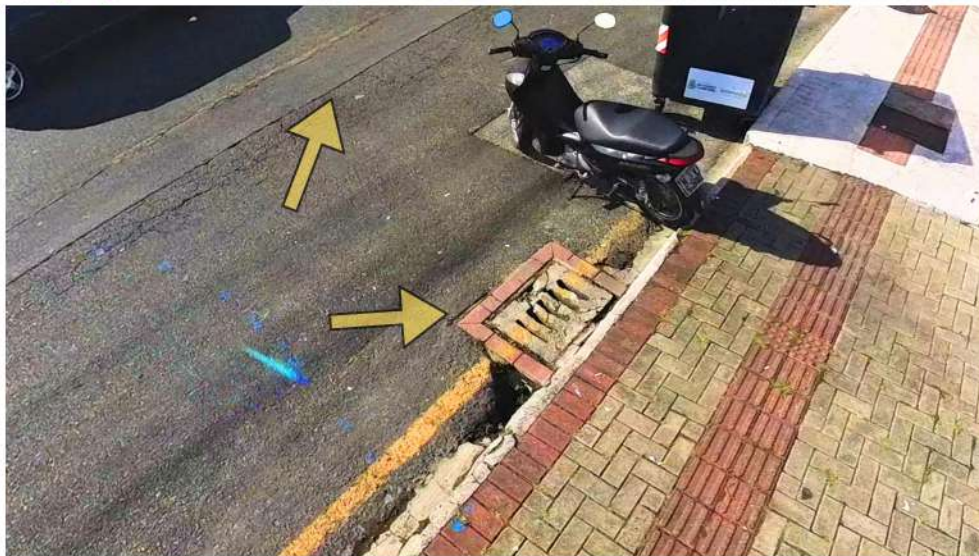
Figura 21- Marca de recorte no asfalto

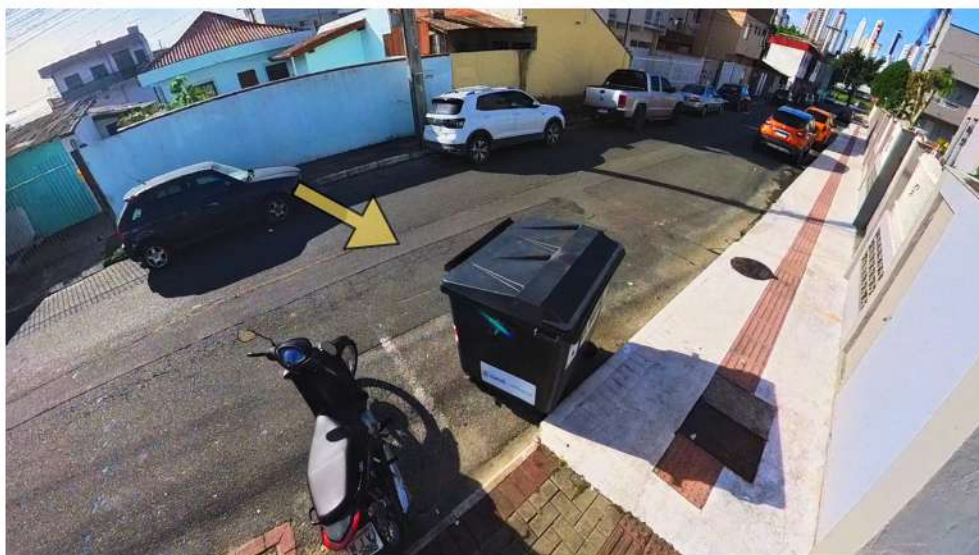
Figura 22- Marca de recorte no asfalto

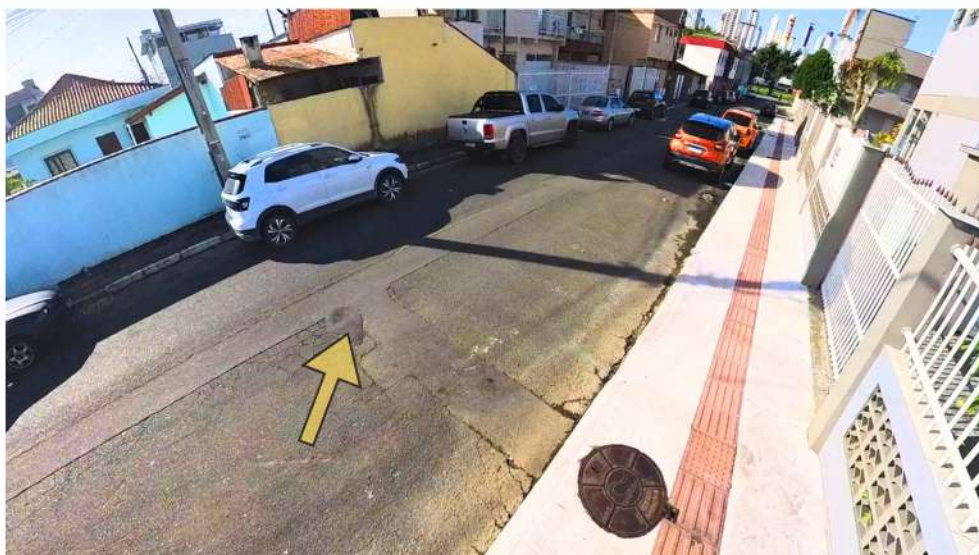
Figura 23- Marca de recorte no asfalto

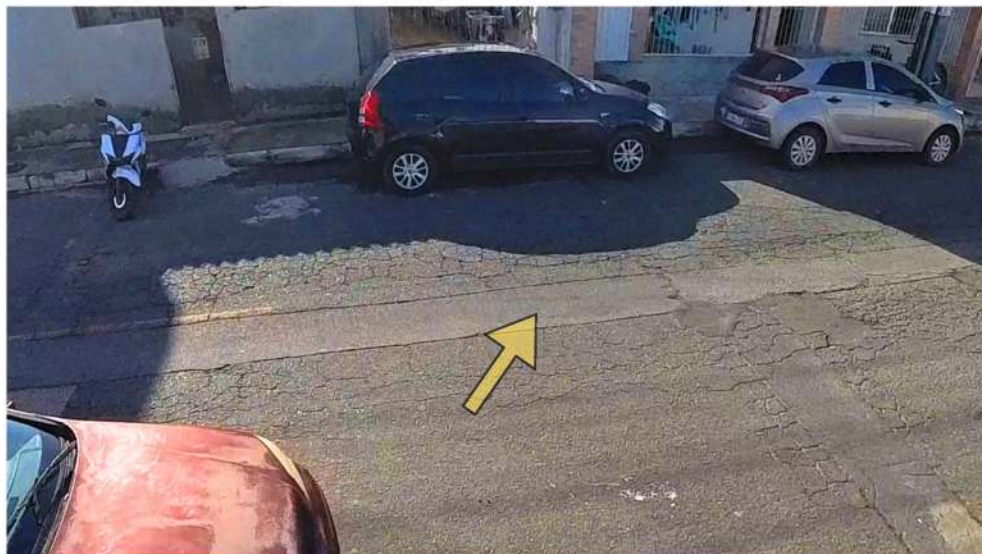
Figura 29- Marca de recorte no asfalto

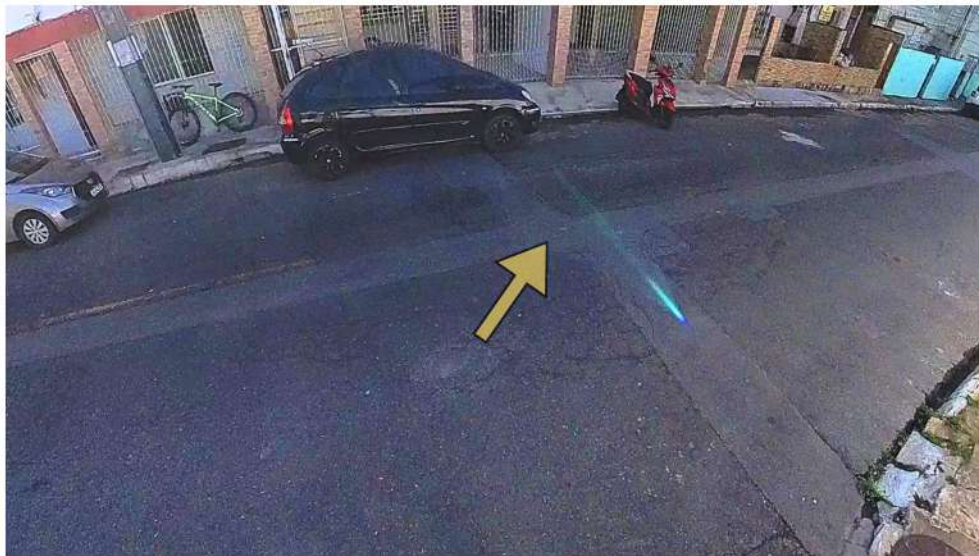
Figura 31- Marca de recorte no asfalto

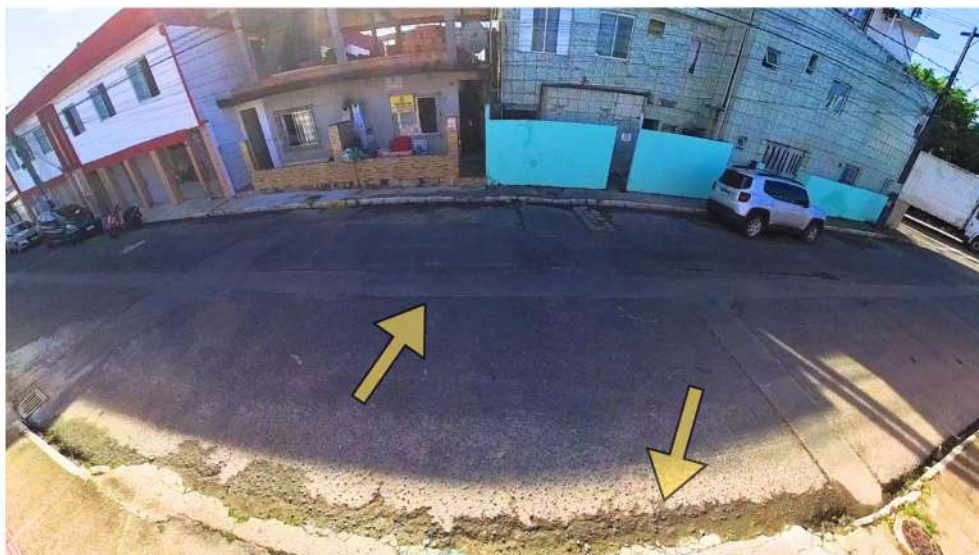
Figura 32- Marca de recorte no asfalto

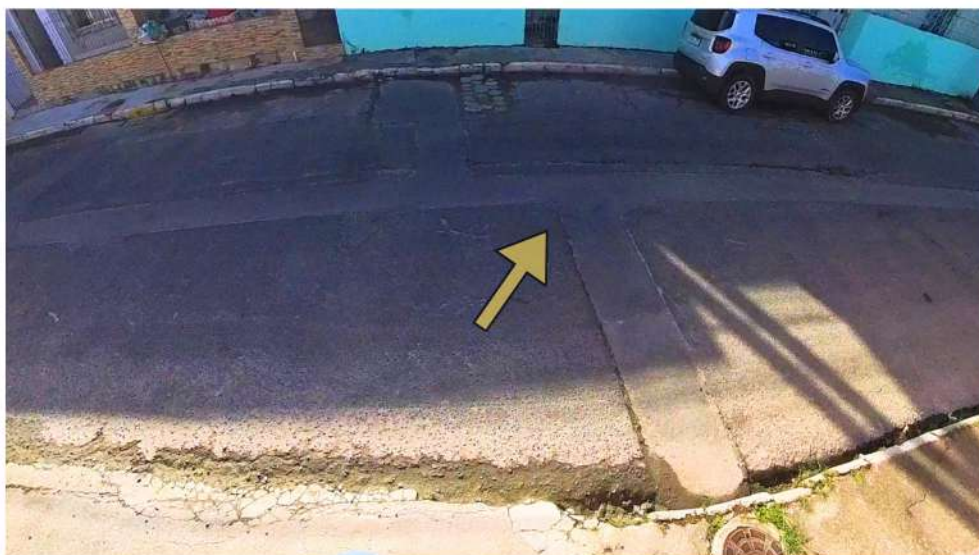
Figura 33- Marca de recorte no asfalto

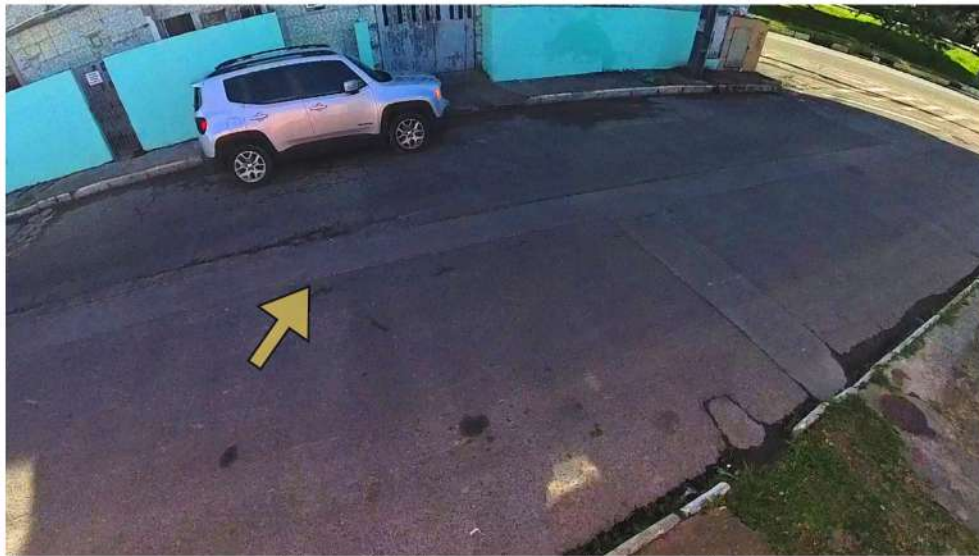
Figura 34- Marca de recorte no asfalto

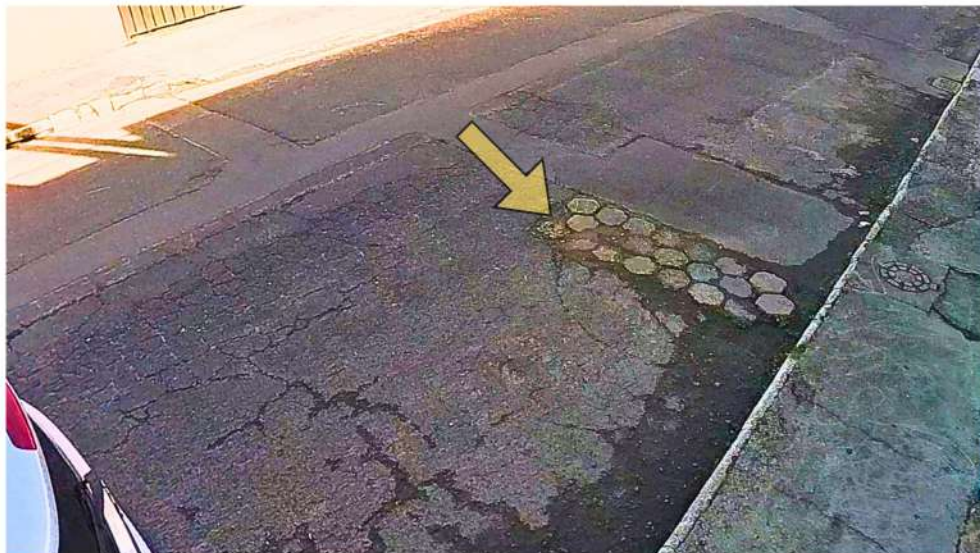
Figura 45- Uso de lajotas sextavadas para fechar buraco na pavimentação

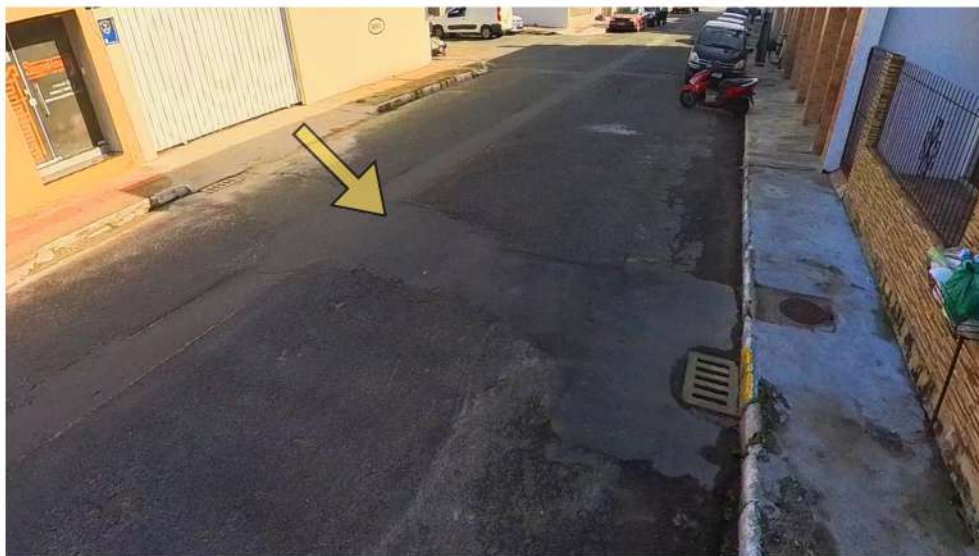
Figura 47- Marca de recorte no asfalto

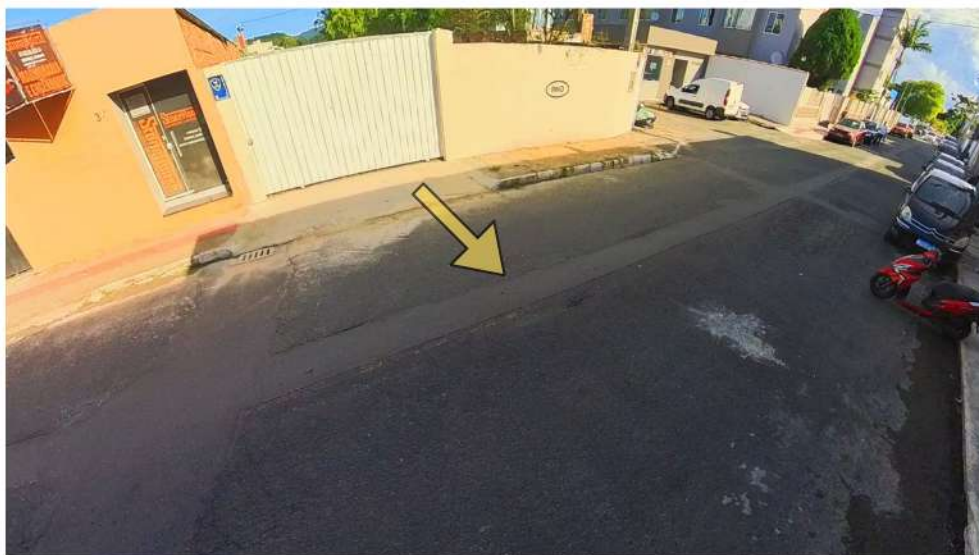
Figura 48- Marca de recorte no asfalto

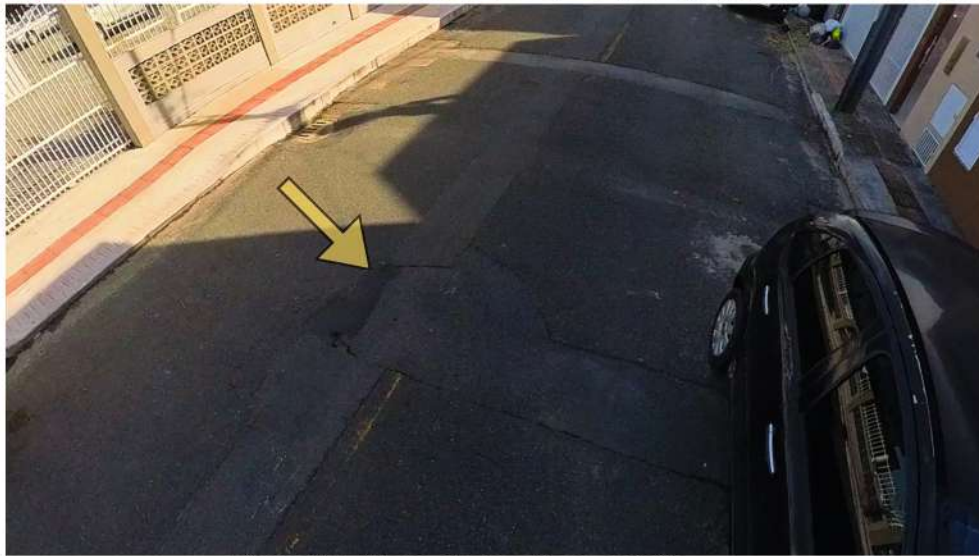
Figura 55- Marca de recorte no asfalto

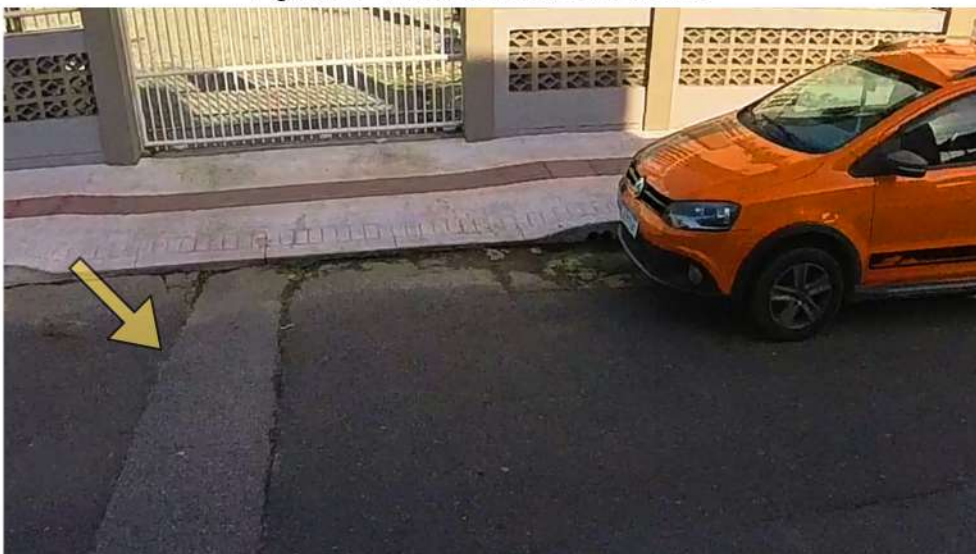
Figura 60- Marca de recorte no asfalto

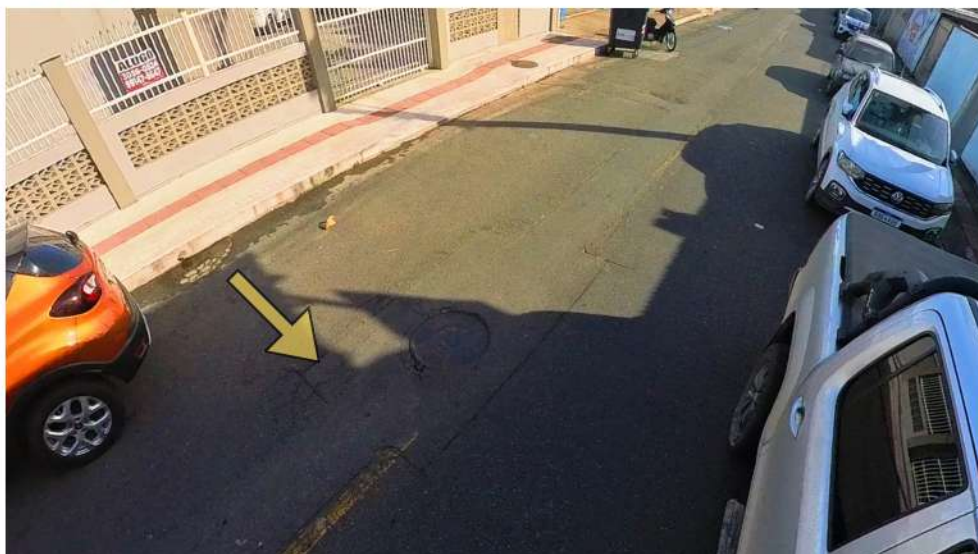
Figura 61- Marca de recorte no asfalto

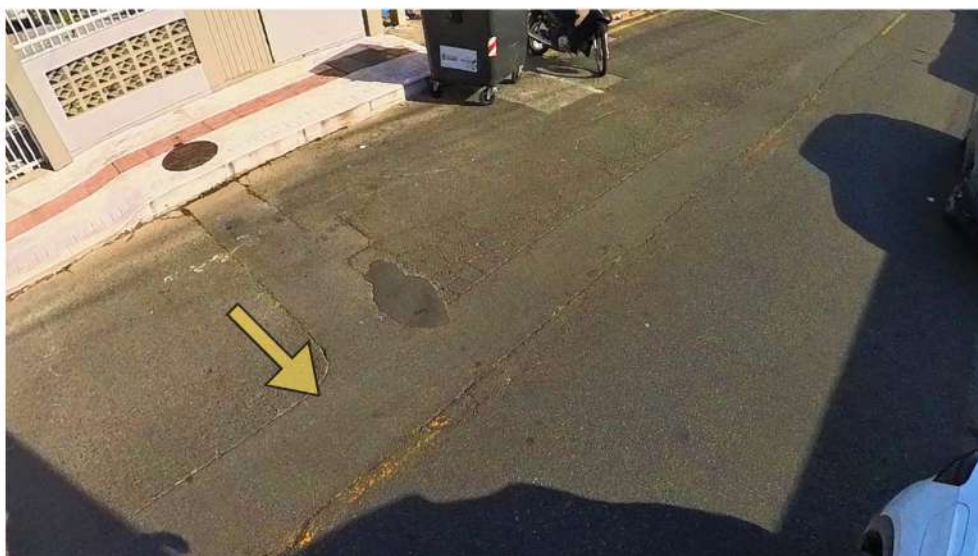
Figura 62- Marca de recorte no asfalto

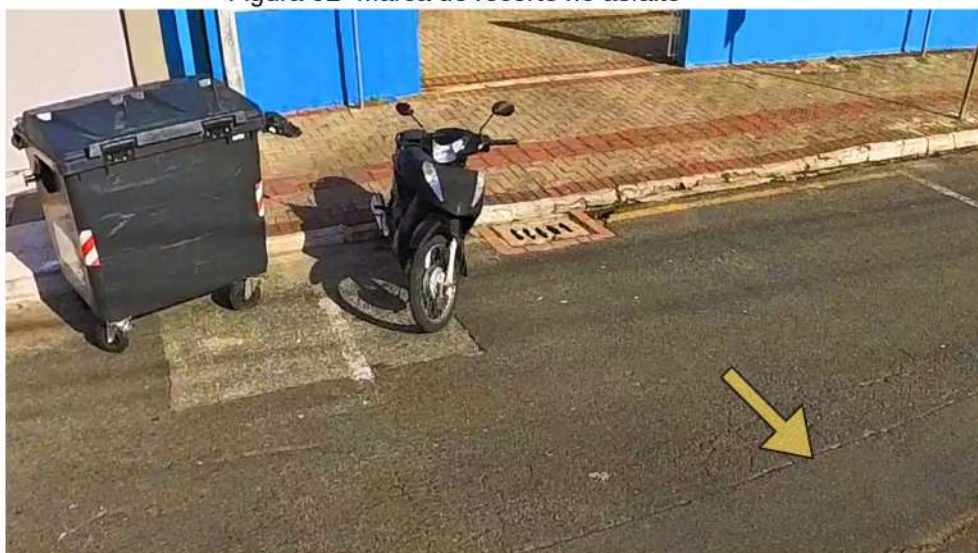
Figura 63- Marca de recorte no asfalto

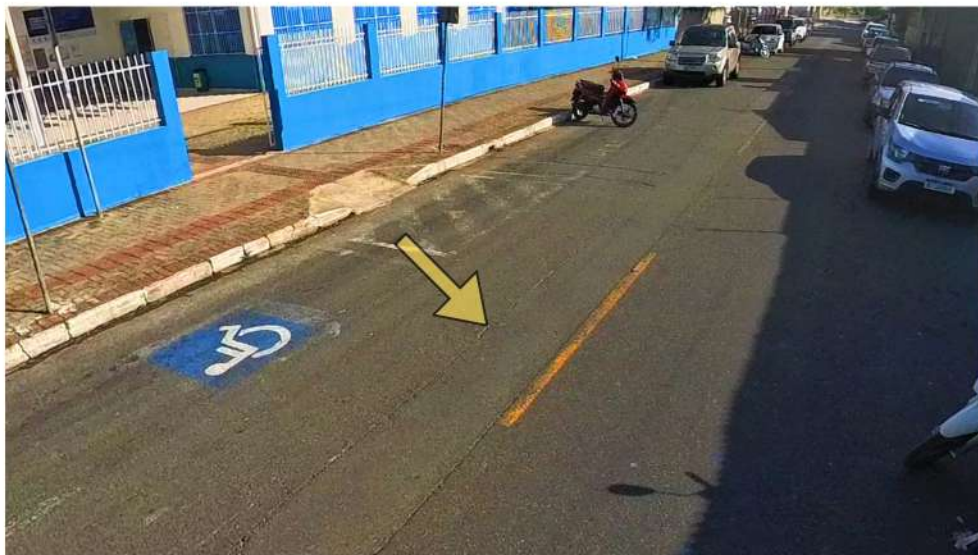
Figura 65- Marca de recorte no asfalto

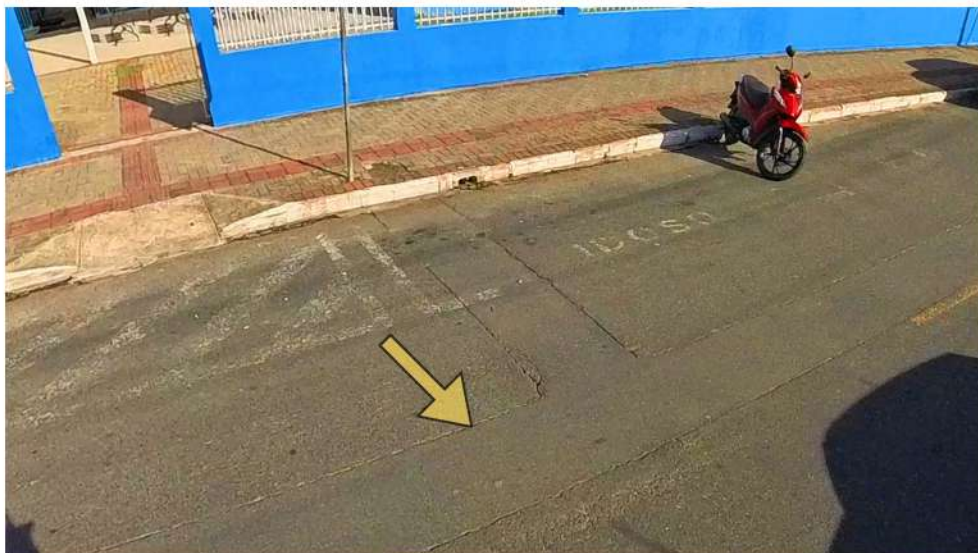
Figura 66- Marca de recorte no asfalto

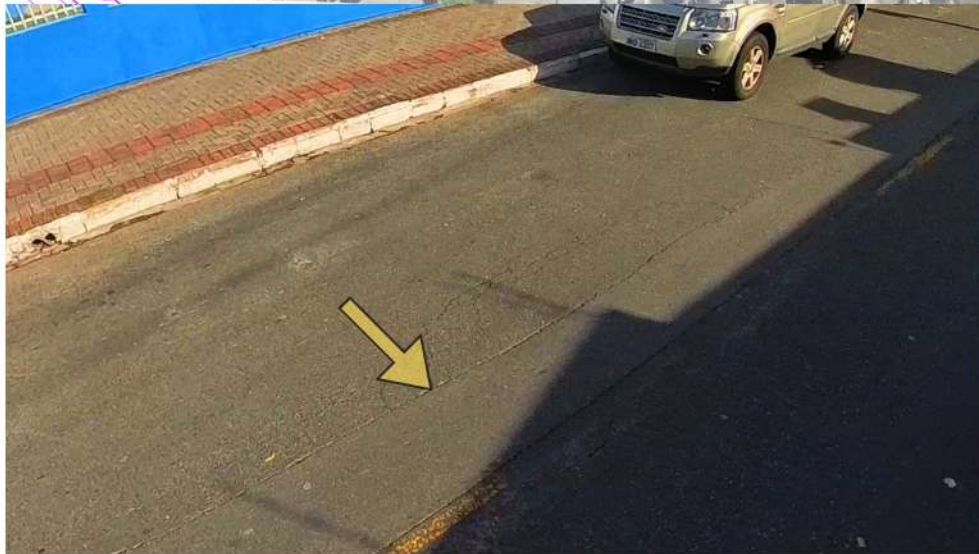
Figura 67- Marca de recorte no asfalto

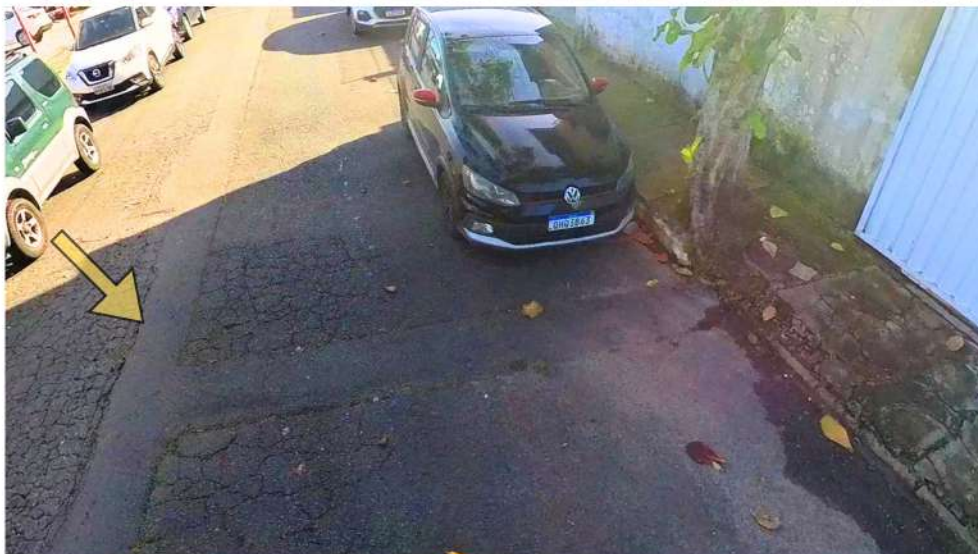
Figura 70- Marca de recorte no asfalto

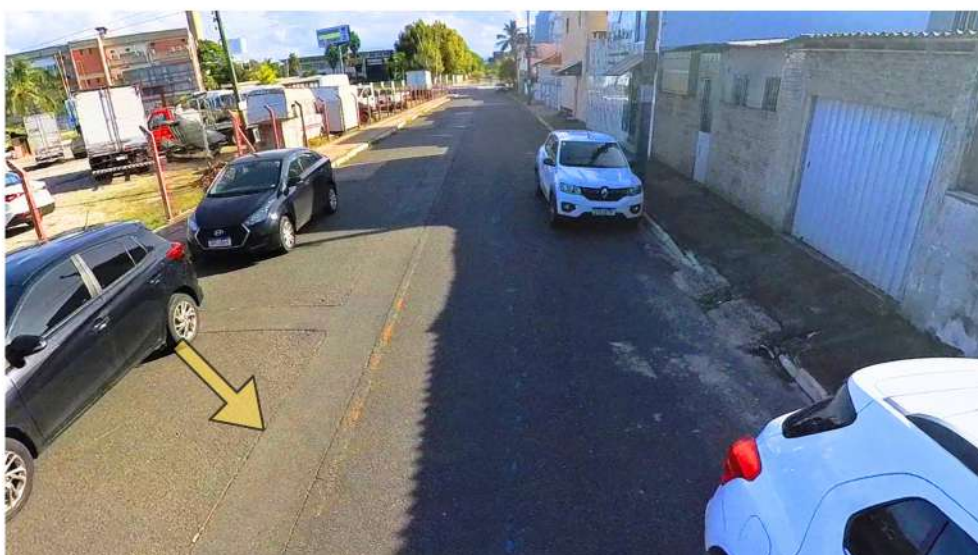
Figura 72- Marca de recorte no asfalto

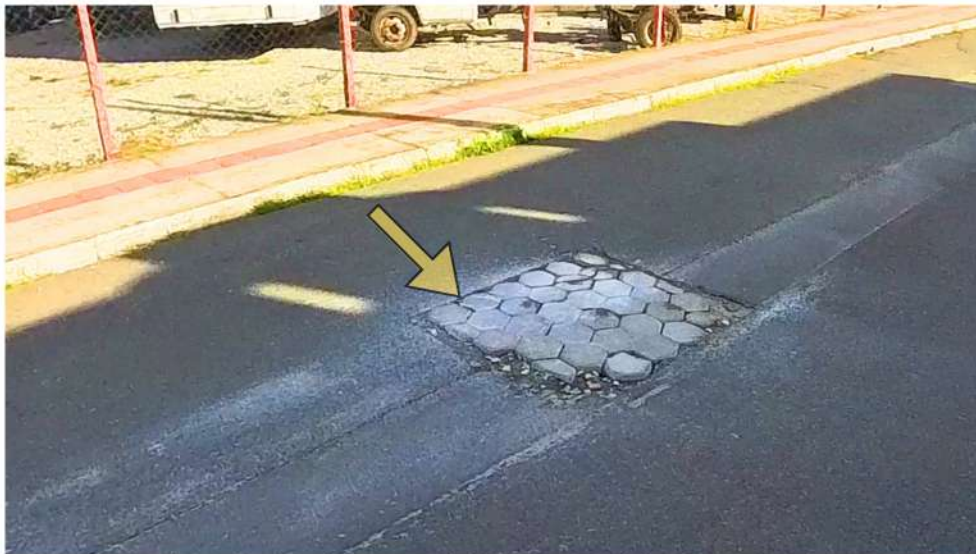
Figura 76- Fechamento de buraco com lajotas sextavadas

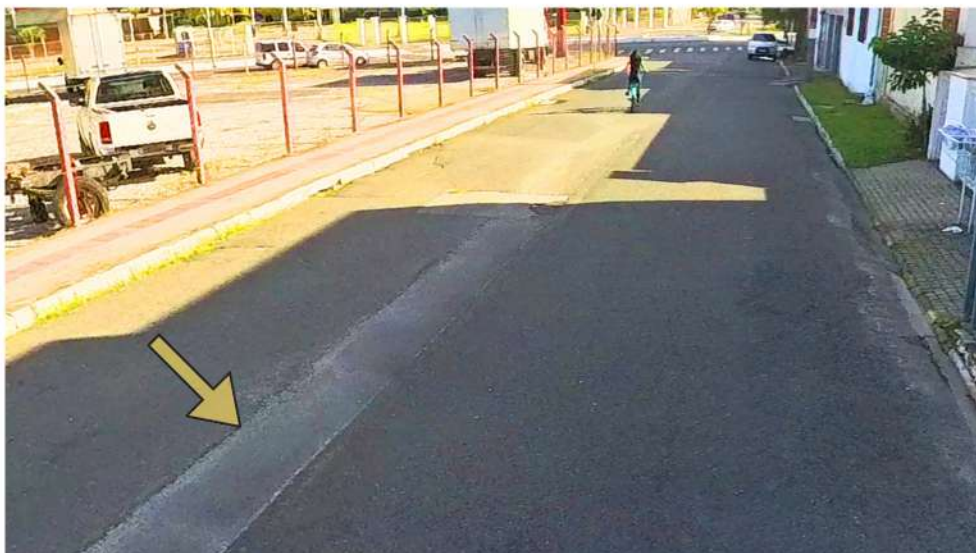
Figura 77- Marca de recorte no asfalto

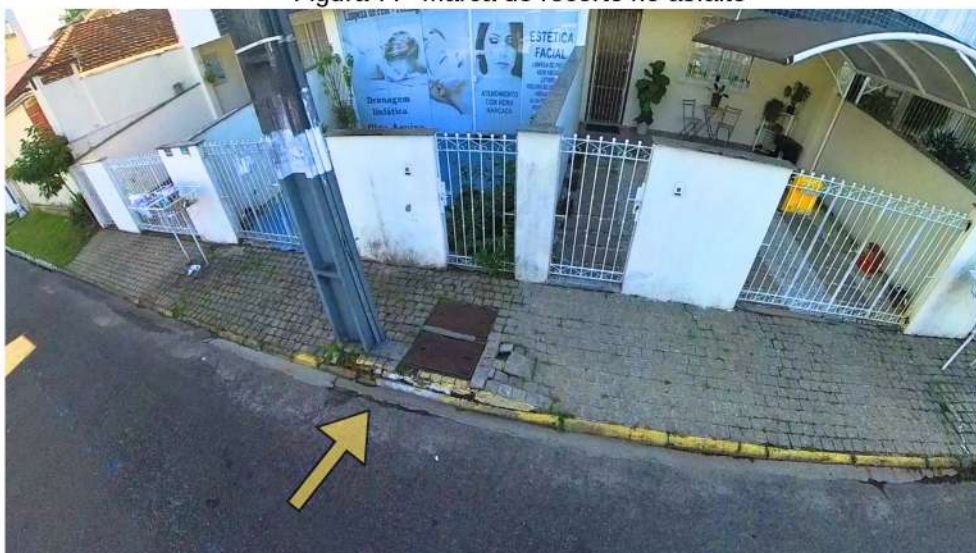
Figura 78- Marca de recorte no asfalto

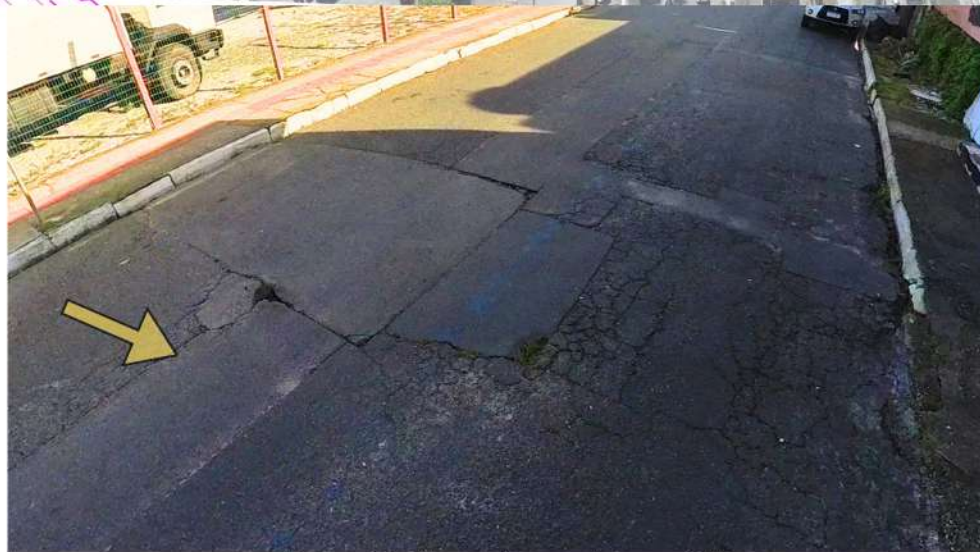
Figura 82- Marca de recorte no asfalto

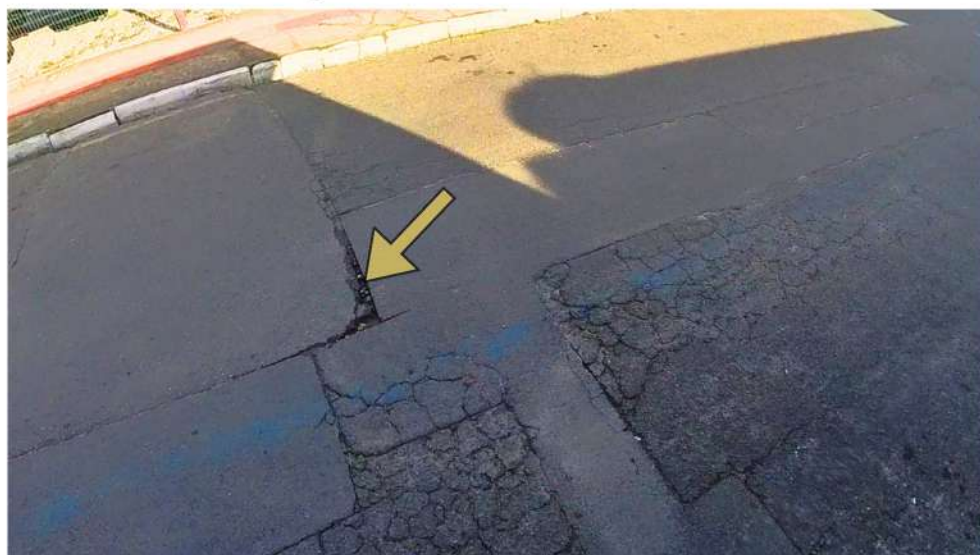
Figura 83- Marca de recorte no asfalto

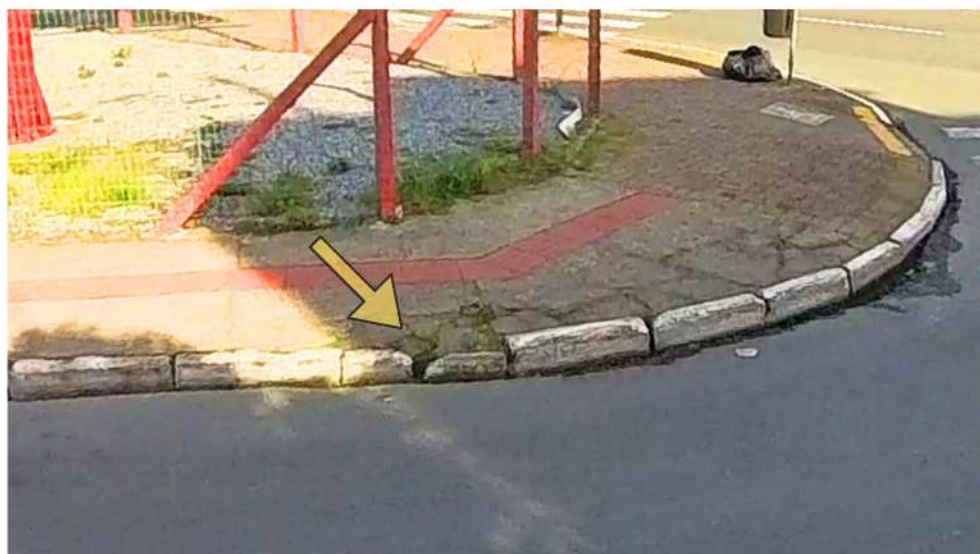
Figura 84 - Pavimento do passeio danificado

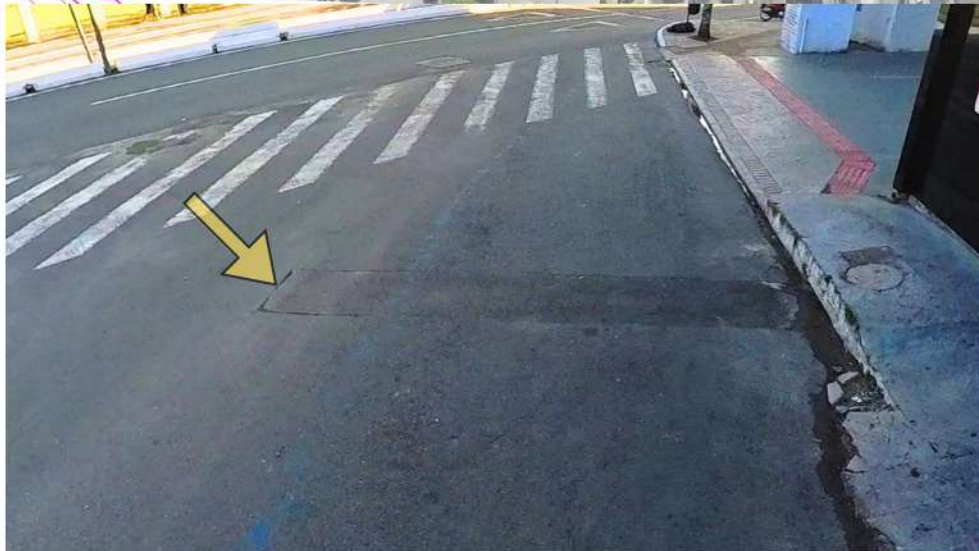
Figura 85- Marca de recorte no asfalto

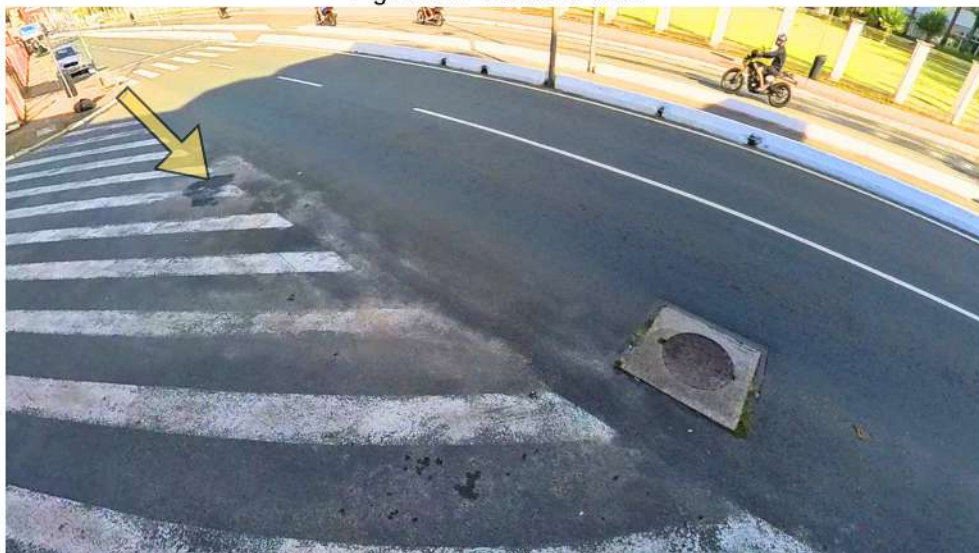
Figura 87- Deformação plástica no pavimento

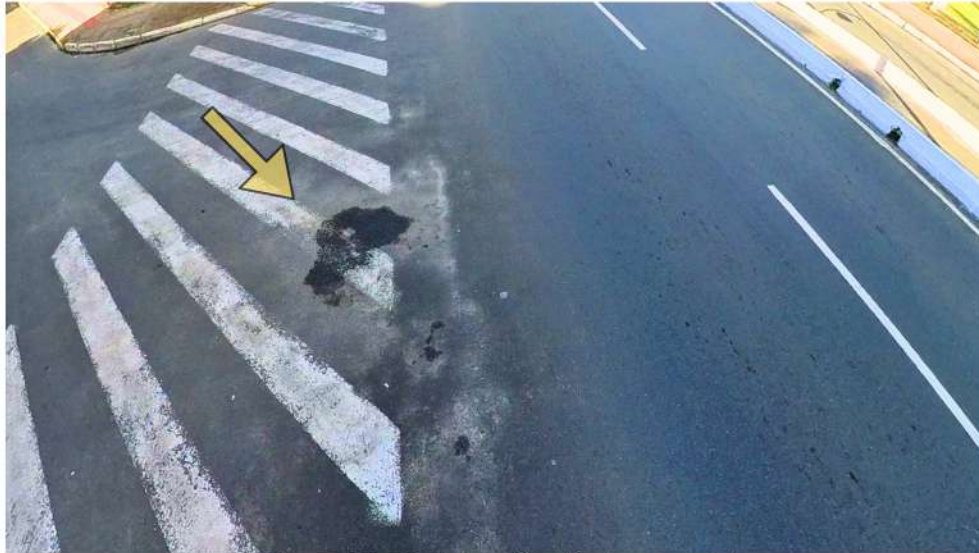
Figura 88 - Deformação plástica no pavimento

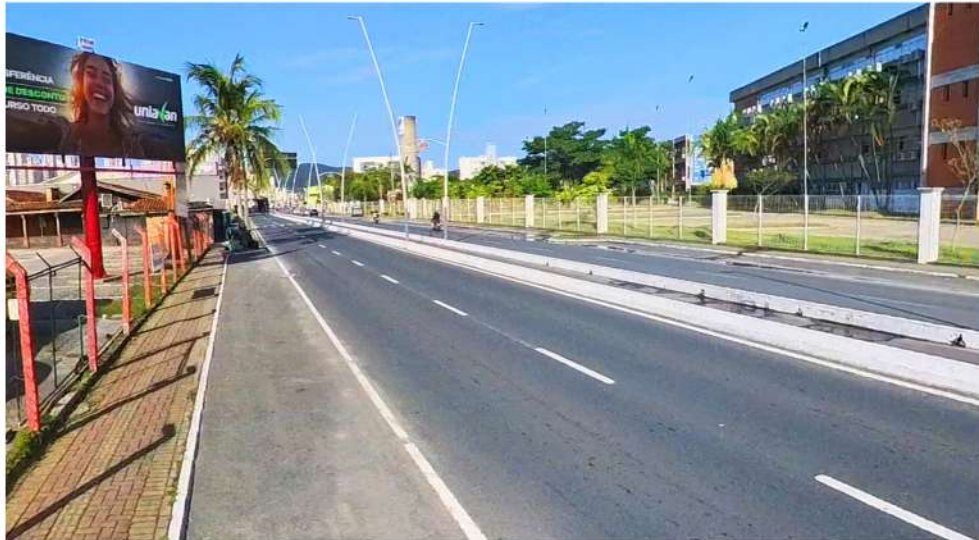
Figura 90 - Vista da Av. Quinta Avenida
