**VISTORIA CAUTELAR DAS CONDIÇÕES DAS VIAS
DO ENTORNO DA OBRA
PARA PRODUÇÃO ANTECIPADA DE PROVA**

OBRA:
KOCH SUPERMERCADOS

LOJA- SUPERKOCH
AV. 5ª Avenida, SN (lado direito da edificação nº 1070)
Bairro dos Municípios- Balneário Camboriú- SC

Balneário Camboriú-SC,
15 de abril de 2025

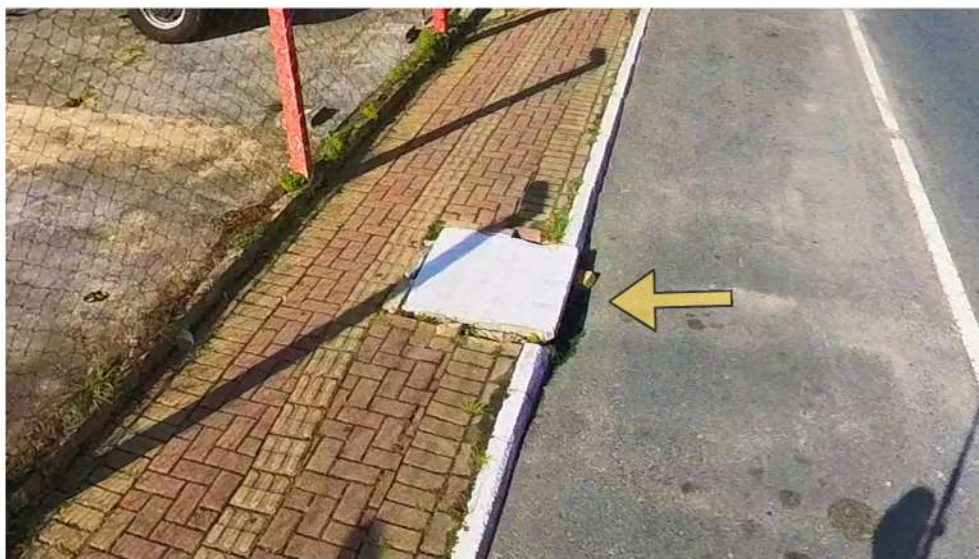
Figura 91 - Drenagem

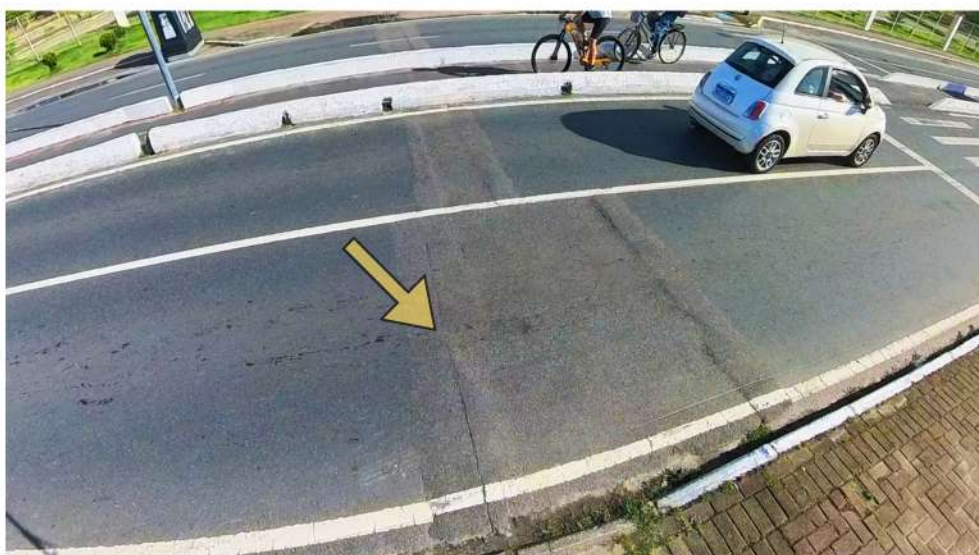
Figura 92- remendo na pavimentação

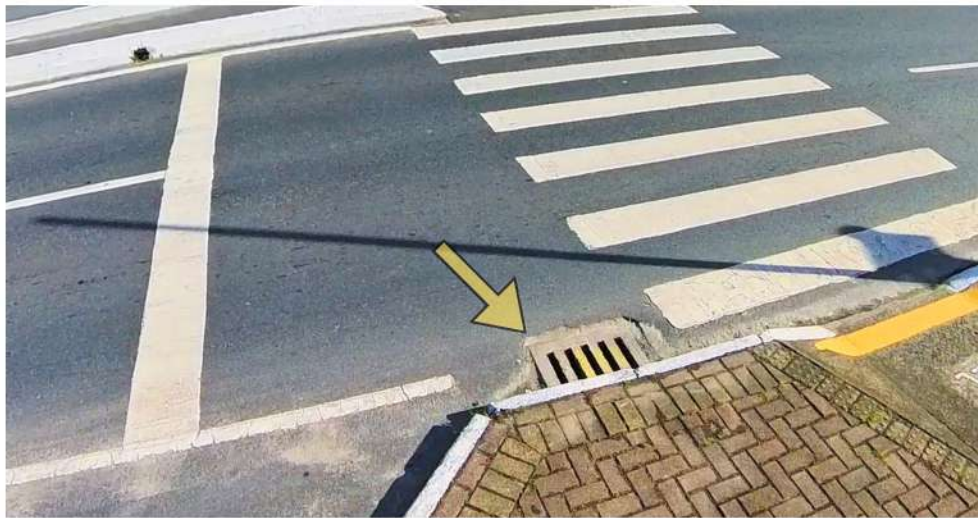
Figura 93 - Boca de lobo

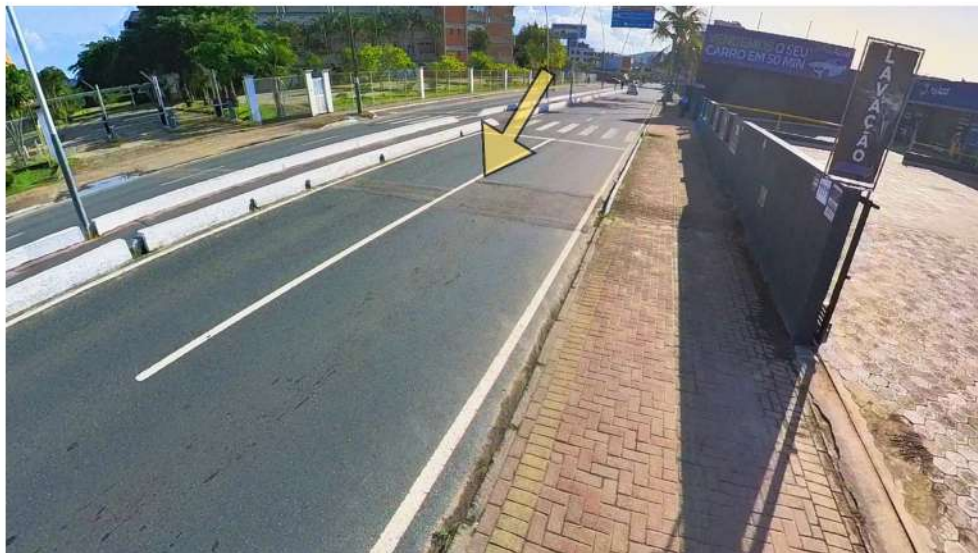
Figura 94- Remendo na pavimentação

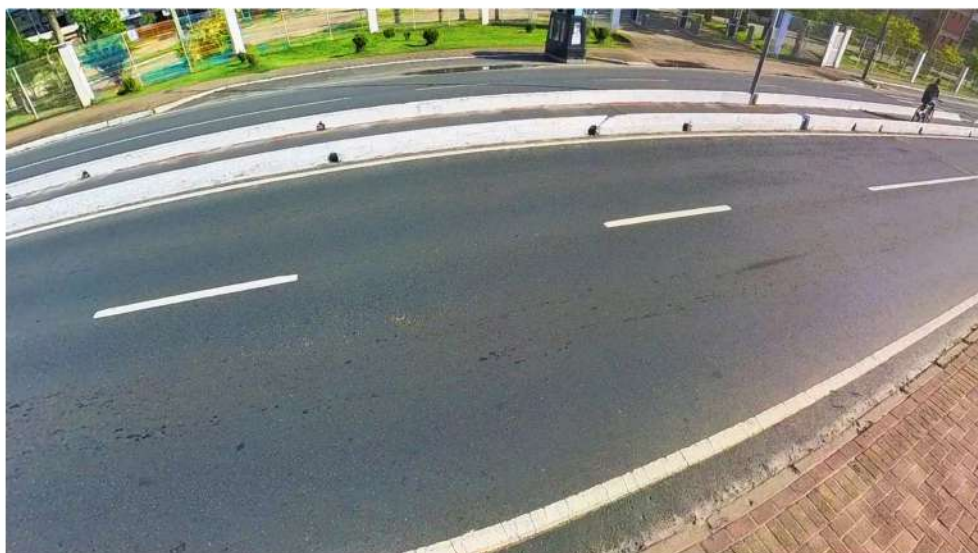
Figura 95- vista do estado do pavimento asfáltico

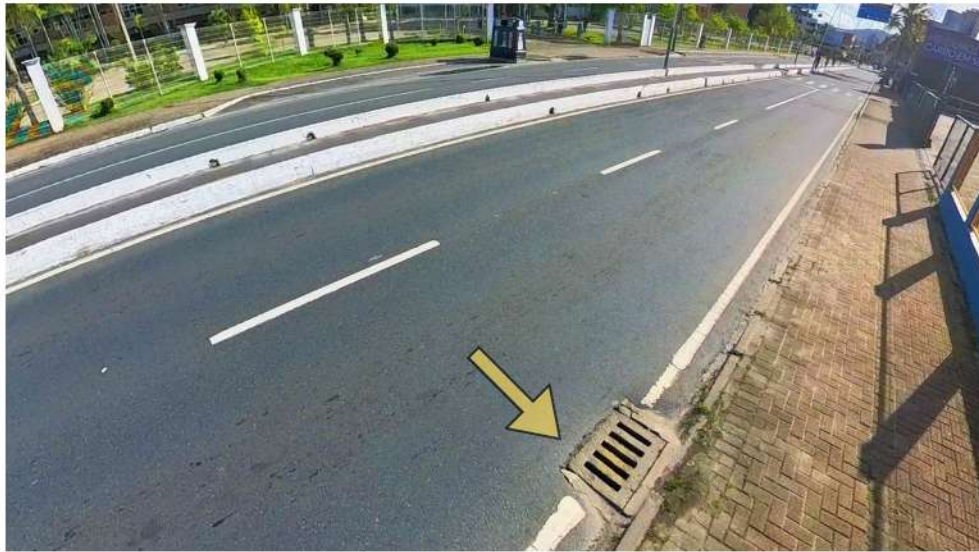
Figura 96- Boca de lobo

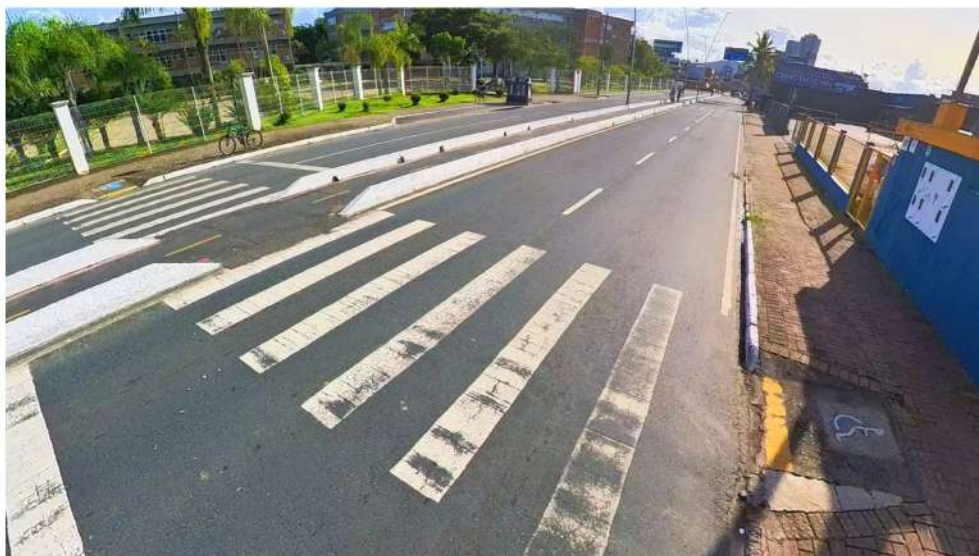
Figura 97- Vista geral da Av Quinta Avenida

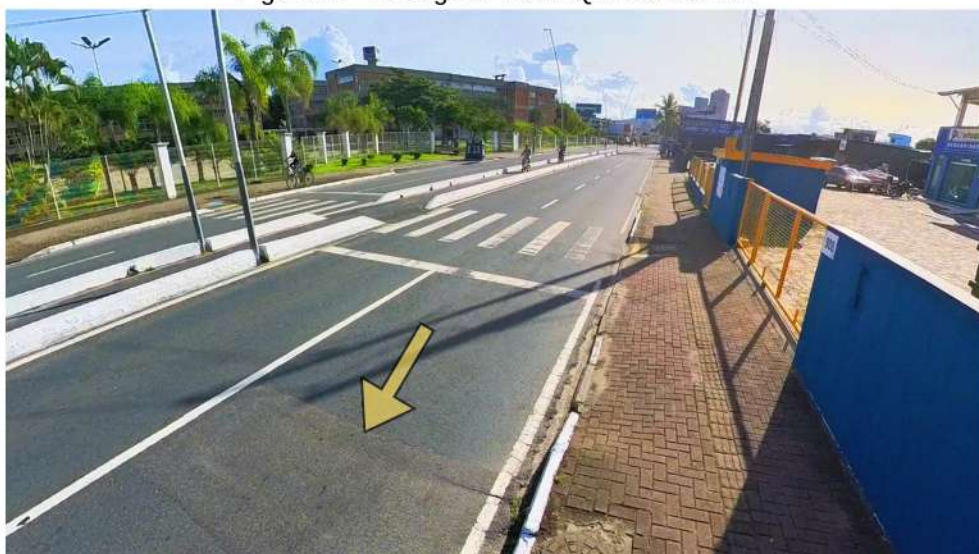
Figura 98 - Remendo na pavimentação

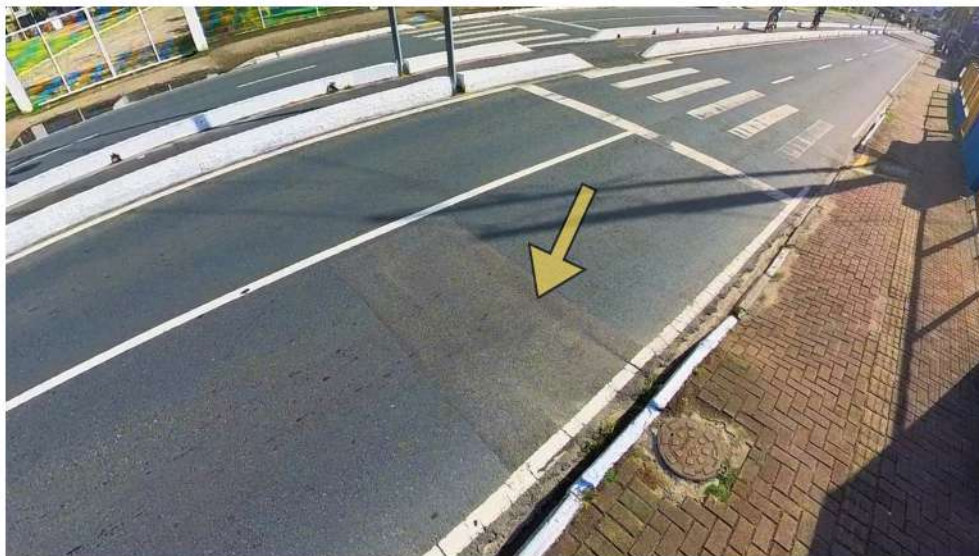
Figura 99- Remendo na pavimentação

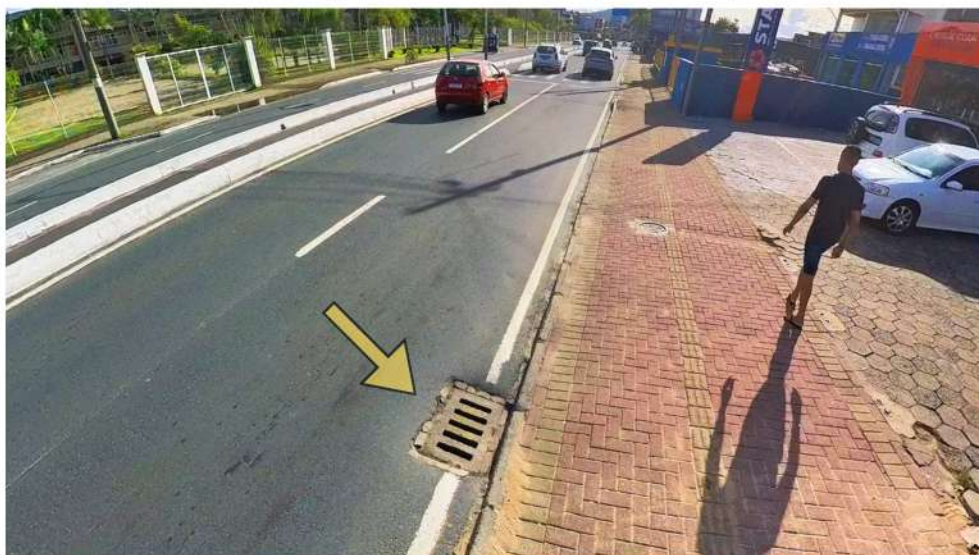
Figura 100- Boca de lobo

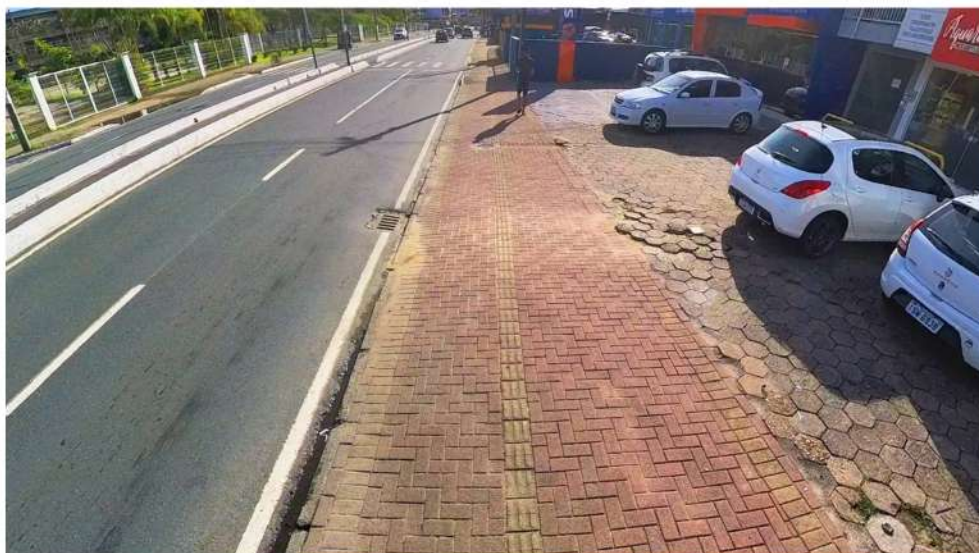
Figura 101- vista geral da rua

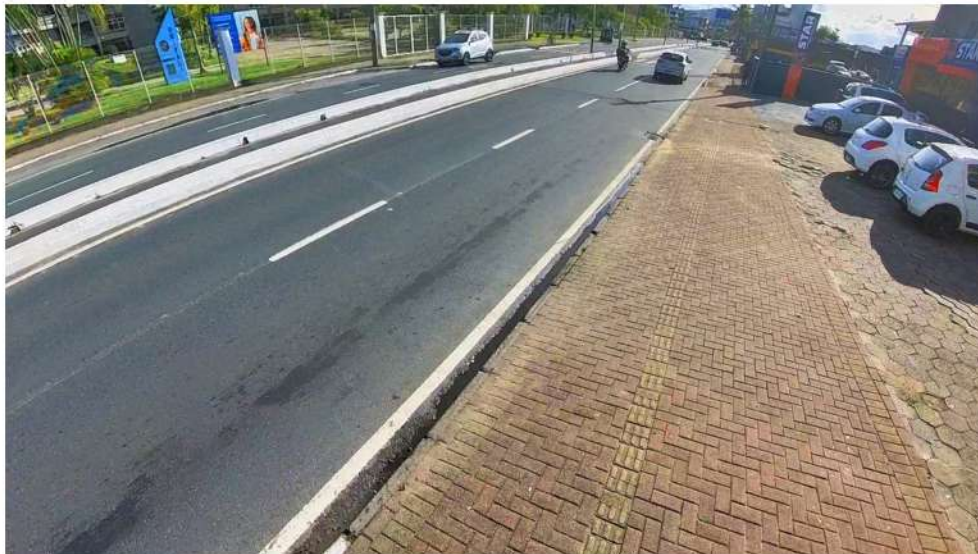
Figura 102- Vista geral da rua

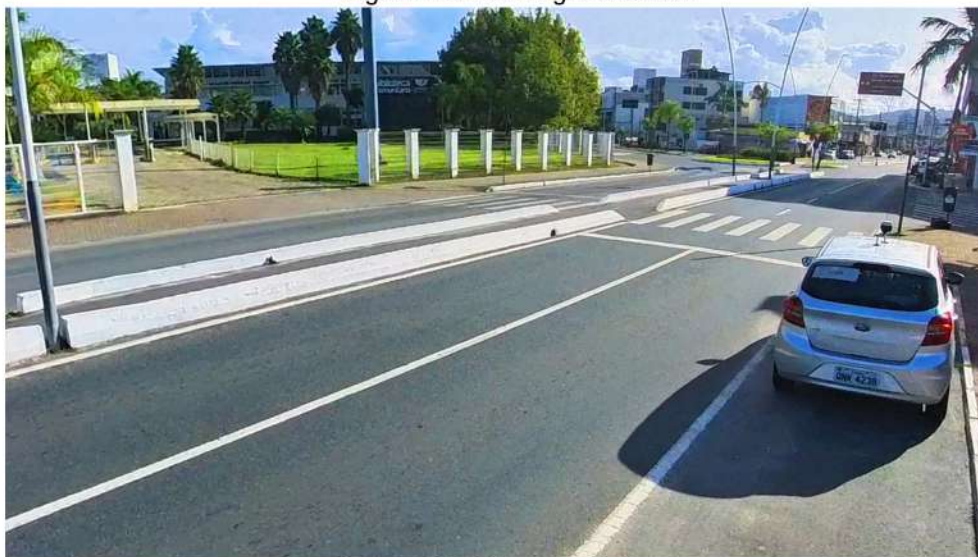
Figura 103- Vista geral da rua

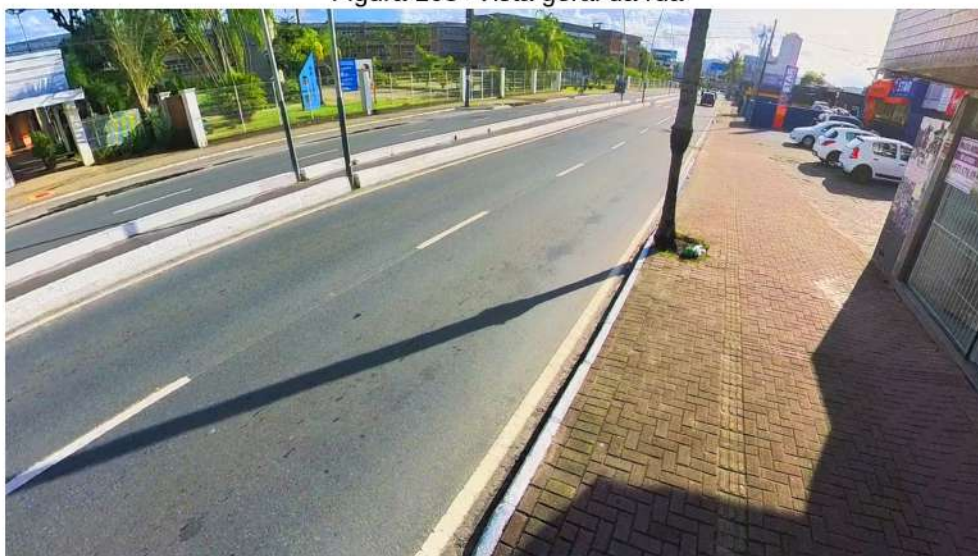
Figura 104- Vista geral da rua

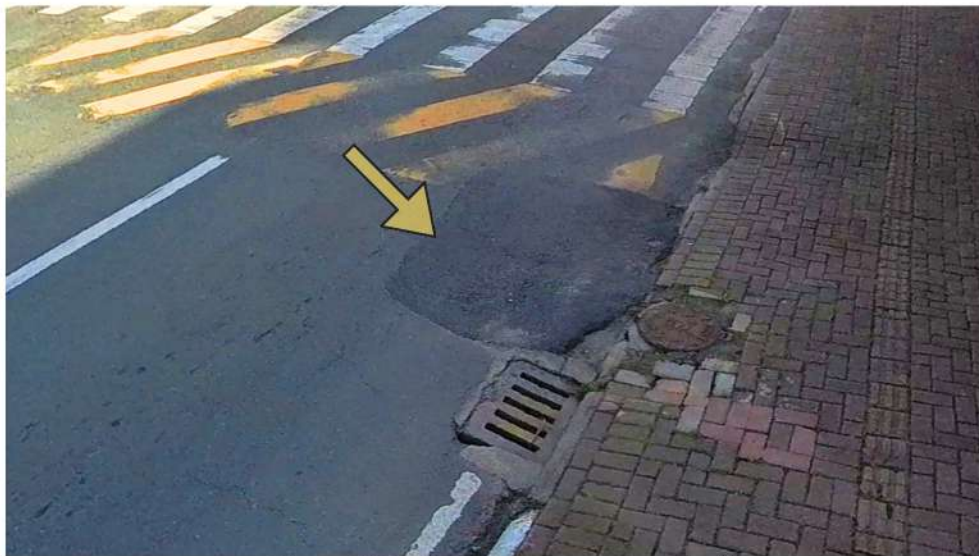
Figura 108 - Remendo na pavimentação

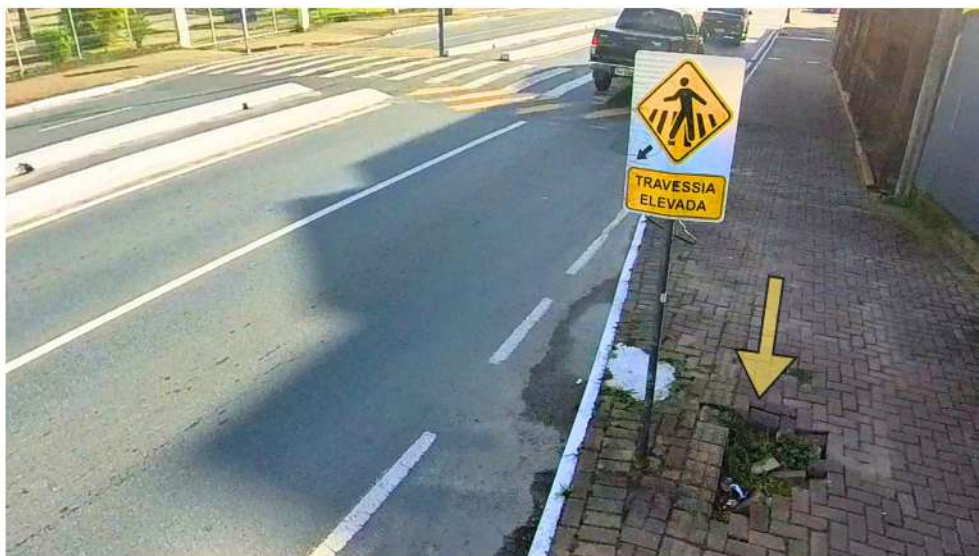
Figura 109- pavimento passeio danificado

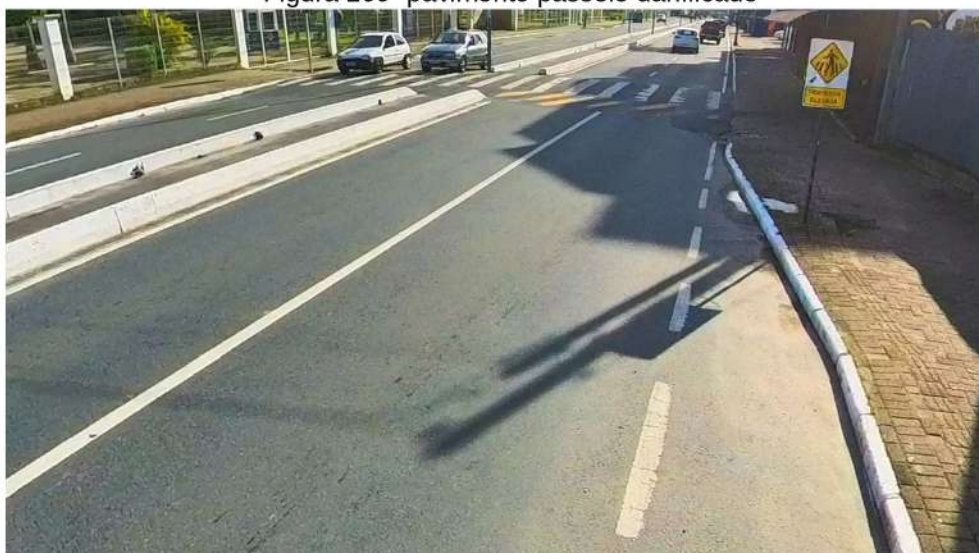
Figura 110- Vista geral da rua

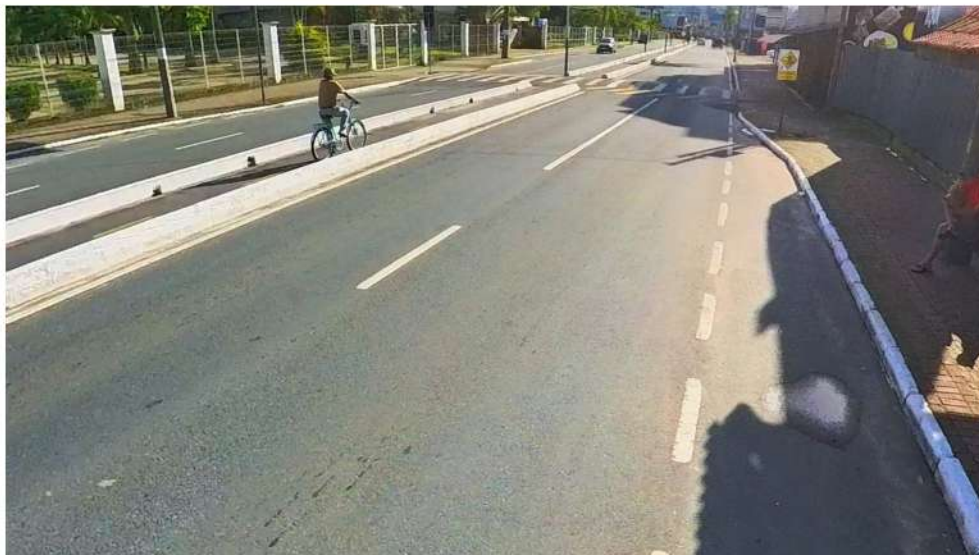
Figura 111-Vista geral da rua

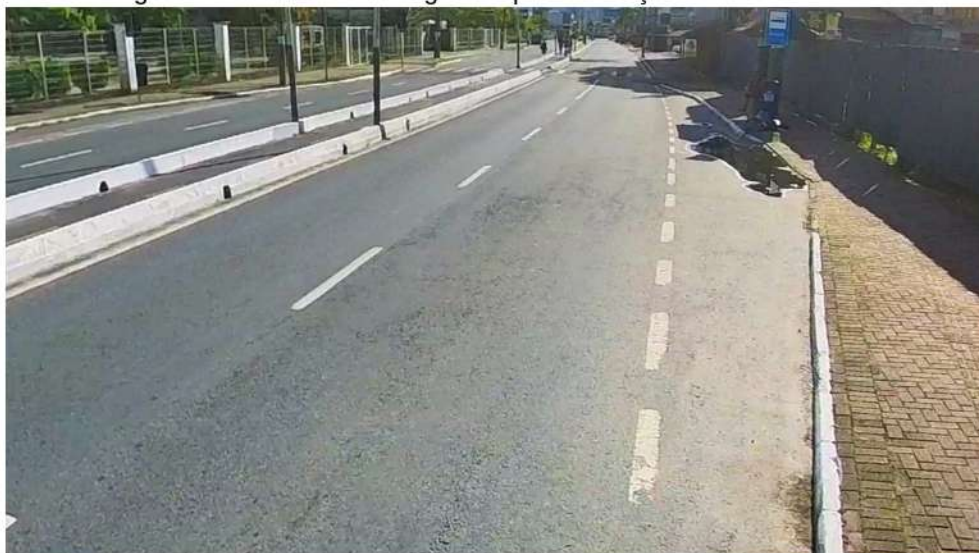
Figura 113 - Vista geral da rua

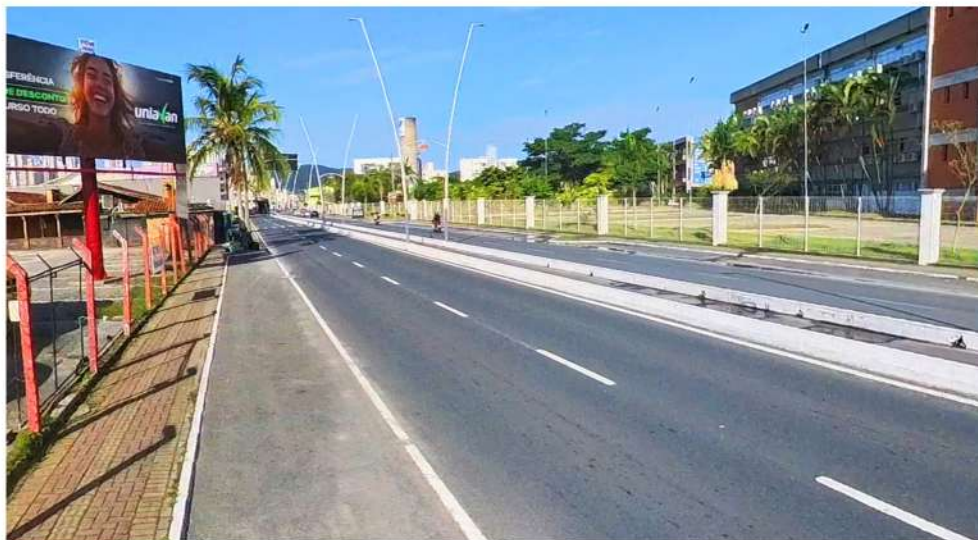
Figura 114- Vista geral da rua

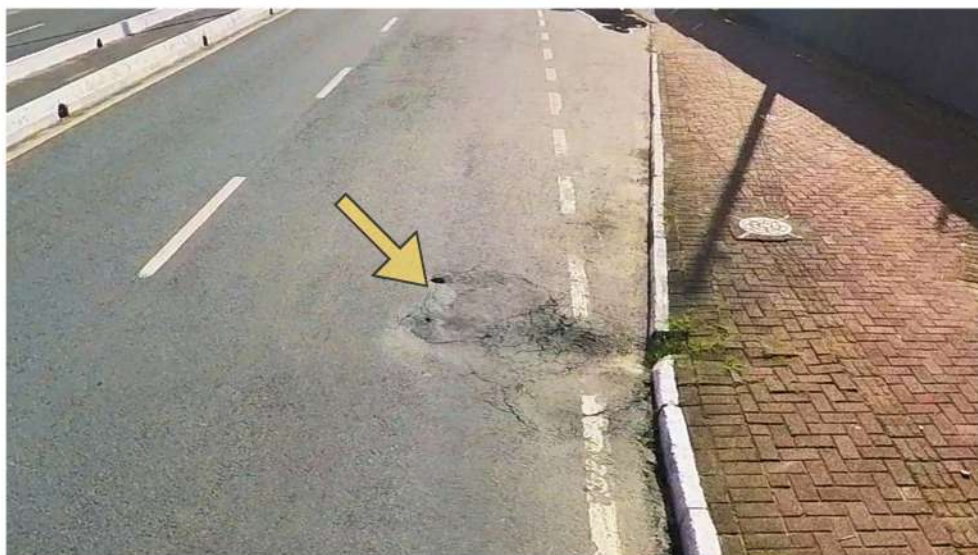
Figura 115- deformação plástica do pavimento

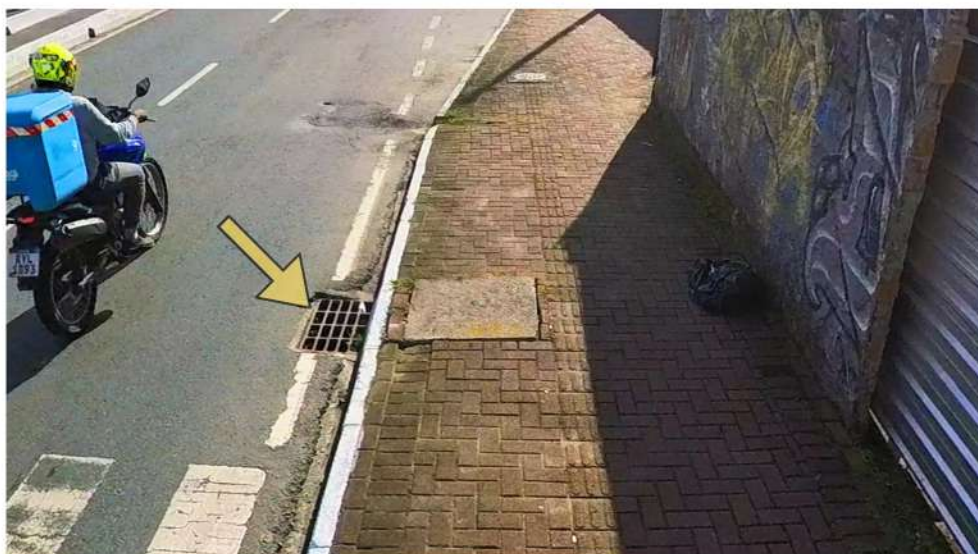
Figura 116- Boca de lobo

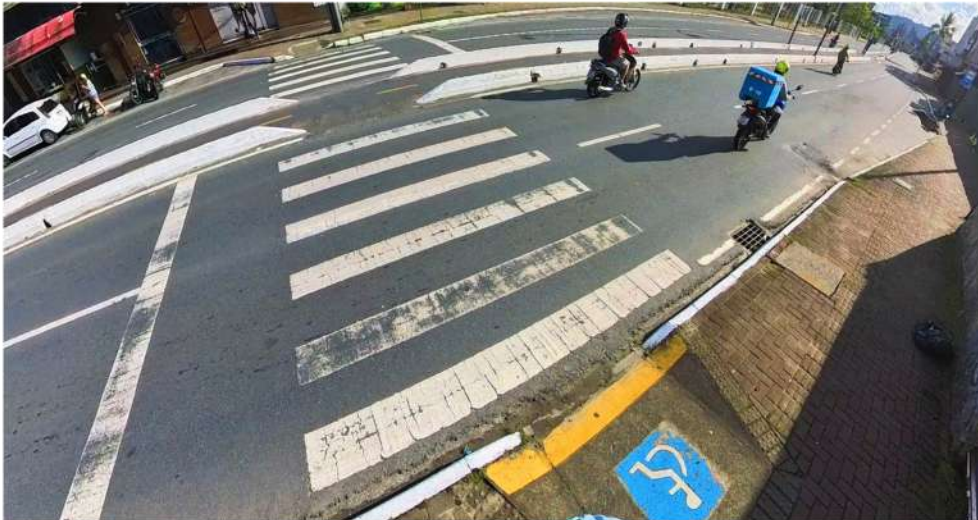
Figura 117- vista da faixa de pedestres

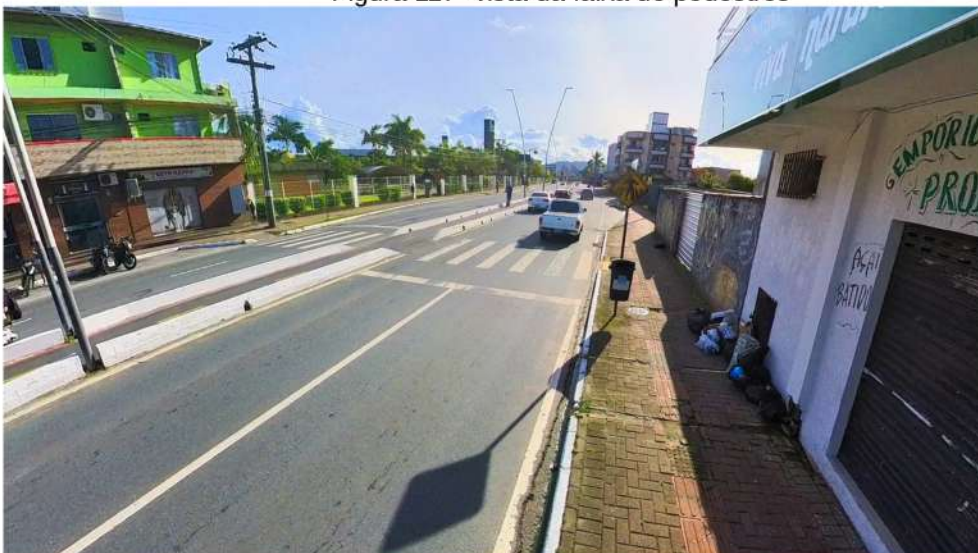
Figura 118- Vista geral da rua

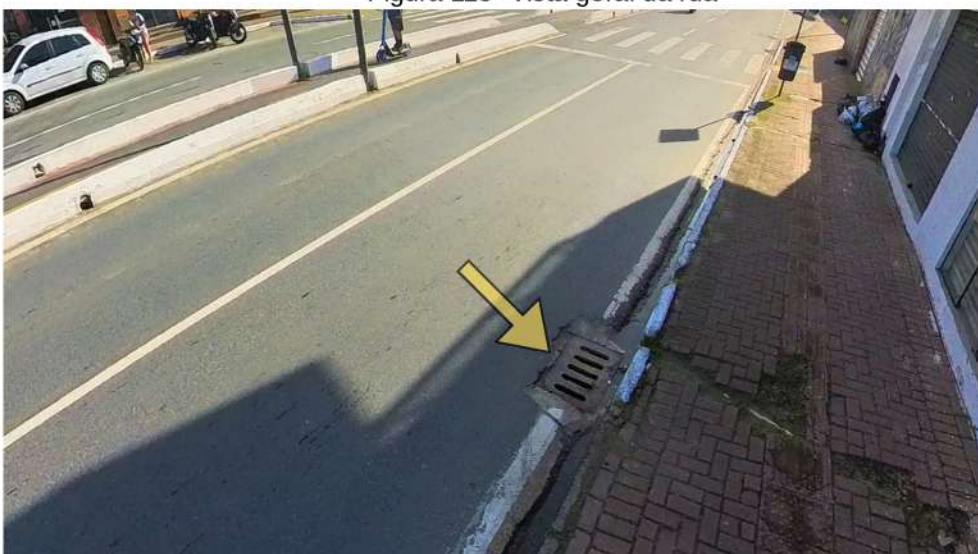
Figura 119- Boca de lobo

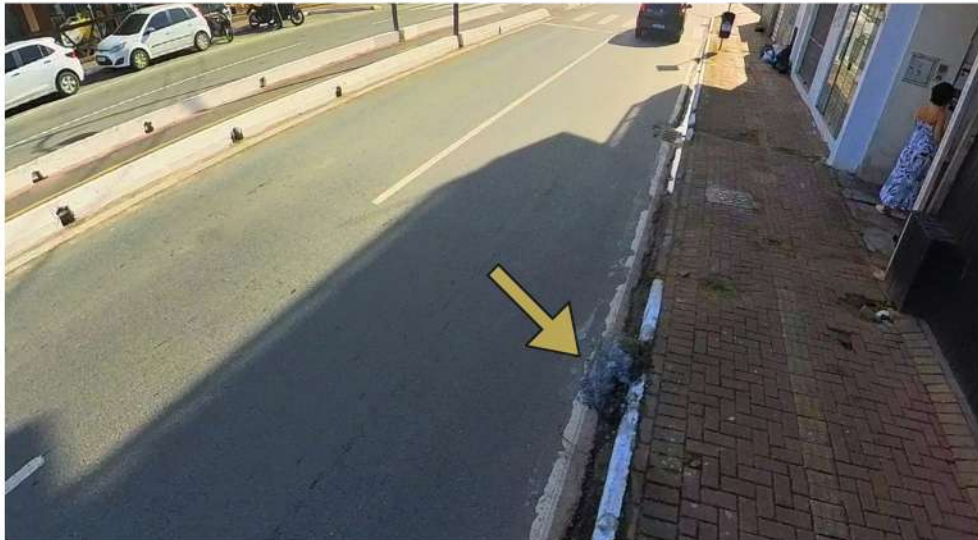
Figura 120- Cimento acumulado perto do meio-fio

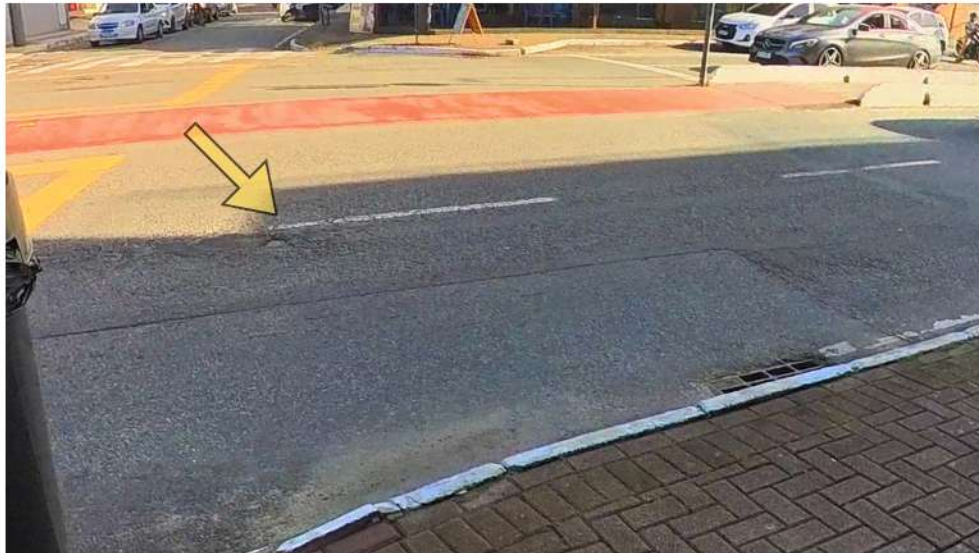
Figura 123- Buraco no pavimento

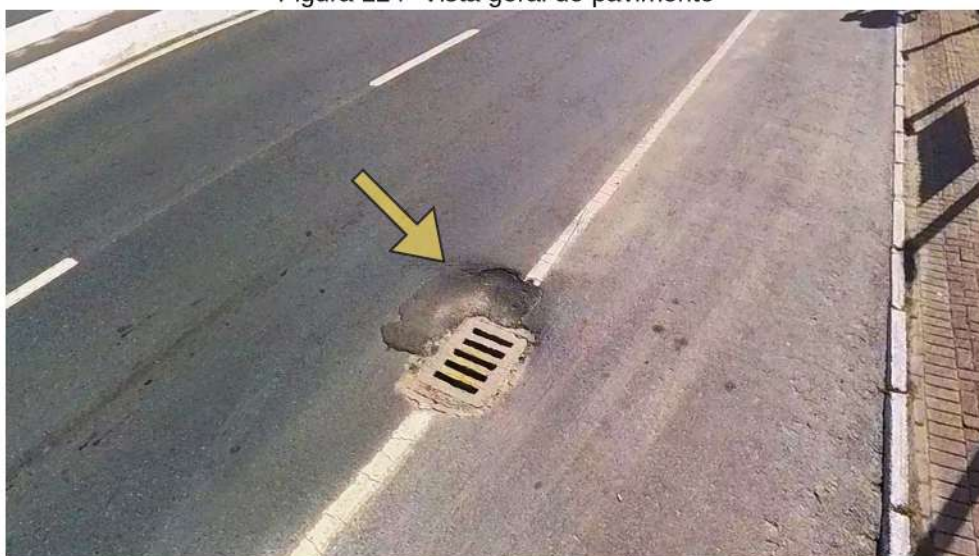
Figura 125- Remendo perto da boca de lobo

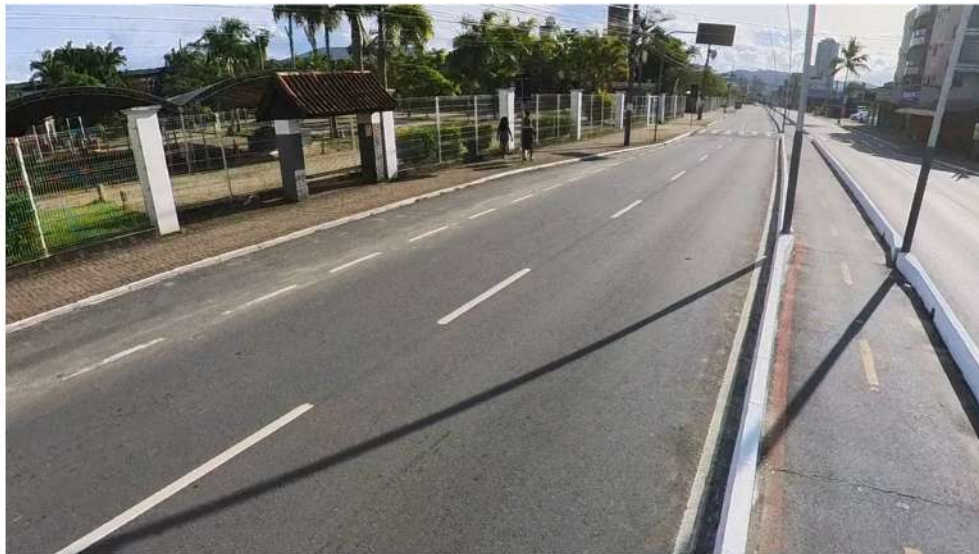
Figura 126- Vista geral da rua

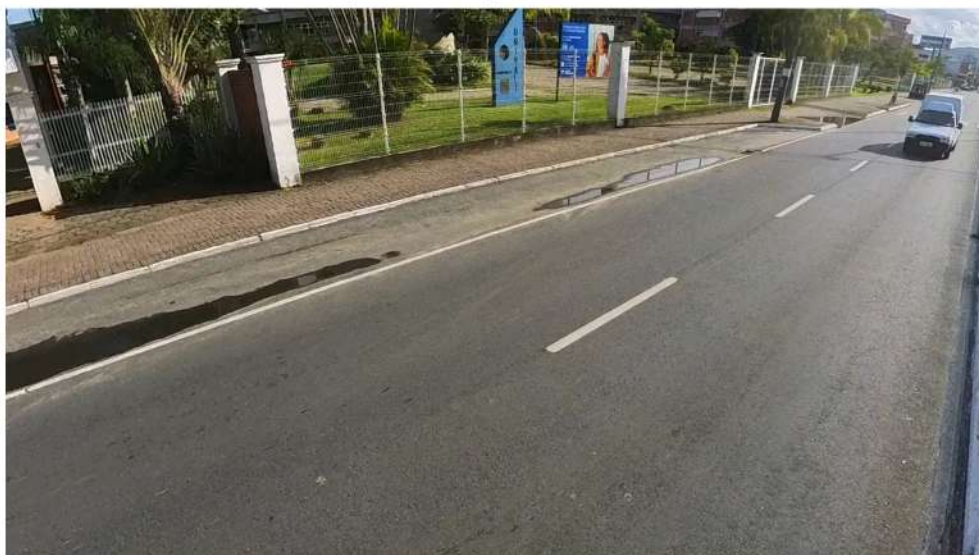
Figura 133- Água acumulada na rua

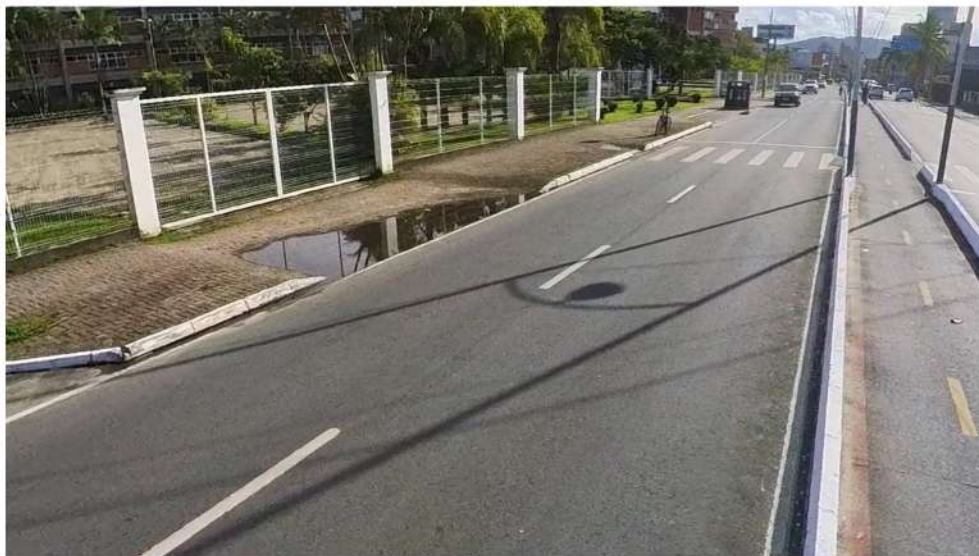
Figura 135- Água acumulada na rua

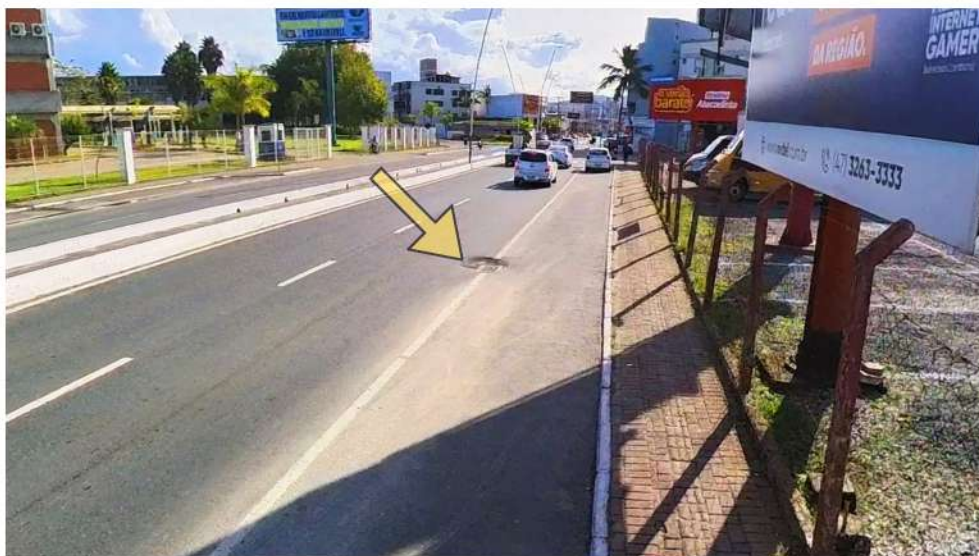
Figura 136- buraco na rua

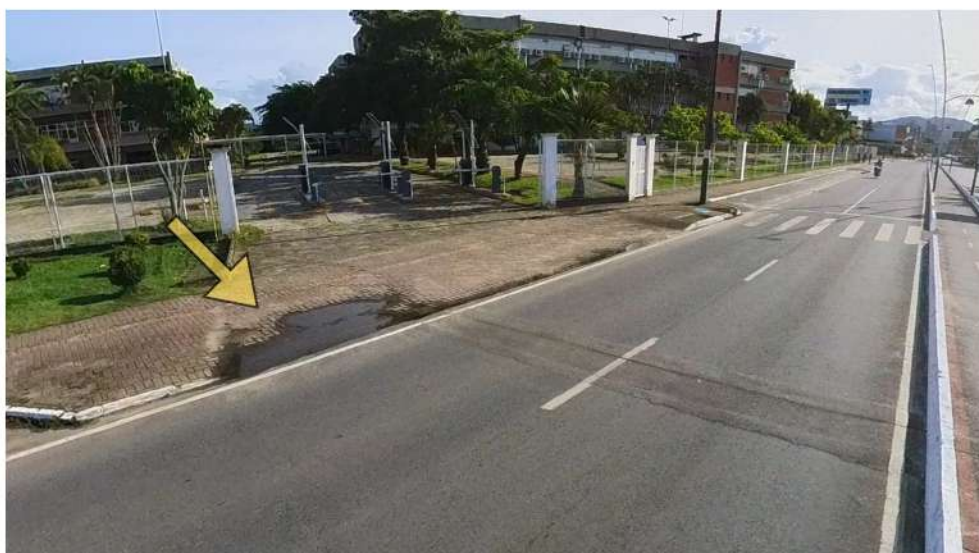
Figura 140- Água acumulada na rua

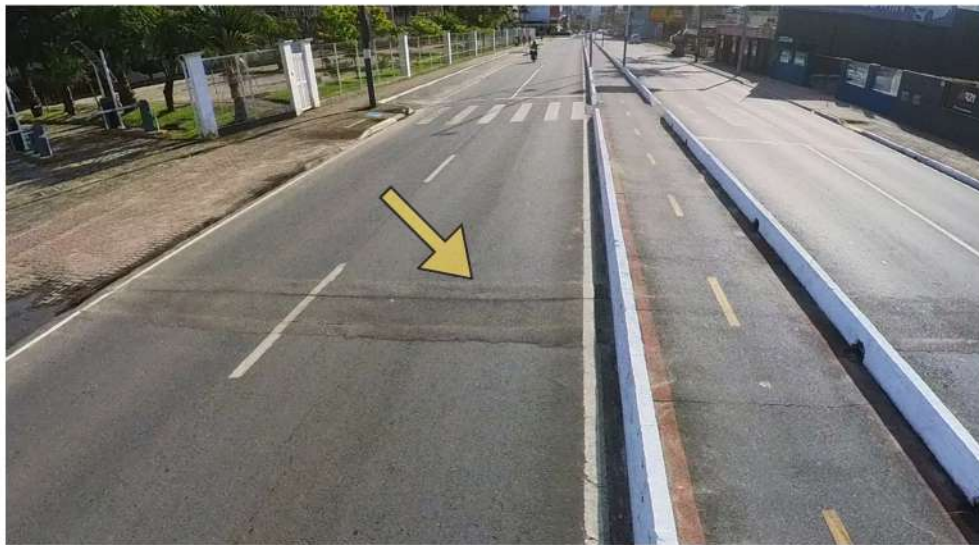
Figura 141- Remendo na pavimentação

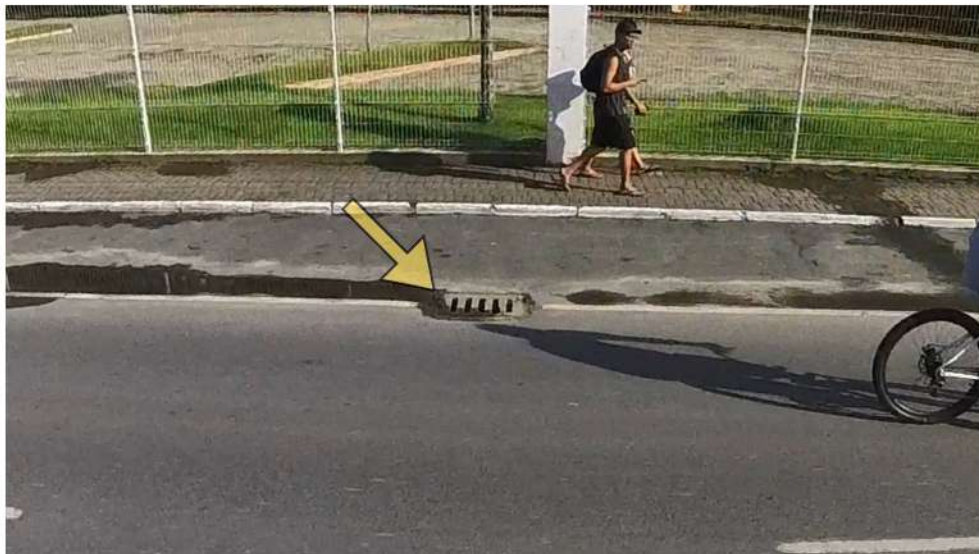
Figura 149- Boca de Lobo

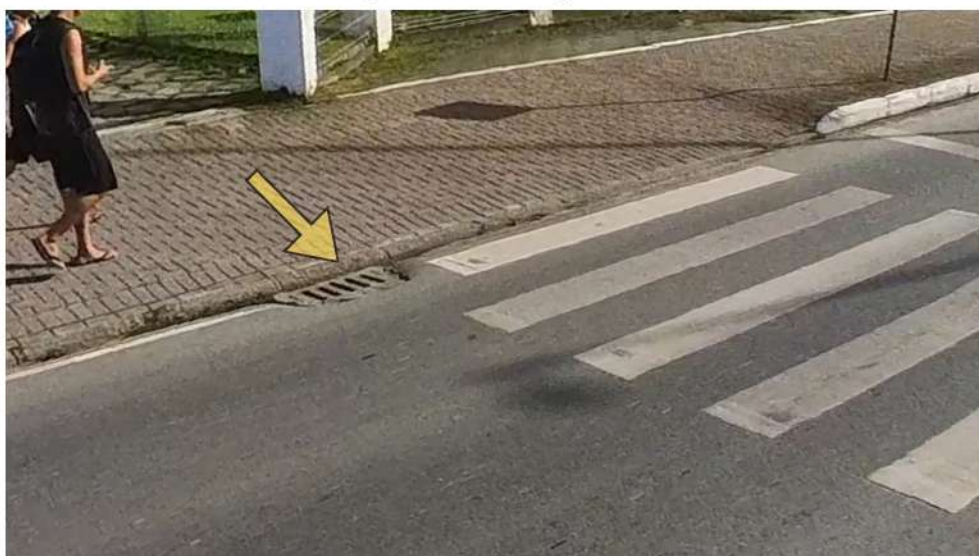
Figura 151- Boca de lobo

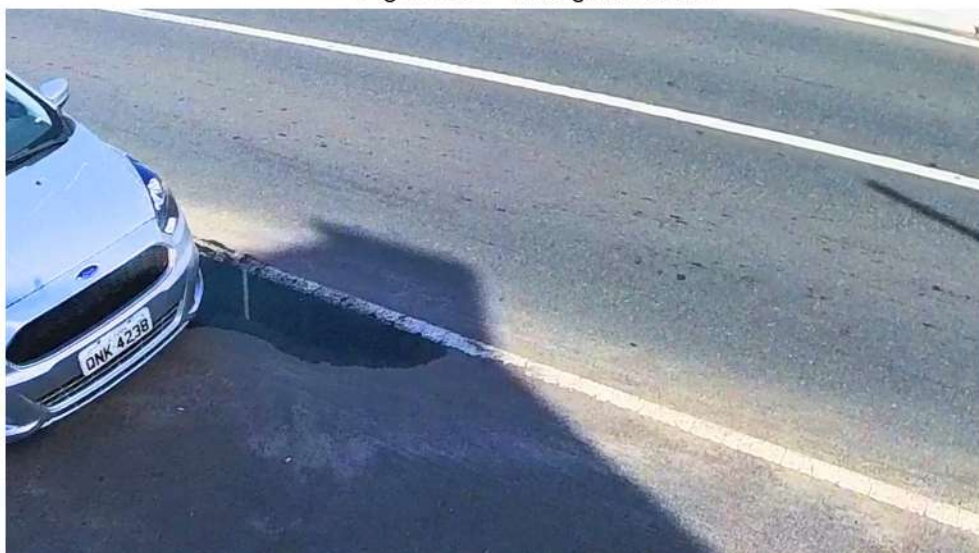
Figura 157- Acumulo de água na rua

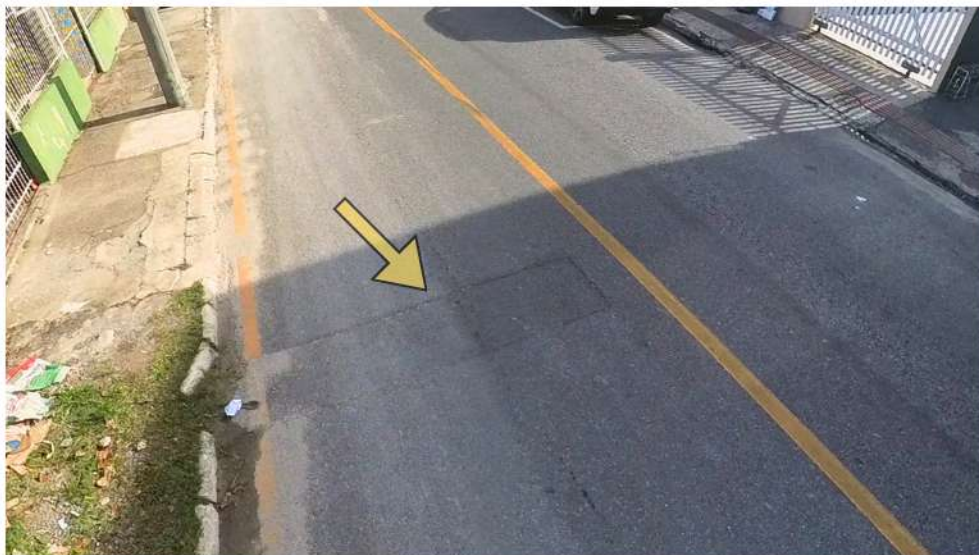
Figura 165- remendo no pavimento

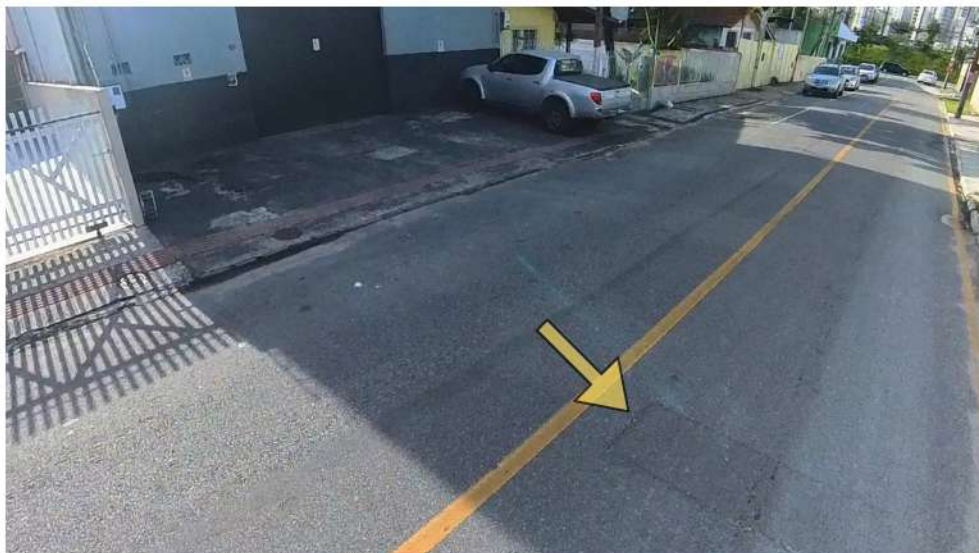
Figura 166 - remendo no pavimento

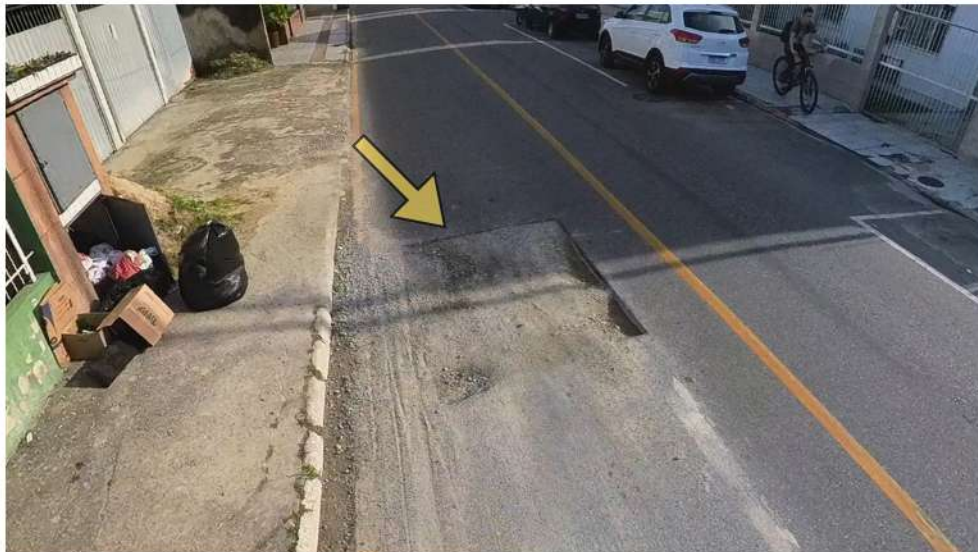
Rua com pavimentação asfáltica, apresentando dois pontos com buracos de alta profundidade.

Figura 167 - buraco no pavimento com alta profundidade (+ 10 cm)

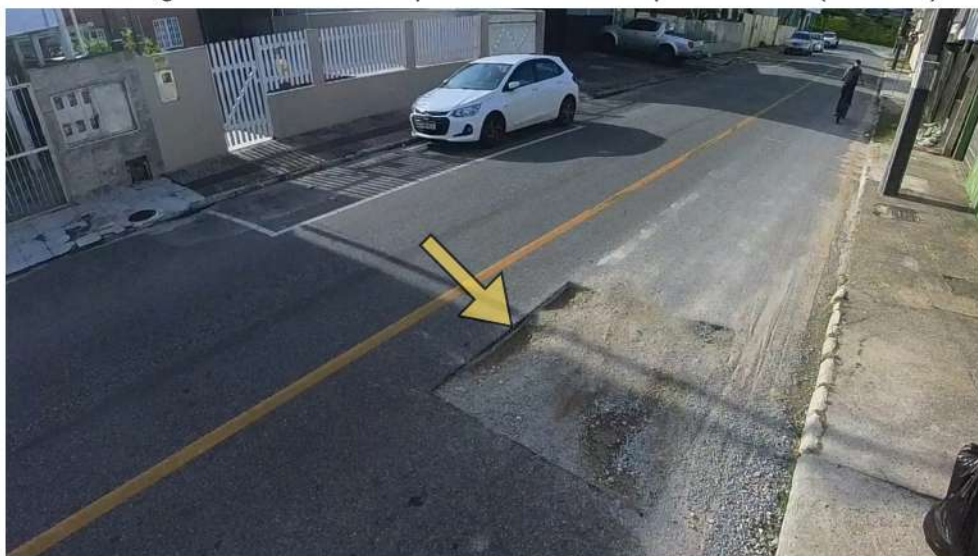
Figura 168-buraco no pavimento com alta profundidade (+ 10 cm)

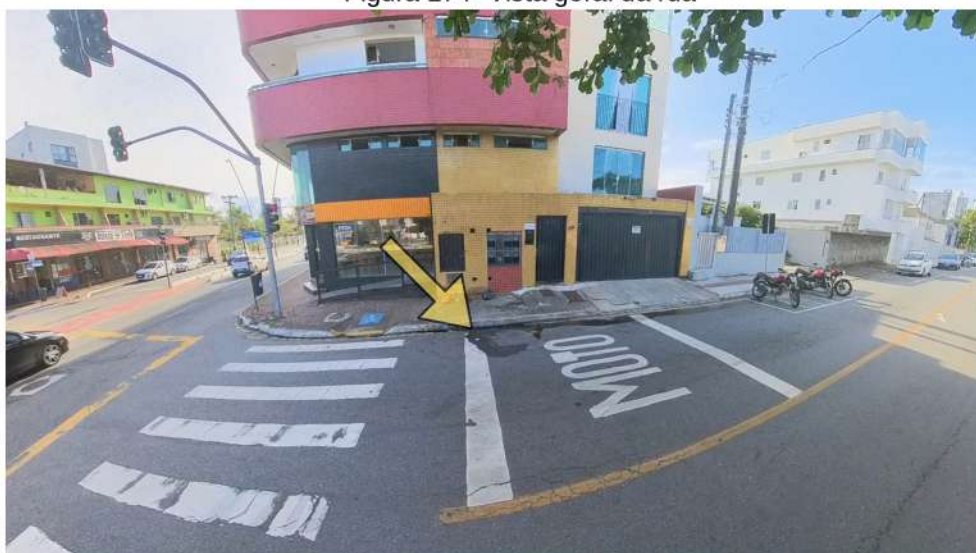
Figura 175- Acumulo de água
