**VISTORIA CAUTELAR DAS CONDIÇÕES DAS VIAS
DO ENTORNO DA OBRA
PARA PRODUÇÃO ANTECIPADA DE PROVA**

OBRA:
KOCH SUPERMERCADOS

LOJA- SUPERKOCH
AV. 5ª Avenida, SN (lado direito da edificação nº 1070)
Bairro dos Municípios- Balneário Camboriú- SC

Balneário Camboriú-SC,
15 de abril de 2025

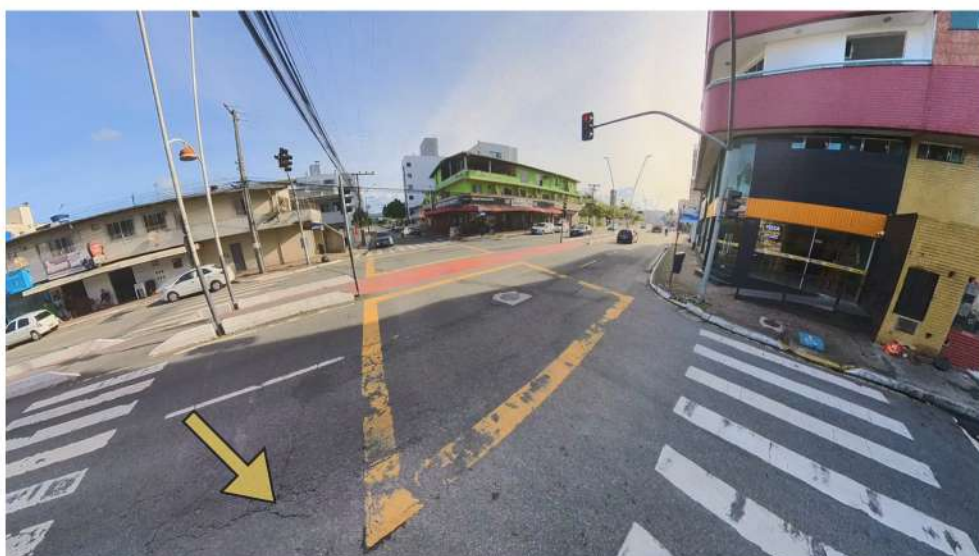
Figura 178- deformação plástica no pavimento

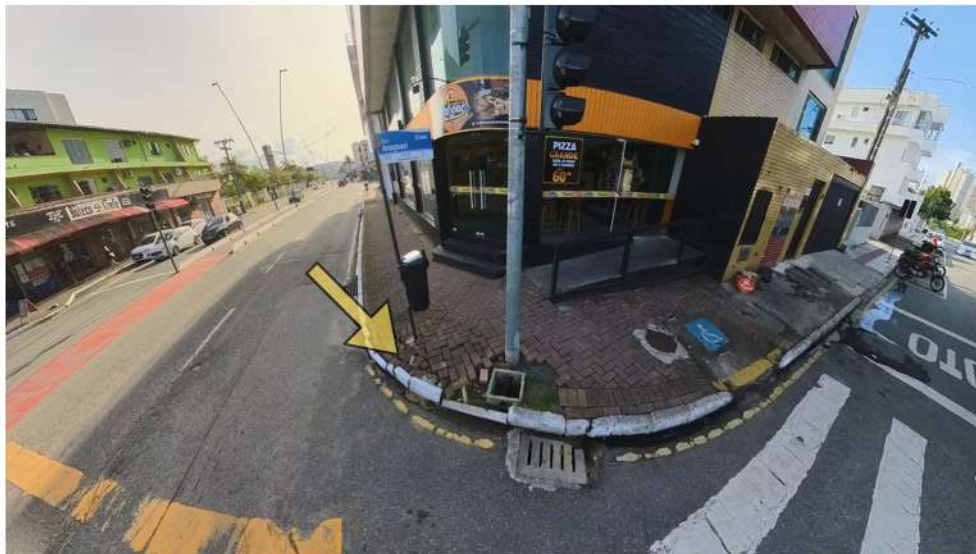
Figura 179- passeio danificado

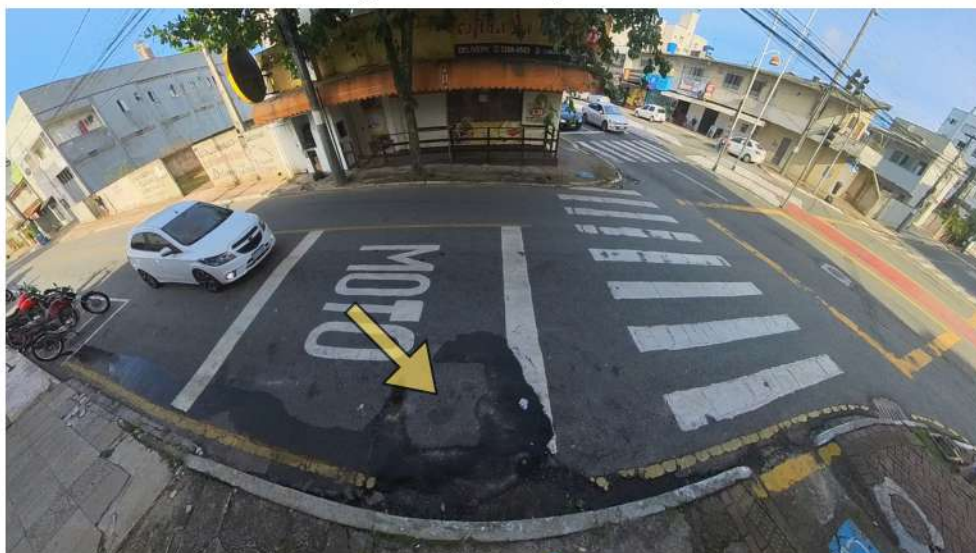
Figura 181- remendo no pavimento

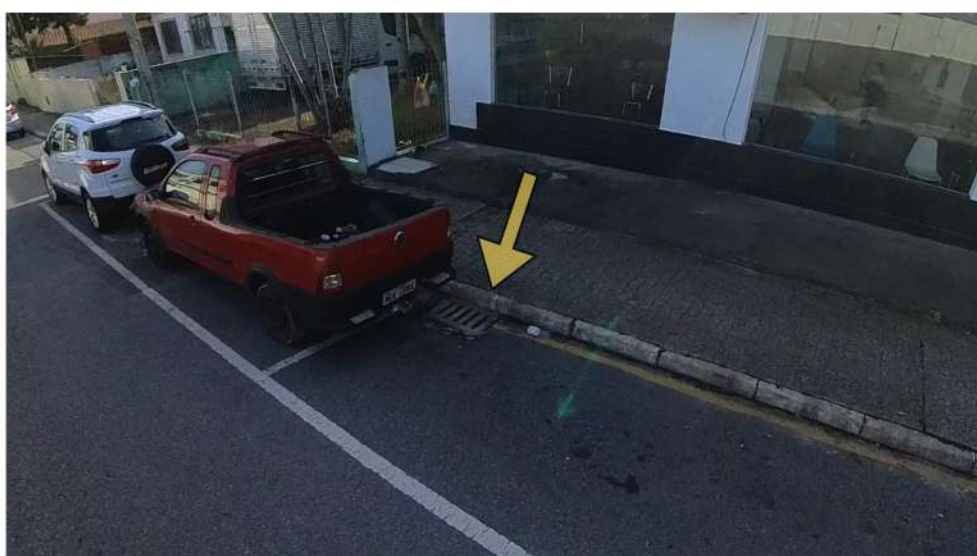
Figura 190- Boca de lobo

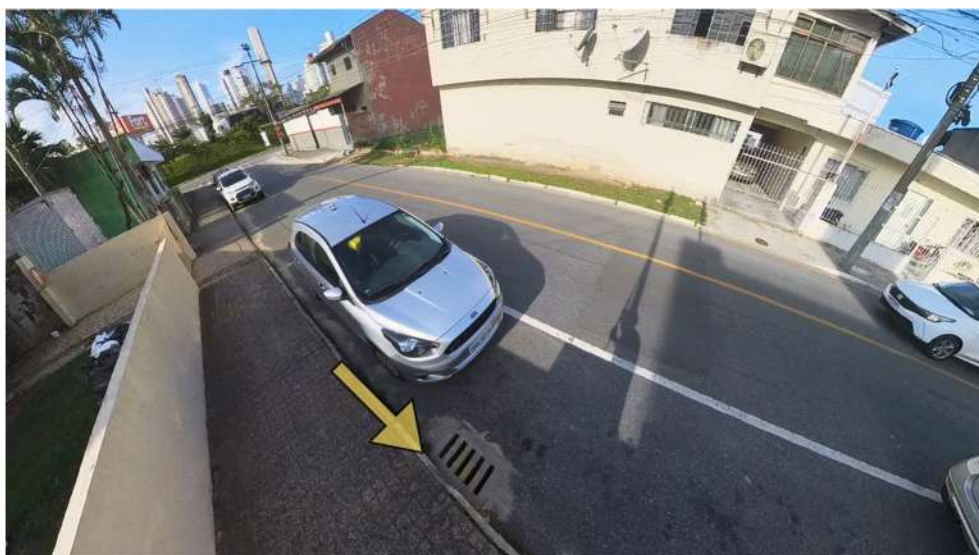
Figura 192 - Boca de lobo

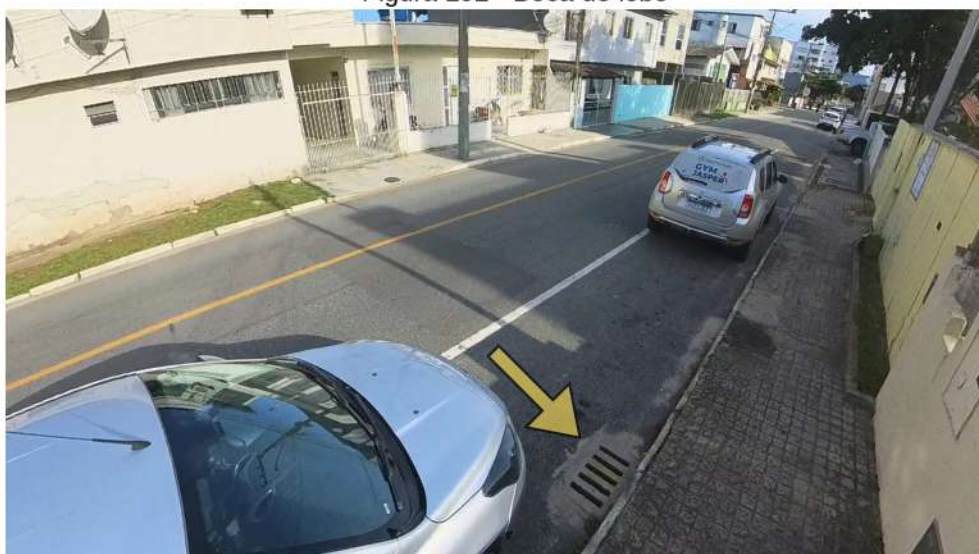
Figura 193- boca de lobo

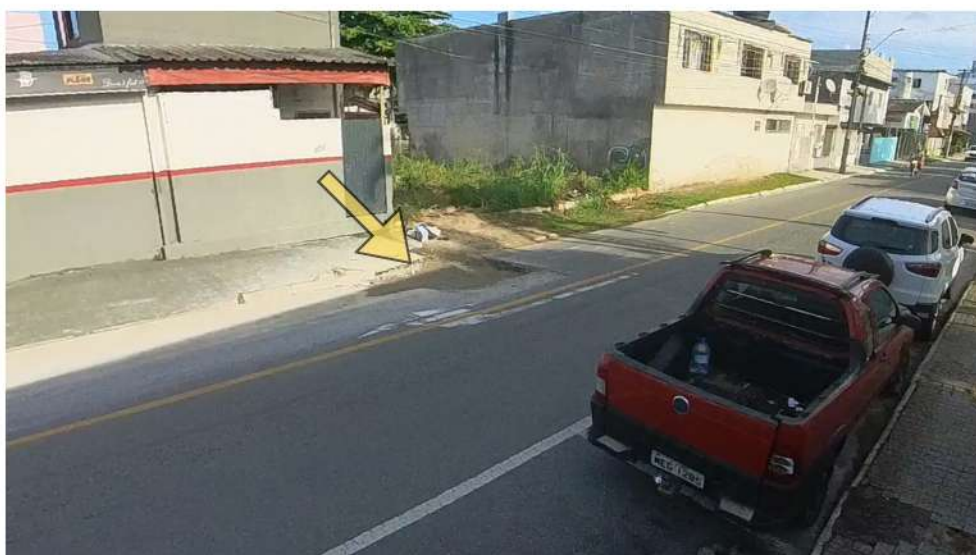
Figura 195- buraco de alta profundidade no pavimento

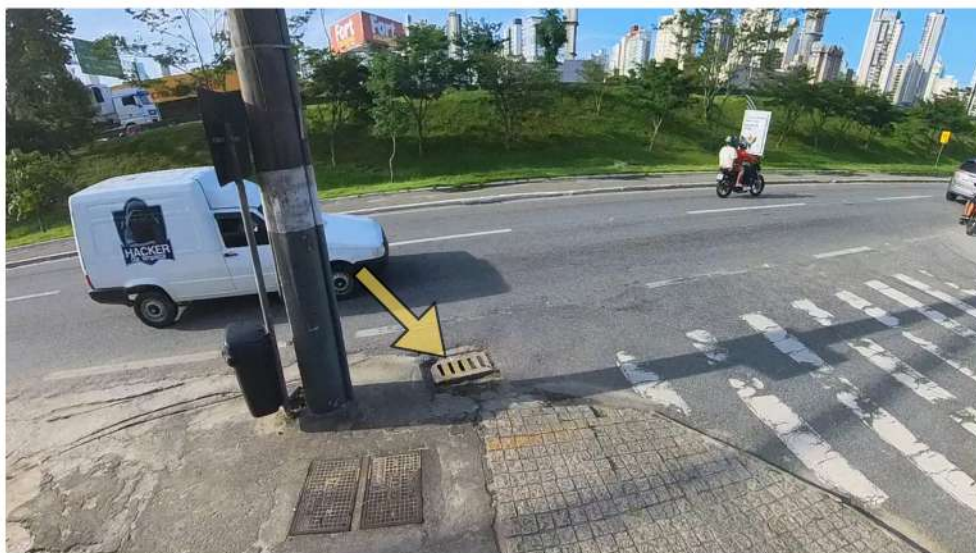
Figura 196- Boca de lobo na esquina com a Av Marginal Oeste

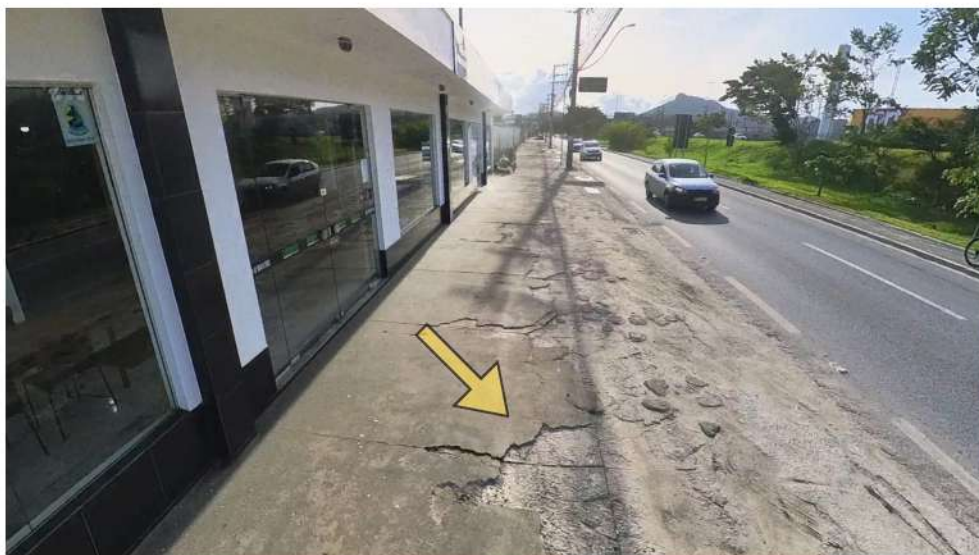
Figura 198- Passeio danificado

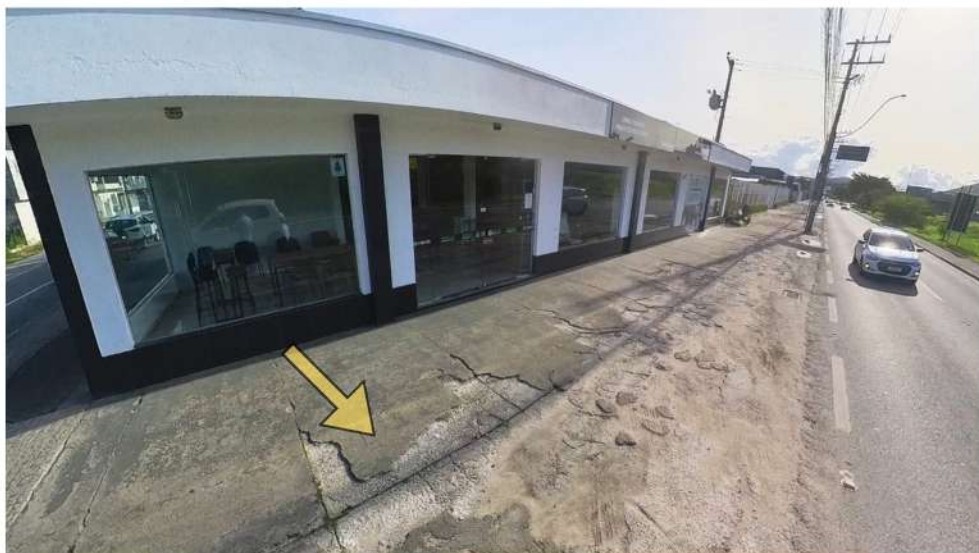
Figura 199- Passeio danificado

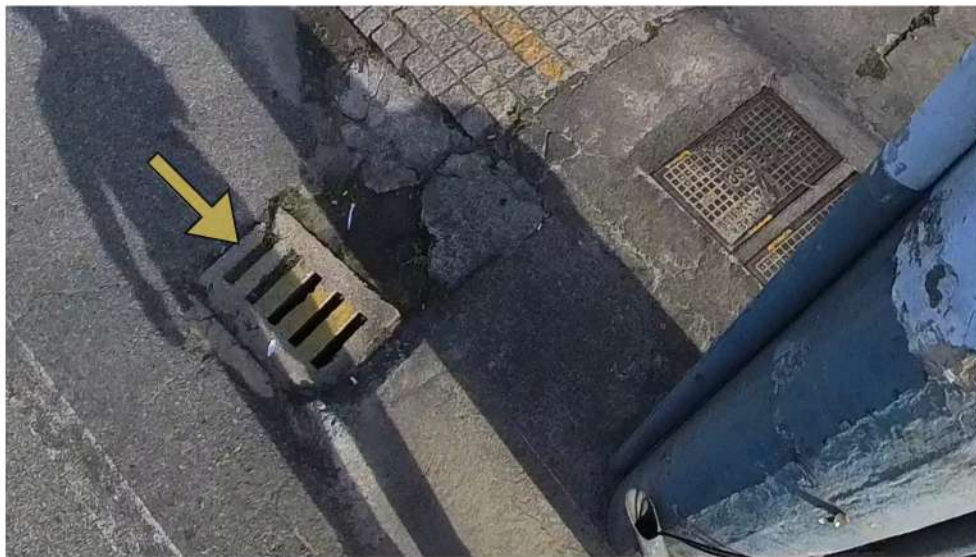
Figura 200- Boca de lobo

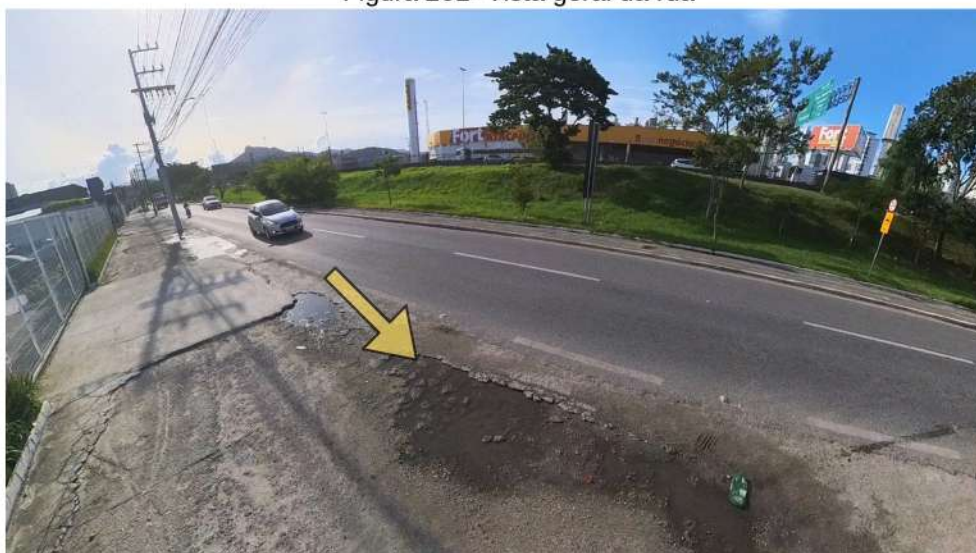
Figura 202- Passeio danificado

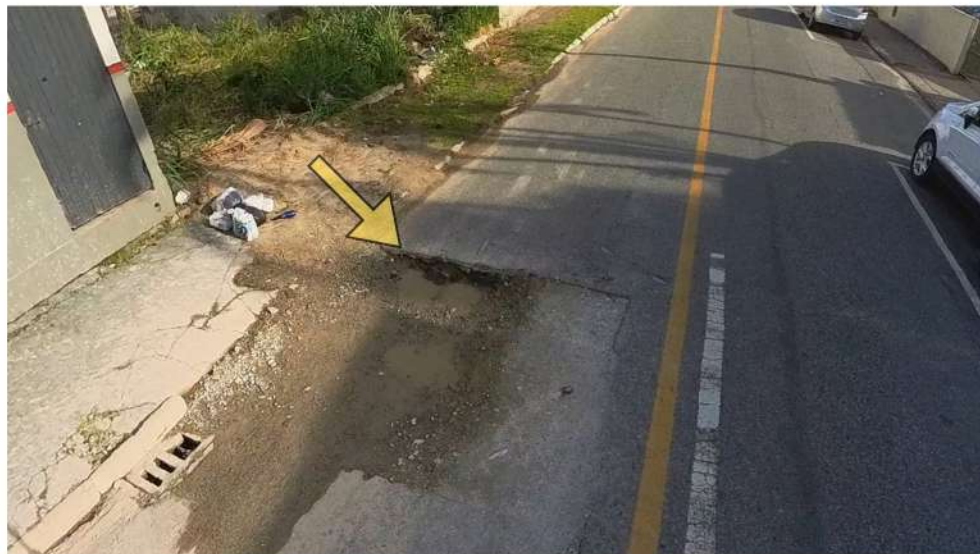
Figura 203- Buraco de profundidade severa

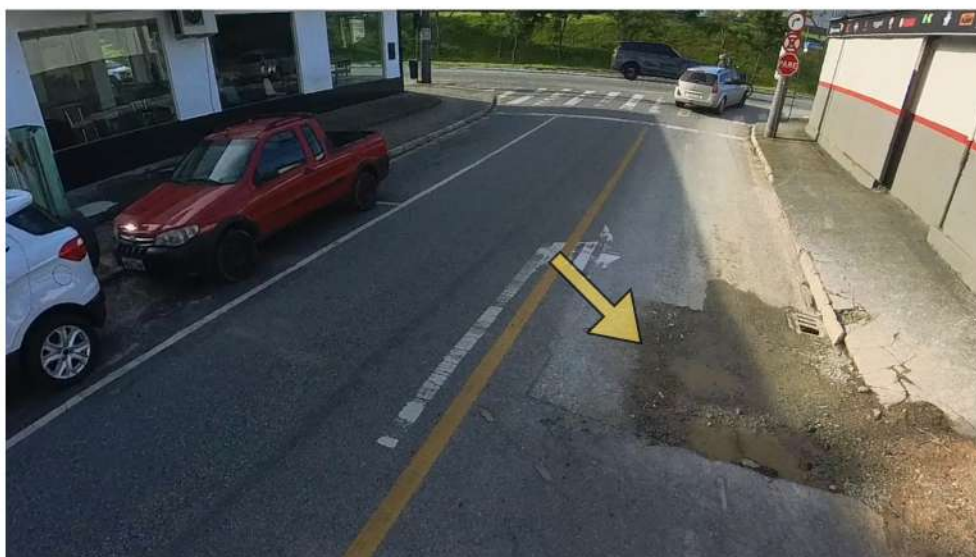
Figura 204- Buraco de profundidade severa
